## ***PROCÈS-VERBAL DE DESCRIPTION***

***L'AN DEUX MILLE VINGT CINQ  
ET LE VINGT JANVIER***

**Me suis transportée ce jour, à 14h00, à : 64B rue Jean Jaurès à FEIGNIES (59750)**

Il s'agit d'une maison à usage d'habitation ayant pignon sur rue.

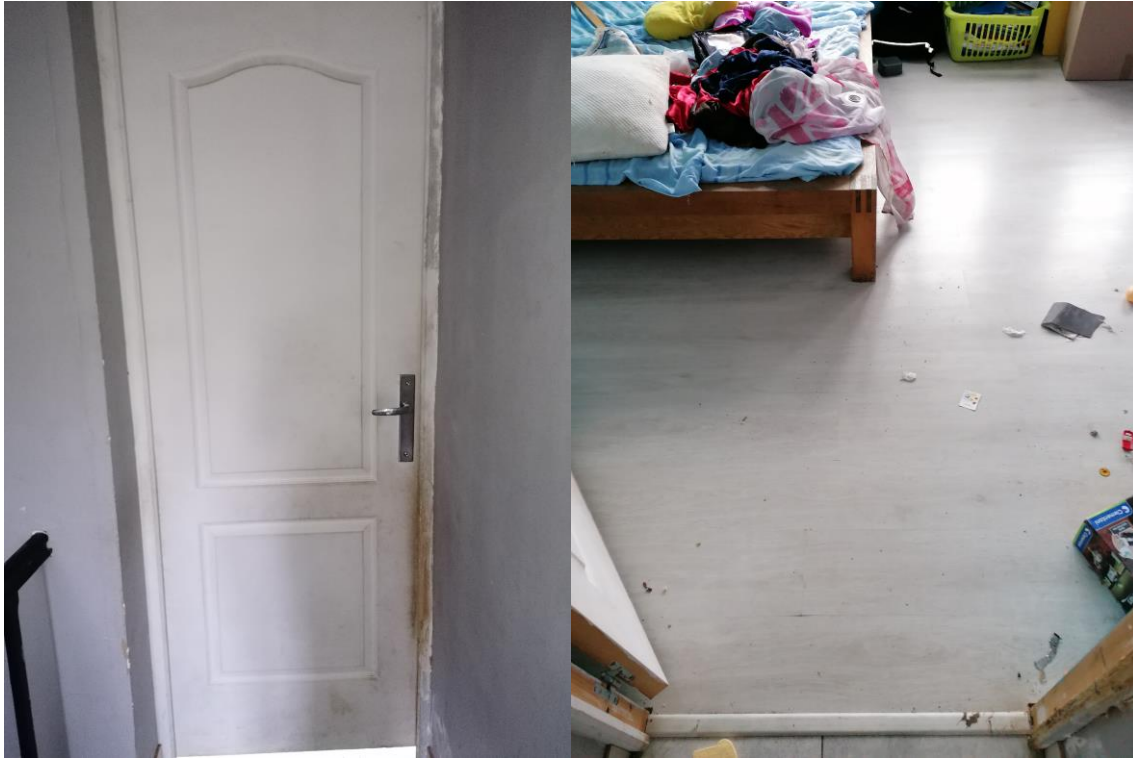
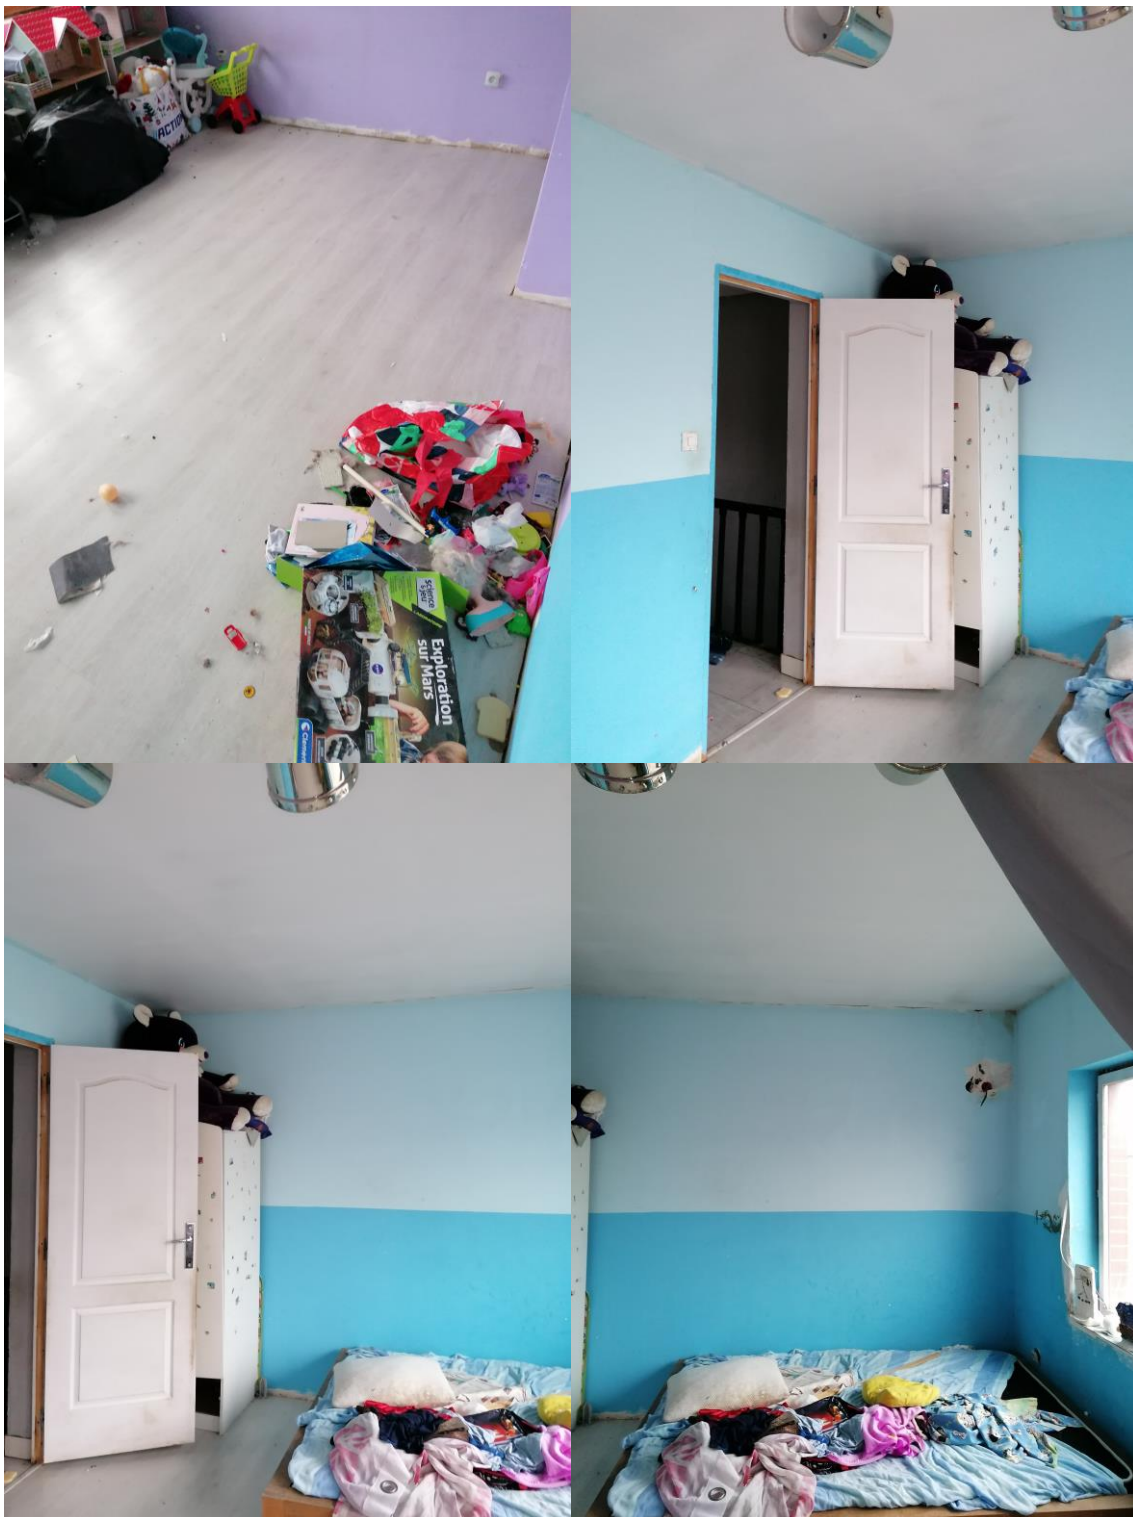
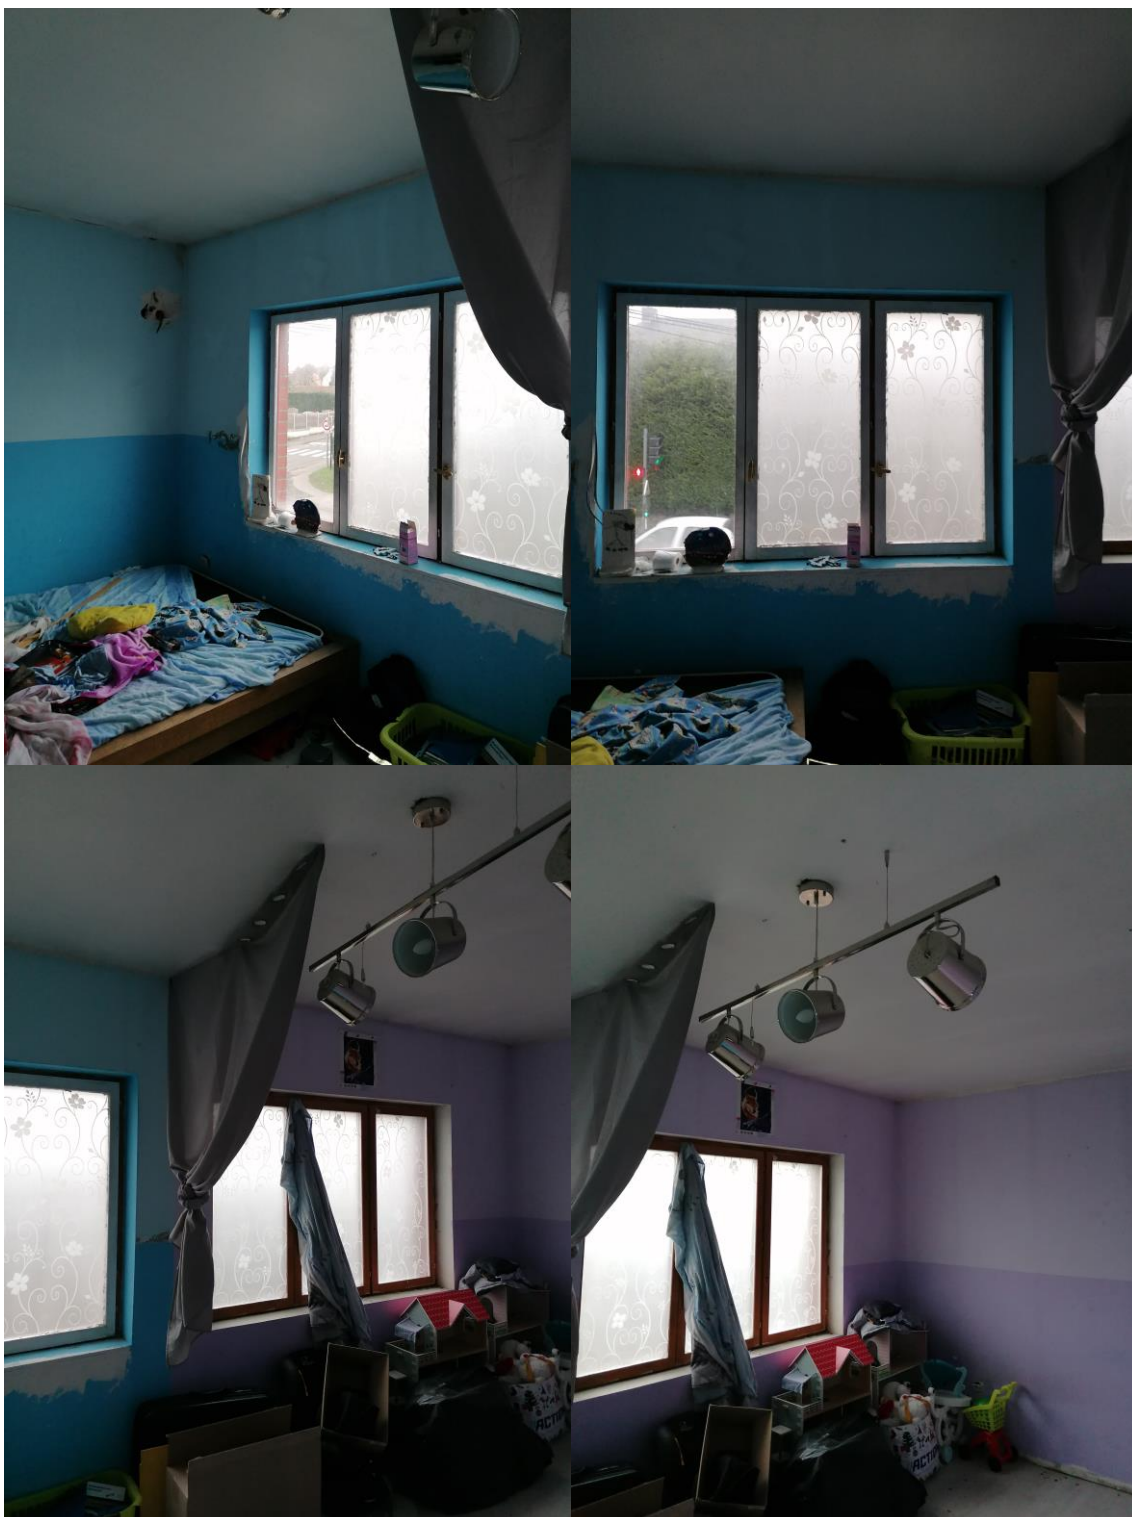
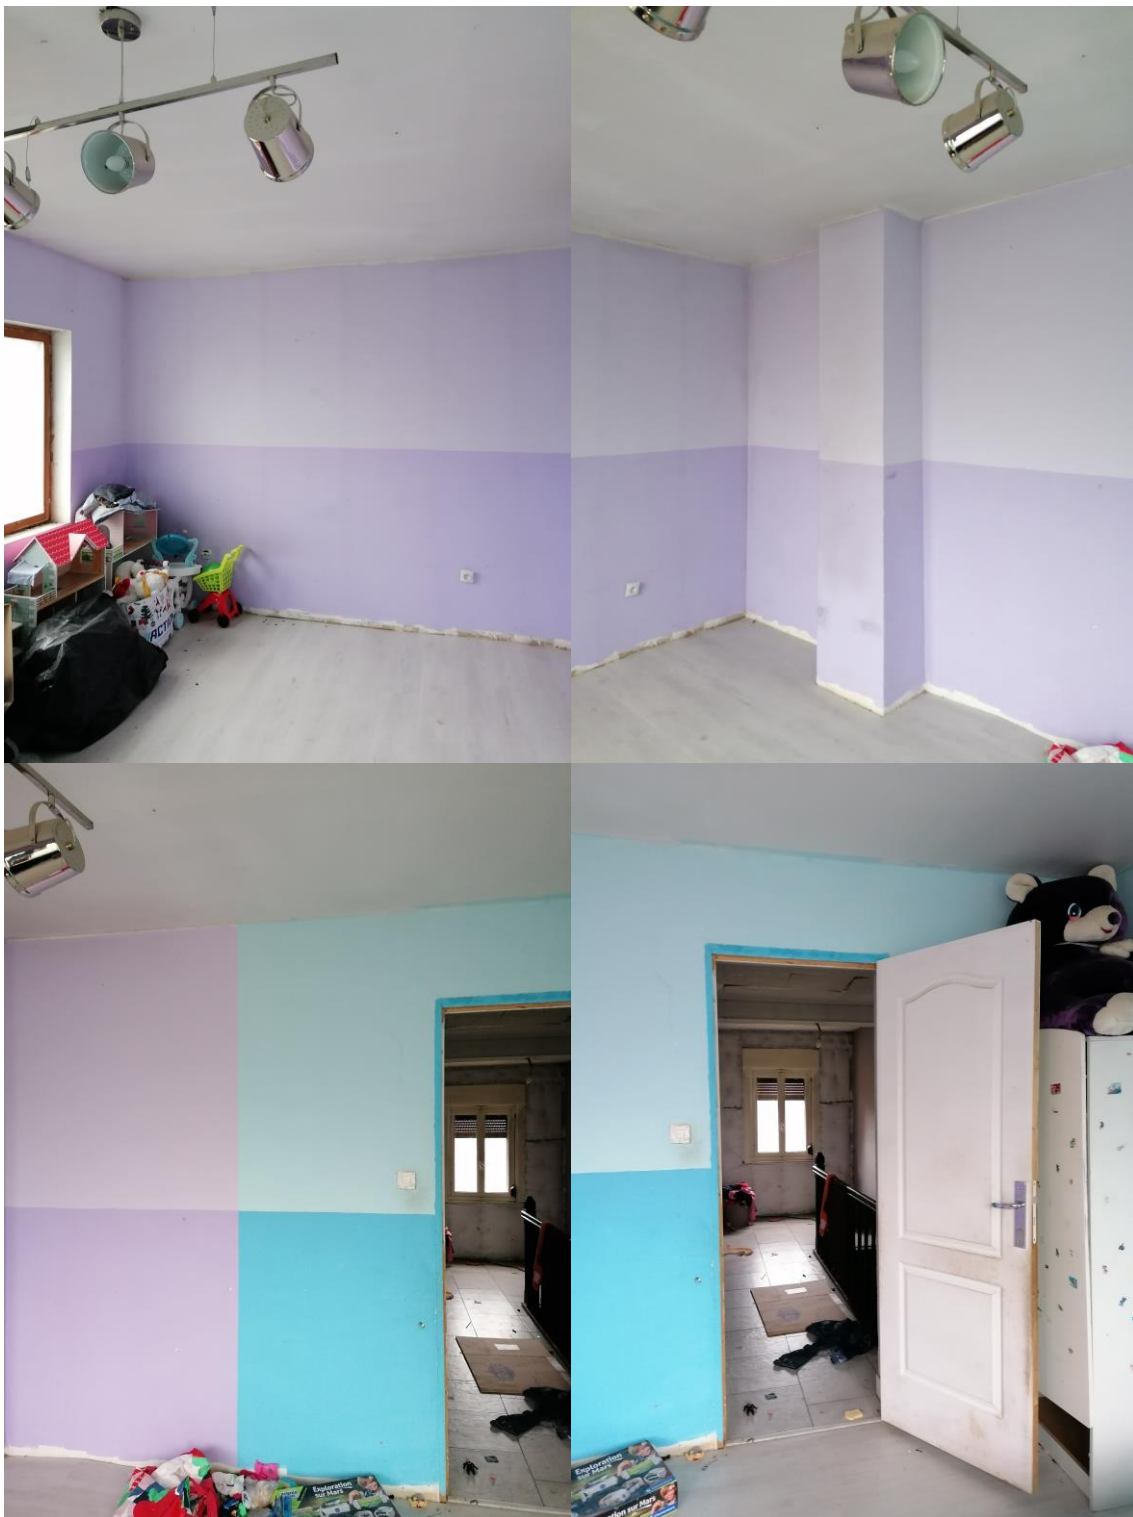
### **CHAMBRE AVANT :**

La chambre avant est accessible par le biais d'une porte postformée en bois en mauvais état, sale, une poignée et plaque de propreté.

Le sol de cette chambre est revêtu d'un stratifié imitation parquet bois sans plinthes sur le pourtour.

Les murs et plafond sont simplement plaqués, enduits et peints présentant toutefois quelques défauts de finition. On relèvera quelques traces d'humidité à la jonction entre les murs et le plafond en périphérie avant de la pièce.

Les lieux sont sales et partiellement encombrés.

Cette pièce prend jour par le biais de deux fenêtres donnant en devanture, chacune à trois vantaux en bois vétustes, vitrerie double vitrage intacte, sans volet extérieur.

On notera que les prises électriques sont quasiment toutes défixées du mur.

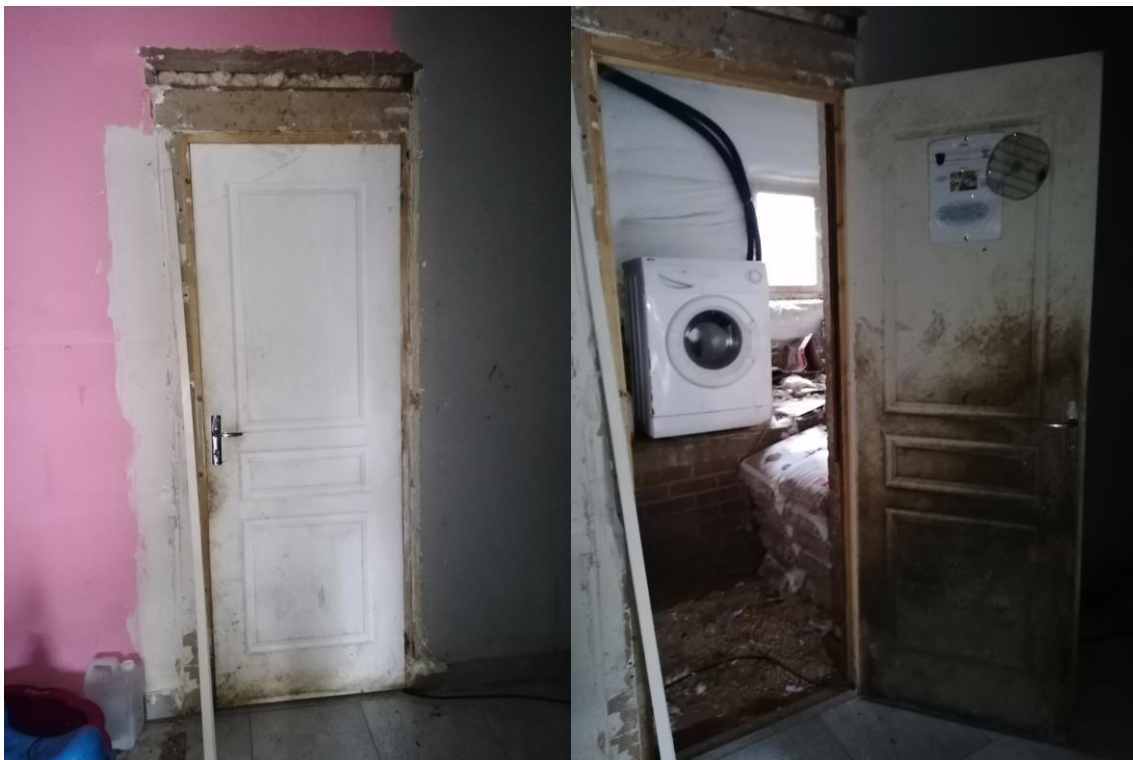
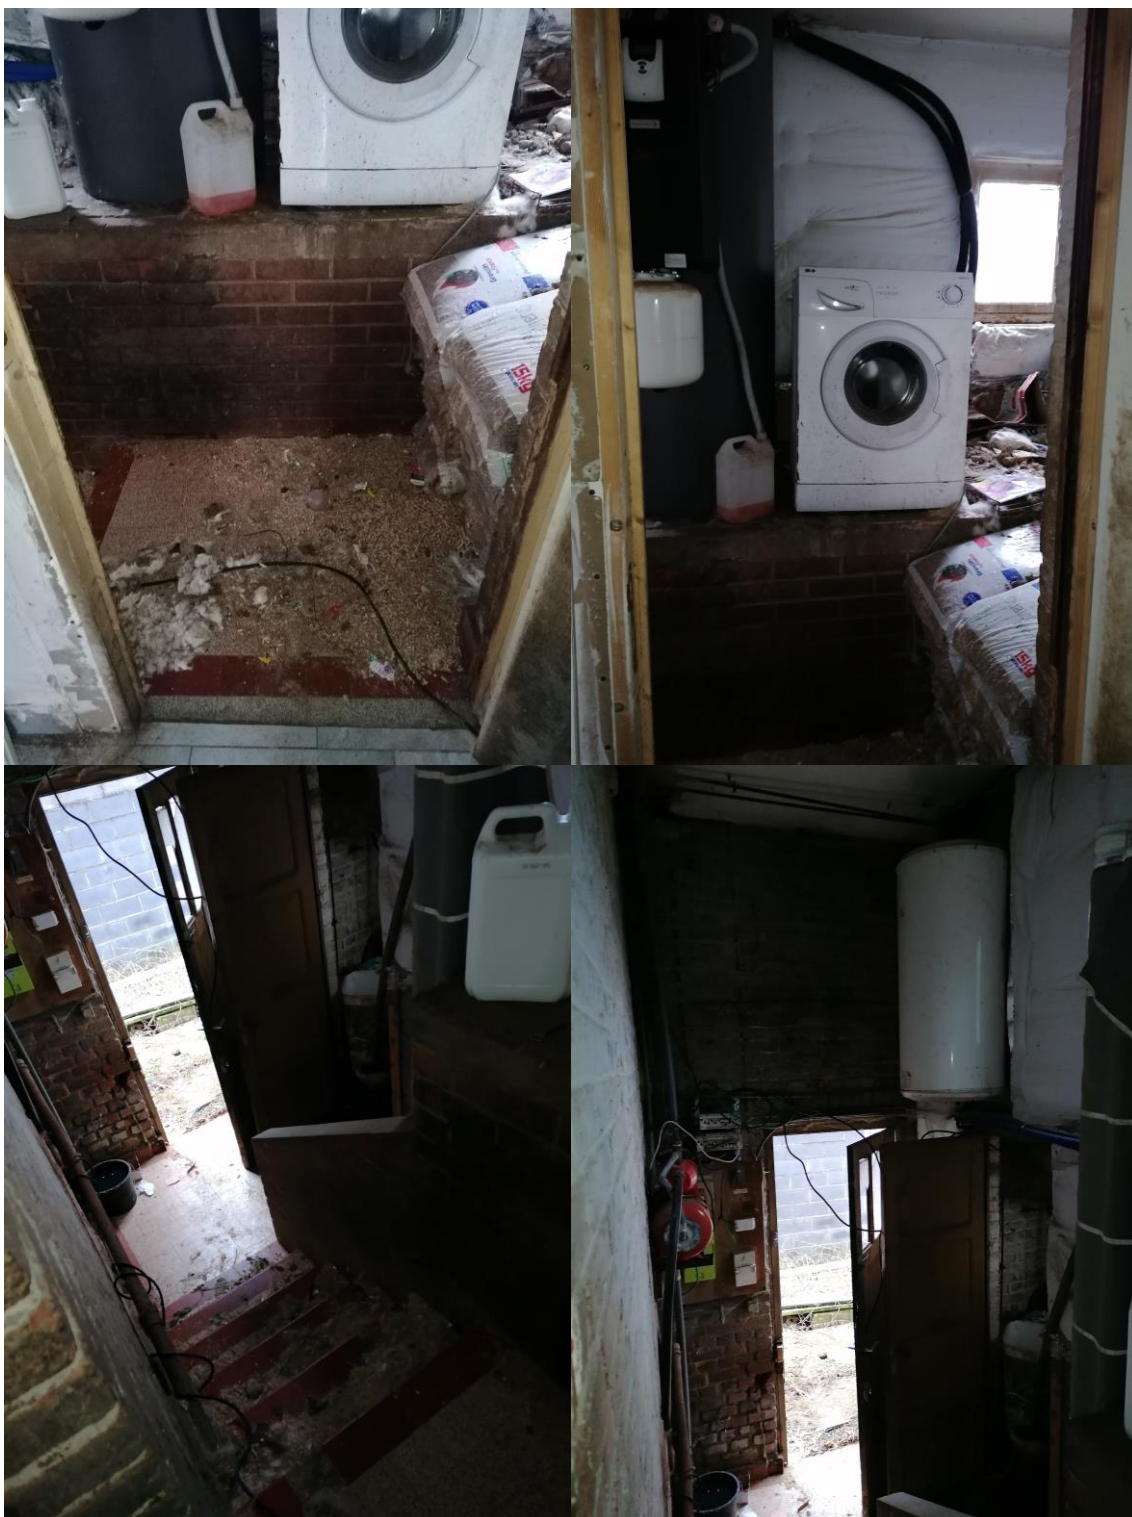
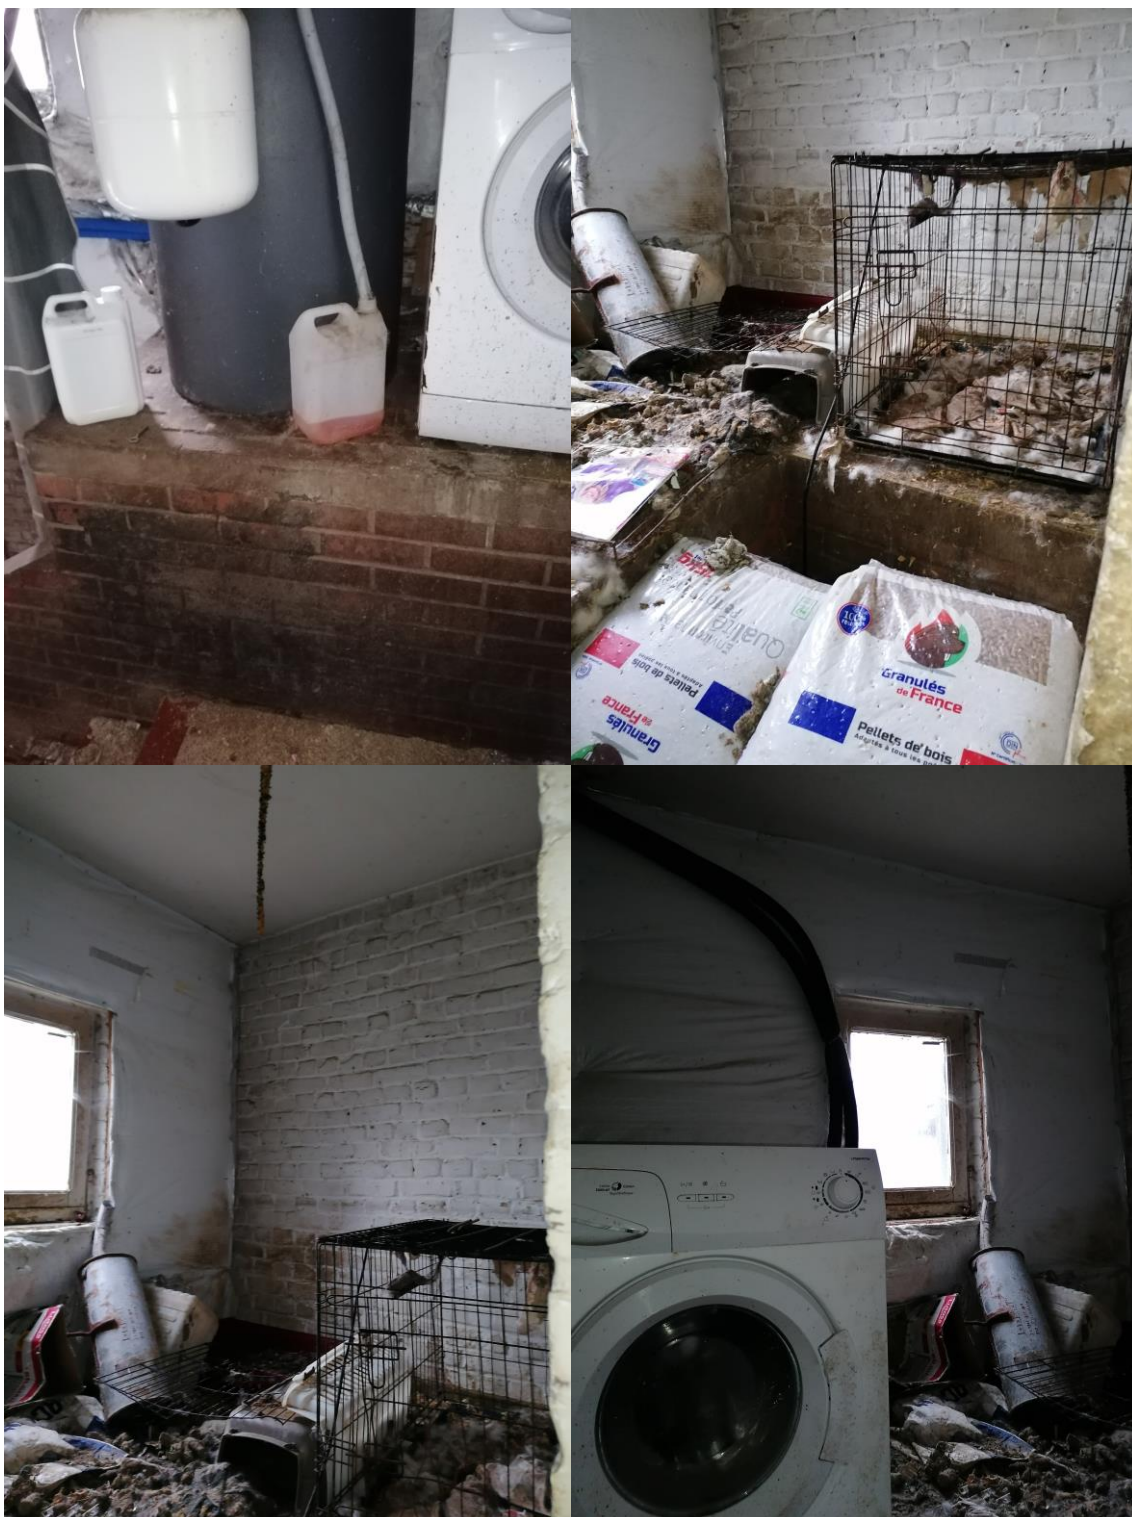
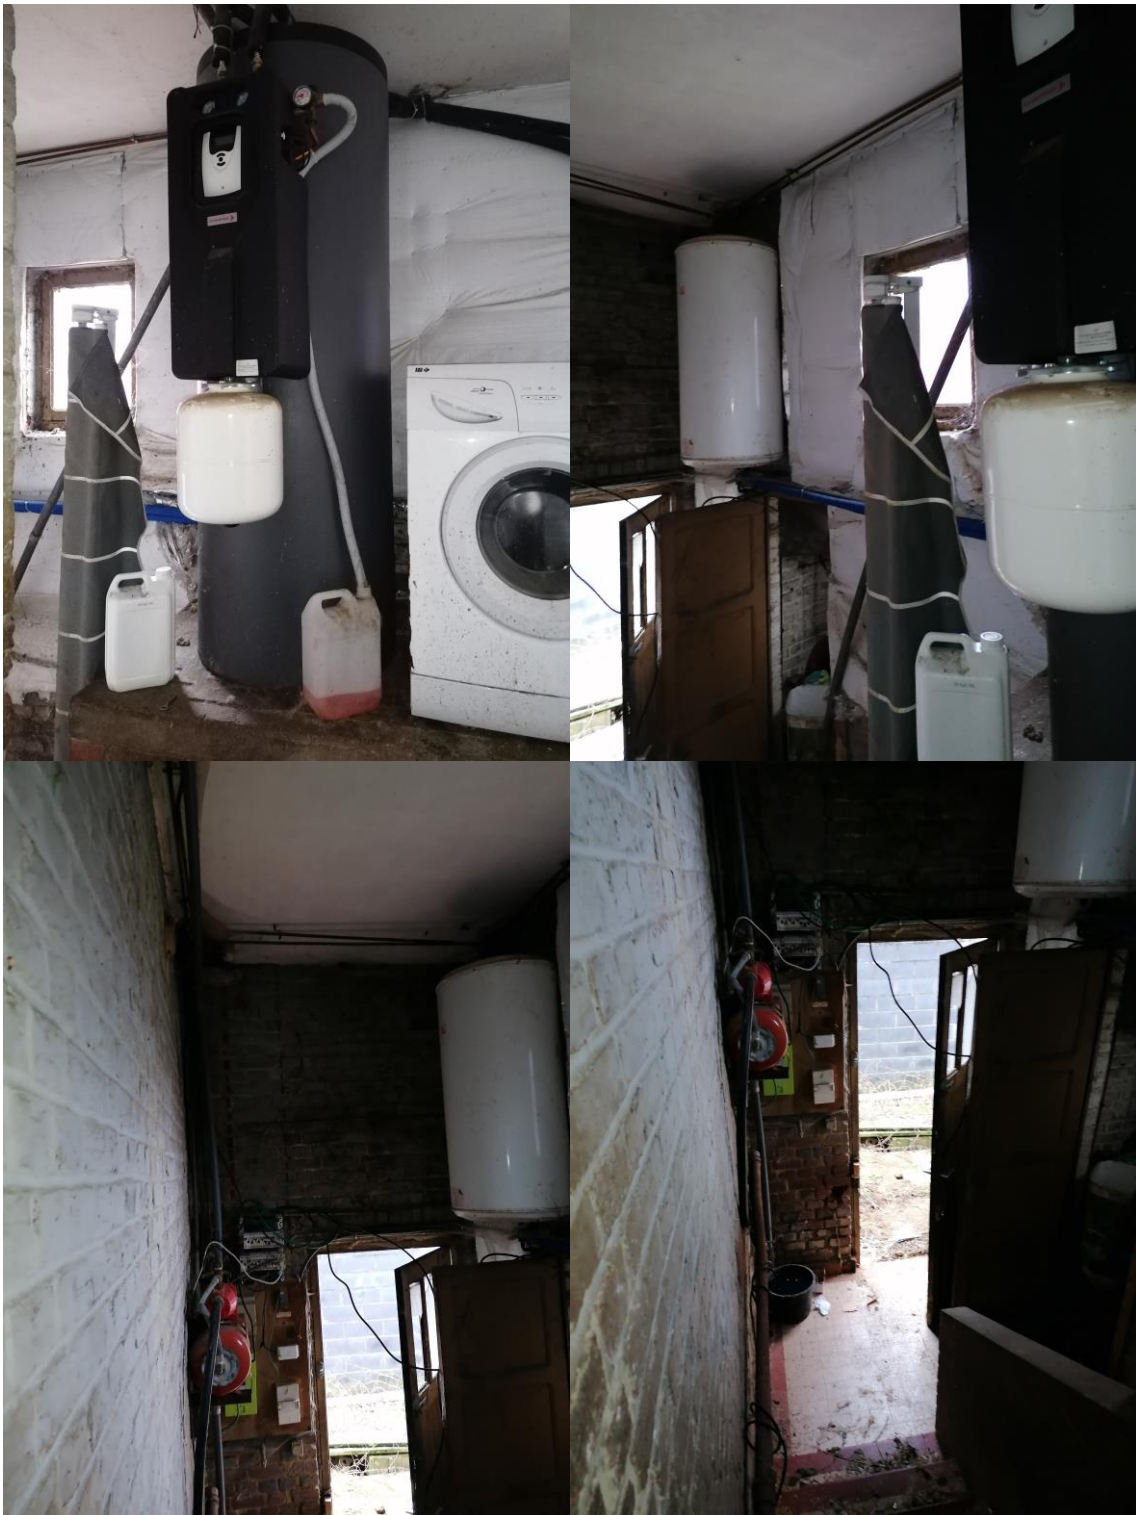
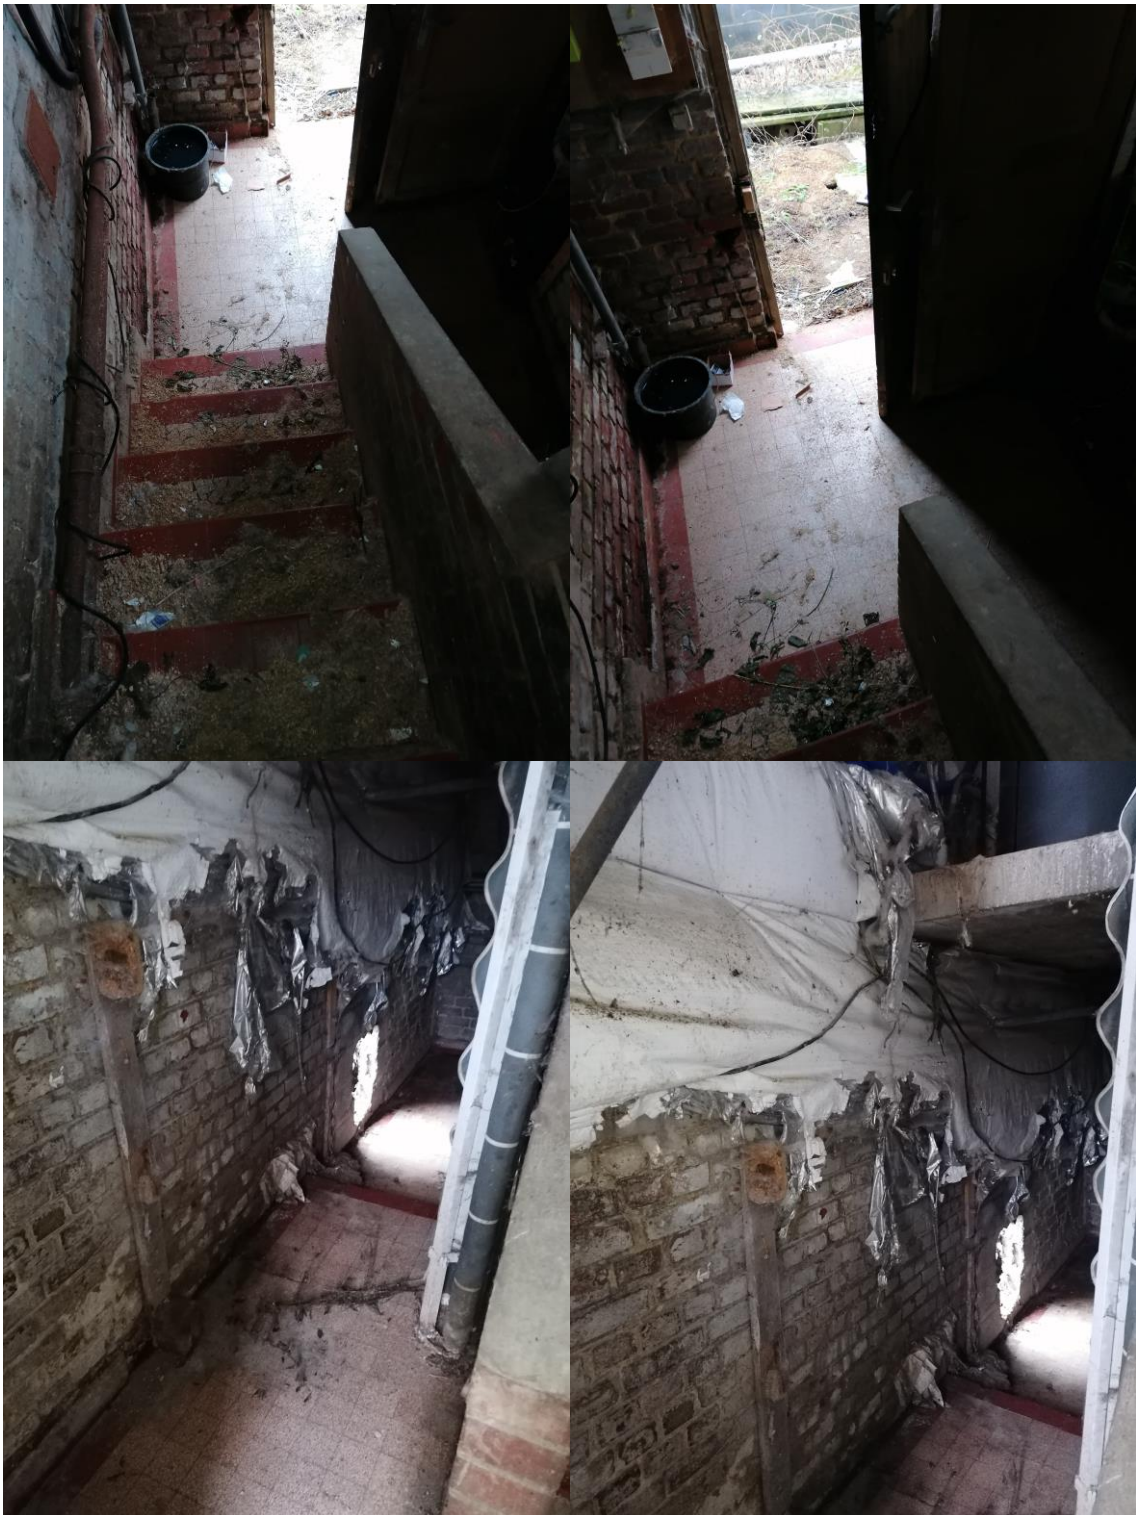
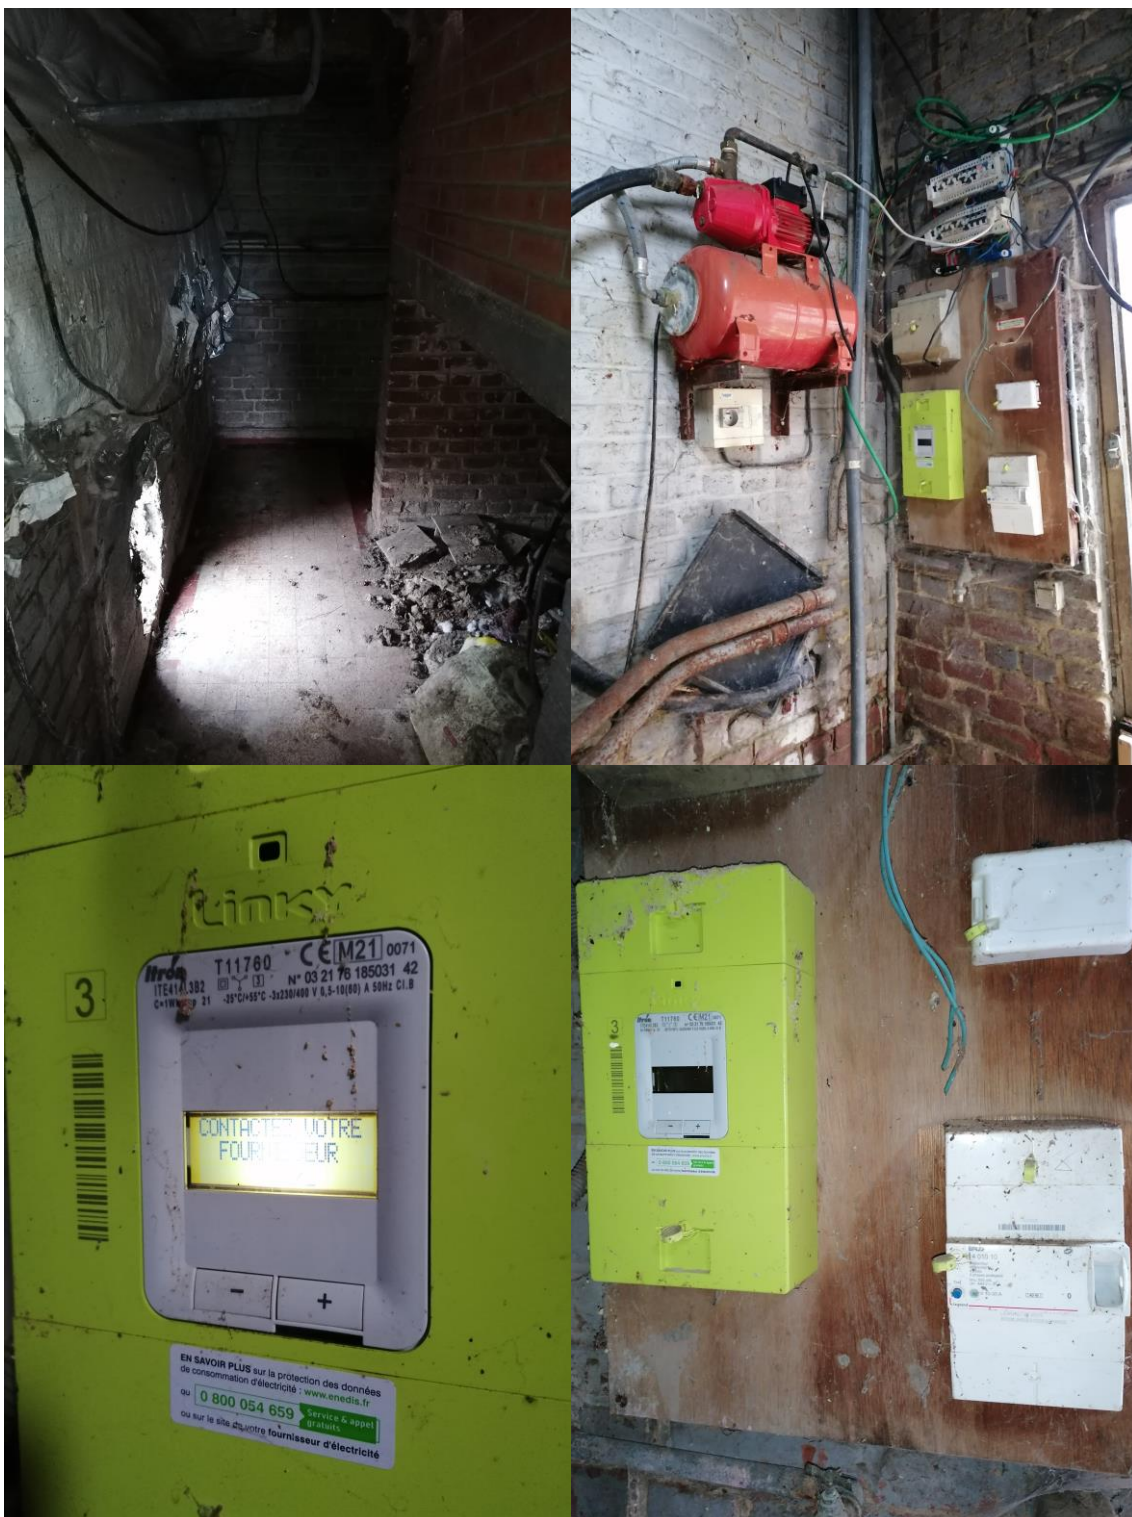
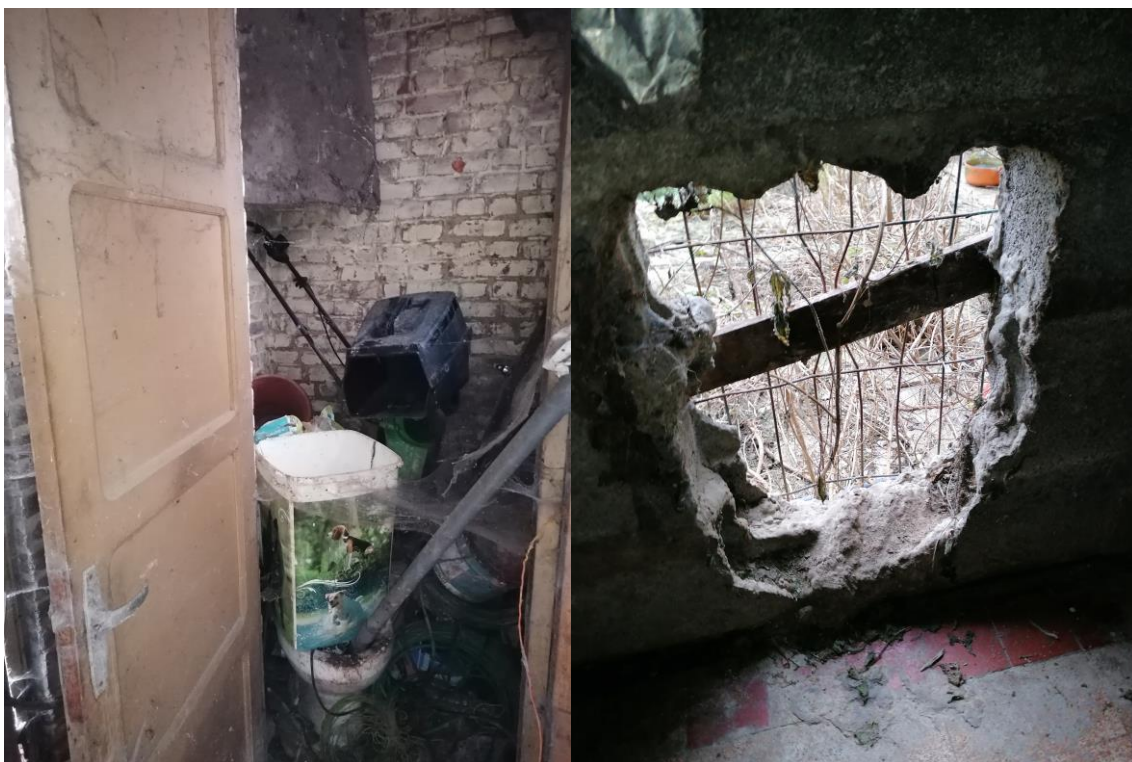
### **REMISE :**

Elle est accessible depuis la cuisine par le biais d'une porte post formée blanche en mauvais état, sale, sans finition sur le pourtour comme j'avais pu le mentionner. La porte face remise est totalement encrassée.

En premier lieu, palier intermédiaire supérieur, une dalle béton présente de nombreux débris, déchets, excréments d'animaux.

On notera que les murs sont partiellement isolés, il s'agit de murs élevés en briques peintes dans les tons blanc.

Accédant au rez-de-jardin par le biais d'un escalier qui est carrelé, la surface de remise présente un isolant qui est totalement dégradé sur le mur arrière.

On notera la présence d'un gros trou dans le mur en parpaing arrière qui est condamné par le biais d'un grillage métallique.

Au sein de l'espace inférieur de la remise, on trouvera le cumulus, le tableau électrique avec compteur LINKY et disjoncteur qui est baissé à mon arrivée et qui sera laissé en l'état disjoncté le temps de mes opérations.

On y trouve par ailleurs une petite pièce annexée s'agissant d'un ancien toilette, deux fenêtres vétustes en bois, vitrerie simple vitrage donnant vue sur l'arrière de l'habitation, une porte d'accès à l'extérieur.

Ce rez-de-jardin nous mène à la cave, descente de cave opérée par un vieil escalier envahi de crasse et de déjections.

Une vieille porte vétuste, hors d'état.

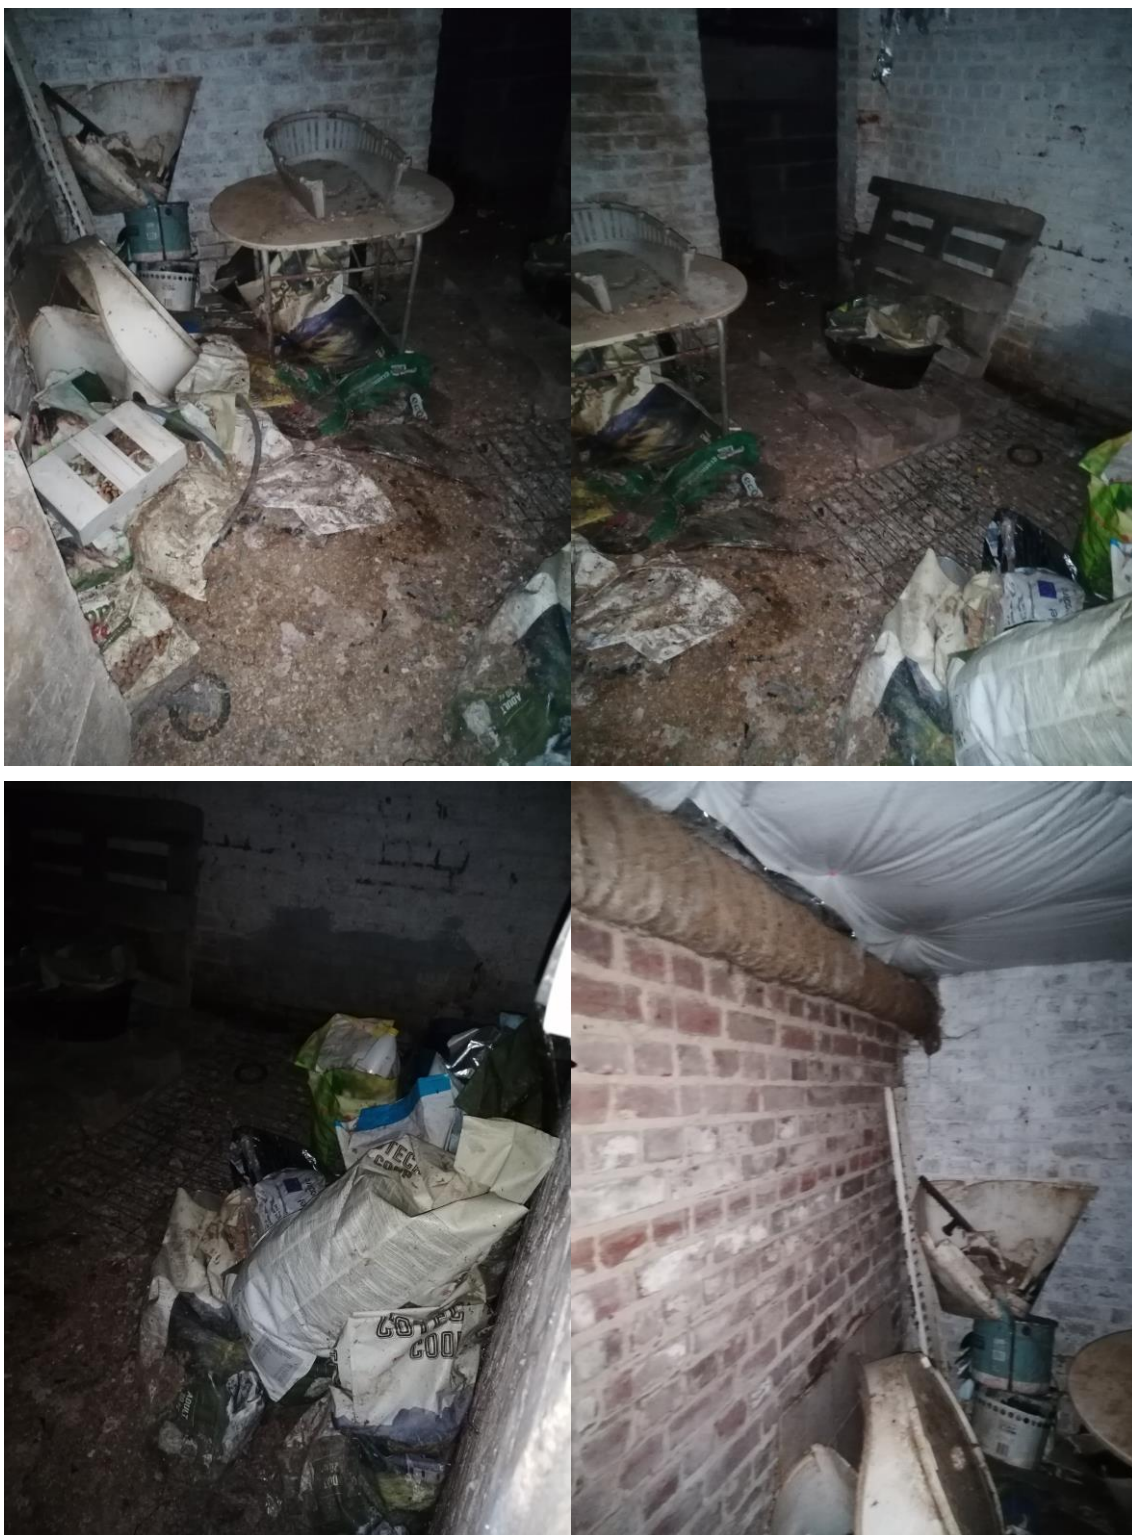
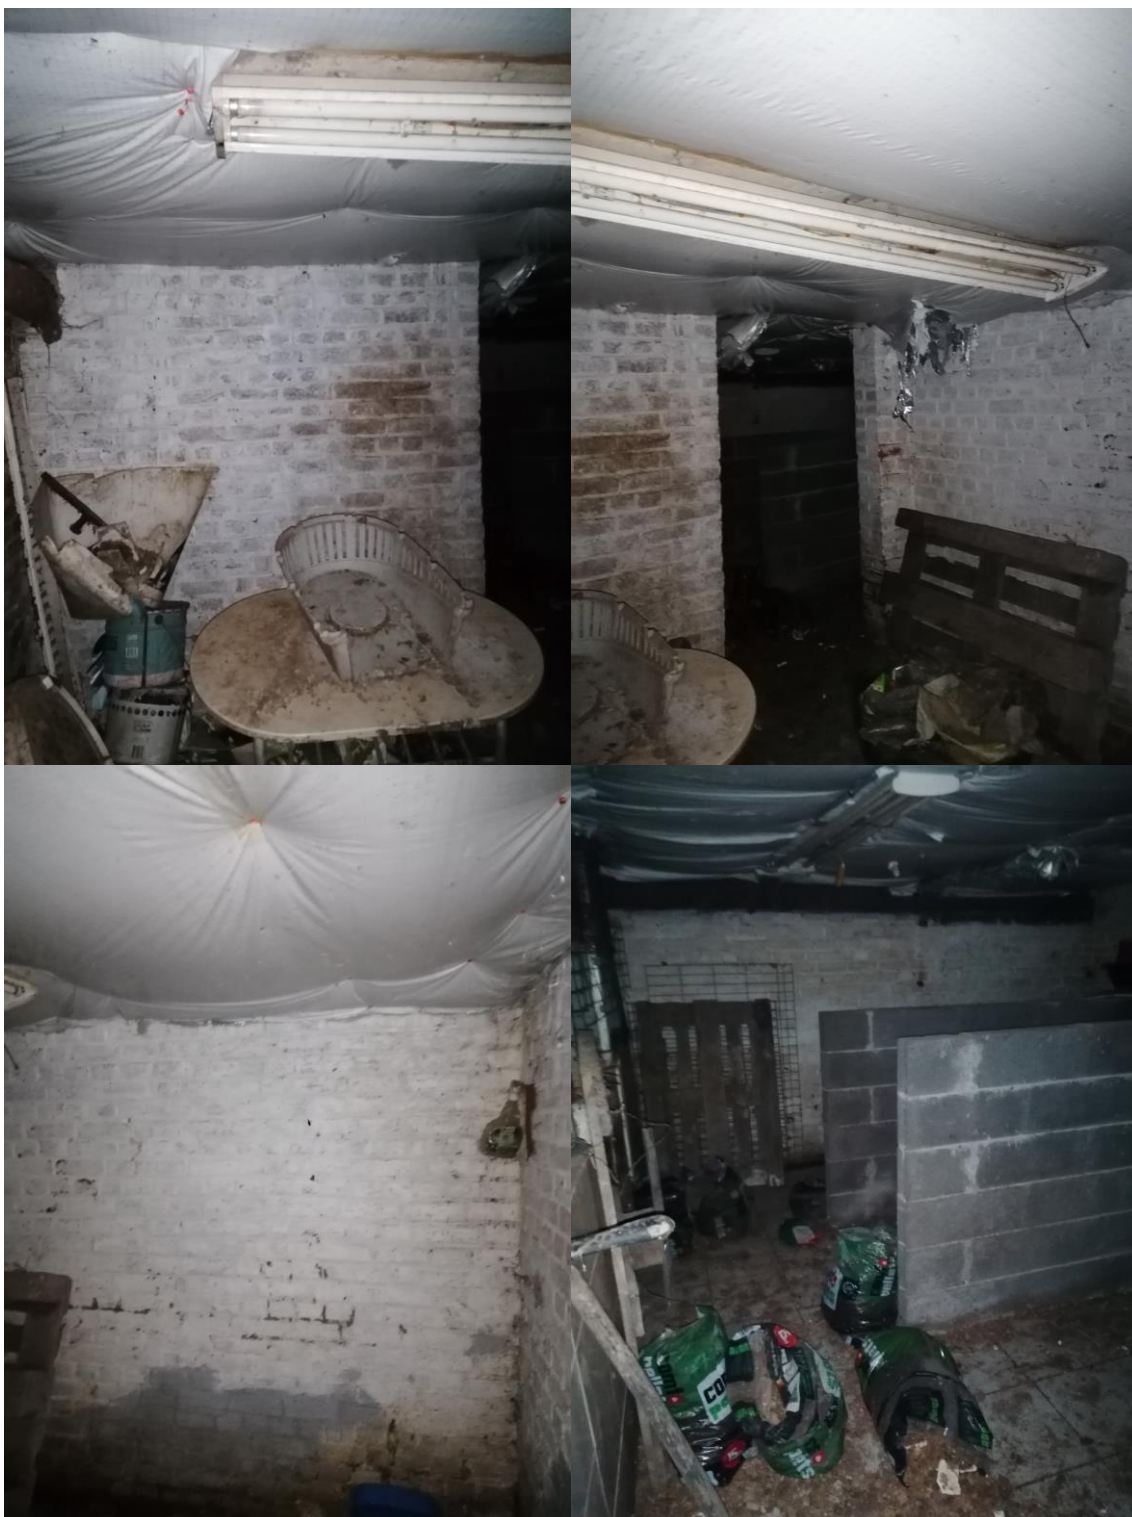
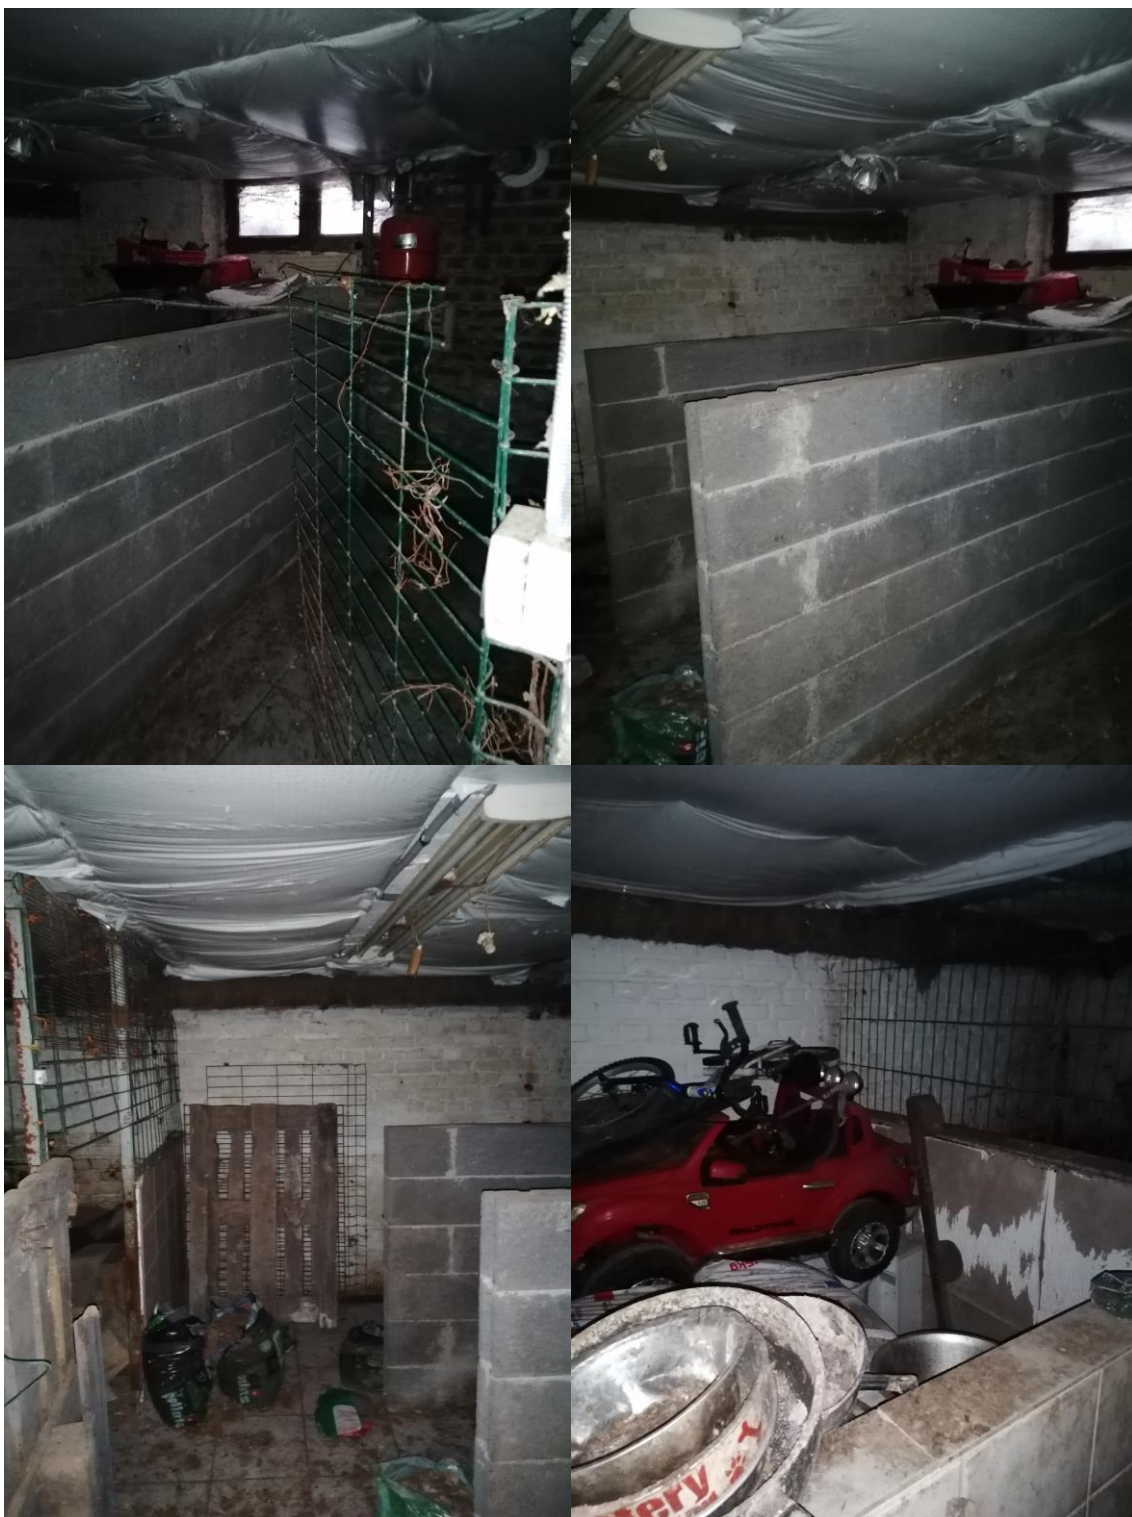
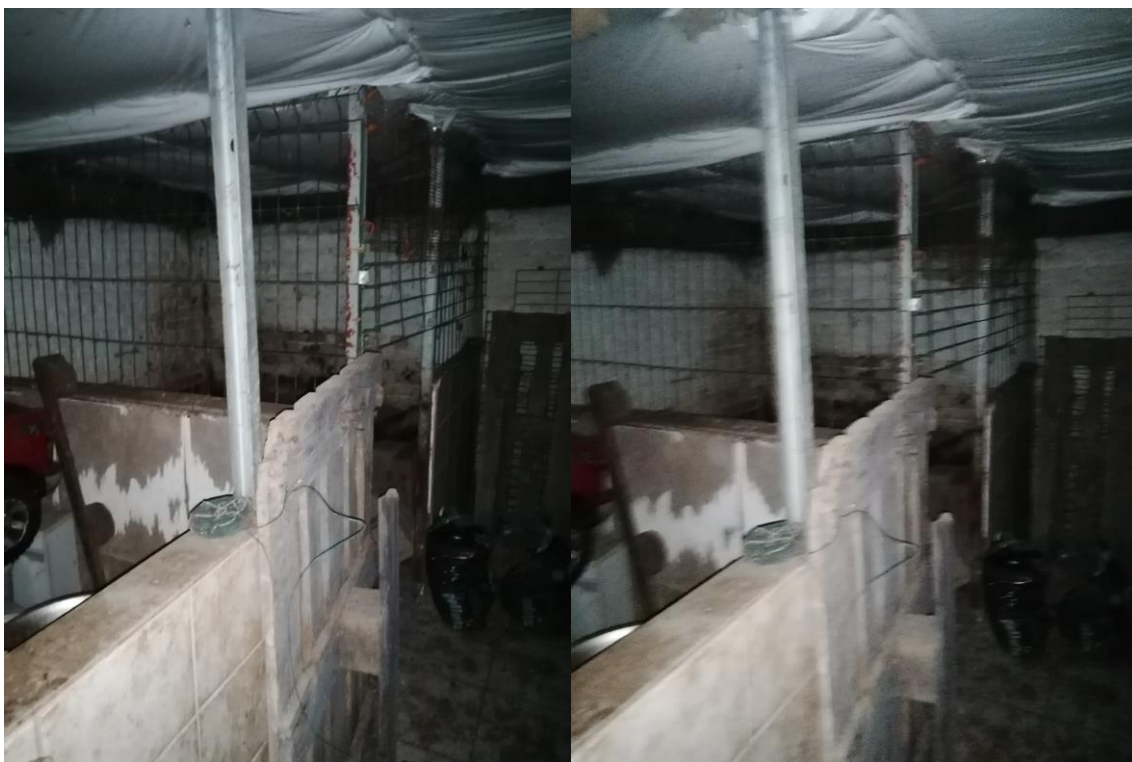
**CAVE :**

Elle est envahie de déchets, d'encombrants, d'excréments.

Les murs sont élevés en brique.

Le plafond est isolé. Il y a un point lumineux au plafond sous réserve de bon fonctionnement.

Au sein de la seconde partie de cave qui se situe vers l'avant du logement, le sol est semble-t-il carrelé mais couvert d'excréments et de déchets.

On notera la présence également de murs sous forme de chenils, les lieux ayant vraisemblablement occupé un élevage de chiens.

Dans cette partie de cave on trouvera une vieille fenêtre vétuste, châssis bois, donnant vue côté pignon gauche de l'habitation.
