## ***PROCÈS-VERBAL DE DESCRIPTION***

***L'AN DEUX MILLE VINGT CINQ  
ET LE VINGT JANVIER***

**Me suis transportée ce jour, à 14h00, à : 64B rue Jean Jaurès à FEIGNIES (59750)**

Il s'agit d'une maison à usage d'habitation ayant pignon sur rue.

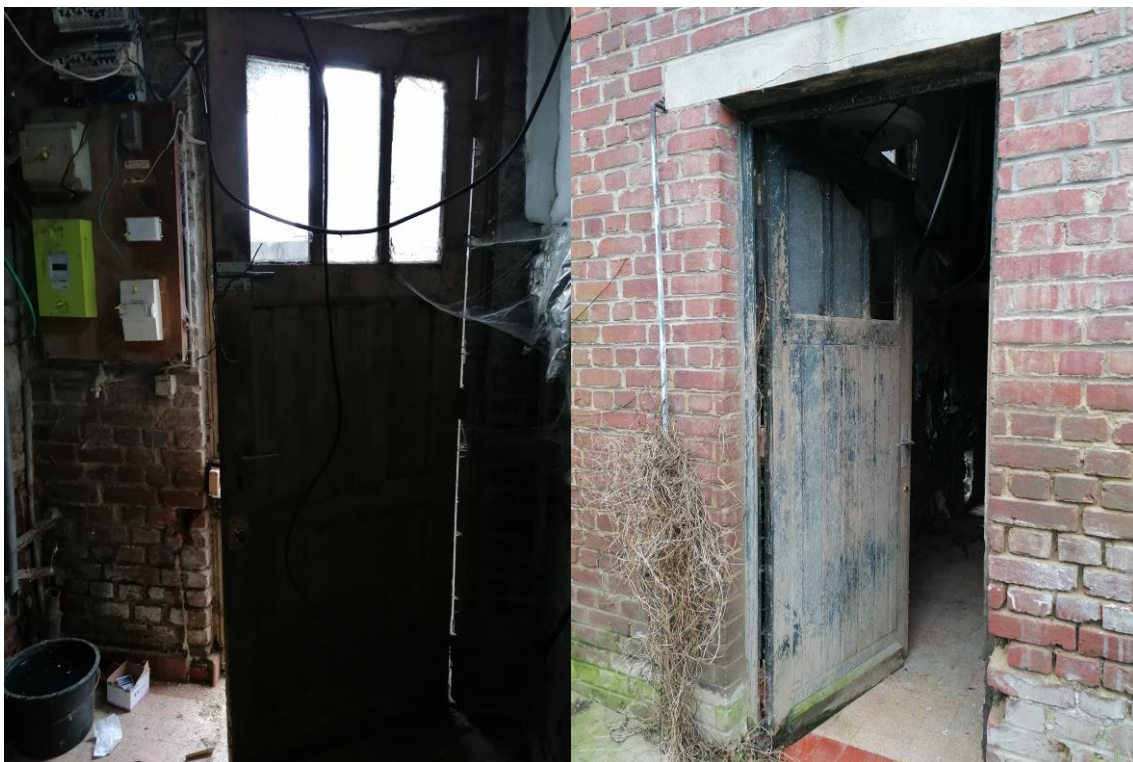
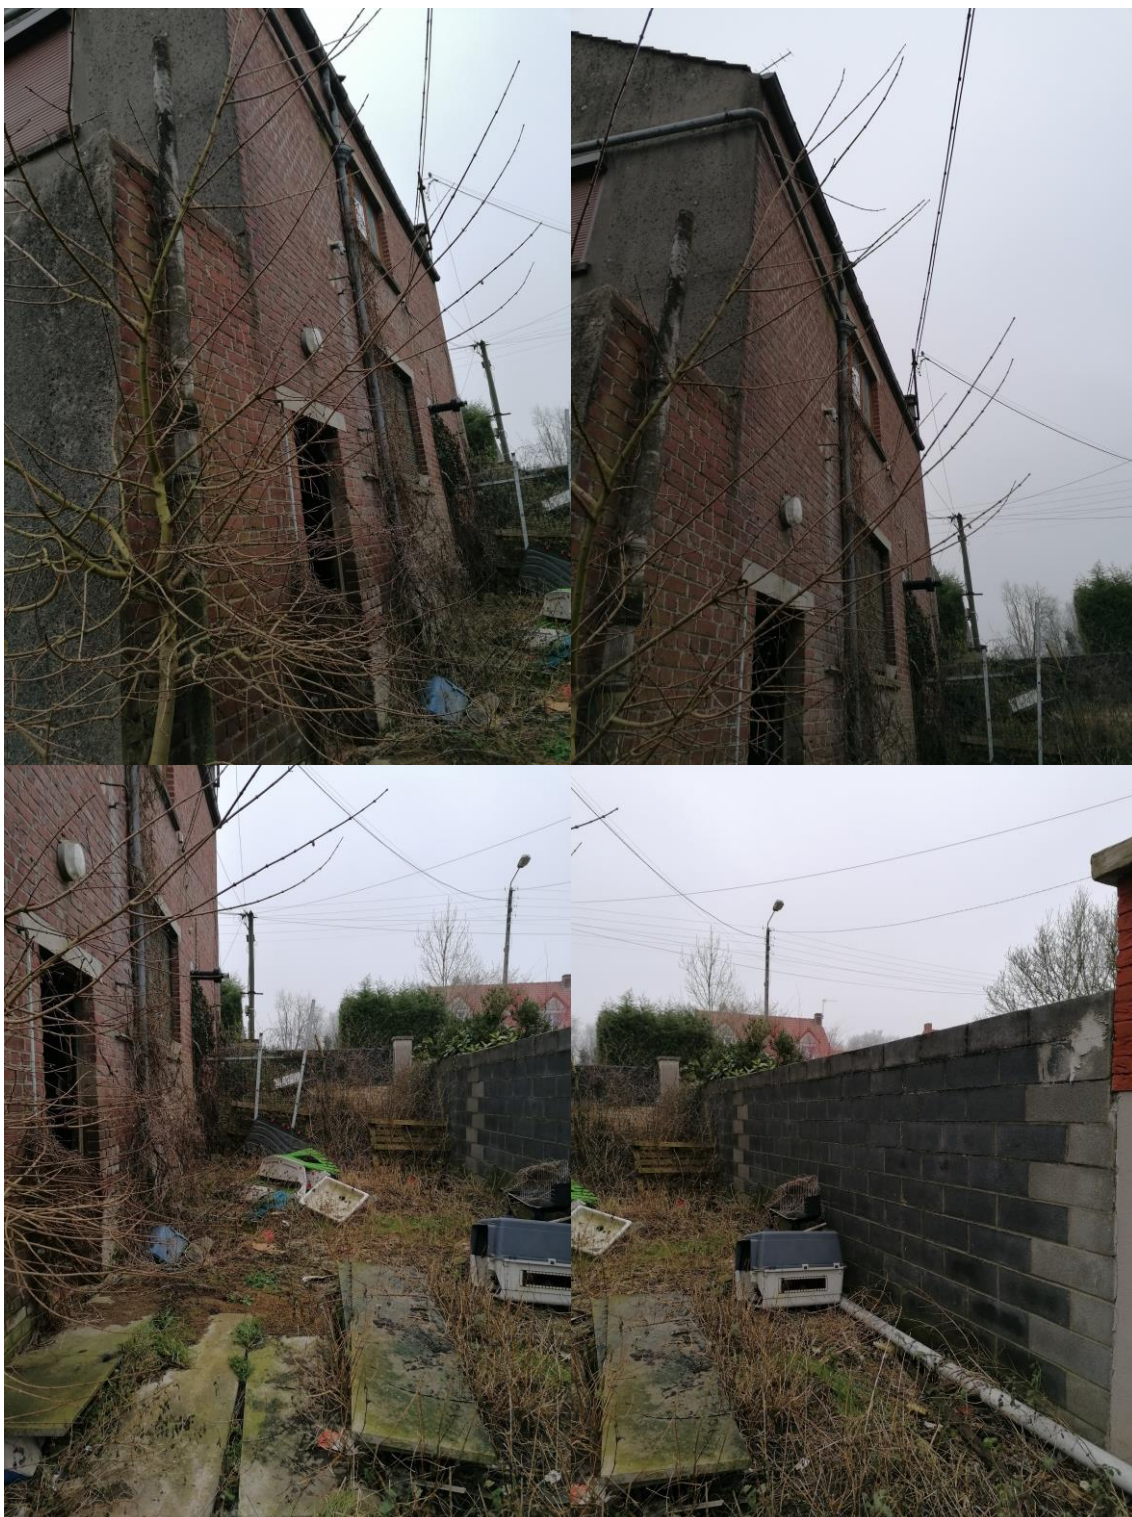
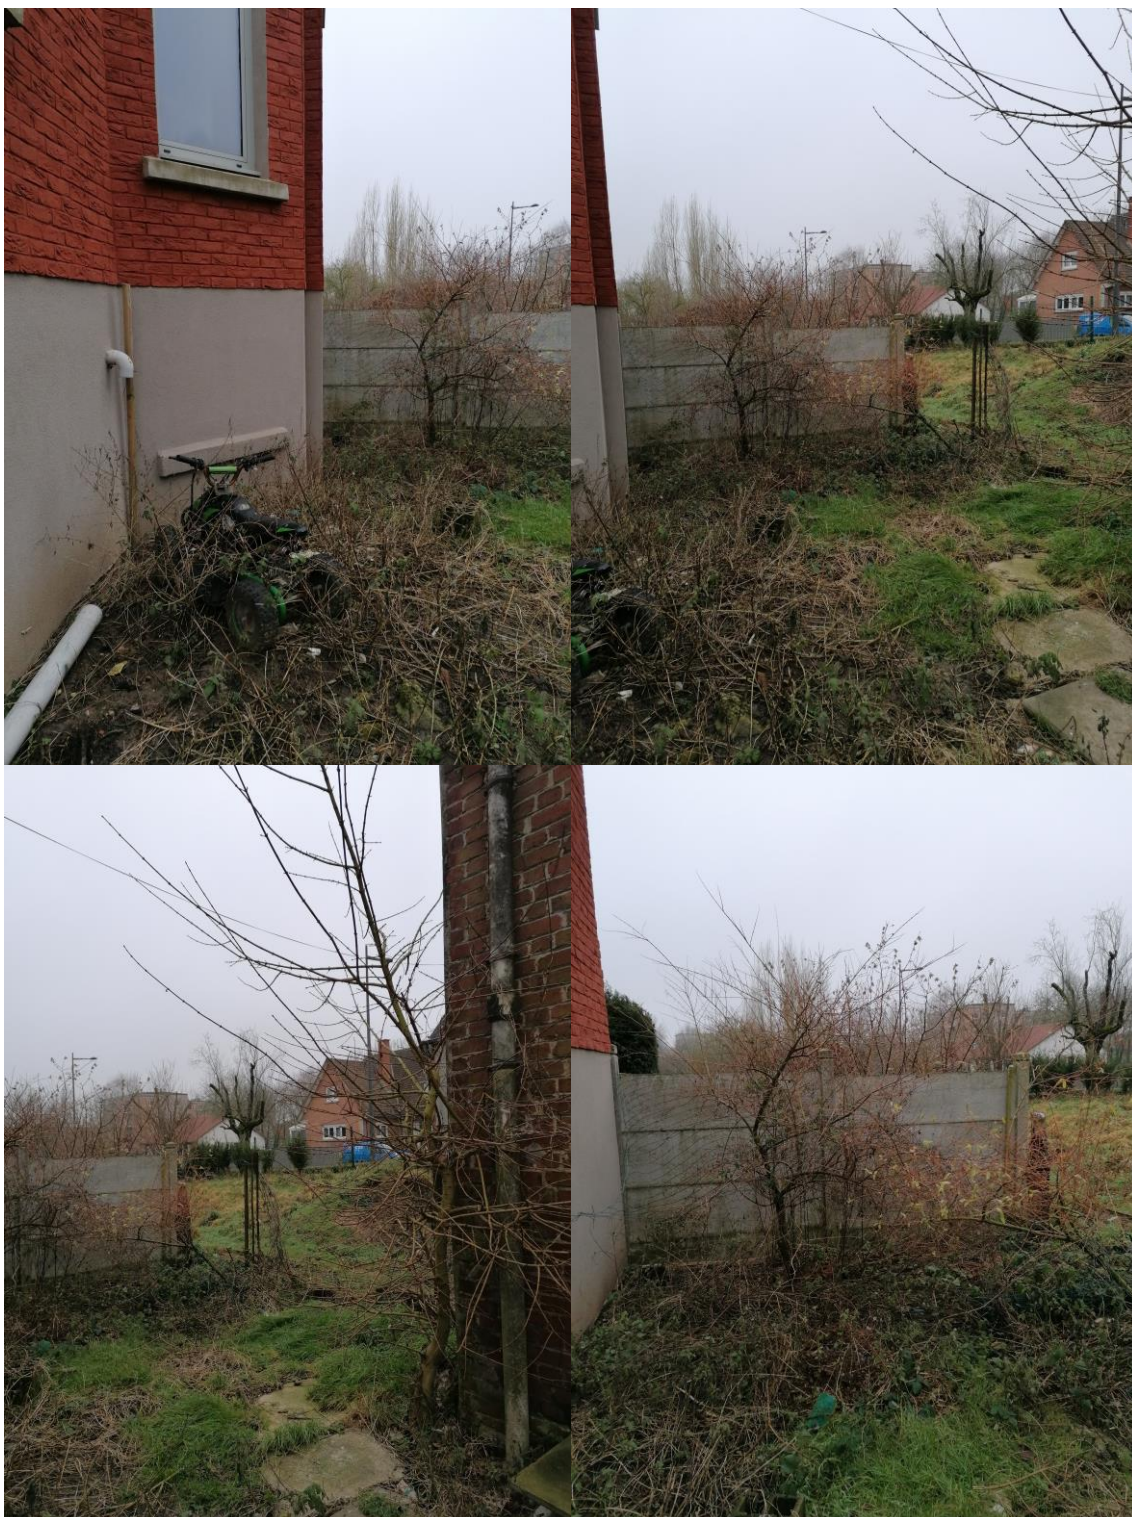
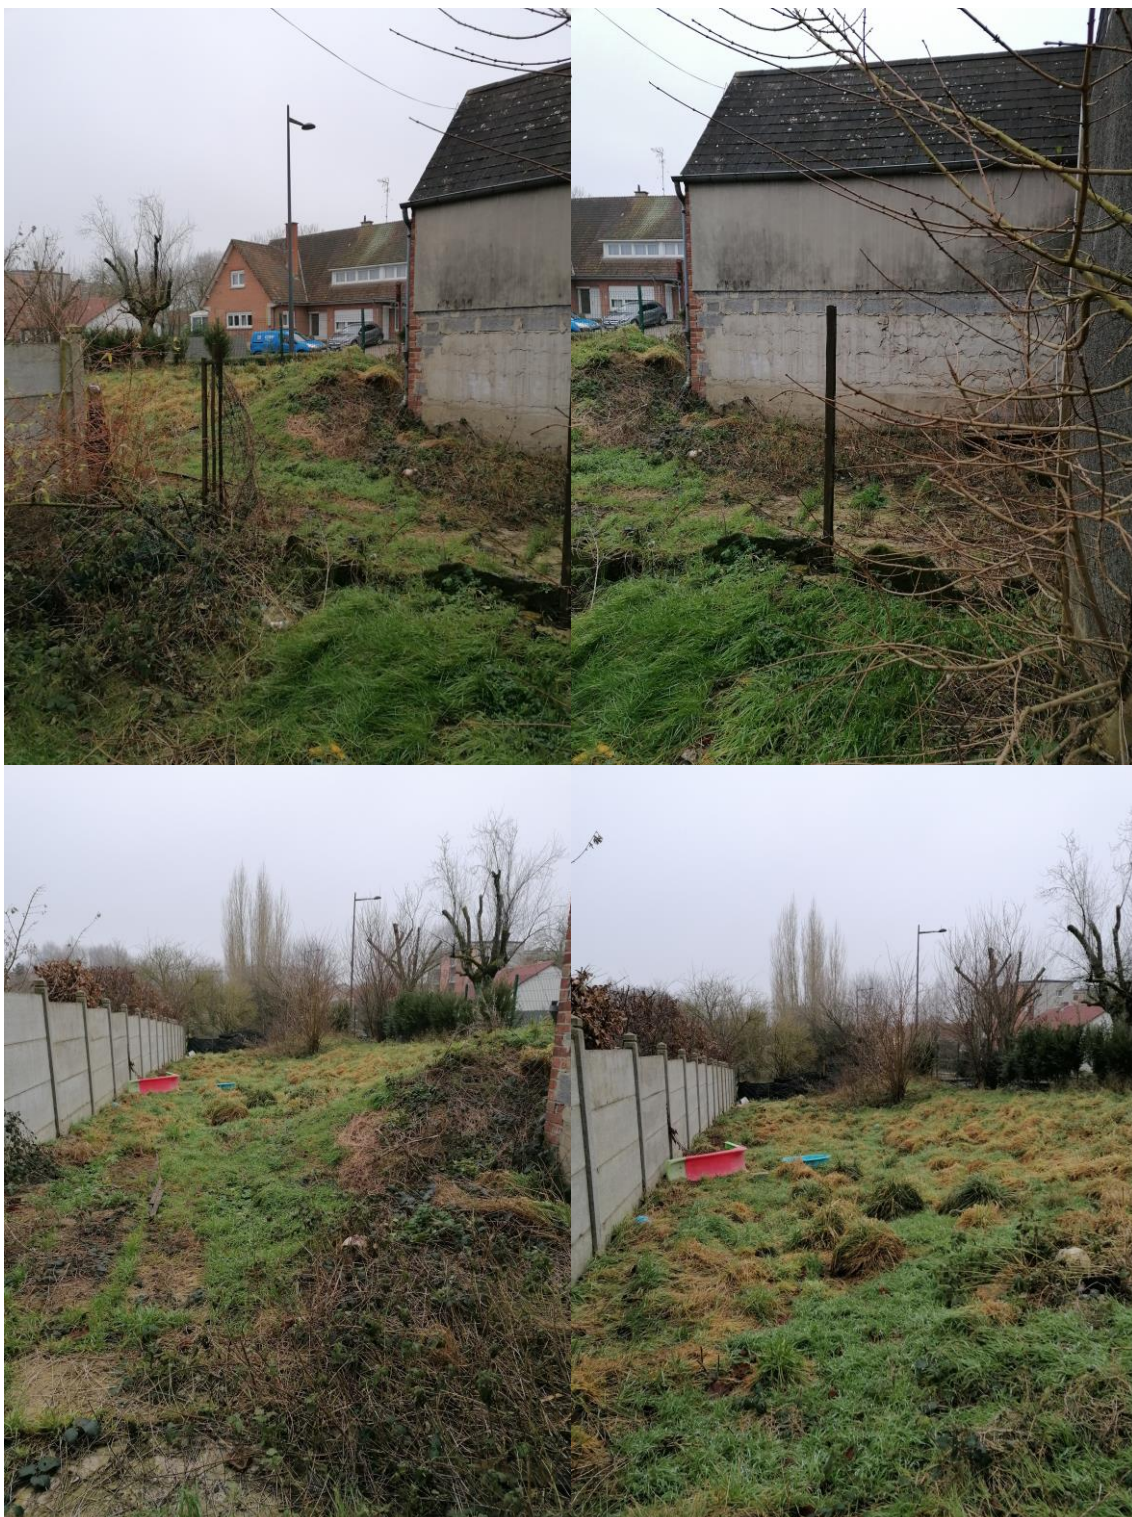
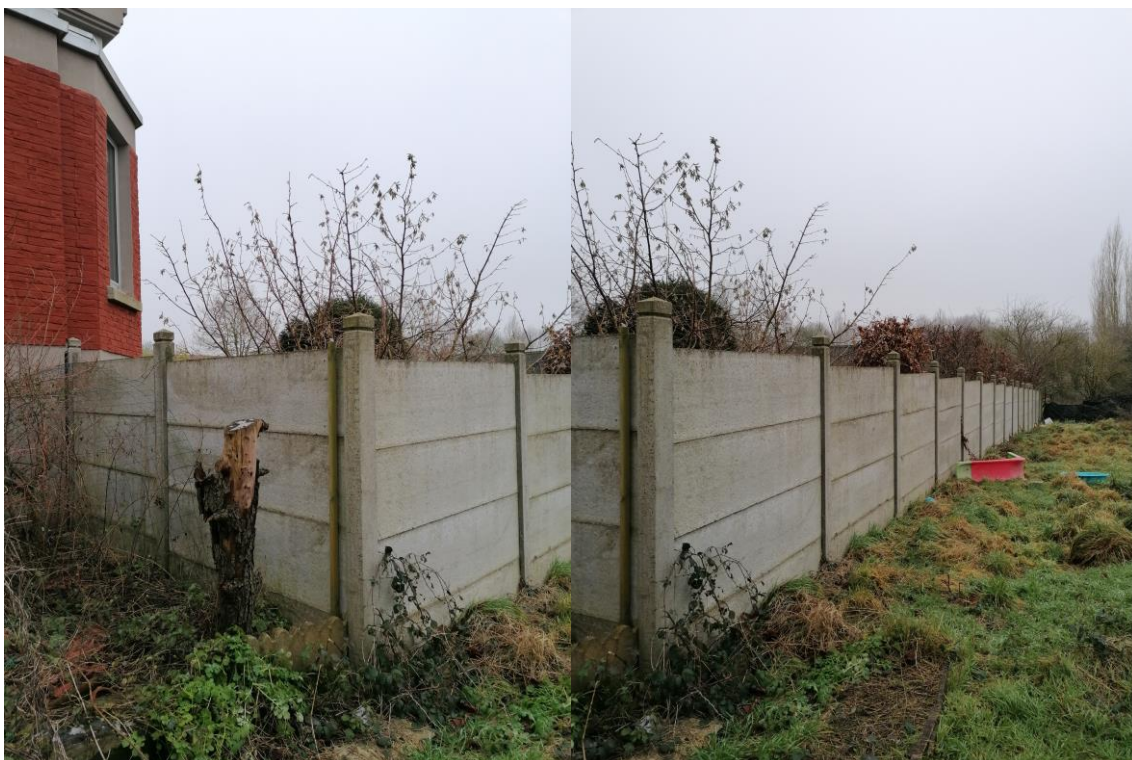
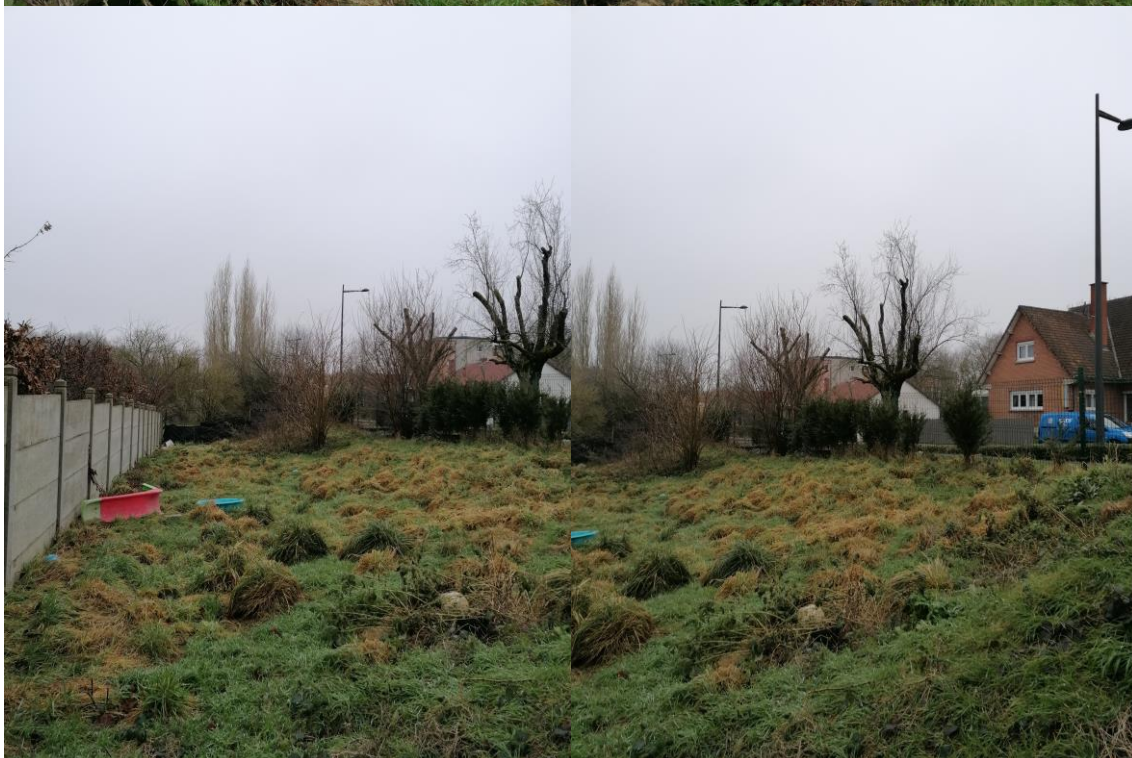
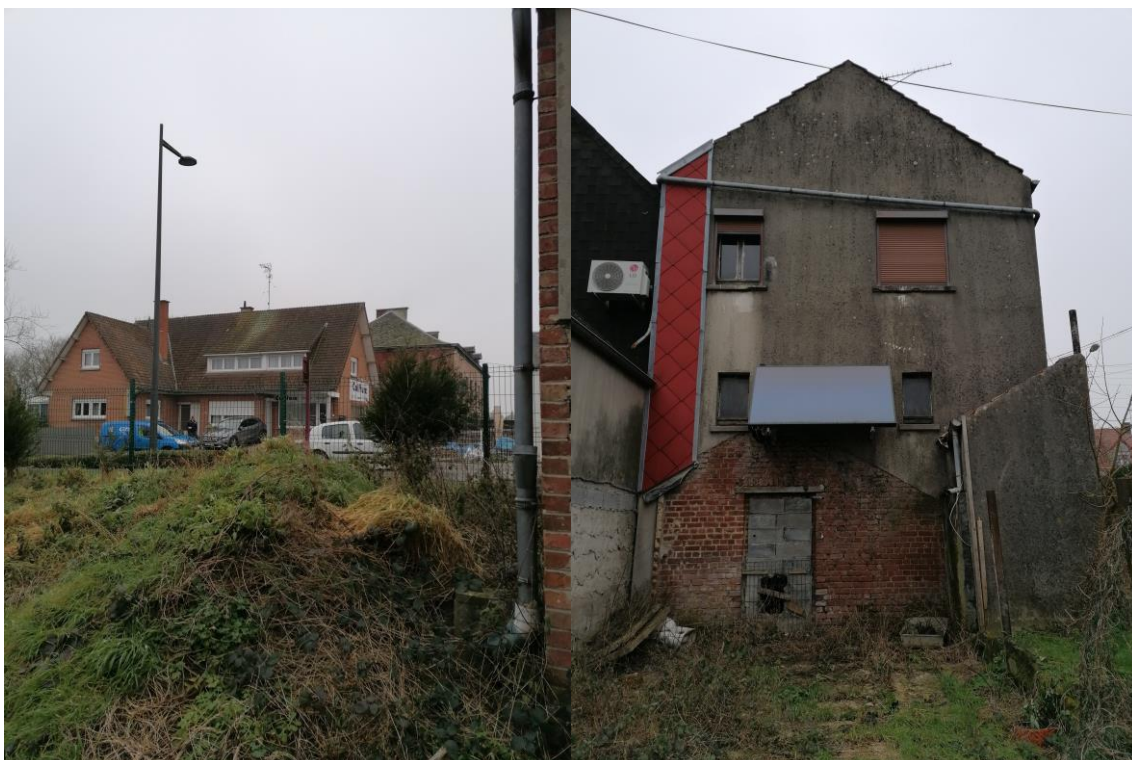
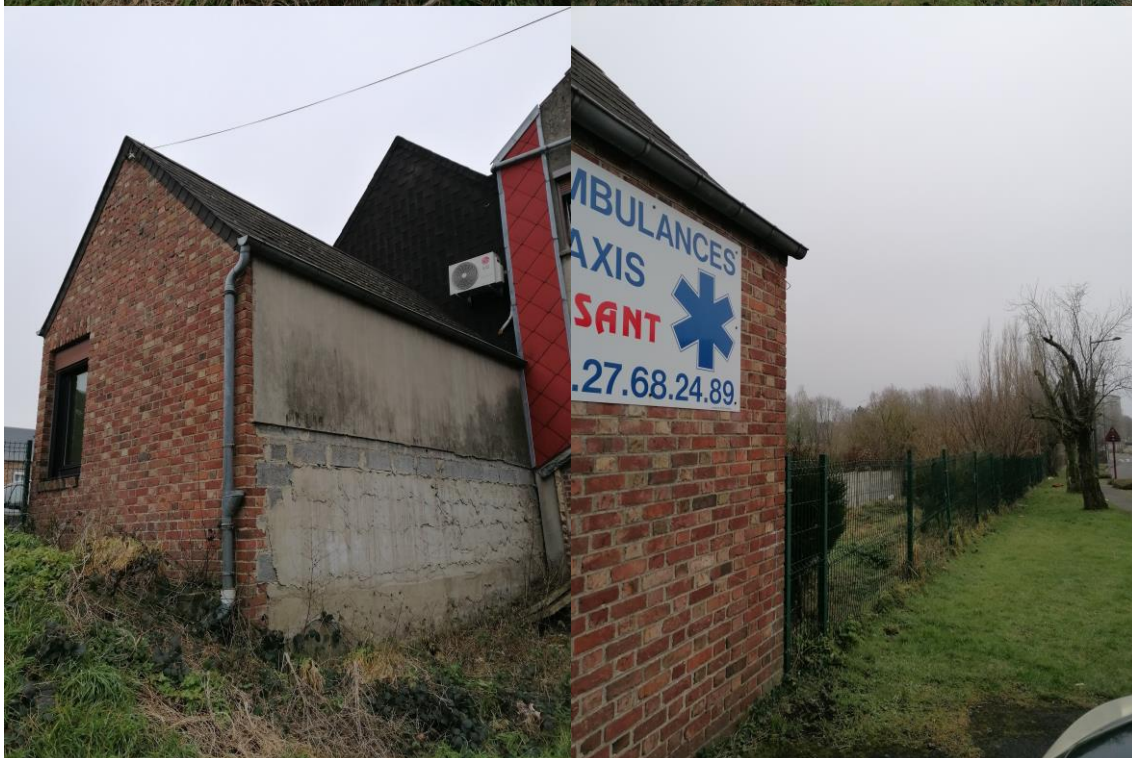
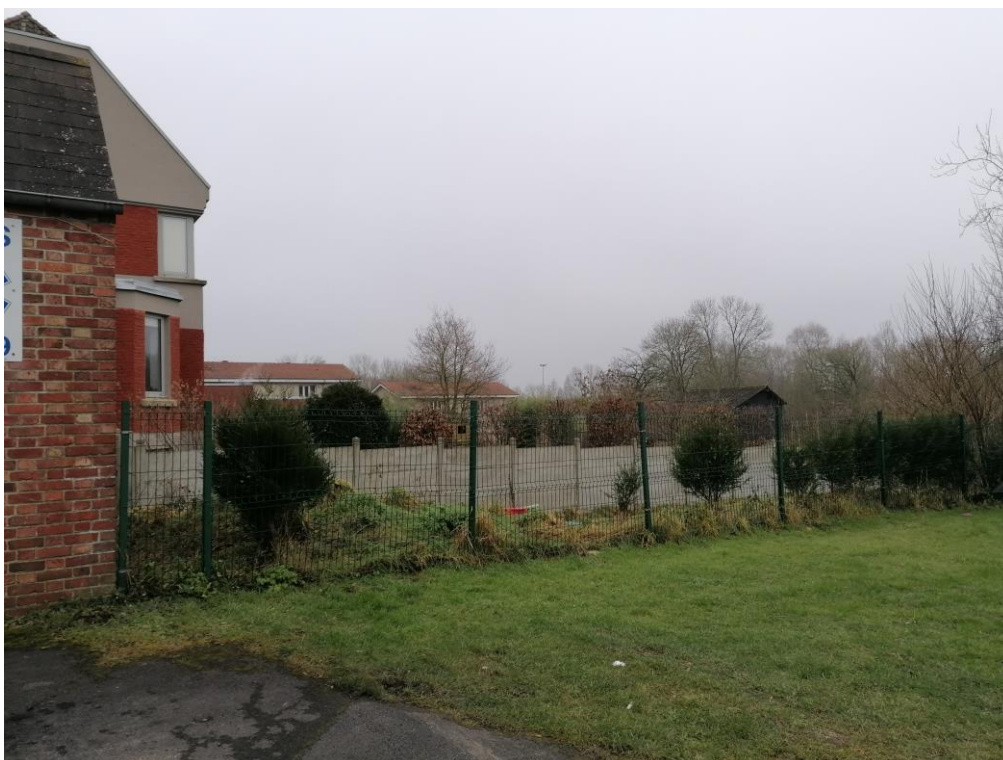
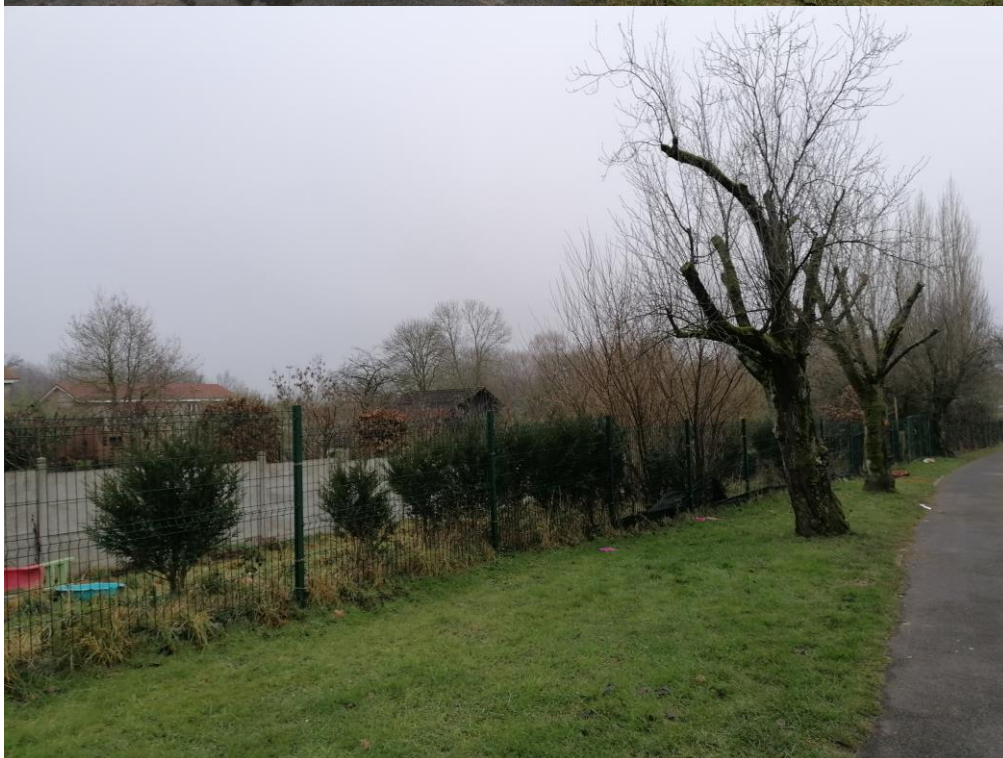
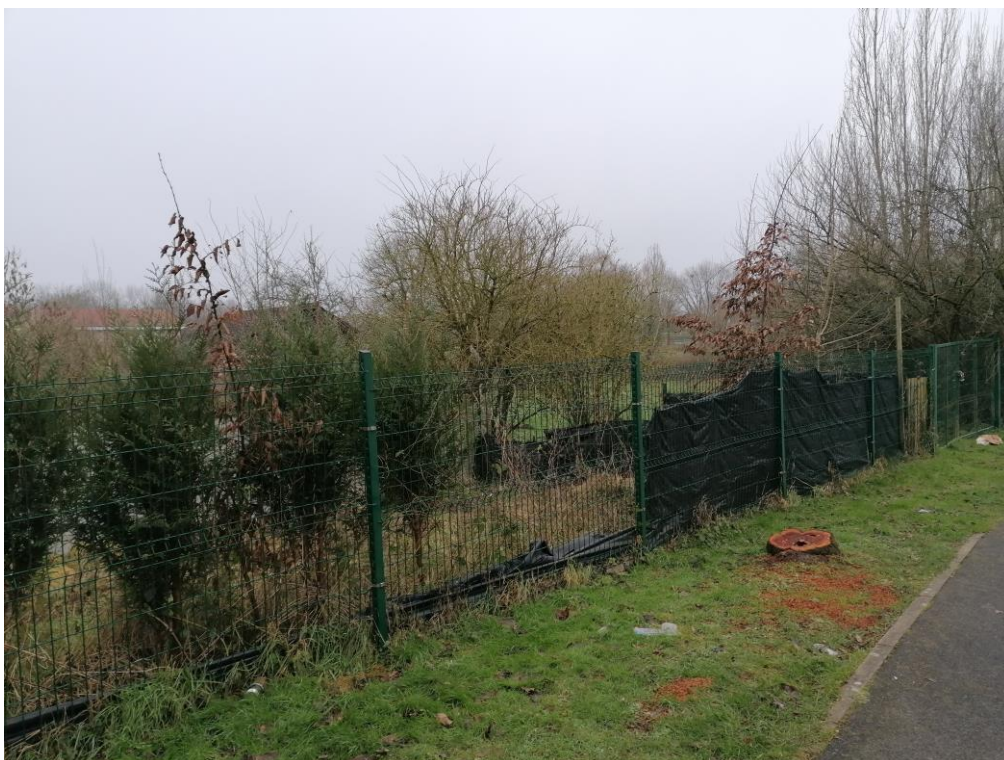
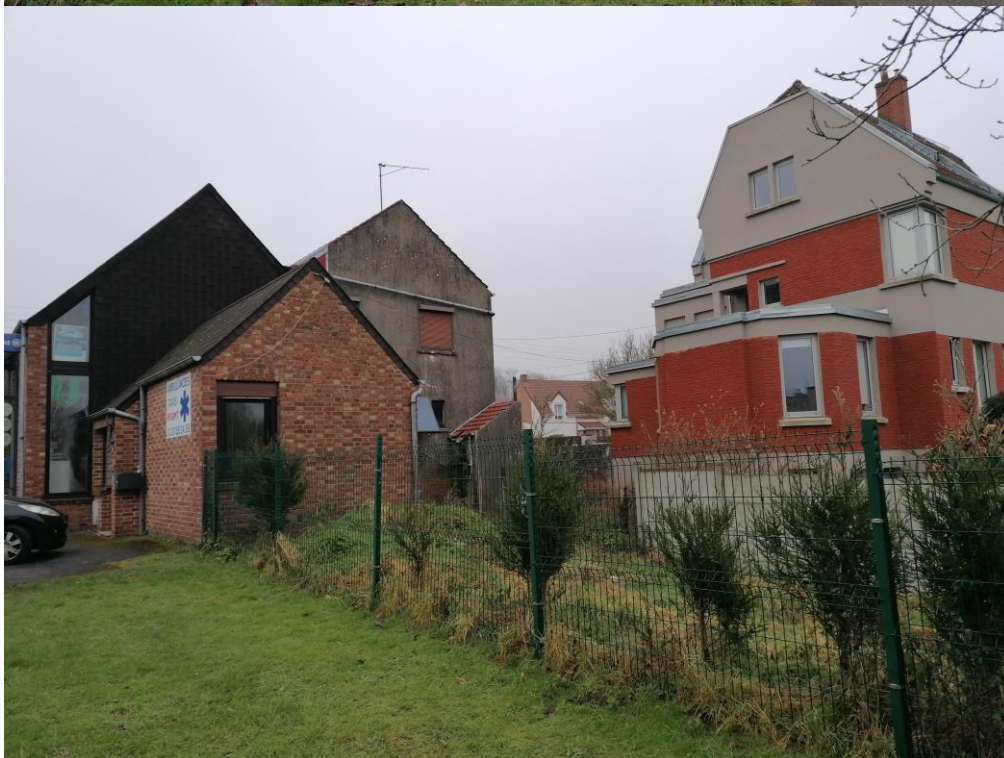
### **EXTERIEUR :**

Nous accédons ensuite à l'extérieur du logement depuis la remise au rez-de-jardin par le biais d'une vieille porte en bois vétuste dont les vitres sont cassées. Cette porte était maintenue fermée par le biais d'un simple fil métallique posé sur l'ancienne targette hors service. Elle sera sécurisée par les soins du serrurier par l'apposition d'un verrou bas supplémentaire.

Face extérieure cette porte est en mauvais état, tachée.

Le jardin est totalement abandonné, envahi de nombreux déchets et encombrants.

Le jardin situé à l'arrière de l'habitation est en friche, abandonné, envahi de monticules de terre, de végétation, de lierre, quelques arbres et arbrisseaux, des encombrants.

Il est bordé par les murs de l'habitation voisine côté gauche de la parcelle, puis par un mur de clôture en béton en bon état.

En fond de parcelle et côté voirie il est clôturé par un grillage métallique rigide de couleur verte à l'état d'usage.

La façade arrière de l'habitation est élevée tantôt en brique, tantôt cimentée, une partie est constituée d'ardoises rouges, l'ensemble est en mauvais état.

On retrouve par ailleurs quatre menuiseries, deux en rez-de-chaussée et deux à l'étage, les deux en rez-de-chaussée correspondent aux deux fenêtres bois vétustes donnant au sein de la remise et les deux fenêtres de l'étage donnant l'une au sein du palier de l'étage, la seconde au sein de la salle de bains dont le volet est actuellement baissé, il s'agit de vieilles menuiseries bois comportant des volets PVC marron.

En rez-de-jardin on retrouve au sein de la surface de briques une condamnation d'une ancienne porte par le biais de parpaings dont le trou au sein des parpaings est calfeutré par un grillage souple.

Présence d'un chauffe-eau solaire fixé sur la façade arrière de l'habitation.

Je dresse enfin reportage photographique de la clôture extérieure de la parcelle donnant au sein de la rue Fernand Kamette.
