# PROCES VERBAL DE DESCRIPTION

me suis rendu ce jour : 245 avenue de paris 50100 CHERBOURG EN COTENTIN

Sur la commune de 50100 CHERBOURG EN COTENTIN, une maison à usage d'habitation avec jardin en étages ; cet ensemble situé sur les parcelles cadastrées section AP 59 et AP 239

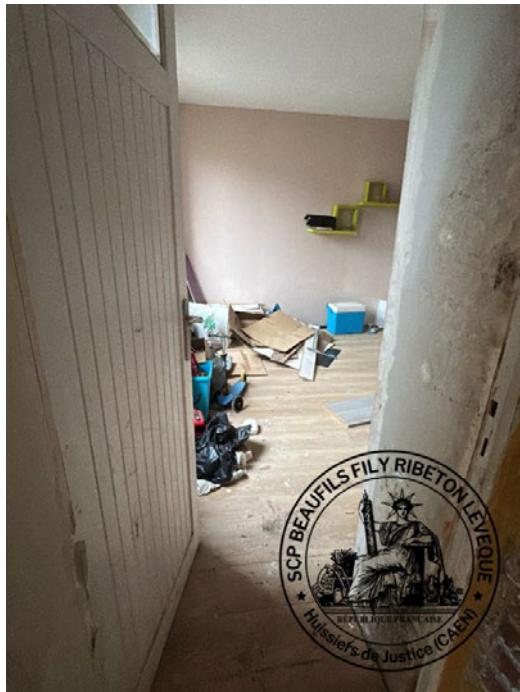
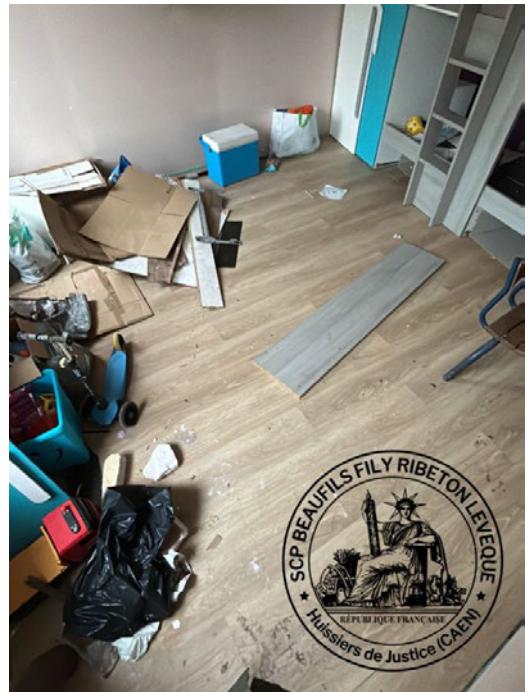
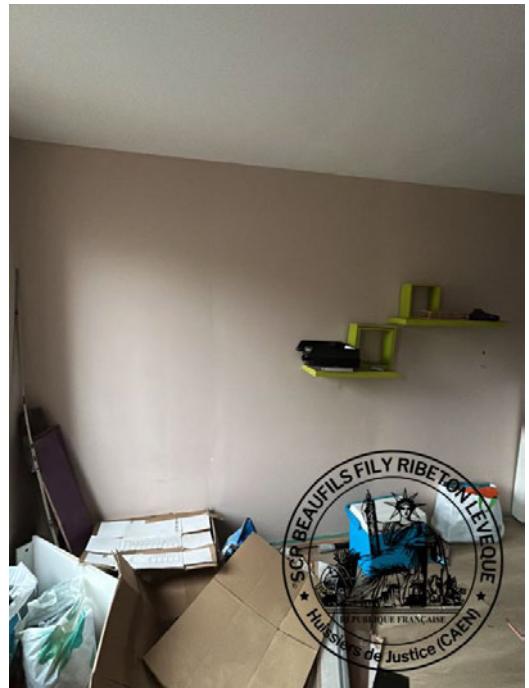
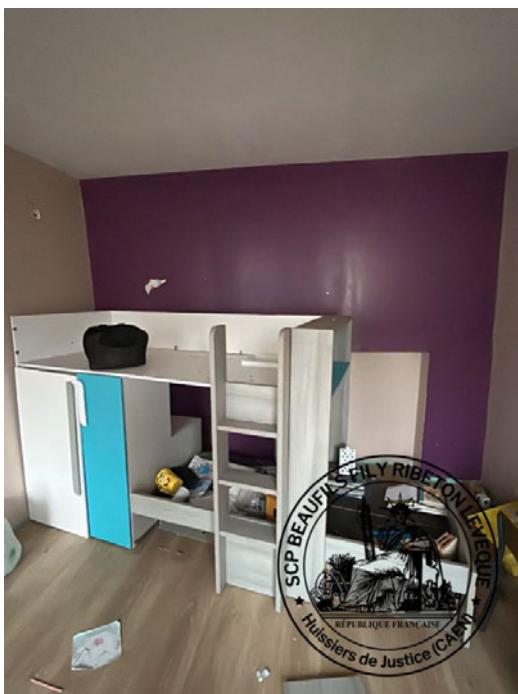
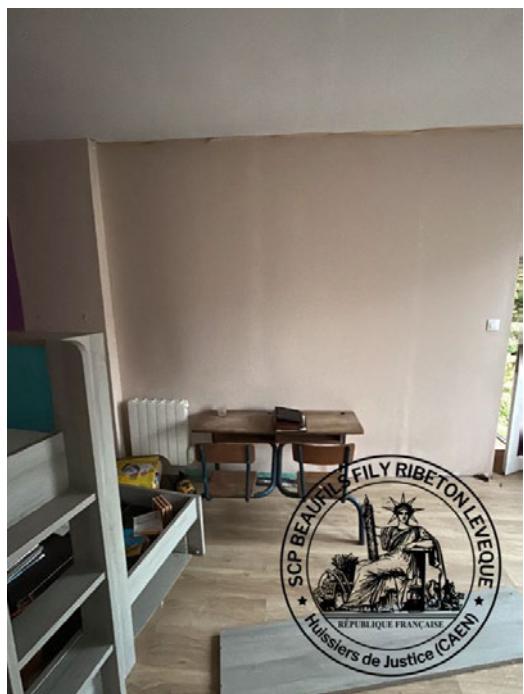
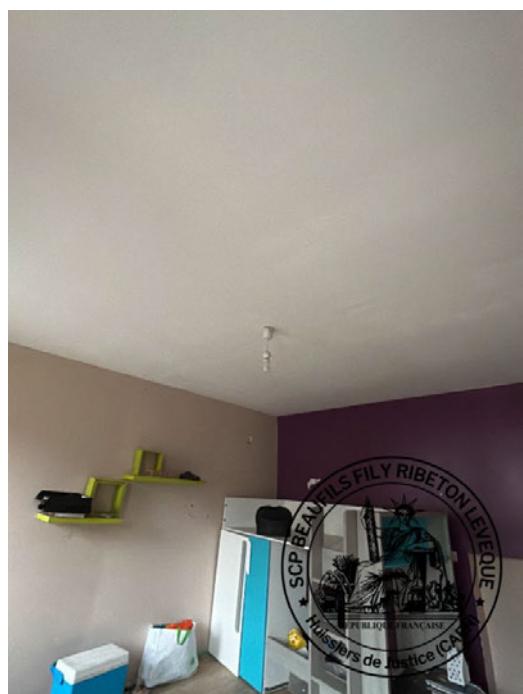
Je constate que le sol est recouvert de parquet stratifié imitant le bois clair. Il est entaché de plusieurs traces de salissure et de dépôts de matériaux. Le sol présente également diverses dégradations.

Je remarque que les murs sont peints. Le mur principal, de couleur violette, présente une déchirure du revêtement au centre. Les autres murs, peints en beige, exhibent des éraflures et des traces de salissure, surtout à proximité des fenêtres. Les dégradations des murs sont variées.

Il est à noter deux fenêtres cadre PVC en état d'usage.

Un radiateur thermostatique est situé à droite en entrant dans la pièce. Son état de fonctionnement n'est pas déterminé

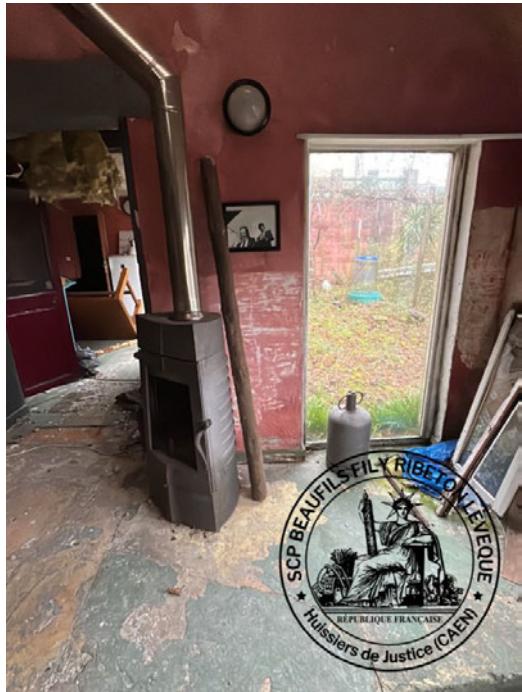
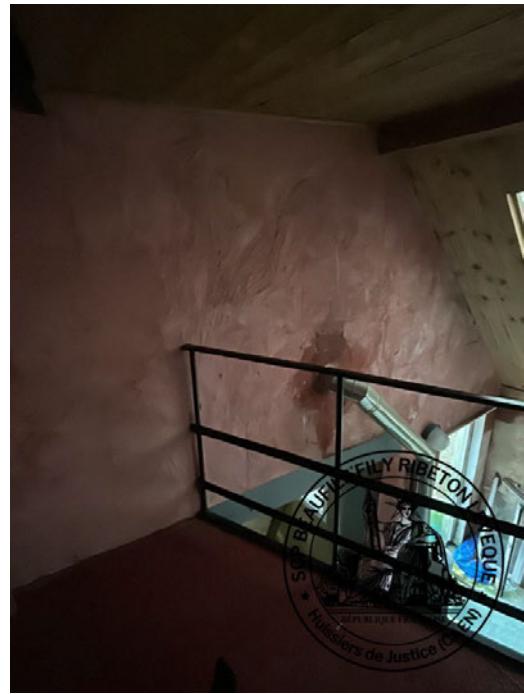
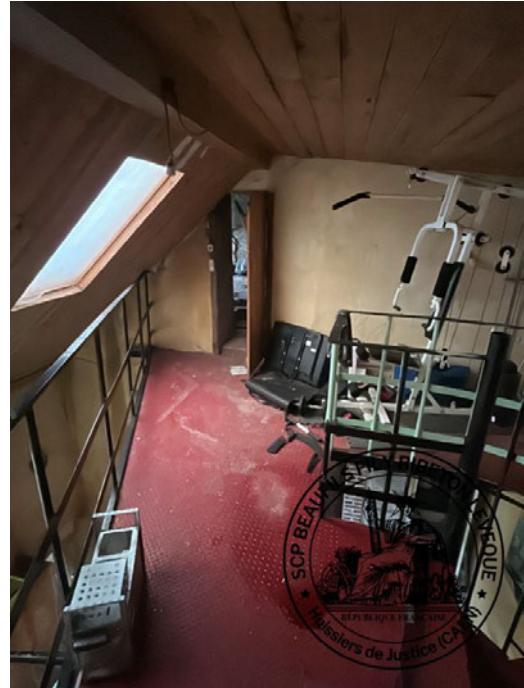
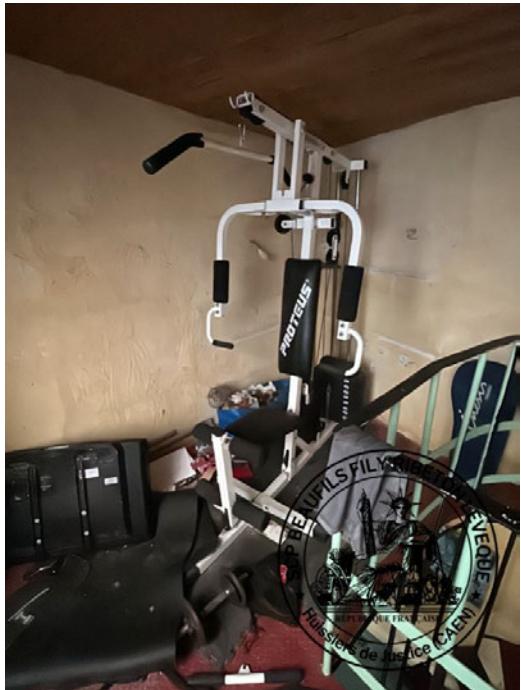
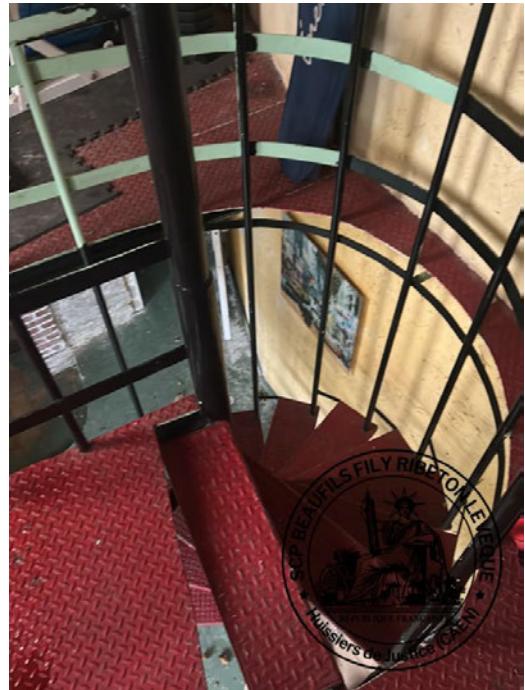
## PIECE DE VIE

J'observe que le sol est en béton peint en vert, avec des marques d'usure notables. Des zones de décoloration et des éclats sont visibles, accompagnés de plusieurs fissures, particulièrement près des marches intérieures.

Les murs sont en partie peints, certains sont revêtus de plâtre ou de briques apparentes. Le mur adjacent à la porte présente des marques de salissures et des traces d'effritement. Les surfaces peintes apparaissent irrégulières et montrent des zones de dégradation. Une humidité très significative est perceptible sur le mur de façade.

Je note que les murs sont recouverts d'un enduit de couleur beige et rouge. Le mur adjacent à l'escalier présente des marques d'usure ainsi que quelques traces visibles. Le mur où se situe la fenêtre montre une décoloration et des marques d'humidité.

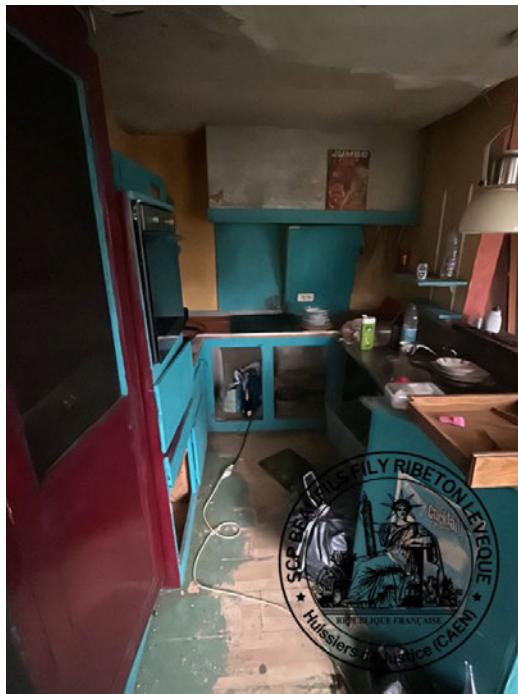
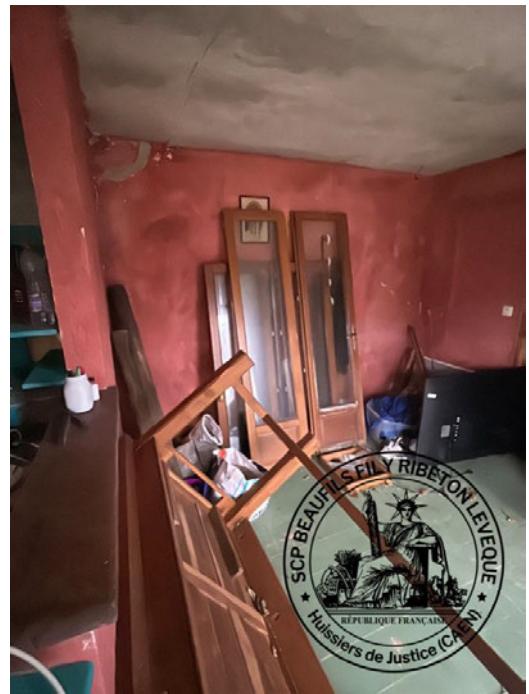
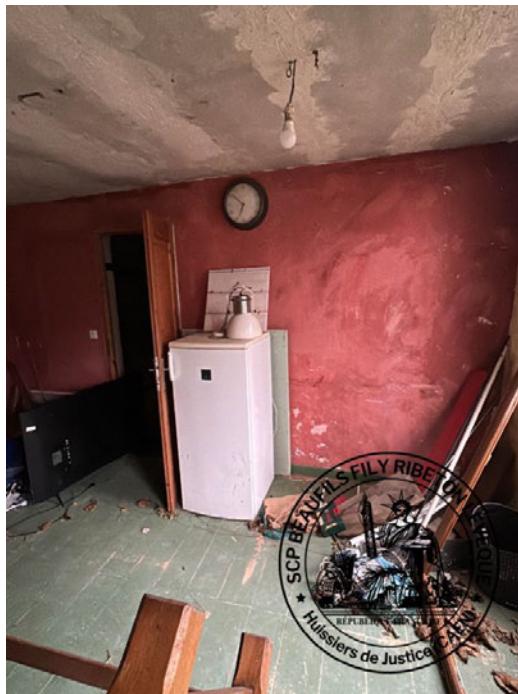
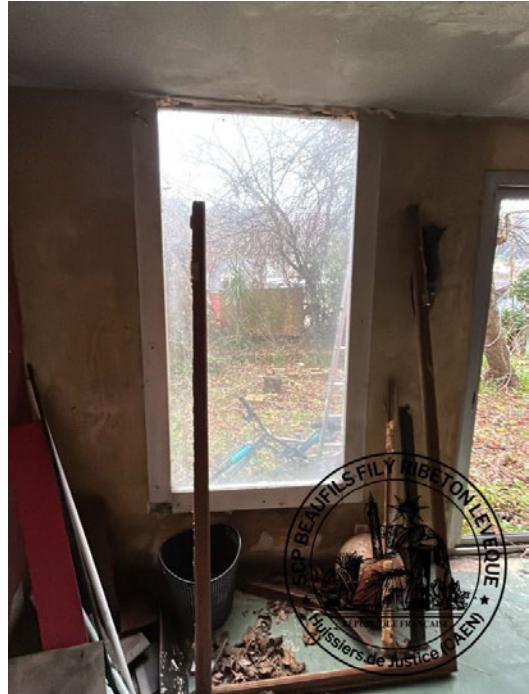
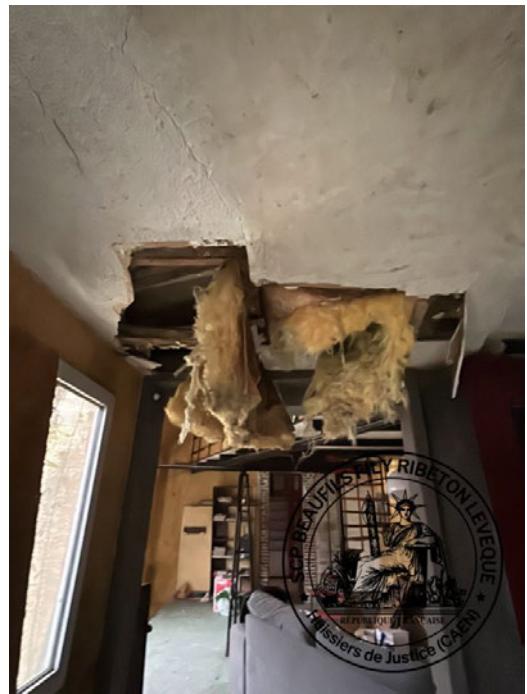
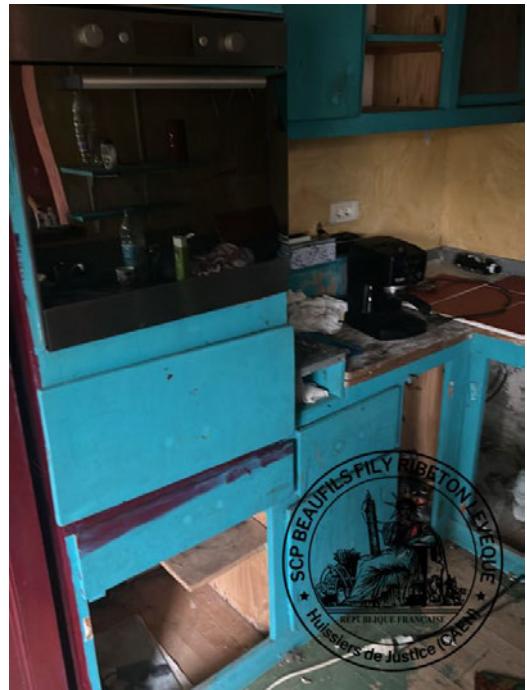
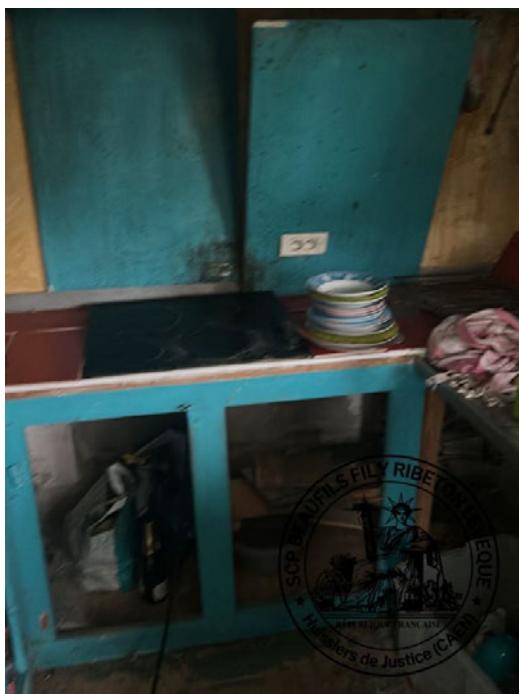
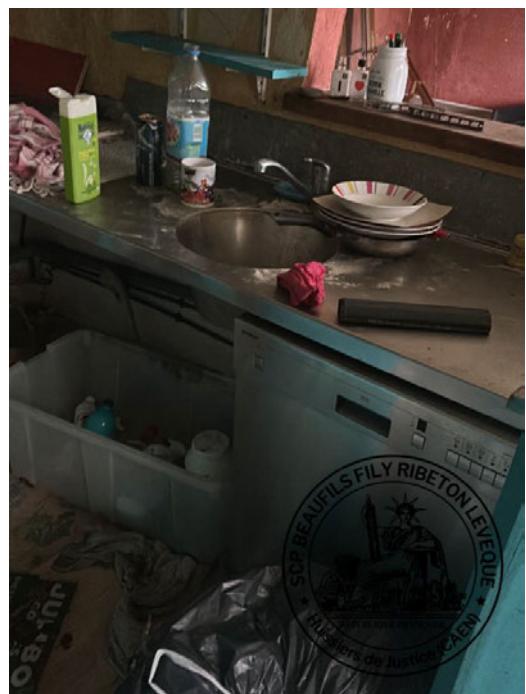
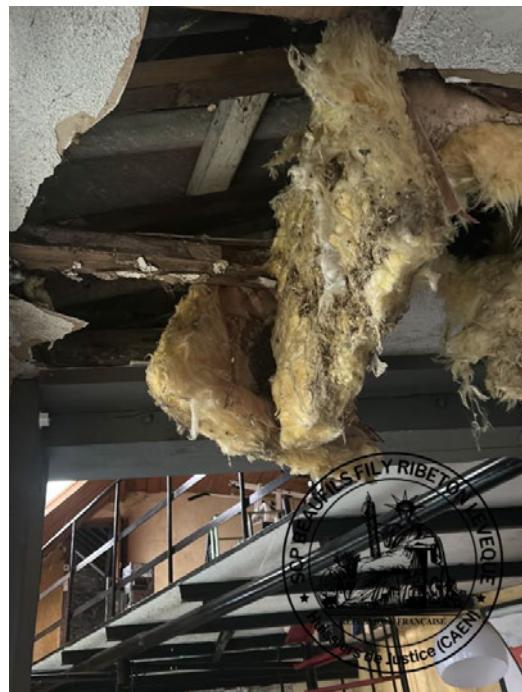
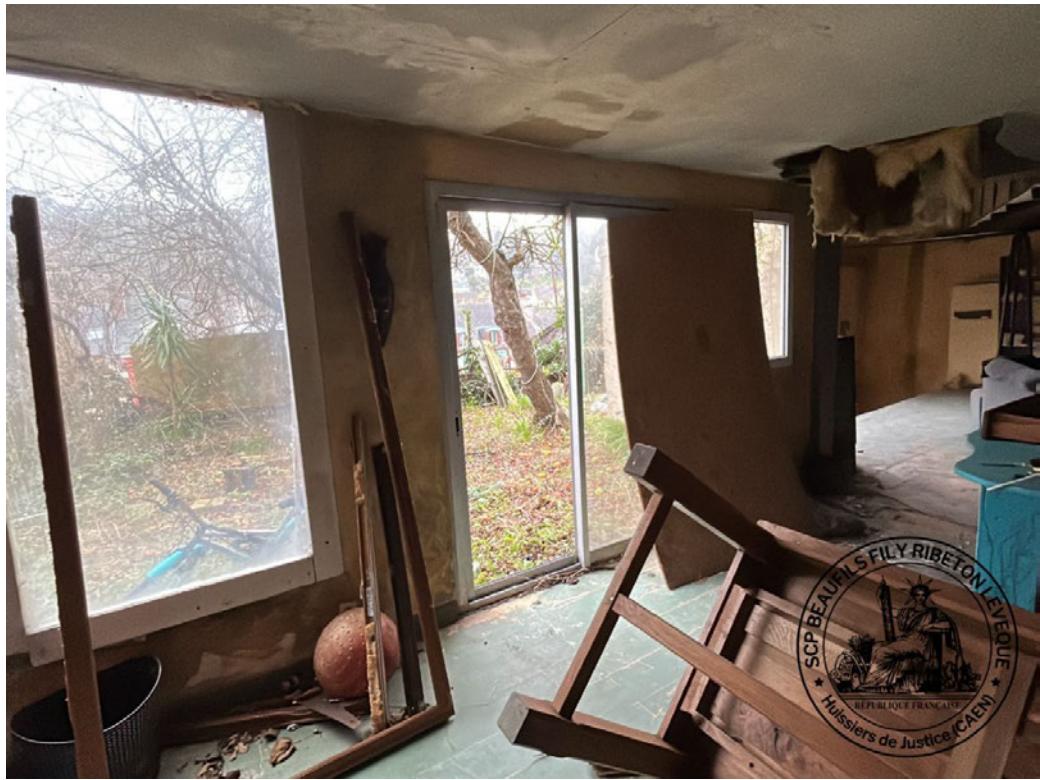
## CUISINE

Les murs, partiellement recouverts de peinture rouge et brune, révèlent une dégradation notable avec des traces de salissures et de la peinture écaillée par endroits. J'observe une détérioration dans le coin du mur adjacent à la grande fenêtre en verre.

Le plafond en plâtre présente d'importantes traces d'humidité et plusieurs taches. Des sections du plafond se sont effondrées, exposant la laine de verre et les structures sous-jacentes.

Je note que la baie vitrée est dégradée.

Les aménagements de la cuisine, composés de placards encastrés de couleur turquoise, révèlent un vieillissement avancé et une usure marquée. Un évier en métal est incorporé au plan de travail. Un four et un lave-vaisselle sont également encastrés. Il est à noter qu'un réfrigérateur blanc est placé près d'une porte en bois

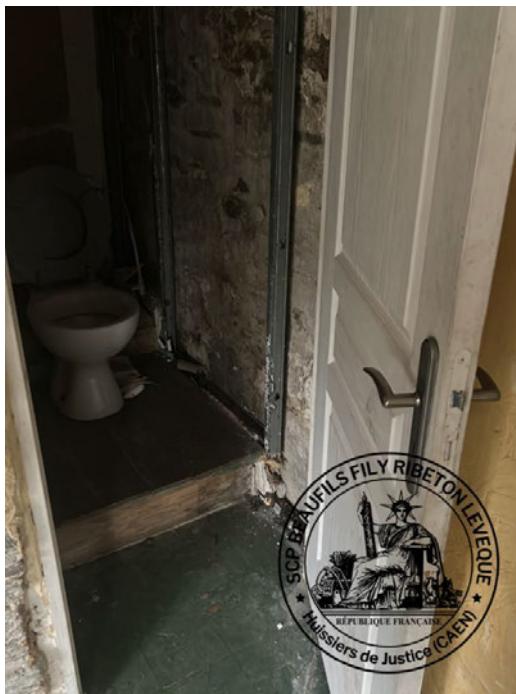
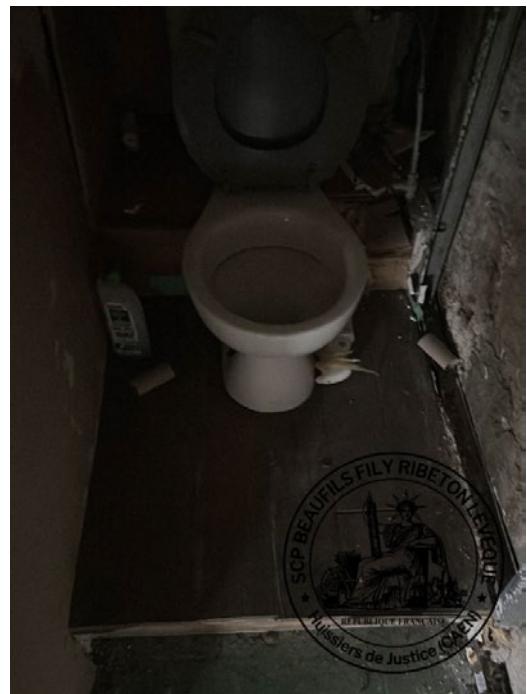
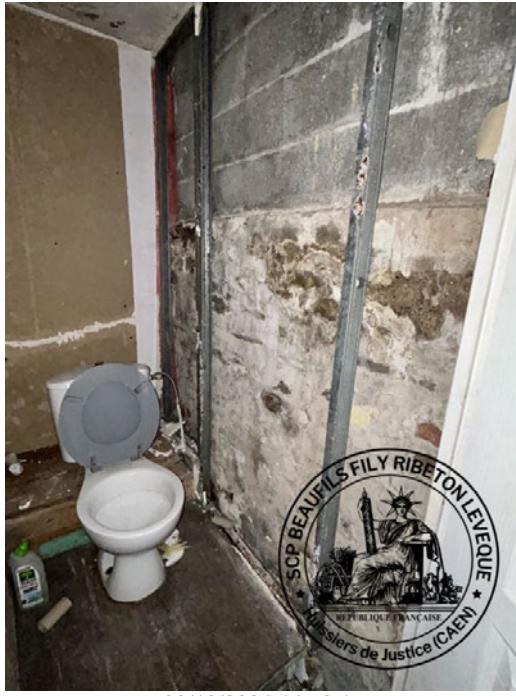
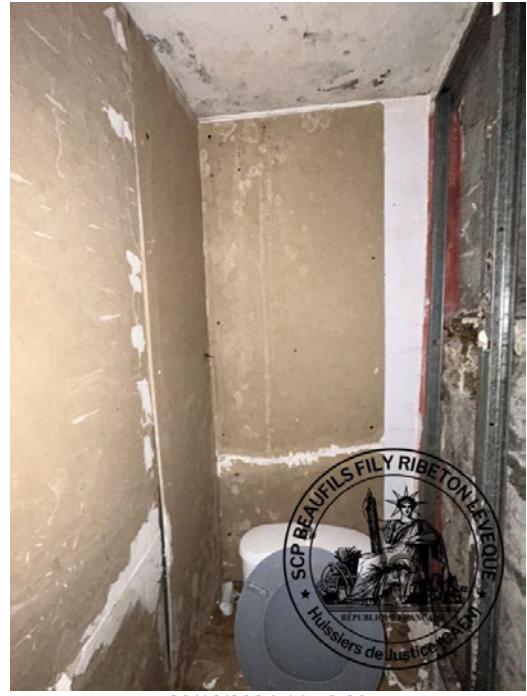
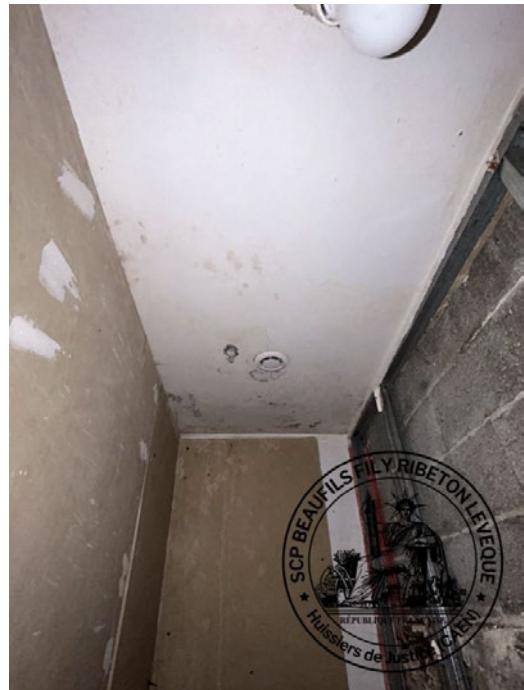
## WC ACCESSIBLE DEPUIS LE SALON

Le sol est constitué d'un revêtement en carreaux mats de couleur foncée. J'observe des signes d'usure marquée ainsi que plusieurs dégradations réparties sur l'ensemble de la surface visible.

Le plafond, en plâtre blanc, présente d'importantes taches d'humidité. Il est à noter que ces taches se retrouvent notamment au centre et dans les coins, accompagnées de marques visibles de moisissure.

Enfin, le sanitaire de type classique en céramique blanche, est composé d'une cuvette et d'un réservoir standard. Il est installé sur une petite estrade de bois brut, qui montre des signes de dégradation.

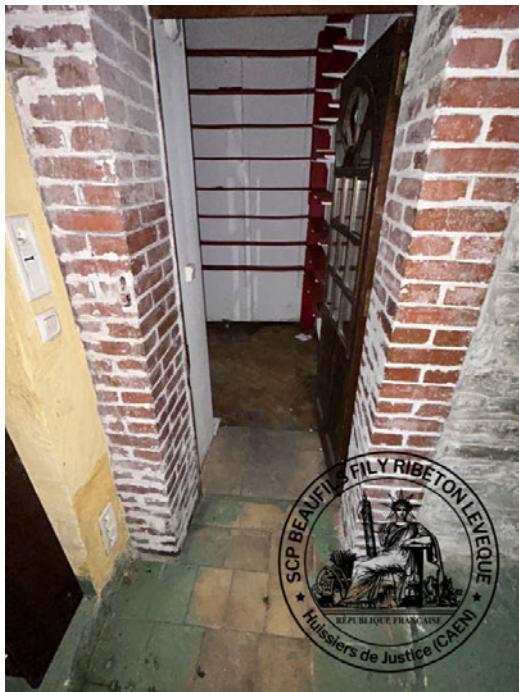
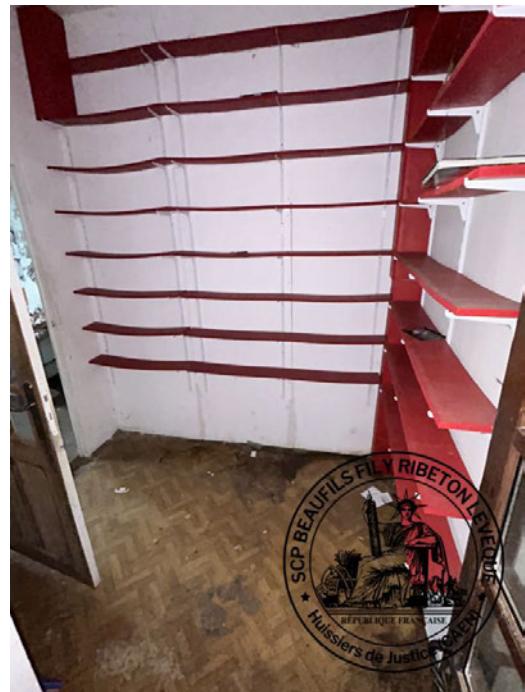
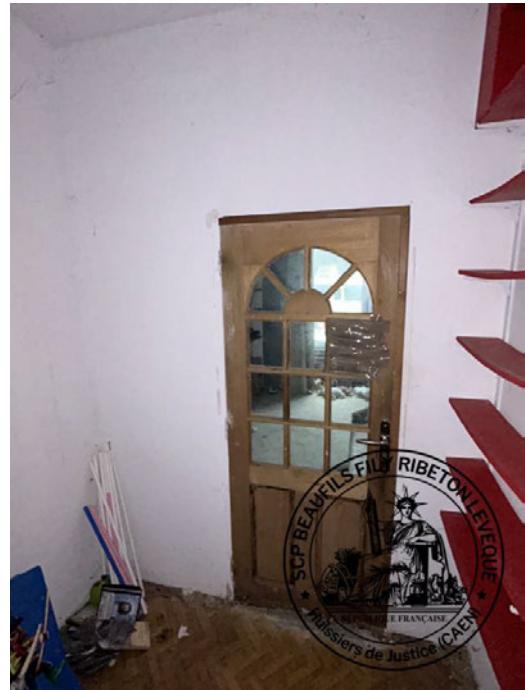
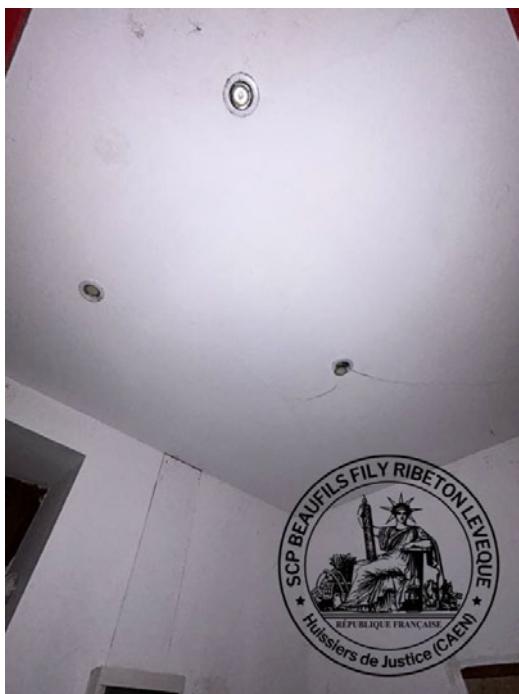
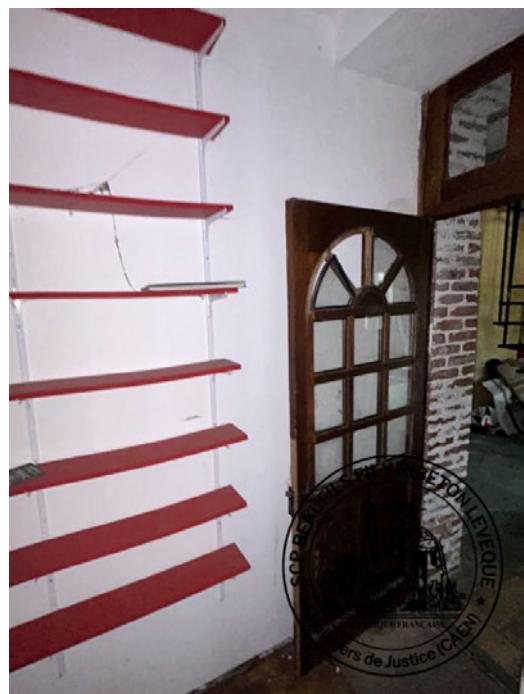
## PETITE PIECE ENTRE LA PIECE DE VIE ET LA CHAMBRE N°2

Le sol est en parquet. Il est à noter que le parquet montre des traces d'usure prononcées, des taches sombres, ainsi que des dégradations visibles sur plusieurs parties.

Les murs intérieurs sont recouverts de peinture blanche et présentent des traces et salissures importantes. J'observe également des fissures verticales légères près de certains angles. Un mur en briques à l'entrée conserve son aspect brut et présente aussi des traces de salissure. J'observe que des étagères sont aménagées sur plusieurs sections des murs.

Le plafond, peint en blanc, est dans un état dégradé avec des fissures et plusieurs marques sombres. Il est à noter que des spots encastrés sont installés, dont l'un est partiellement détaché.

Les deux portes vitrées en bois sont dégradées

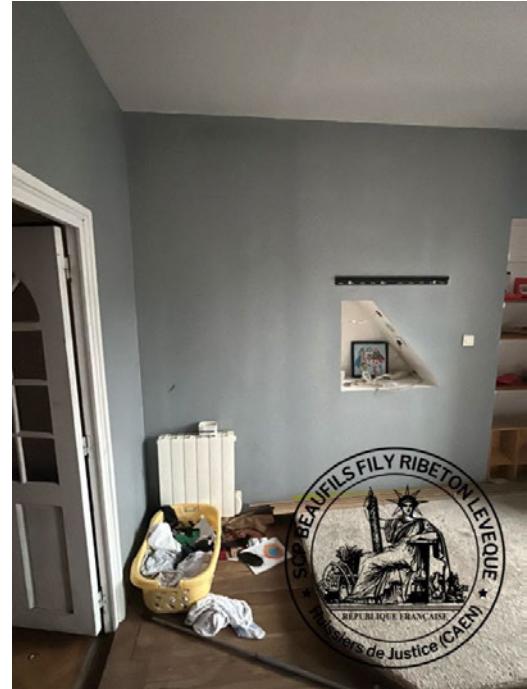
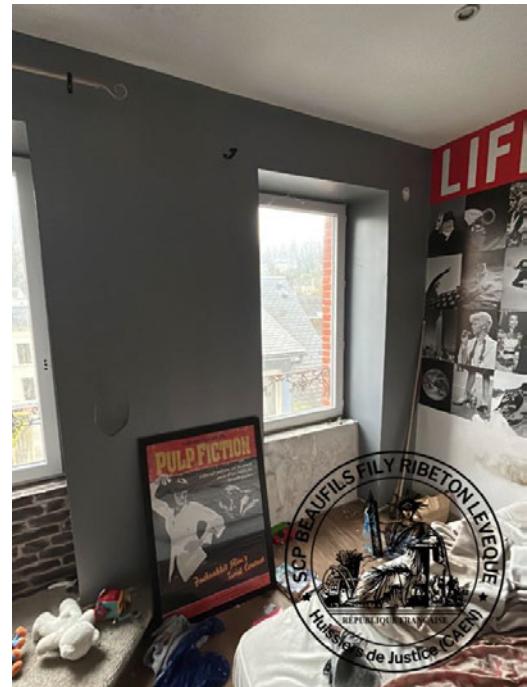
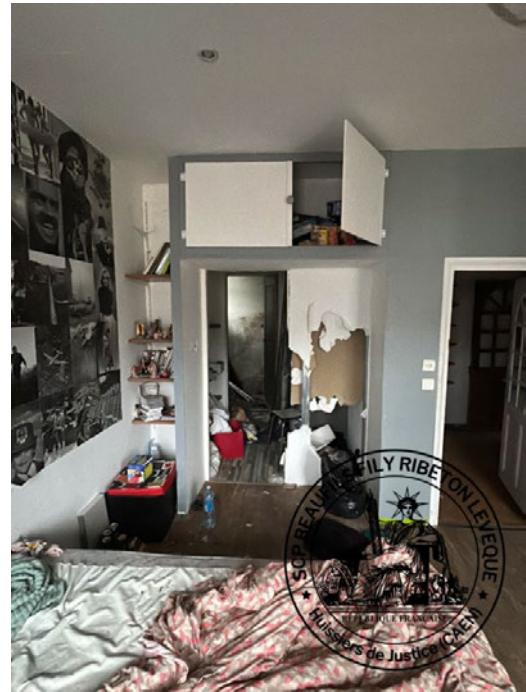
## CHAMBRE N°2

Les murs sont revêtus d'une peinture grise uniforme. Je constate, près des fenêtres, une zone décolorée, un trou ainsi que des traces d'humidité marquées.

Le plafond, en plâtre blanc, montre des taches d'humidité et une décoloration autour du spot lumineux central. Il est à noter la présence de fissures fines entourant cette zone.

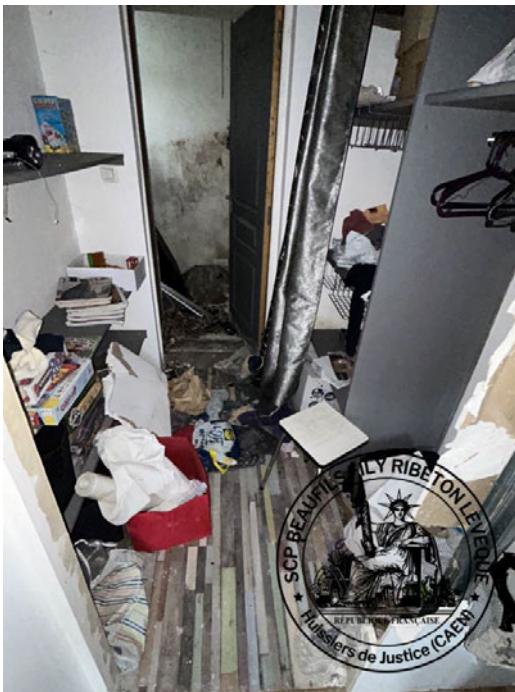
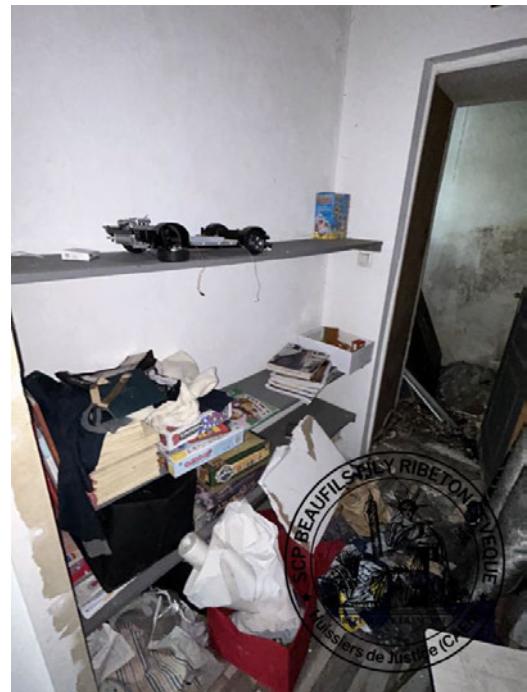
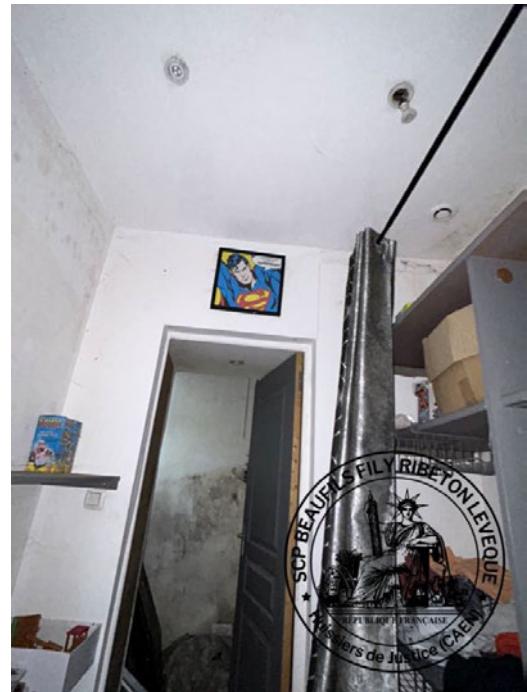
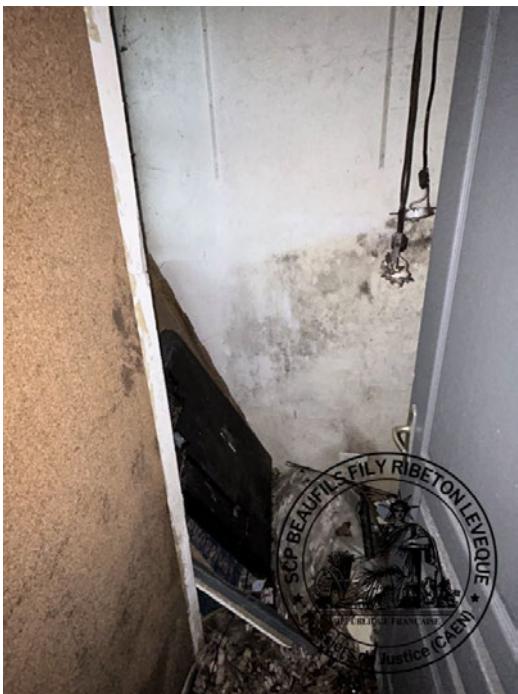
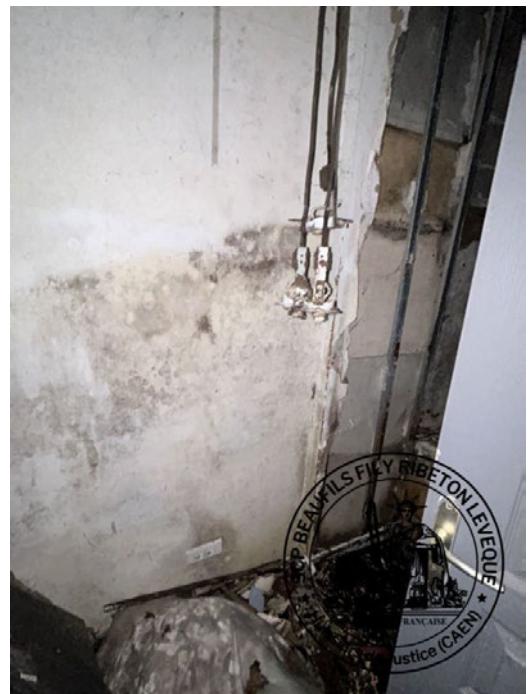
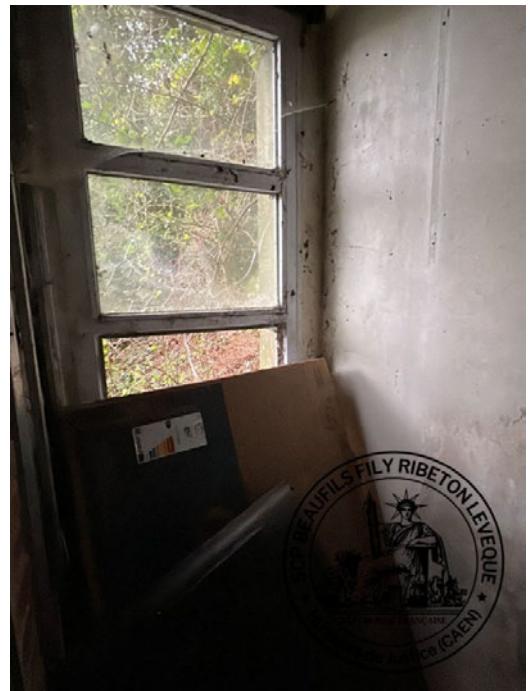
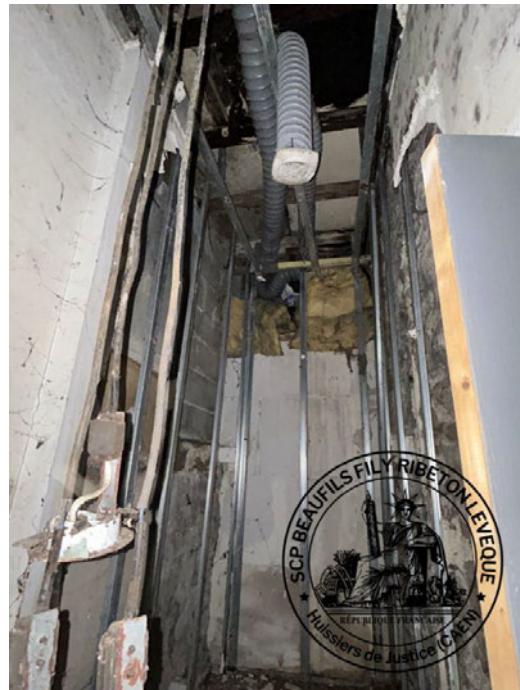
Je remarque que les murs, revêtus de peinture blanche, présentent de nombreuses traces d'humidité et de moisissures, notamment sur le mur adjacent à la porte. Les dégradations sont plus prononcées sur le mur contigu.

Quant aux installations électriques, plusieurs câbles exposés sont reliés au mur du fond. Ces câbles se trouvent dans un mauvais état, avec des traces de corrosion. Une prise électrique endommagée est visible à proximité du sol sur le mur du fond.

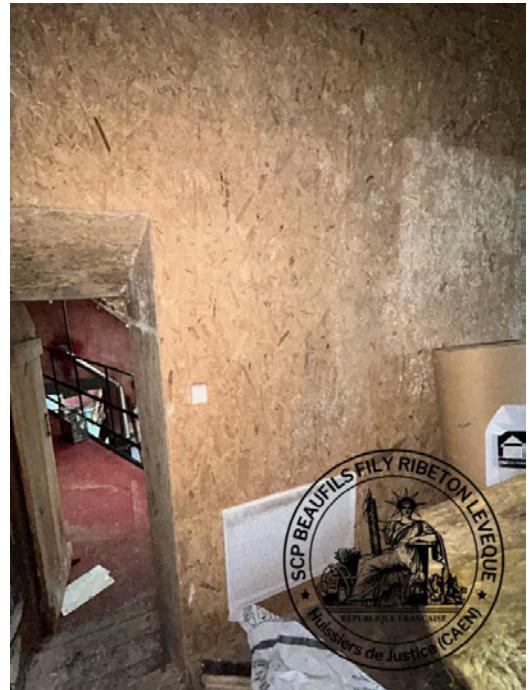
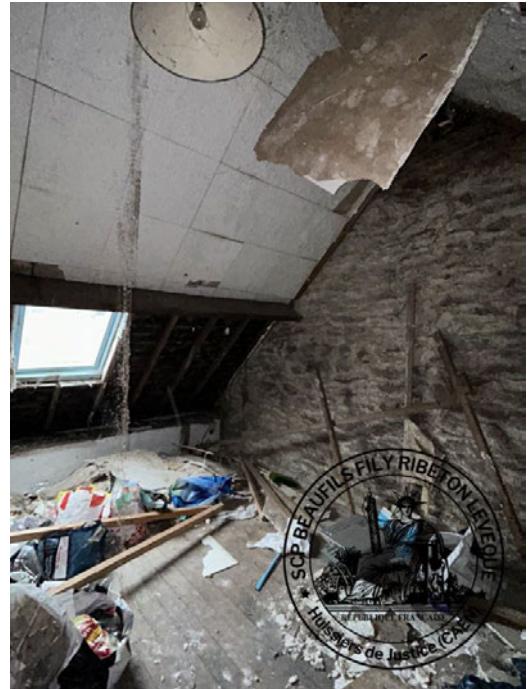
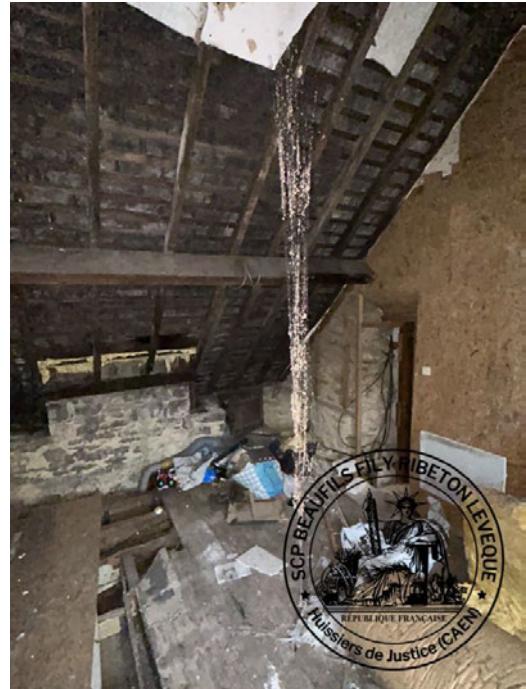
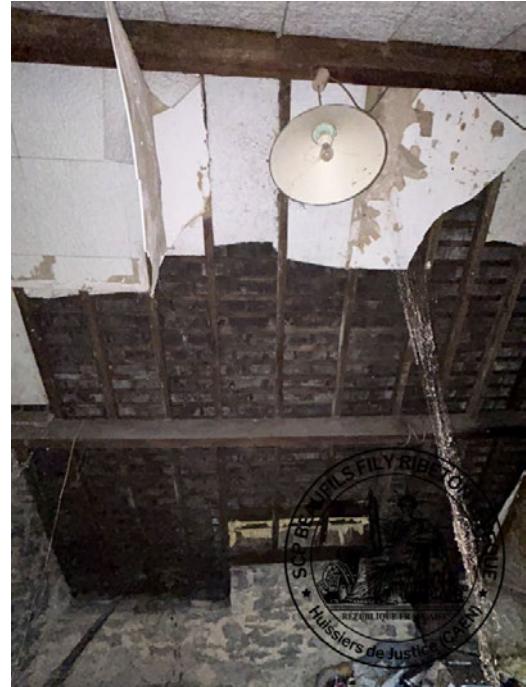
### CHAMBRE N°3 (ACCESSIBLE DEPUIS LA MEZZANINE)

J'observe que les murs sont en pierre apparente, avec des panneaux en bois par endroits. L'état général présente une irrégularité de surface, accompagnée de fissures et de taches visibles de salissures, signalant une dégradation notable.

Le plafond est composé de panneaux de plâtre et montre des signes de dégradation. Des fissures ainsi que des parties manquantes sont particulièrement visibles autour de la structure apparente. On remarque également des traces d'écoulement et de décoloration.

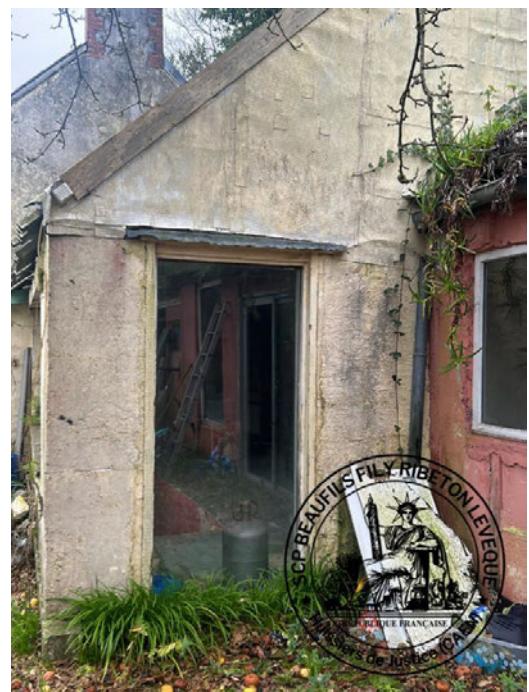
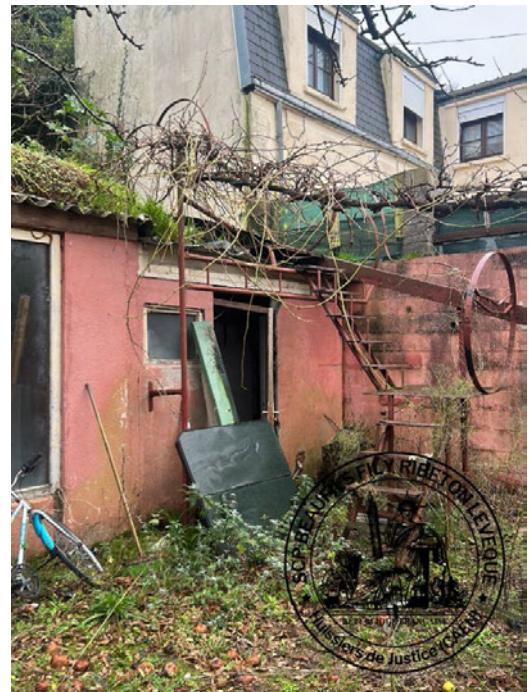
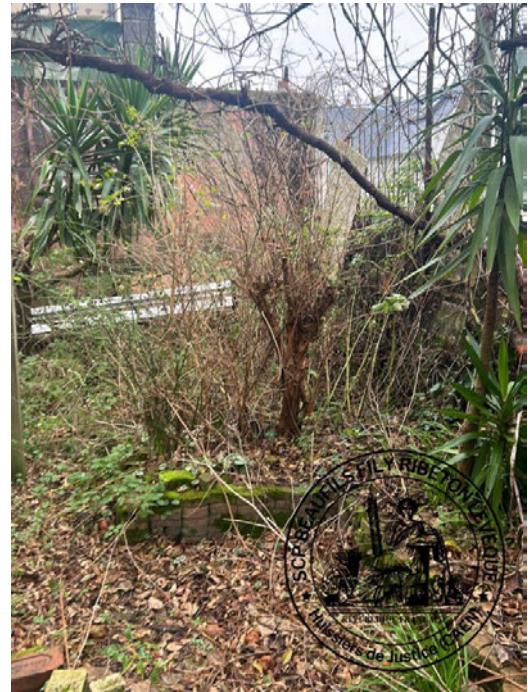
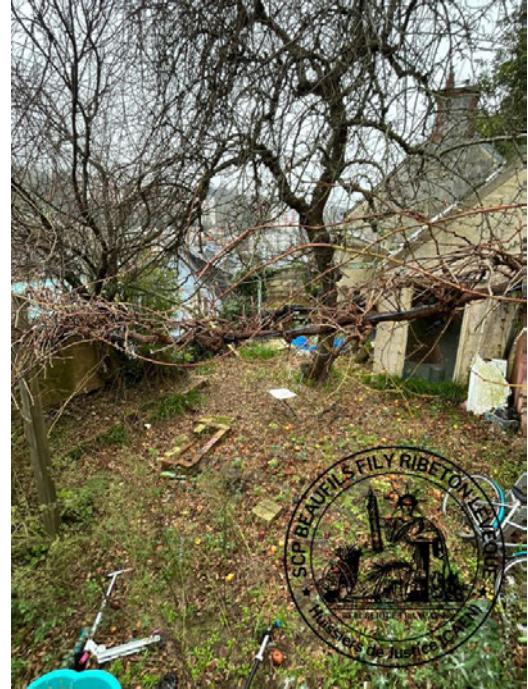
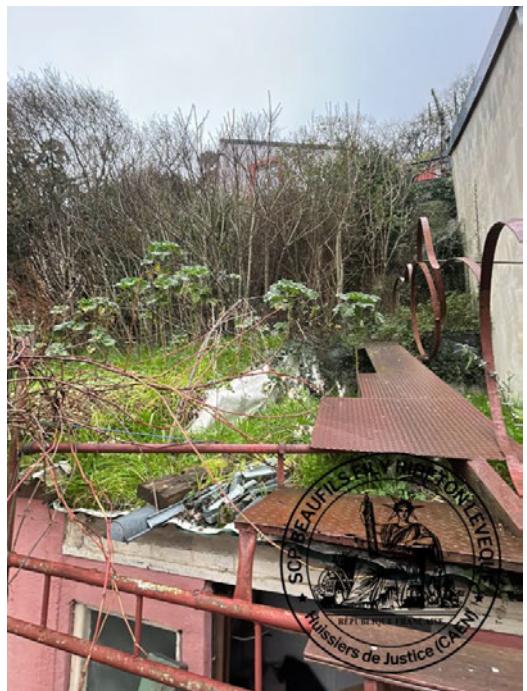
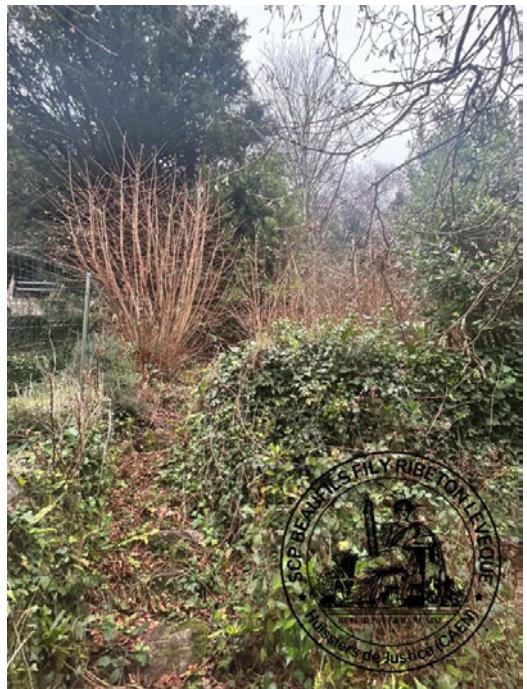
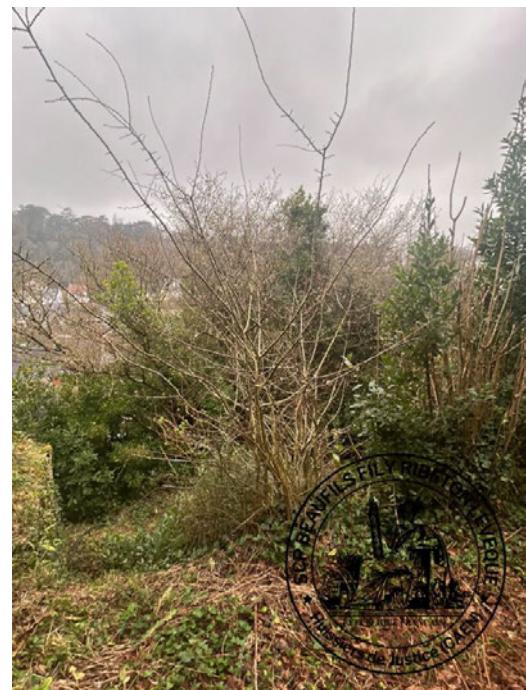
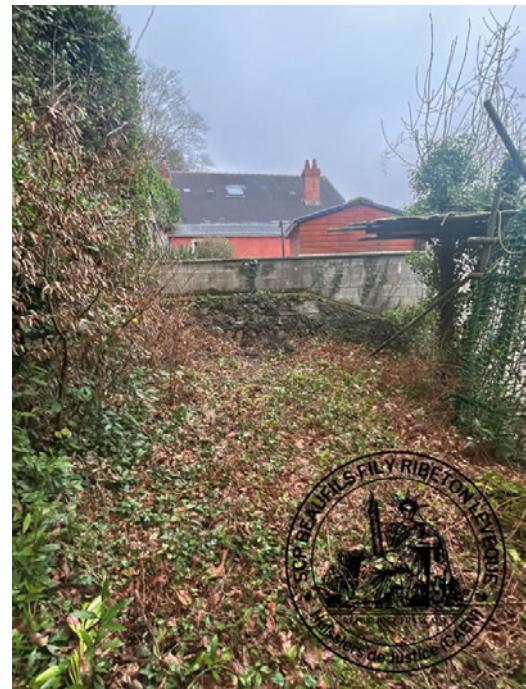
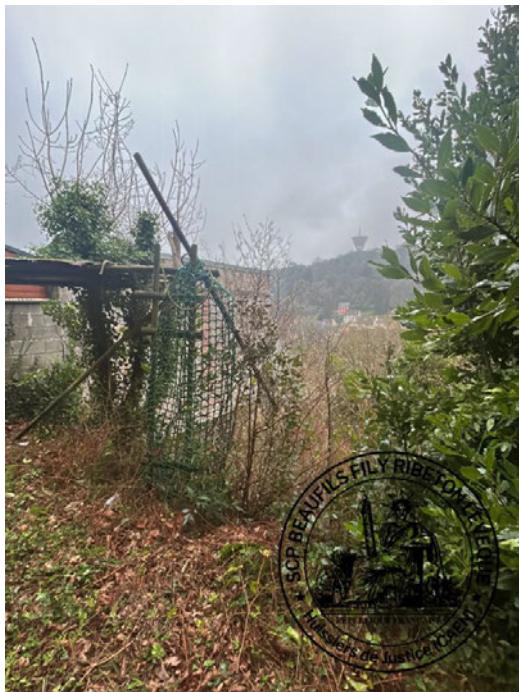
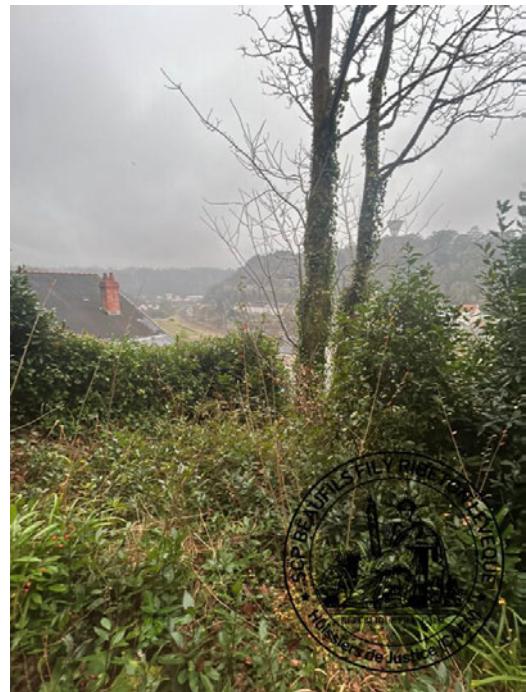
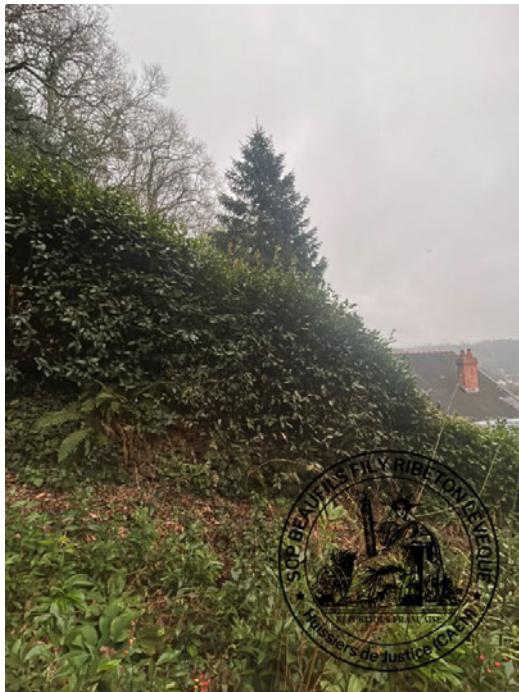
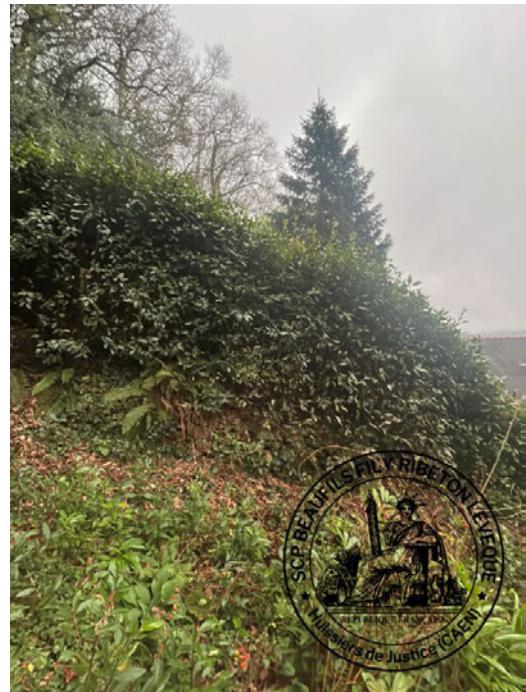
## JARDIN ACCESSIBLE DEPUIS LA CUISINE

Les murs extérieurs de l'habitation sont de couleur rose et beige et présentent des signes notables d'usure, notamment des fissures et des zones où le revêtement s'effrite. J'observe qu'une végétation envahit certaines sections du bâtiment, particulièrement sur le toit, où une croissance abondante est constatée.

En ce qui concerne les fenêtres, j'observe une diversité de matériaux, comprenant à la fois du bois et du verre. Certaines d'entre elles sont obstruées ou endommagées, avec une infiltration de végétation et de saleté visible. Les portes présentent des signes d'usure, notamment des traces de rouille, ainsi qu'une accumulation de végétation à leurs bases. Une porte a des panneaux qui se sont détachés autour de la structure.

En ce qui concerne la structure du toit de l'annexe, je remarque qu'il est en mauvais état, avec plusieurs matériaux de couverture déplacés ou manquants. Une végétation dense couvre le toit, entraînant un risque d'accumulation d'humidité.
