PROCES VERBAL DE DESCRIPTION

LE LUNDI VINGT NEUF SEPTEMBRE DEUX MILLE
VINGT CINQ de 16 heures 15 à 18 heures 20

Certifie m'être transporté ce jour 65 Rue Casimir Beugnet à (62260) AUCHEL à l'effet de procéder à la description exacte et détaillée de l'ensemble immobilier s'y trouvant figurant à la matrice cadastrale de la Commune d'AUCHEL (62260) sous la référence section AL N°75.

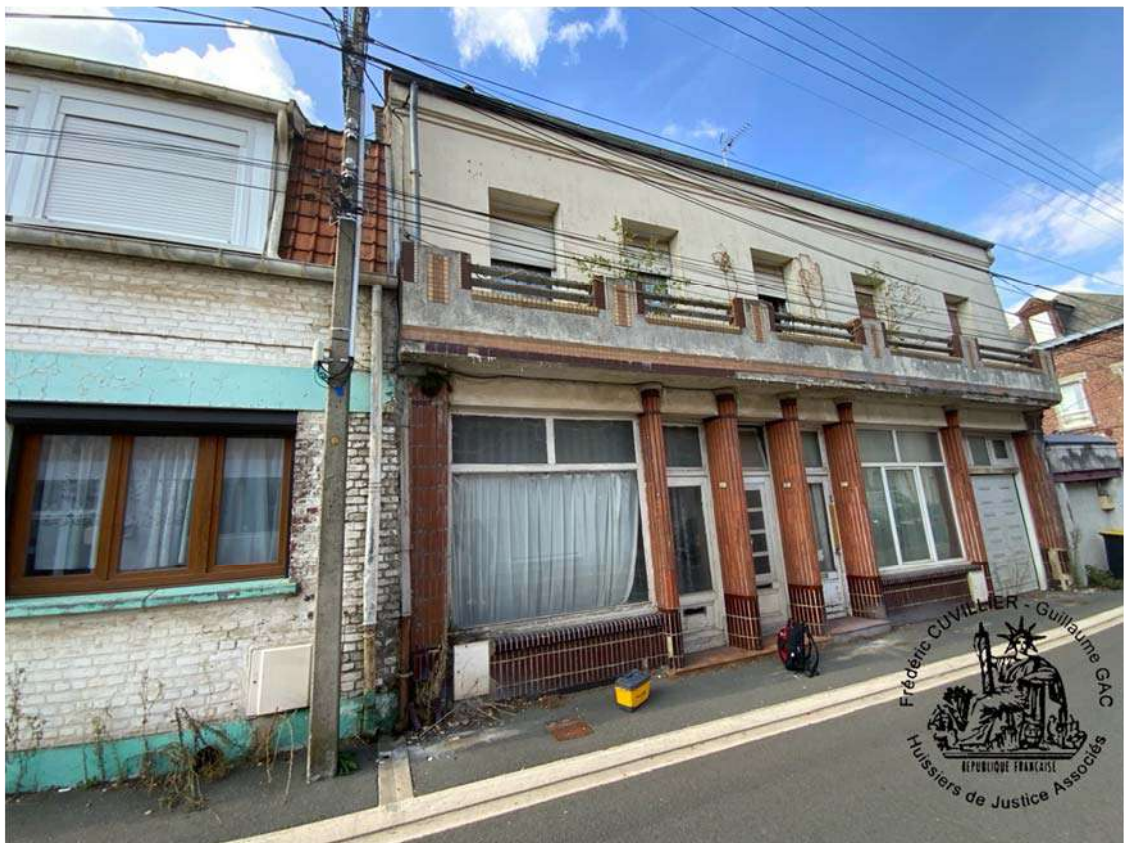
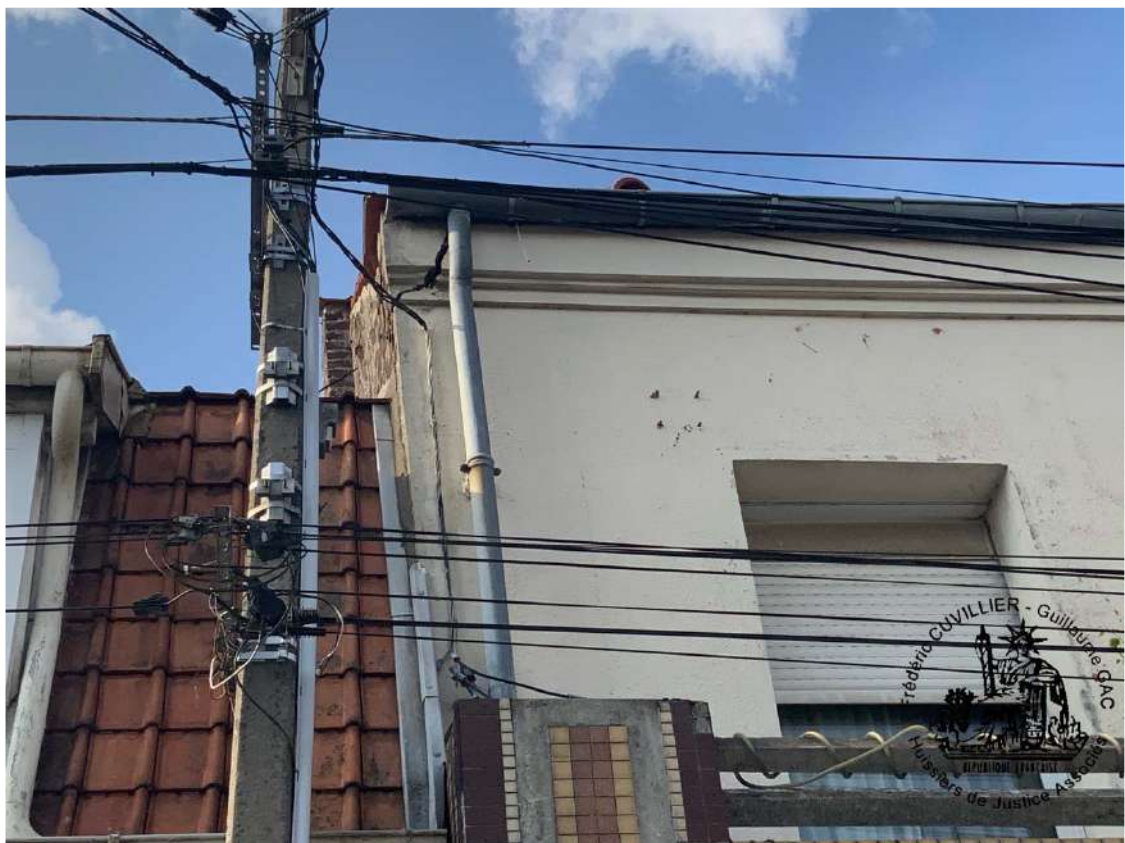
En partie haute gauche de la façade avant, sous le chéneau, présence d'une lézarde.

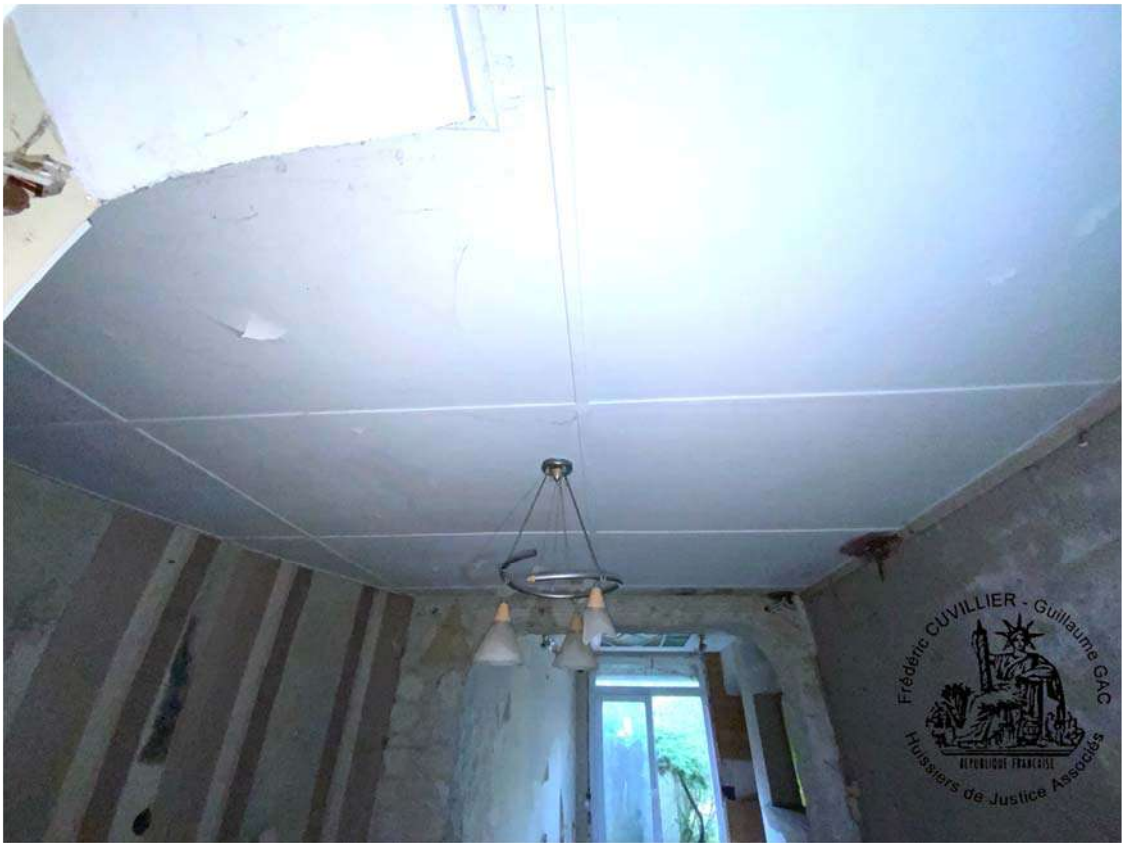
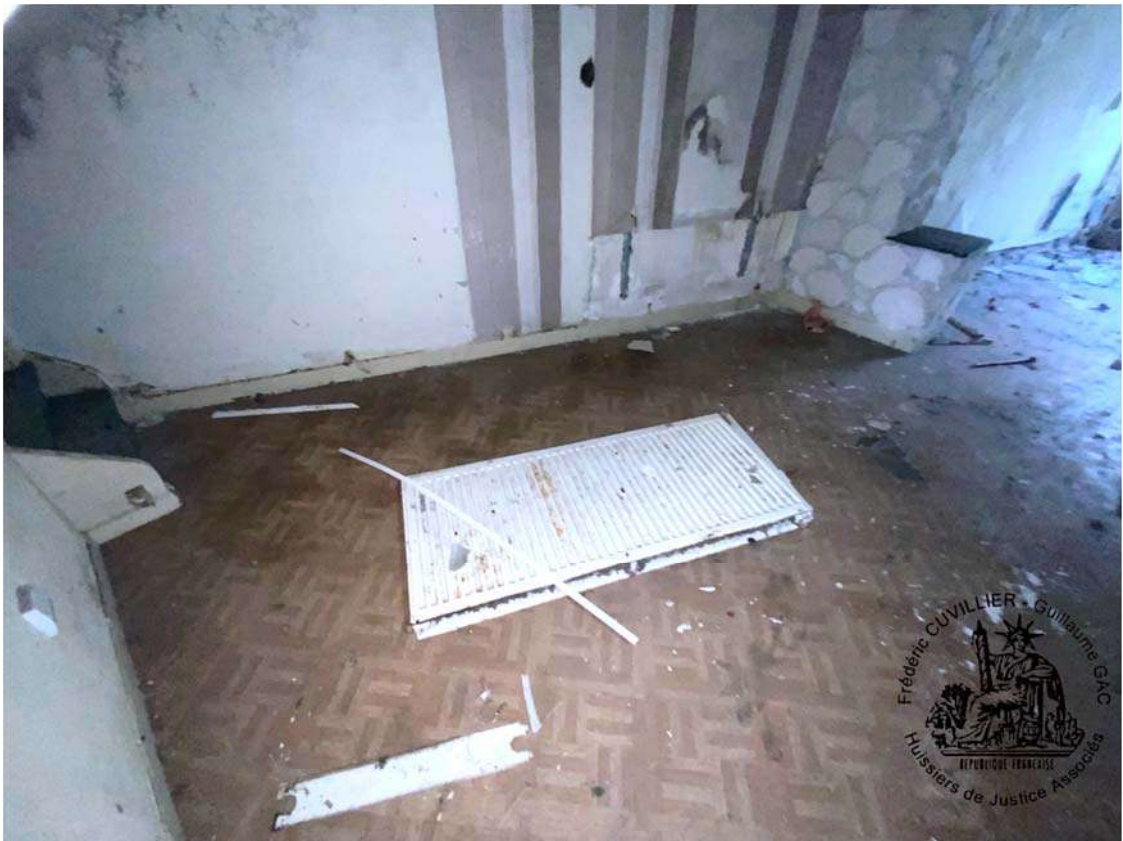
SALON

Depuis le séjour, j'accède au salon situé en enfilade par une porte en bois pleine. J'accède également au salon depuis l'entrée. Présence de deux champignons côté immeuble n°67 au niveau de la jonction mur/plafond. Présence d'un radiateur au sol.

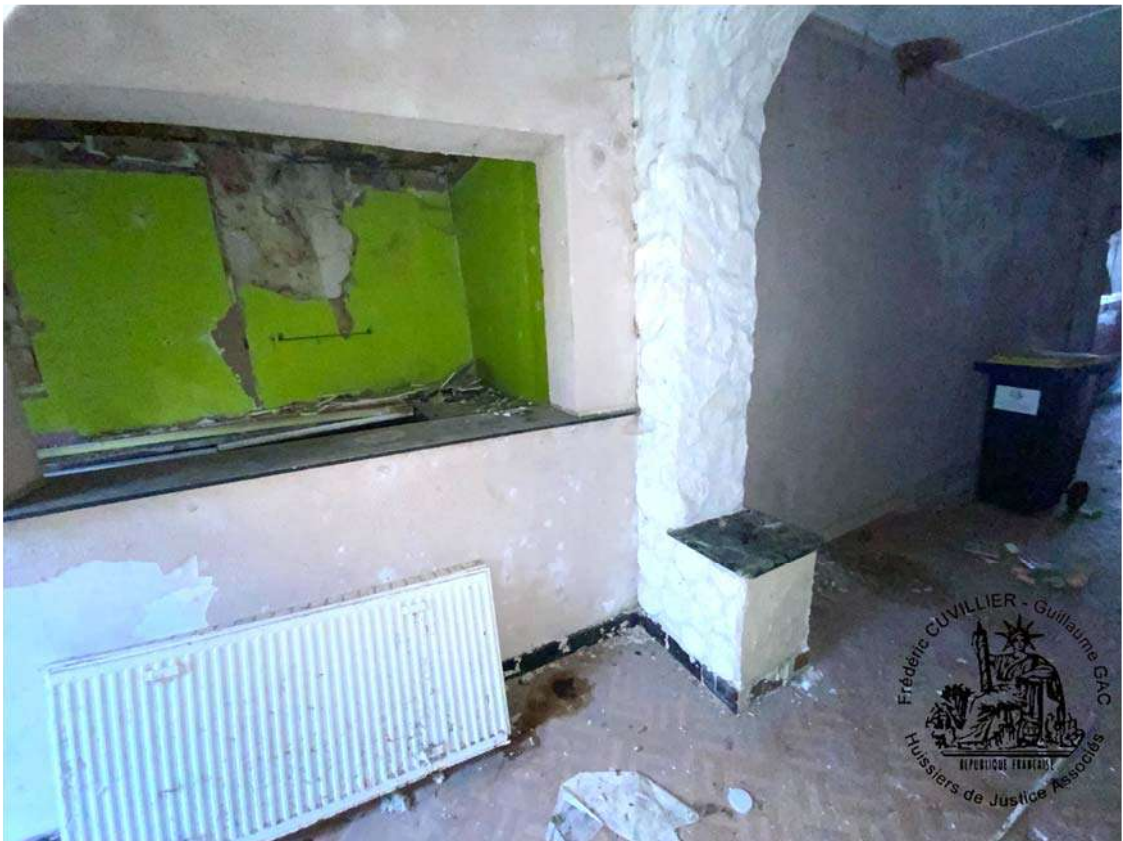
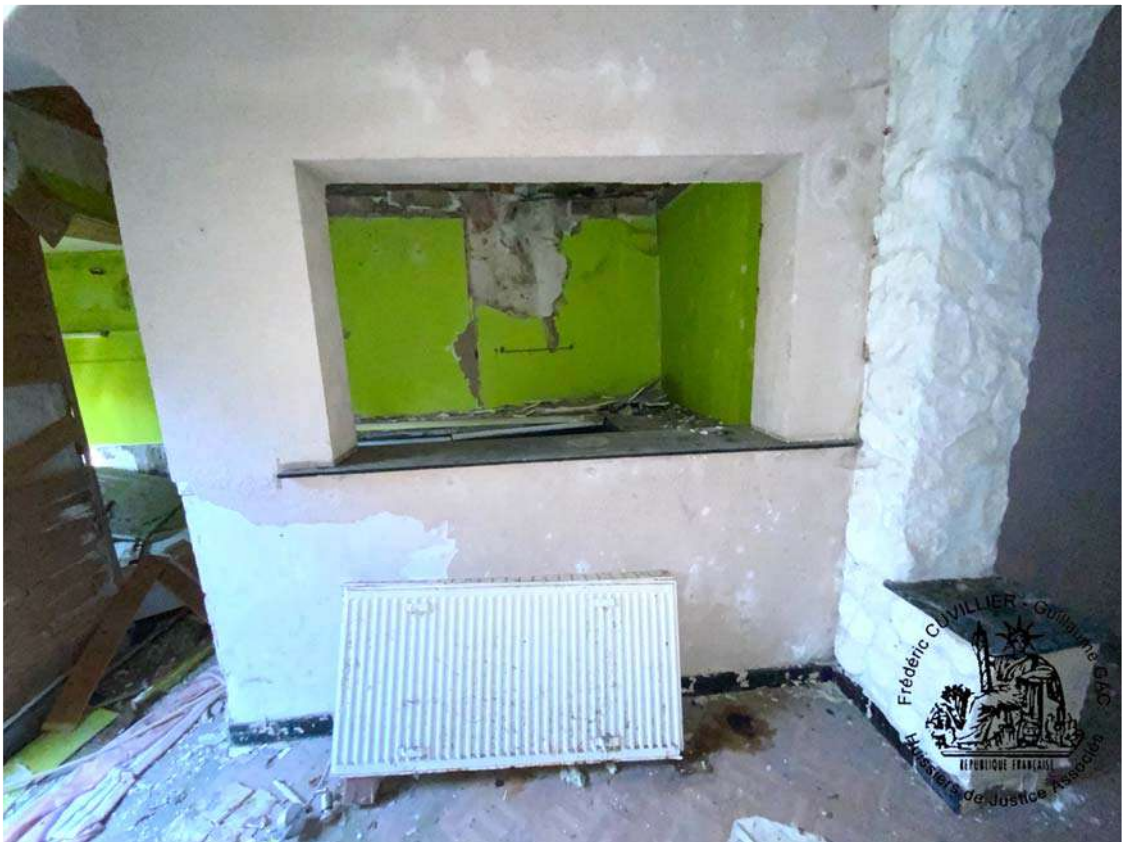
SALLE À MANGER

Depuis le salon, en enfilade, j'accède à la salle à manger. Présence d'une baie deux battants qui donne sur le jardin. Une verrière au plafond. Présence d'un champignon à proximité de cette verrière. Un radiateur démonté.

Commentaires : Présence d'un champignon de type lignivore, Il faut procéder à un diagnostic état parasitaire de l'immeuble pour déterminer l'importance et l'étendue de l'infestation.

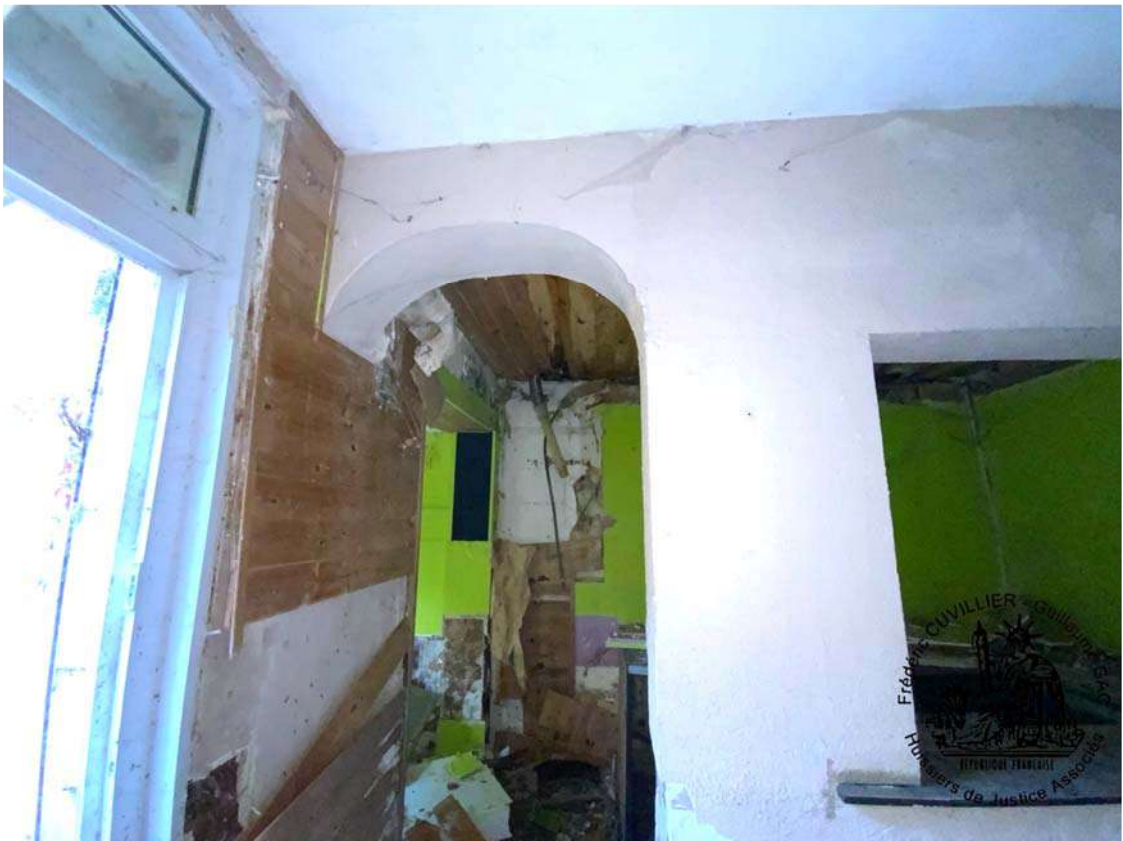
CUISINE

Depuis la salle à manger, par une ouverture libre, j'accède à la cuisine. Cette pièce est détériorée. L'évier et la chaudière sont au sol. Le plafond est usagé.

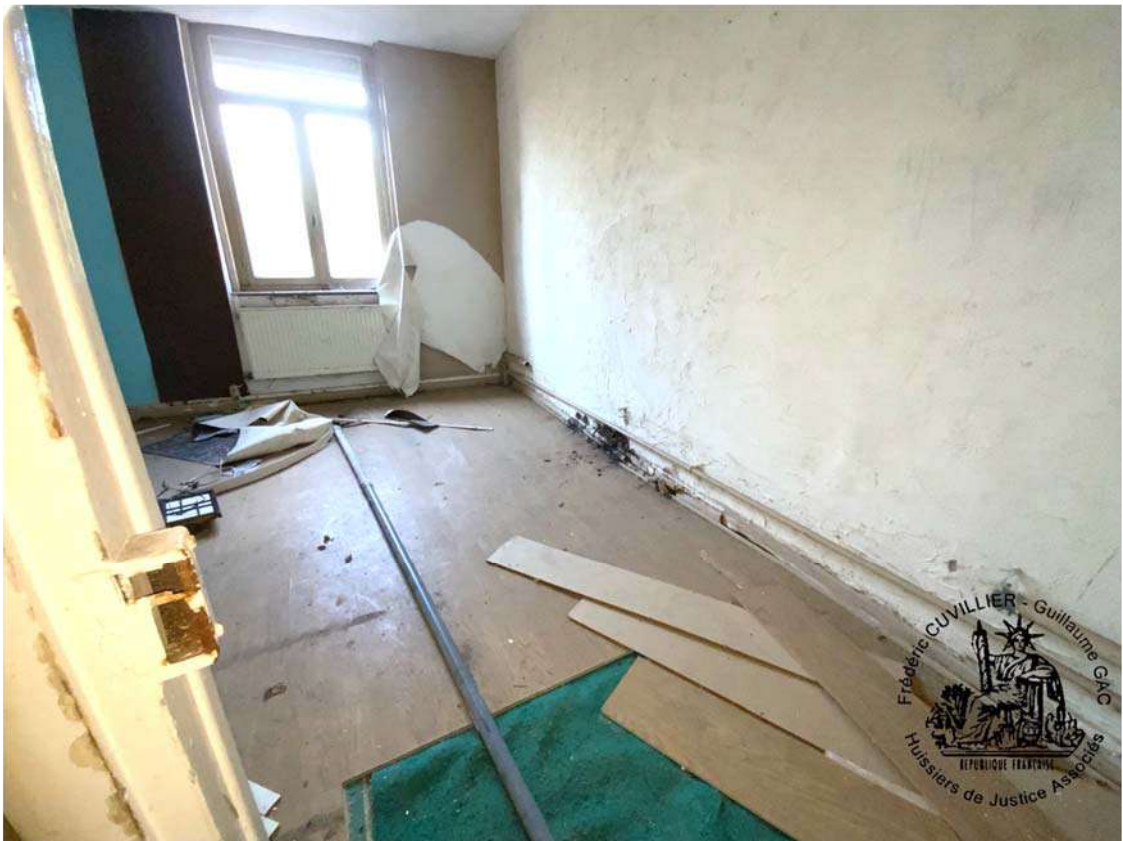
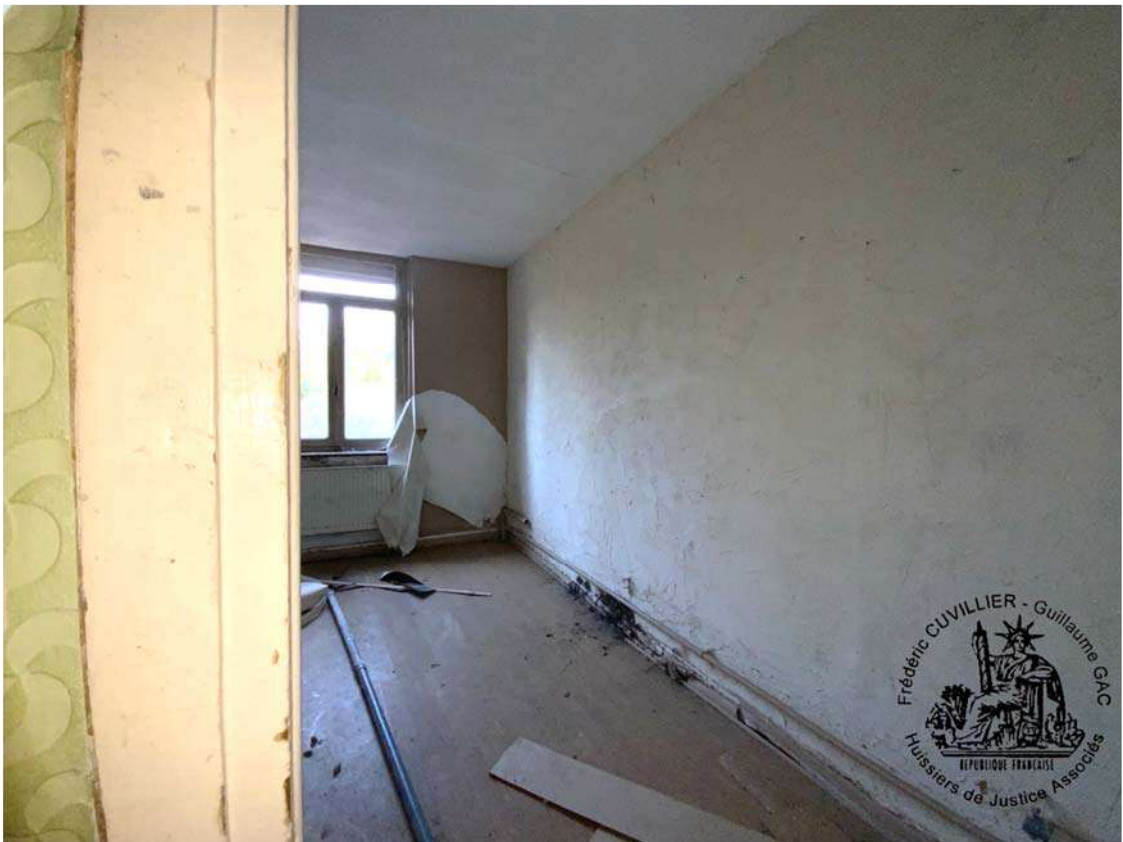
CHAMBRE 1

Depuis l'escalier, j'accède à la chambre n°1 qui donne sur la façade arrière. Cette pièce est inaccessible, le plancher est descendu de quelques centimètres. Présence d'une fenêtre deux battants et imposte côté façade arrière. Présence d'un radiateur.

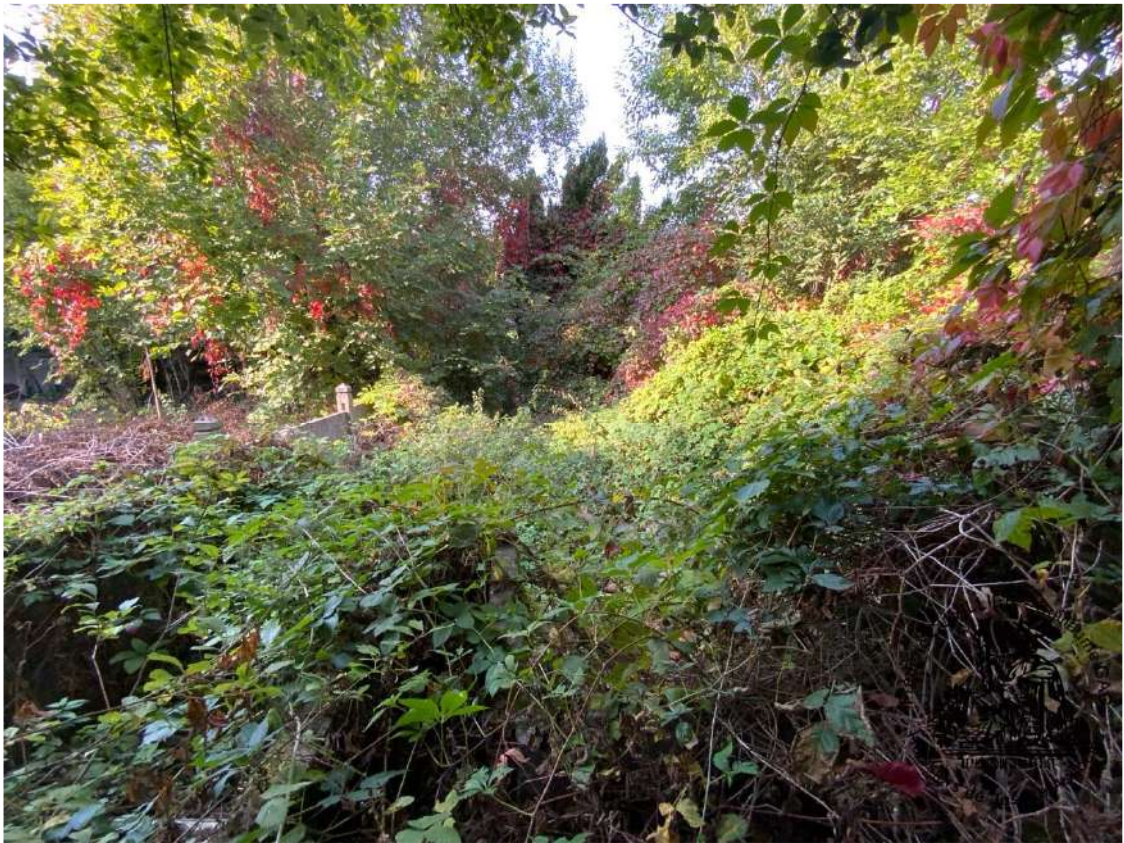
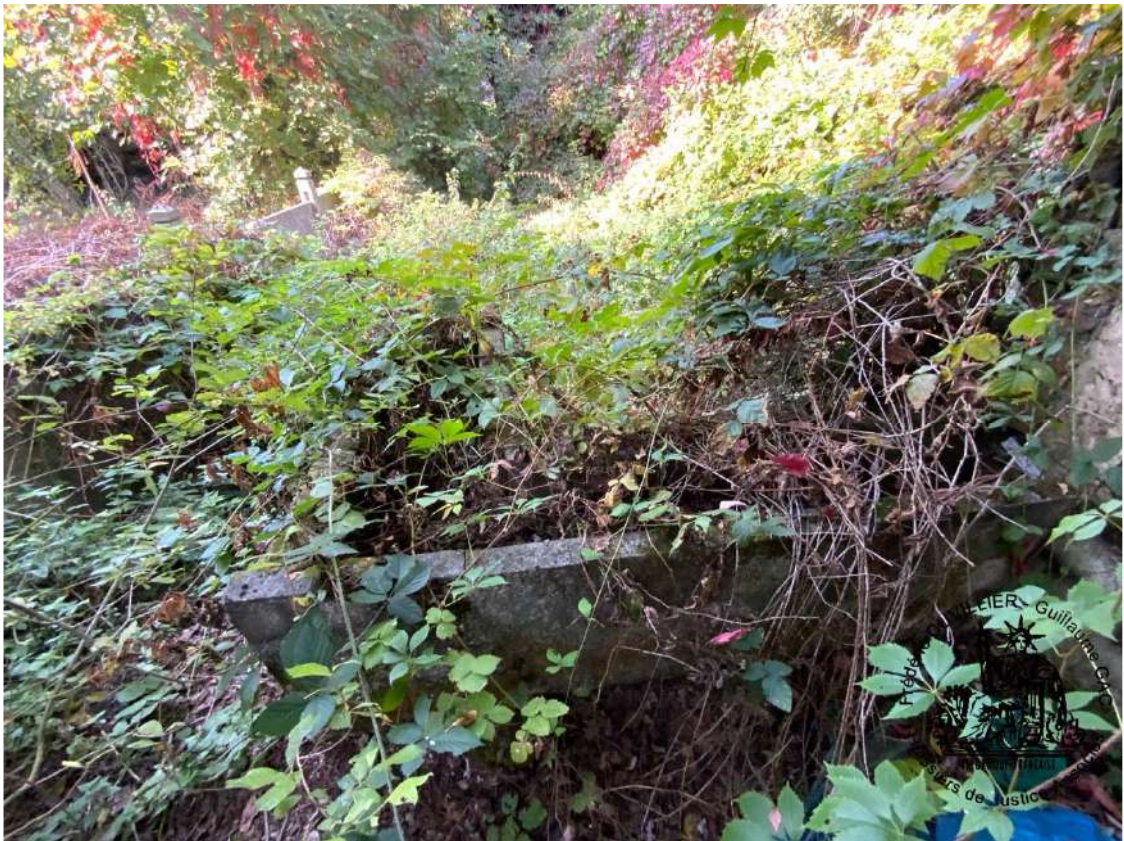
EXTÉRIEUR

Depuis la baie de la salle à manger, j'accède à l'extérieur. Le terrain est en friche. La végétation luxuriante m'empêche de parcourir la totalité de la parcelle.
