## **PROCÈS-VERBAL DE CONSTAT**

CG25010024

**L'AN DEUX MILLE VINGT-CINQ  
ET LE VINGT-SEPT FEVRIER**

Me suis rendu ces jour, mois et an que dessus au 54 rue Marceau sur la commune de COUDEKERQUE BRANCHE 59210, où étant, accompagné de la société AXEDIAG, d'un serrurier de la société OPTIMUM HABITAT et de deux témoins, je procède aux

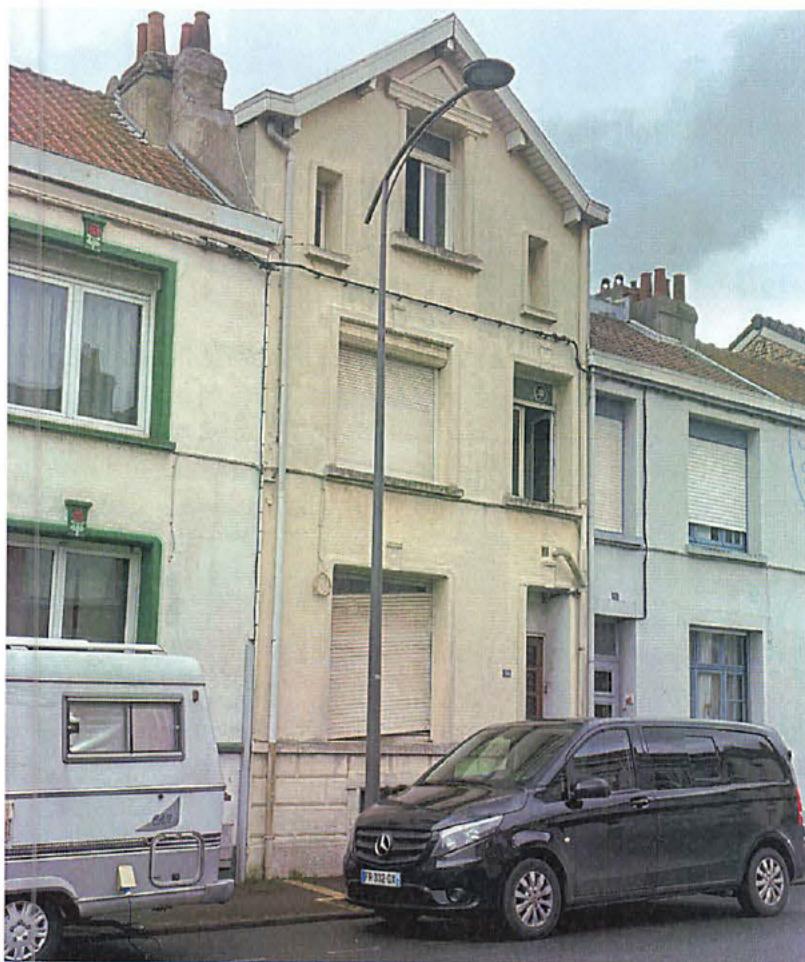
Je constate qu'il s'agit d'une maison se situant à proximité du centre-ville mitoyenne de deux côtés et possédant deux façades.

Cette maison est de construction briques avec enduit ciment, charpente bois, toiture tuiles.

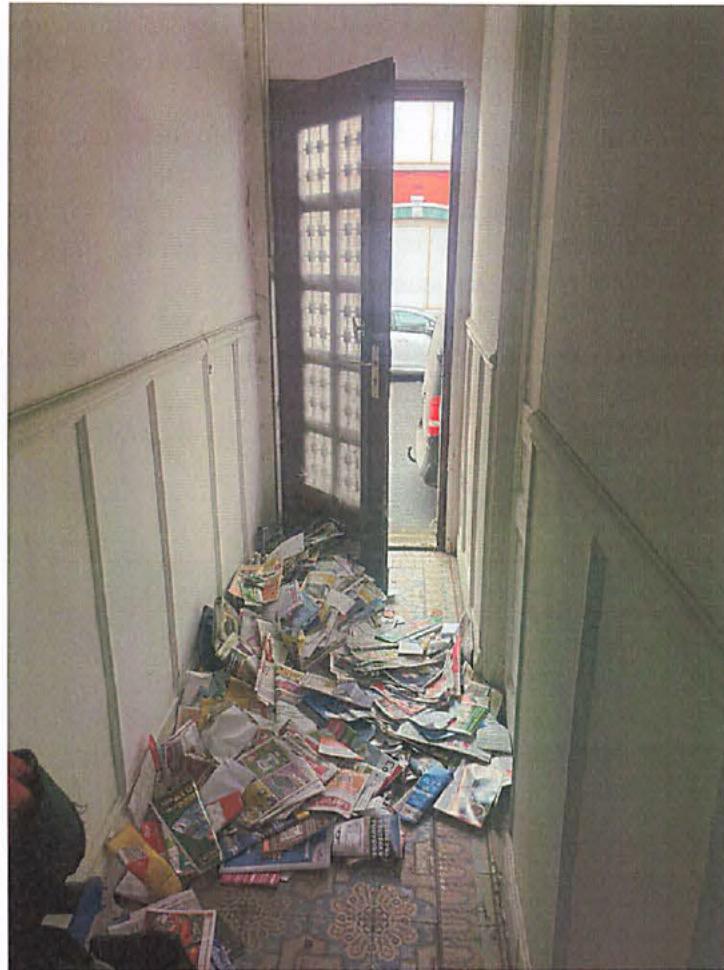
## HALL D'ENTREE

Accès par une porte ancienne, menuiserie bois avec carreaux brouillés, protégée sur l'extérieur par des éléments métalliques. Je constate que cette porte présente une découpe au niveau du bâti.

Le sol est constitué d'un carrelage ancien visiblement d'origine, à motifs fortement encombré par des prospectus.

Les murs sont couverts d'un revêtement totalement défraîchi, il en est de même pour la peinture couvrant le plafond. Au plafond je constate la présence de moulures, celles-ci sont traversées par des fissures.

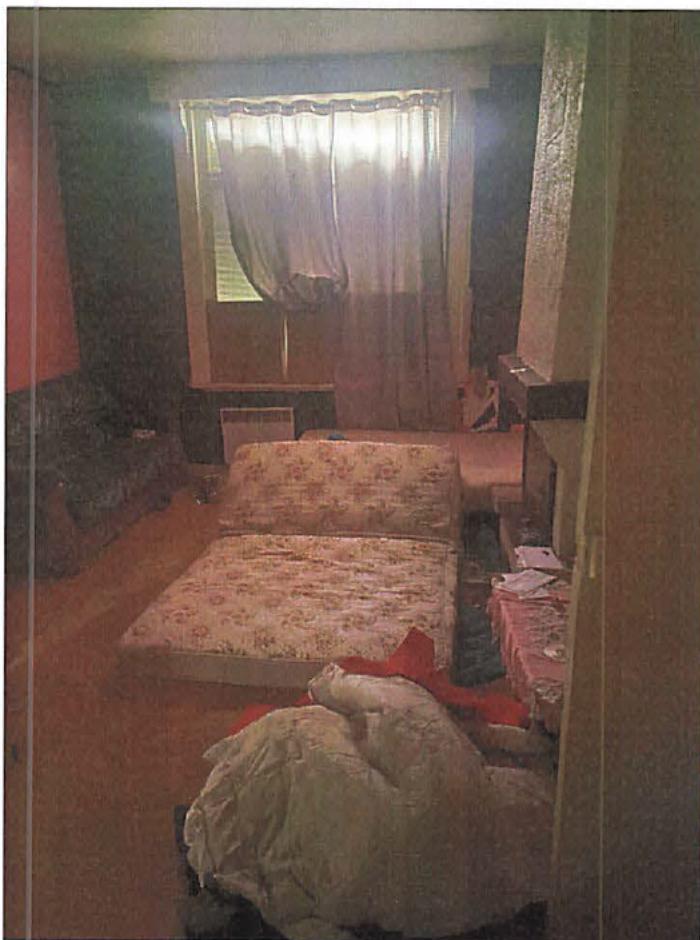
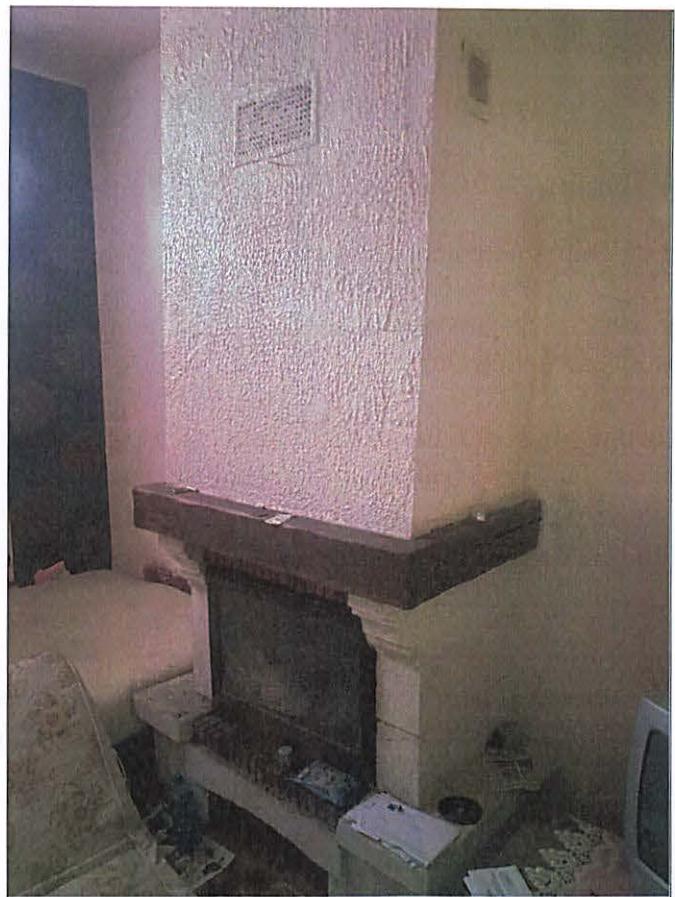
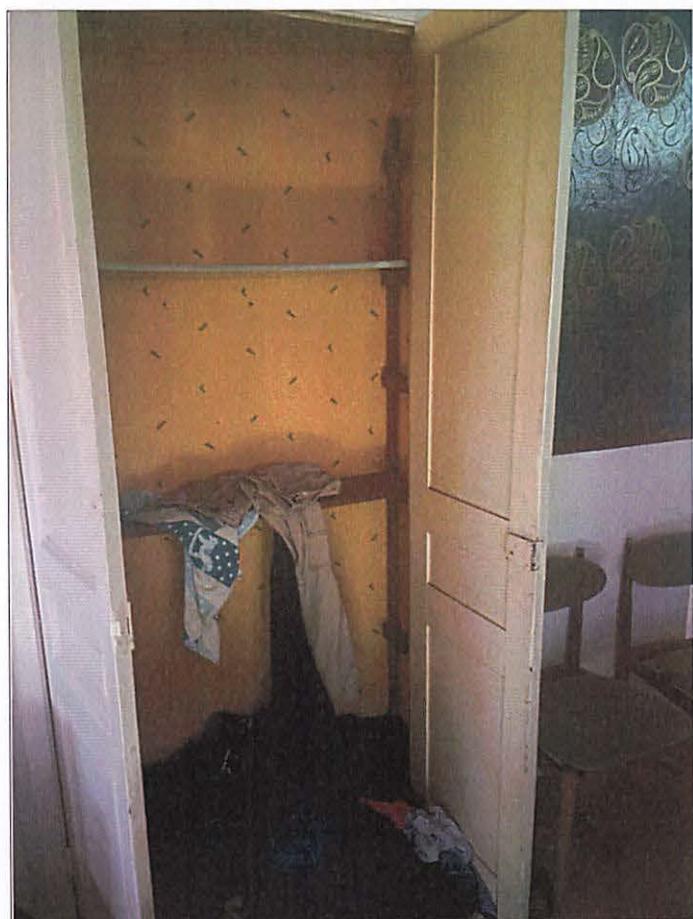
## **SEJOUR – SALLE A MANGER EN ENFILADE**

Je constate dans cette pièce la présence d'un revêtement mural totalement hors d'usage, détendu, défraîchi.

La peinture couvrant le plafond est également totalement défraîchie.

Sur l'avant il existe un ancien châssis bois avec trois ouvrants et une imposte vitrée. Les carreaux ont été cassés, doublés partiellement de plaques d'aggloméré. En allège, un radiateur électrique. Le volet roulant est cassé.

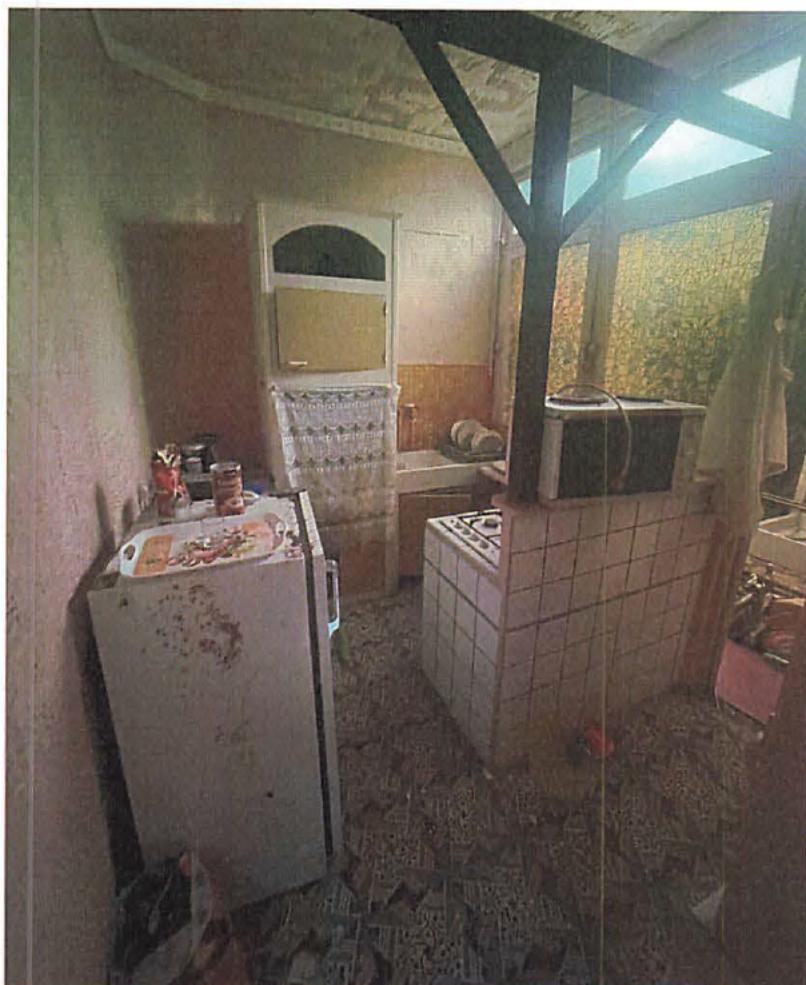
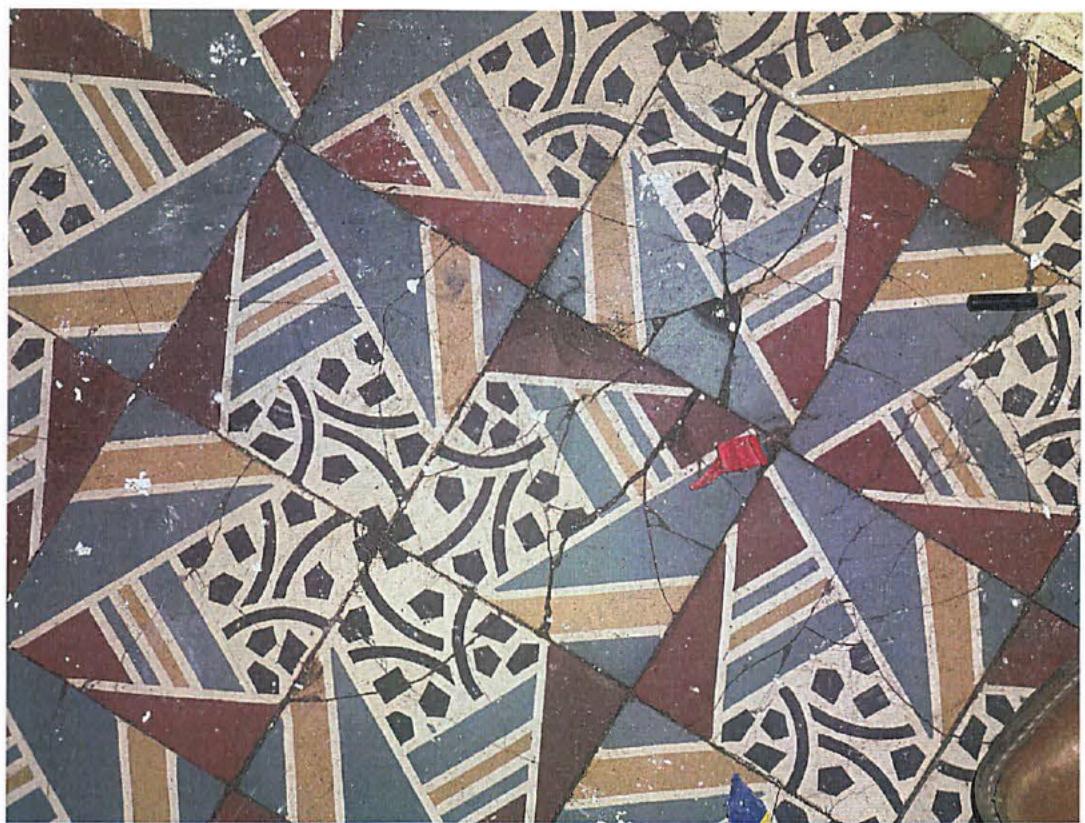
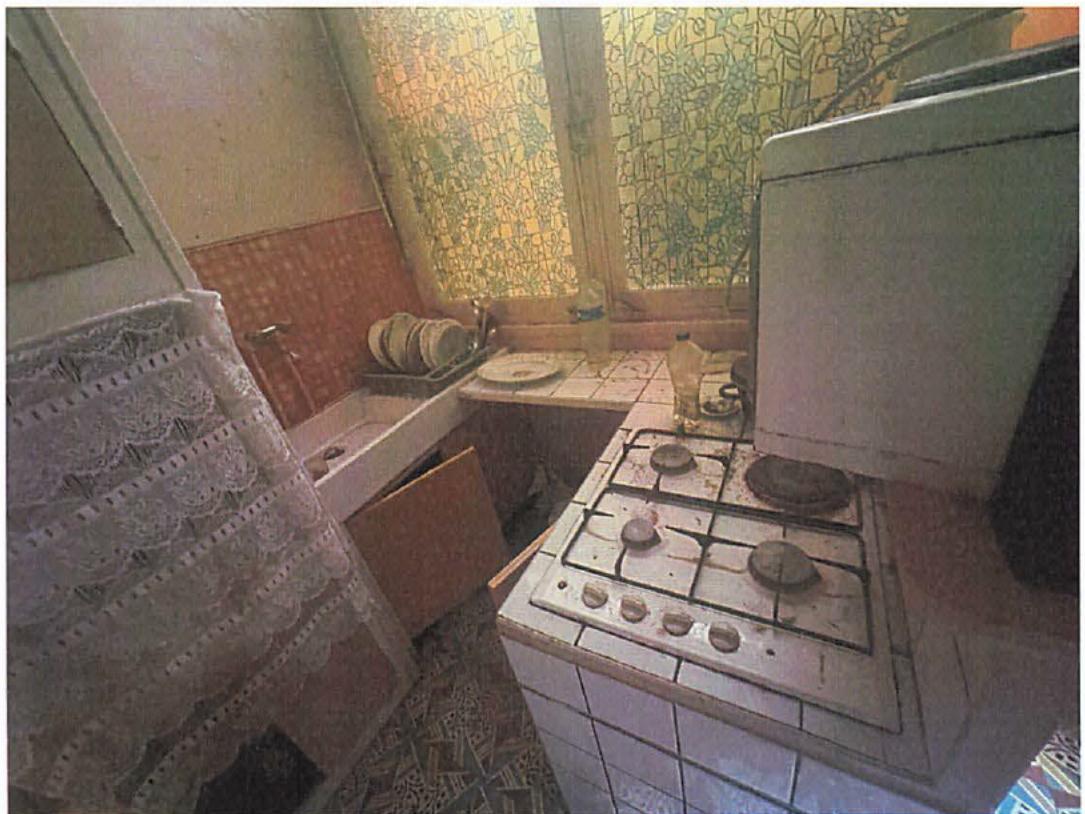
## CUISINE

Le sol est constitué d'un carrelage ancien, carreaux de ciment fissurés à l'entrée.

Au plafond je constate la présence de plaques de polystyrène dont plusieurs sont décollées, l'ensemble est totalement défraîchi.

La cuisine équipée est totalement défraîchie. Les portes sont cassées et fortement encrassées.

Il reste un évier en grès avec un éclat sur la margelle, un plan en faïence dans lequel s'insère un piano de cuisson quatre feux gaz et un autre plan en faïence totalement encrassé, une colonne avec des rangements et un meuble sous évier hors d'usage.

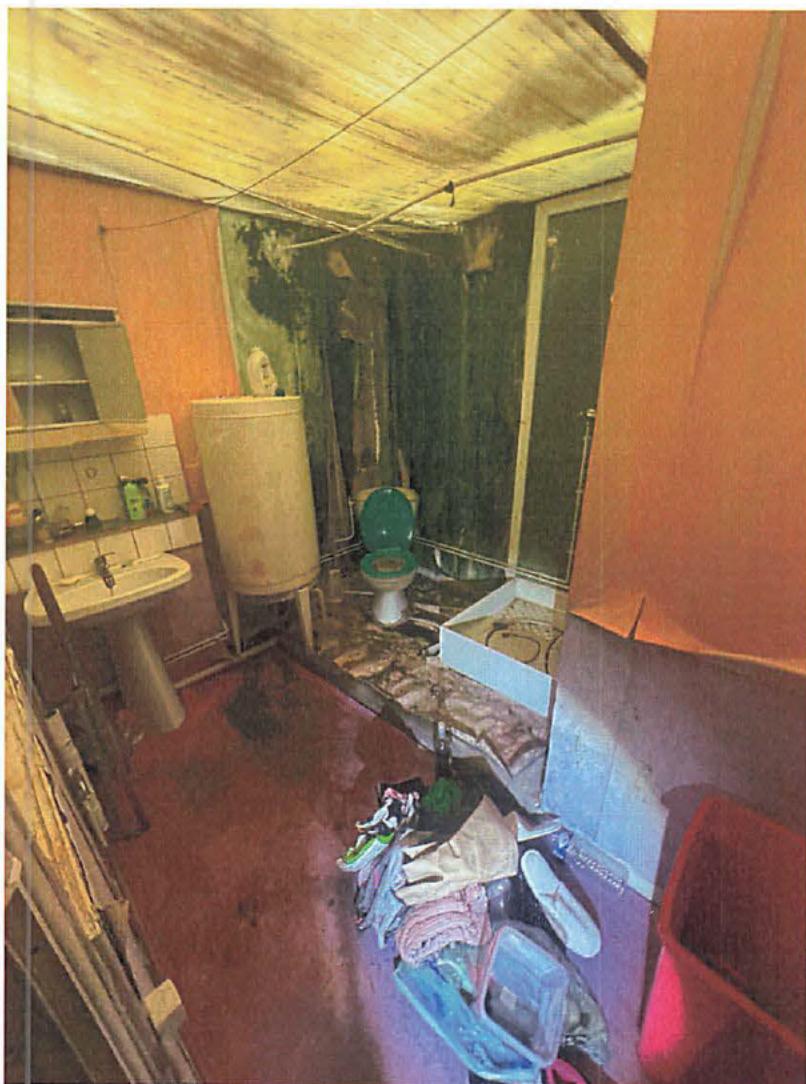
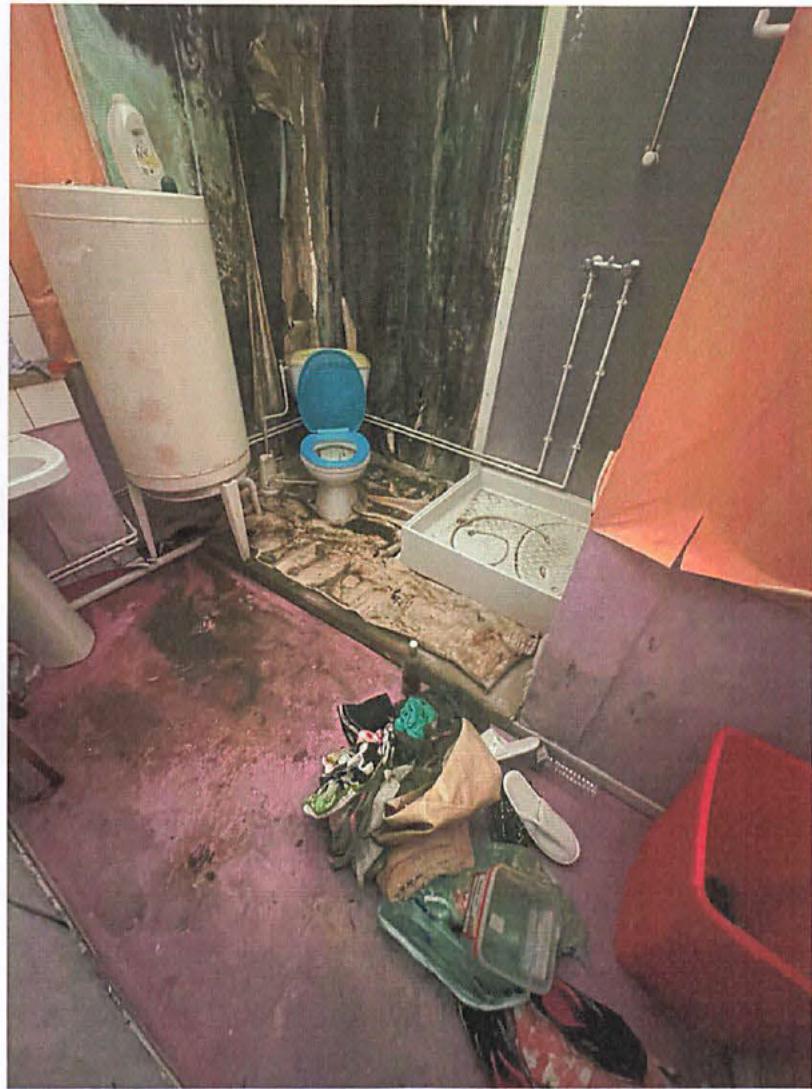
## **SALLE DE BAINS**

Le sol est constitué d'un revêtement plastique hors d'usage. Il existe une différence de niveau entre les deux zones de la pièce.

Dans cette pièce je constate la présence d'un bac à douche totalement encrassé, l'ensemble est vétuste et totalement hors d'usage.

Il existe également un lavabo sur colonne, un petit ballon d'eau chaude corrodé, une cuvette de toilettes totalement encrassée et une petite armoire de toilette également fortement dégradée.

Dans cette salle de bains la toiture est constituée de panneaux de plastique lesquels sont déformés et l'armature métallique se désolidarise de l'ensemble.

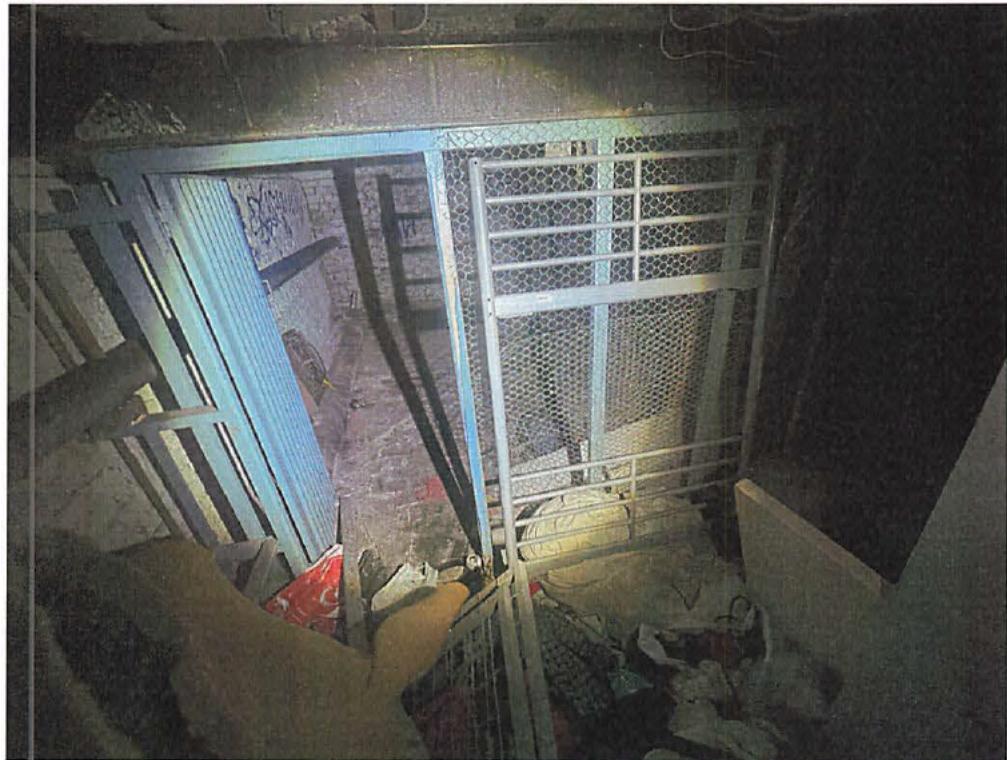
## CAVE

Le sol est très encombré et constitué d'un pavage ancien

Je constate qu'il existe une séparation de la pièce avec une porte à lattes et un grillages posé sur un châssis en bois.

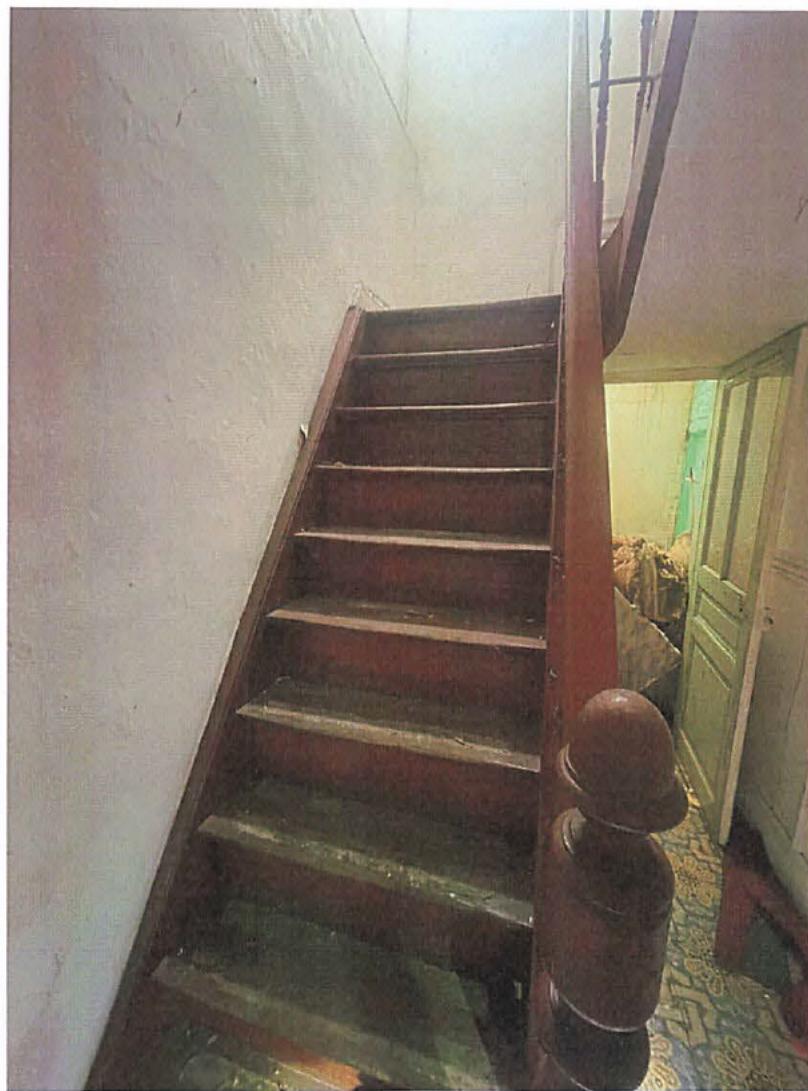
#### **ACCES VERS LE PREMIER ETAGE**

Les murs de la montée d'escalier sont recouverts d'un revêtement totalement défraîchi.

Au niveau de l'entresol je constate la présence d'une fenêtre à deux rames, menuiserie bois et simple vitrage dont le bois est fortement dégradé.

Au niveau de la soupente de l'escalier menant au deuxième étage je constate que le revêtement se décolle.

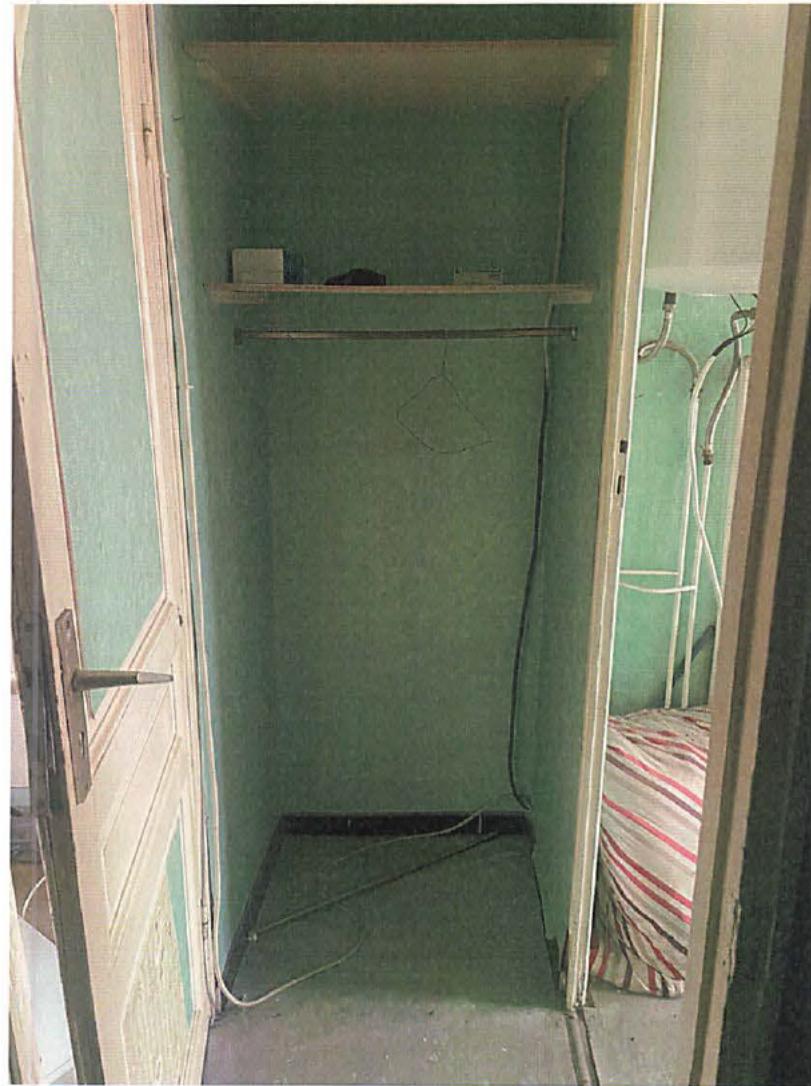
### **DEGAGEMENT**

Le sol est constitué d'un revêtement plastique hors d'usage, totalement encrassé.

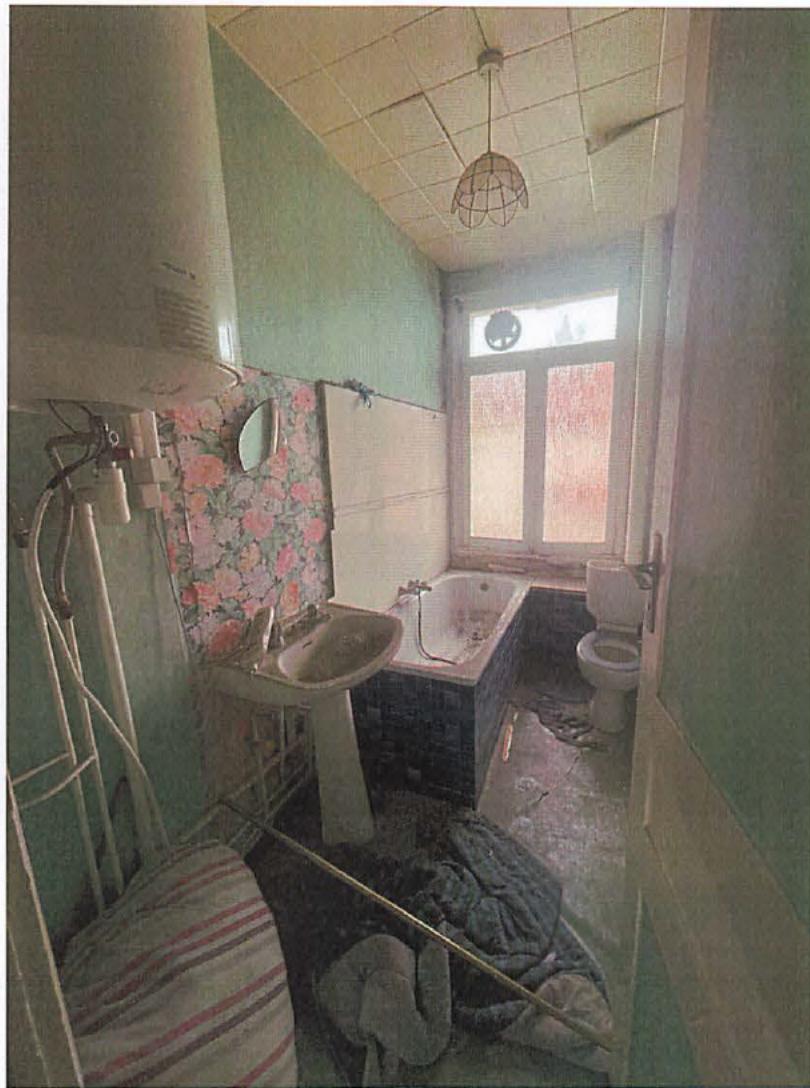
### **SALLE DE BAINS EN FACE**

Lavabo, baignoire et cuvette de toilettes hors d'usage.

Le revêtement mural est également hors d'usage.

Il existe une fenêtre à deux rames, menuiserie bois et simple vitrage, carreaux brouillés également totalement hors d'usage. Les points de fermeture de la fenêtre sont inopérants. Cette fenêtre est équipée d'une imposte supérieure avec bouche de ventilation.

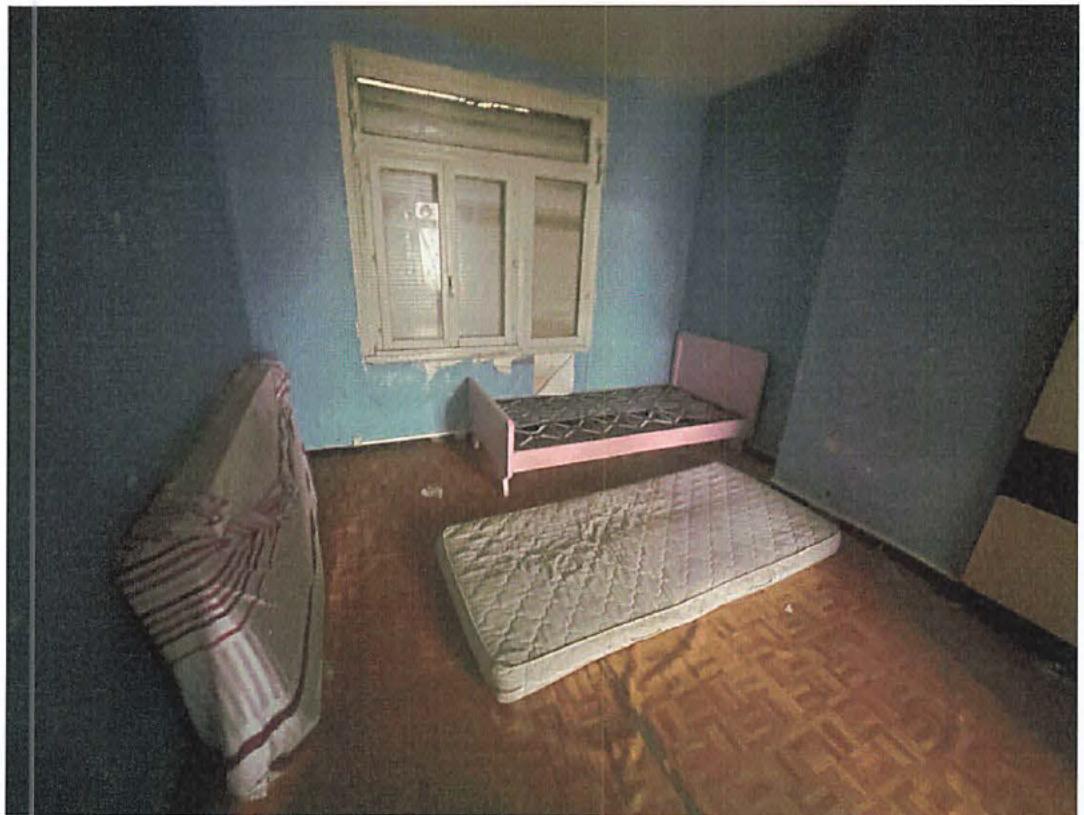
### **PIECE PRINCIPALE**

Le sol est constitué d'un revêtement plastique hors d'usage.

Les murs sont également couverts d'un revêtement hors d'usage.

Cette pièce est éclairée par un ensemble vitré composé d'une double rame flanquée d'une rame simple, surmontée d'une imposte, le tout simple vitrage sur menuiserie bois. Le volet roulant est cassé.

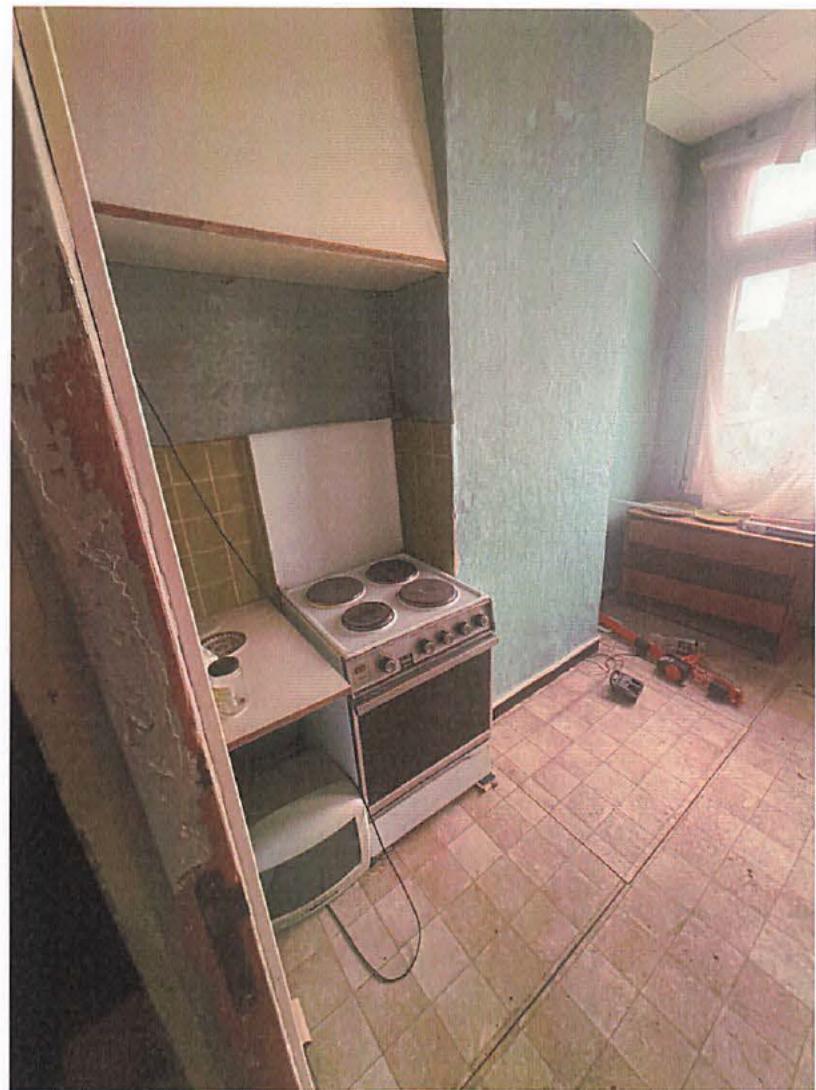
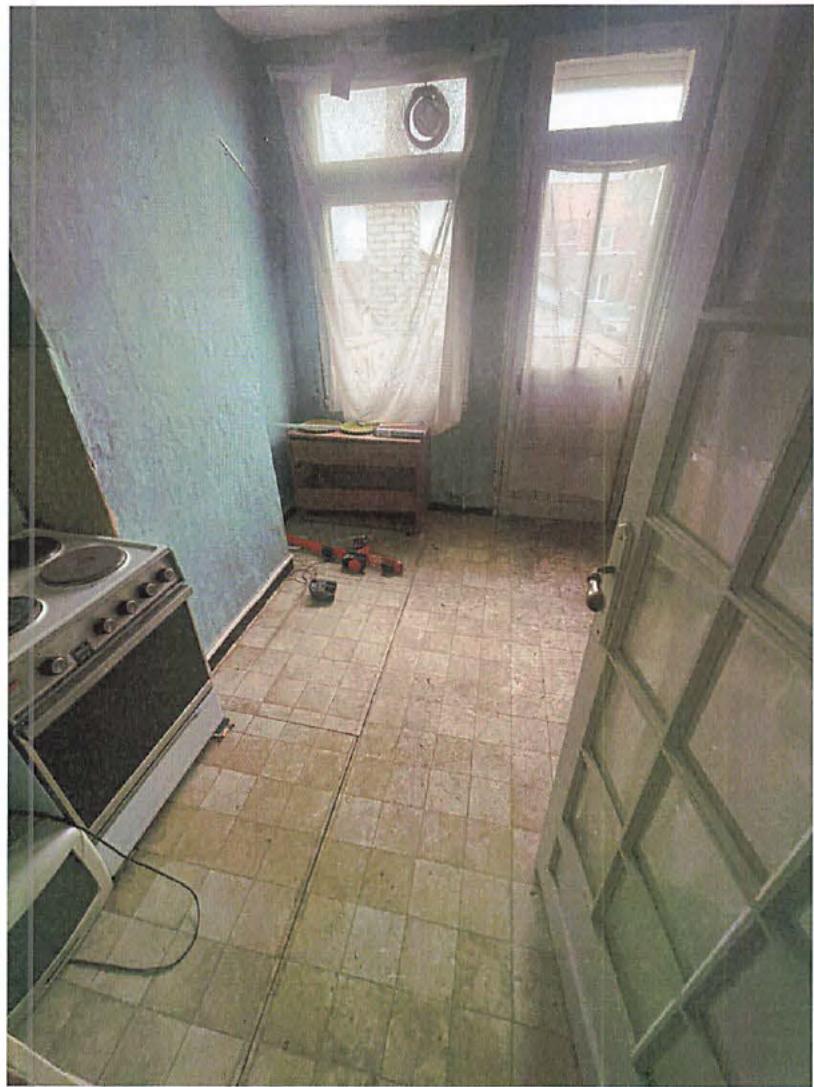
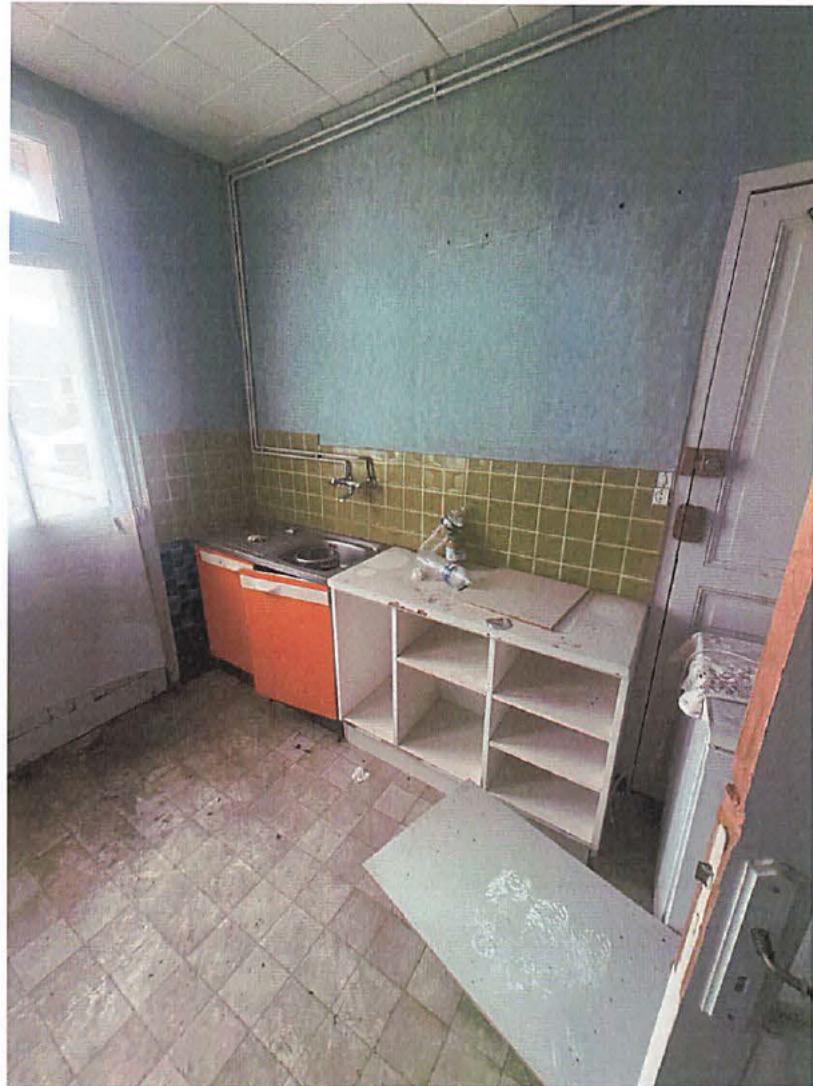
## **CUISINE**

Le sol est constitué d'un revêtement plastique imitation carrelage posé en plusieurs lés, totalement défraîchi.

Le revêtement mural est également totalement défraîchi, de même que le revêtement au plafond.

Il existe une porte donnant sur une petite terrasse et une porte ancienne dont le bois est totalement dilaté, hors d'usage.

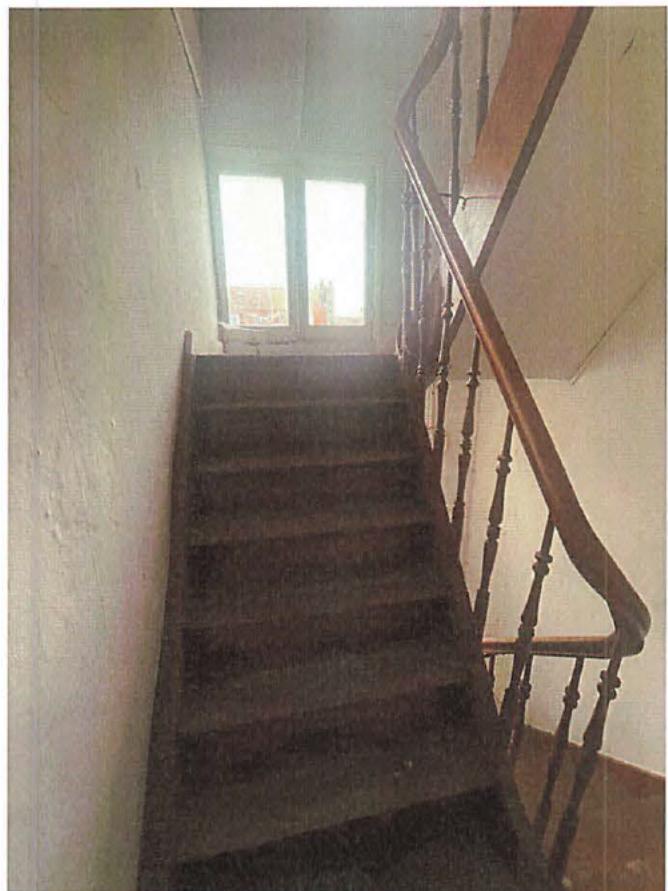
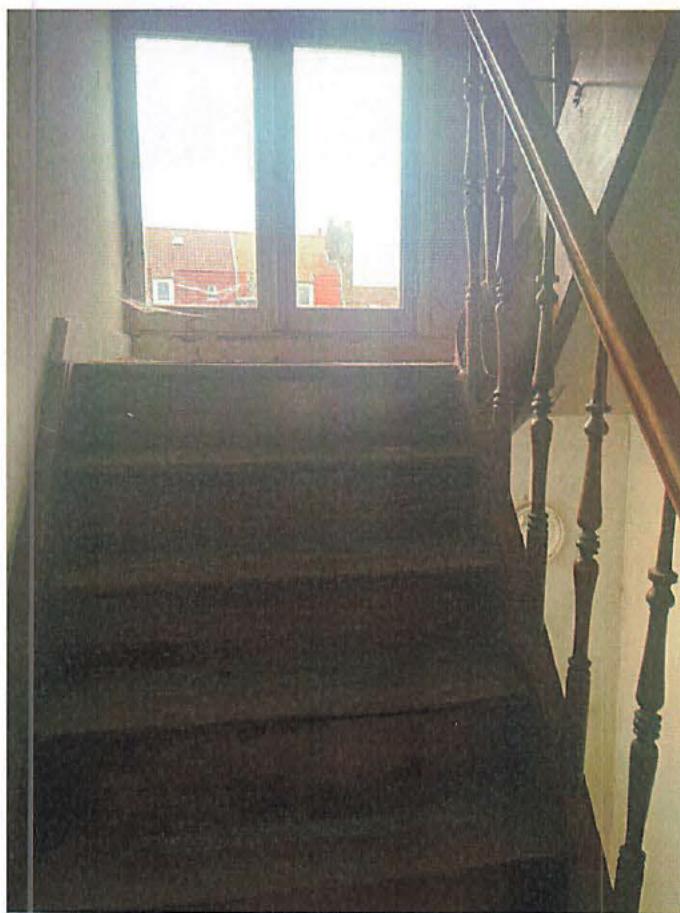
#### **ACCES VERS LE DEUXIEME ETAGE**

Les murs de la montée d'escalier sont marqués par des traces d'infiltration importantes. Le revêtement mural est déchiré sur de longs pans.

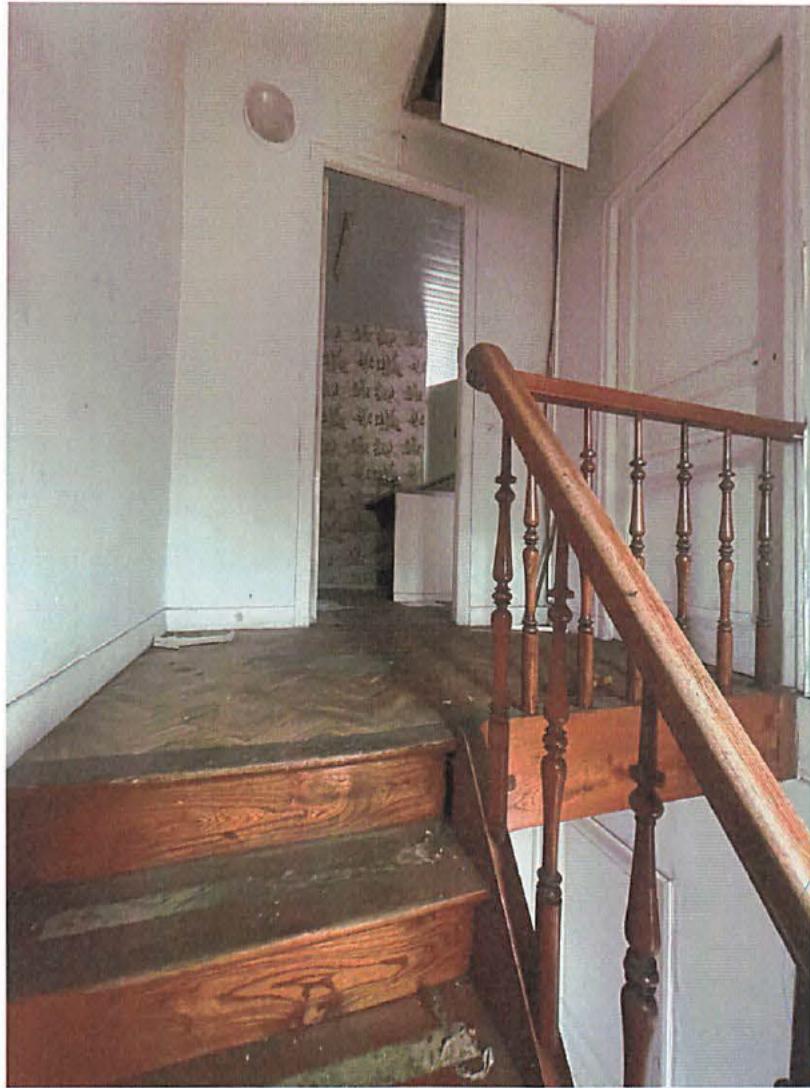
## **PALIER DEUXIEME ETAGE**

Le sol est constitué d'un plancher bois recouvert d'un revêtement plastique imitation parquet hors d'usage.

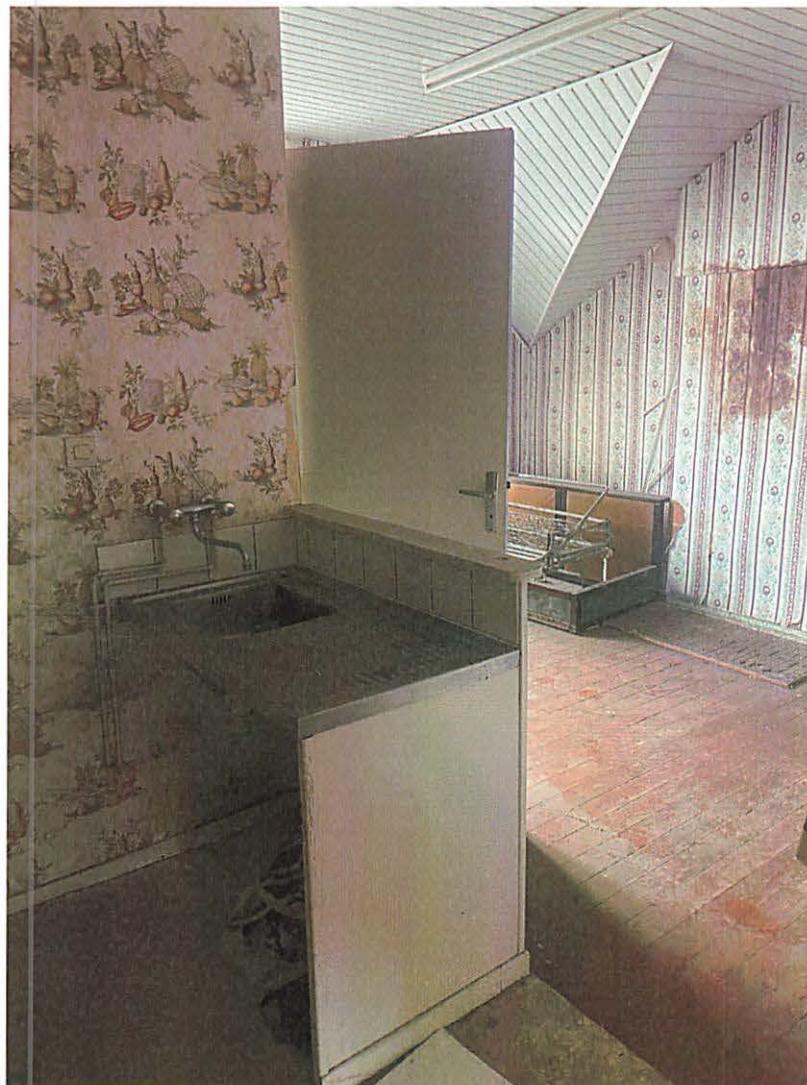
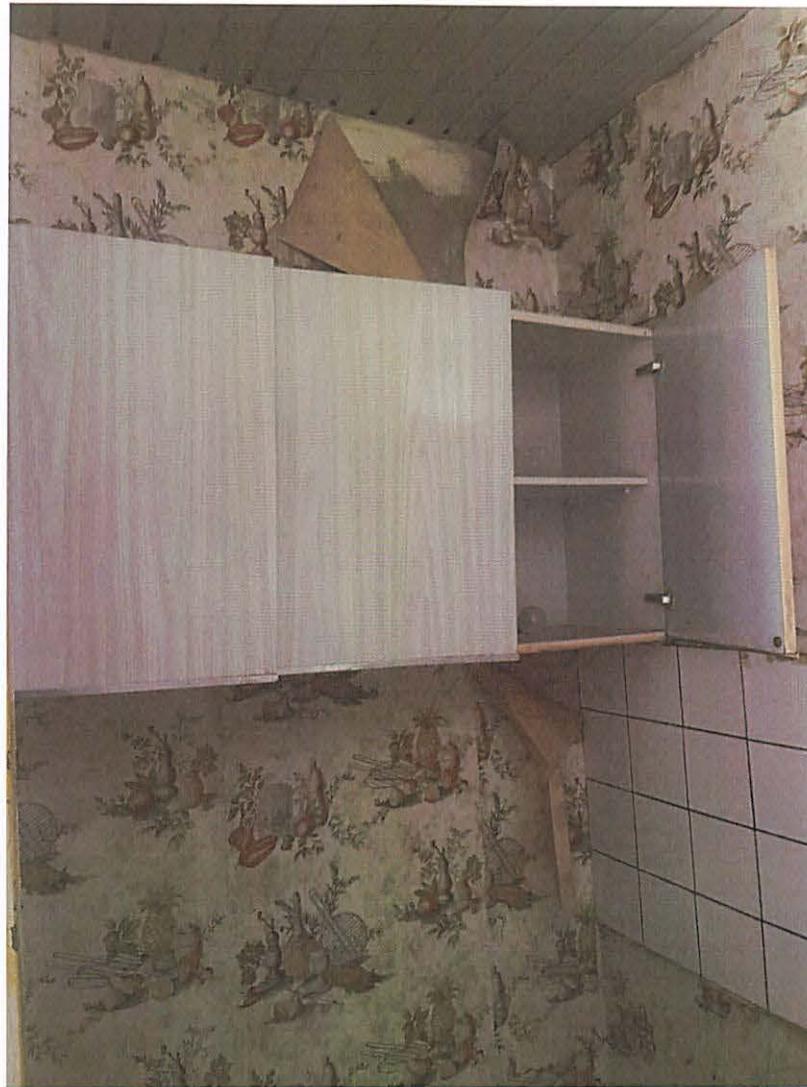
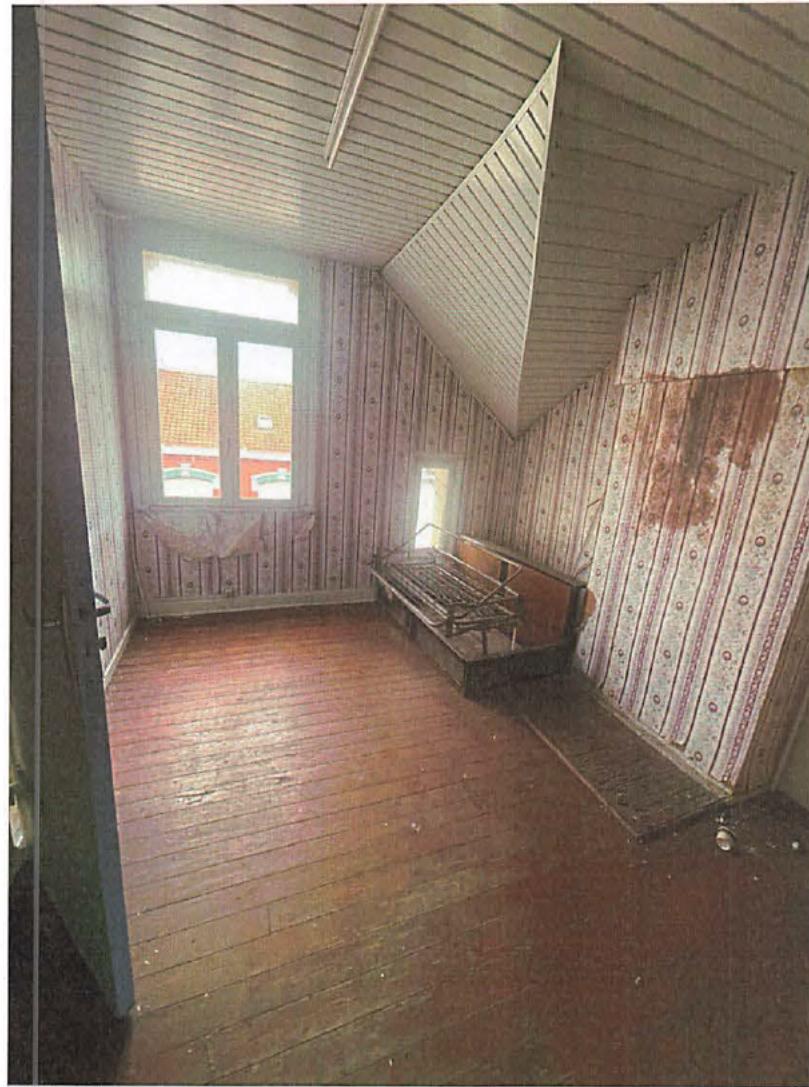
## **PIECE PRINCIPALE**

Dans cette pièce je constate la présence de rangements hauts en formica, un évier inox marqué par des traces de couleur rouille et une robinetterie posée en applique.

Le sol est constitué d'un plancher en bois verni, dont le vernis présente une usure

prononcée.

Les murs sont couverts d'une tapisserie hors d'usage, présentant de larges déchirures sur plusieurs pans et des traces d'infiltration brunes au niveau du conduit de cheminée.

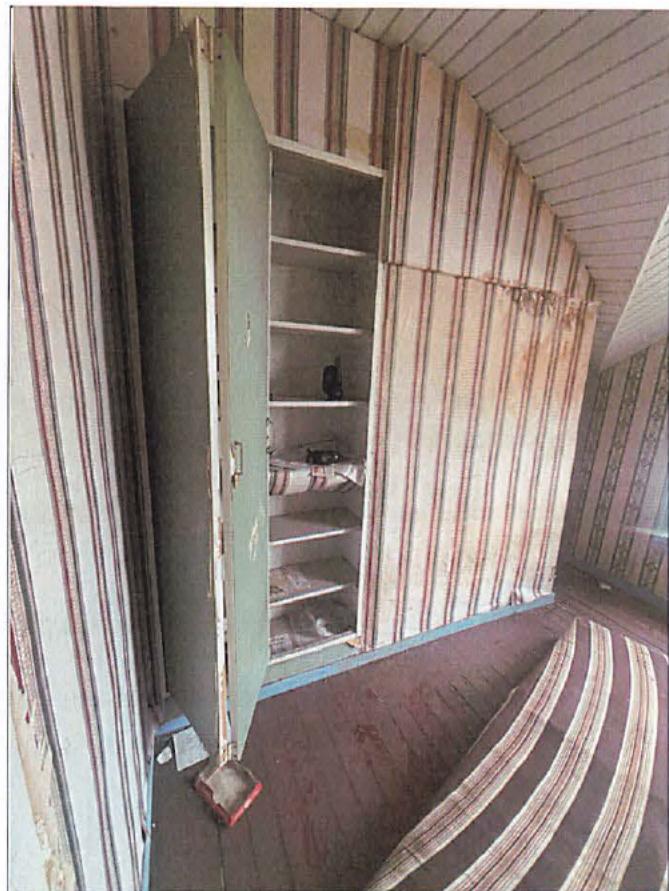
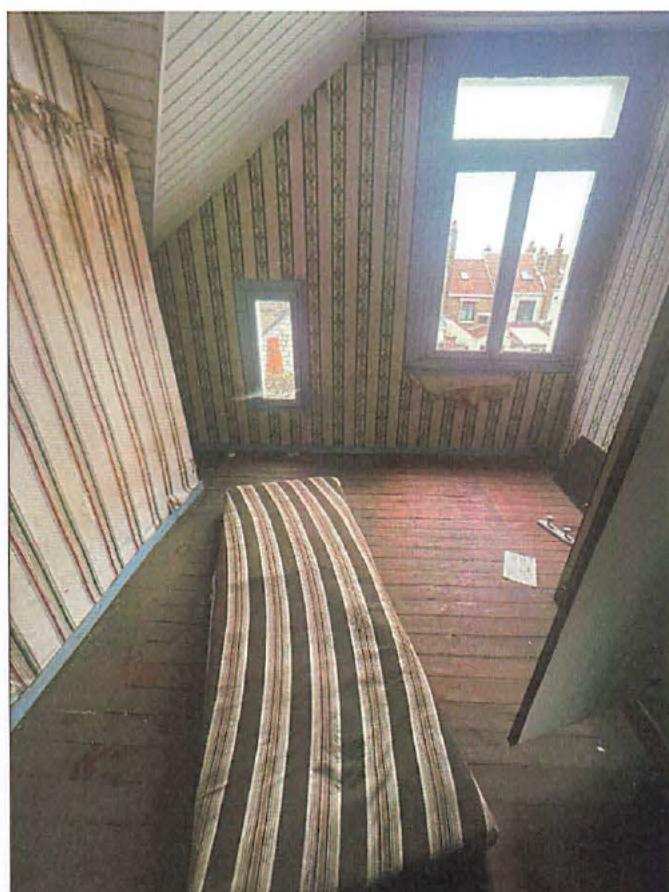
### **PETITE CHAMBRE**

Le sol est un plancher bois dont le vernis est hors d'usage.

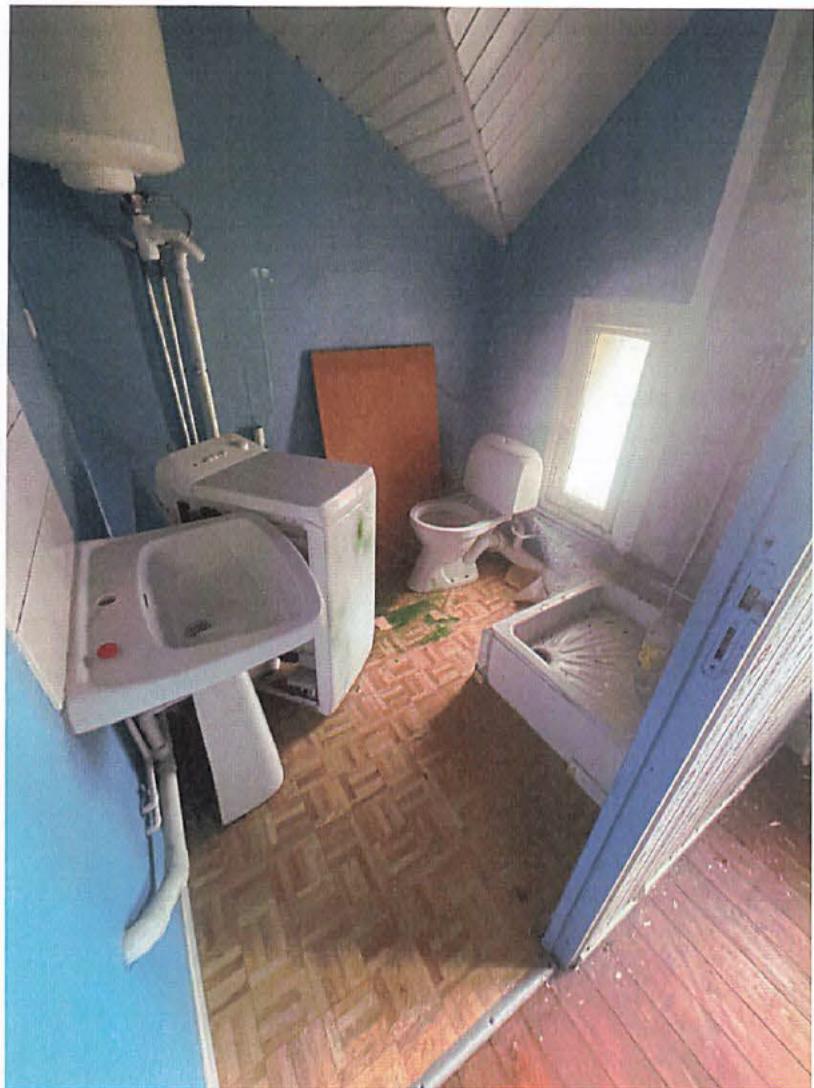
## **SALLE DE BAINS**

Le sol de la salle de bains est constitué d'un revêtement plastique taché de peinture et hors d'usage.

Les murs sont recouverts d'une peinture hors d'usage, totalement défraîchie et les rampants et plafond sont couverts de lambris PVC avec un aérateur.

Je constate également la présence d'un petit ballon d'eau chaude, un lavabo dépourvu de robinetterie, une cuvette de toilettes hors d'usage.
