## **PROCES VERBAL DE DESCRIPTION**

**LE JEUDI VINGT CINQ SEPTEMBRE DEUX MILLE**  
**vingt cinq de 11 heures 35 à 13 heures 40**

Certifie m'être transporté ce jour au 30 Rue Charles Fourier à DENAIN (59220) à l'effet de procéder à la description exacte et détaillée de l'immeuble d'habitation s'y trouvant figurant à la matrice cadastrale de la Commune de DENAIN (59220) sous la référence section AL N°0526.

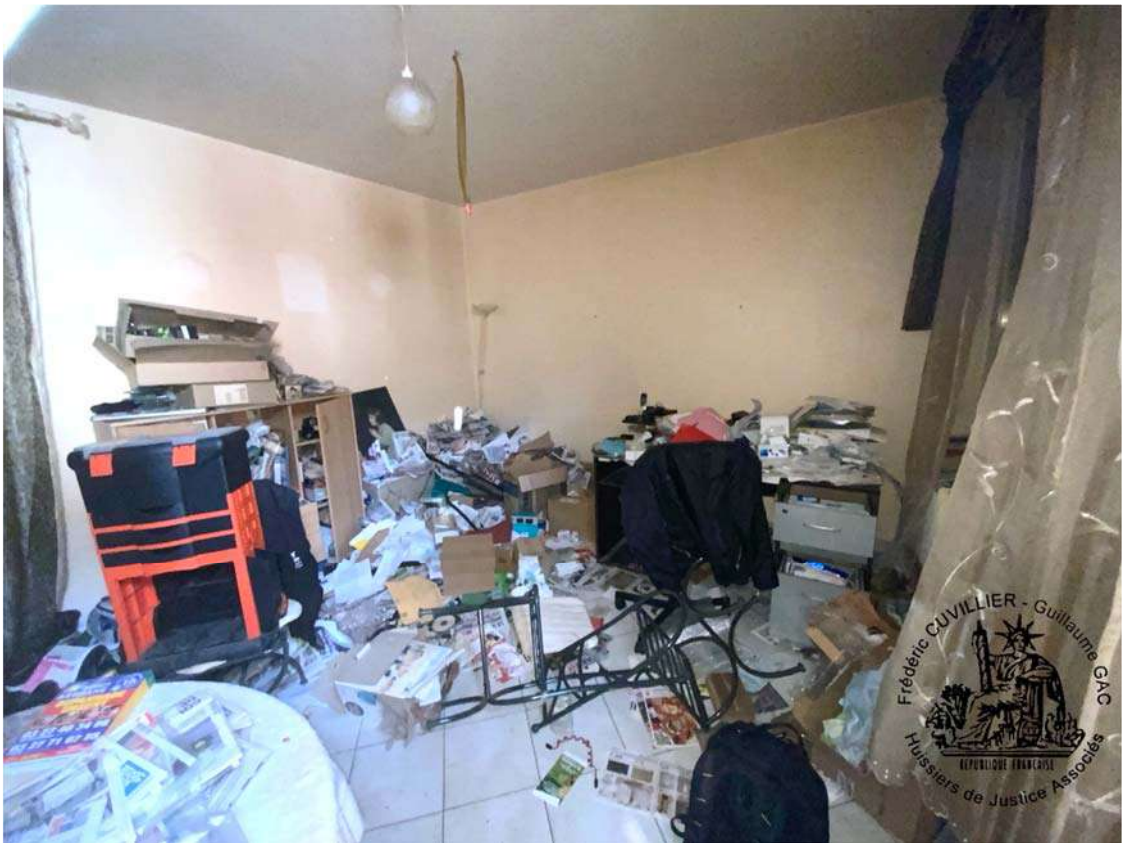
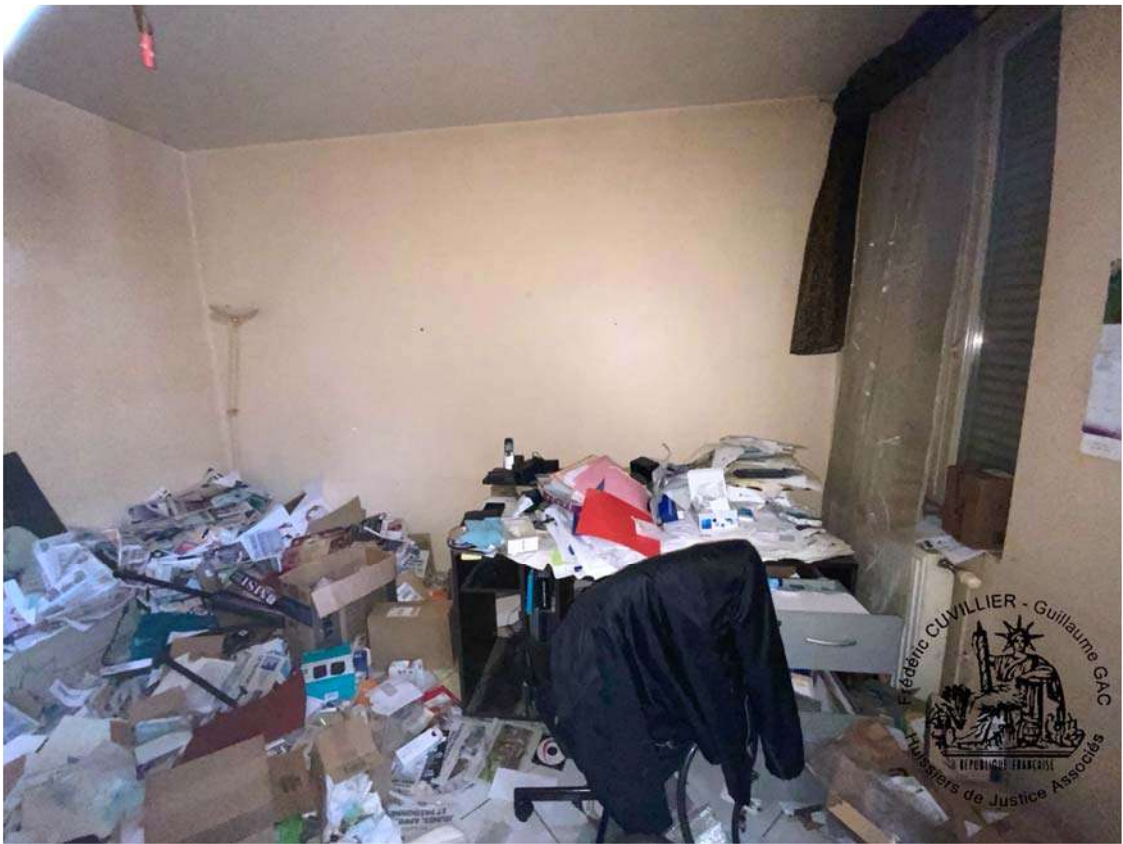
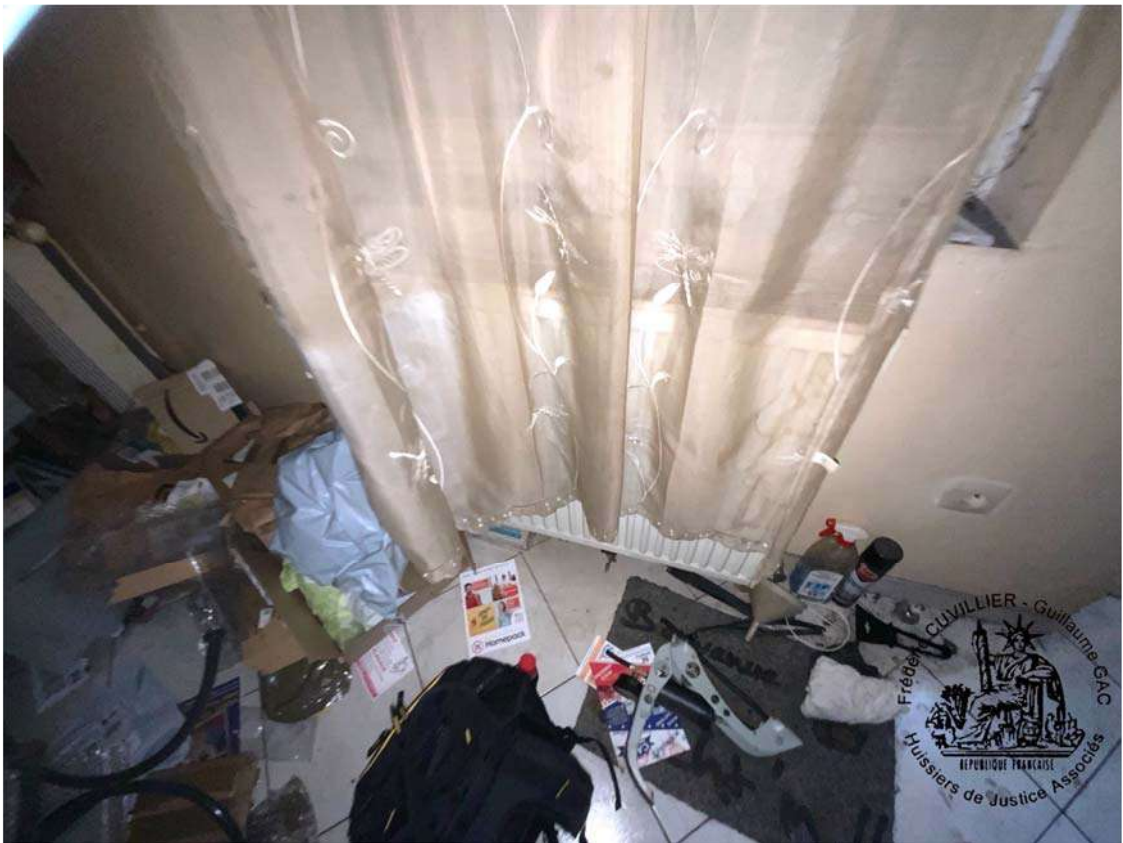
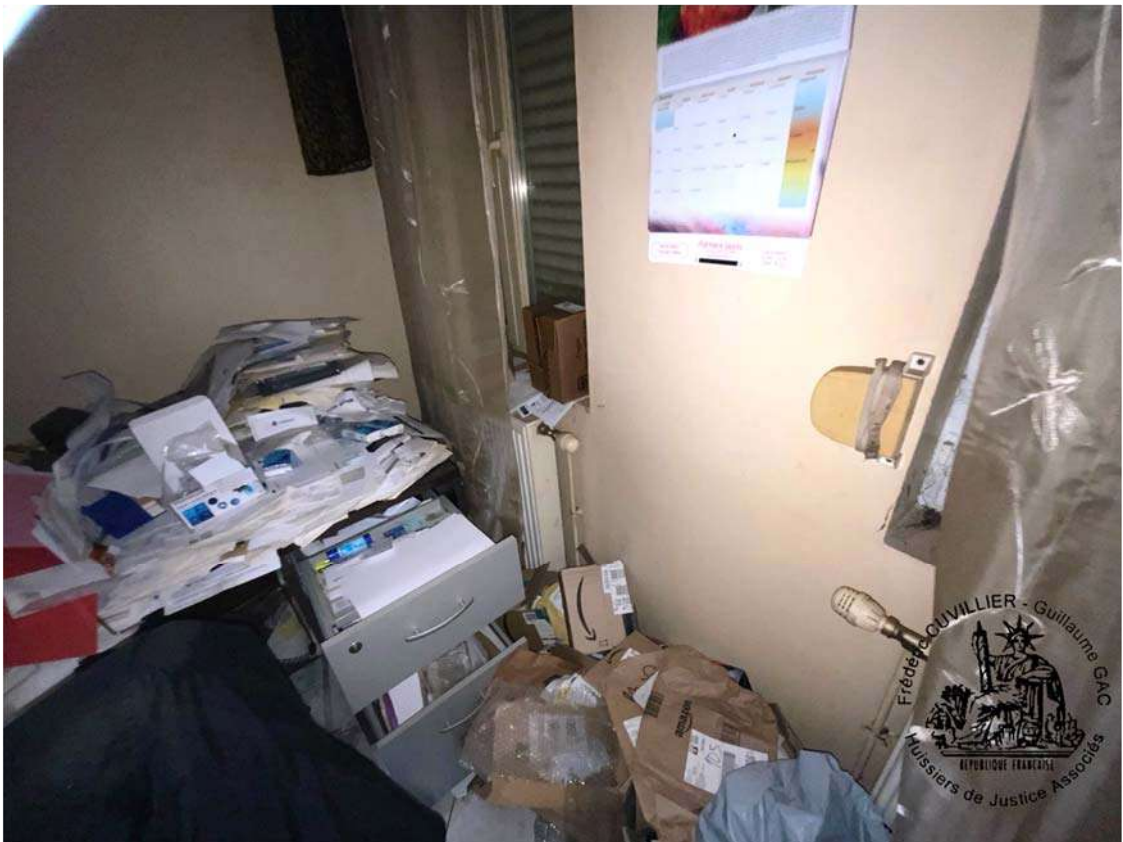
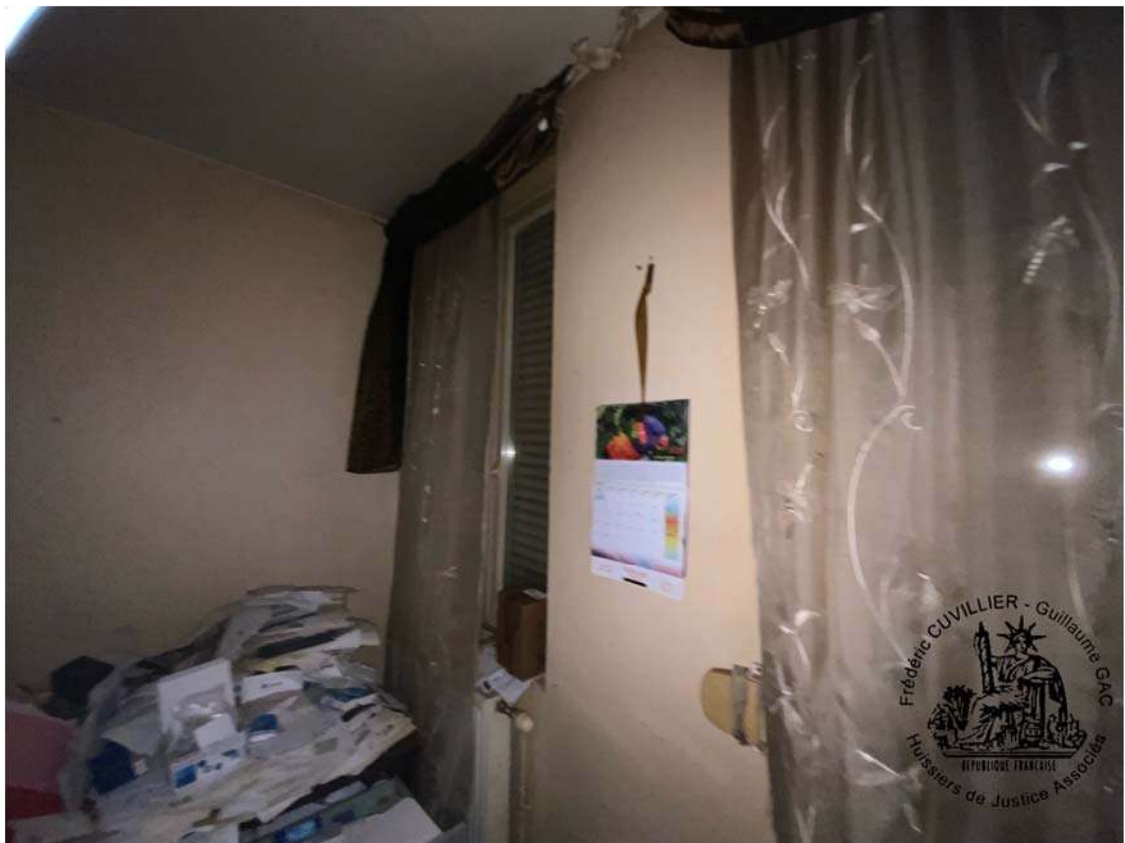
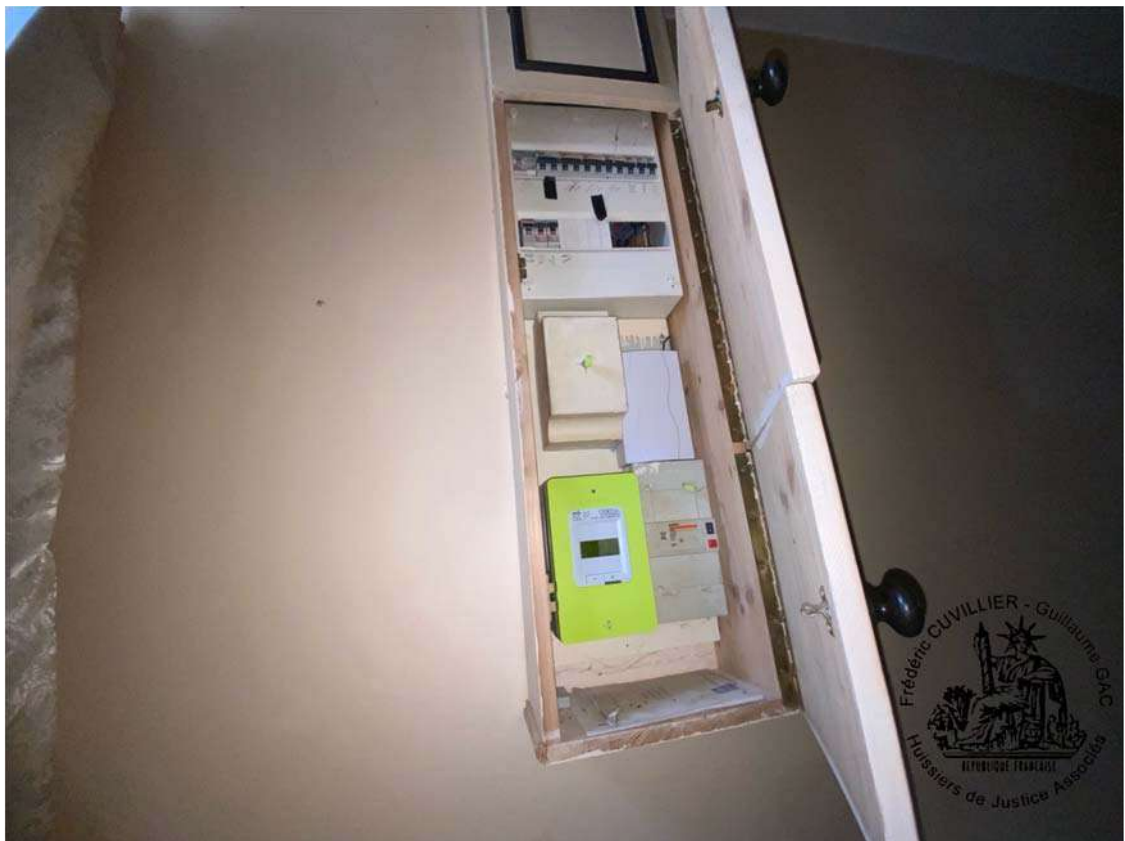
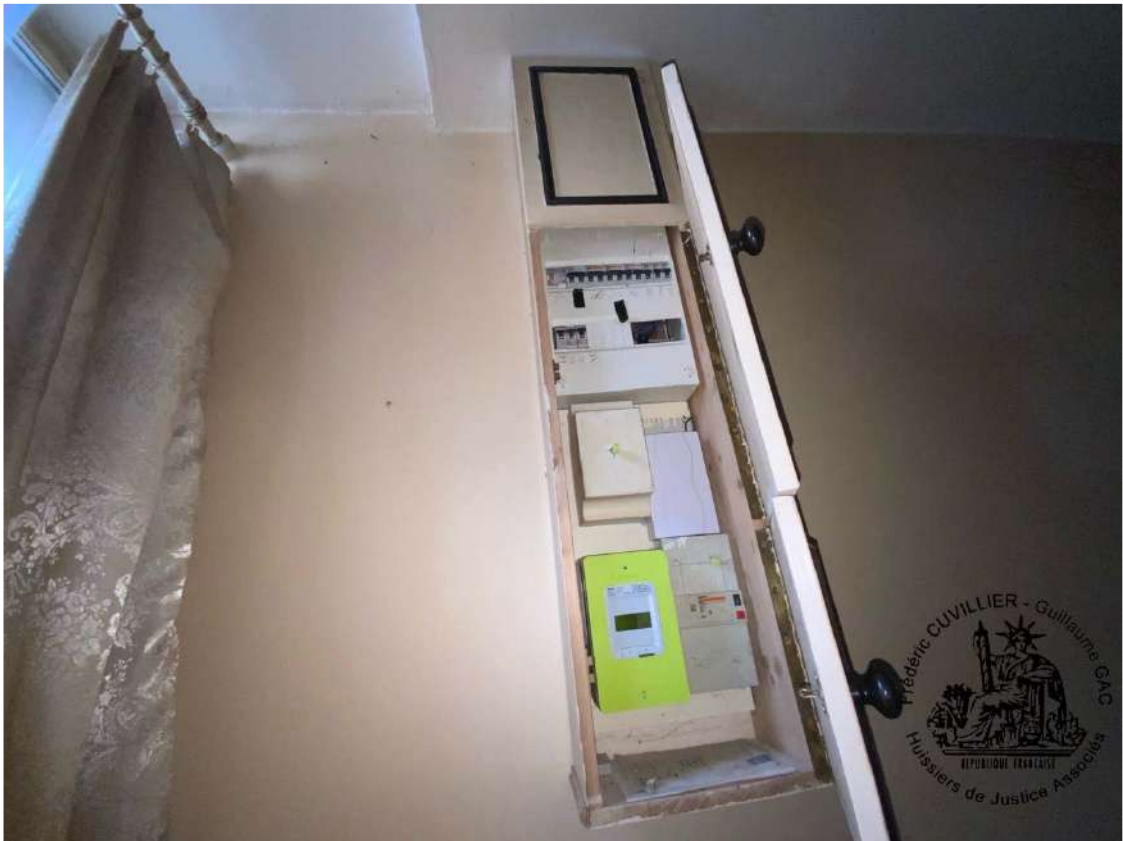
### SALON

Depuis la rue, par une porte pvc avec oculus surmontée d'une imposte, j'accède au salon. Sol sur carrelage. Je dénombre deux fenêtres côté rue. Présence de deux radiateurs. Présence d'un tableau électrique avec un compteur EDF de type Linky avec disjoncteur.

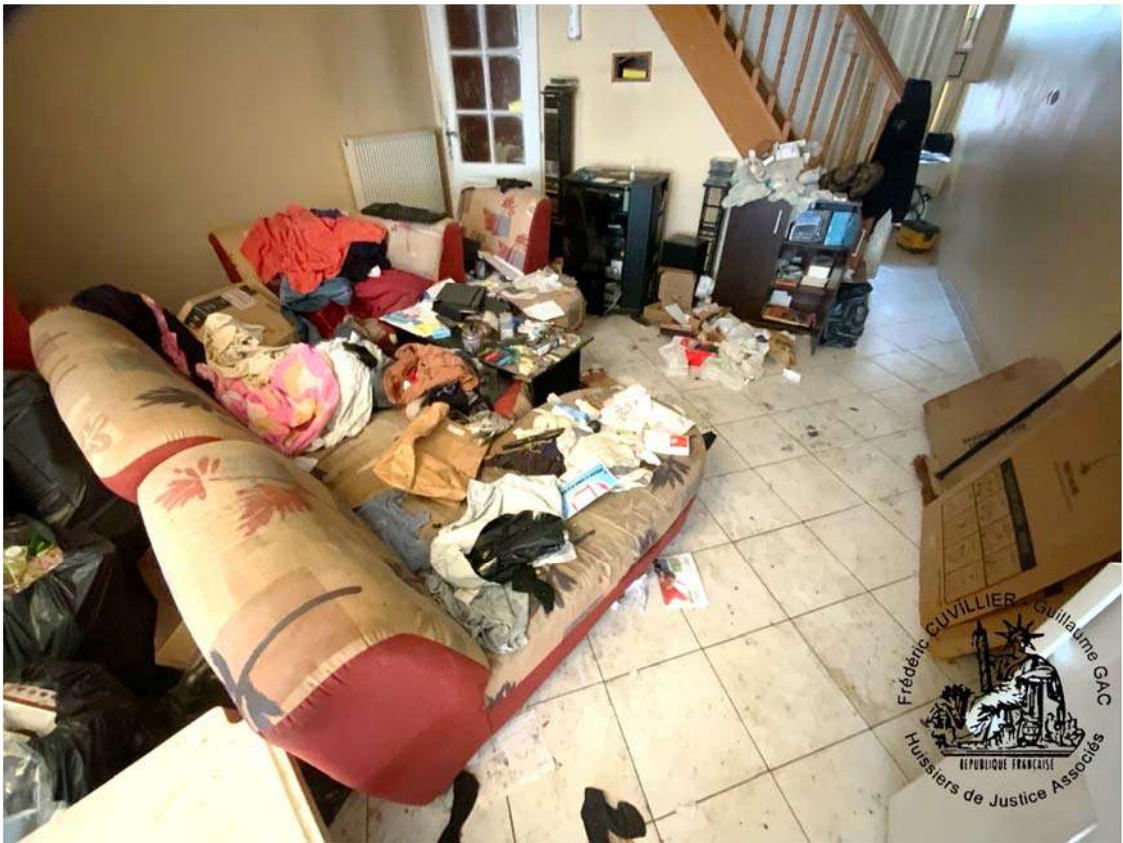
## SALLE À MANGER

Depuis le salon, par une ouverture libre, j'accède à la salle à manger. Sol sur carrelage.  
Présence d'un radiateur.

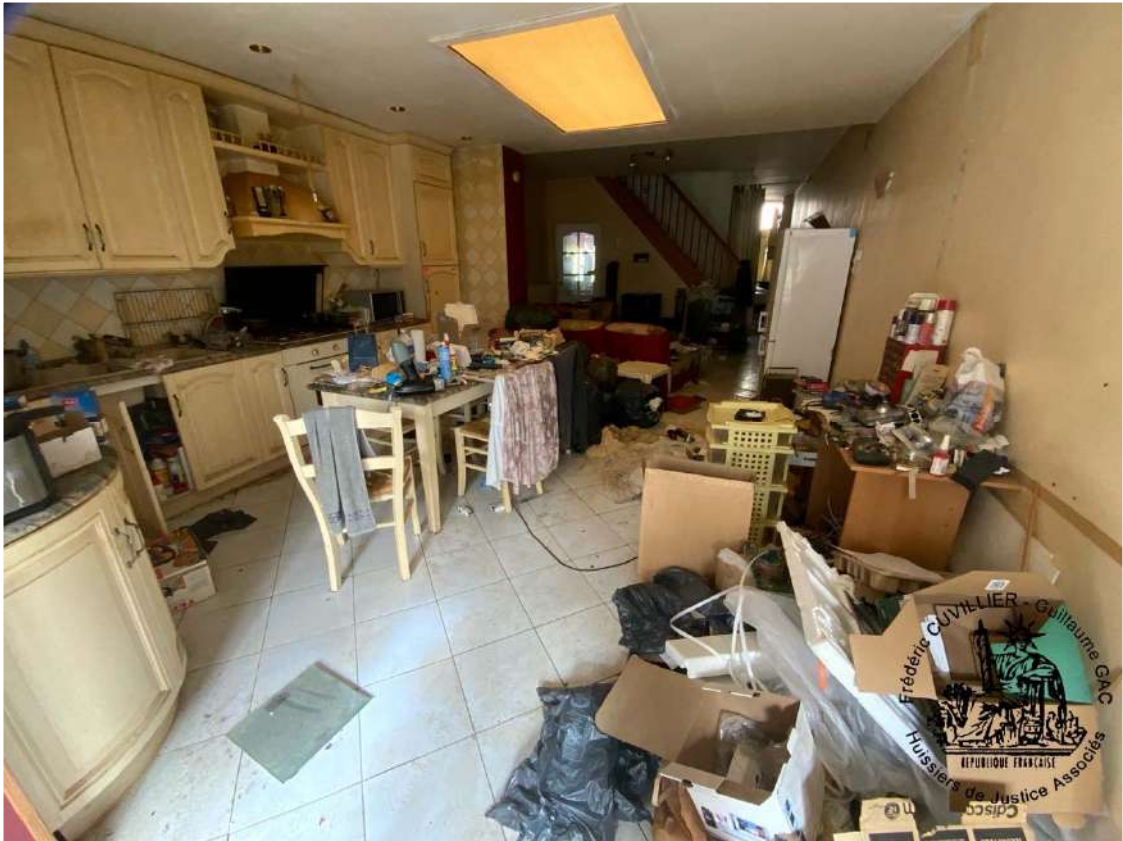
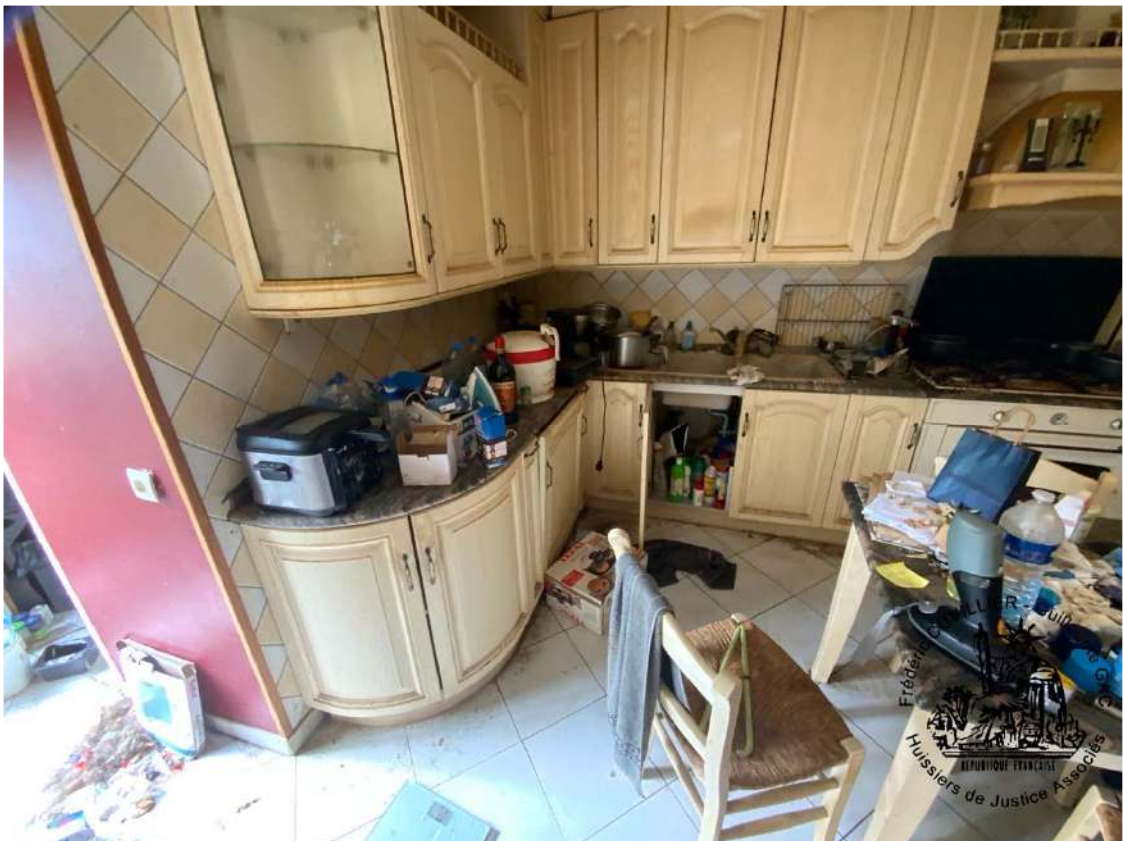
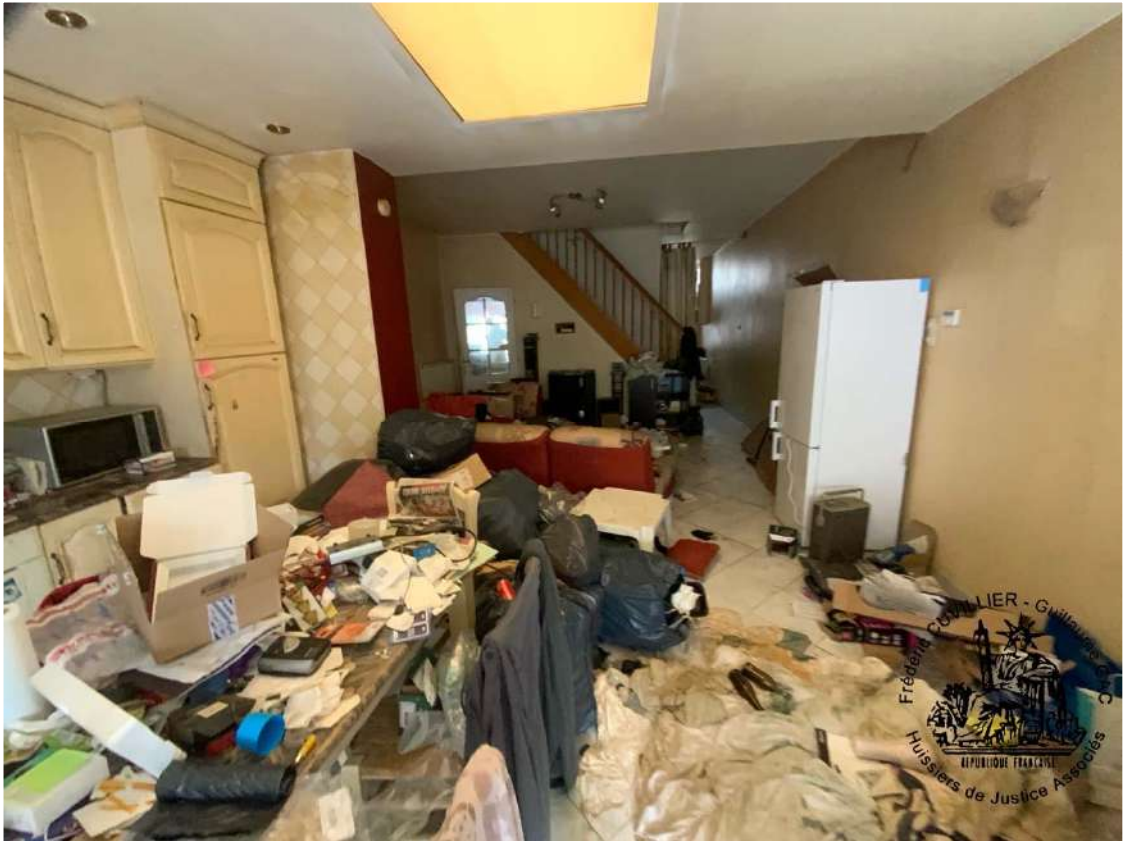
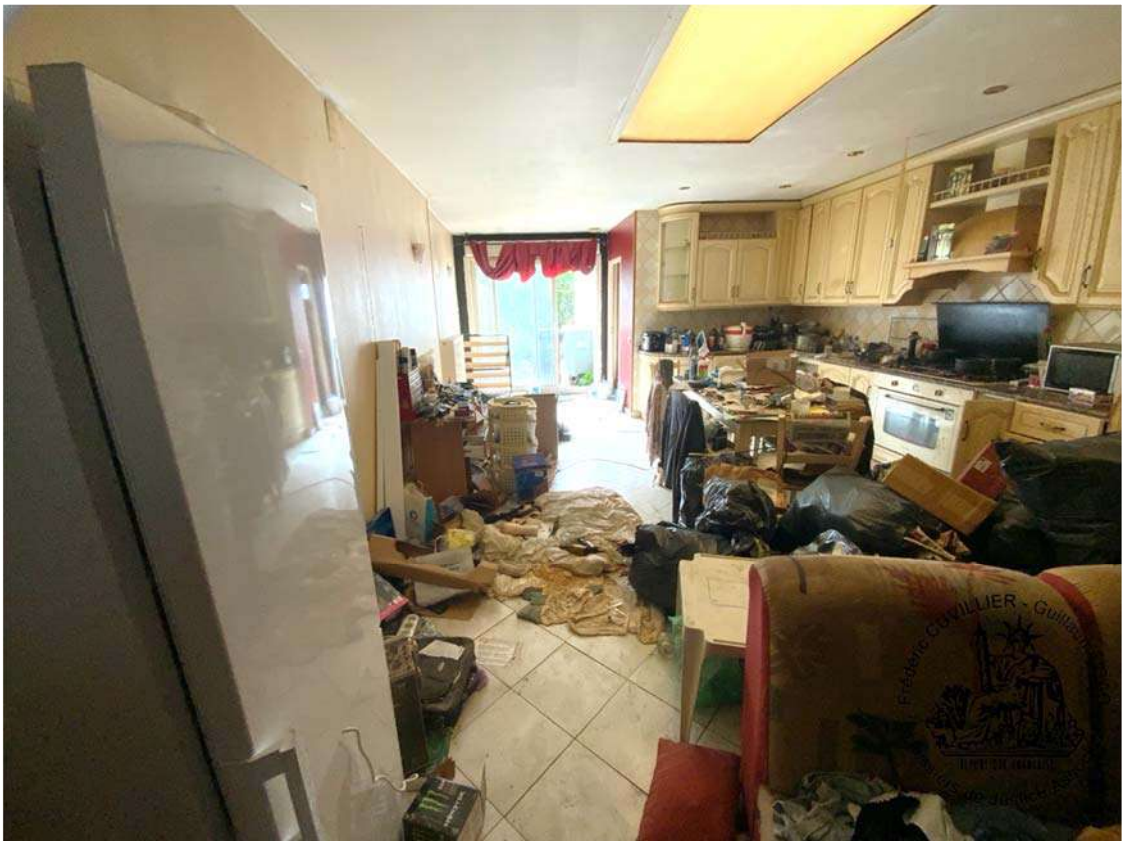
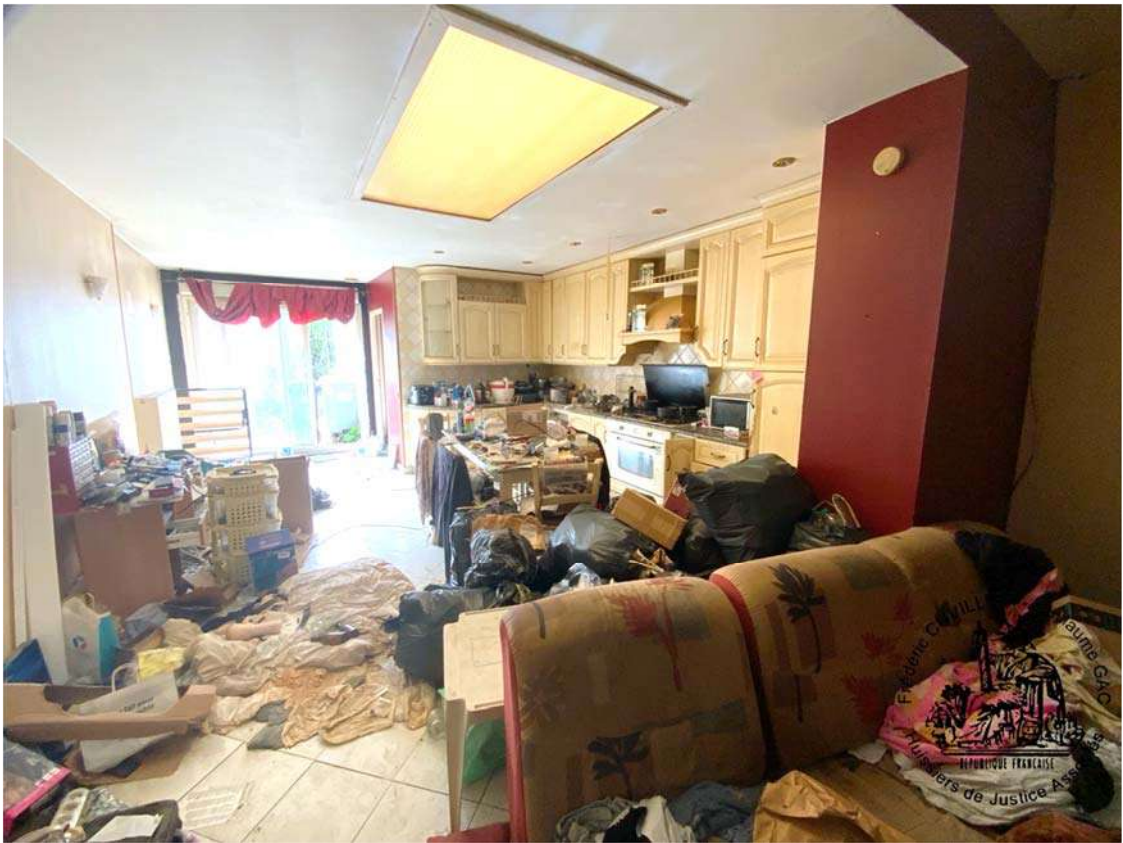
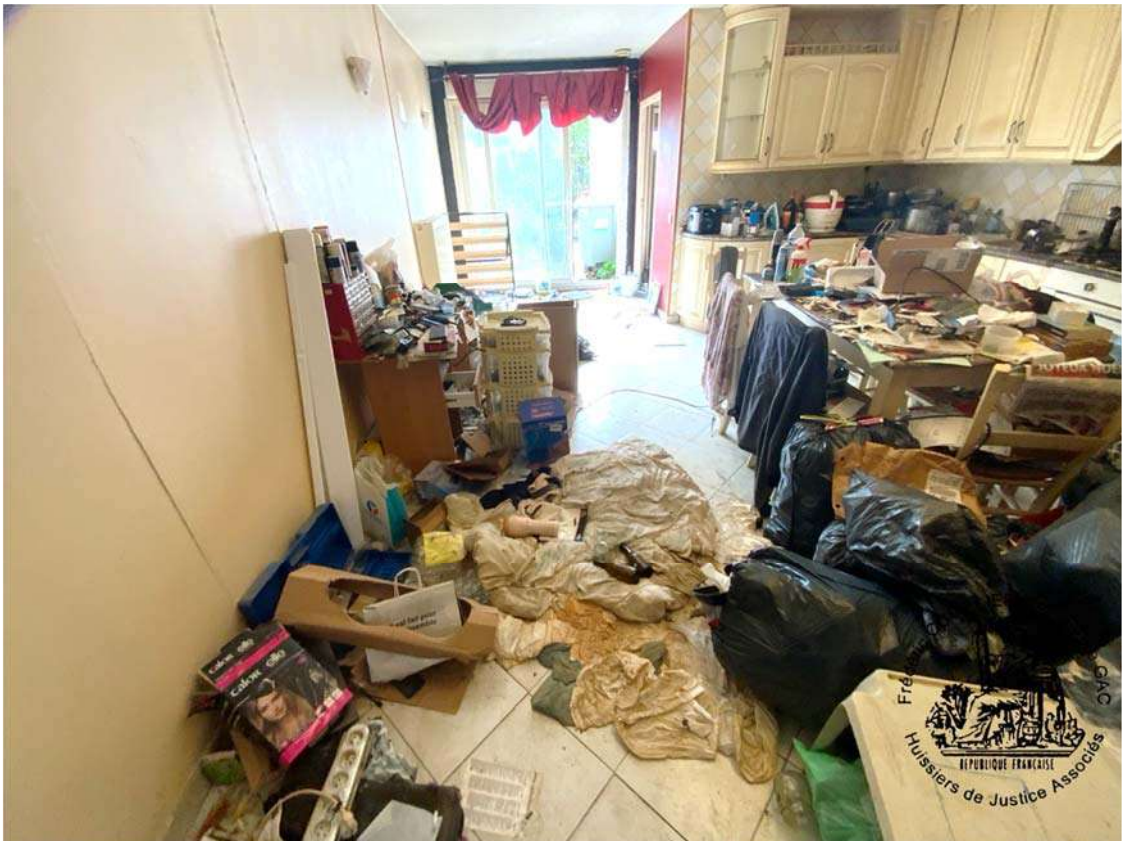
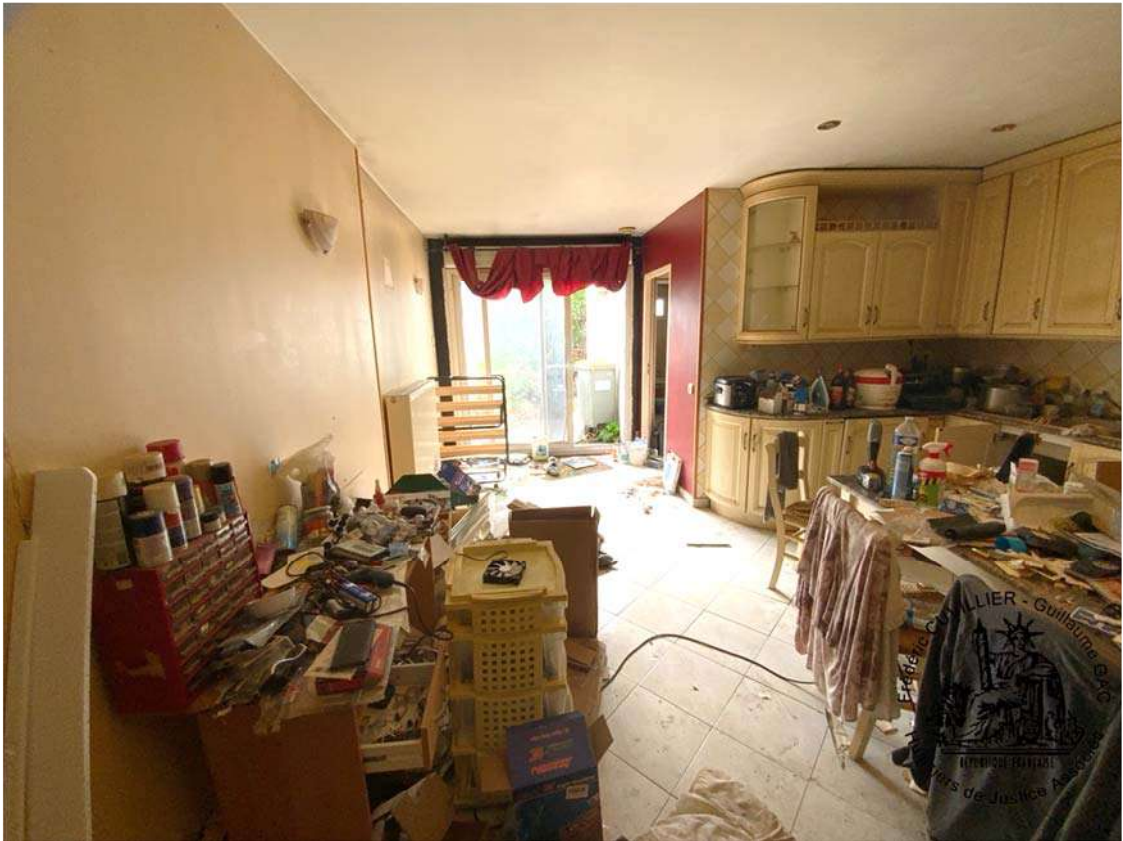
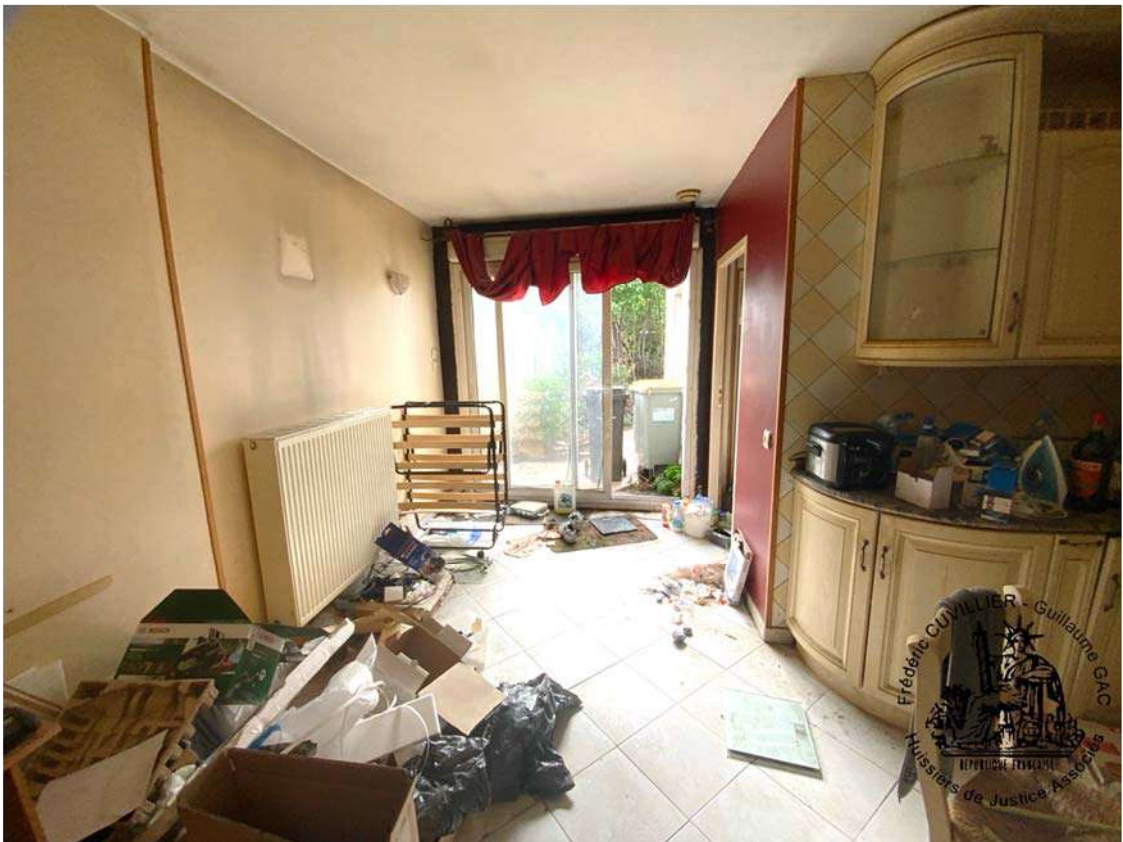
## CUISINE

De la salle à manger, en enfilade, j'accède à la cuisine. Sol sur carrelage. Une baie deux battants côté jardin. Présence d'un radiateur. Une cuisine équipée avec un point d'eau. Présence d'un dôme
