## **PROCES VERBAL DE DESCRIPTION**

**LE JEUDI VINGT CINQ SEPTEMBRE DEUX MILLE**  
**vingt cinq de 11 heures 35 à 13 heures 40**

Certifie m'être transporté ce jour au 30 Rue Charles Fourier à DENAIN (59220) à l'effet de procéder à la description exacte et détaillée de l'immeuble d'habitation s'y trouvant figurant à la matrice cadastrale de la Commune de DENAIN (59220) sous la référence section AL N°0526.

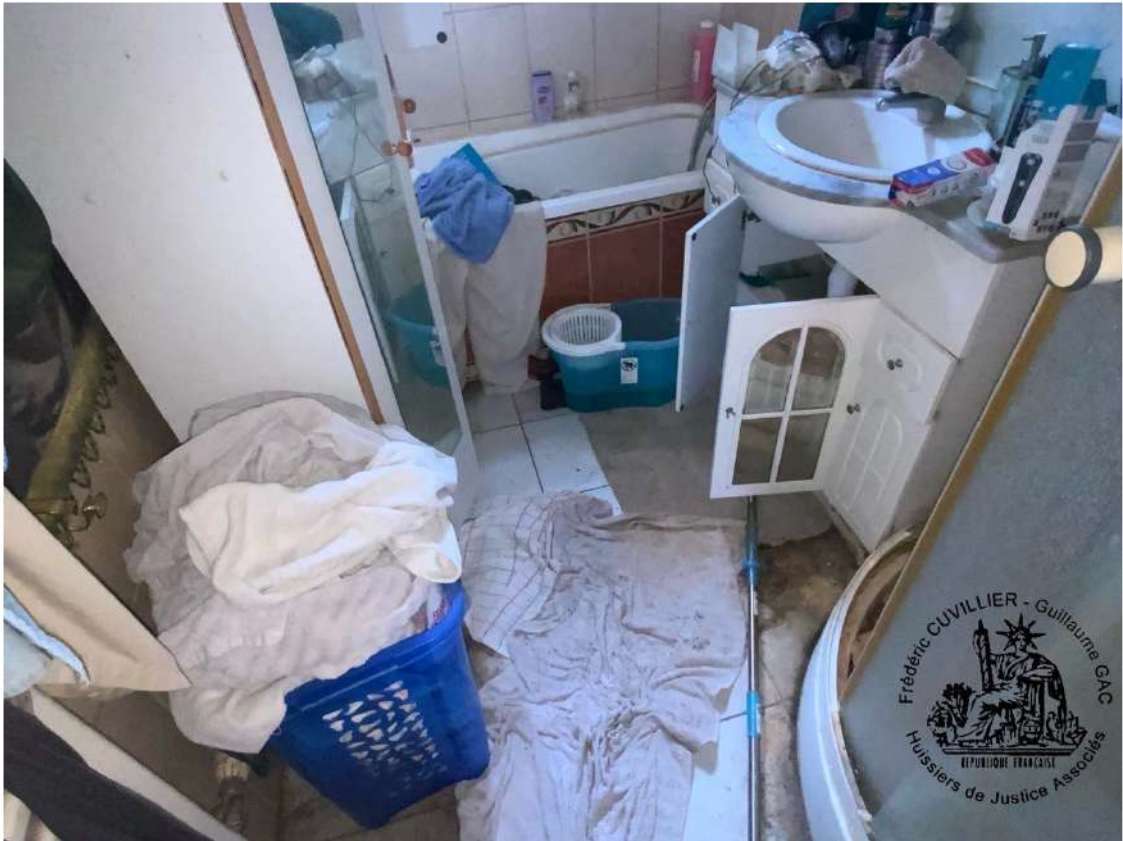
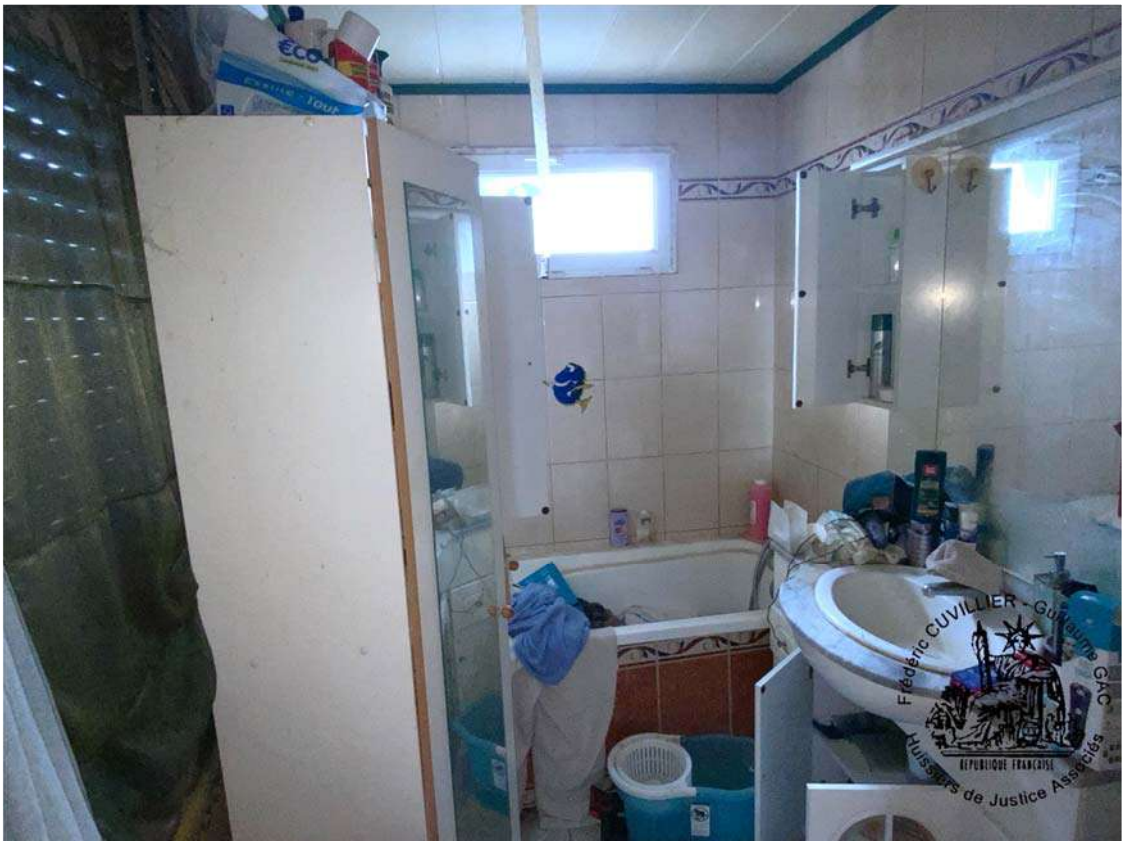
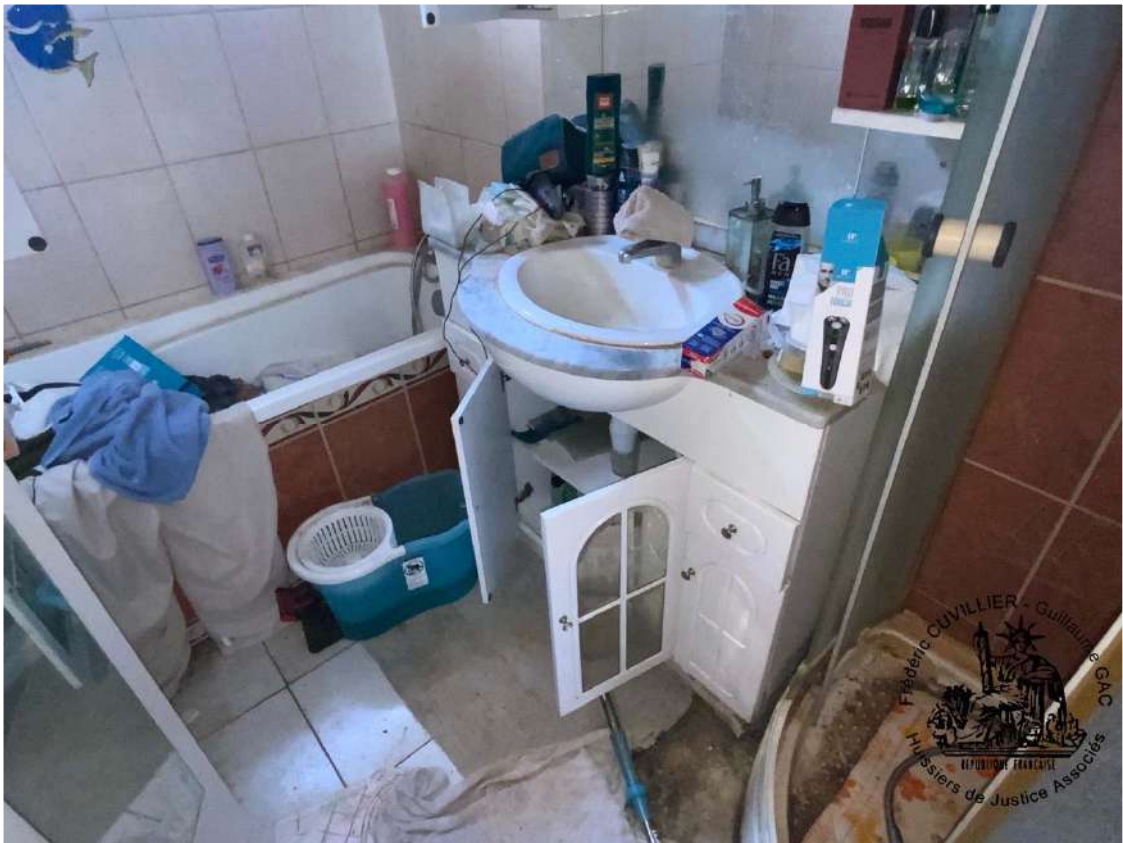
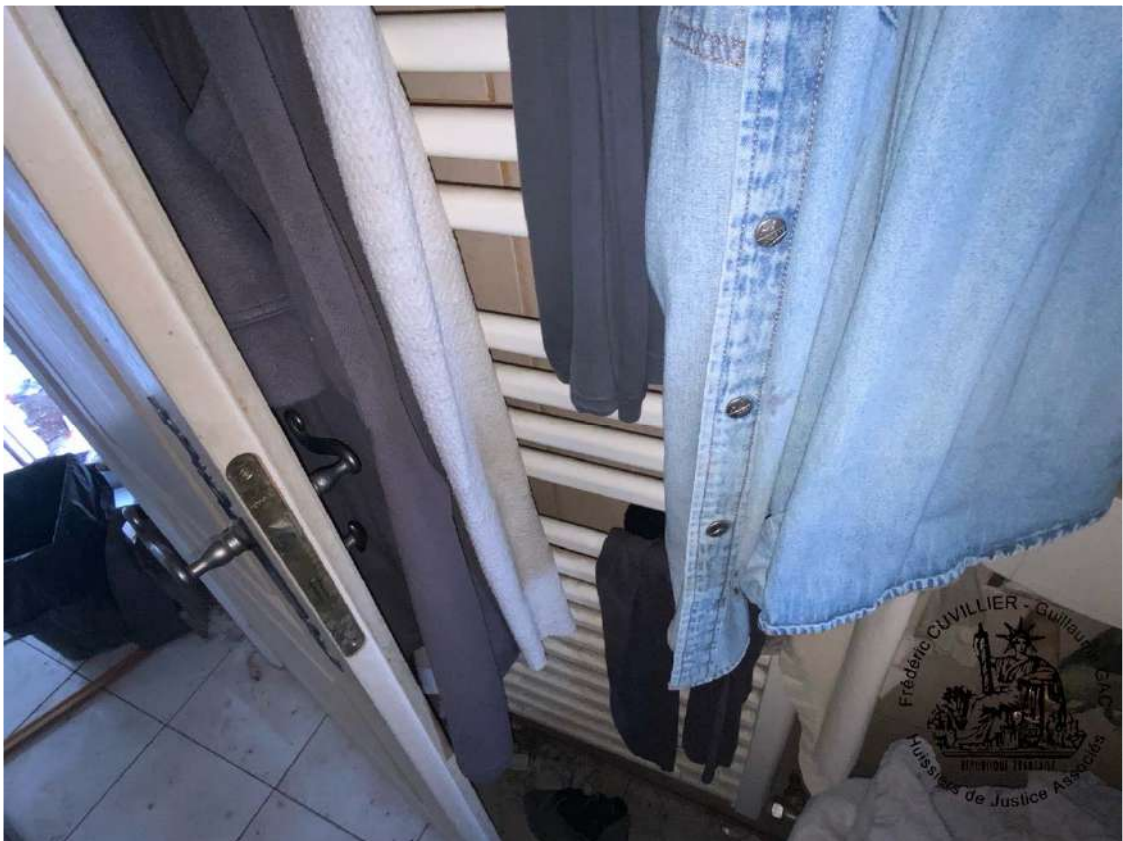
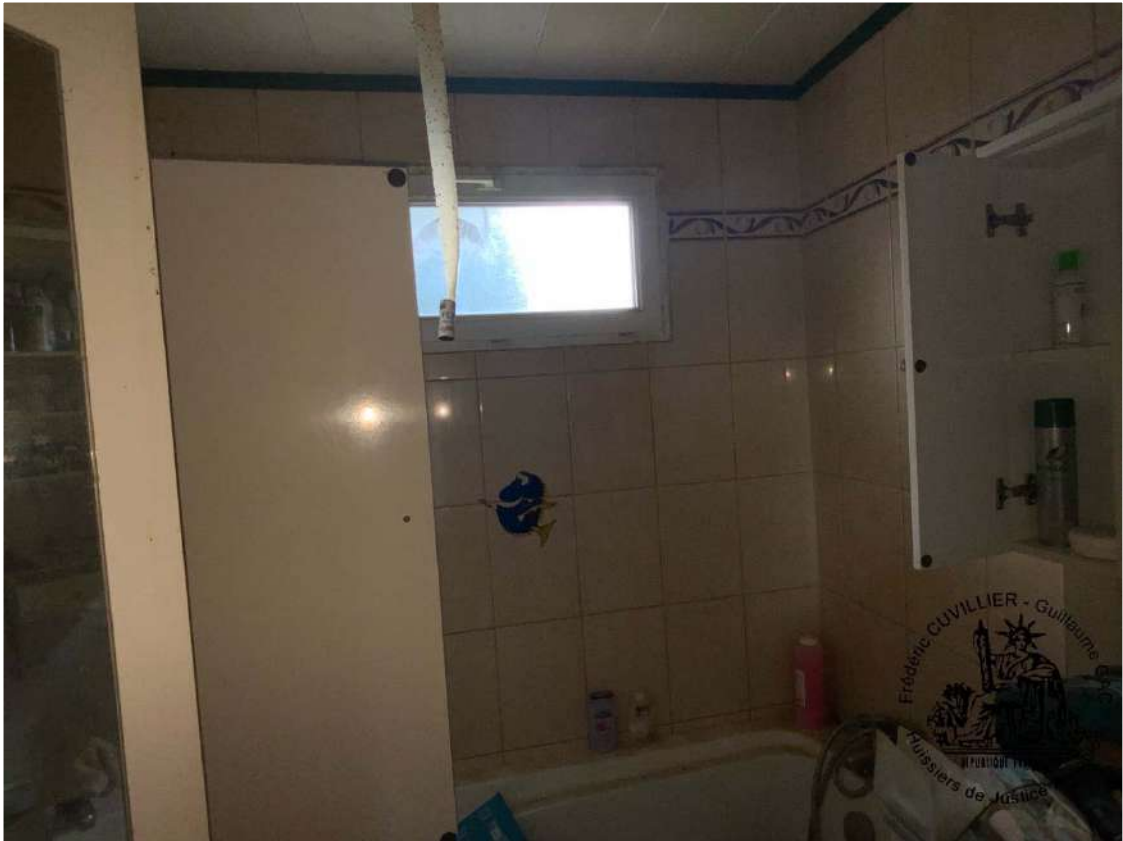
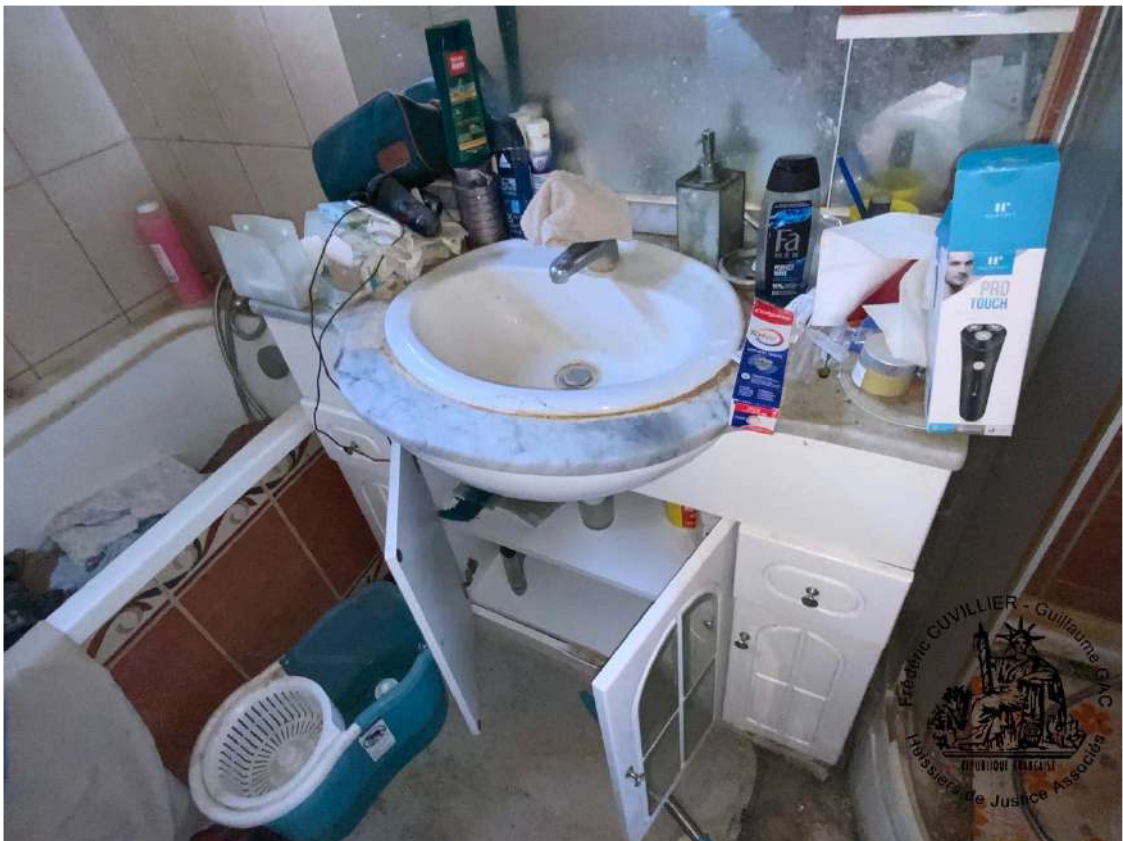
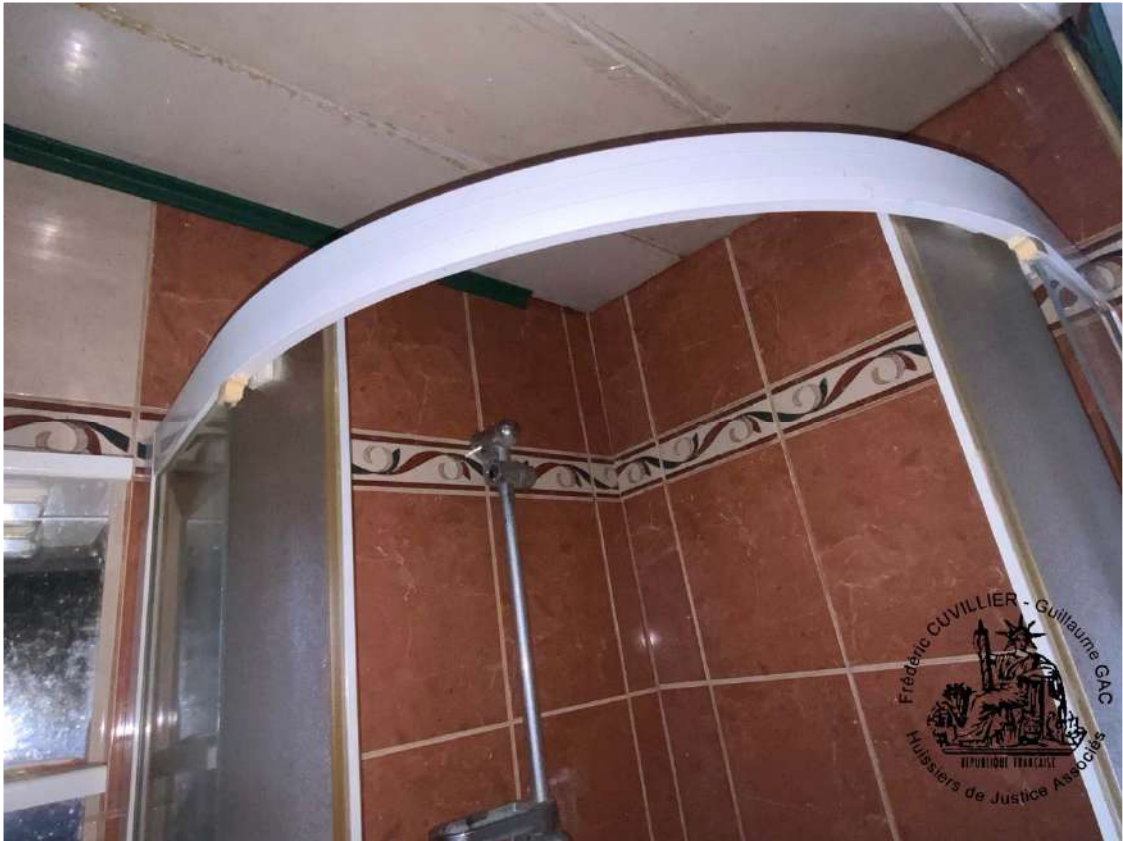
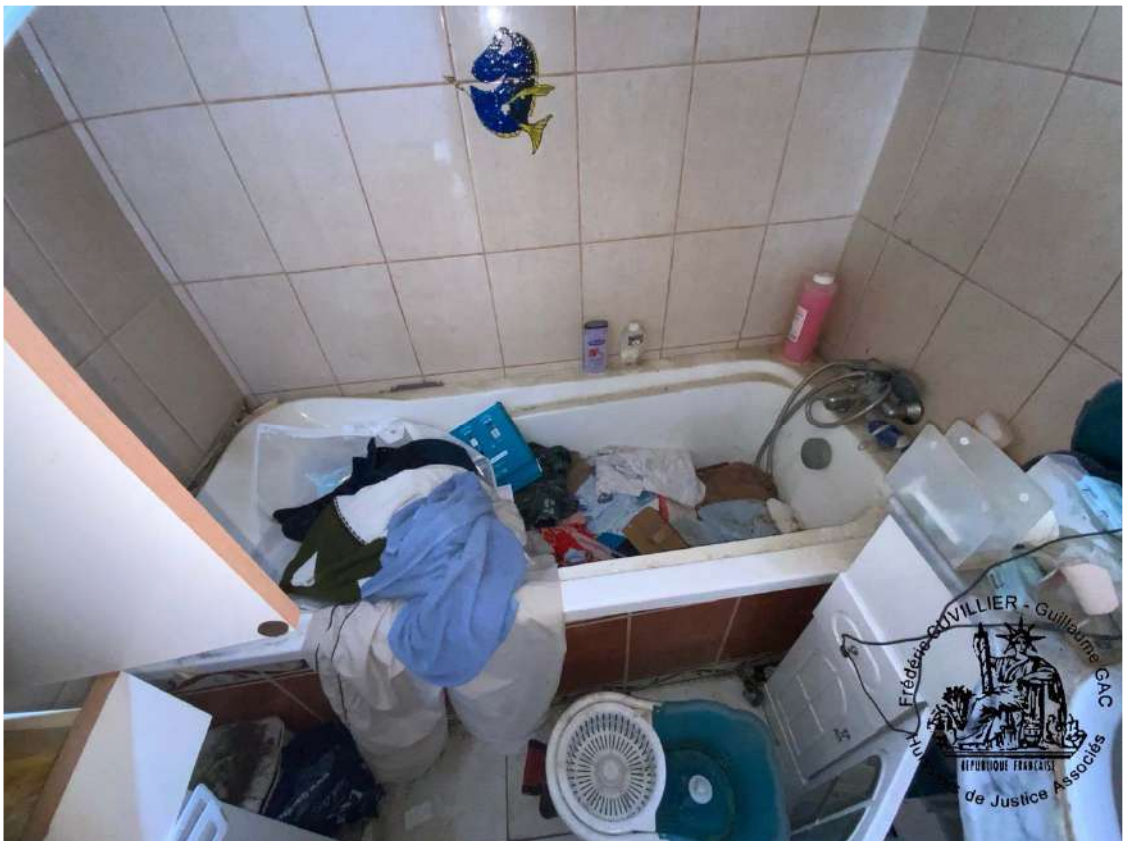
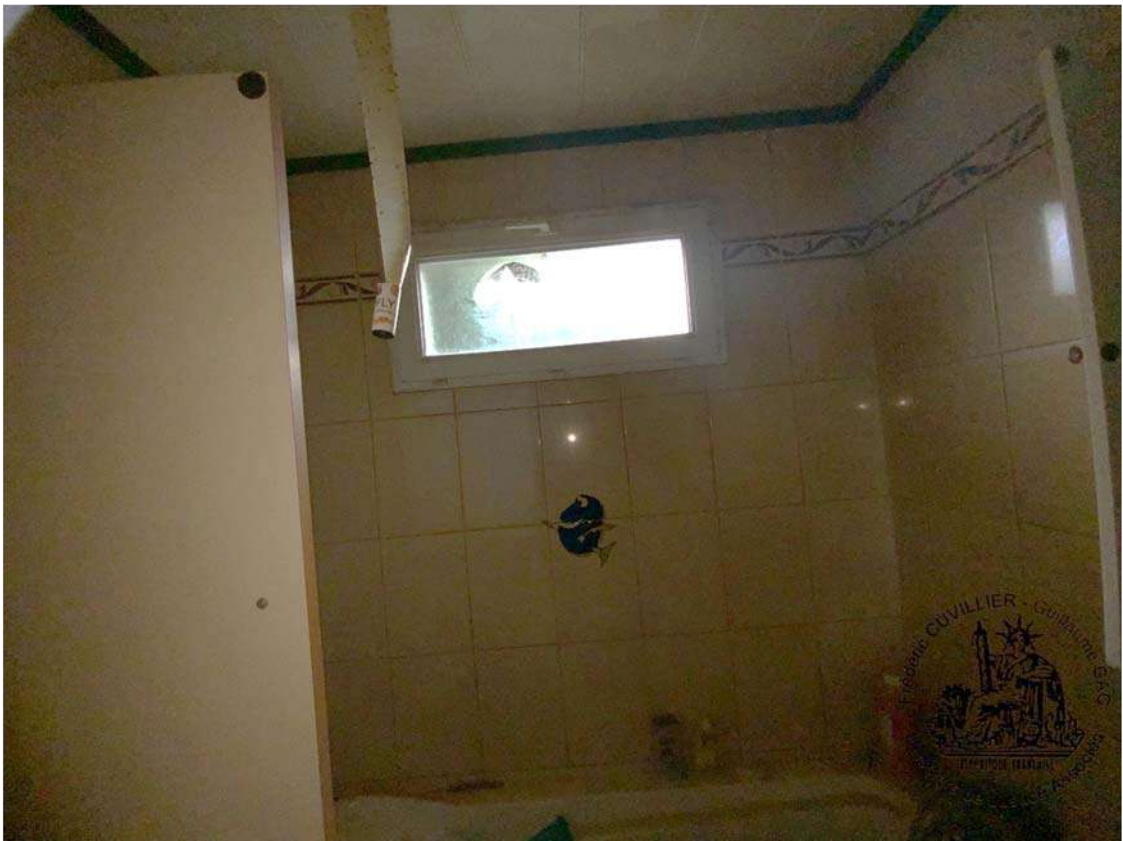
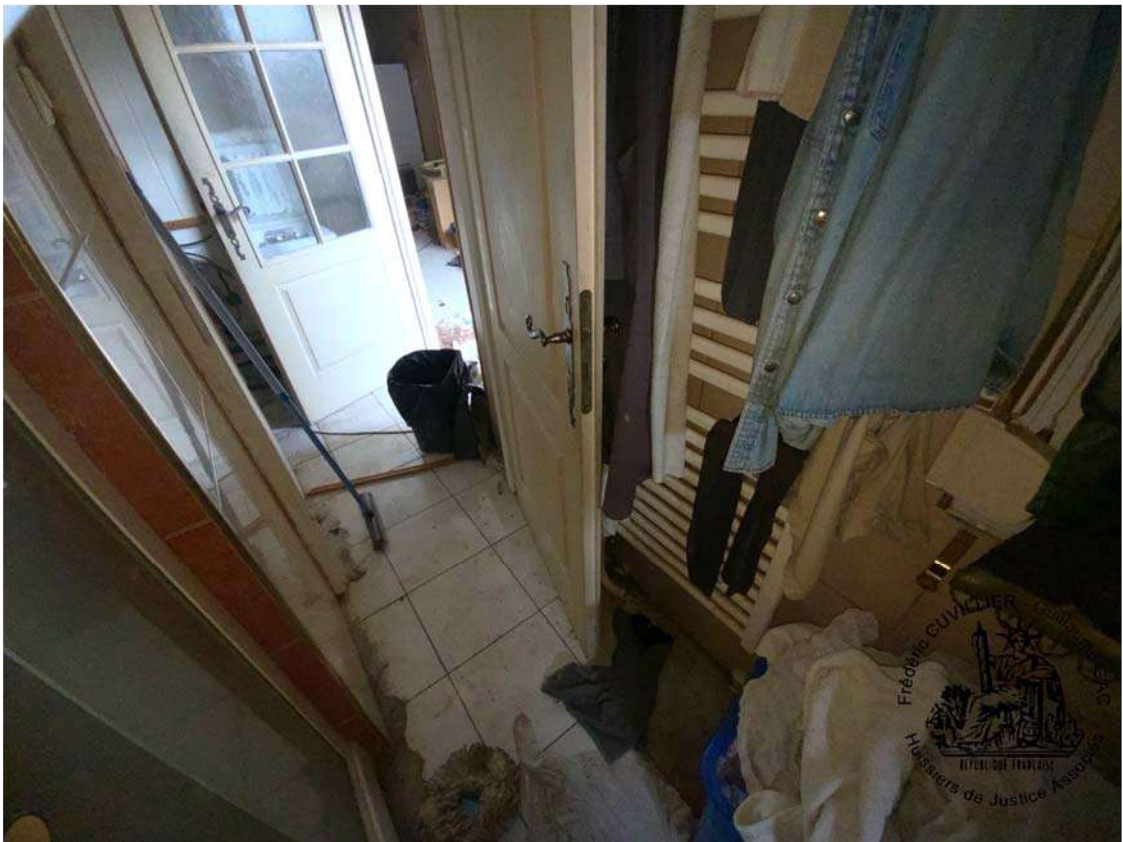
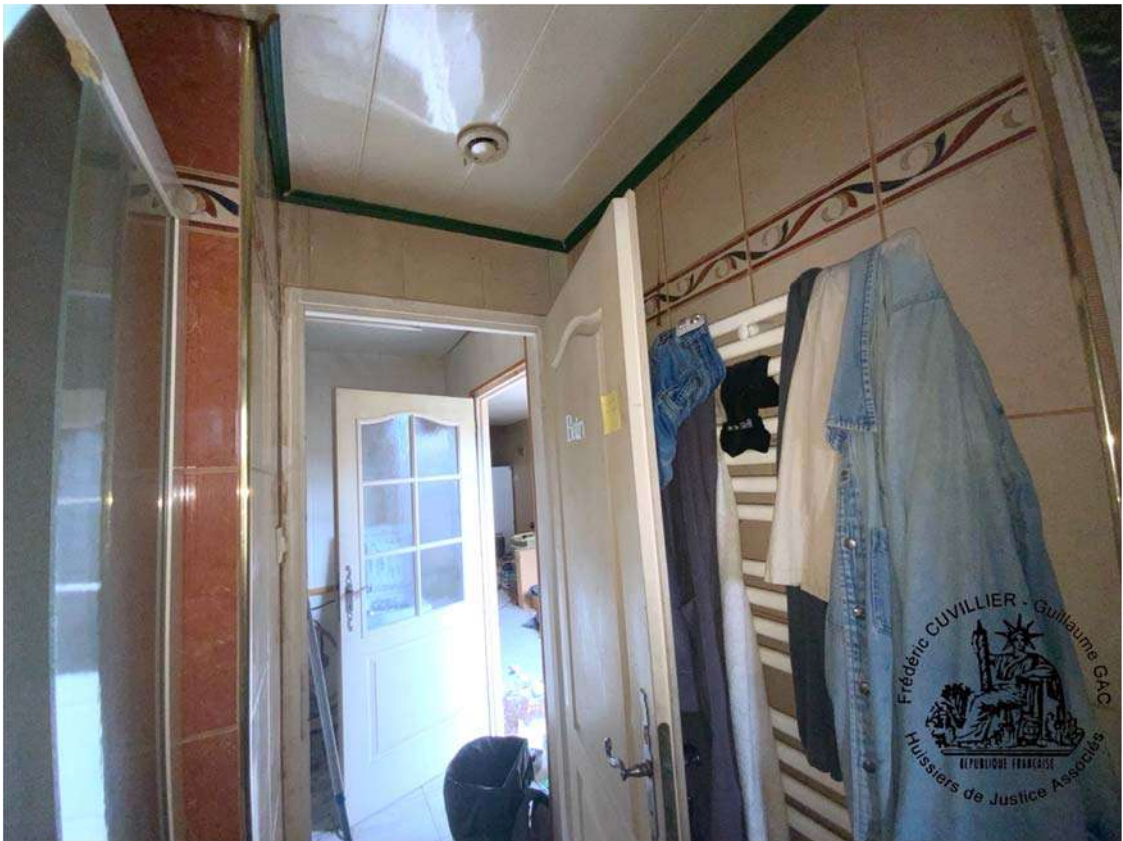
## SALLE DE BAINS

Du dégagement, par une porte thermoformée pleine, j'accède à la salle de bains. Sol sur carrelage. Les murs sont carrelés. Présence de lambris au plafond. Je dénombre une fenêtre deux battants et une fenêtre un battant. En équipement, présence d'une baignoire, d'un lavabo, d'une cabine de douche et d'un sèche serviette.

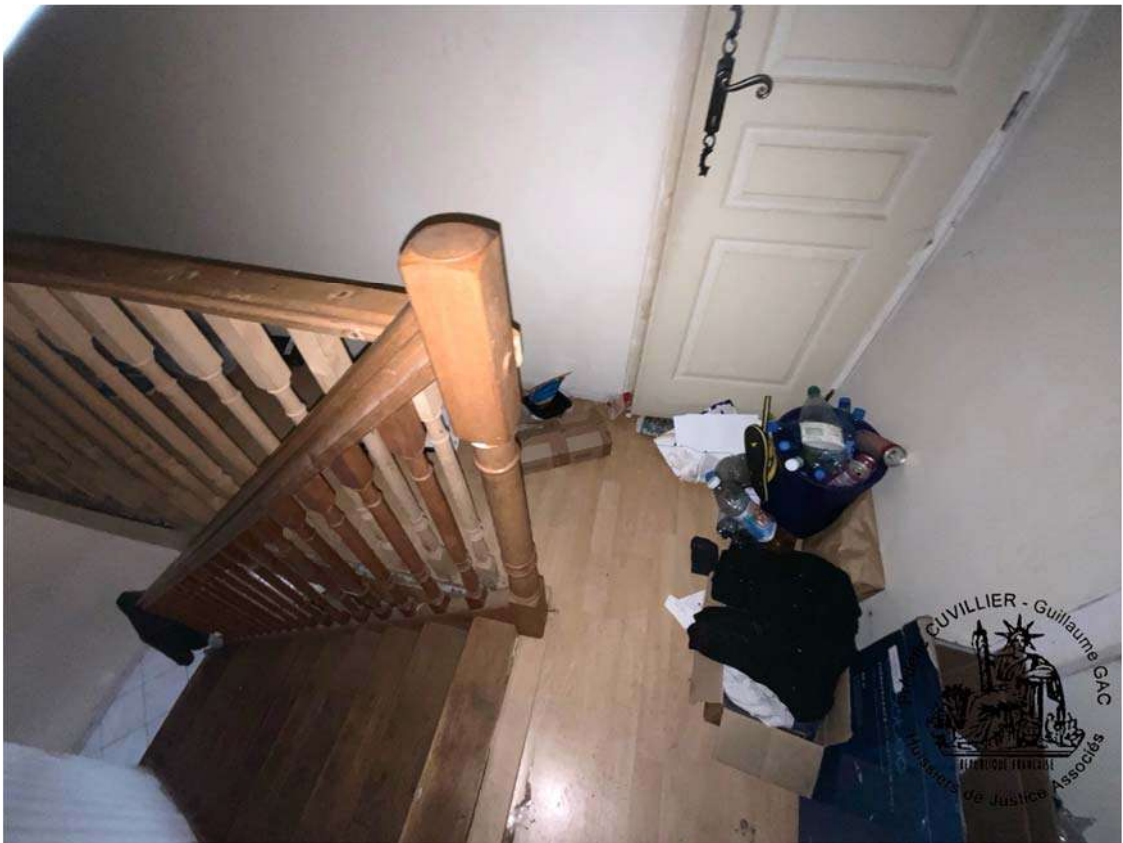
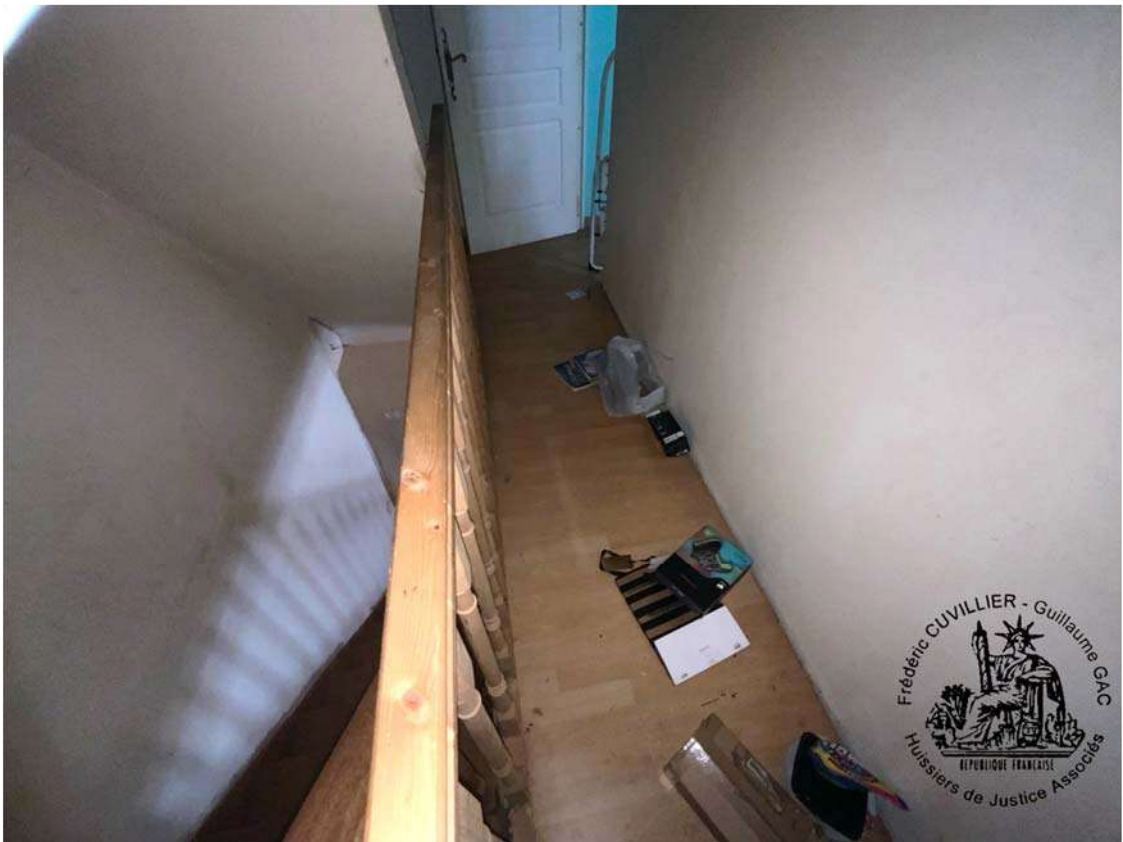
### PALIER N°1

J'accède au palier n°1 du premier étage. Sol sur parquet flottant. Présence d'un garde-corps en bois.

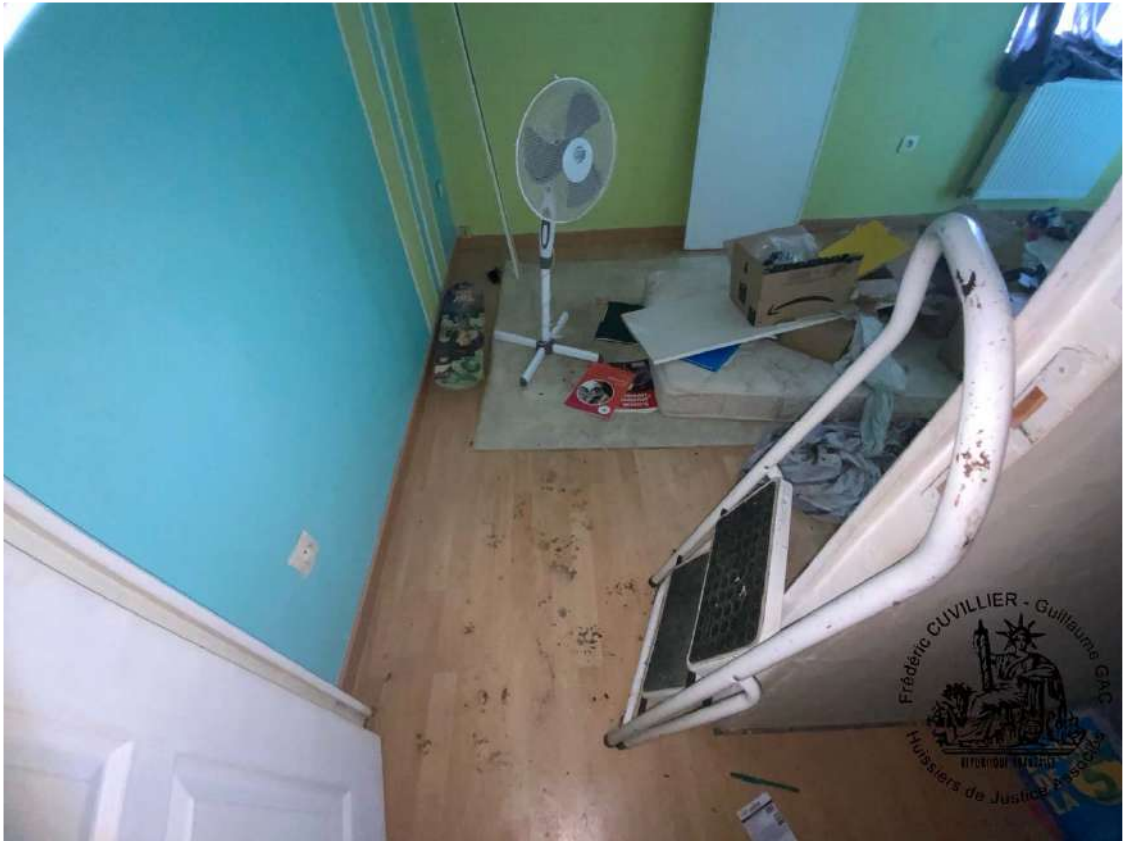
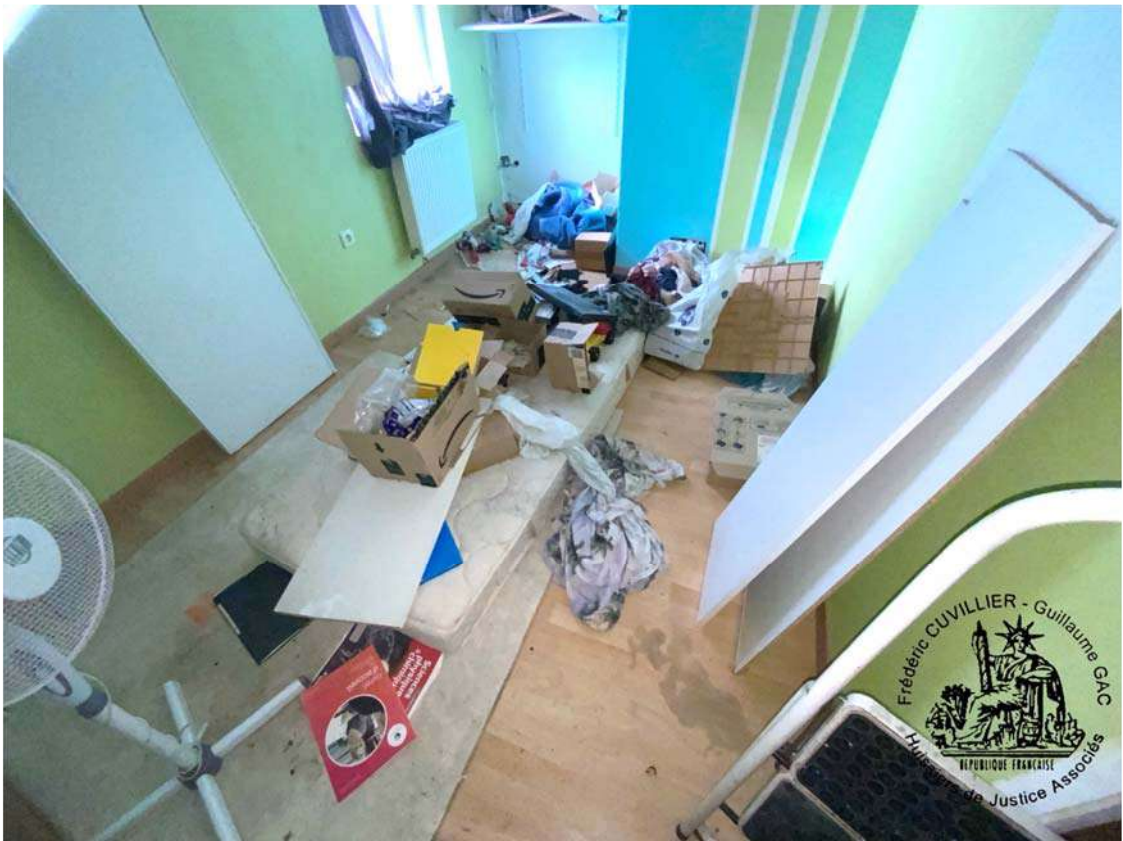
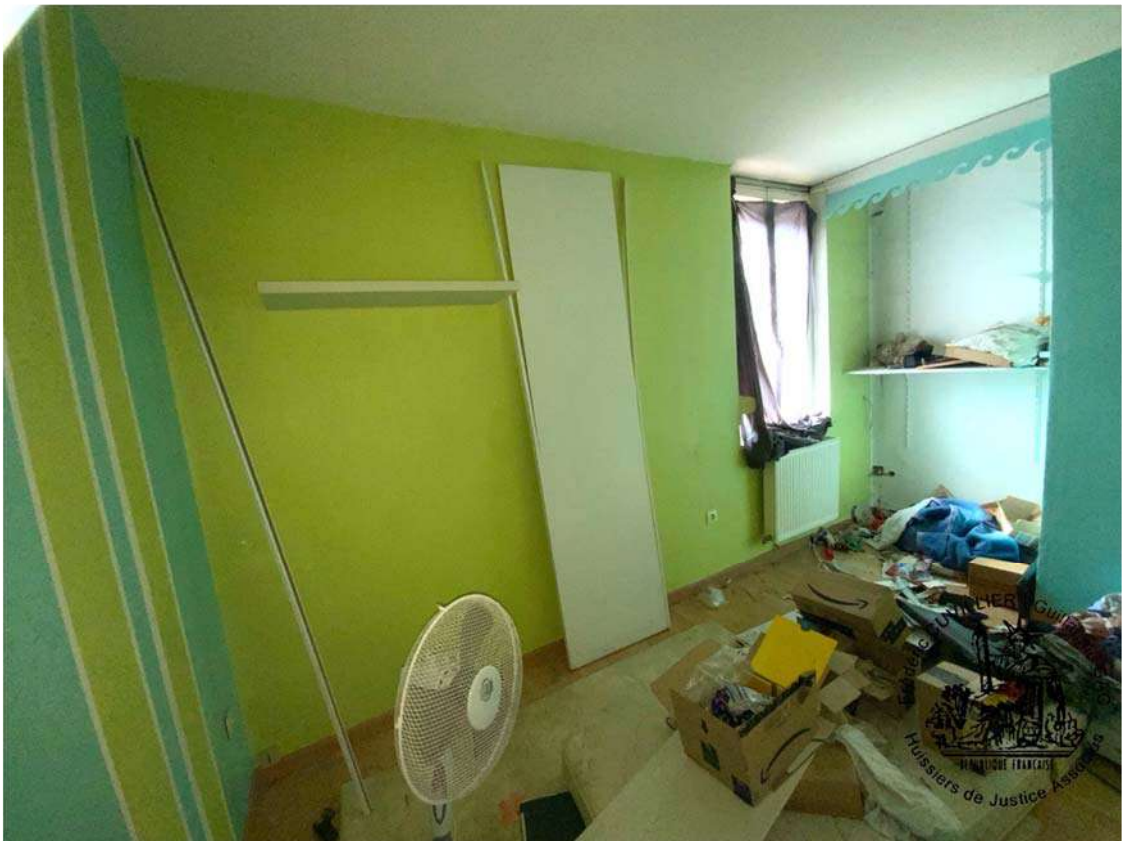
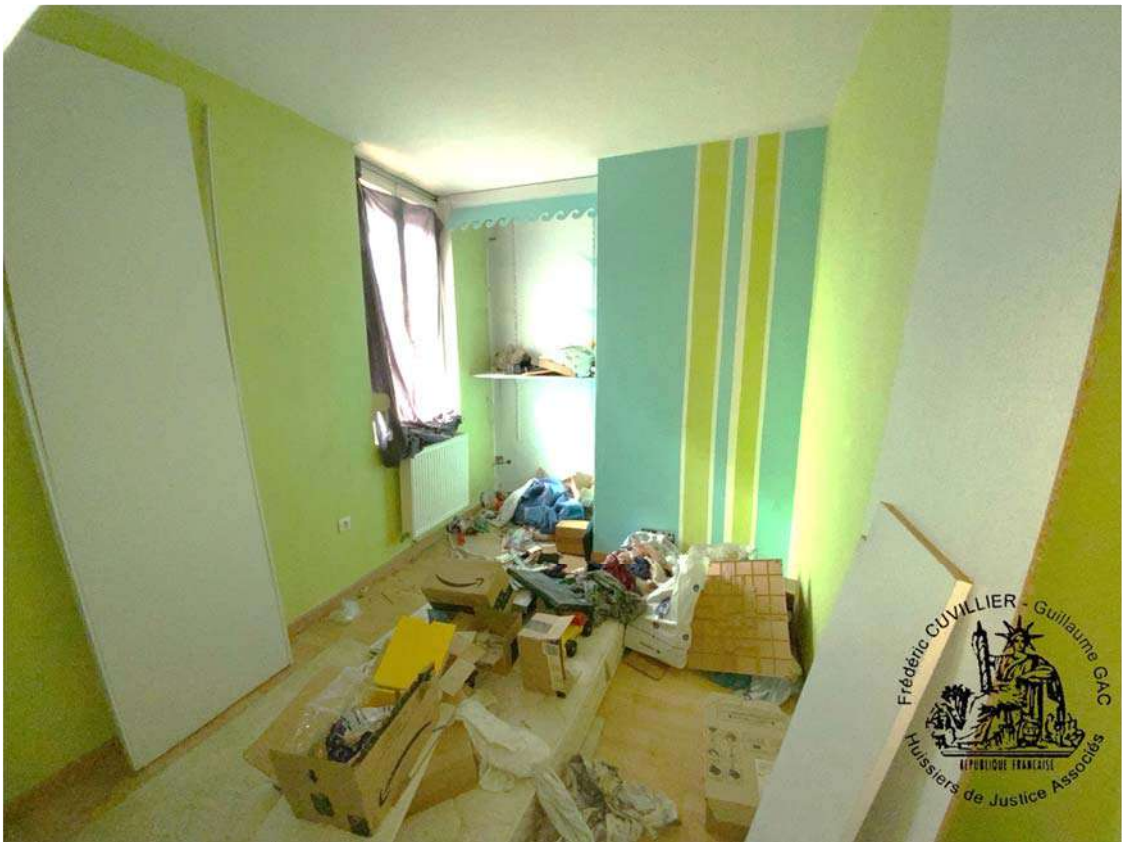
## CHAMBRE 1

A l'extrémité droite du palier, j'accède à la chambre n°1 qui donne sur la façade arrière. Sol sur parquet flottant. Une fenêtre deux battants qui donne sur la façade arrière. Présence d'un radiateur.

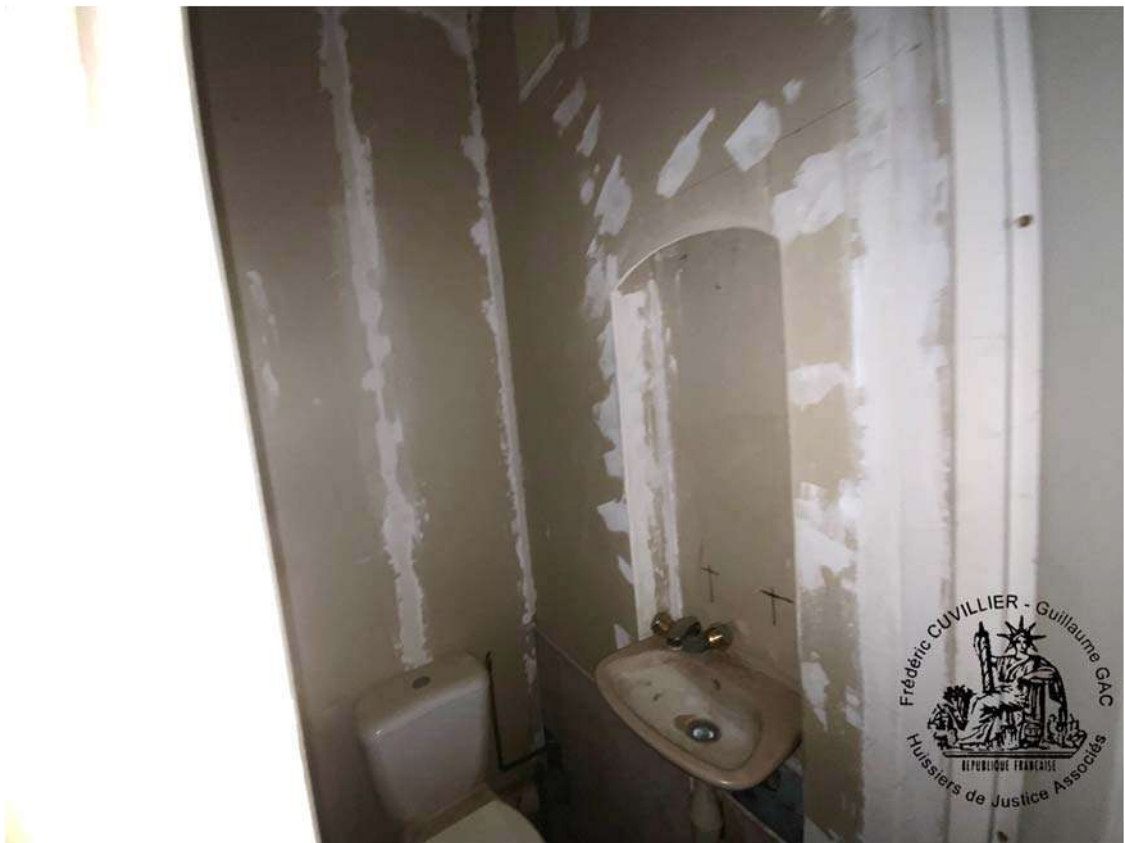
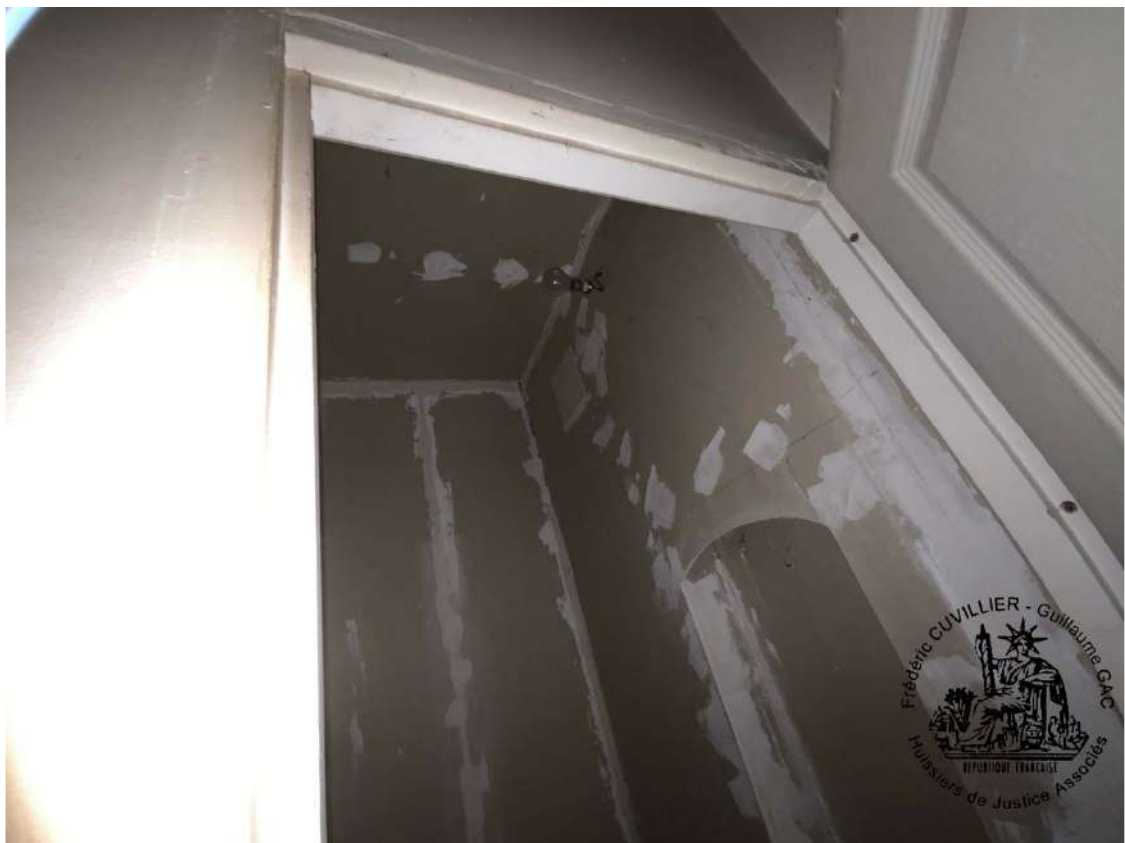
## WC 2

Du palier, j'accède à la pièce toilette n°2 par une porte pleine. Présence d'un bloc sanitaire et d'un lave-mains.

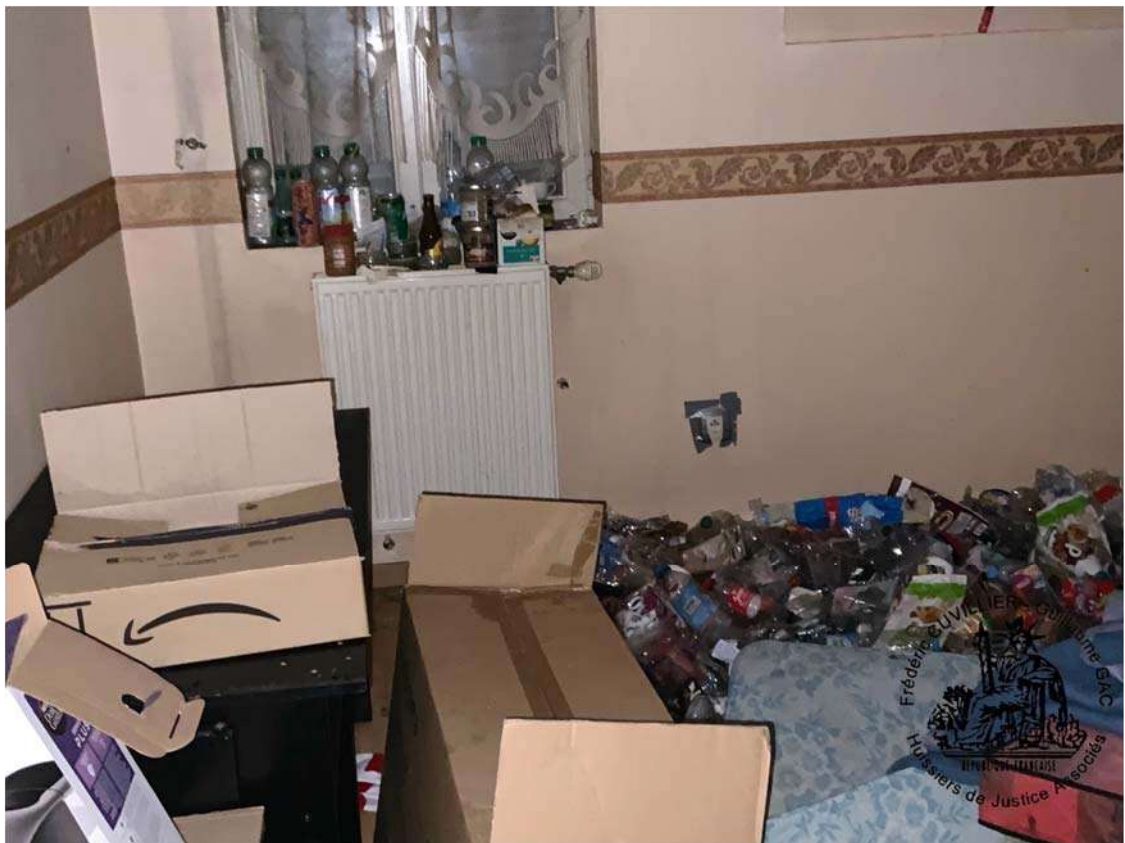
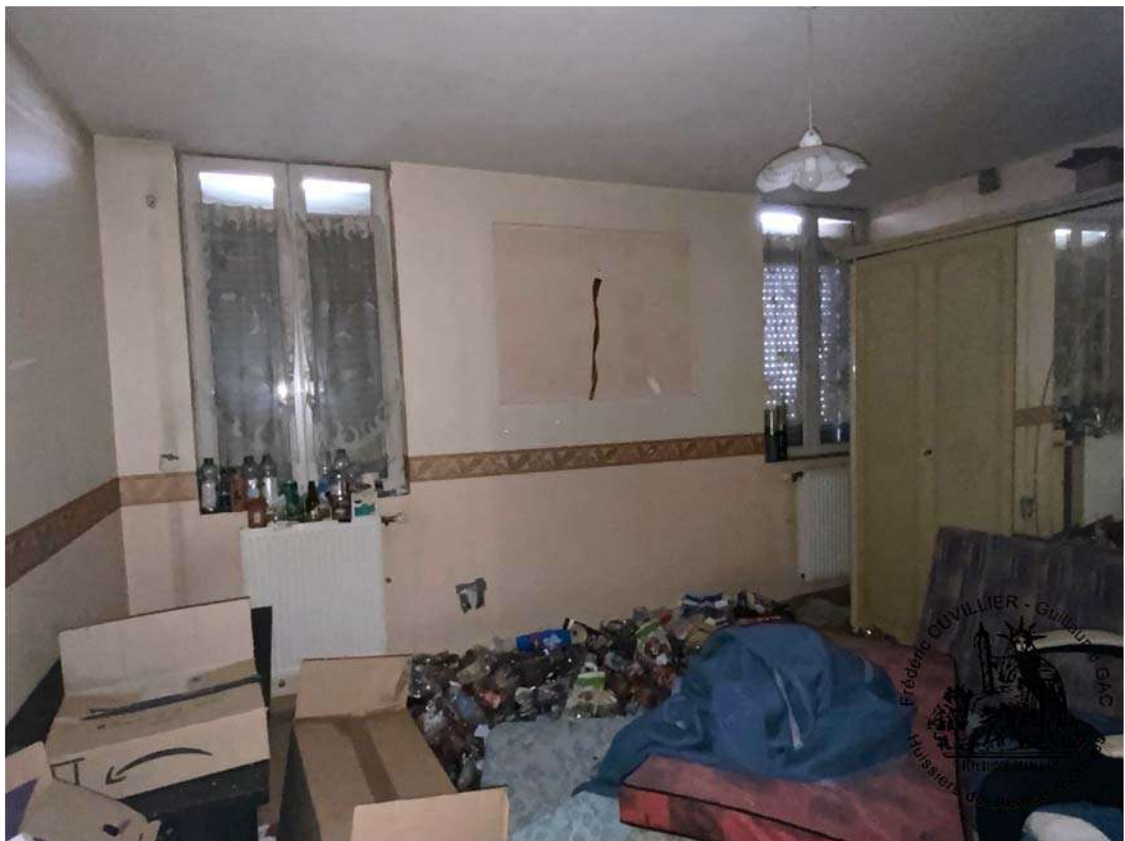
## CHAMBRE 2

Du palier, sur la droite, j'accède à la chambre n°2 qui donne sur la façade avant. Sol sur parquet flottant. Je dénombre deux fenêtres deux battants côté rue ainsi que deux radiateurs.

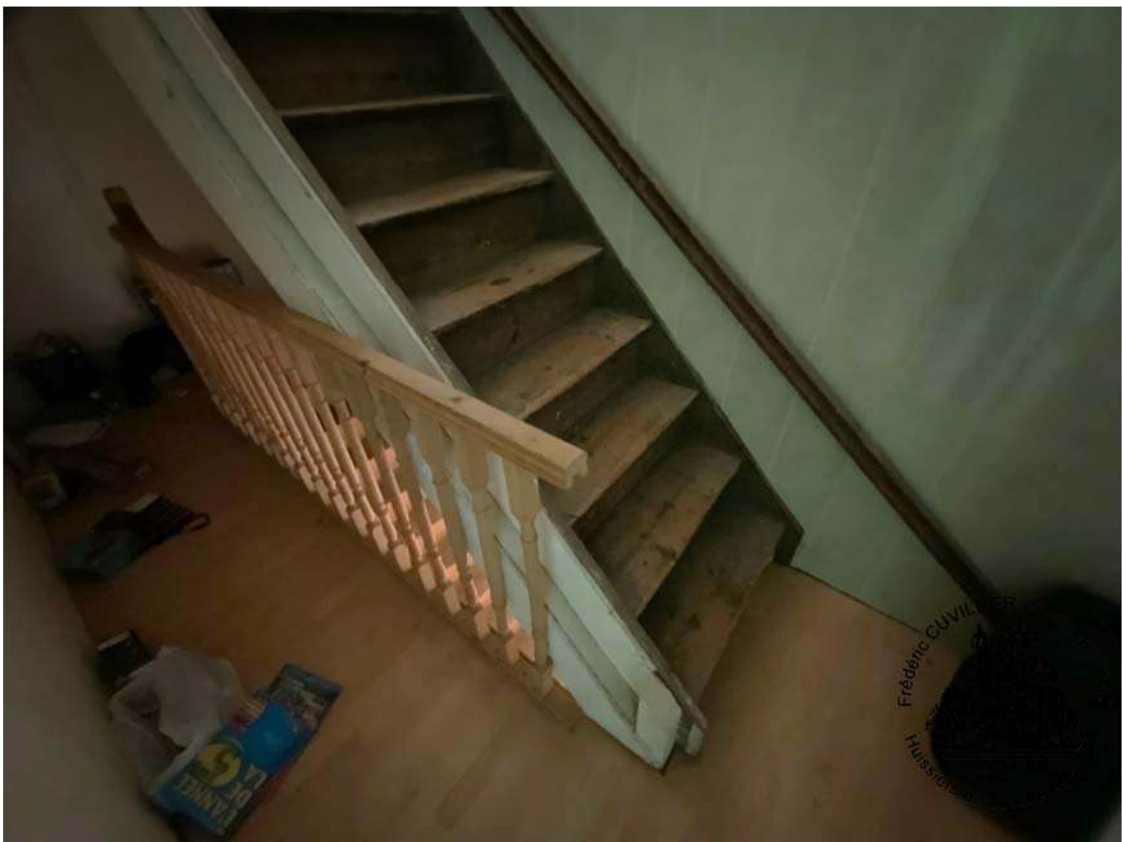
## ESCALIER N°2

Du palier du premier étage, j'accède au second étage par un escalier en bois. Présence de lambris pvc au niveau des murs de la cage d'escalier.

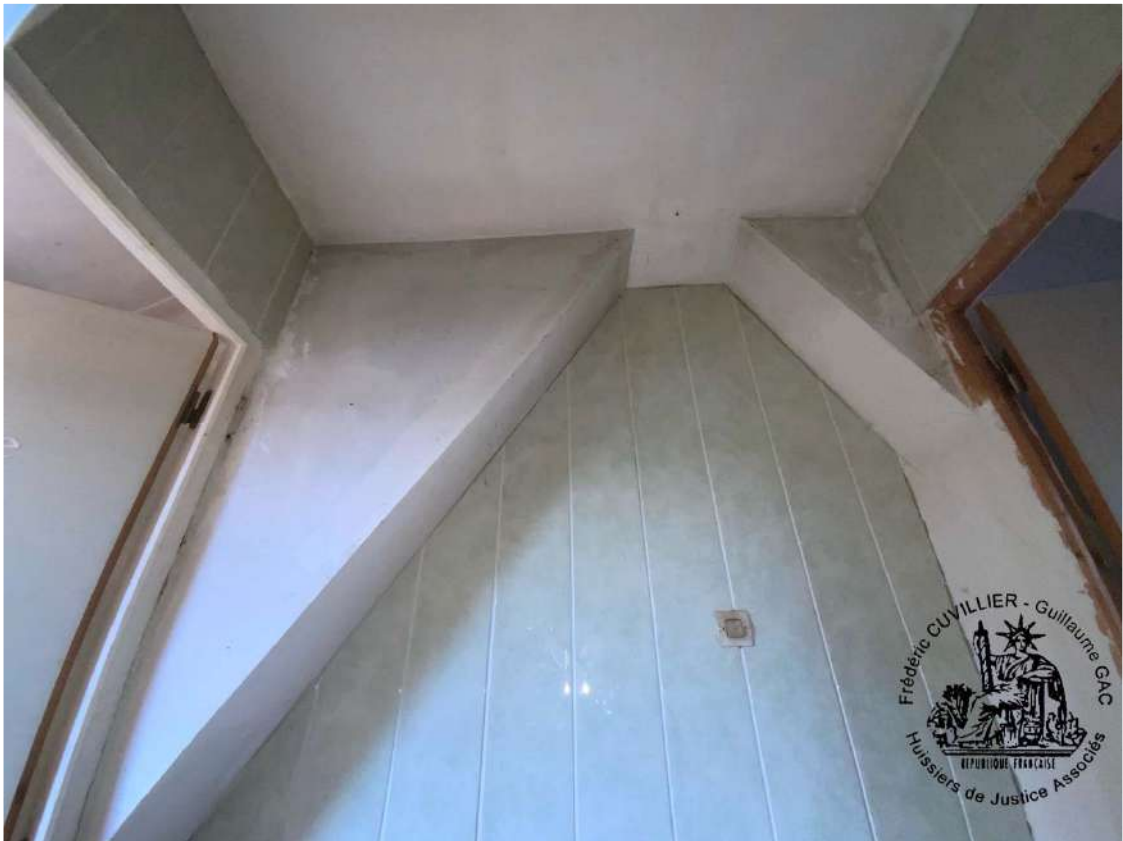
**PALIER N°2**

J'accède au palier du second étage. Murs sur lambris pvc.

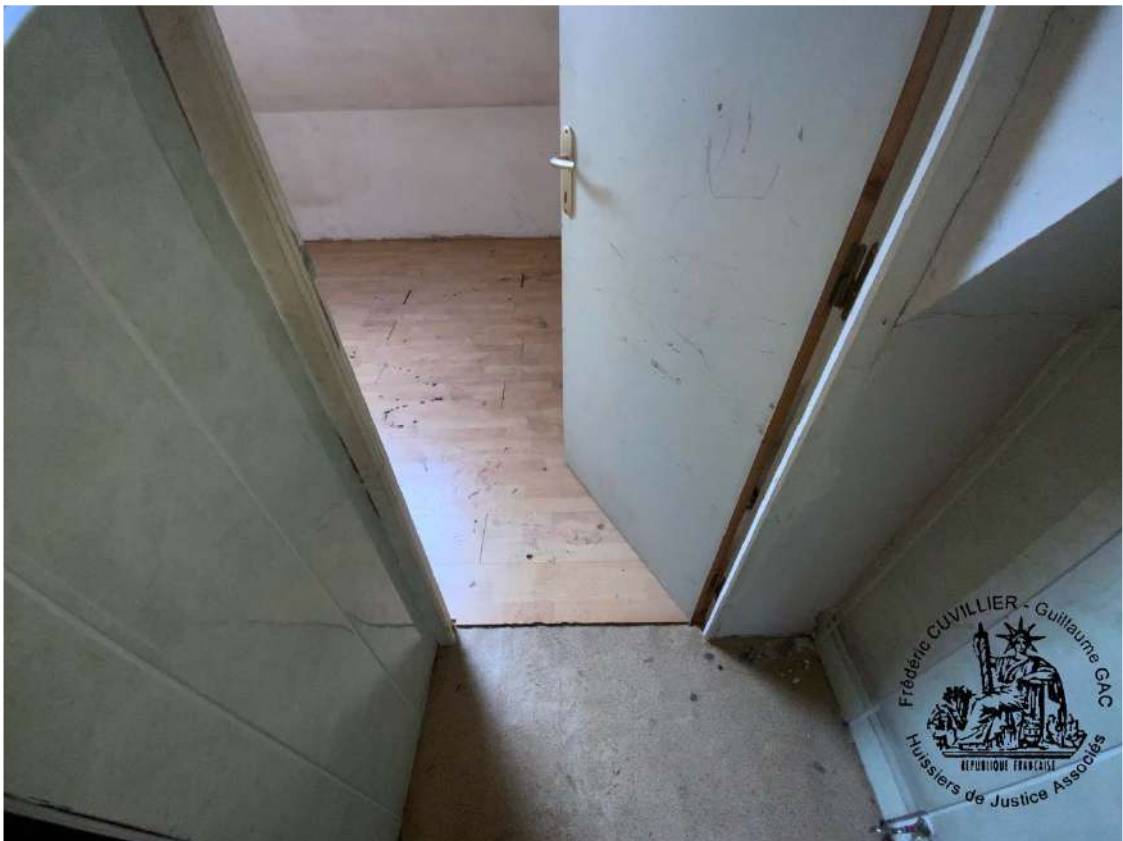
### CHAMBRE 3

Du palier du second étage, j'accède à la chambre n°3 qui donne sur la façade arrière. Sol sur parquet flottant. Une ouverture de type Velux. Présence d'un radiateur.
