## **PROCES VERBAL DE DESCRIPTION**

**LE JEUDI VINGT CINQ SEPTEMBRE DEUX MILLE**  
**vingt cinq de 11 heures 35 à 13 heures 40**

Certifie m'être transporté ce jour au 30 Rue Charles Fourier à DENAIN (59220) à l'effet de procéder à la description exacte et détaillée de l'immeuble d'habitation s'y trouvant figurant à la matrice cadastrale de la Commune de DENAIN (59220) sous la référence section AL N°0526.

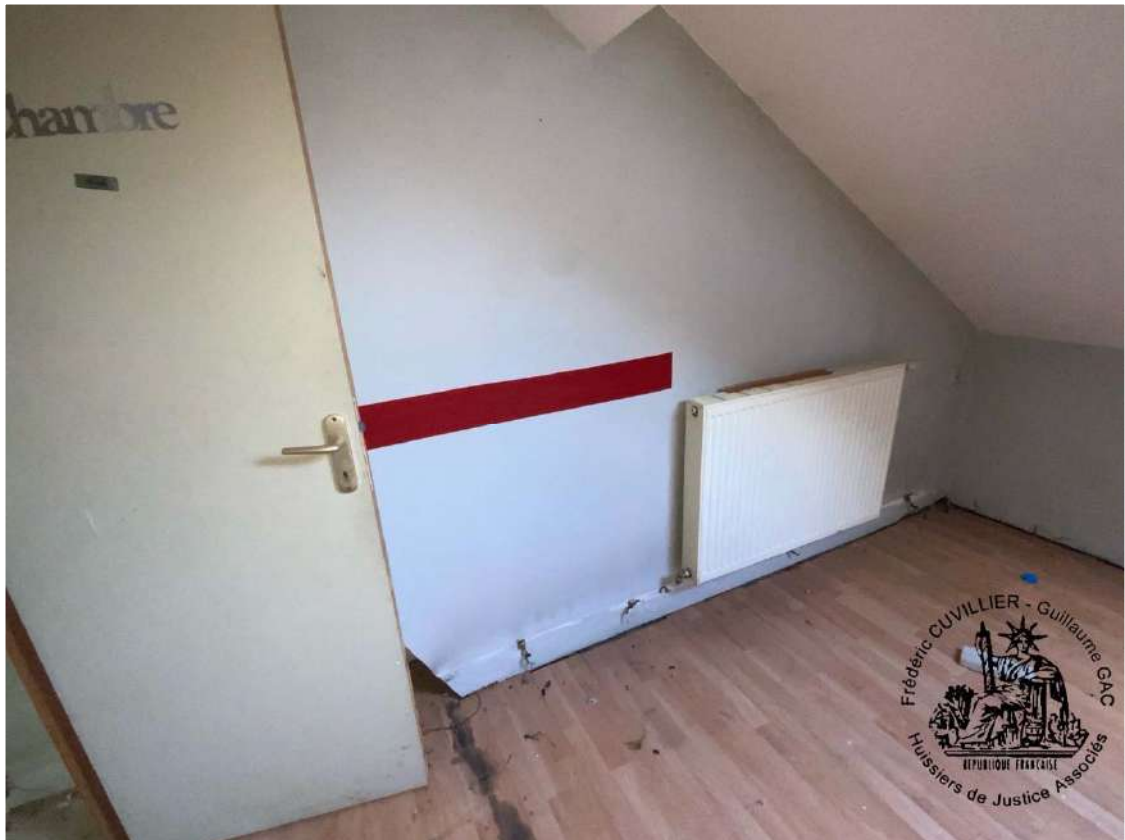
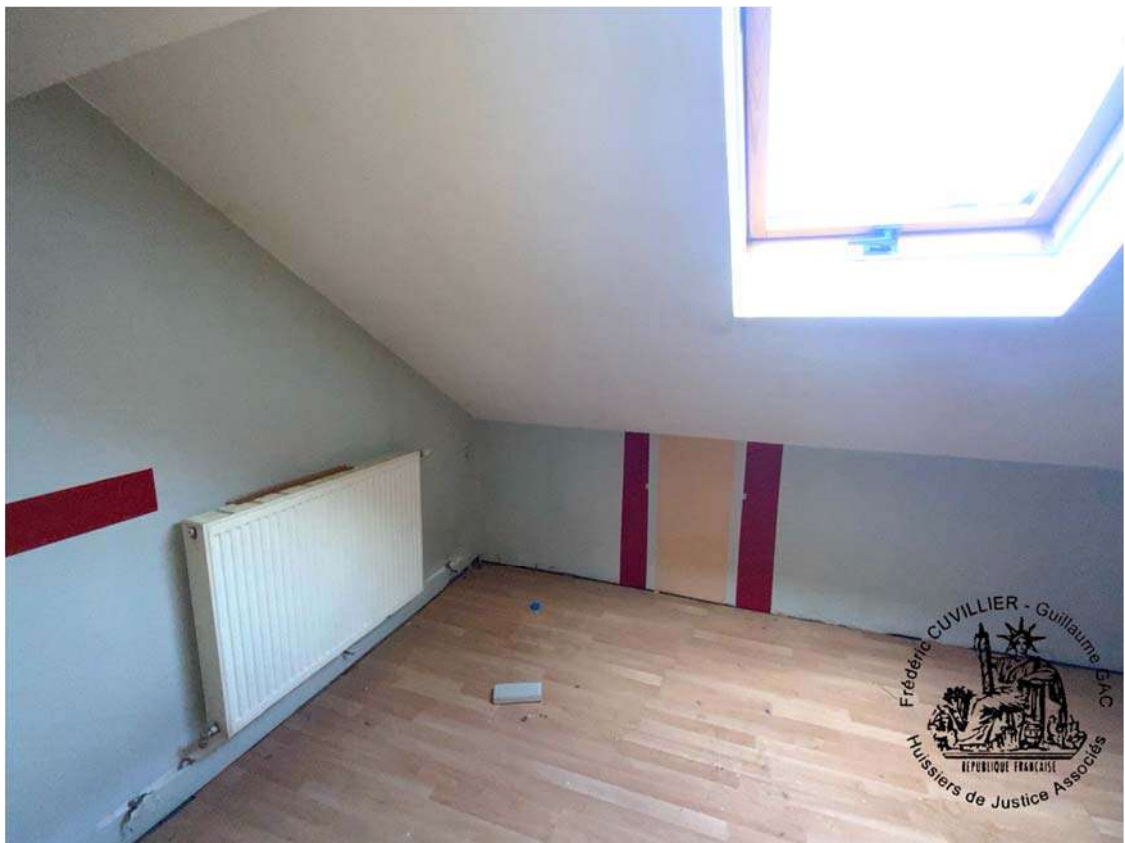
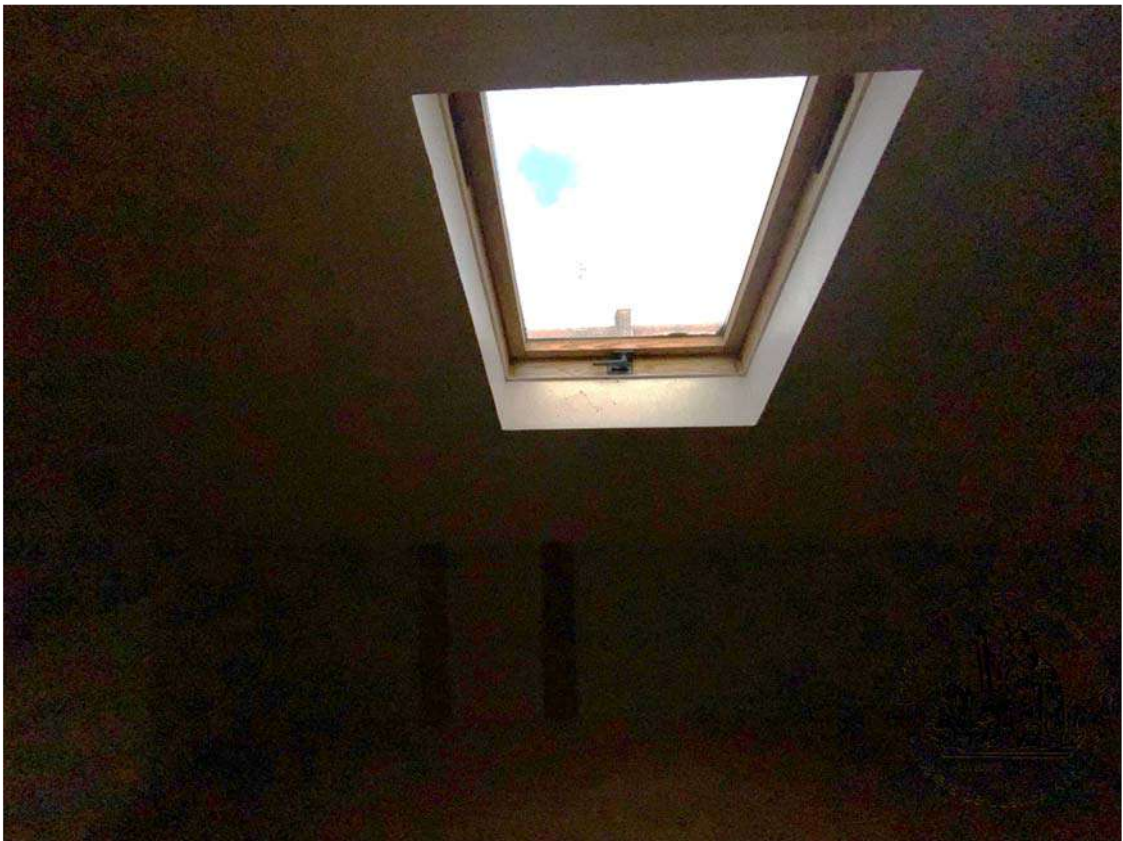
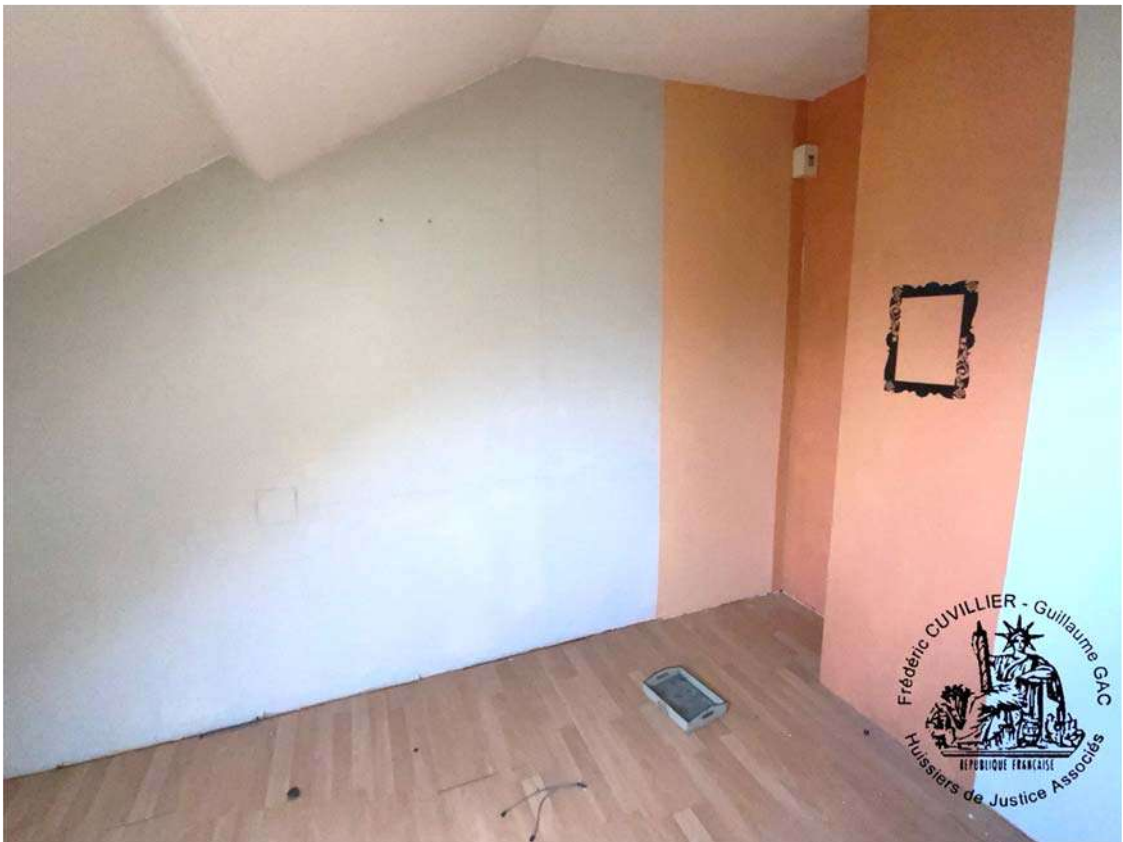
## CHAMBRE 4

Du palier du second étage, sur la droite, par une porte pleine, j'accède à la chambre n°4 qui donne sur la façade avant. Sol sur parquet, flottant. Une ouverture de type Velux. Présence d'un radiateur.

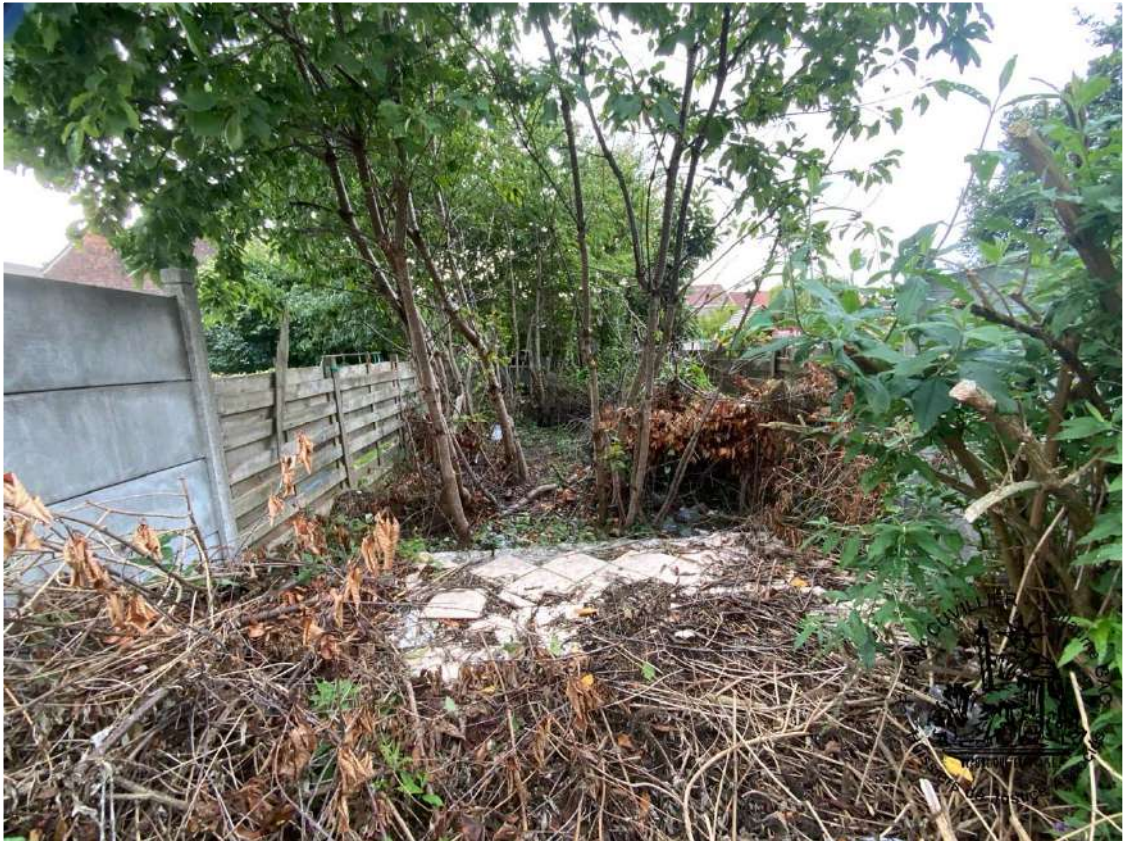
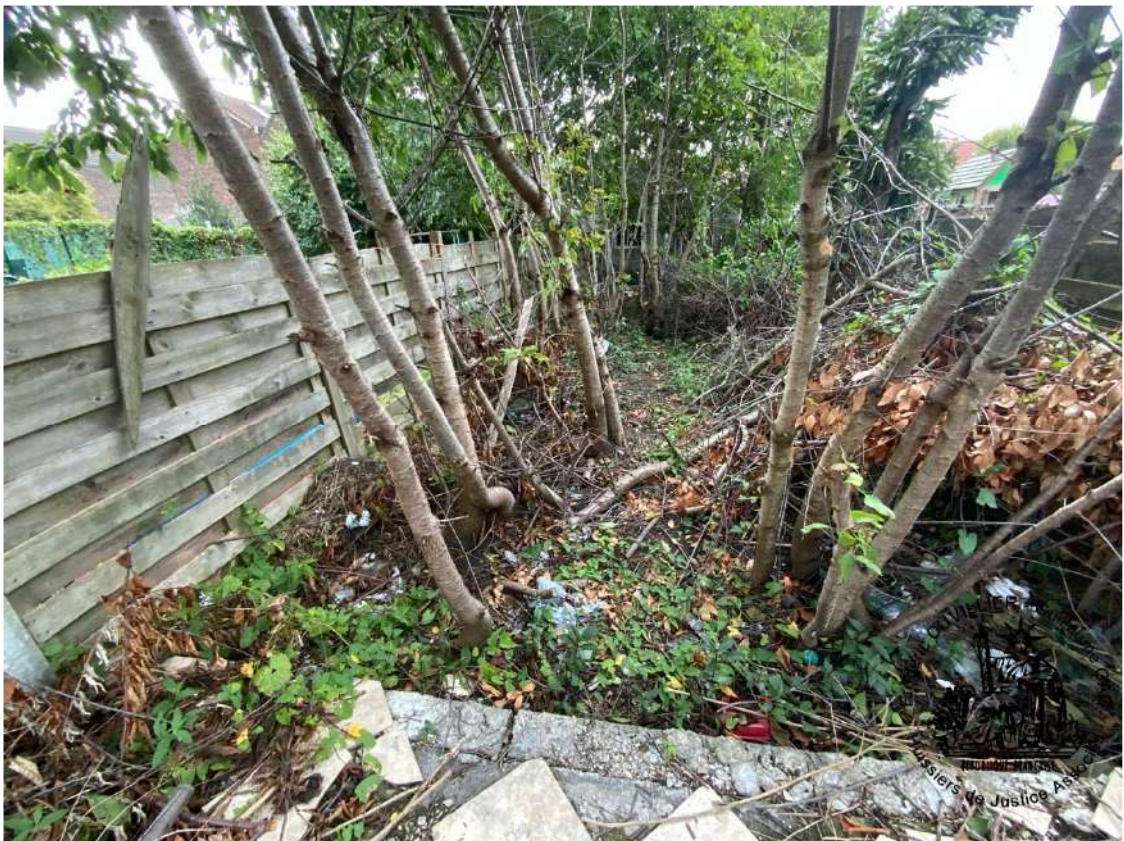
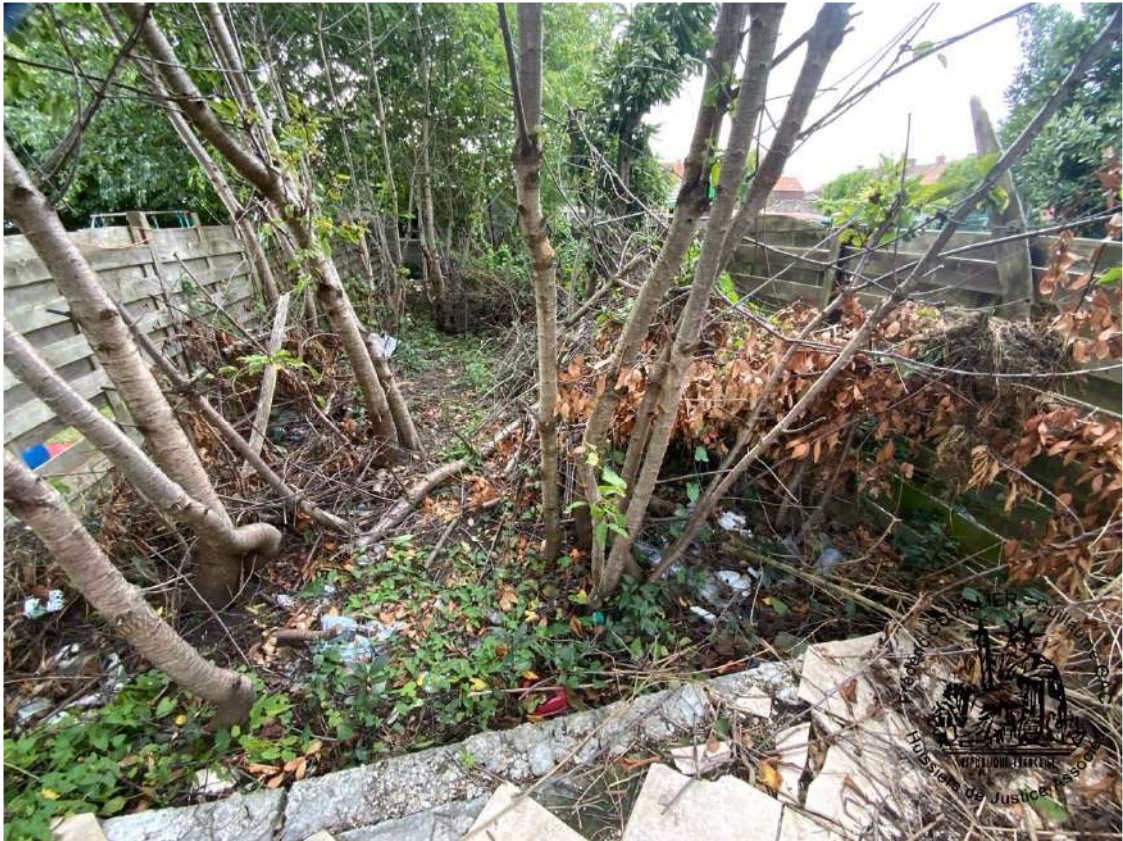
## EXTÉRIEUR

De la cuisine, j'accède à une terrasse carrelée. Présence d'un jardin en friche. A l'extrémité du jardin, présence d'une dépendance en parpaings. Sol sur dalle en béton. Présence d'une fenêtre deux battants et d'une baie deux battants.

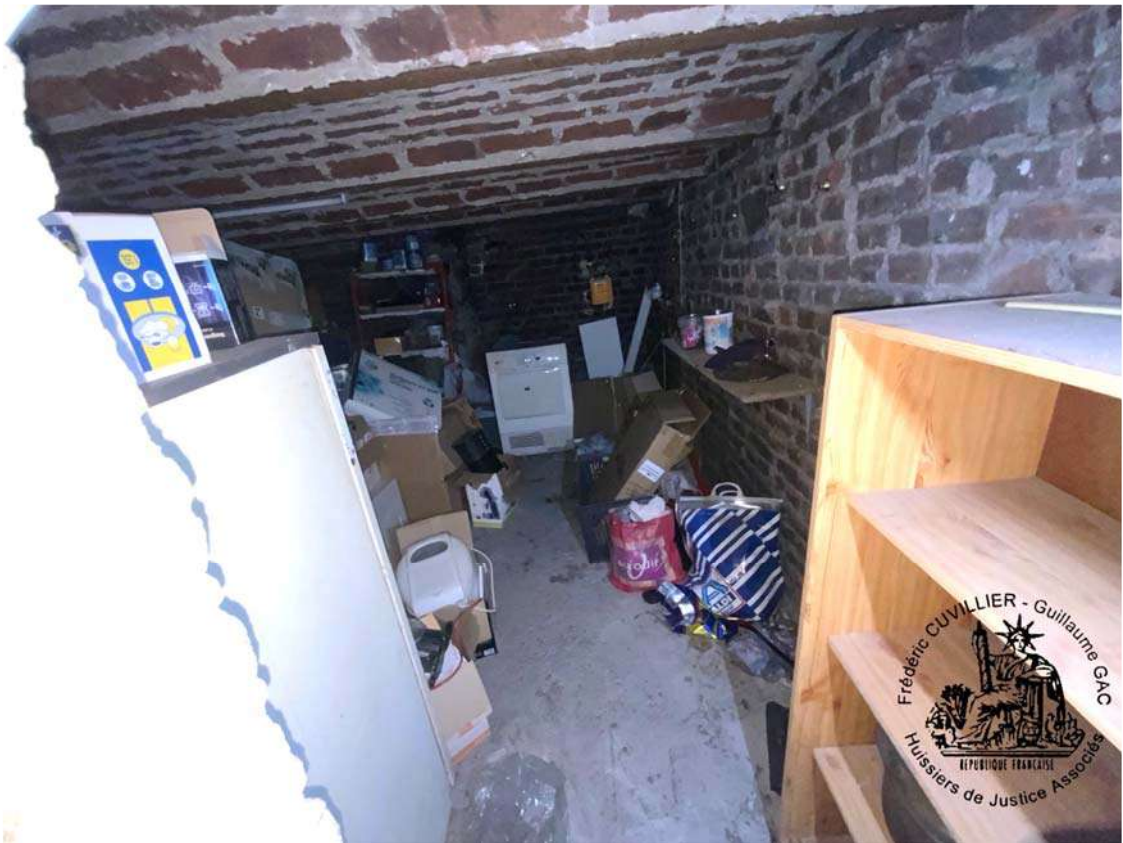
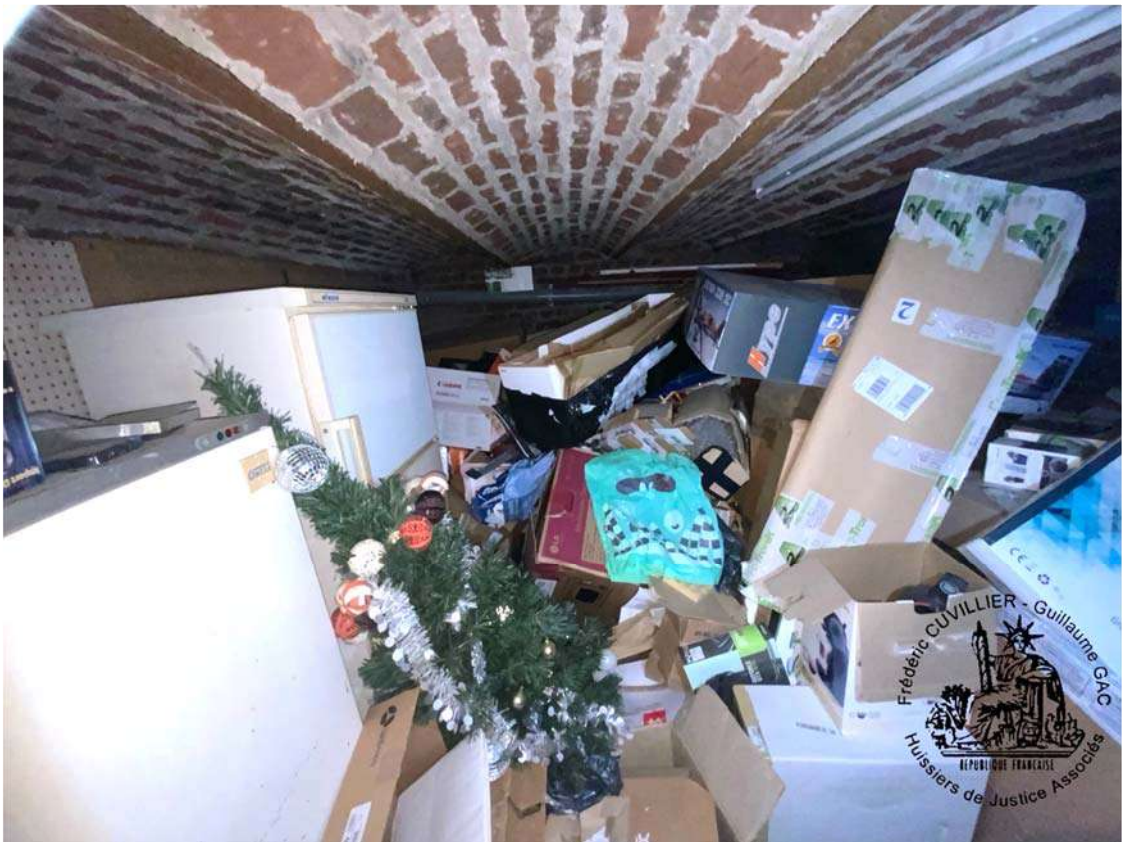
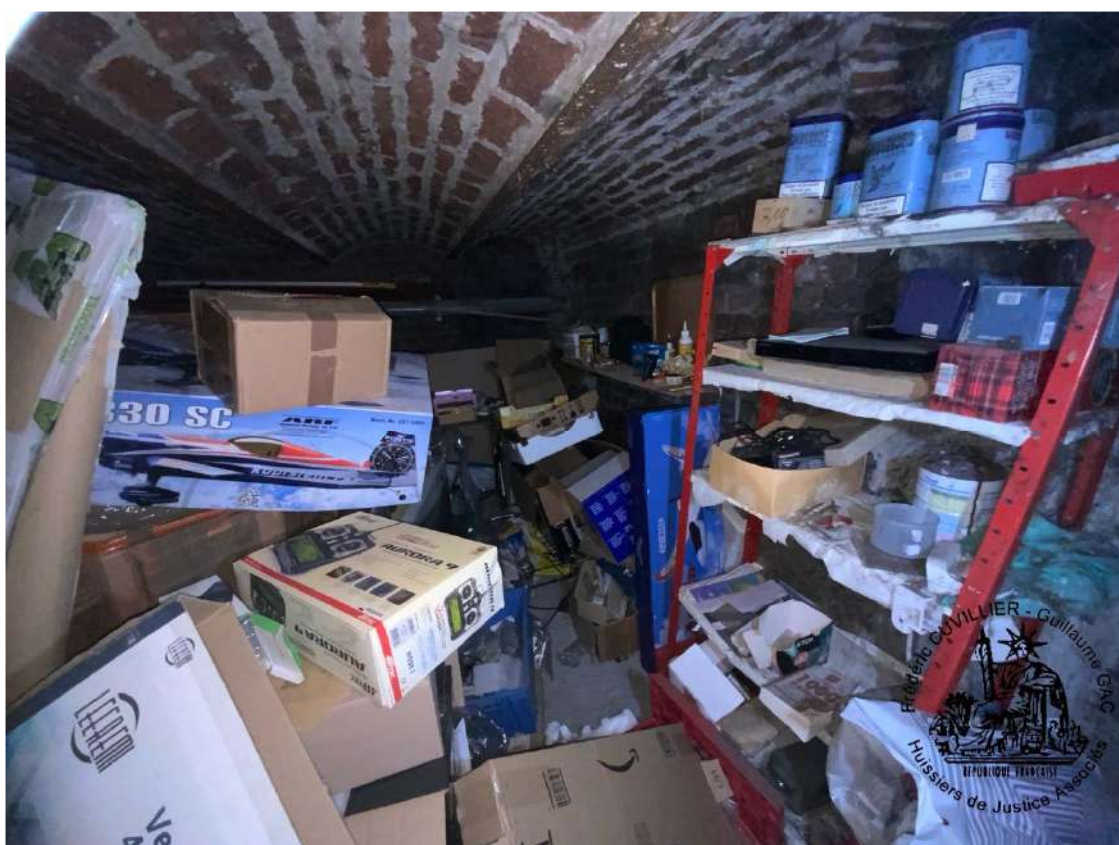
## CAVE

De la salle à manger, je descends dans la cave par une volée de marches en briques. Une cave voûtée en briques. Présence du compteur gaz et du compteur d'eau
