## **PROCES VERBAL DE DESCRIPTION**

Certifie m'être transporté ce jour au 93 Rue d'Inkermann à (59100) ROUBAIX à l'effet de procéder à la description exacte et détaillée du bien immobilier s'y trouvant figurant à la matrice cadastrale de la Commune de Roubaix sous la référence section KS n°241 ;

Cet immeuble fait l'objet d'un arrêté de péril n°2023 A 1039 en date du 25 Avril 2023. Cet arrêté est annexé au présent procès-verbal de description.

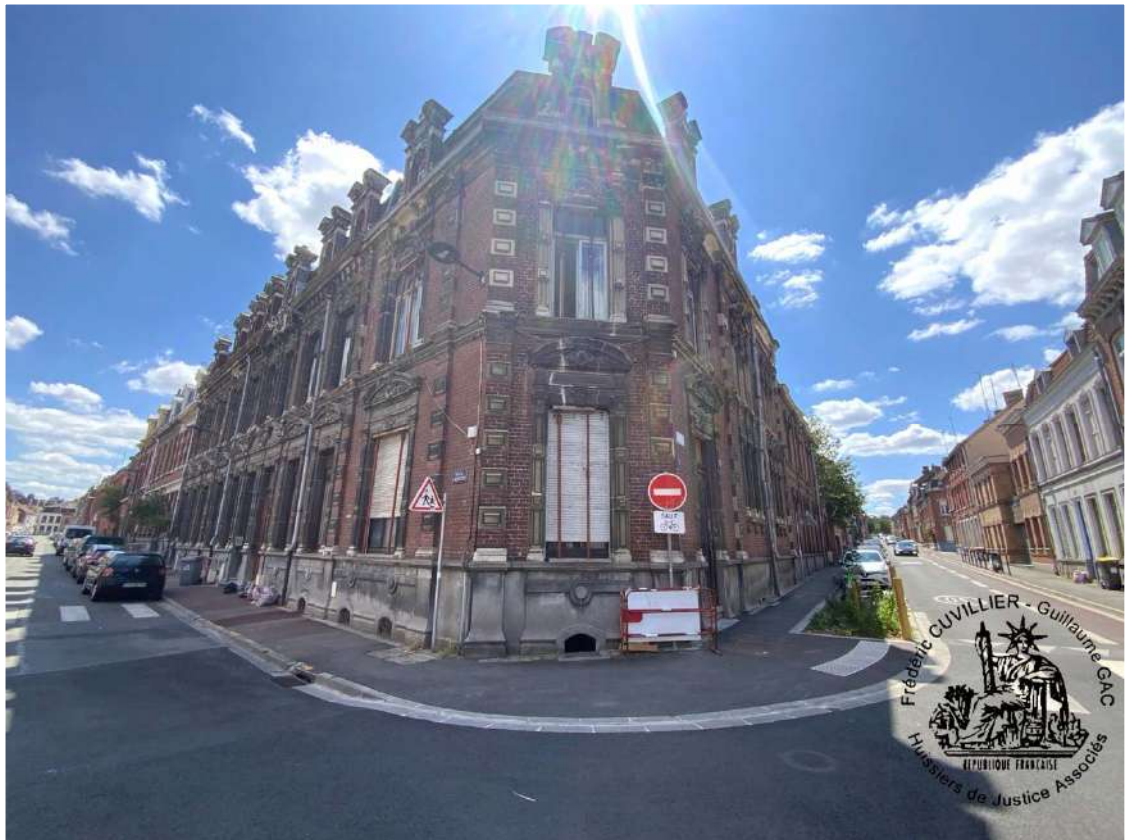
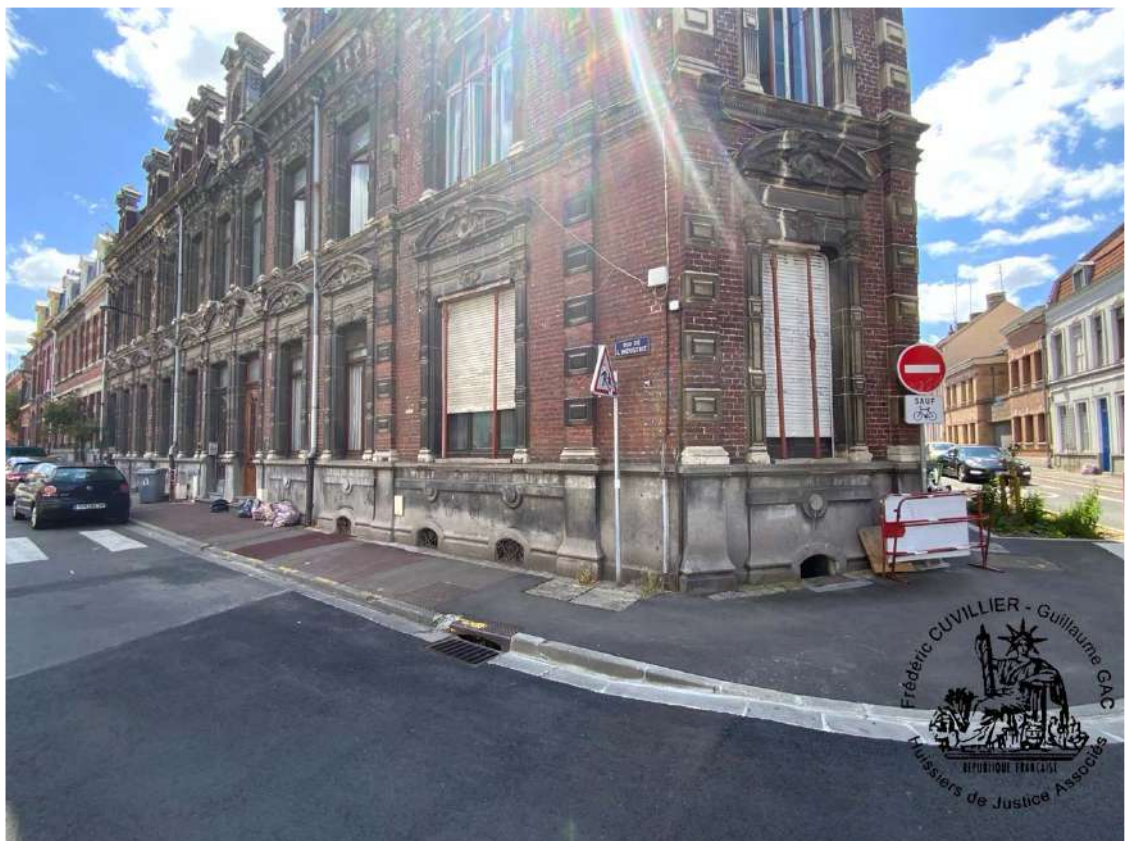
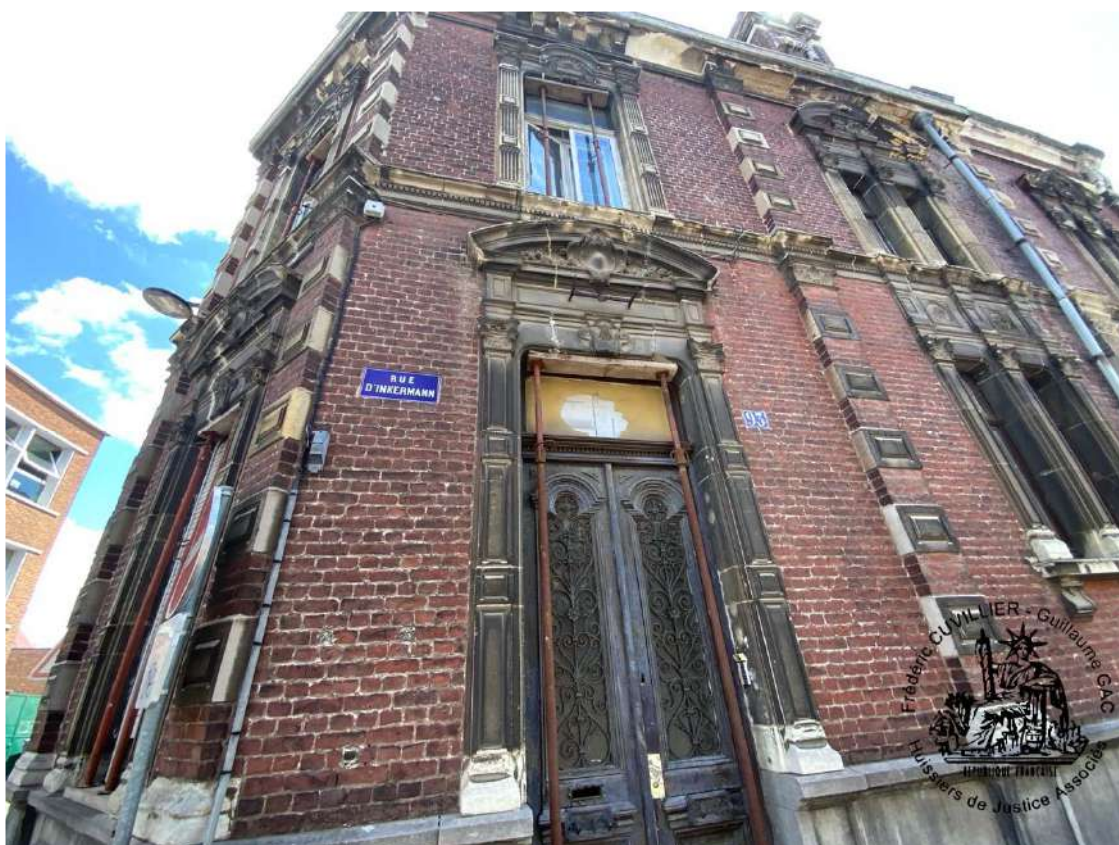
## PHOTOGRAPHIES DE LA RUE

L'immeuble est situé à l'angle des rues d'Inkermann et de l'Industrie. Je relève la présence de plusieurs poteaux de soutènement au niveau de la porte d'entrée et de certaines fenêtres.

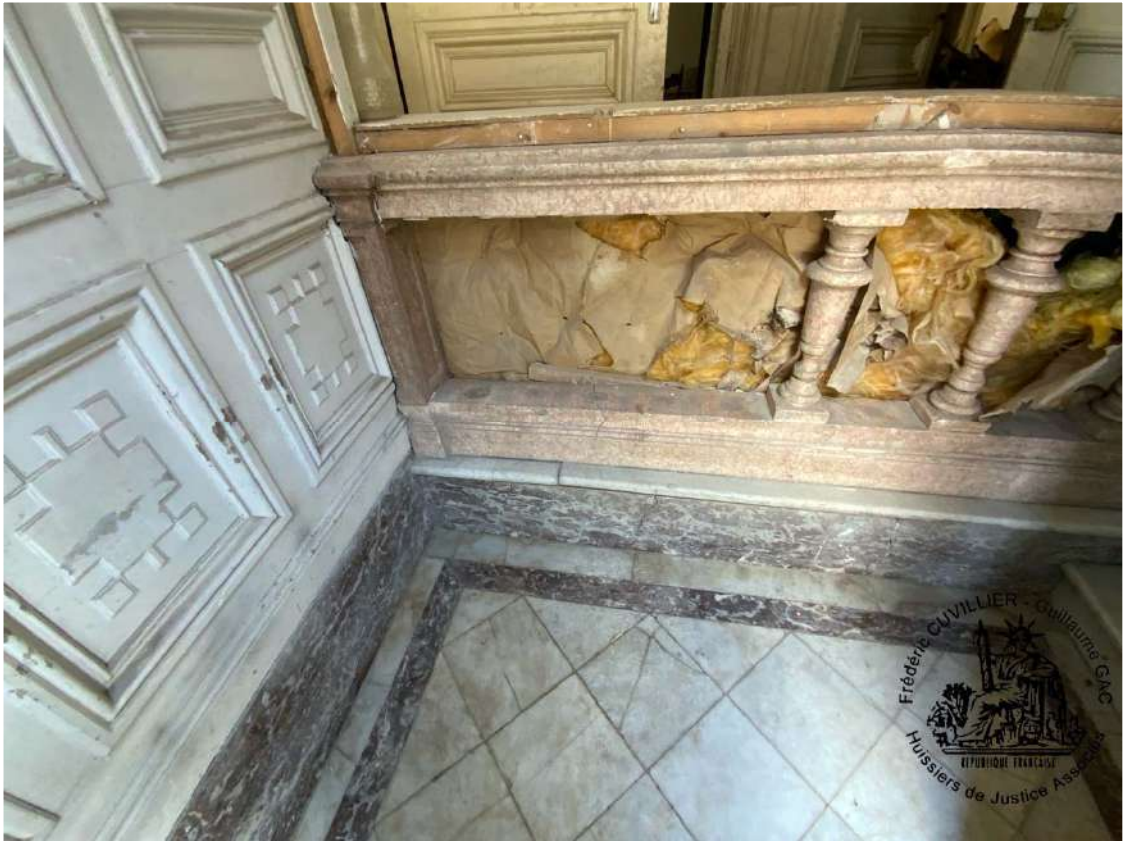
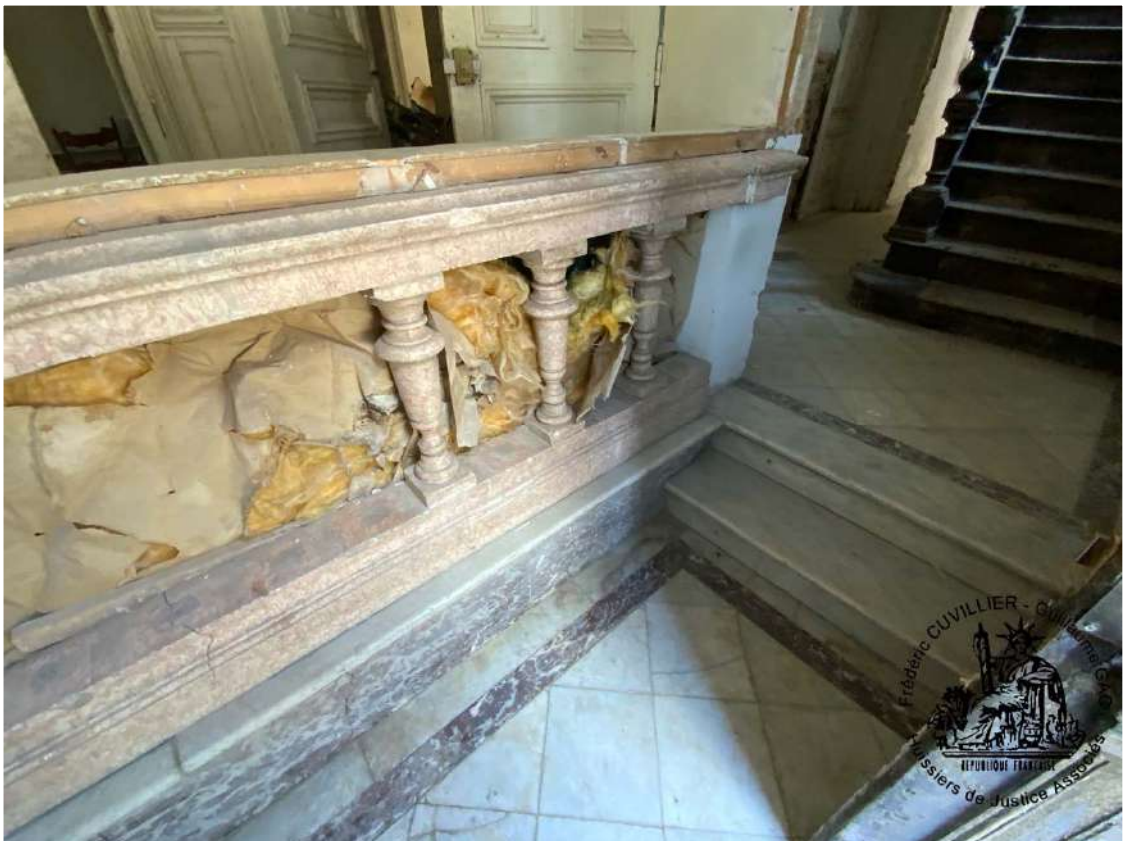
## **ENTRÉE**

Par une double porte en bois, j'accède à l'entrée. Le plafond est usagé et percé.

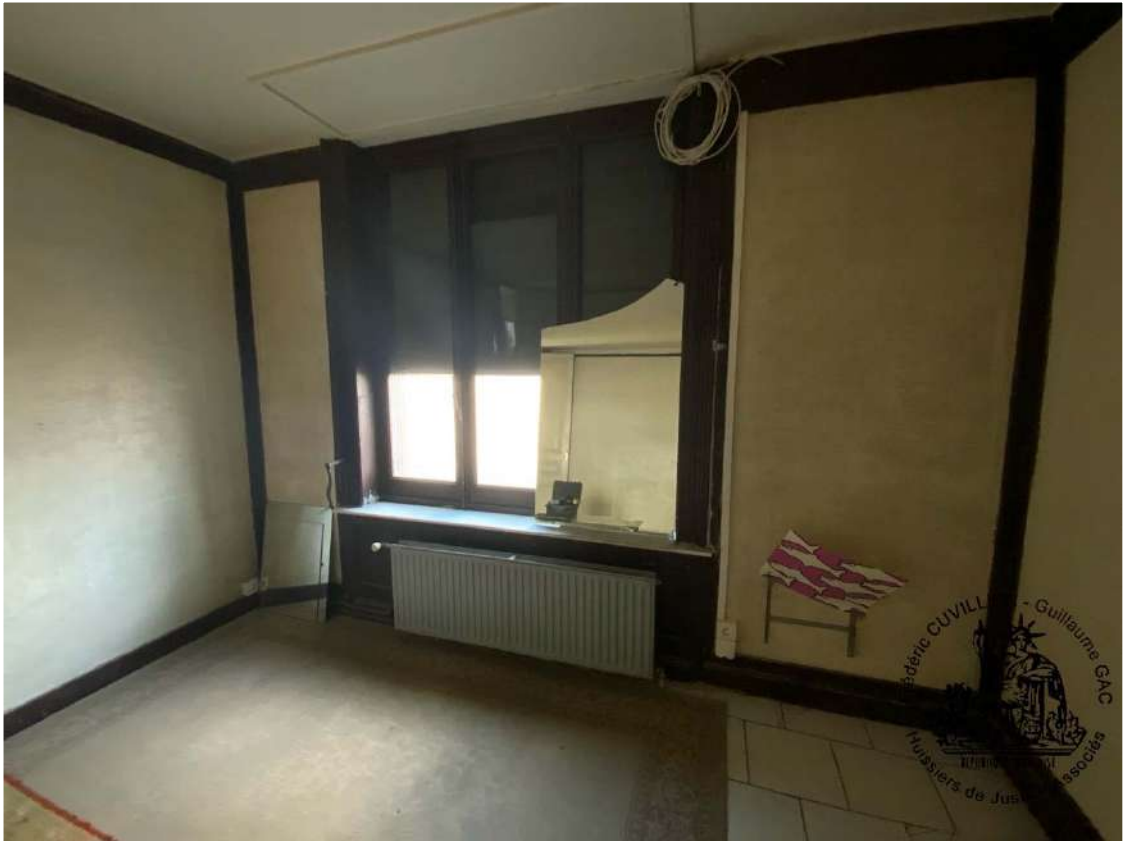
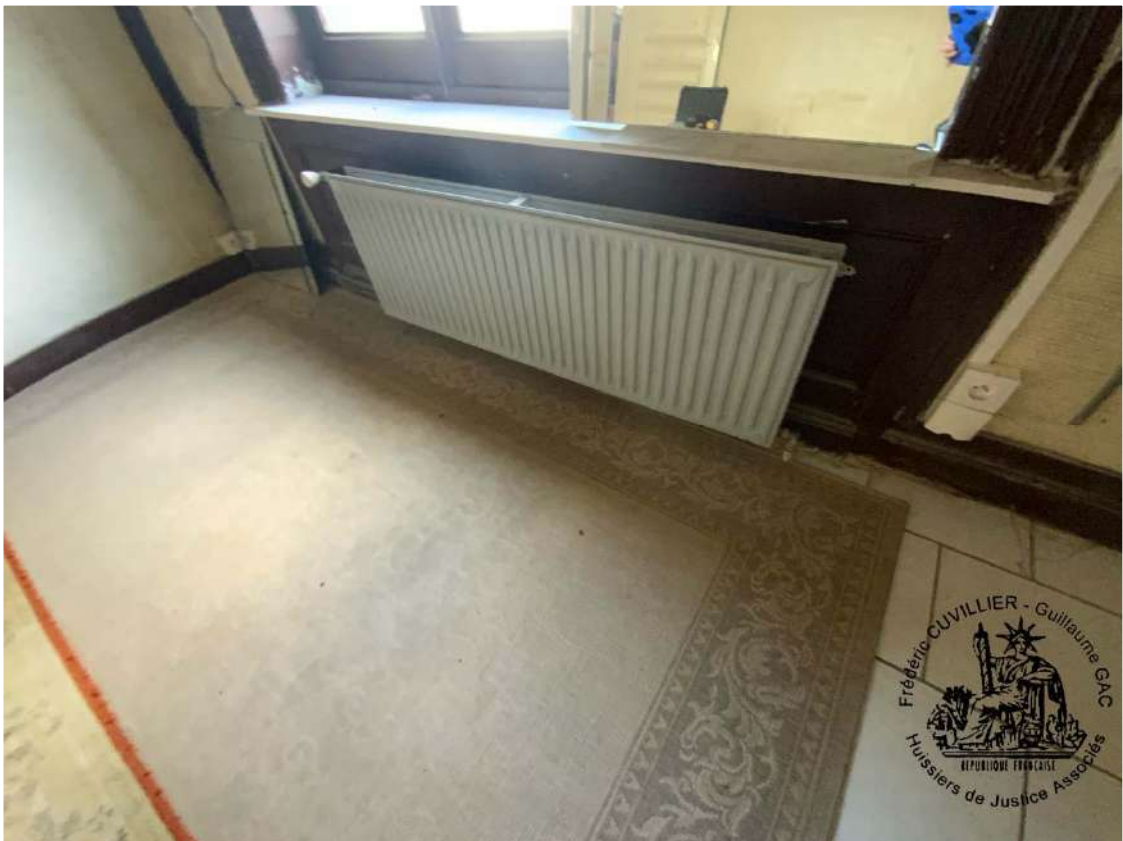
## LOCAL 2

J'accède ensuite au local n°2 mitoyen 1 par une porte en bois. Sol sur carrelage. Une fenêtre deux battants côté rue de l'industrie. Une cheminée dont le foyer a été obstrué. Un radiateur.

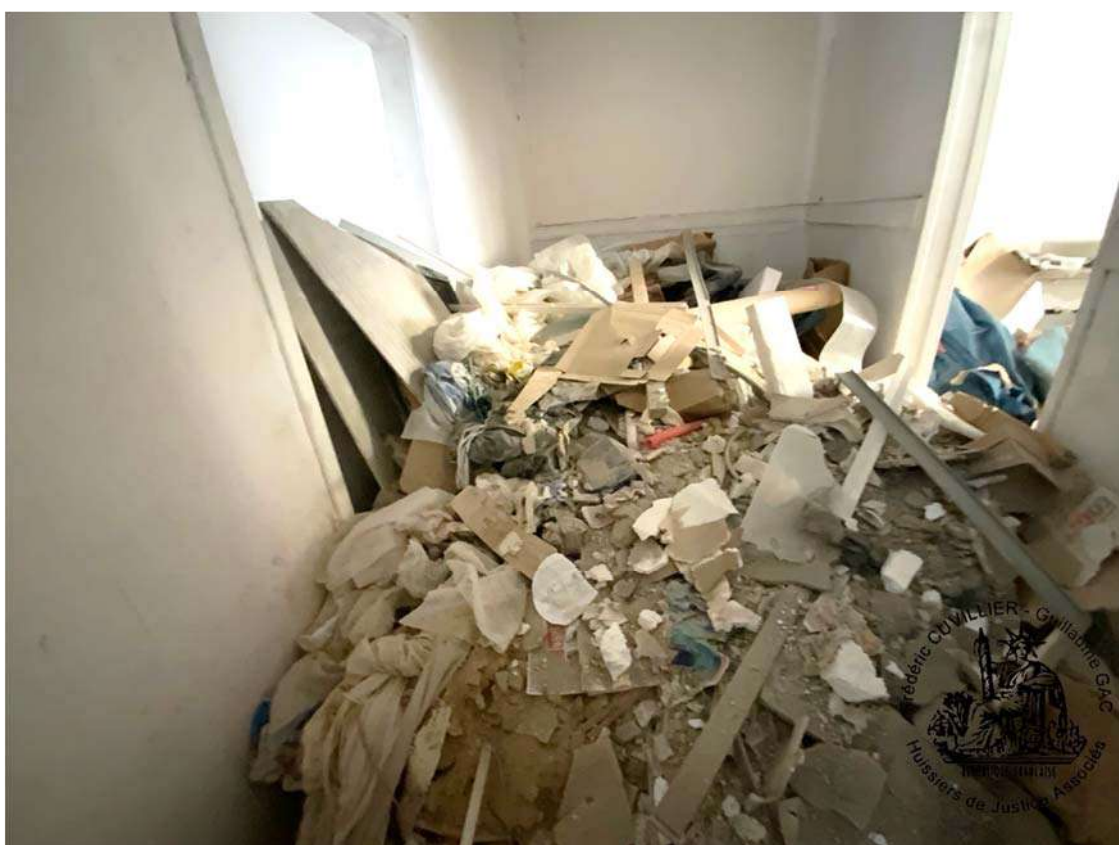
### LOCAL 3

J'accède au local n°3 par une porte en bois. Ce local est encombré : présence de gravats.

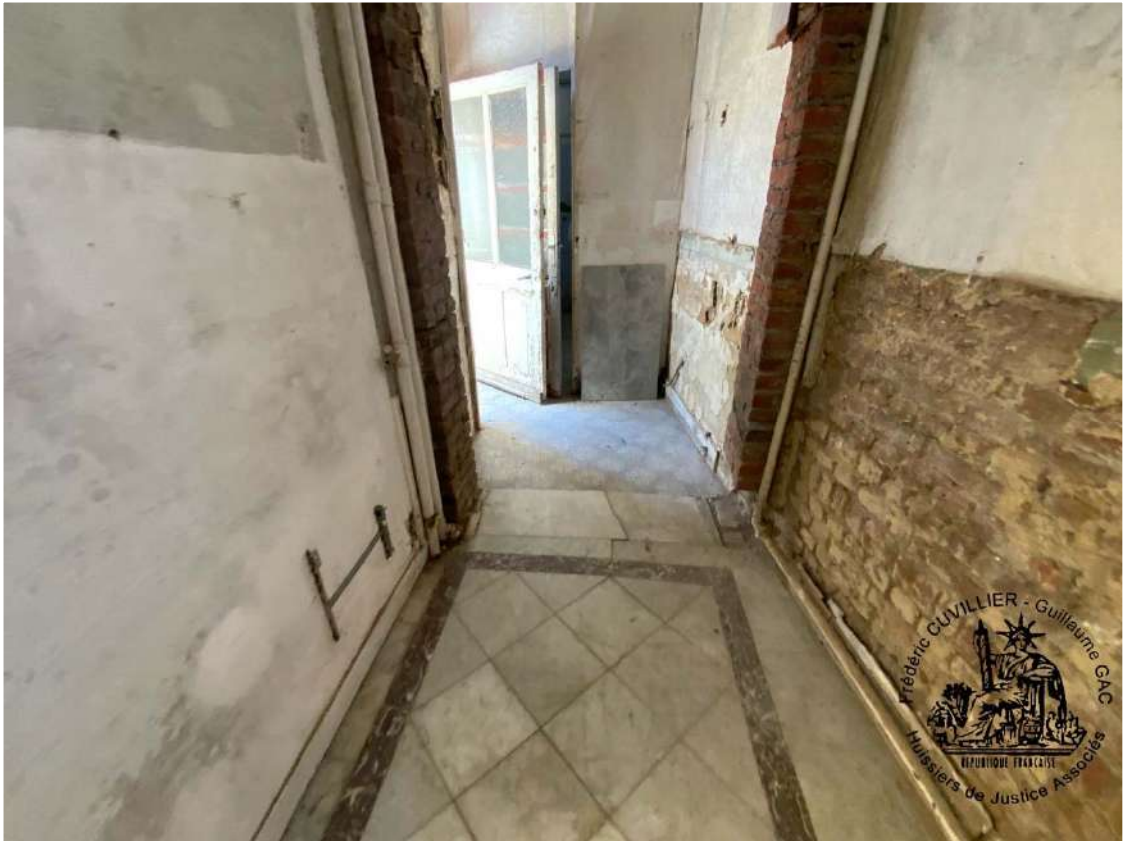
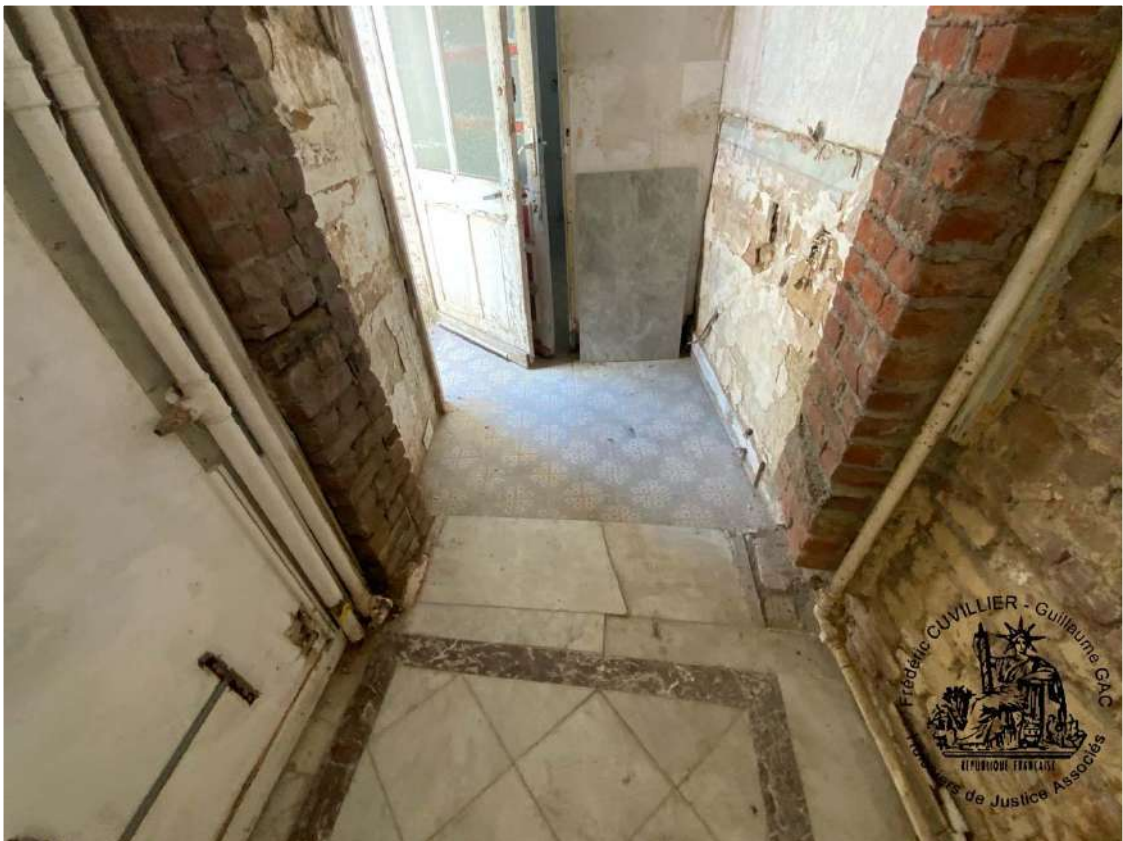
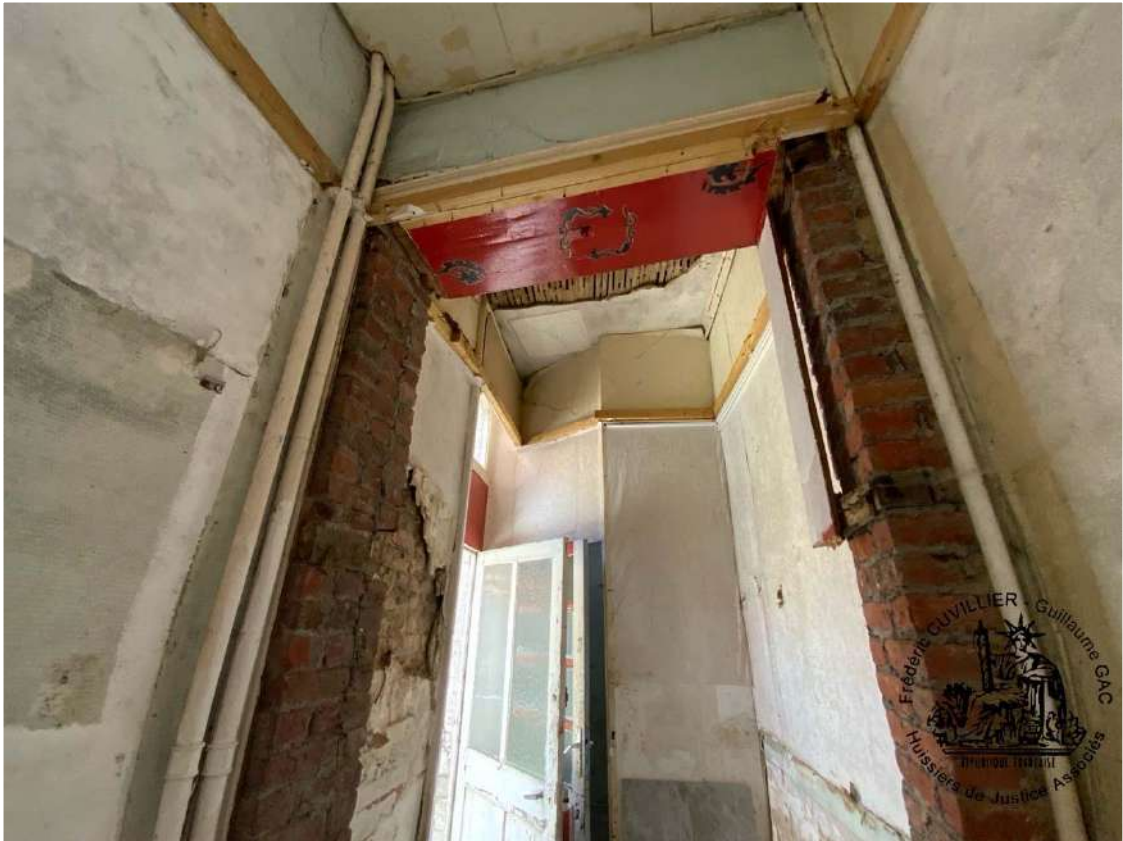
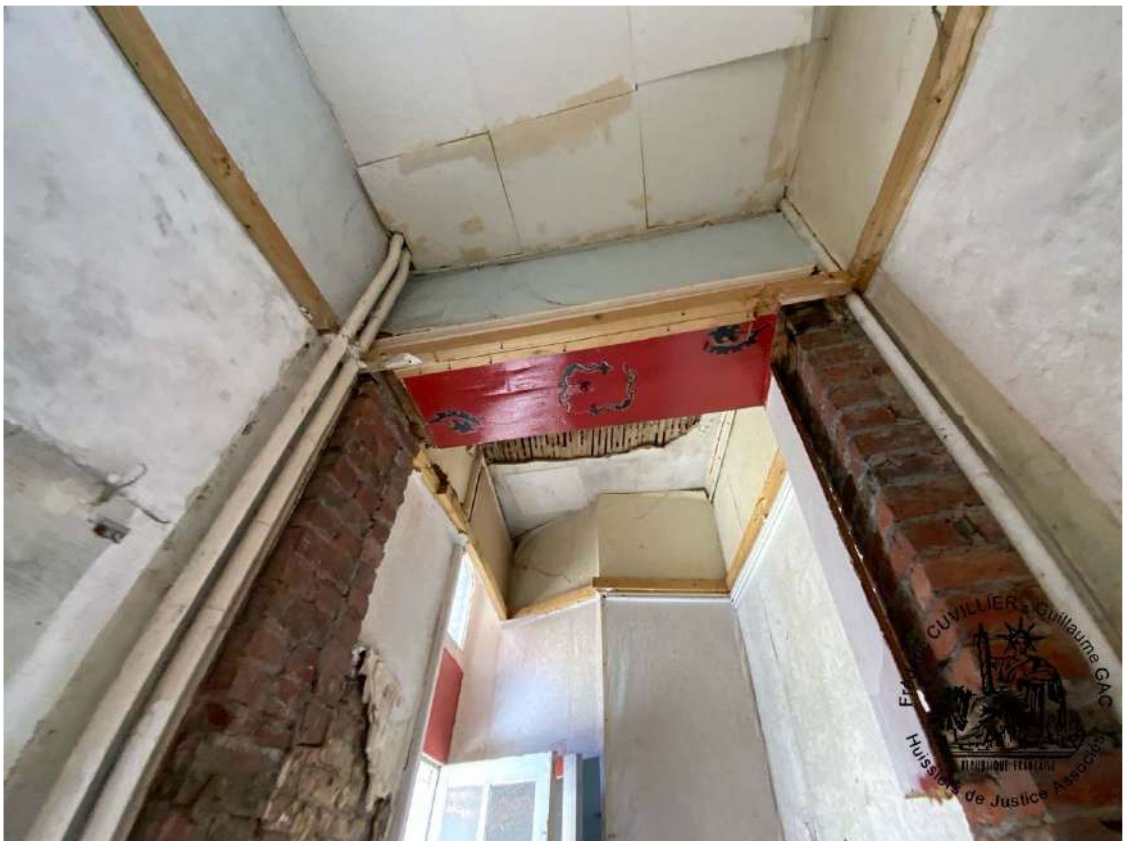
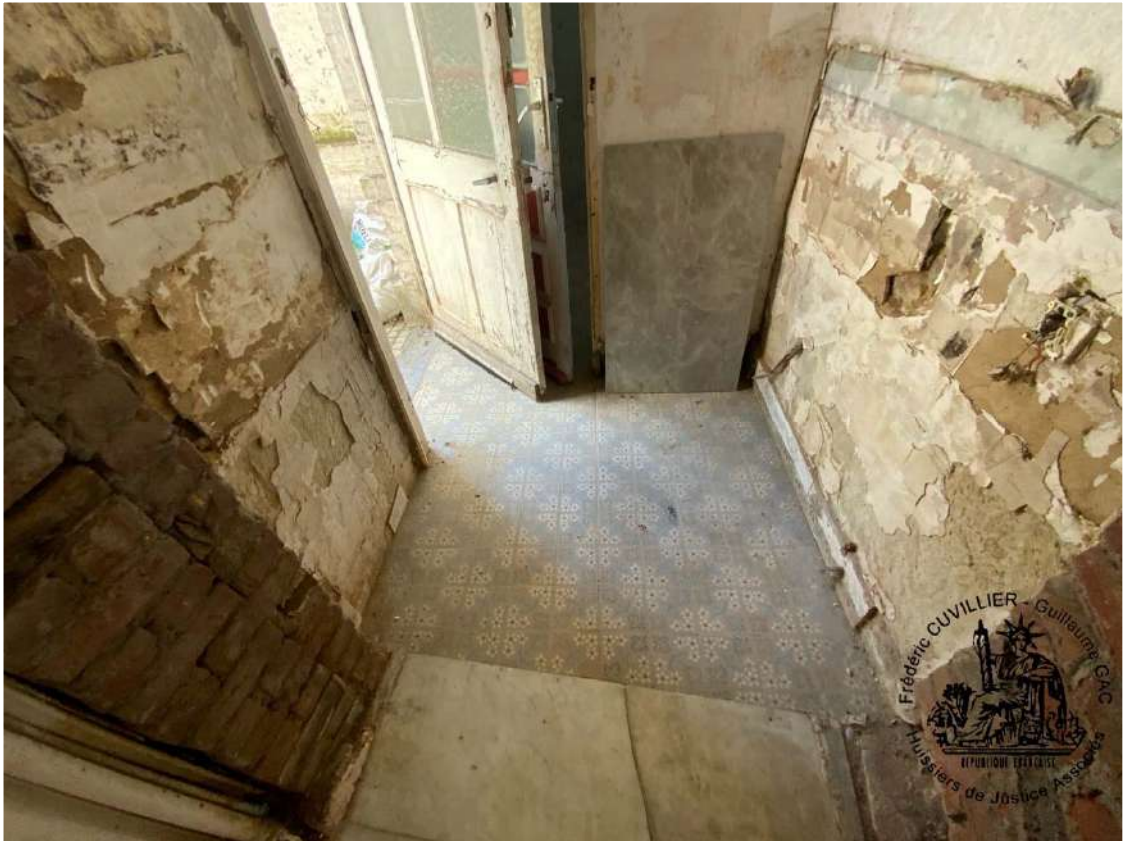
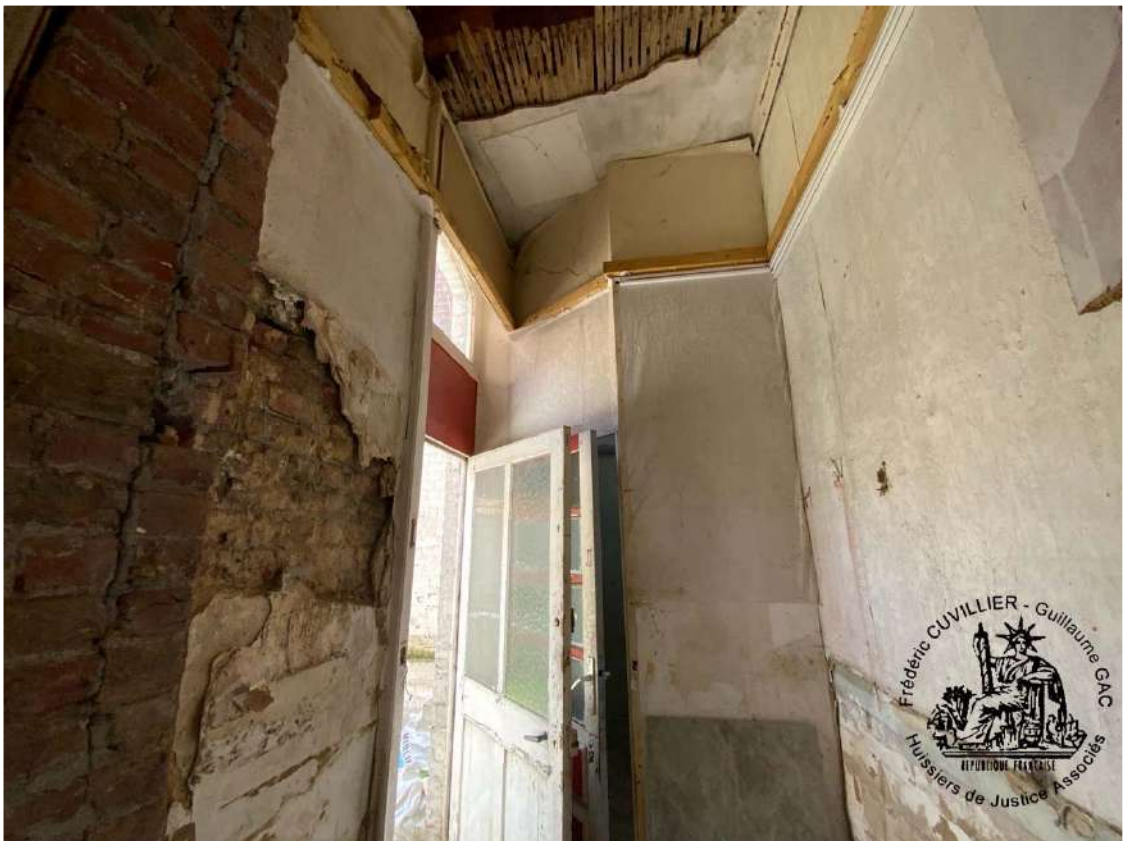
Le plafond est usagé à cet endroit.

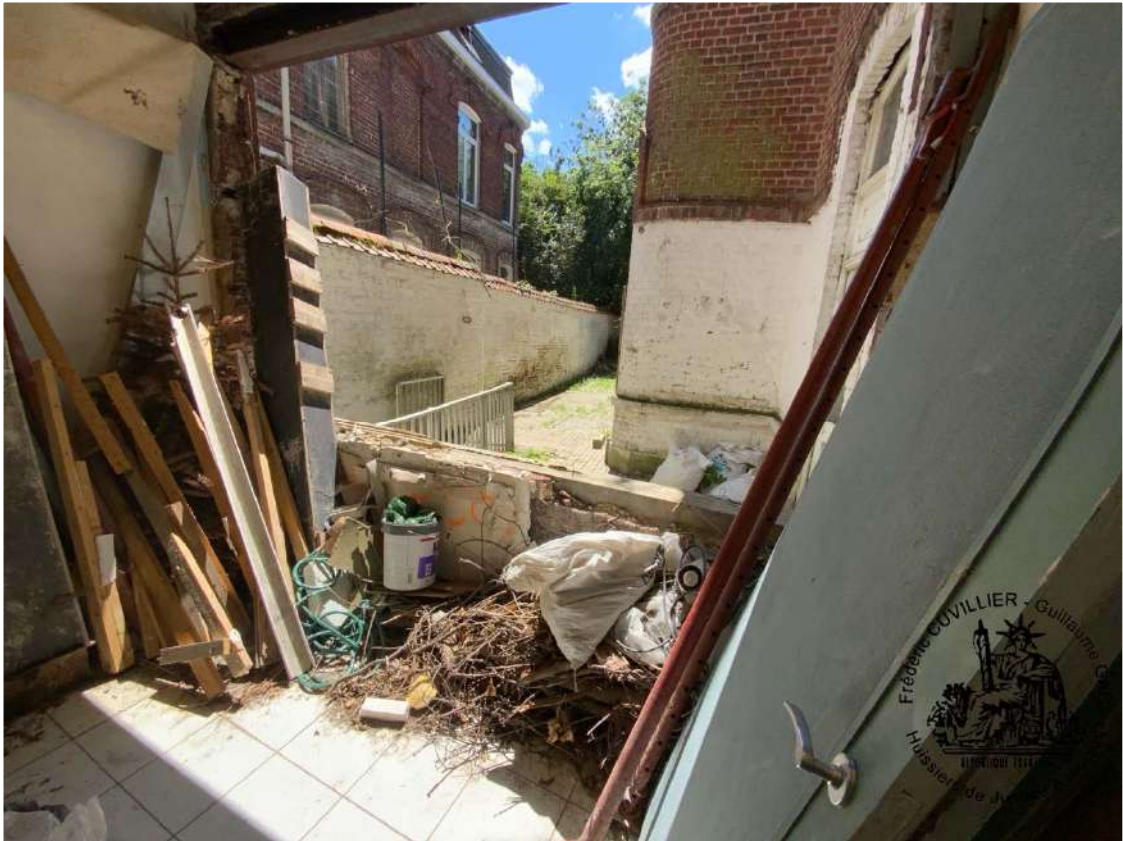
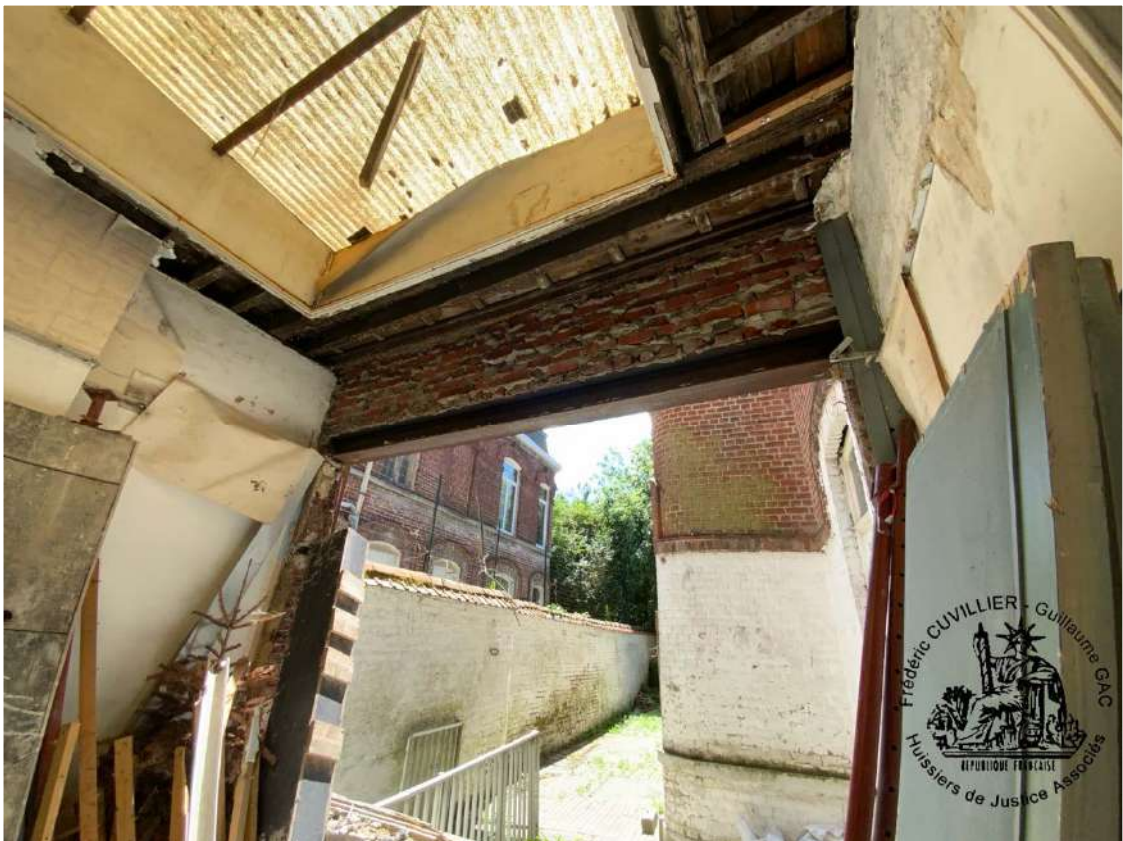
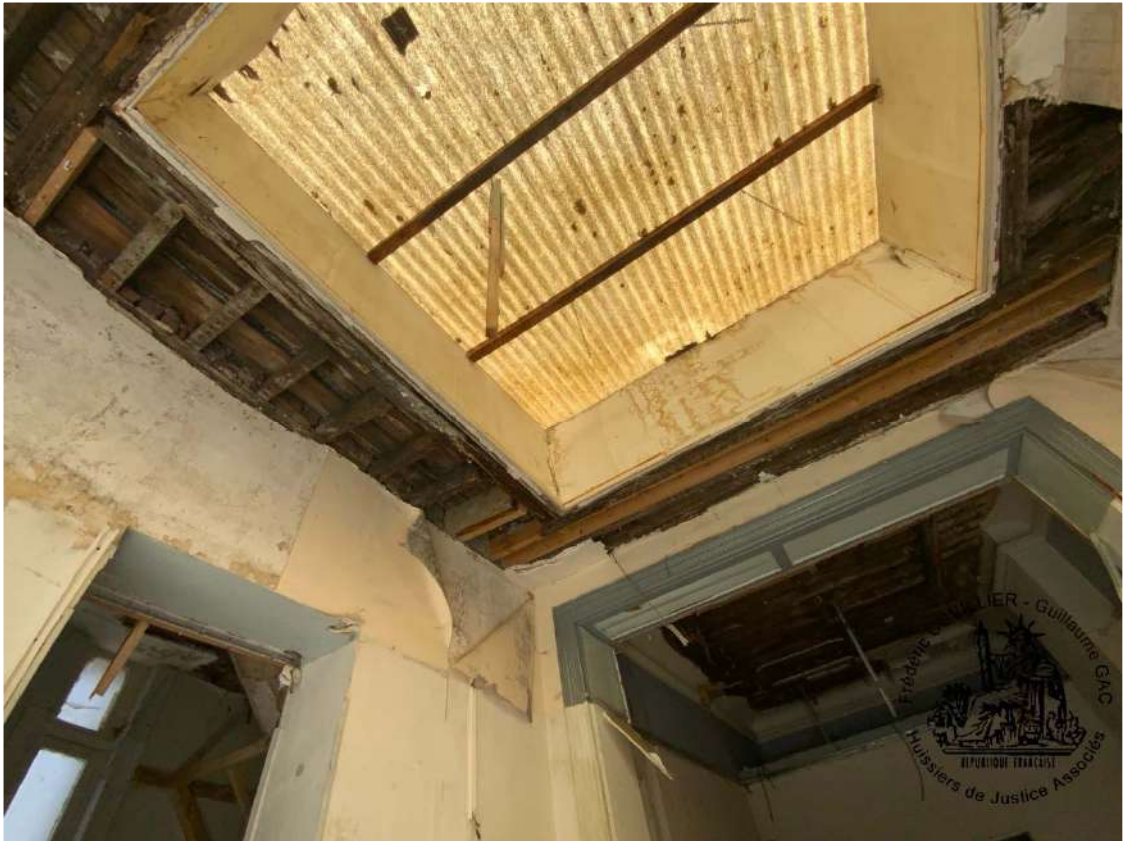
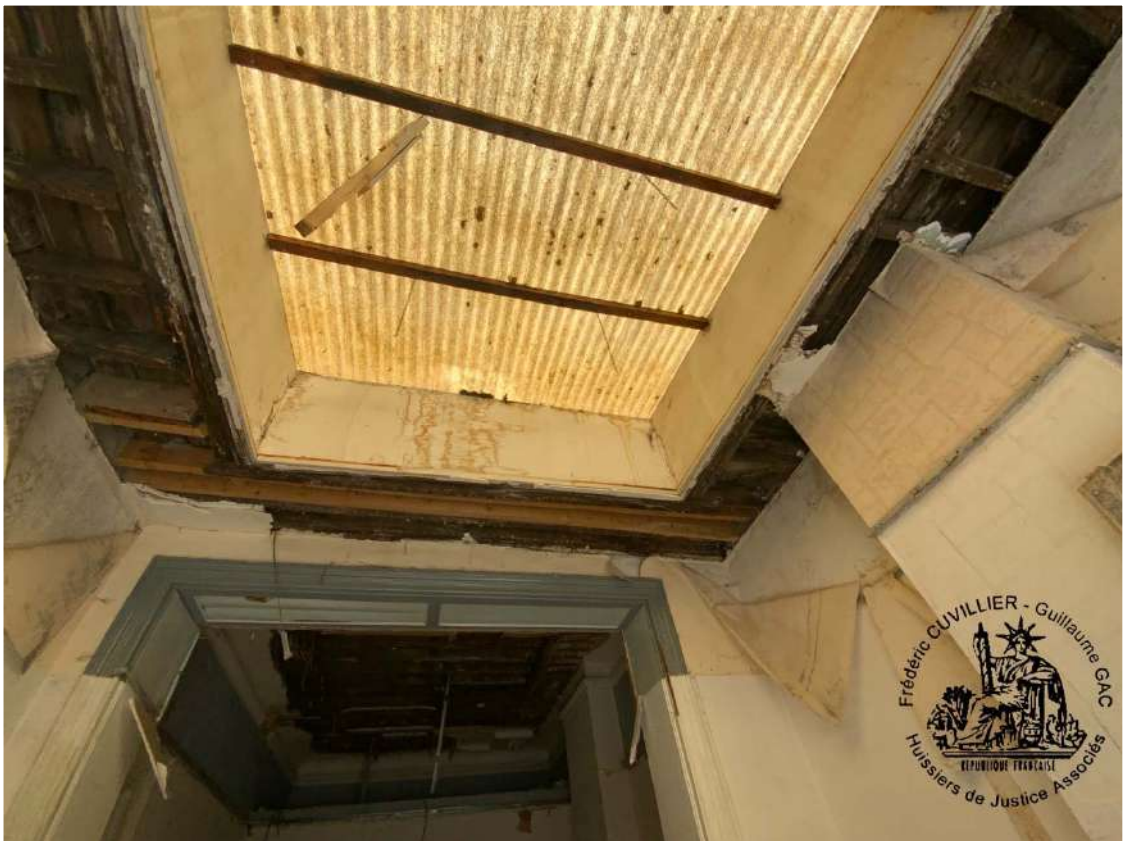
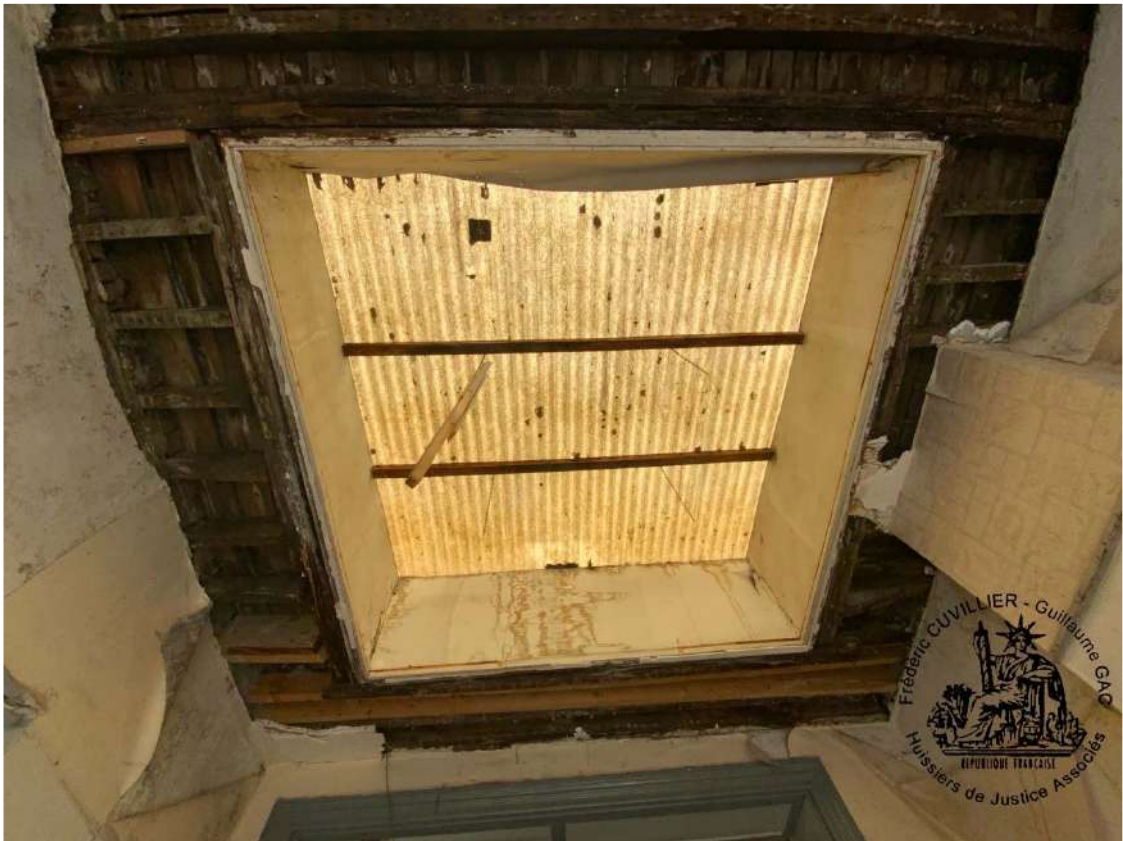
## LOCAL 4

Du dégagement n°2, j'accède par une ouverture libre au local n°4. Local usagé avec au plafond des poutres en bois qui s'affaissent. Présence de gravats et déchets divers. Une partie du mur est absent : le local est à l'air libre.

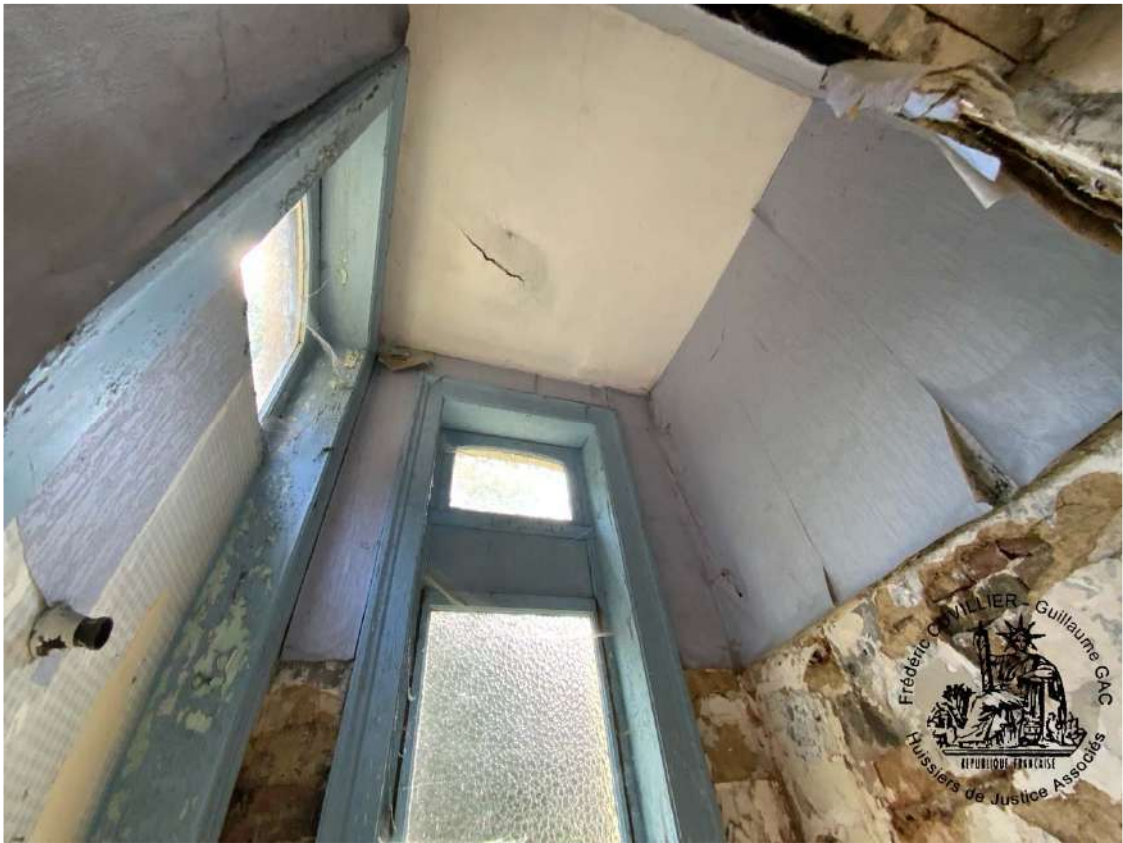
Au niveau de ce local n°6, une ancienne pièce WC dont une partie des murs a été abattue.

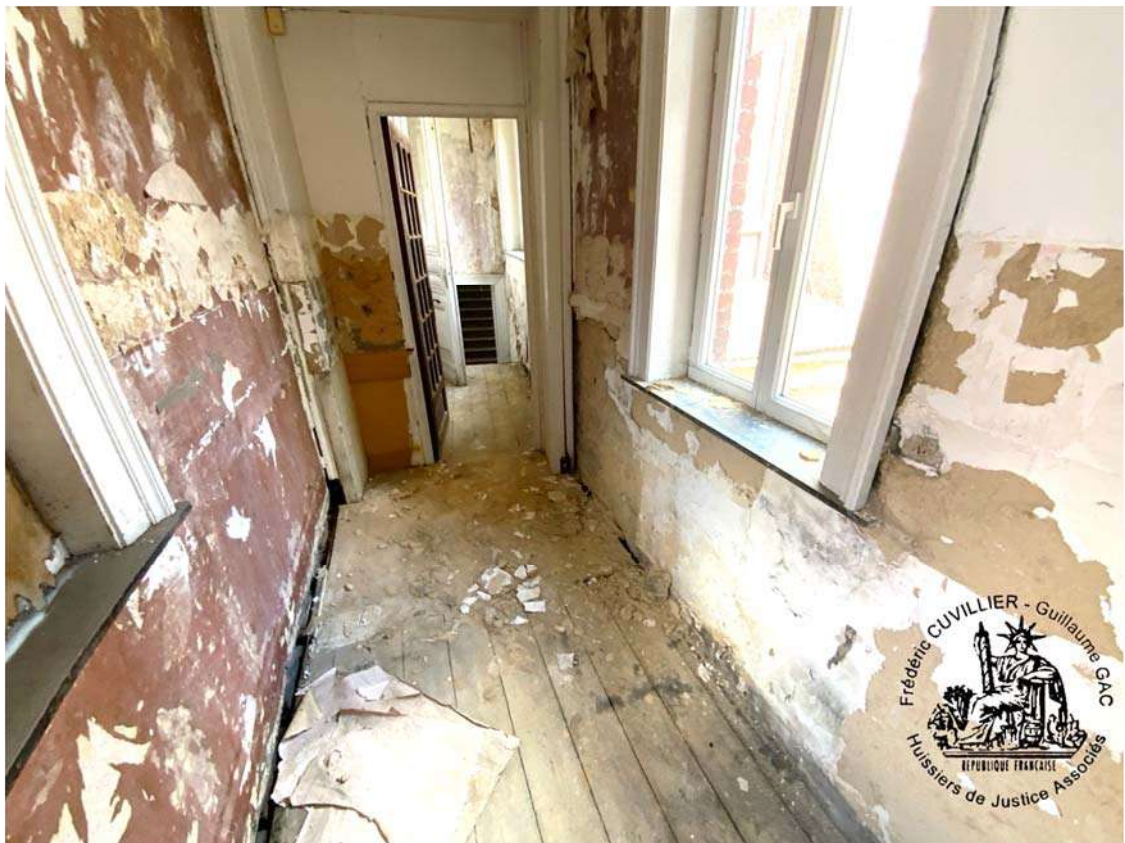
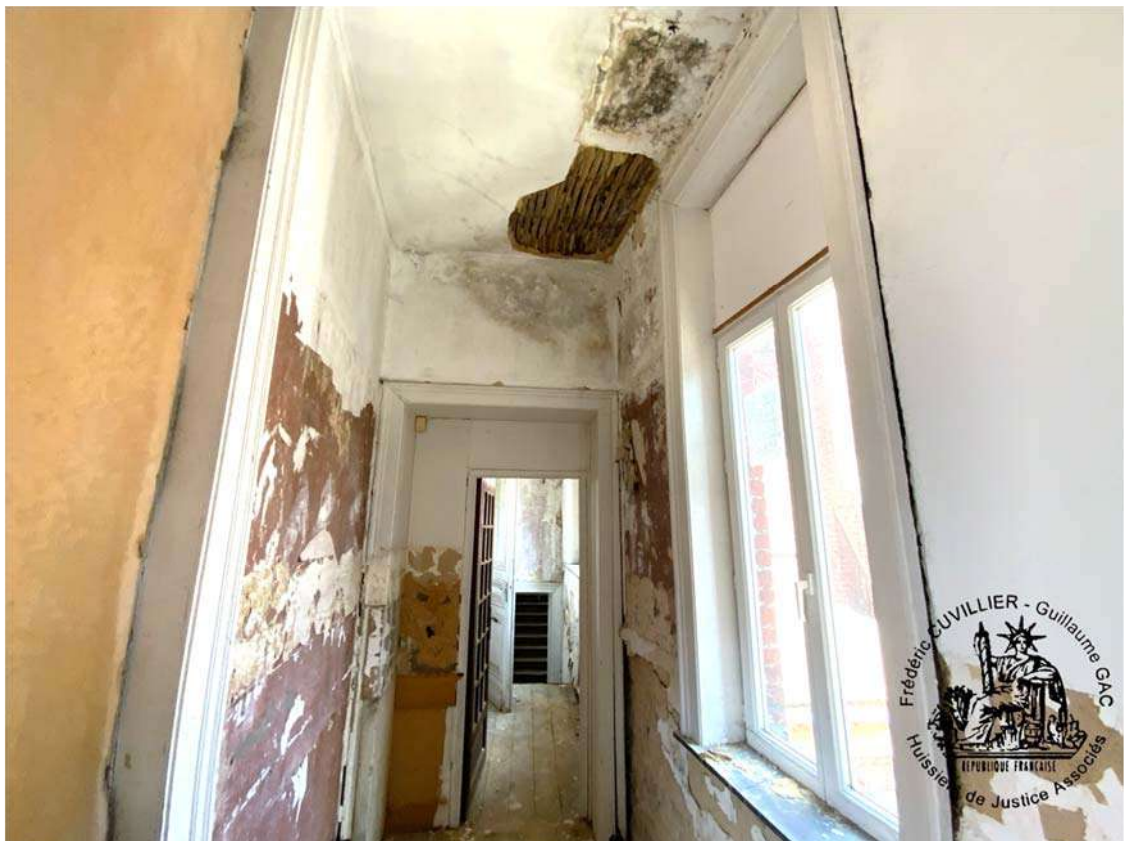
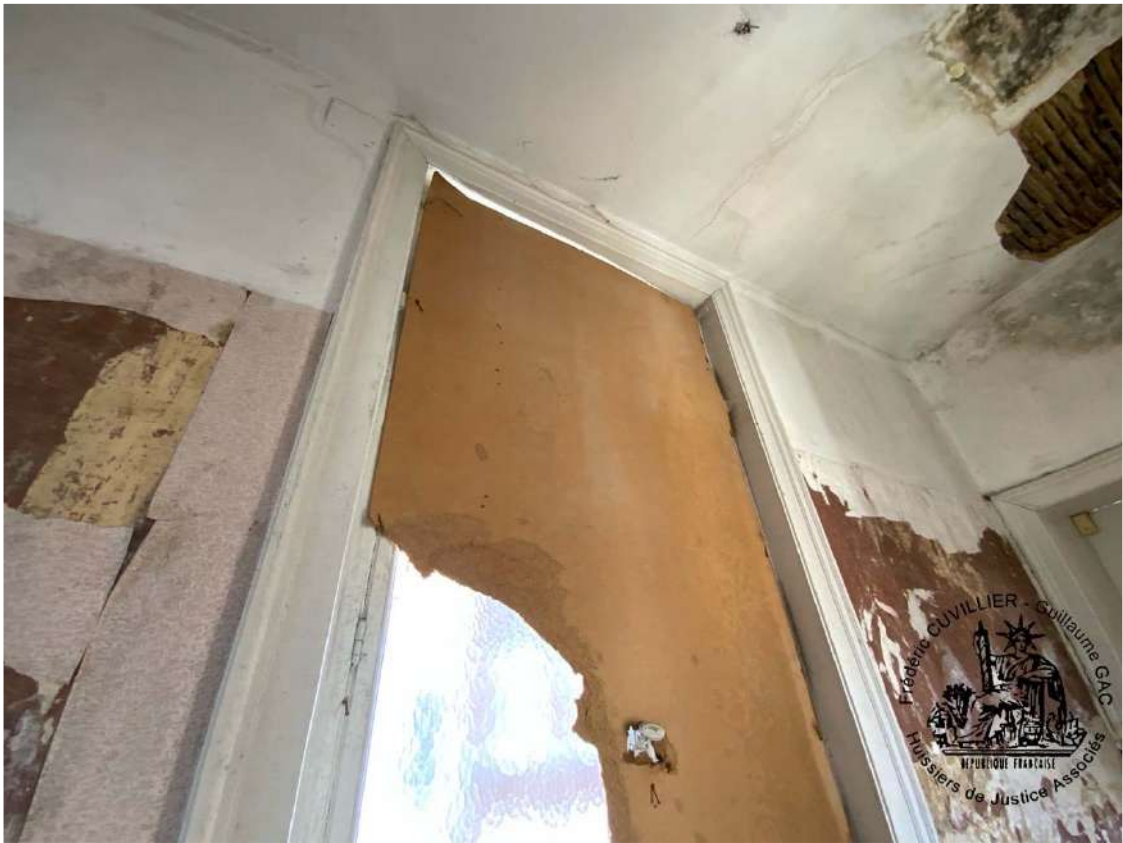
## DÉGAGEMENT 6

En enfilade, le dégagement n°6 vétuste également. Sol sur plancher en bois ancien. Plafond usagé.
