## **PROCES VERBAL DE DESCRIPTION**

Certifie m'être transporté ce jour au 93 Rue d'Inkermann à (59100) ROUBAIX à l'effet de procéder à la description exacte et détaillée du bien immobilier s'y trouvant figurant à la matrice cadastrale de la Commune de Roubaix sous la référence section KS n°241 ;

Cet immeuble fait l'objet d'un arrêté de péril n°2023 A 1039 en date du 25 Avril 2023. Cet arrêté est annexé au présent procès-verbal de description.

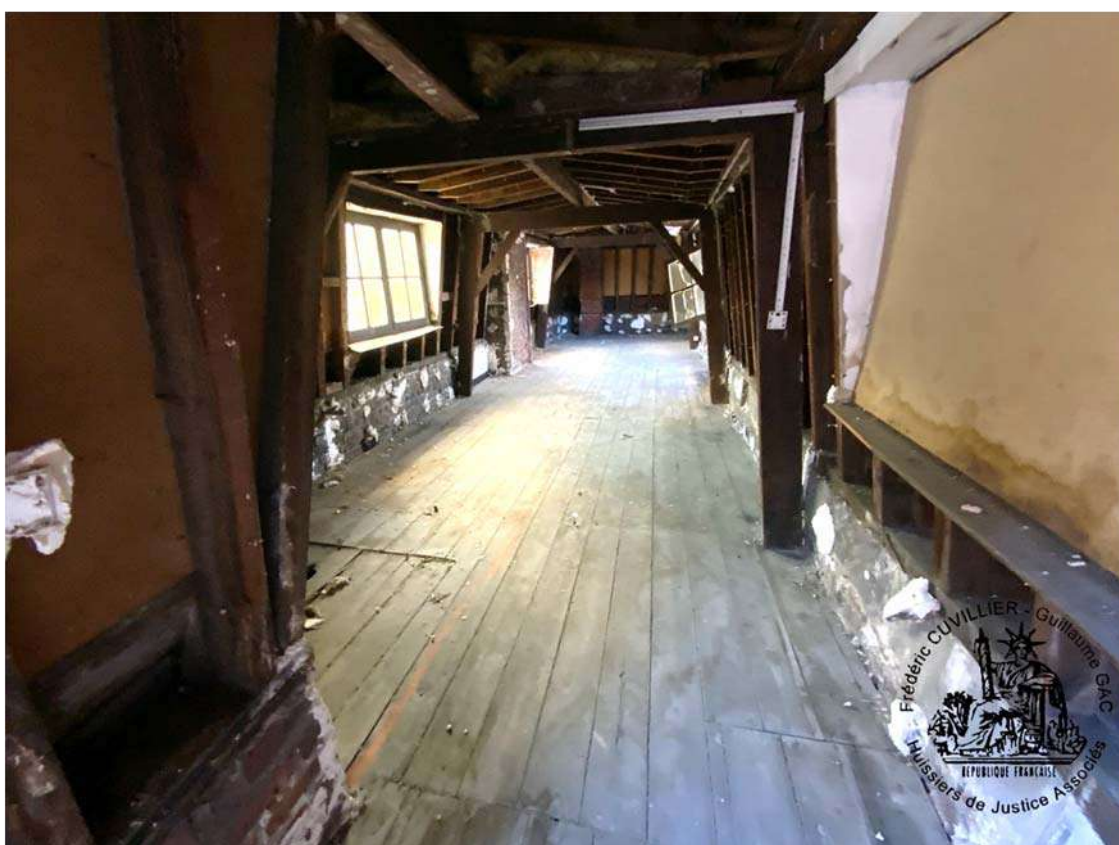
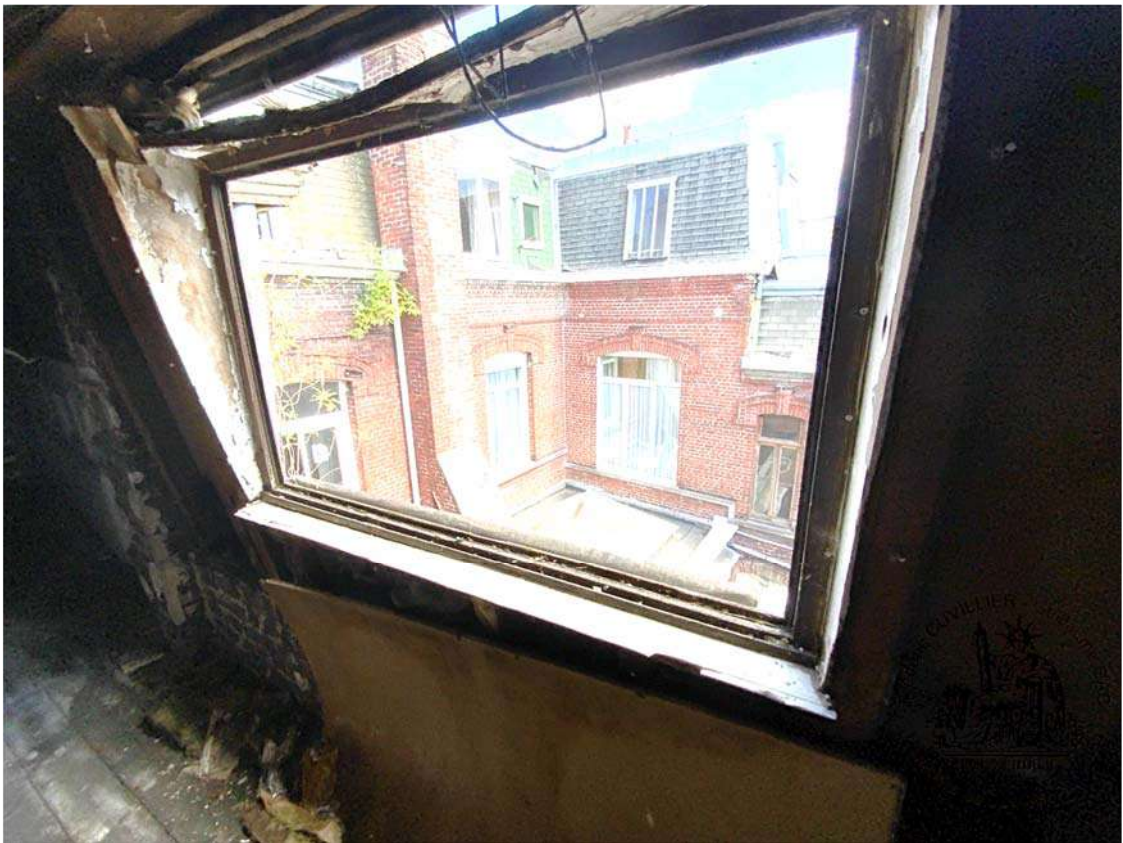
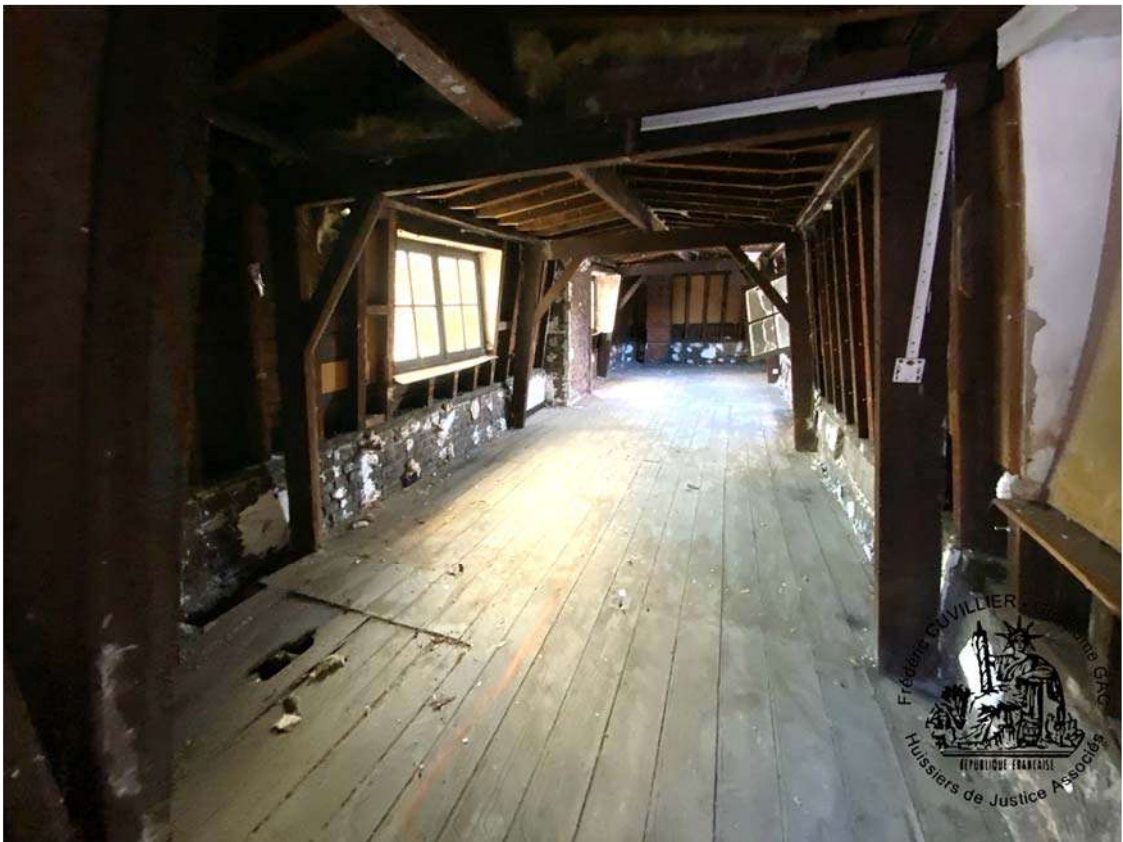
## COMBLES

Combles avec sol sur plancher en bois vétuste et branlant. Présence de poutres apparentes. Huisseries anciennes et usagées.

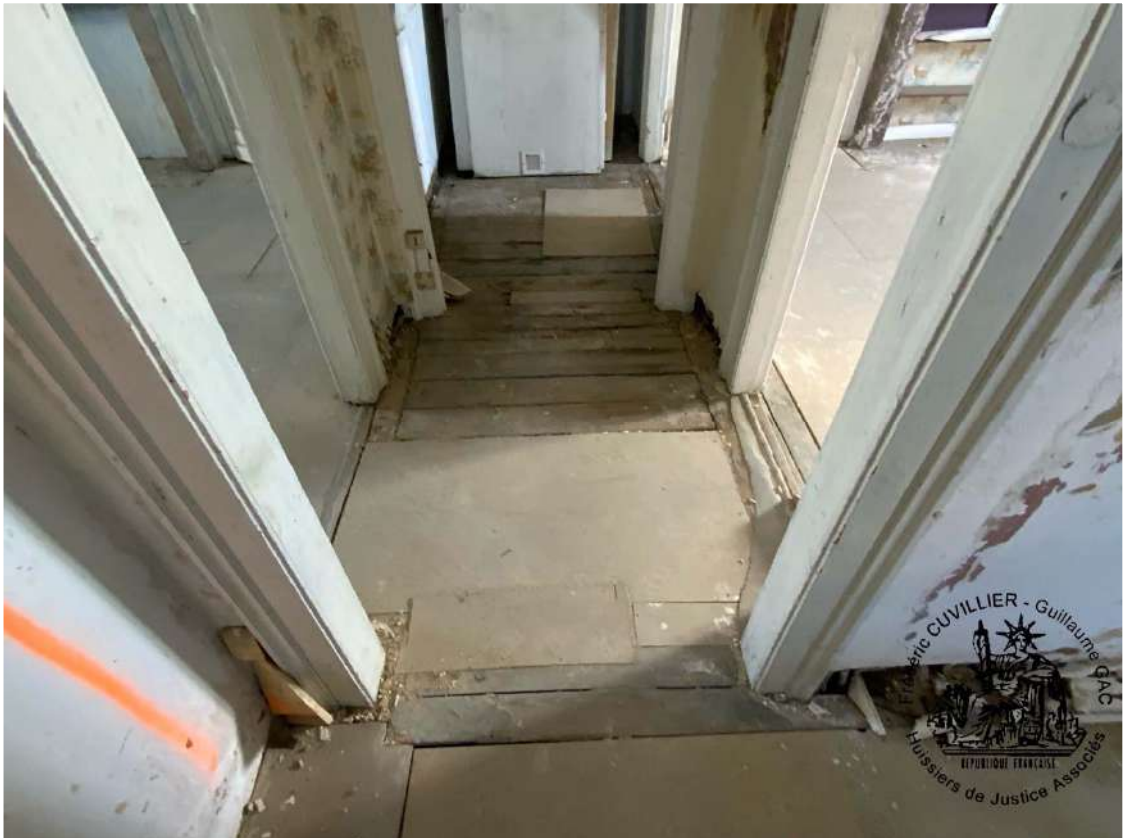
#### DÉGAGEMENT 4

Du palier n°2, j'emprunte ensuite le dégagement n°4. Sol sur plancher en bois.  
L'ensemble est vétuste. Présence d'une fissure au niveau du mur.

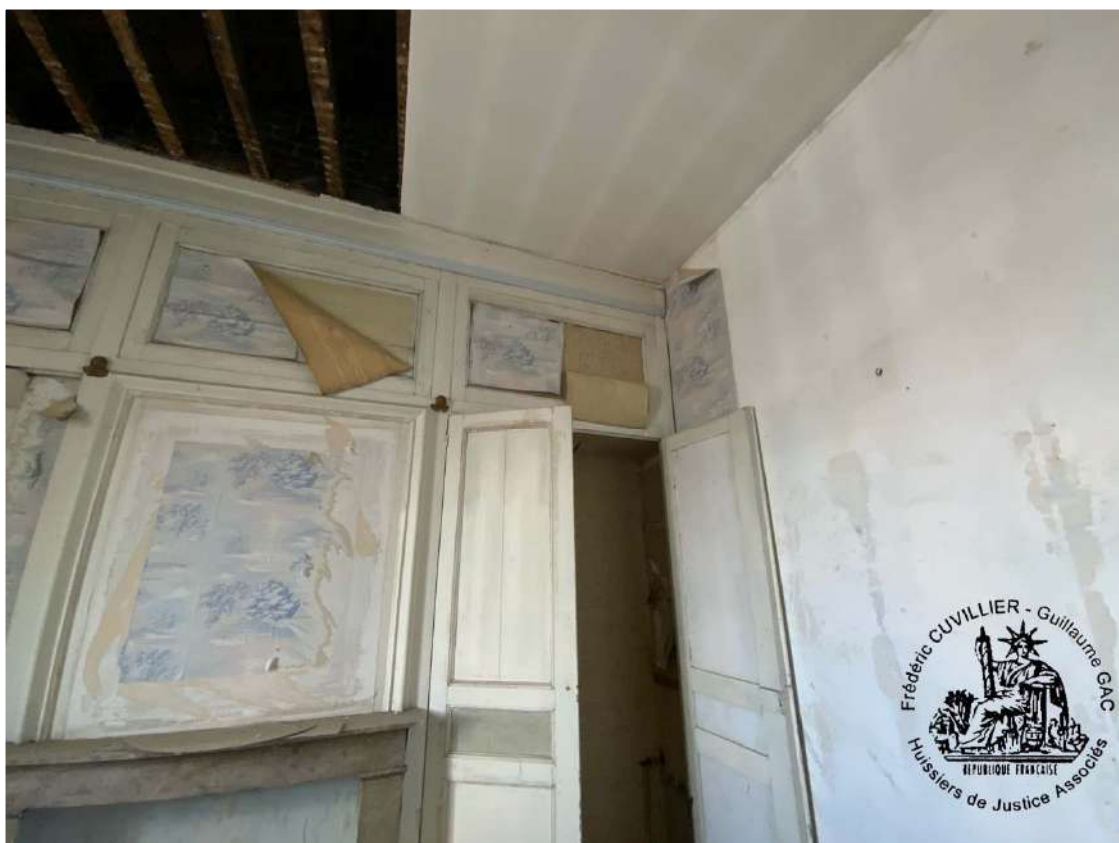
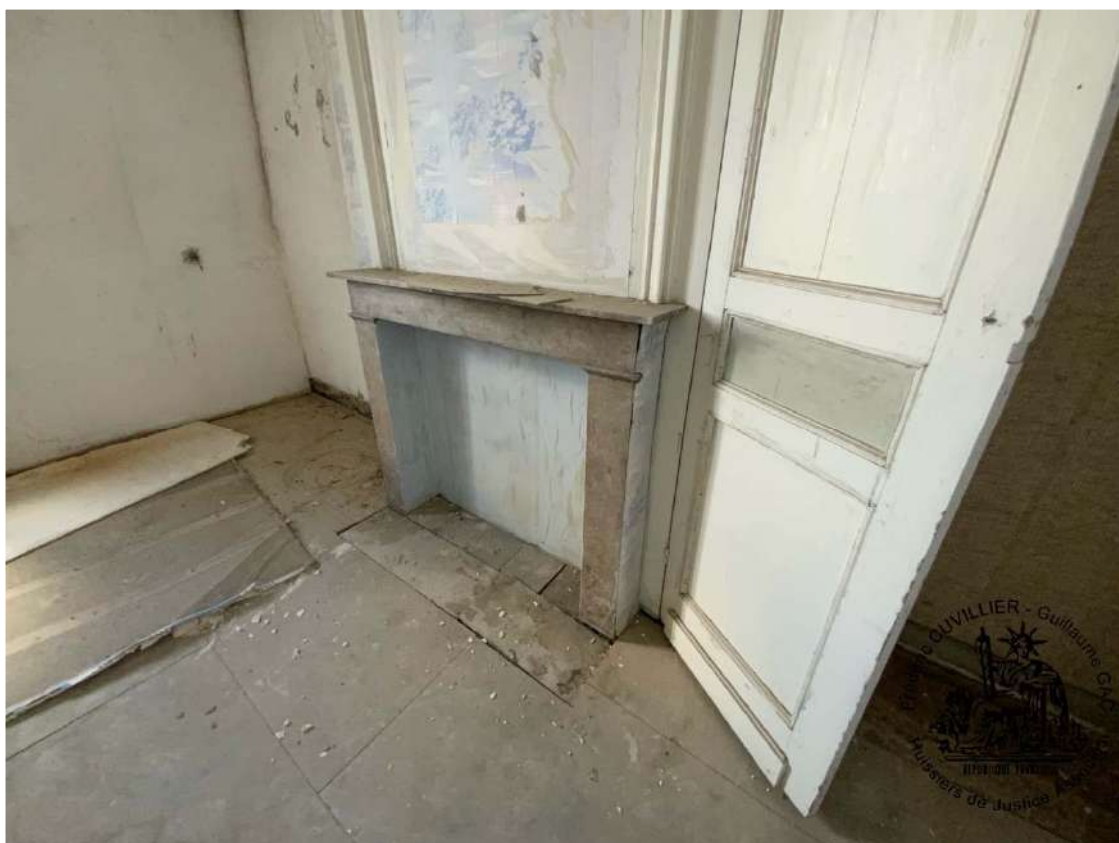
## LOCAL 12

Du dégagement n°4, sur la gauche, j'accède au local n°12. L'ensemble est vétuste. Le plafond est usagé.

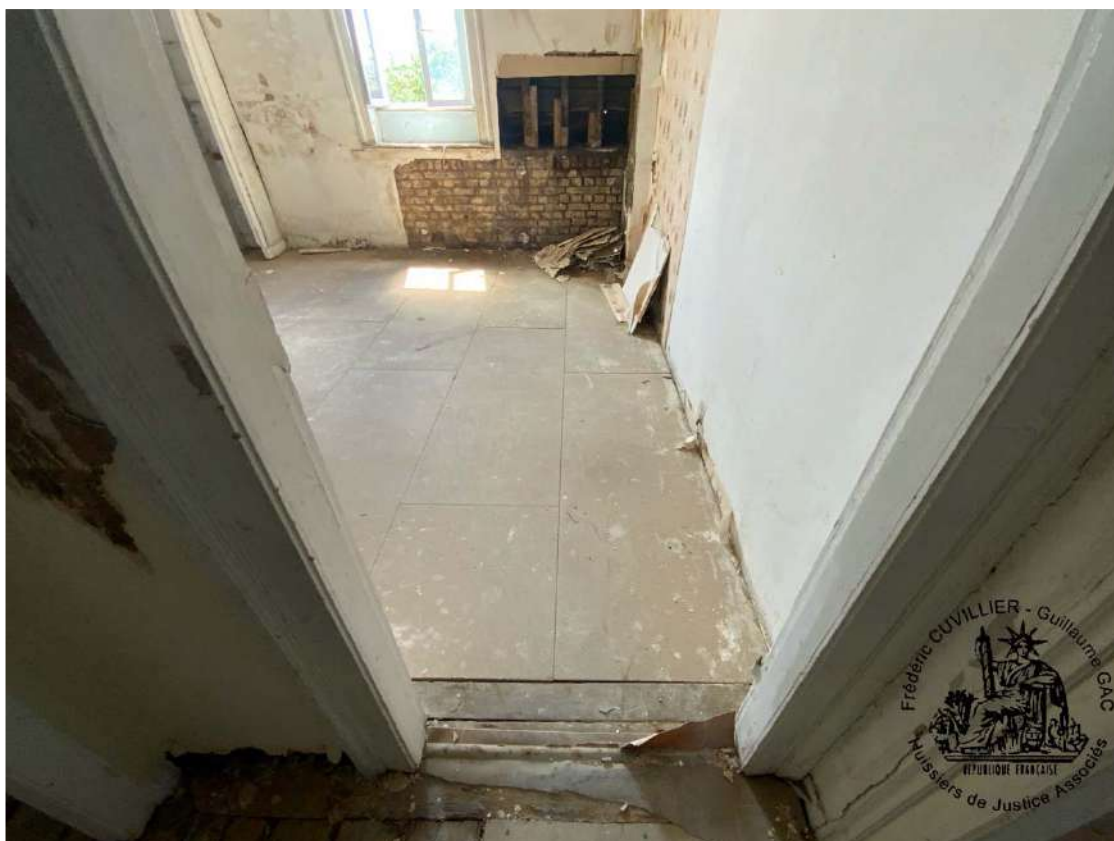
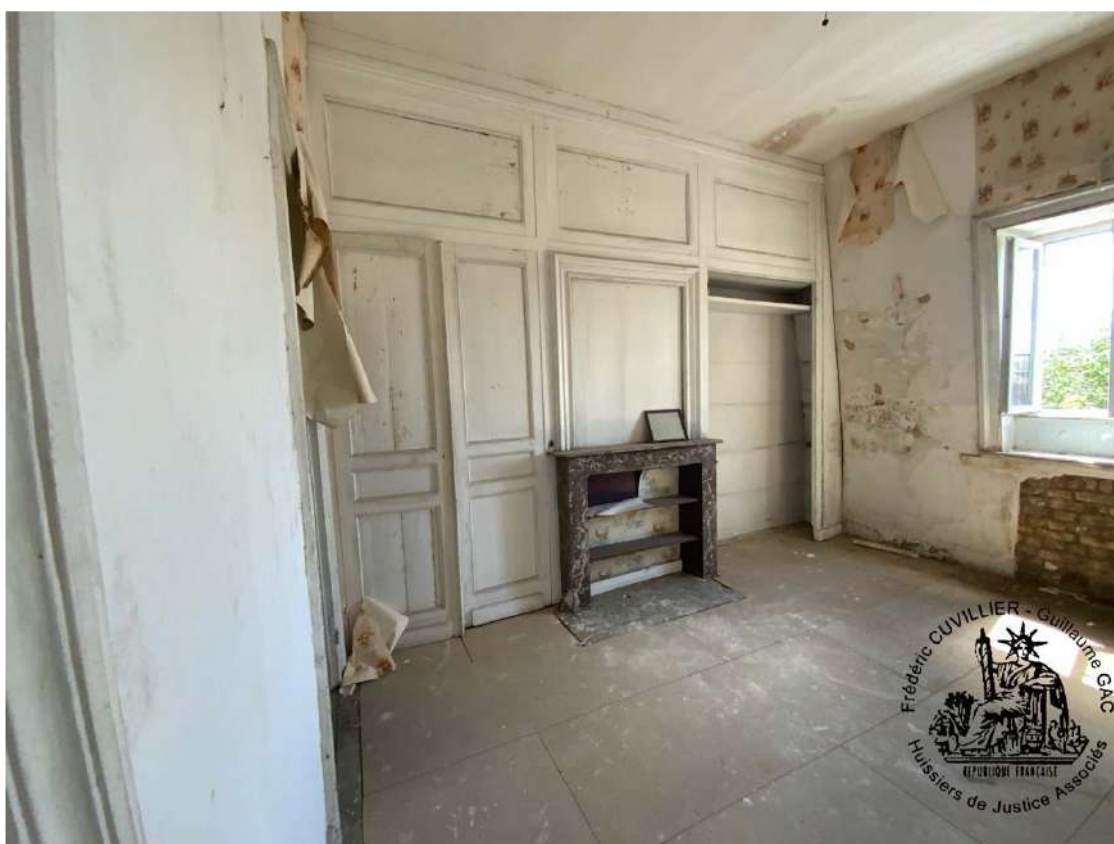
## LOCAL 13

Du dégagement n°4, sur la droite, j'accède au local n°13. Présence d'une ancienne cheminée. L'ensemble est vétuste. Les murs sont usagés. Des fissures au plafond.
