## **PROCES VERBAL DE DESCRIPTION**

**LE MARDI QUATORZE OCTOBRE DEUX MILLE VINGT CINQ de 14 heures 55 à 17 heures**

Certifie m'être transporté ce jour au 6 Rue du Gay Lussac à ROUBAIX (59100) à l'effet de procéder à la description exacte et détaillée de l'immeuble d'habitation s'y trouvant figurant à la matrice cadastrale de la Commune de Roubaix sous la référence section BM n°376 ;

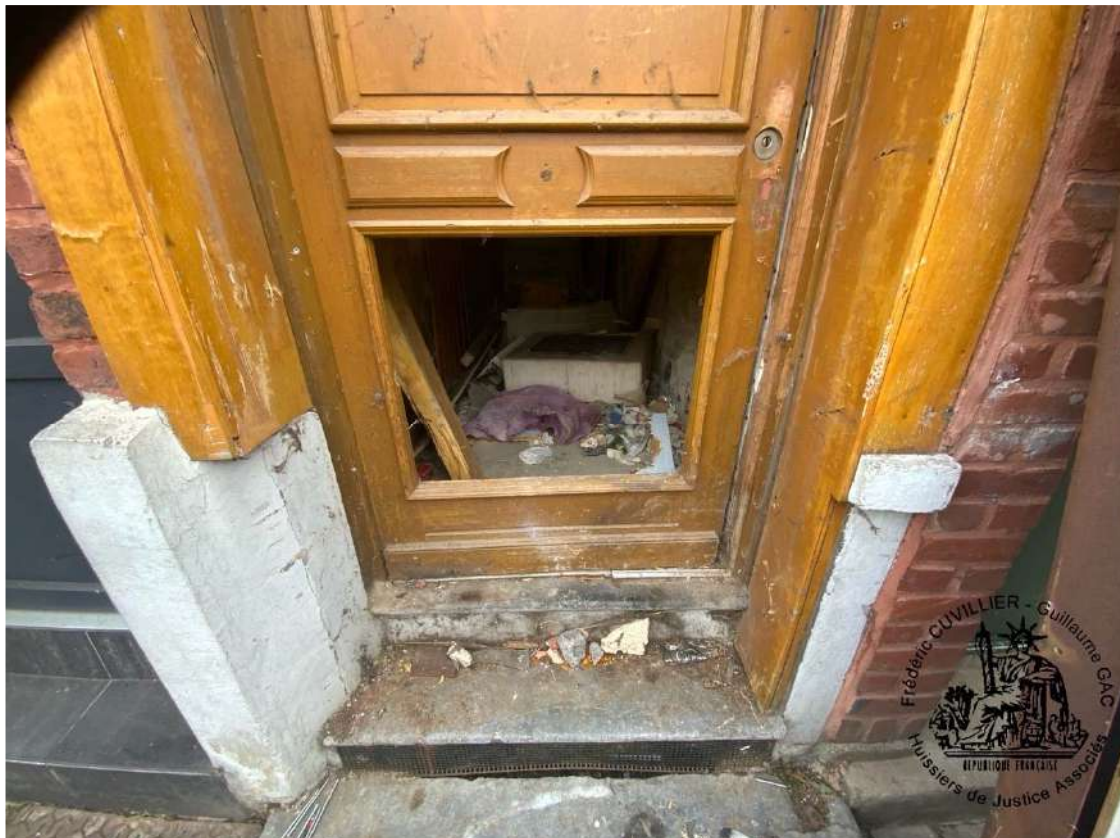
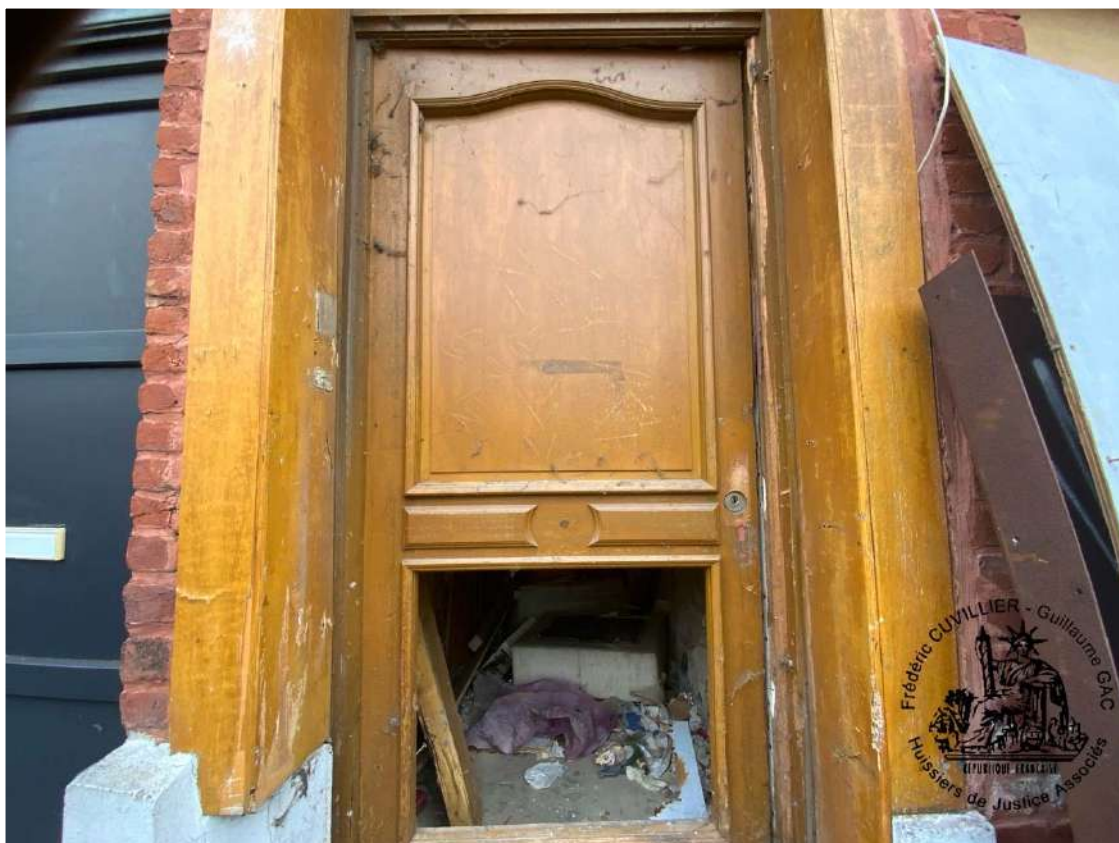
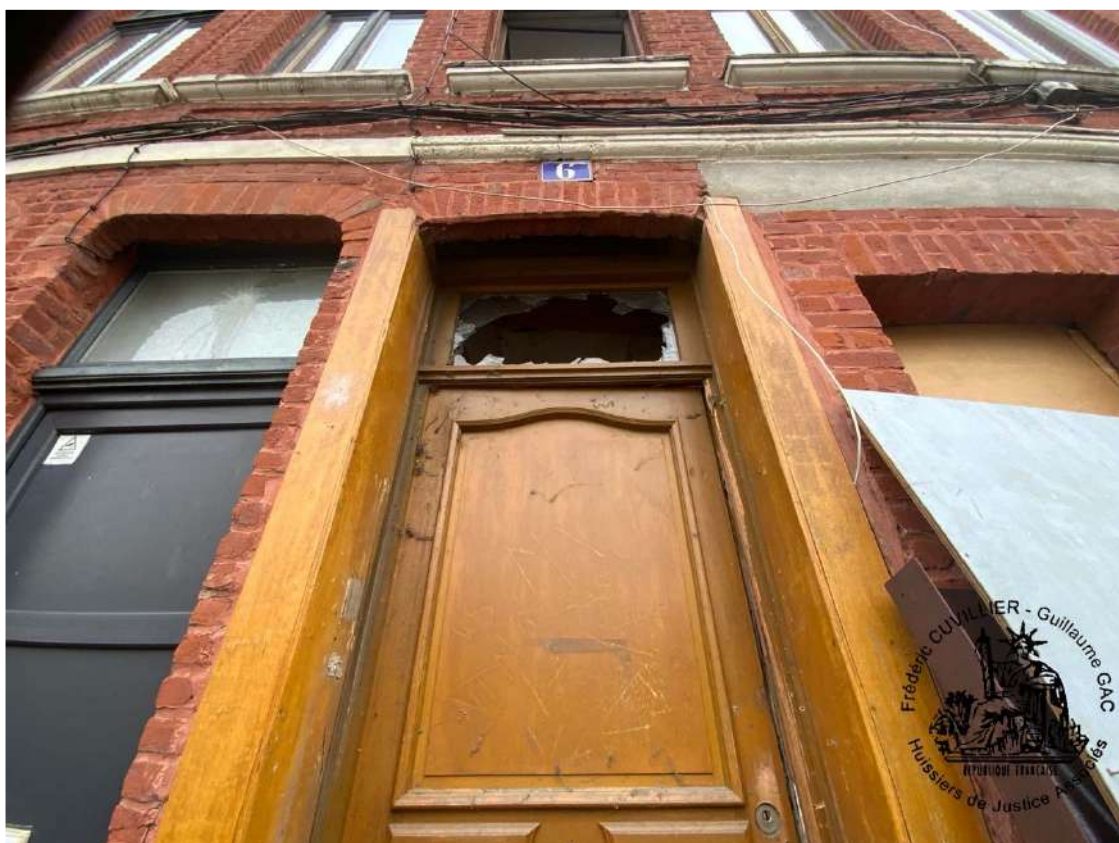
### **ENTRÉE (PARTIES COMMUNES)**

Depuis la rue, j'accède par une porte en bois usagée à un couloir d'entrée (parties communes) situé au rez-de-chaussée.

Les murs sont dégradés.

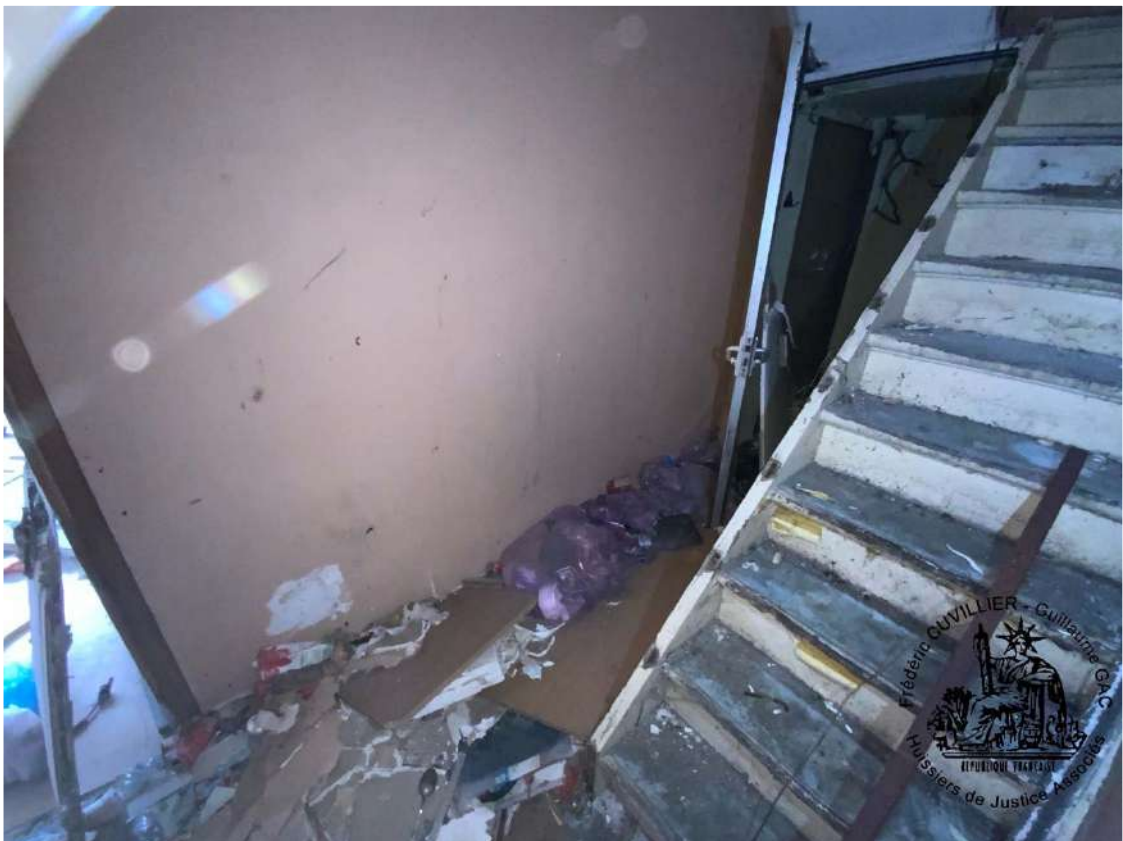
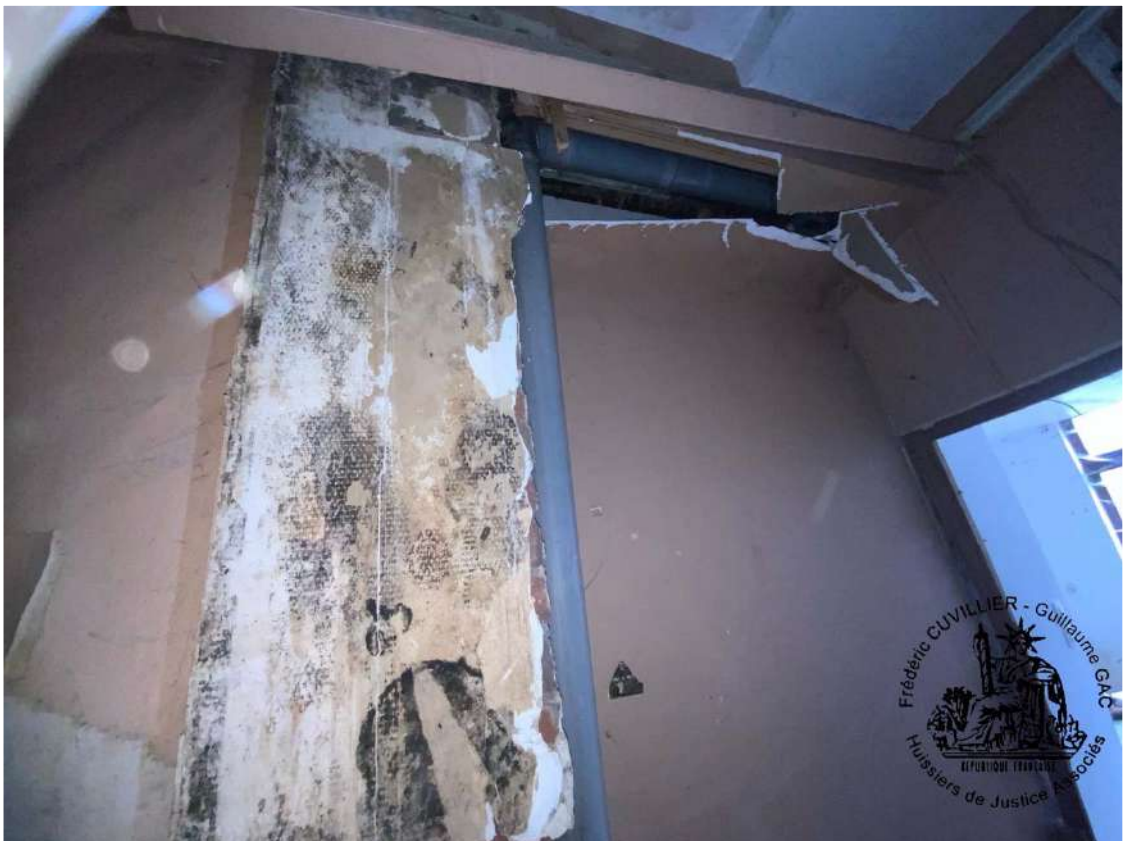
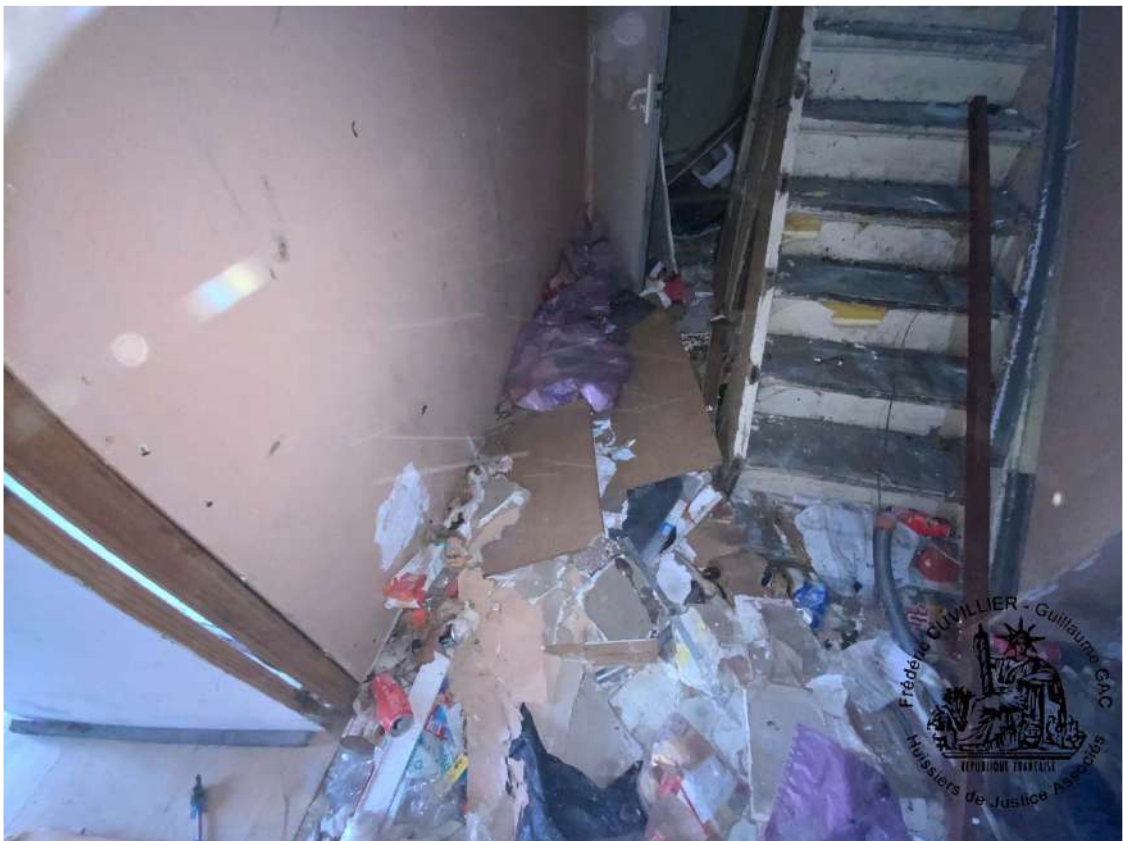
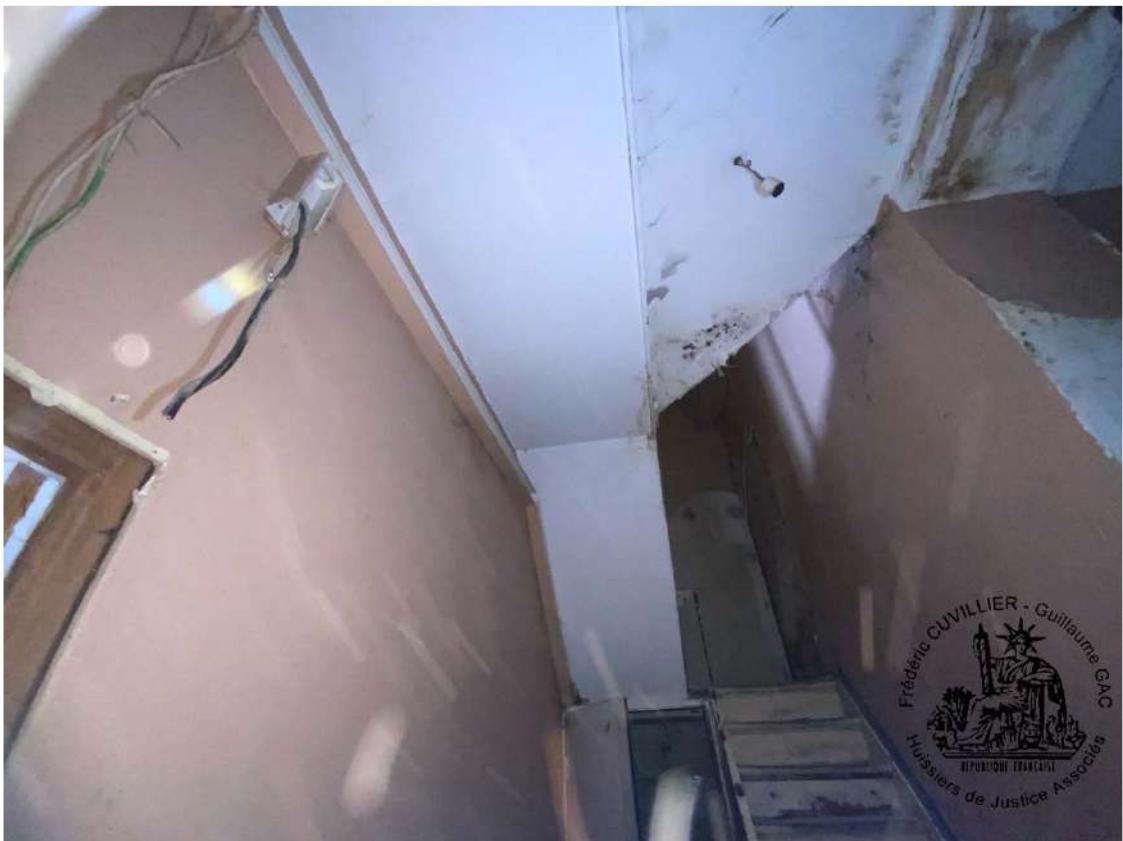
### **PALIER (PARTIES COMMUNES)**

J'accède au palier du premier étage. Sol usagé et murs et plafond usagés également.

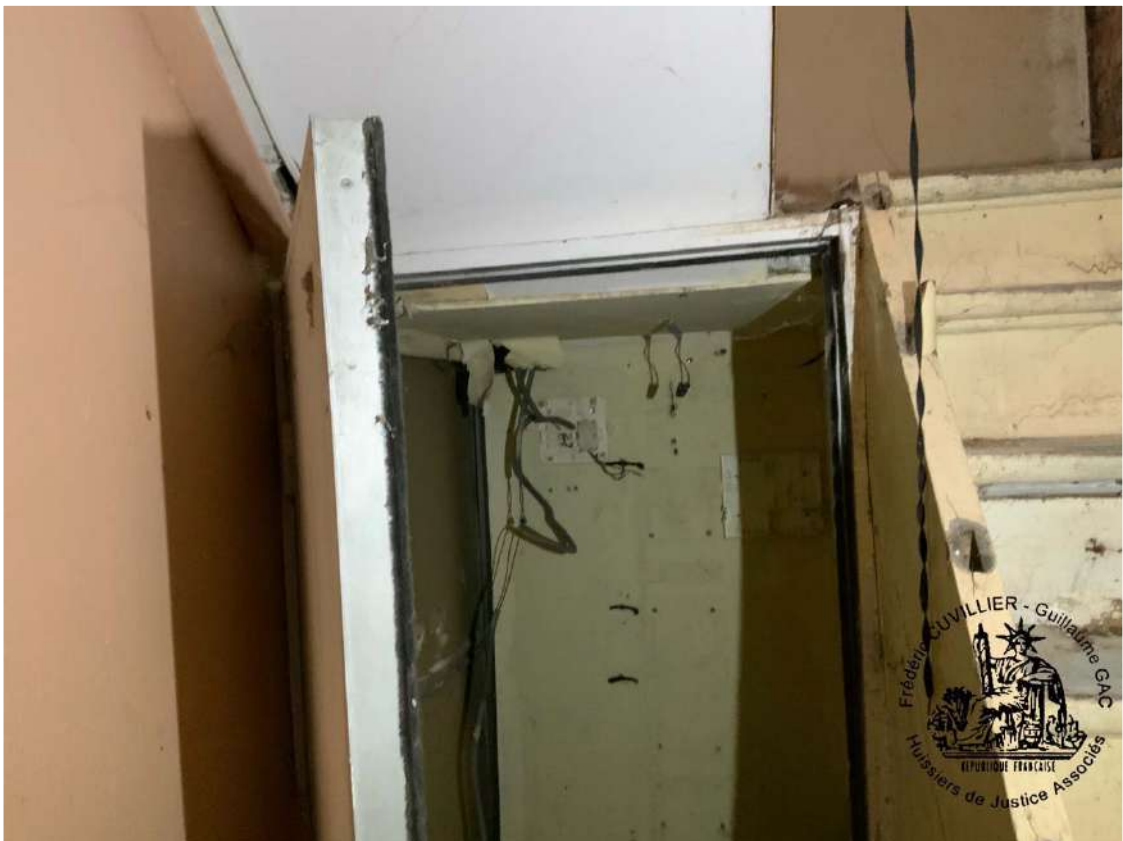
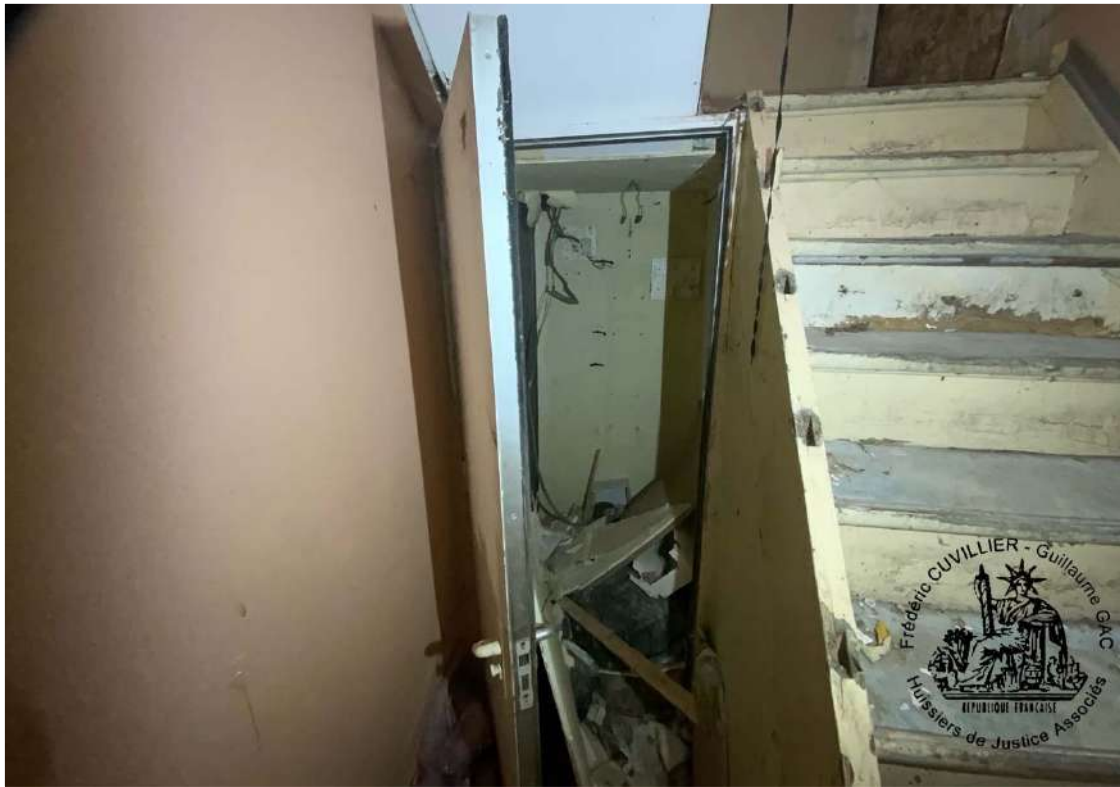
A l'extrémité du palier, à gauche de l'escalier, présence d'un débarras encombré.

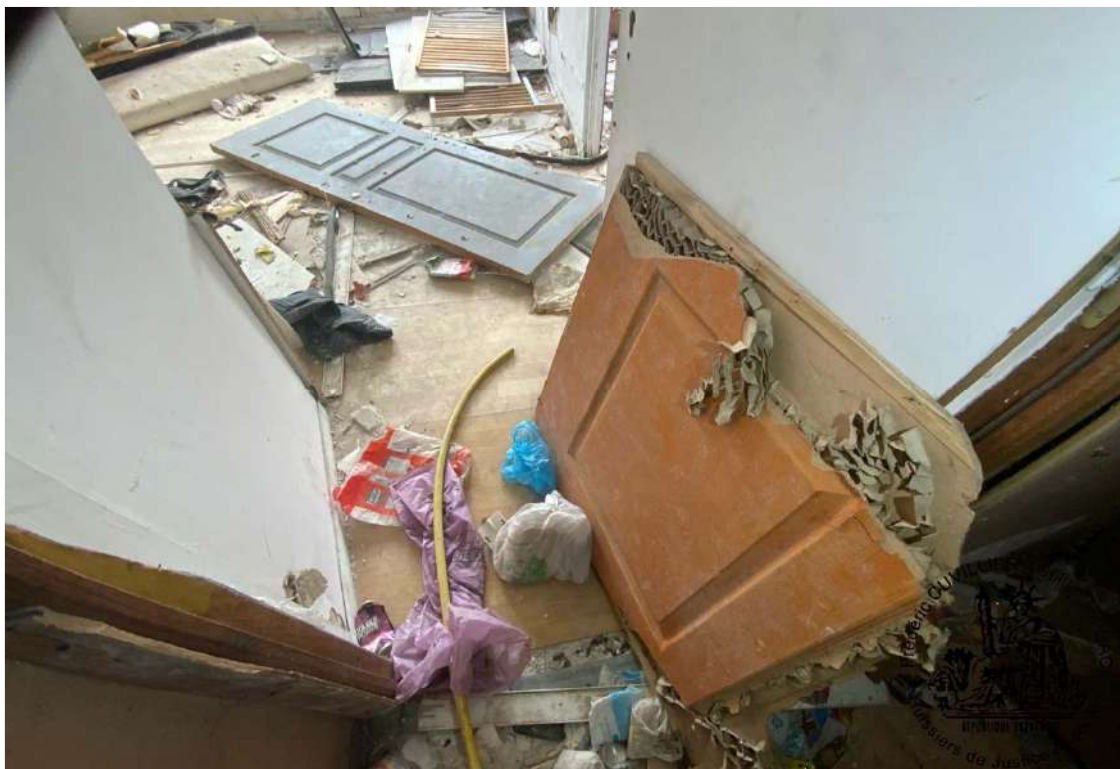
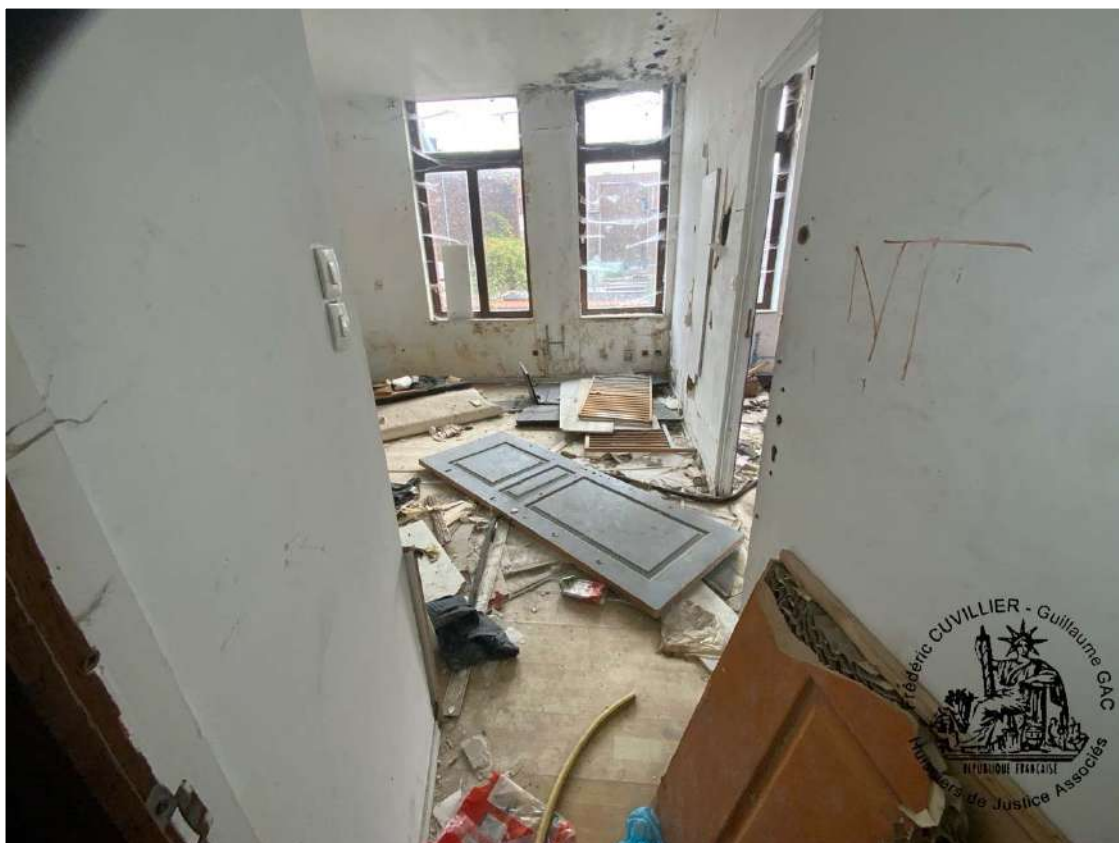
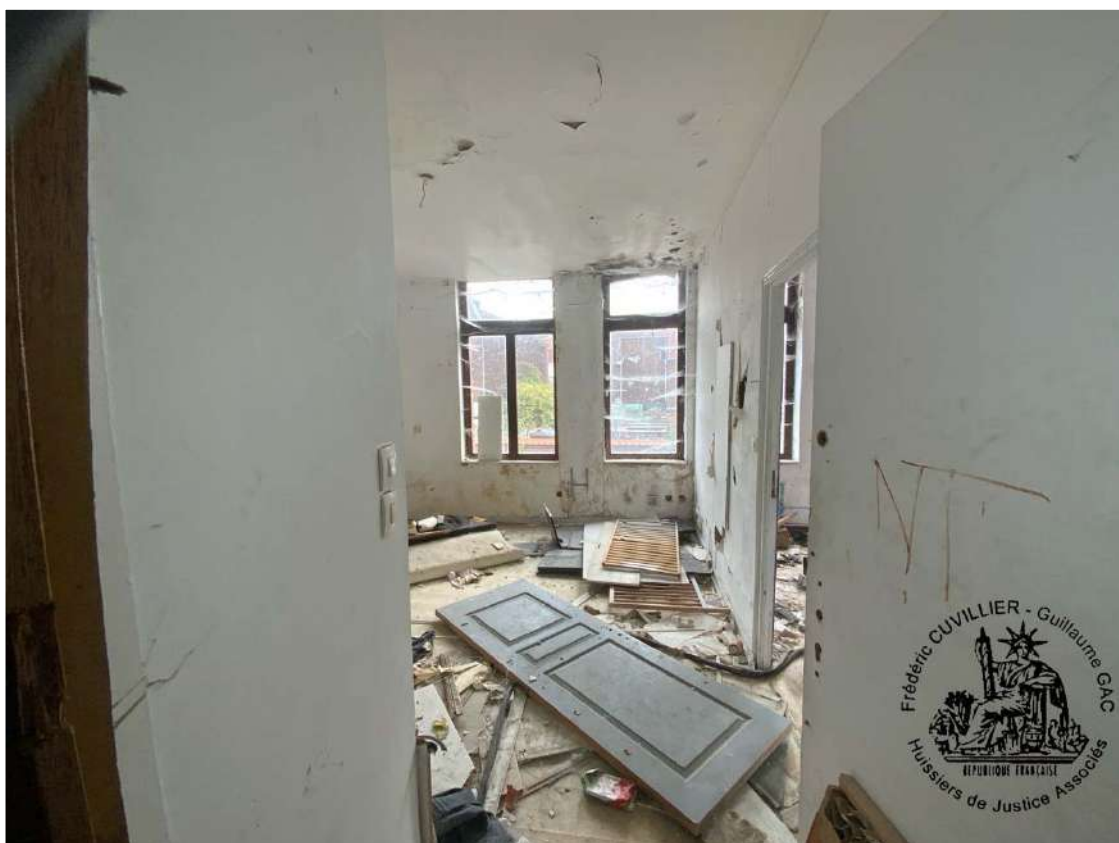
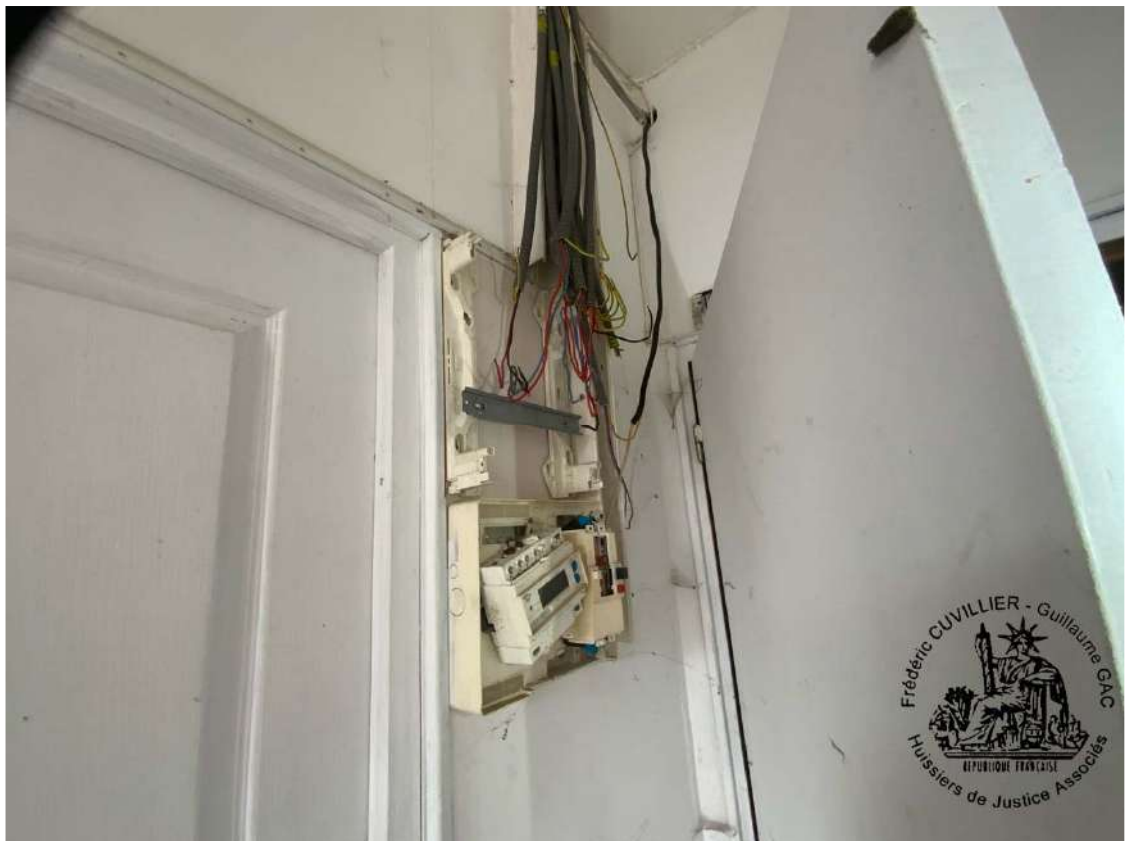
## APPARTEMENT 1

Depuis le palier du premier étage, j'accède à l'appartement n°1 qui donne sur la façade arrière. La porte a été dégoncée. J'accède au niveau de la pièce **séjour/cuisine** qui a été dégradée. Présence de coups et perforations au niveau des murs. Le plafond est éventré. Une fenêtre deux battants et imposte et une fenêtre un battant et imposte côté façade arrière.

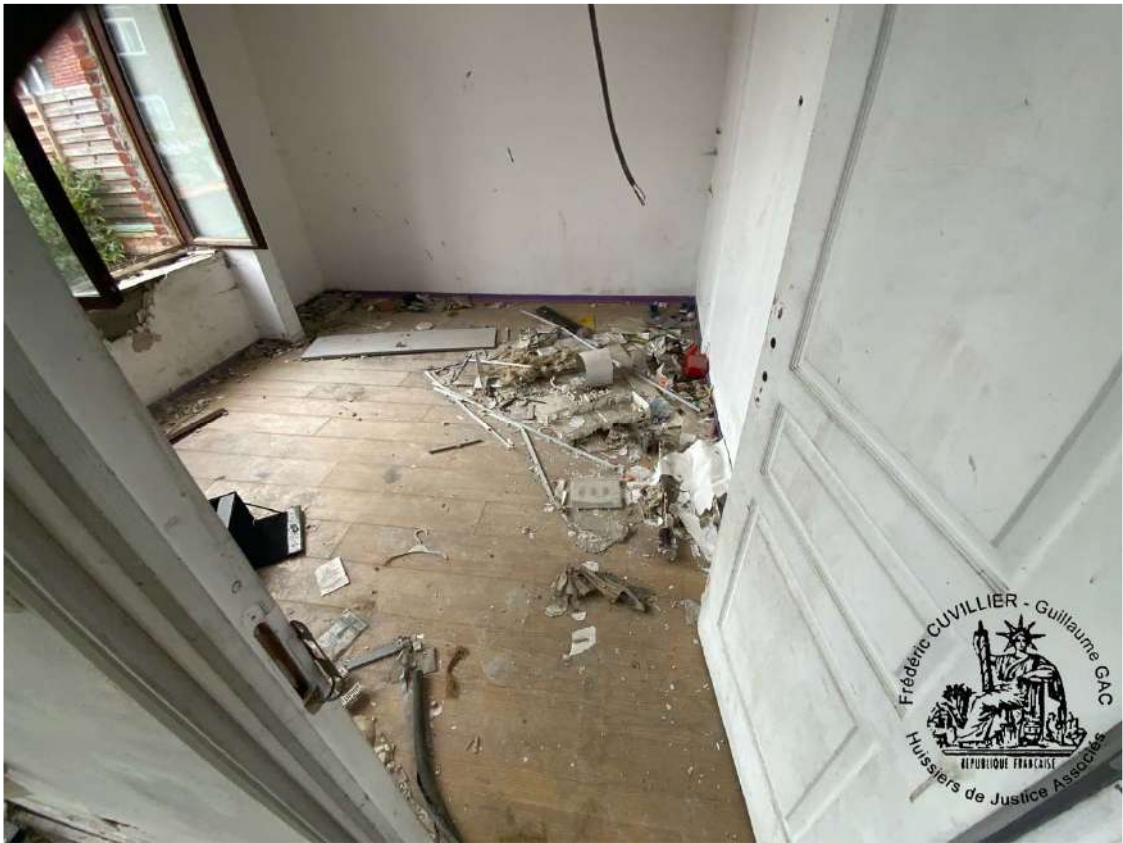
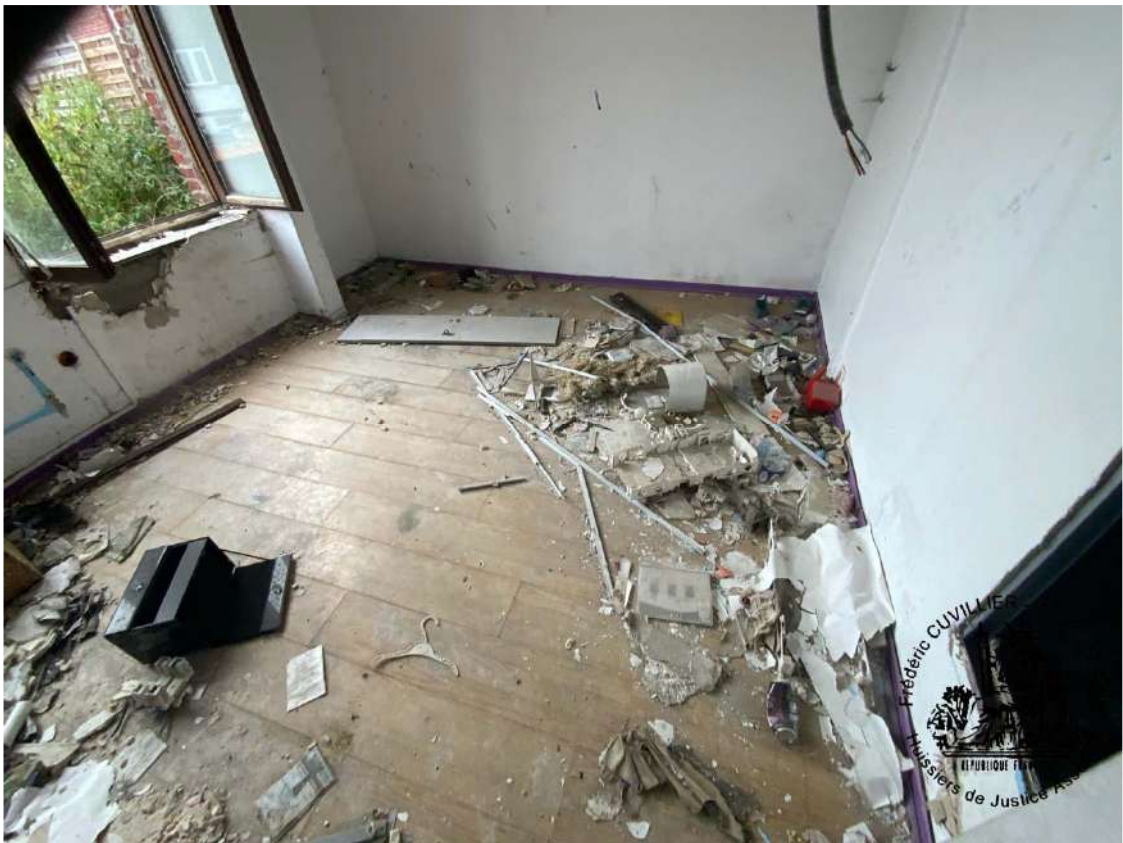
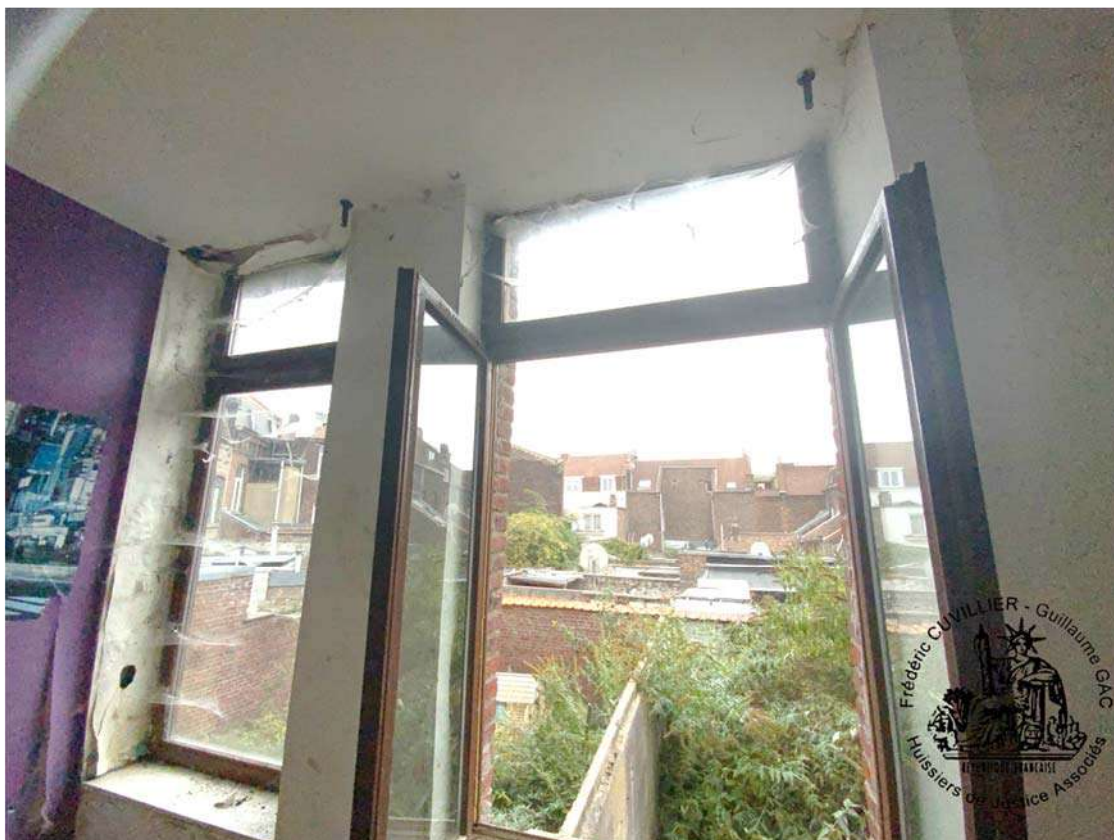
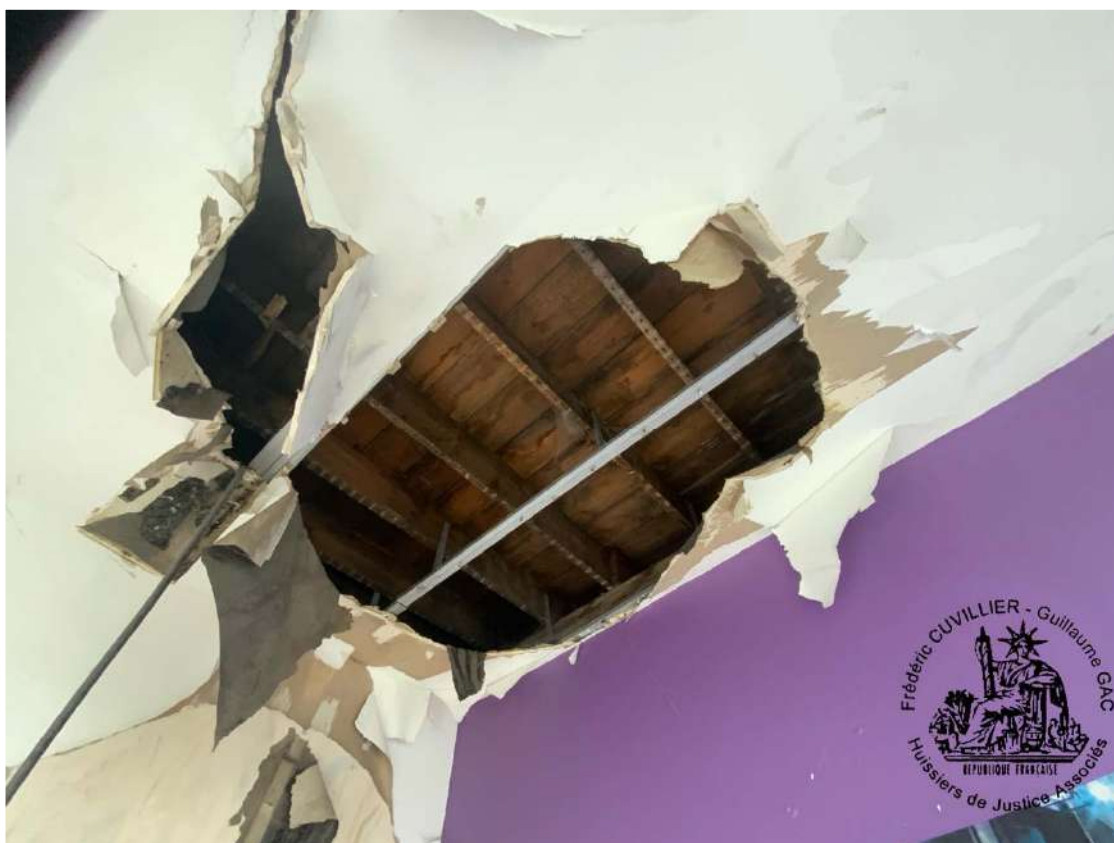
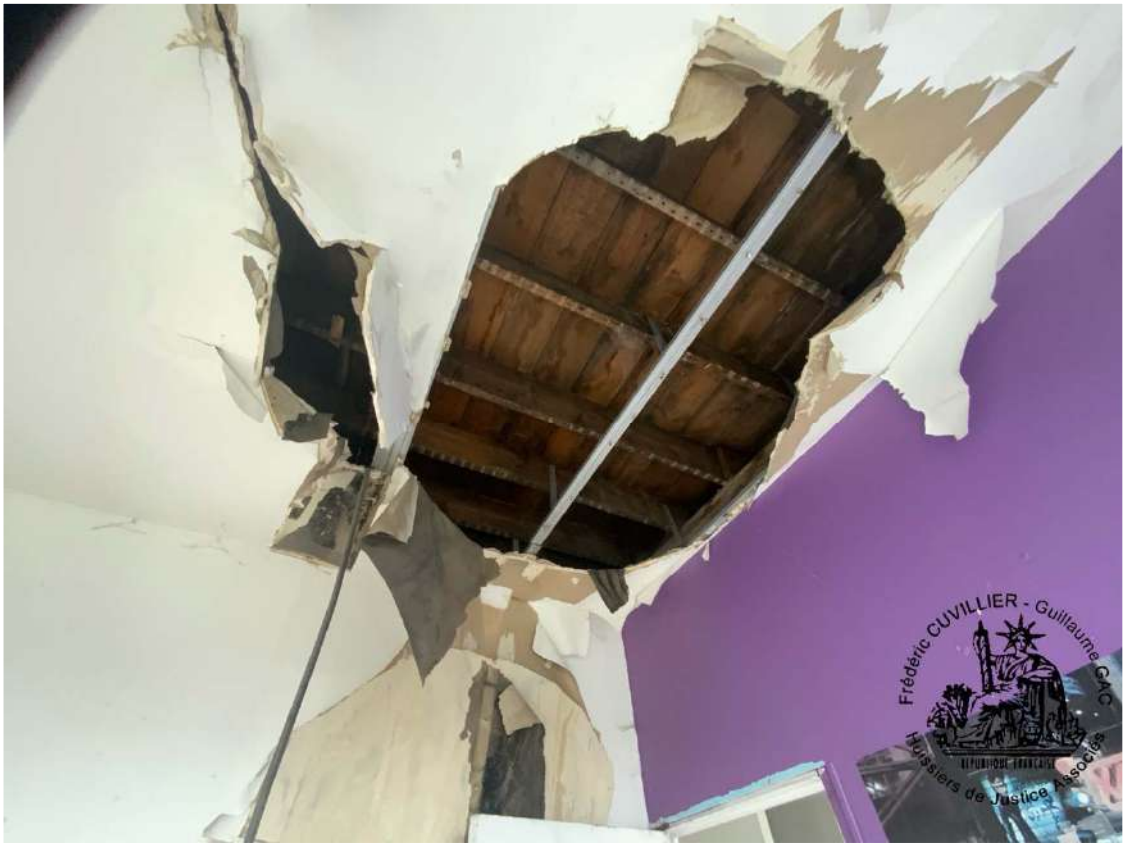
Depuis le séjour/cuisine, j'accède à la pièce **chambre** par une porte thermoformée. Présence de coups et perforations au niveau des murs. Le plafond est éventré. Une fenêtre deux battants et imposte et une fenêtre un battant et imposte côté façade arrière. L'appui-fenêtre de droite est détérioré.

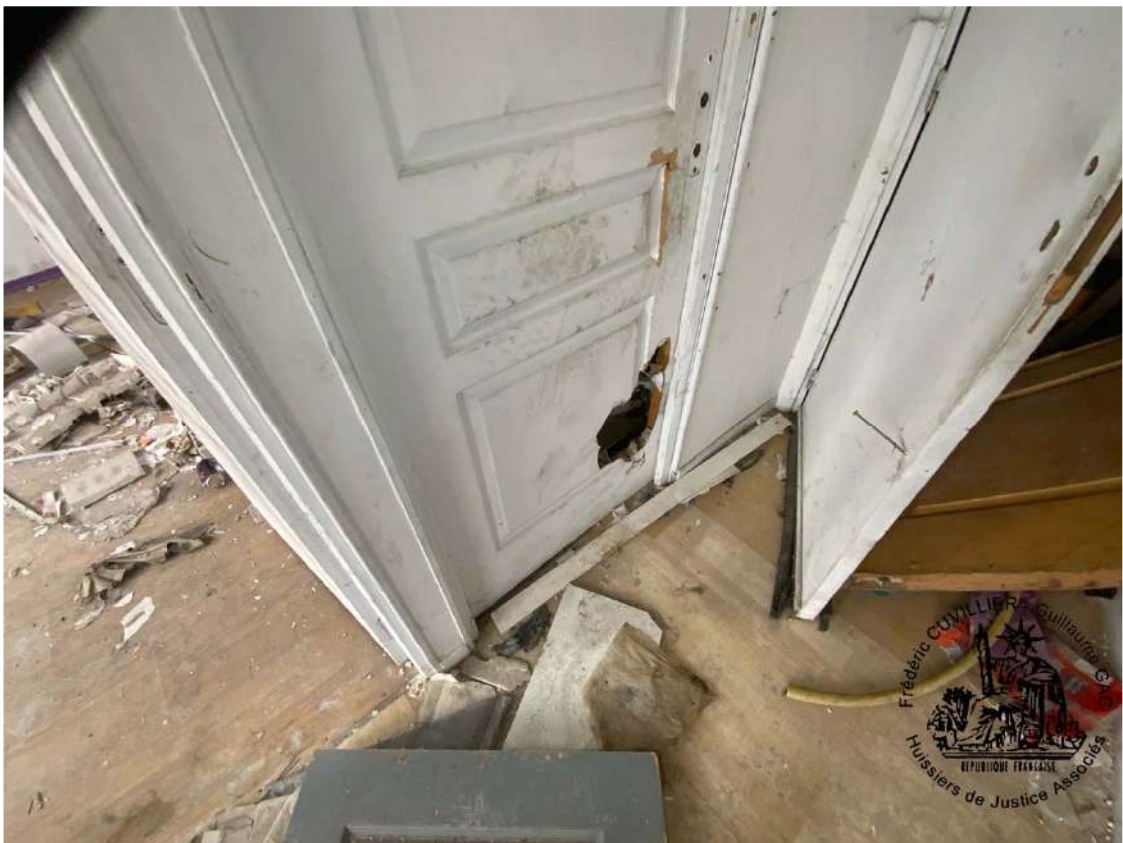
Dans la pièce chambre, une importante perforation dans le mur permet de voir la pièce **salle de bains/WC** mitoyenne. Du séjour, j'accède également à cette pièce par une porte thermoformée dégradée avec une perforation. Présence en équipement d'un bloc sanitaire, d'un lavabo sur pied et d'une baignoire.

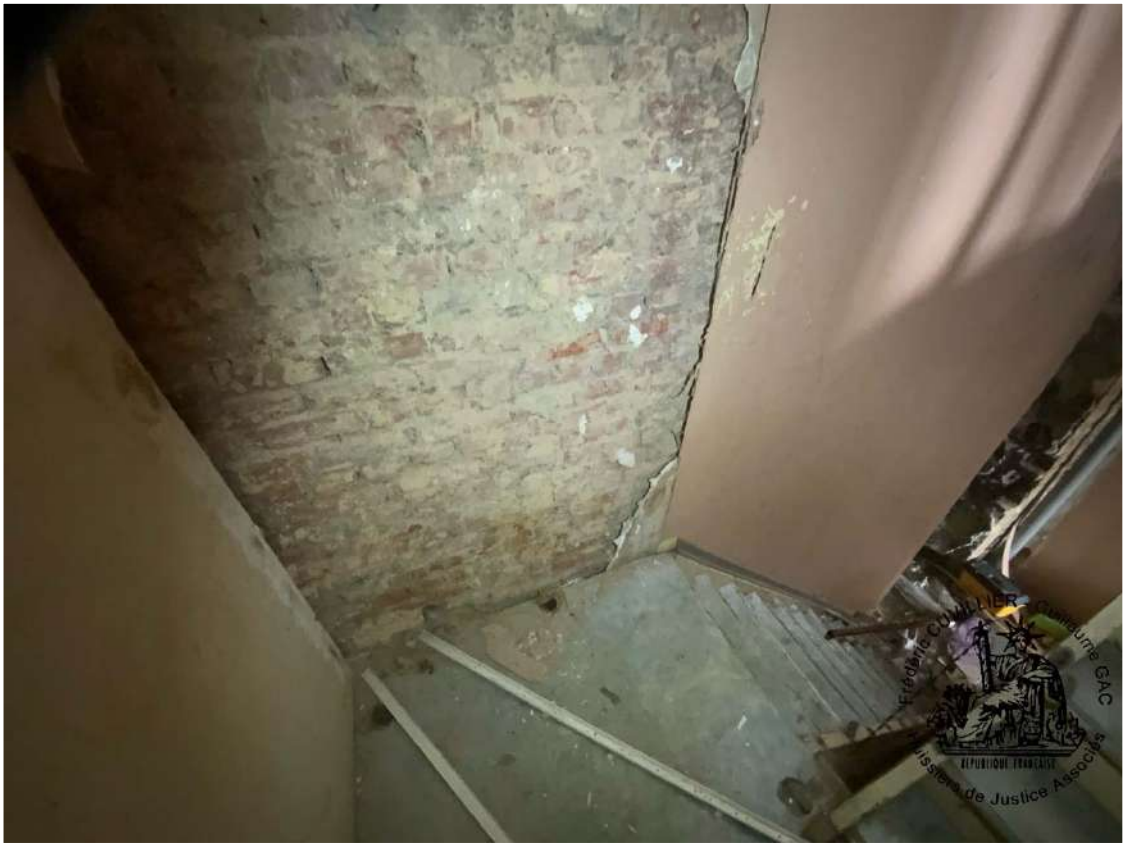
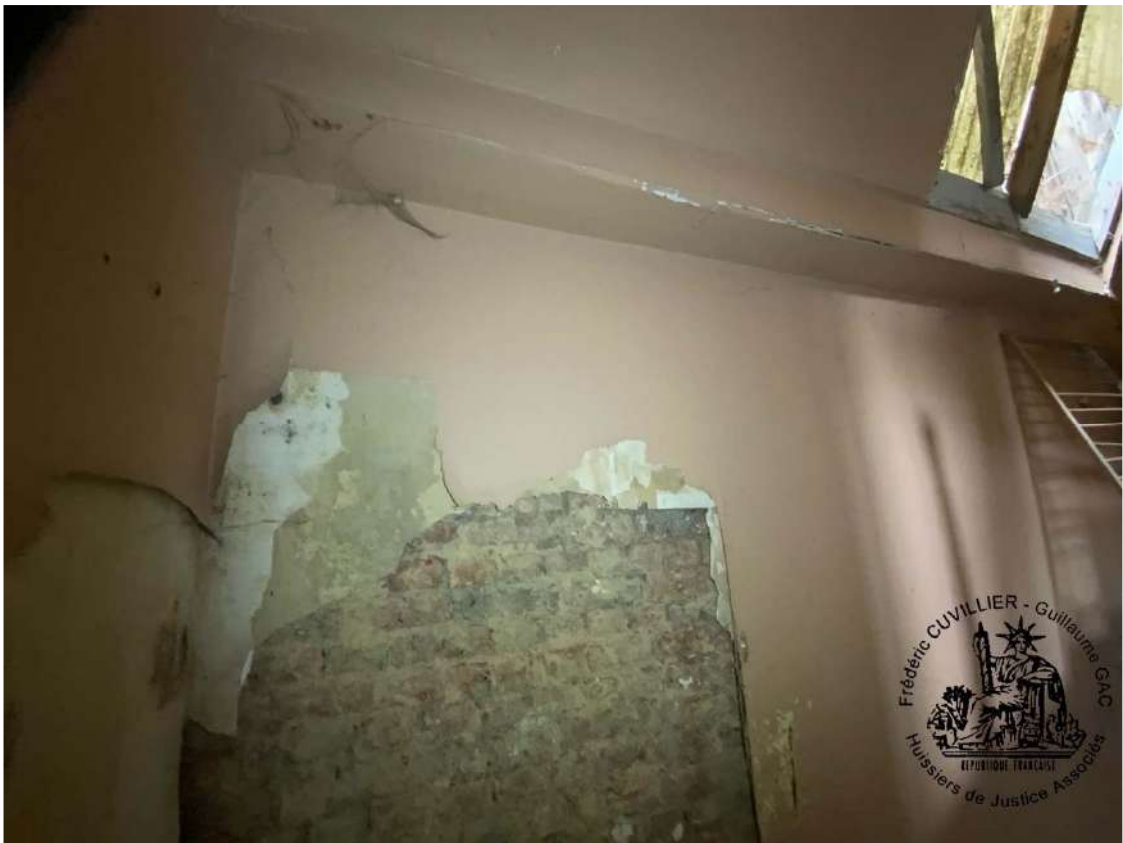
## ESCALIER 2 (PARTIES COMMUNES)

Du palier du premier étage, j'emprunte ensuite l'escalier 2 qui mène au second étage.  
Cage d'escalier usagée.

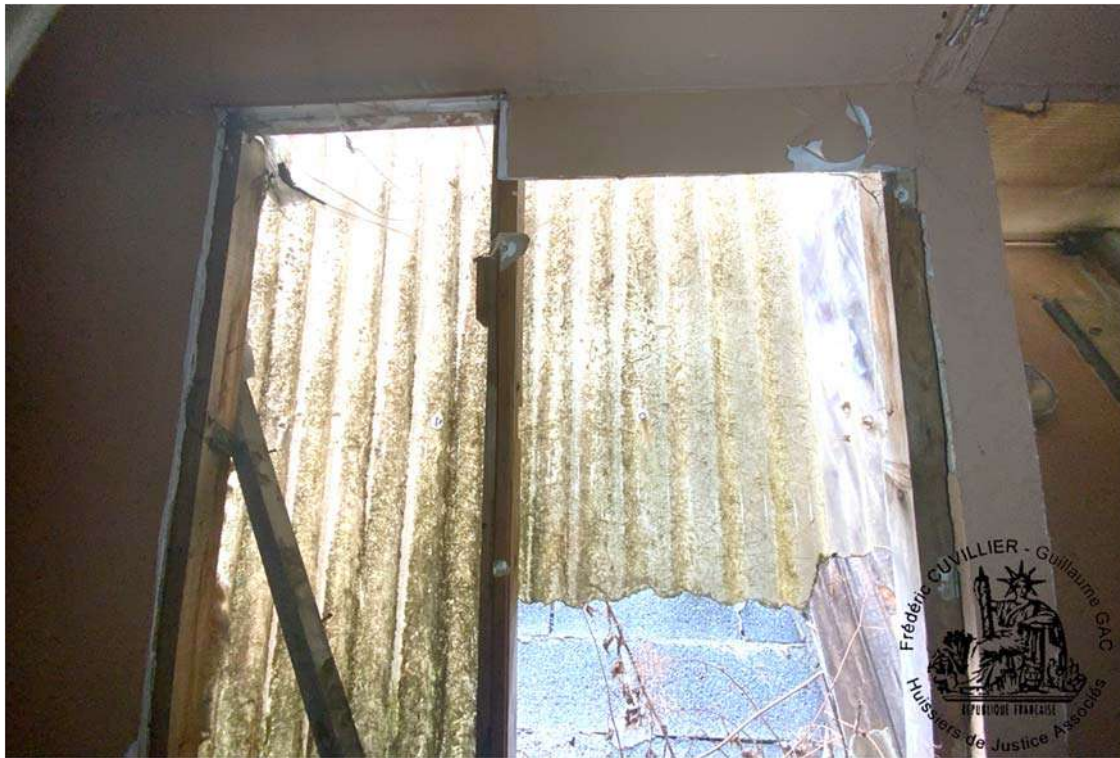
## **PALIER 2 (PARTIES COMMUNES)**

J'accède au palier n°2 situé au second étage. L'ensemble est usagé.
