## **PROCES VERBAL DE DESCRIPTION**

**LE MARDI QUATORZE OCTOBRE DEUX MILLE VINGT CINQ de 14 heures 55 à 17 heures**

Certifie m'être transporté ce jour au 6 Rue du Gay Lussac à ROUBAIX (59100) à l'effet de procéder à la description exacte et détaillée de l'immeuble d'habitation s'y trouvant figurant à la matrice cadastrale de la Commune de Roubaix sous la référence section BM n°376 ;

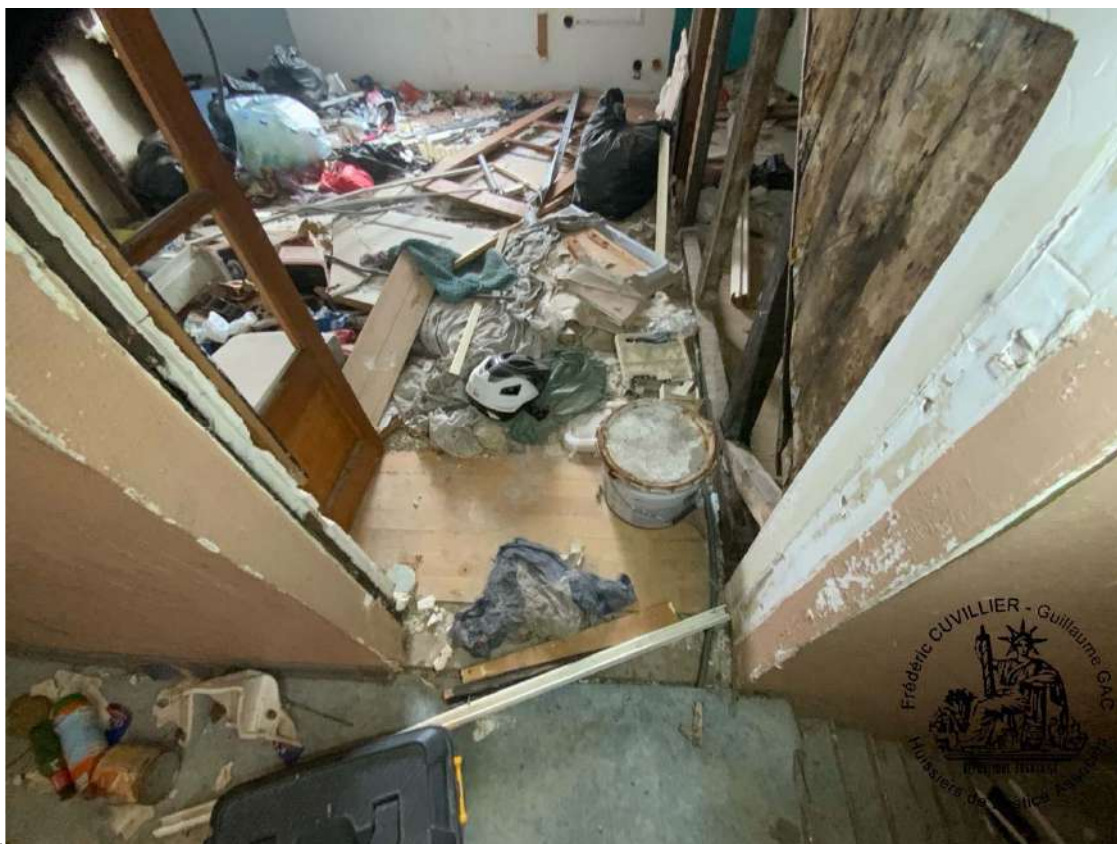
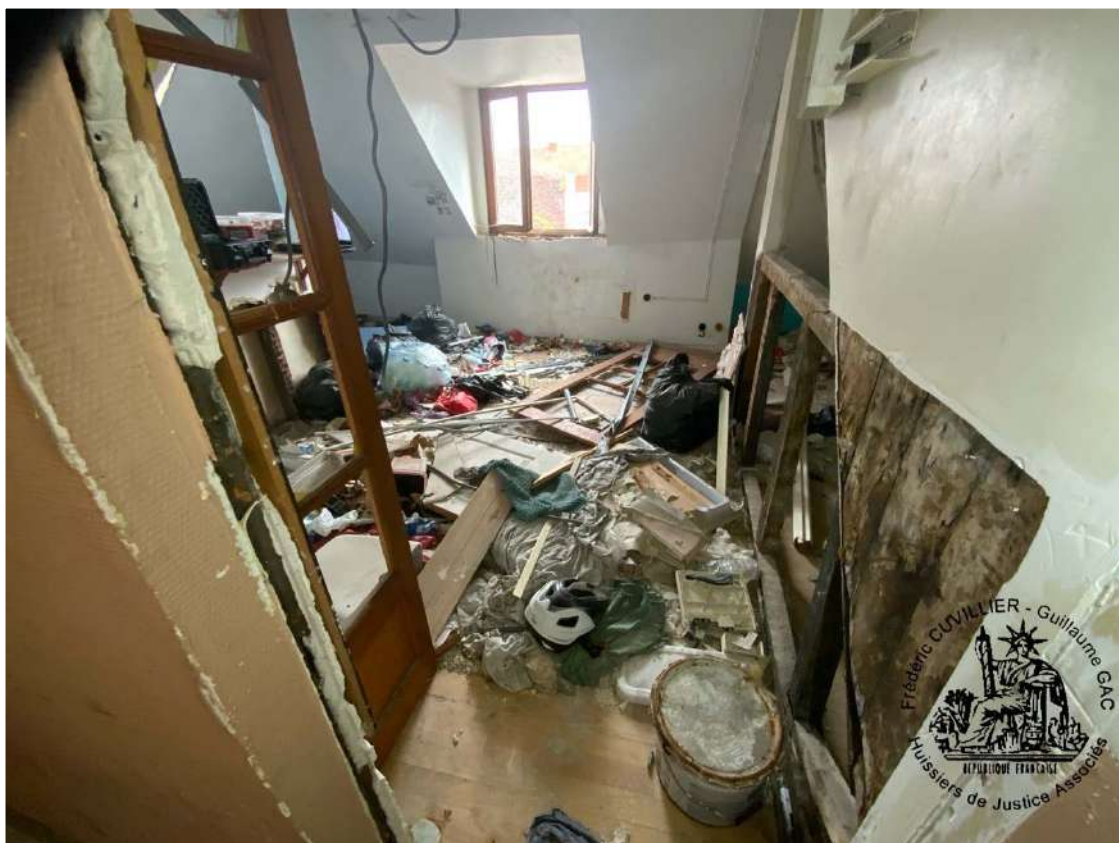
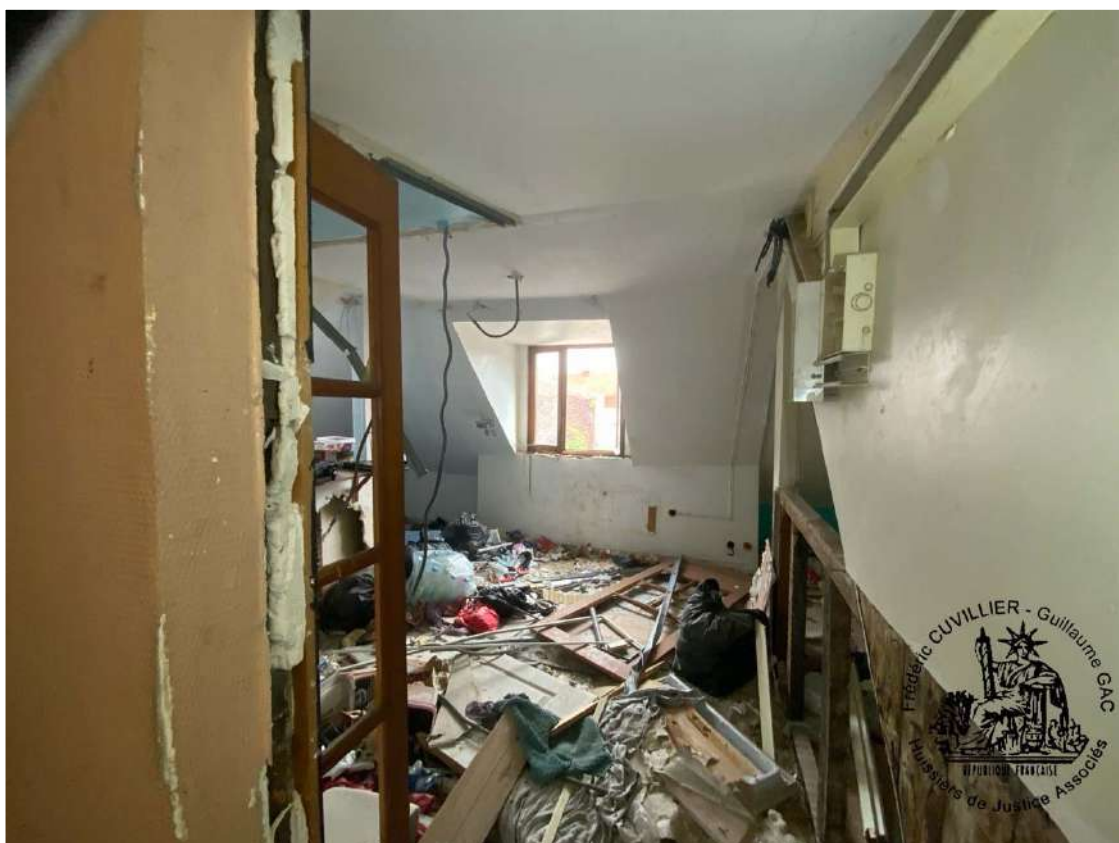
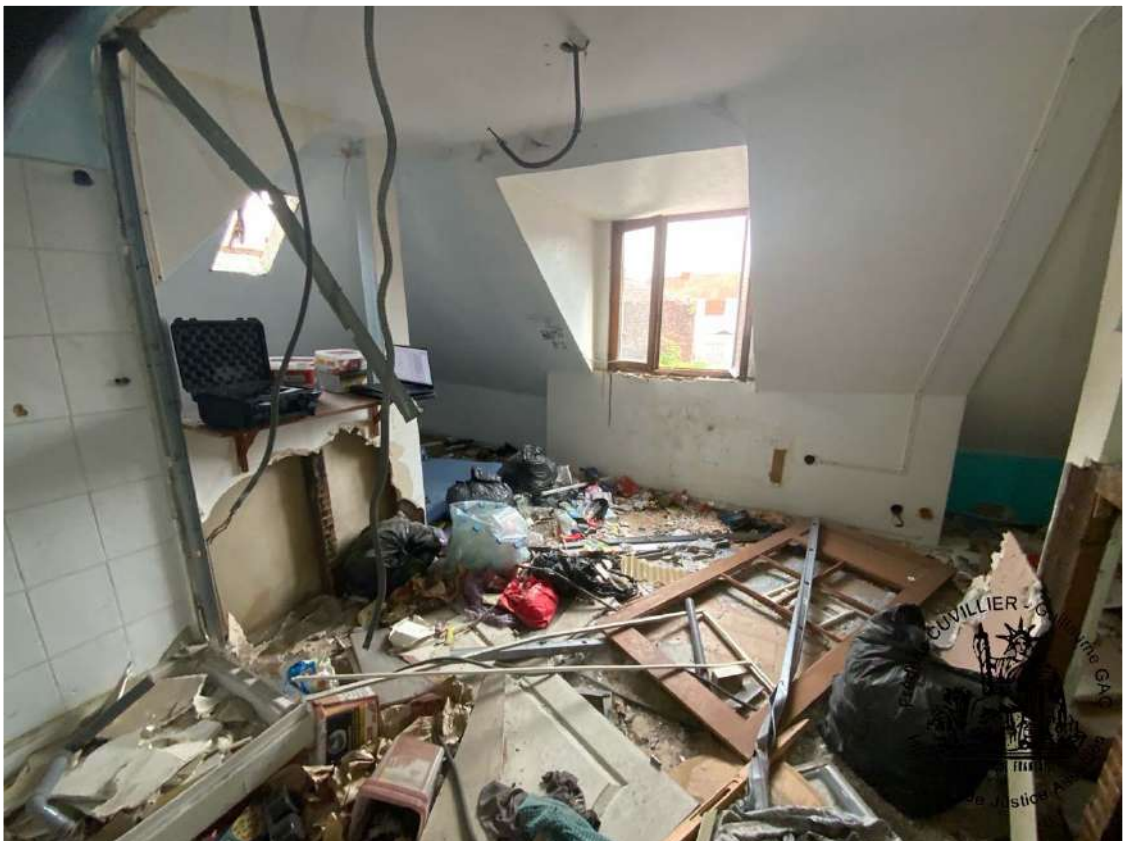
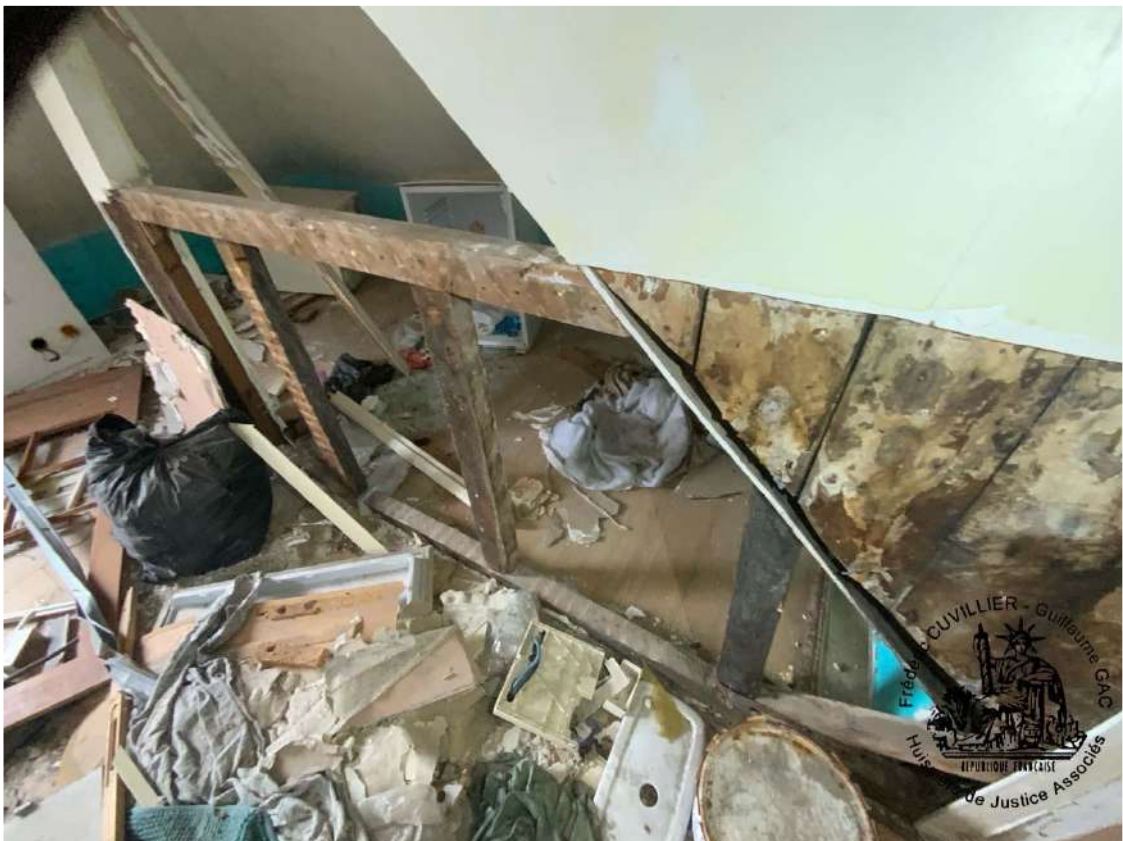
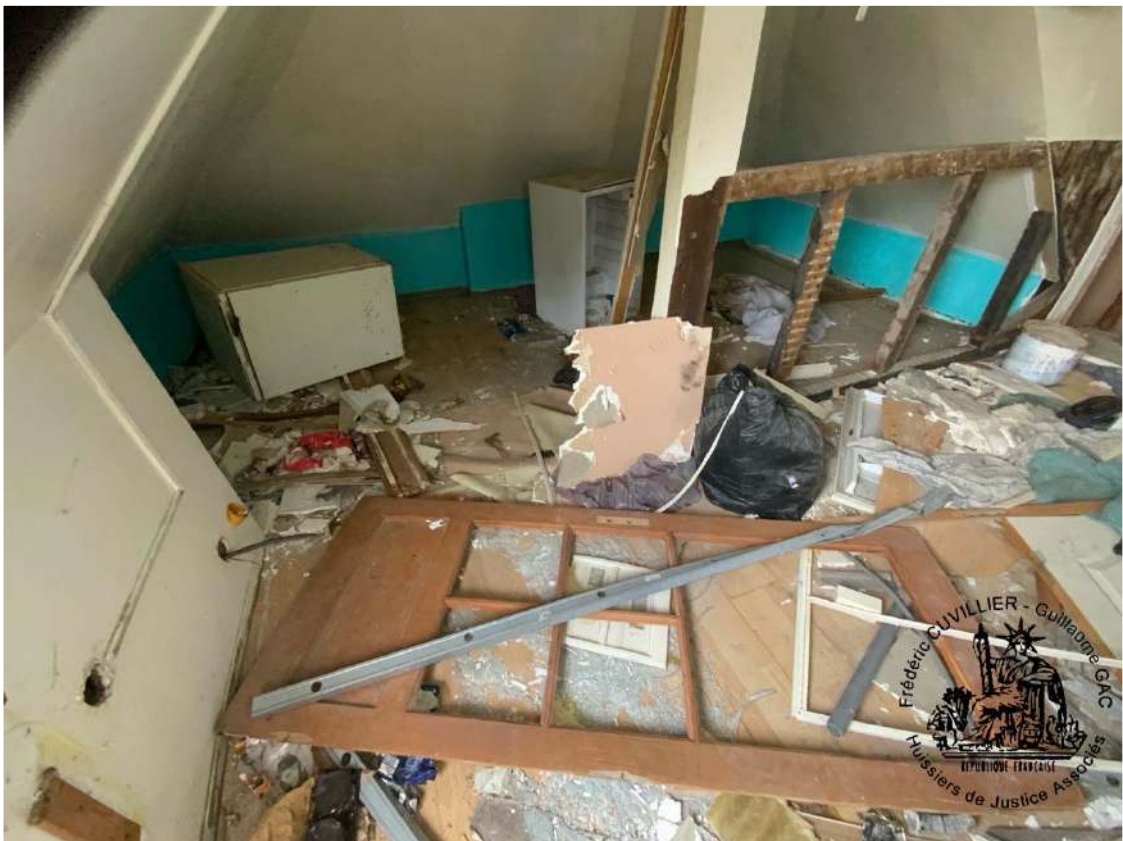
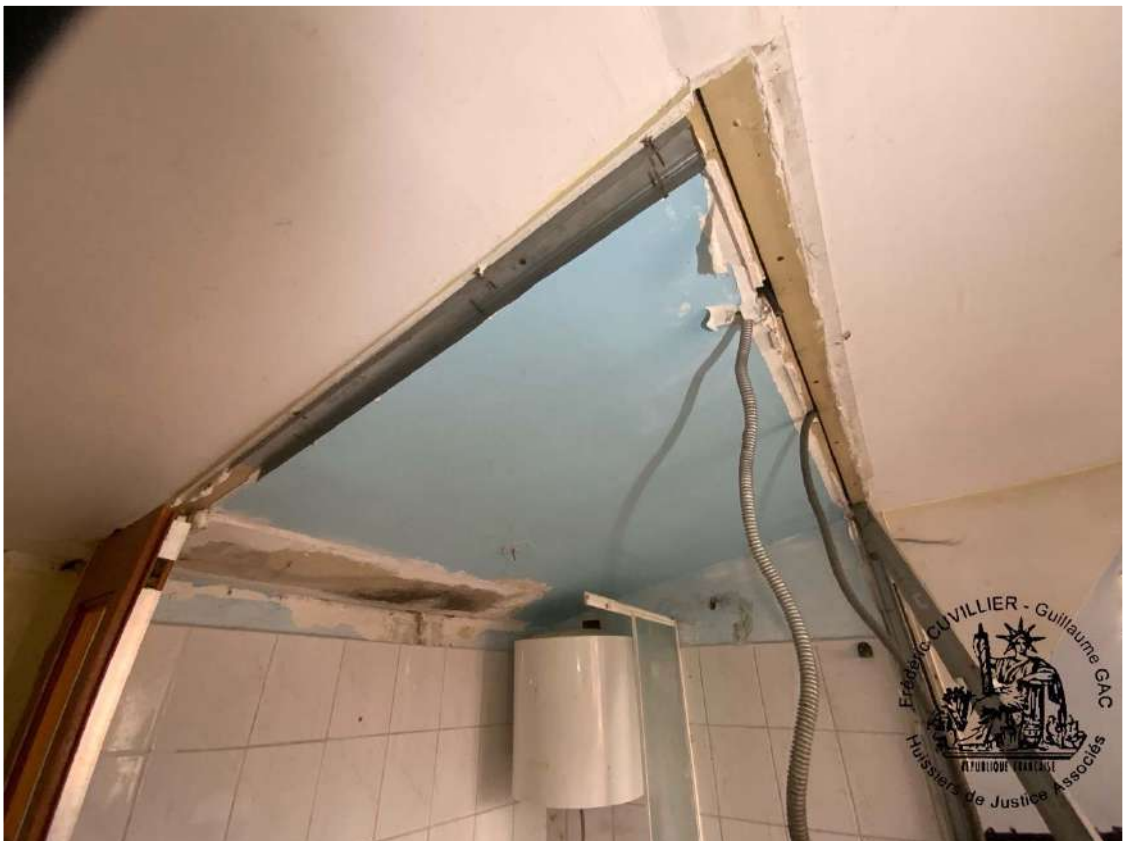
## APPARTEMENT 2

Du palier n°2 situé au second étage, sur la droite, j'accède à l'appartement n°2. L'ensemble de cet appartement a été dégradé. Une fenêtre deux battants côté façade arrière et une petite lucarne. Présence d'un cumulus.

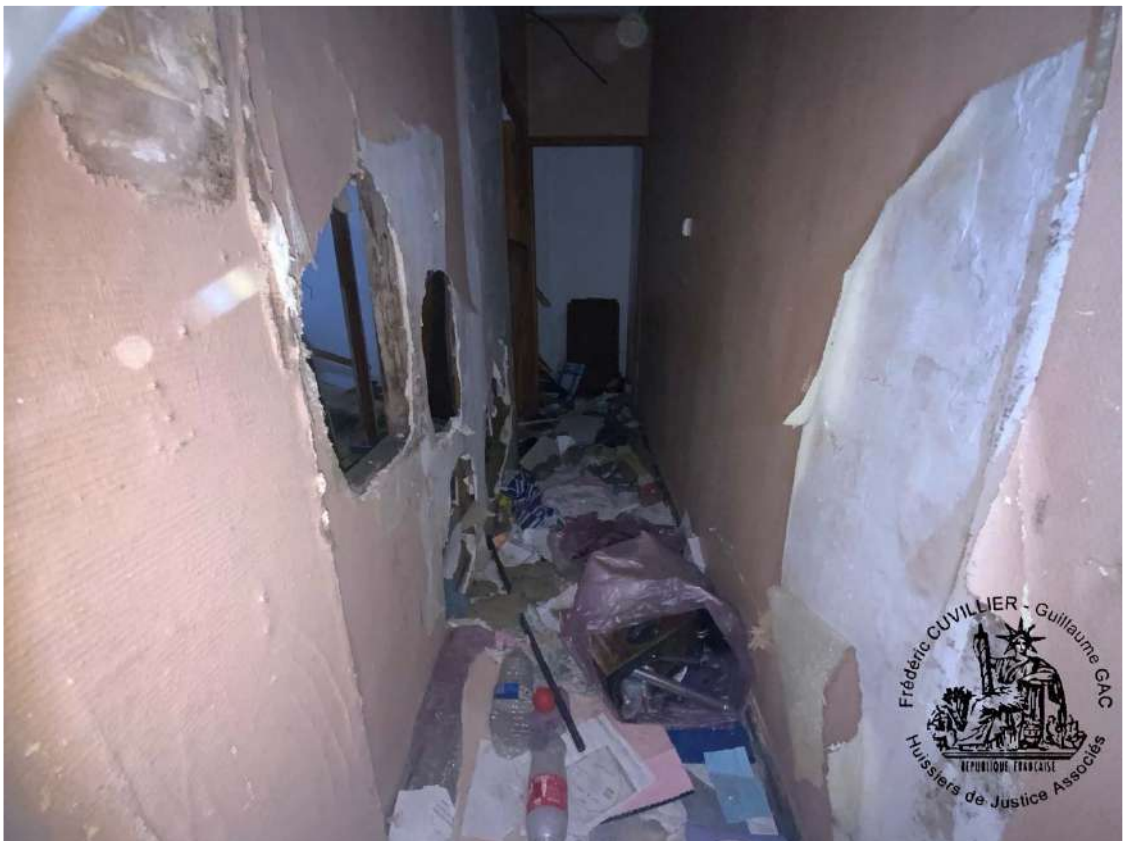
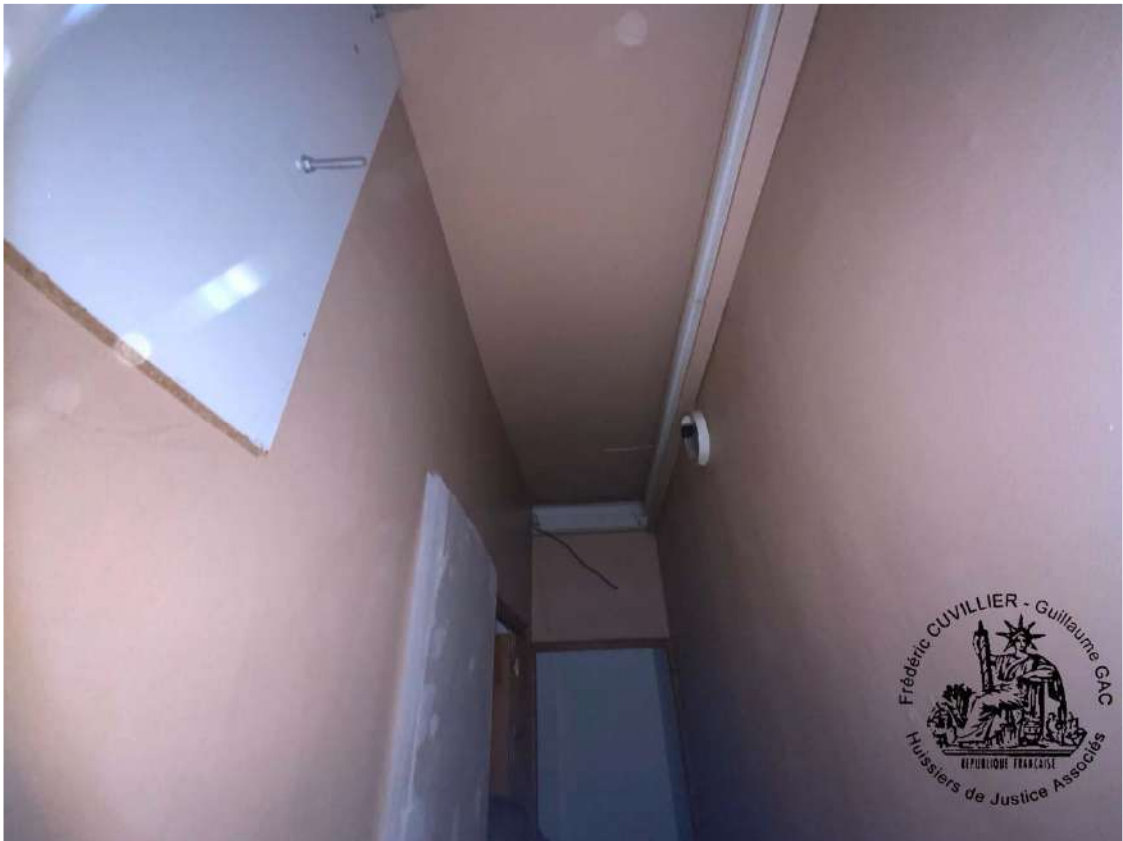
## DÉGAGEMENT (PARTIES COMMUNES)

JA l'extrémité gauche du palier n°2, par trois marches, j'emprunte un dégagement qui mène aux appartements 3 et 4. L'ensemble est usagé.

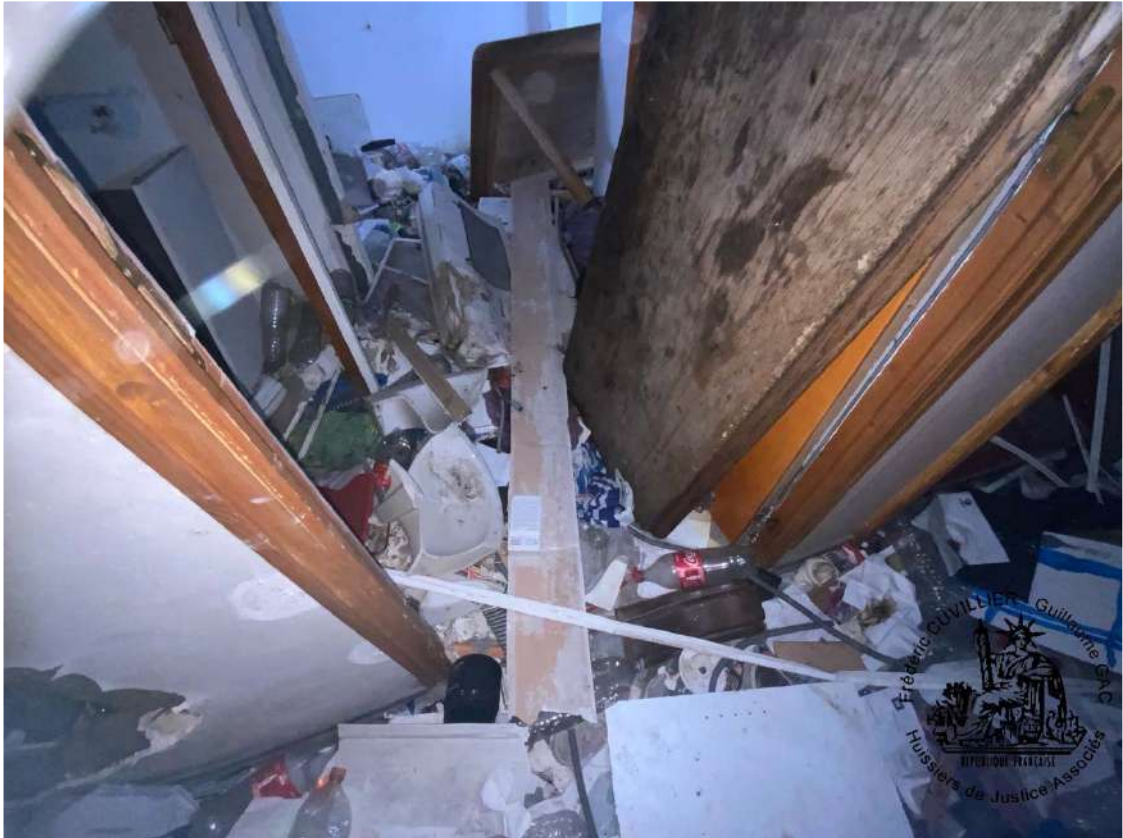
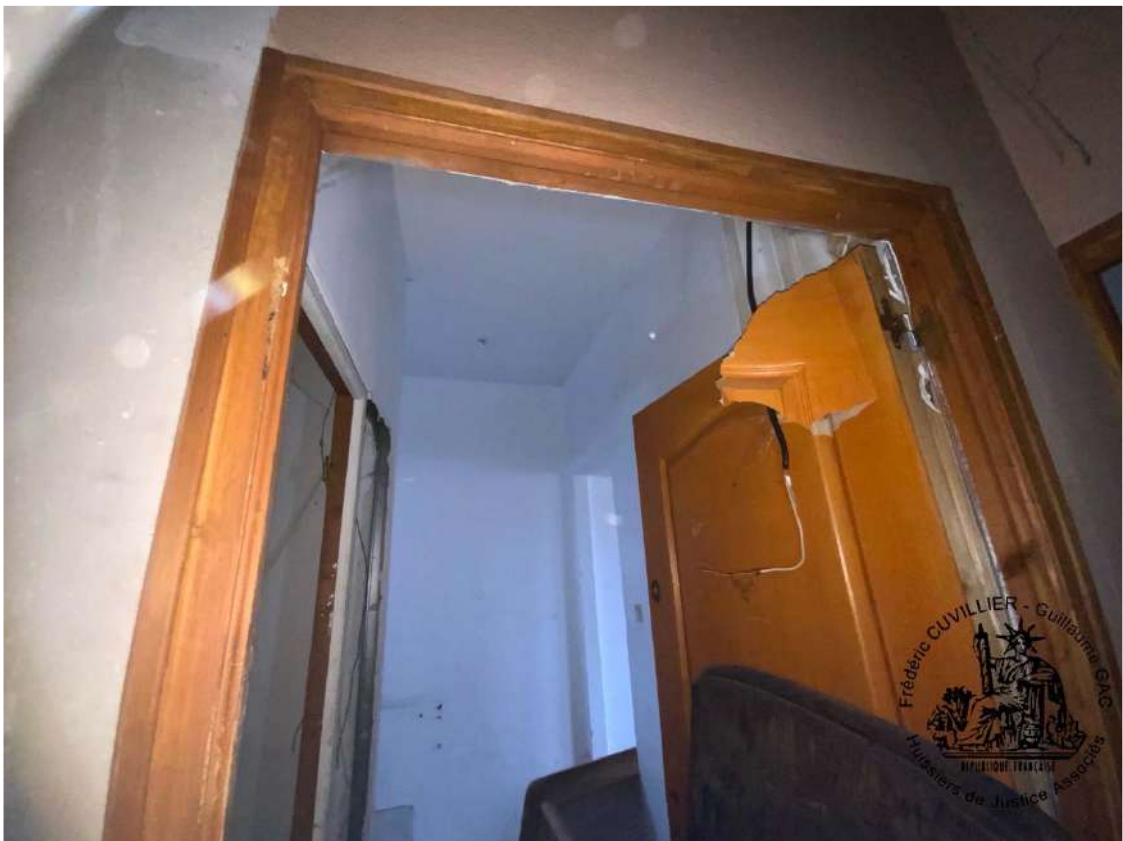
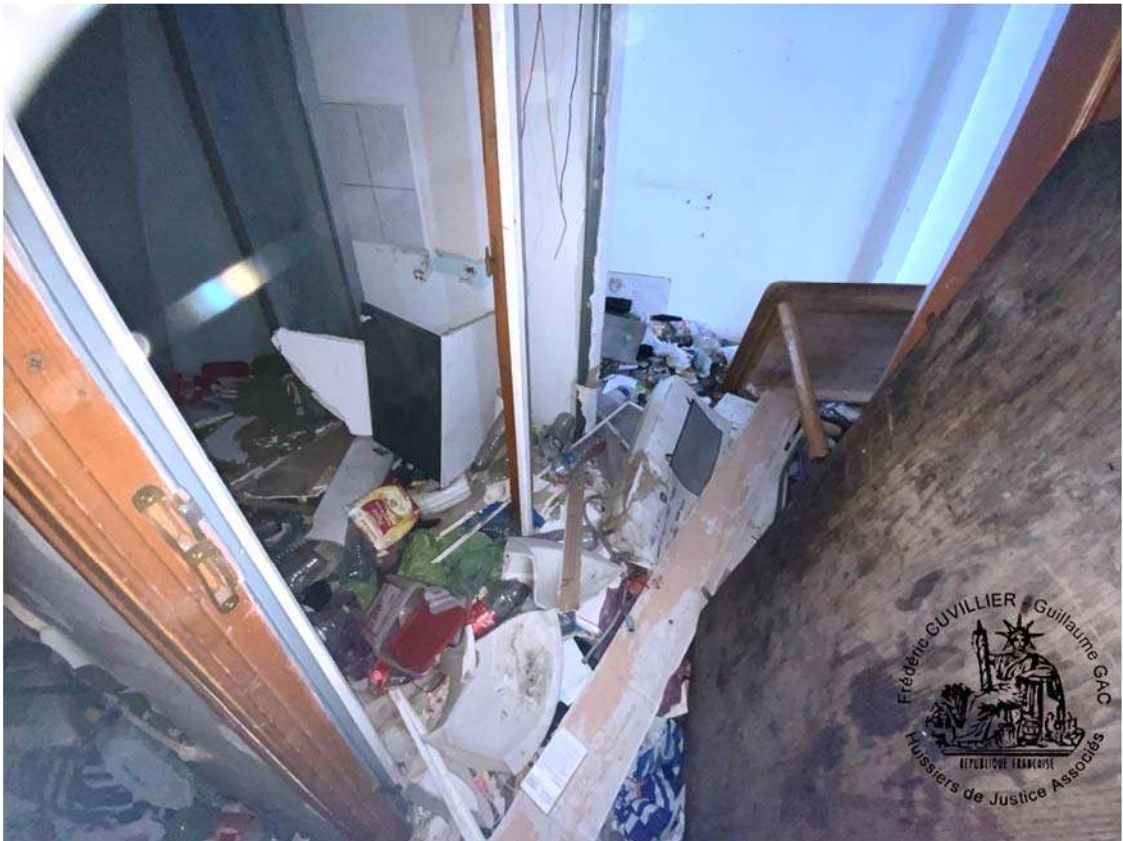
### APPARTEMENT 3

Du dégagement du second étage, sur la gauche, j'accède à l'appartement n°2. La porte est détériorée. L'ensemble de cet appartement a été dégradé. Présence d'une **entrée**.

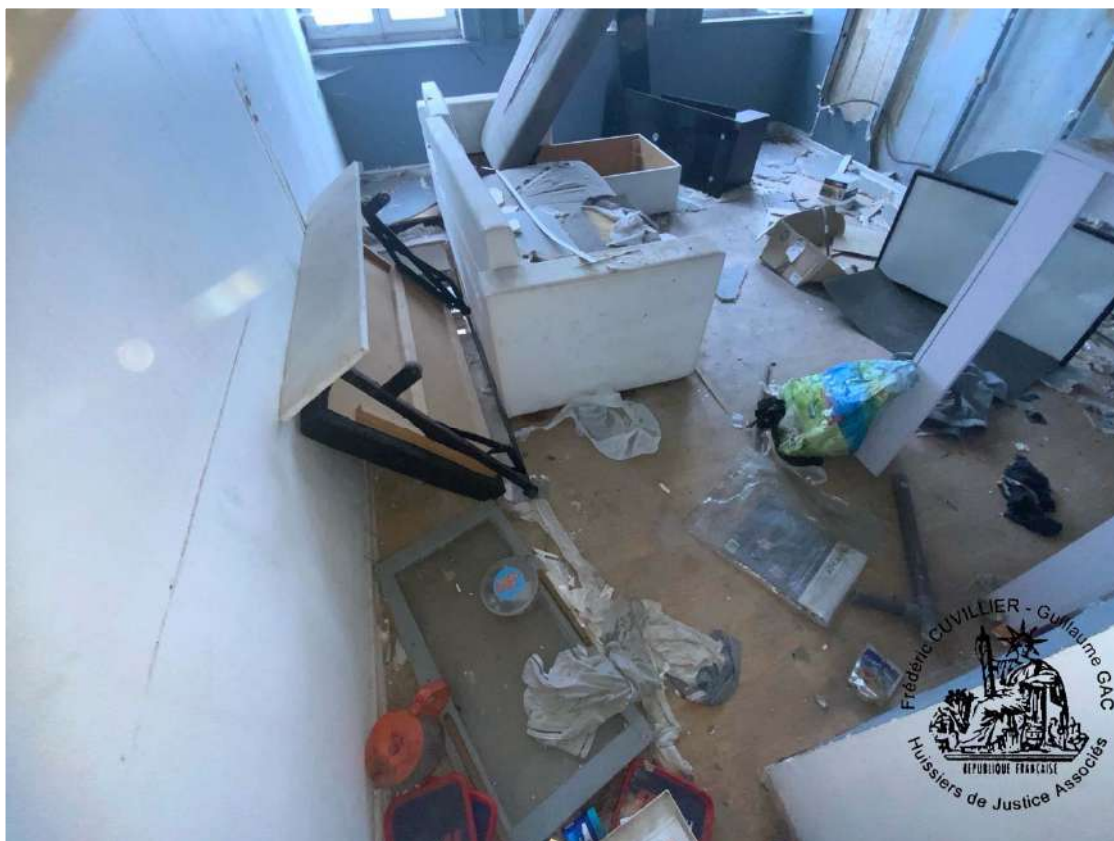
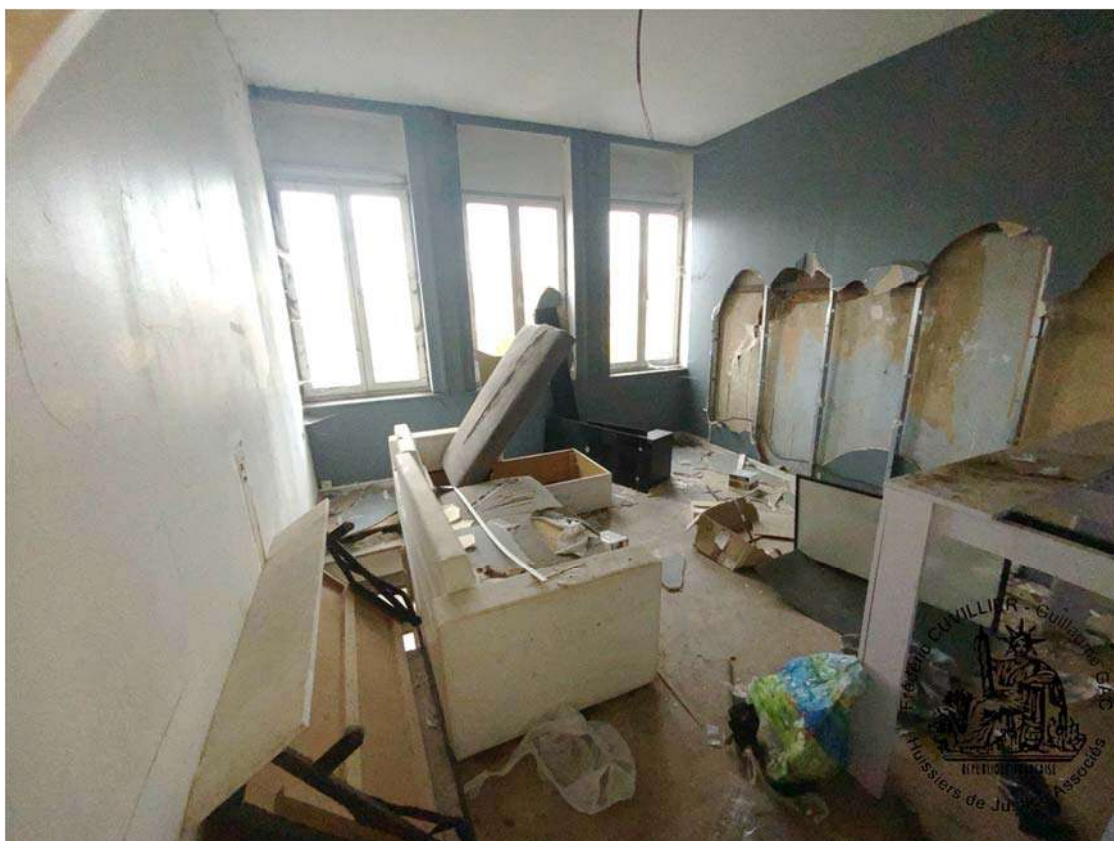
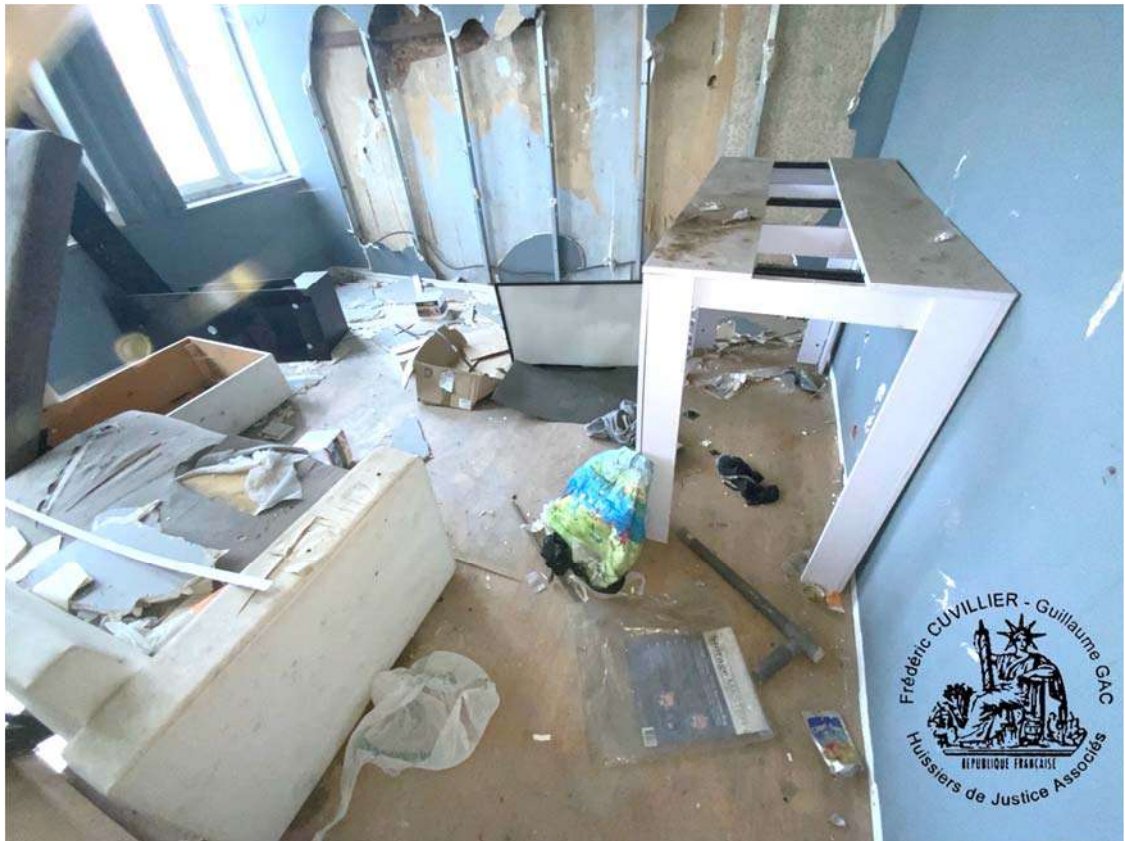
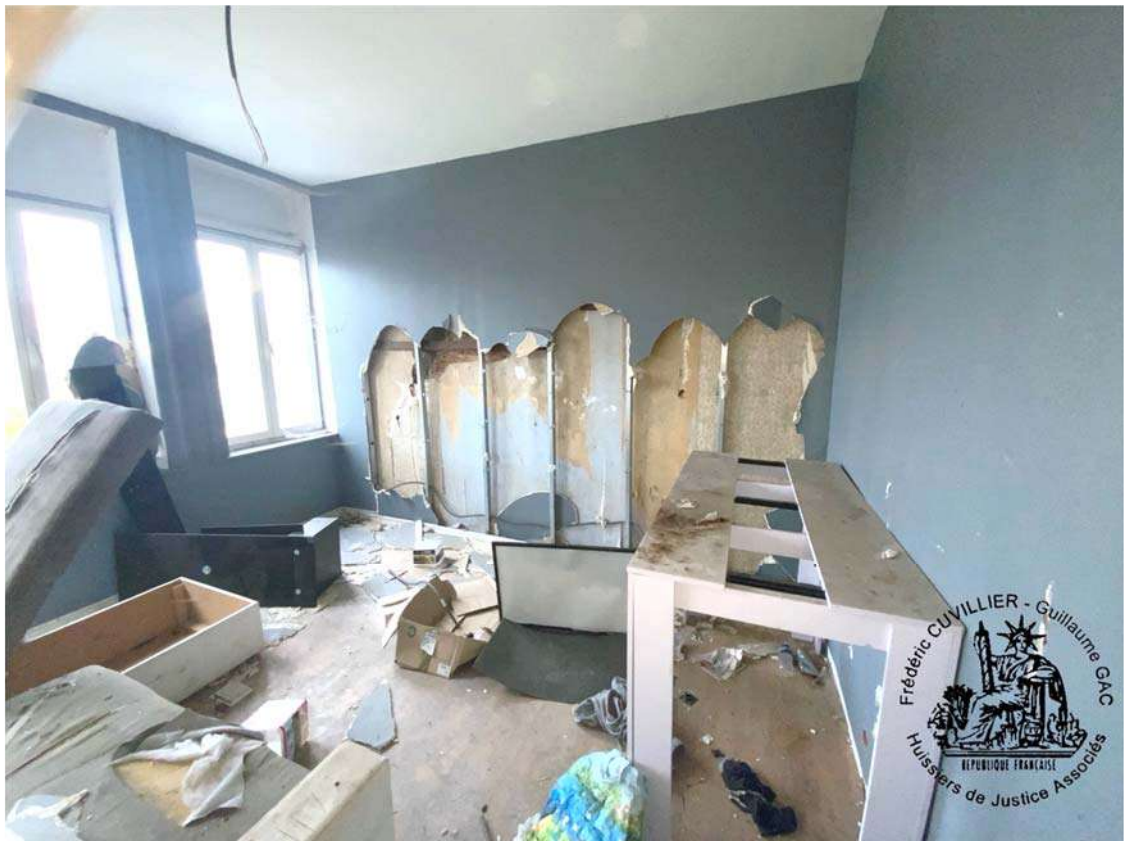
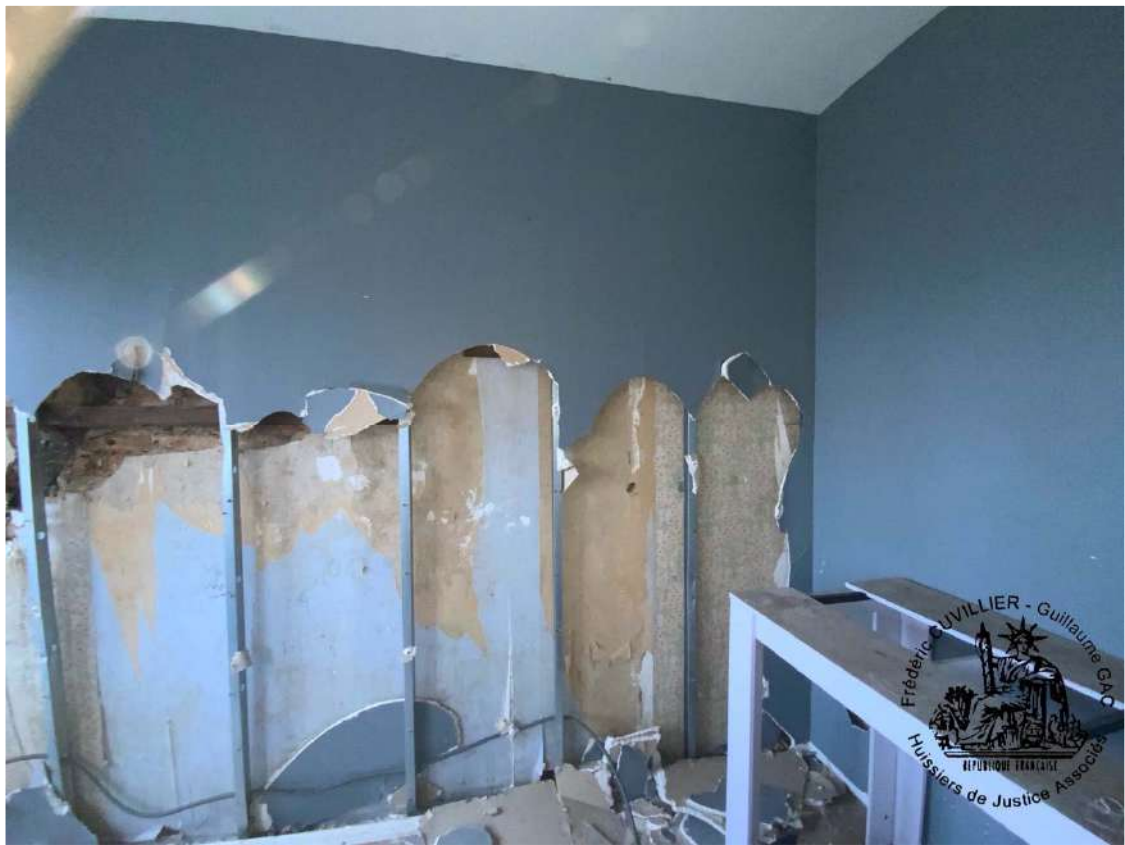
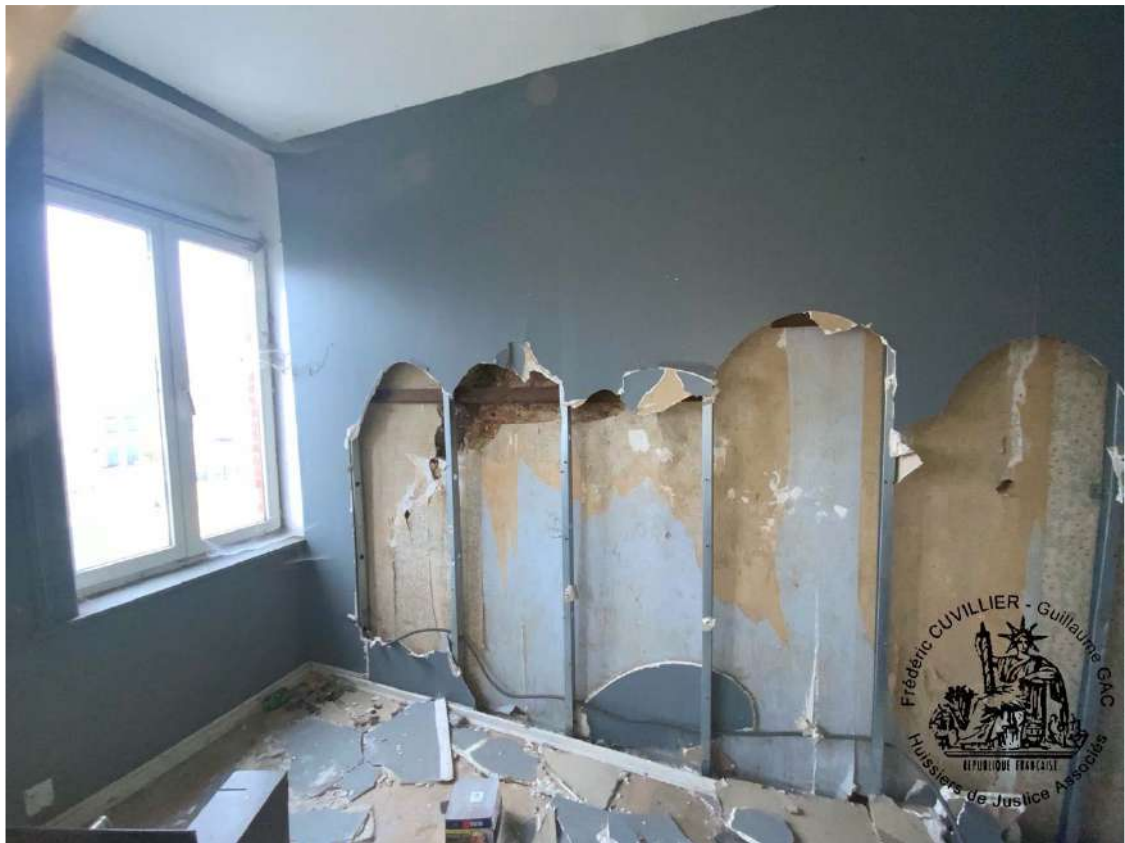
Du dégagement, j'accède à une pièce **séjour**. Je dénombre trois fenêtres deux battants qui donnent côté rue. Les murs ont été dégradés.

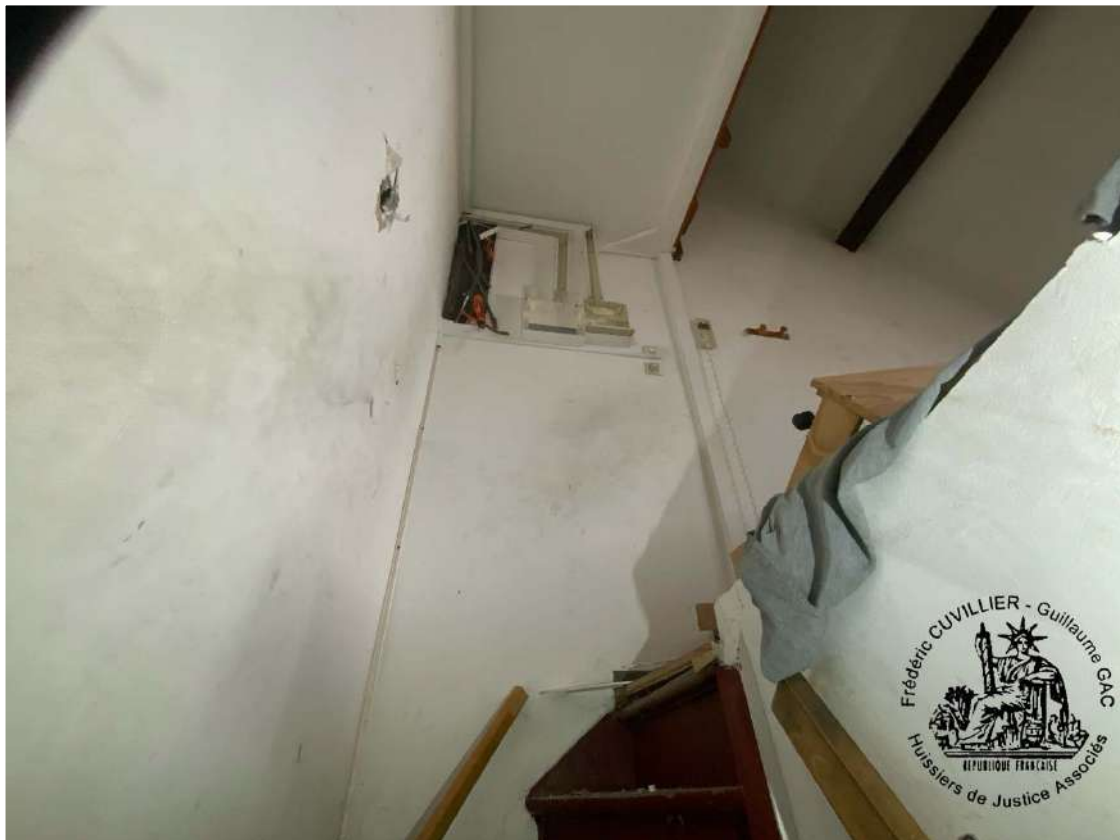
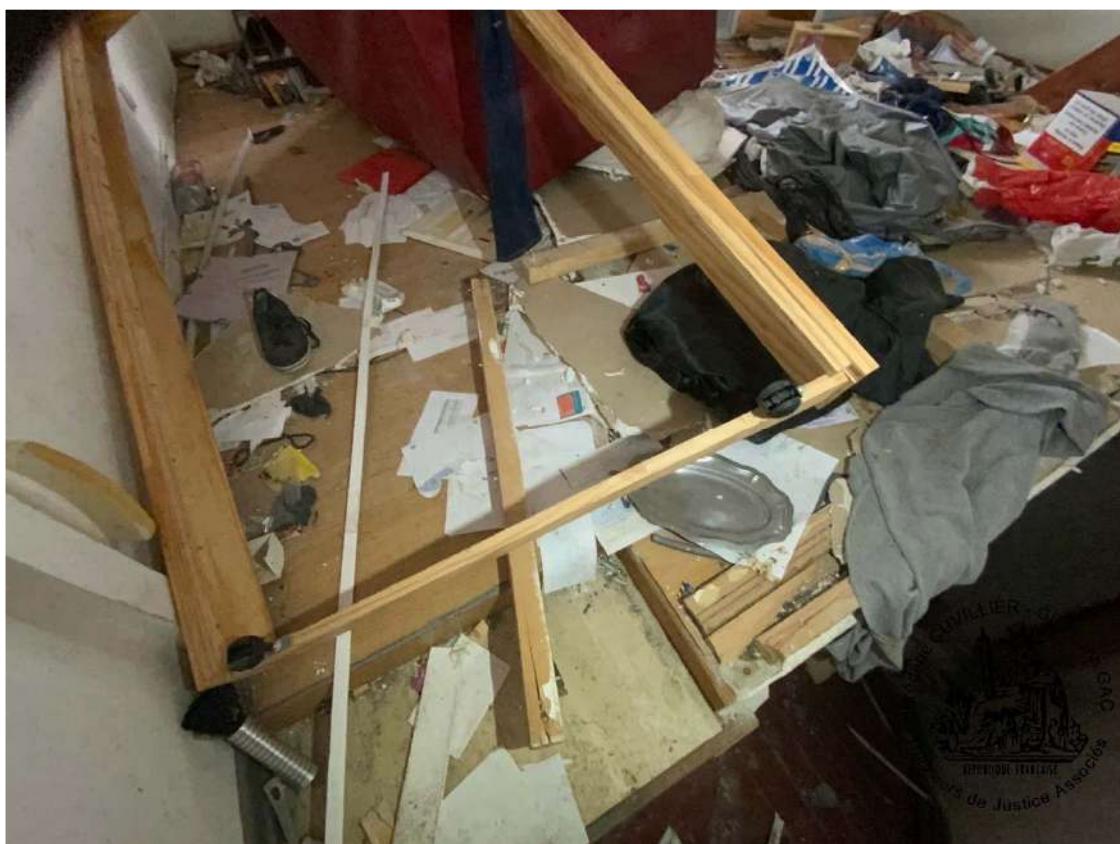
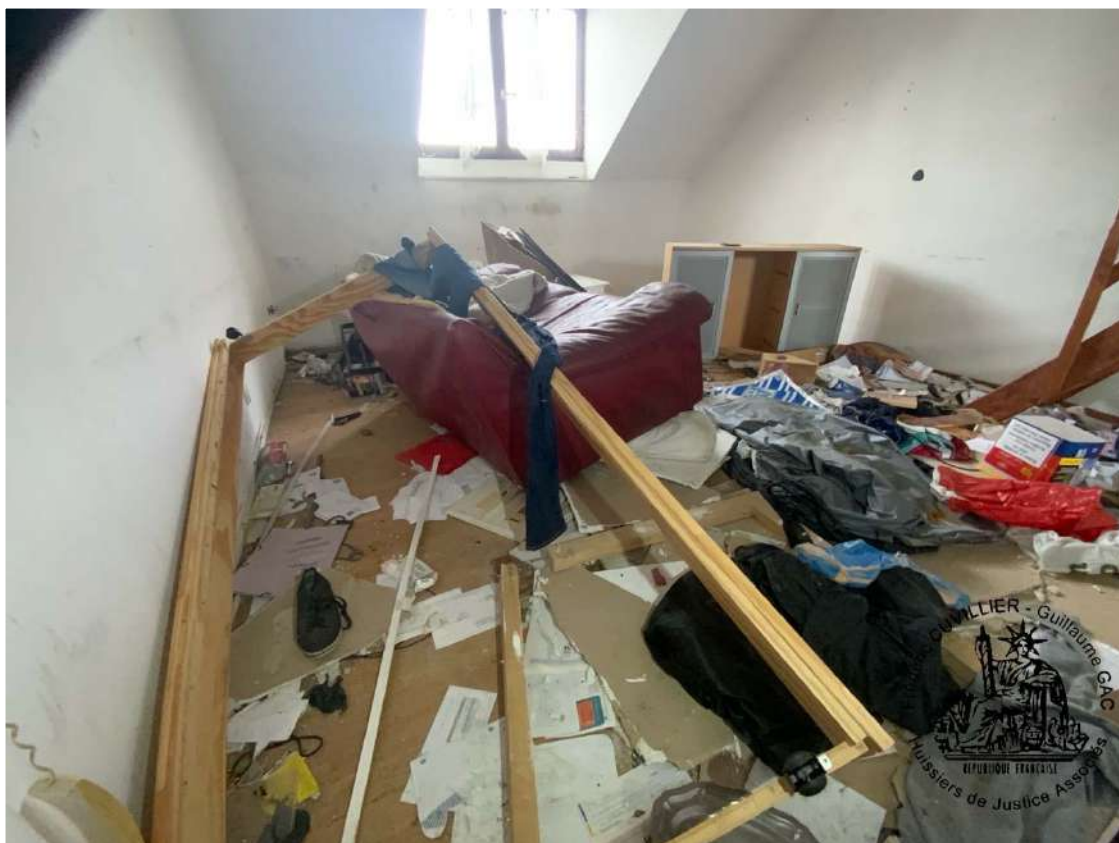
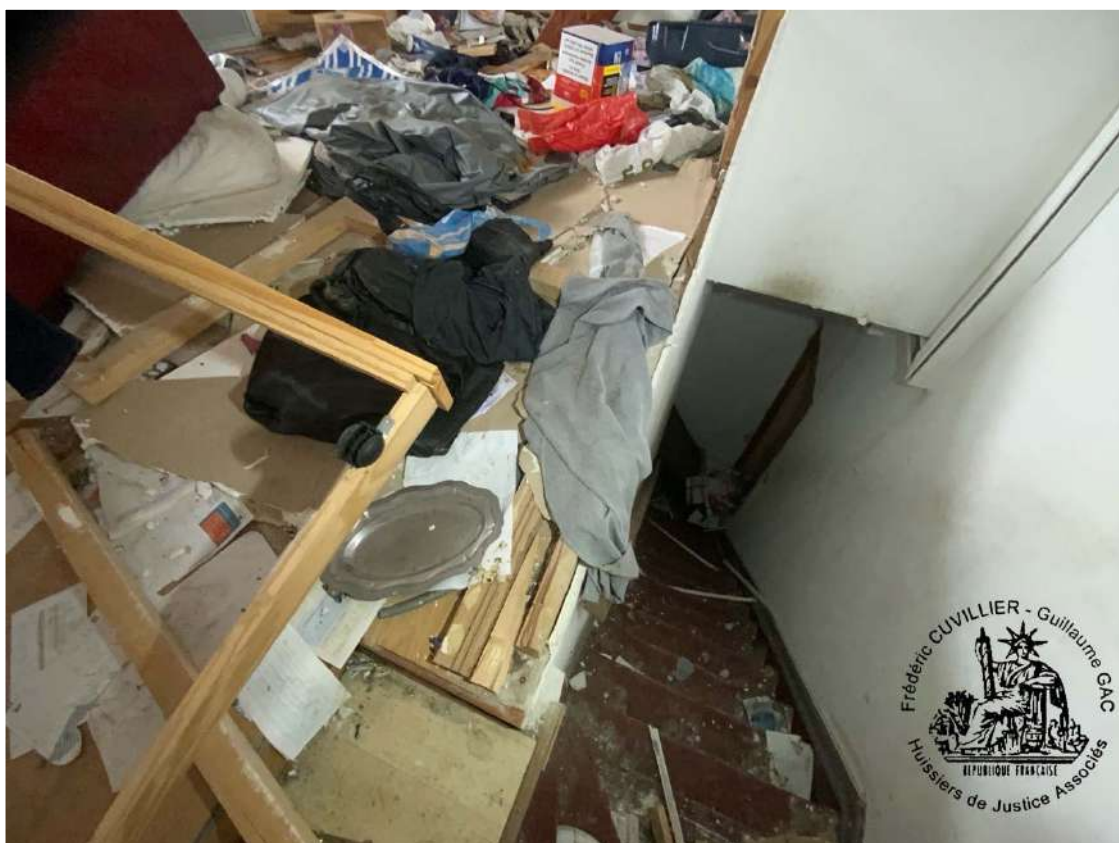
J'accède au **séjour** de cet appartement qui a été dégradé. Une fenêtre deux battants côté rue.
