## **PROCES VERBAL DE DESCRIPTION**

**LE MARDI QUATORZE OCTOBRE DEUX MILLE VINGT CINQ de 14 heures 55 à 17 heures**

Certifie m'être transporté ce jour au 6 Rue du Gay Lussac à ROUBAIX (59100) à l'effet de procéder à la description exacte et détaillée de l'immeuble d'habitation s'y trouvant figurant à la matrice cadastrale de la Commune de Roubaix sous la référence section BM n°376 ;

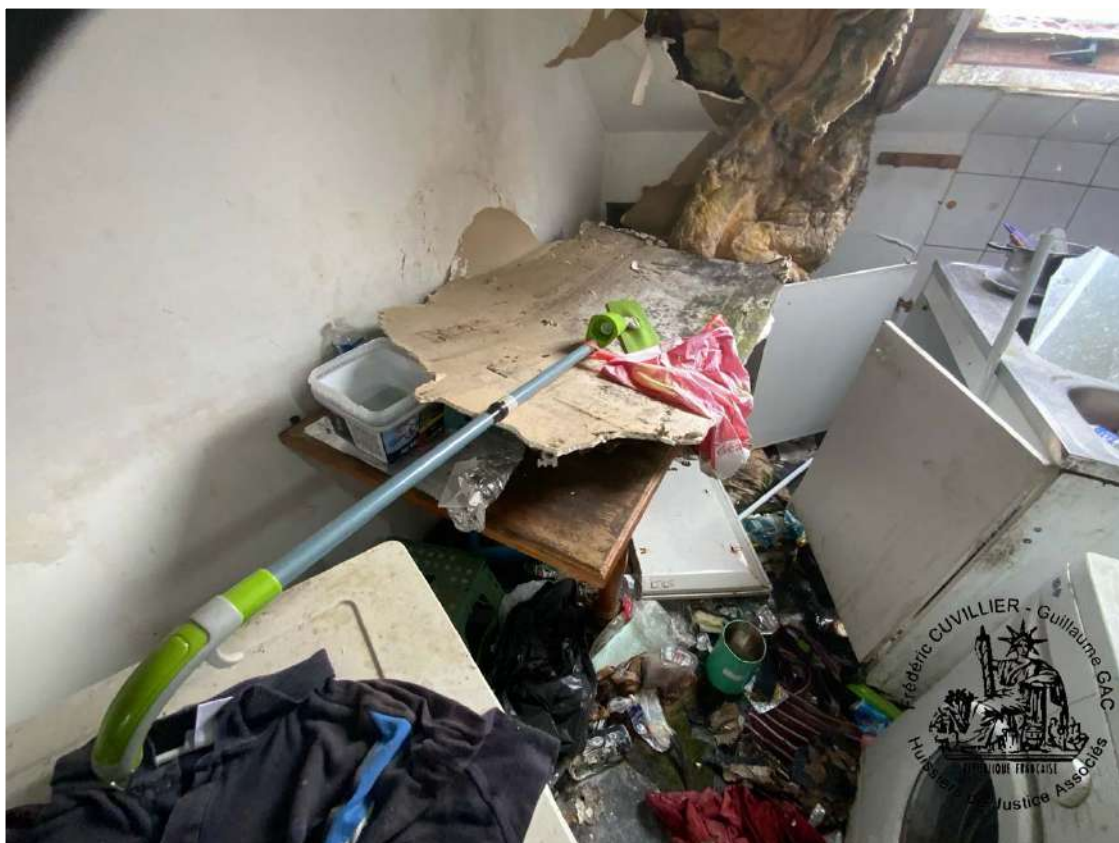
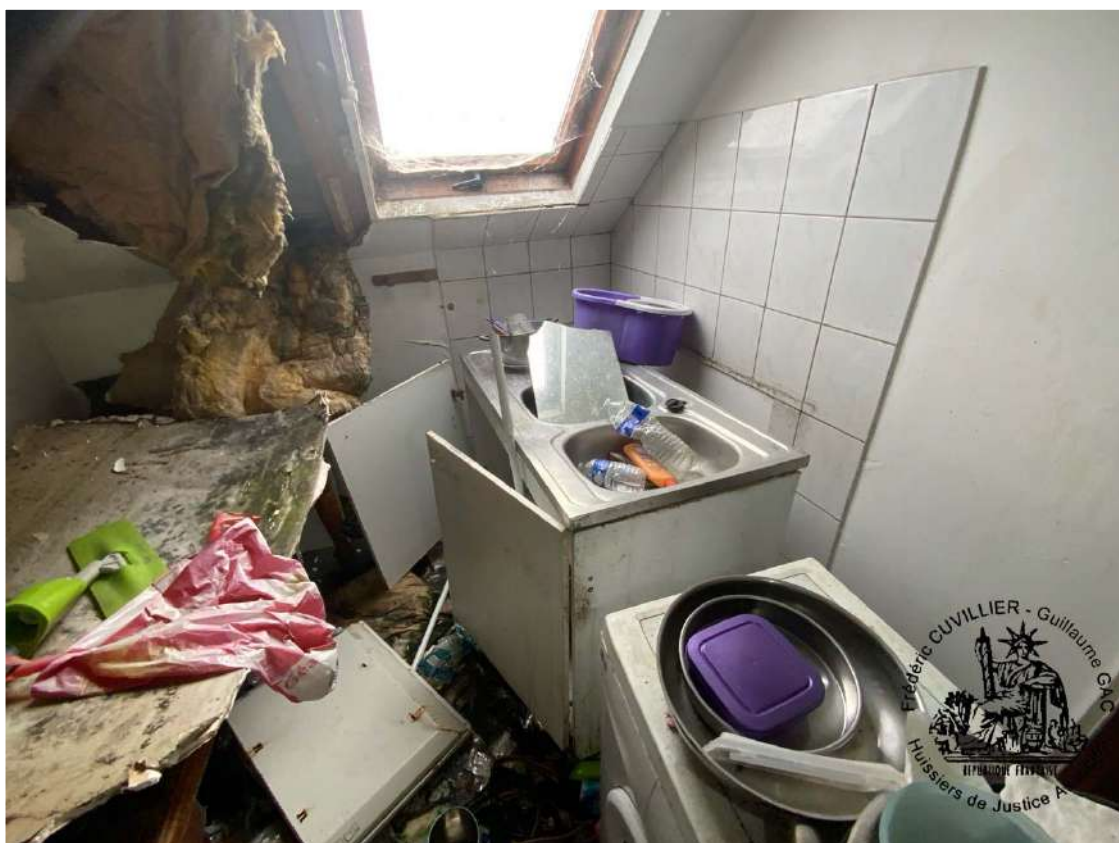
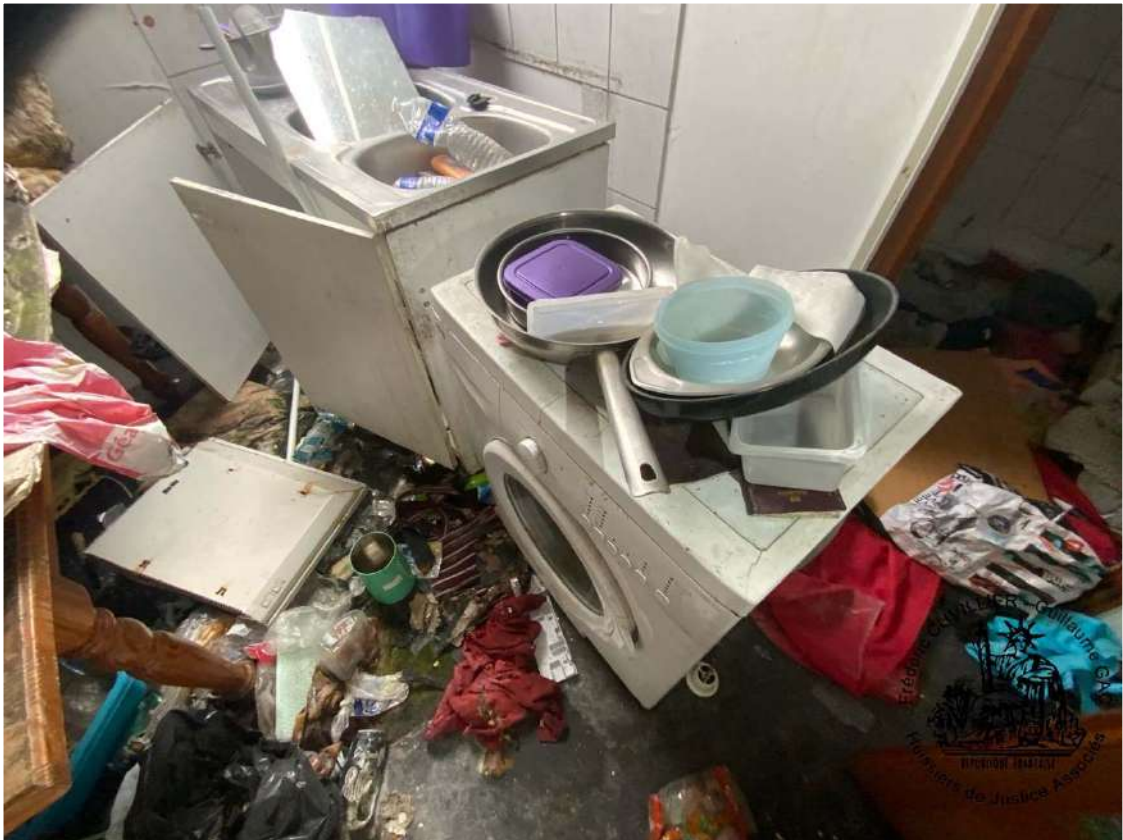
Du séjour, j'accède à la pièce cuisine qui donne sur la partie arrière de l'immeuble par une porte avec deux battants vitrés. Présence d'une kitchenette. Une ouverture de type Velux. La soupenette est éventrée.

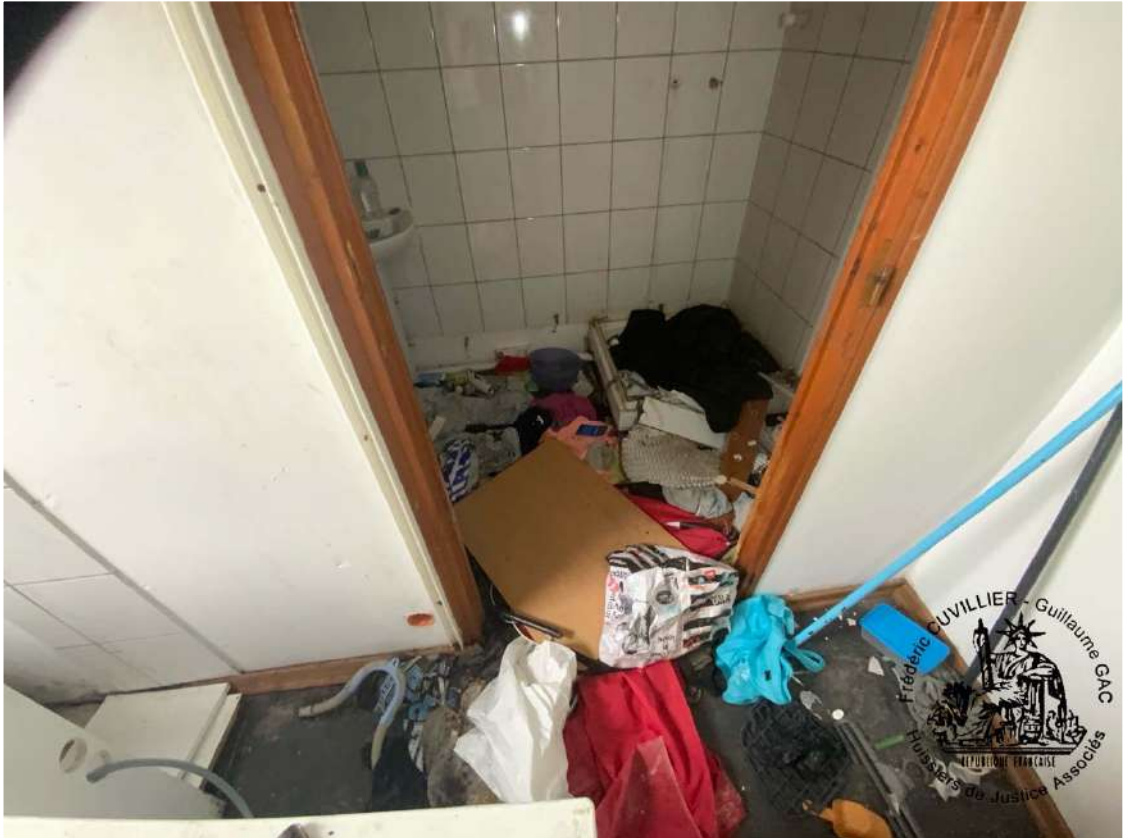
De la cuisine sur la droite, j'accède à une pièce salle d'eau. Murs partiellement carrelés. Un cumulus, un lavabo, un bloc sanitaire. L'ensemble a été dégradé. .
