## **PROCES VERBAL DE DESCRIPTION**

**LE VENDREDI SIX JUIN DEUX MILLE VINGT CINQ de 07  
heures 35 à 09 heures 45**

Certifie m'être transporté ce jour au 282 Rue Anatole France à (59690) VIEUX-CONDE à l'effet de procéder à la description exacte et détaillée du bien immobilier s'y trouvant et figurant à la matrice cadastrale de la Commune de VIEUX-CONDE sous la référence section BH N°412, section BH N°413 et section BH N°507 ;

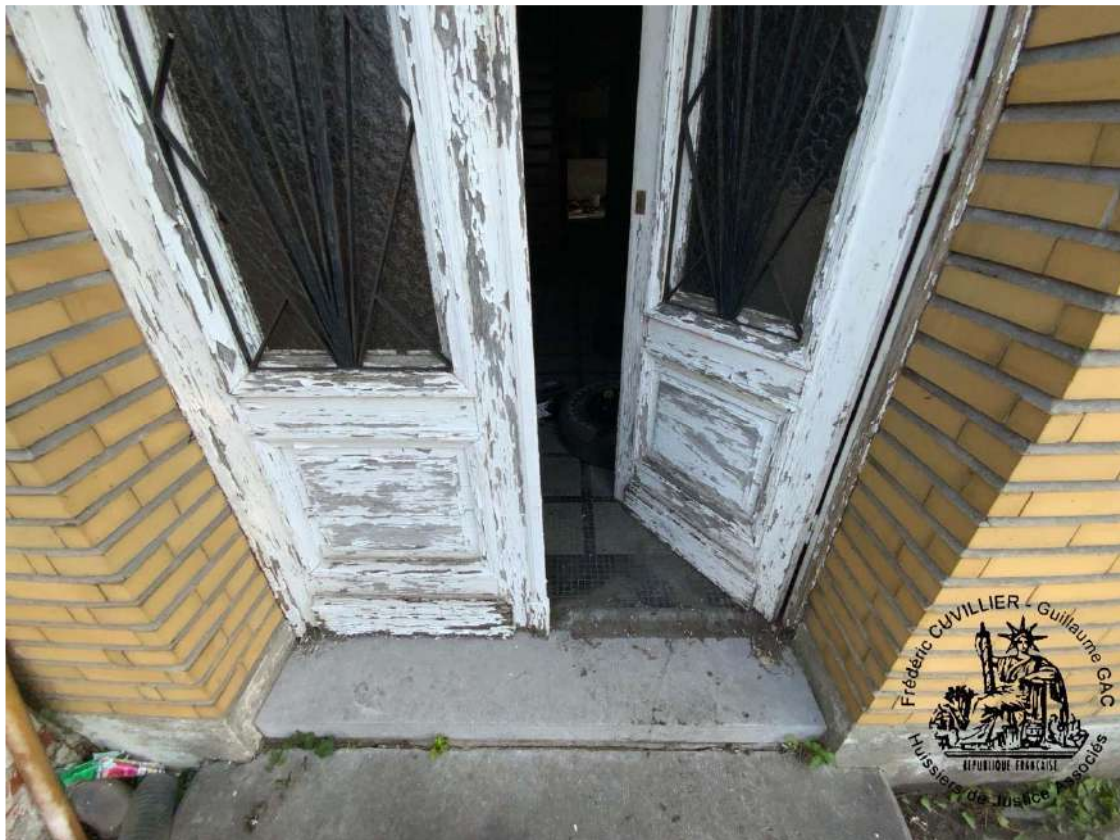
### ENTRÉE

J'accède à l'entrée de l'immeuble d'habitation par une porte en bois, ancienne et usagée.

Sol sur carrelage ancien. Présence d'un lambris jusqu'à mi-hauteur des murs.

Présence de traces de type moisissures par endroits.

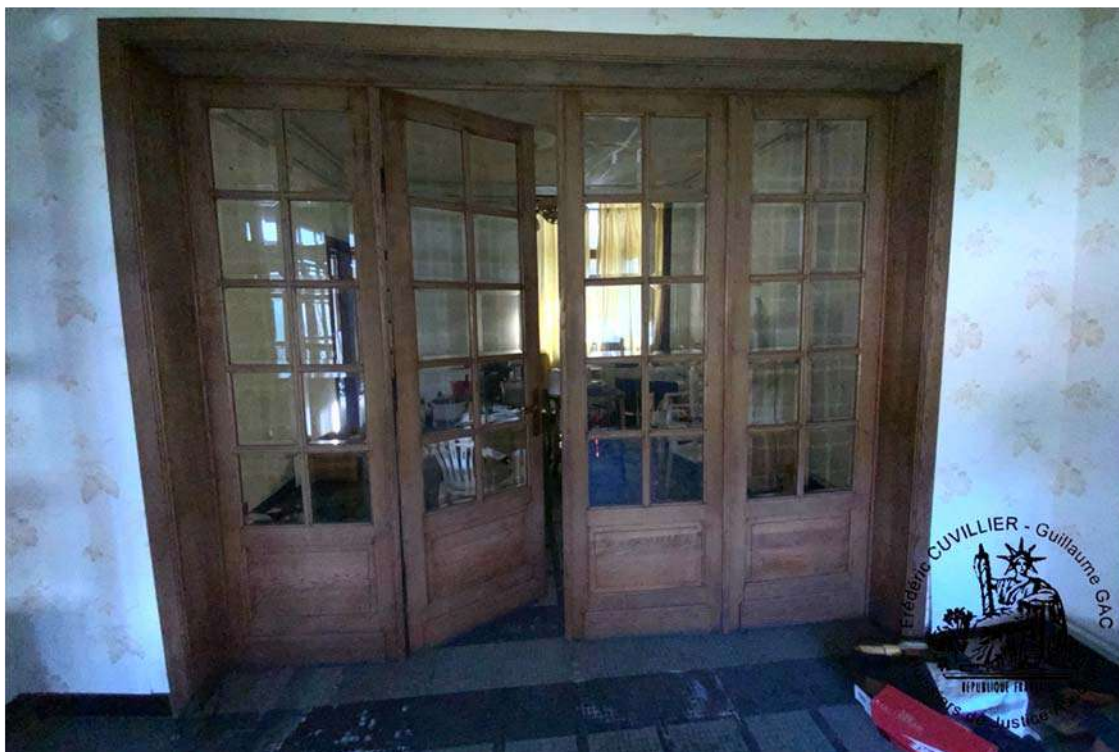
## SALLE À MANGER

A l'extrémité droite de l'entrée, j'accède à la salle à manger par une porte en bois avec oculus. J'accède également à la salle à manger depuis le salon par une quadruple porte vitrée. Sol sur carrelage ancien. Présence de fissurations au plafond. Donnant sur la véranda, une fenêtre deux battants surmontée d'une imposte. Présence d'un radiateur et d'une cheminée dont le foyer a été obstrué.

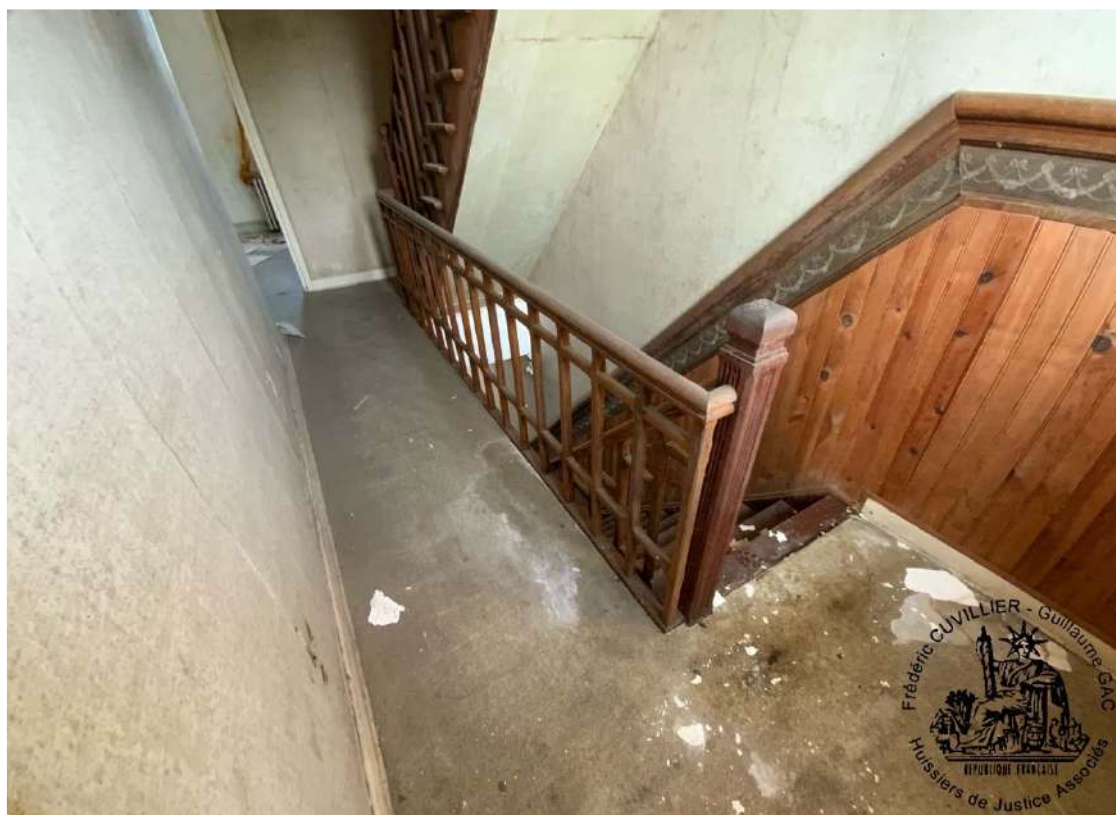
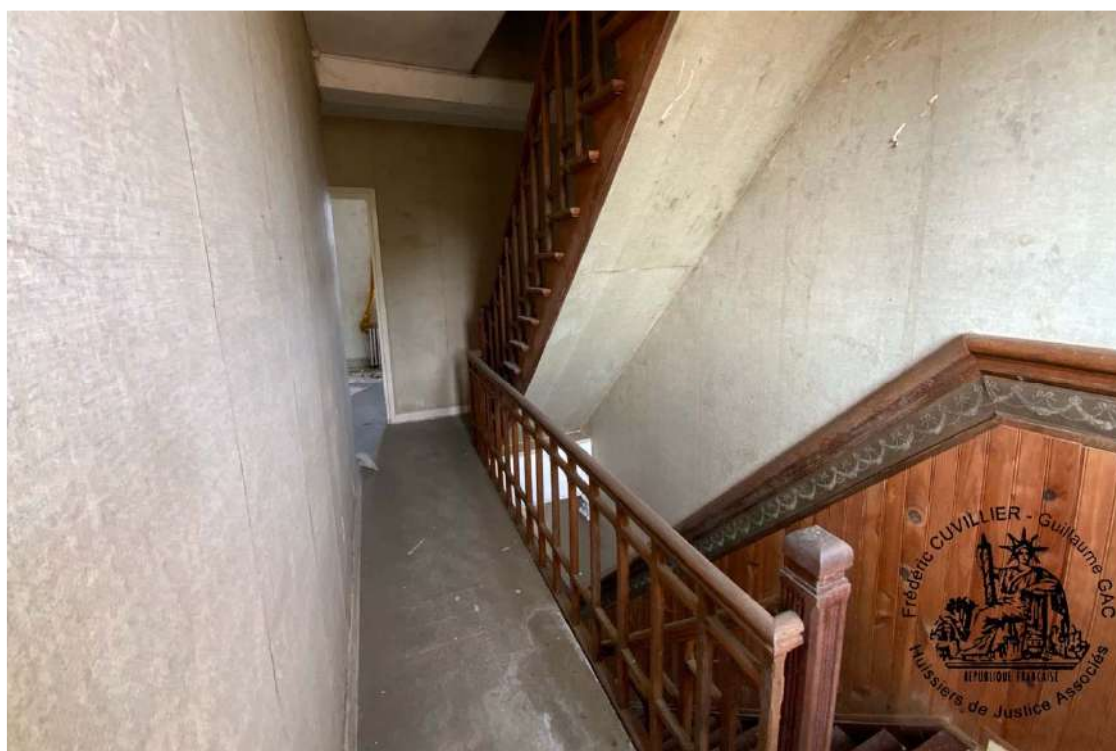
### PALIER

J'accède au palier du premier étage. Une fenêtre deux battants côté façade arrière. Présence de traces de type moisissures au plafond ainsi que des infiltrations : présence d'une flaque d'eau au sol au sommet de l'escalier. Présence d'un garde de corps en bois.

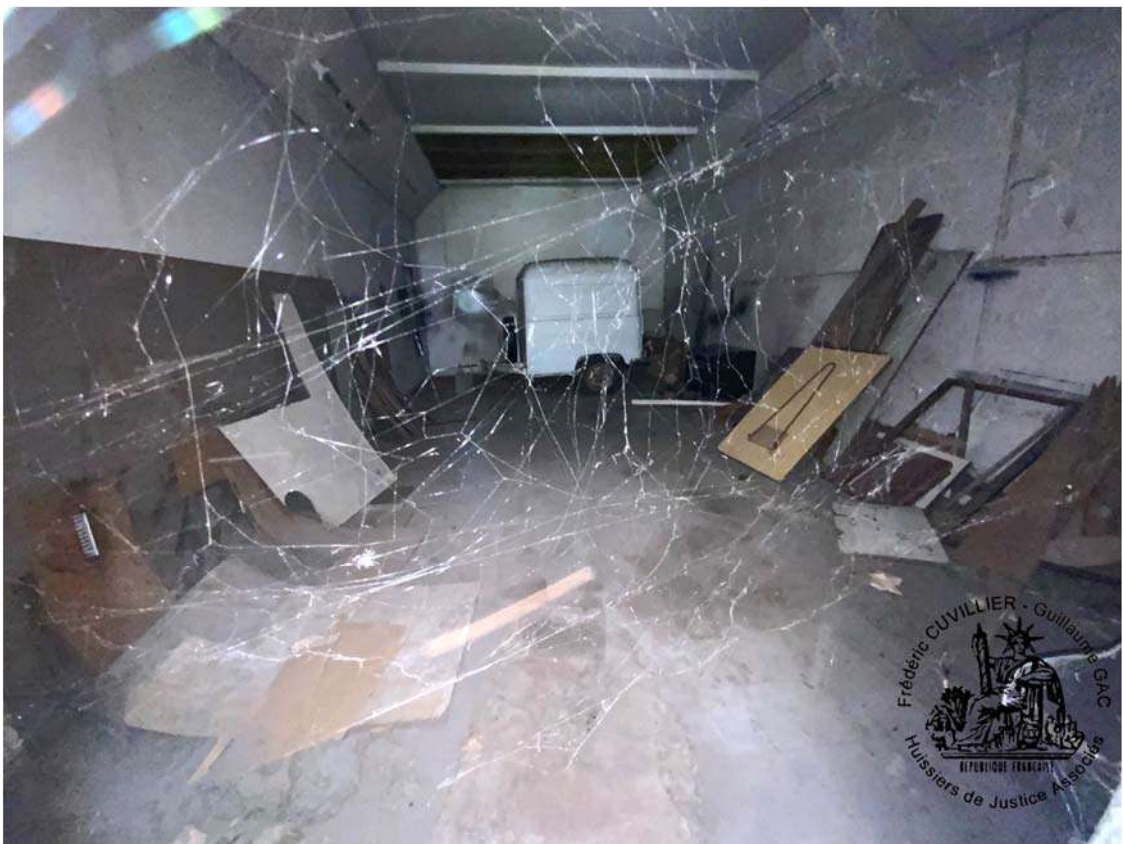
## HANGAR

Au niveau de la parcelle cadastrée section BH n°413, présence d'un hangar ancien au sein duquel se trouve une cabine de peinture.
