## **PROCES VERBAL DE DESCRIPTION**

**LE JEUDI SEIZE NOVEMBRE DEUX MILLE VINGT  
TROIS de 14h15 à 16h35**

Certifie m'être transporté ce jour au 14 Rue Saint Jacques à (59500) DOUAI à l'effet de procéder à la description exacte et détaillée du bien immobilier s'y trouvant cadastré section BX N°663, section BX N°665 et section BX N°760 et qui appartient à la

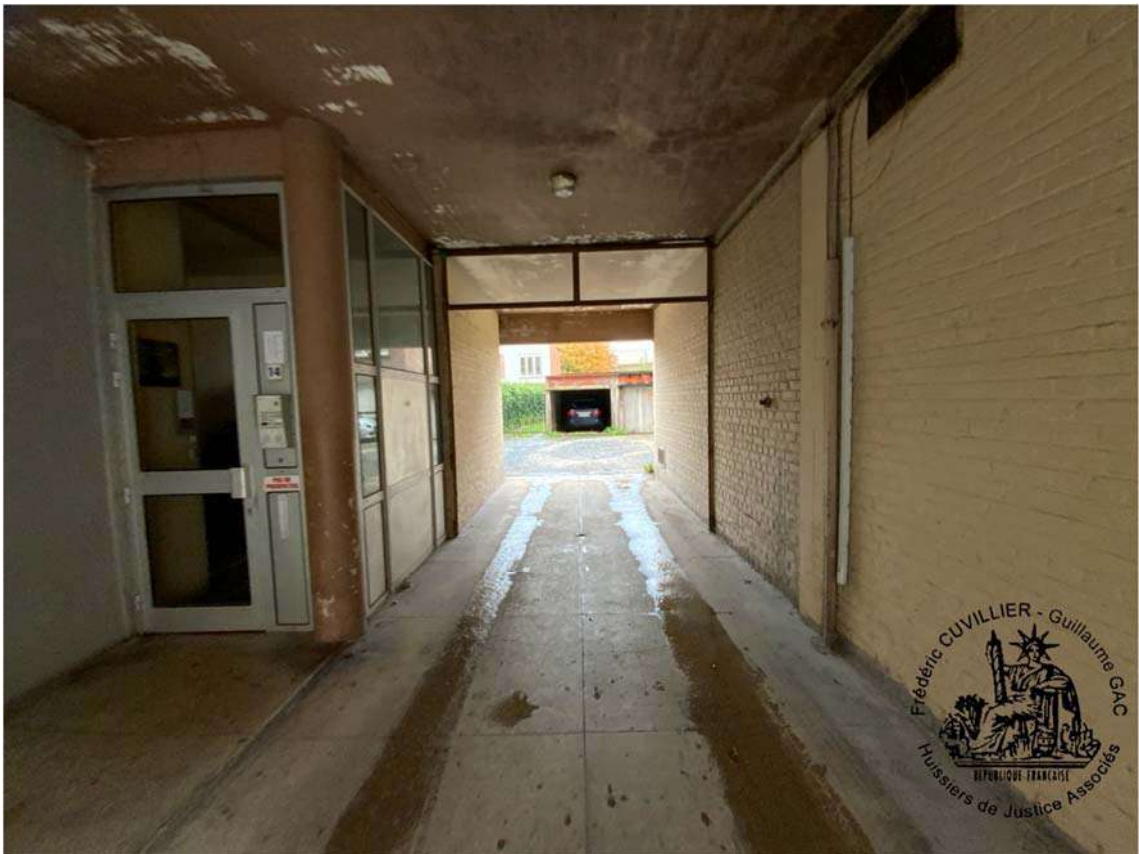
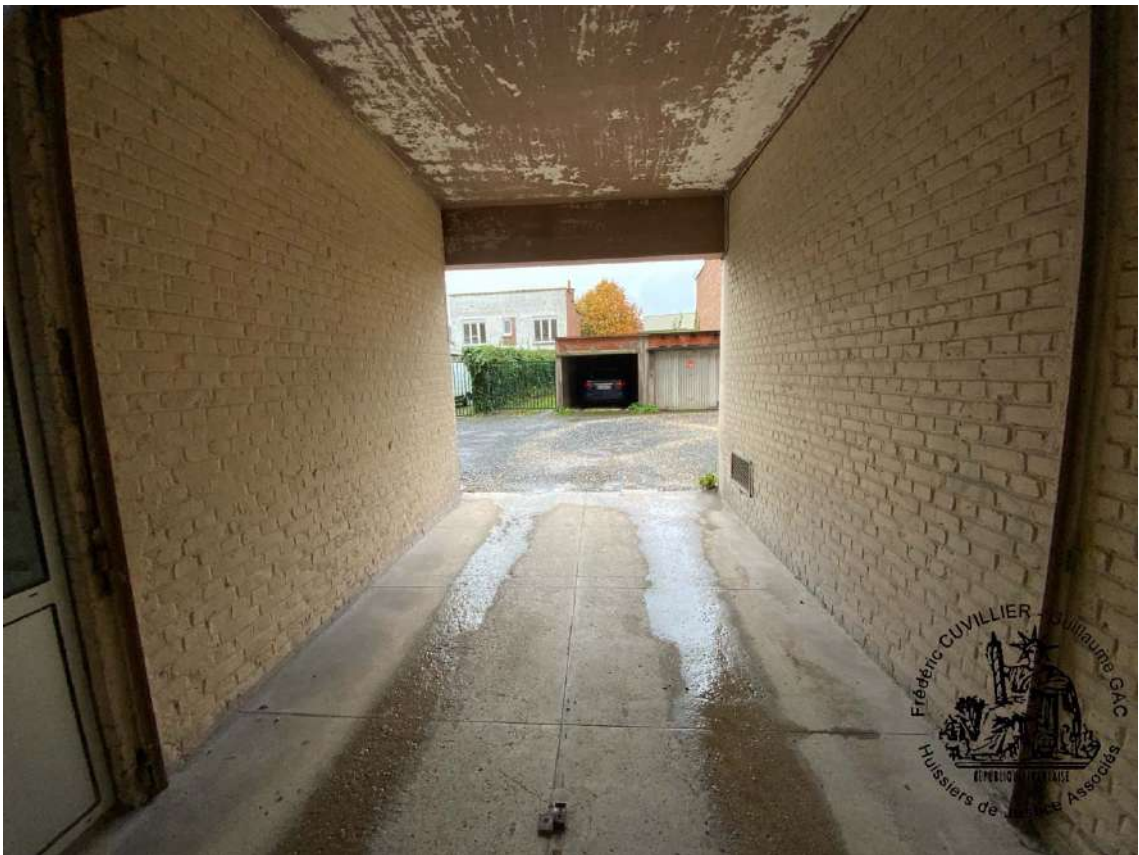
Depuis la rue, j'emprunte le lot n°1 de la parcelle cadastrée section BX N°663 : il s'agit d'un passage sous porche qui mène à la parcelle cadastrée section BX N°665. [REDACTED] ne possède qu'un ¼ indivis du lot n°1 de cette parcelle

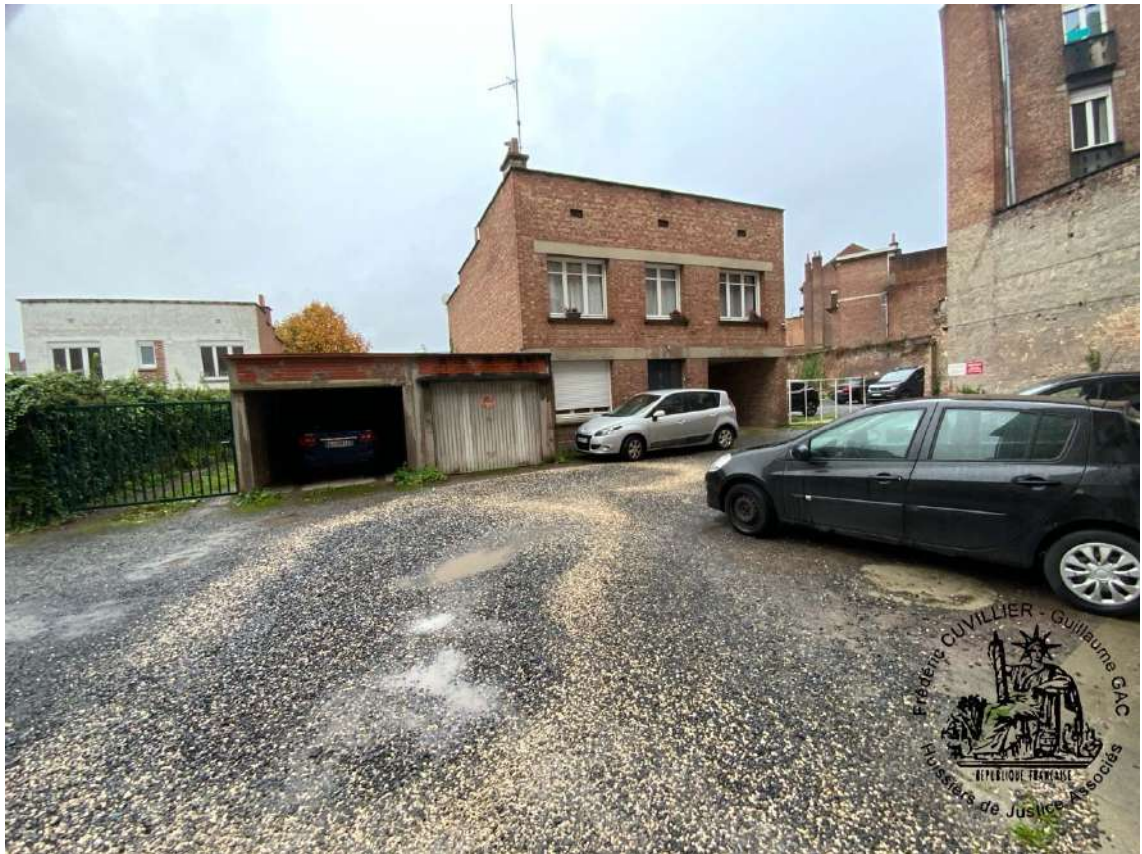
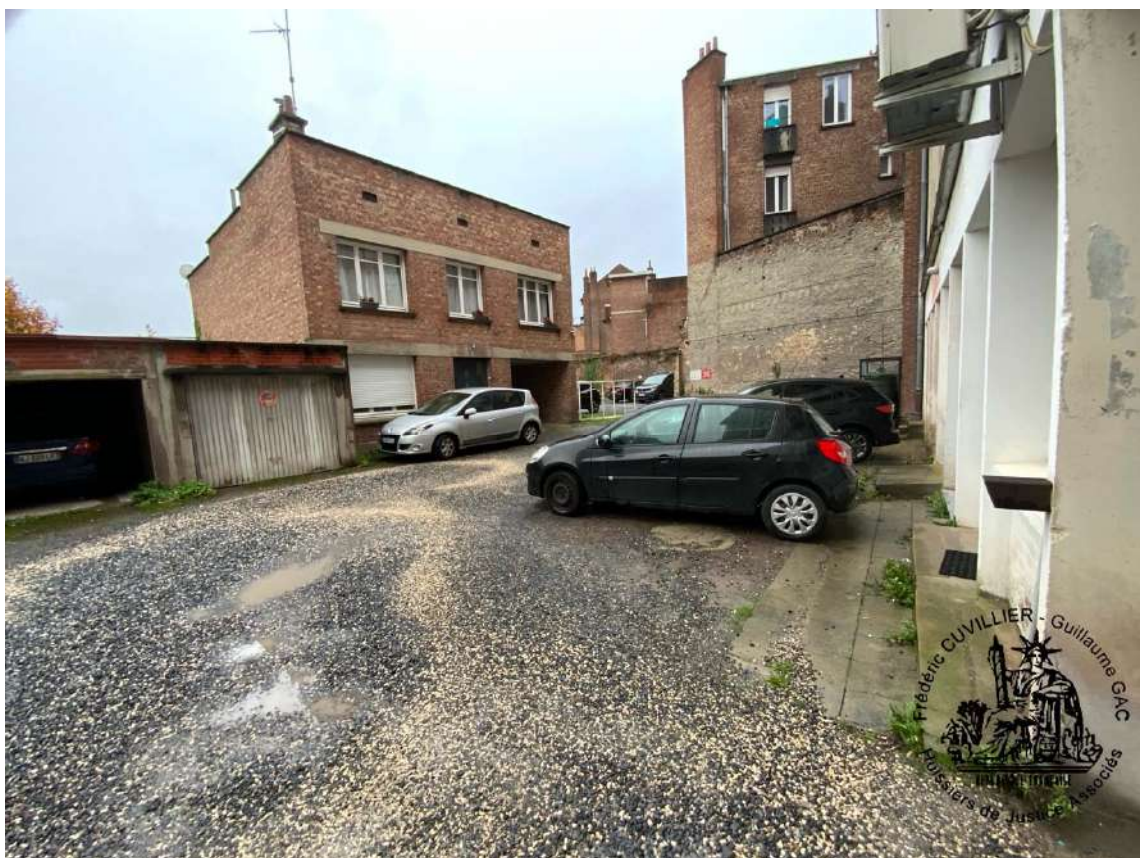
Je débouche sur la parcelle cadastrée section BX N°665 qui consiste en une cour gravillonnée. [REDACTED] ne possède qu'un ¼ indivis de cette parcelle.

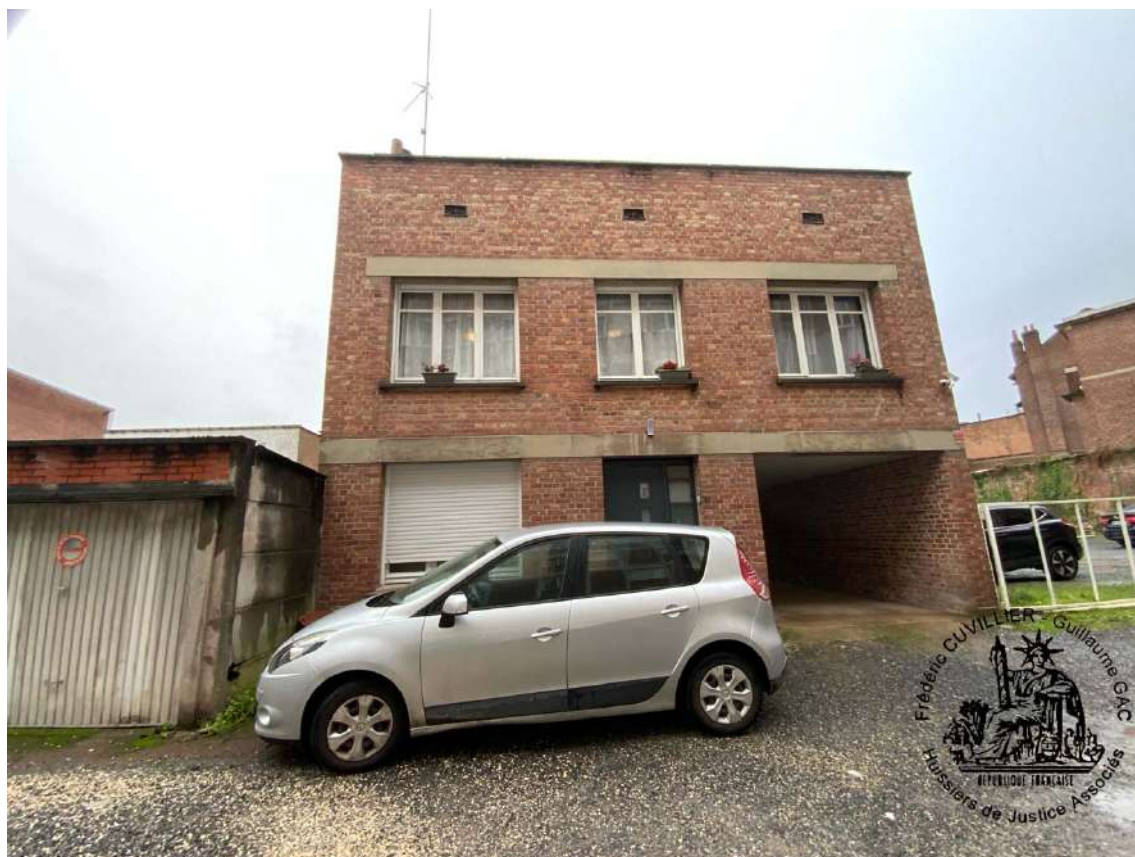
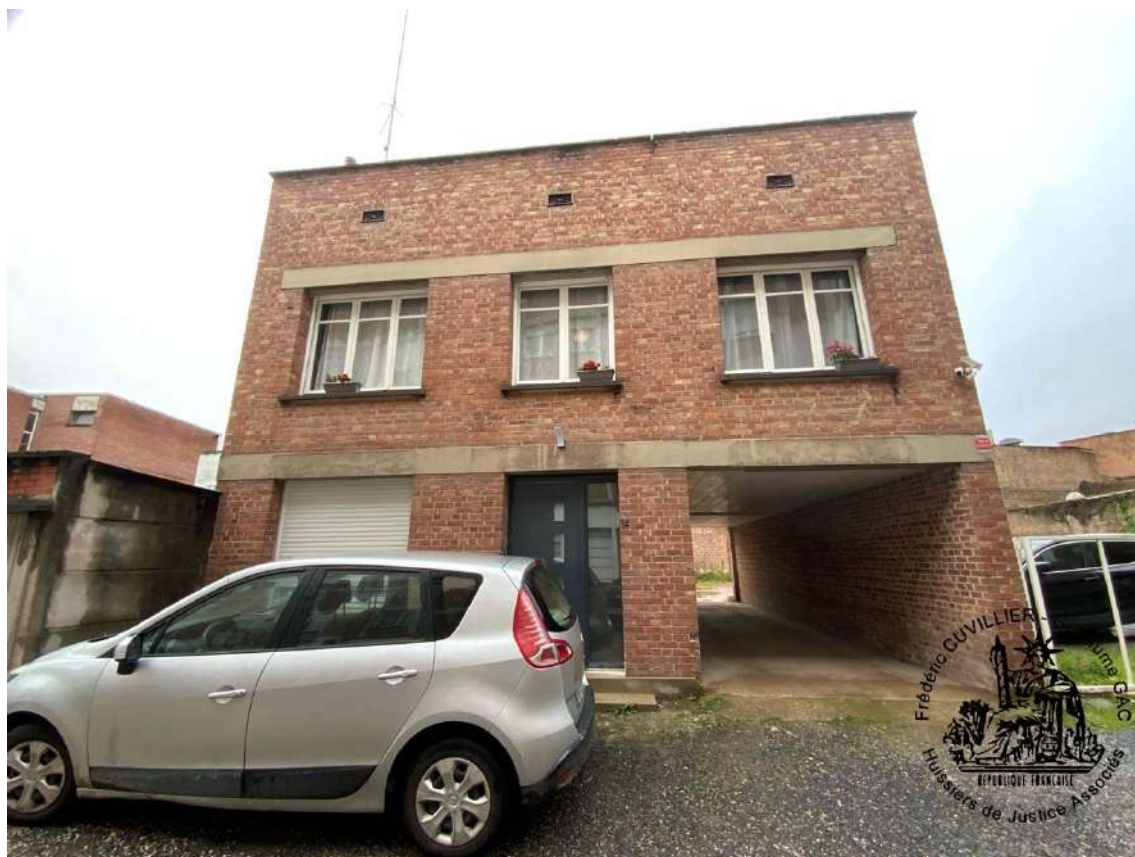
Sur la parcelle cadastrée section BX N°760, se trouve un immeuble d'habitation.

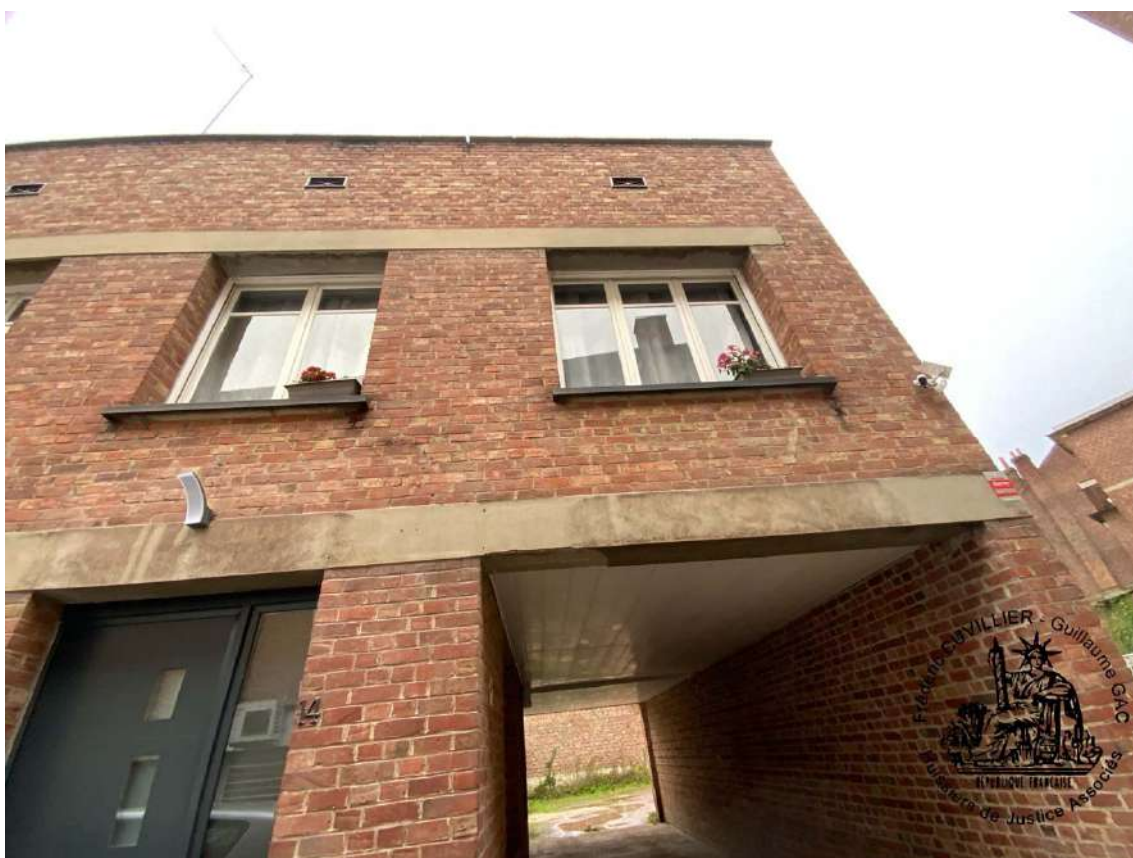
En partie droite de la façade avant, se trouve un porche qui permet d'accéder à la partie arrière non construite de la parcelle cadastrée section BX N°760.

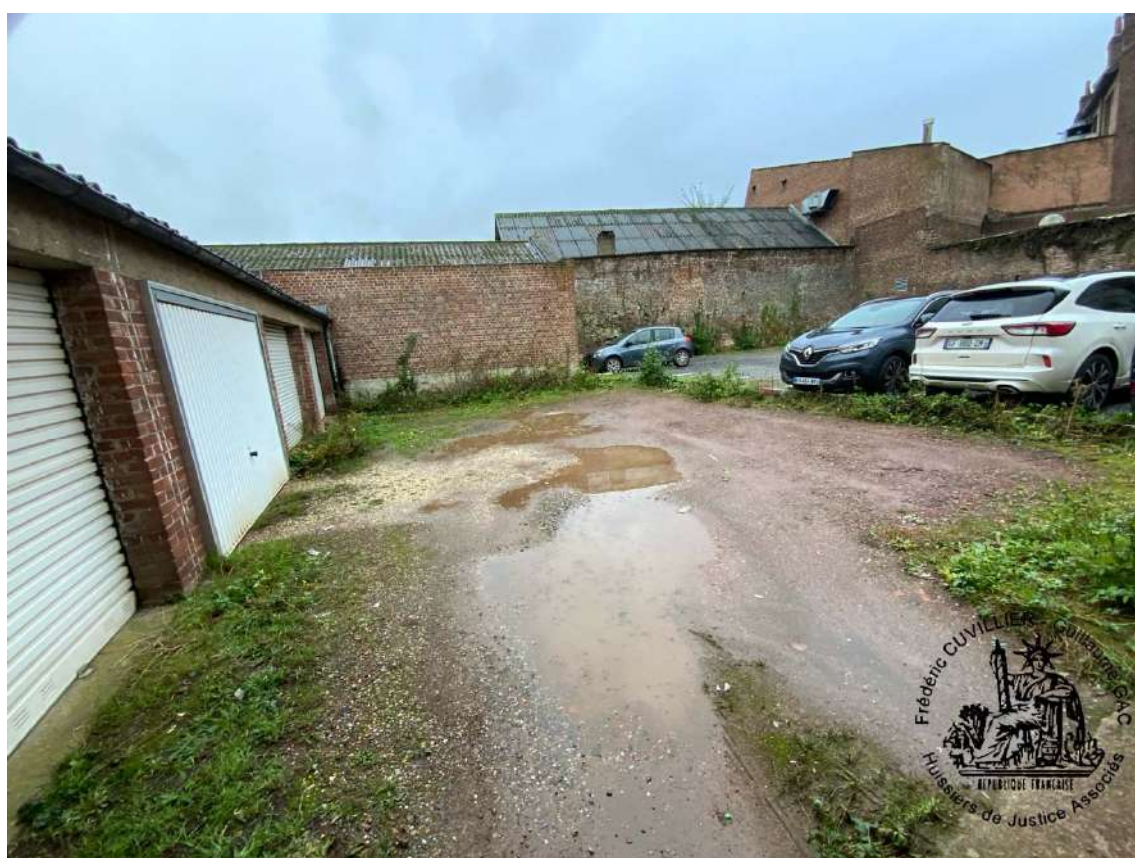
En partie gauche de la parcelle cadastrée section BX N°760 se trouvent quatre garages situés sur des parcelles hors procédure.

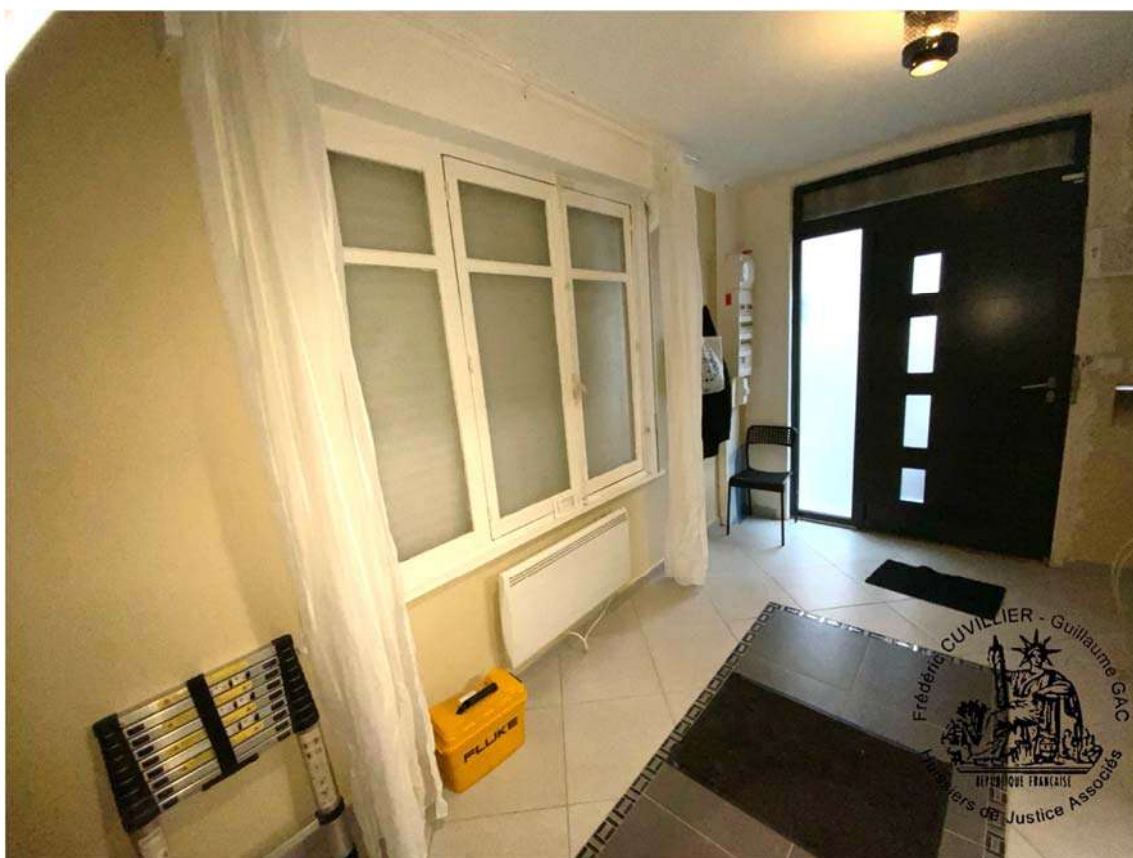
#### ENTRÉE

Sol carrelé. Murs et plafond sur peinture

Côté mur pignon droit, une fenêtre trois battants sur bâti bois avec persienne.

Présence d'un tableau électrique avec disjoncteur ainsi que d'un convecteur électrique.

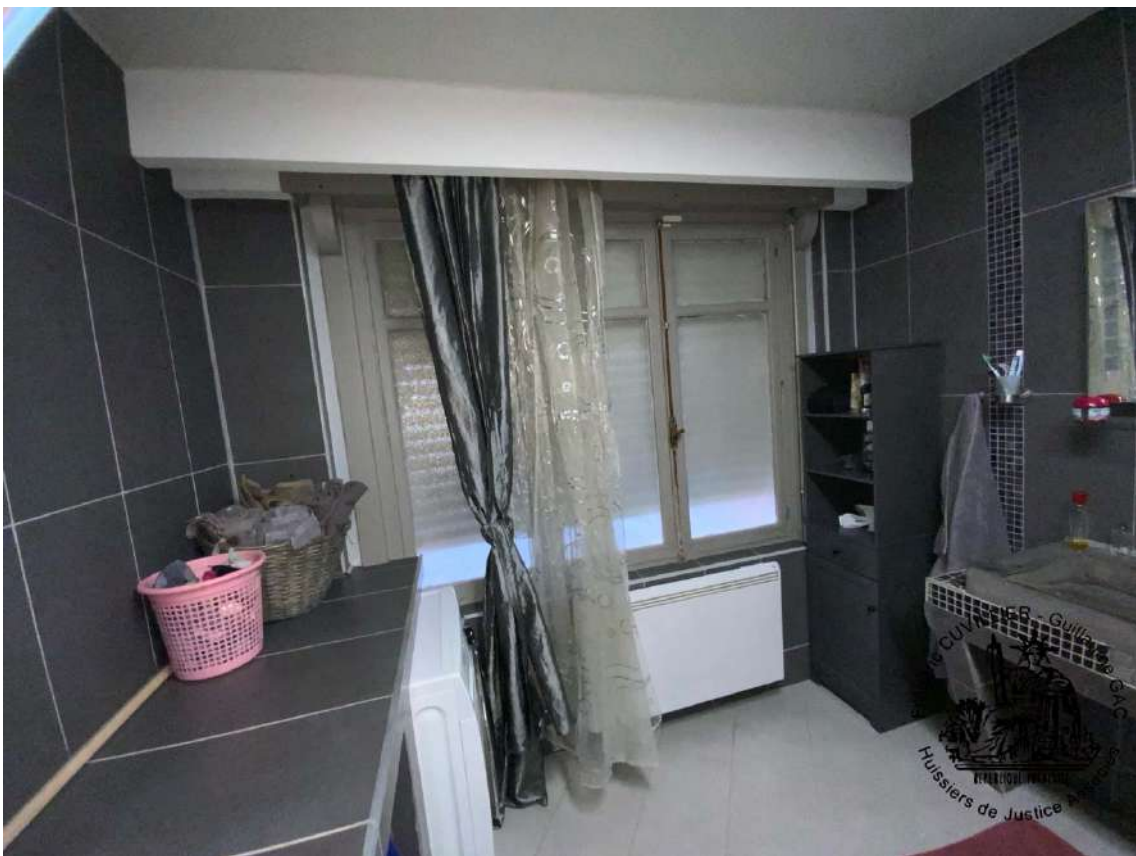
## SALLE DE BAINS

De l'entrée sur la gauche, par une porte pleine, j'accède à la salle de bains. Sol et murs carrelés. Présence d'une fenêtre, trois battants sur bâti en bois avec persienne côté façade avant. En équipement, présence d'un point d'eau avec lavabo, d'une baignoire, d'un convecteur électrique et d'un bloc sanitaire.

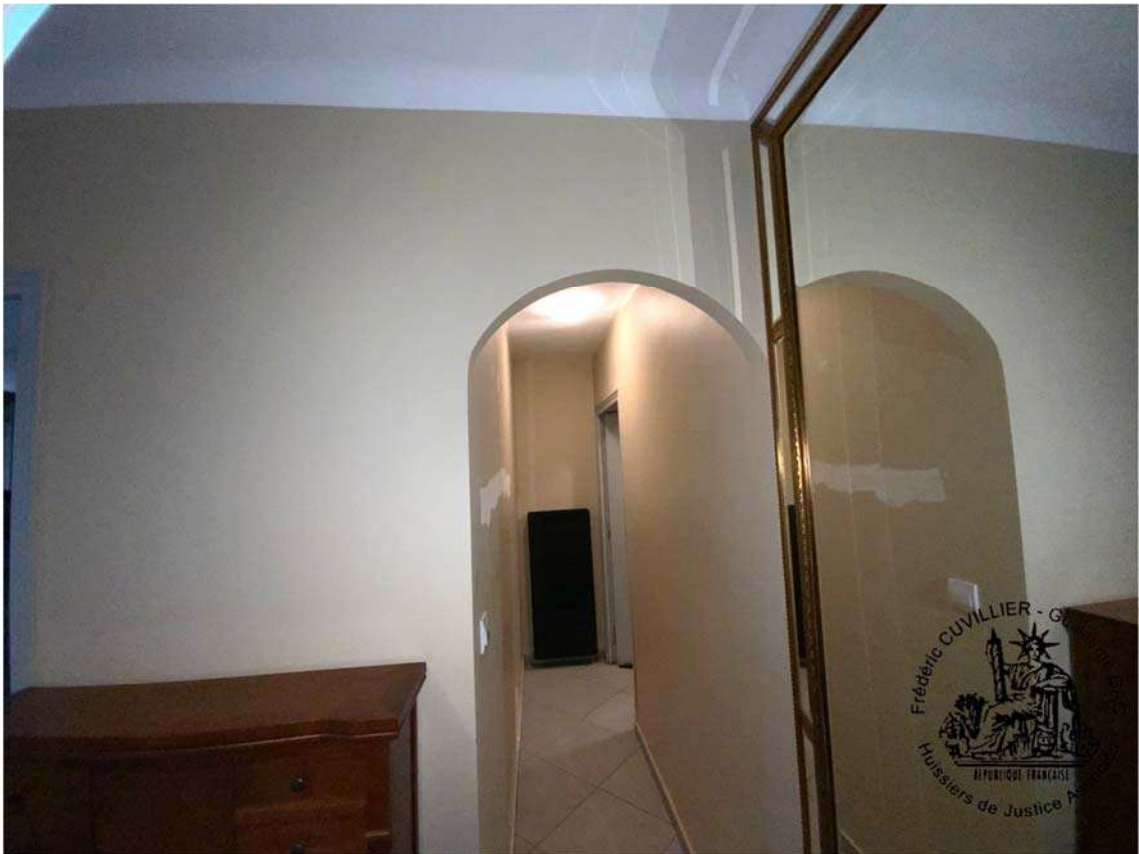
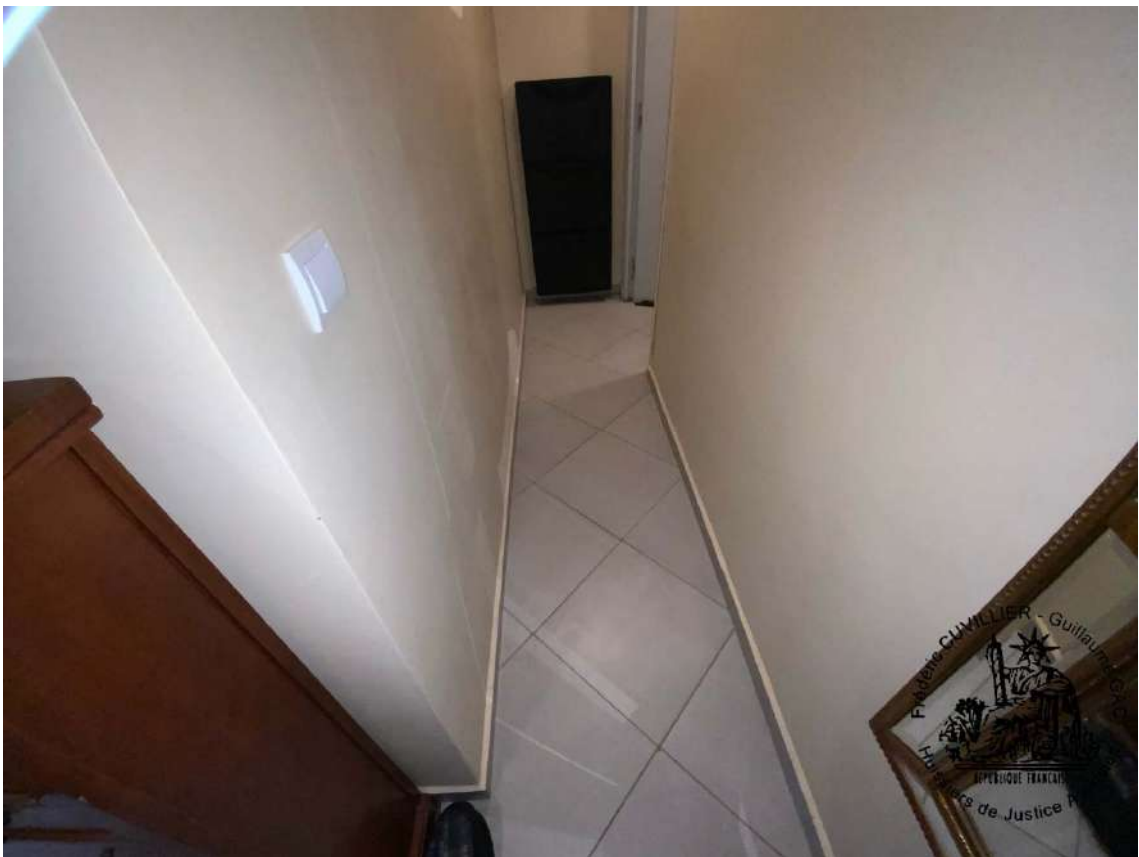
## DEGAGEMENT N°1 : COULOIR

De l'entrée sur la gauche, j'accède à un couloir de distribution. Toujours sol carrelé. Murs et plafond sur peinture. Ce couloir mène à un sas qui distribue la cave et le garage.

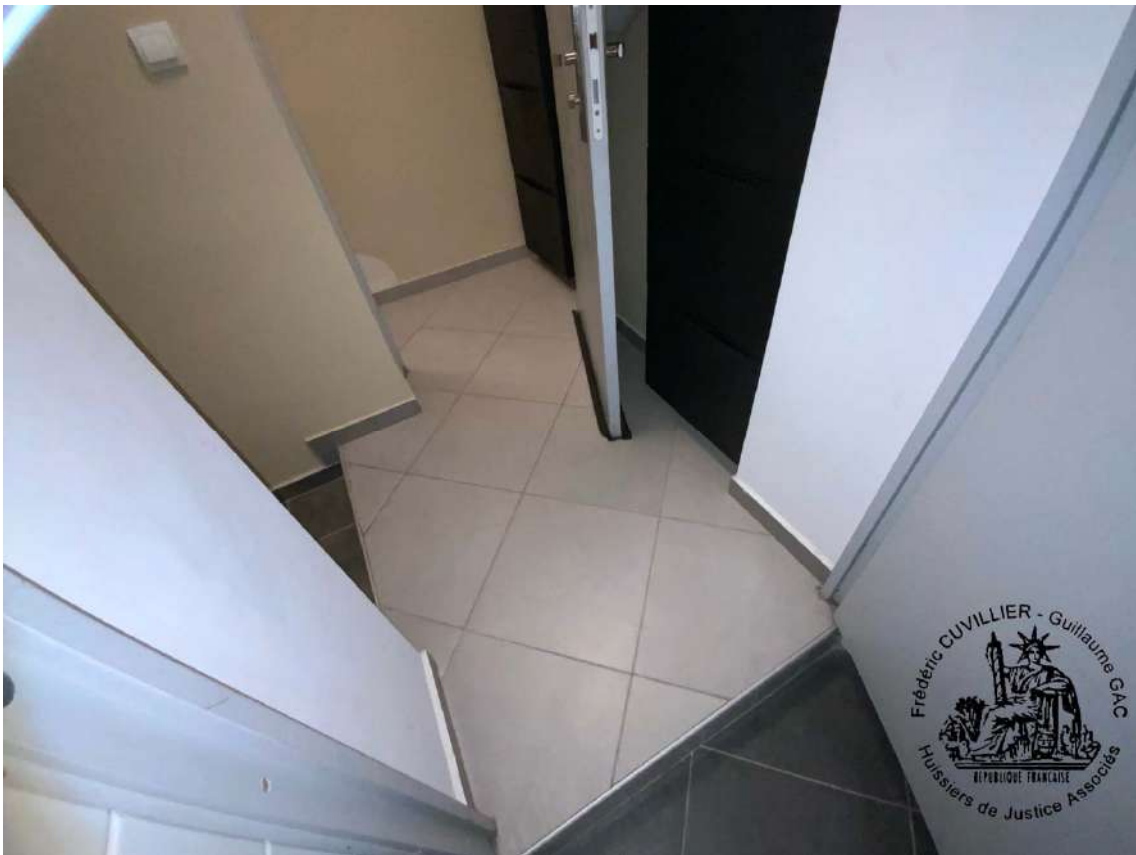
## DEGAGEMENT N°2 : SAS

Par une porte pleine, j'accède à un sas. Toujours sol carrelé. Murs et plafond sur peinture. Ce sas mène au garage.

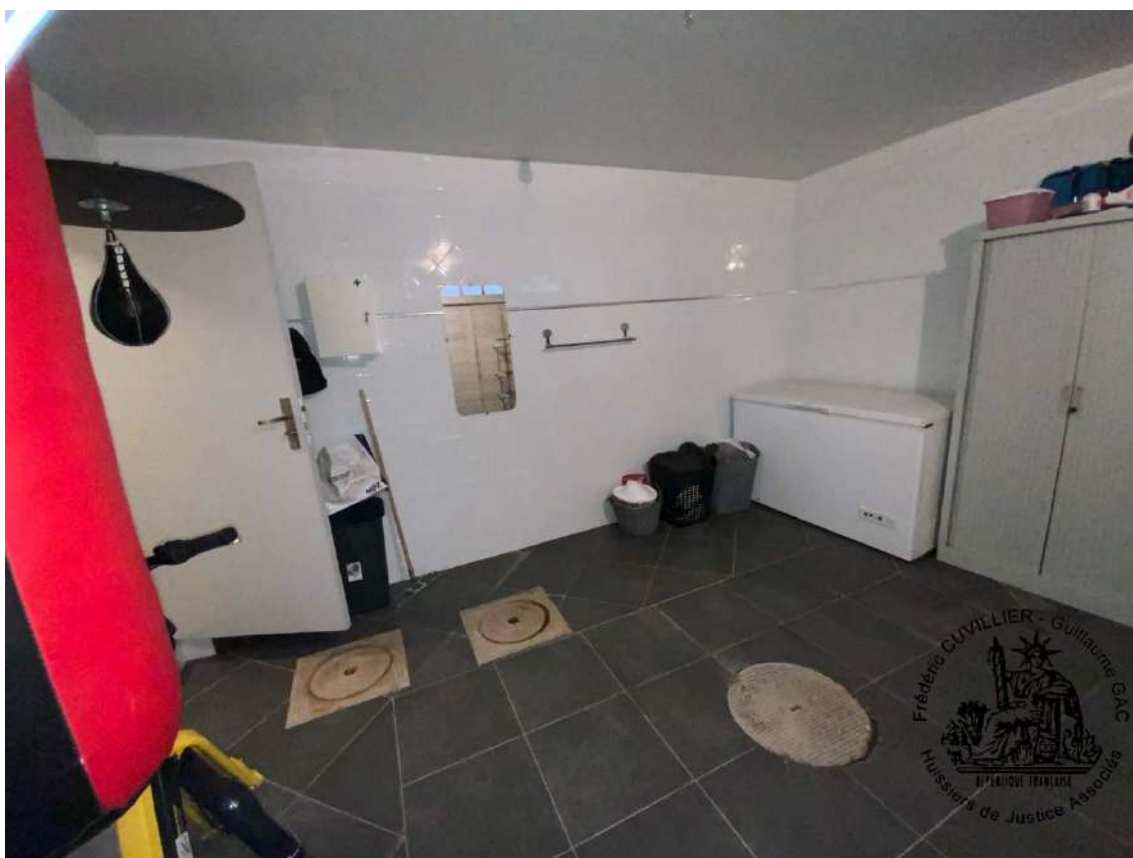
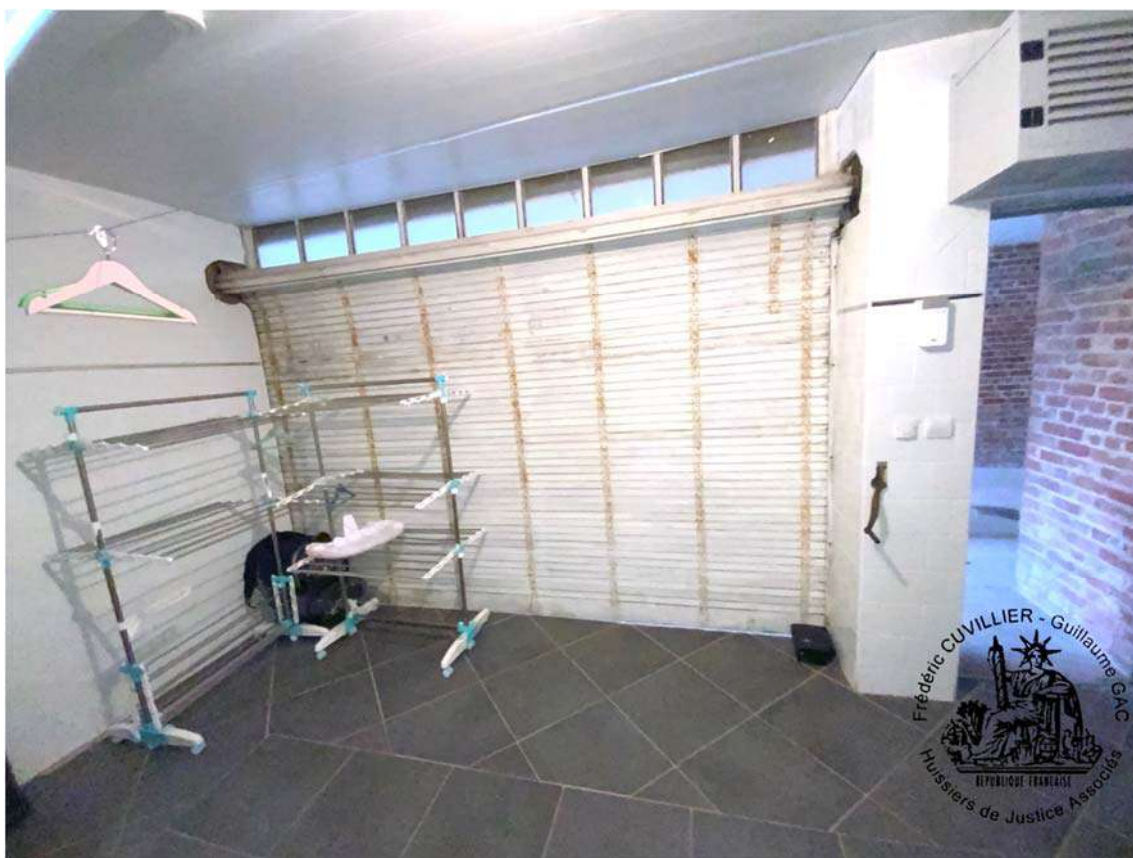
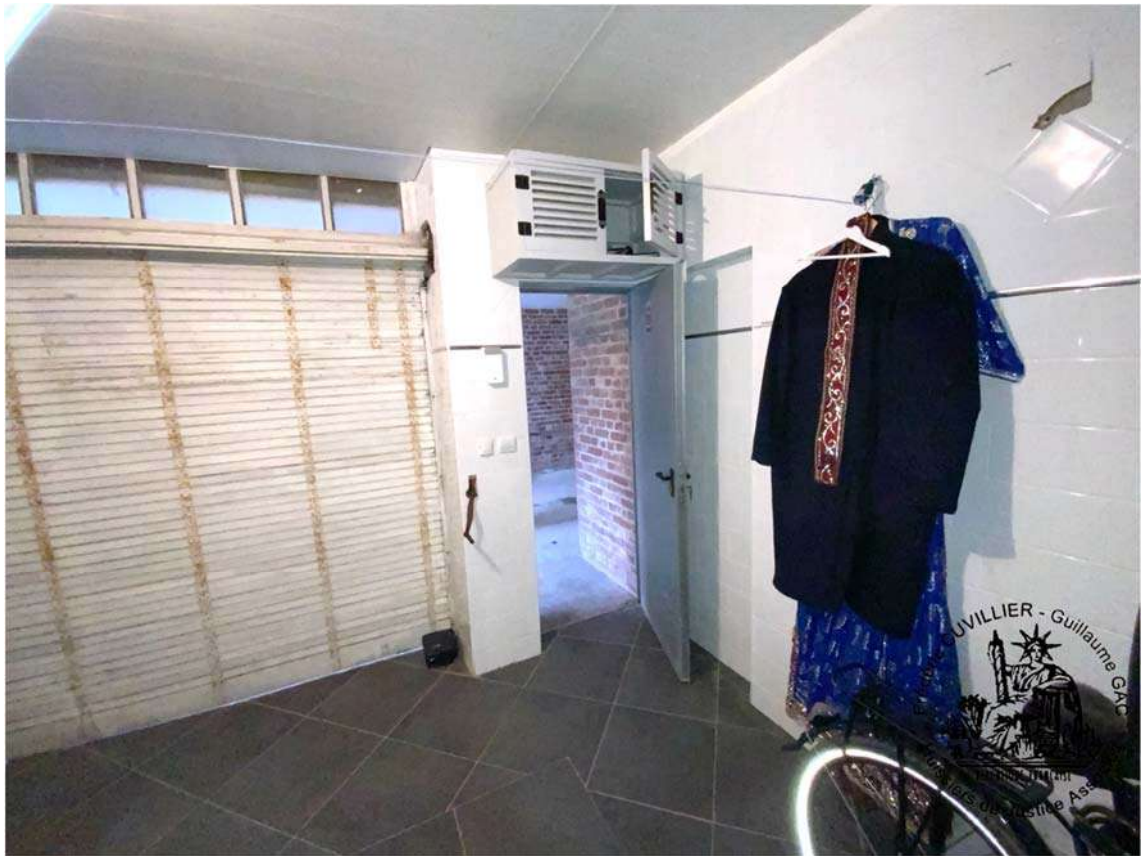
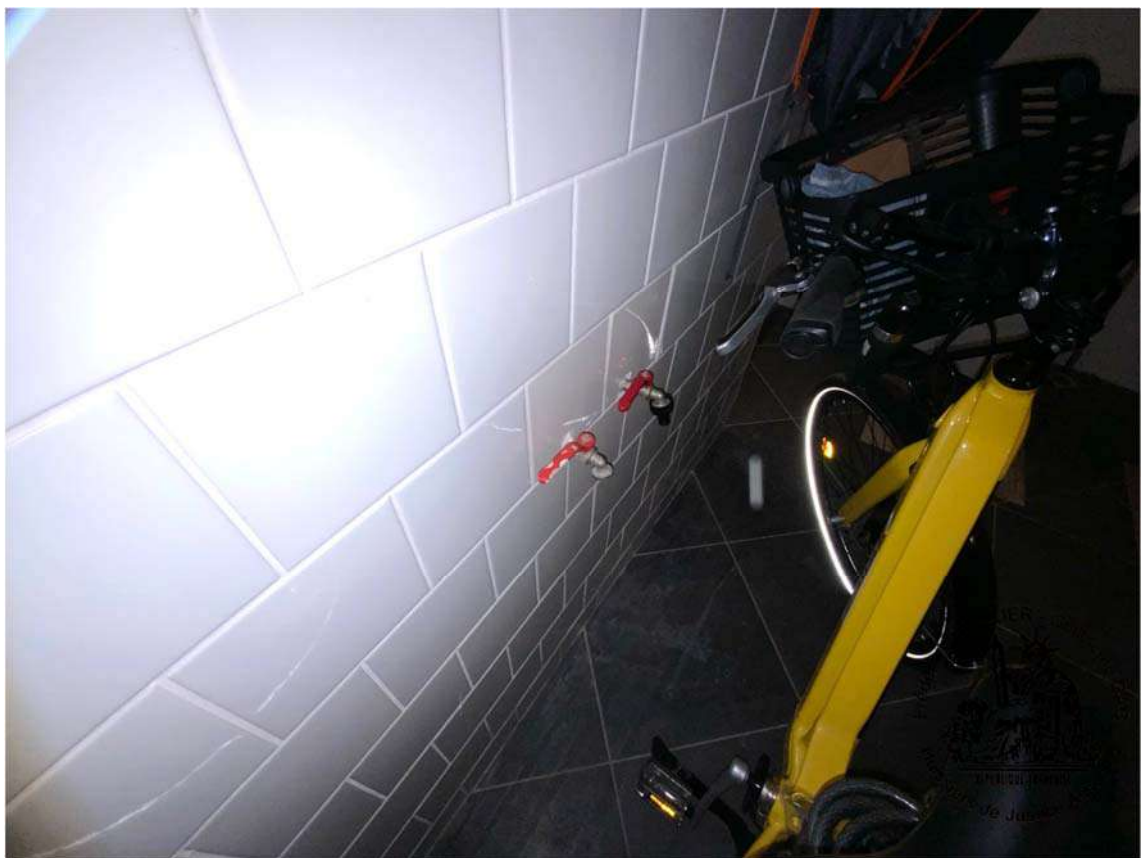
## GARAGE

J'accède au garage. Sol et murs carrelés. Présence de lambris au plafond. Au sol, présence de regards d'assainissement. Présence de points d'eau. Une porte métallique qui donne sur le mur pignon droit. Un volet en bois qui donne également sur le mur pignon droit.

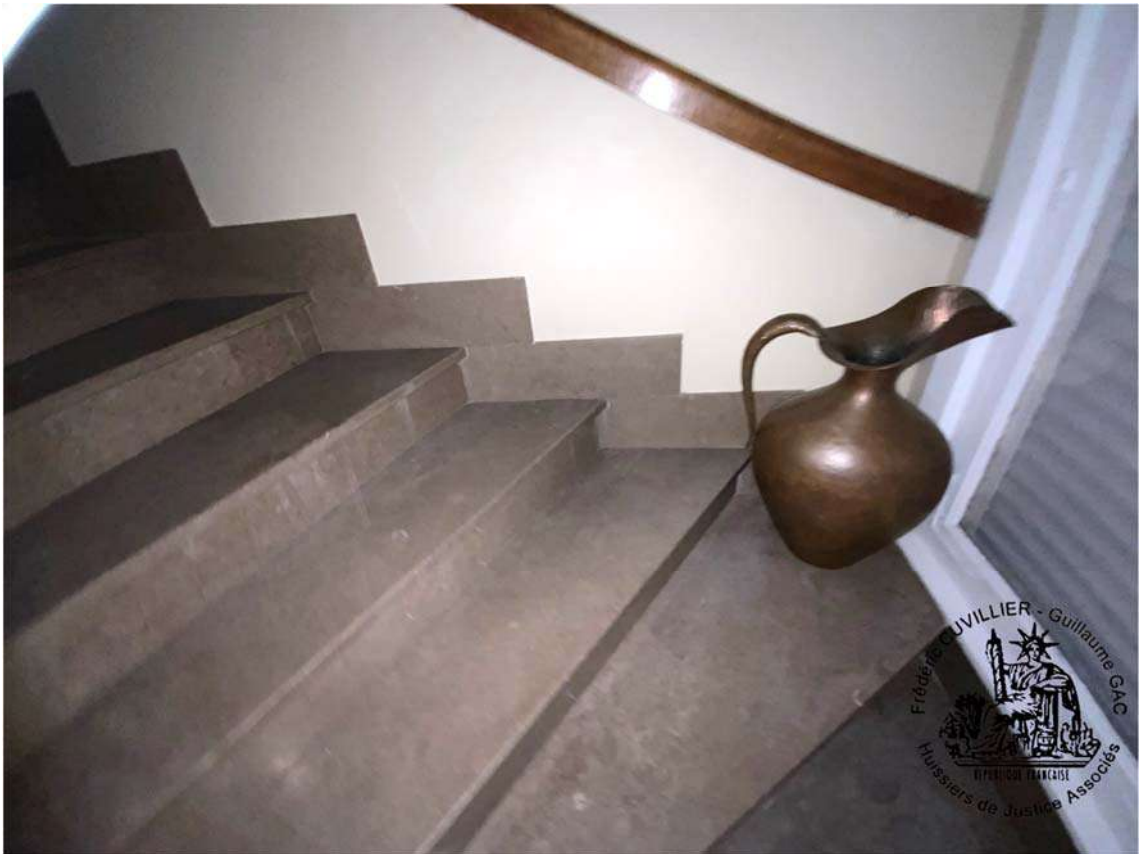
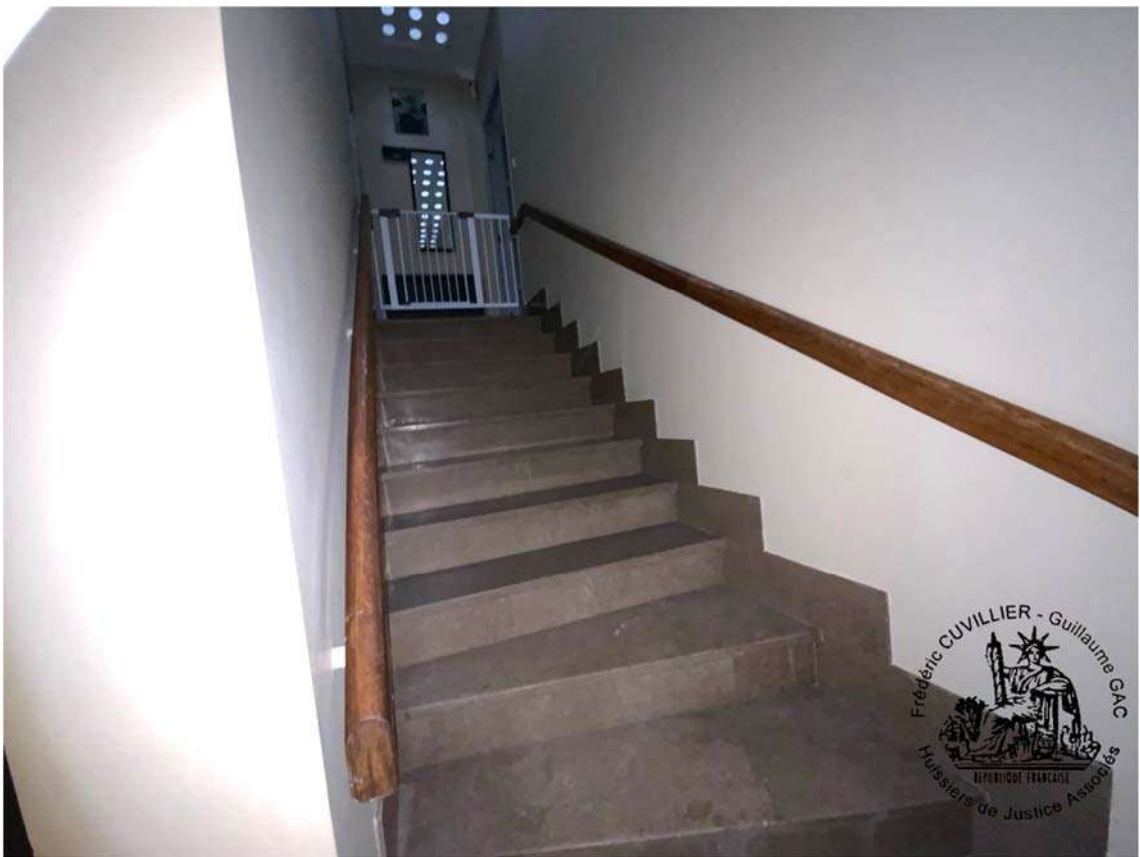
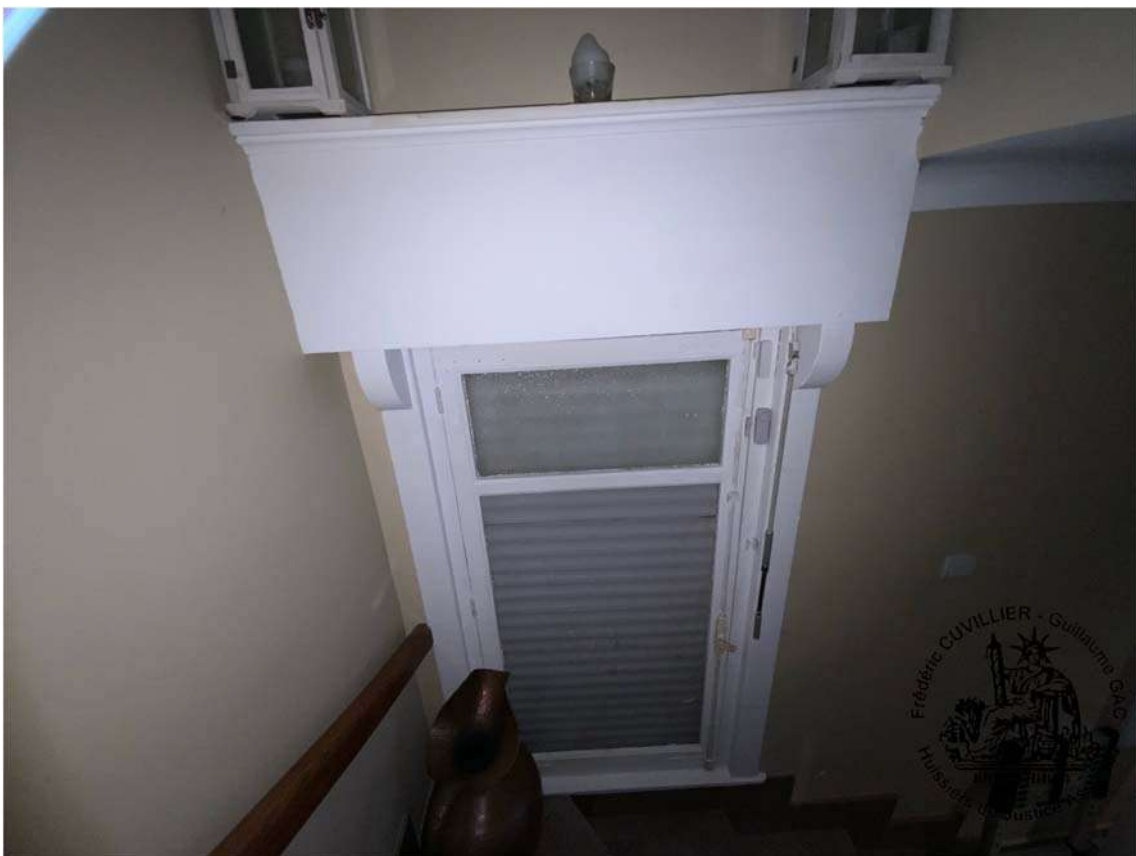
## ESCALIER

De l'entrée par un escalier, j'accède au premier étage. Au pied de l'escalier, une fenêtre un battant avec persienne qui donne sur le mur pignon droit.

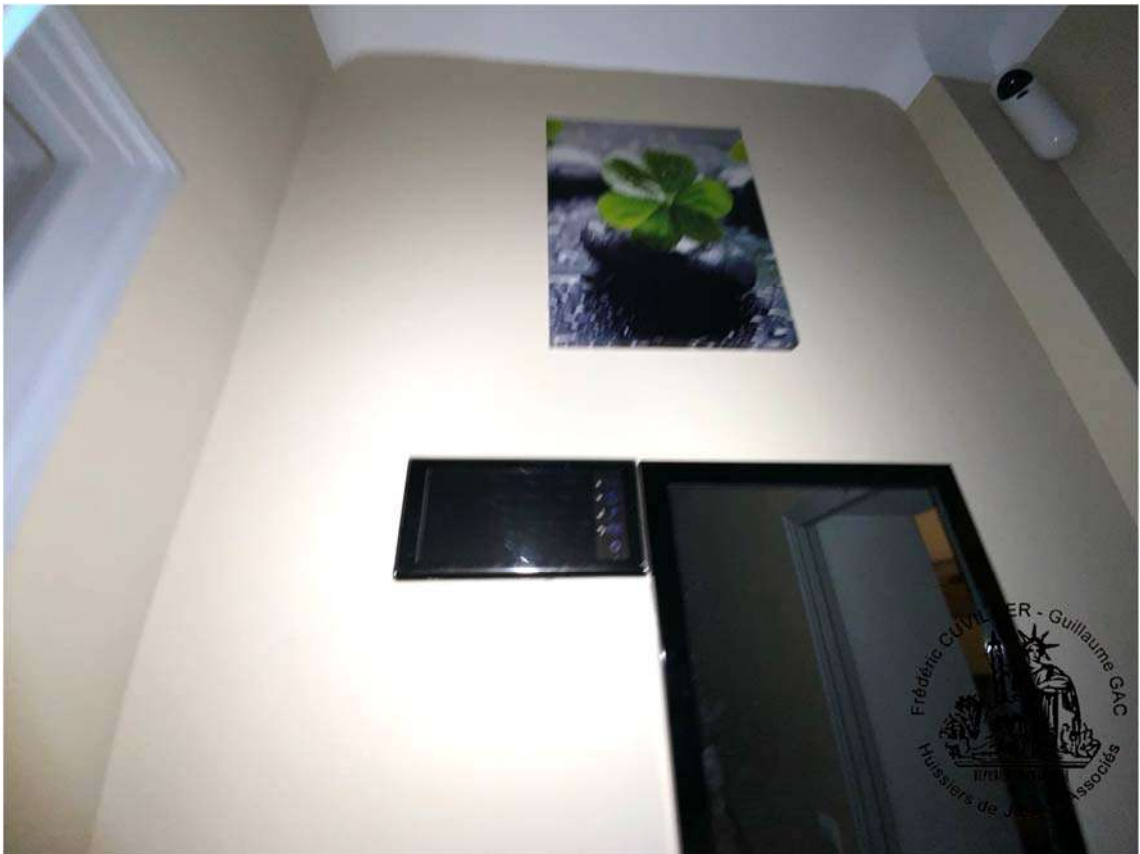
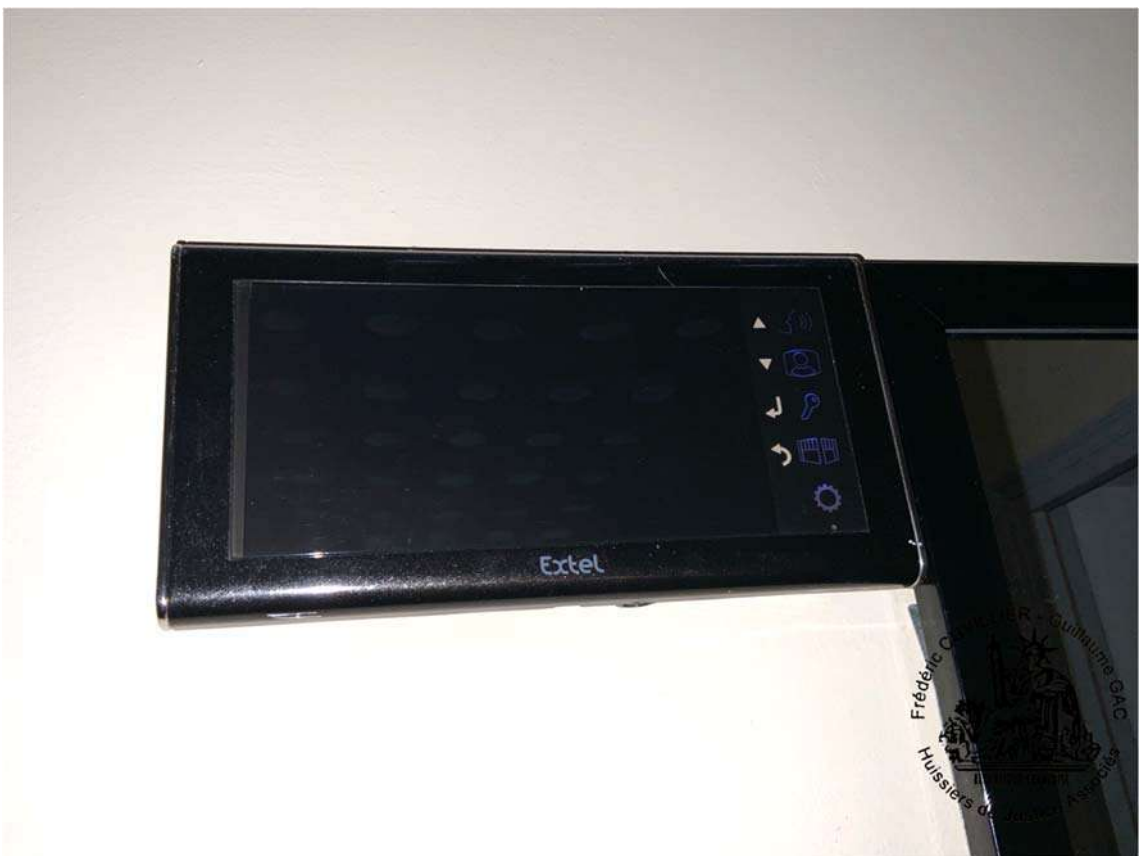
### PALIER

J'accède au niveau du palier du premier étage. Sol carrelé. Murs sur peinture. Un convecteur électrique et un interphone.
