## **PROCES VERBAL DE DESCRIPTION**

**LE JEUDI SEIZE NOVEMBRE DEUX MILLE VINGT  
TROIS de 14h15 à 16h35**

Certifie m'être transporté ce jour au 14 Rue Saint Jacques à (59500) DOUAI à l'effet de procéder à la description exacte et détaillée du bien immobilier s'y trouvant cadastré section BX N°663, section BX N°665 et section BX N°760 et qui appartient à la

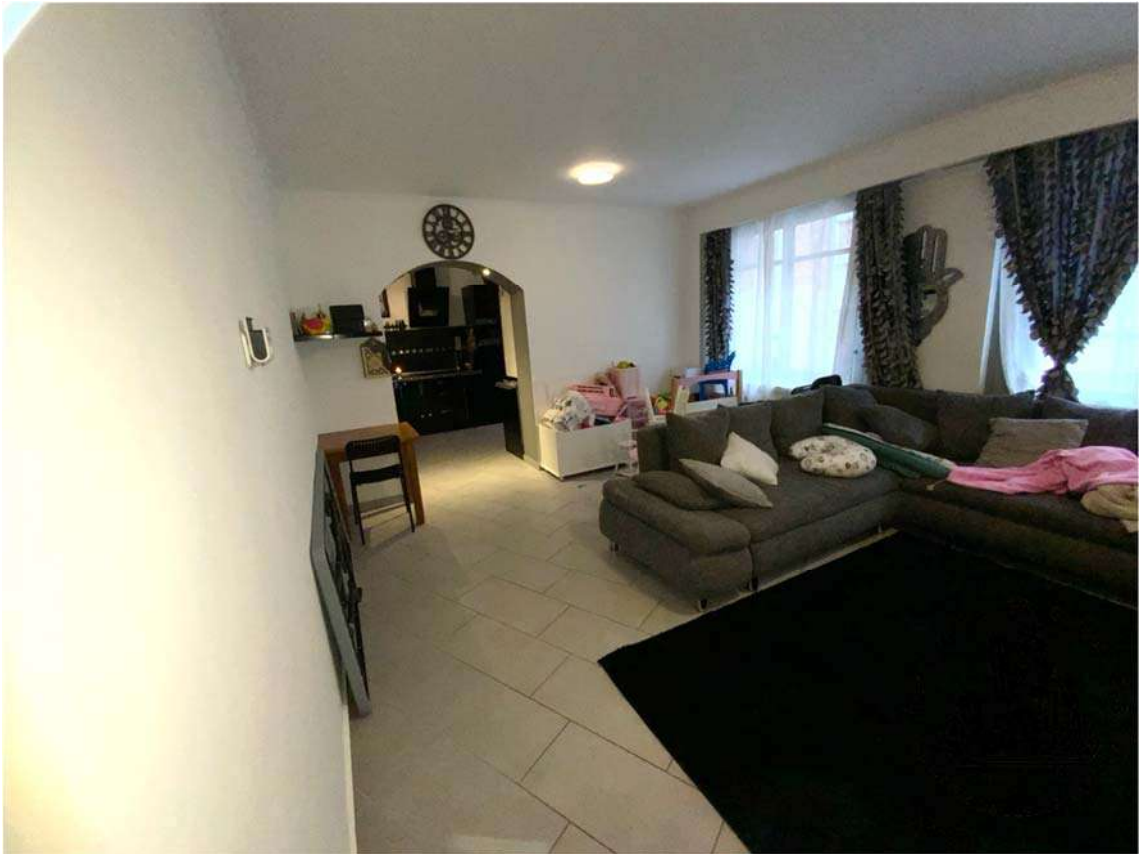
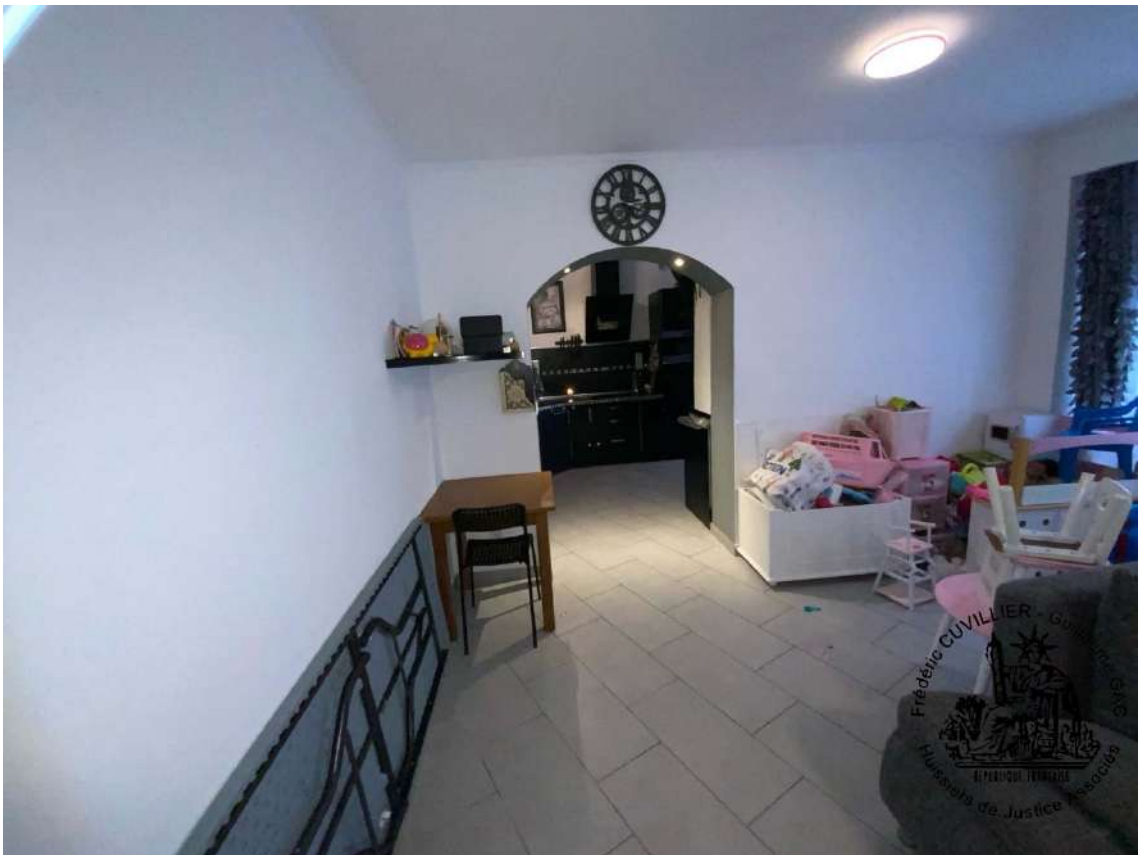
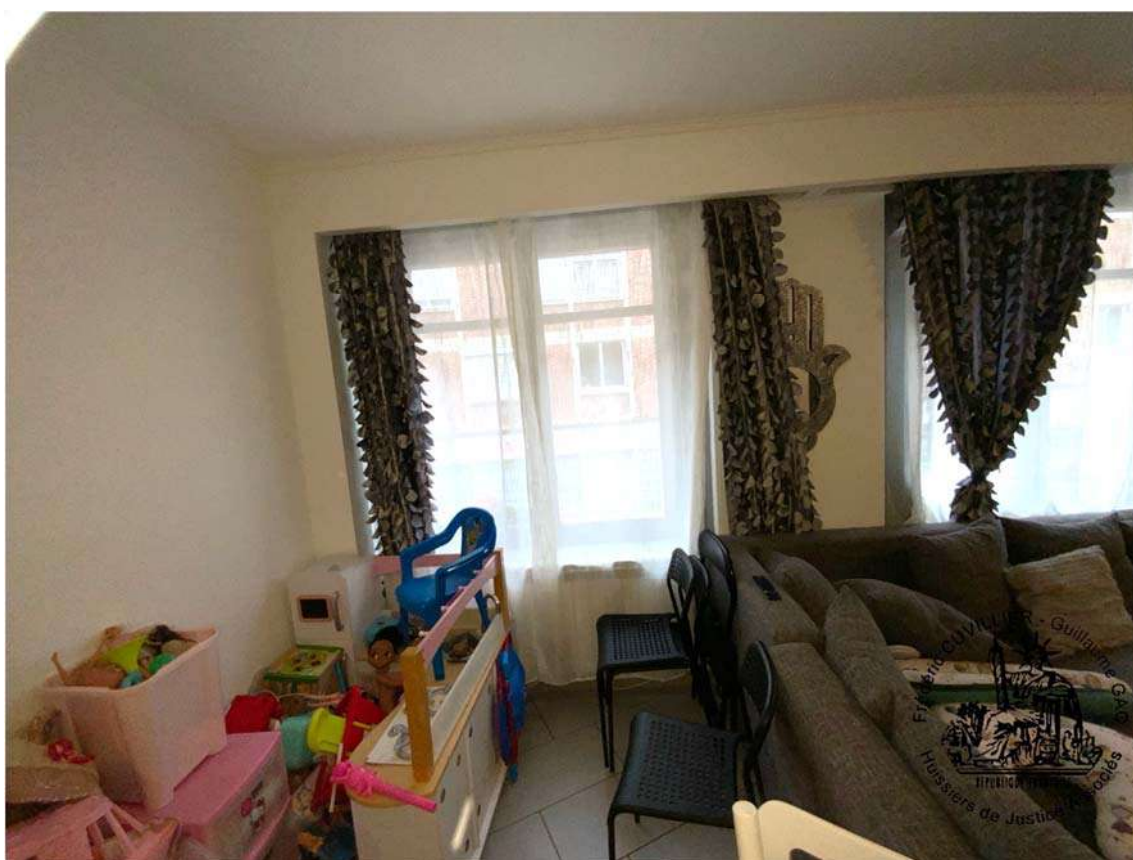
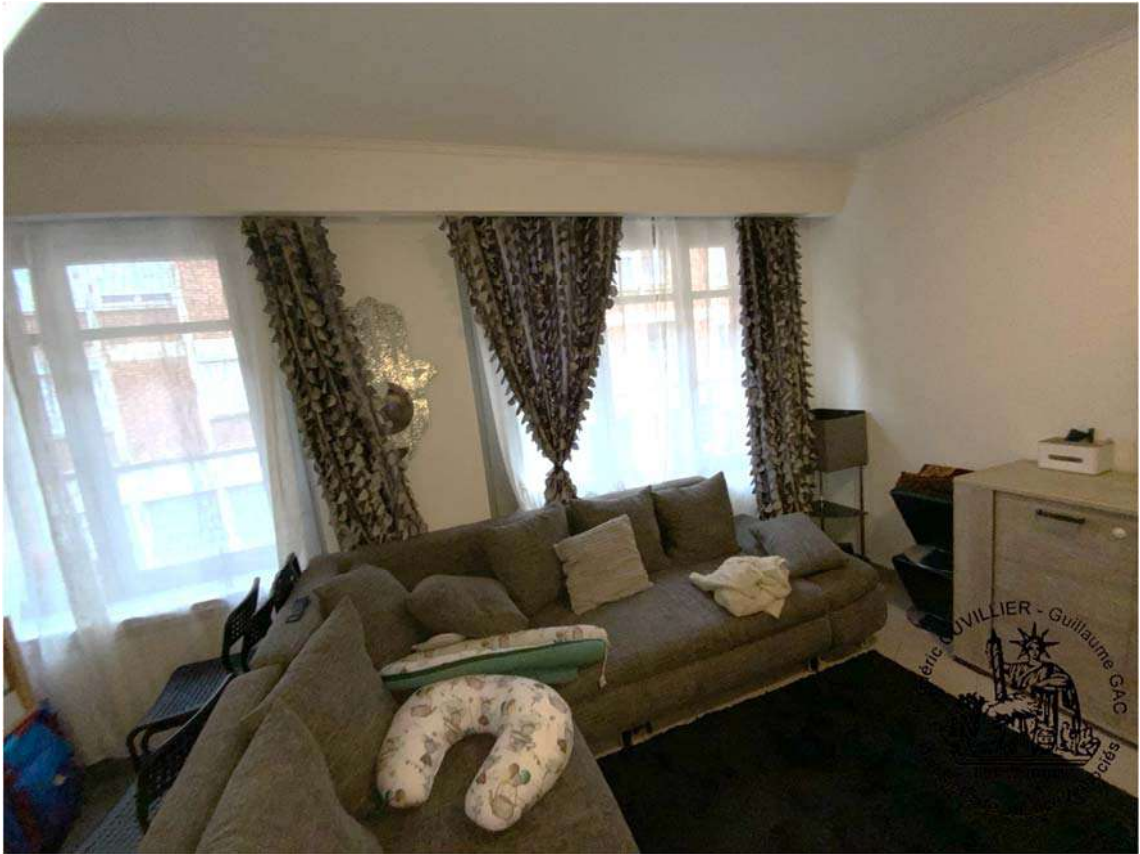
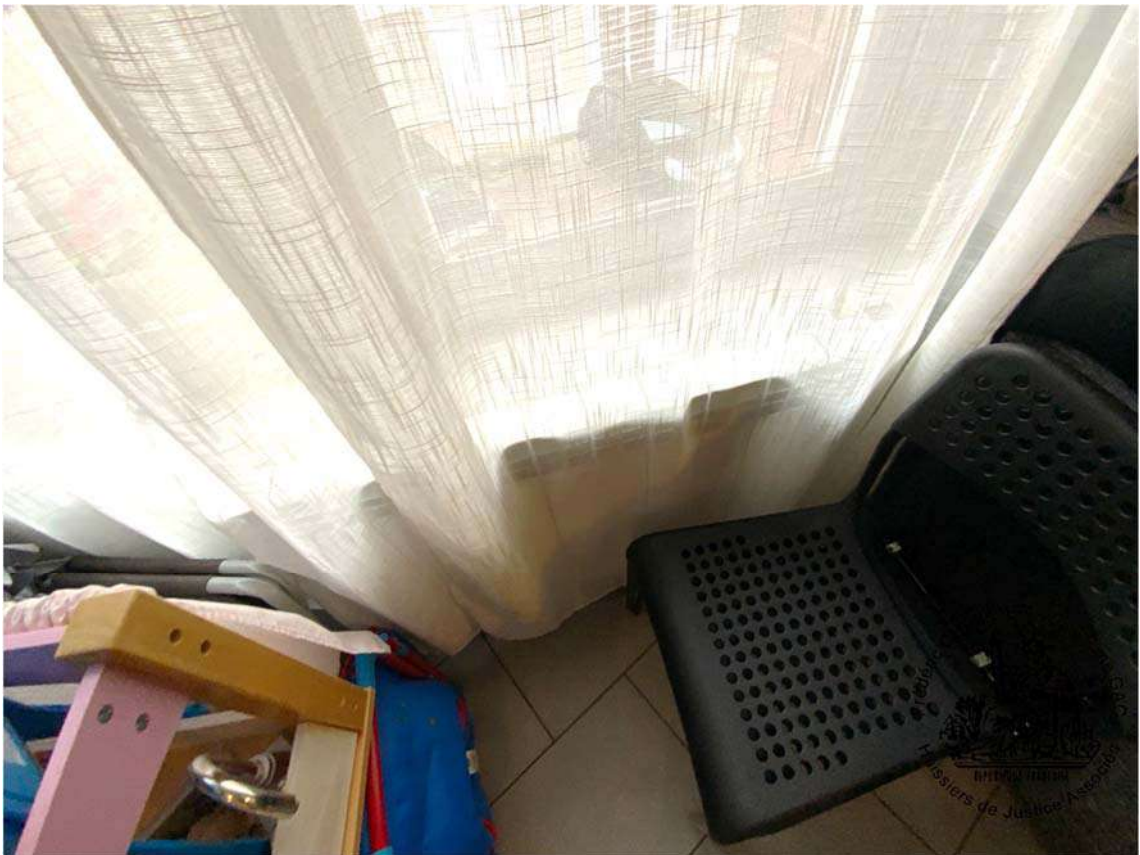
## SALON

Du palier sur la gauche, par une porte vitrée, j'accède au séjour qui donne sur la façade avant de l'immeuble. Toujours sol carrelé. Murs et plafond sur peinture. Présence d'une fenêtre deux battants et d'une seconde fenêtre trois battants. En équipement, présence d'un convecteur électrique sous la fenêtre de gauche.

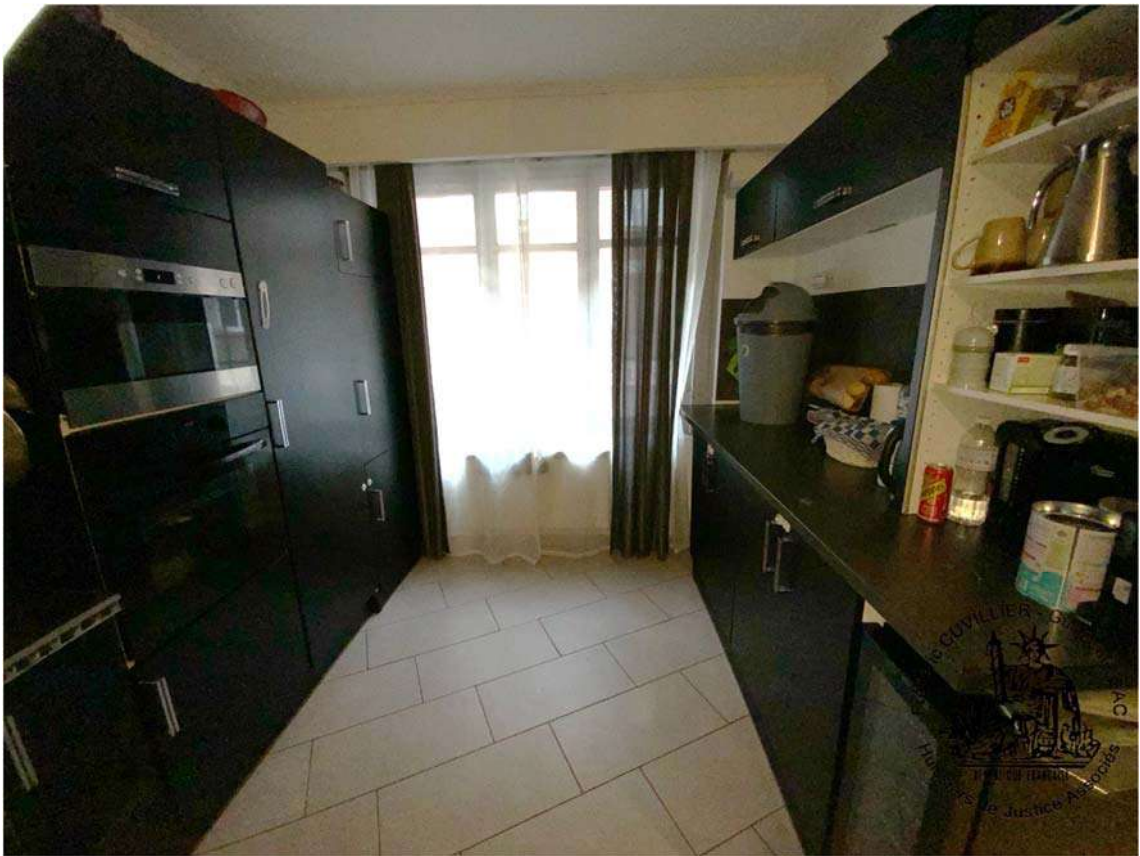
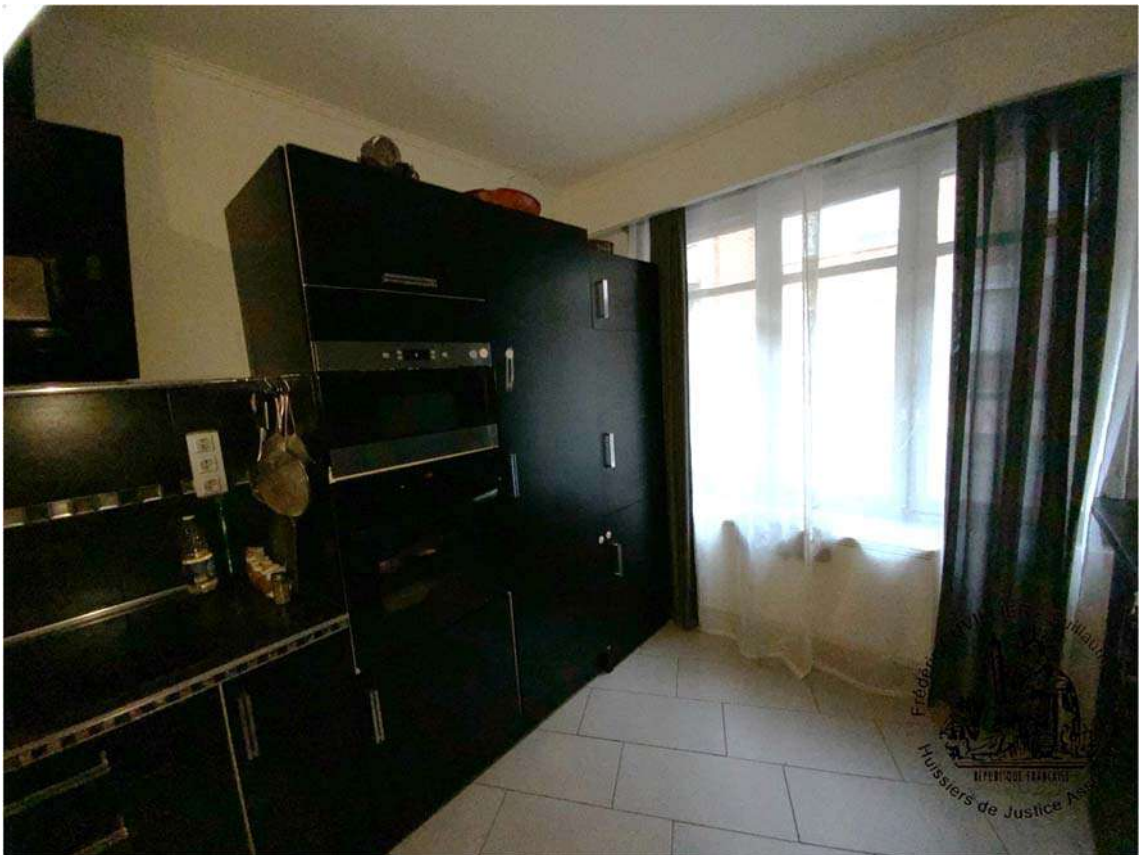
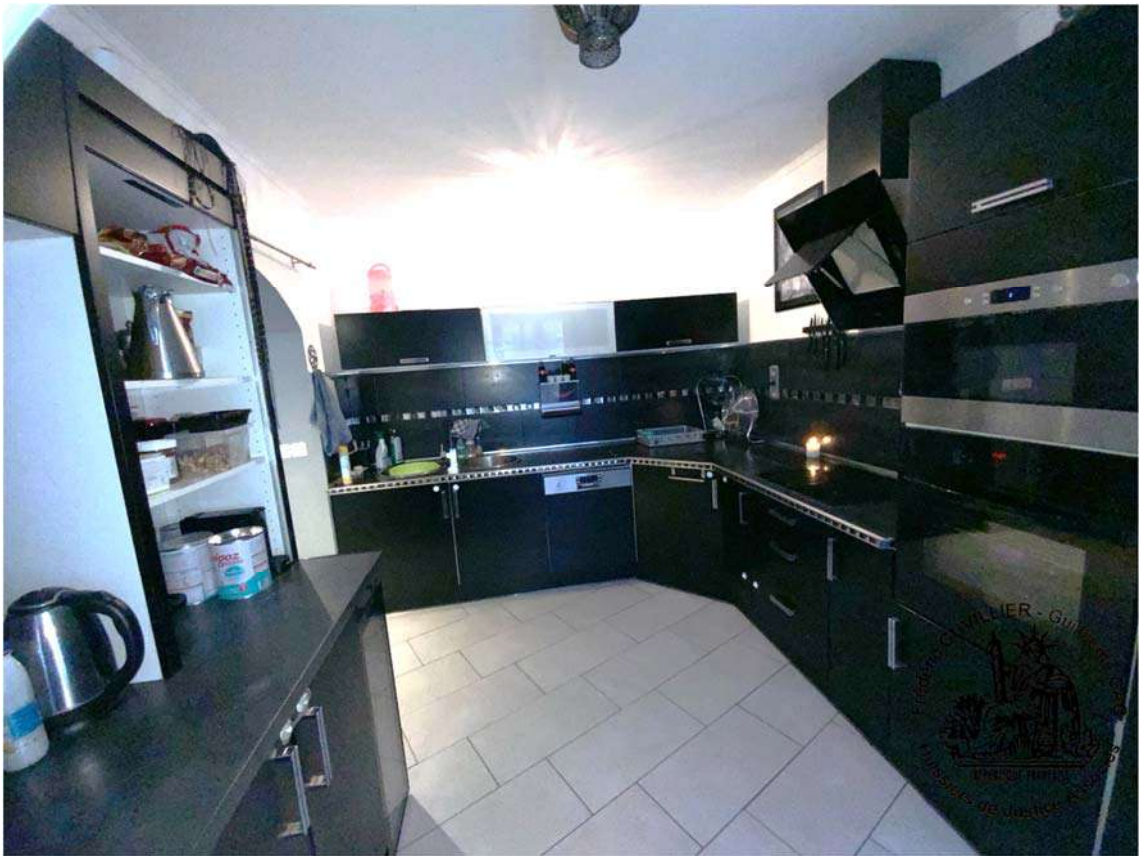
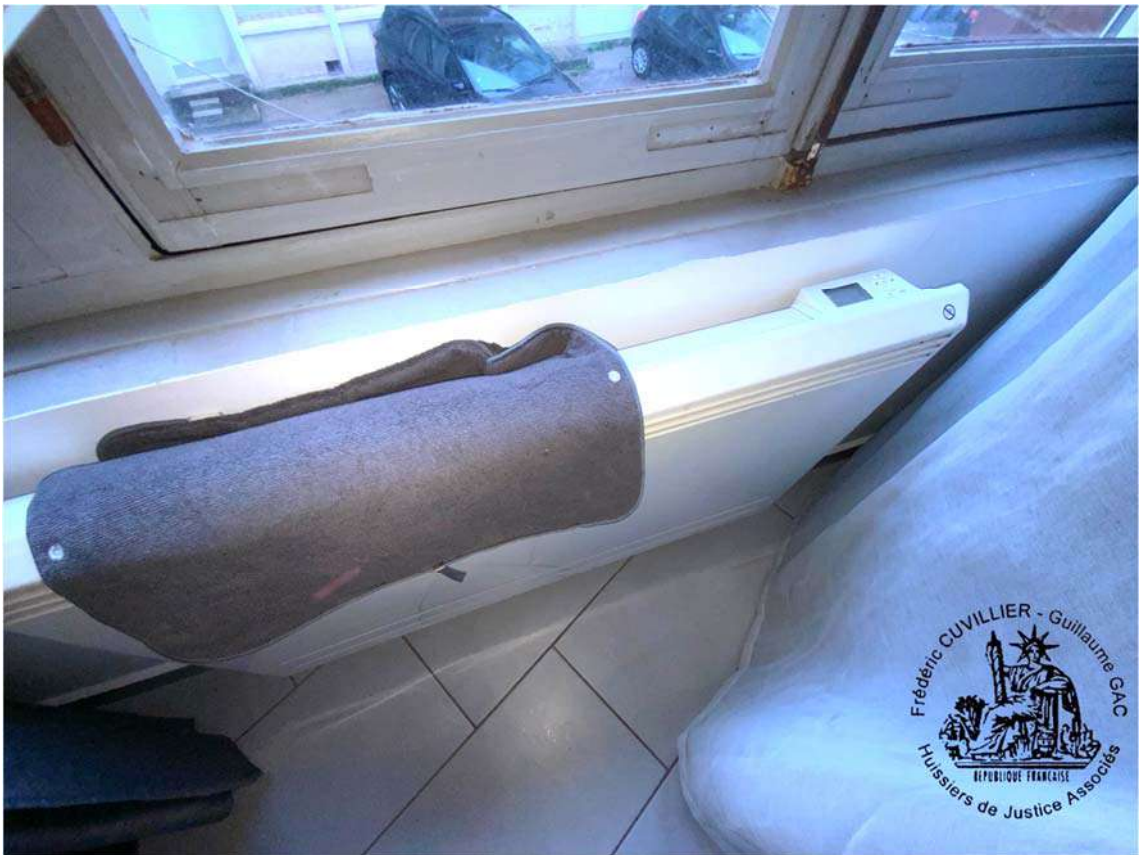
## CUISINE

Du séjour, par une ouverture libre, j'accède à la cuisine. Toujours sol carrelé. Une cuisine équipée avec point d'eau. Présence d'une fenêtre trois battants qui donne sur la façade avant. Présence en équipement d'un convecteur électrique.

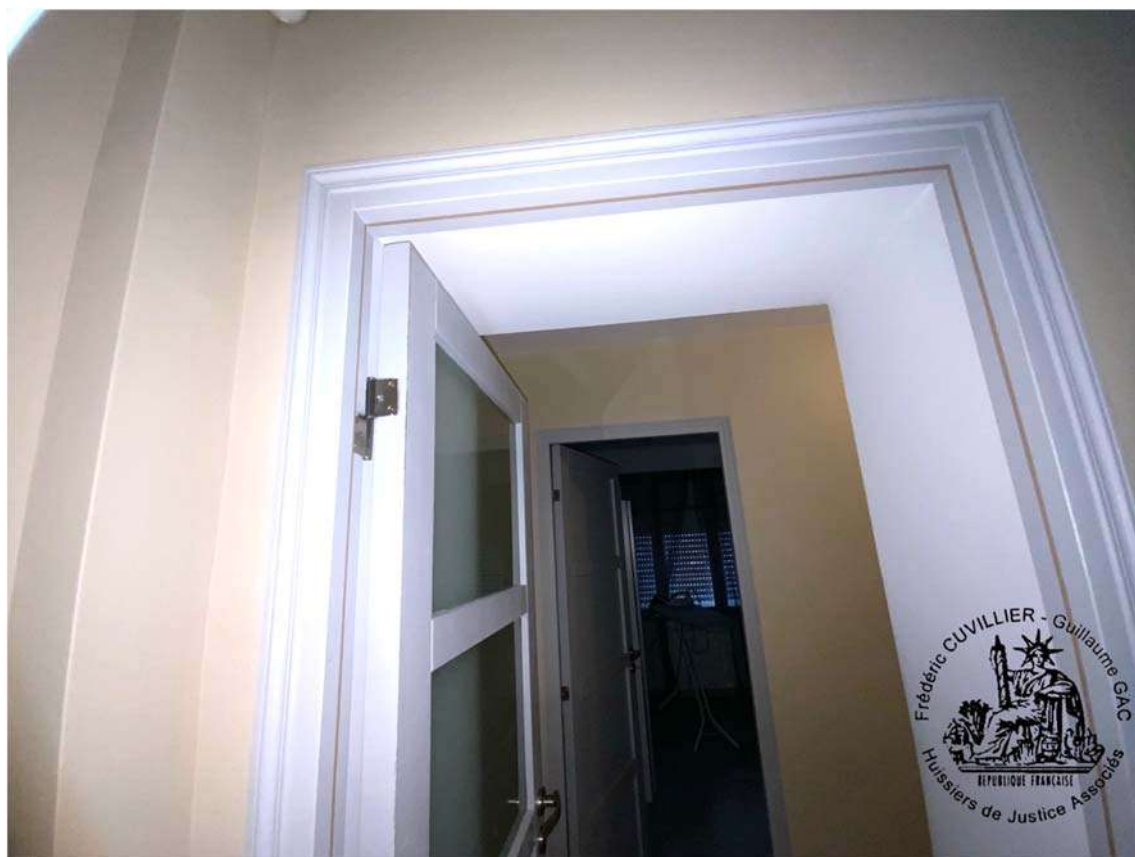
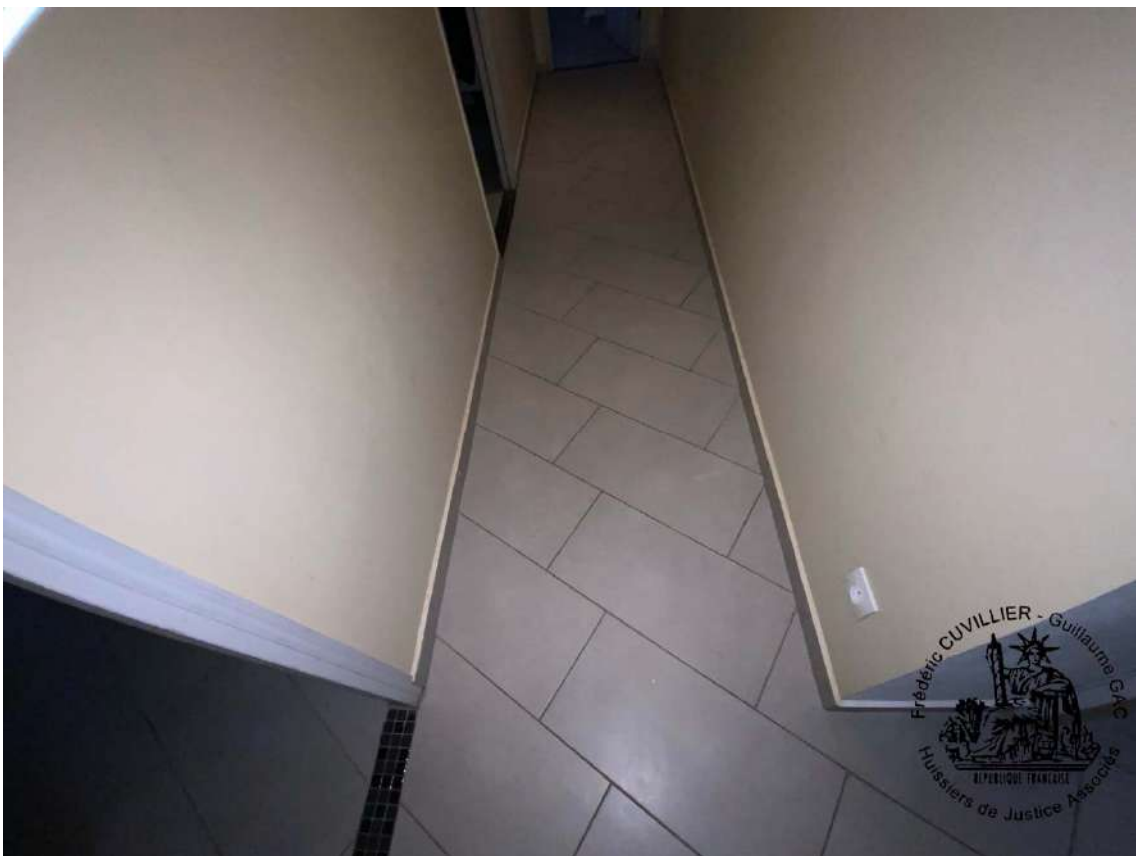
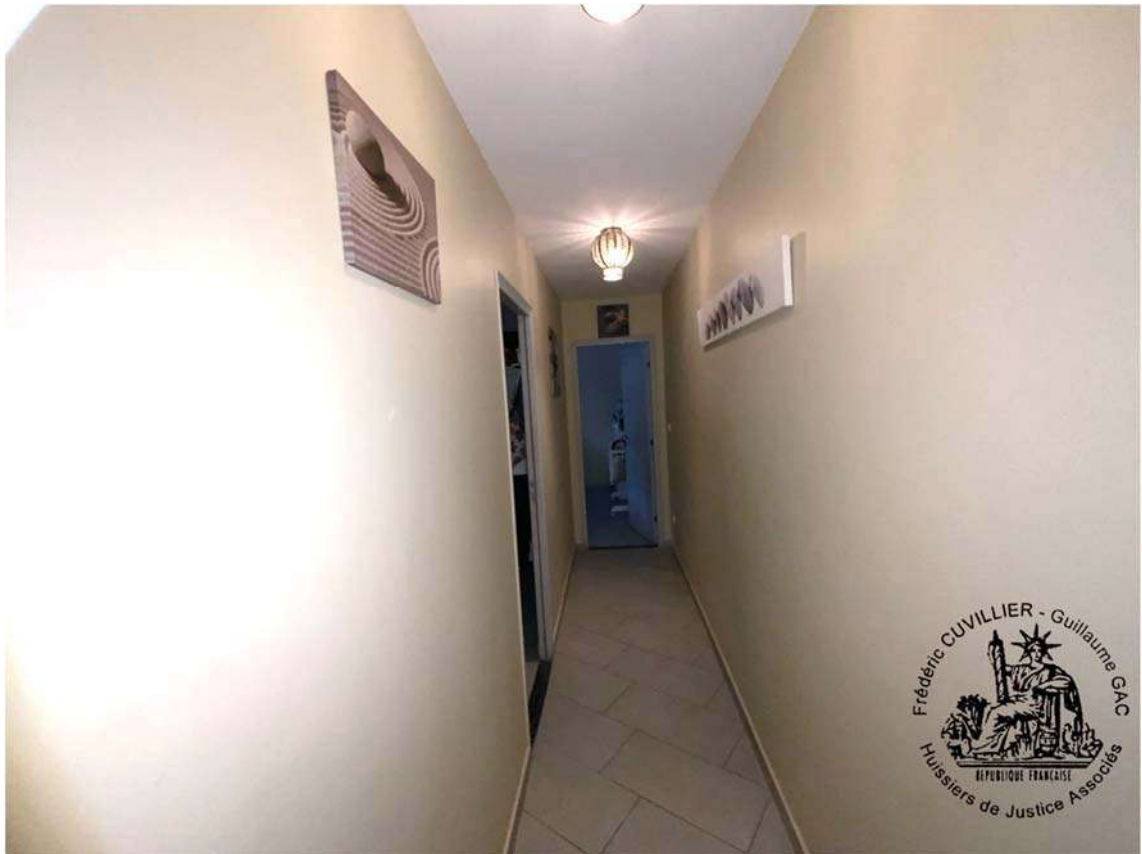
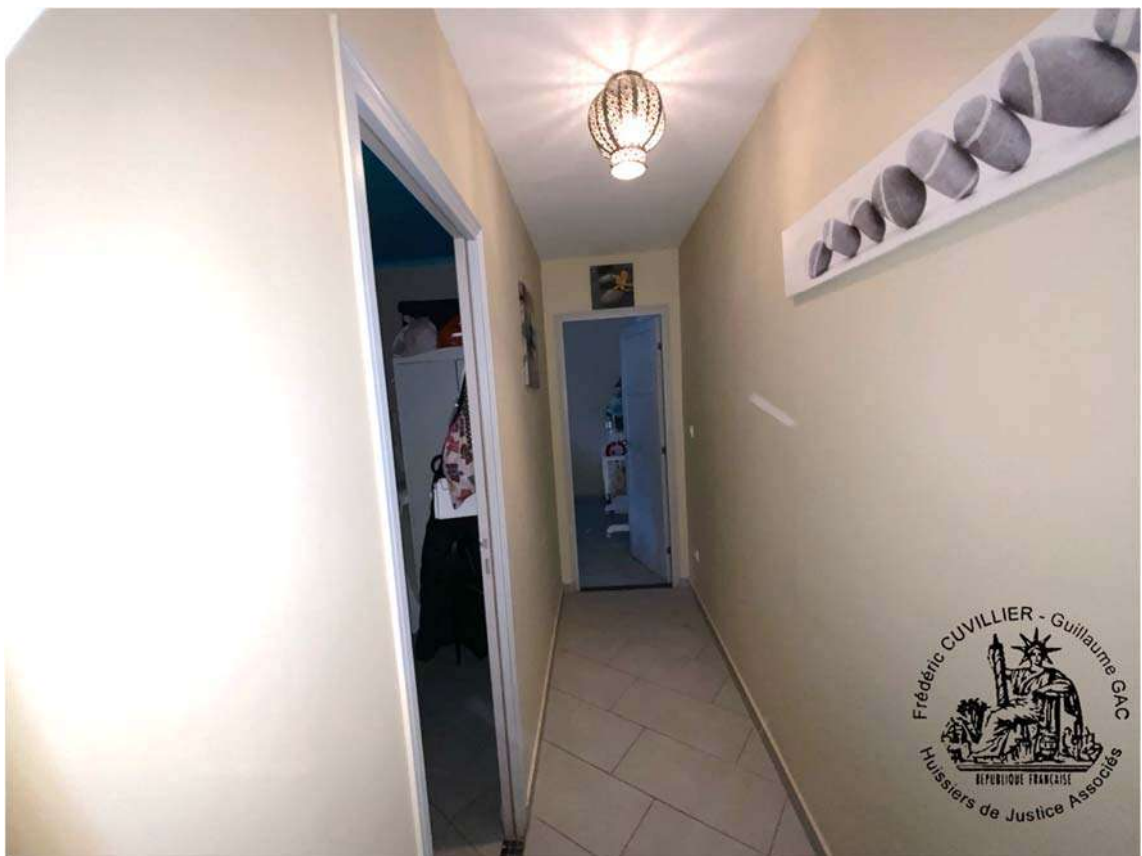
## DISTRIBUTION 2

Du palier du premier étage sur la droite, j'accède un couloir de distribution qui dessert les pièces chambres. Sol carrelé. Murs et plafond sur peinture.

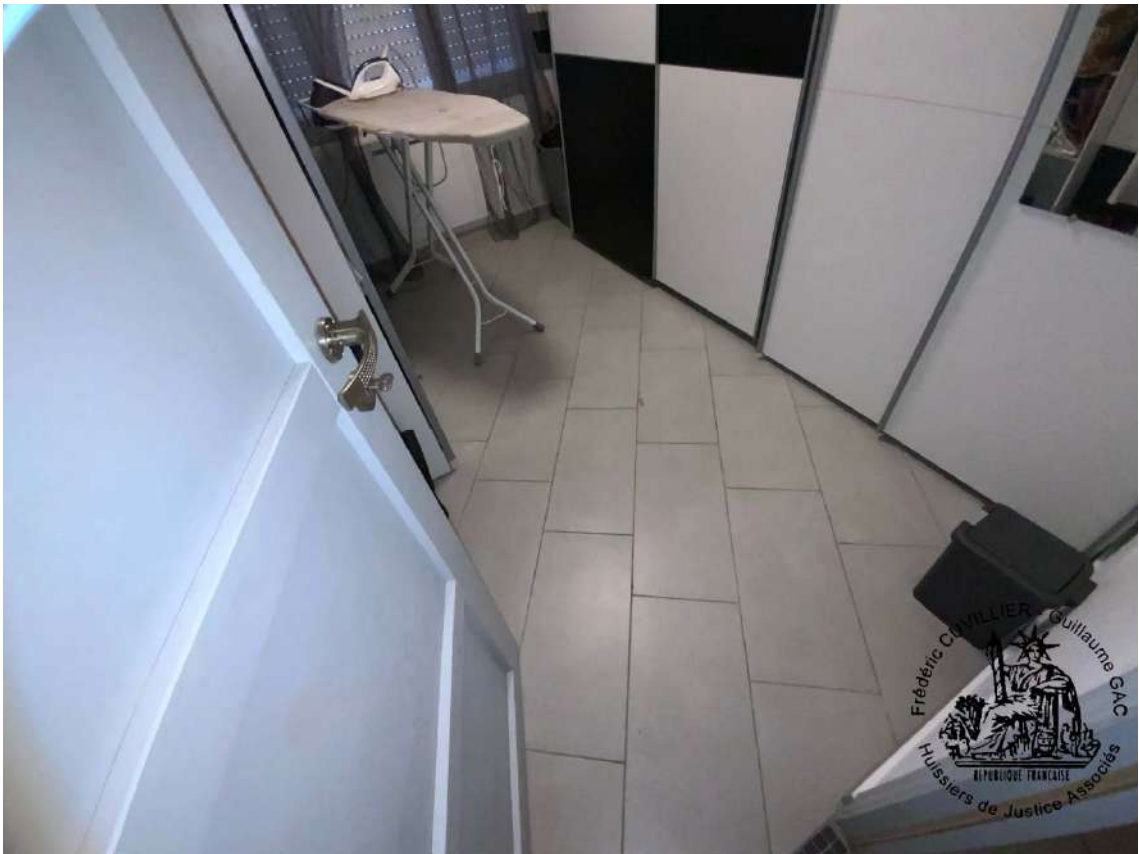
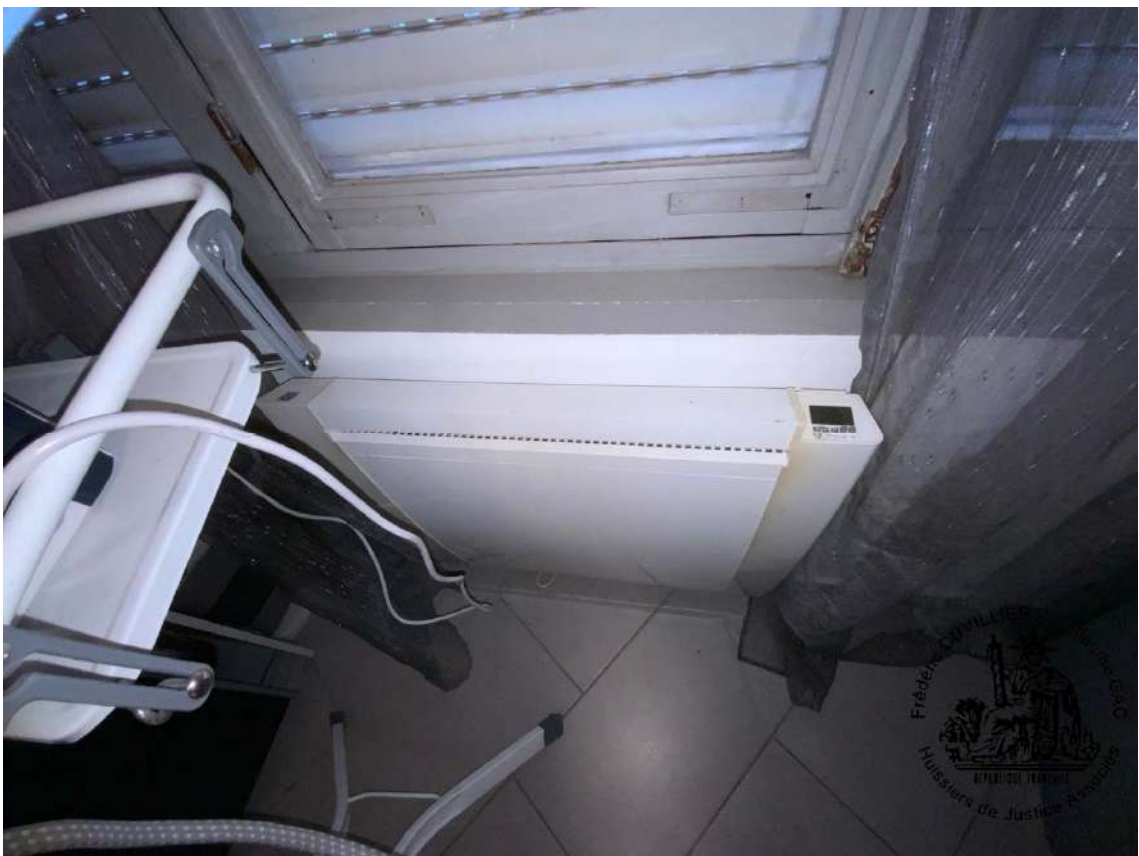
## DRESSING

Du couloir, j'accède par une porte pleine à une première pièce dressing. Sol carrelé. Murs et plafond sur peinture. Une fenêtre trois battants avec persienne qui donne sur la façade arrière. Présence en équipement d'un convecteur électrique et d'un placard mural sur la droite.

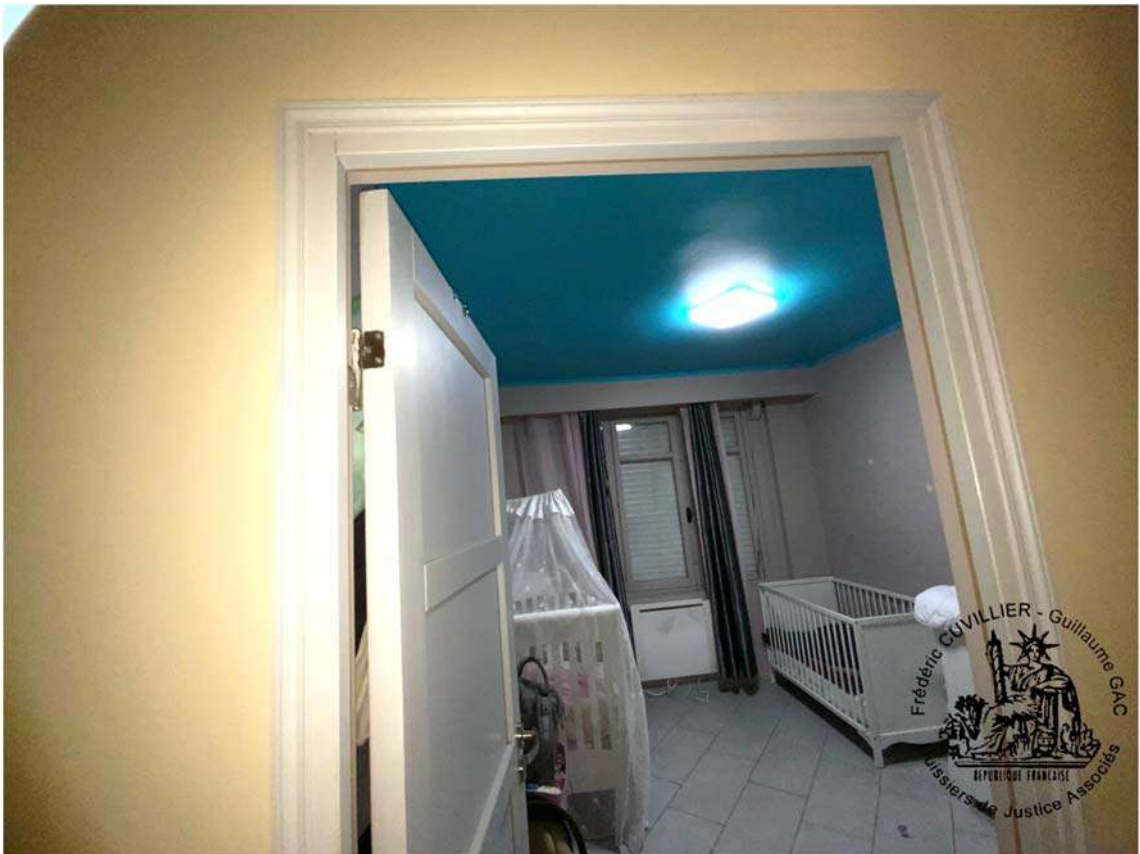
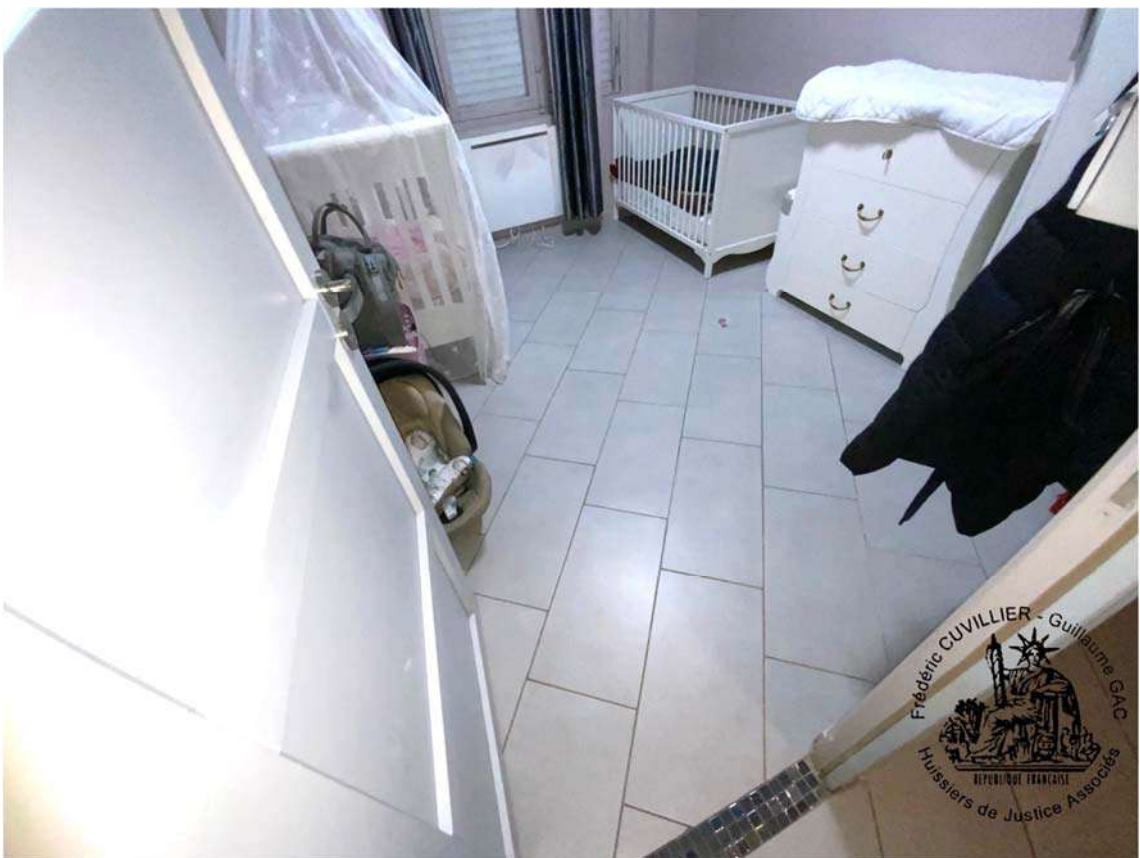
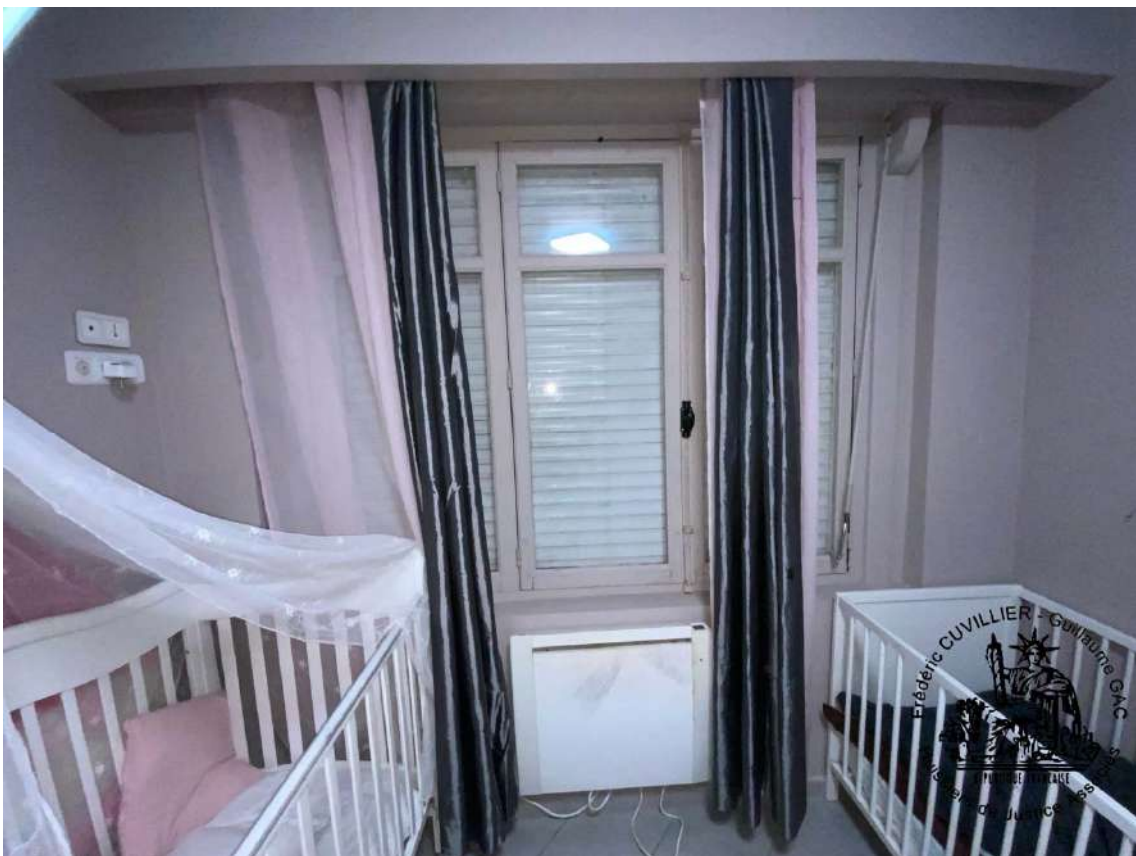
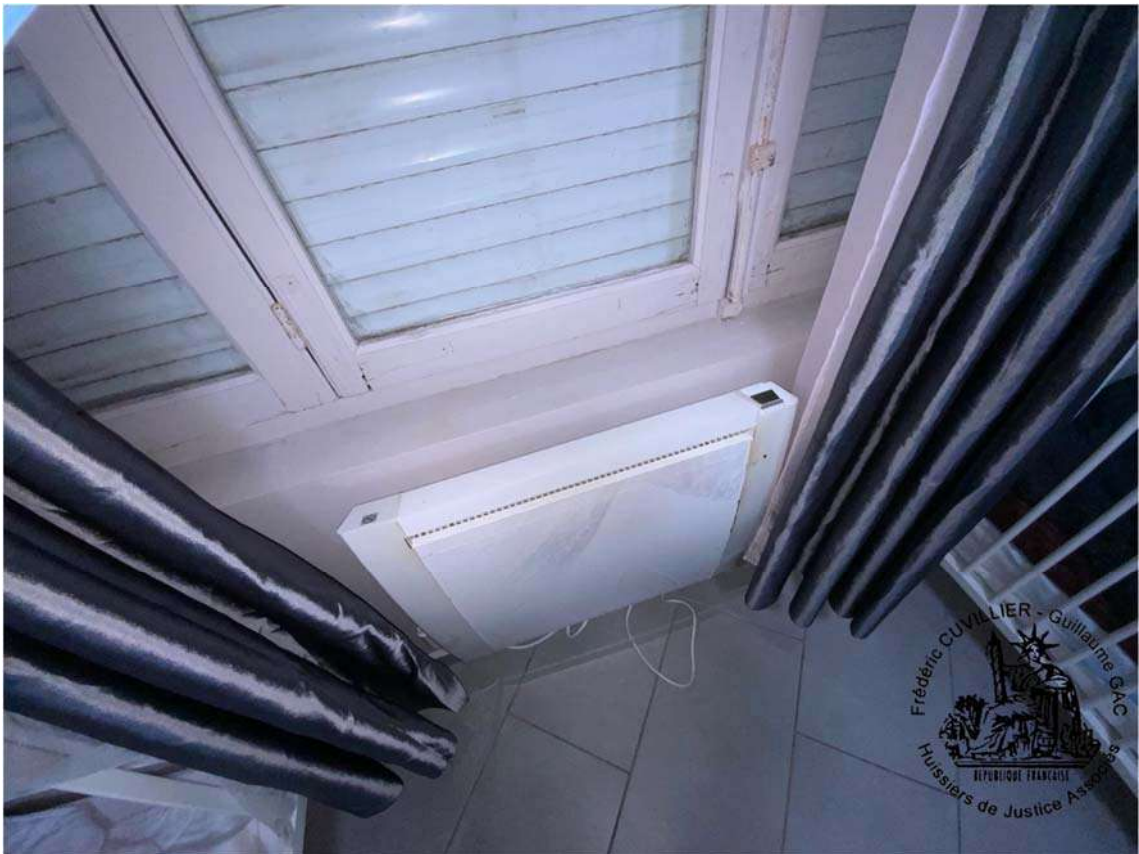
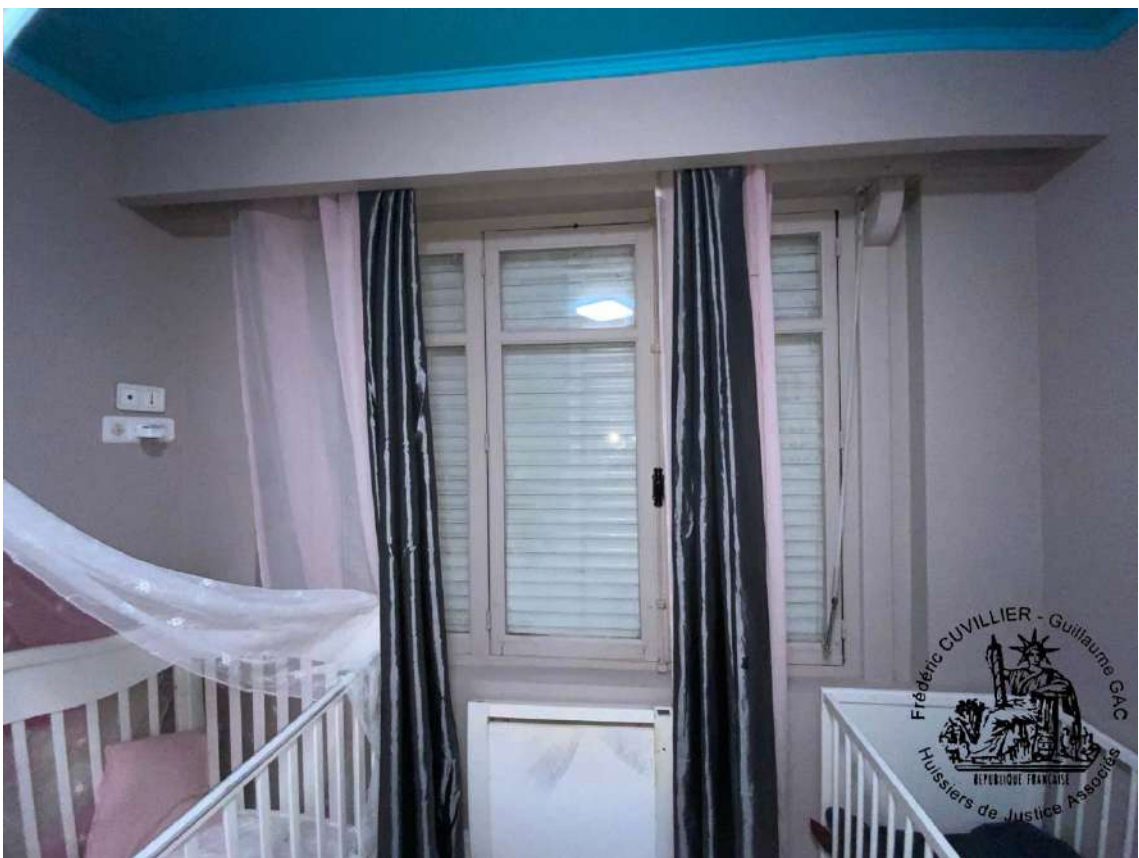
## CHAMBRE N°1

Du couloir, j'accède par une porte pleine à une première pièce chambre. Sol carrelé. Murs et plafond sur peinture. Une fenêtre trois battants avec persienne qui donne sur la façade arrière. Présence en équipement d'un convecteur électrique.
