## **PROCES VERBAL DE DESCRIPTION**

**LE JEUDI SEIZE NOVEMBRE DEUX MILLE VINGT  
TROIS de 14h15 à 16h35**

Certifie m'être transporté ce jour au 14 Rue Saint Jacques à (59500) DOUAI à l'effet de procéder à la description exacte et détaillée du bien immobilier s'y trouvant cadastré section BX N°663, section BX N°665 et section BX N°760 et qui appartient à la

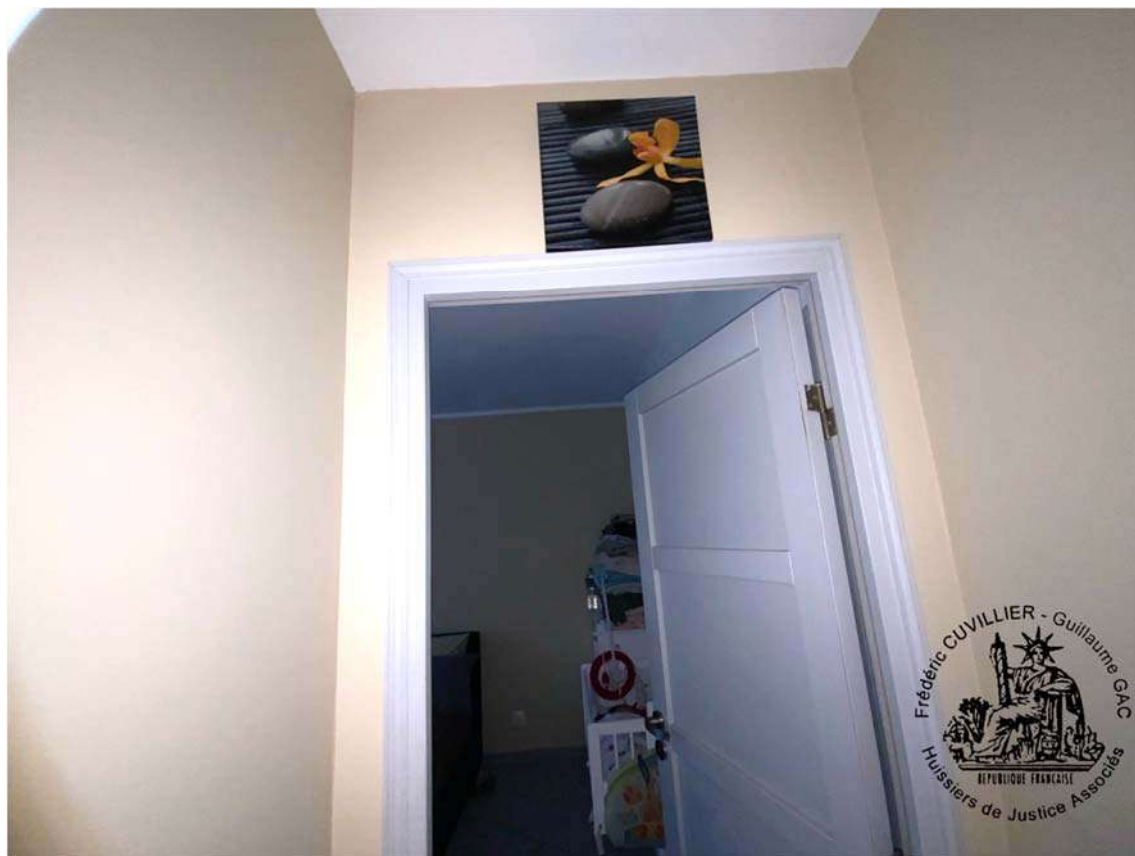
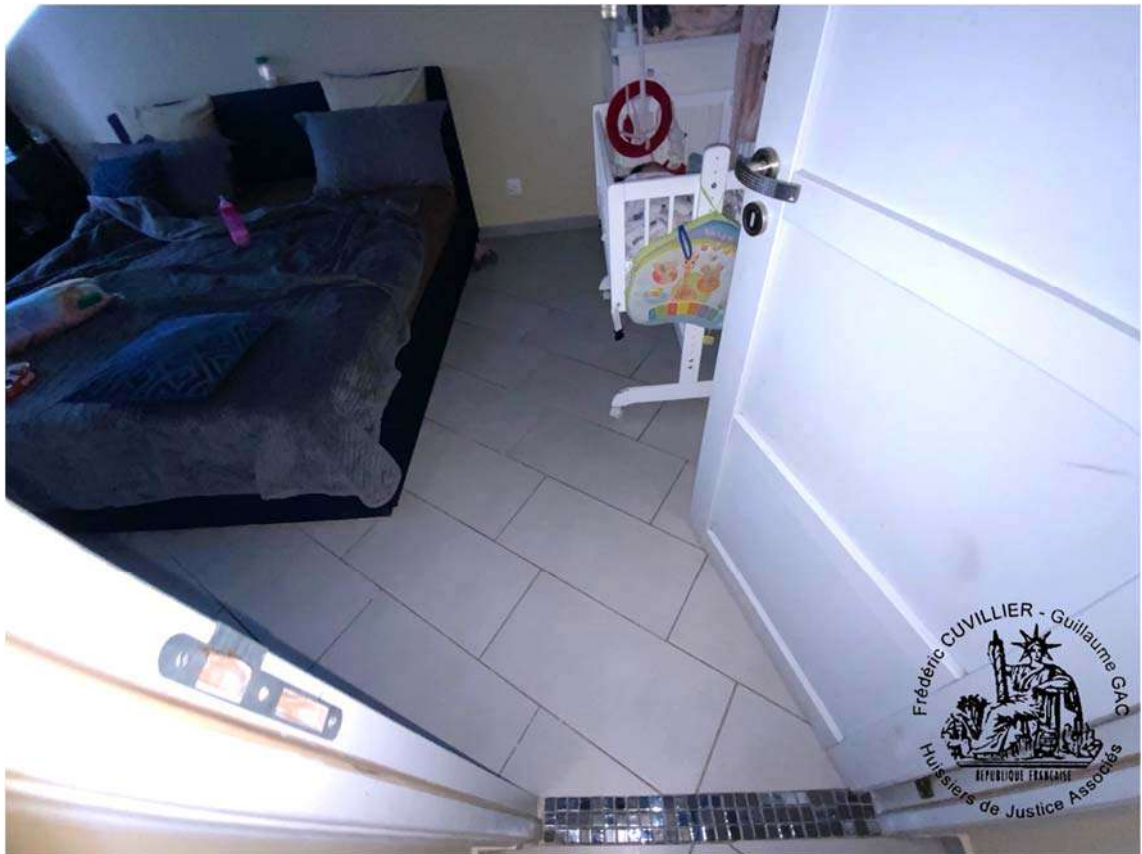
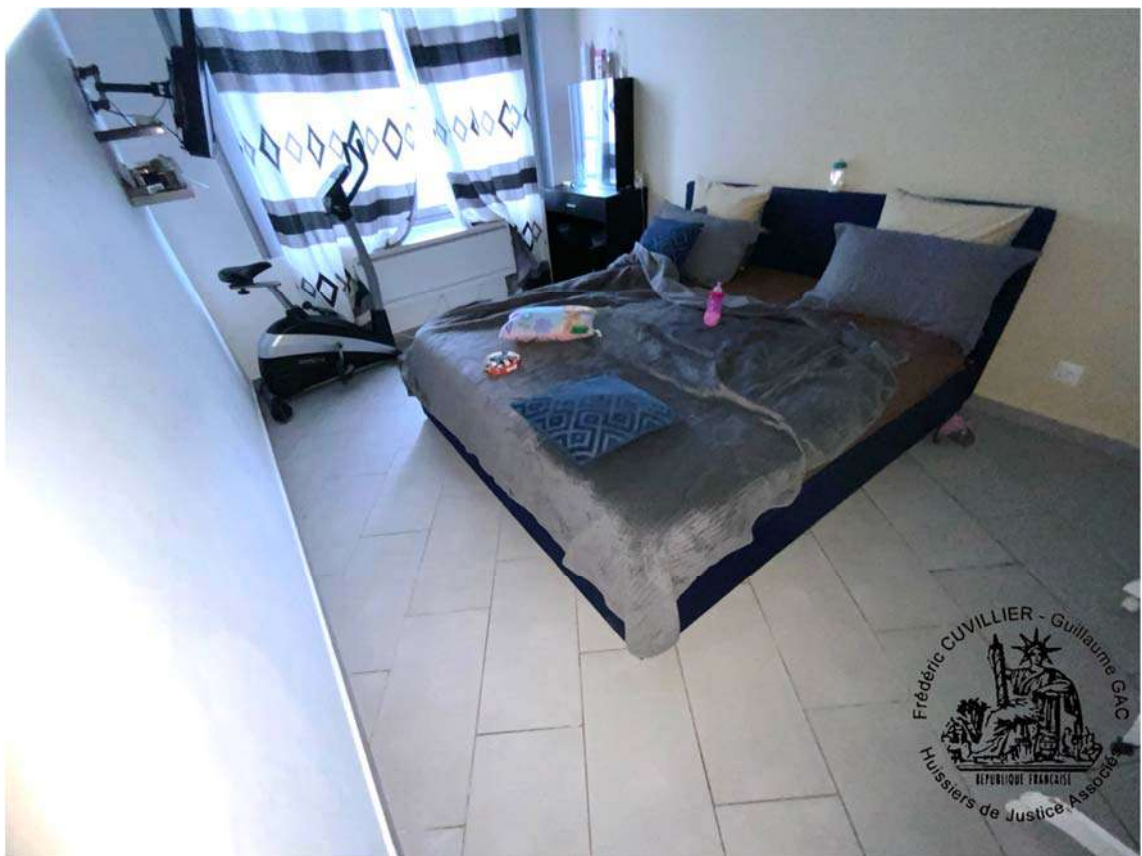
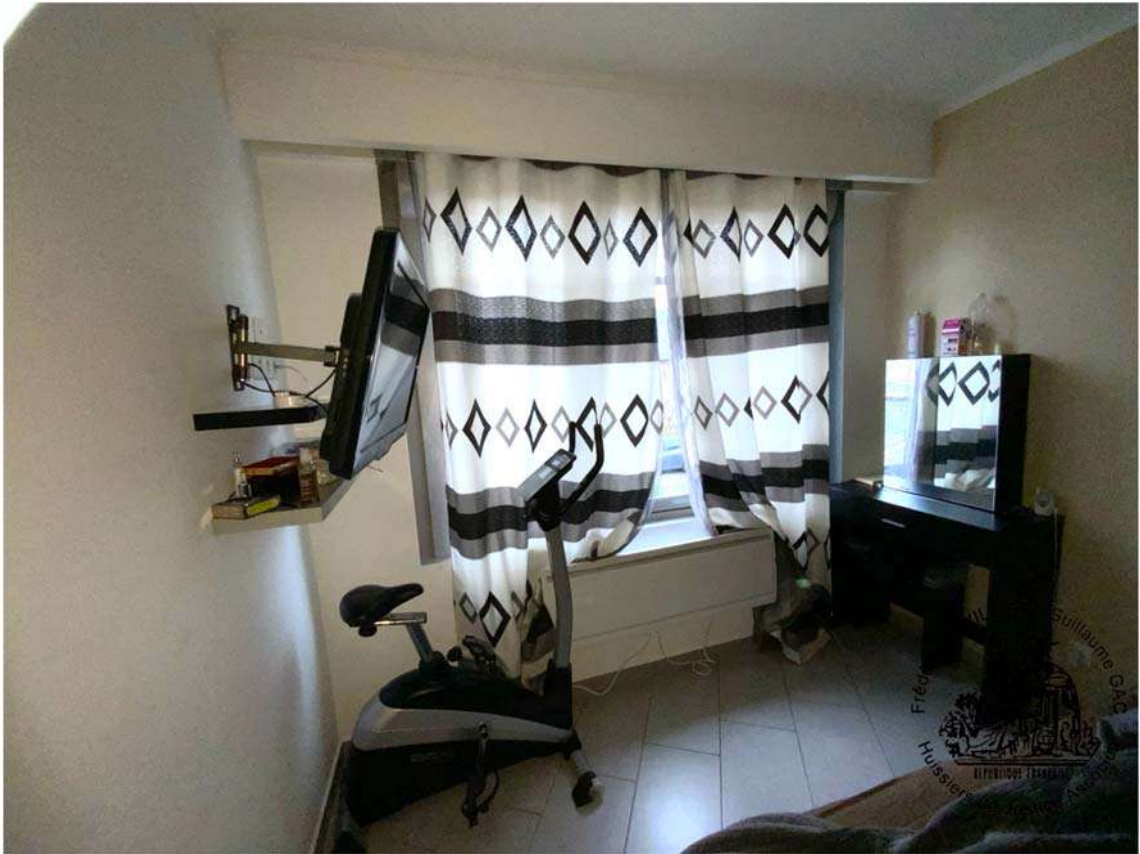
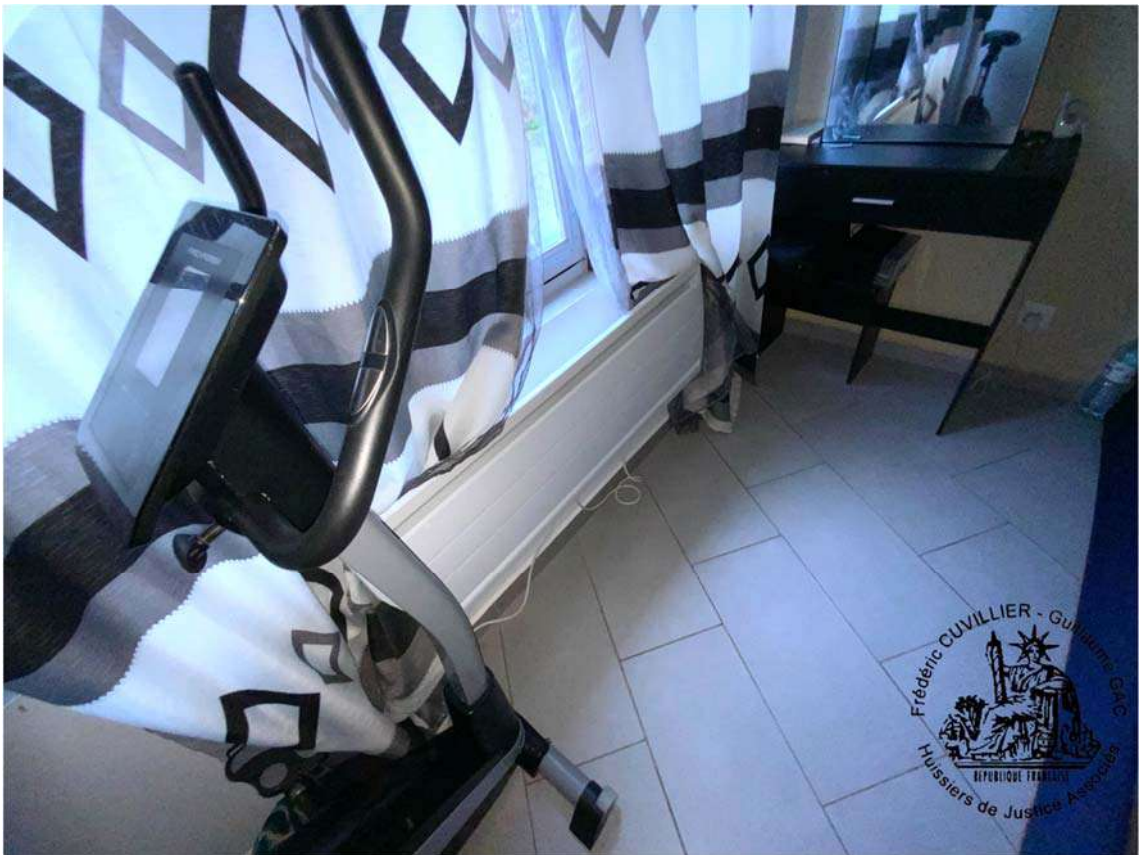
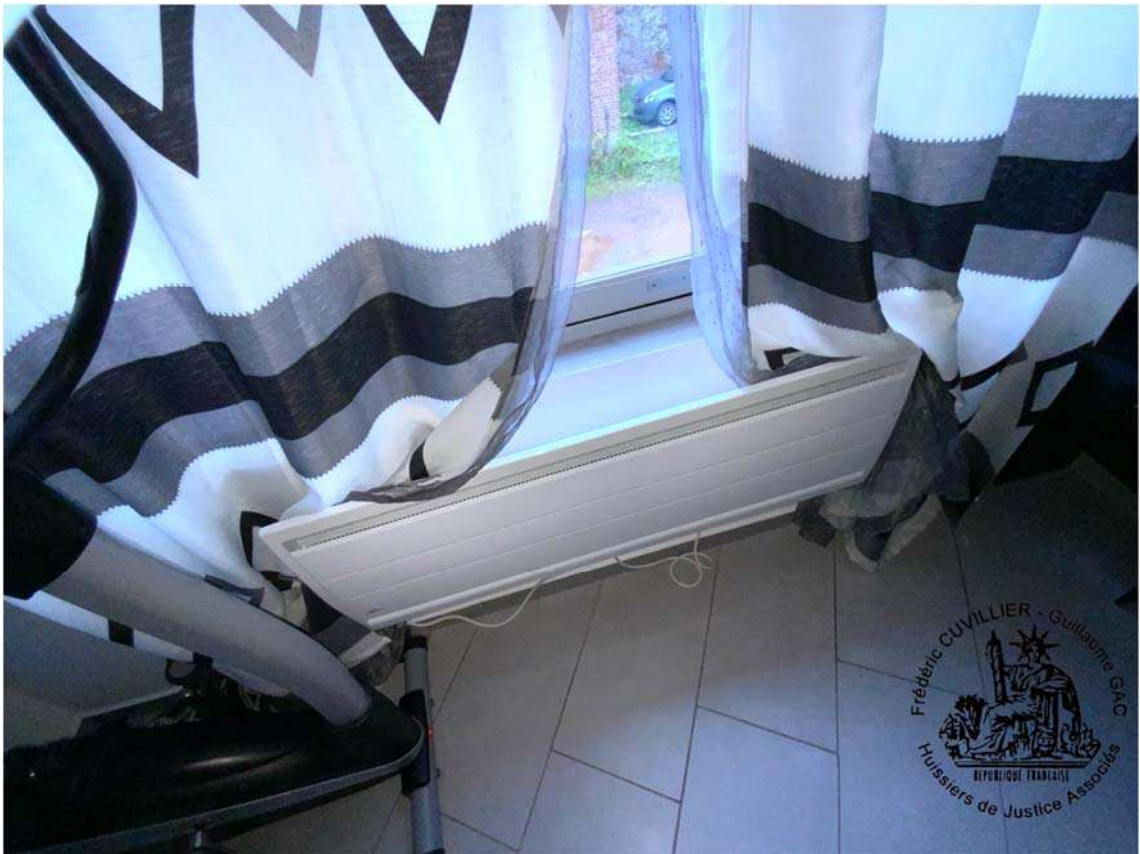
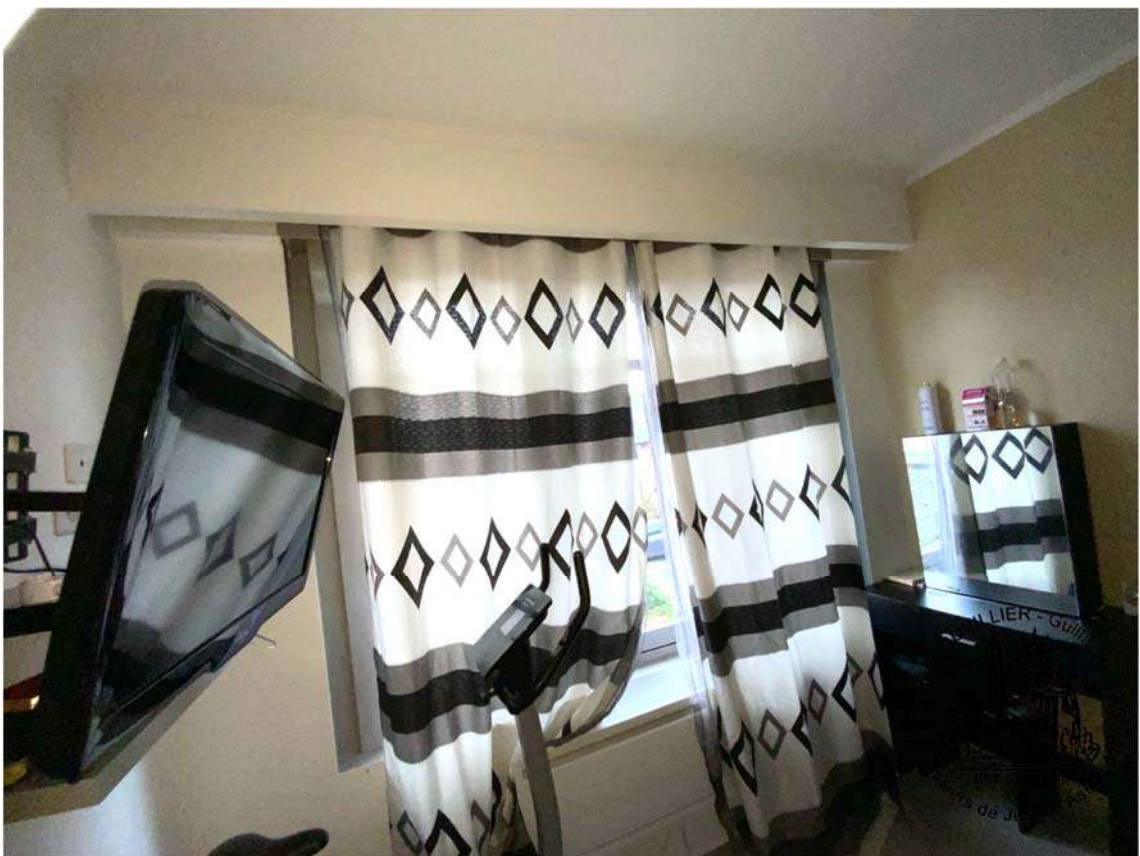
## CHAMBRE N°2

A l'extrémité du couloir, j'accède par une porte pleine à une seconde pièce chambre. Sol carrelé. Murs et plafond sur peinture. Une fenêtre trois battants avec persienne qui donne sur la façade arrière. Présence en équipement d'un convecteur électrique.

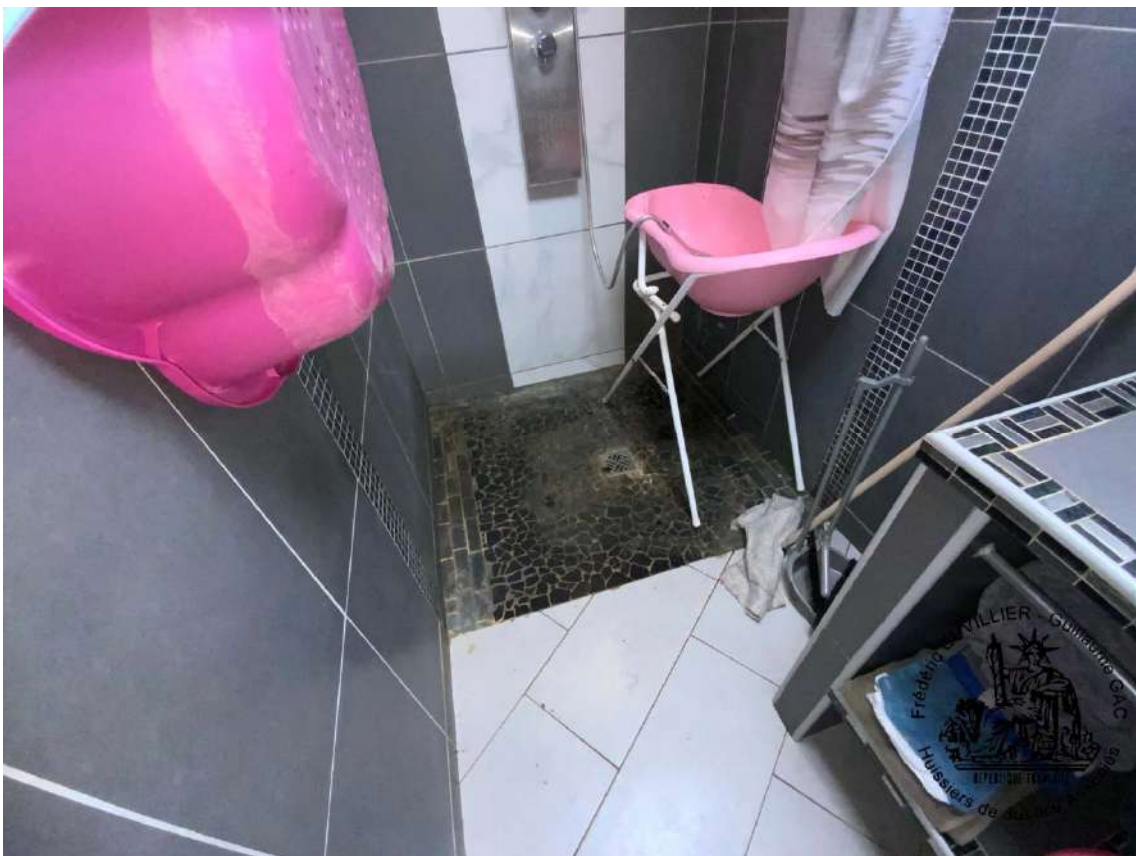
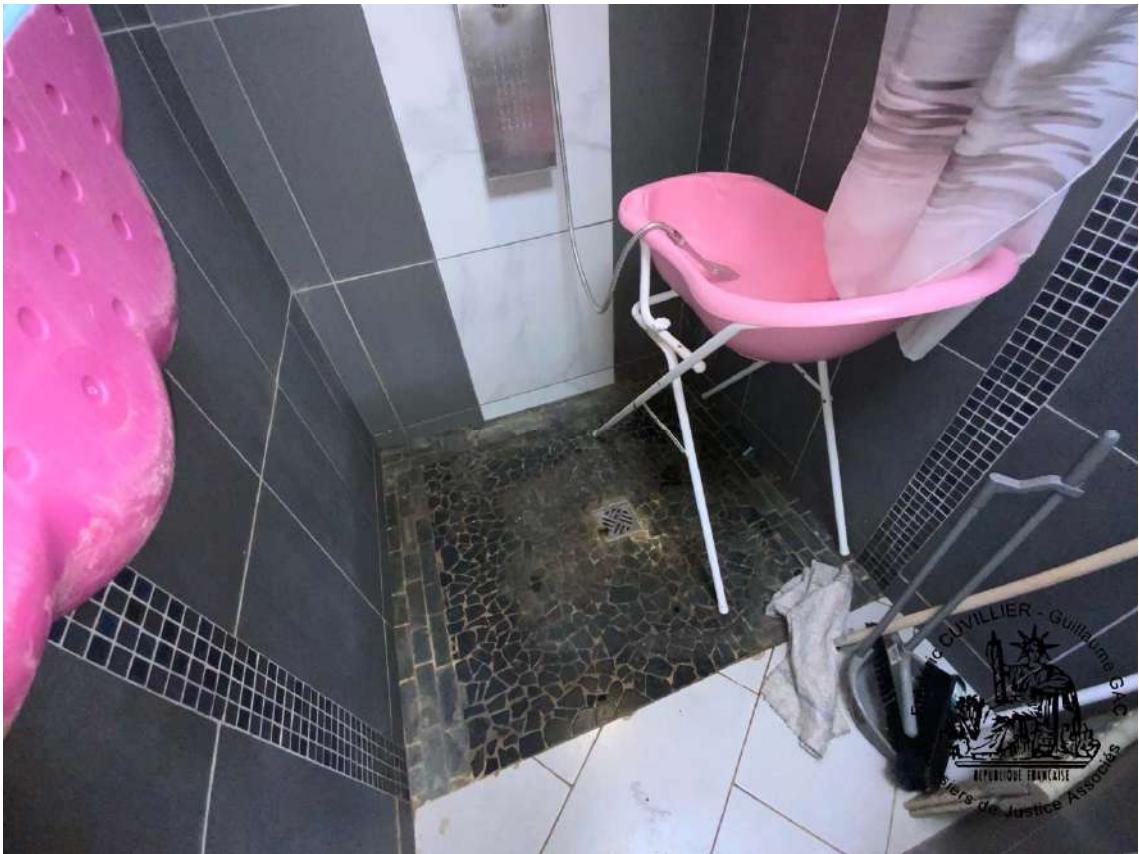
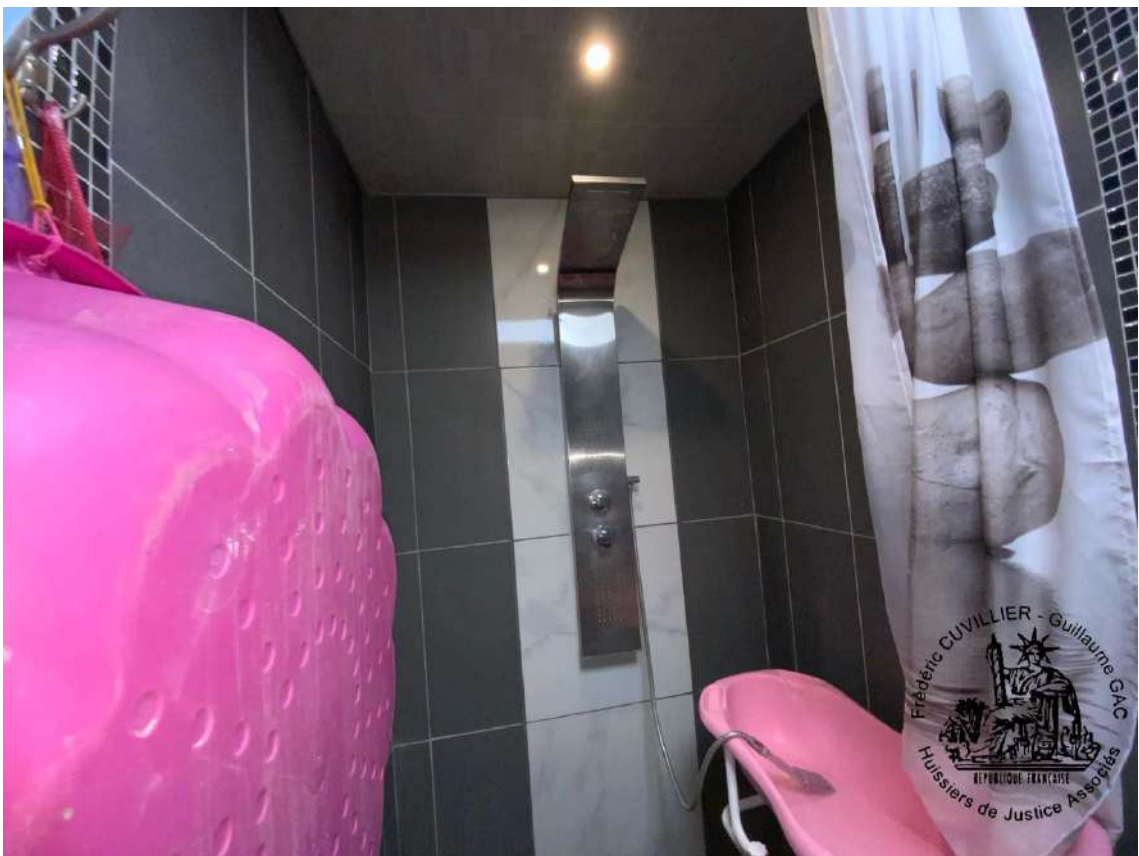
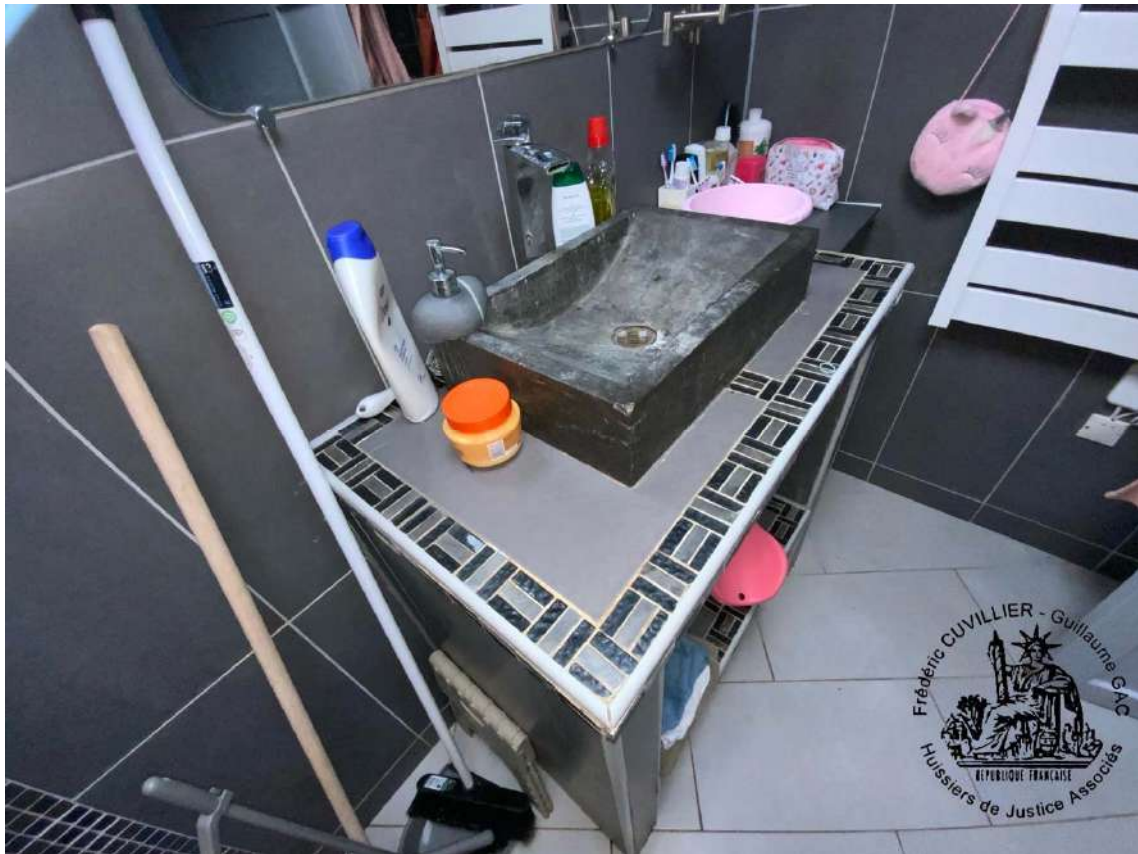
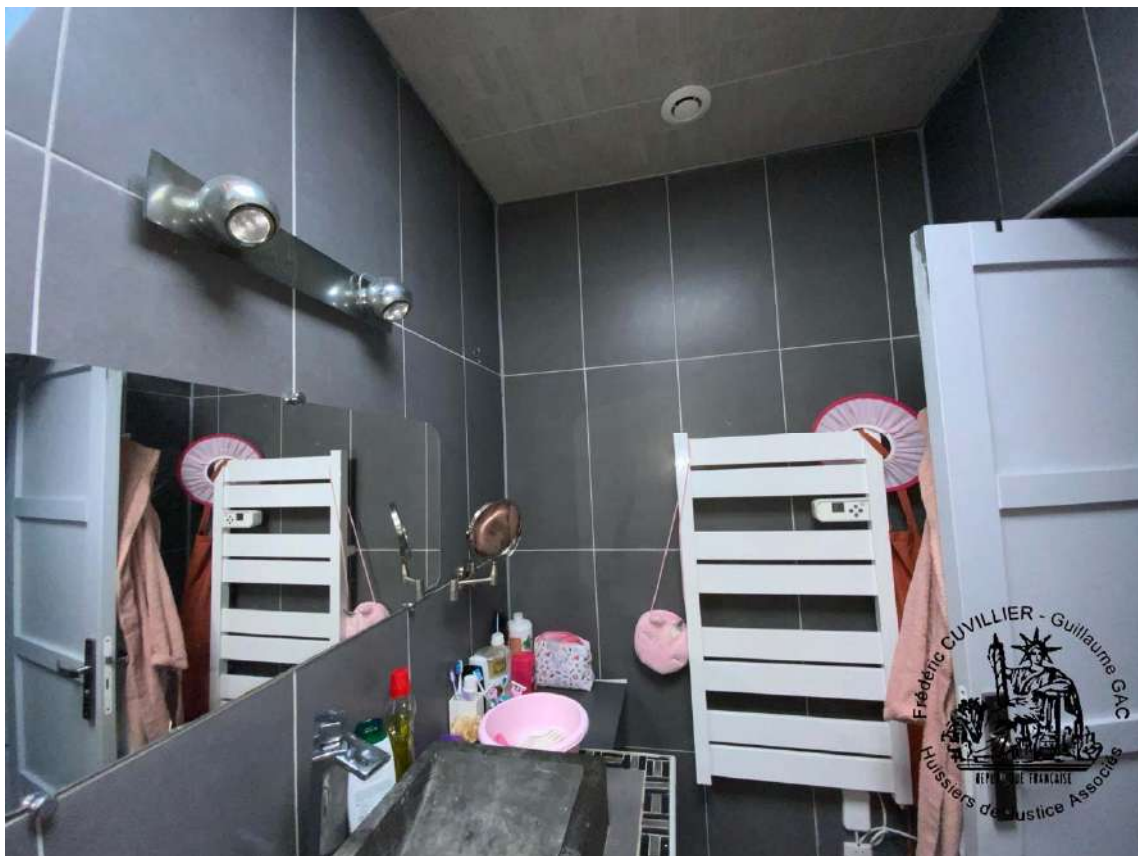
## SALLE D'EAU

De la chambre n°2, j'accède à la salle d'eau mitoyenne par une porte pleine. Sol, murs et plafond carrelés. Présence en équipement d'un sèche serviette, d'un lavabo et d'une douche à l'italienne.

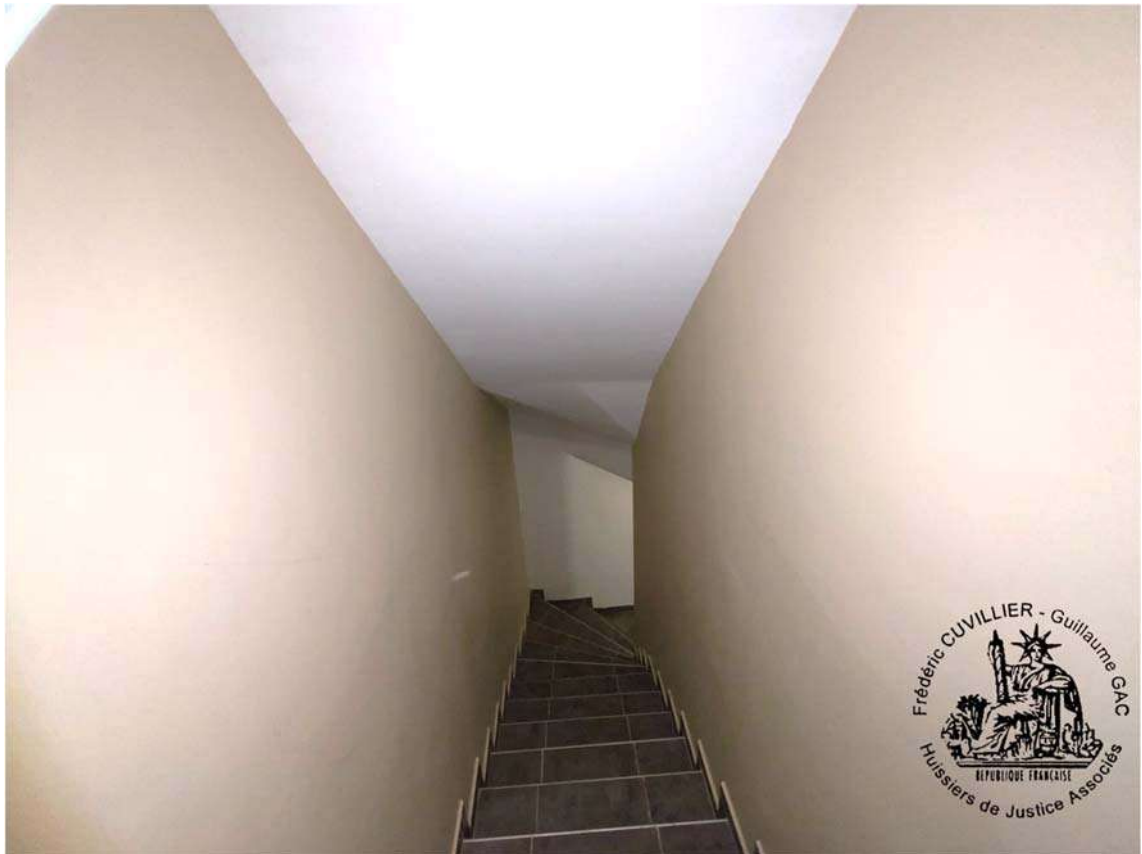
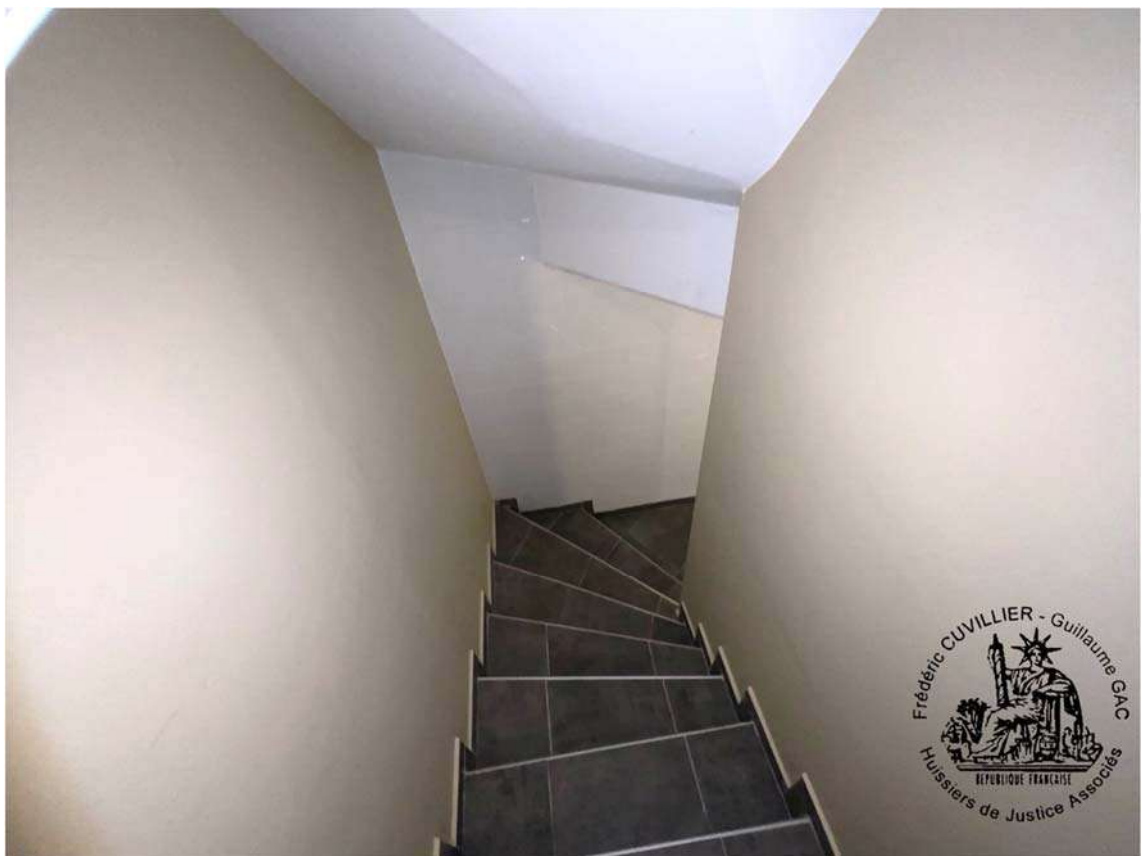
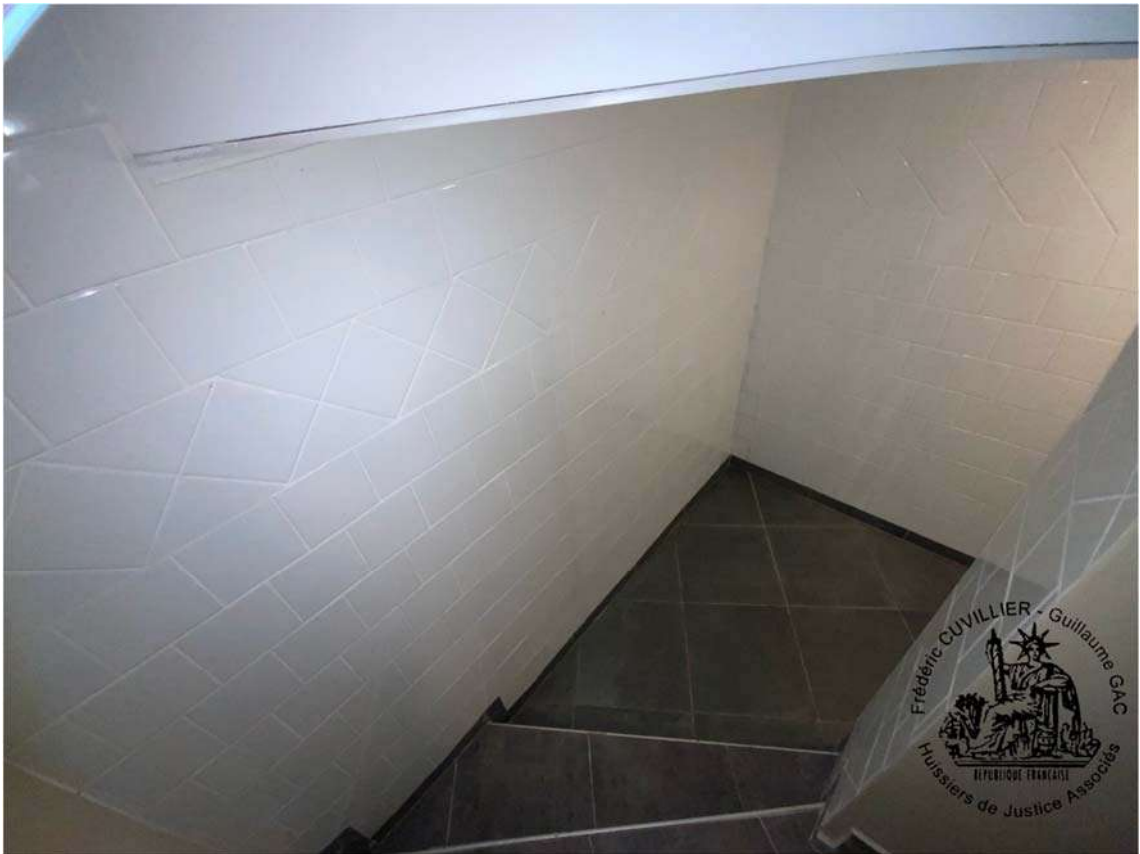
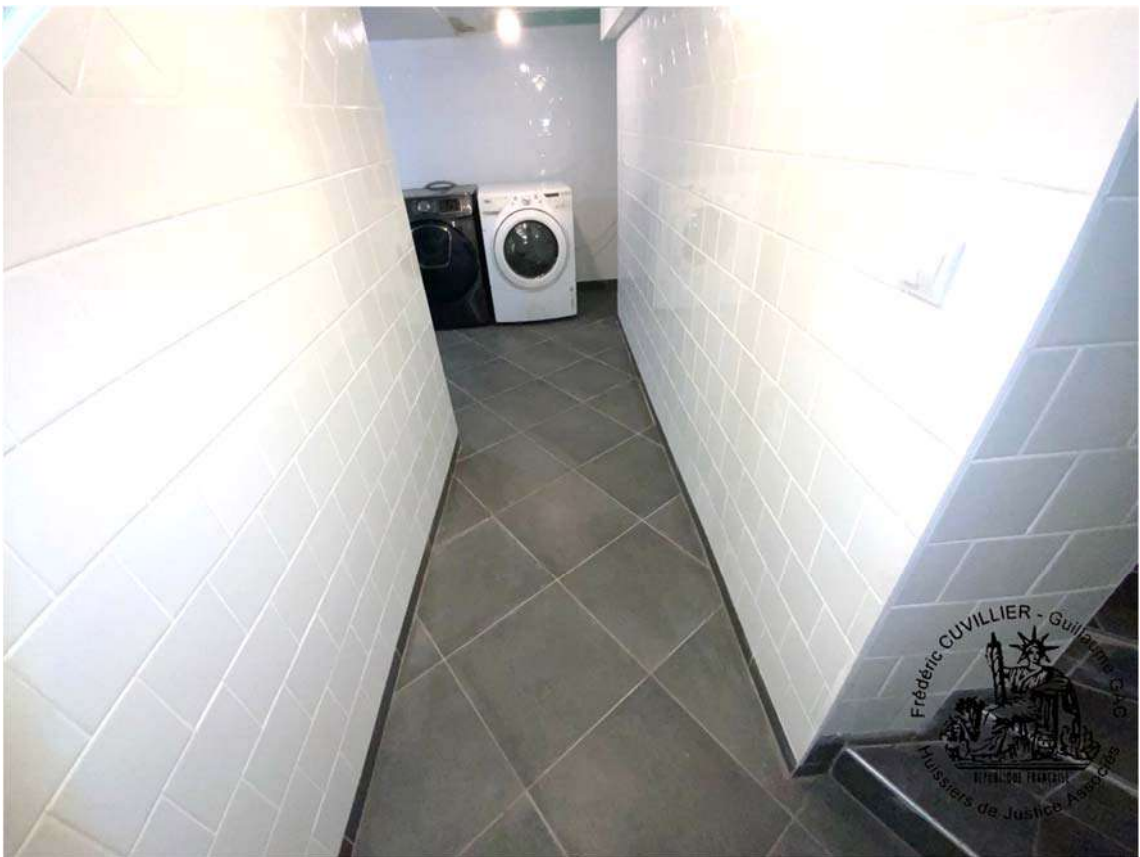
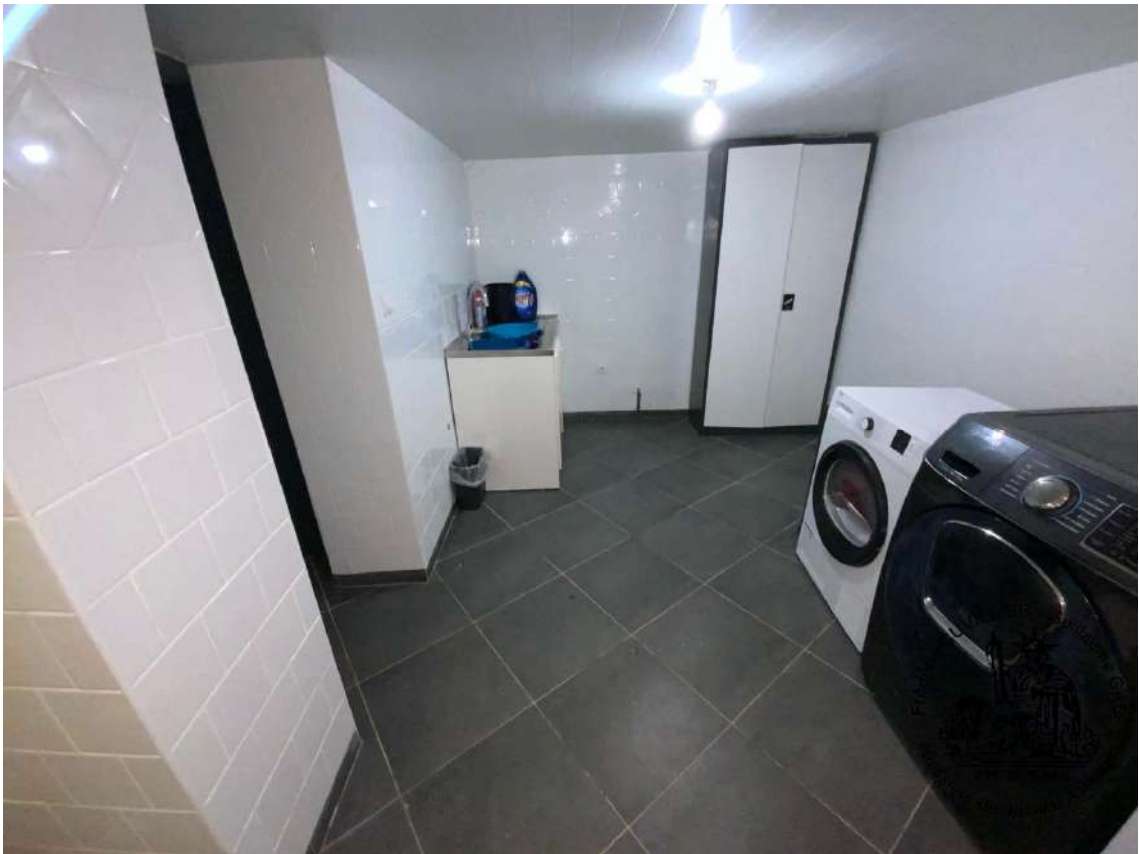
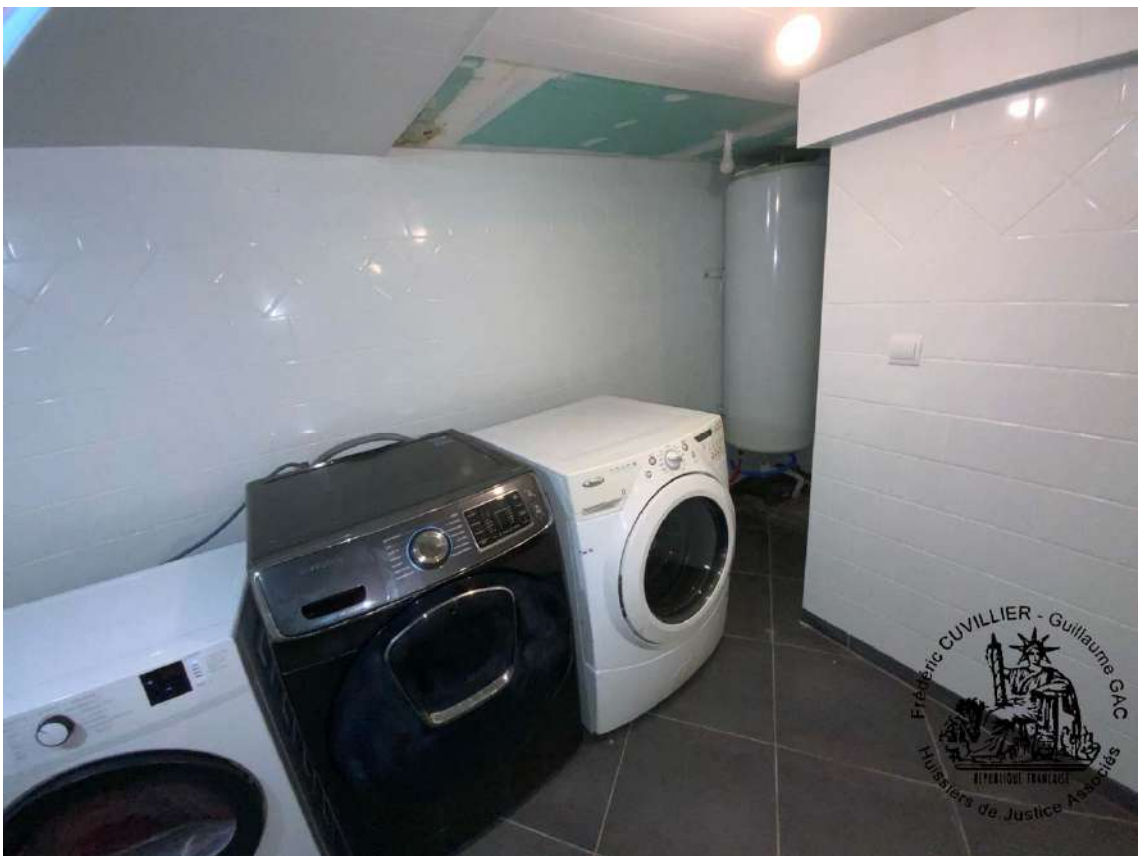
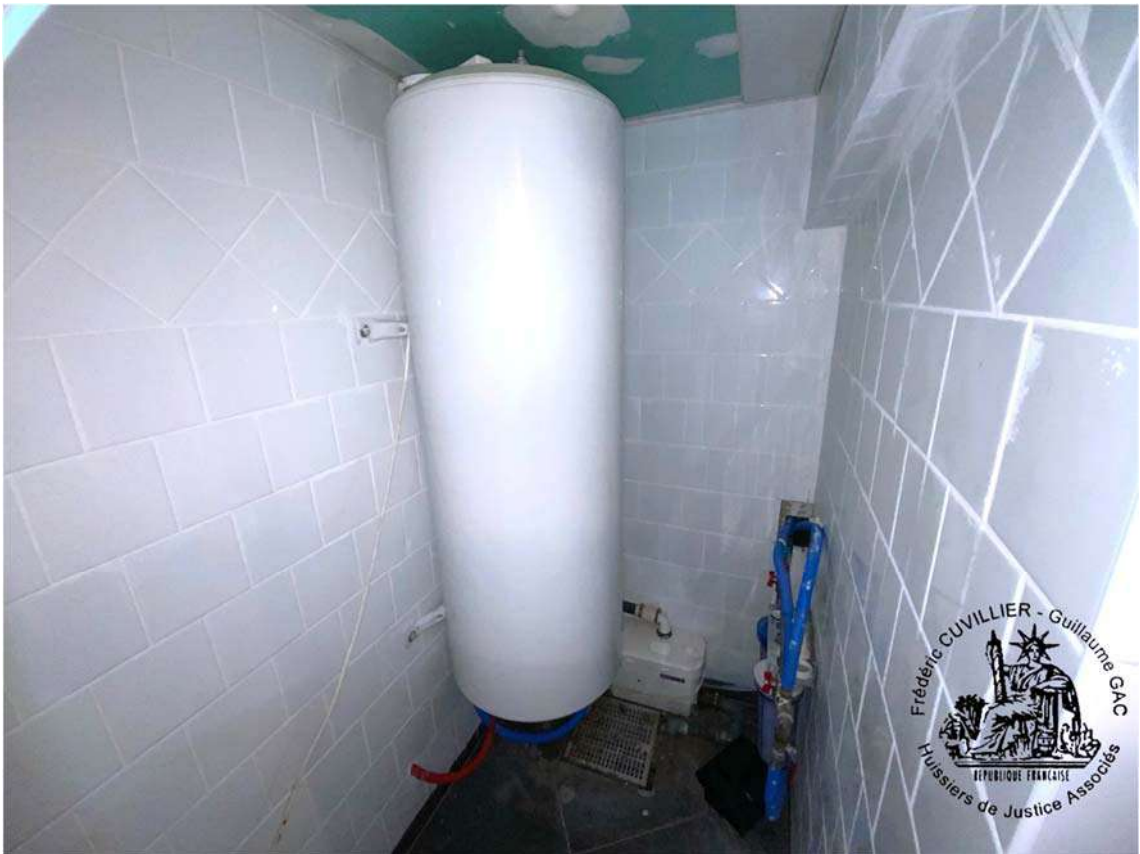
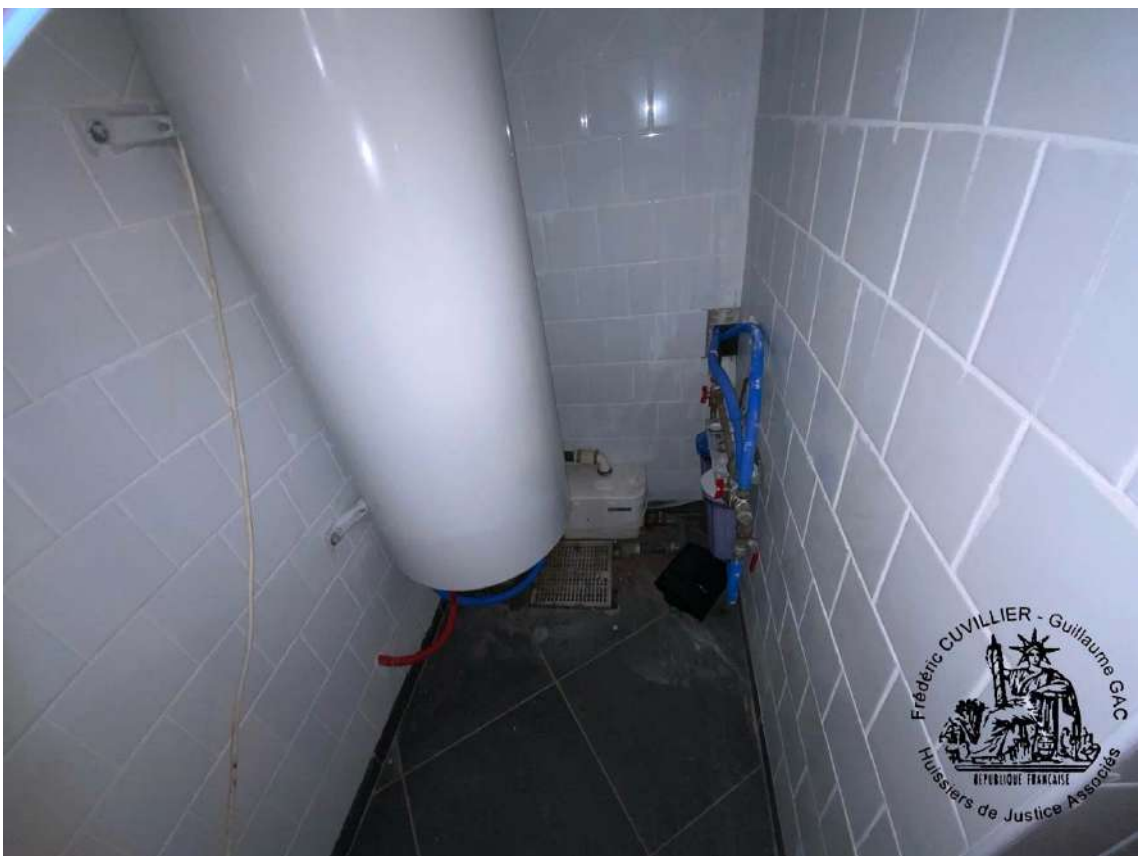
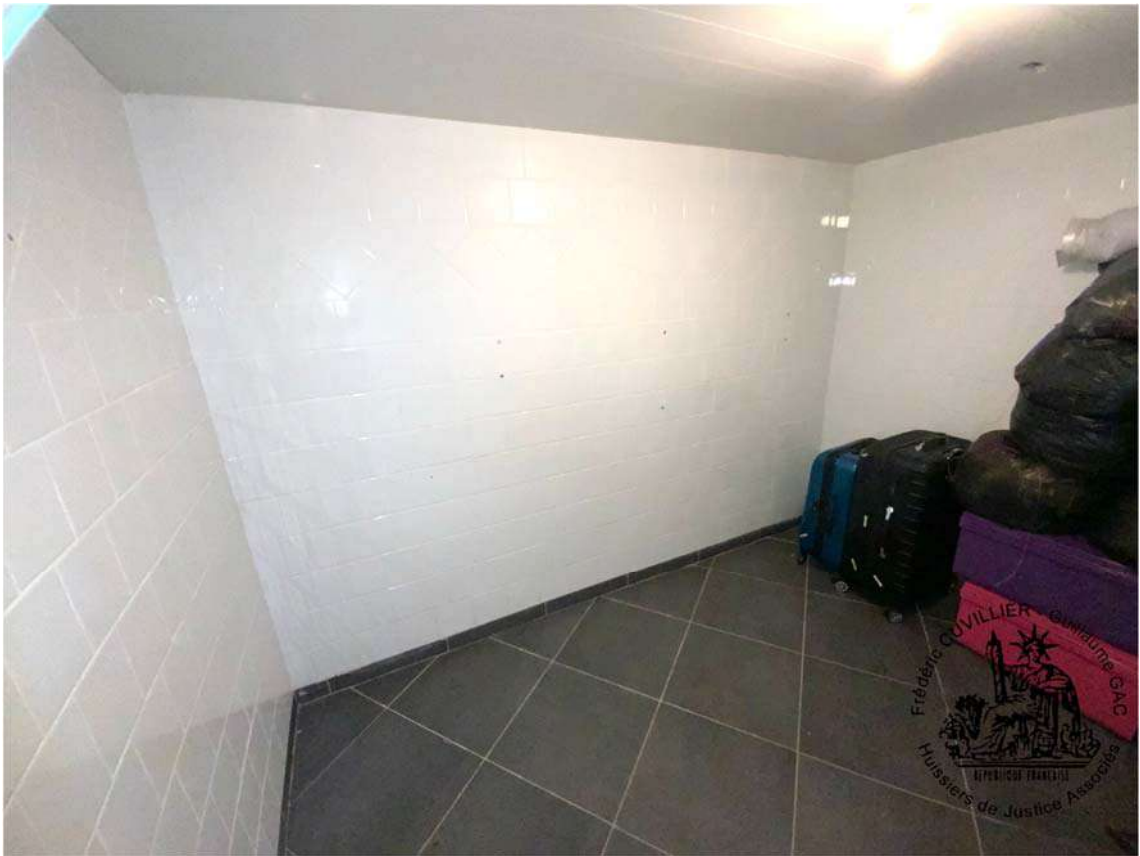
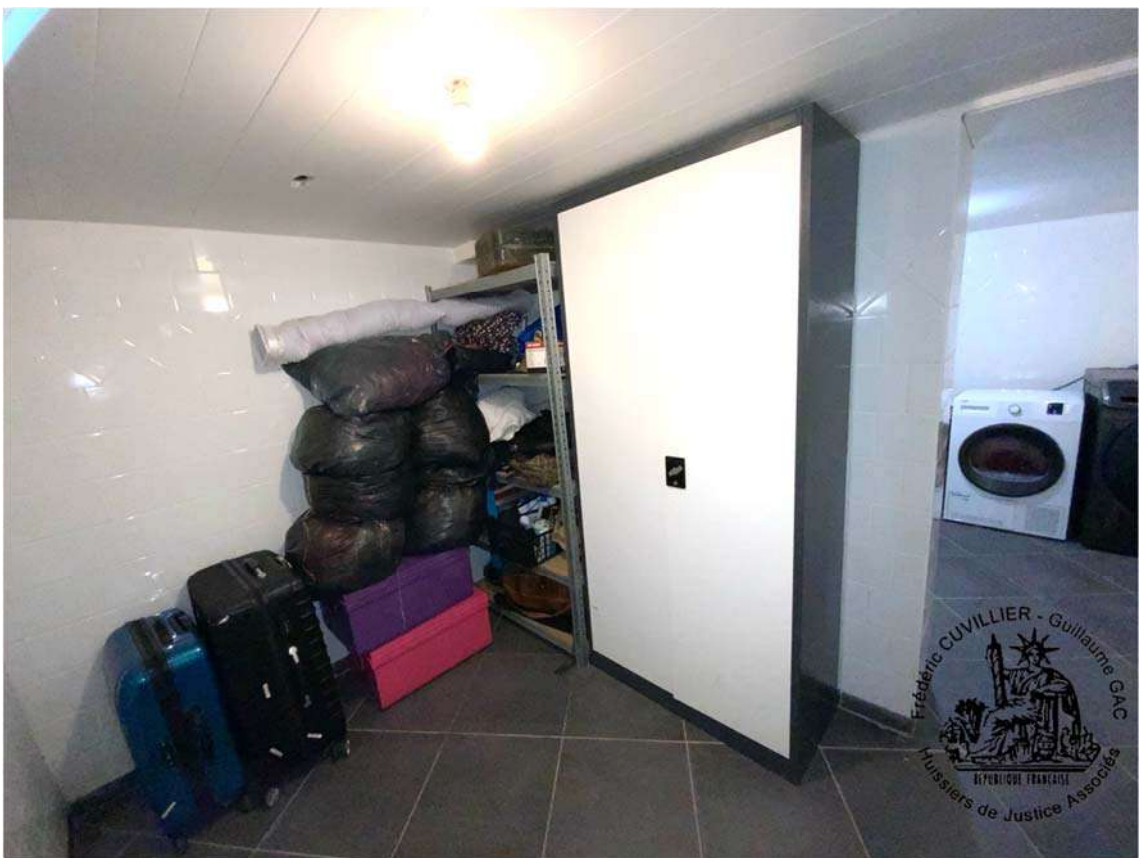
## **CAVE**

Depuis le dégagement n°2 au rez-de-chaussée, je descends dans la cave par un escalier carrelé. La cave est en deux parties. Sol et murs carrelés. Lambris au plafond. Présence en équipement d'un point d'eau et d'un cumulus.
