## **PROCES VERBAL DE DESCRIPTION**

Me suis rendu ce jour au 118, Rue des Roses à ALLICHAMPS (52130).

L'ensemble immobilier saisi est une maison individuelle de 135,70 mètres<sup>2</sup> sur un terrain clos en friche. La maison sur trois niveaux est, à ce jour, en travaux inachevés après une longue période d'inoccupation. Elle possède des façades enduites, une toiture deux pans avec couverture en tuiles mécaniques. Les pièces à vivre sont accessibles par un escalier extérieur carrelé en façade sur rue devant puis une terrasse carrelée également en longueur et en avancée de cette façade. Un garde-corps métallique sécurise cette avancée. Cette propriété se ferme partiellement sur rue par un muret maçonné surmonté d'un barreaudage métallique ouvragé.

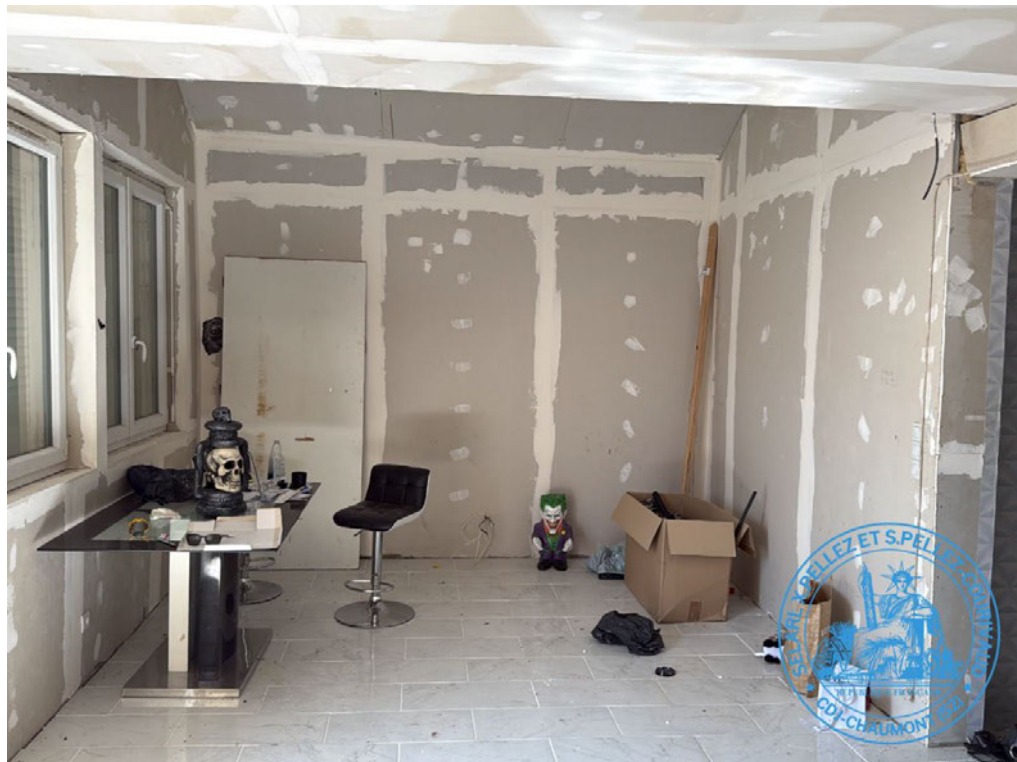
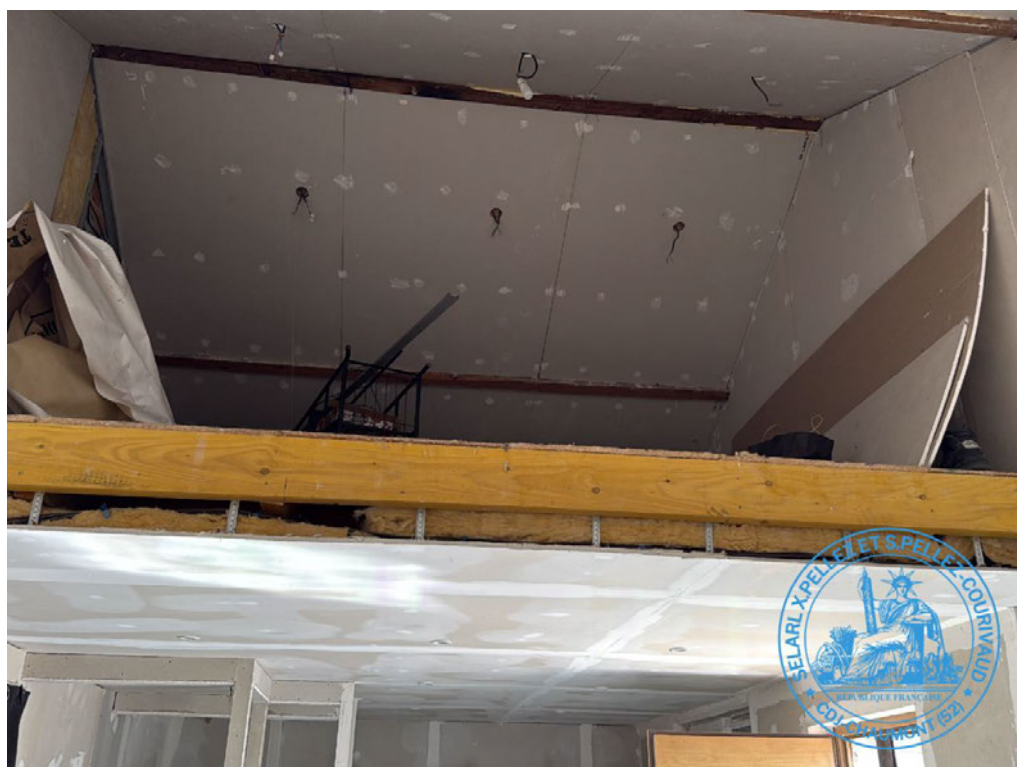
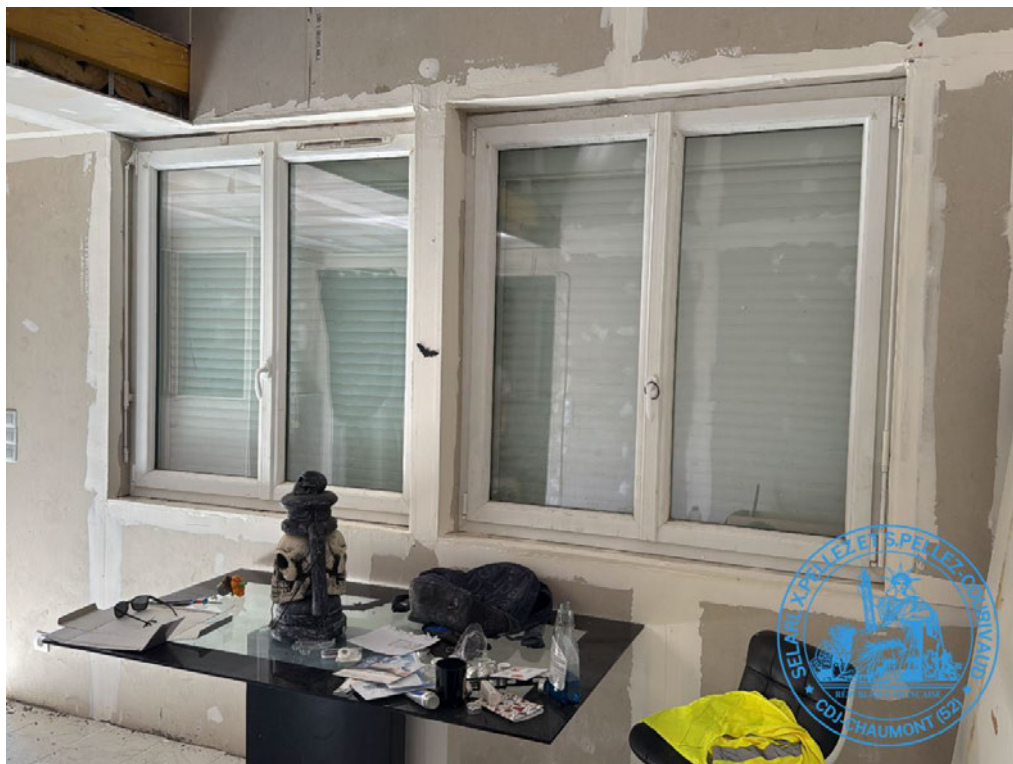
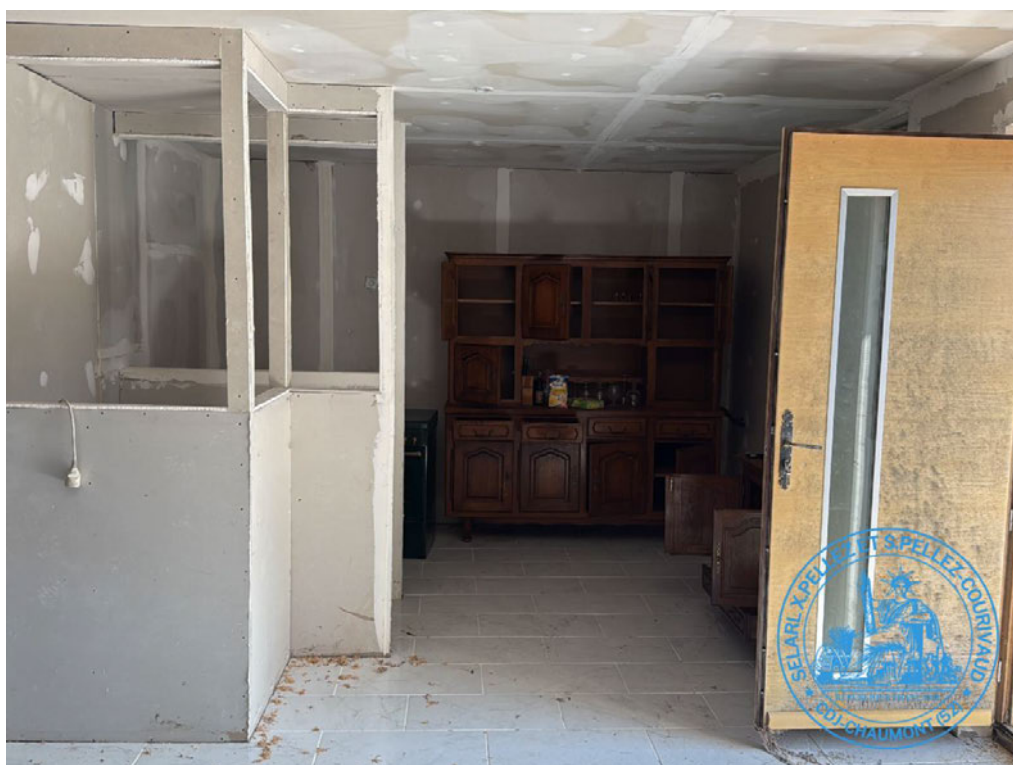
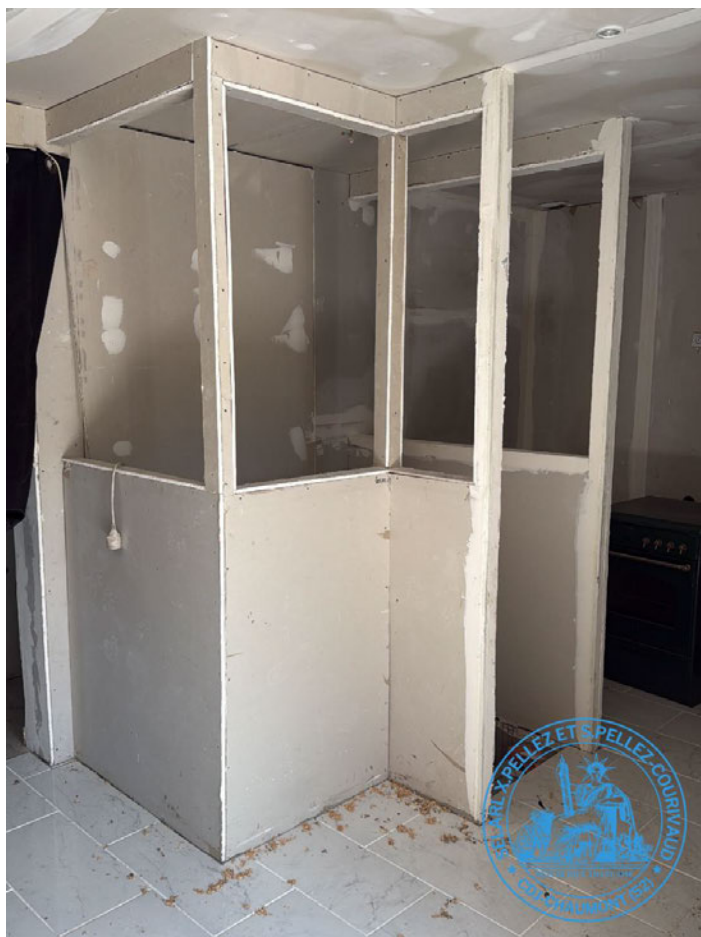
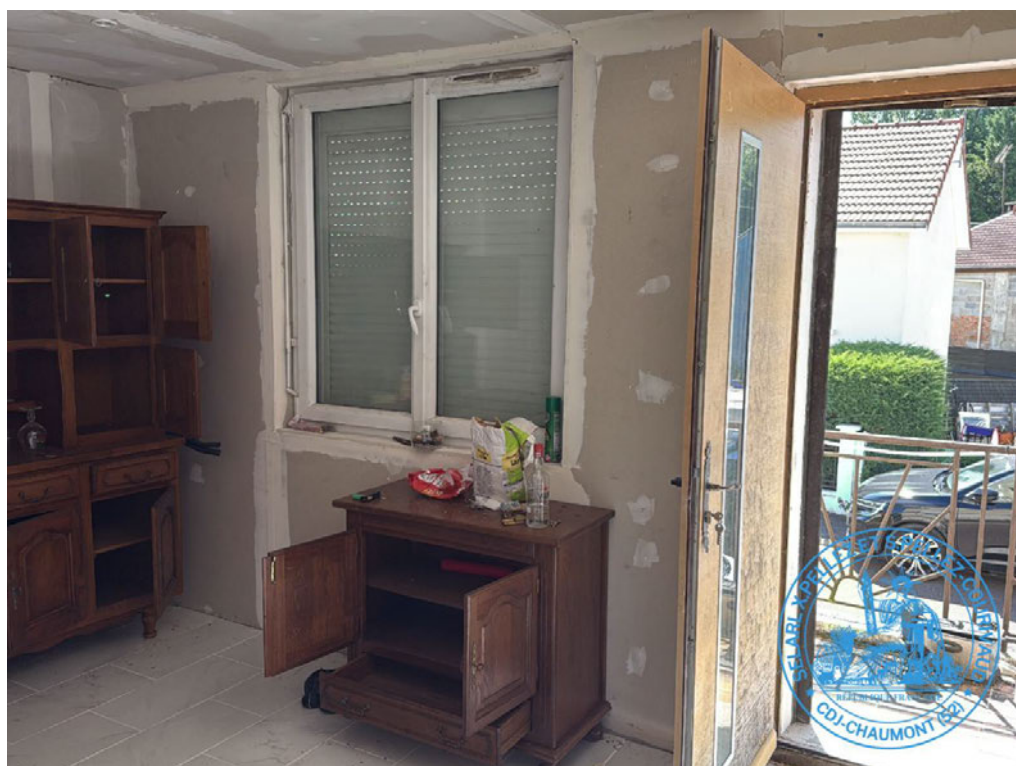
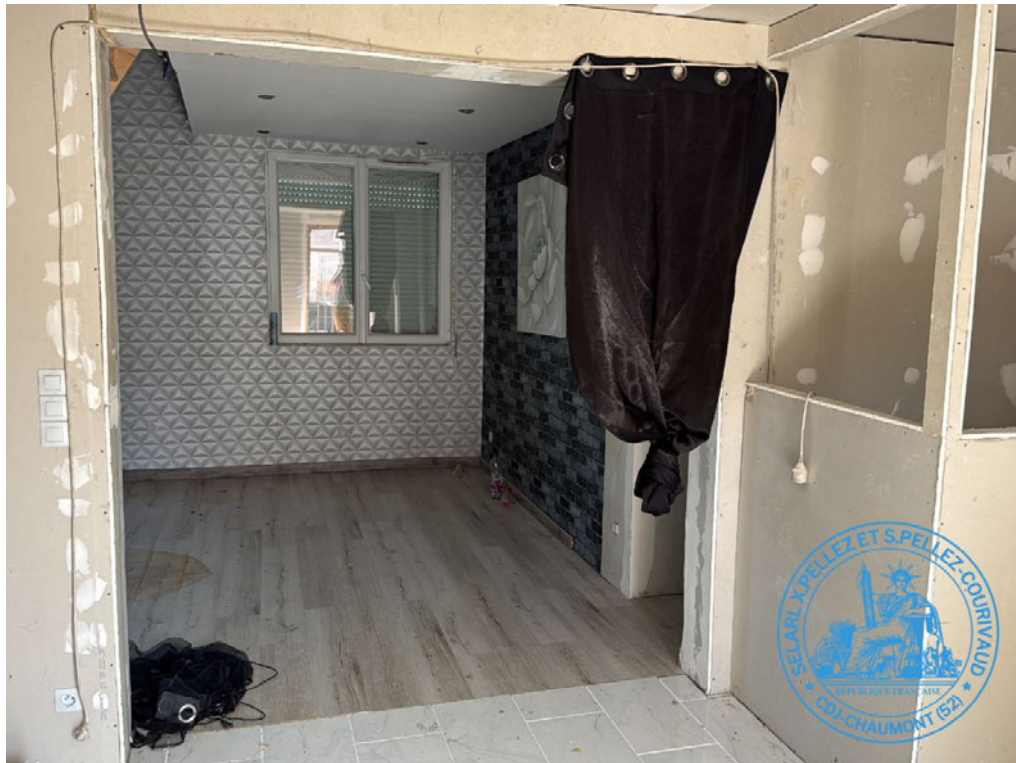
Passée une porte vitrée dégradée avec placage bois, j'accède directement à ce séjour de 27,81 mètres<sup>2</sup> qui distribue le salon en face et le sous-sol. L'espace cuisine apparemment simplement projeté est situé à droite en entrant dans cette pièce. Je constate ici que le sol possède un revêtement carrelage, que les murs et le plafond sont en plaques de plâtre à l'état brut et sans finition. Le plafond s'ouvre, sur un tiers environ de sa surface, pour la création d'une chambre à l'étage. Le mur côté rue devant s'ouvre encore par trois fenêtres en PVC, deux vantaux, double vitrage, volets roulants mécaniques.

(Photographies n°9 à 15)

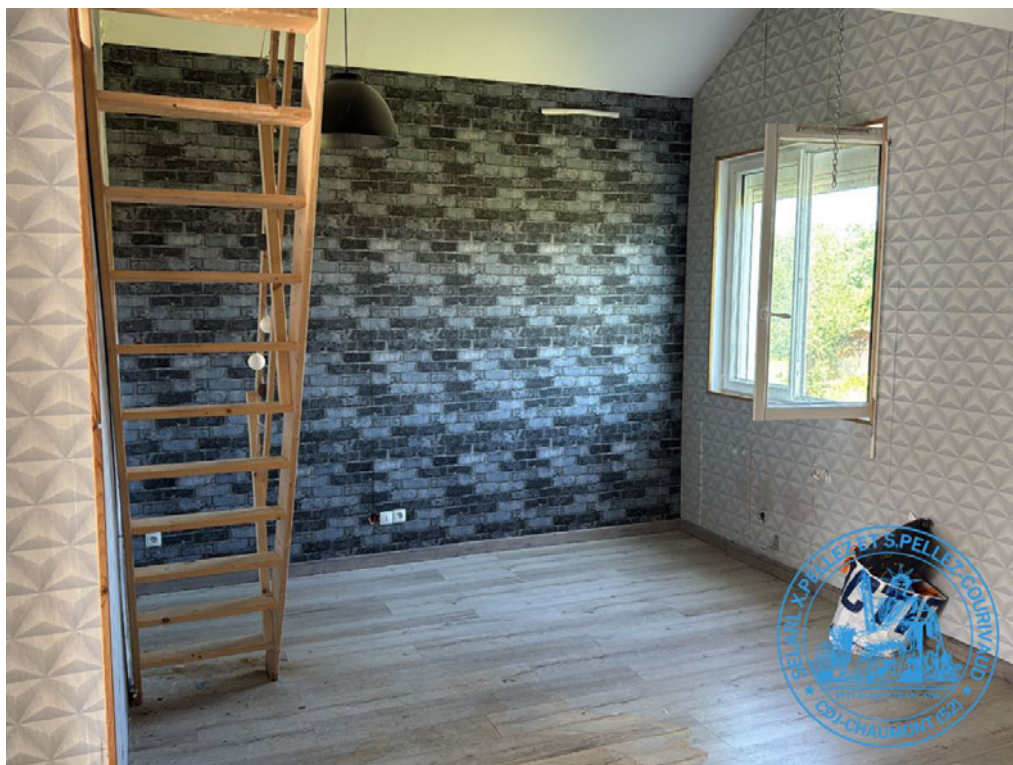
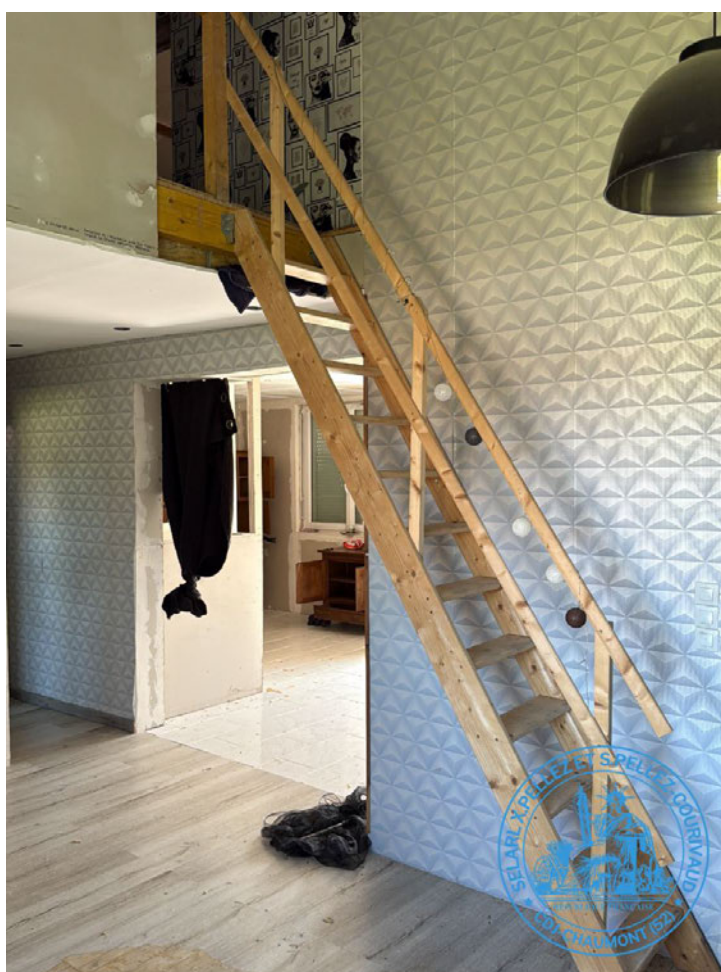
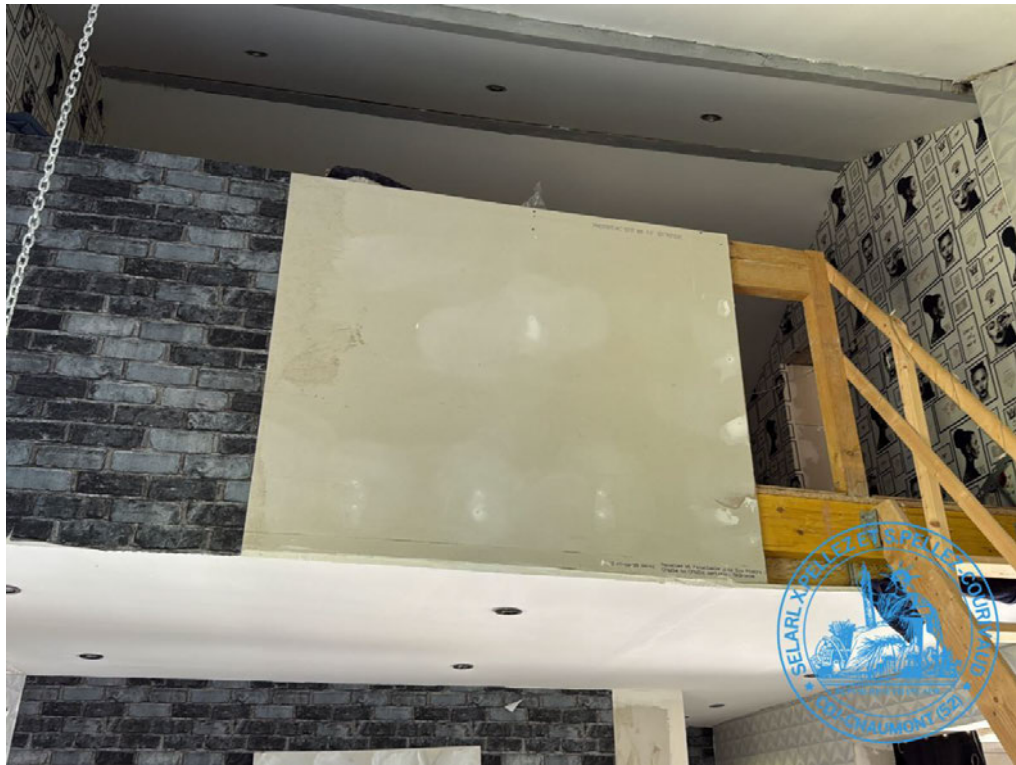
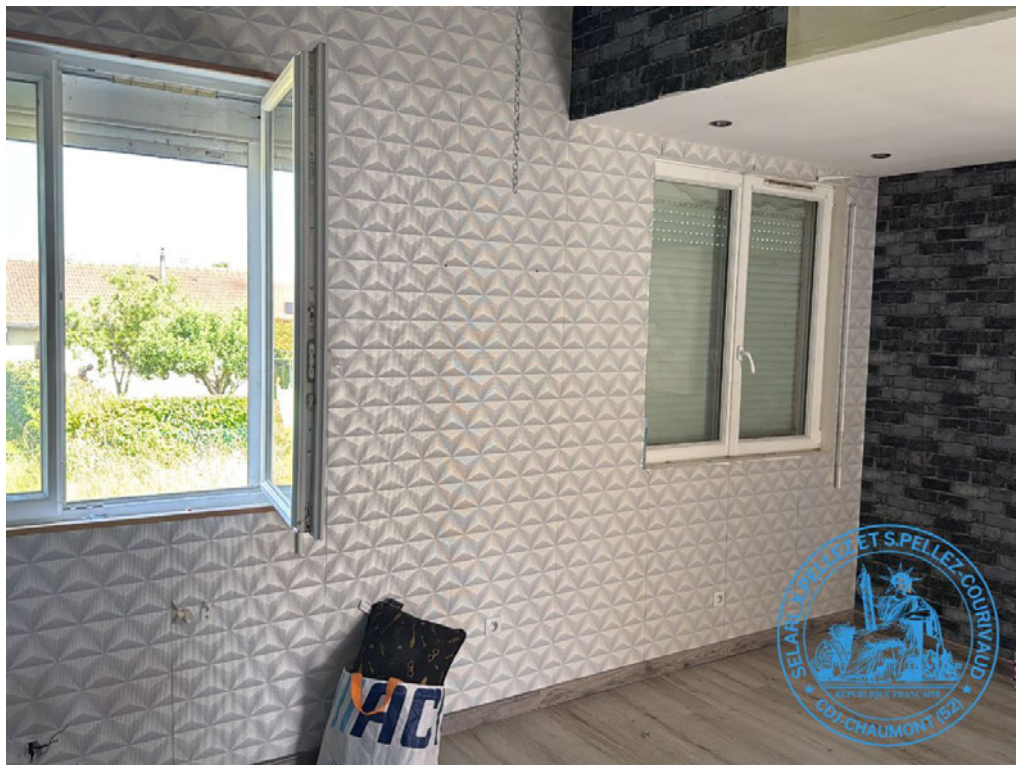
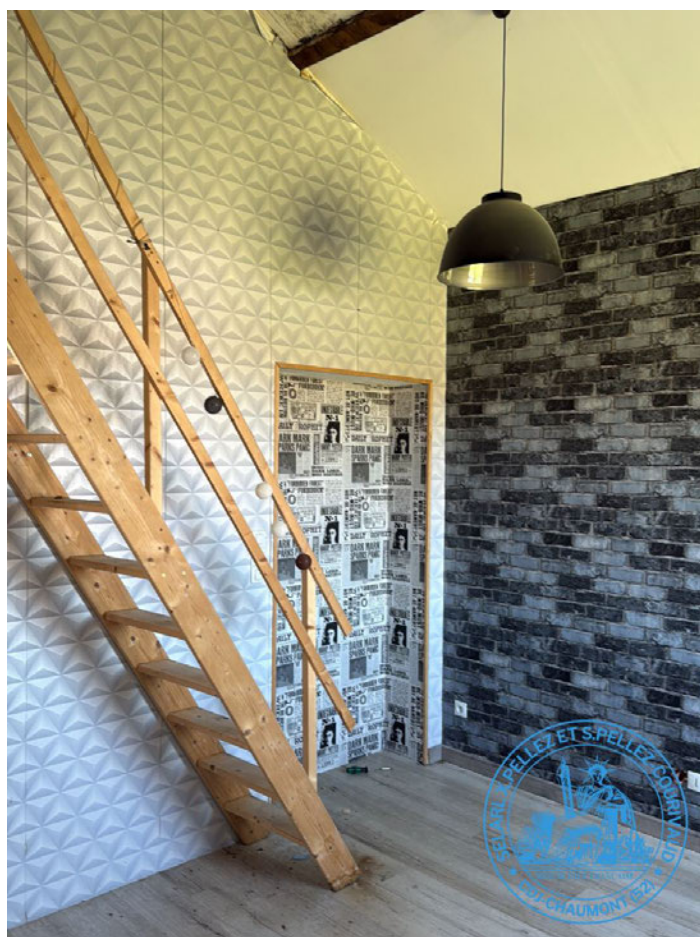
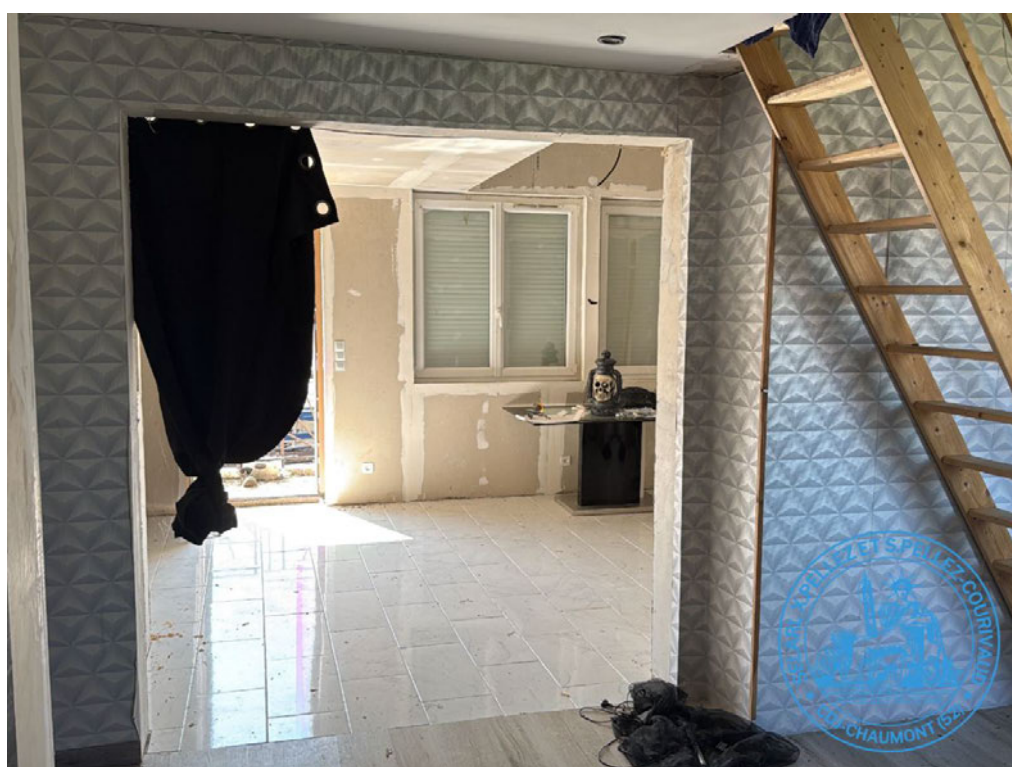
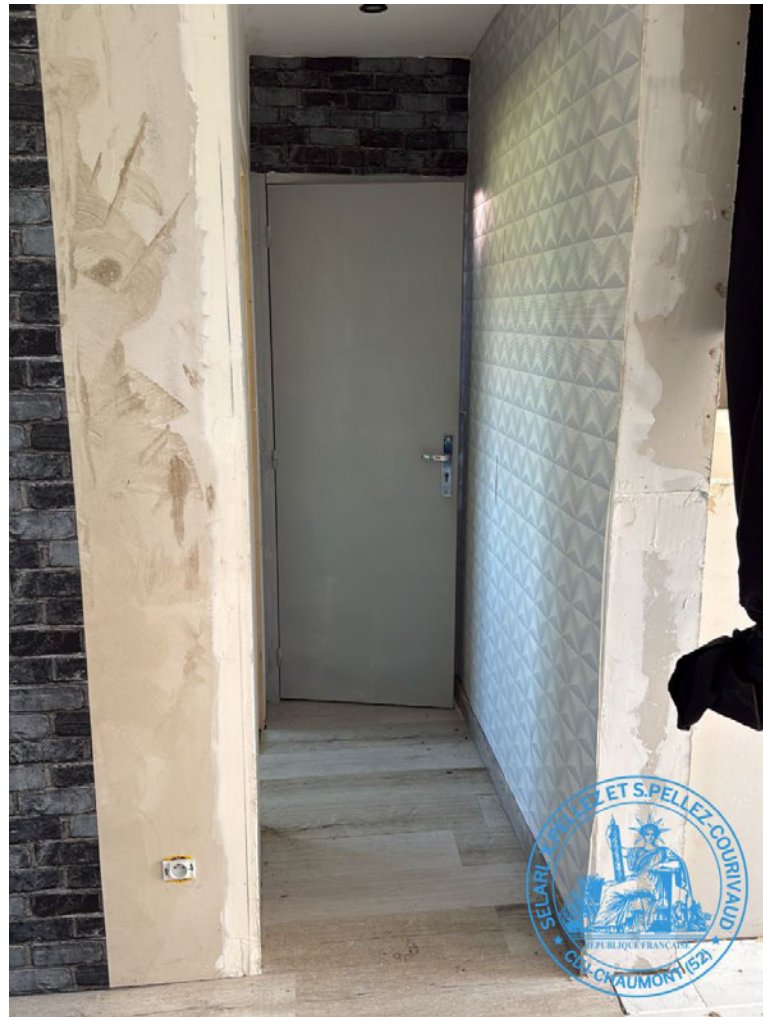
Je constate ici que le sol possède un revêtement parquet stratifié dans les tons gris clairs, que les murs sont tapissés de papiers peints dans les tons gris, que le plafond est peint en blanc. Ce plafond s'ouvre, sur près de la moitié de sa surface, vers la mezzanine au-dessus.

Le mur côté jardin derrière s'ouvre par deux fenêtres en PVC, deux vantaux, double vitrage, volets roulants mécaniques.

(Photographies n°16 à 22)

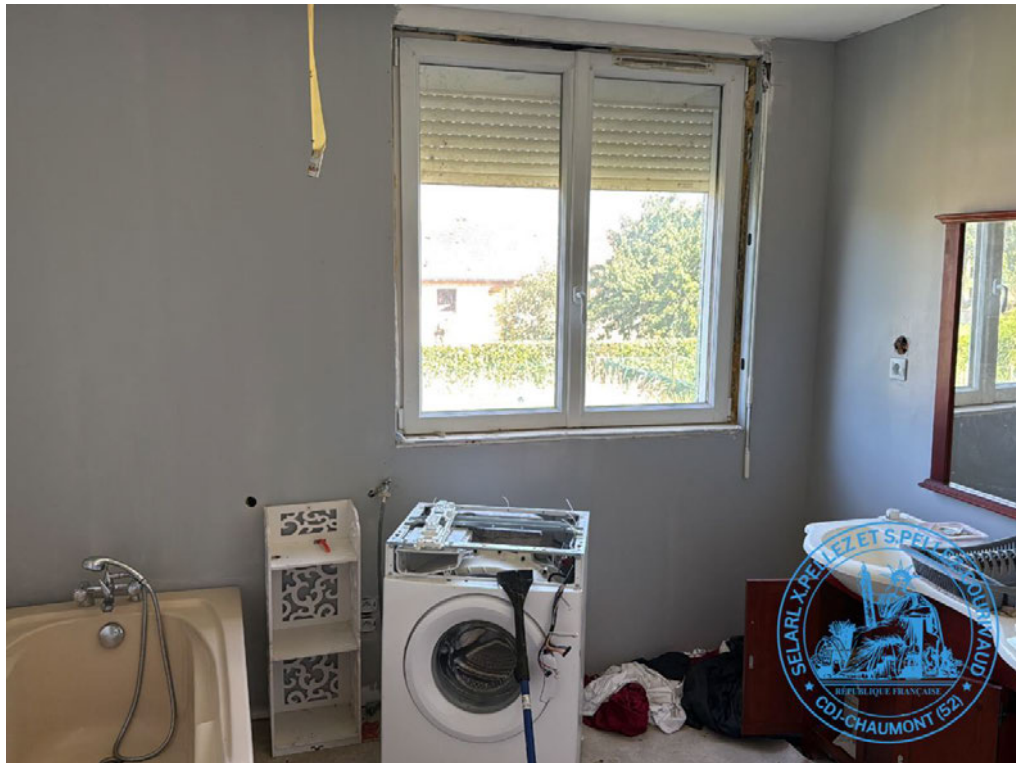
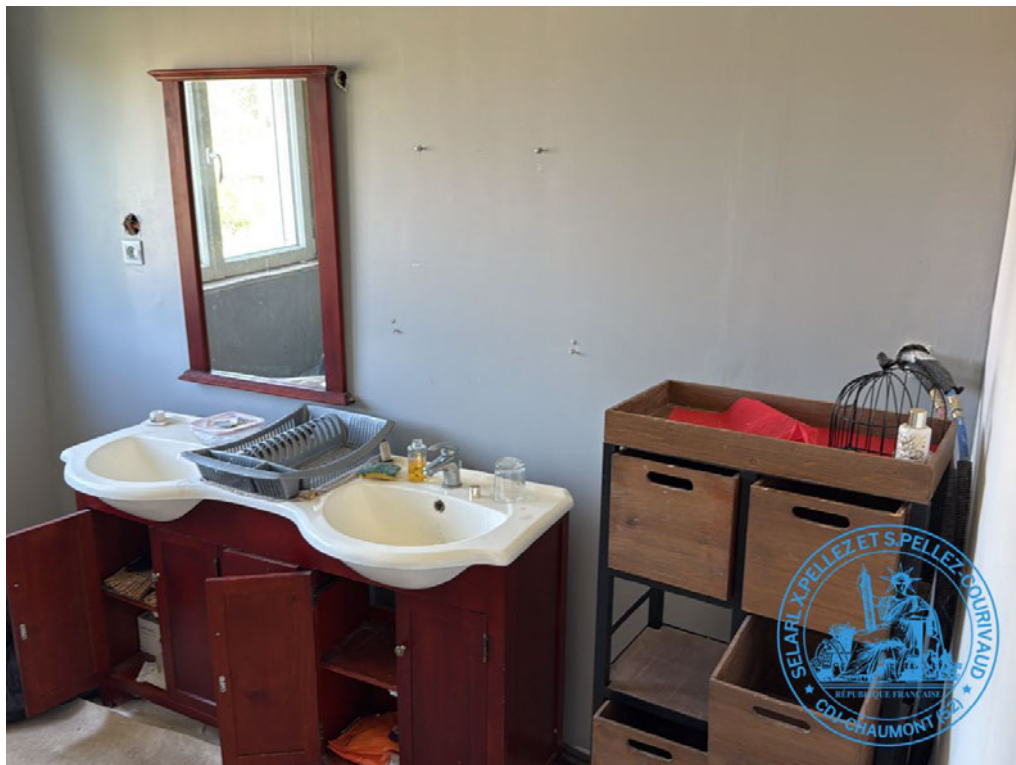
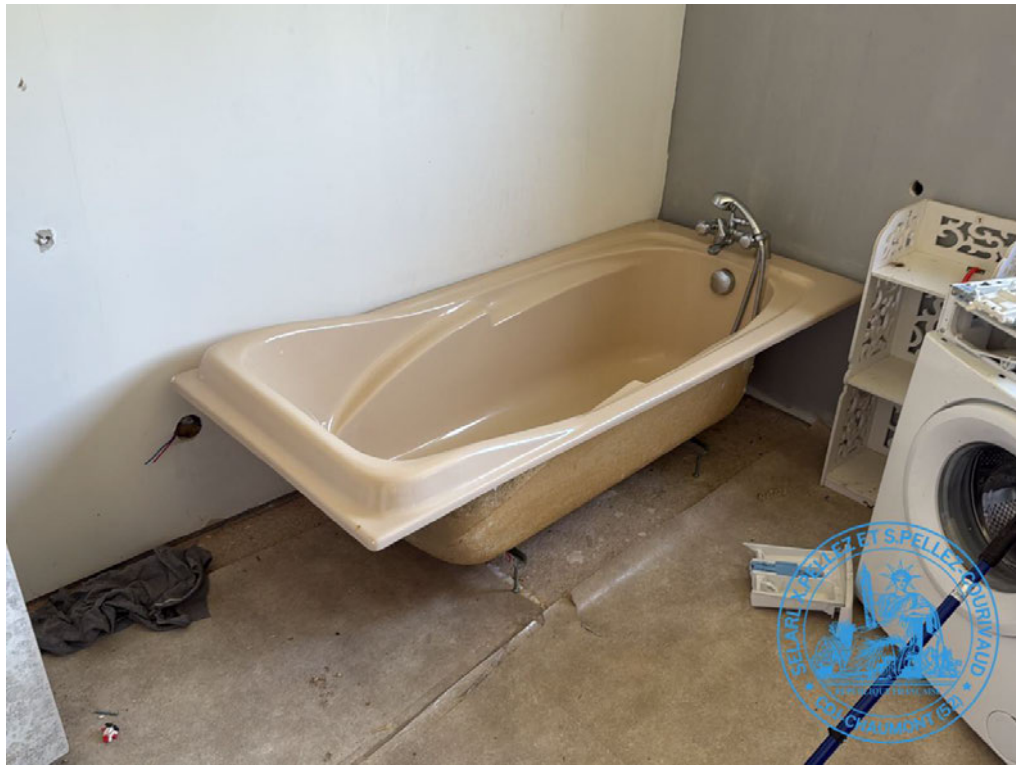
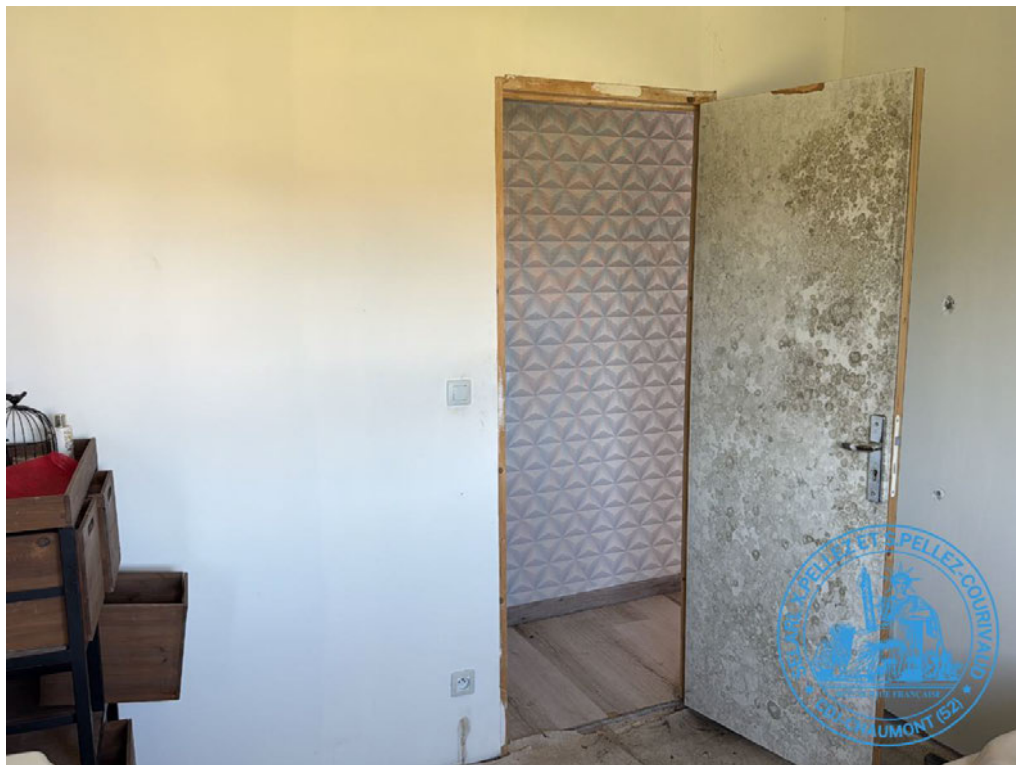
Depuis le salon, passée une porte plane dégradée, j'accède à cette salle de bains de 8,92 mètres<sup>2</sup> dans laquelle je constate que le sol en béton se couvre d'un revêtement PVC hors d'usage, que les murs sans finition sont peints dans les tons gris et blancs, que le plafond est peint en blanc. Cette salle de bains inachevée est équipée d'une baignoire en PVC avec robinet mélangeur inox, d'un meuble en bois avec plan double vasque et un robinet mitigeur inox.

Le mur côté jardin derrière s'ouvre par une fenêtre PVC, deux vantaux, double vitrage, volet roulant mécanique.

(Photographies n°23 à 26)

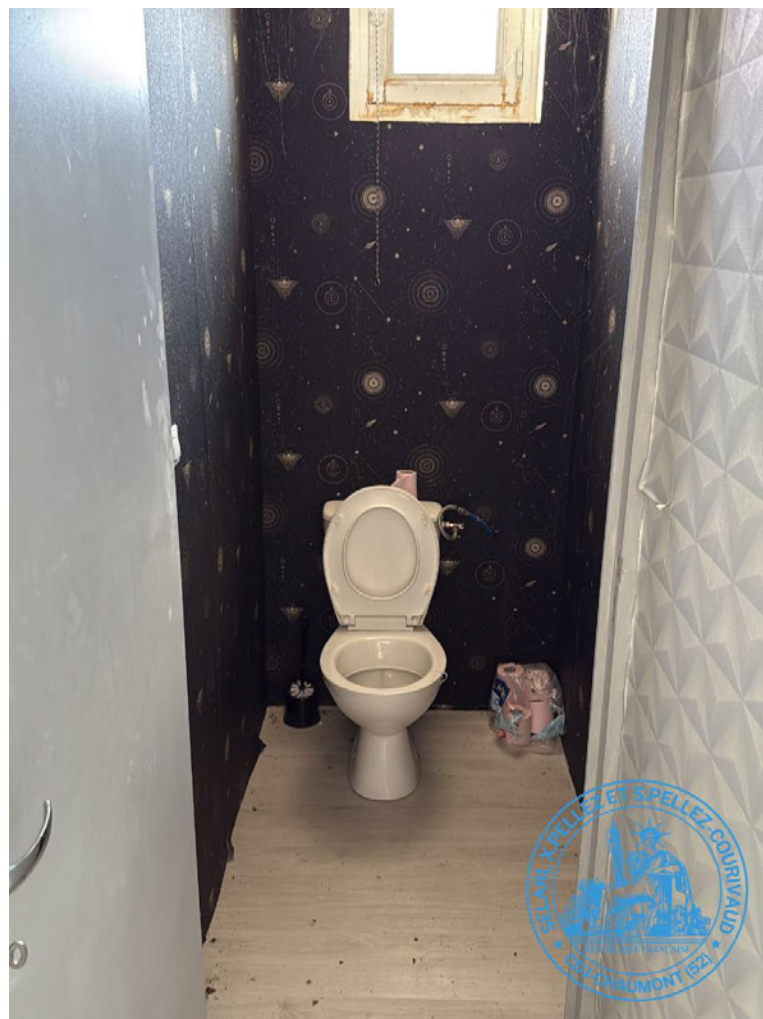
Photographie n° 27

Depuis le salon, passée une porte plane, j'accède à cette pièce de 1,36 mètres<sup>2</sup> dans laquelle je constate que le sol possède un revêtement parquet stratifié, que les murs sont tapissés d'un papier peint dans les tons bleus foncés, que le plafond est peint en blanc.

Cette pièce est équipée de W.C. blancs sur pied. Le mur en pignon de la maison s'ouvre par une ancienne petite fenêtre en bois peint en blanc.

(Photographie n°27)

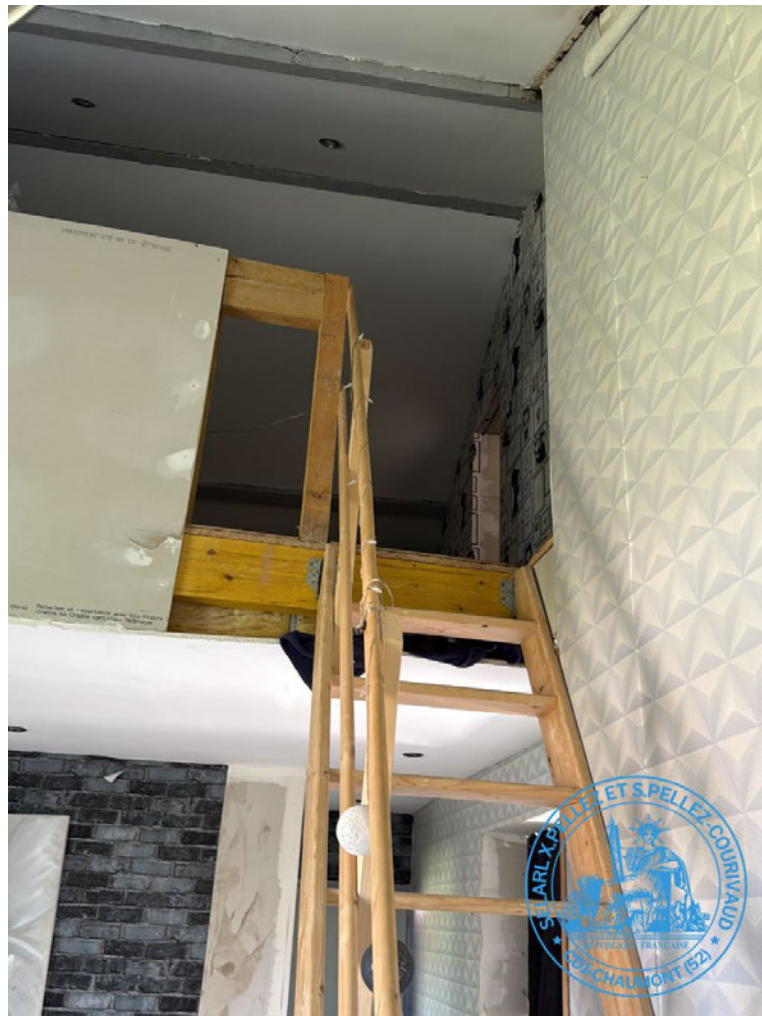
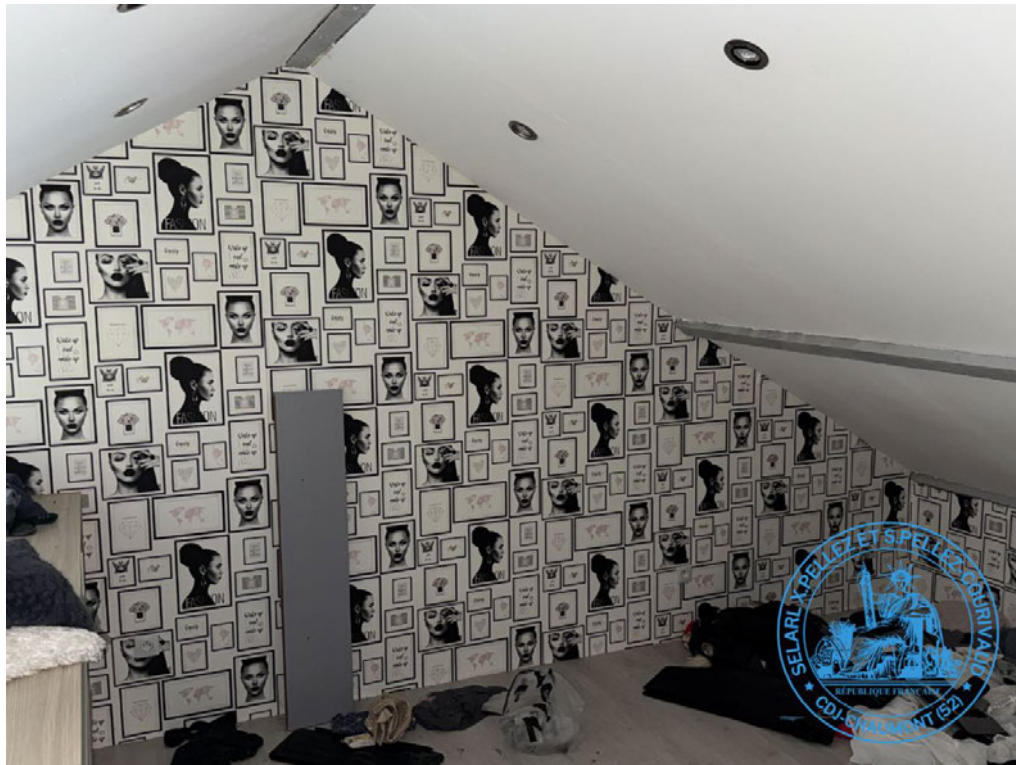
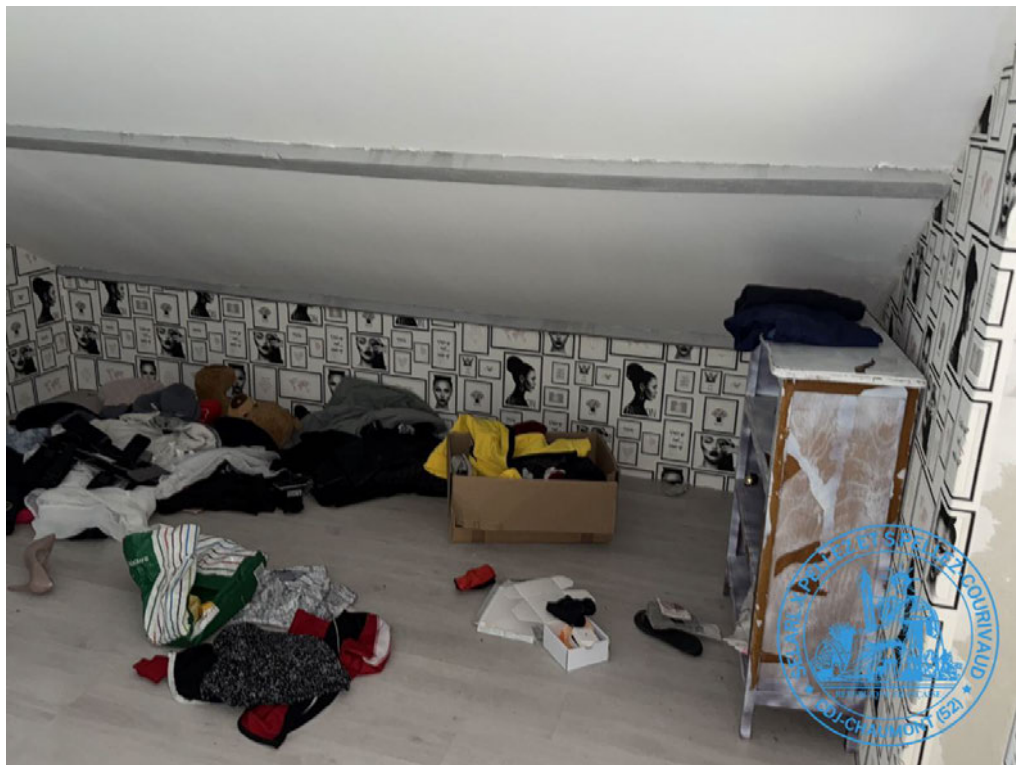
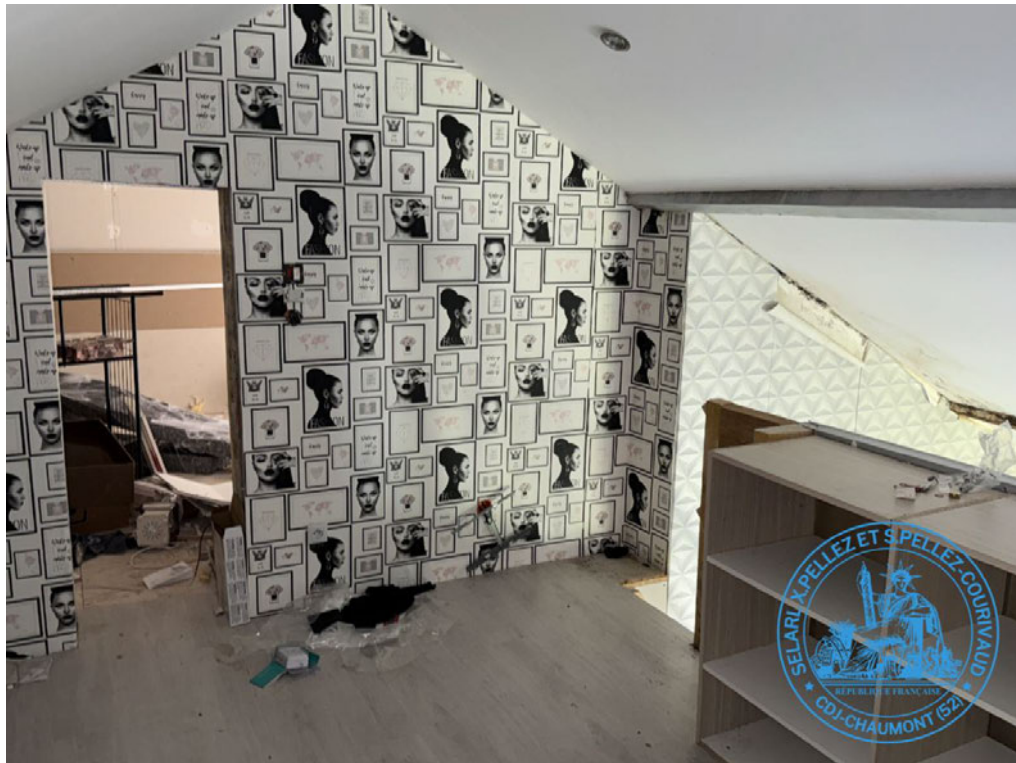
Depuis le salon, en haut d'un escalier droit en bois en échelle de meunier, j'accède à cette mezzanine de 5,96 mètres<sup>2</sup> dans laquelle je constate que le sol possède un revêtement parquet stratifié dans les tons gris, que les murs sont tapissés d'un papier peint dans les tons noirs et blancs, que le plafond mansardé est peint en blanc. Cette pièce distribue sans fermeture la chambre voisine.

(Photographies n°28 à 31)

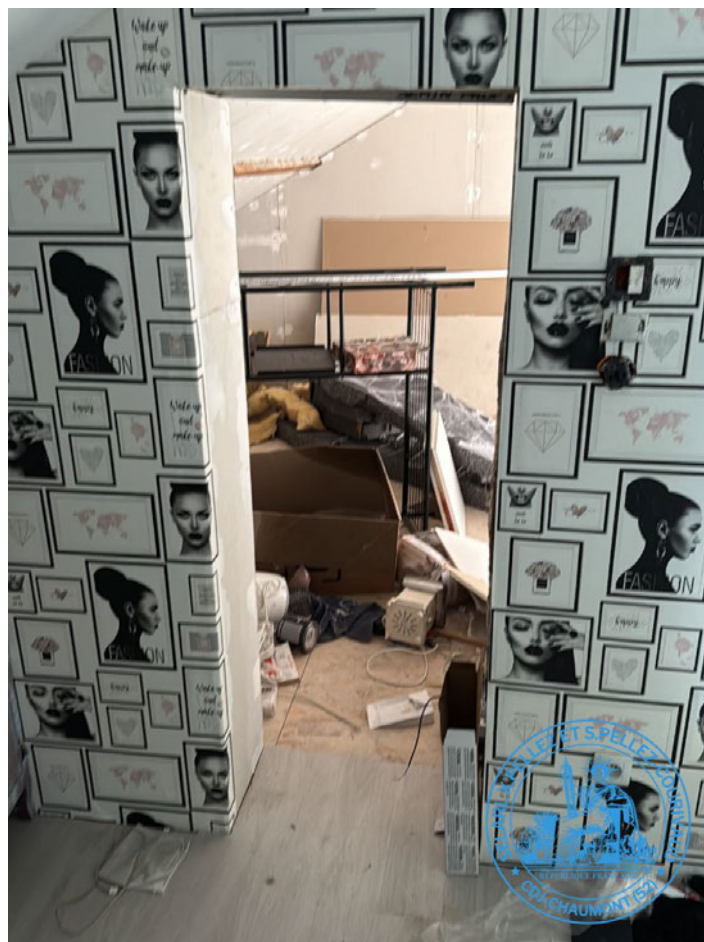
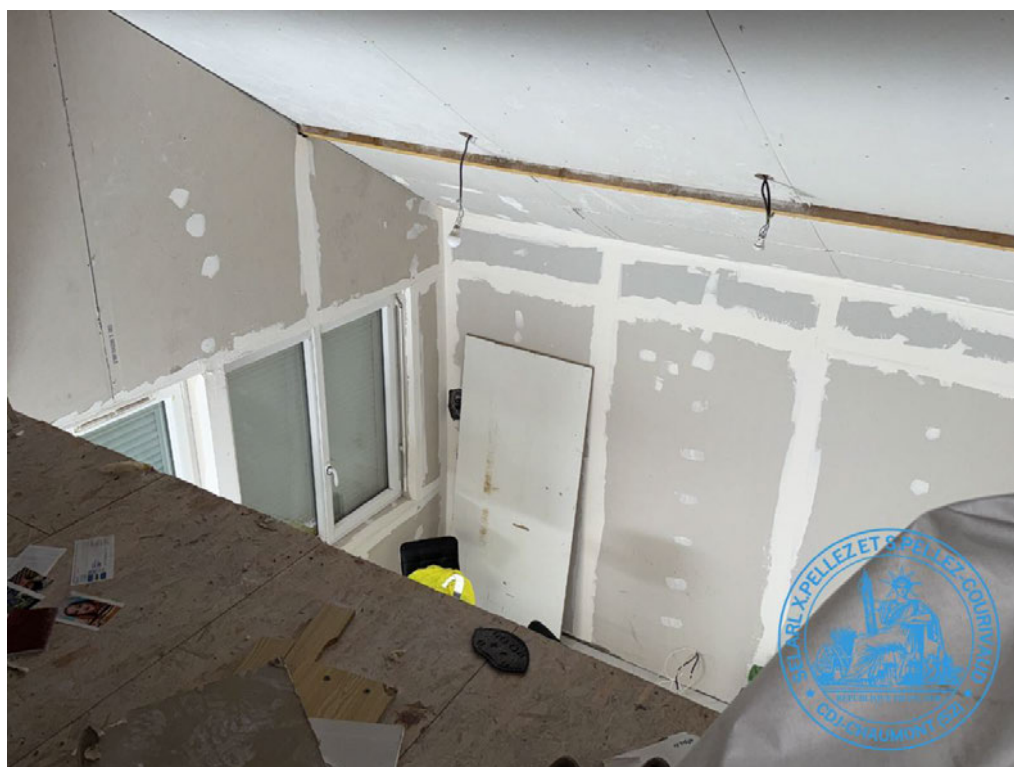
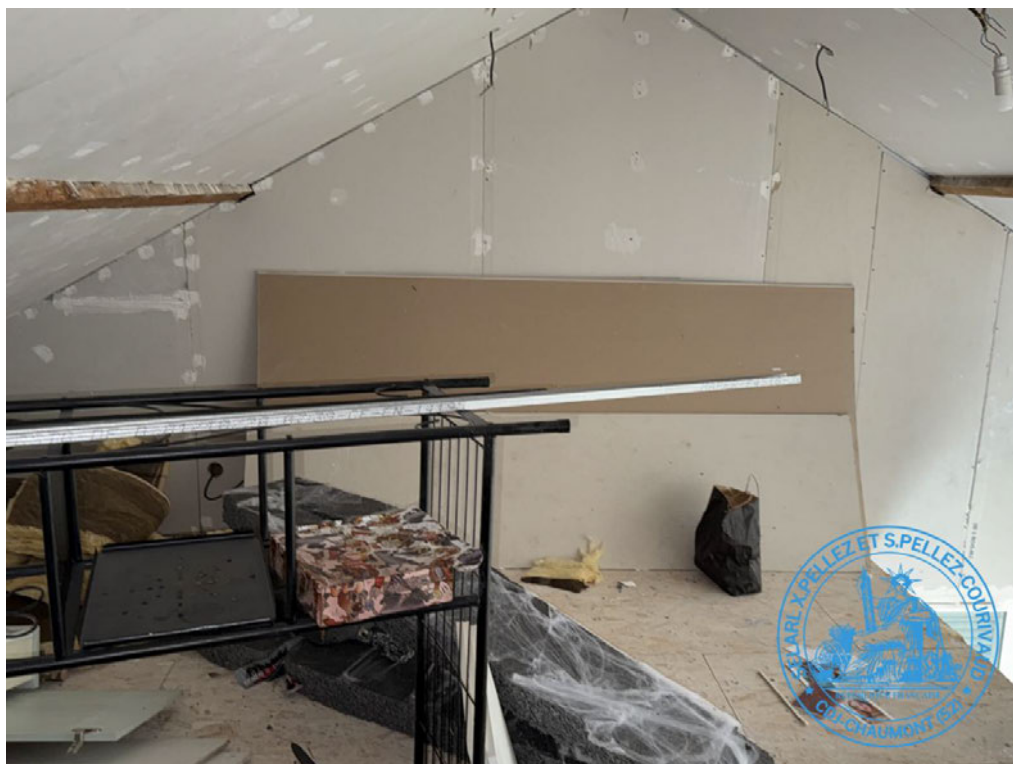
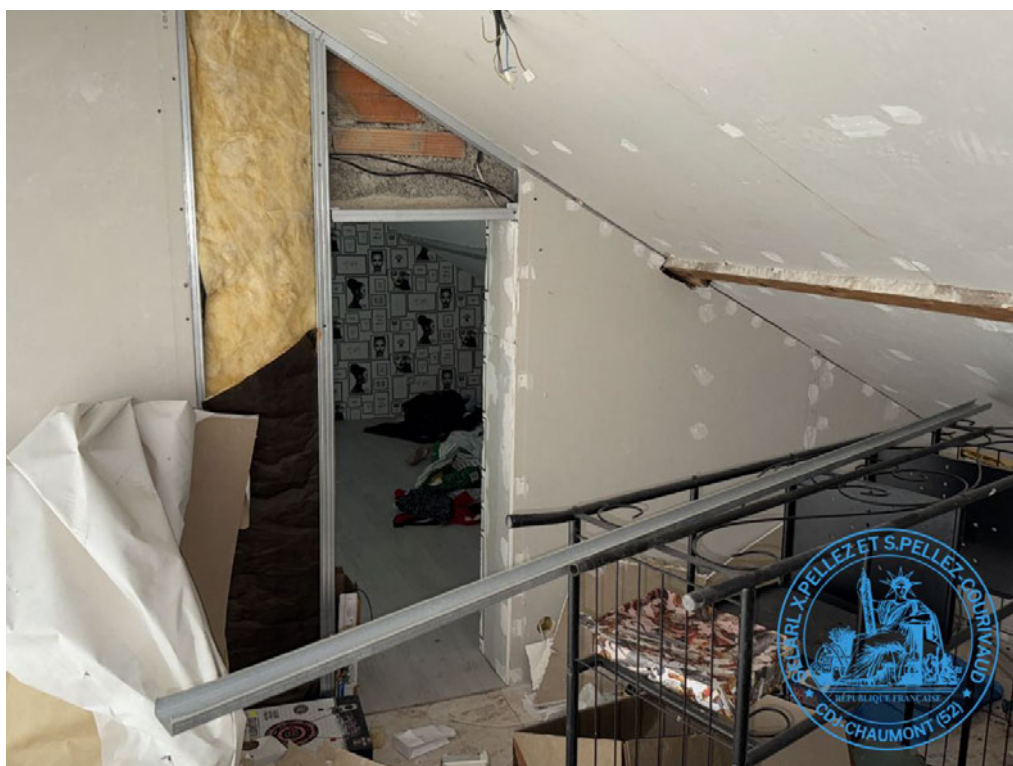
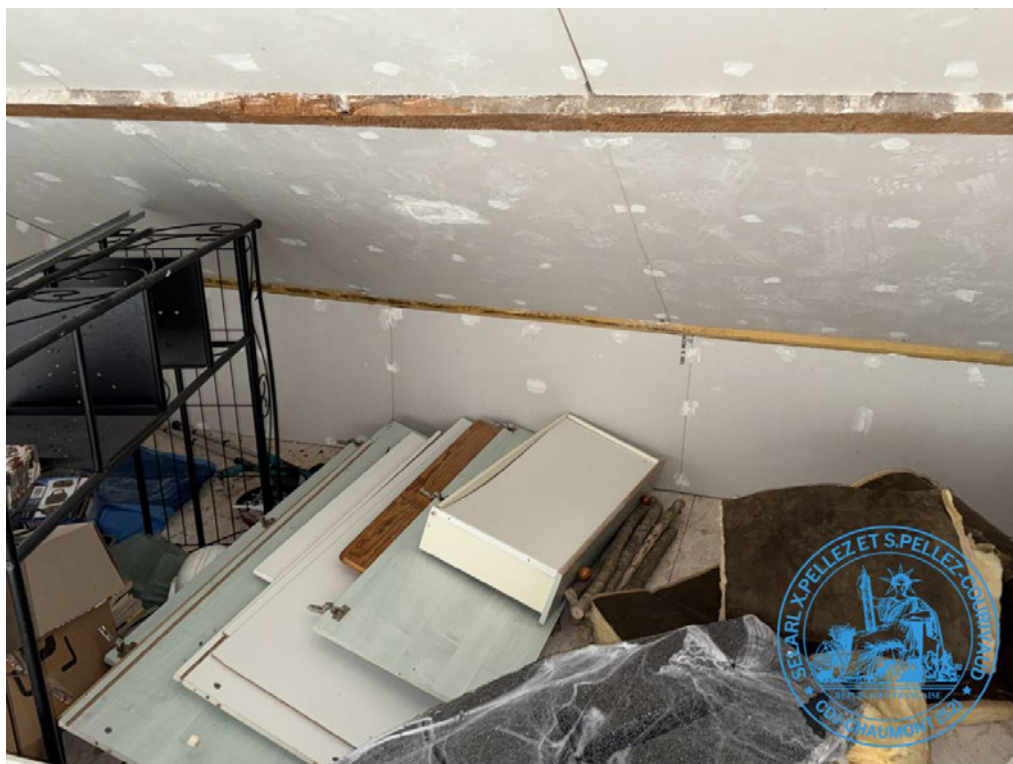
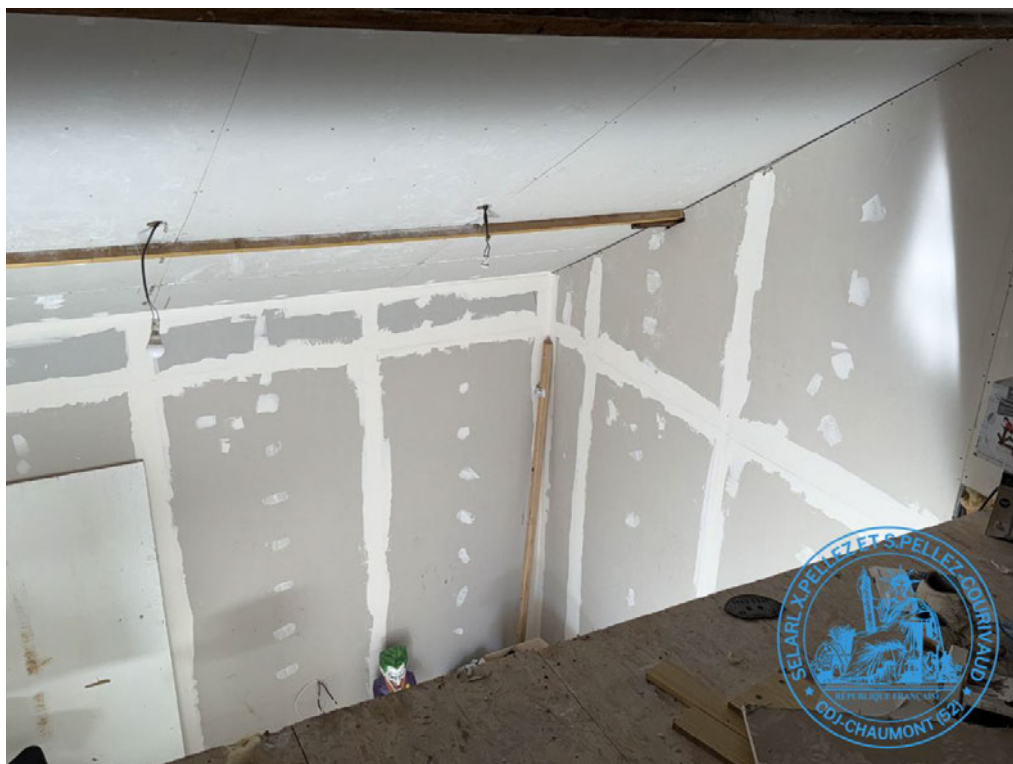
Depuis donc la mezzanine, par une petite ouverture sans menuiserie, j'accède à cette chambre en devenir de 5,75 mètres<sup>2</sup> ouverte sur le séjour en-dessous et non sécurisée. Je constate ici que le sol est constitué de plaques de bois, que les murs et le plafond sont en plaques de plâtre à l'état brut et sans finition.

(Photographies n°32 à 37)
