## **PROCES VERBAL DE DESCRIPTION**

Me suis rendu ce jour au 118, Rue des Roses à ALLICHAMPS (52130).

L'ensemble immobilier saisi est une maison individuelle de 135,70 mètres<sup>2</sup> sur un terrain clos en friche. La maison sur trois niveaux est, à ce jour, en travaux inachevés après une longue période d'inoccupation. Elle possède des façades enduites, une toiture deux pans avec couverture en tuiles mécaniques. Les pièces à vivre sont accessibles par un escalier extérieur carrelé en façade sur rue devant puis une terrasse carrelée également en longueur et en avancée de cette façade. Un garde-corps métallique sécurise cette avancée. Cette propriété se ferme partiellement sur rue par un muret maçonné surmonté d'un barreaudage métallique ouvragé.

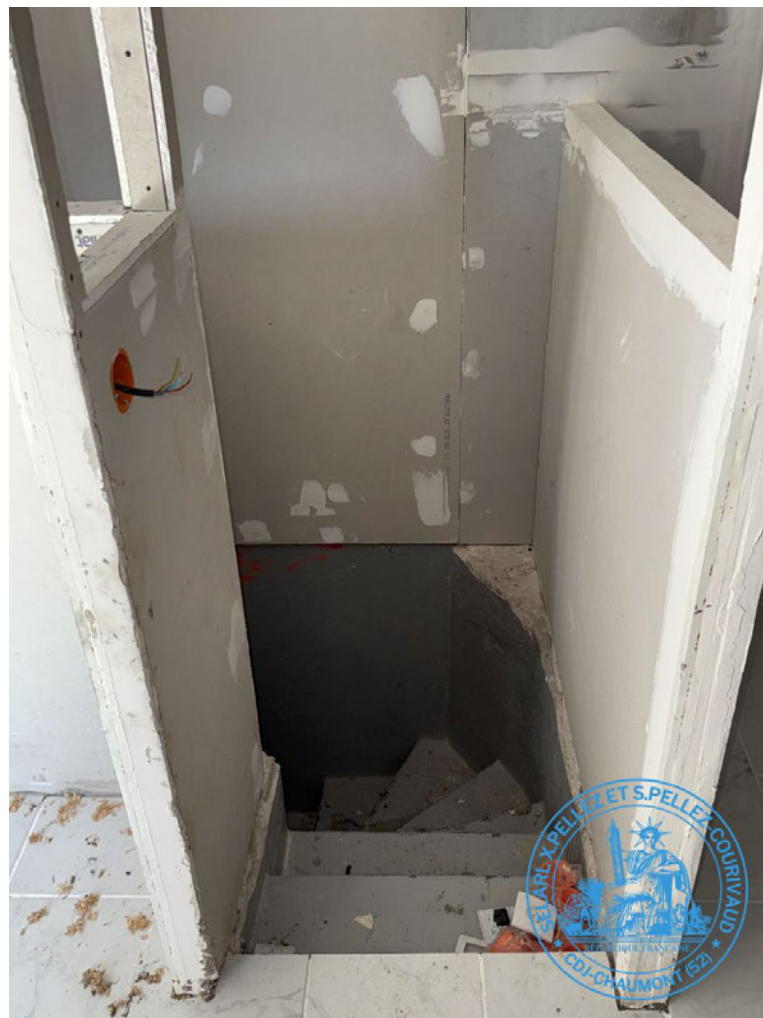
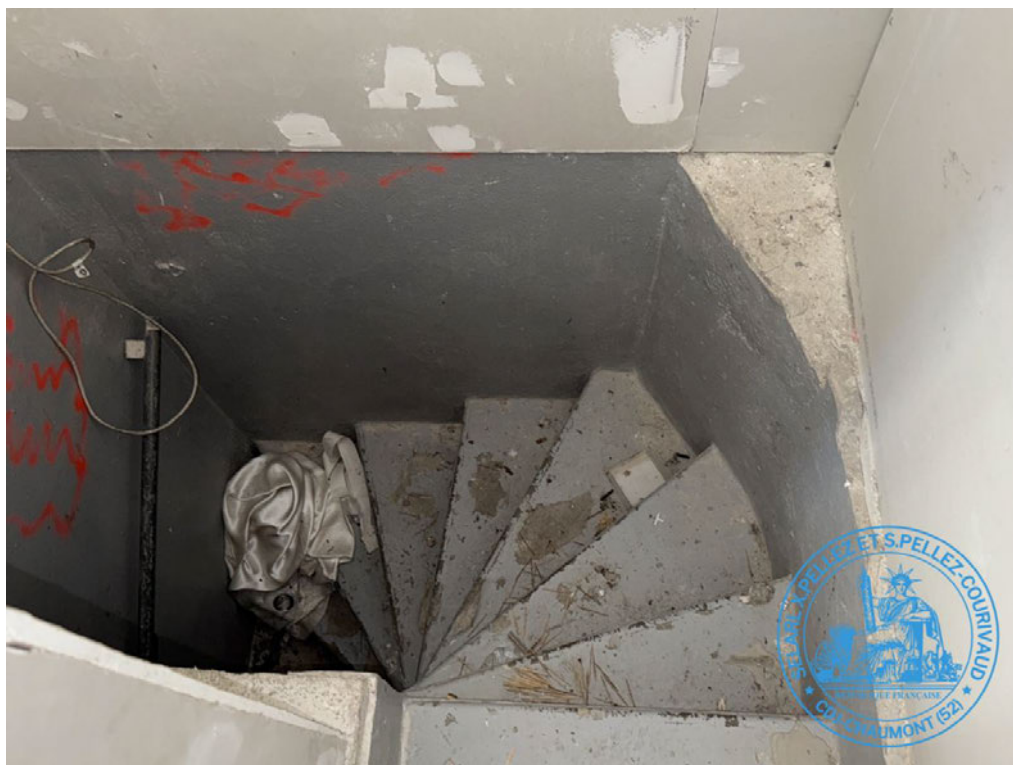
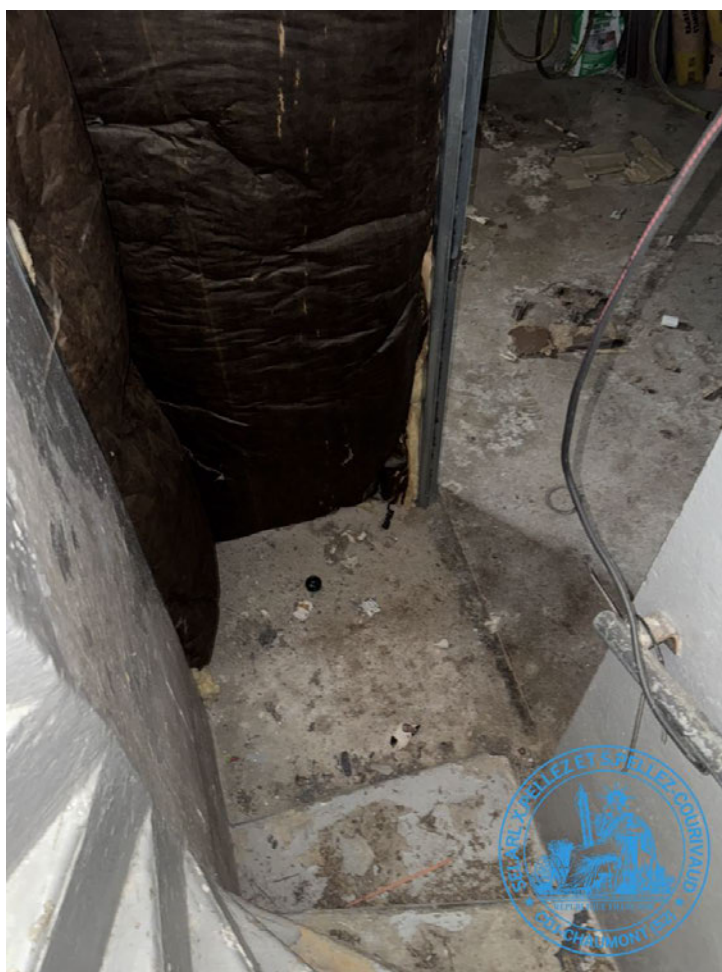
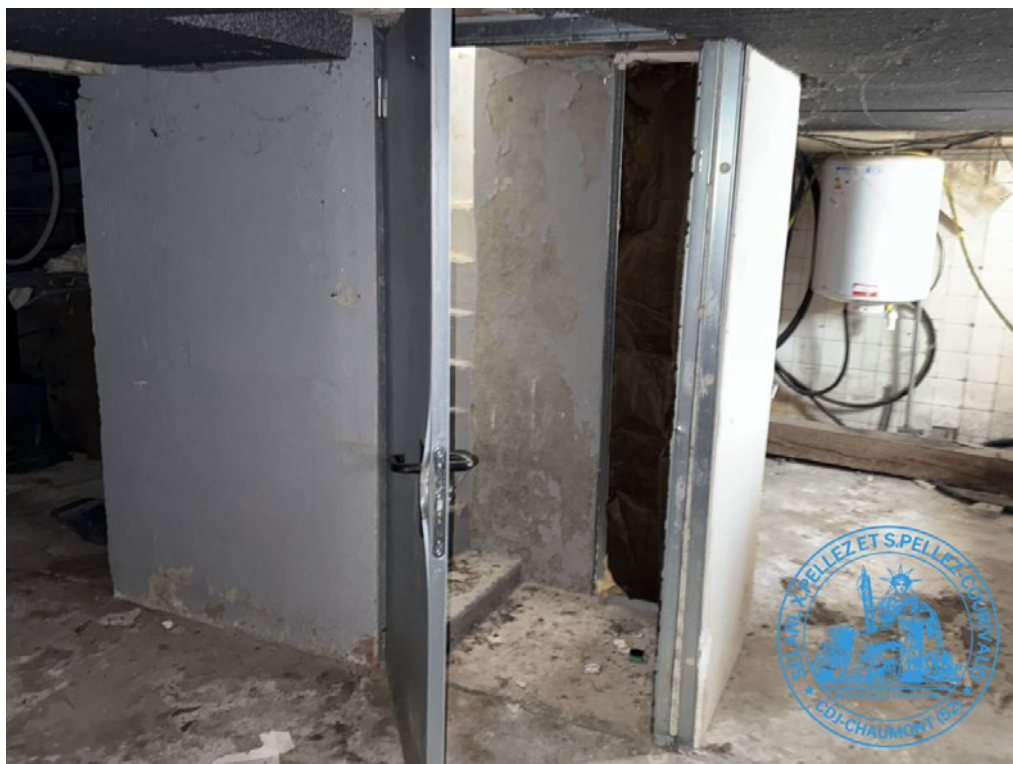
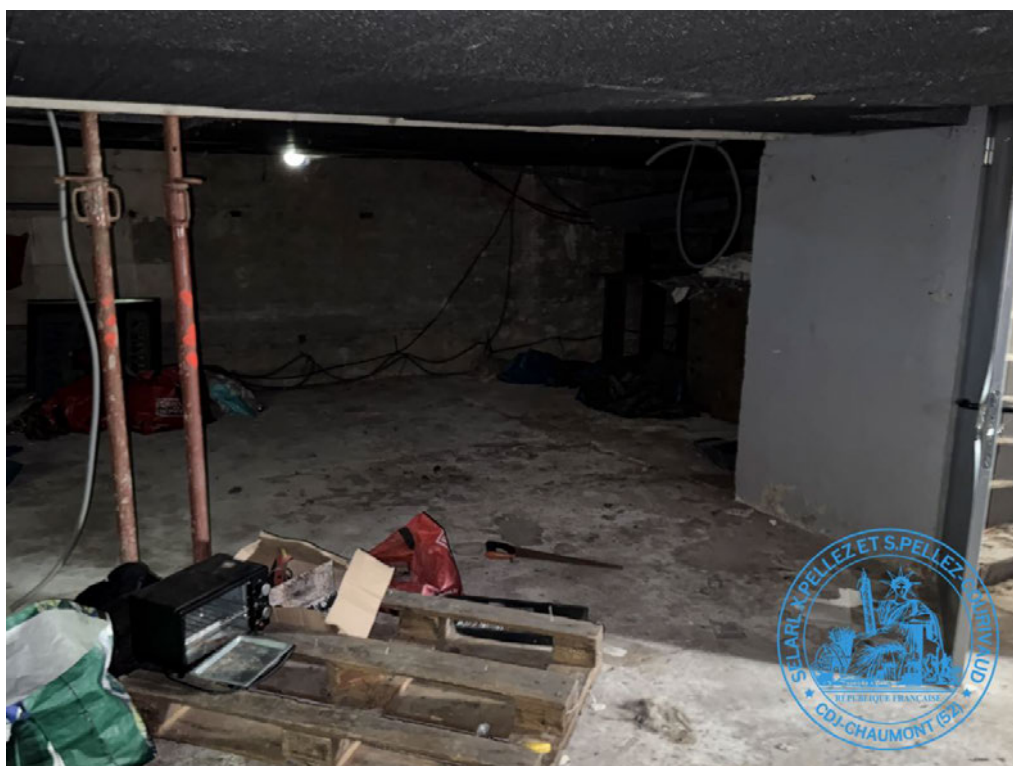
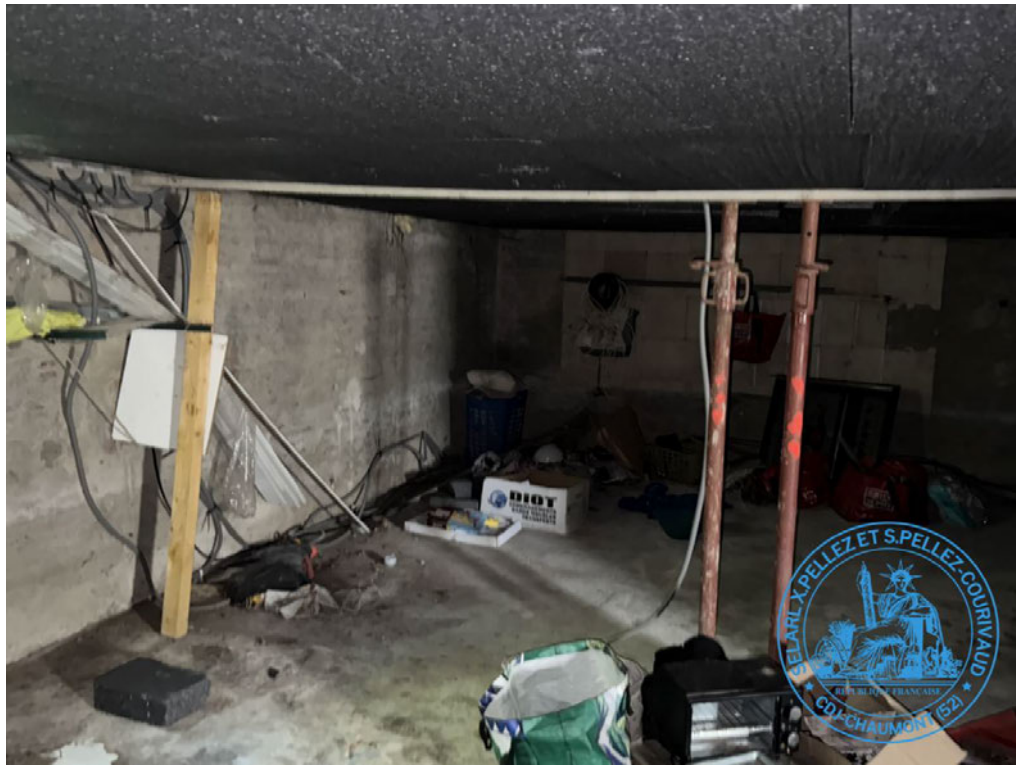
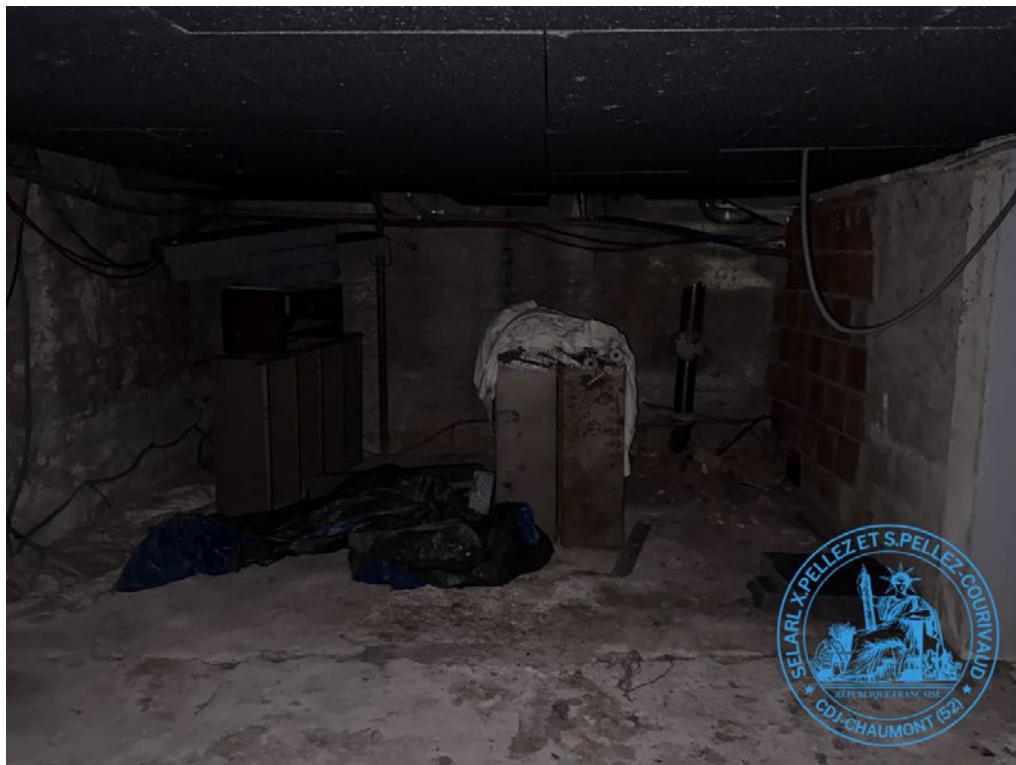
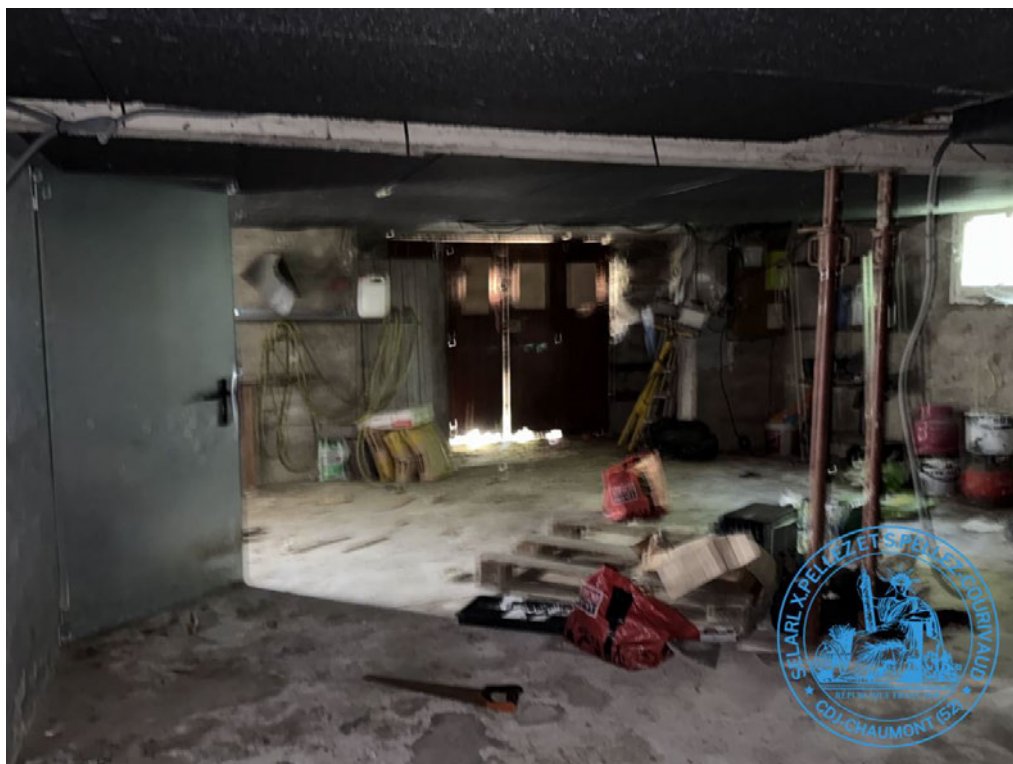
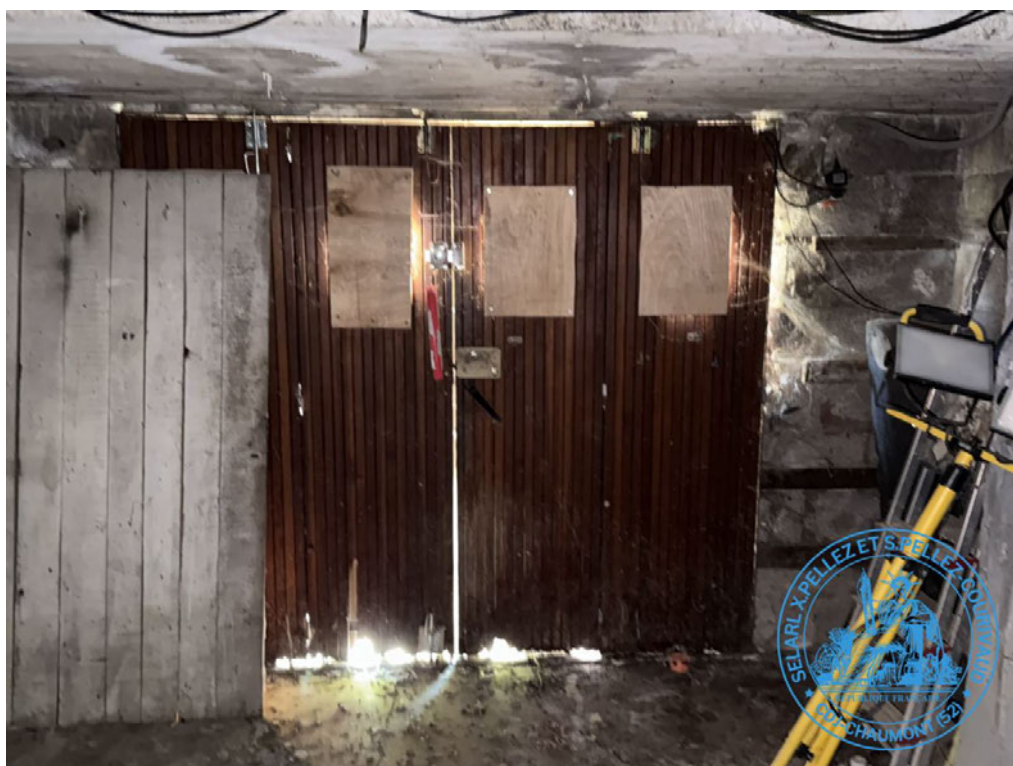
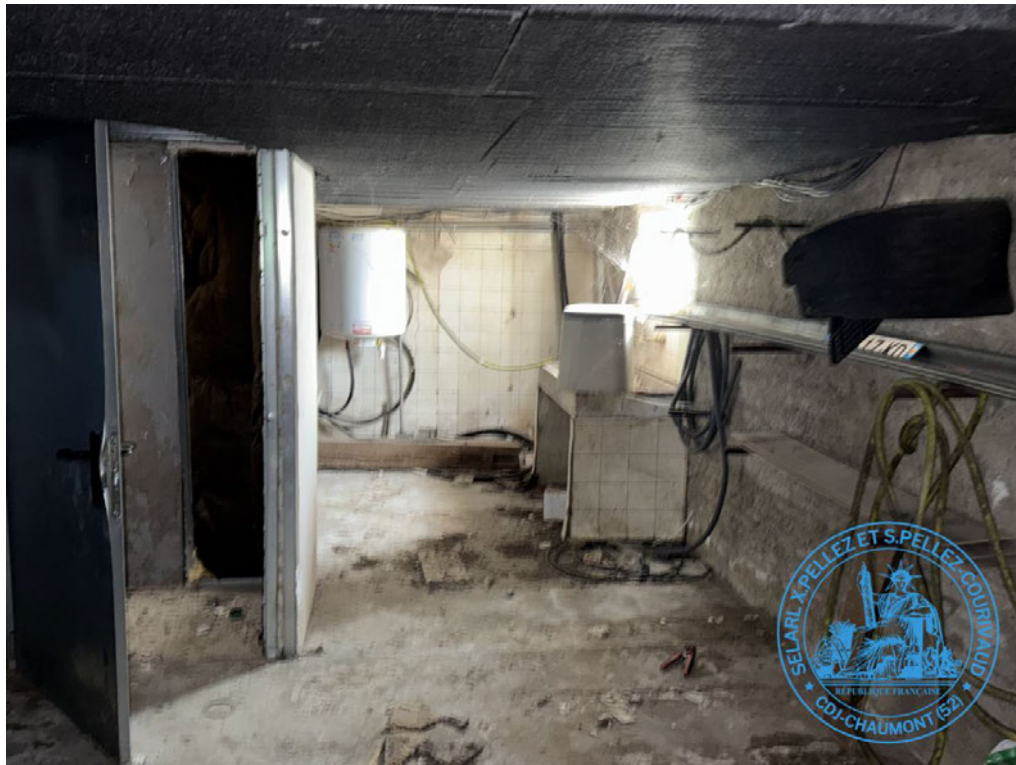
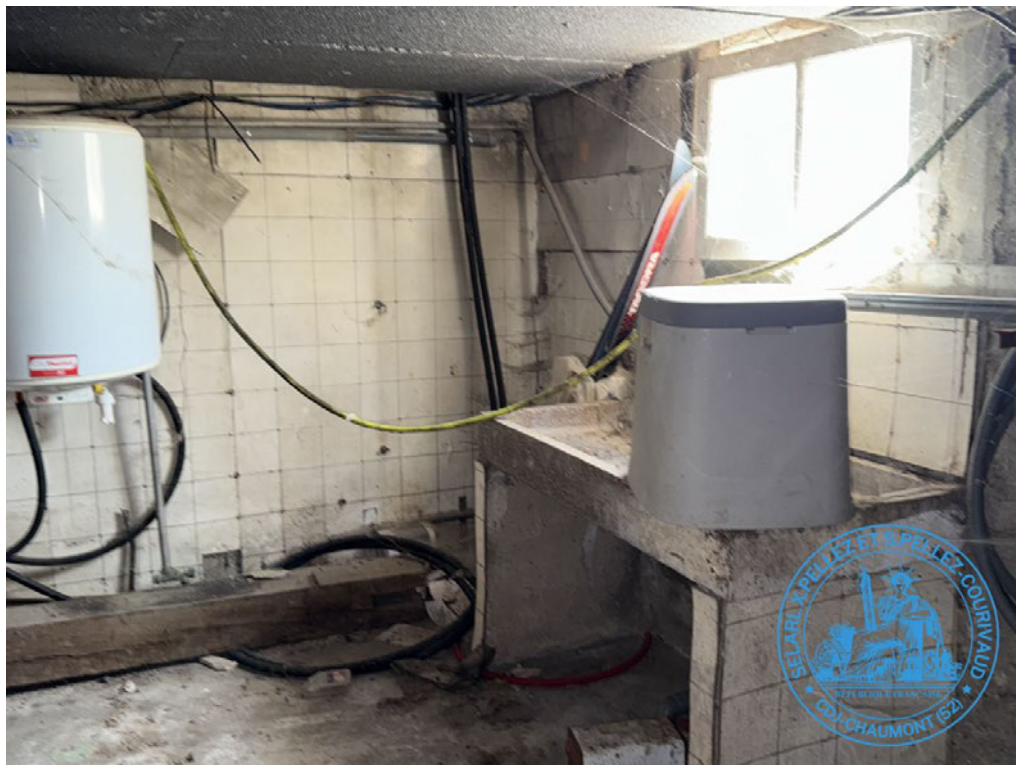
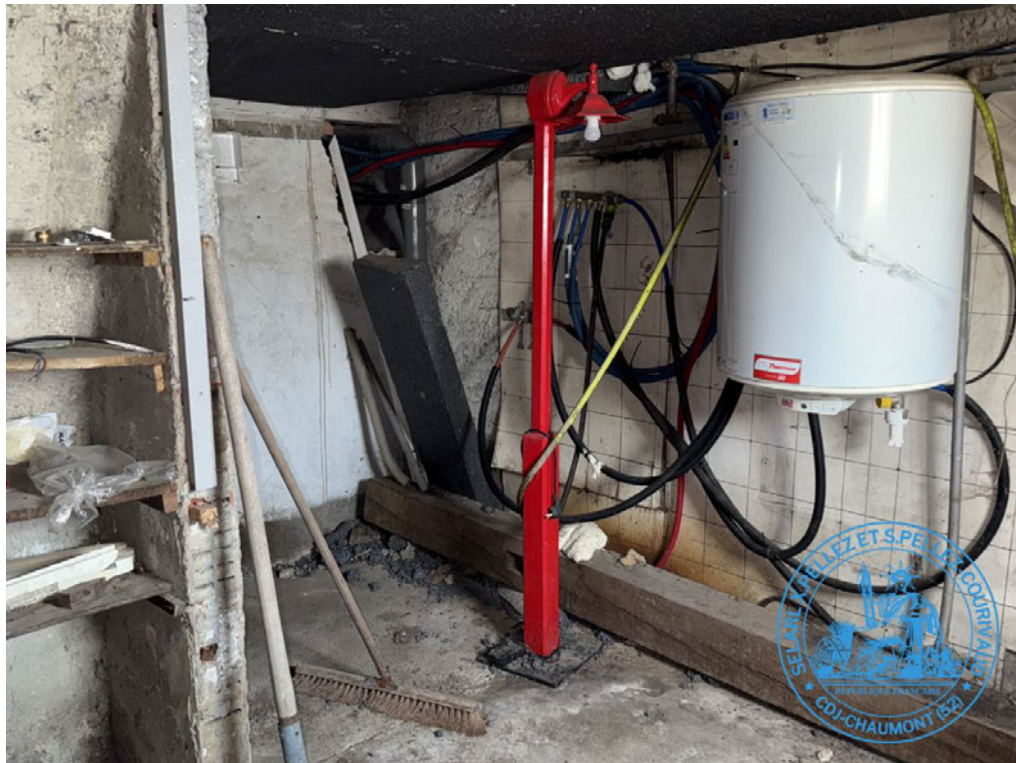
Je constate ici que le sol est cimenté, que le plafond se couvre d'une isolation en plaques de mousse polyéthylène. Plusieurs étais de maçon viennent au soutien des poutrelles en béton du plancher du rez-de-chaussée. Le mur côté rue devant s'ouvre par une ancienne porte de garage sectionnelle à ouverture latérale dégradée, et par une ancienne fenêtre en bois peint. Dans les vestiges d'une ancienne pièce d'eau aux murs faïencés, je constate la présence d'un ancien timbre office en ciment et d'un petit chauffe-eau électrique THERMOR.

(Photographies n°38 à 49)
