Résumé de l'expertise n° 25/0163

Désignation du ou des bâtiments		
<p><i>Localisation du ou des bâtiments :</i> Adresse : 39 Rue de Rosny Commune : 62200 Boulogne-sur-Mer (France) Références cadastrales non communiquées Désignation et situation du ou des lot(s) de copropriété : Ce bien ne fait pas partie d'une copropriété</p> <p>Périmètre de repérage : ... Totalité des parties privatives visibles et accessible sans investigations destructives</p>		
	Prestations	Conclusion

Numéro de dossier : 25/0163
 Norme méthodologique employée : AFNOR NF P 45-500 (juillet 2022)
 Date du repérage : 20/10/2025
 Heure d'arrivée : 09 h 30
 Durée du repérage : 02 h 30

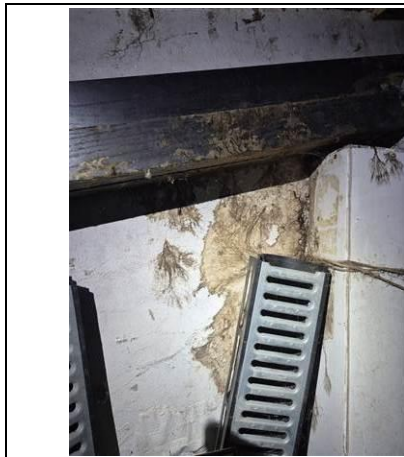
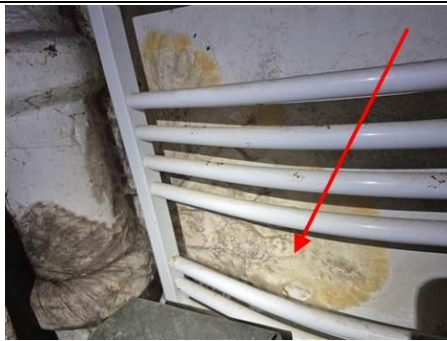
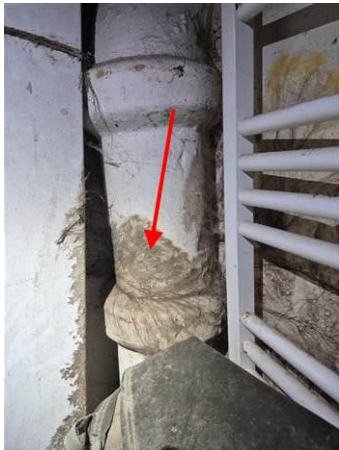
Photo n° PhTer001
Localisation : Sous-Sol - Cave
Ouvrage : Murs (Béton peint)
Parasite : Champignon de pourriture cubique du type conioflore SP (Humidité importante)
Indices : présence de filaments (ou hyphes) (infestation(s) importante(s))
Informations complémentaires : Absence de ventilation, Hygrométrie mesurée supérieure à 20%, Pièce très encombrée, Présence d'une forte humidité

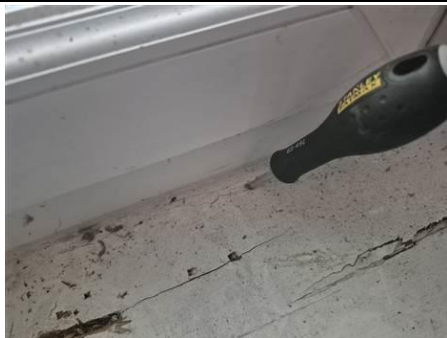
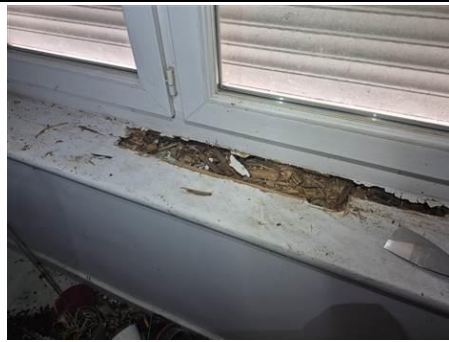
Photo n° PhTer002
Localisation : Rez de chaussée - Salon
Ouvrage : Menuiserie (Bois) tablette de fenêtre
Parasite : Champignon de pourriture cubique du type conioflore SP
Indices : dégradation superficielle du bois, présence de déformation(s) ponctuelle(s), présence de filaments (ou hyphes), présence de pourriture cubique (dégradation(s) importante(s))

**Photo n° PhTer002****Localisation :** Rez de chaussée - Salon**Ouvrage :** Menuiserie (Bois) tablette de fenêtre**Parasite :** Champignon de pourriture cubique du type coniophore SP**Indices :** dégradation superficielle du bois, présence de déformation(s) ponctuelle(s), présence de filaments (ou hyphes), présence de pourriture cubique (dégradation(s) importante(s))

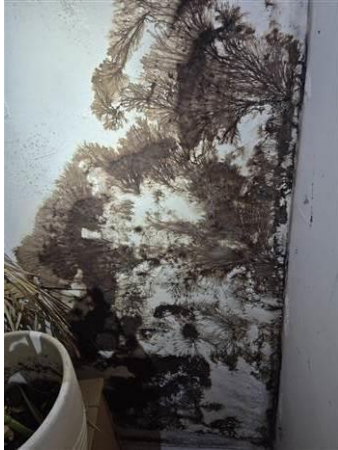
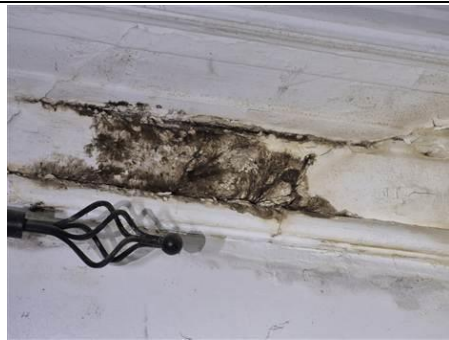
Salon	Murs (Placoplâtre) et moulure en bois au plafond	Indice d'infestation de Champignon de pourriture cubique du type coniophore SP: présence de filaments (ou hyphes) (infestation(s) importante(s))

**Photo n° PhTer003****Localisation :** Rez de chaussée - Salon**Ouvrage :** Murs (Placoplâtre) et moulure en bois au plafond**Parasite :** Champignon de pourriture cubique du type coniophore SP**Indices :** présence de filaments (ou hyphes) (infestation(s) importante(s))**Informations complémentaires :** Absence de ventilation, Ensemble du bien présentant une humidité importante, Pièce encombrée, Ventilation(s) manifestement insuffisante(s)

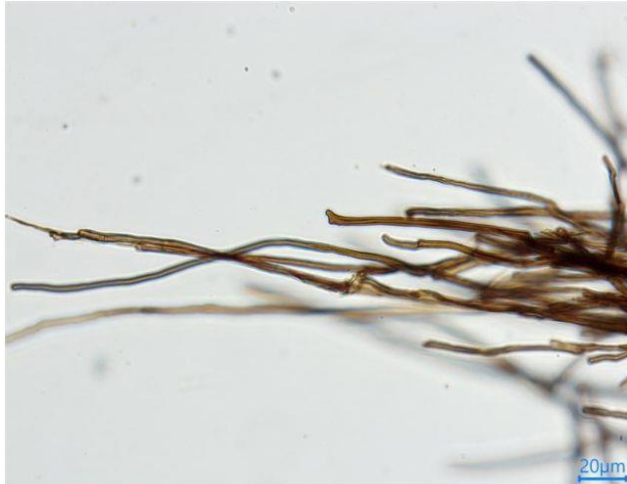
En observant l'échantillon D576725 sous le microscope, nous notons la présence d'hyphes génératrices, septées sans boucles, elles présentent une coloration brun. Nous n'avons pas pu déterminer l'espèce au microscope, cependant nous avons obtenu un résultat à l'ADN sur le genre Coniophora.

L'ensemble des éléments observés dans l'échantillon D576725 provenant de Société AREX DUNKERQUE nous permet de conclure à la présence de **CONIOPHORA SP.**

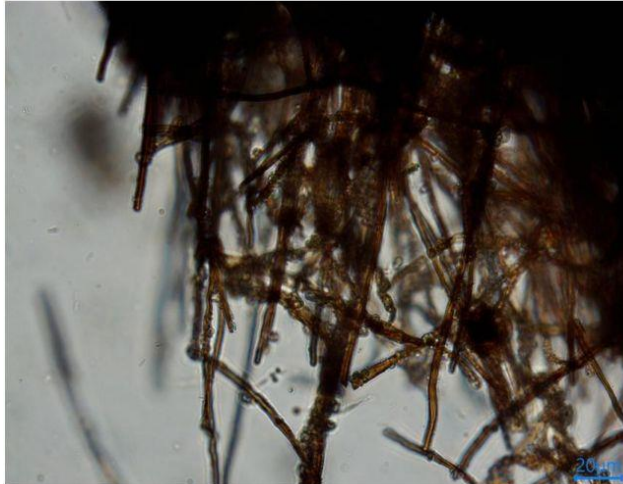
En observant l'échantillon D576825 sous le microscope, nous notons la présence d'hyphes génératrices, septées sans boucles, elles présentent une coloration brun. Nous n'avons pas pu déterminer l'espèce au microscope, cependant nous avons obtenu un résultat à l'ADN sur le genre Coniophora.

L'ensemble des éléments observés dans l'échantillon D576825 provenant de Société AREX DUNKERQUE nous permet de conclure à la présence de CONIOPHORA SP.

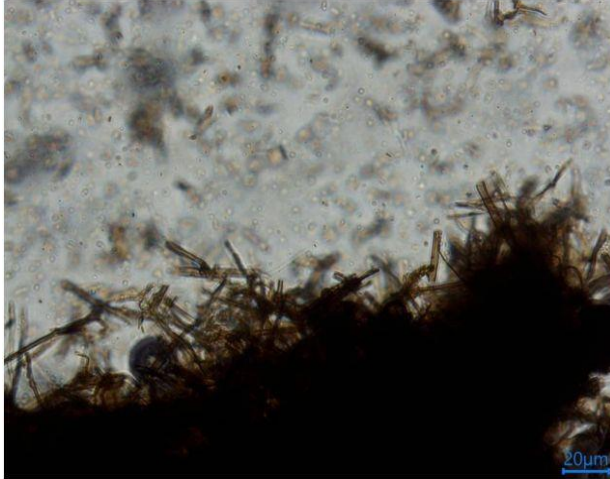
En observant l'échantillon D576925 sous le microscope, nous notons la présence d'hyphes génératrices, septées sans boucles, elles présentent une coloration brun. Nous n'avons pas pu déterminer l'espèce au microscope, cependant nous avons obtenu un résultat à l'ADN sur le genre Coniophora. L'échantillon est accompagné de bois découpé en petits cubes.

L'ensemble des éléments observés dans l'échantillon D576925 provenant de Société AREX DUNKERQUE nous permet de conclure à la présence de CONIOPHORA SP.

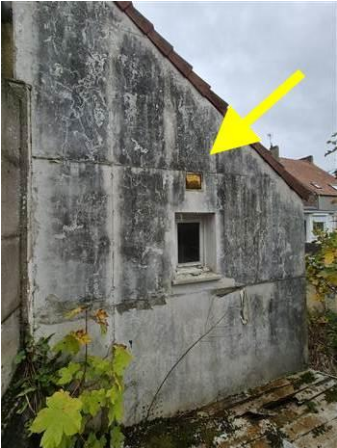
Localisation	Identifiant + Description	Conclusion (justification)	Etat de conservation** et préconisations*	Photo
Rez de chaussée - Extérieur	Identifiant: M001-P001 Description: Plaques Liste selon annexe.13-9 du CSP: B	Présence d’amiante (Après analyse en laboratoire)	Matériau non dégradé Résultat EP** Préconisation : Il est recommandé de réaliser une évaluation périodique.

<p>Photo n° PhA001 Localisation : Rez de chaussée - Extérieur Ouvrage : 2 - Parois verticales extérieures et Façades - Façades légères, murs rideaux, bardages, panneaux sandwich Partie d'ouvrage : Plaques Description : Plaques</p>
---	--
