PROCES VERBAL DE DESCRIPTION DES LIEUX

Dressé le vendredi 1 août 2025

LIEUDIT : 1 RUE DE LA CROISETTE

1 rue de la Croisette,
54440 HERSERANGE,

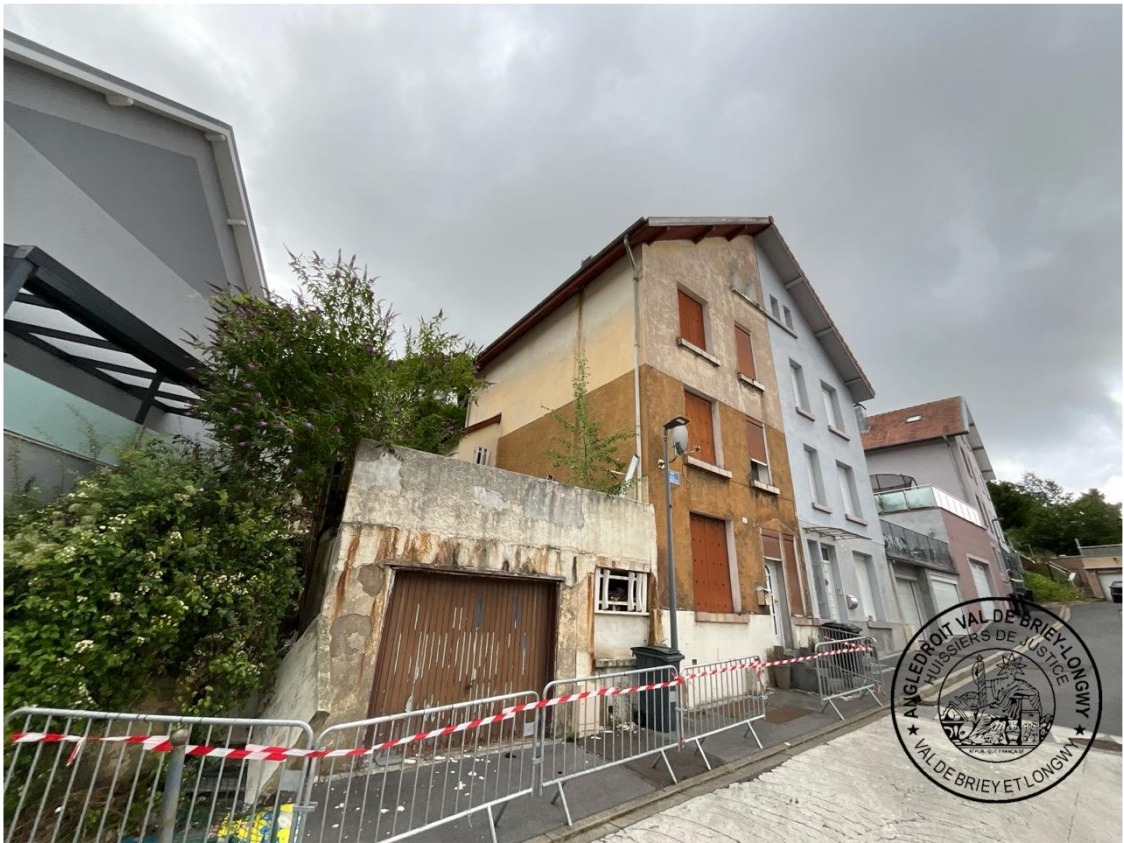
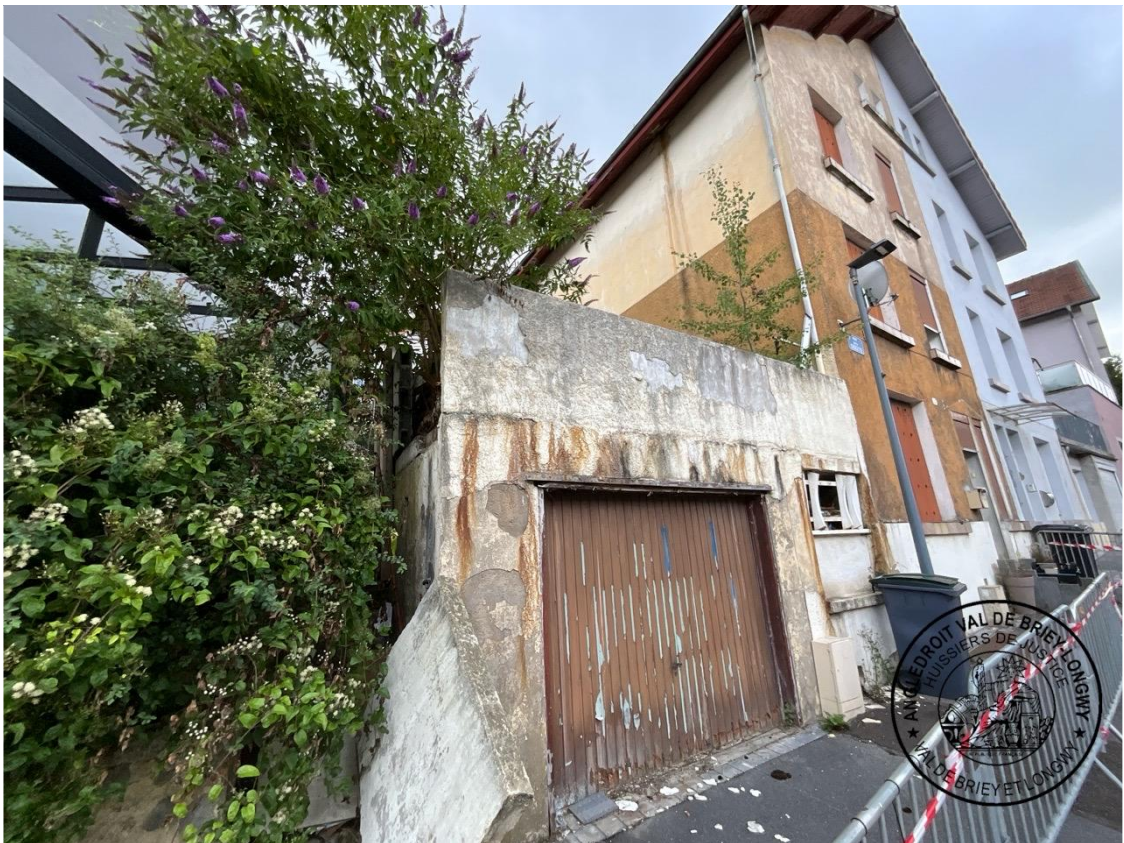
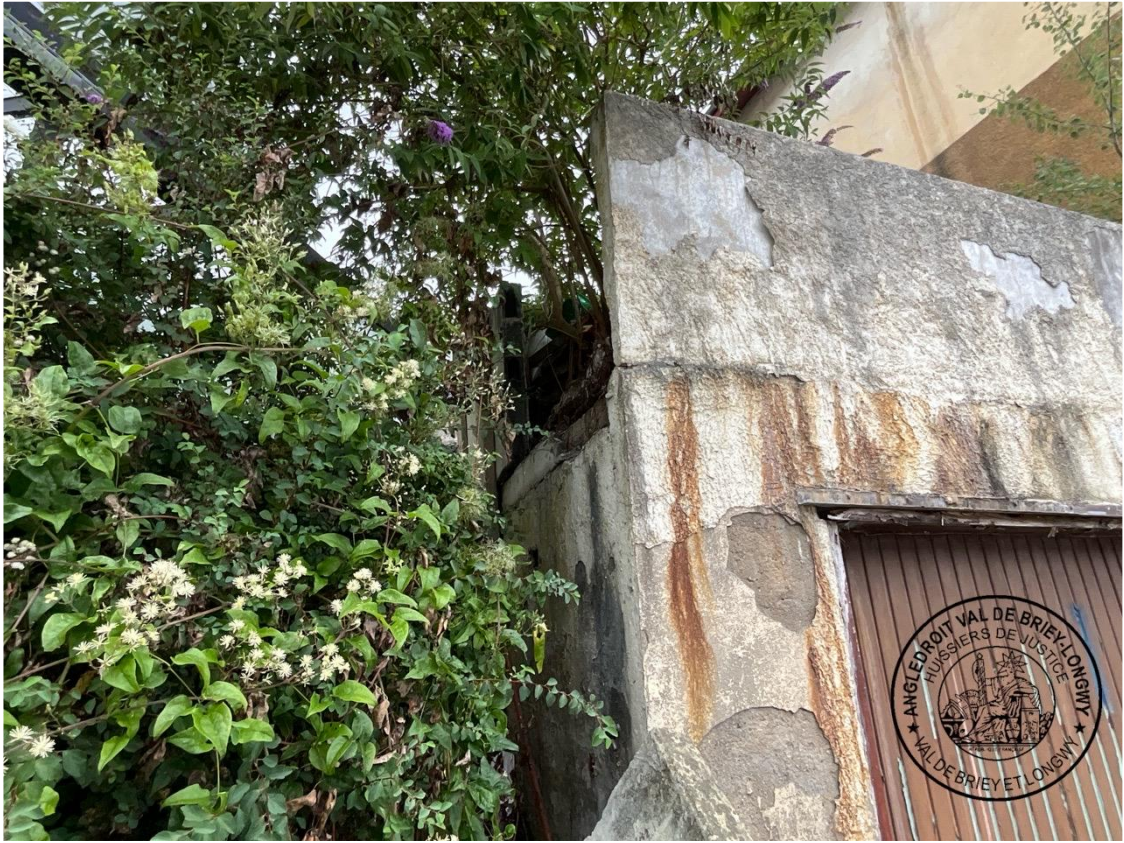
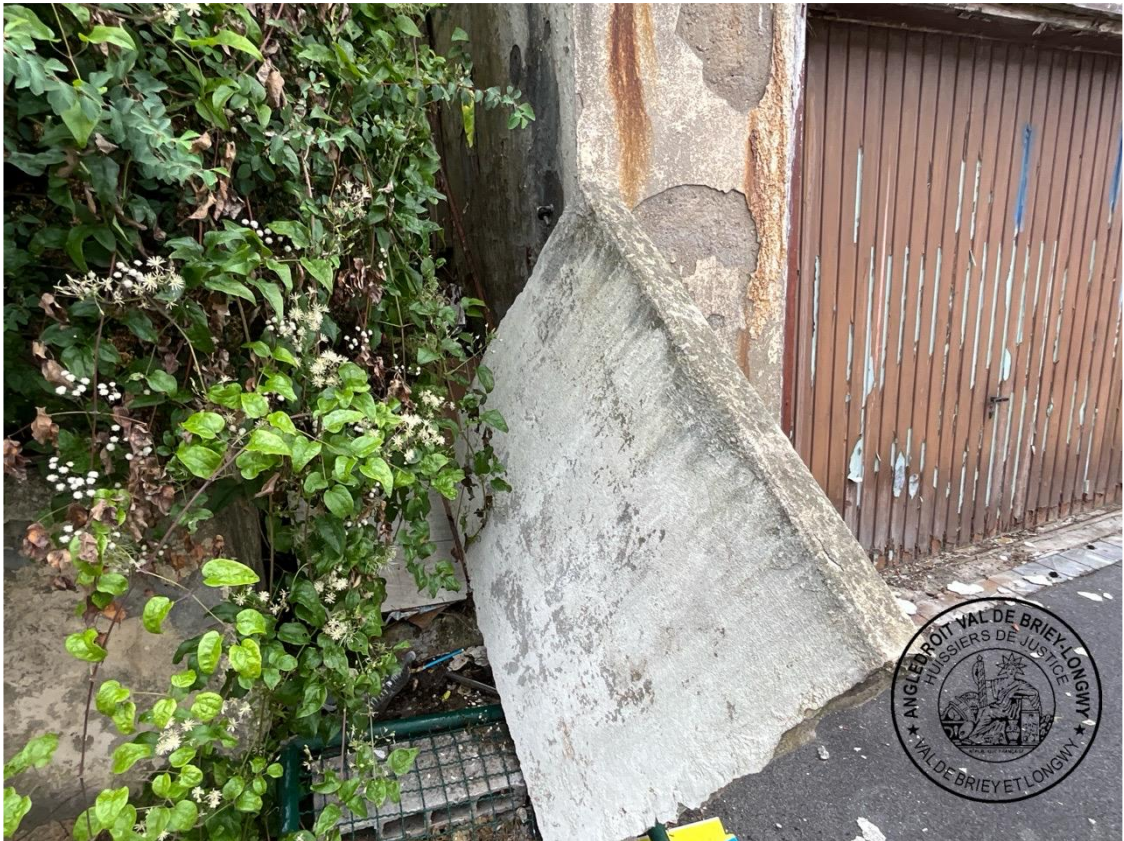
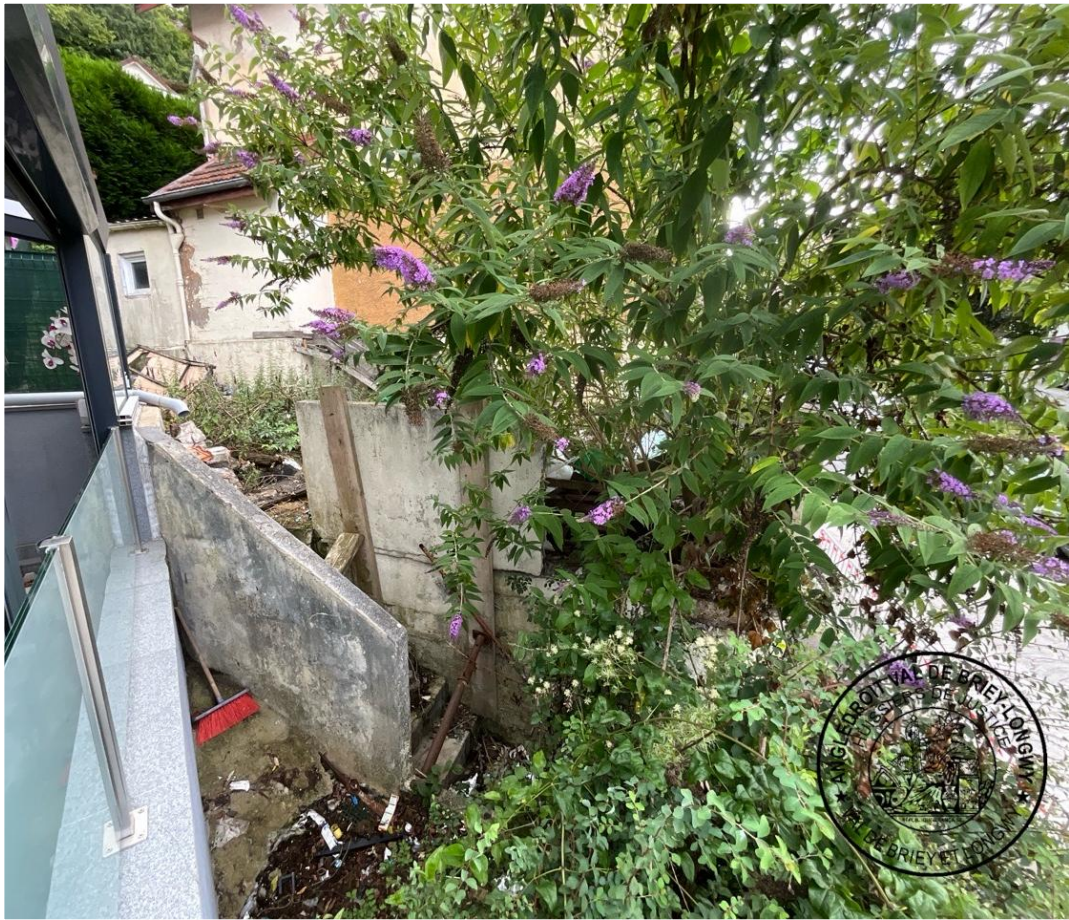
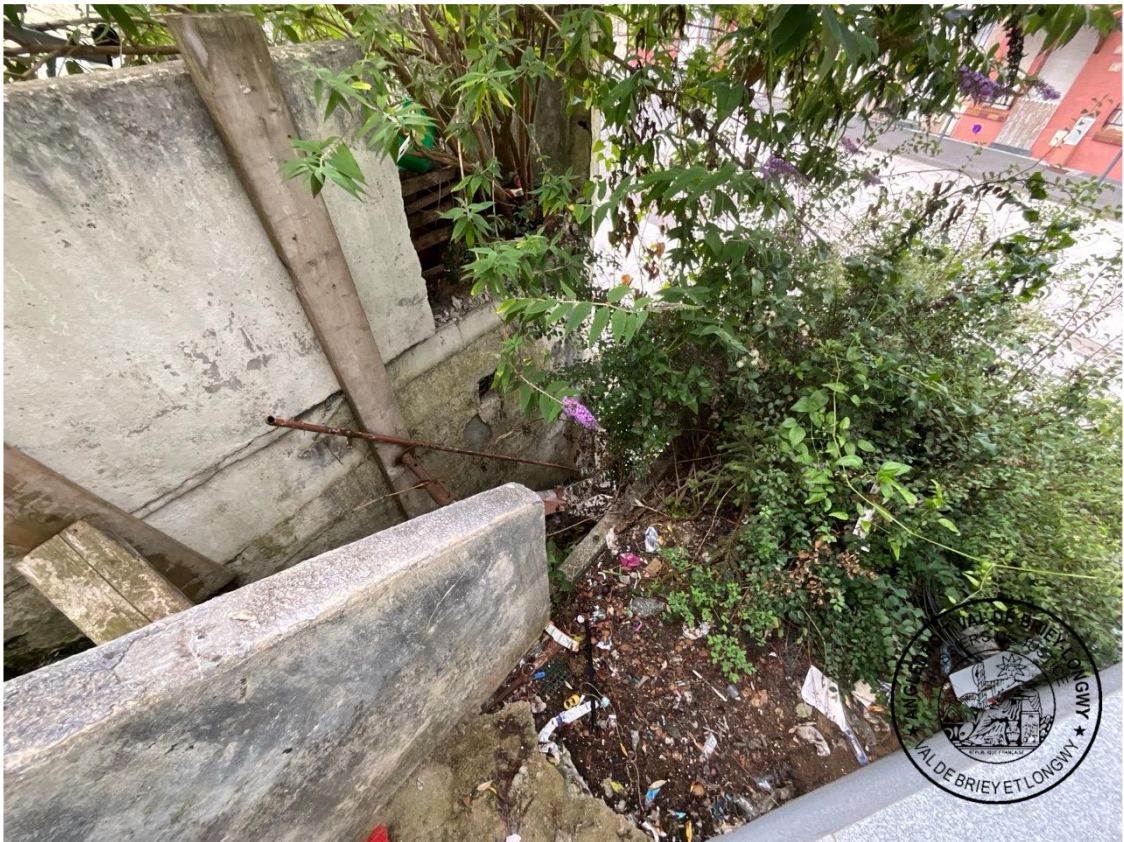
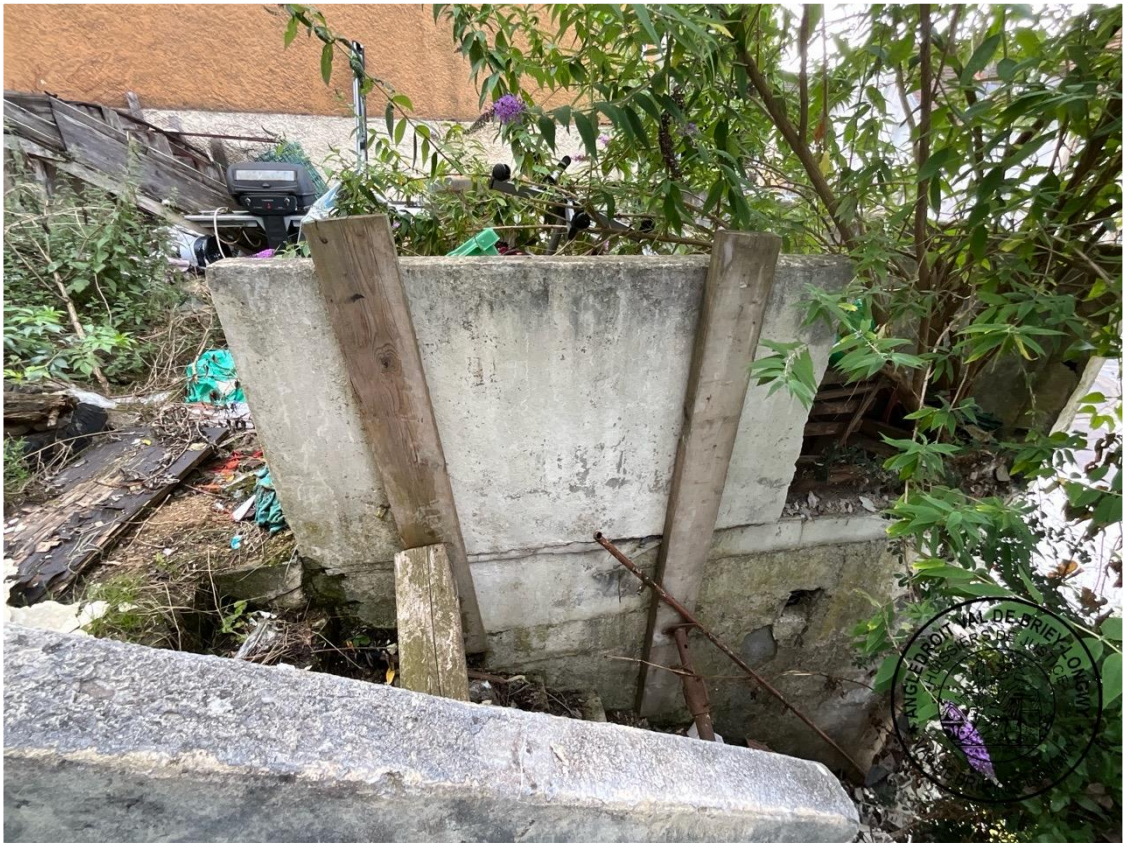
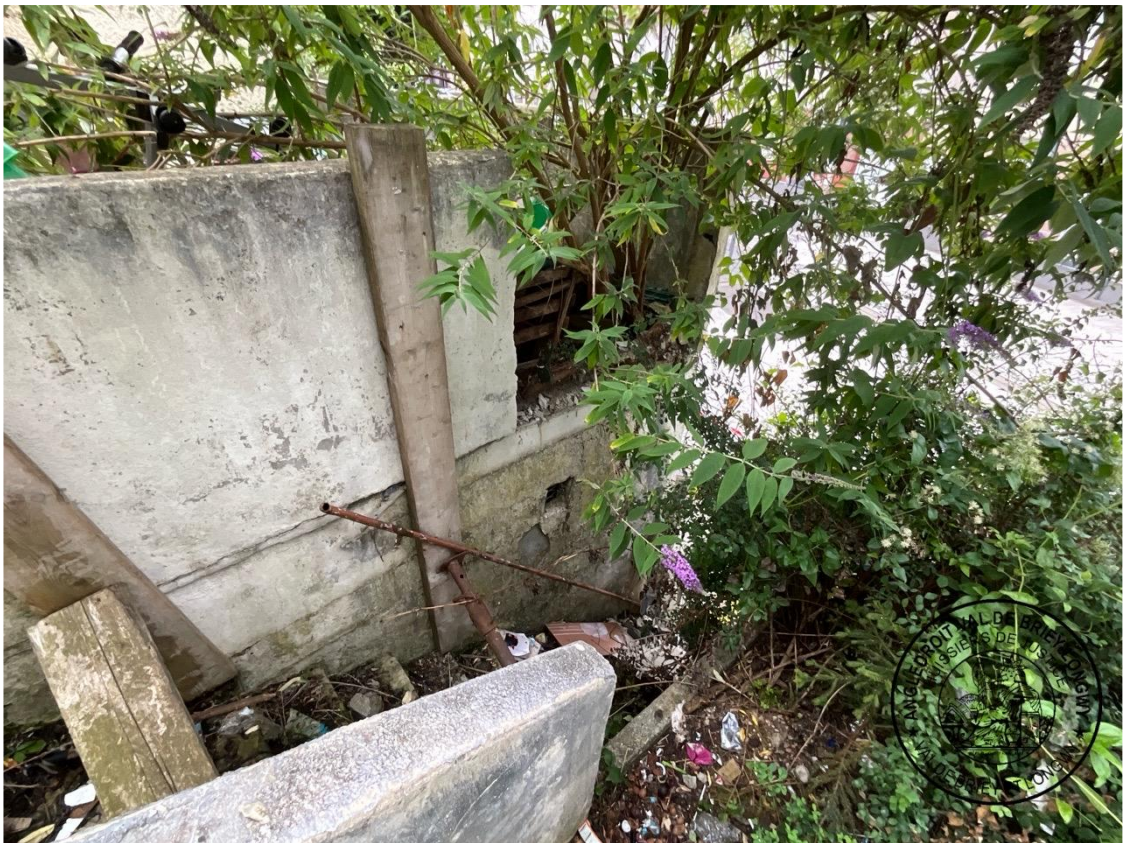
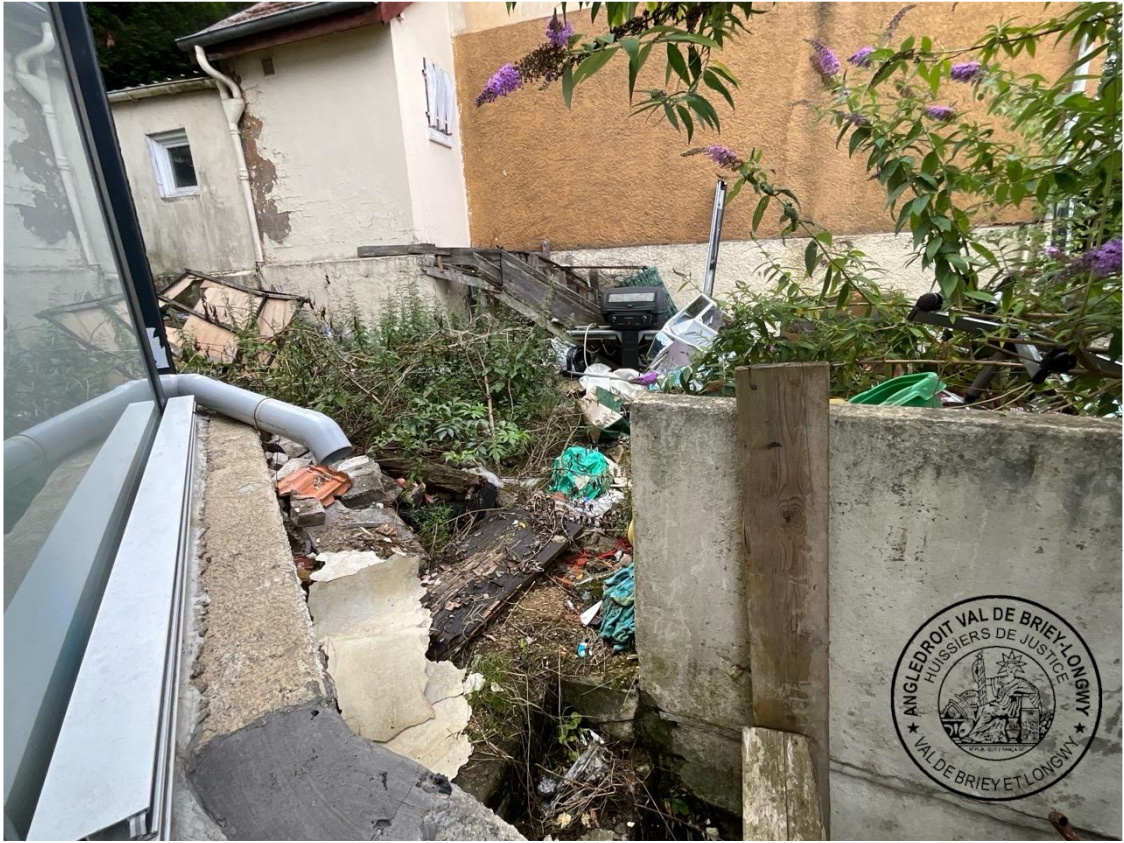
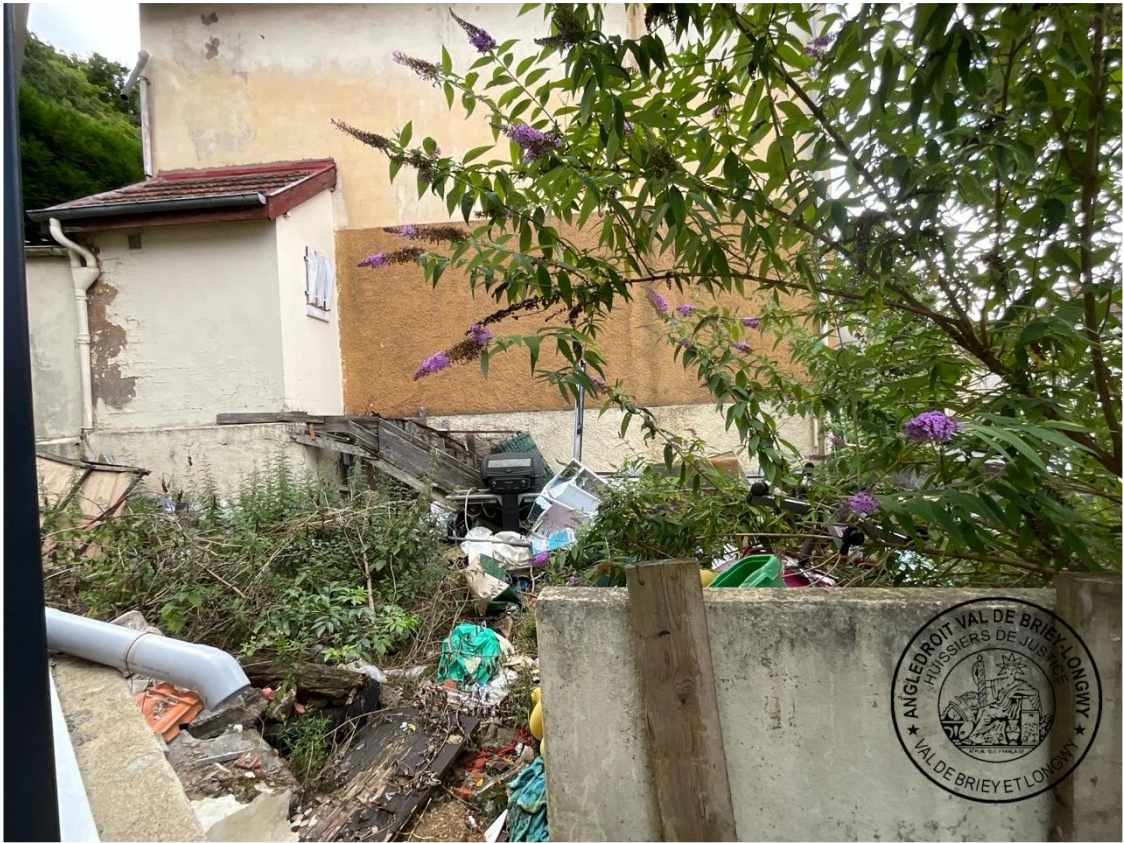
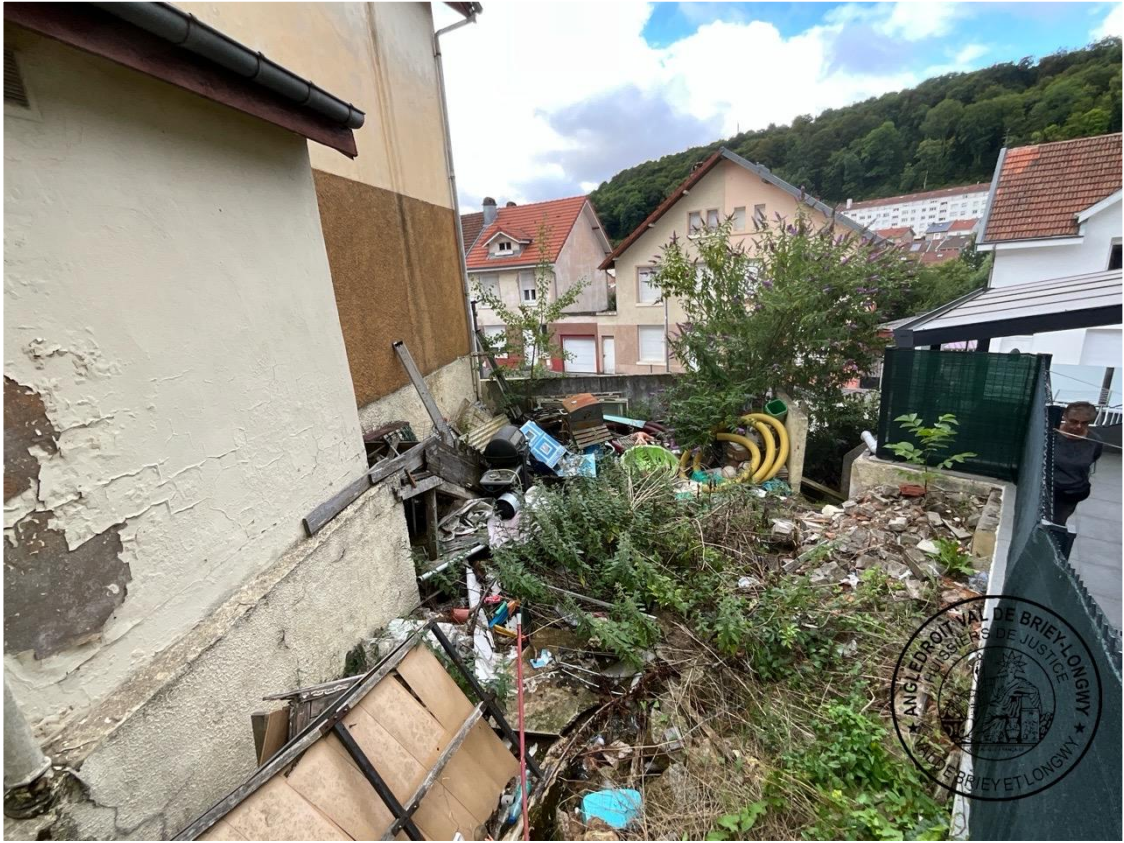
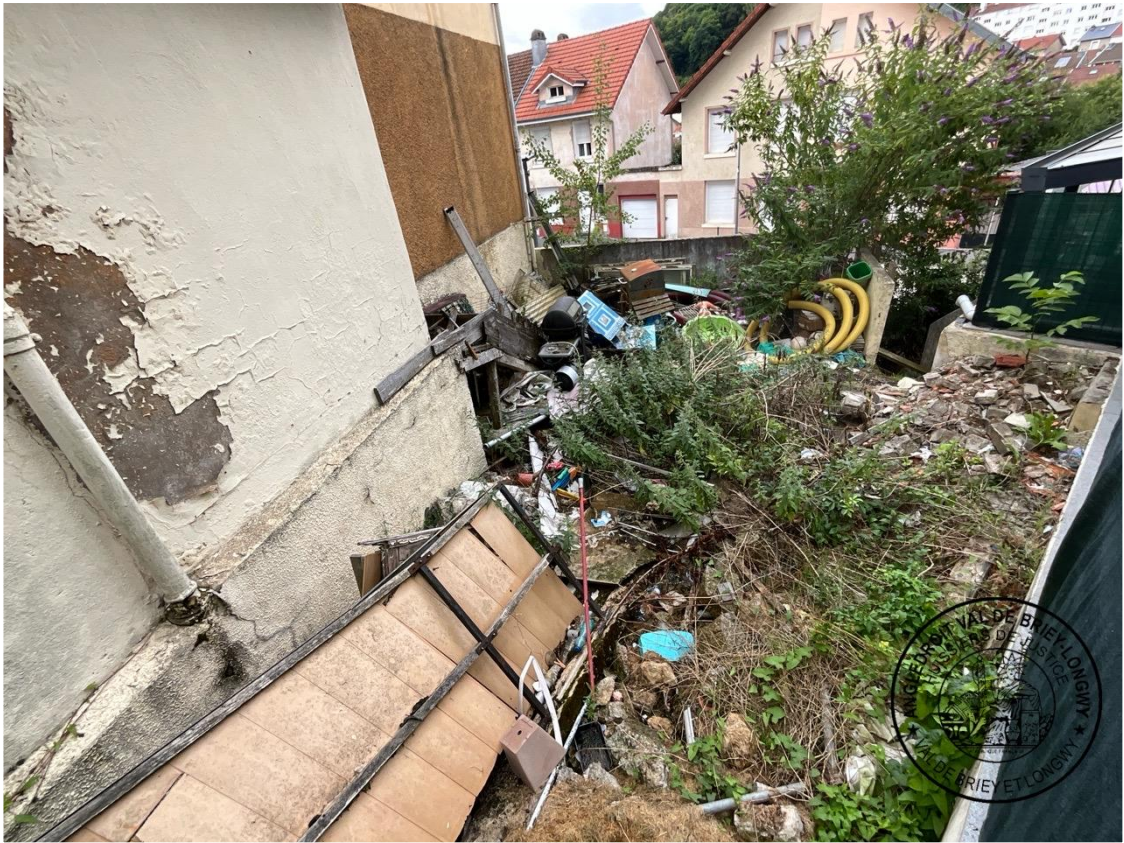
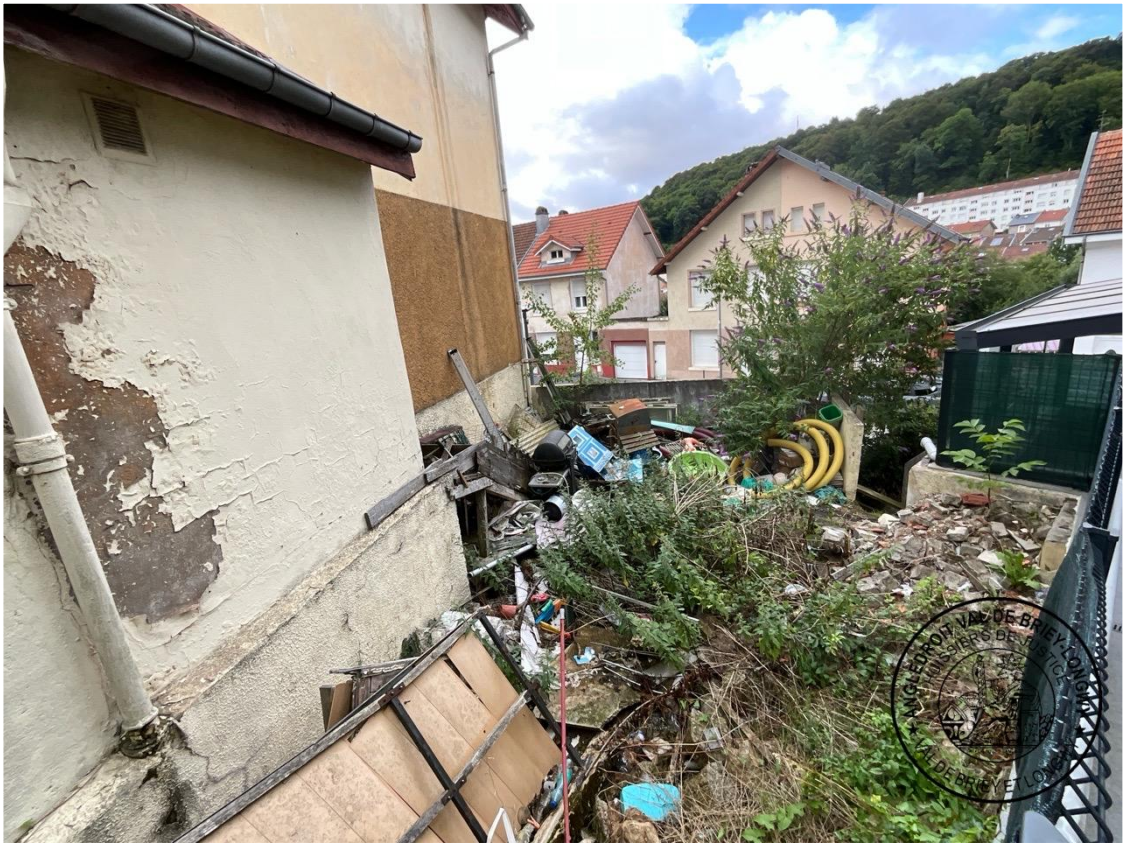
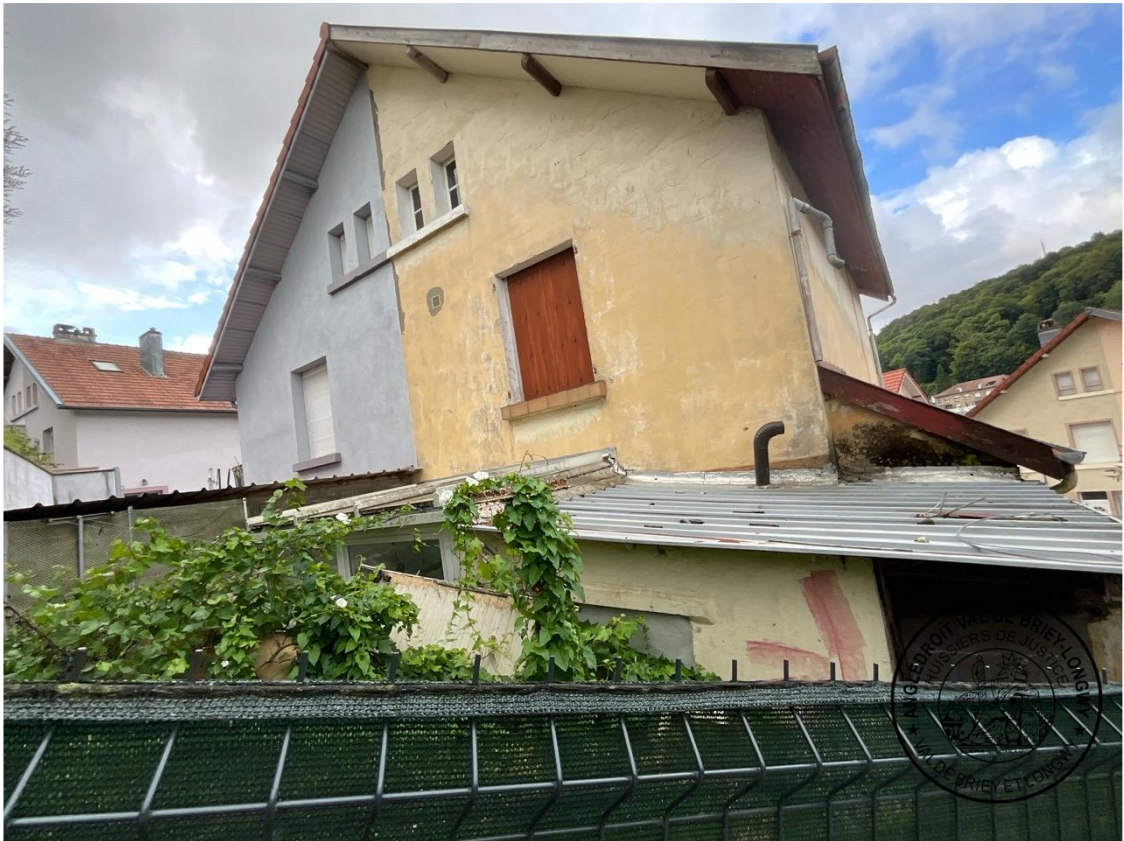
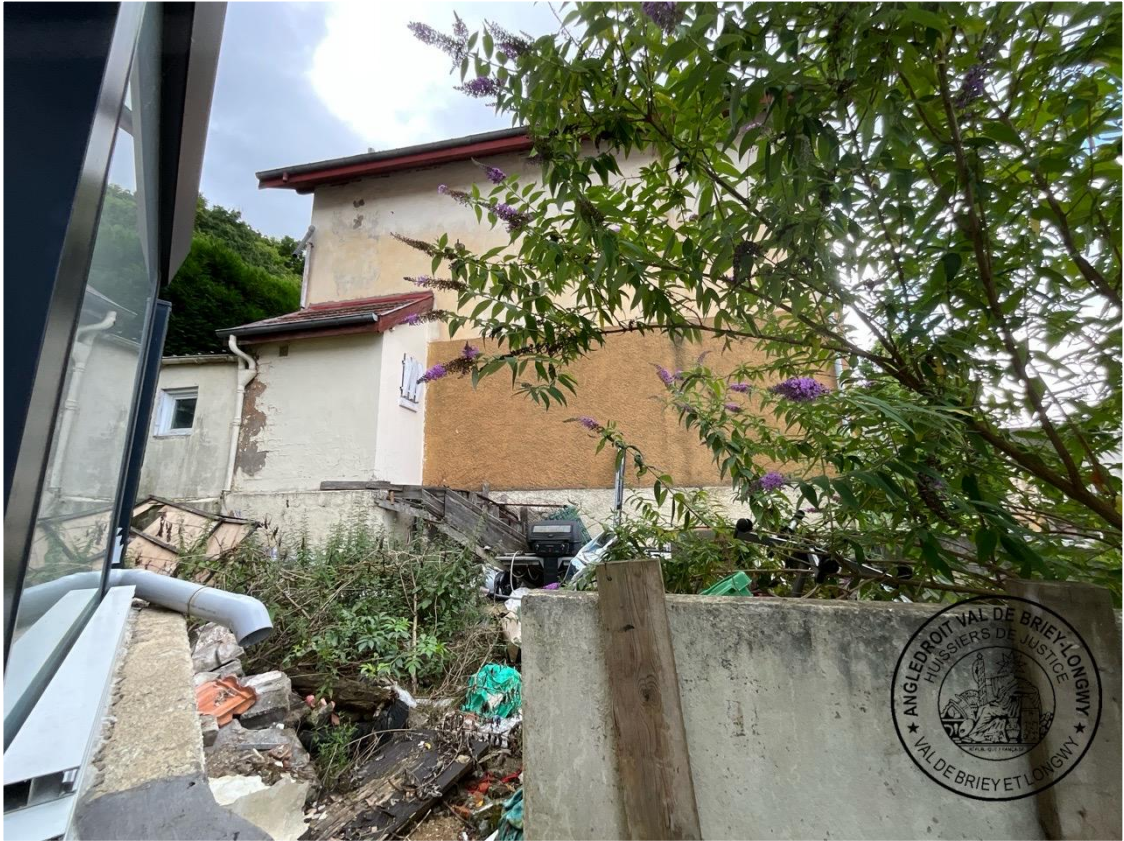
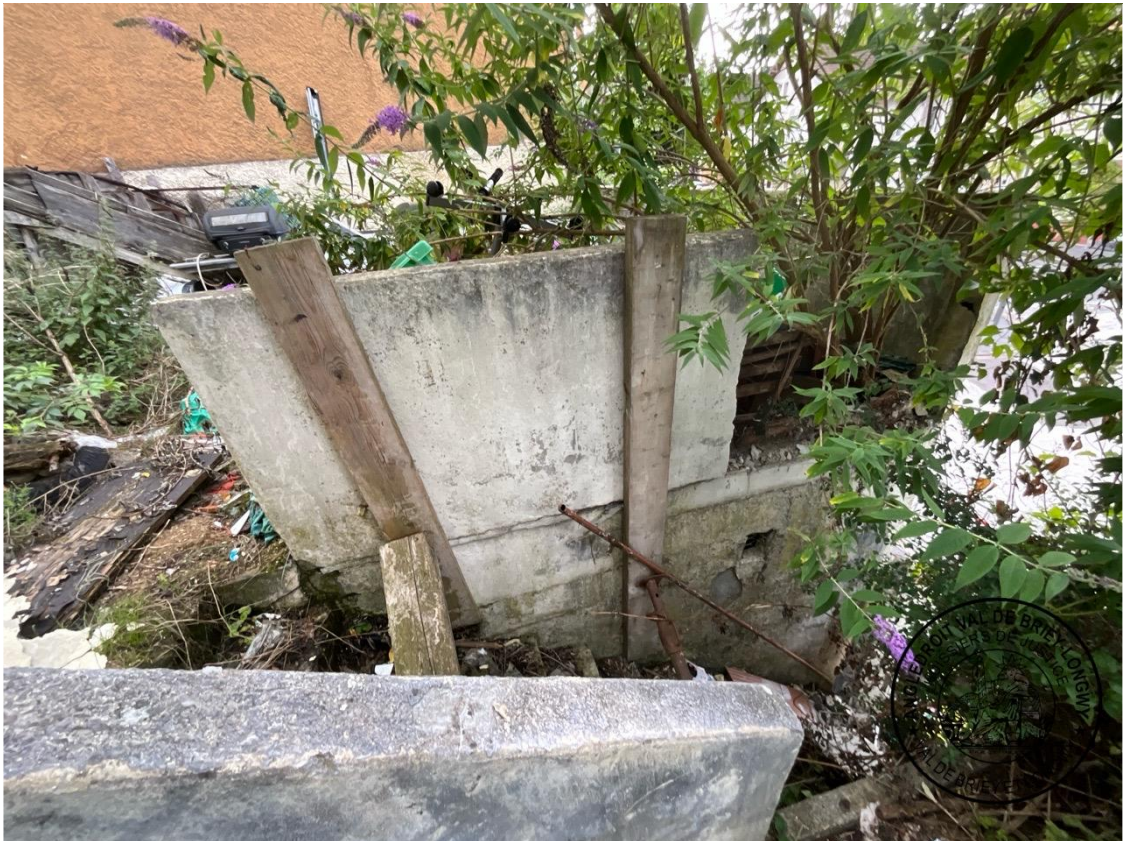
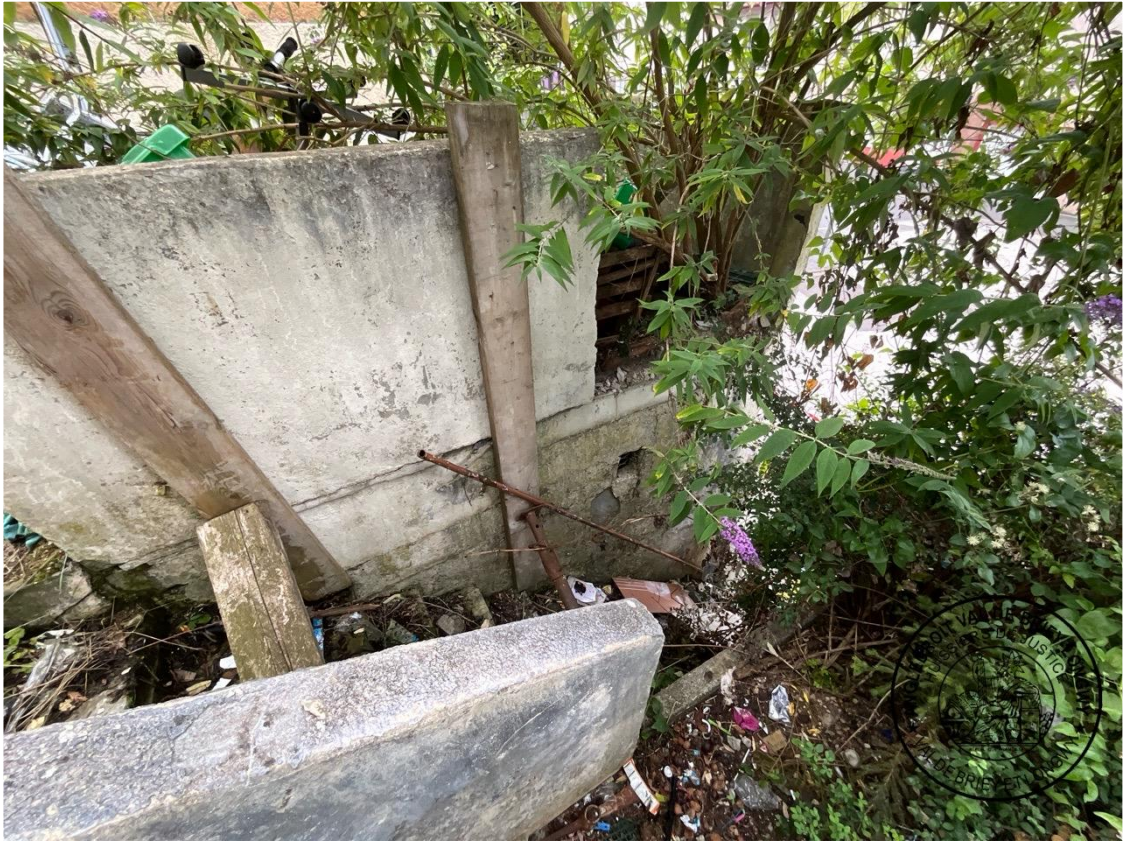
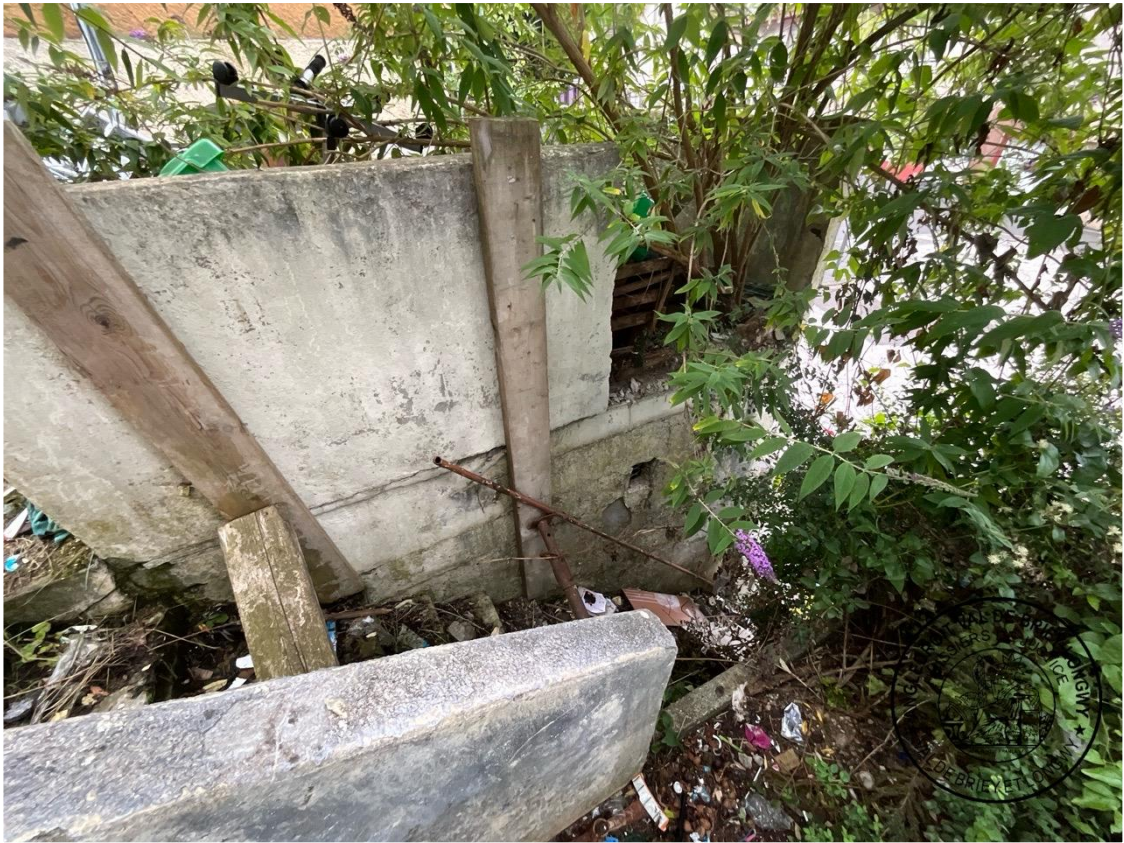
Extérieur

La maison décrite est une maison mitoyenne comprenant un rez-de-chaussée avec garage attenant, un étage et des combles.

Lors de mon passage, je constate que l'immeuble est effectivement à l'abandon et en très mauvais état. Une partie du mur latéral gauche due la terrasse se trouvant au dessus du garage s'est effondrée. La mairie a pris la précaution d'installer des barrières de sécurité autour de cette zone dangereuse afin de prévenir tout risque d'accident.

Au-dessus du garage, une terrasse laissée en friche est encombrée de divers débris et immondices.

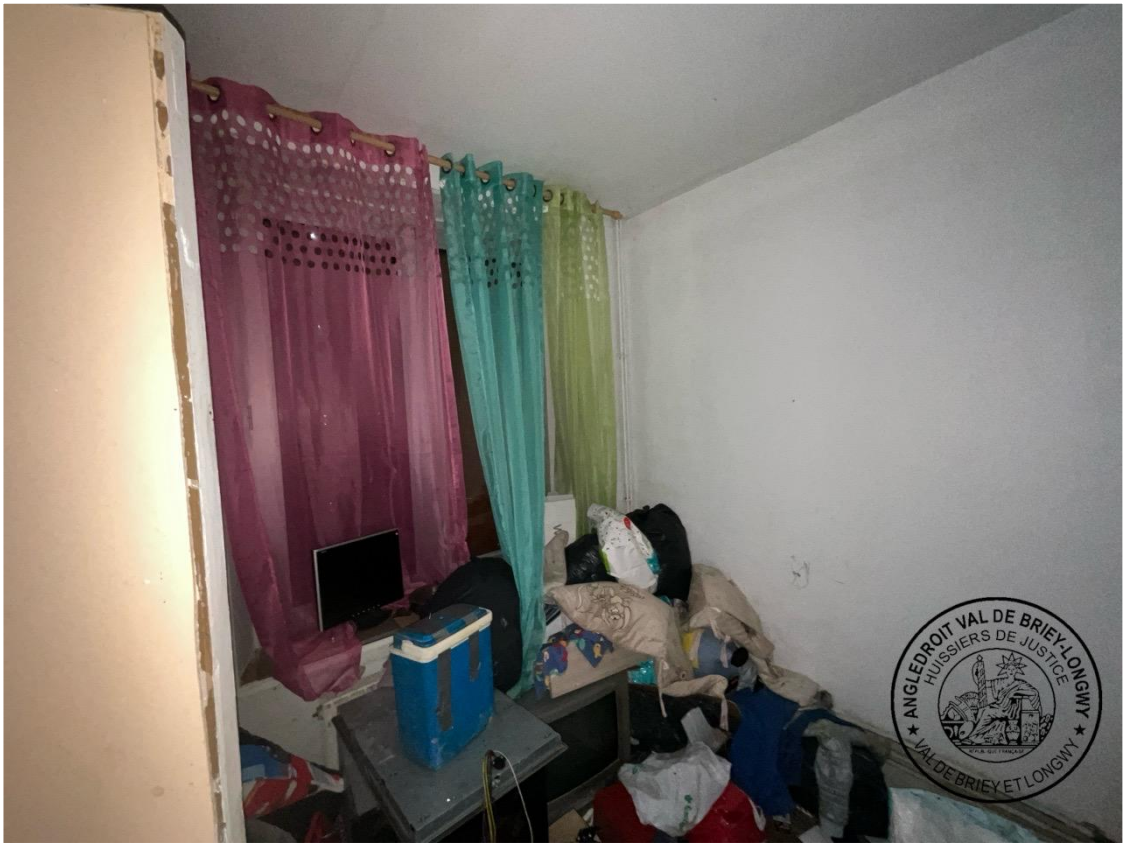
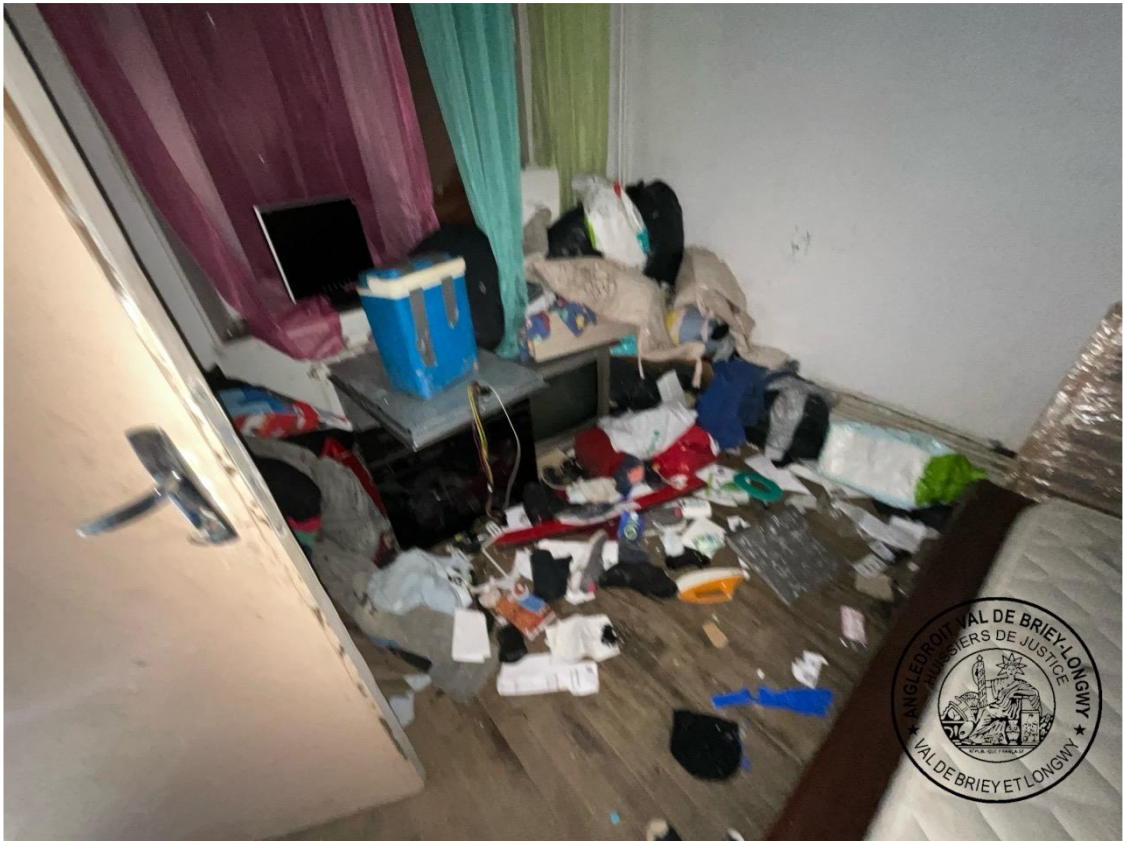
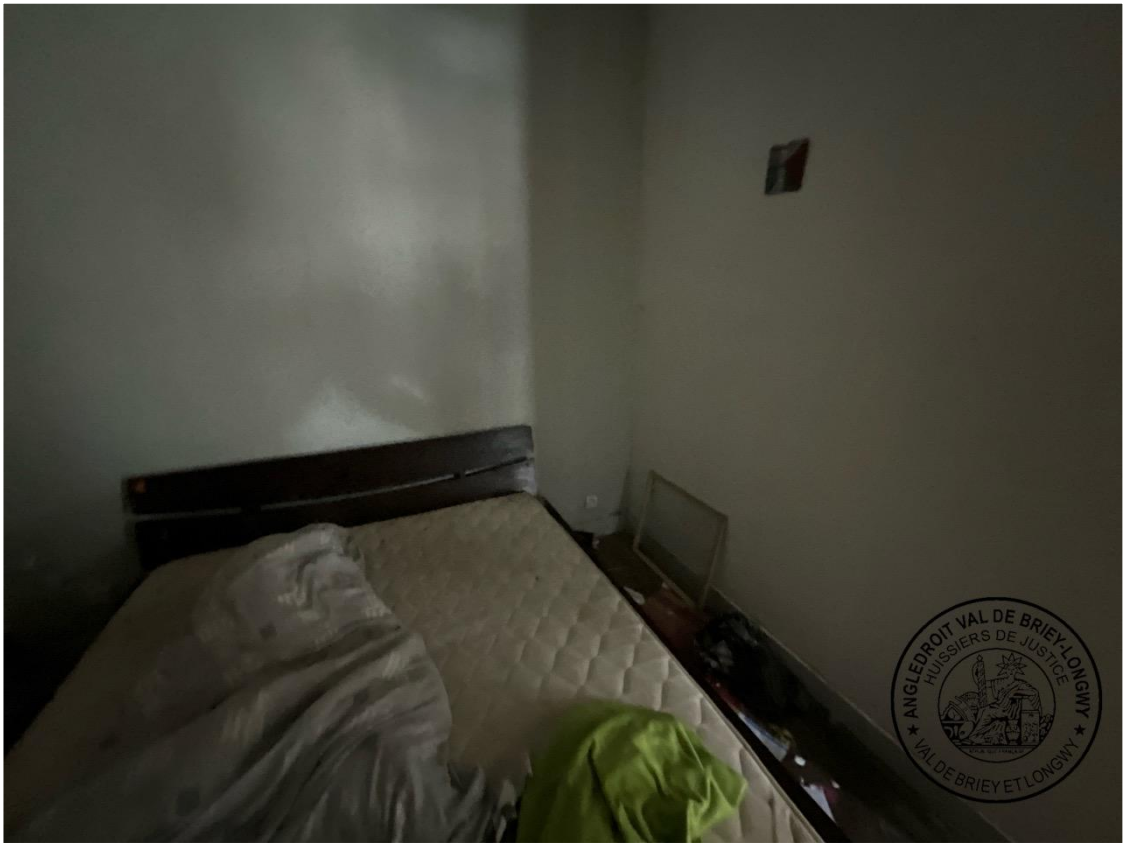
Chambre n°1:

Le sol en stratifié est sale

Les murs et le plafond sont peints mais en mauvais état.

La pièce est encombrée d'un lit avec matelas, de vêtements et de mobilier sans valeur, ainsi que d'immondices dispersés au sol.

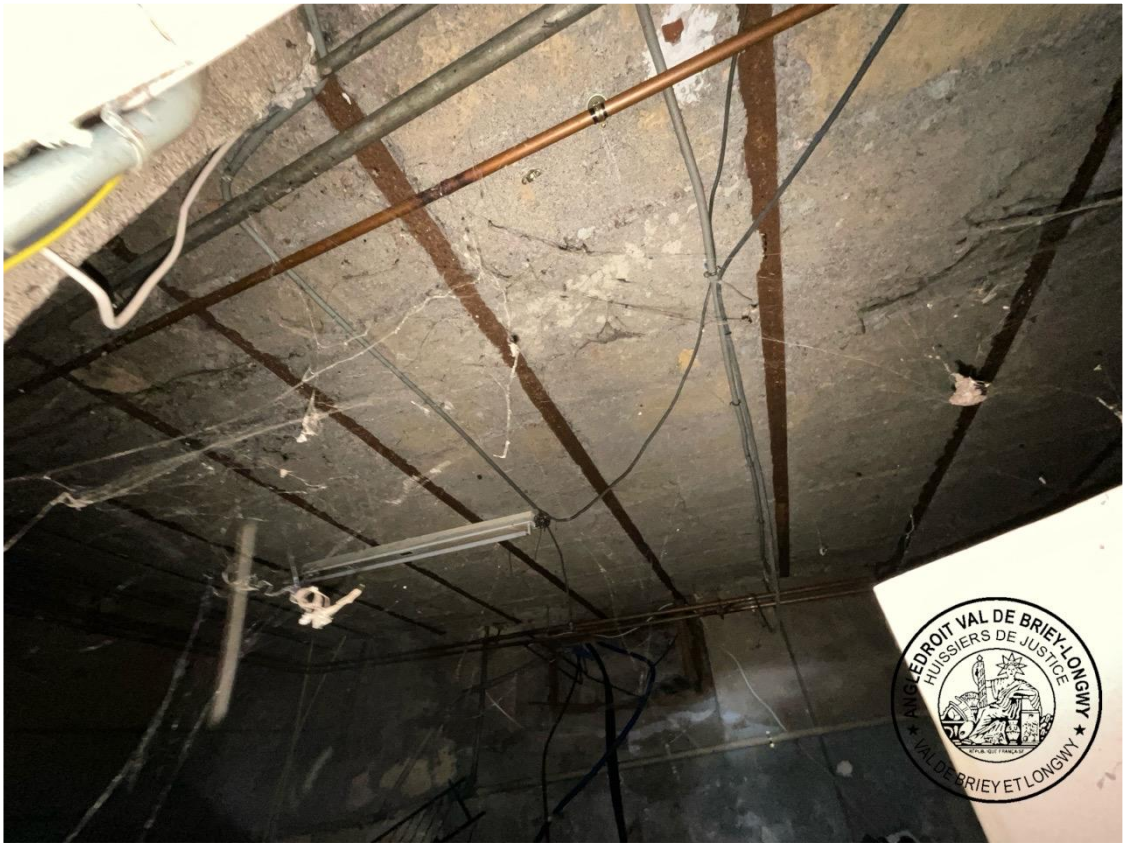
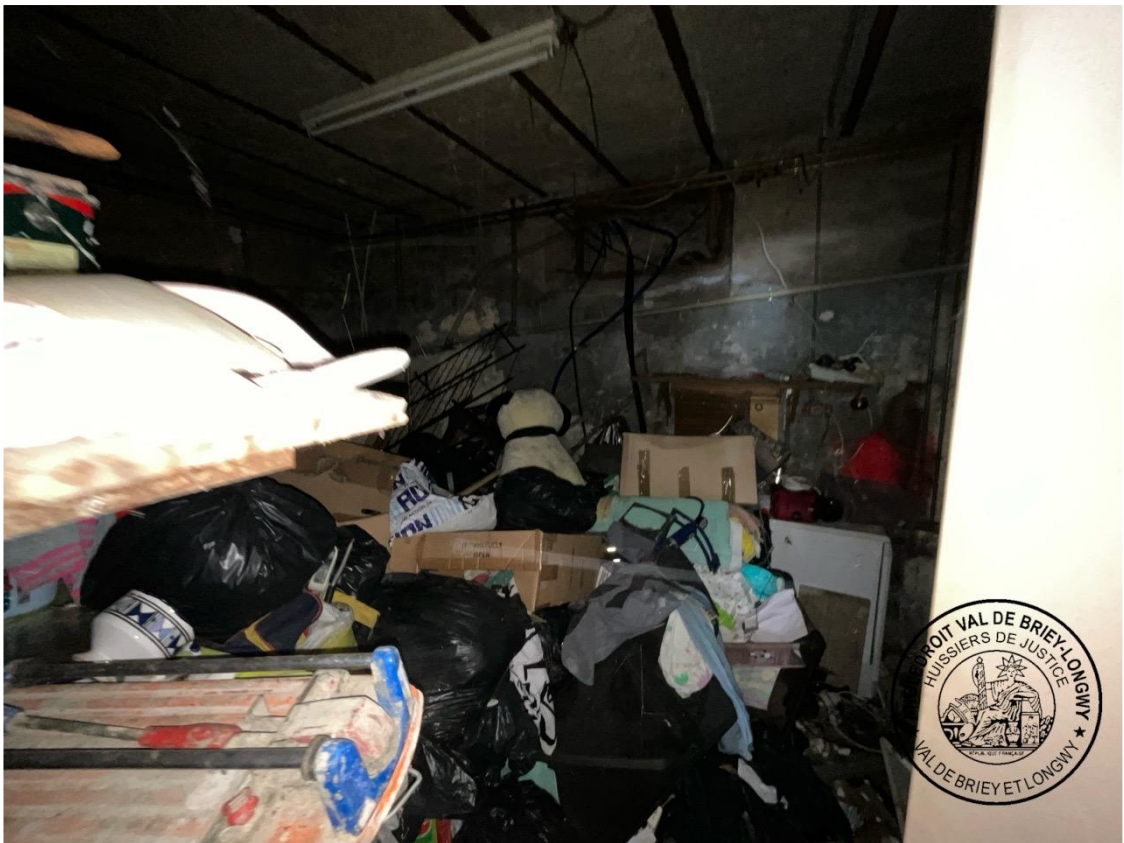
Cave :

L'accès se fait par une porte en bois, difficilement praticable en raison de la présence de nombreux sacs-poubelles et autres encombrants obstruant l'ouverture sur plusieurs centimètres de hauteur.

Les murs sont à l'état brut et le plafond est constitué de poutrelles et d'ourdis.
