PROCES VERBAL DE DESCRIPTION DES LIEUX

Dressé le vendredi 1 août 2025

LIEUDIT : 1 RUE DE LA CROISETTE

1 rue de la Croisette,
54440 HERSERANGE,

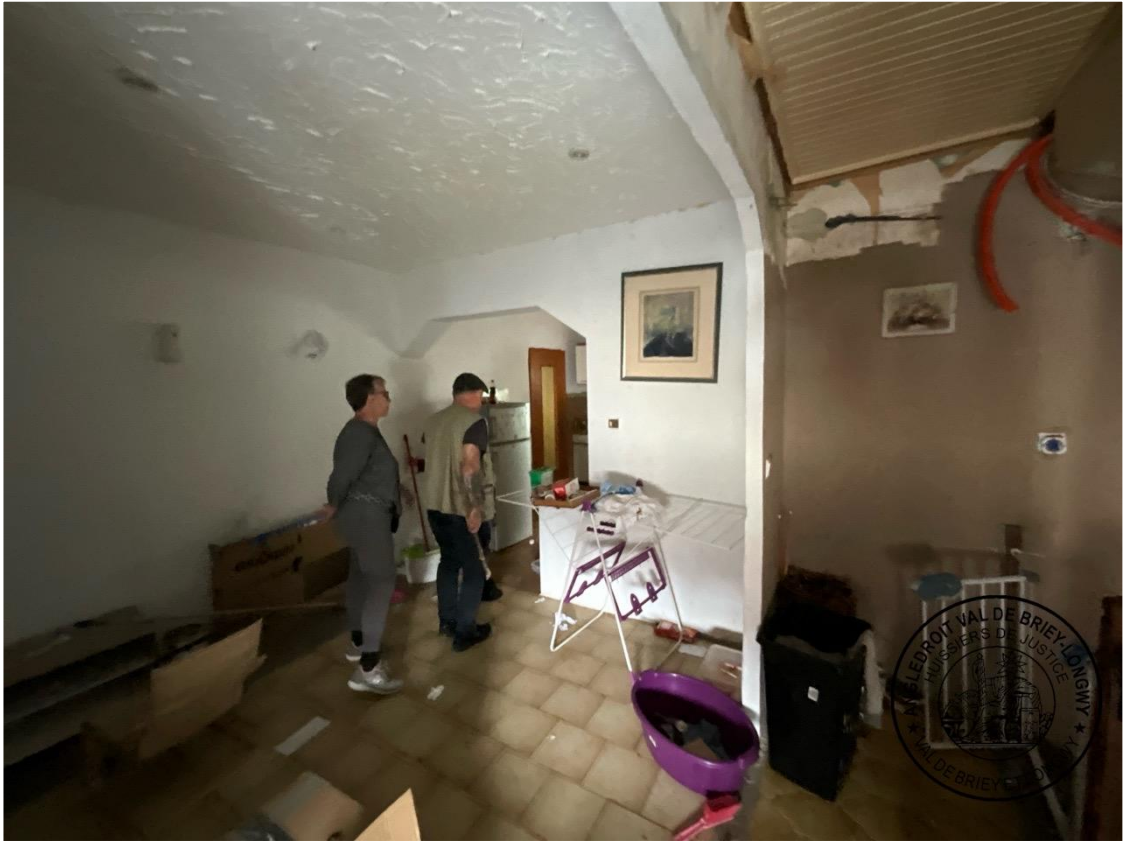
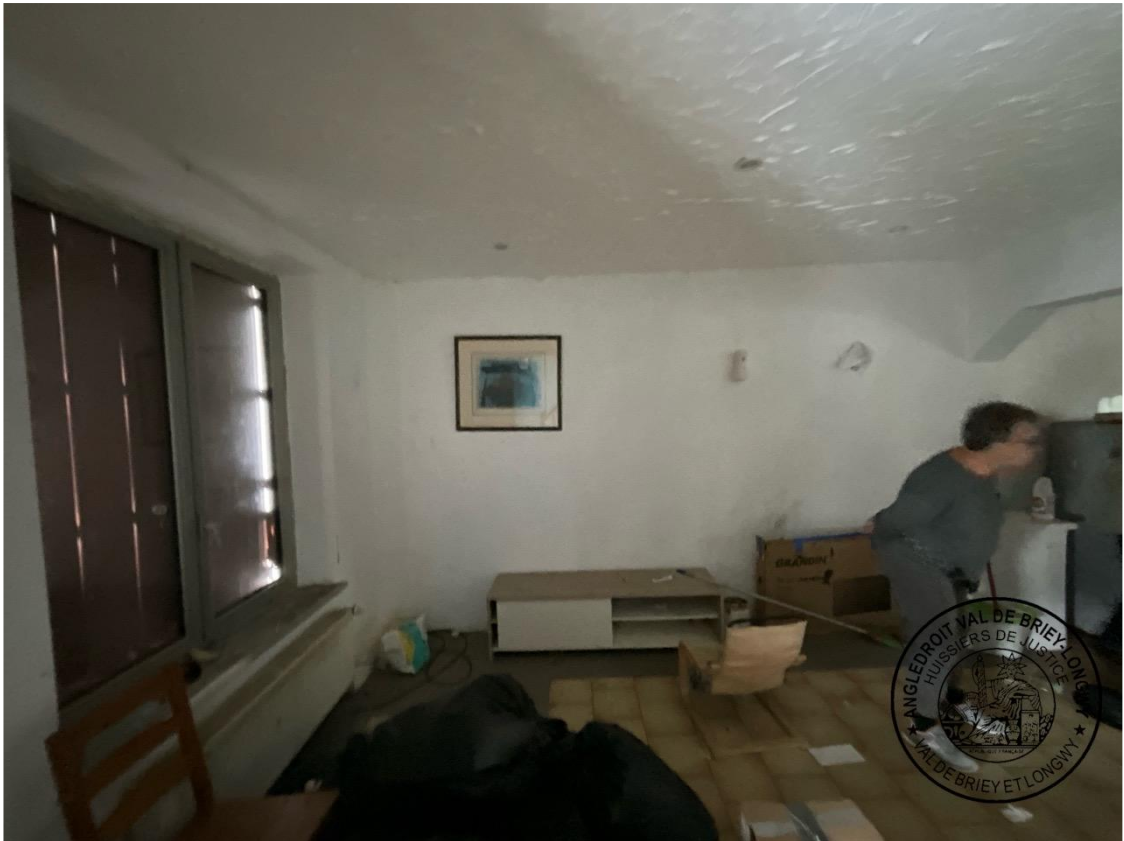
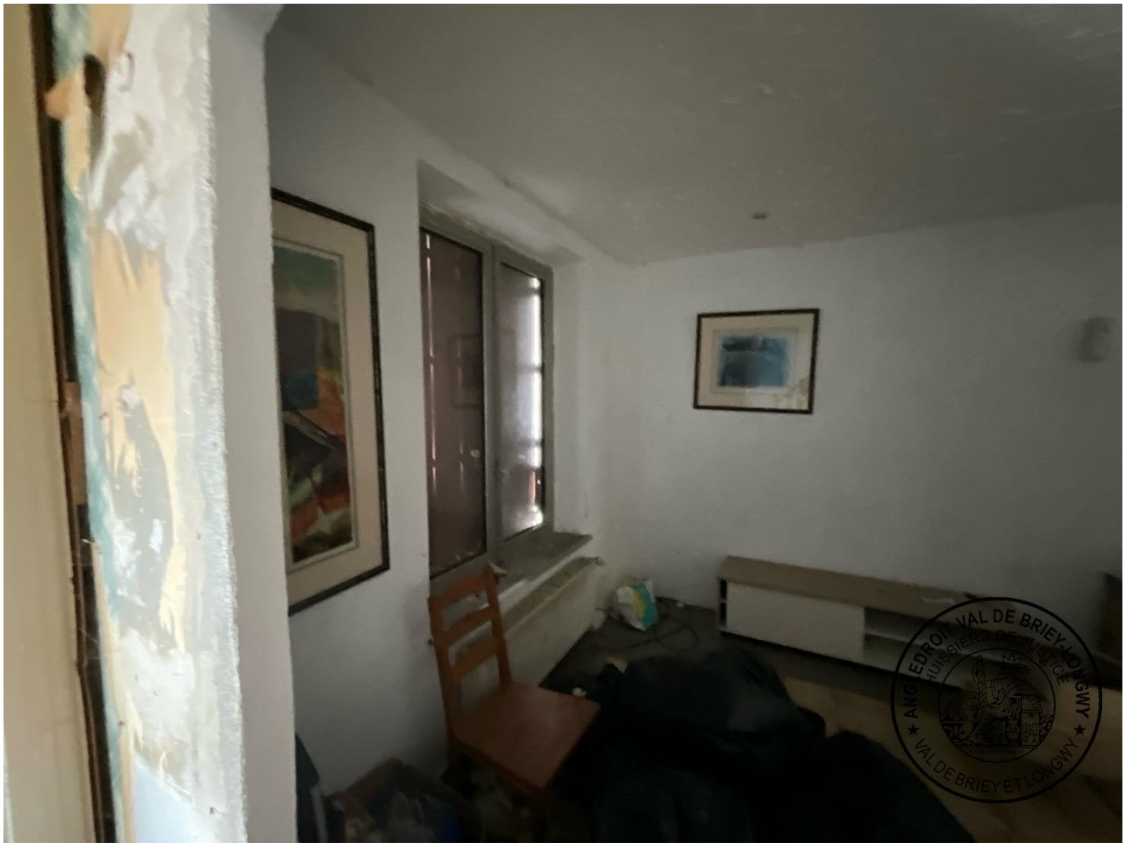
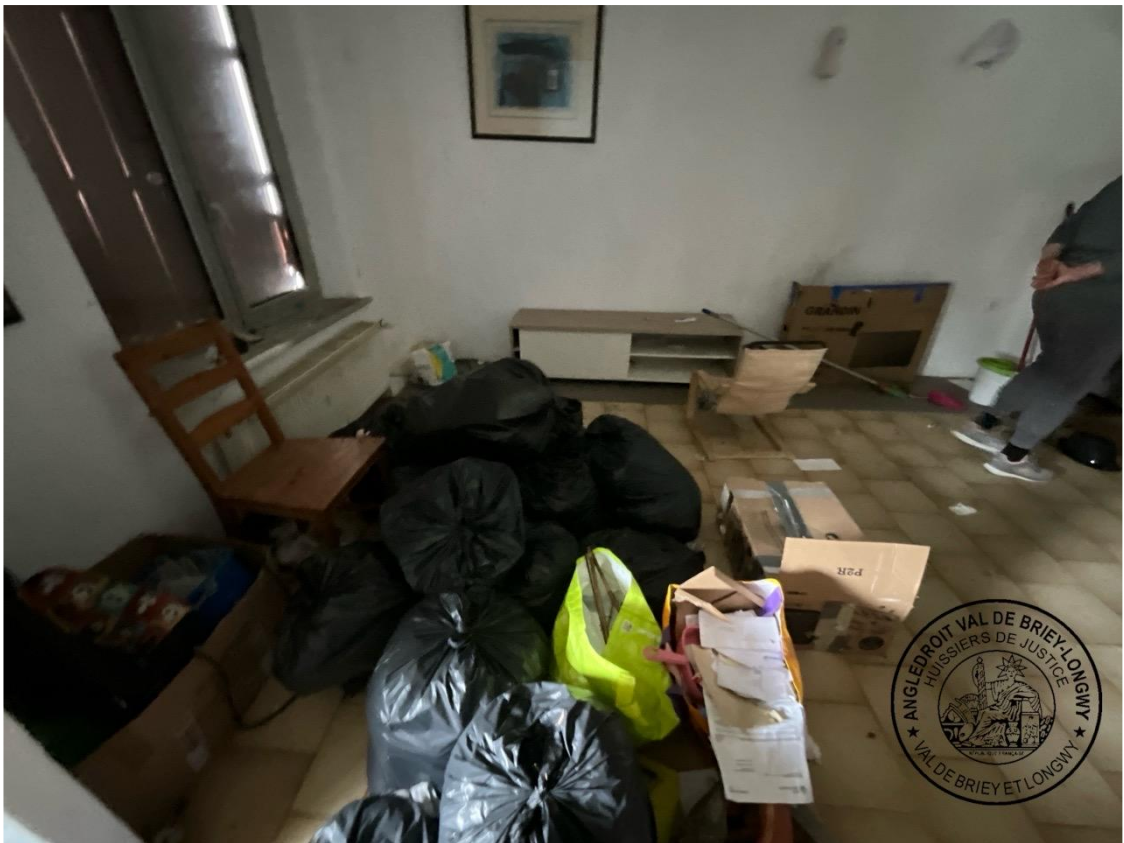
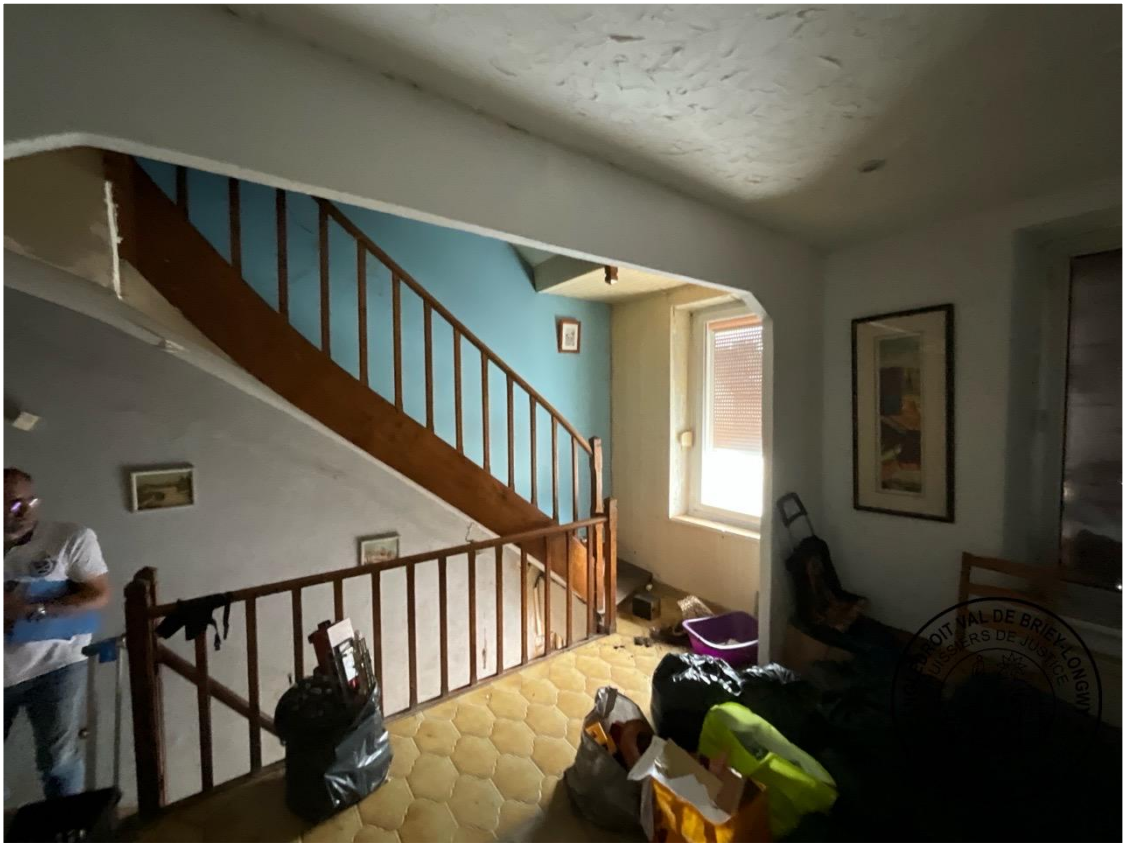
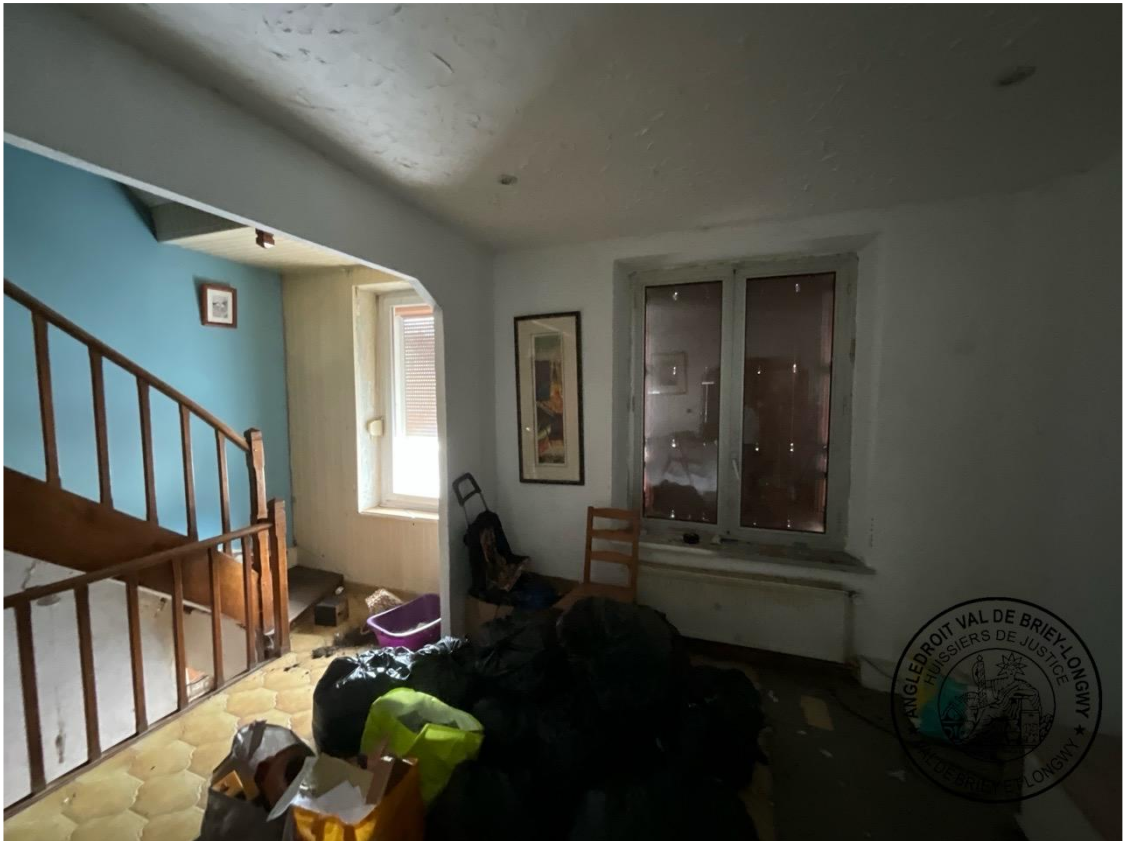
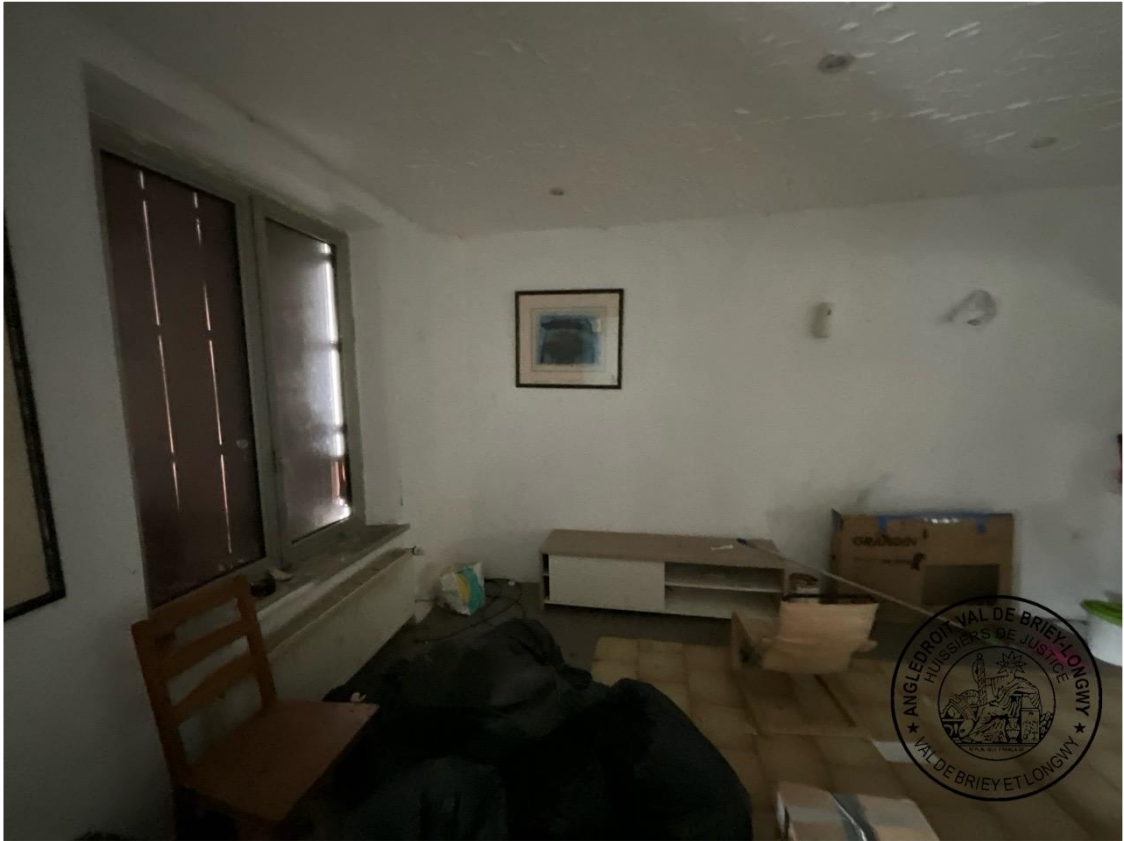
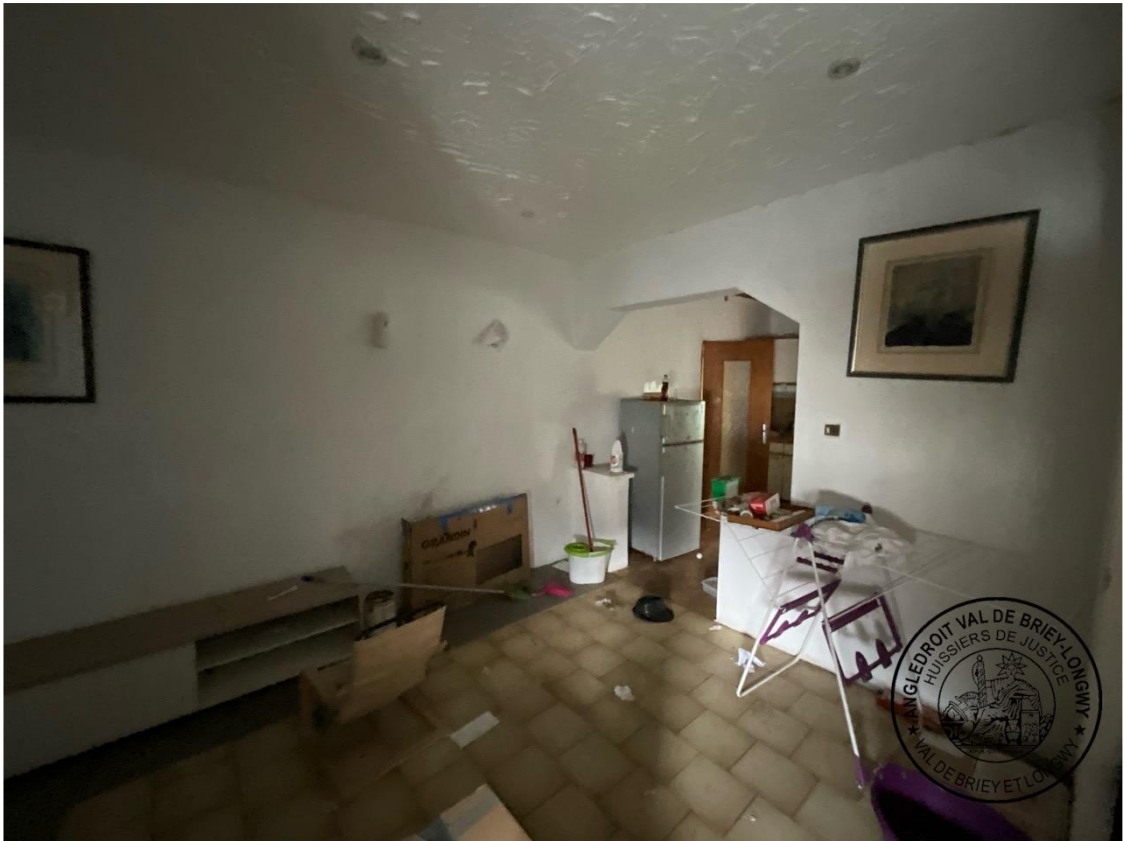
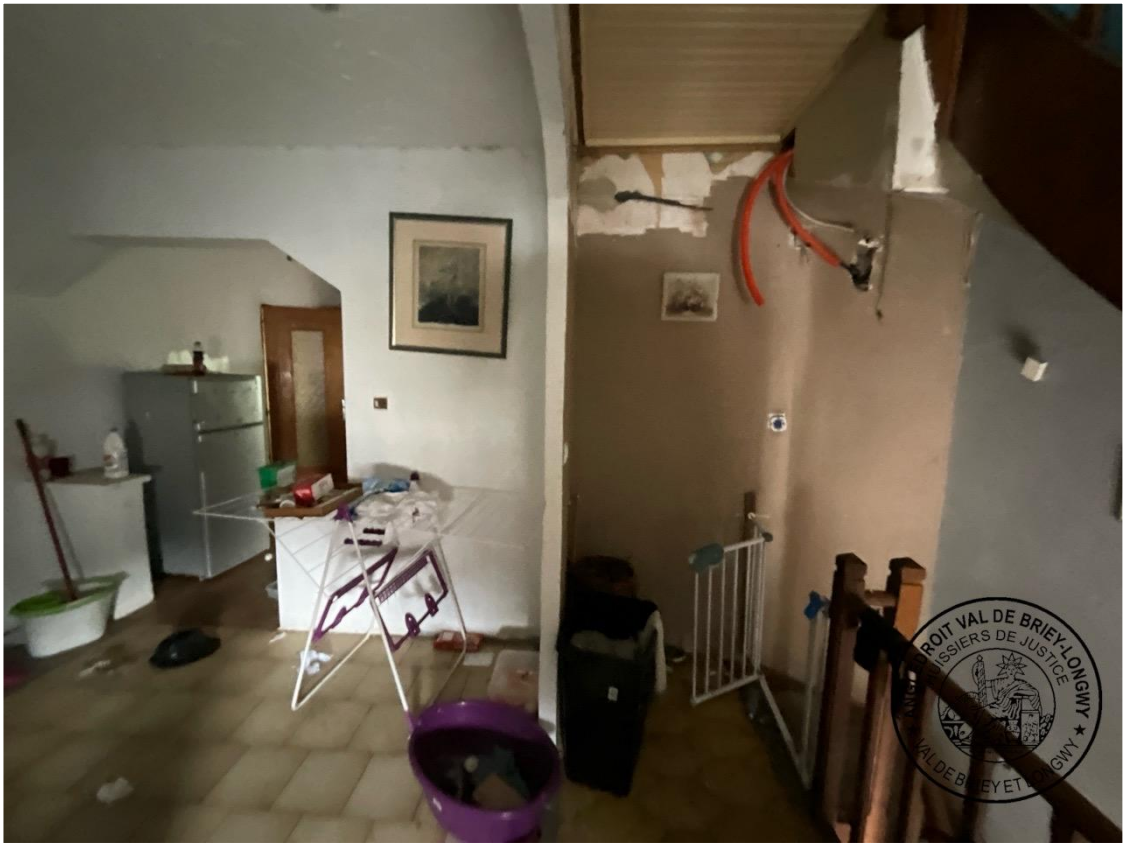
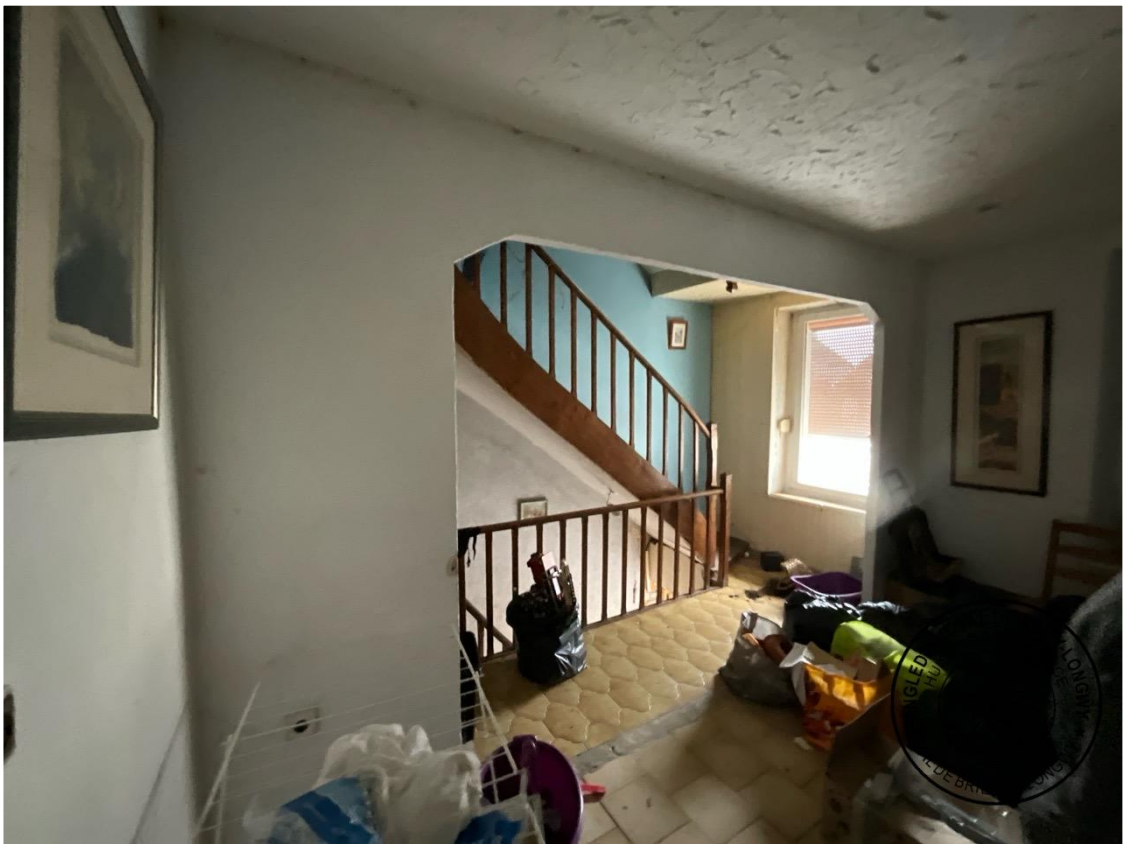
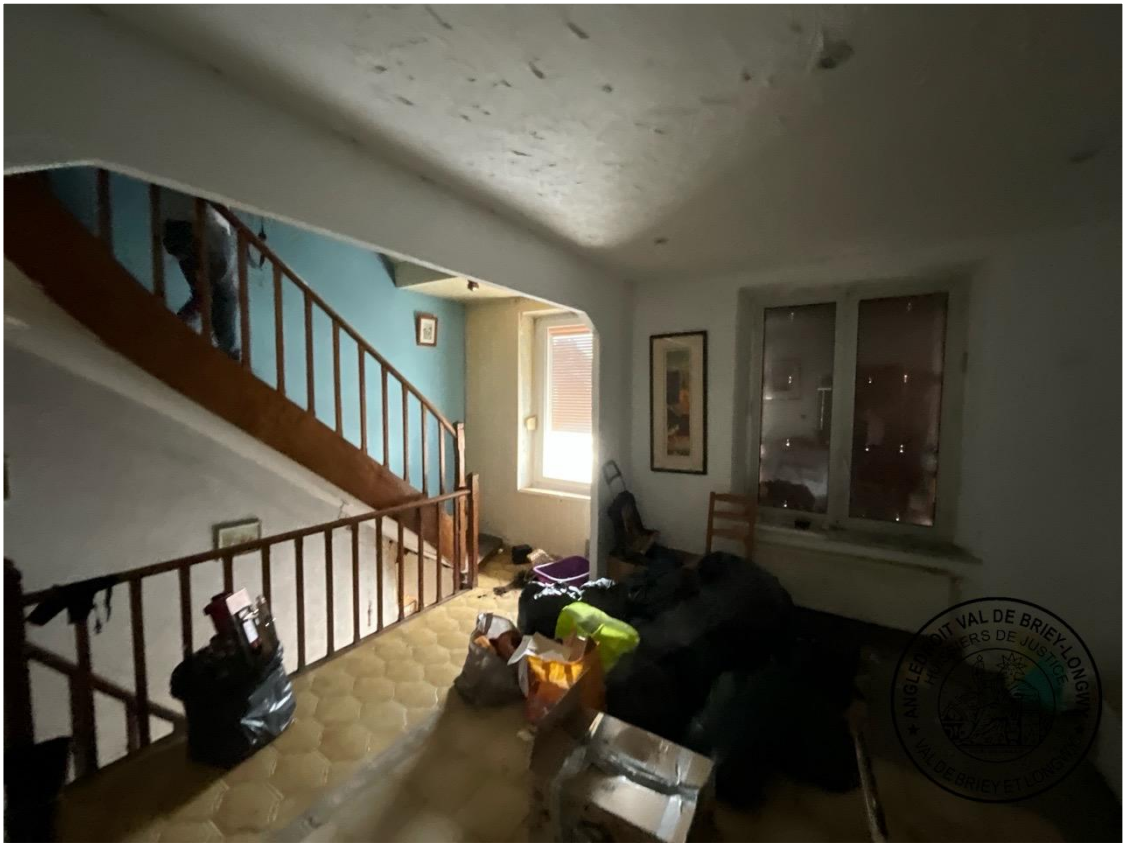
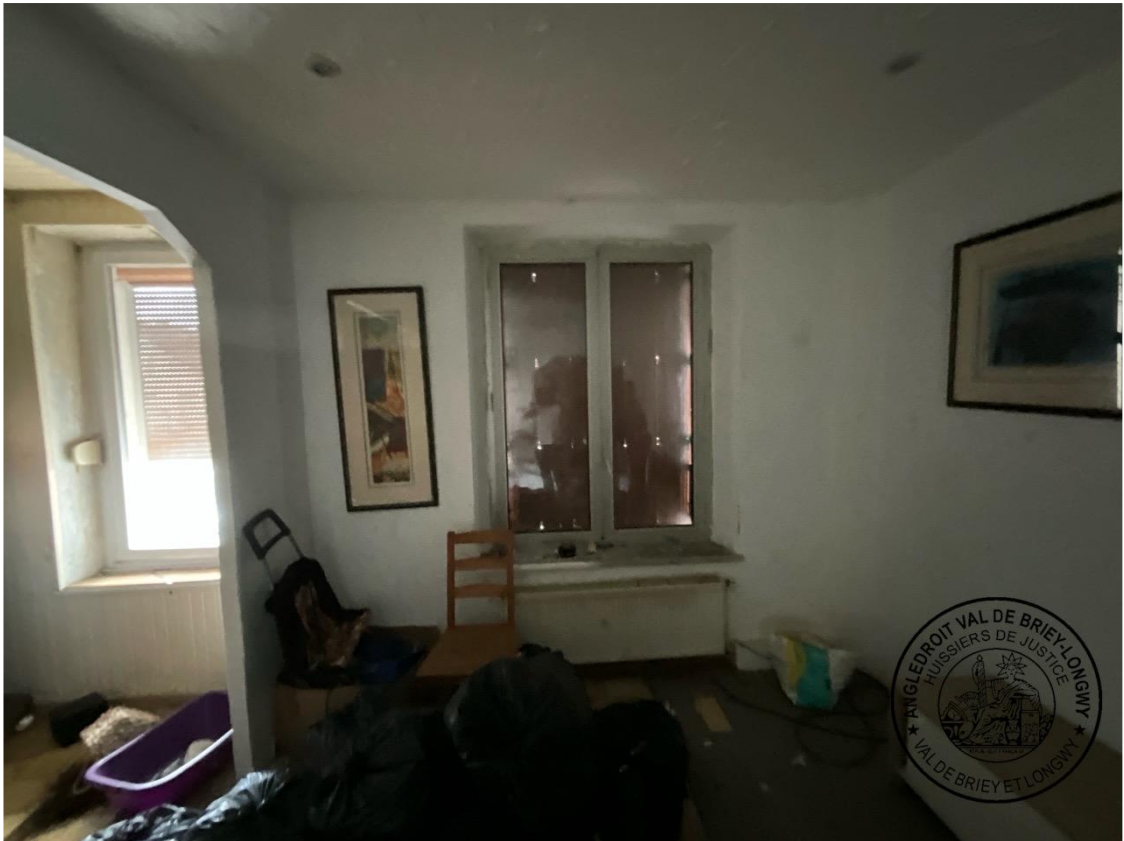
Séjour :

Le sol est recouvert d'un carrelage encrassé.

Les murs sont peints, la peinture étant souillée.

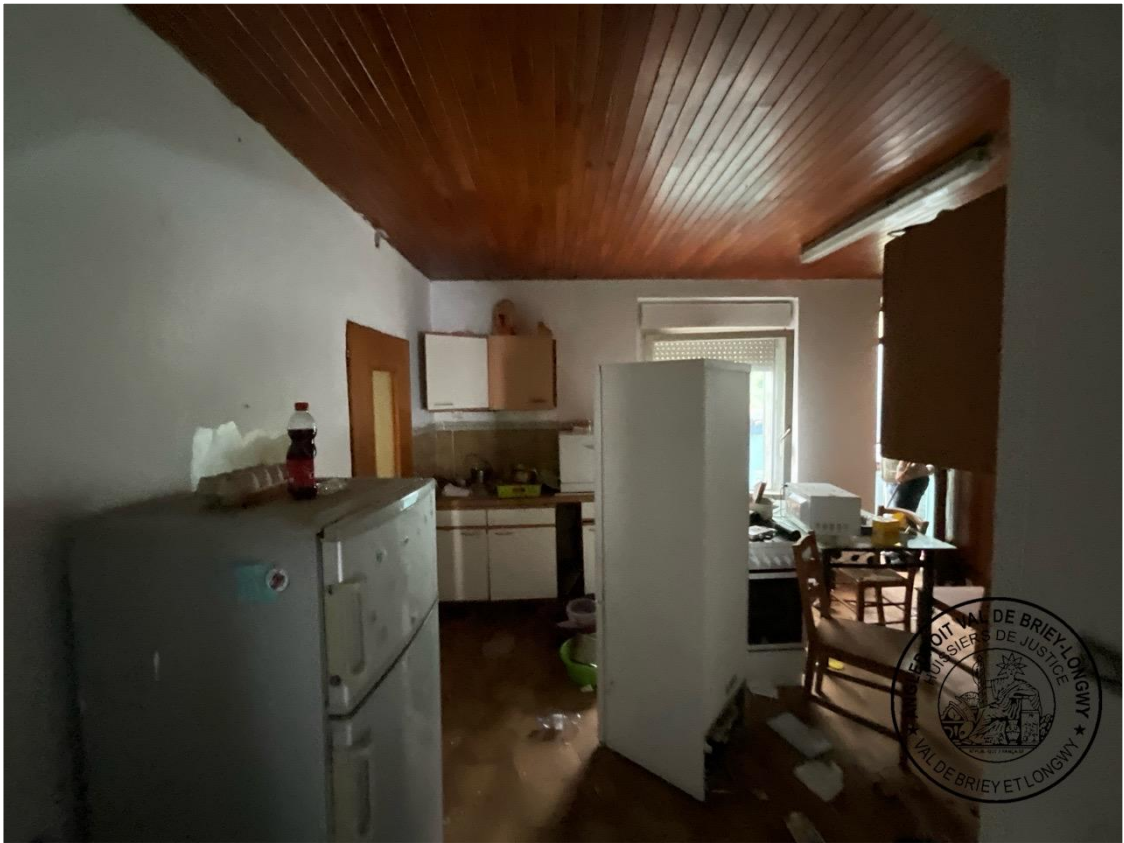
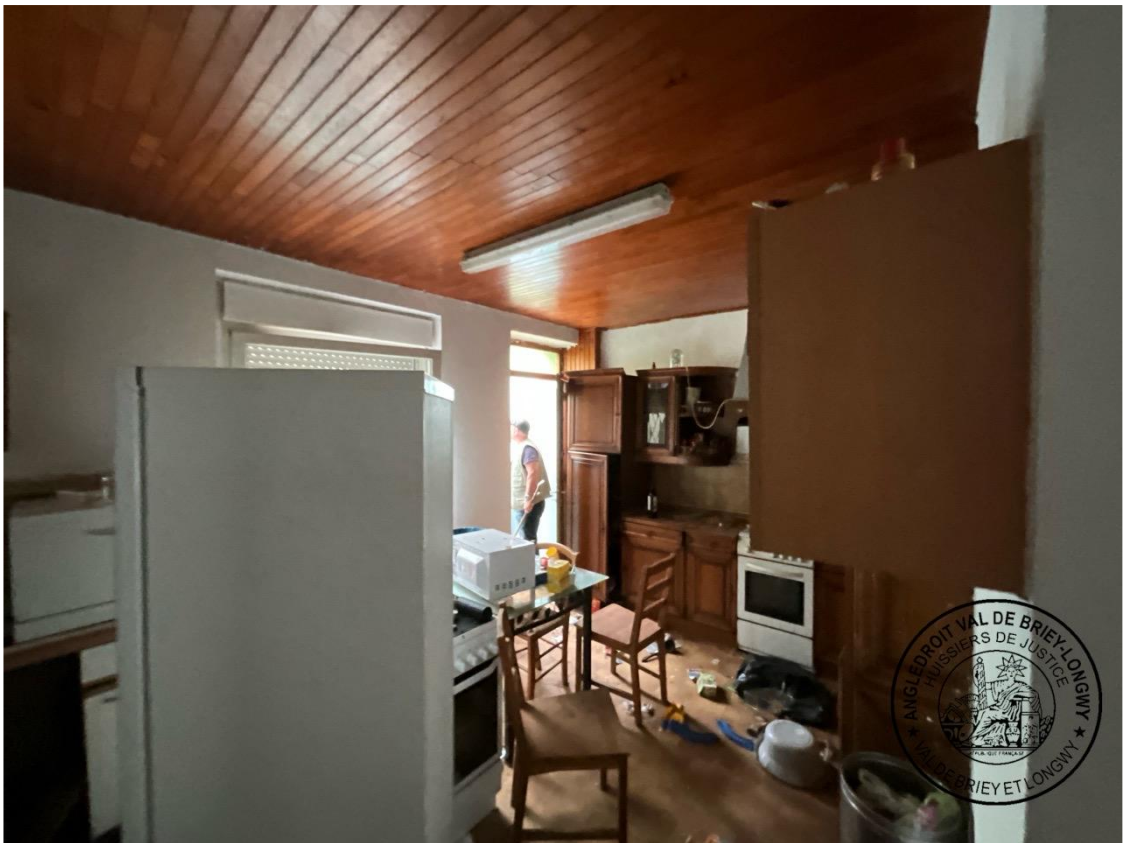
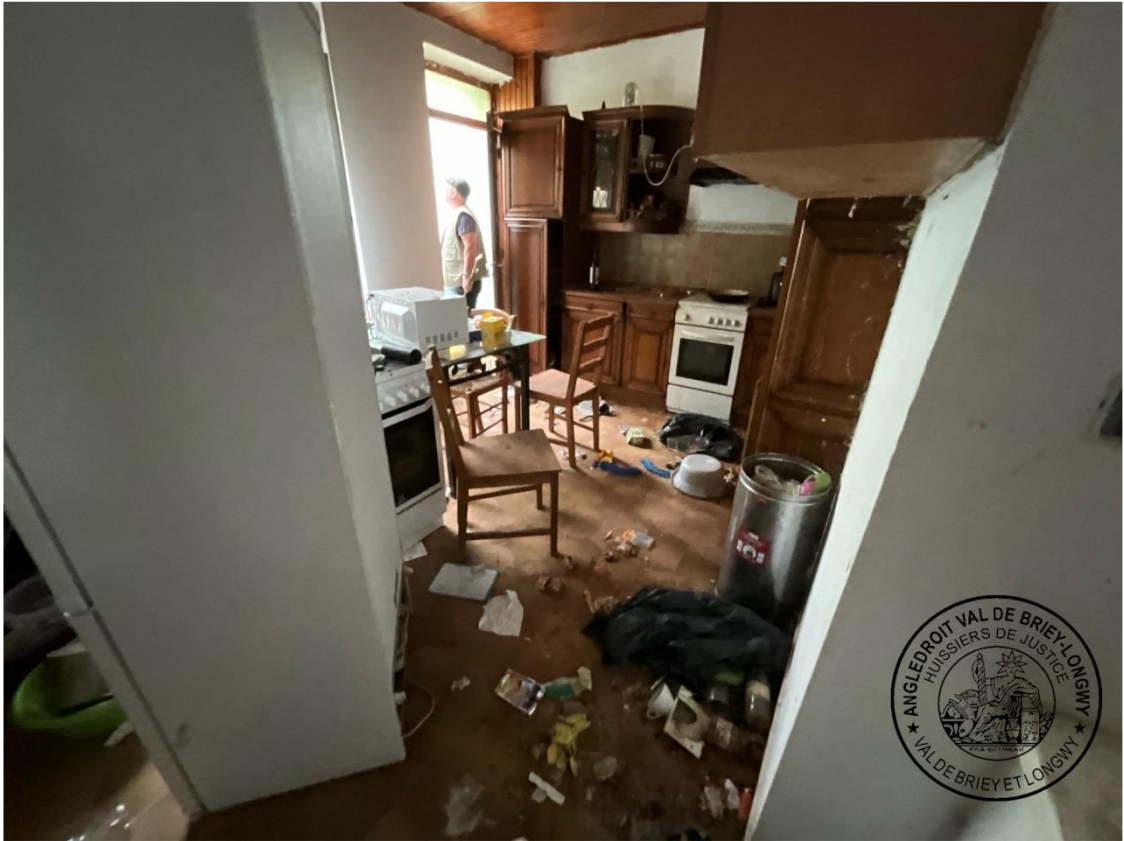
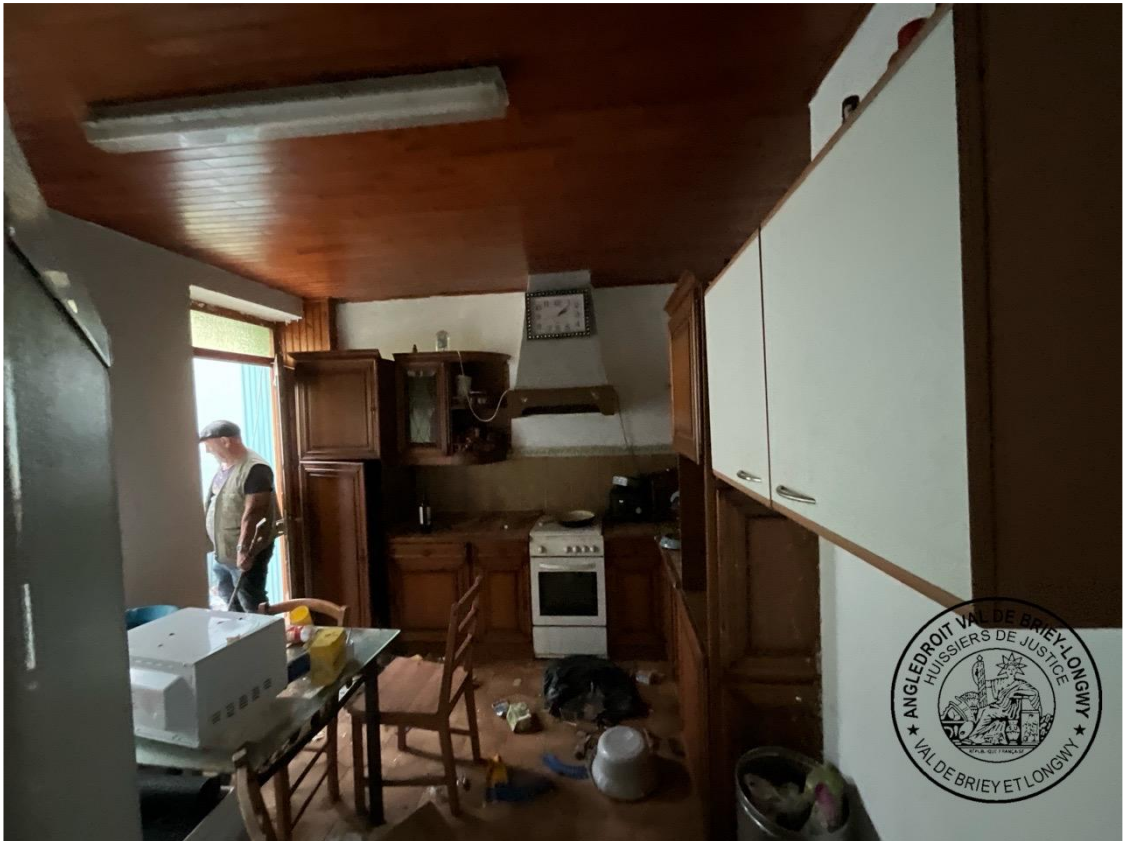
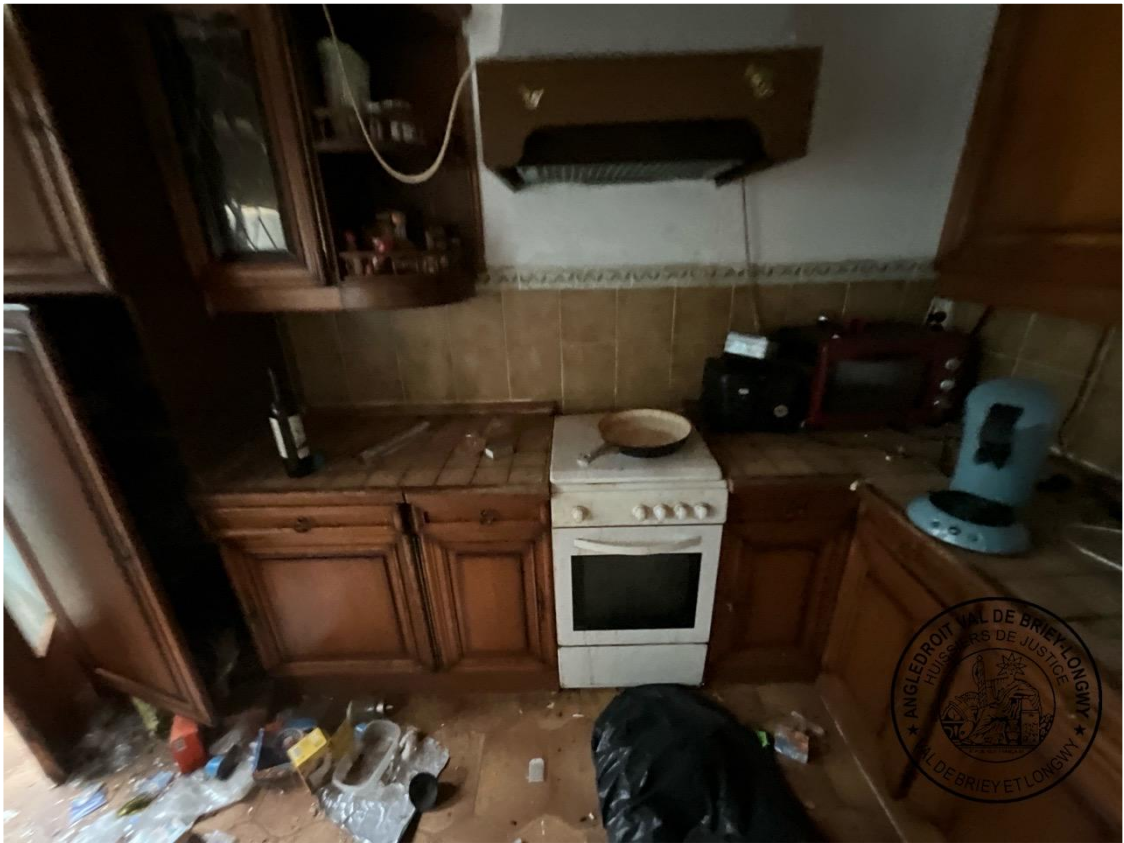
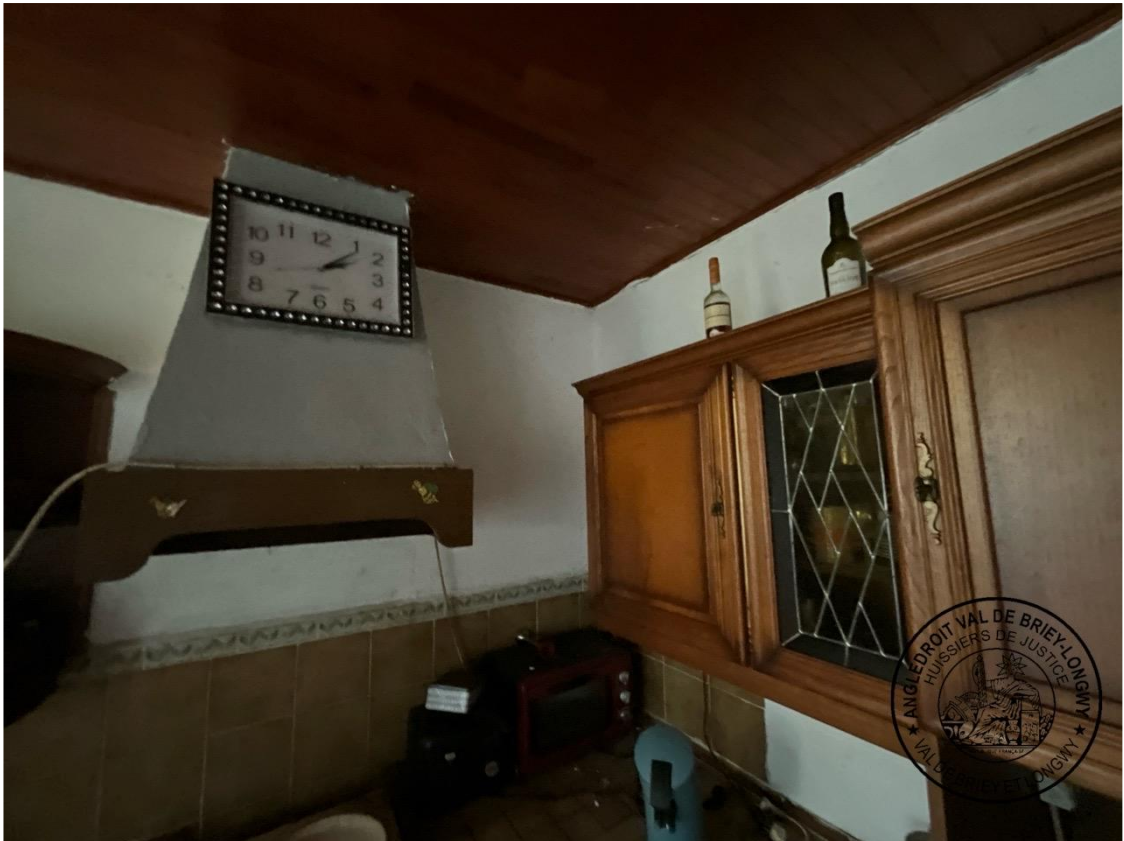
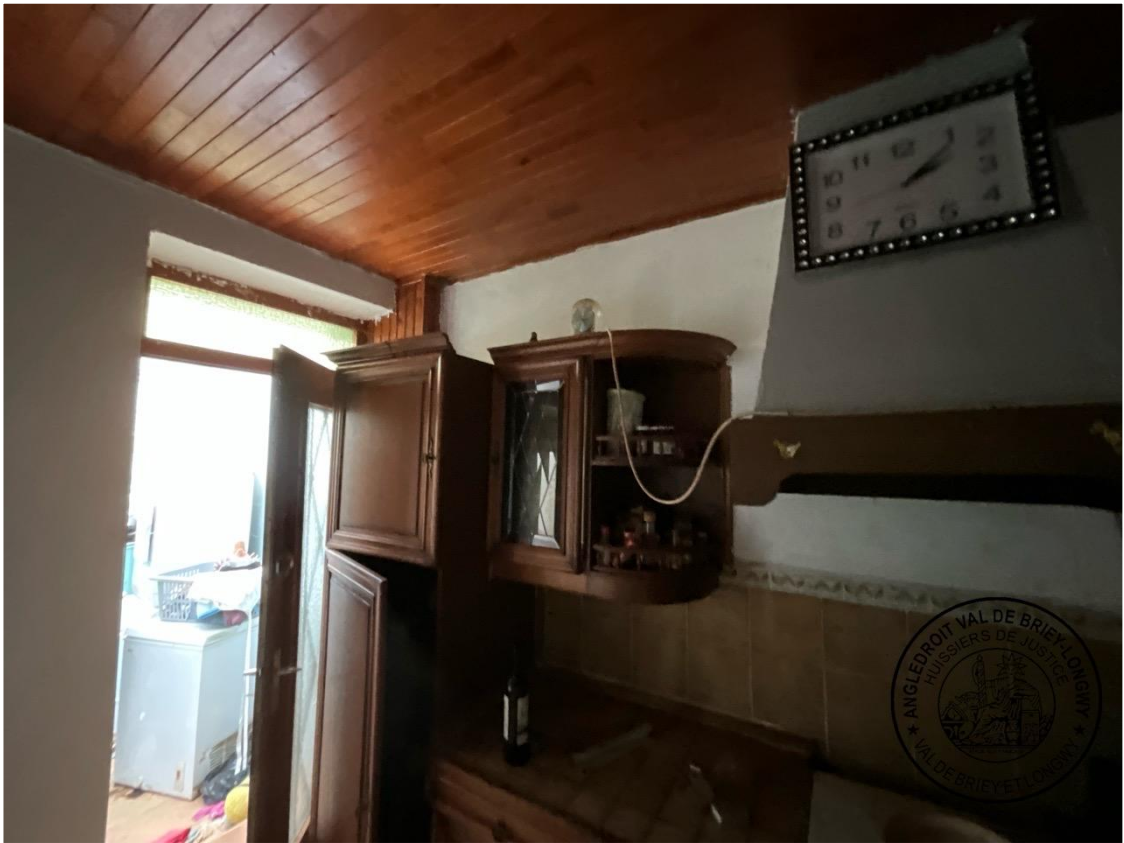
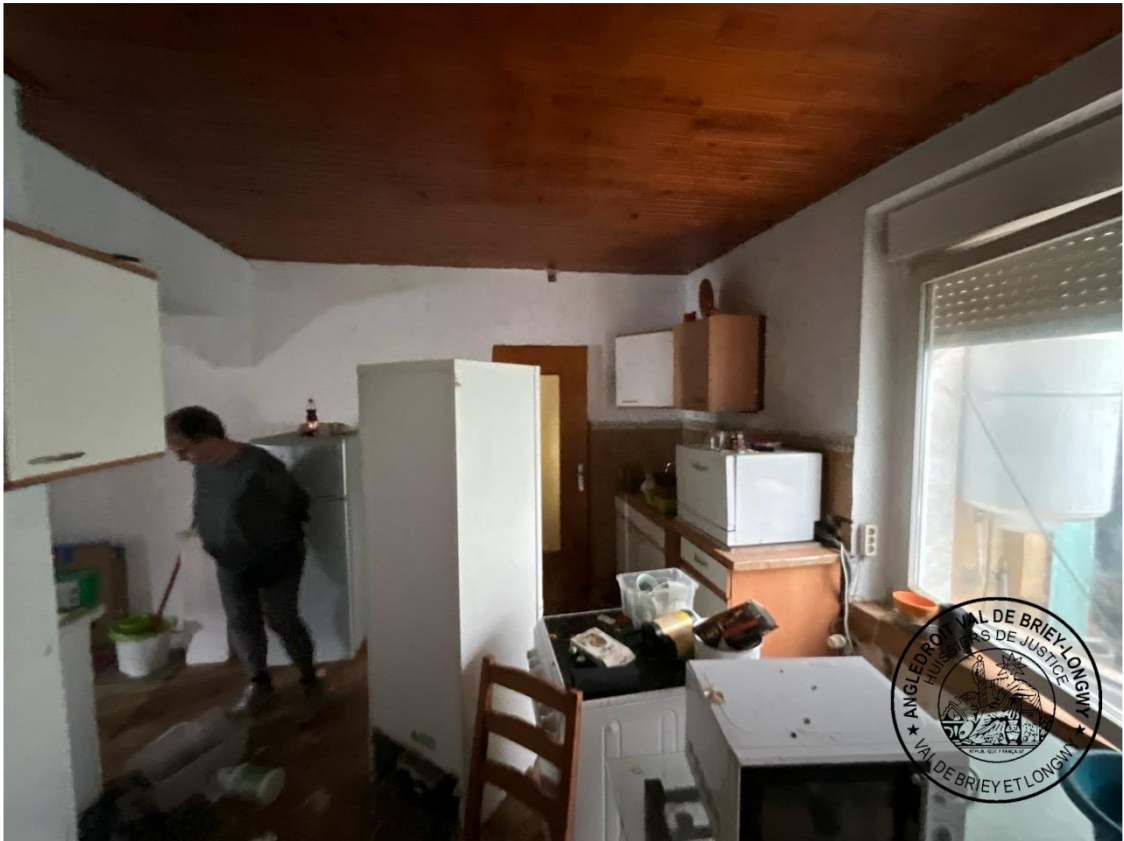
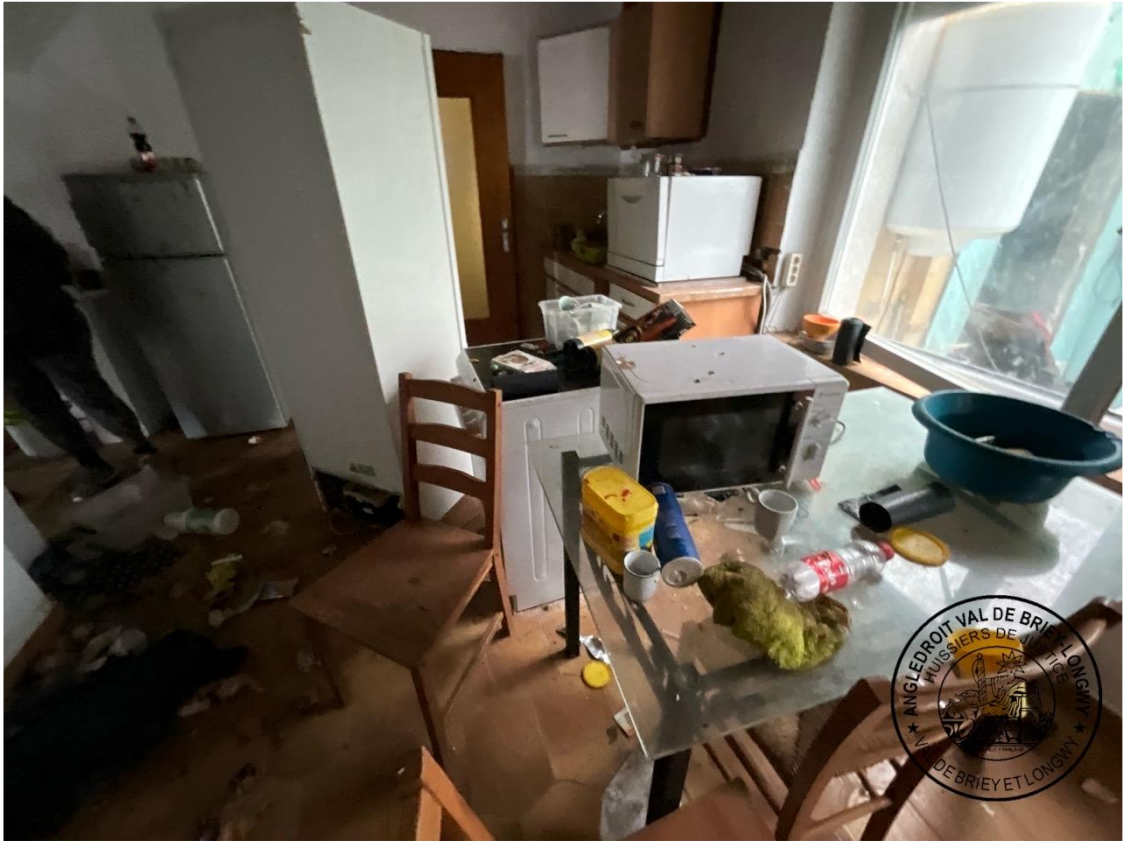
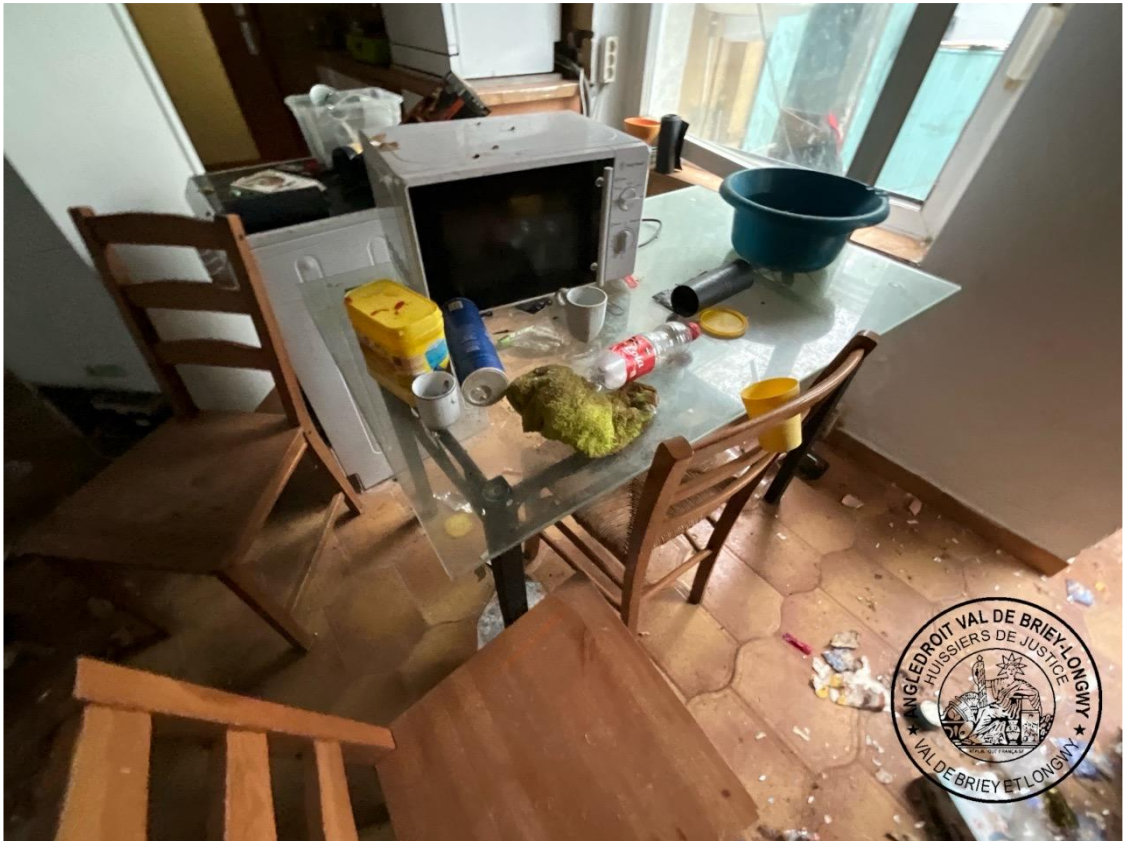
Cuisine :

Le sol est recouvert de carrelage, fortement souillé.

Les murs sont en partie couverts d'une crédence et d'une tapisserie, tous deux en mauvais état et encrassés.

Une cuisine équipée comprenant des éléments hauts et bas en bois de type rustique, l'ensemble étant en mauvais état.
