PROCES VERBAL DE DESCRIPTION DES LIEUX

Dressé le vendredi 1 août 2025

LIEUDIT : 1 RUE DE LA CROISETTE

1 rue de la Croisette,
54440 HERSERANGE,

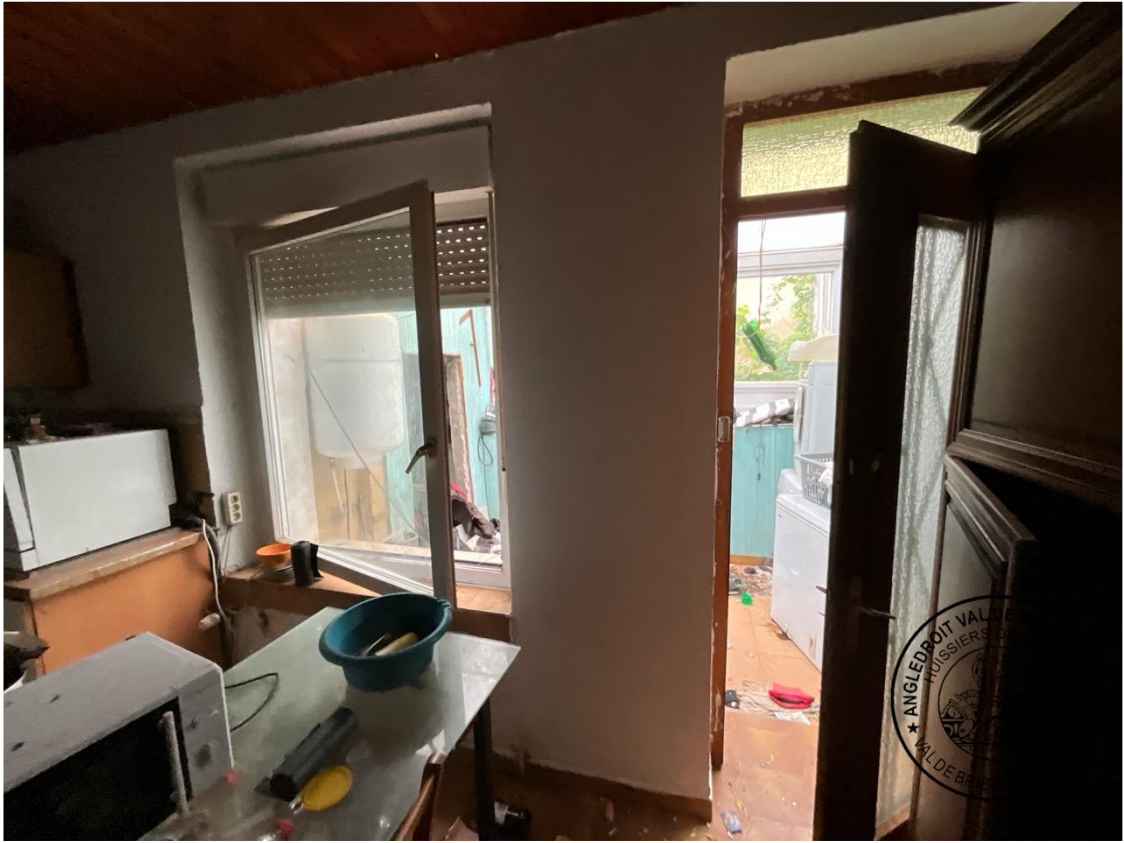
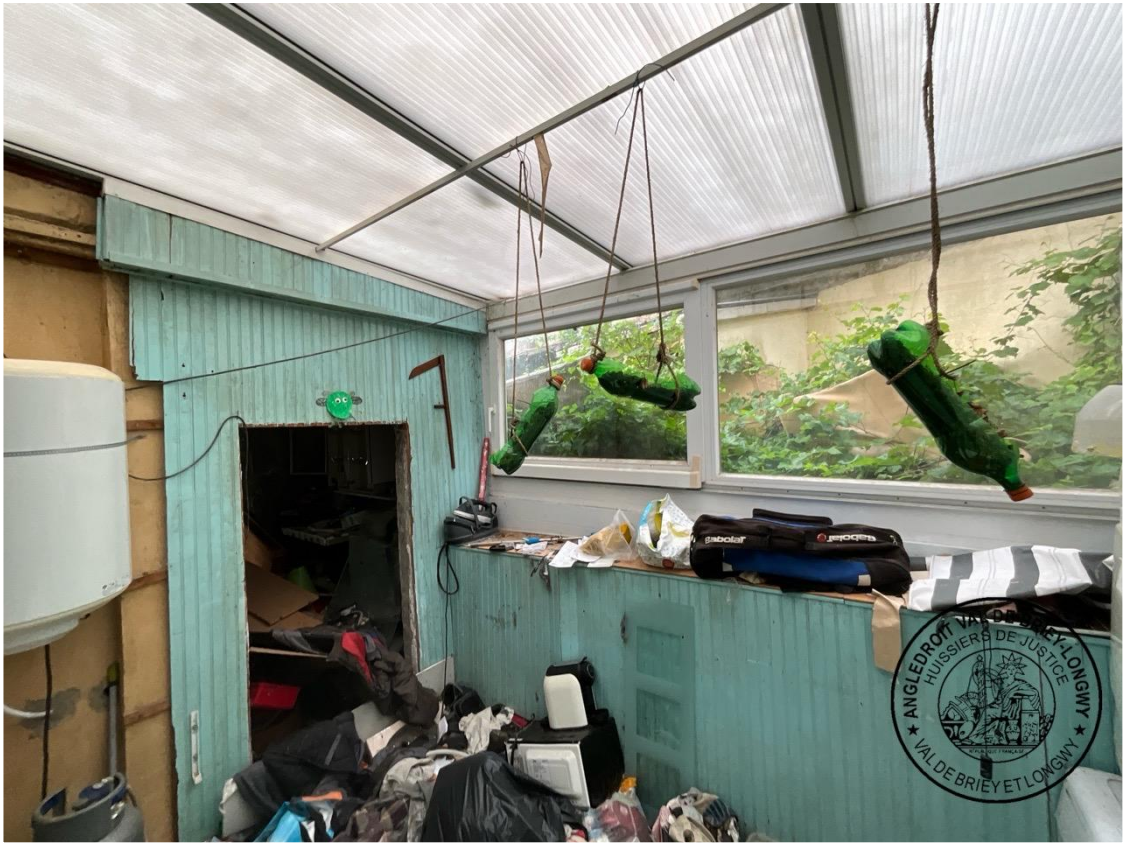
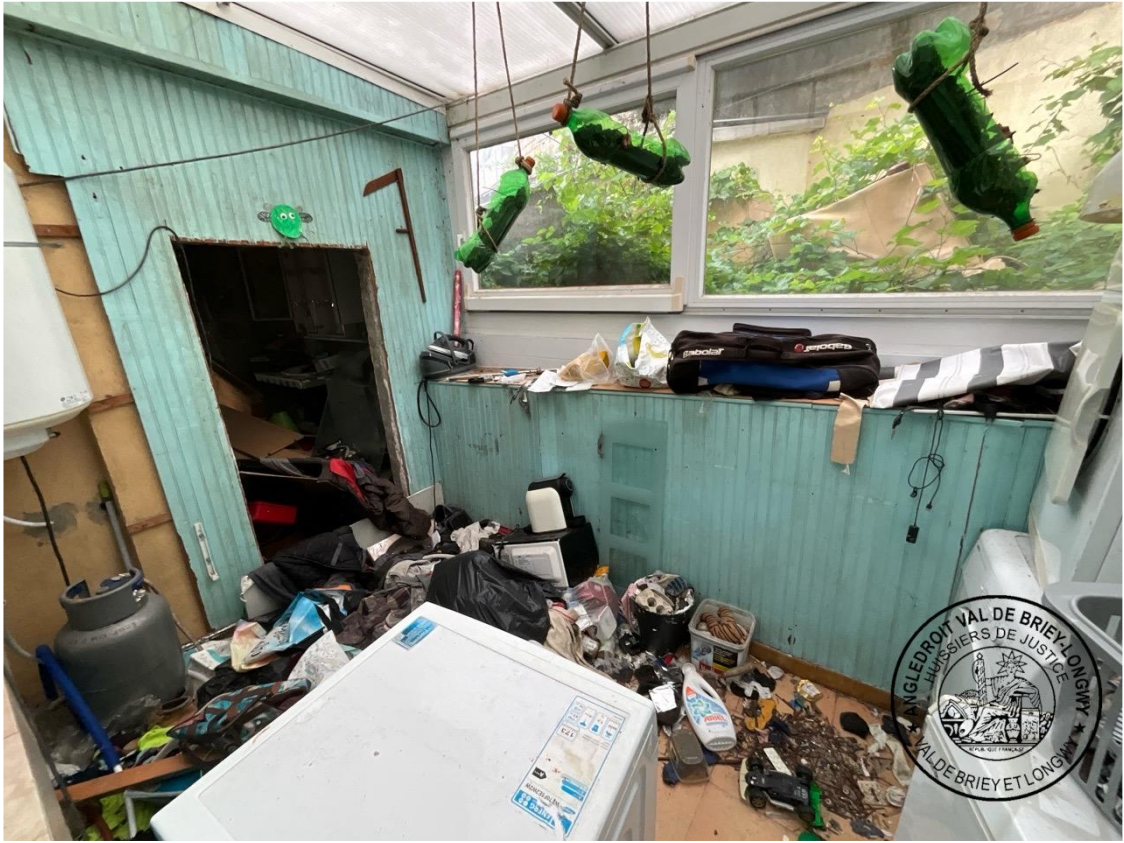
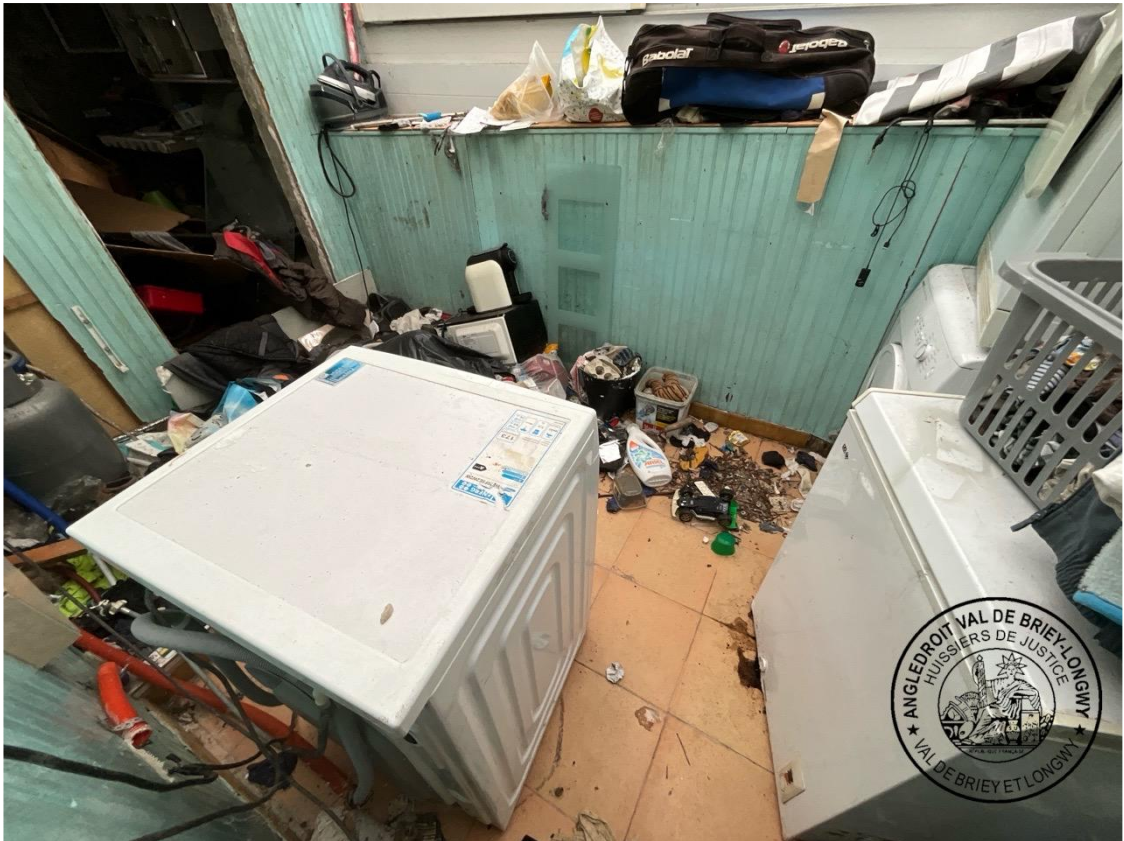
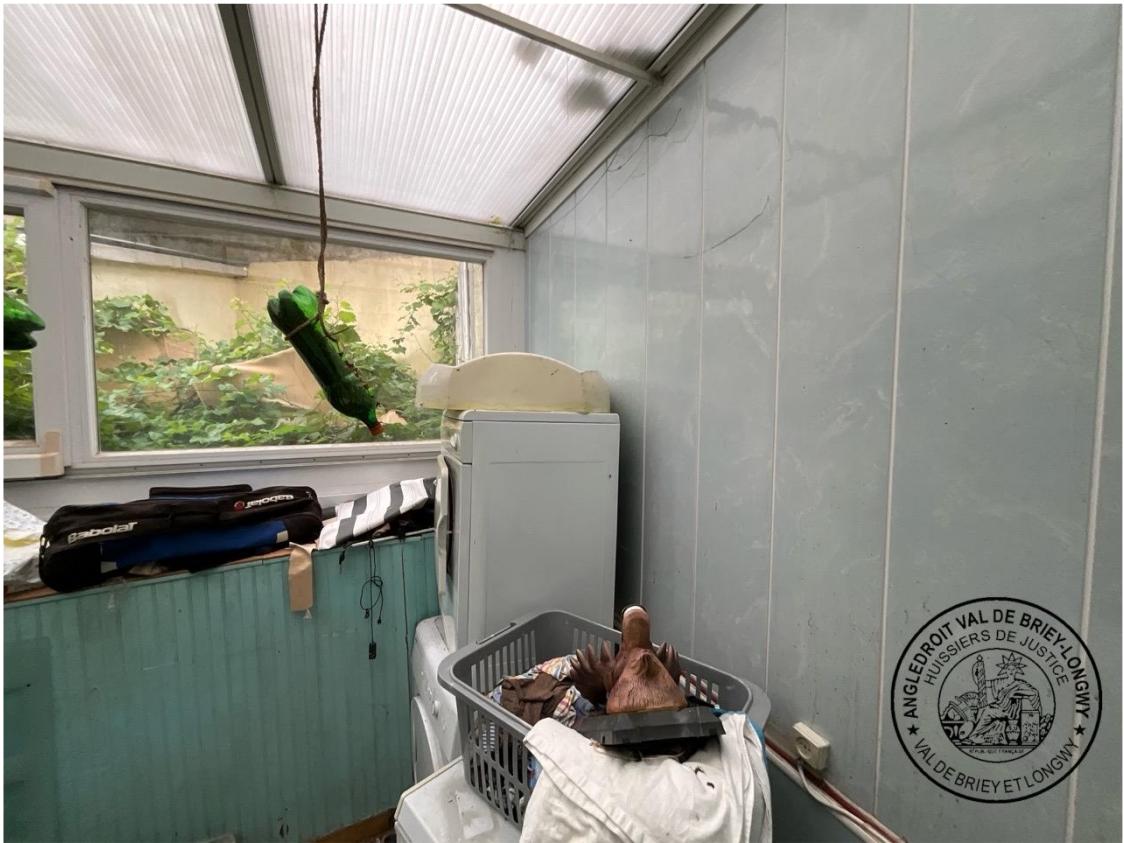
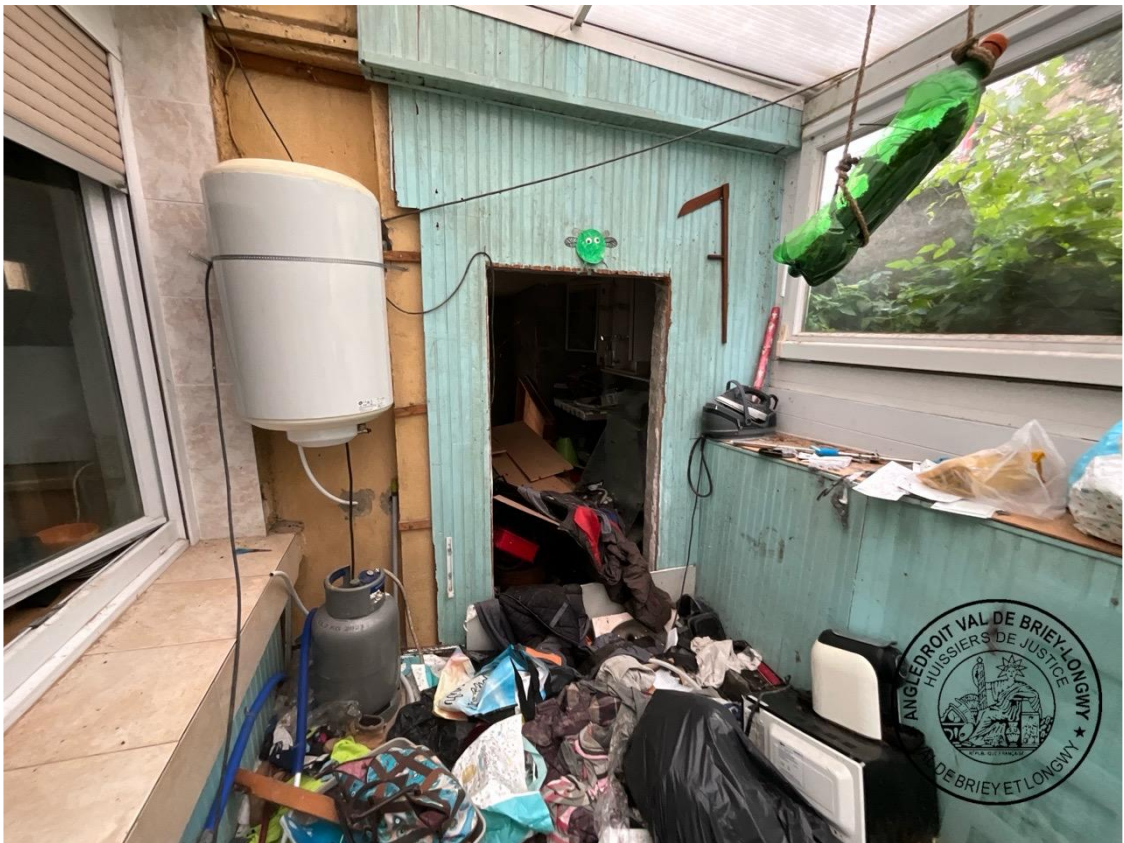
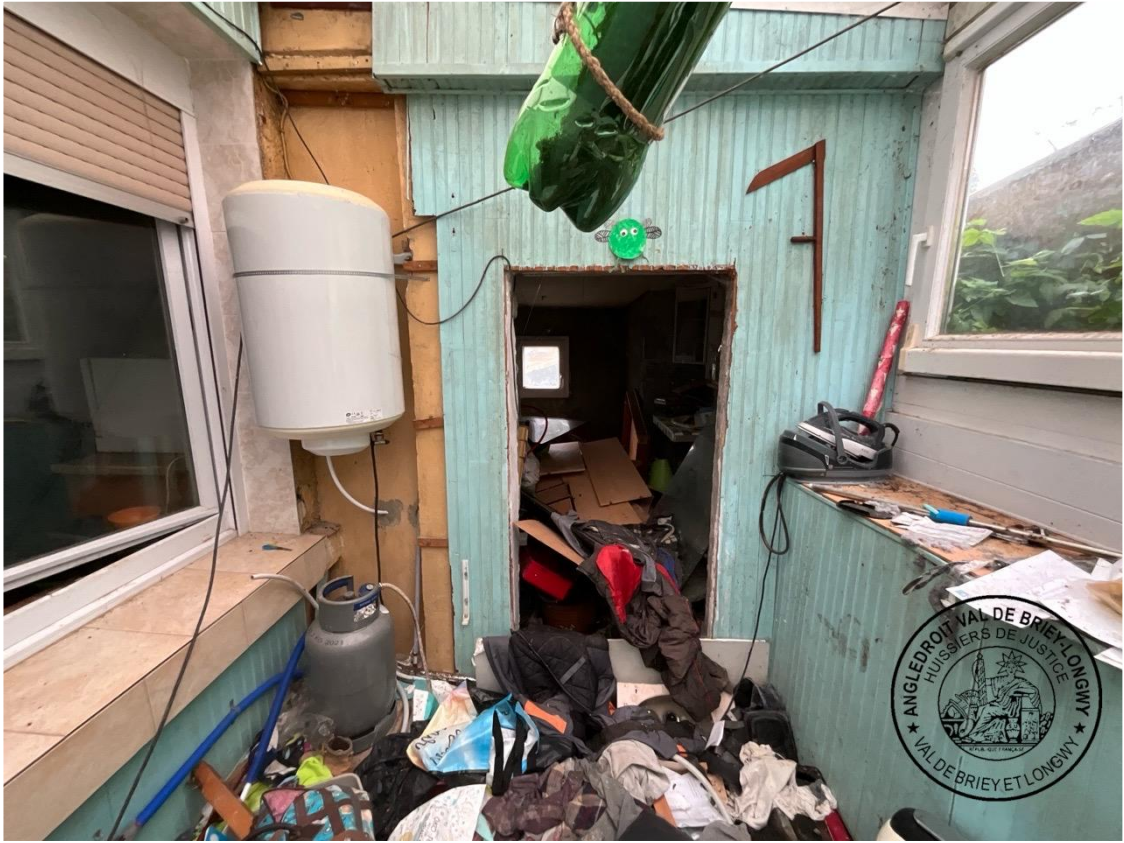
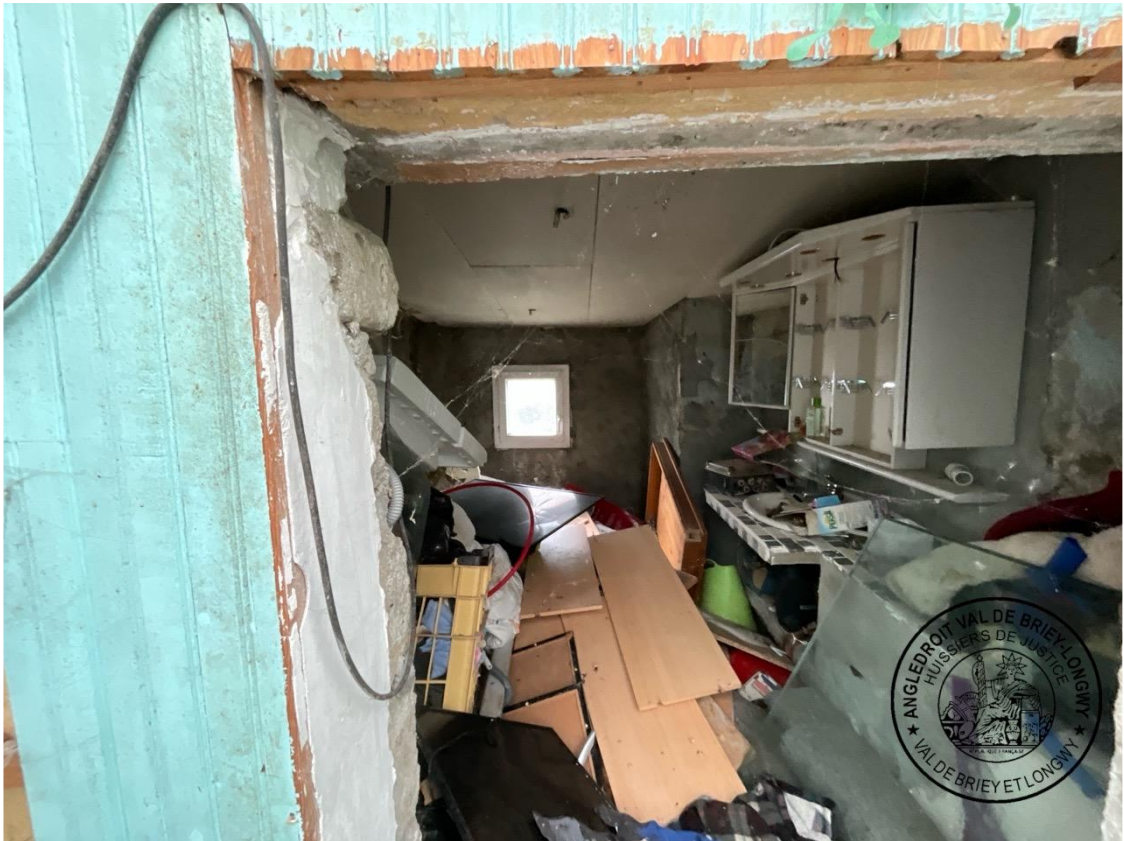
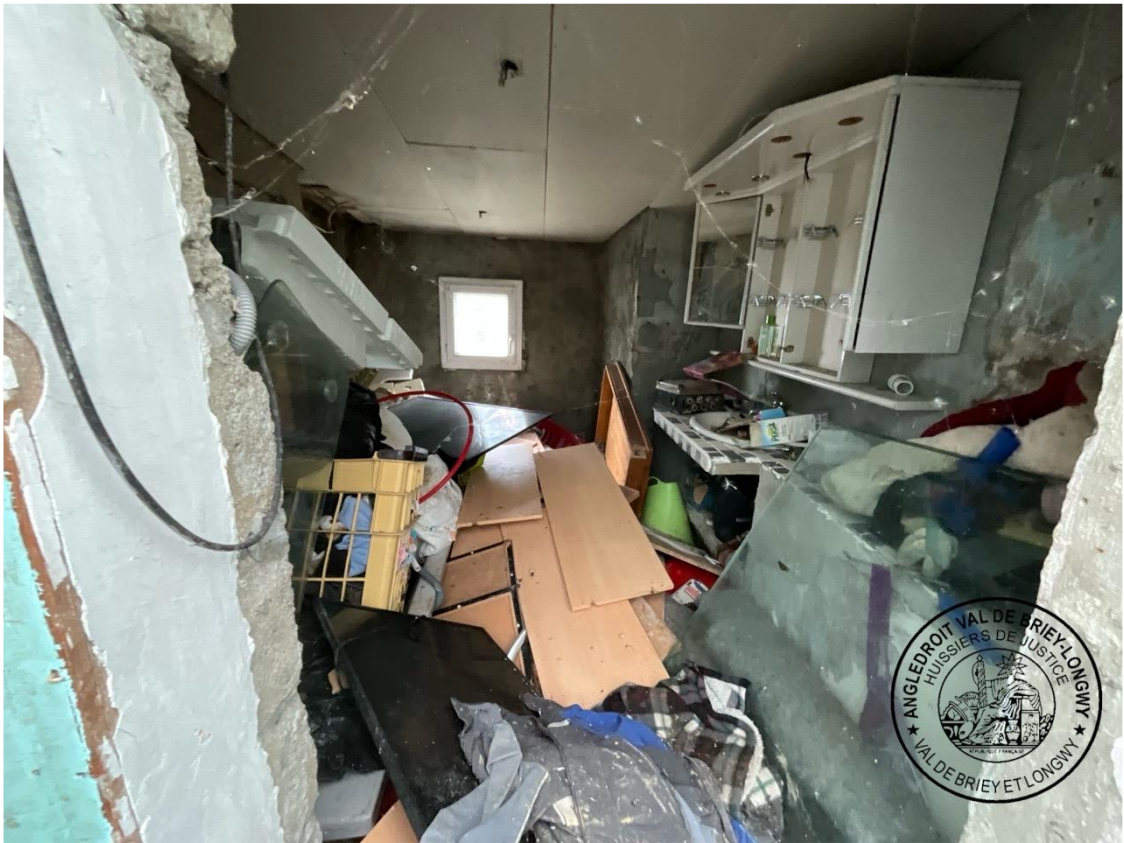
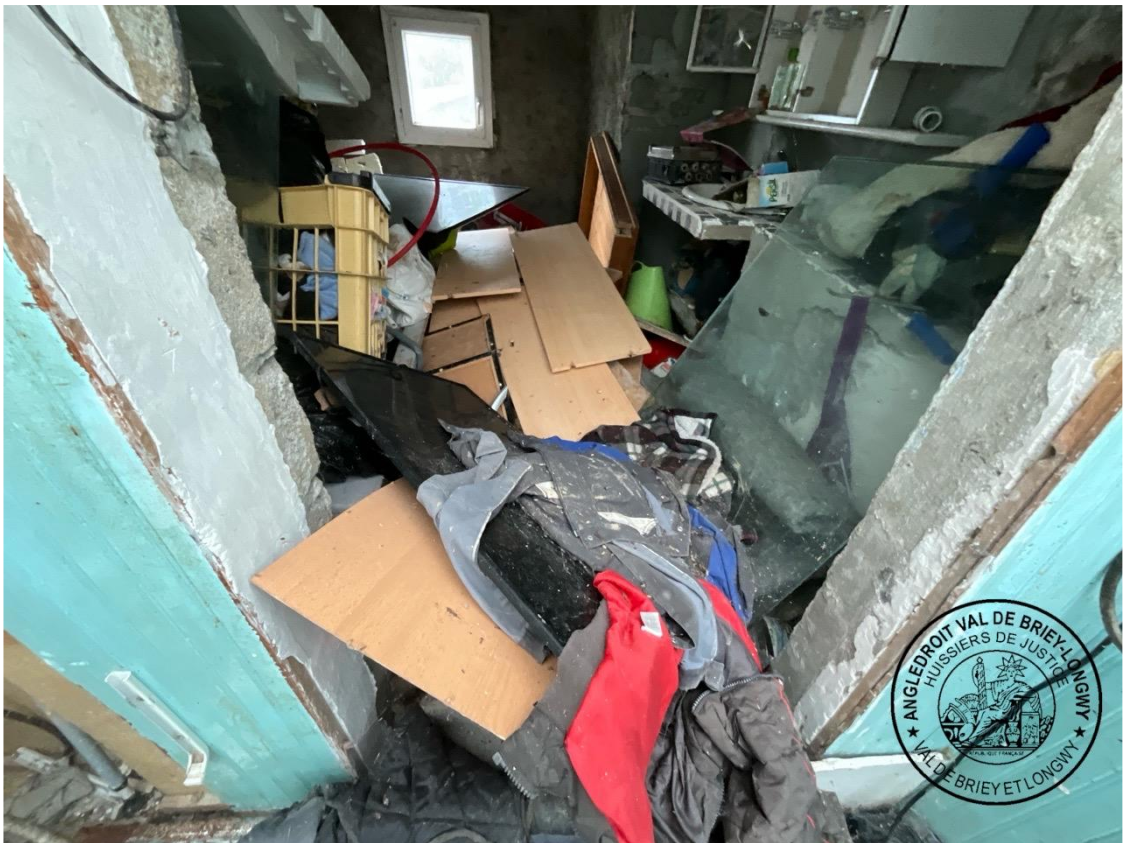
Véranda et extension :

La cuisine donne accès à une extension, elle-même encombrée de débris et d'objets sans valeur.

Depuis cette extension, une ouverture a été pratiquée dans un mur, mais l'accès à la pièce attenante est impossible tant celle-ci est jonchée d'encombrants et d'immondices sur plusieurs centimètres de hauteur.

Le sol est recouvert d'un carrelage sale.

Les murs sont habillés de lambris en bois et de panneaux en PVC, l'ensemble étant encrassé.

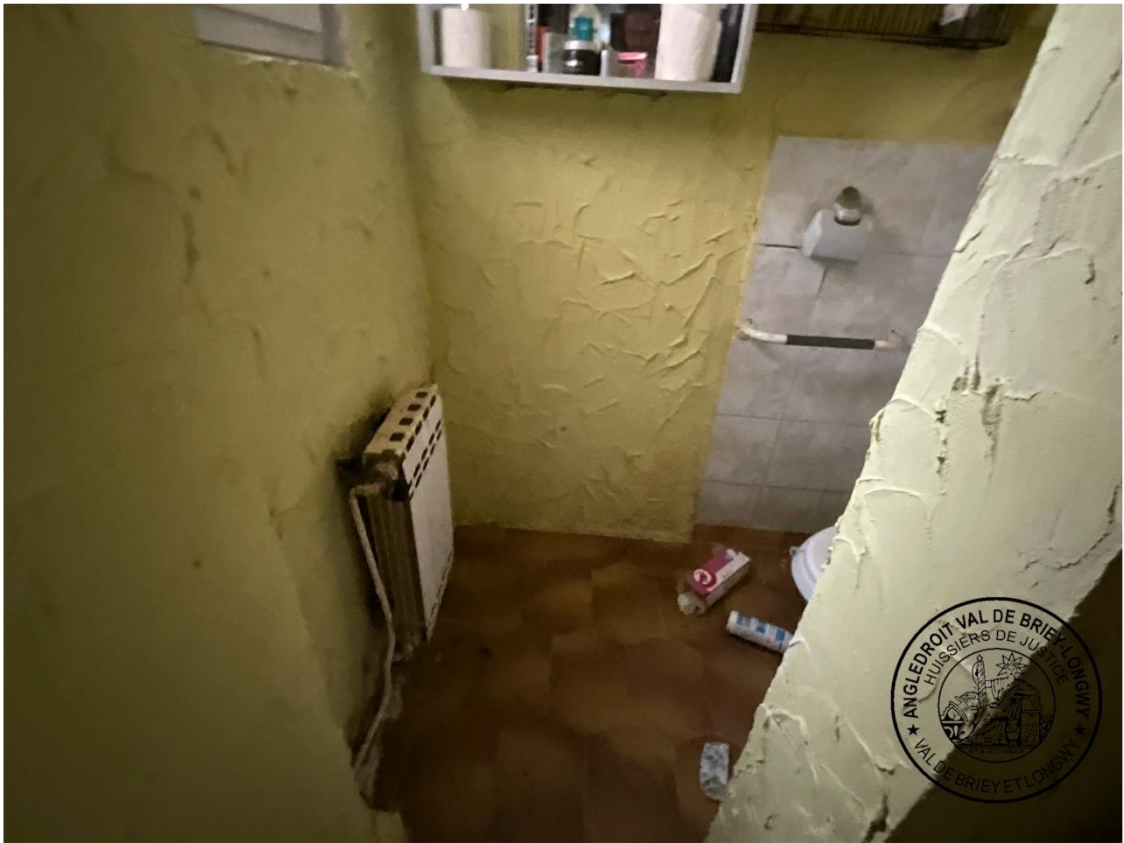
Toilettes :

Le sol est carrelé, sale ;

-Une cuvette de toilettes sale,

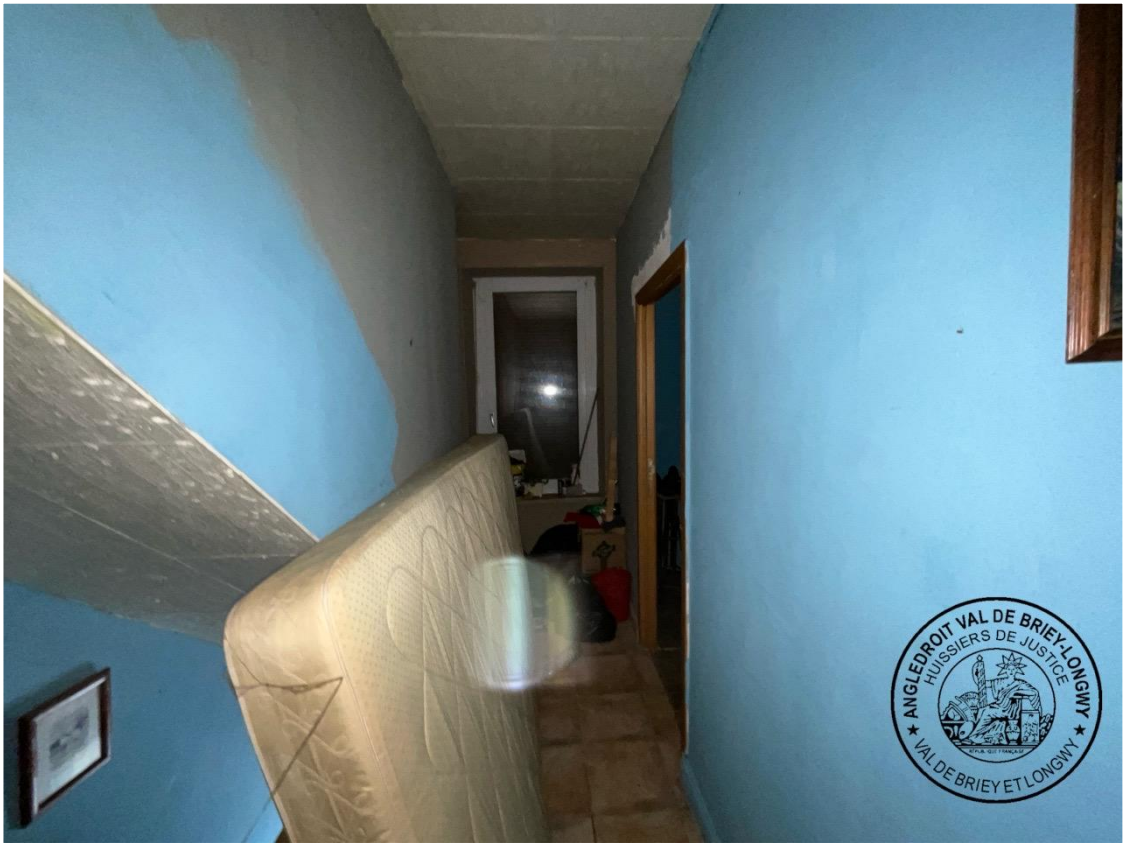
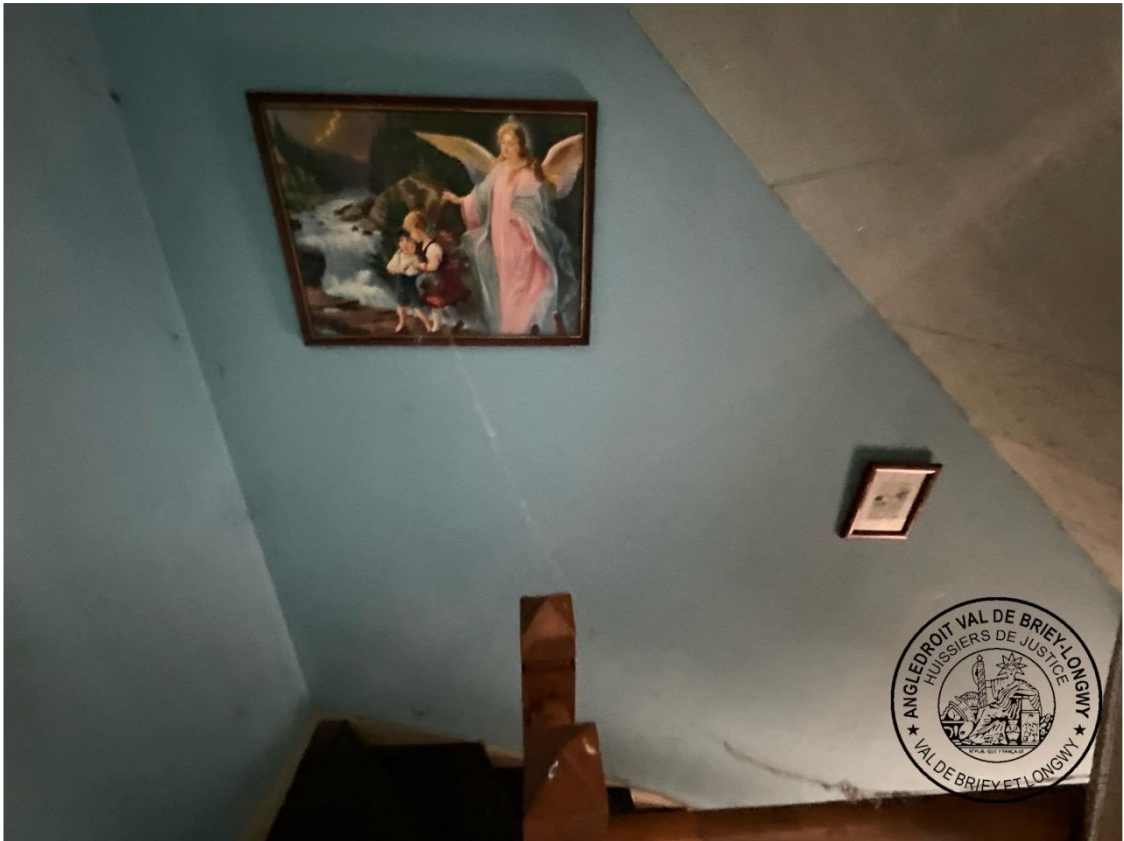
Accès étage n°2 :

L'accès se fait par un escalier en bois souillé

Le sol est recouvert d'un carrelage encrassé.

Les murs, peints, sont sales.

Le plafond est recouvert de plaques de polystyrène également sales

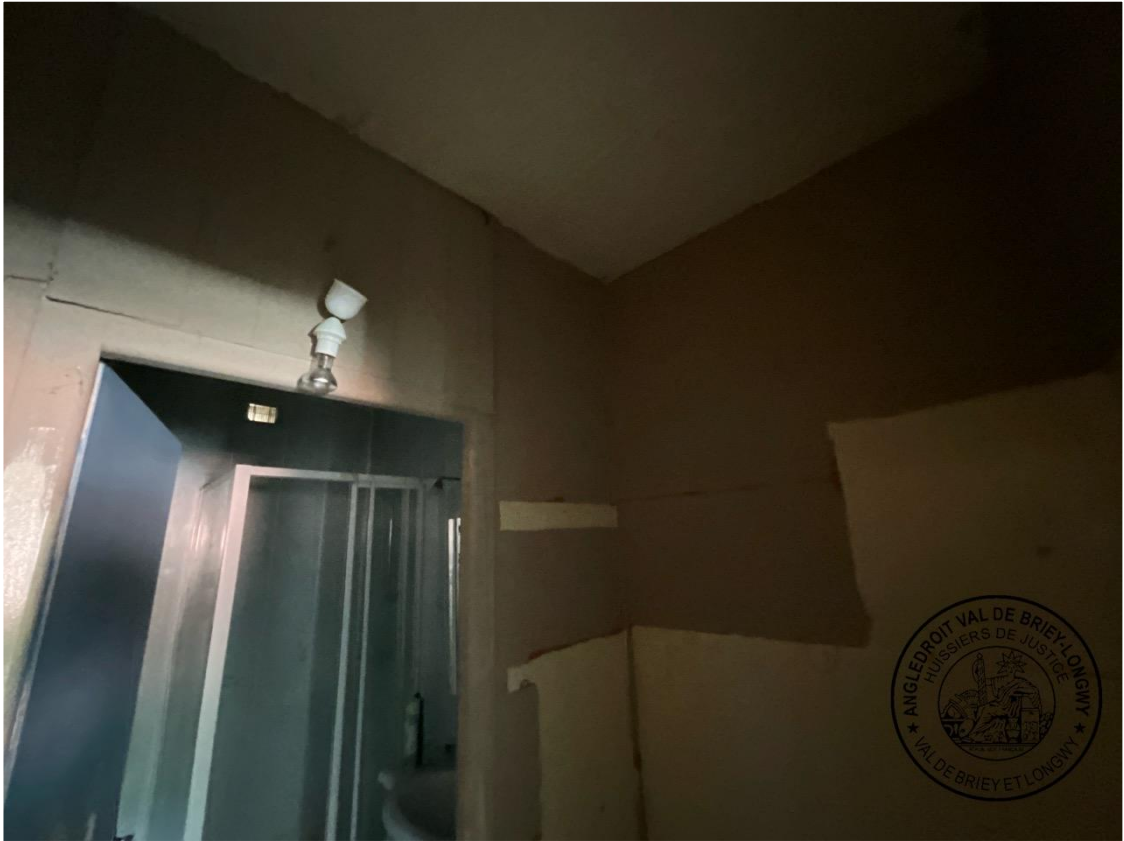
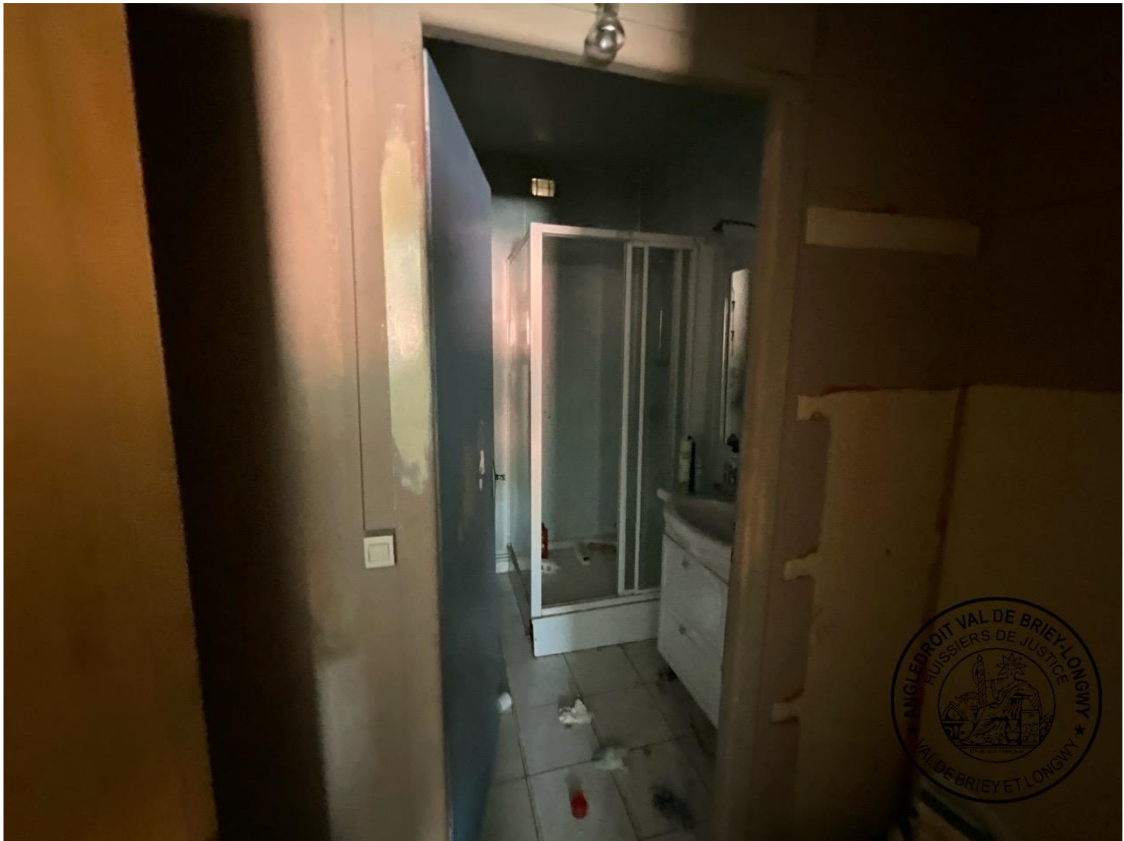
Salle d'eau :

Le sol est recouvert d'un carrelage sale.

Les murs sont peints, peinture sale.

-Une cabine de douche , sale et en mauvais état

-Un meuble salle de bains, comprenant une vasque, des tiroirs, un robinet mitigeur et miroir de courtoise, l'ensemble est encrassé.

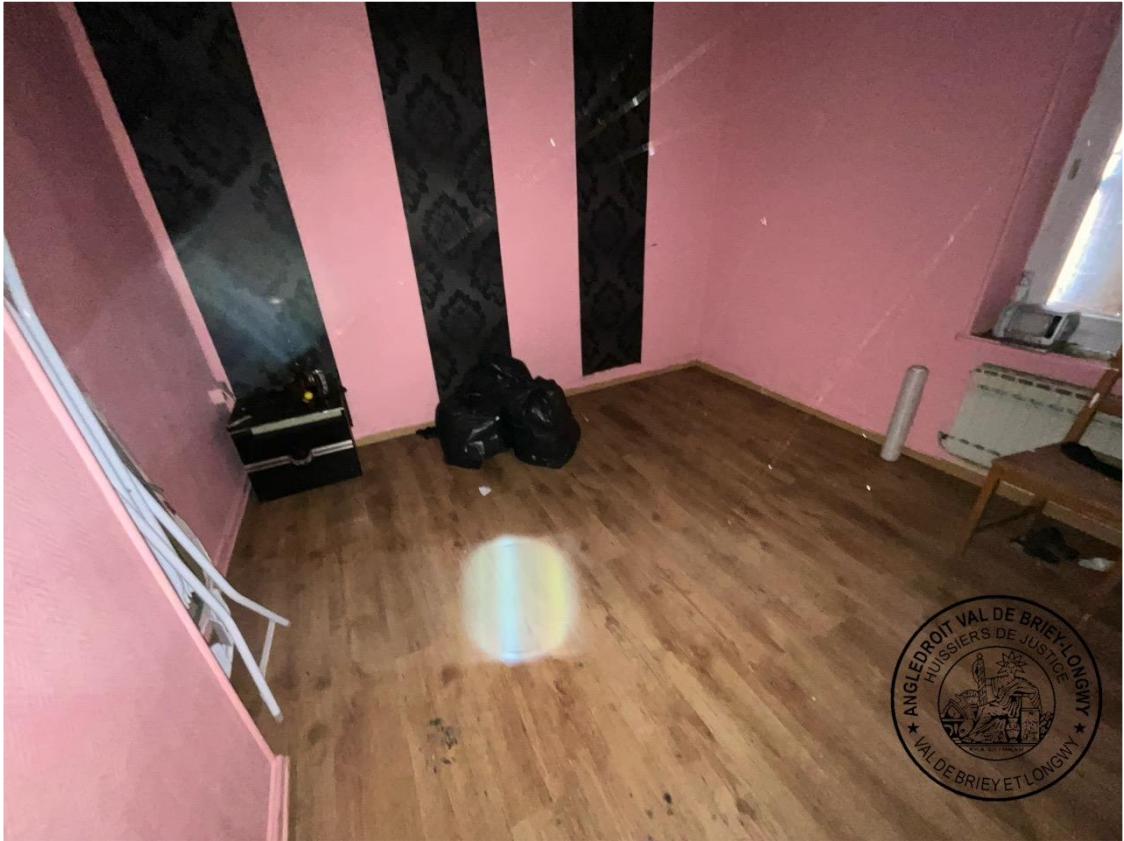
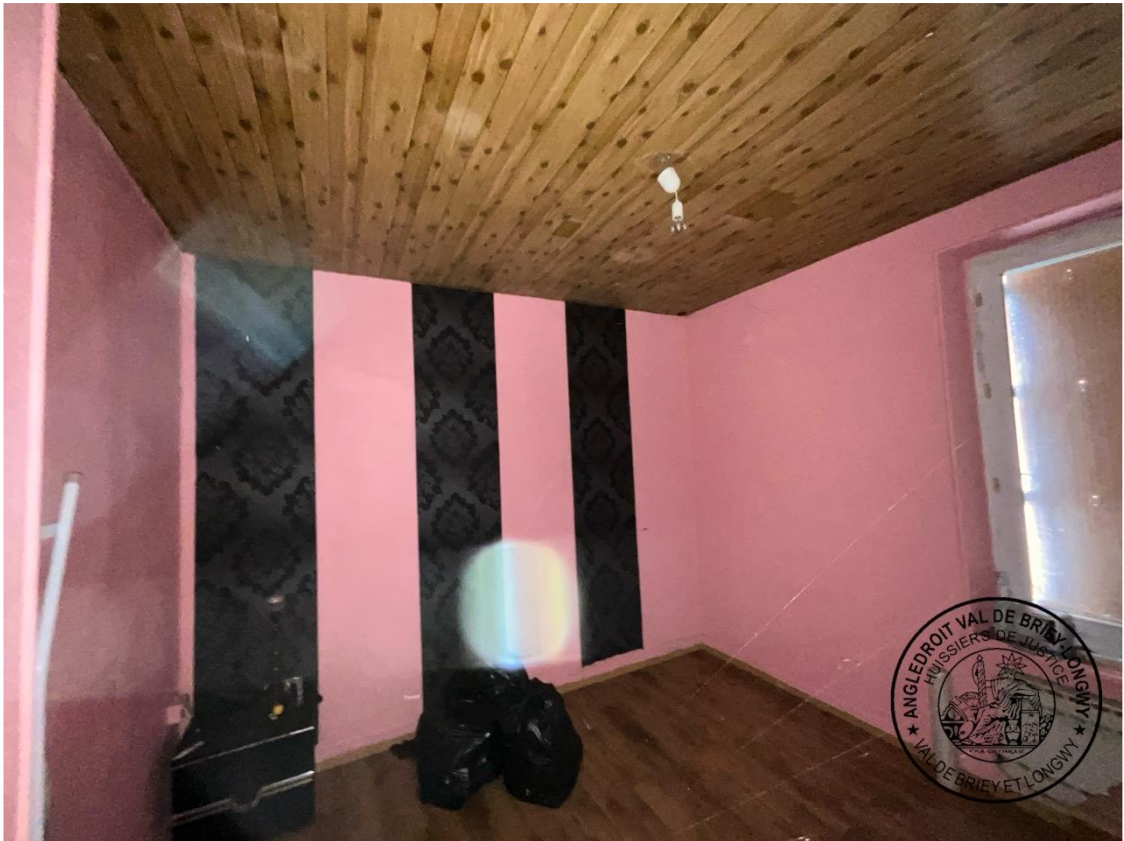
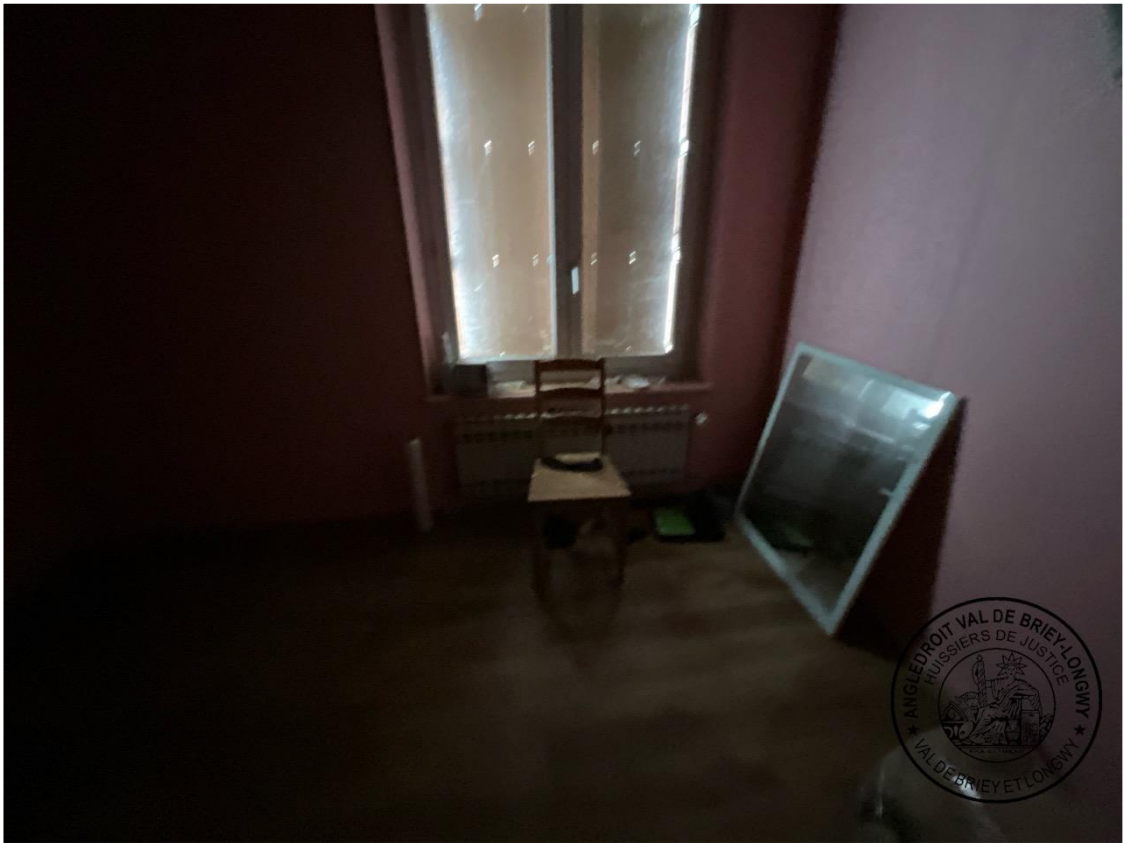
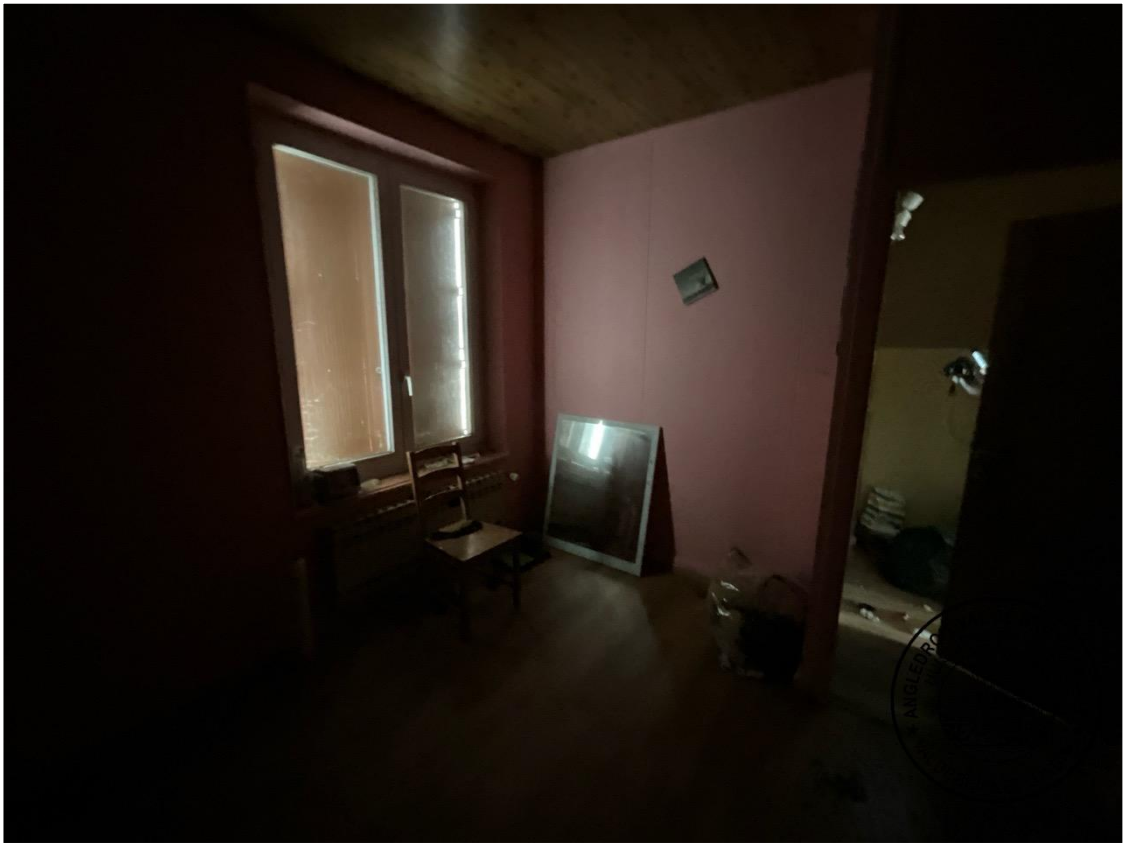
Chambre n°1:

Le sol est en parquet stratifié, encrassé.

Les murs sont recouverts d'une tapisserie abîmée.

Le plafond est en lambris, encrassé.

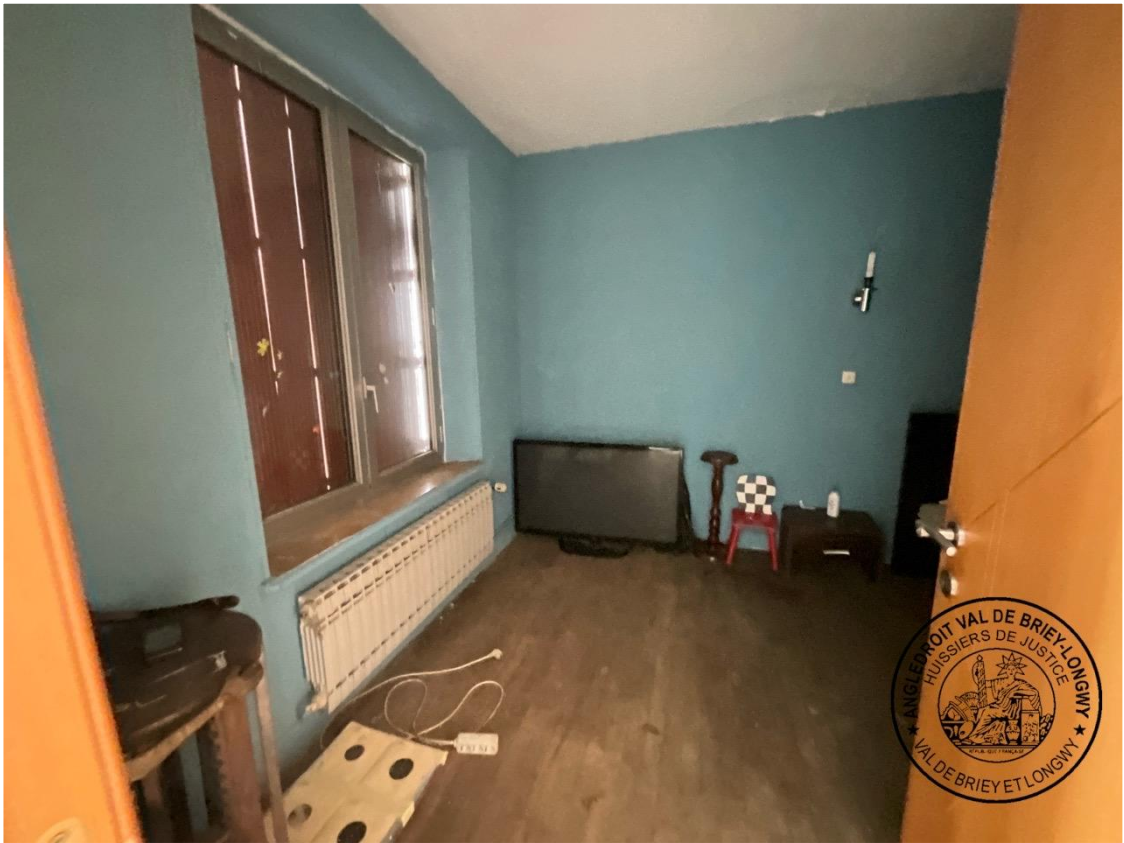
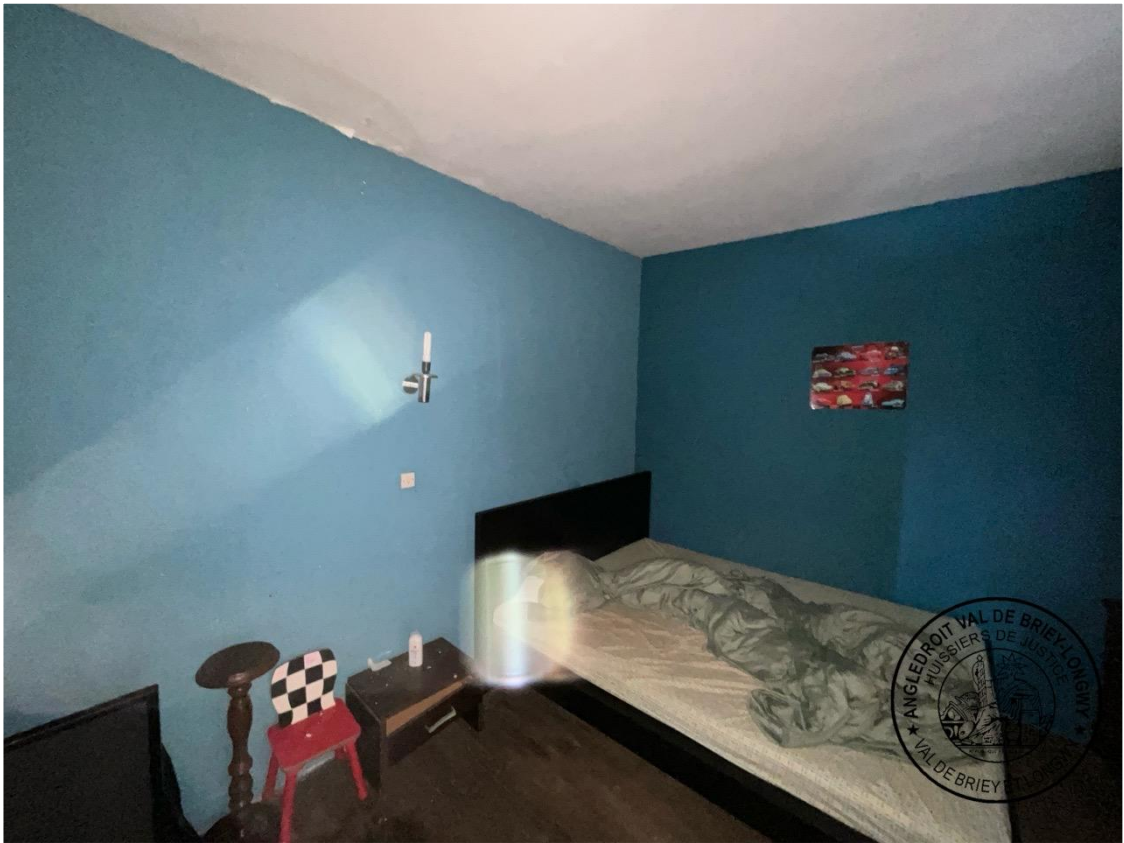
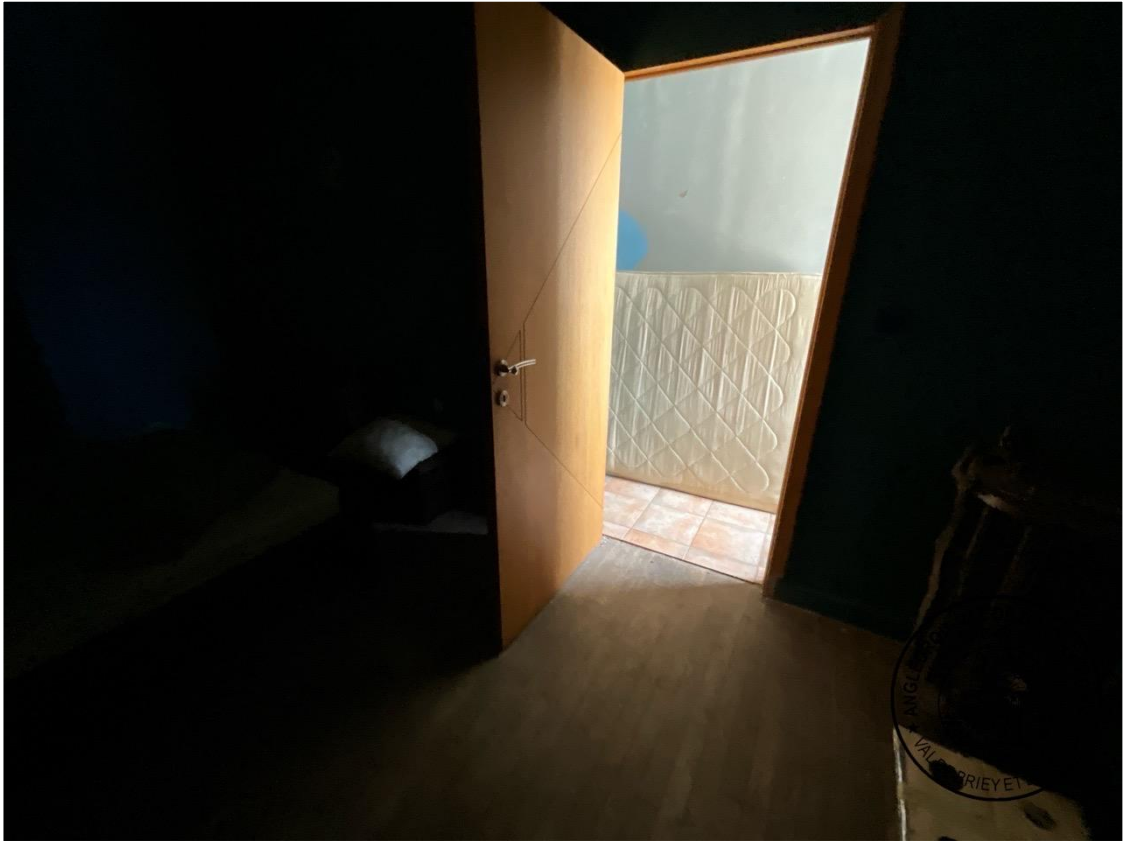
Chambre n°2:

Le sol est en parquet stratifié, encrassé.

Les murs sont recouverts d'une tapisserie abîmée.

Le plafond est en lambris, encrassé.
