PROCES VERBAL DE DESCRIPTION DES LIEUX

Dressé le vendredi 1 août 2025

LIEUDIT : 1 RUE DE LA CROISETTE

1 rue de la Croisette,
54440 HERSERANGE,

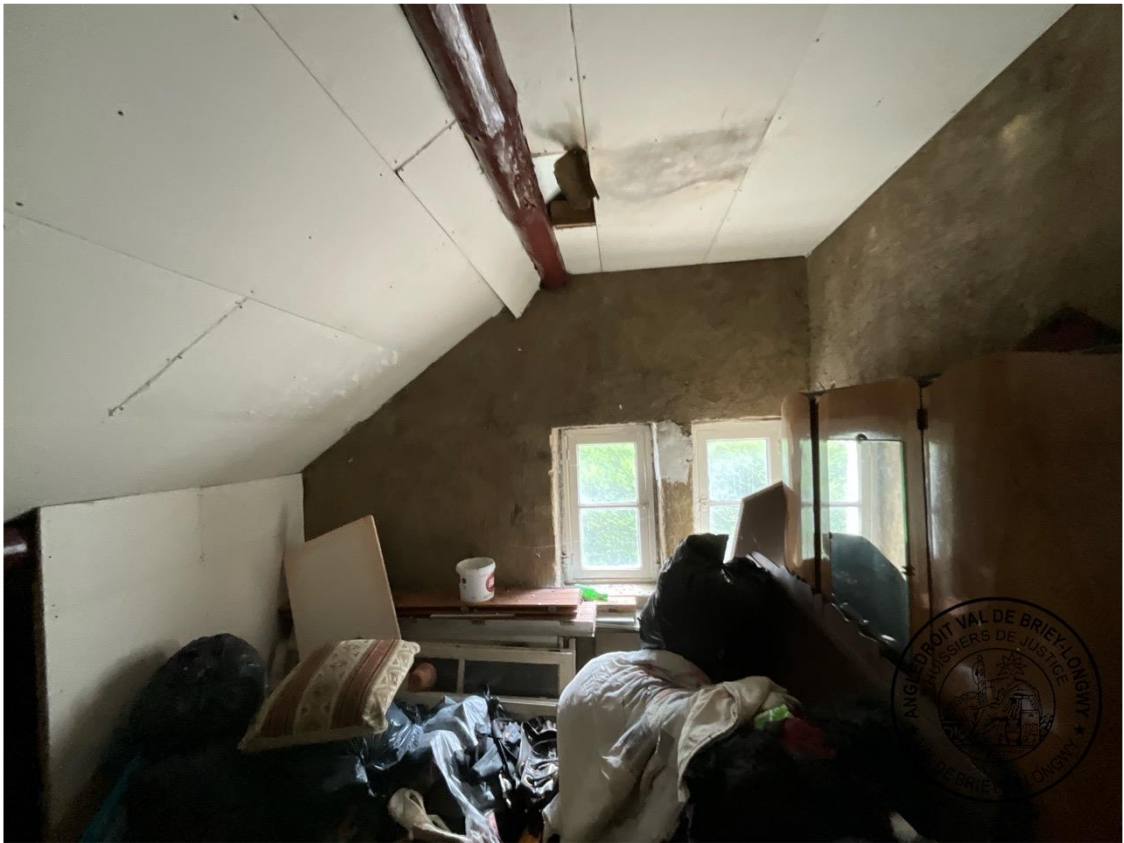
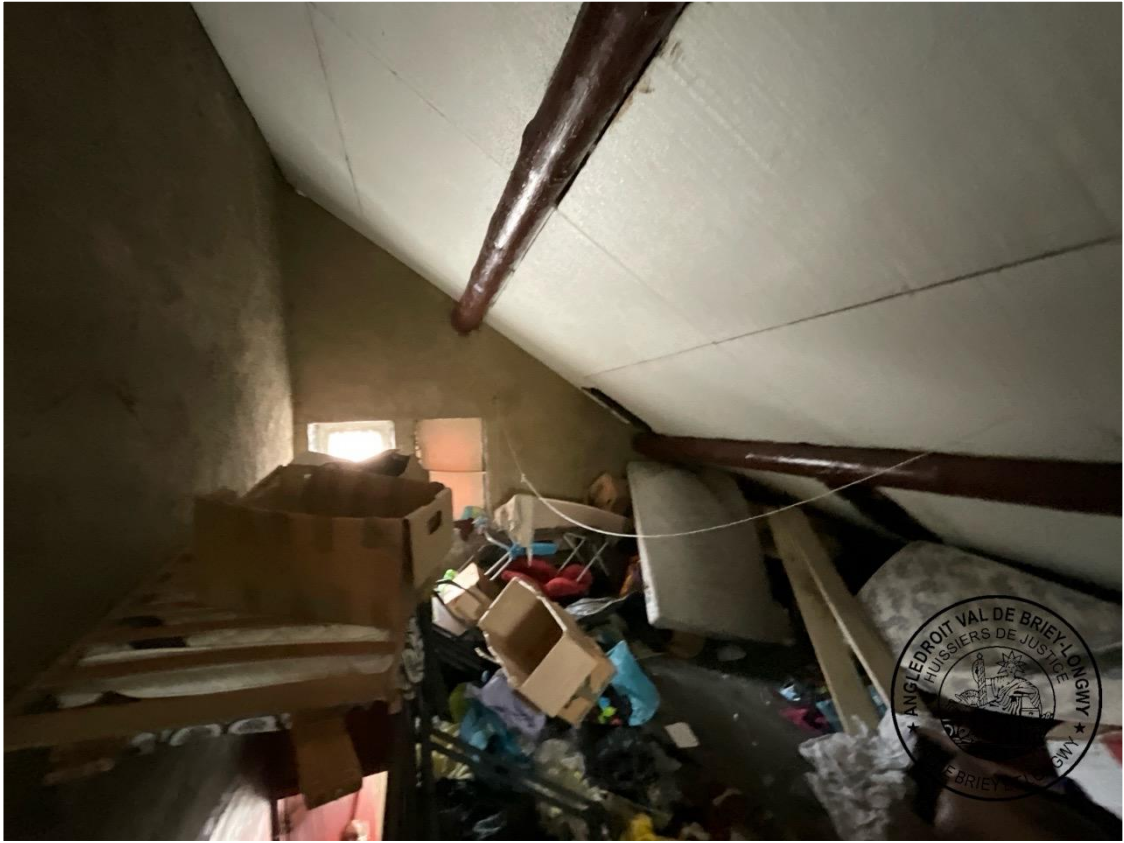
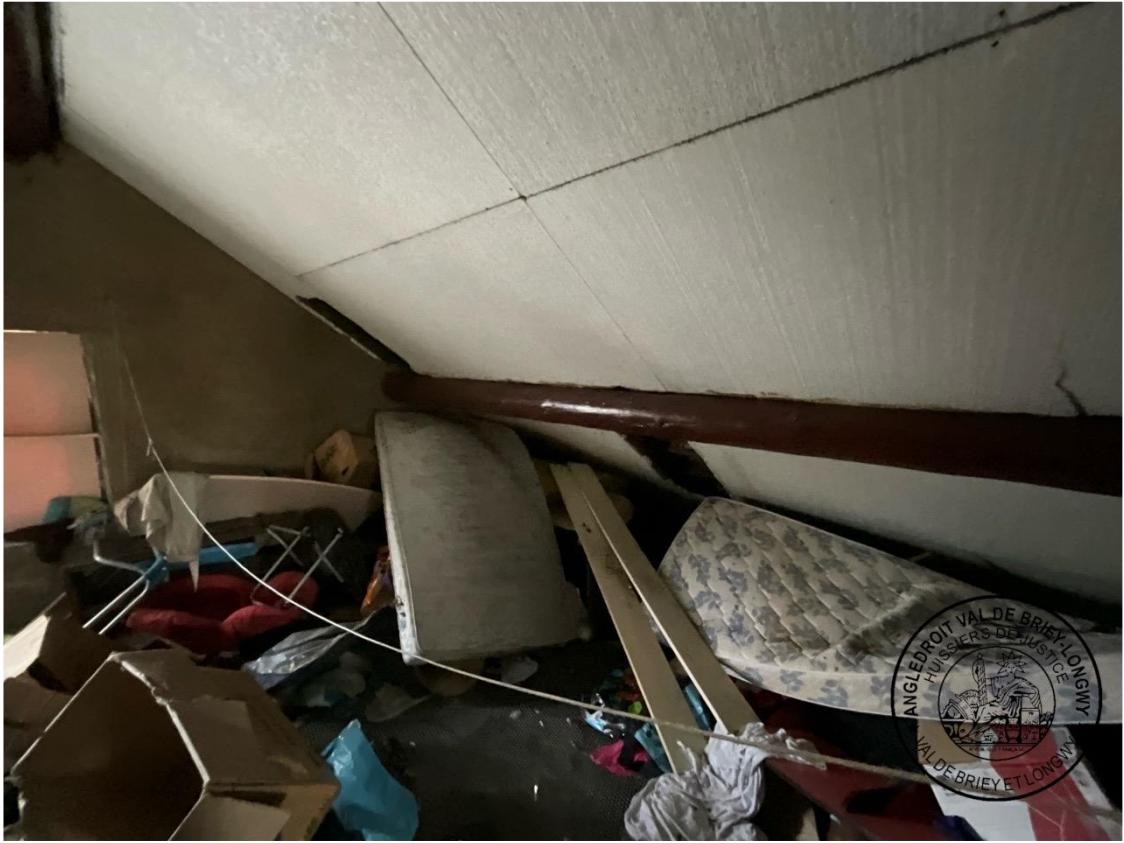
Grenier :

L'accès se fait par des escaliers en bois peints, sale.

Le sol est recouvert d'un parquet vétuste, encombré de mobilier et de déchets divers, sans valeur.
