PROCÈS-VERBAL DESCRIPTIF

**L'AN DEUX MILLE VINGT-CINQ
ET LE VINGT OCTOBRE**

DESIGNATION DU BIEN

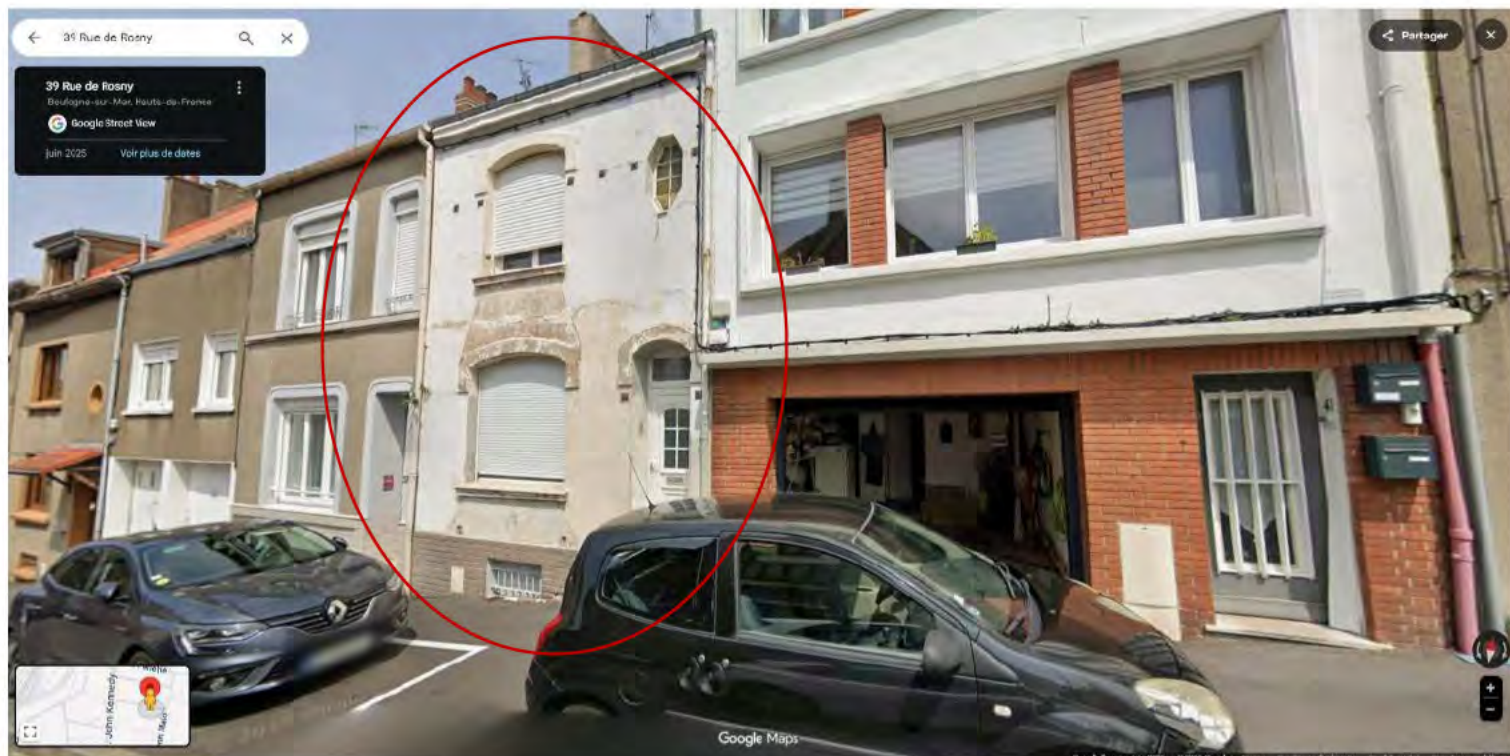
Il s'agit d'une maison comprenant deux mitoyennetés à usage d'habitation, située en front de rue dans une rue à sens unique avec stationnement de part et d'autre de la chaussée

Le bâtiment est élevé en briques sur cave et comprend un étage et un aménagement sous comble. Chaque étage est composé d'un plancher bois.

Toiture en tuiles à emboîtement à caractère ancien.

Façade : soubassement brique puis peinture altérée. Multiples fissurations entre le rez-de-chaussée et niveau R+1

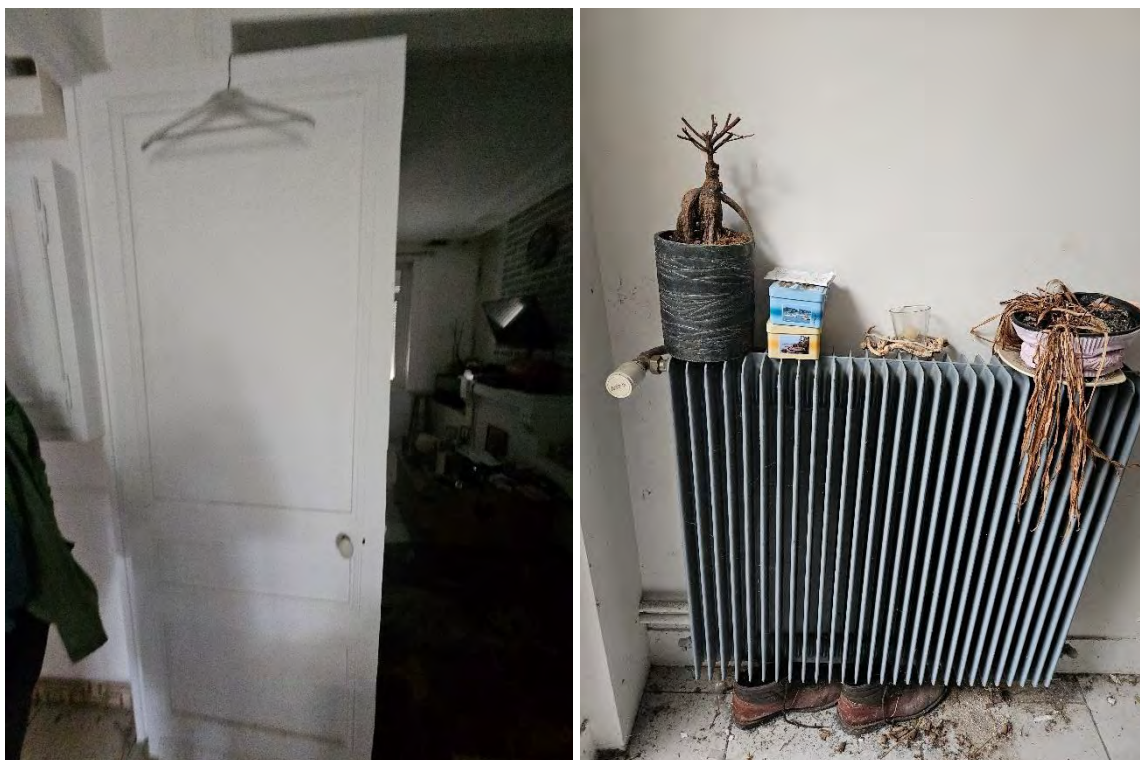
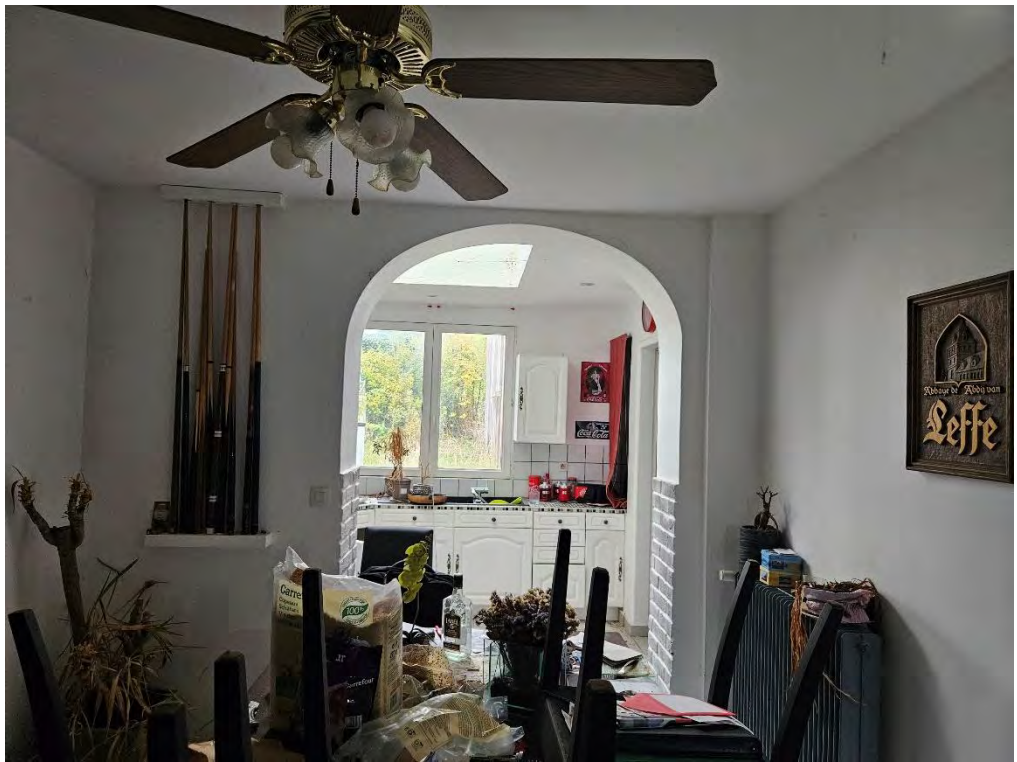
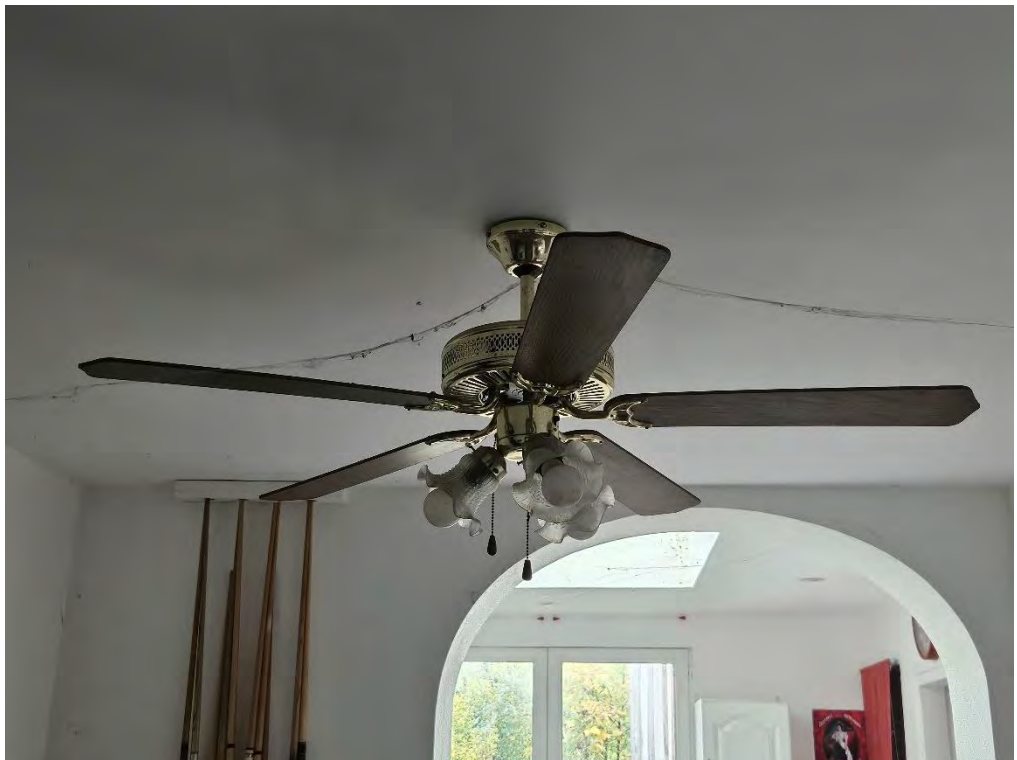
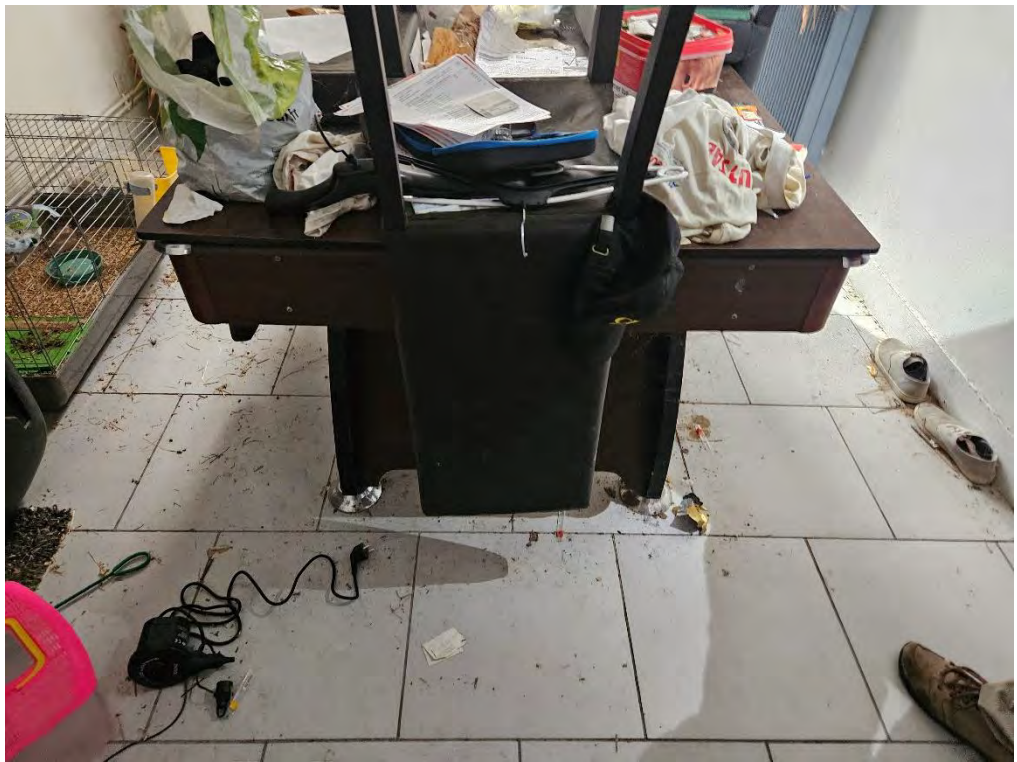
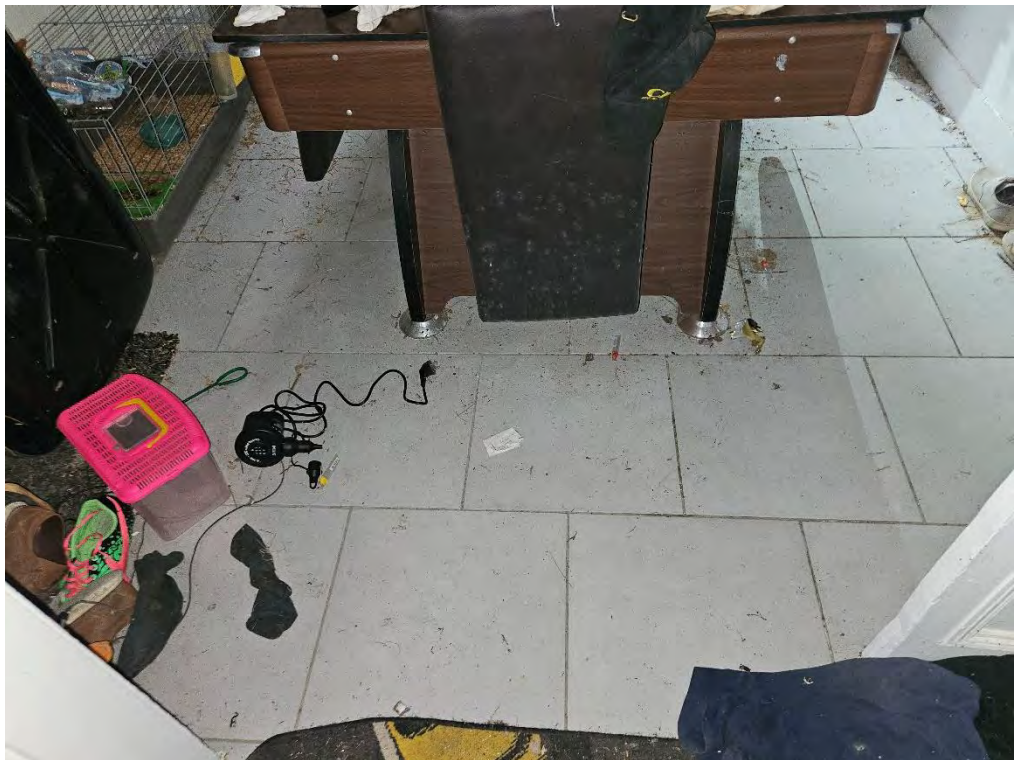
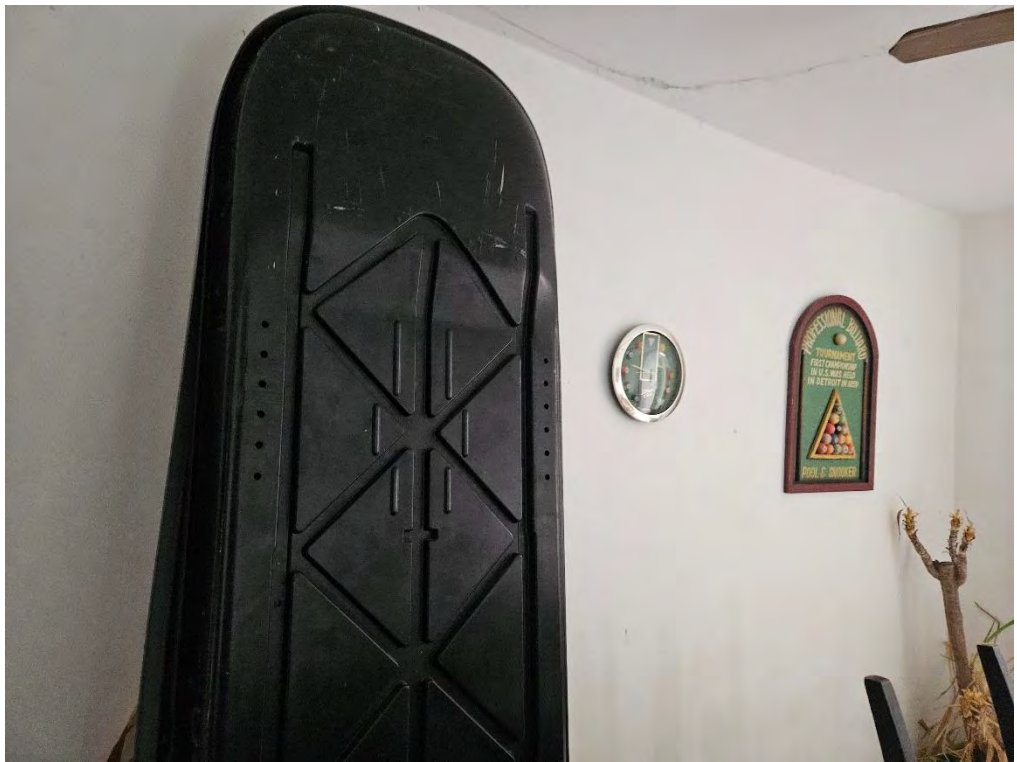
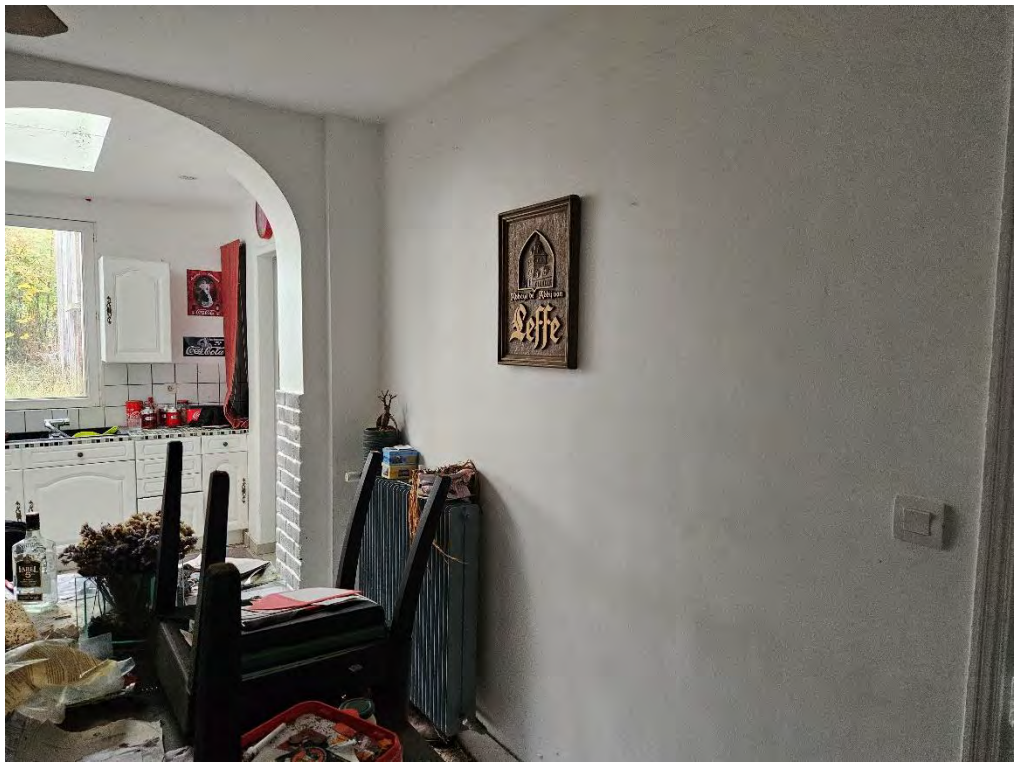
SALLE A MANGER

Murs enduits, peinture blanchie. Altération en partie basse dès la porte d'entrée sur le mur mitoyen au salon.

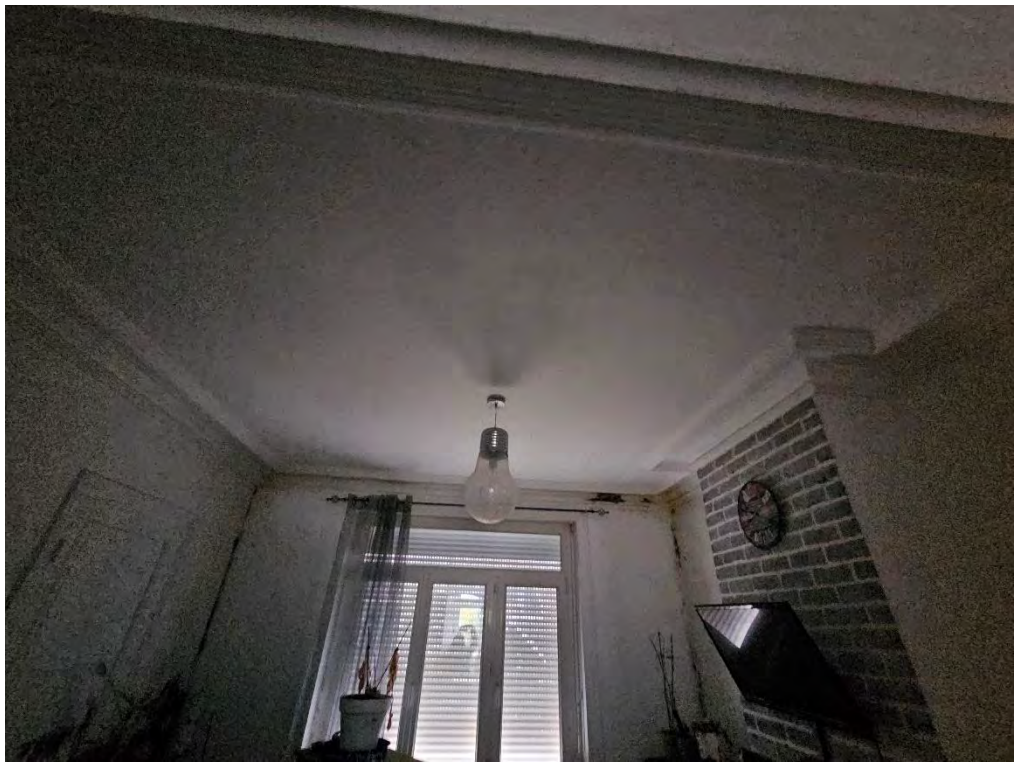
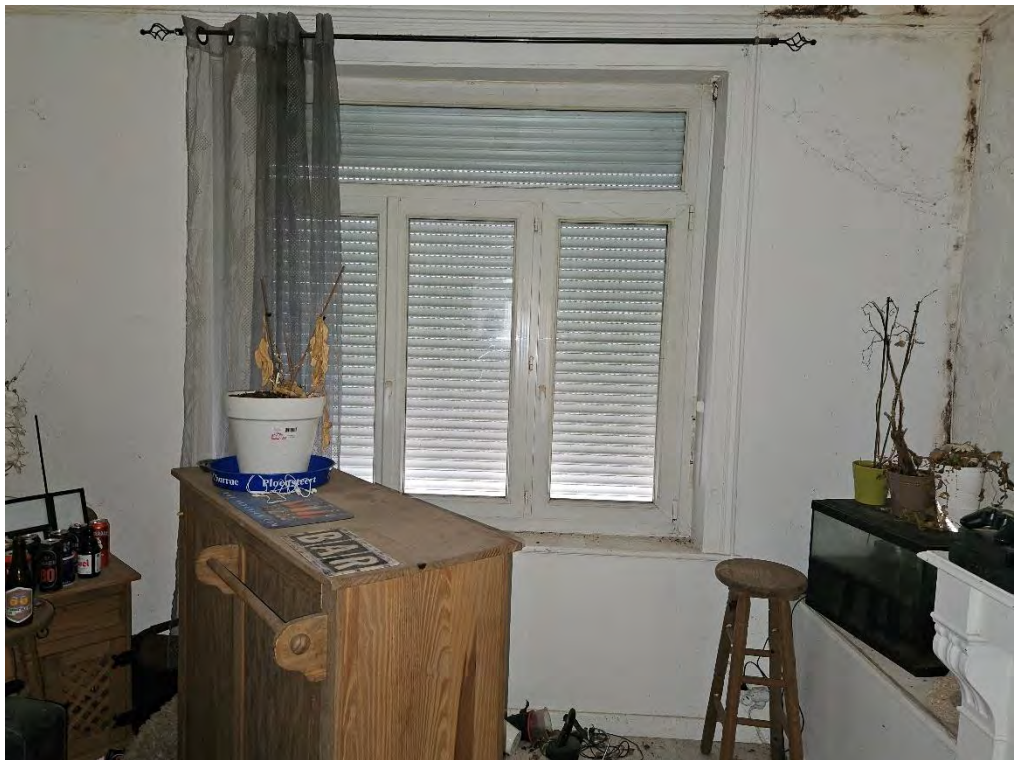
SALON

Murs enduits, peinture blanchie. Multiple présence de champignons. (en partie gauche basses sur mur mitoyen au couloir d'entrée sur plus d'un mètre de haut). Le long des deux angles de murs en façade avant coté entrée et côté voisin. En partie haute cornière en ligne de cueillie. Traces d'infiltrations et de moisissures de couleur noirâtre orienté sur l'immeuble voisin

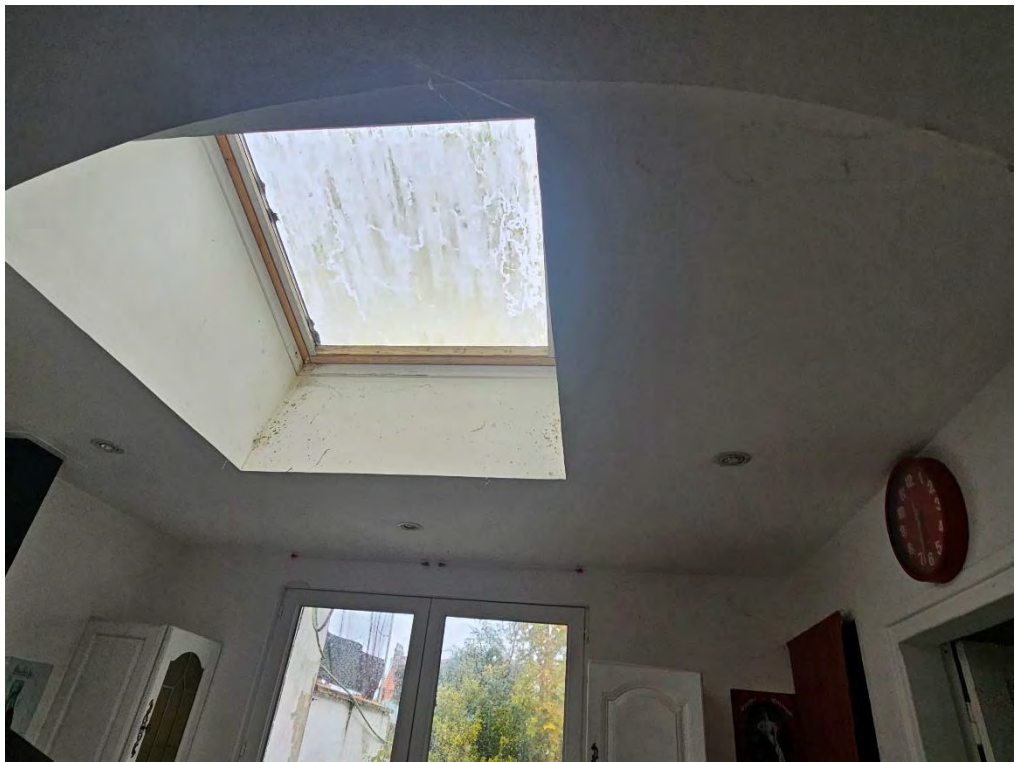
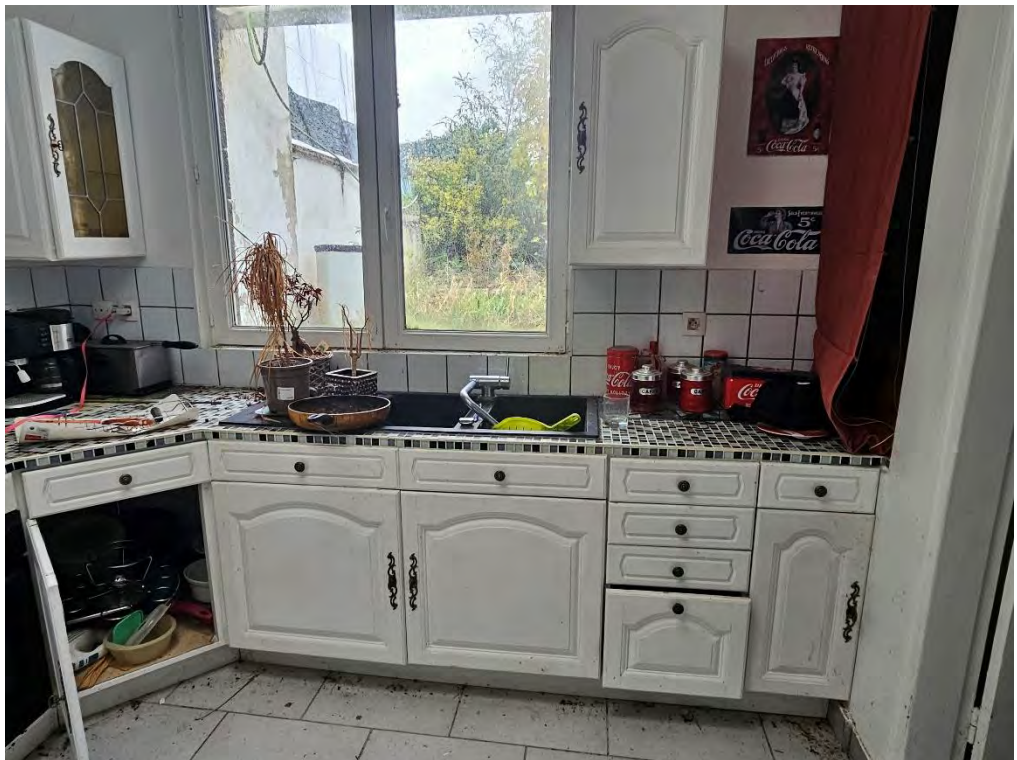
ESPACE CUISINE

Un ensemble de meubles avec un ouvrant, un ouvrant, une plaque de gaz à quatre feux de marque VALBERG avec en partie basse un four de marque VALBERG état d'usage, nous avons ensuite un meuble ouvrant un simple tiroir avec un meuble avec un ensemble d'électroménagers et sous double évier avec égouttoir intégré, la robinetterie est cassée, non fonctionnelle avec deux façades de tiroirs factices et un double ouvrant.

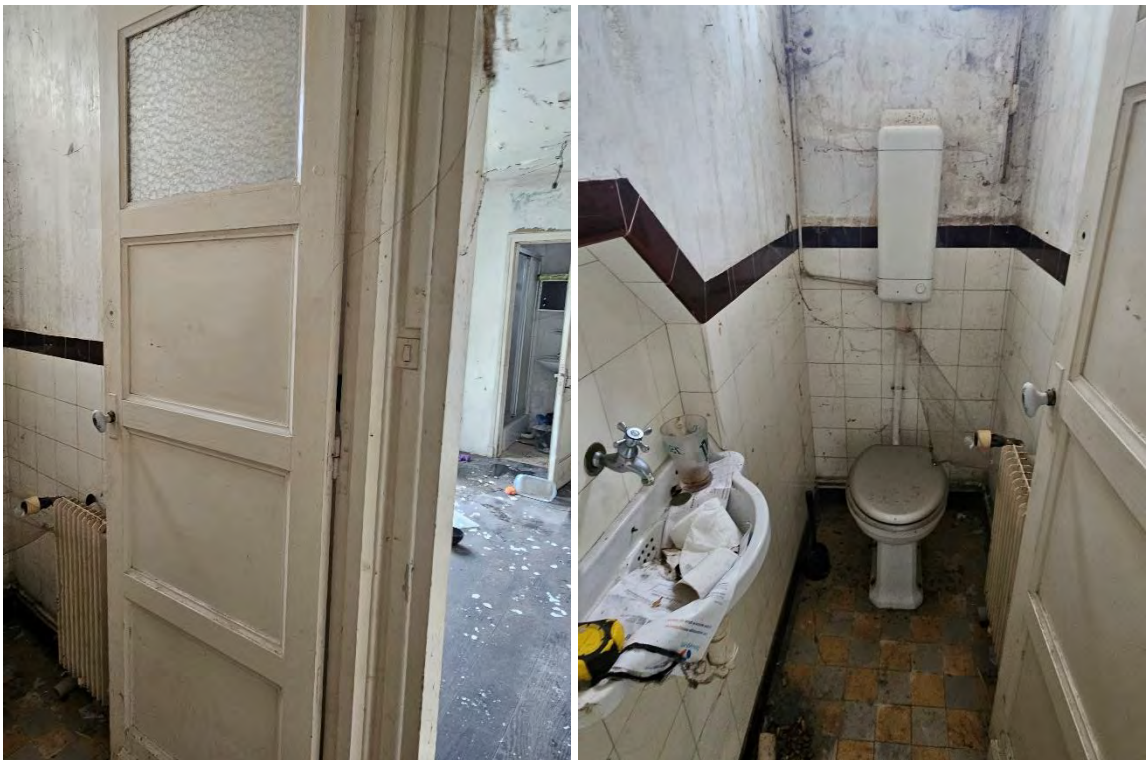
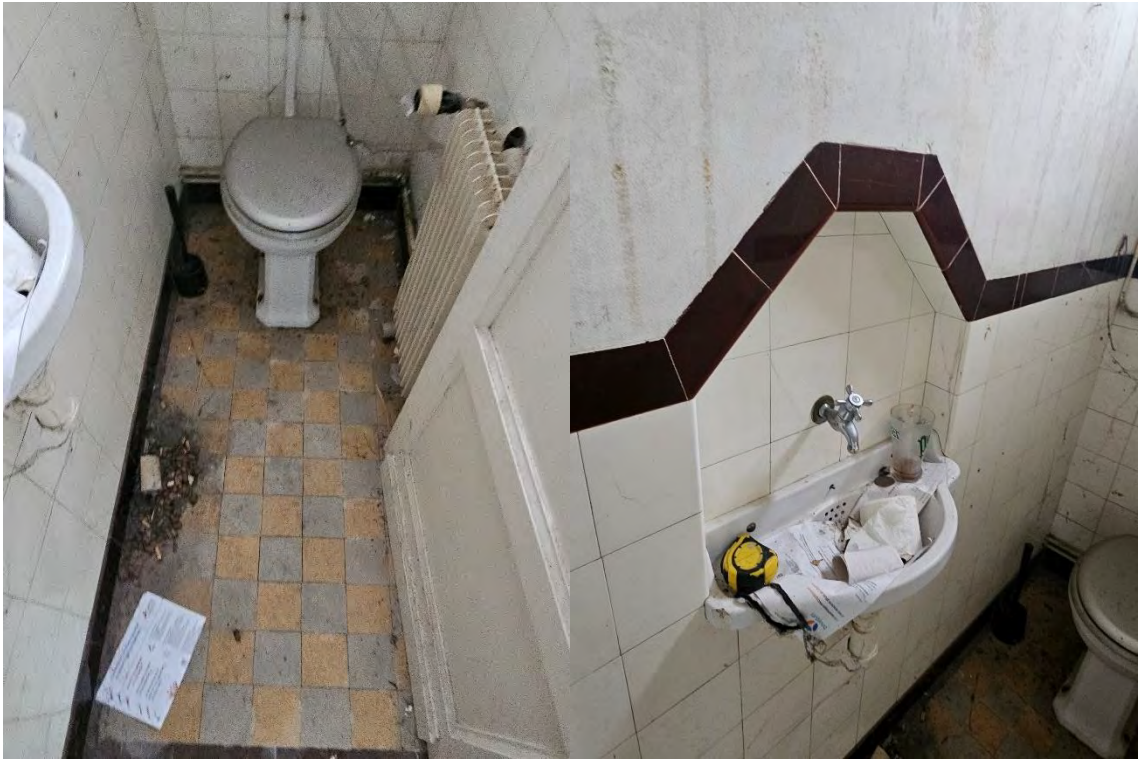
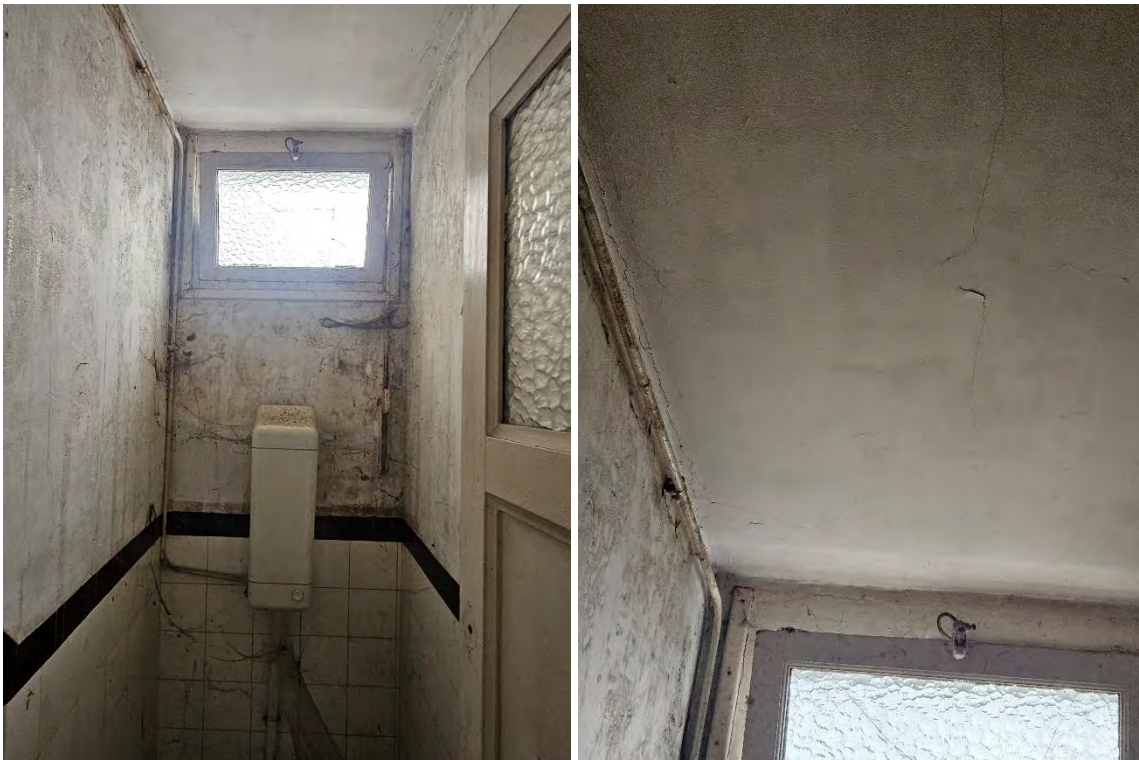
SANITAIRES

Soubassement carrelé avec un listel marron, partie haute enduite avec de multiples traces d'humidité.

Plafond enduit, peinture blanchie avec de multiples fissurations.

Huissérie : fenêtre basculante, vitrage cassé.

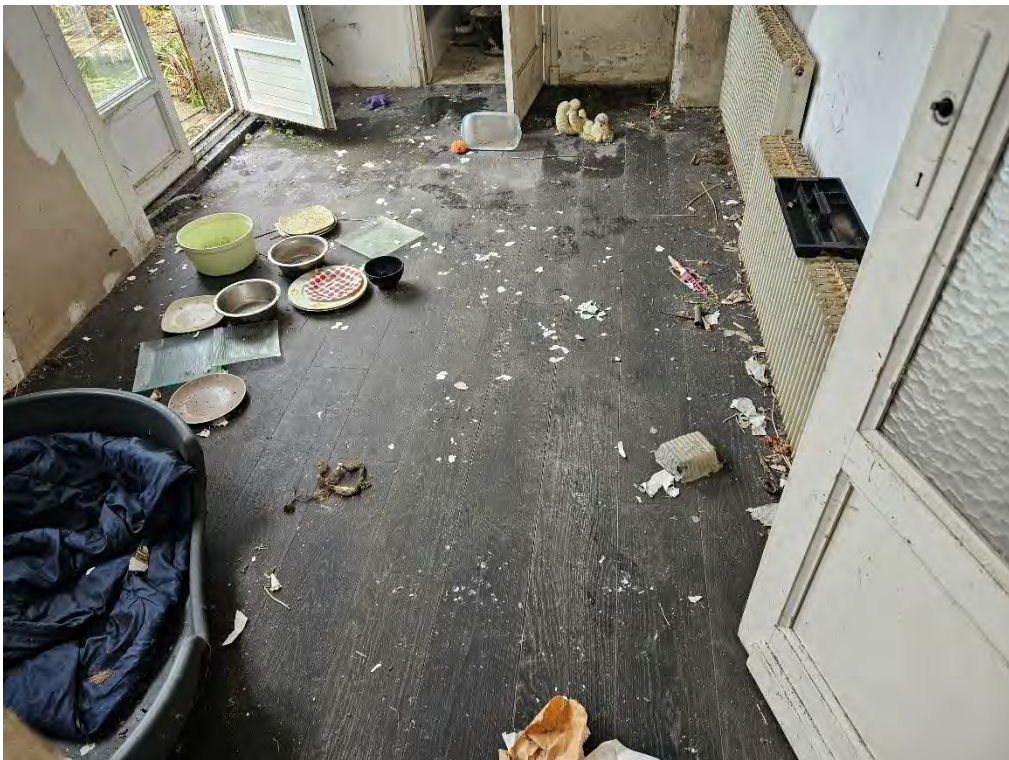
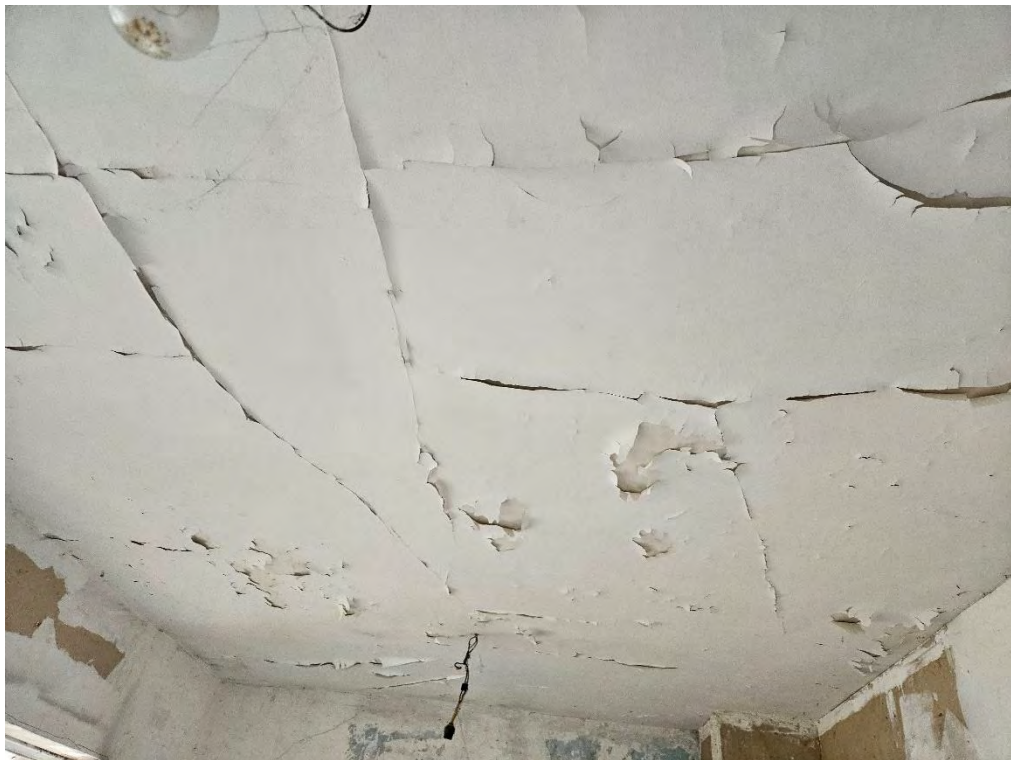
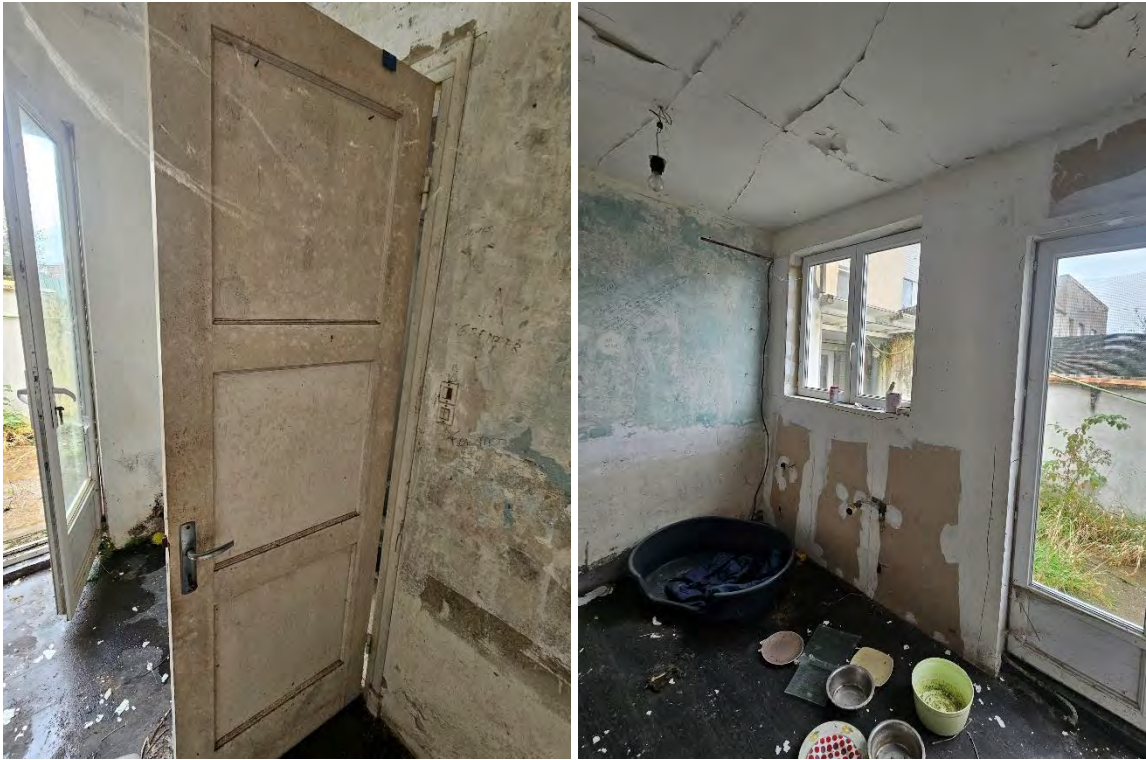
PIECE DU FOND

Sol parquet stratifié. Présence d'urine à même le sol.

Murs blanchis en état d'usage avancés avec mur en allège en plaque de placoplâtre brute simplement non enduits.

Plafond qui est fortement écaillé

- un double ouvrant PVC blanc double vitrage sain et entier
- Accès à l'extérieur depuis cette pièce par une double porte fenêtre PVC double vitrage sain et entier dont les clés sont rouillées dans la serrure bloquée en position ouverte.

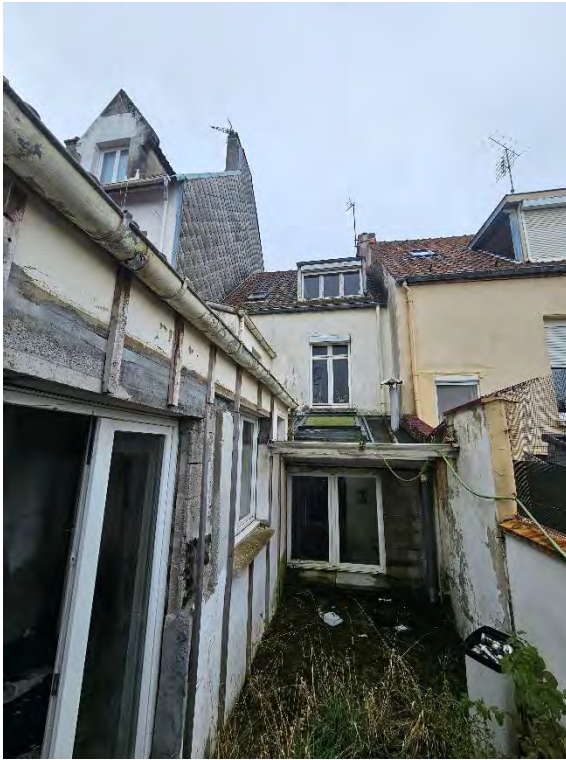
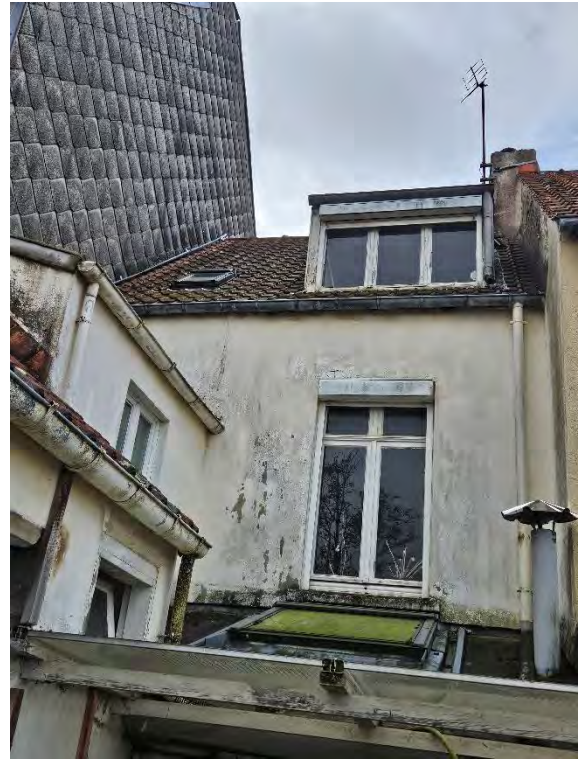
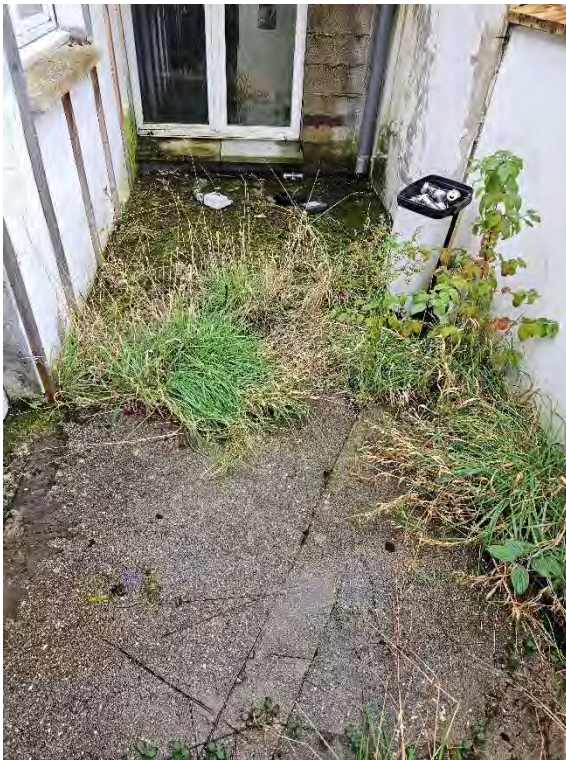
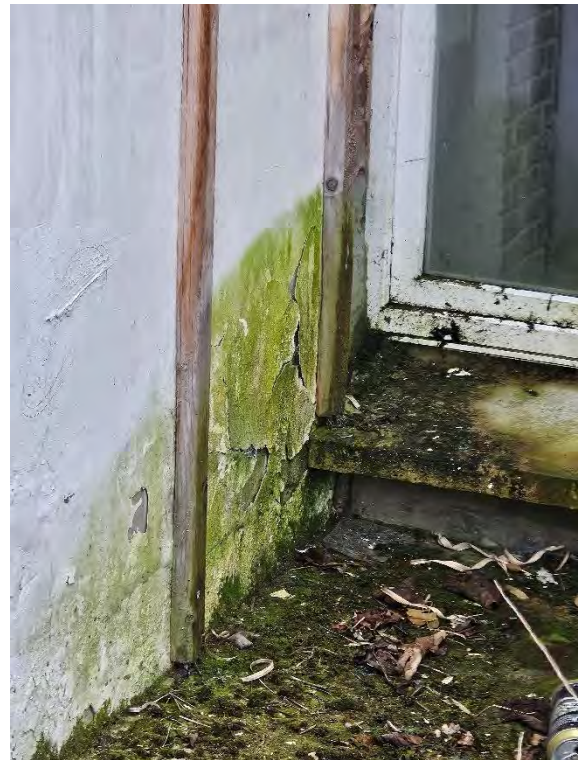
EXTERIEUR

Au pied de cette fenêtre trace d'infiltration dans la pièce avec traces verdâtres

La végétation a envahi la terrasse.

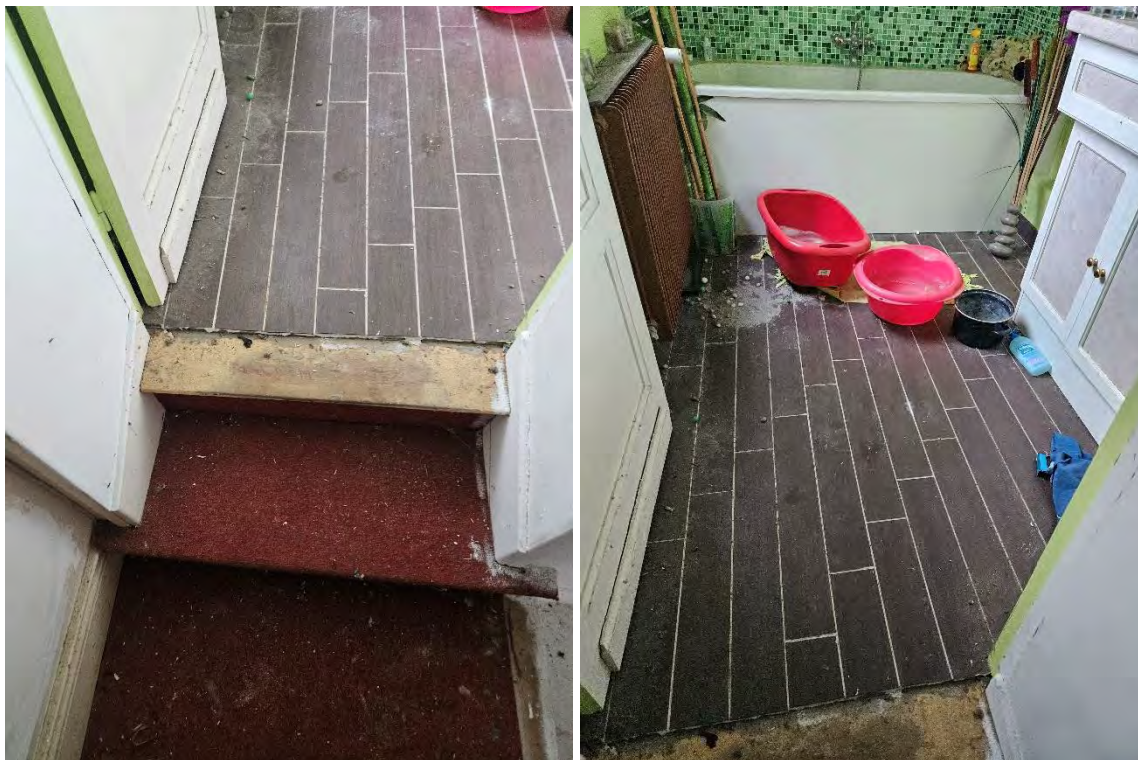
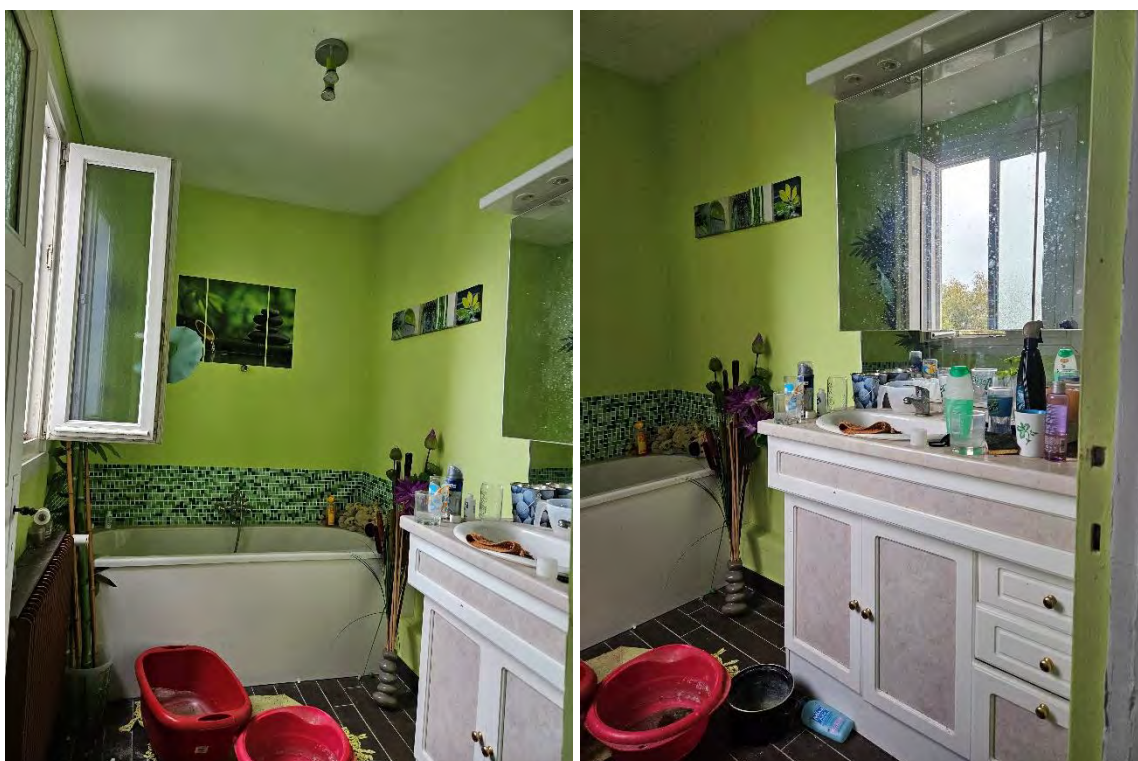
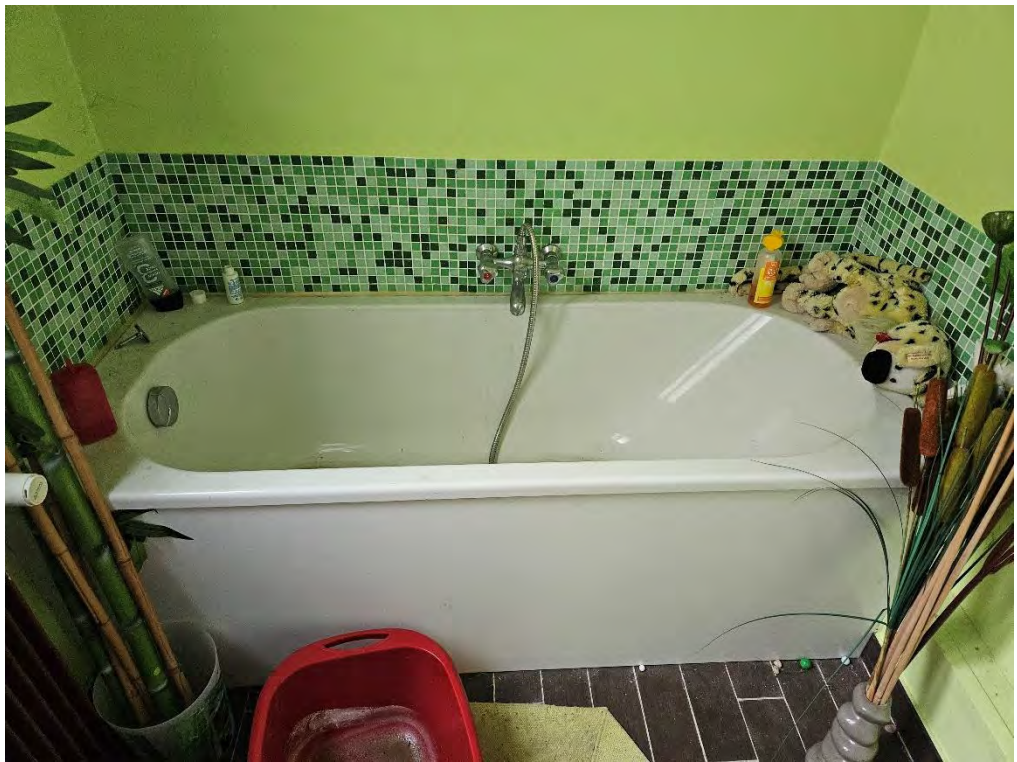
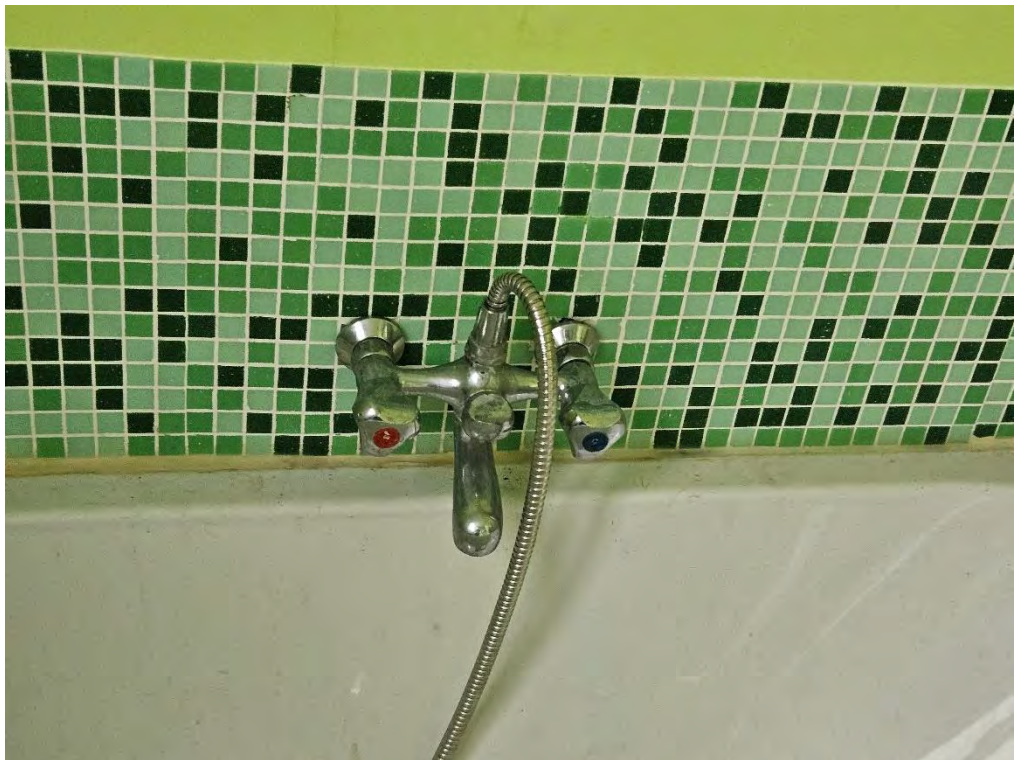
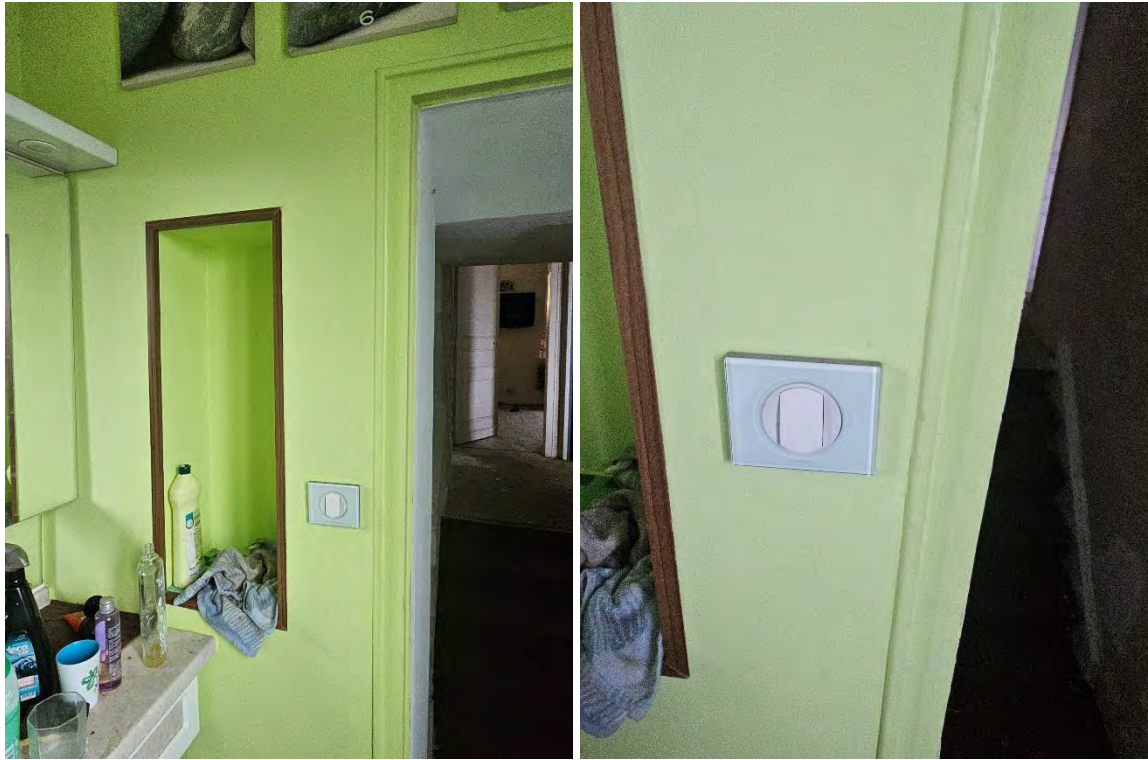
SALLE DE BAINS

- Un meuble lavabo avec un mitigeur eau chaude/eau froide,
- miroir avec deux spots intégrés,
- meuble sous lavabo avec double ouvrant et un meuble colonne.
- Une baignoire, mélangeur eau chaude/eau froide, l'émail est cassé, surmontée d'une crédence en carrelage de type mosaïque avec peinture de couleur verte.
