PROCÈS-VERBAL DESCRIPTIF

**L'AN DEUX MILLE VINGT-CINQ
ET LE VINGT OCTOBRE**

DESIGNATION DU BIEN

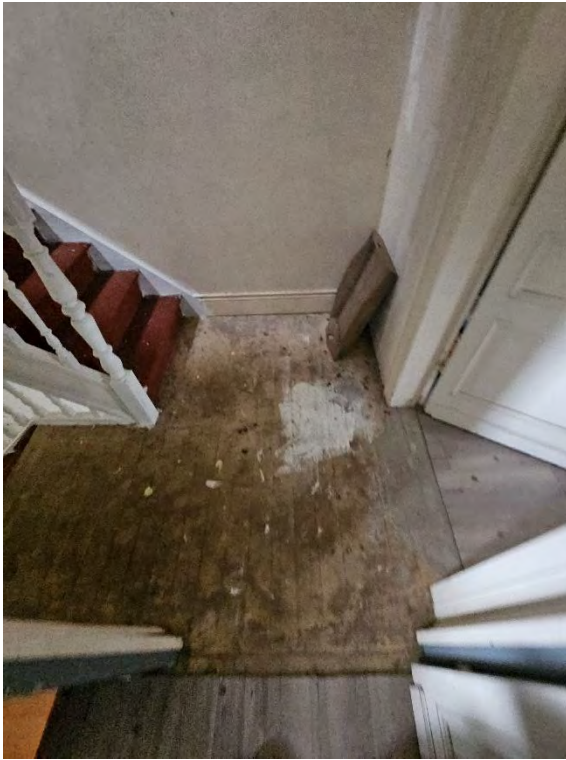
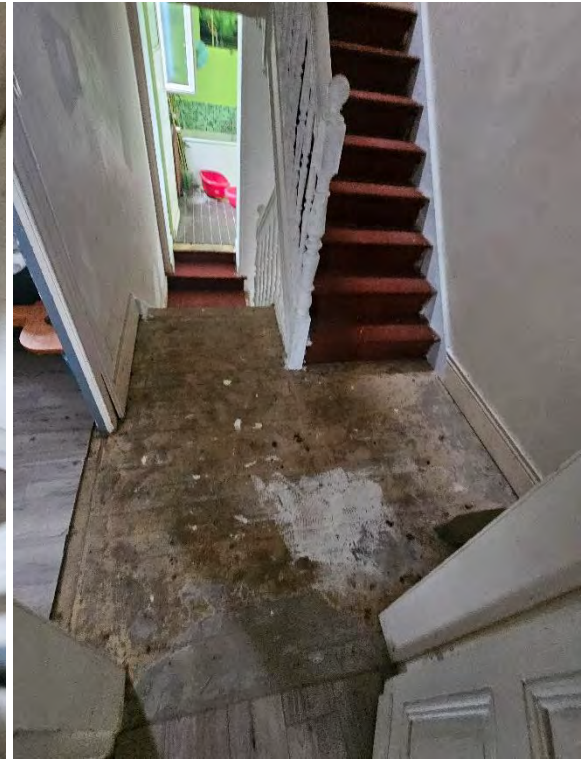
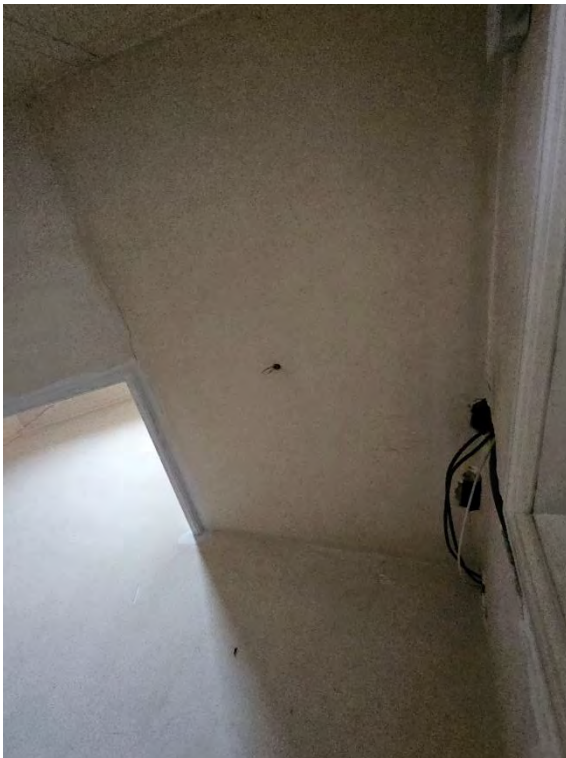
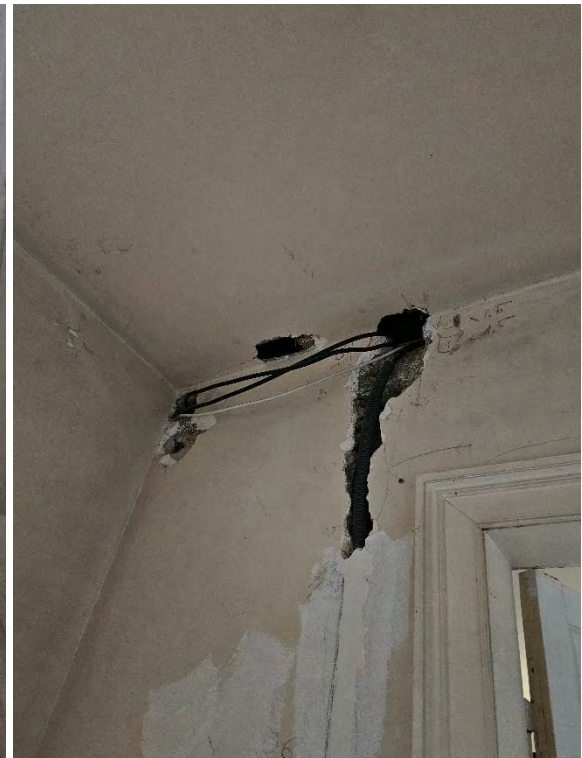
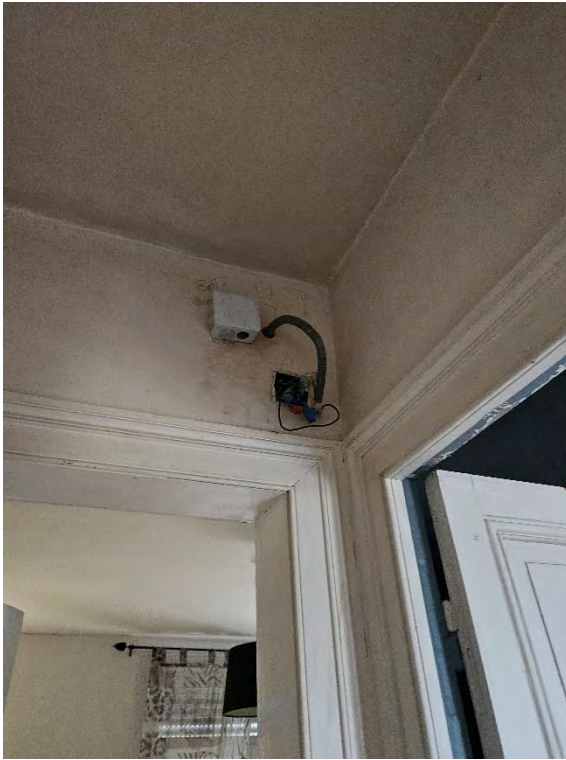
PALIER R+1

Murs bruts. Saignée dans le mur pour passage de câble électrique.

Boîte de dérivation, les saignées sont à brut dans les murs.

Plafond enduit, peinture blanchie, fissuration. Sortie par fil au niveau de ce palier

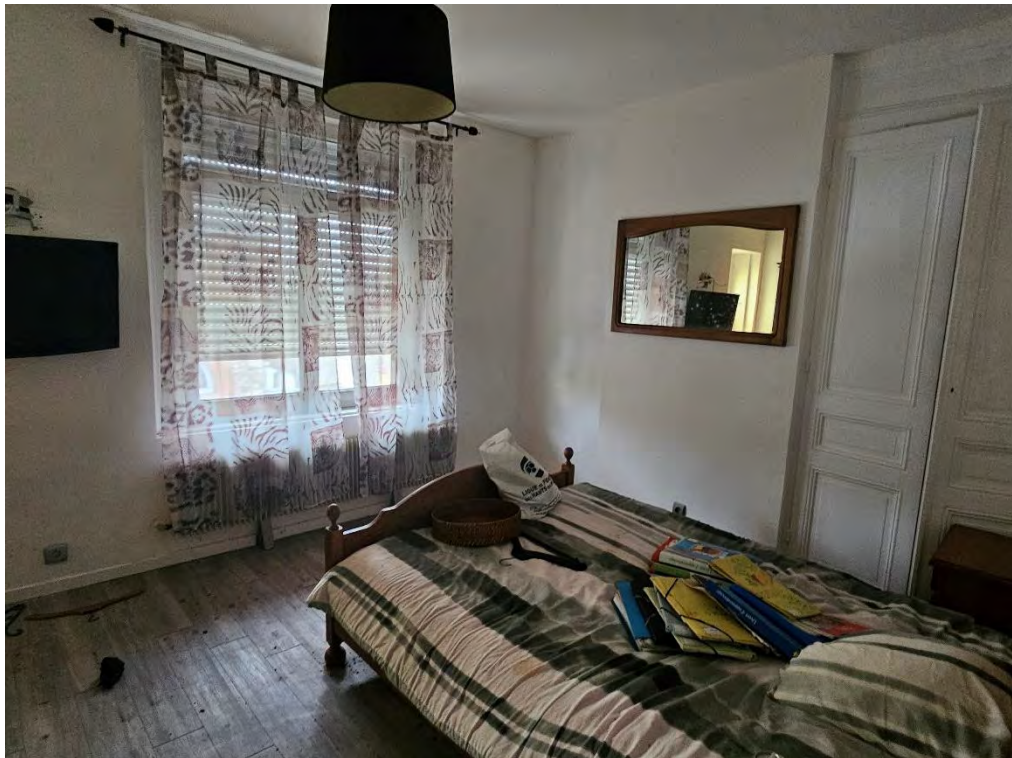
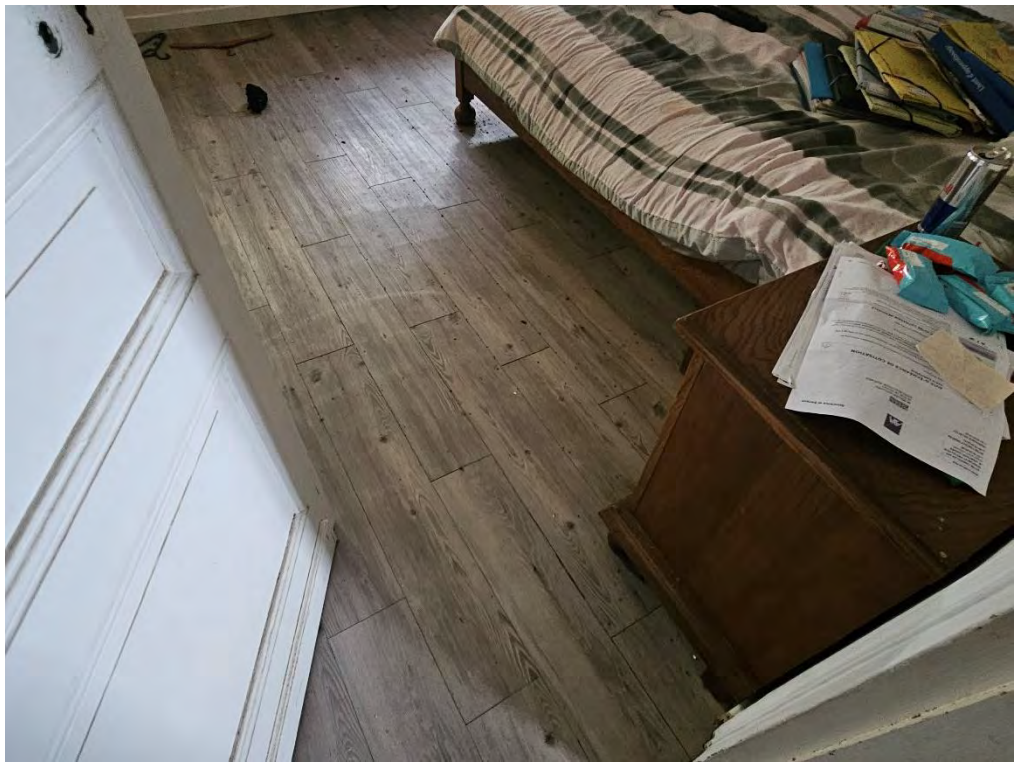
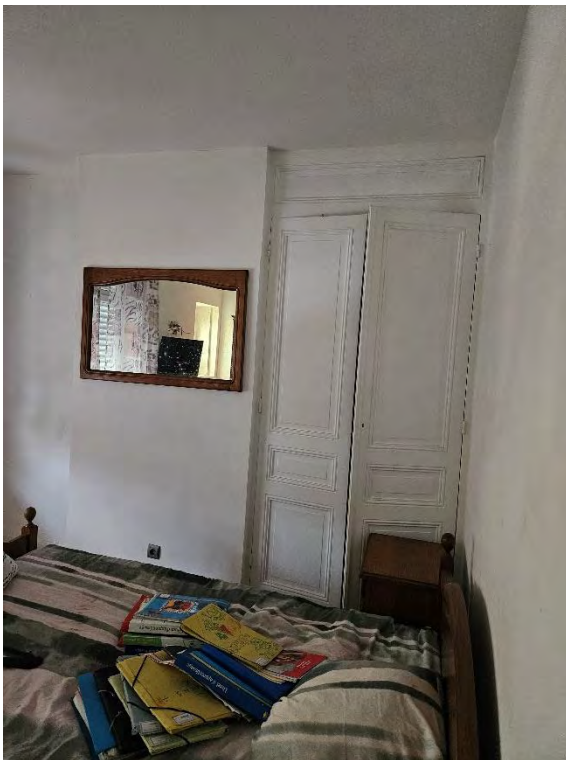
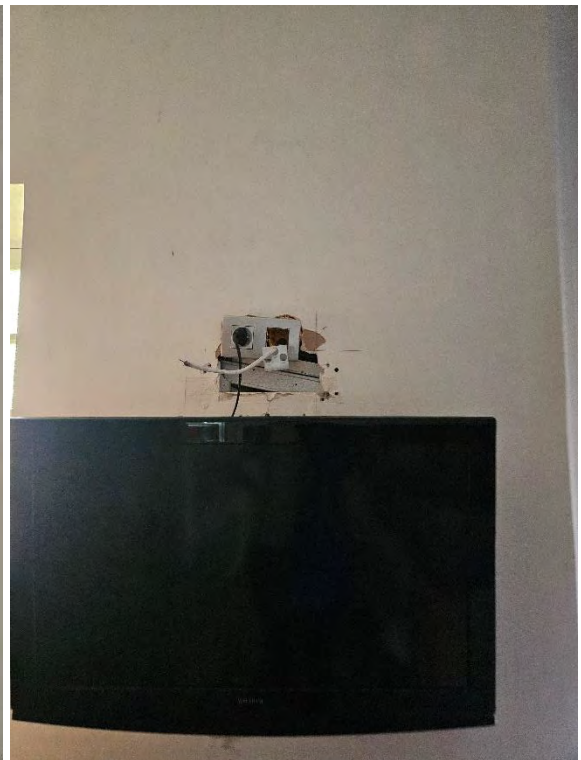
CHAMBRE N° 2 MITOYENNE

Murs enduits, peinture blanchie, altération en façade pied support de télé.

Huisseries : une fenêtre avec huit interfaces produits verriers simple vitrage brouillé avec multiples traces d'humidité et un châssis double ouvrant PVC blanc double vitrage, protégés par des volets roulants à manivelle dont la manivelle est cassée, ouverture oscillo-battante avec imposte fixe en partie haute avec appuis de fenêtre carrelés en extérieur.

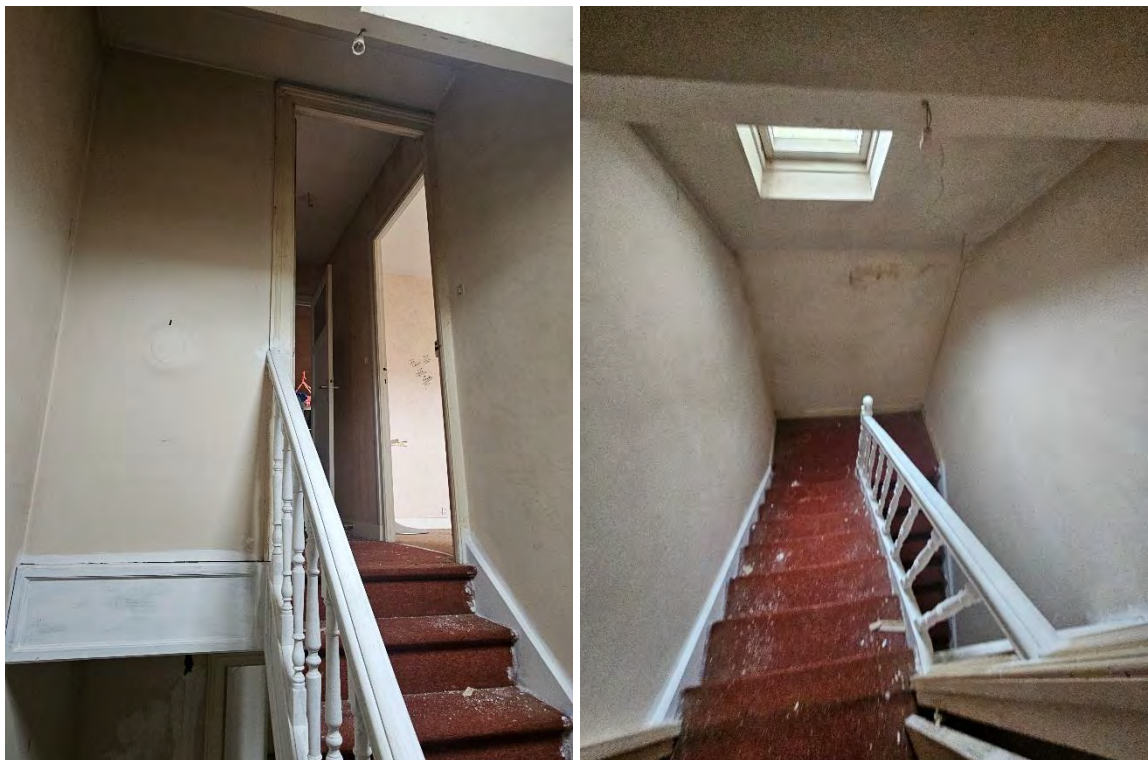
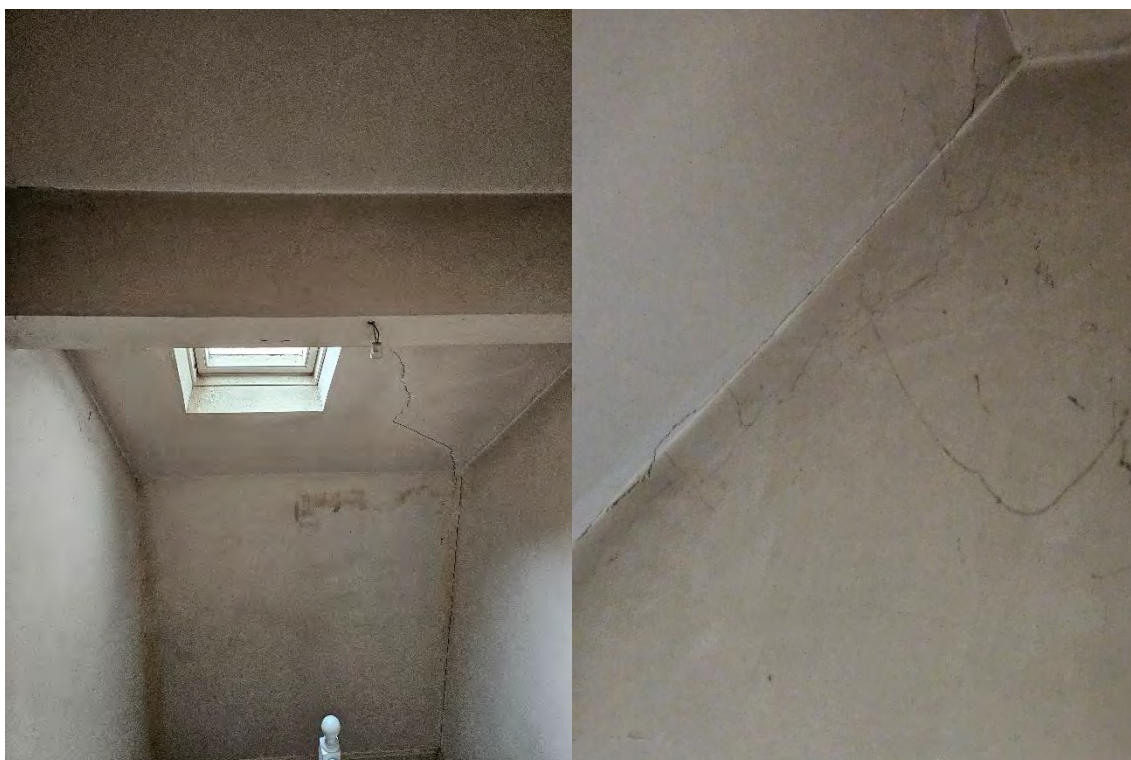
NIVEAU R+2

Murs bruts avec multiples fissurations.

Rampant altéré.

A niveau du palier de repos qui est également recouvert de moquette avec plinthes bois, murs bruts fissurés.

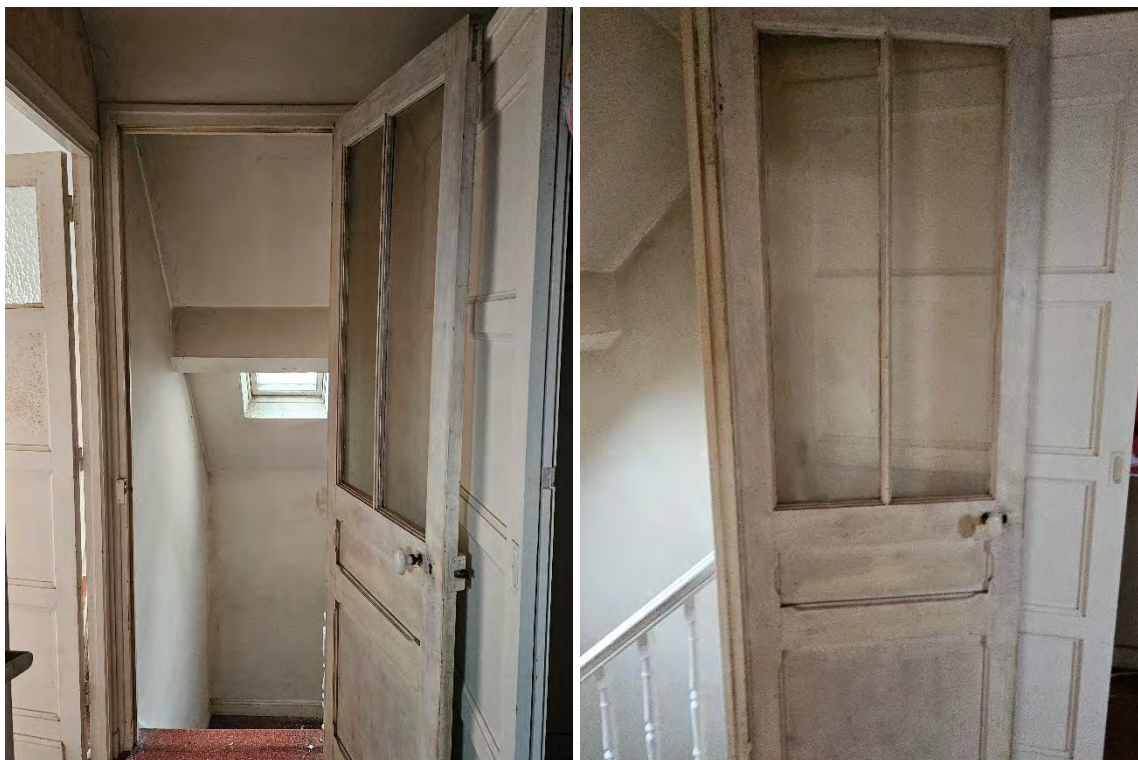
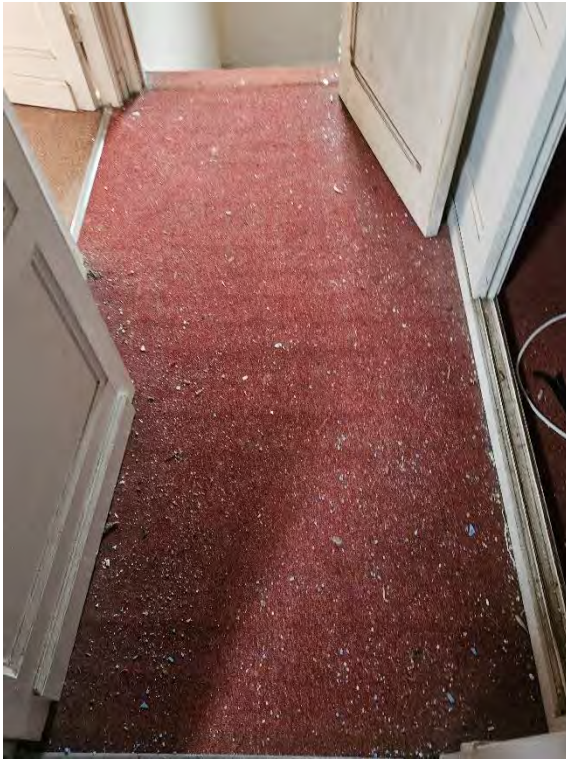
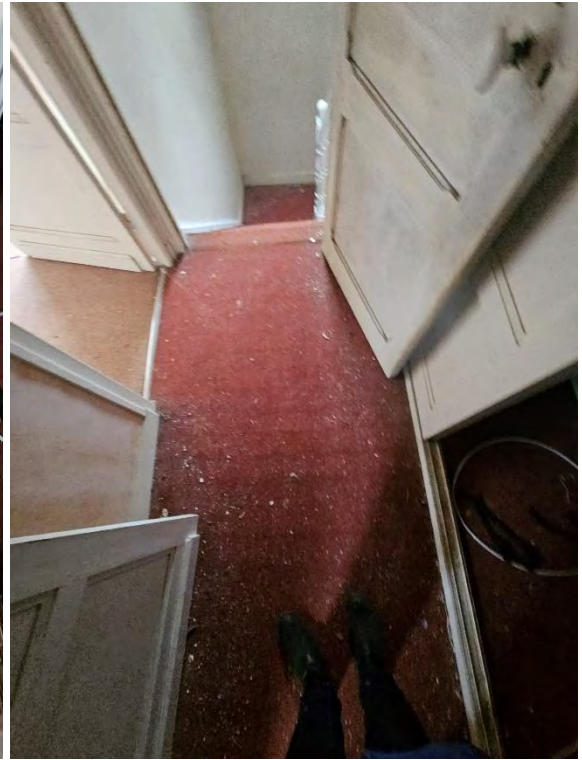
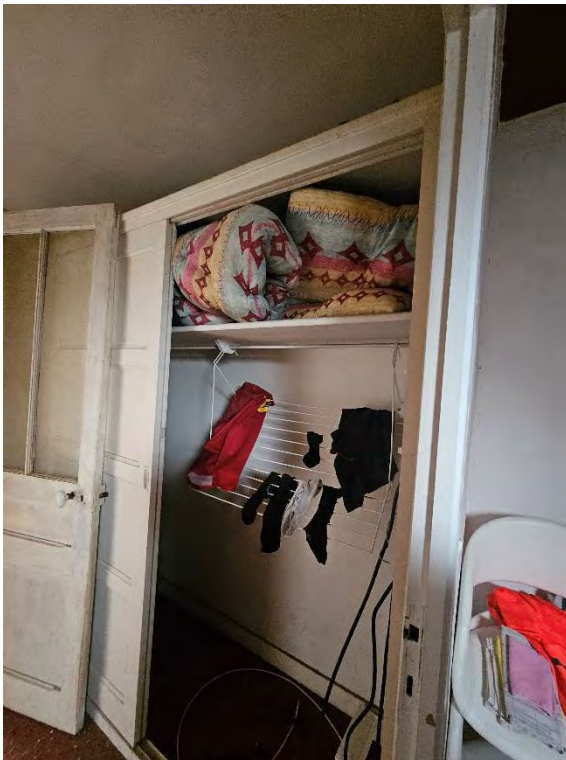
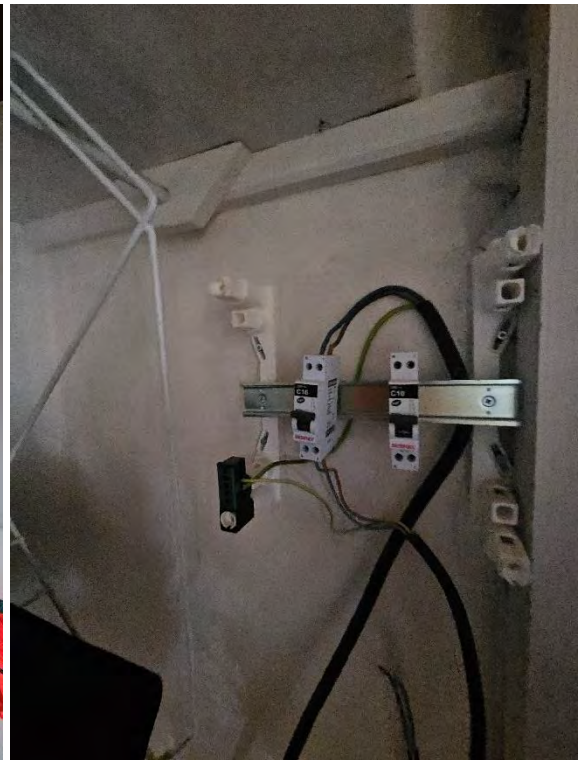
PALIER

Plafond enduit, peinture blanche multiplement fissurée

Eclairage assuré par une douille, trace auréolaire sur le papier peint.

Des boîtiers électriques dans un placard aménagé à portes coulissantes, menuiserie bois. Sol en moquette, plinthes bois, murs bruts fissurés en partie du fond de ce placard.

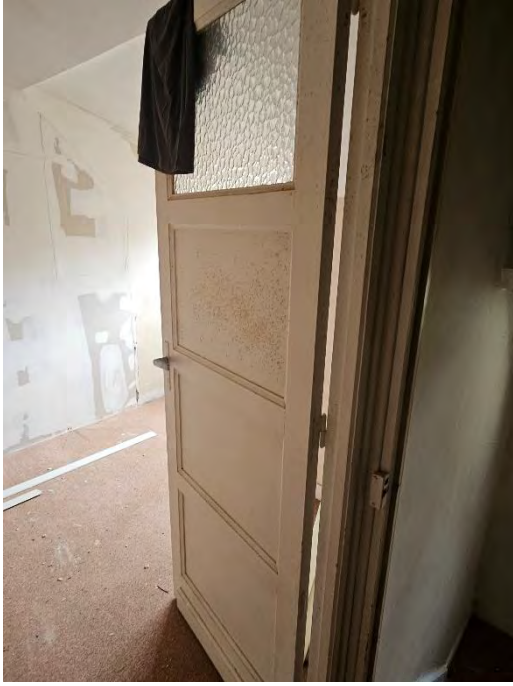
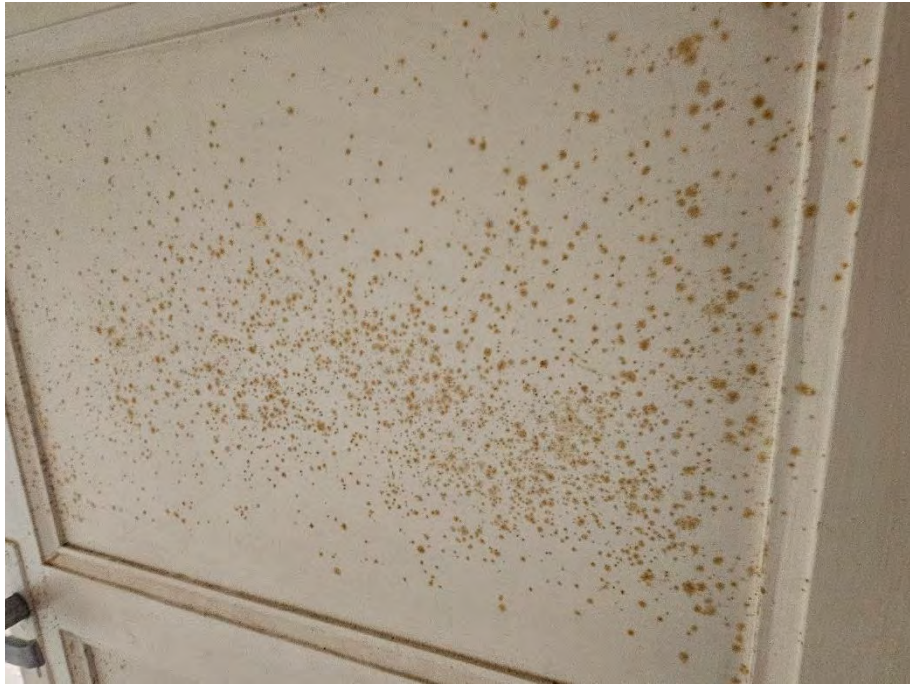
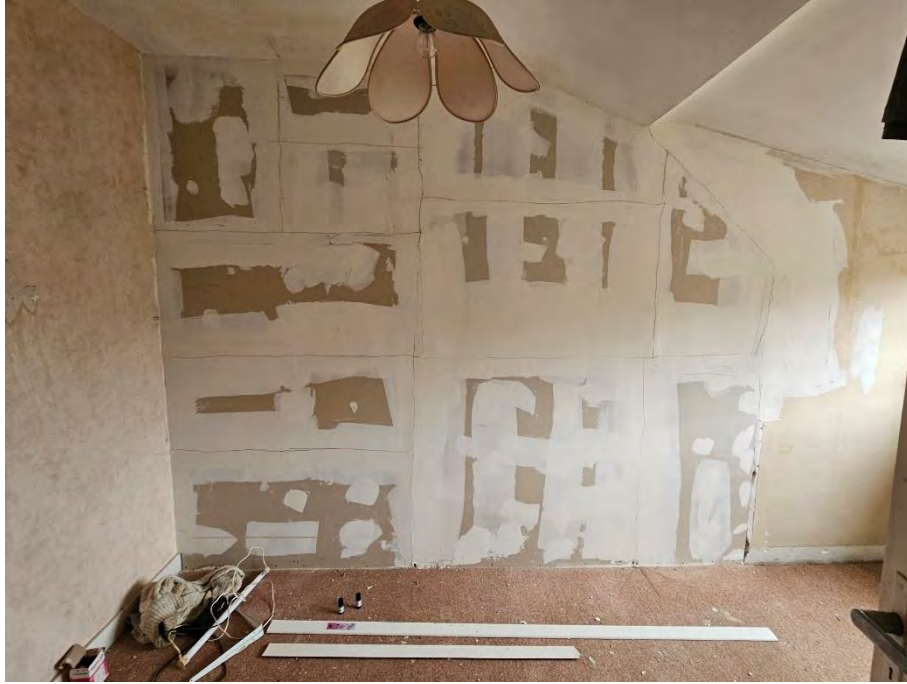
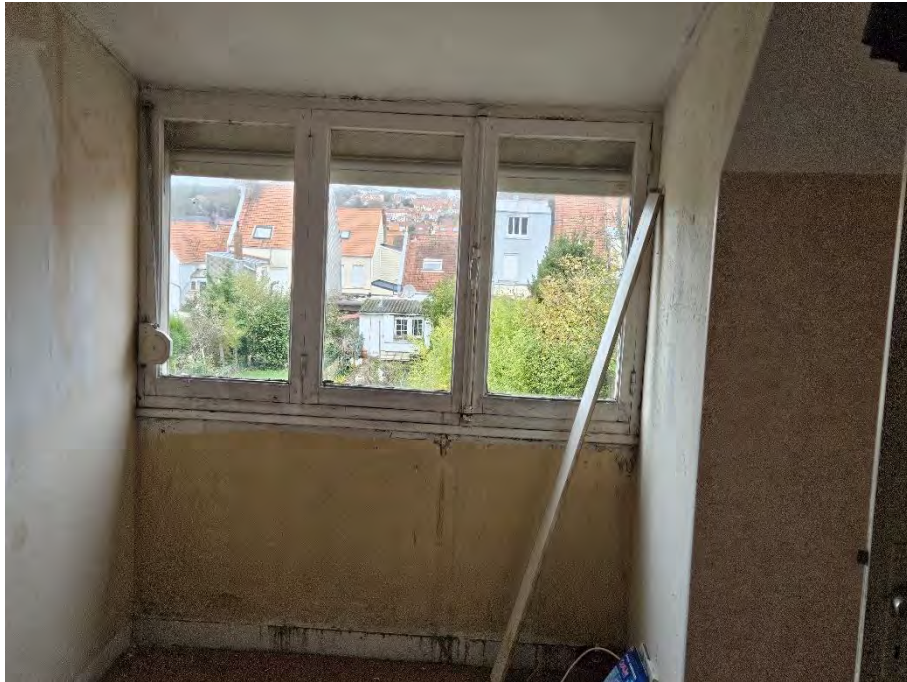
ESPACE SOUS TOITURE EN FACADE ARRIERE

Tapissierie disposée en plusieurs lés, particulièrement altérée en périphérie de la fenêtre avec des panneaux type polystyrène. Sur le mur pignon placoplâtre brut.

Huissieries : en façade arrière un double ouvrant menuiserie bois simple vitrage, vitrage sain et entier, la menuiserie est altérée par l'humidité, non testé et un simple ouvrant, l'ensemble est protégé par un volet roulant à ruban.

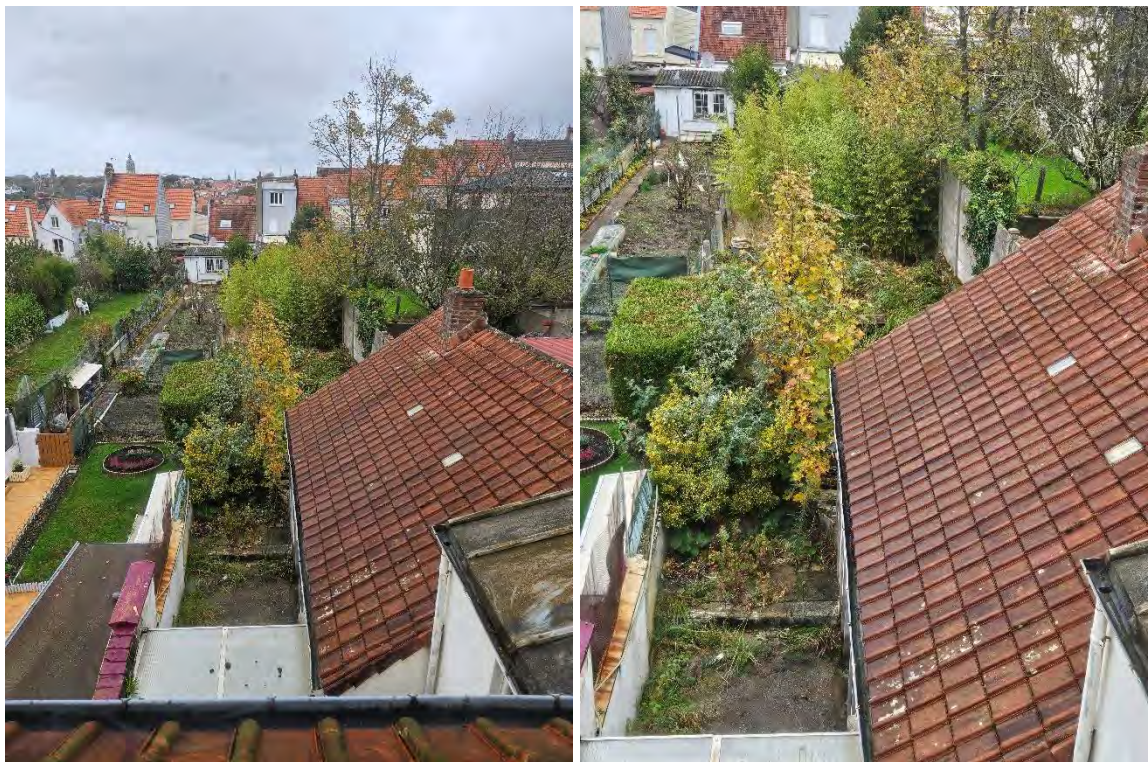
Depuis cette fenêtre vue sur toiture tuile avec descente d'eau altérée.

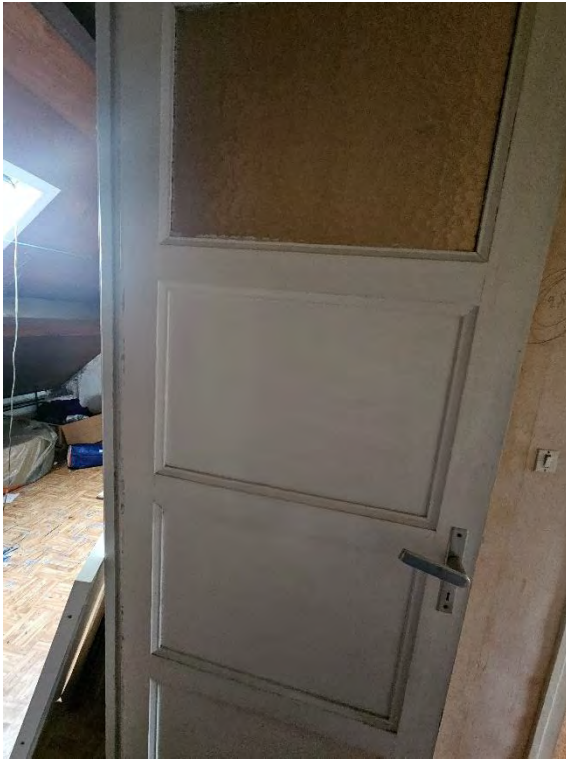
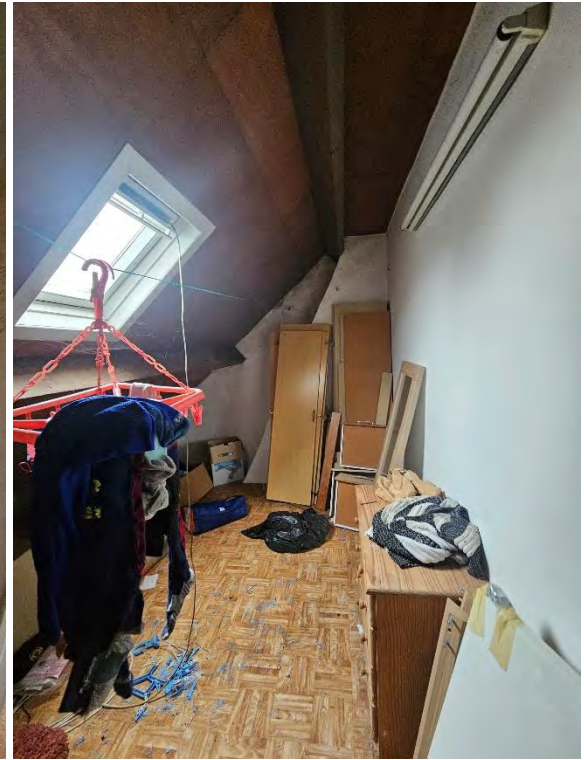
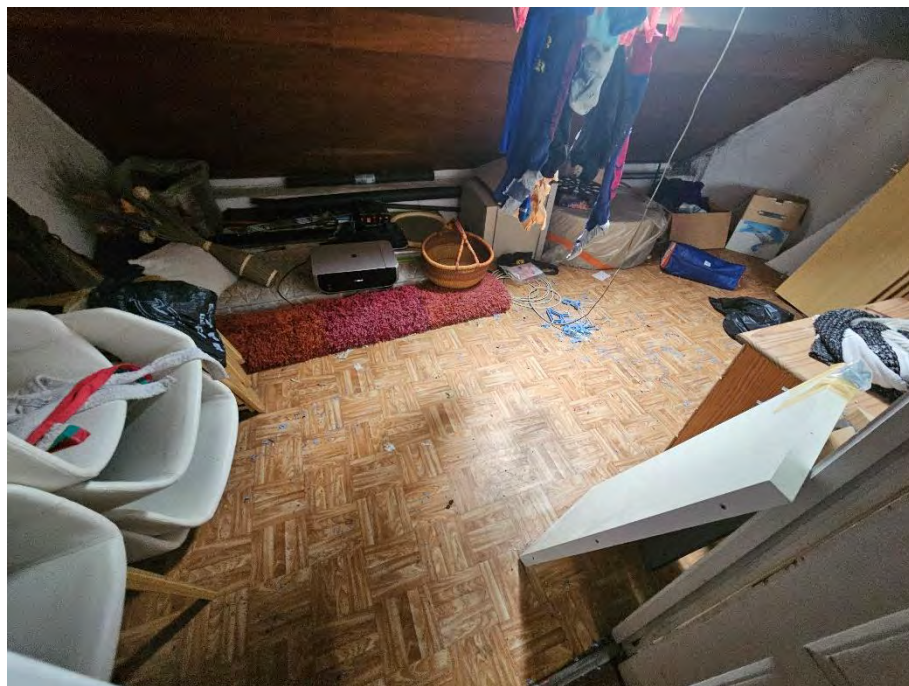
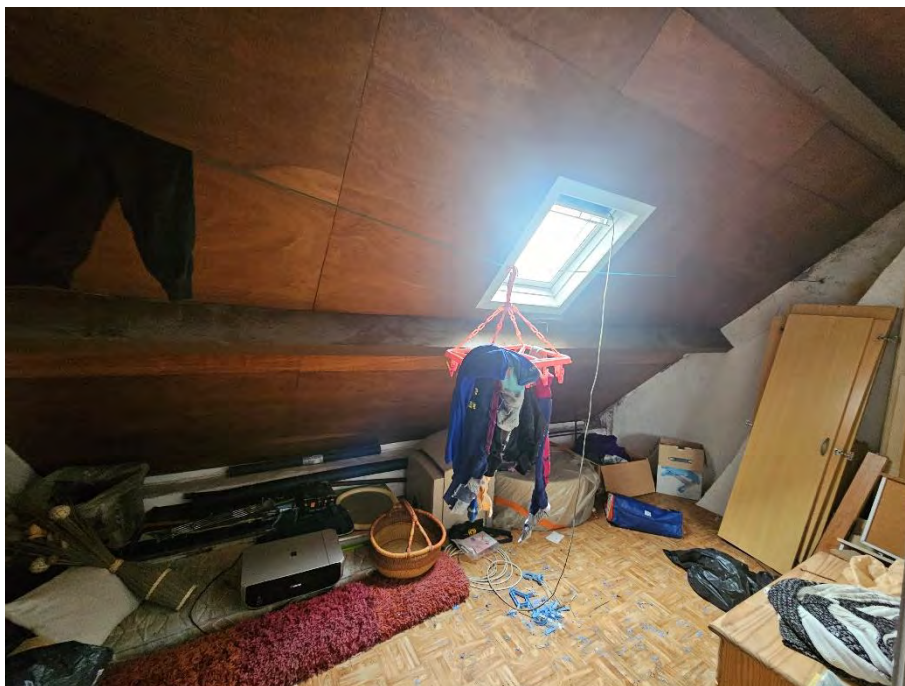
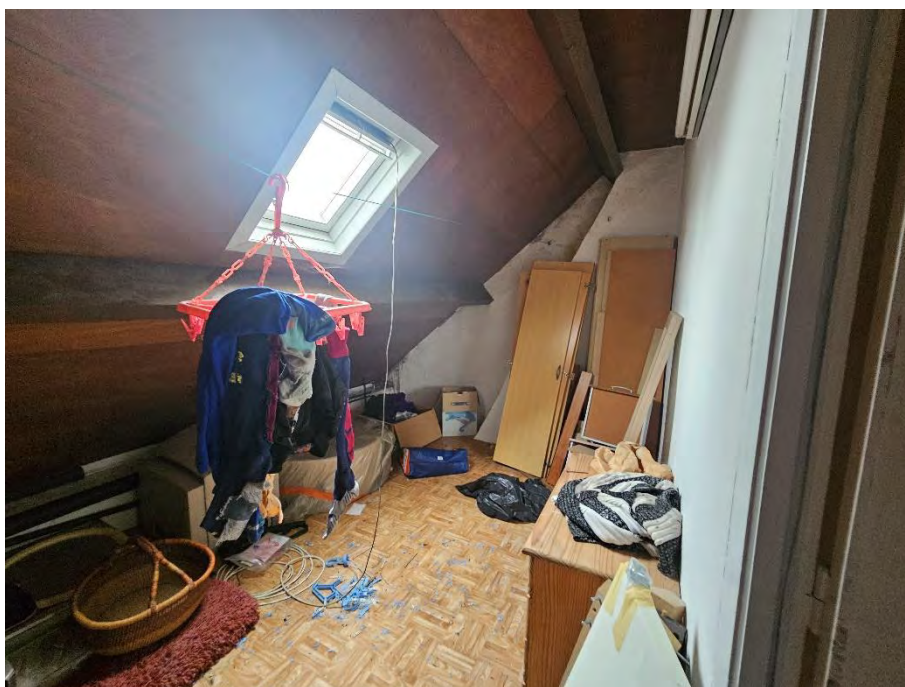
ESPACE SOUS TOITURE EN FACADE AVANT

Rampants plaqués bois avec ossature bois visible. Présence de traces noirâtres d'humidité sous les rampants.

Huisserie : une fenêtre de toit de type Velux et multiples points d'humidité sur le mur pignon.

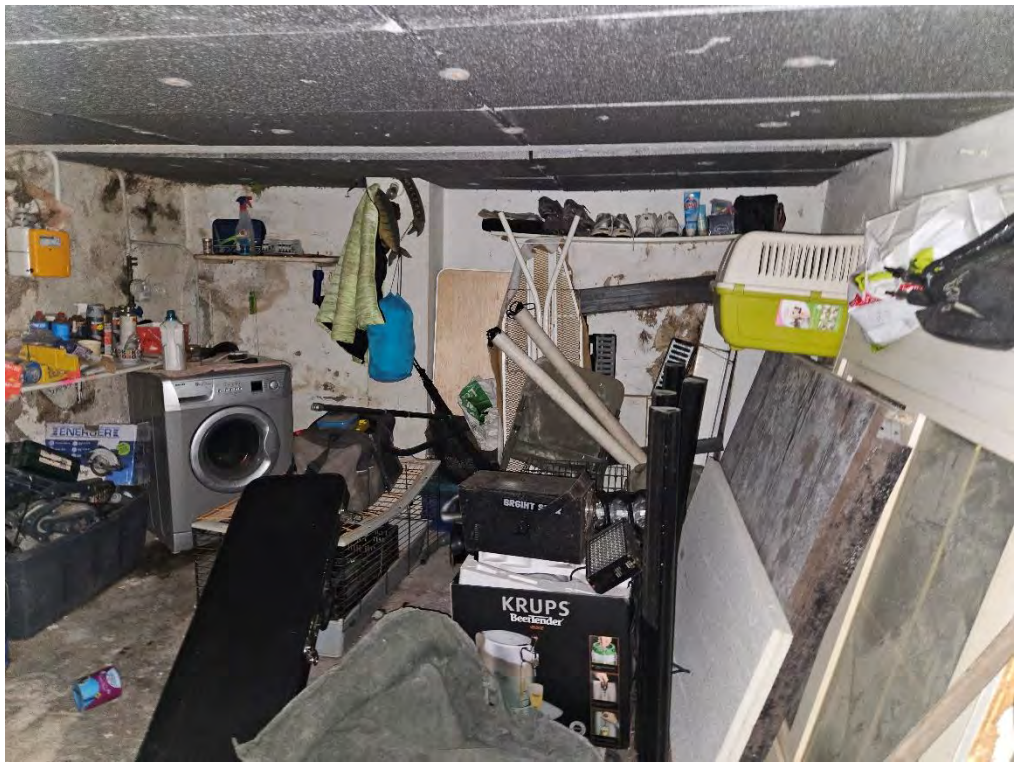
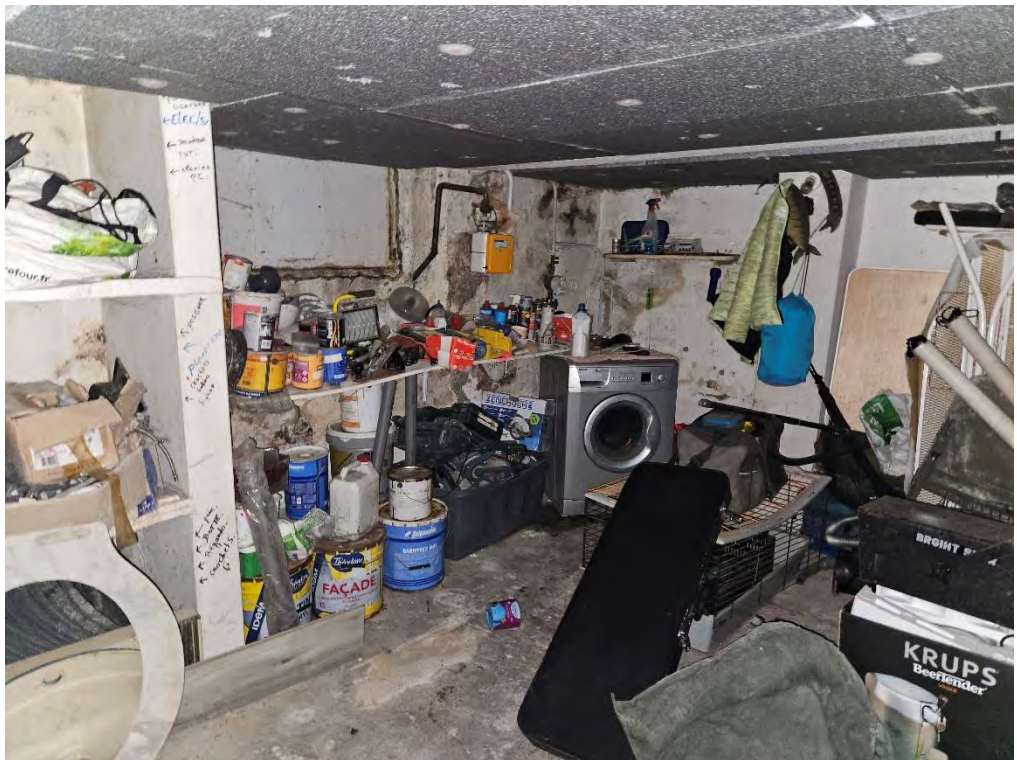
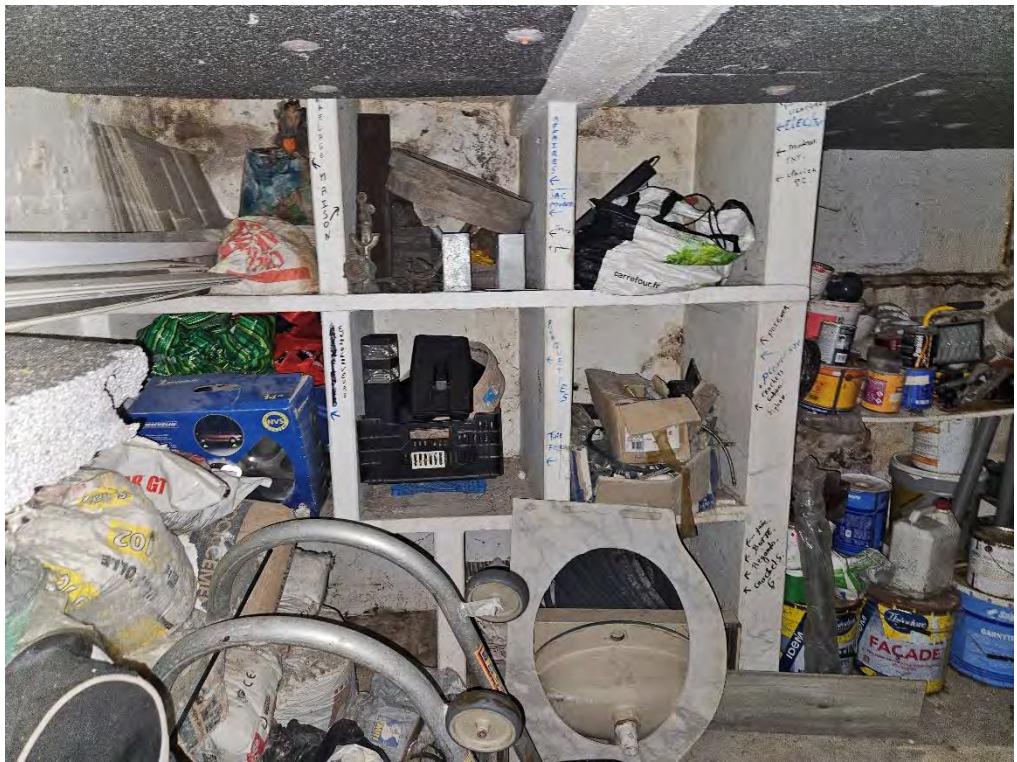
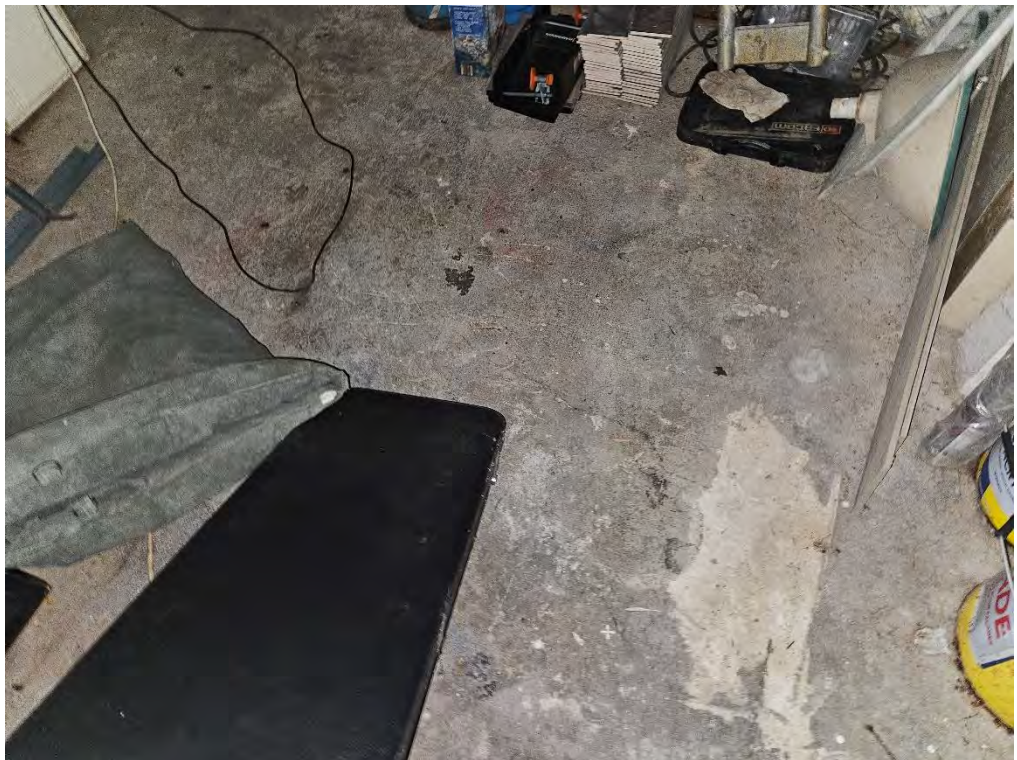
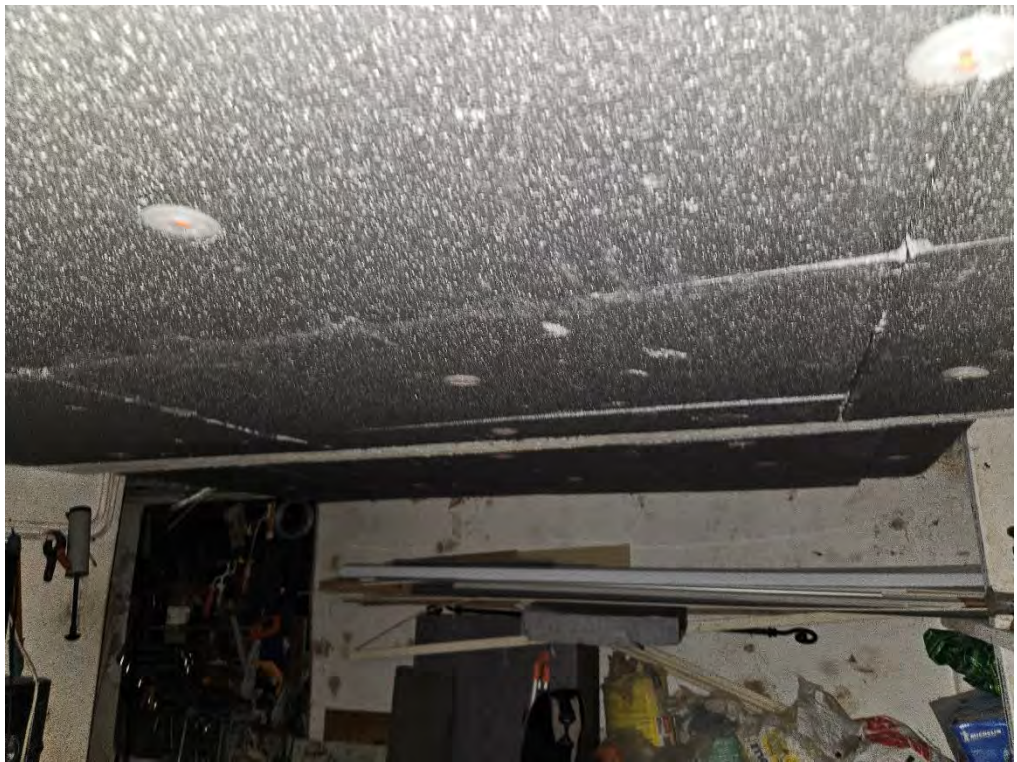
CAVE

Murs avec de multiples traces d'humidité. Des niches de rangement en carreaux de placoplâtre. Présence d'humidité d'un champignon sur le mur pignon façade avant. Sous le salon

L'aménagement se tient en hauteur à environ 1,70 mètre de haut, soubassement avec de multiples cloquages.
