**PROCES VERBAL DE DESCRIPTION
PAR COMMISSAIRE DE JUSTICE**

Me suis rendue, ce jour, le mardi 17 juin 2025 à 12 heures 30 à (62370) GUEMPS, 27 rue du Sauve en Temps.

Il s'agit d'un immeuble à usage d'habitation construit en 2000.

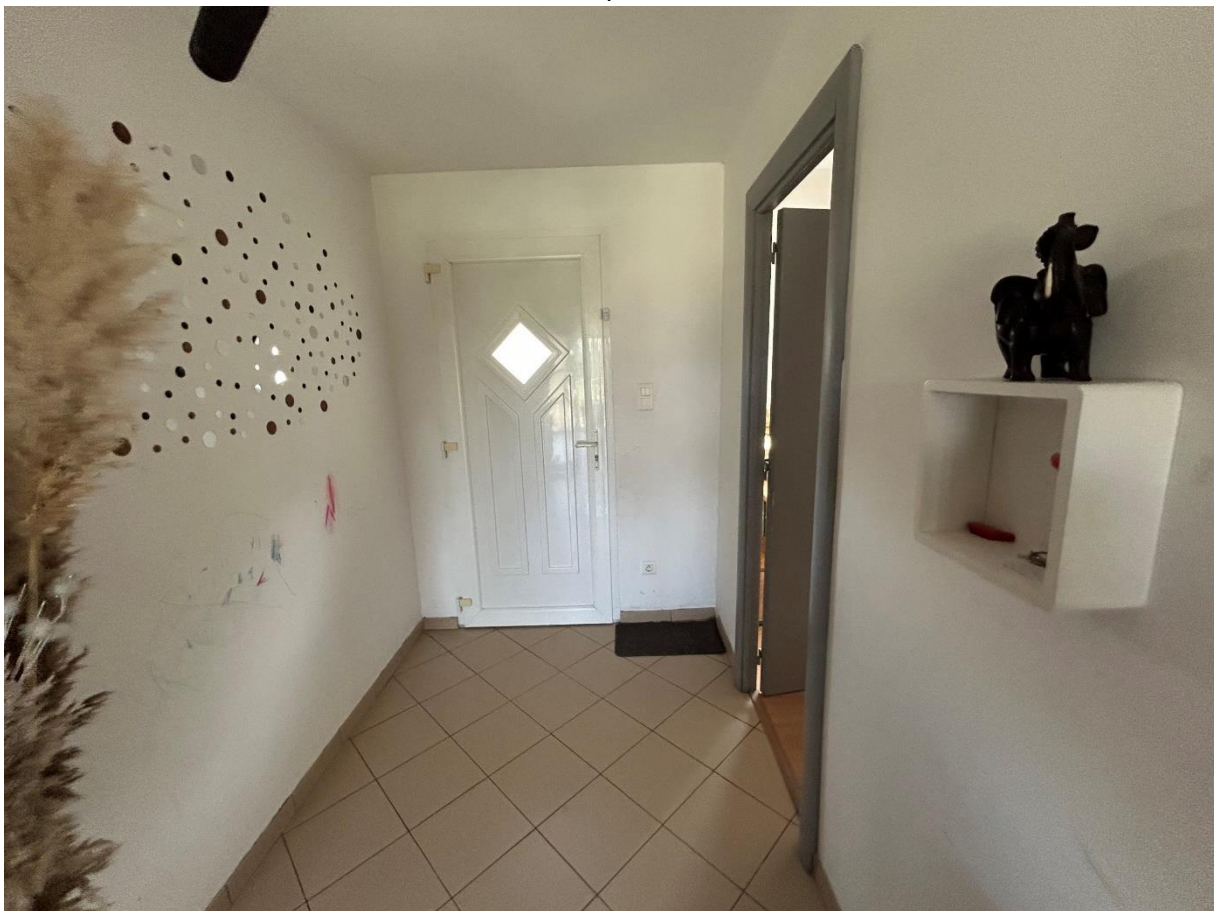
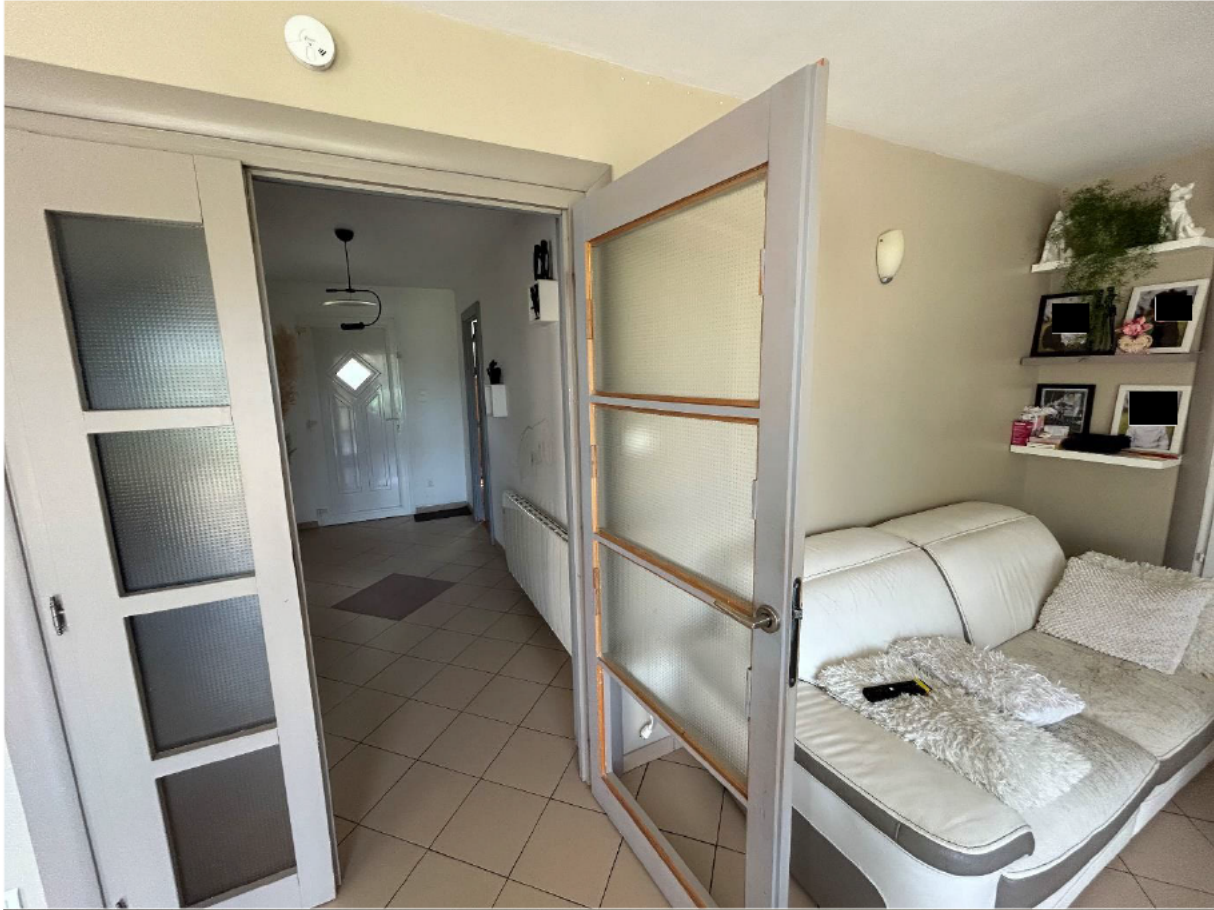
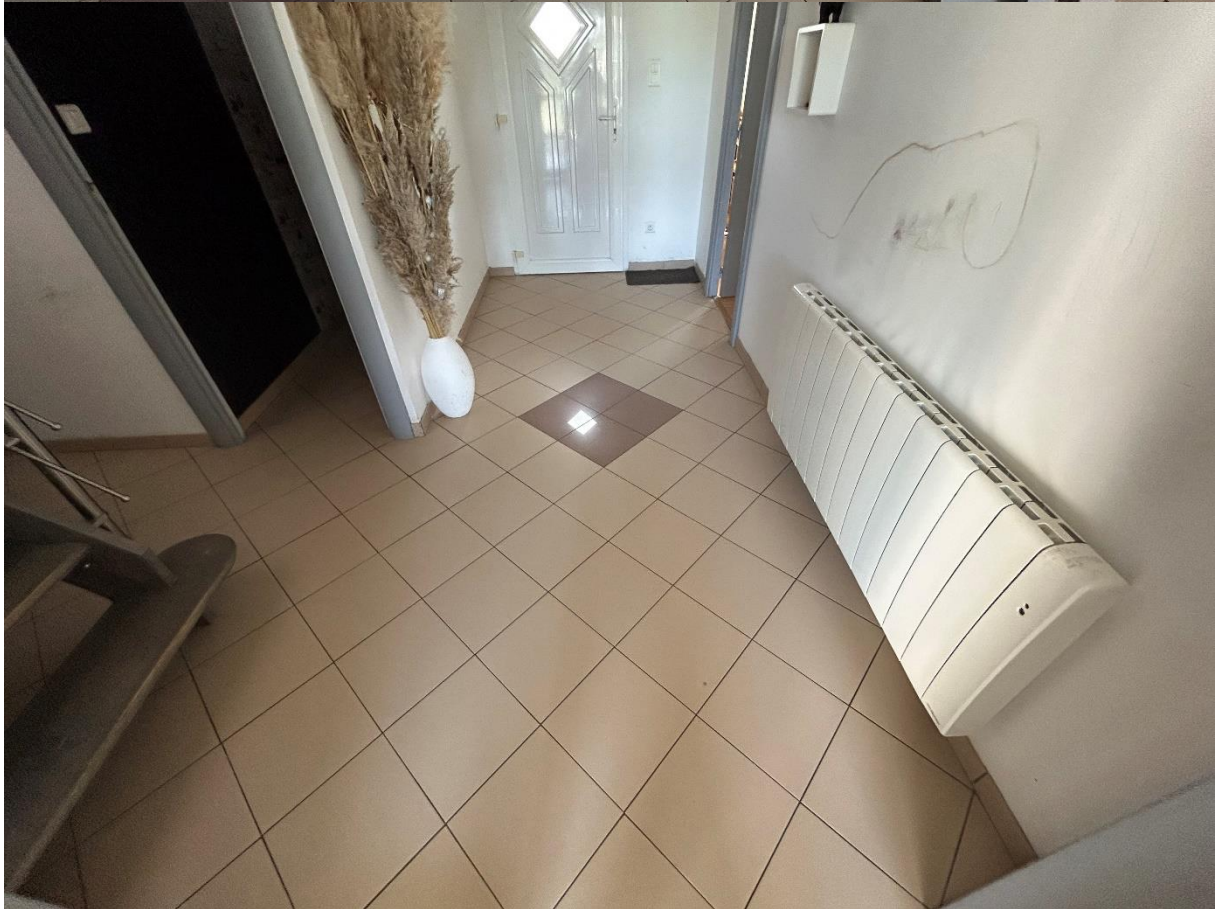
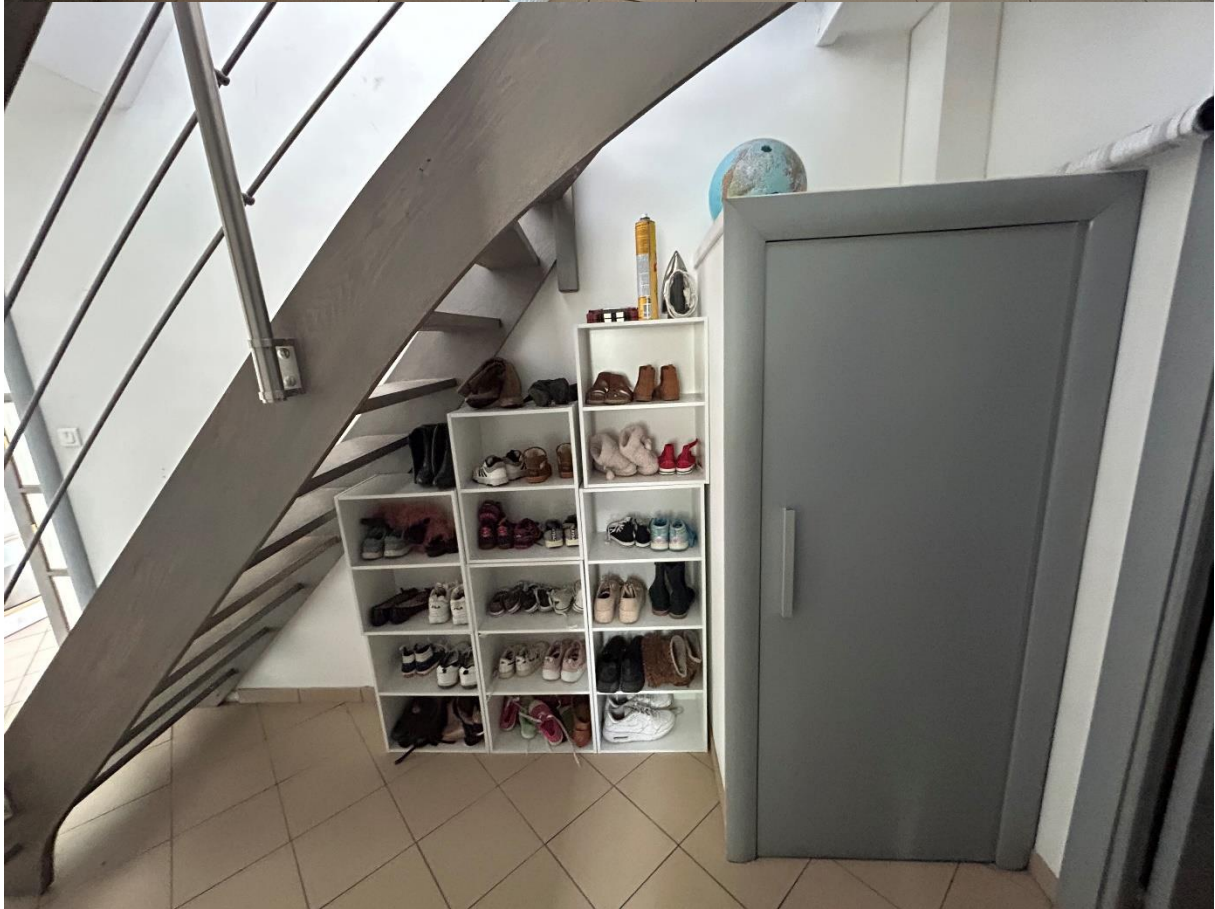
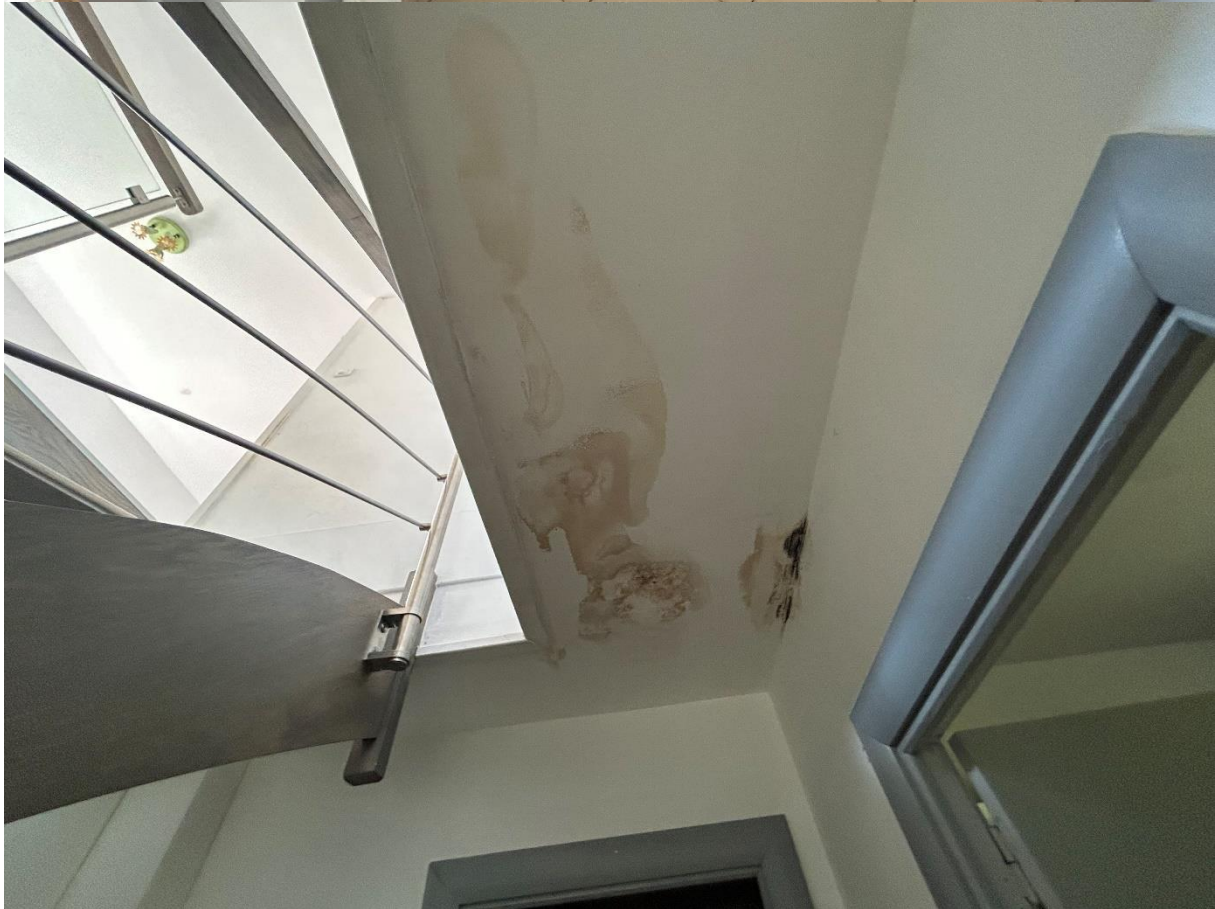
ENTREE

Le **plafond** est constitué de plaques de placoplâtre peintes. Une grande auréole en plafond à proximité des escaliers. Le fils de Madame ** m'indique qu'il s'agit d'un dégât des eaux qui est réparé.

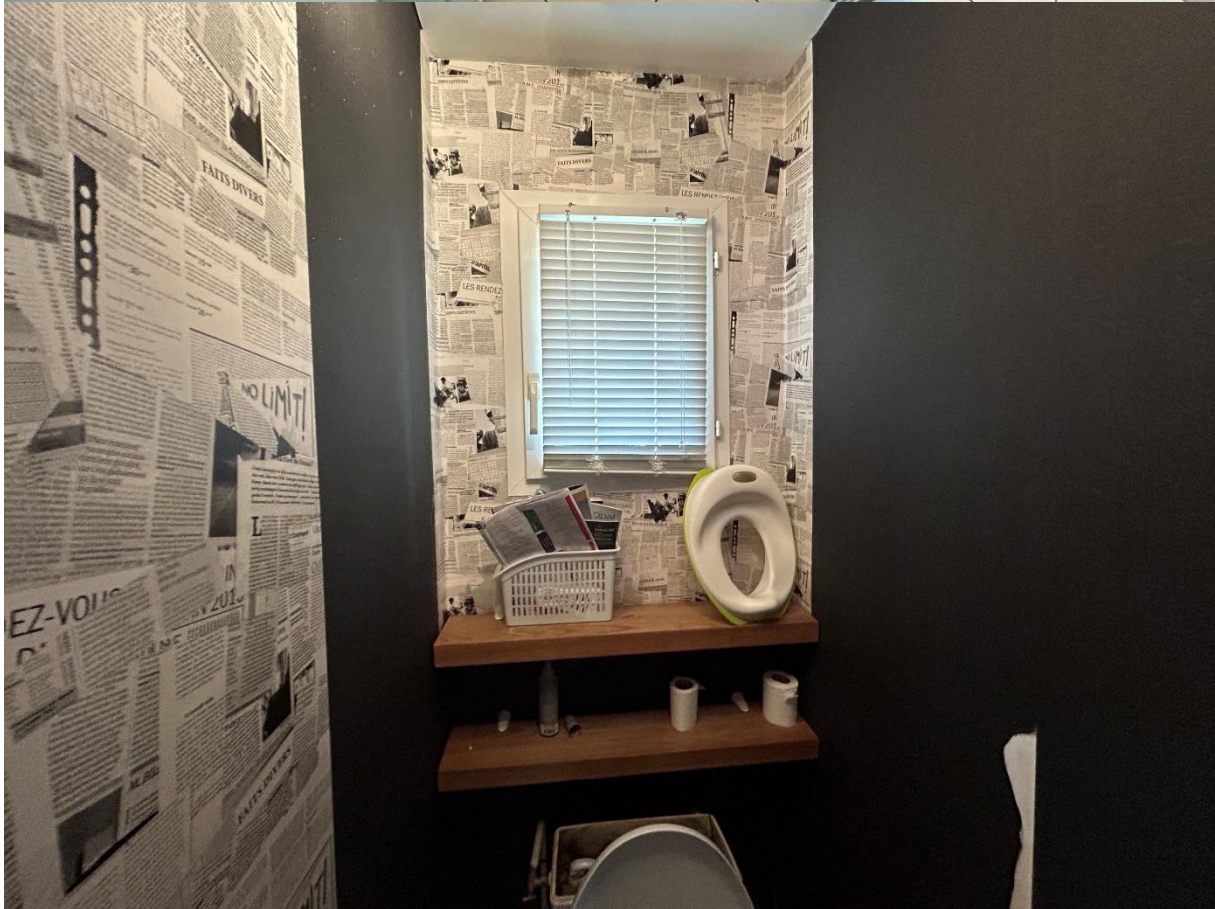
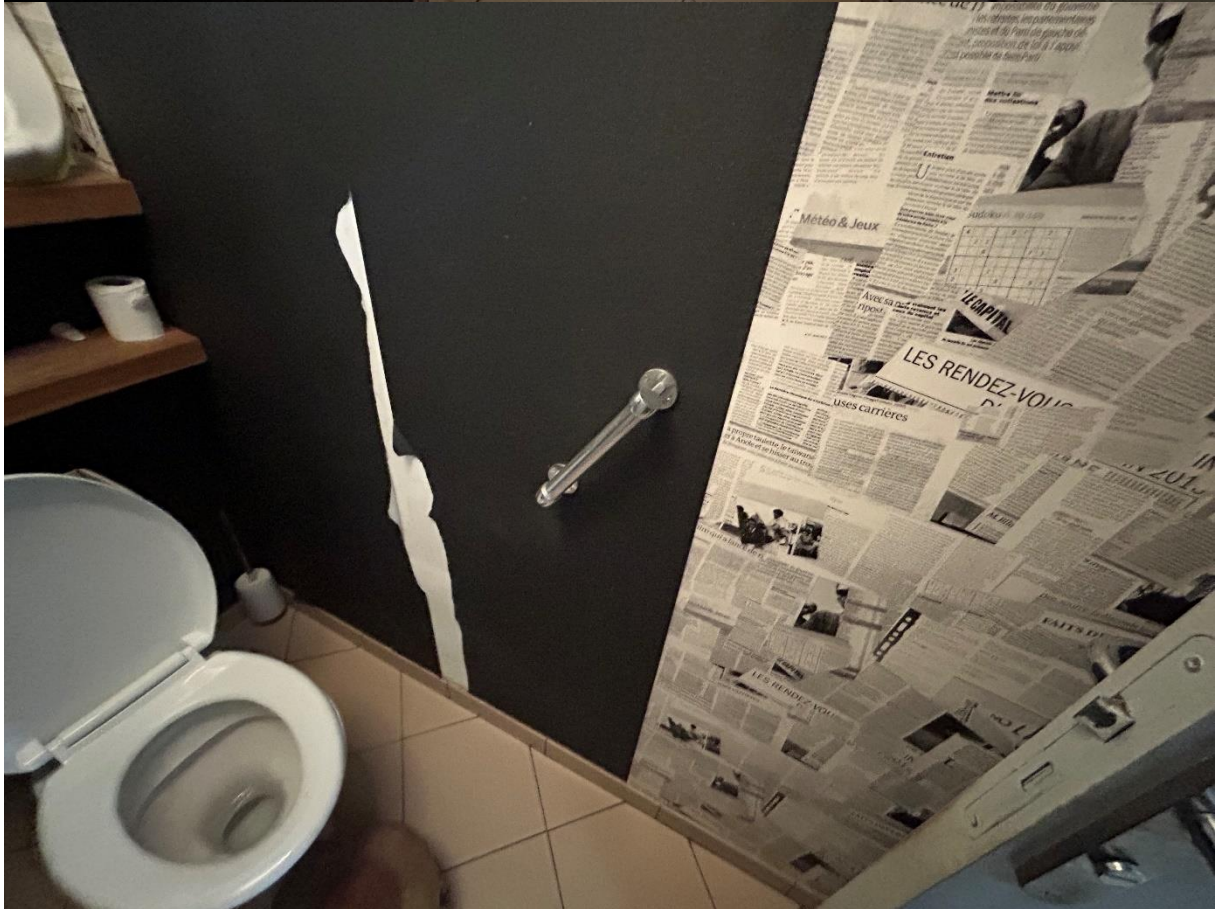
- Une cuvette WC avec chasse d'eau double commande sur pied. Le couvercle de la chasse d'eau dorsale est manquant. Dysfonctionnement sur les sanitaires selon déclarations du fils de Madame **.
- Une bouche de ventilation VMC en plafond.

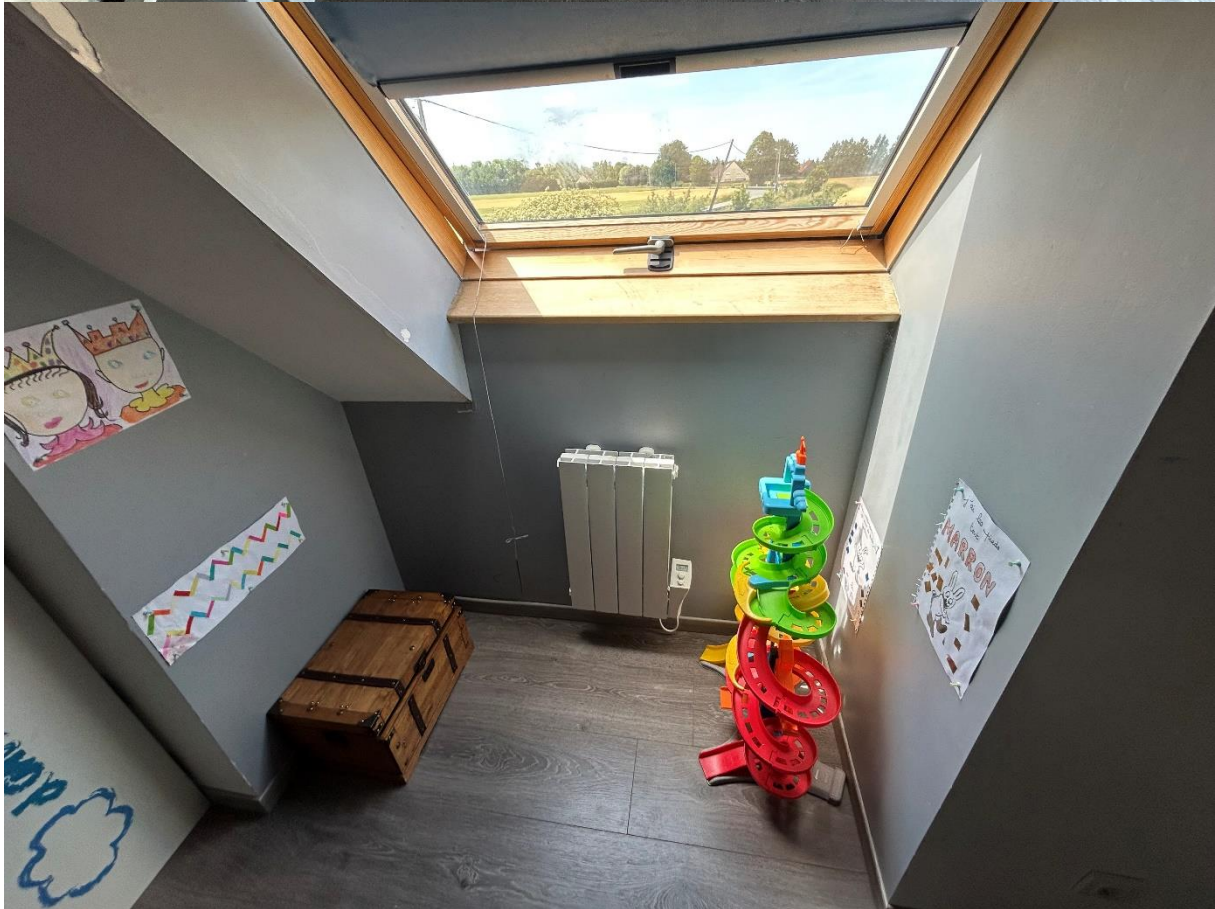
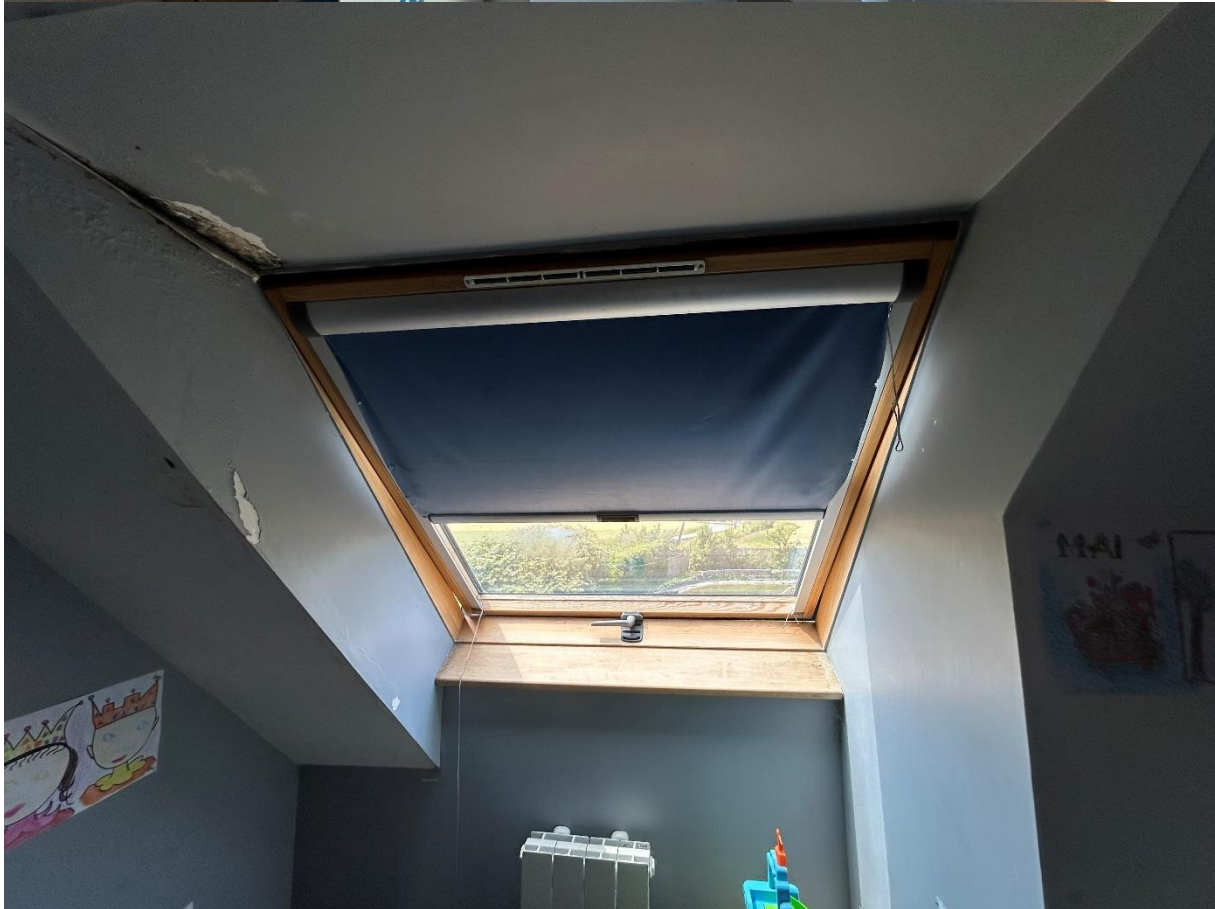
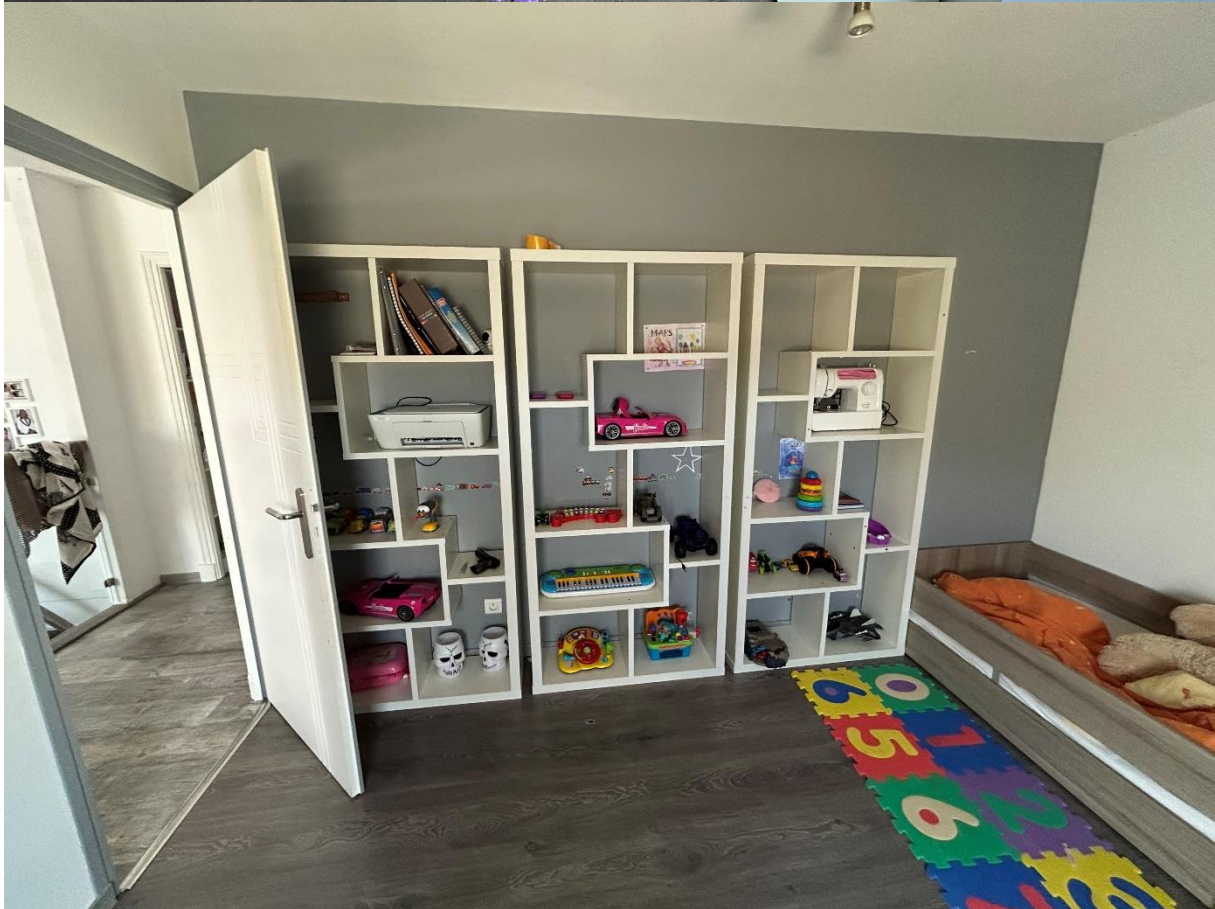
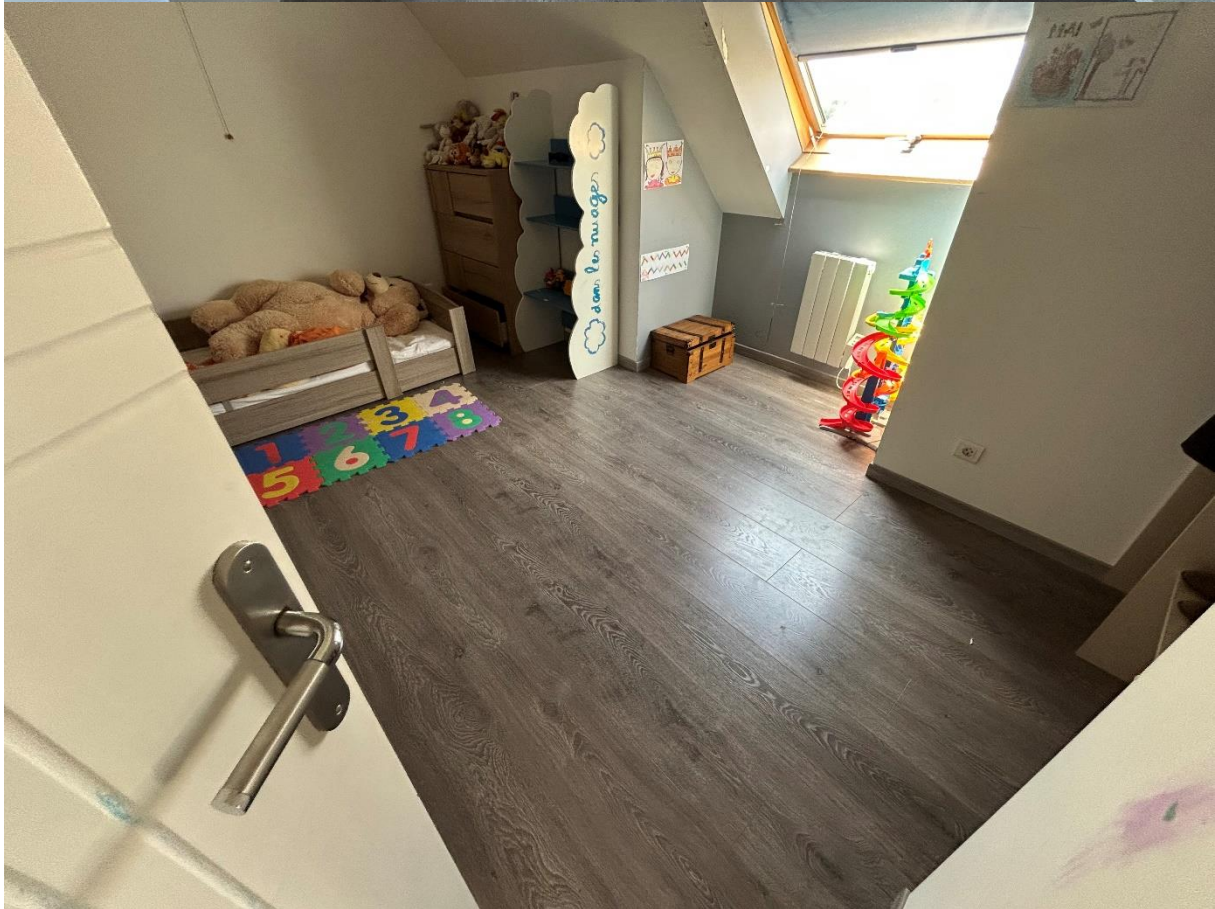
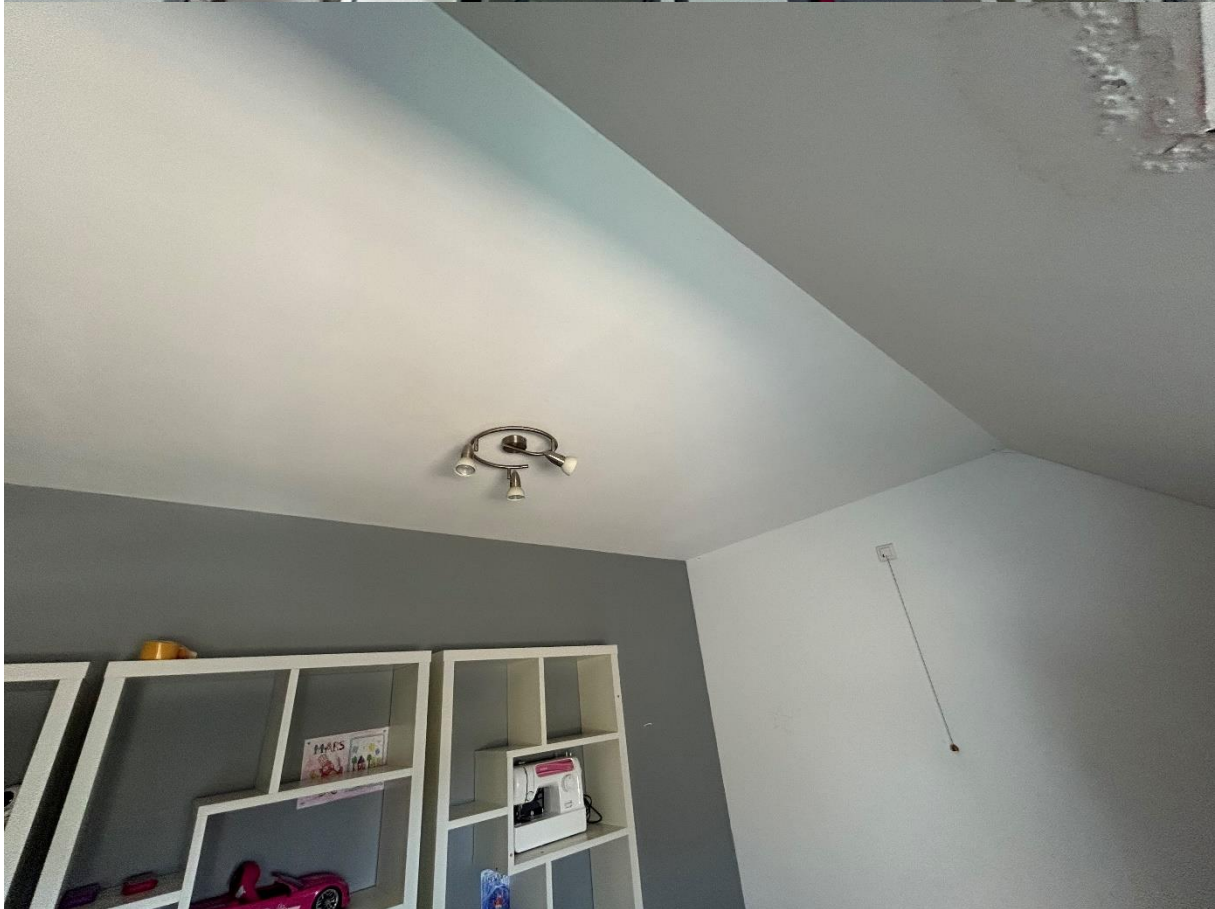
CHAMBRE N°4

Les **murs et soupen**te sont en placoplâtre peint. Une infiltration au niveau des ébrasements de fenêtre.

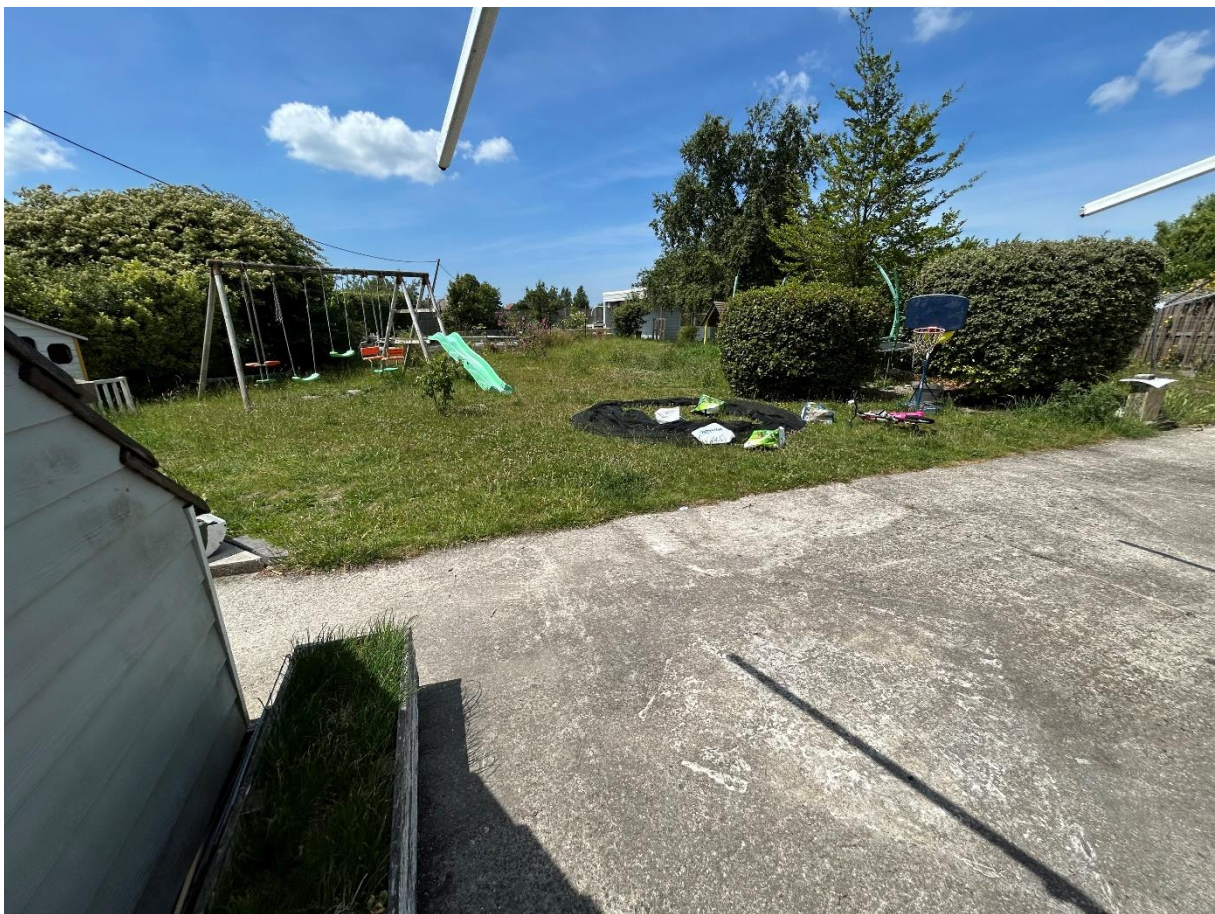
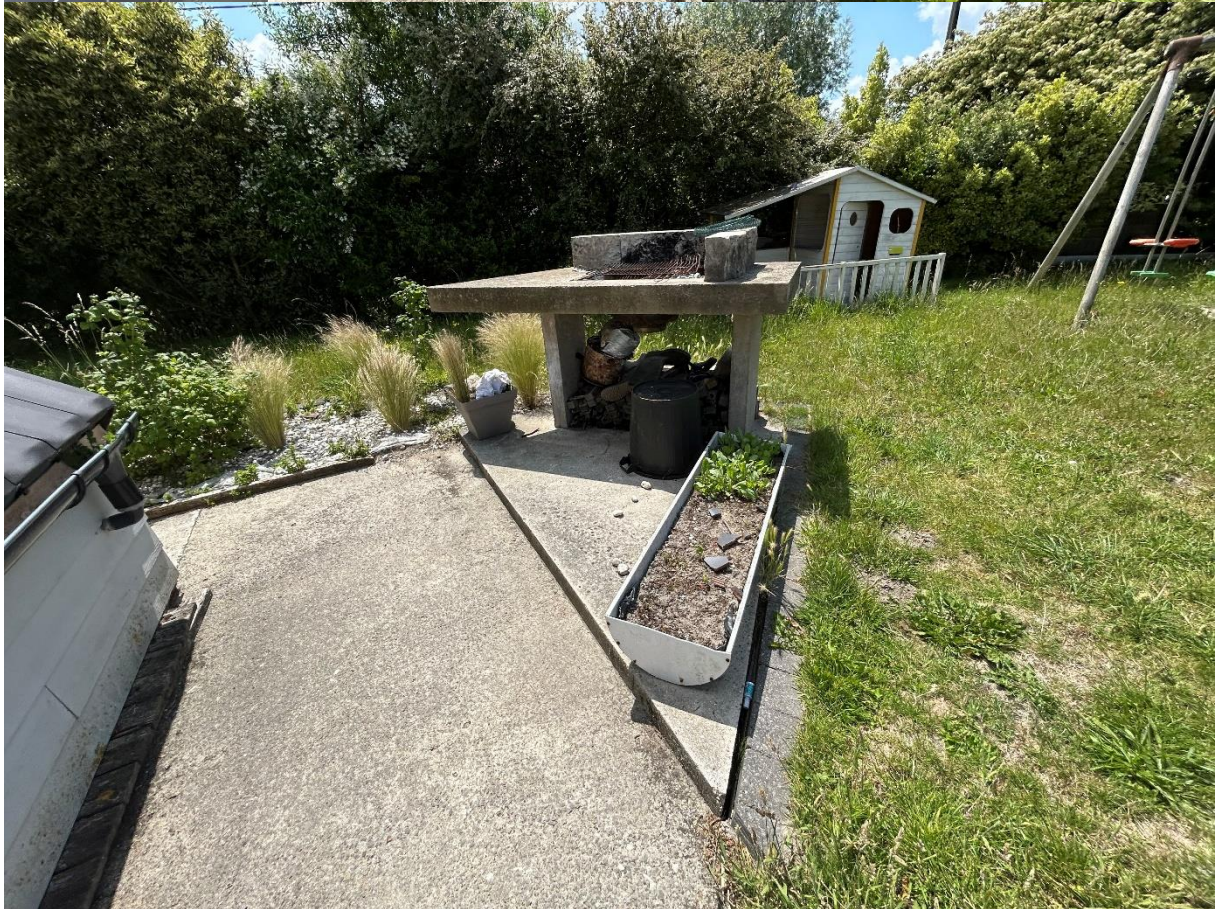
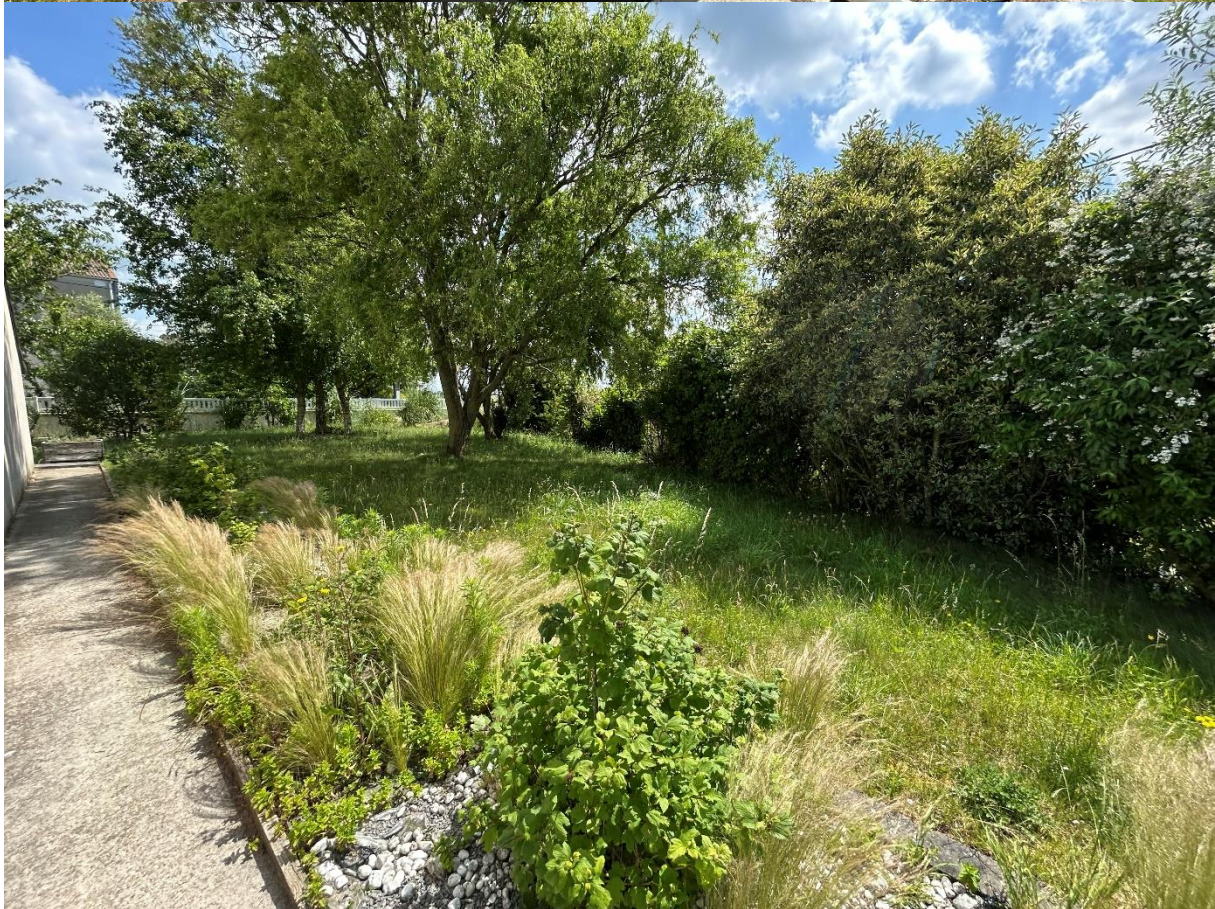
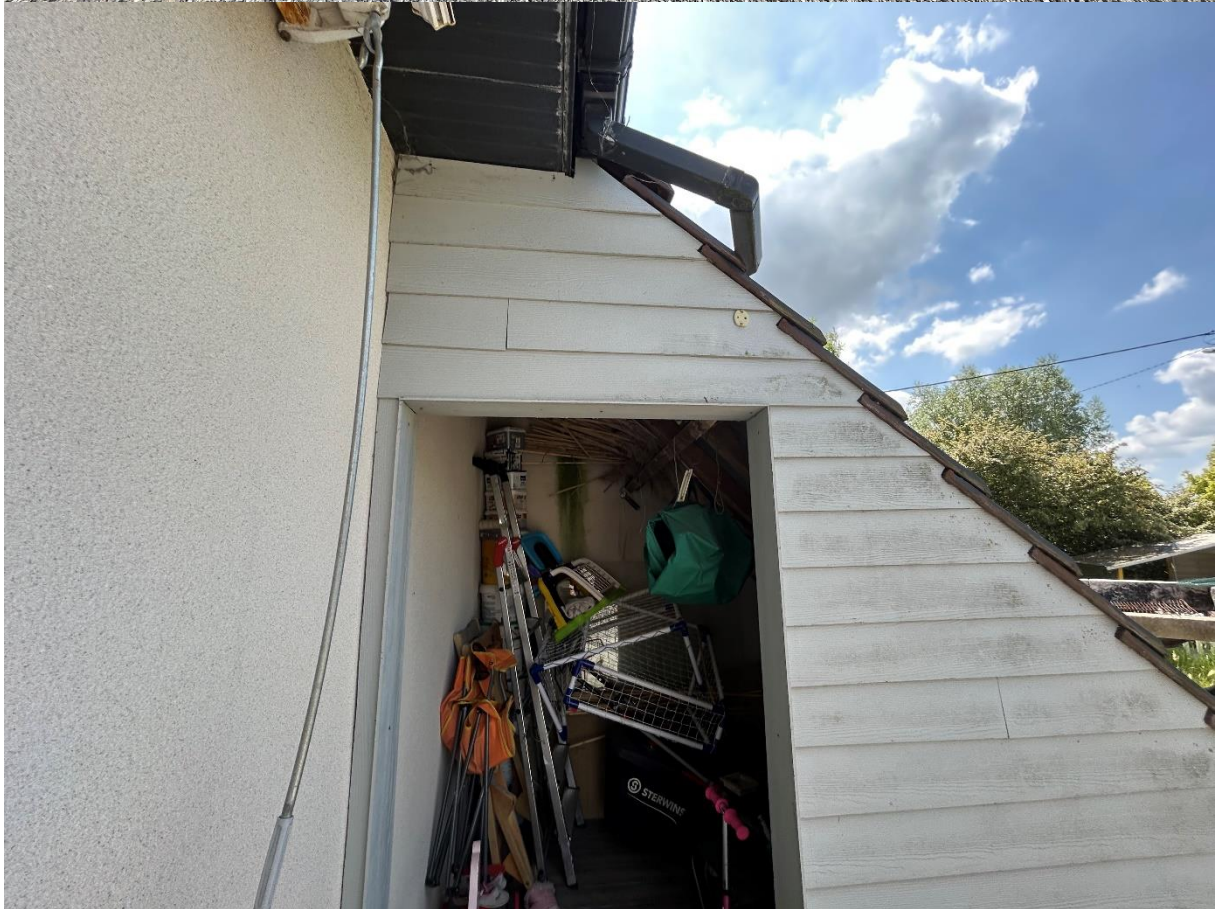
JARDIN

Un store banne cassé.
