PROCES-VERBAL DE CONSTAT

Me suis rendu ce jour, mercredi 19 novembre 2025, à ROUBAIX, rue Cartigny, 4 Cour Saint Dominique, à 15h30, afin d'établir le procès-verbal de description d'un local à usage d'habitation figurant sur la matrice cadastrale 4 VC Saint Dominique, R Cartigny, section AS n° 217 pour une contenance cadastrale de 0ha 00a 51 ca, objet de la procédure de saisie immobilière diligentée par la société requérante, accompagné de Monsieur CASTELIN Stéphane, diagnostiqueur certifié auprès de la SARL AREX MARTEL EXPERTISES dont le siège social est établi sur la commune de CUCQ, 2 Avenue de la Côte d'Opale, chargée des diagnostics prévus à l'article L.271-4 du Code de la Construction et de l'Habitation et notamment de l'état de superficie, dans les conditions prévues à l'article L.322-3 du code des Procédures civiles d'Exécution.

Le bien immobilier est une maison située dans un quartier résidentiel de la commune de ROUBAIX.

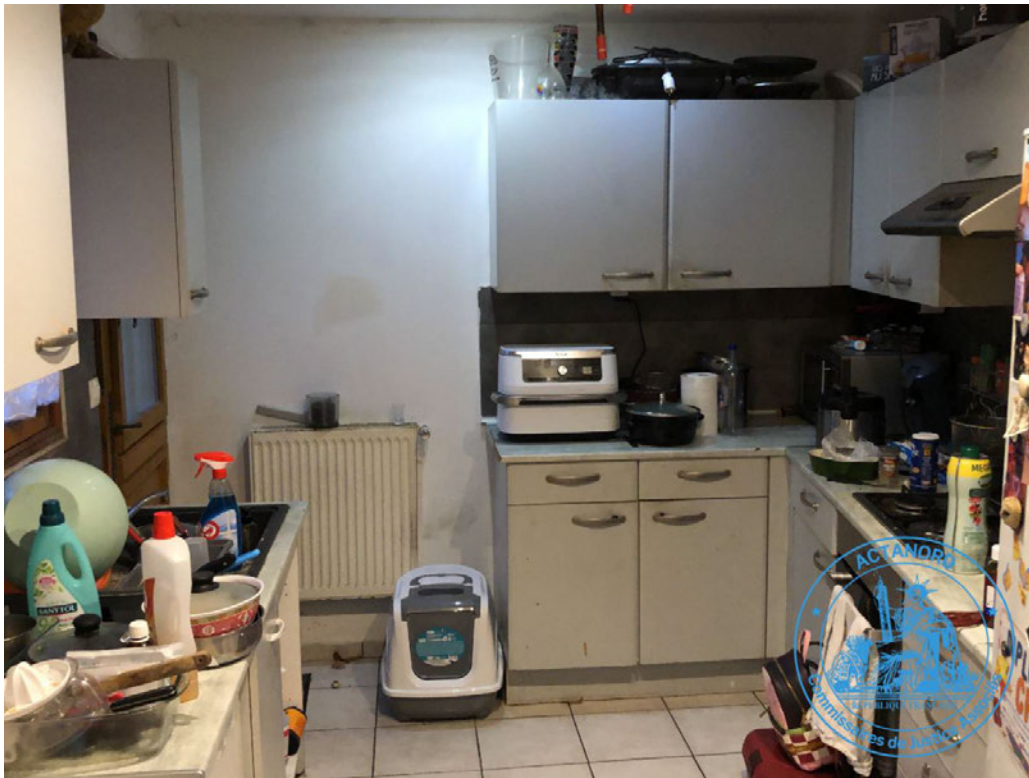
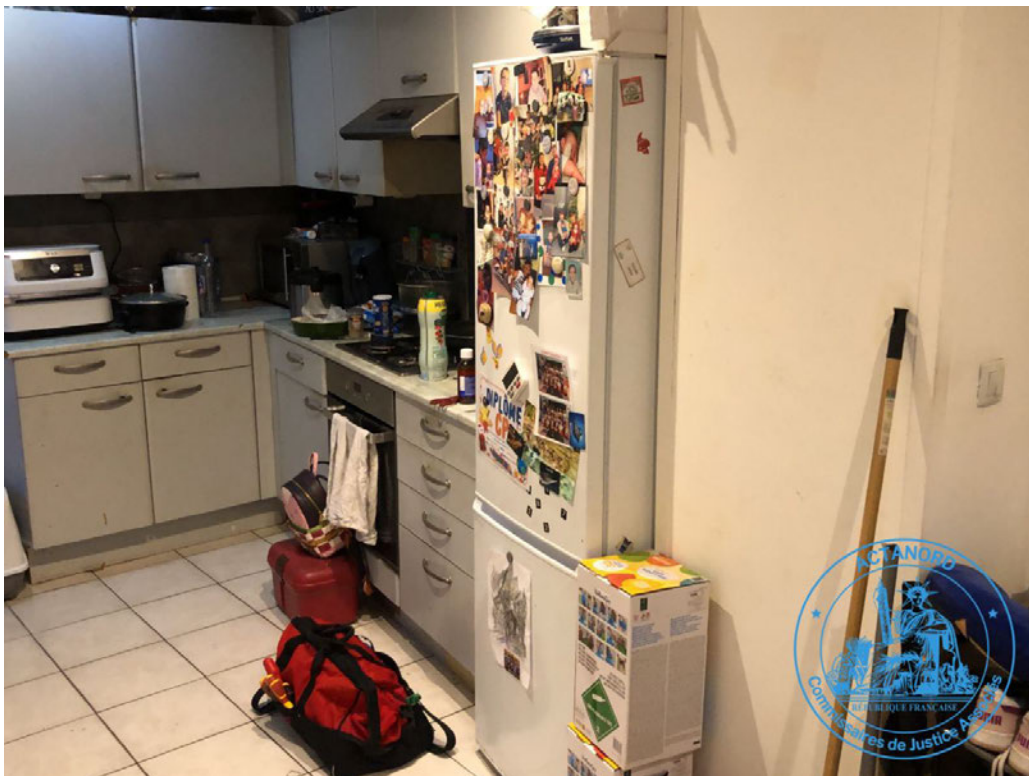
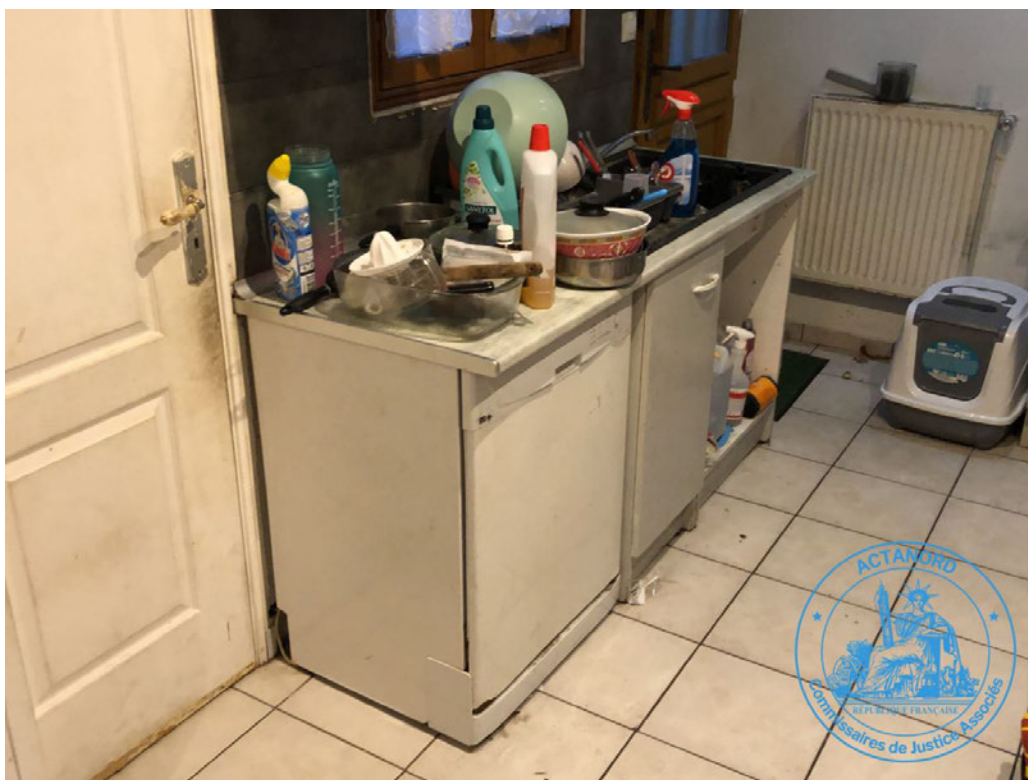
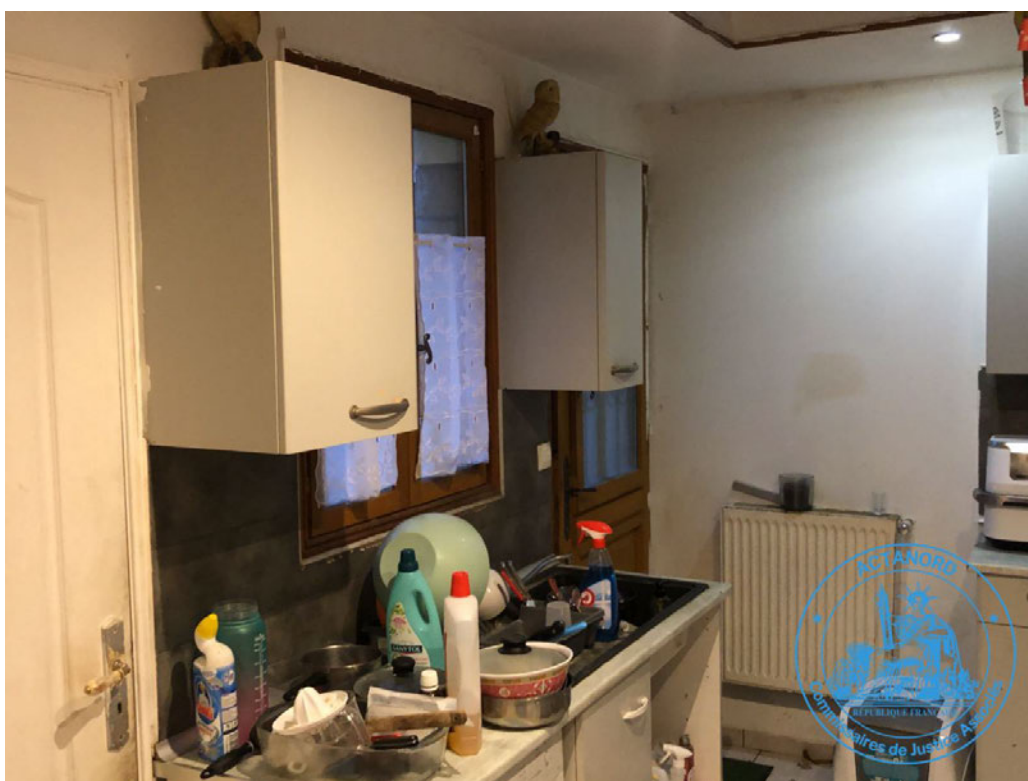
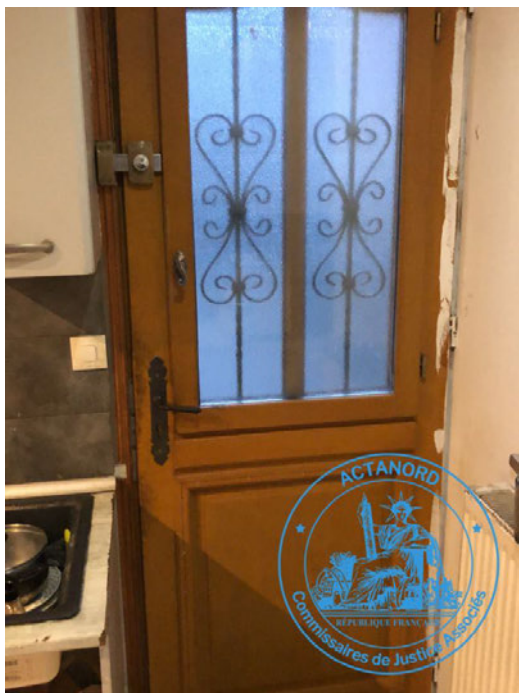
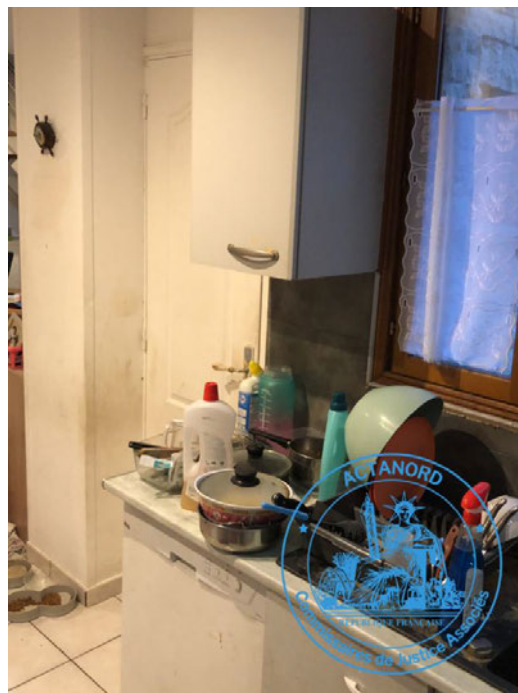
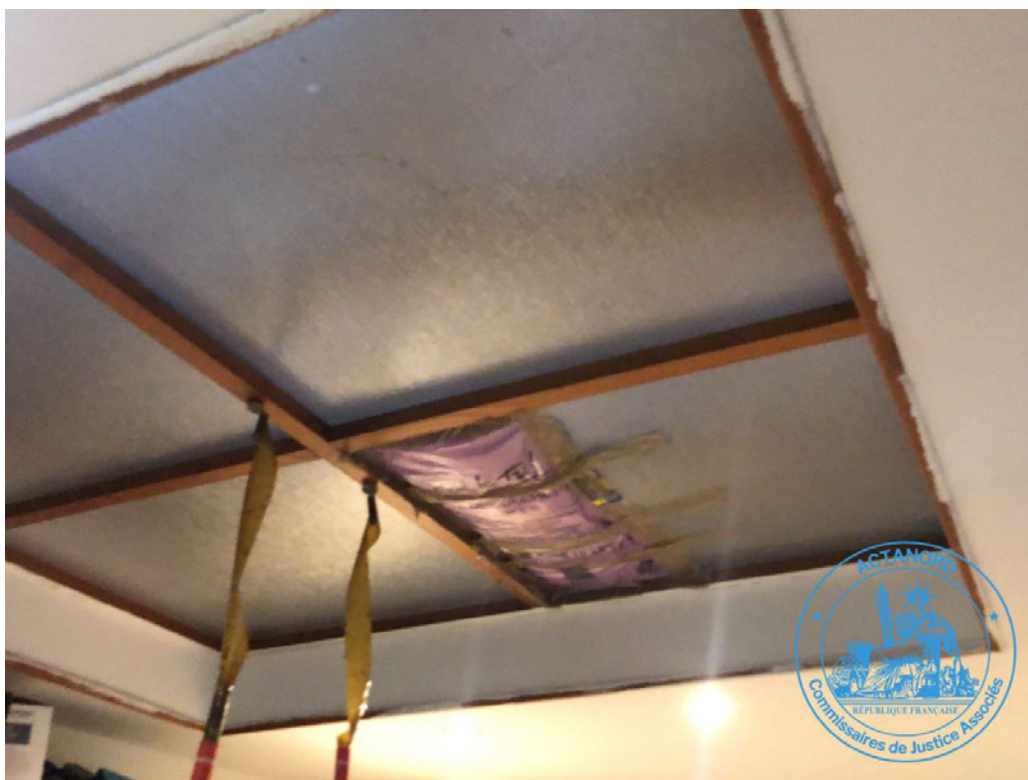
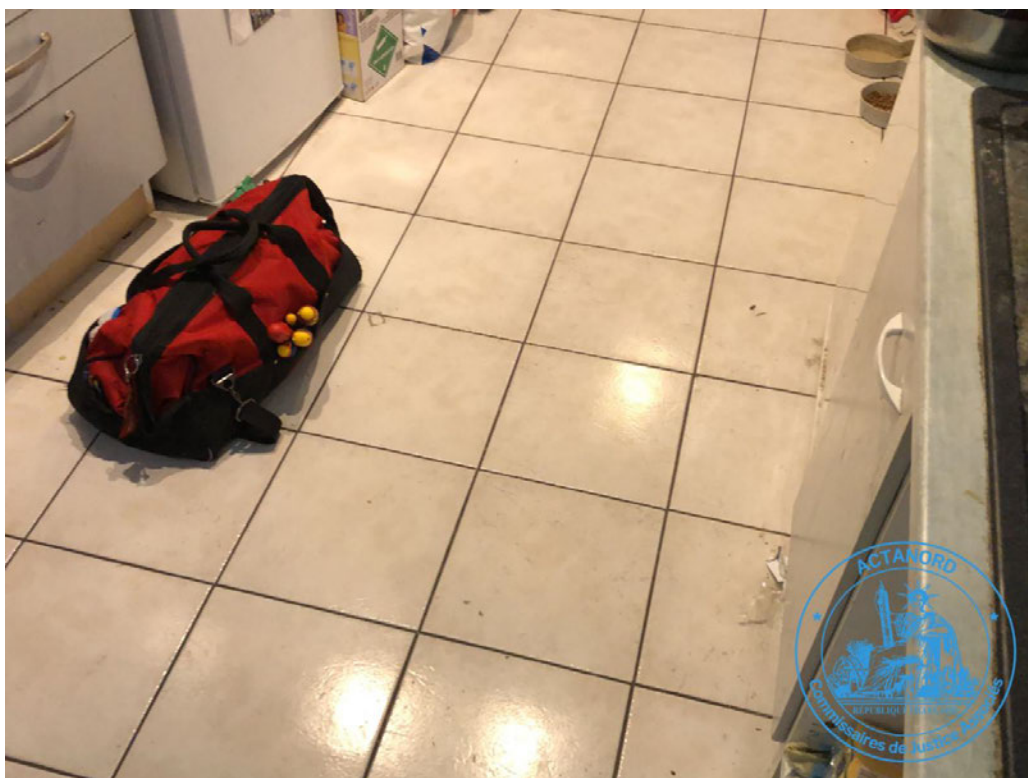
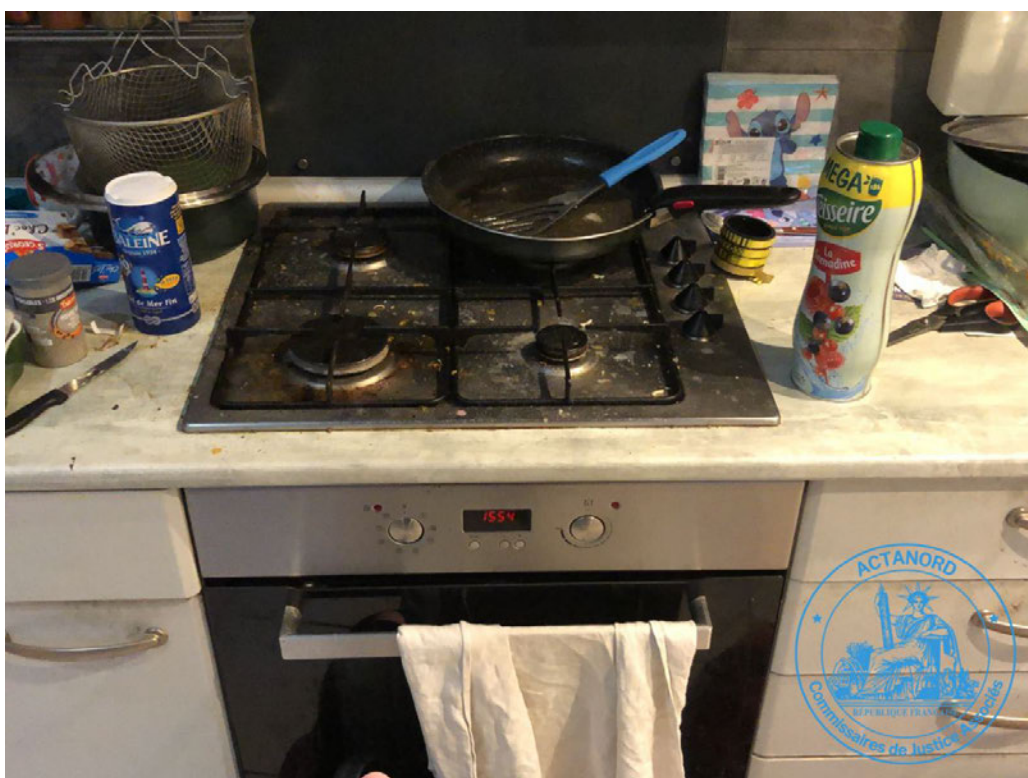
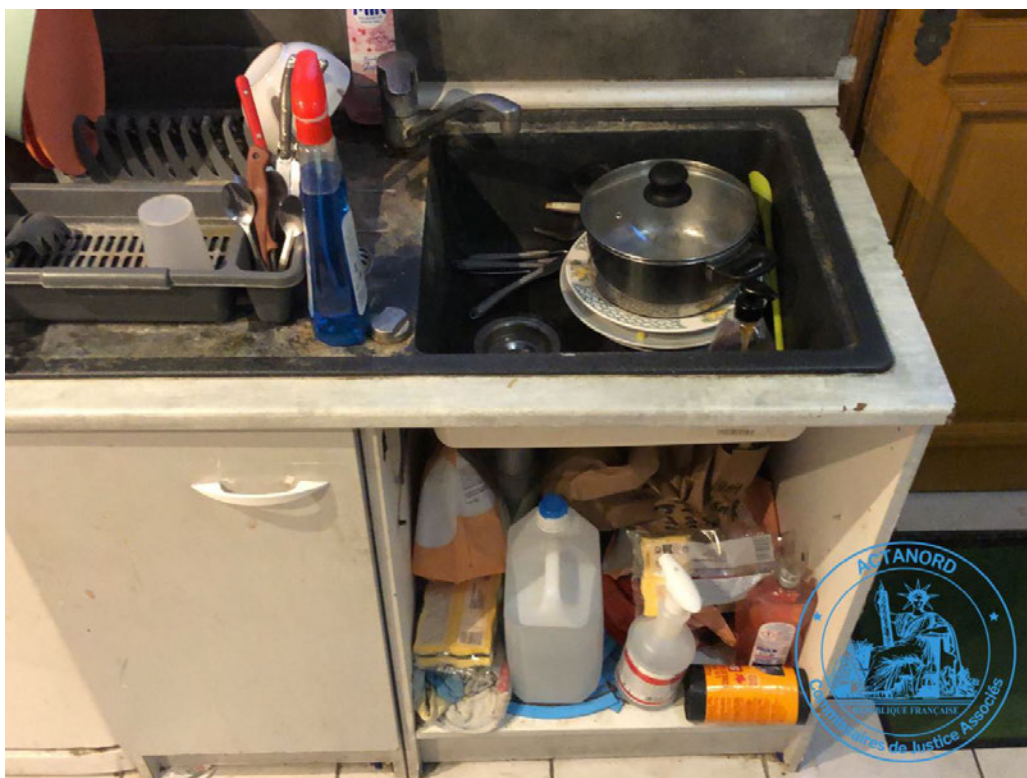
À la jonction sol-mur, les plinthes en carrelage assorti sont partiellement apparentes, les raccords étant continus. Je constate des bavures de peinture blanche sur ces plinthes.

Le plafond est enduit, lissé et recouvert d'une peinture blanche. Les jonctions périphériques sont visibles et des luminaires affleurants y sont intégrés. Je relève la présence diffuse de toiles d'araignée. Un puits de lumière constitué de châssis vitrés est en place, dont l'un des vitrages apparaît brisé aujourd'hui. Je remarque, également, une ouverture centrale avec isolant apparent, consécutive à l'absence d'un panneau.

Je constate l'existence d'un plan de travail stratifié clair présentant des éclats et des souillures, dont un éclat prononcé localisé sur l'arête avant au voisinage de l'évier.

Sur un pan, une crédence en carrelage mural gris est mise en œuvre, avec des bavures de peinture blanche en son extrémité gauche ; sur un autre pan, une crédence en carrelage mural foncé est posée.

Les éléments de rangement sous le plan de travail comprennent un ensemble de tiroirs dont les façades stratifiées blanches sont équipées de poignée, présentant plusieurs salissures et éraflures.

Je relève l'existence d'un second plan de travail stratifié gris sur lequel est encastré un évier, un bac en résine fortement entartré. Sous cet évier se trouvent un volume de rangement dépourvu de porte ainsi qu'un placard.

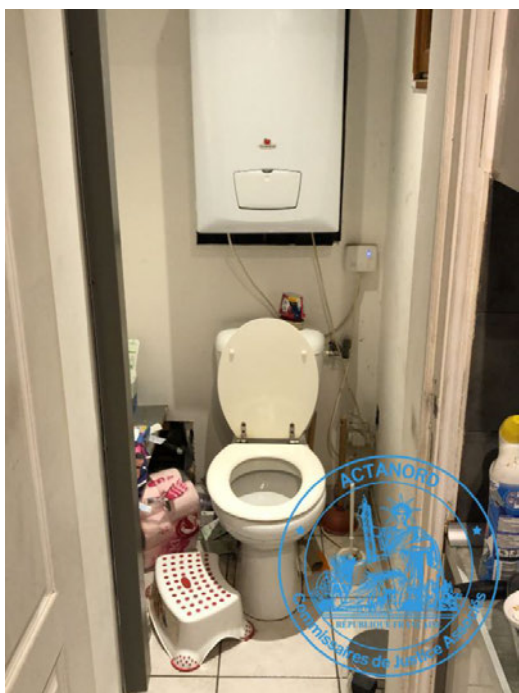
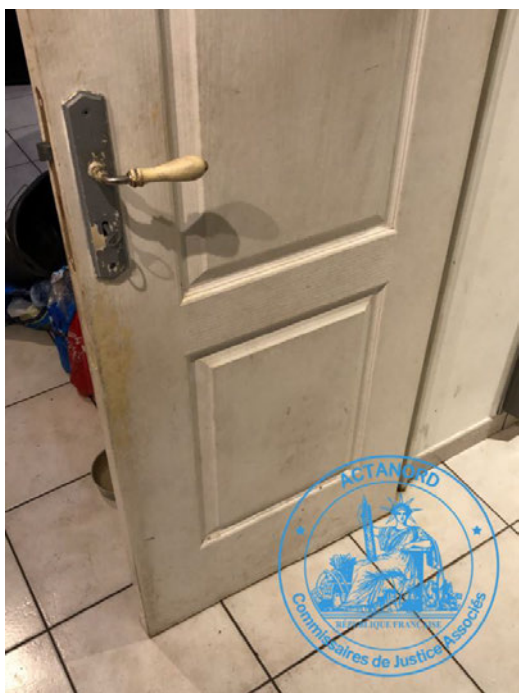
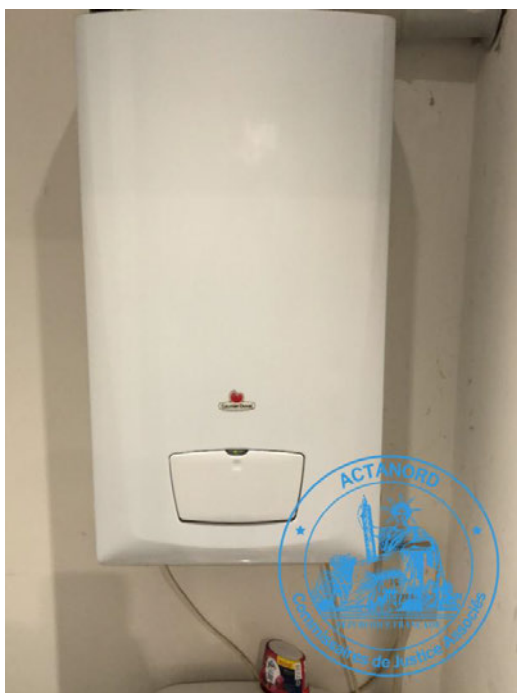
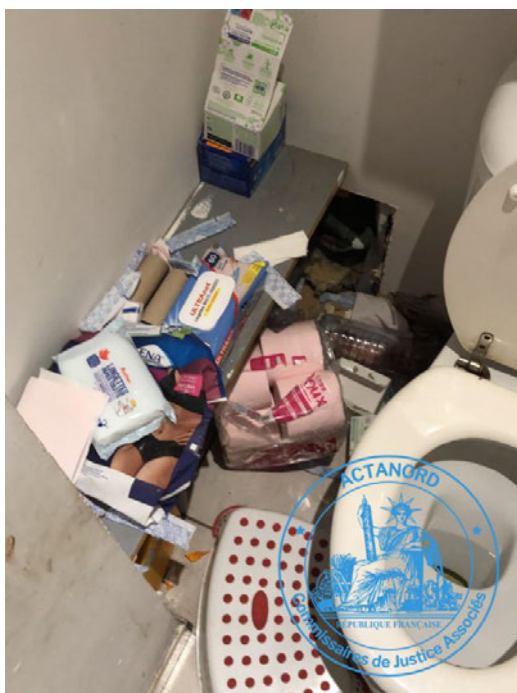
Les parois verticales enduites, dressées et peintes en finition blanche. Les peintures sur les murs sont hors d'usage, présentant d'importantes salissures éparses. Les liaisons hautes et les arêtes ressortent homogènes. Des fissurations disséminées ponctuent l'ensemble de la surface. Des salissures sont également visibles. Sur le pan gauche, une tablette en bois est fixée et présente des débordements de peinture blanche.

L'accès aux toilettes se fait depuis la cuisine par une porte menuisée. Le battant est équipé de plaques de propreté, de béquilles et d'une serrure manœuvrée par clé en état de fonctionnement. Une clé étant insérée dans le cylindre. Les béquilles, en bois revêtu de peinture, présentent une pellicule de peinture fortement écaillée. La surface du vantail est revêtue d'une peinture blanche présentant des fissurations sur ses deux parements. La porte s'ouvre et se referme correctement. Des marques avec éraflures sont visibles sur le parement et la plaque de poignée.

L'installation sanitaire se compose d'un WC avec cuvette à l'anglaise et réservoir d'eau dorsal, muni d'un abattant. La chasse d'eau à économie d'eau semble présente un suintement. Des traces marquées d'encrassement sont perceptibles sur l'abattant et au droit des charnières.

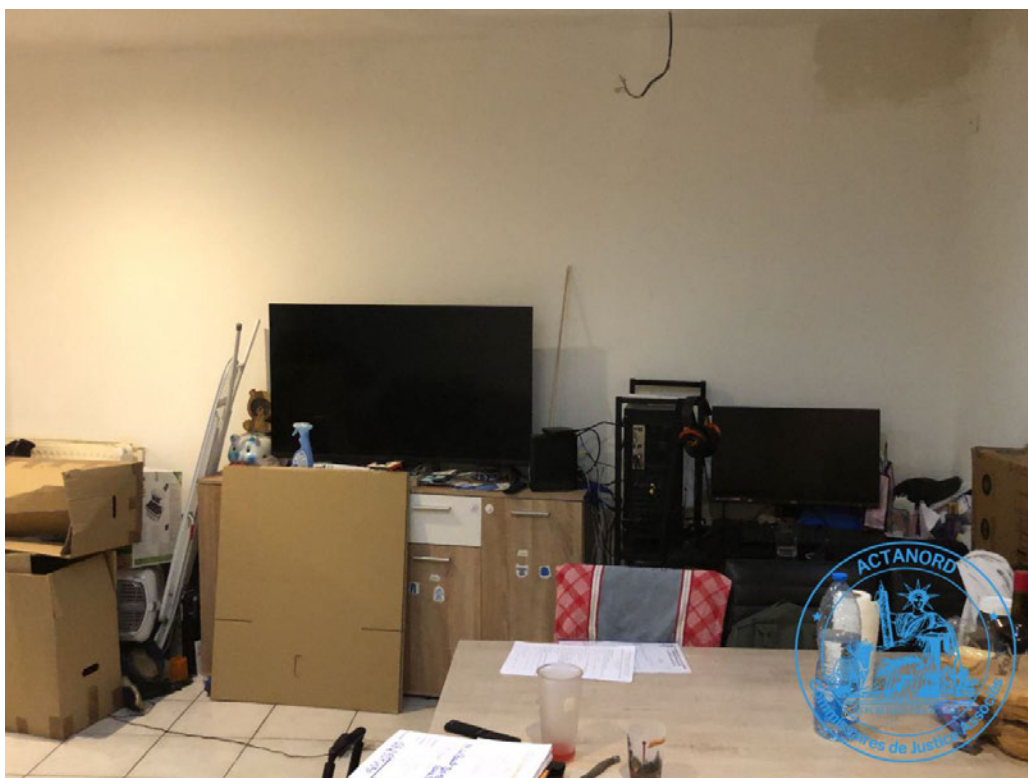
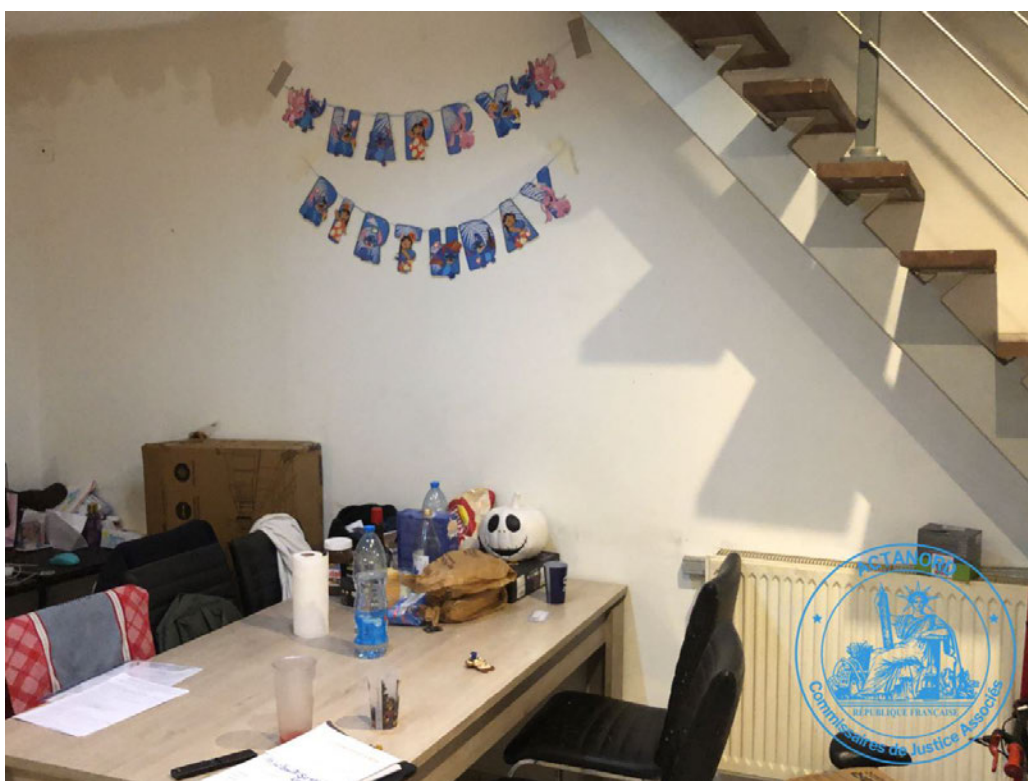
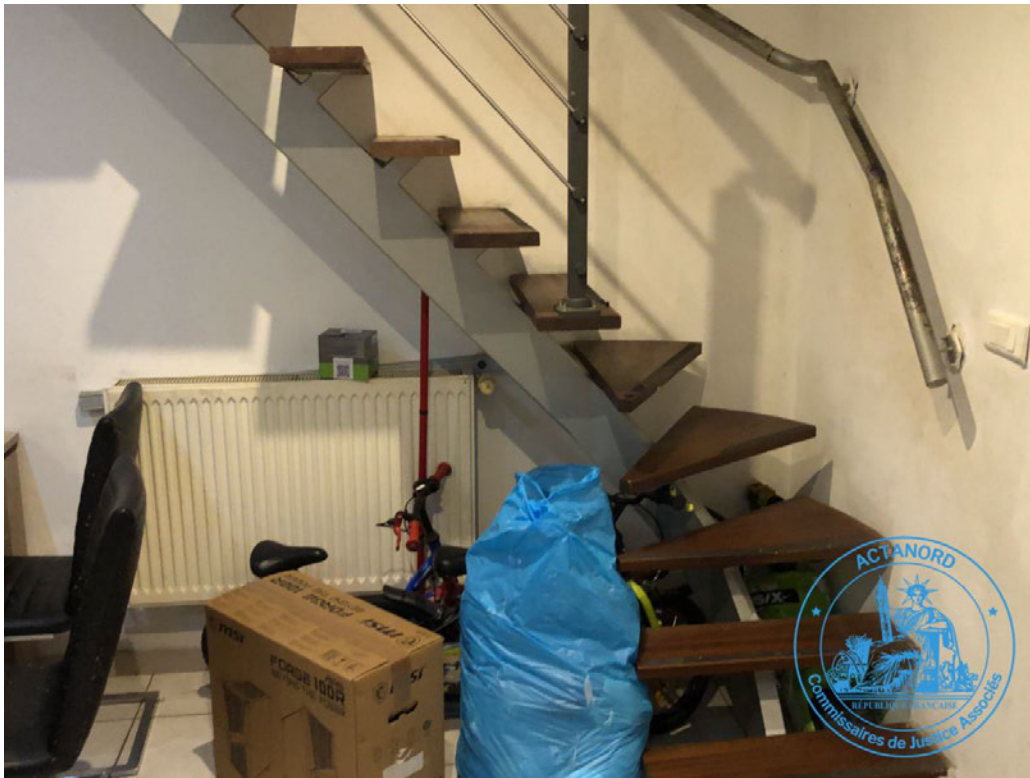
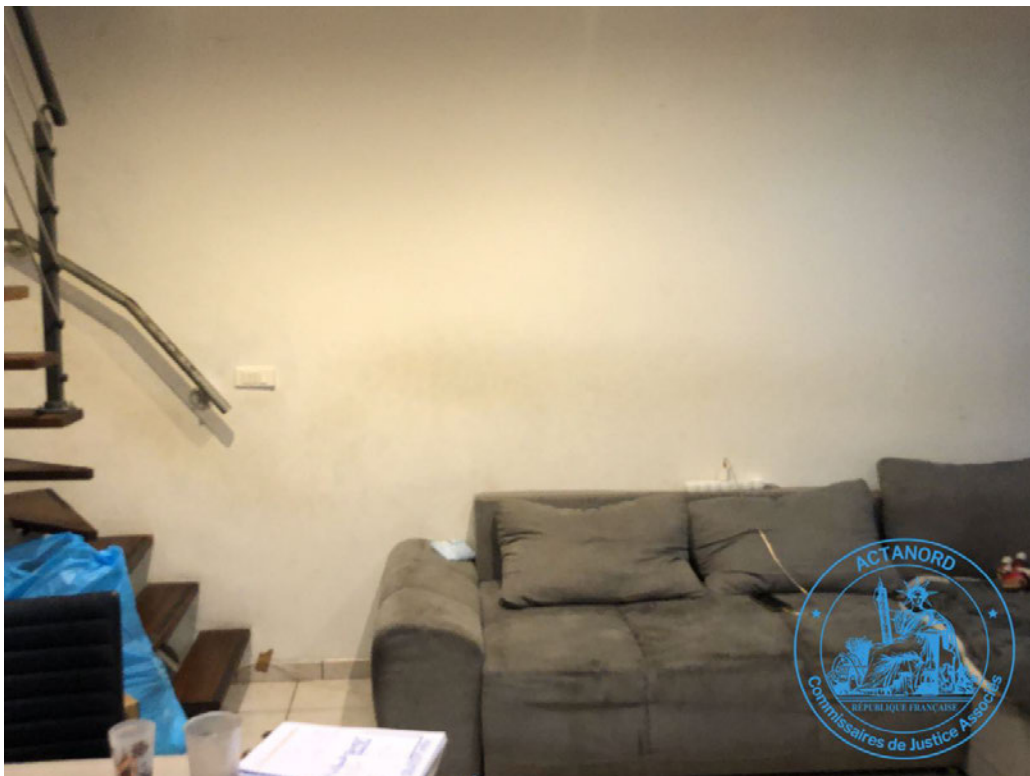
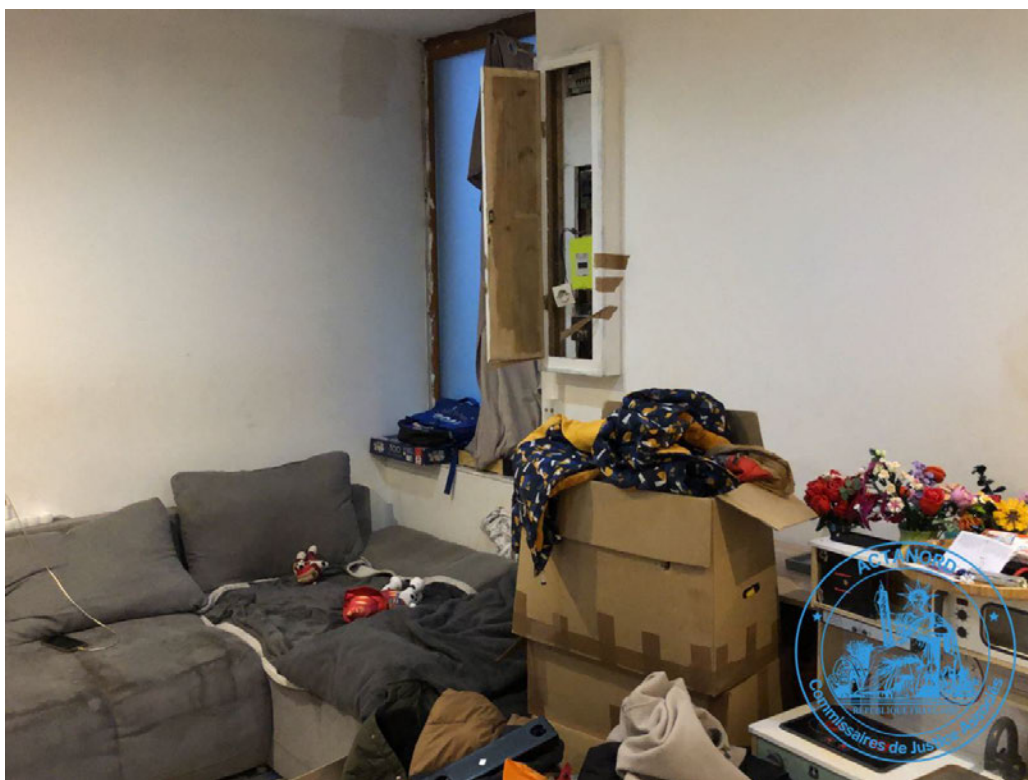
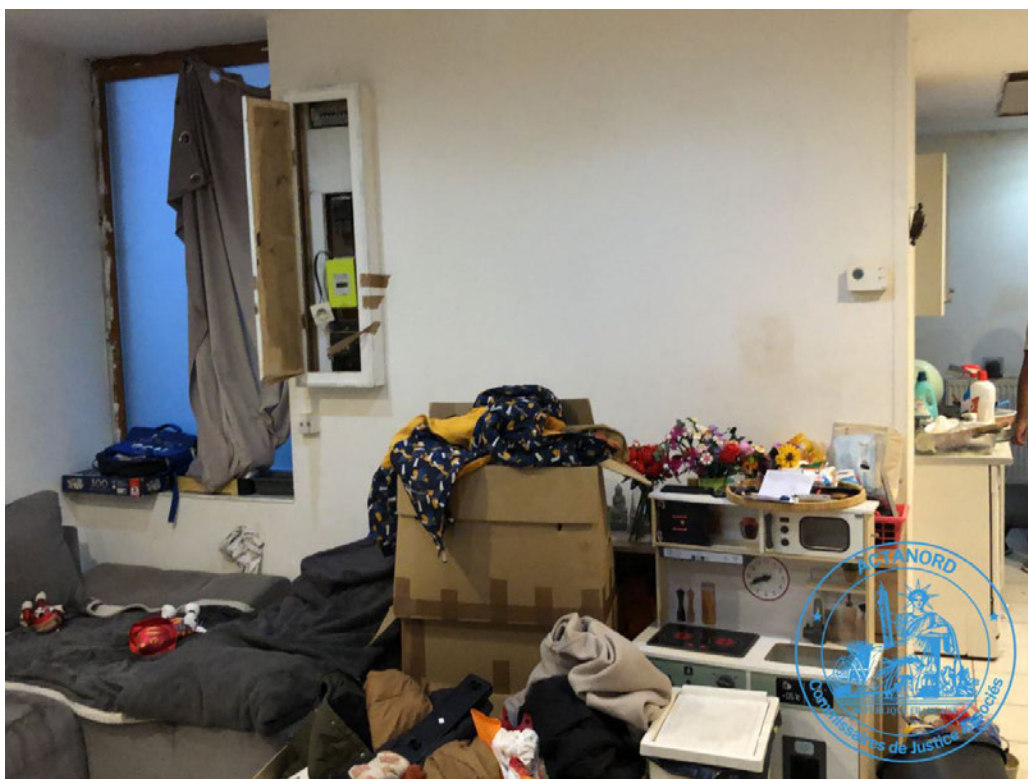
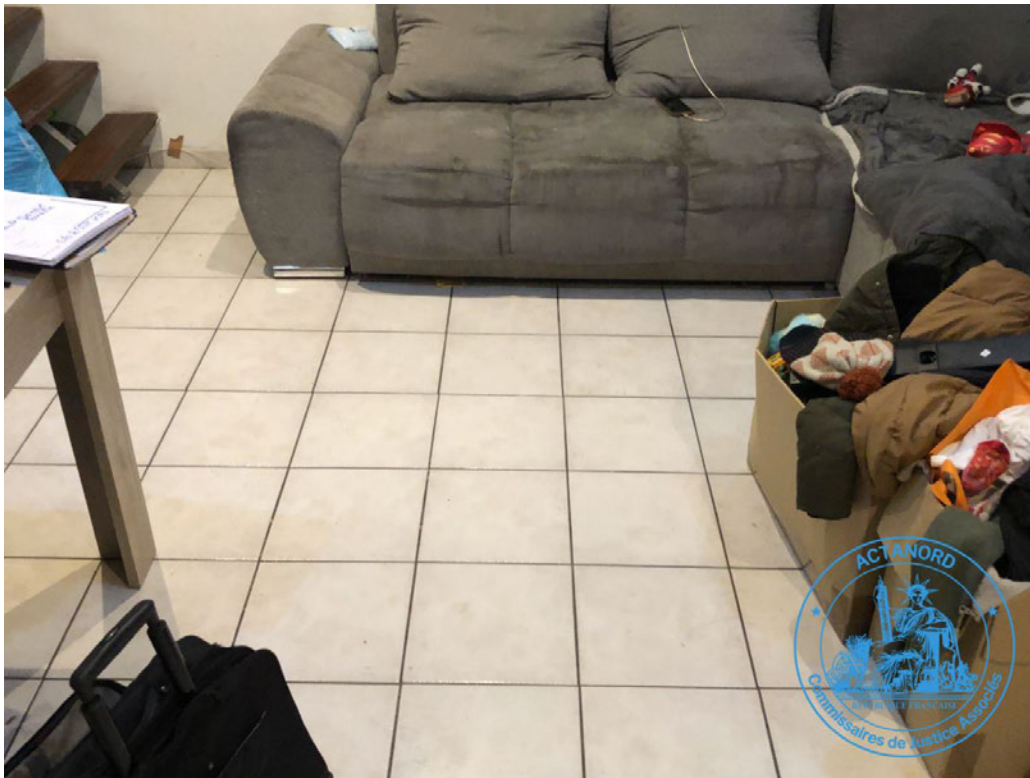
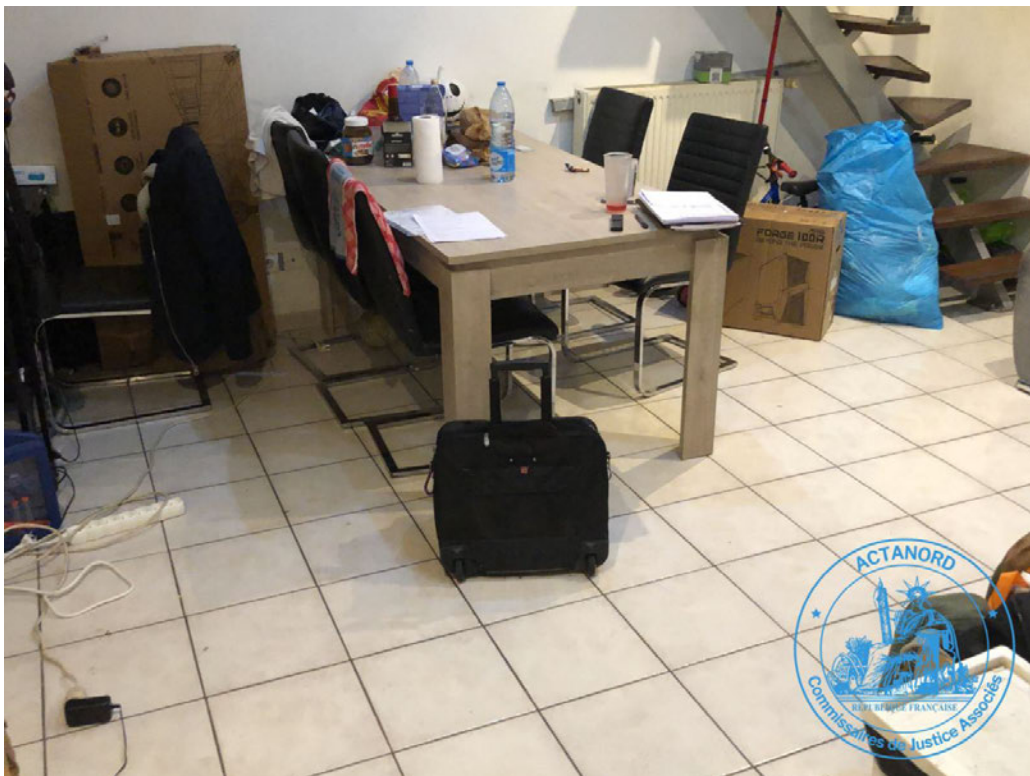
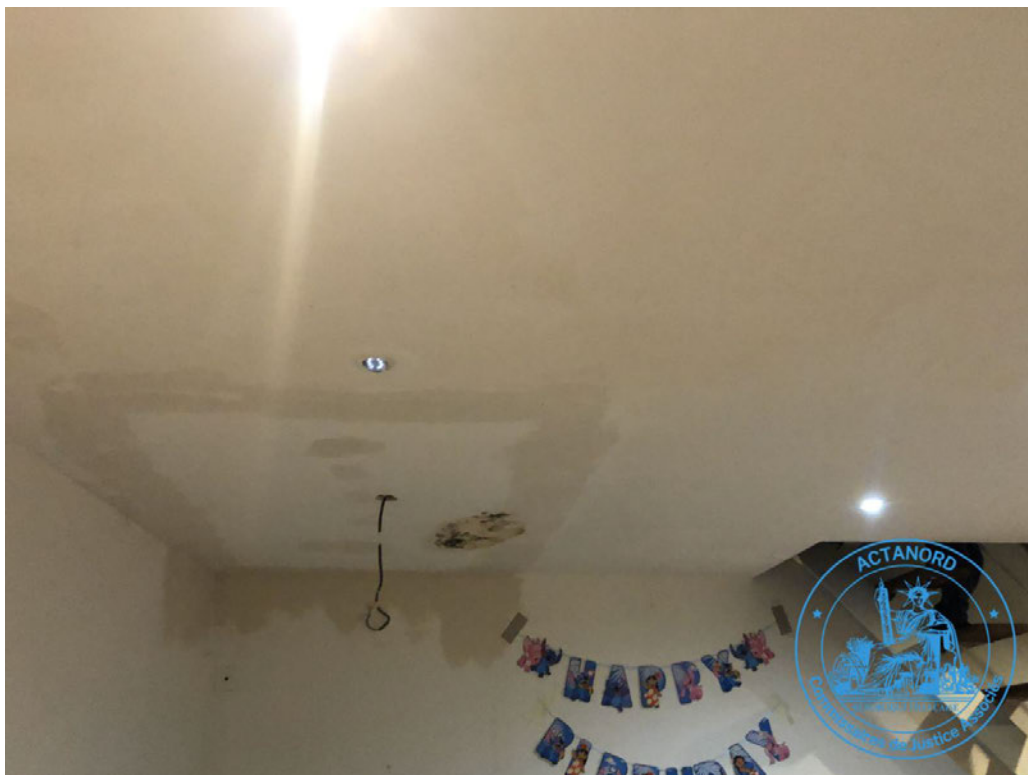
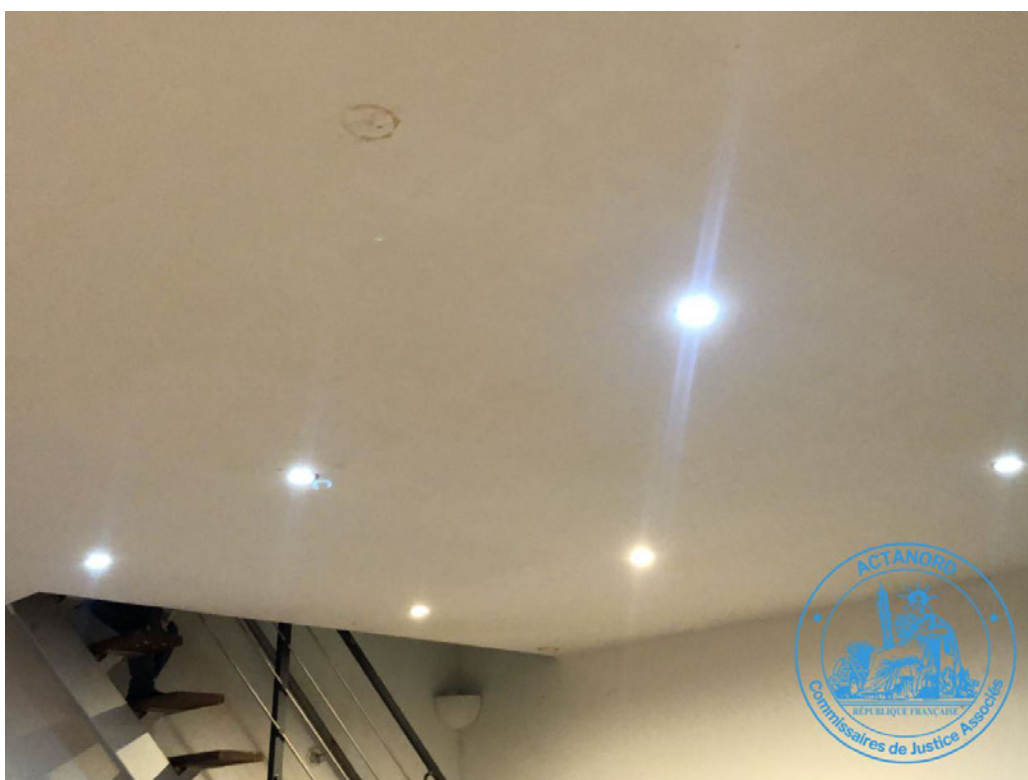
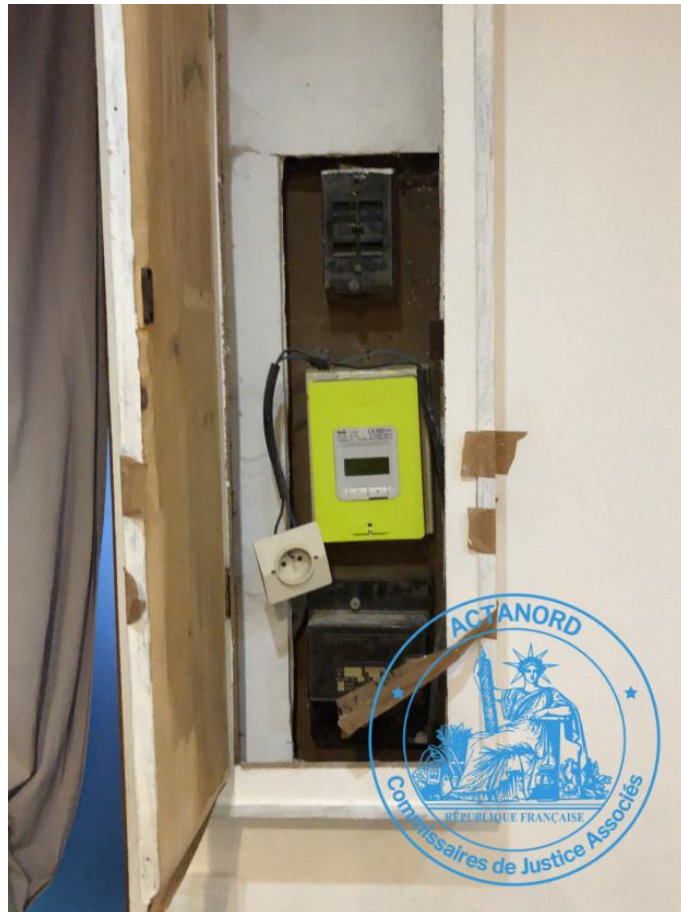
Les murs enduits, lissés et recouverts d'une peinture de teinte blanche, d'aspect généralement homogène sur les zones visibles. Les liaisons aux angles et en périphérie se présentent de manière régulière. La surface montre plusieurs traces de frottements et salissures disséminées sur l'ensemble de la pièce. Je relève des défauts de mise en peinture en jonction avec le plafond, localisés sous le plancher de la salle de bain. Des traces diffuses en bande basse sont, également, visibles au droit des plinthes.

Le plafond est enduit, lissé et recouvert d'une peinture de teintes blanches, avec une surface plane apparente. Des spots encastrés affleurants sont disposés dans le plafond, leur alignement apparaissant régulier. Les jonctions murs et plafond présentent des reprises marquées de peinture. Une importante auréole de reprise par application d'enduit est visible. Il est observé que le plafond présente, également, une tache liée à une infiltration d'eau.

La pièce prend jour par une fenêtre à châssis bois équipée d'un double vitrage. Le cadre de fenêtre et les jeux visibles apparaissent réguliers sur la partie visible. Les deux vantaux présentent d'importants débordements de peinture de teinte blanche. L'encadrement de fenêtre montre des irrégularités et des dégradations localisées avec écaillages.

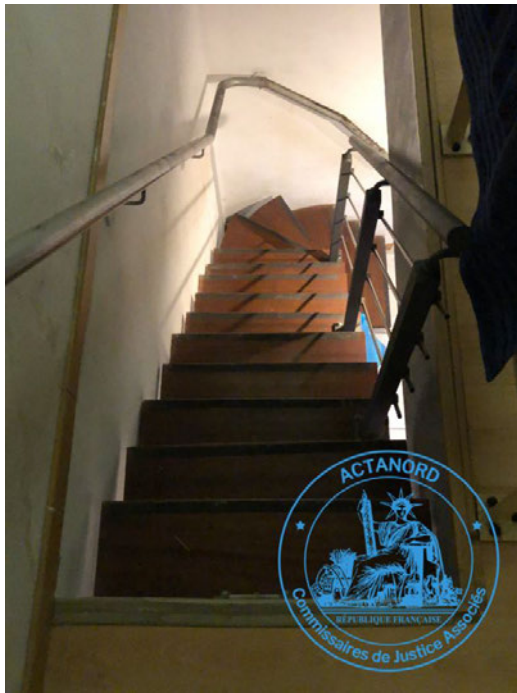
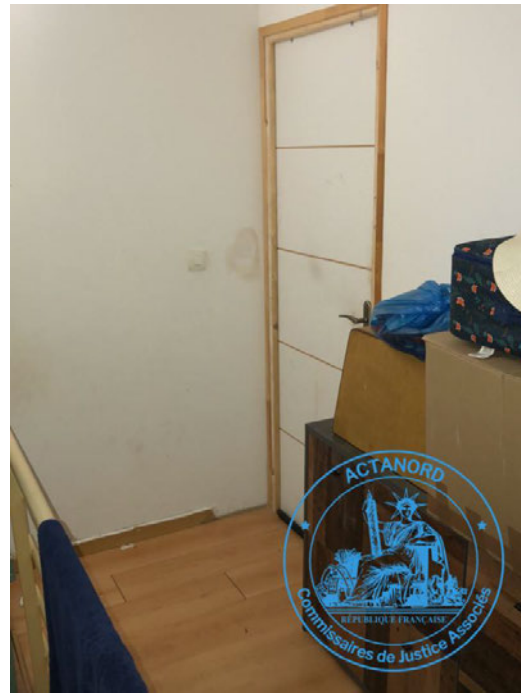
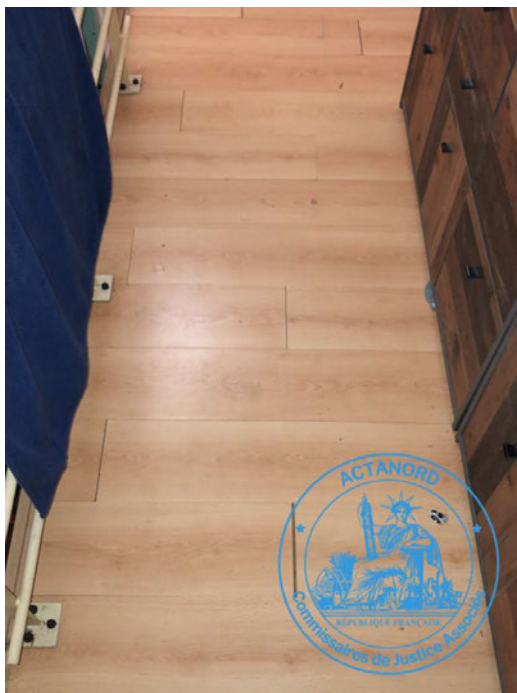
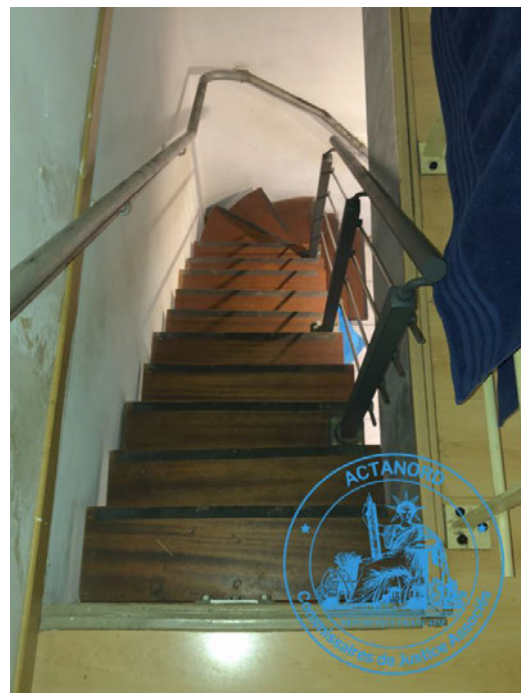
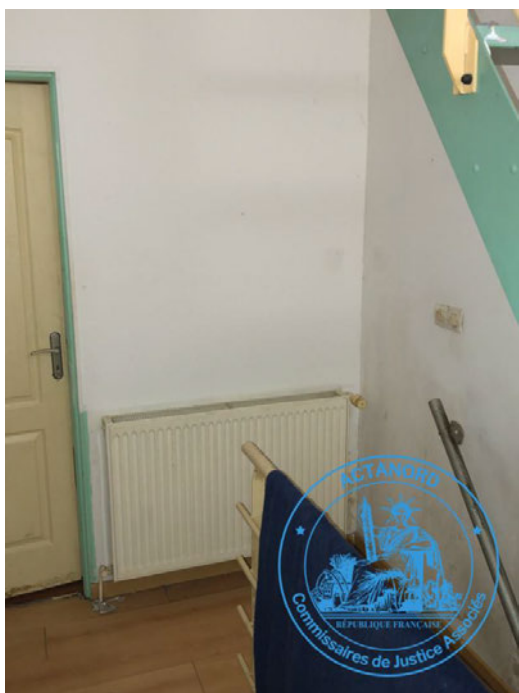
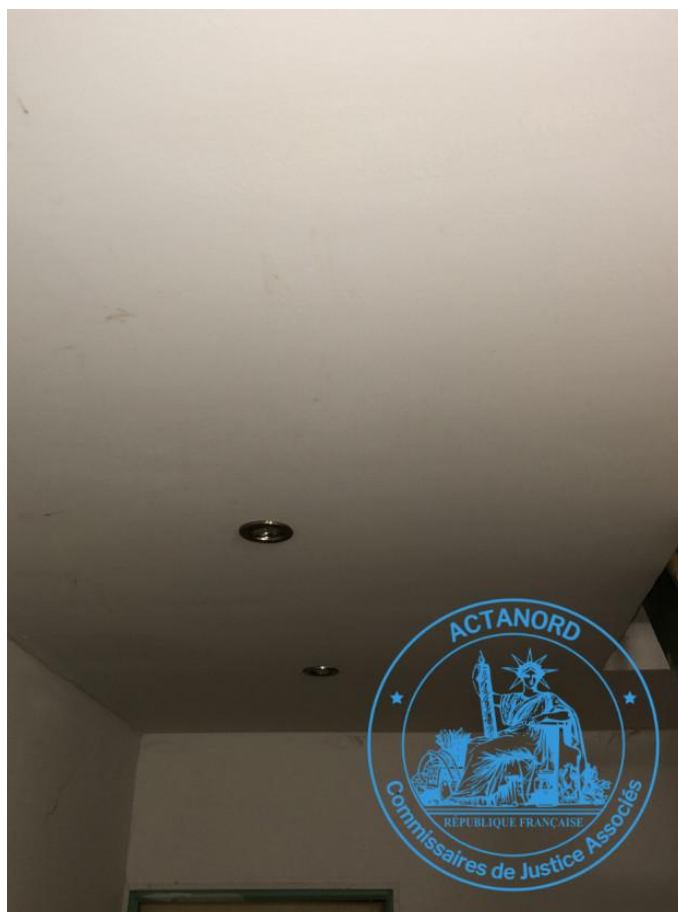
Sur le palier, un parquet de teinte claire révèle des défauts de mise en œuvre : joints apparents entre les lames, ouvertures ponctuelles au droit de certaines liaisons et un impact localisé sur une lame ; plusieurs trous de perçage sont également visibles le long du garde-corps.
