PROCES-VERBAL DE CONSTAT

Me suis rendu ce jour, mercredi 19 novembre 2025, à ROUBAIX, rue Cartigny, 4 Cour Saint Dominique, à 15h30, afin d'établir le procès-verbal de description d'un local à usage d'habitation figurant sur la matrice cadastrale 4 VC Saint Dominique, R Cartigny, section AS n° 217 pour une contenance cadastrale de 0ha 00a 51 ca, objet de la procédure de saisie immobilière diligentée par la société requérante, accompagné de Monsieur CASTELIN Stéphane, diagnostiqueur certifié auprès de la SARL AREX MARTEL EXPERTISES dont le siège social est établi sur la commune de CUCQ, 2 Avenue de la Côte d'Opale, chargée des diagnostics prévus à l'article L.271-4 du Code de la Construction et de l'Habitation et notamment de l'état de superficie, dans les conditions prévues à l'article L.322-3 du code des Procédures civiles d'Exécution.

Le bien immobilier est une maison située dans un quartier résidentiel de la commune de ROUBAIX.

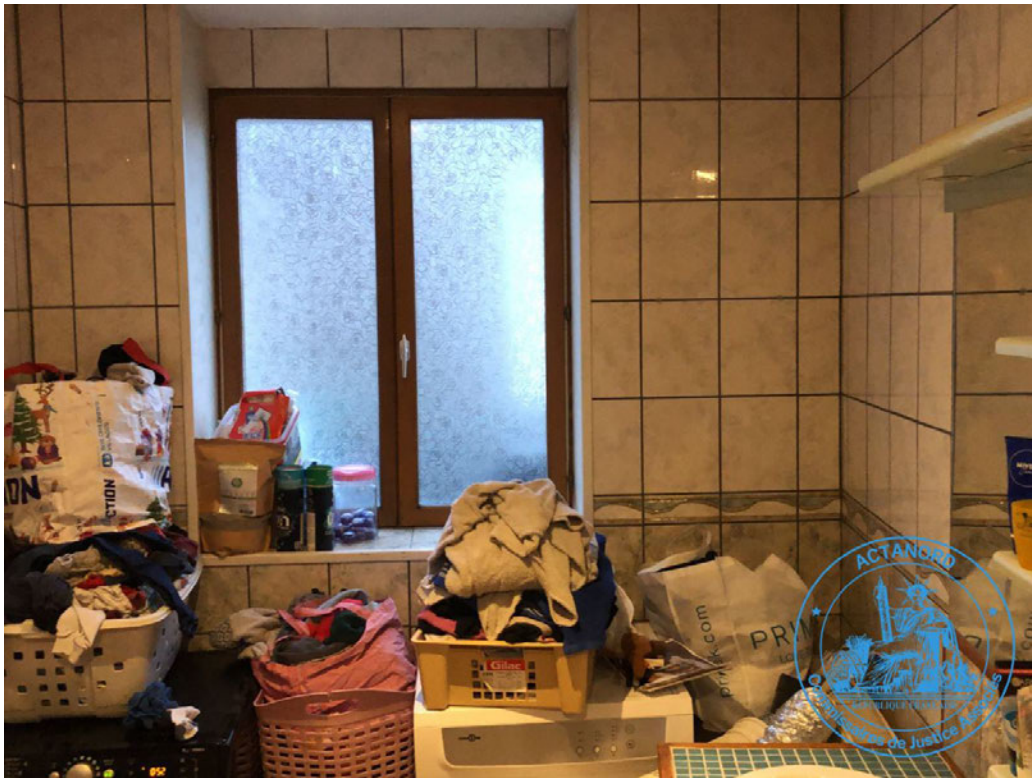
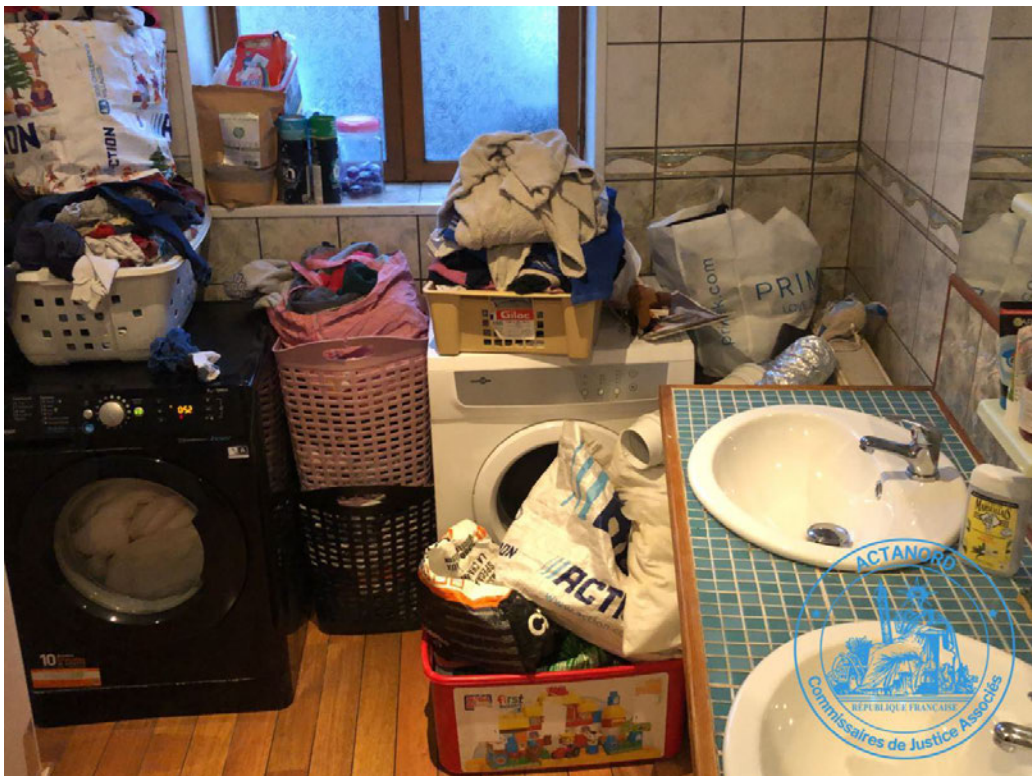
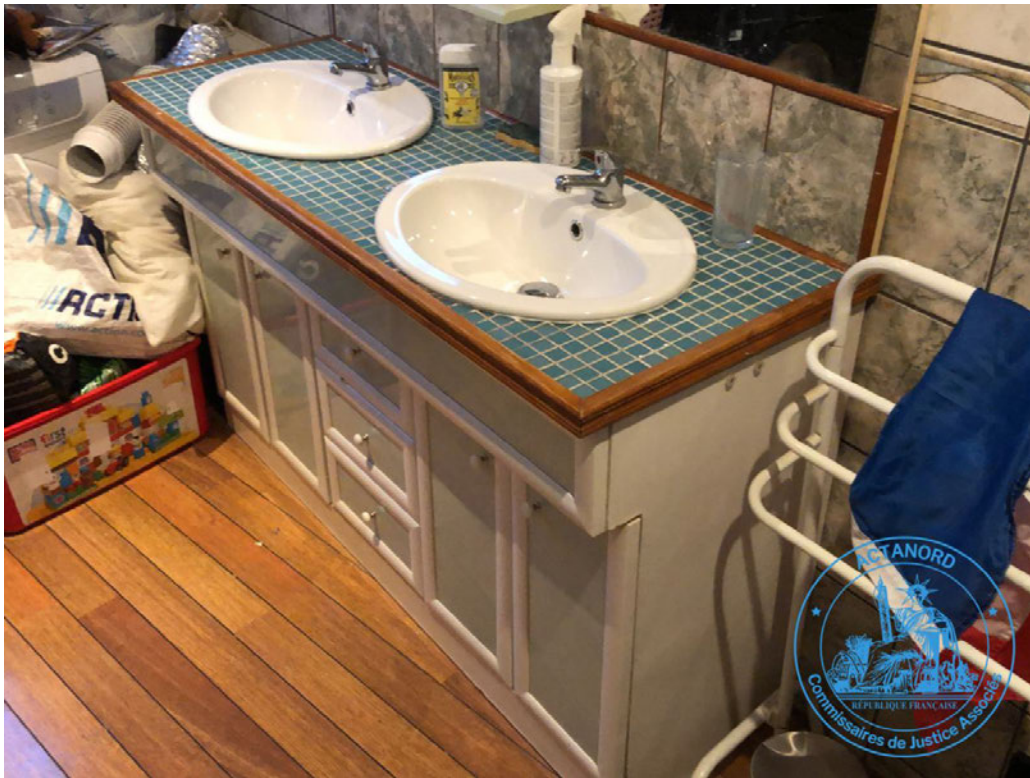
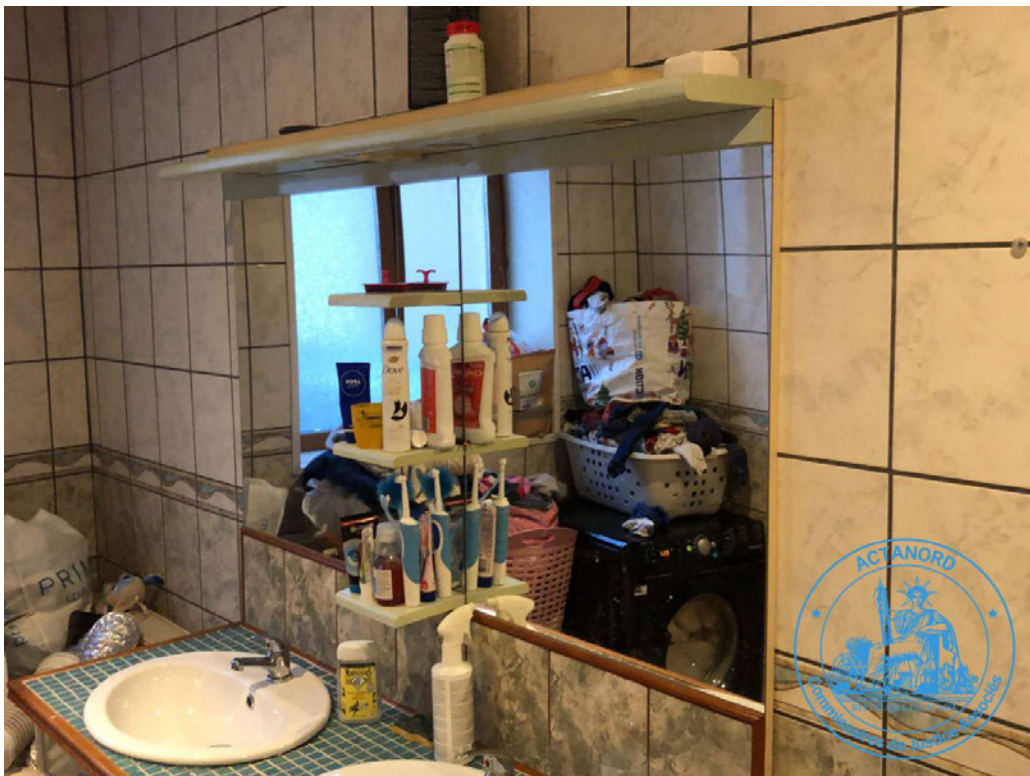
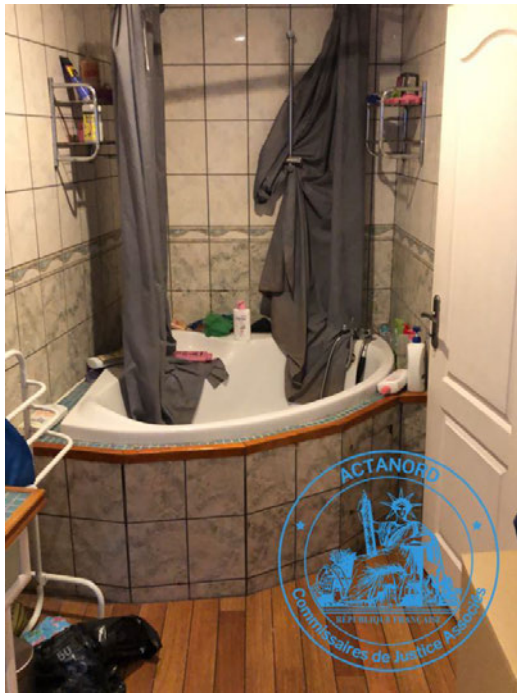
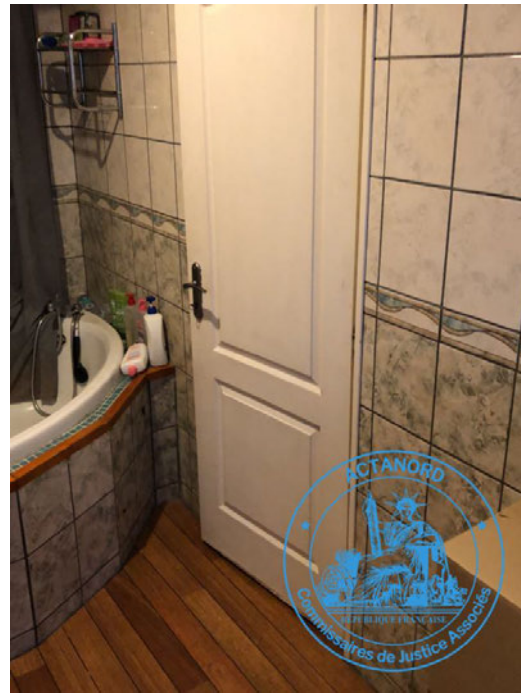
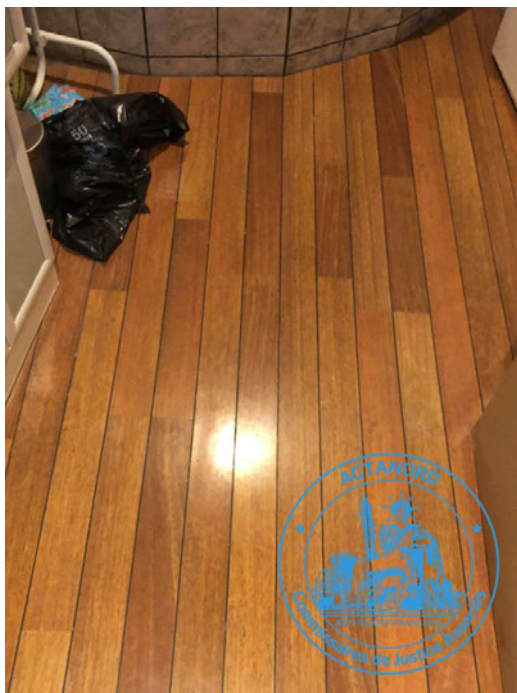
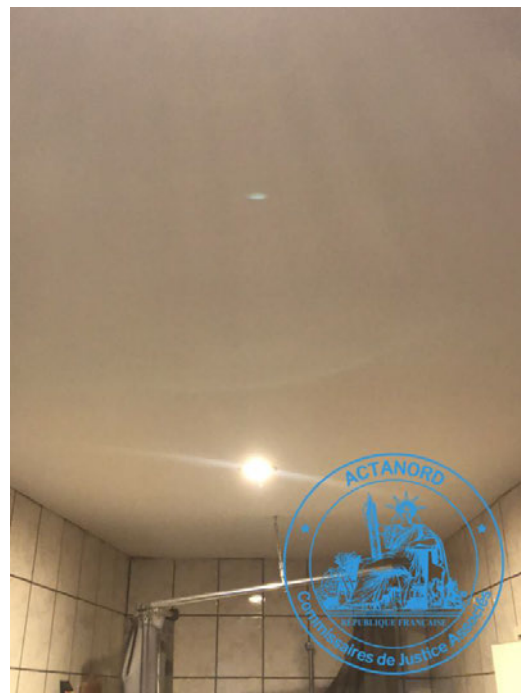
Le plafond est enduit, lissé, revêtu d'une peinture blanche, finition homogène. Les angles hauts et jonctions périphériques sont réguliers. Deux spots encastrés sont incorporés. Une salissure localisée est observée en périphérie du spot encastré droit. Aucune fissuration visible n'est constatée.

La pièce prend jour par une menuiserie extérieure bois, la poignée présentant un défaut de fixation. Le châssis reçoit un vitrage isolant composé de double vitrage doté d'un film occultant ; les jeux périphériques sont réguliers. Le dormant est propre et le vitrage ne révèle aucun éclat apparent.

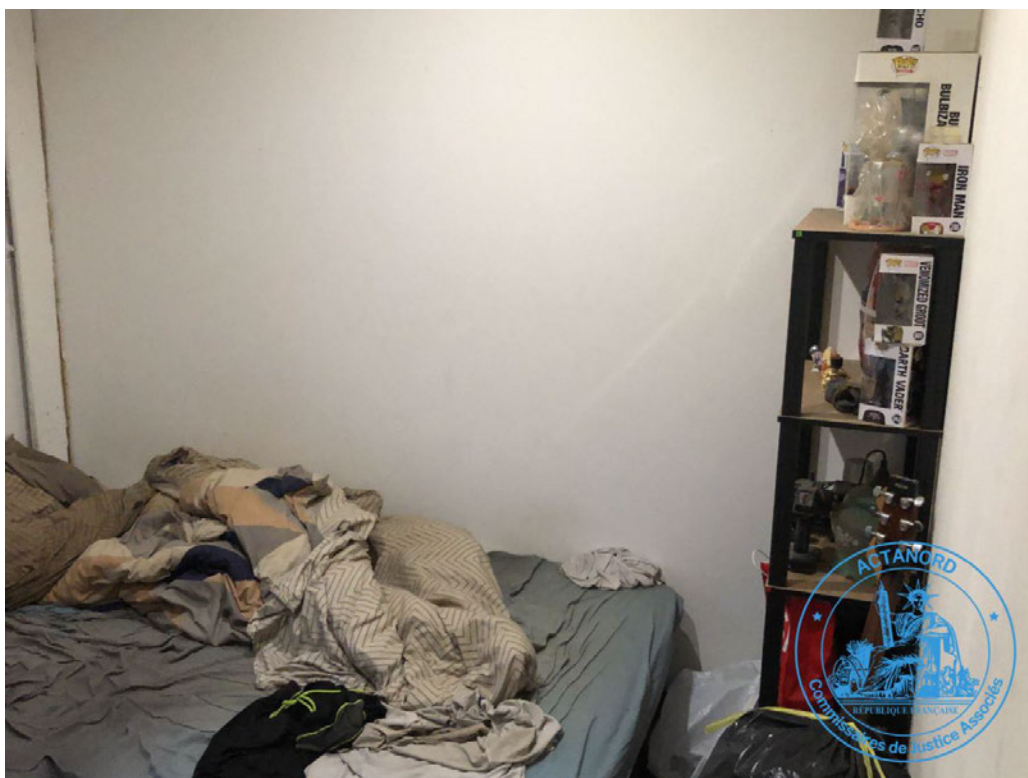
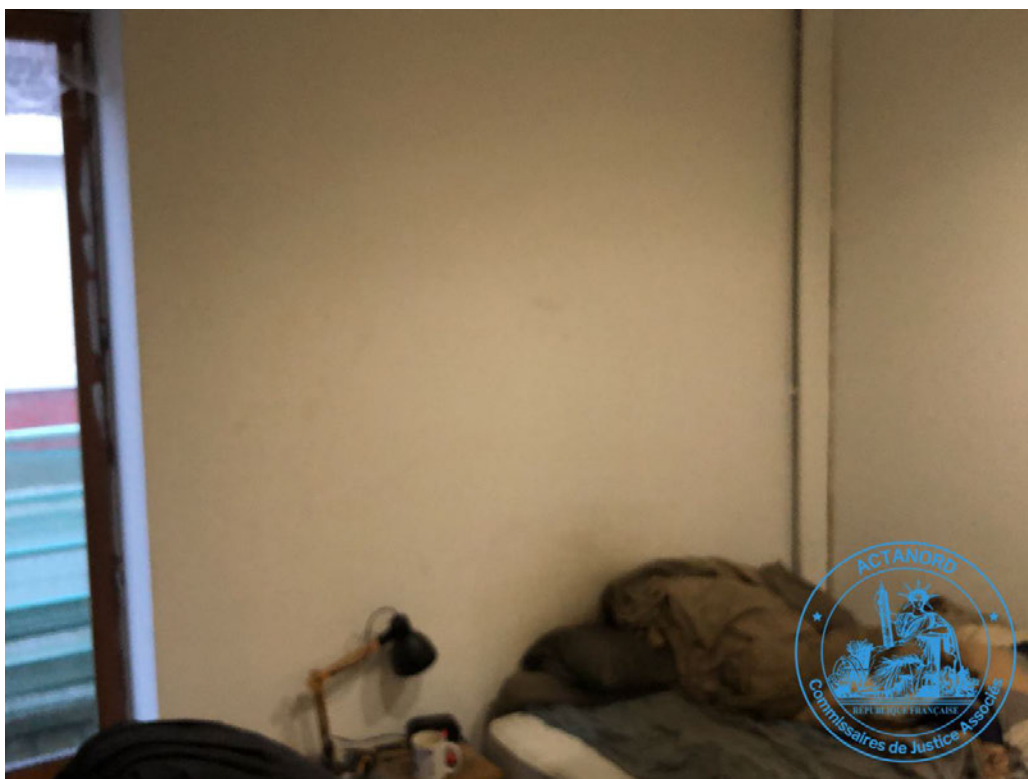
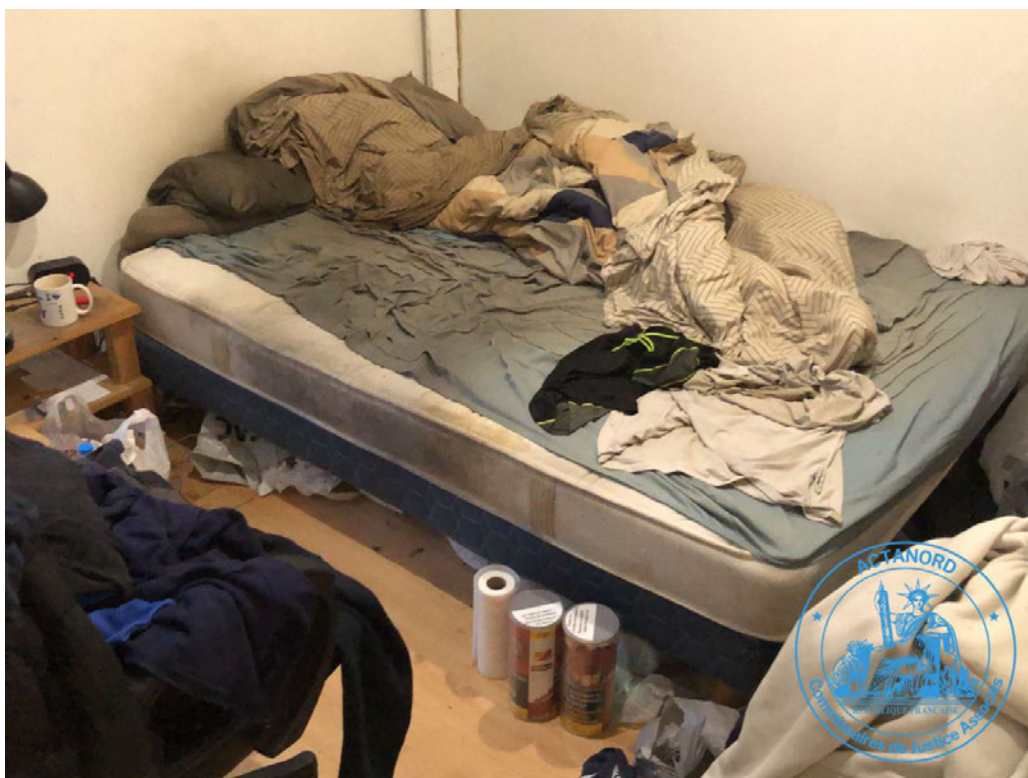
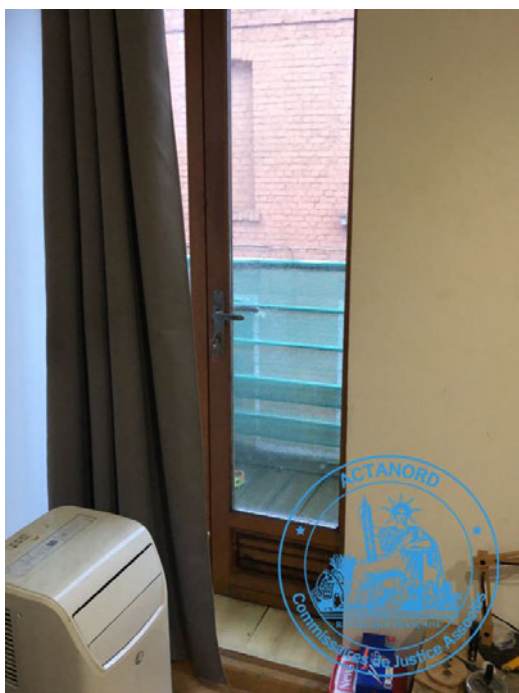
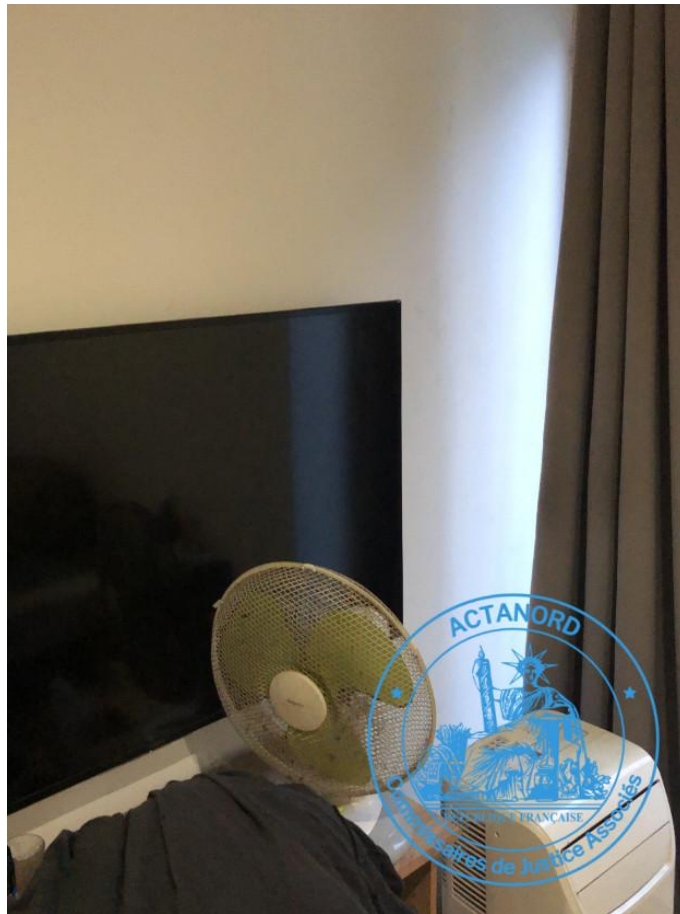
La pièce prend jour par une porte-fenêtre dotée d'un châssis bois. Le dormant, l'ouvrant et les parclofes sont correctement alignés, avec des jeux réguliers et des joints uniformes. L'équipement comprend plaques de propreté, béquilles, vitrage isolant double et serrure à clé ; un jeu de clés est présent dans le cylindre. L'ensemble présente des bavures de peinture blanche.

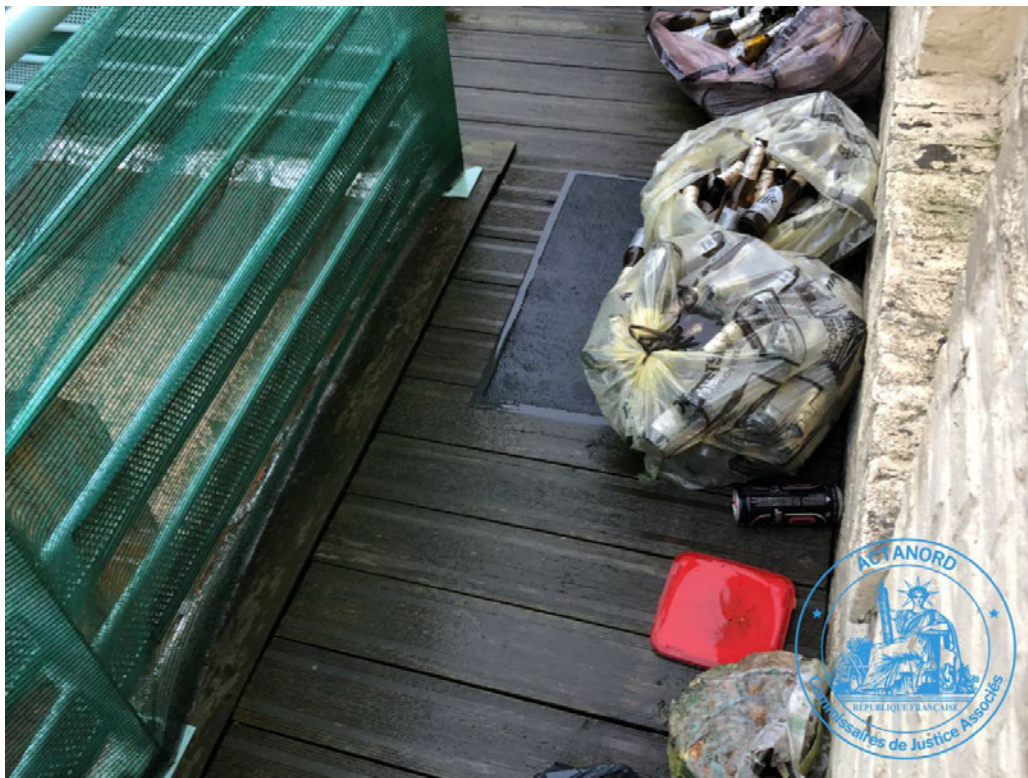
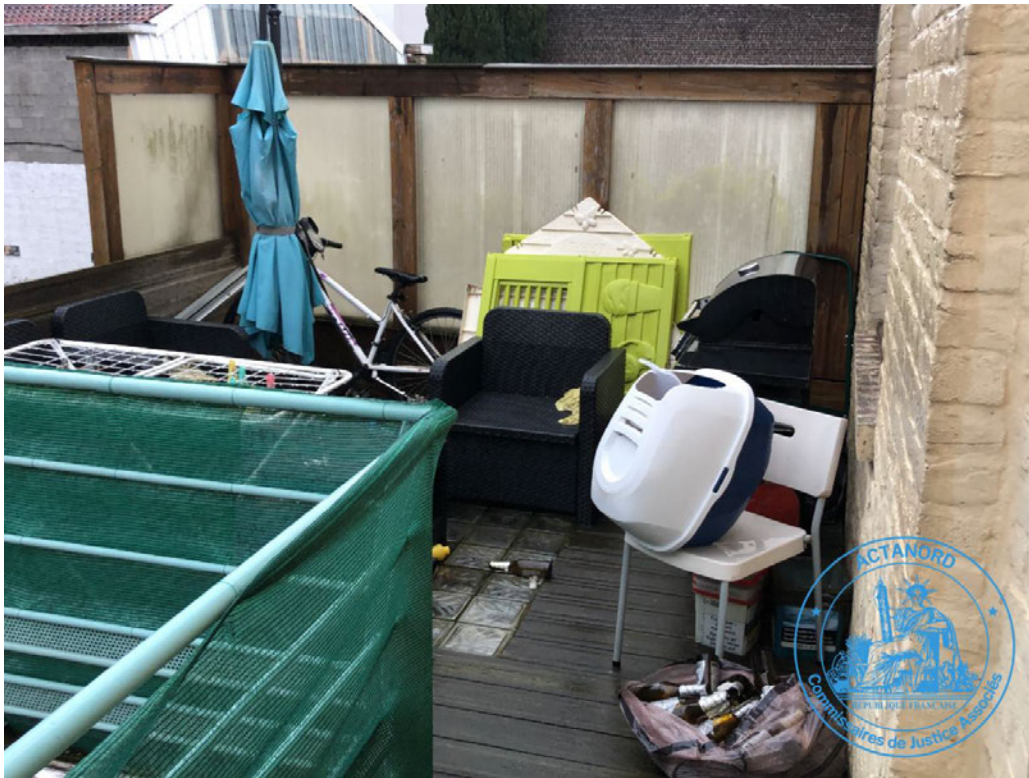
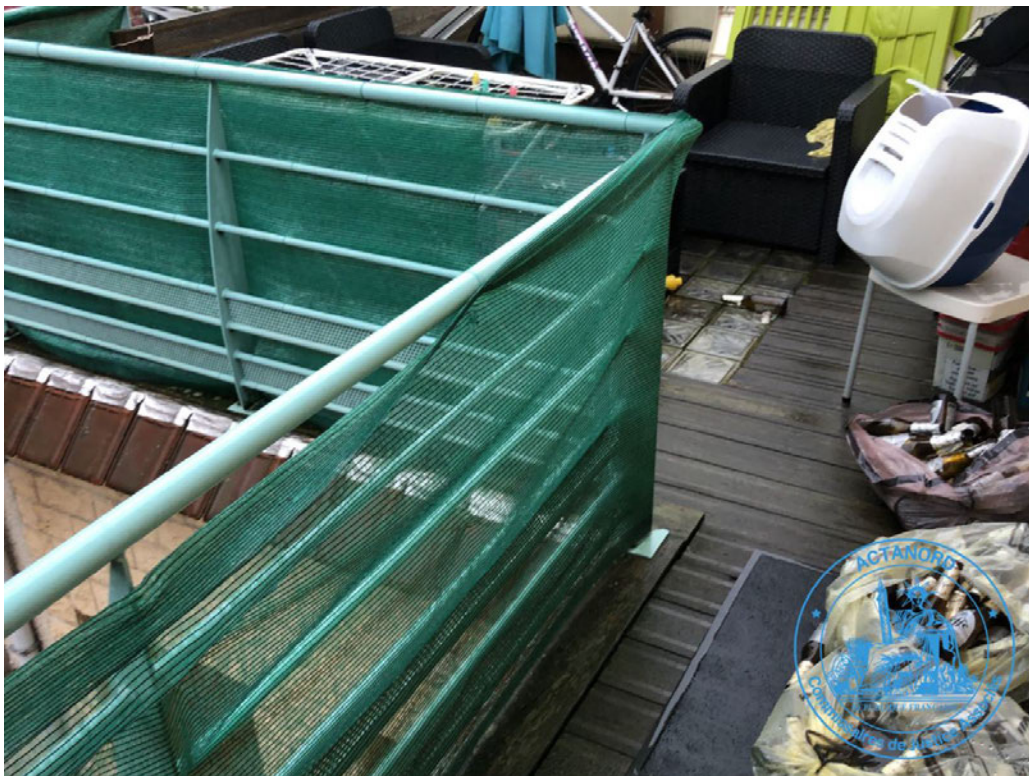
Je constate un platelage constitué de lames de bois rainurées posées parallèlement, de teinte gris-brun, présentant un alignement visuel régulier et une patine apparente. Je relève des traces diffuses de verdissement sur les lames.

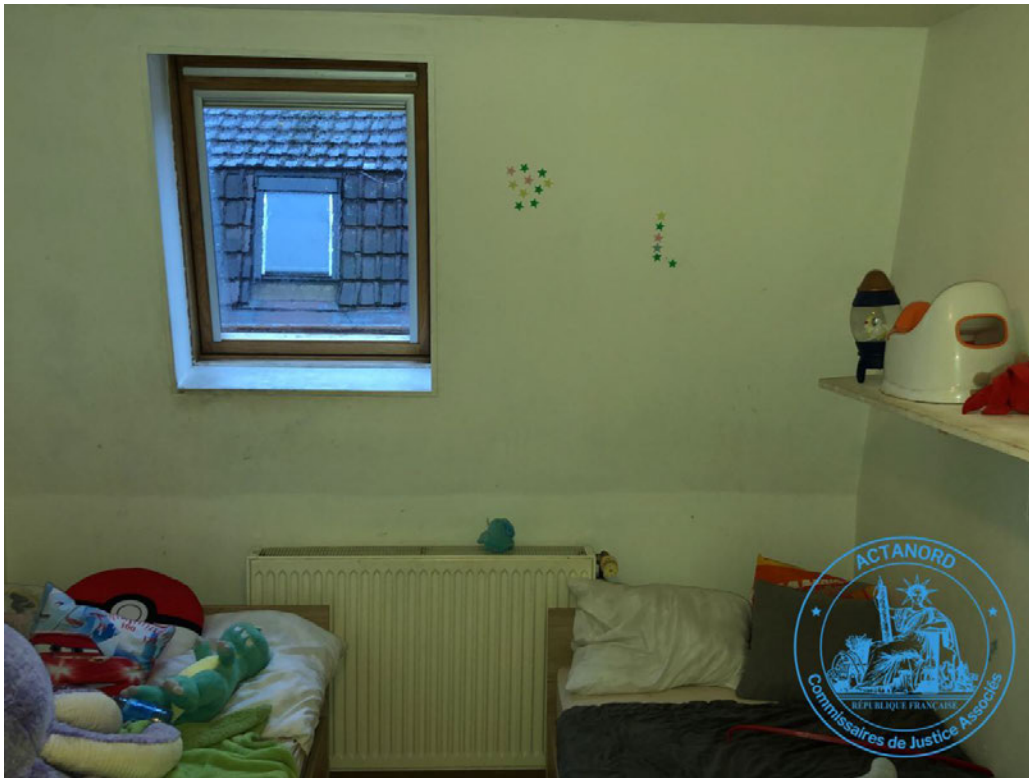
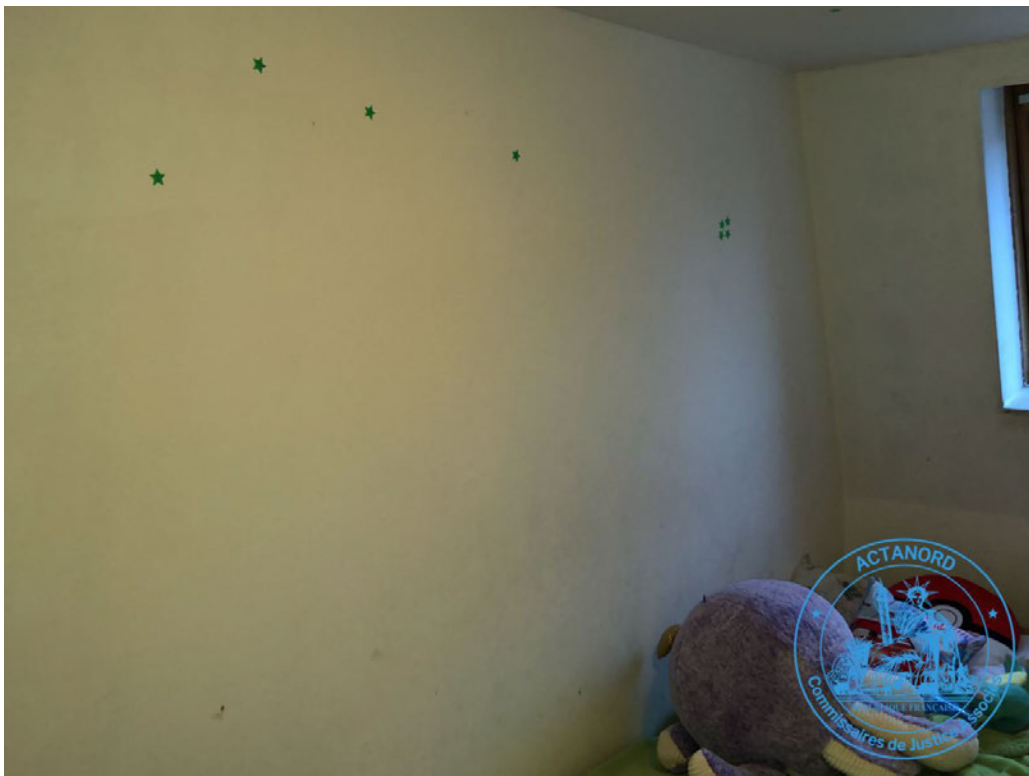
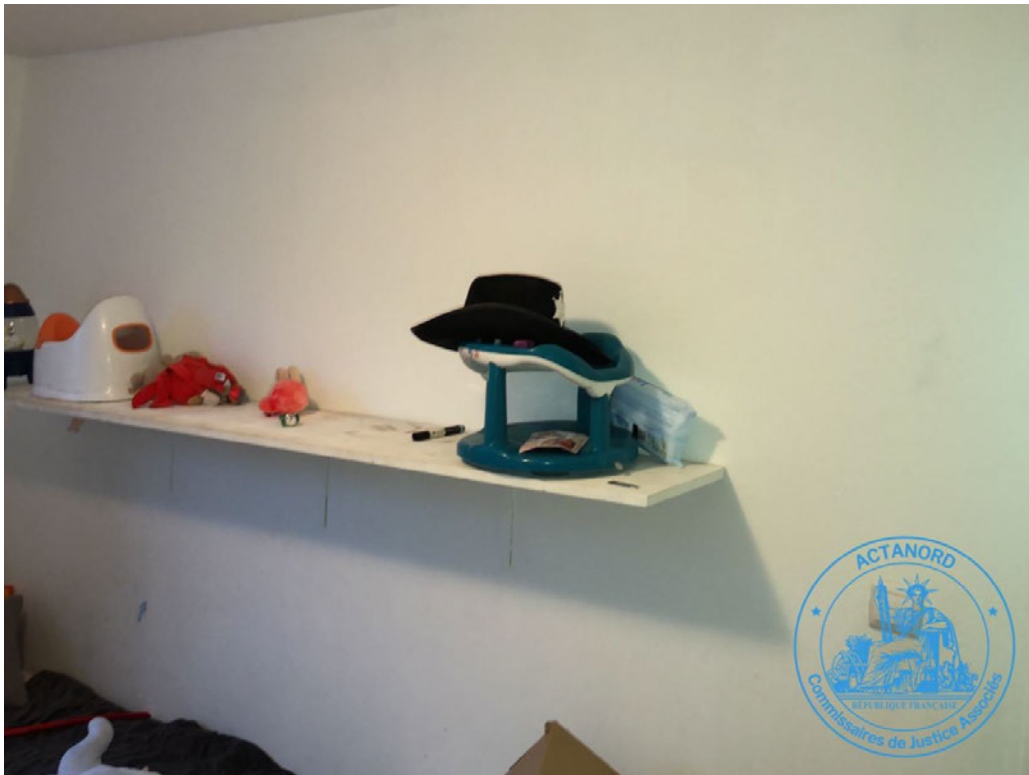
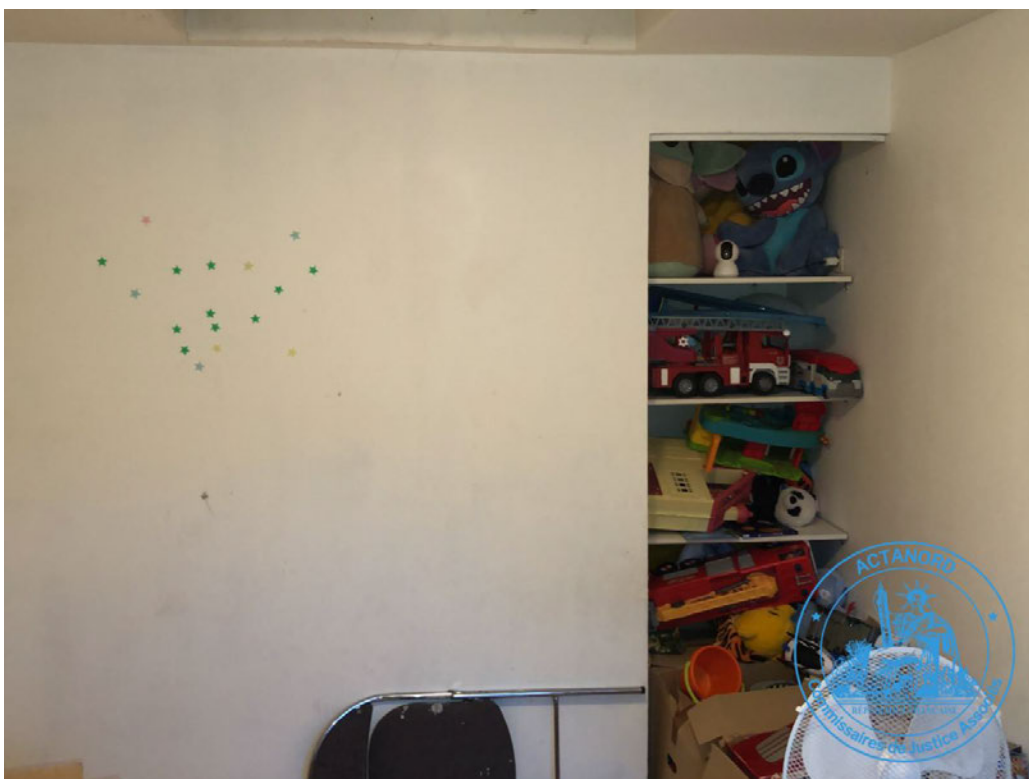
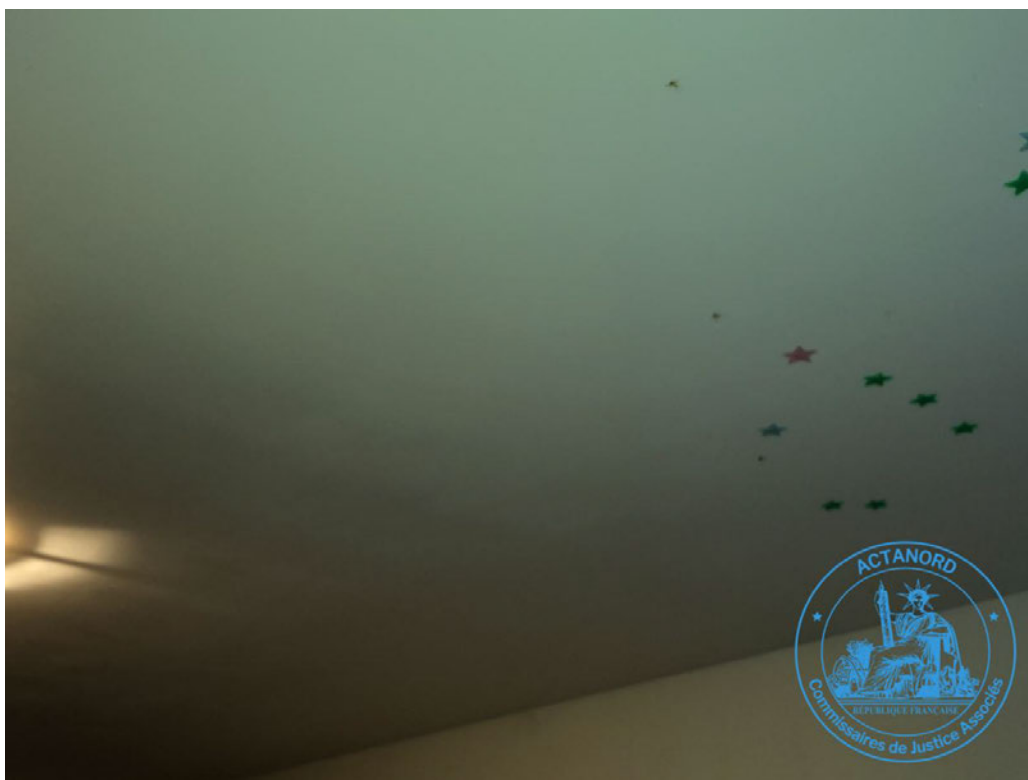
Au sol est posé un parquet flottant constitué de lames à rainure et languette présentant un alignement général correct ainsi que de légères variations chromatiques ; des traces d'usage ponctuelles sont repérables. Les joints périphériques sont habillés de plinthes en bois laminé de teinte claire, en état d'usage. Je constate un joint constructif apparent à la jonction de certaines lames, révélant un défaut de mise en œuvre. J'identifie, en outre, une ouverture de joint localisée et un désaffleurement ponctuel sur une lame.
