## **PROCES VERBAL DE DESCRIPTION**

**LE VENDREDI DIX NEUF DÉCEMBRE DEUX MILLE  
VINGT CINQ de 08h20 à 10h35**

Certifie m'être transporté ce jour au 202 ter Avenue Jean Jaurès à (59600) MAUBEUGE à l'effet de procéder à la description exacte et détaillée de l'ensemble immobilier s'y trouvant et figurant à la matrice cadastrale de la Commune de MAUBEUGE sous la référence suivante : section AH N°72.

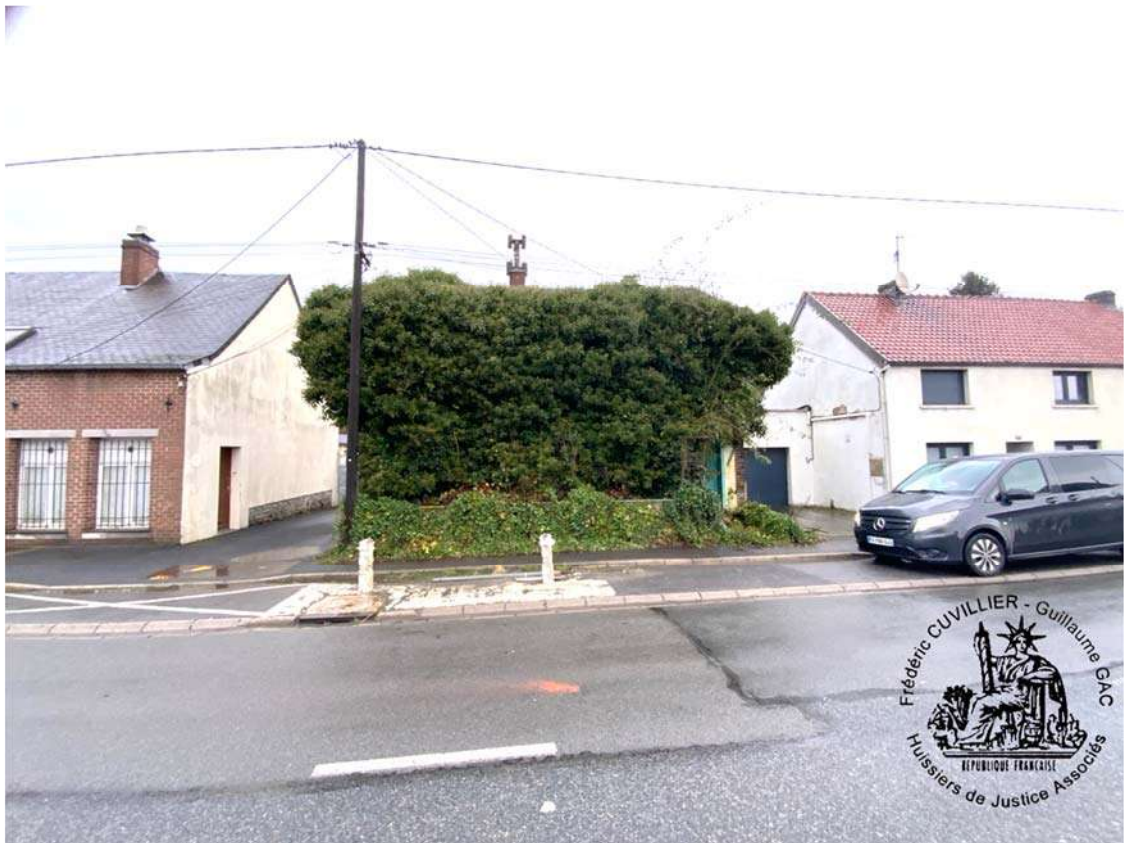
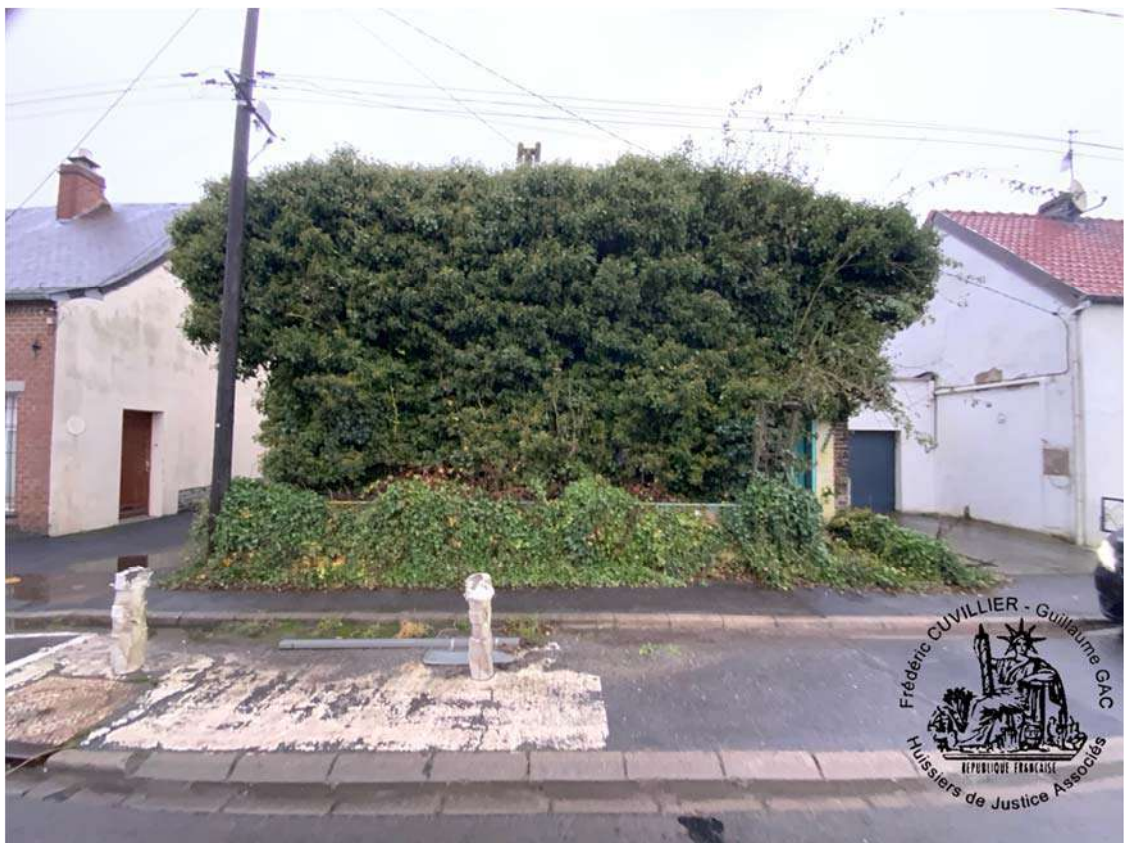
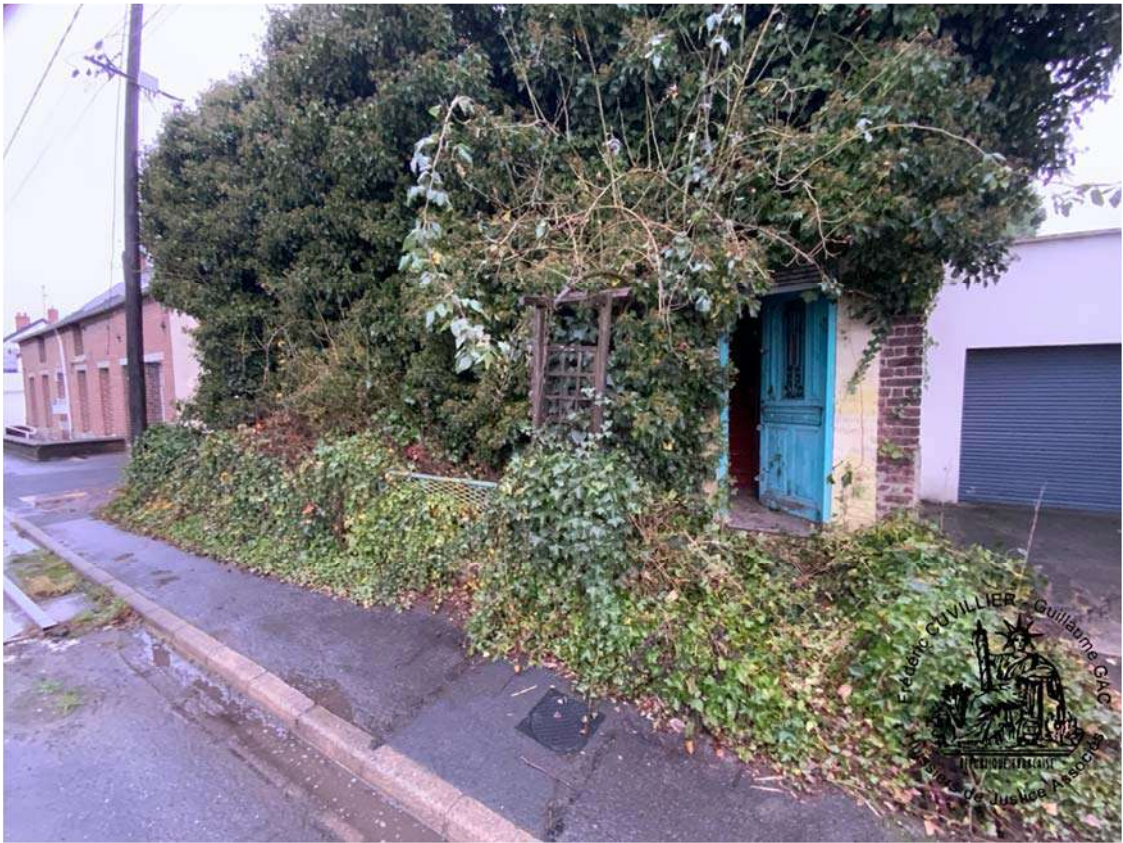
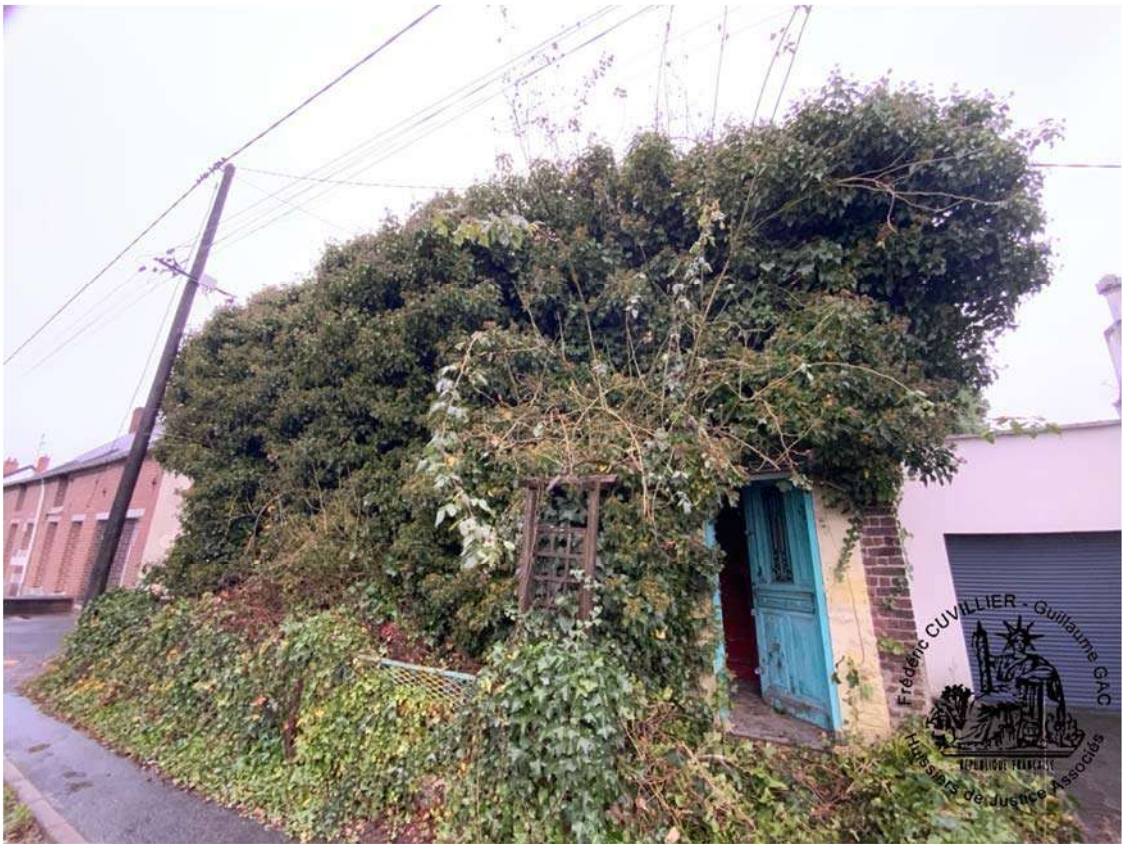
La façade avant de l'immeuble est entièrement recouverte de végétation.

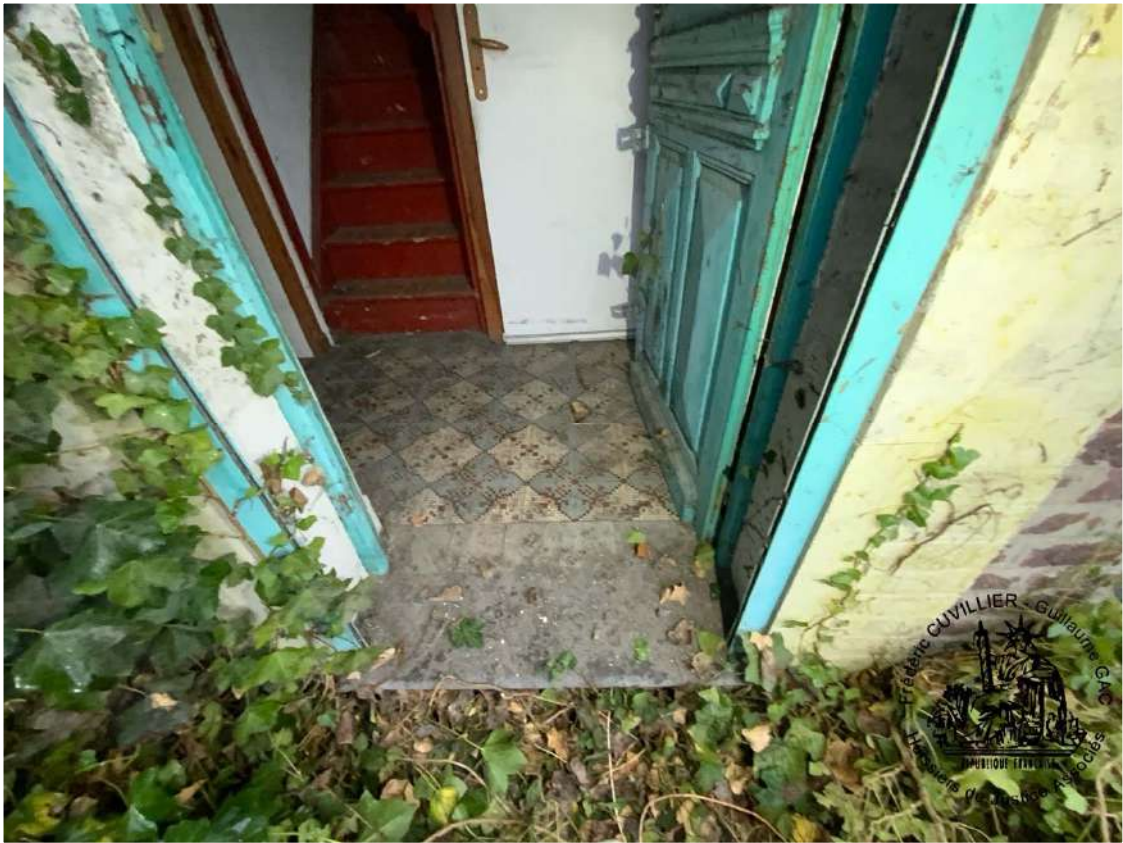
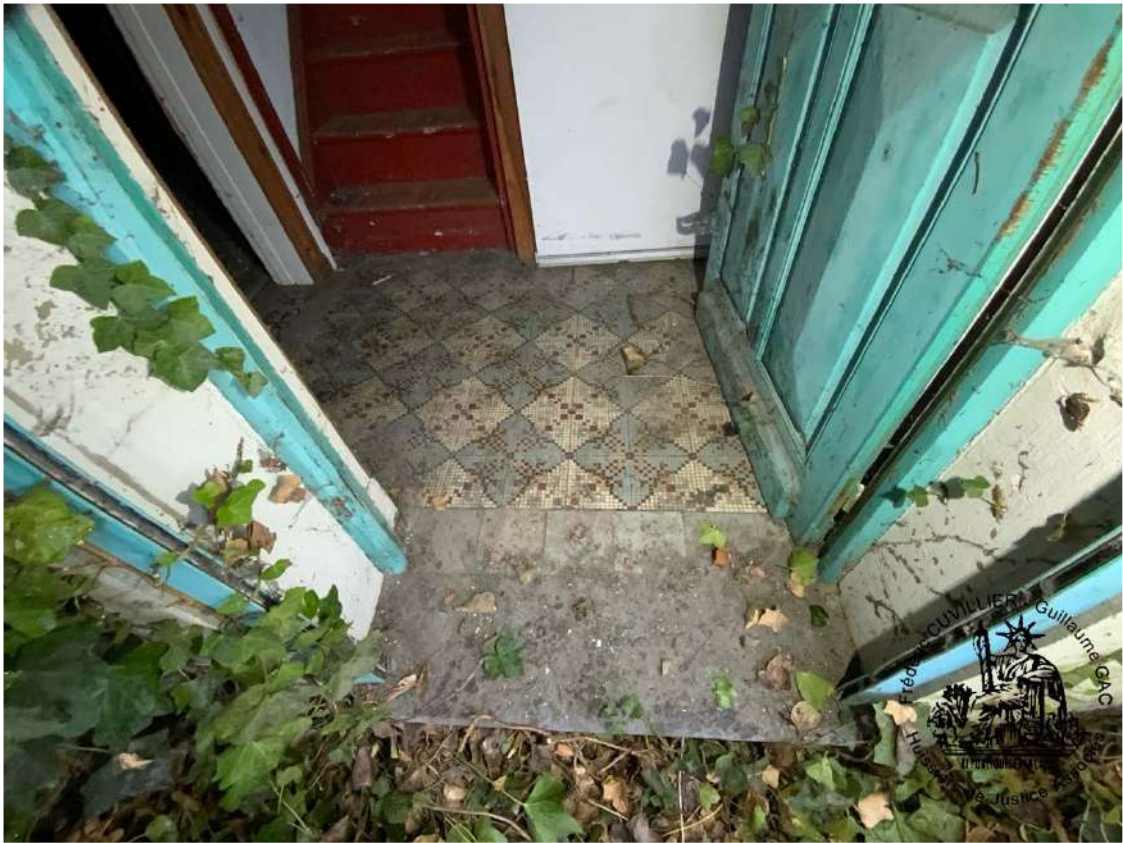
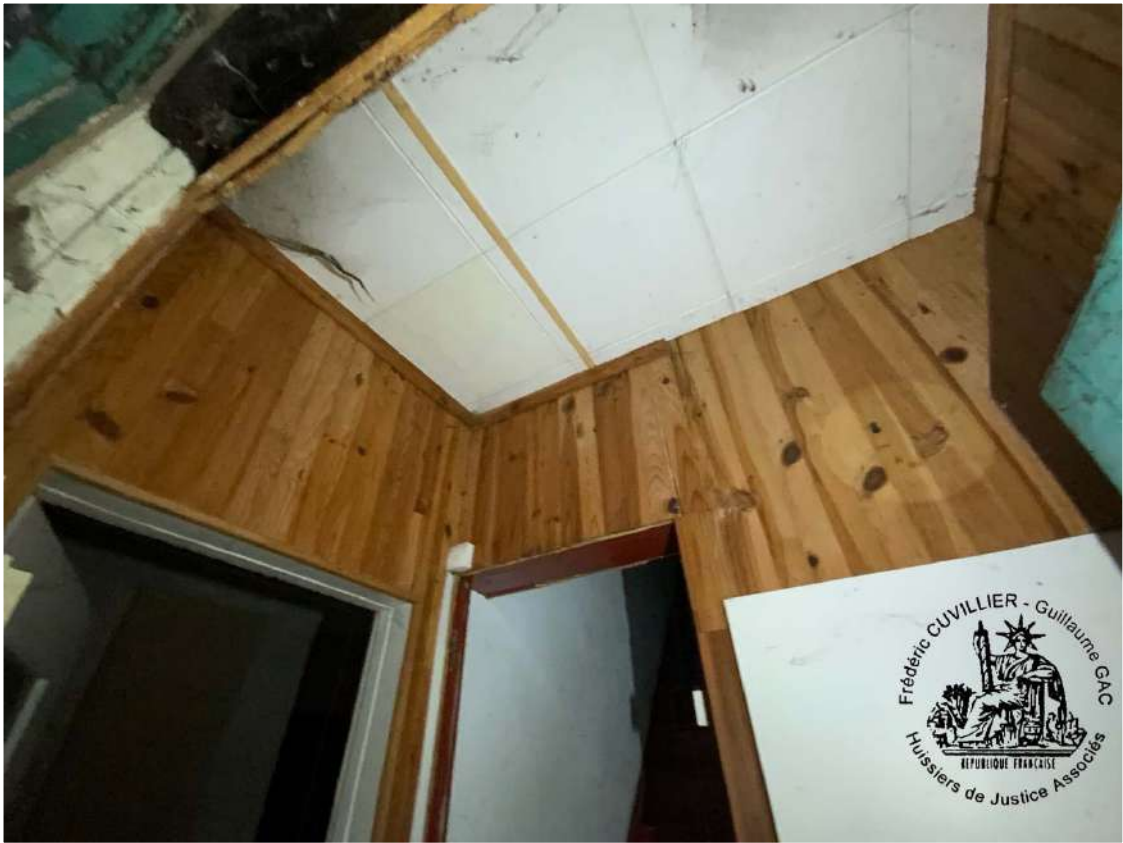
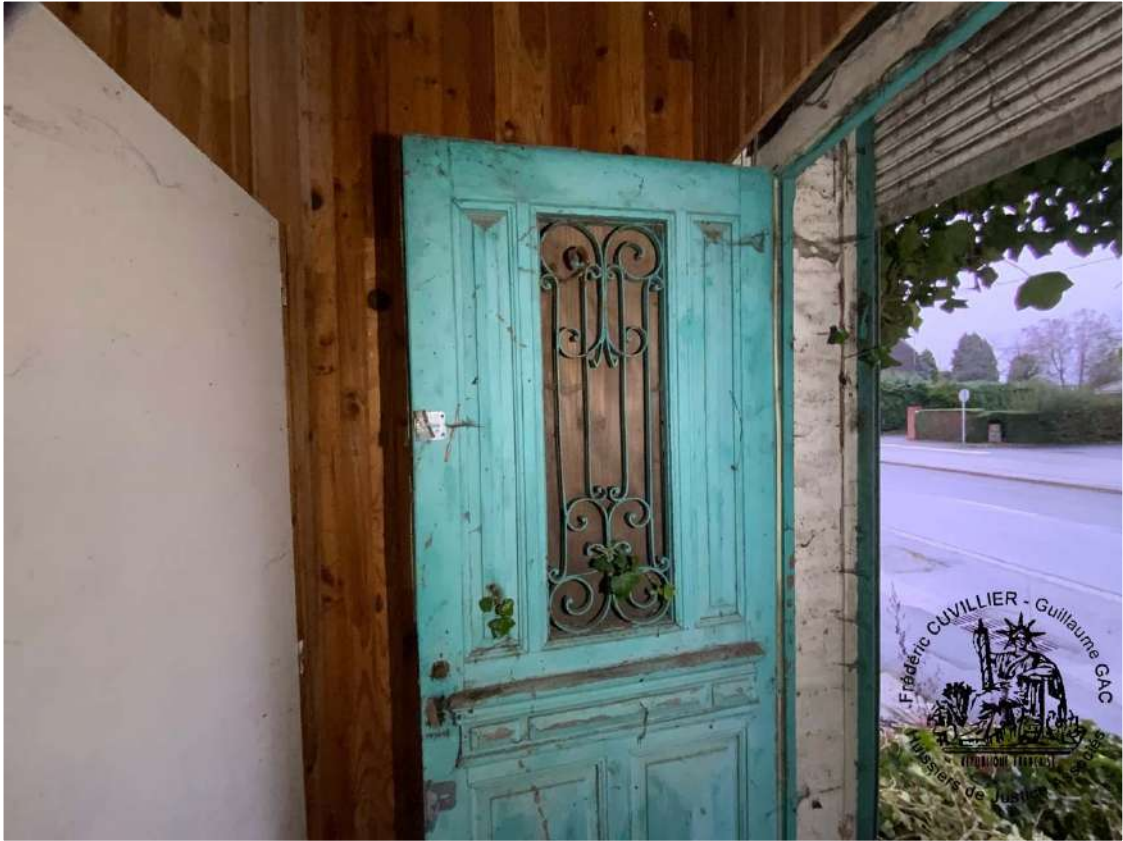
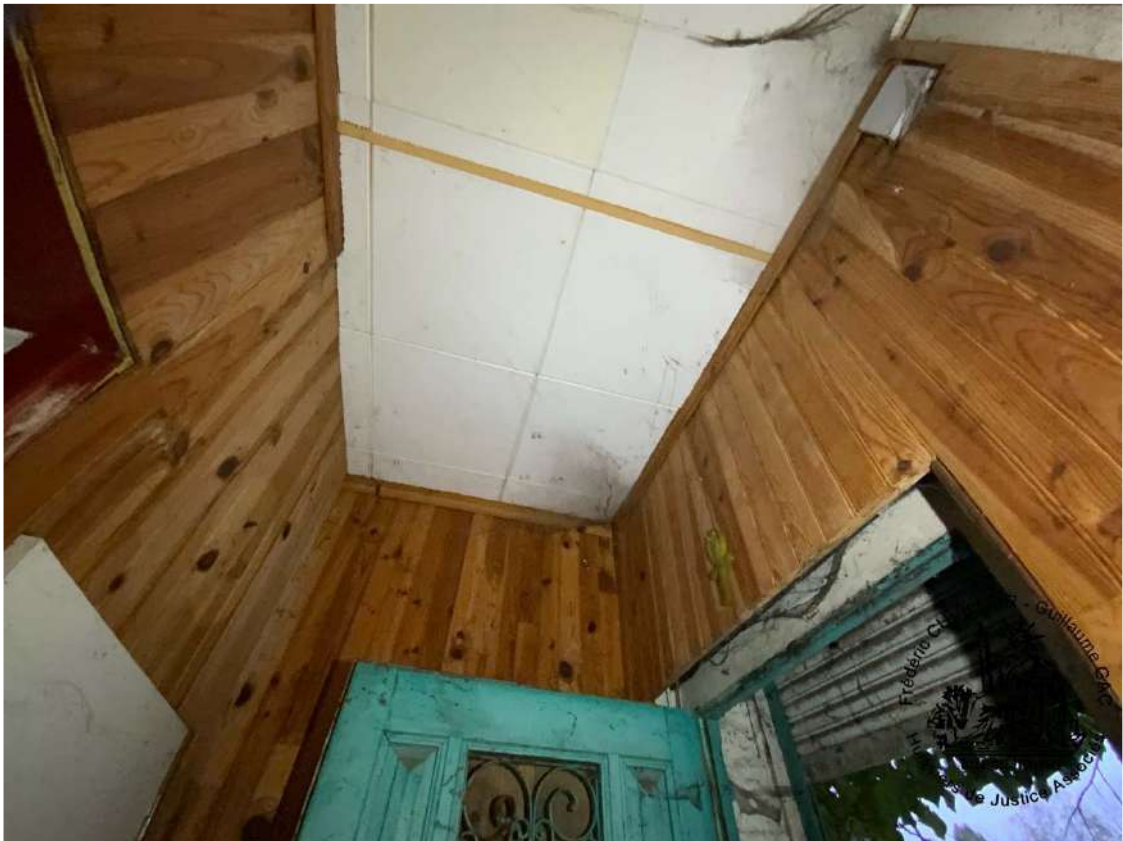
#### ENTRÉE

J'accède à l'immeuble par une vieille porte en bois recouverte en partie de végétation. Je pénètre au niveau d'une entrée avec sol sur carrelage ancien. Présence d'un tableau électrique ancien et usagé.

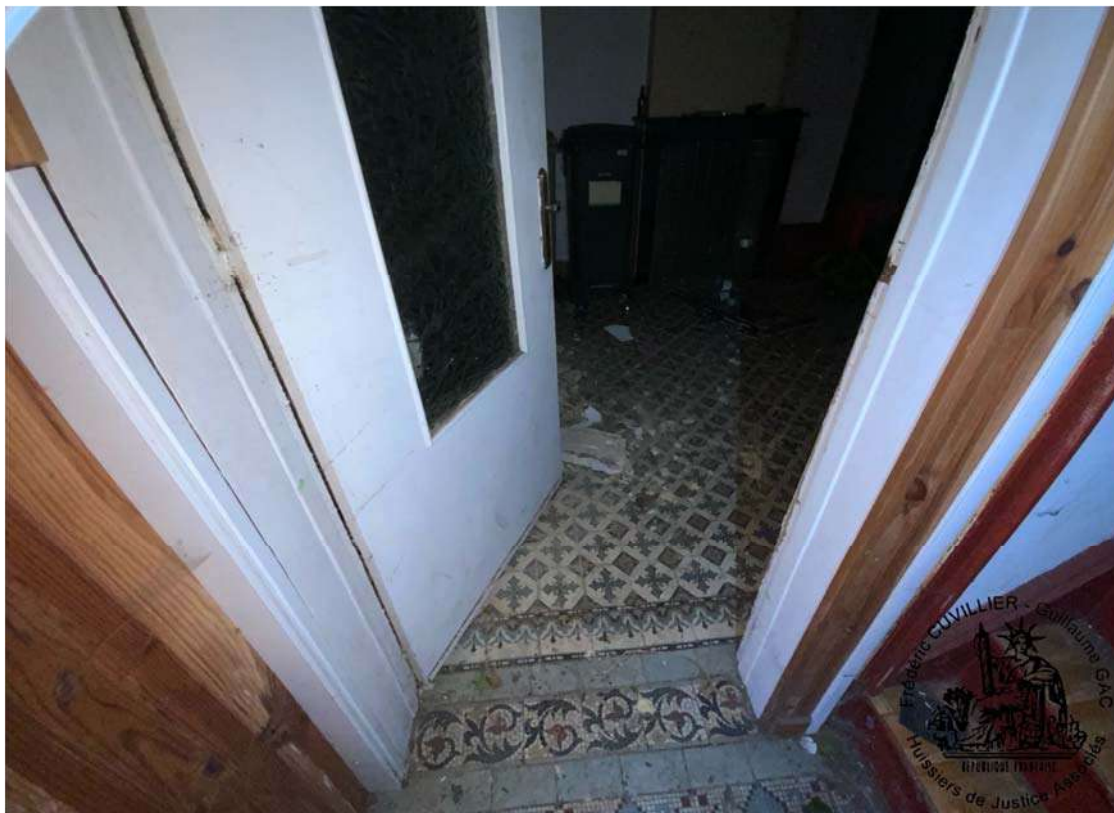
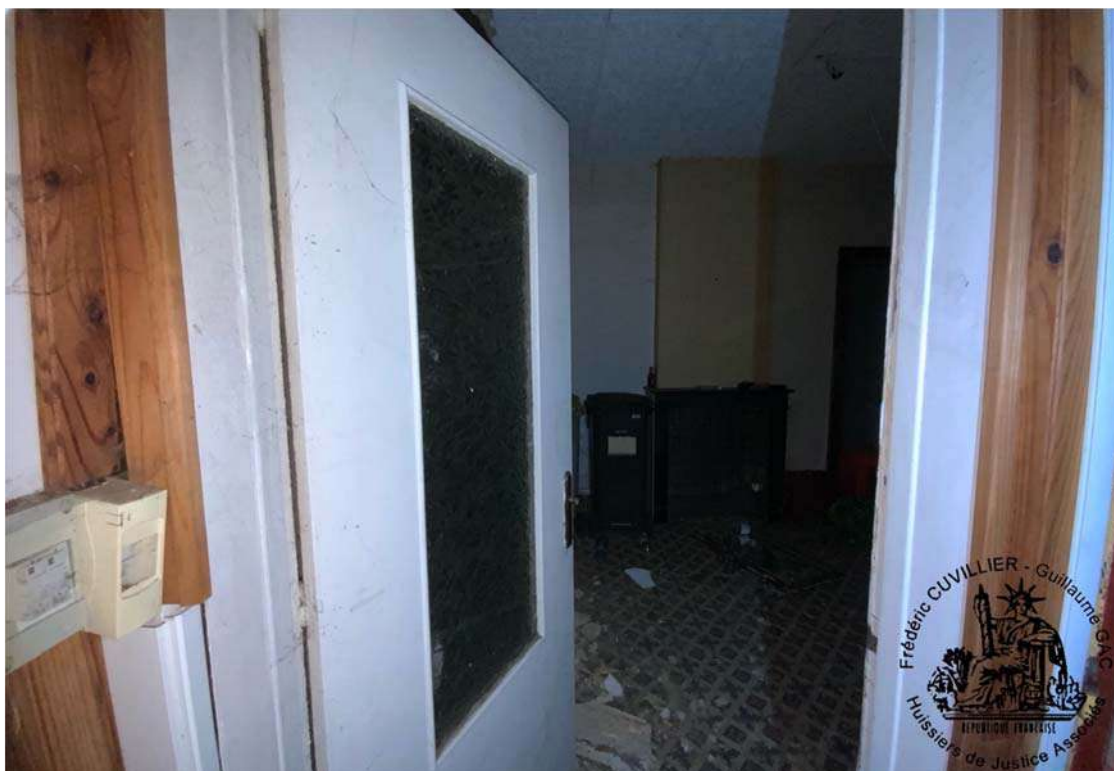
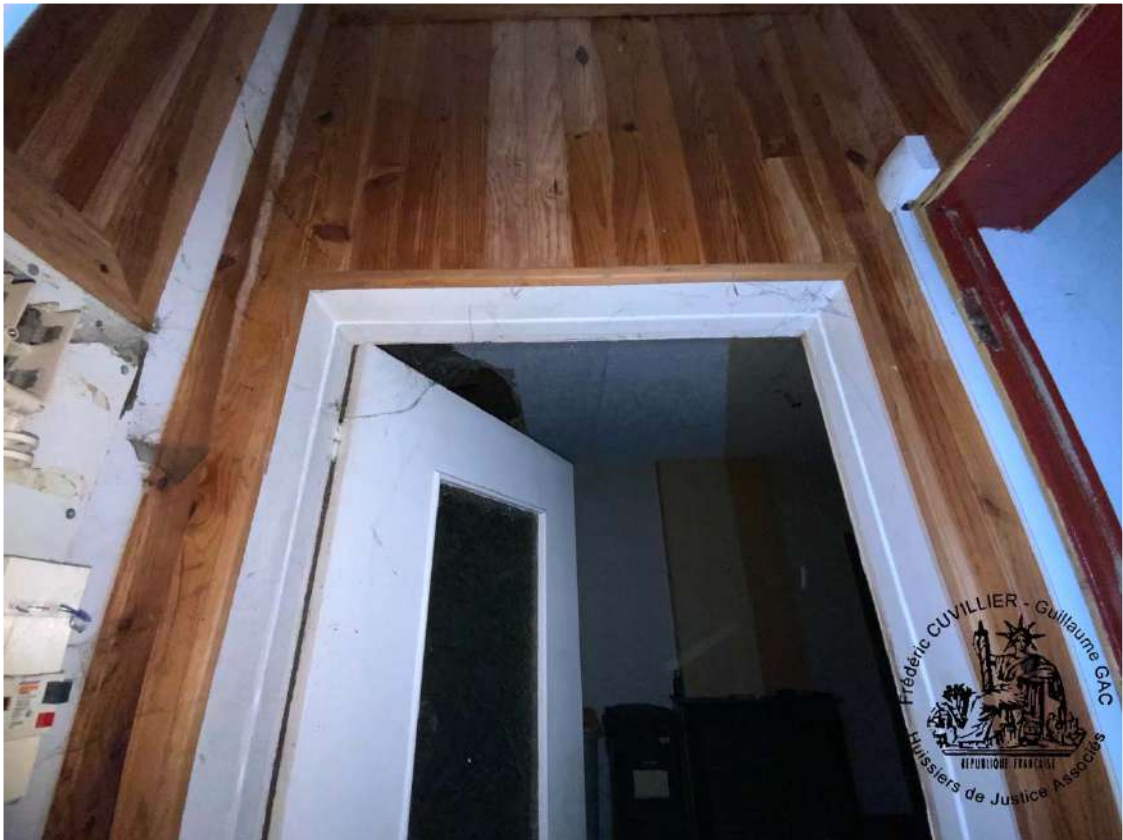
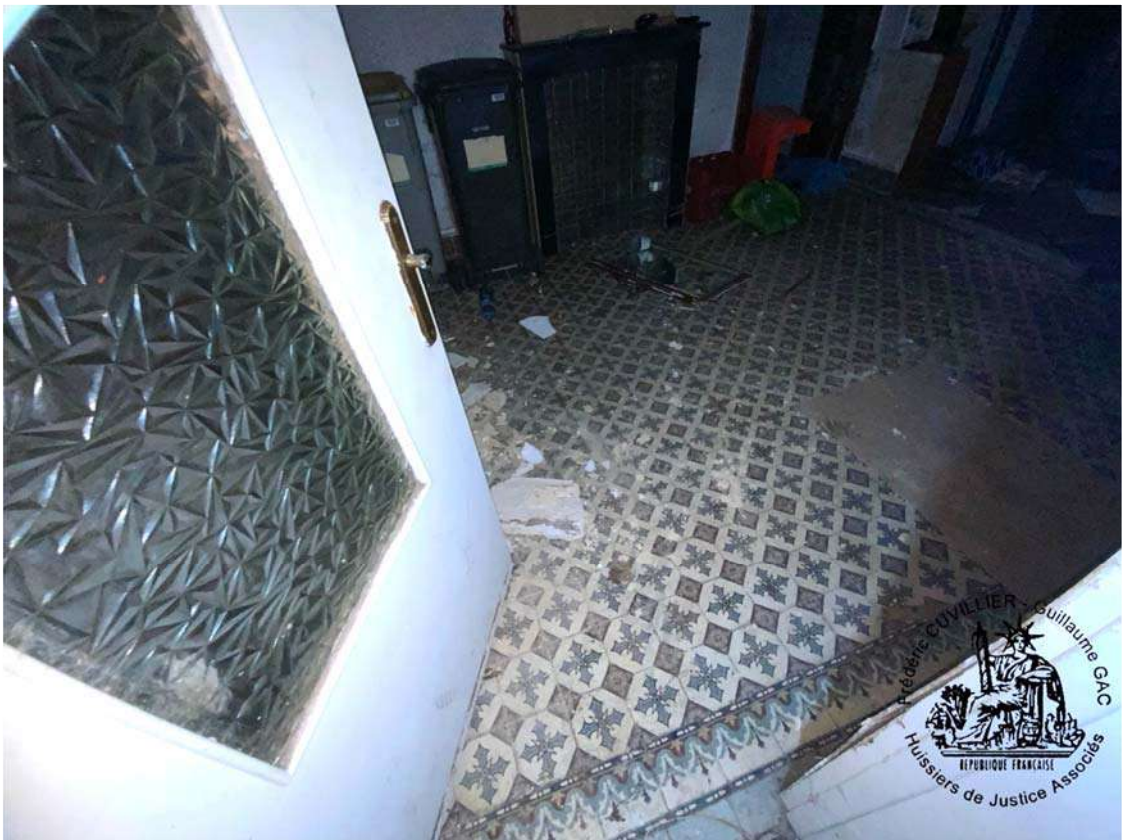
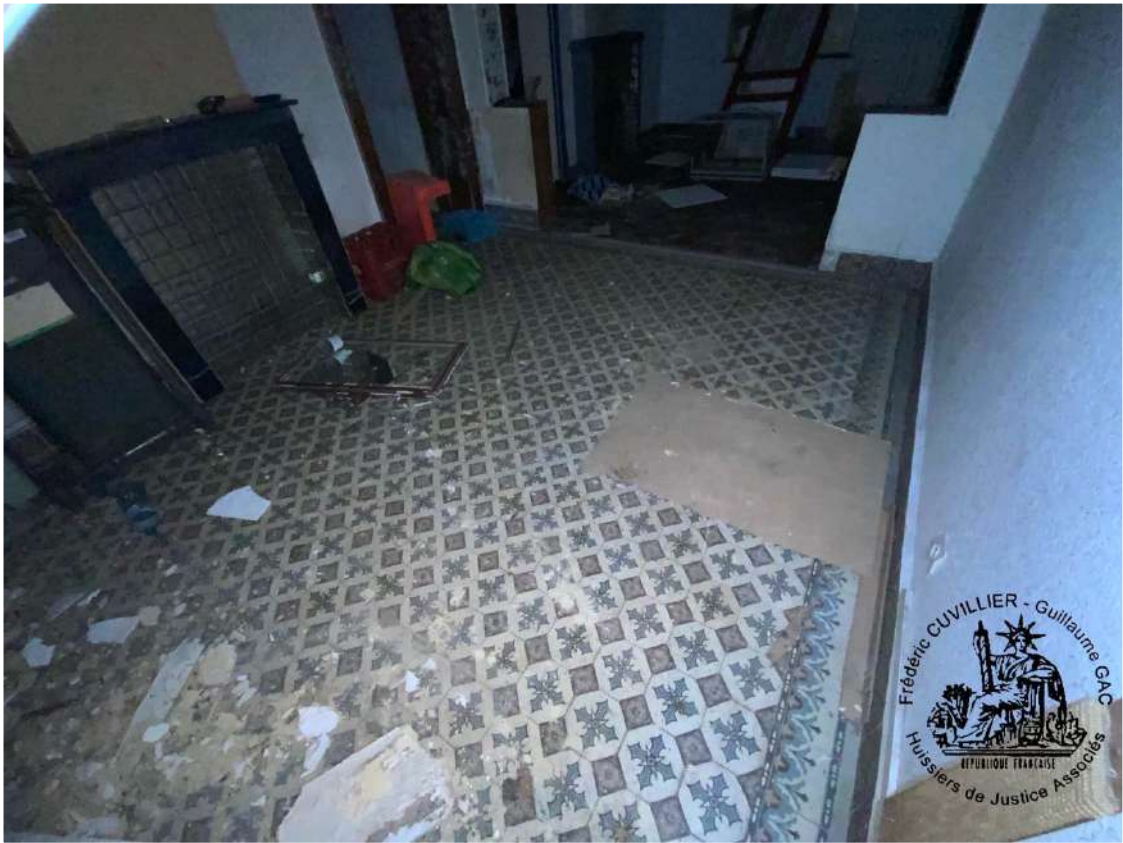
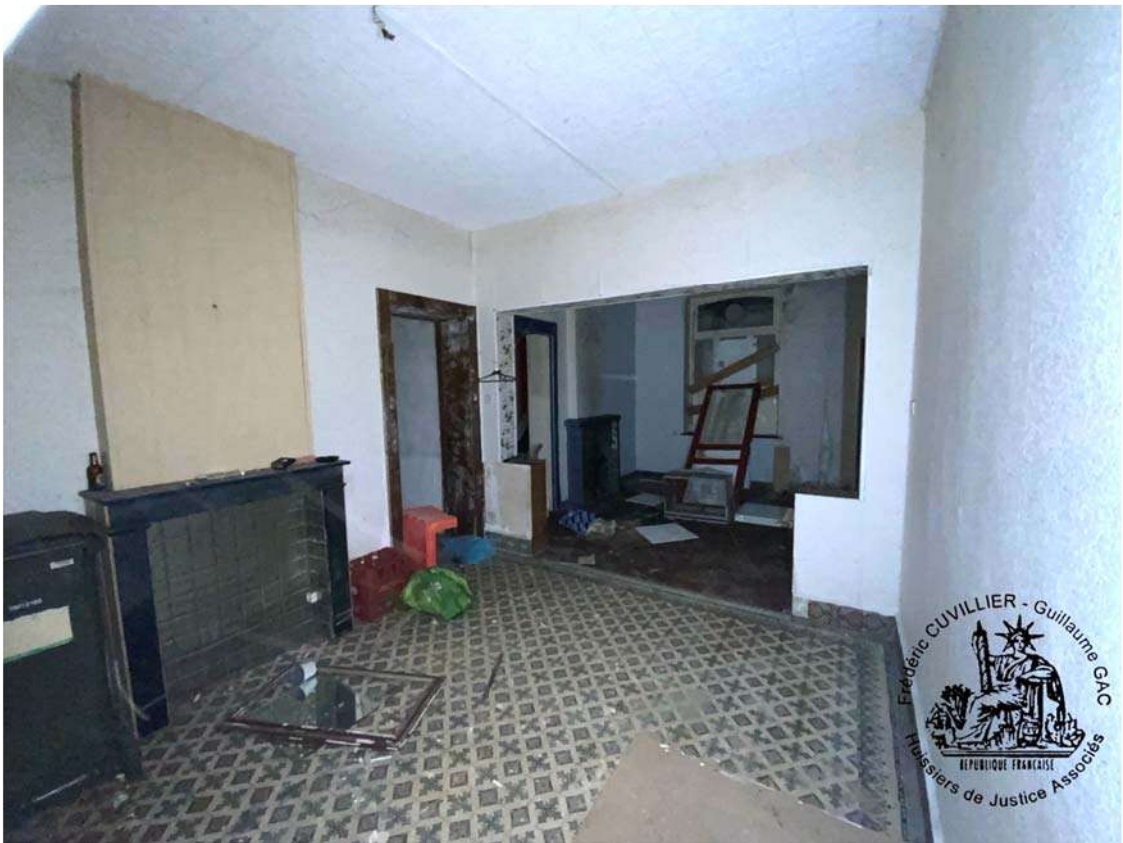
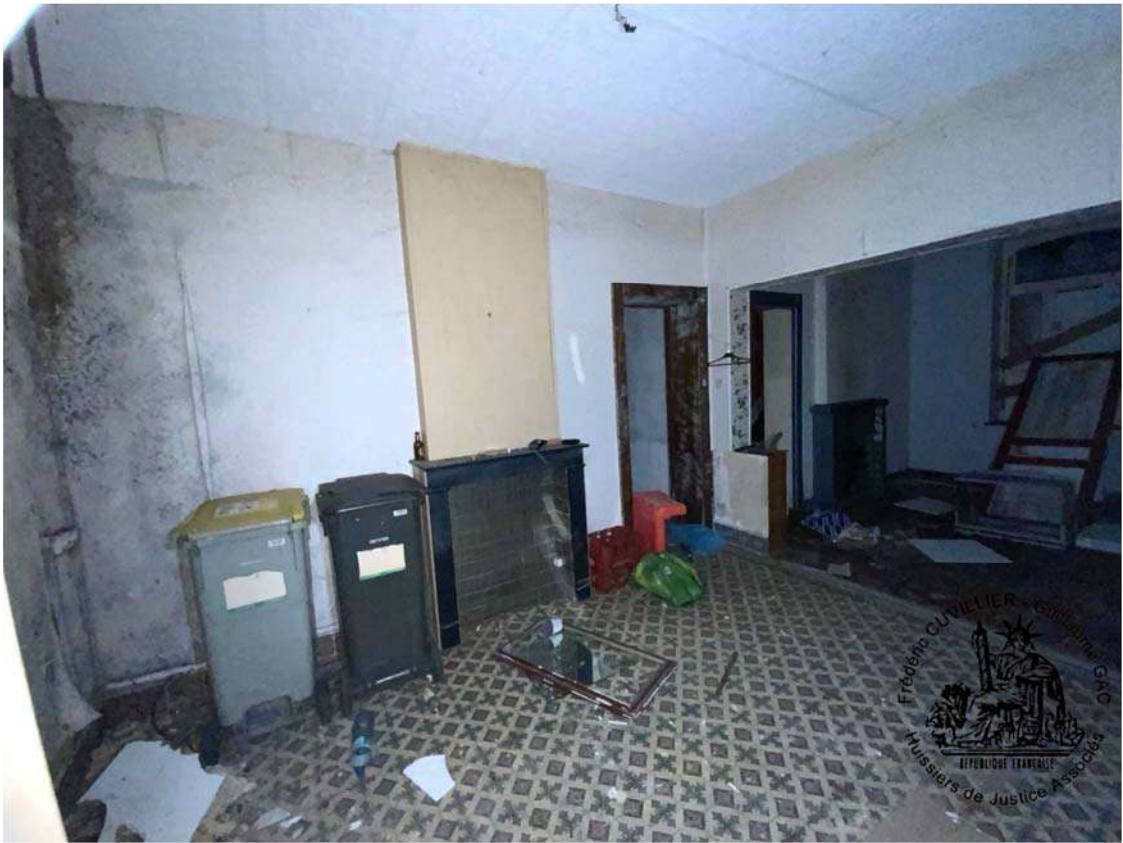
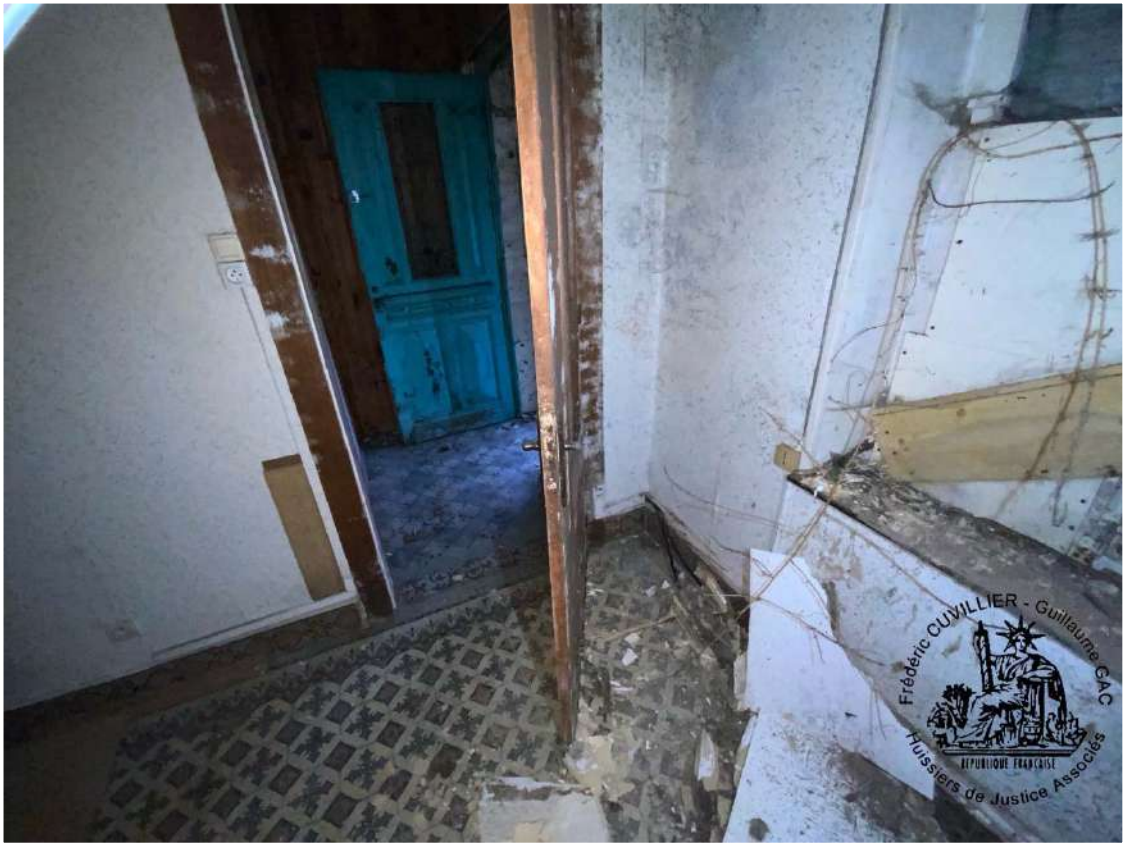
## SALLE À MANGER

De l'entrée sur la gauche par une porte avec oculus, j'accède à la salle à manger. Sol sur carrelage. Une ancienne fenêtre trois battants surmontée d'une imposte côté rue. Le plafond est usagé au-dessus de cette fenêtre : Présence de nombreuses traces de type moisissures. Une partie du plafond est au sol. Présence d'une cheminée dont le foyer a été obstrué.

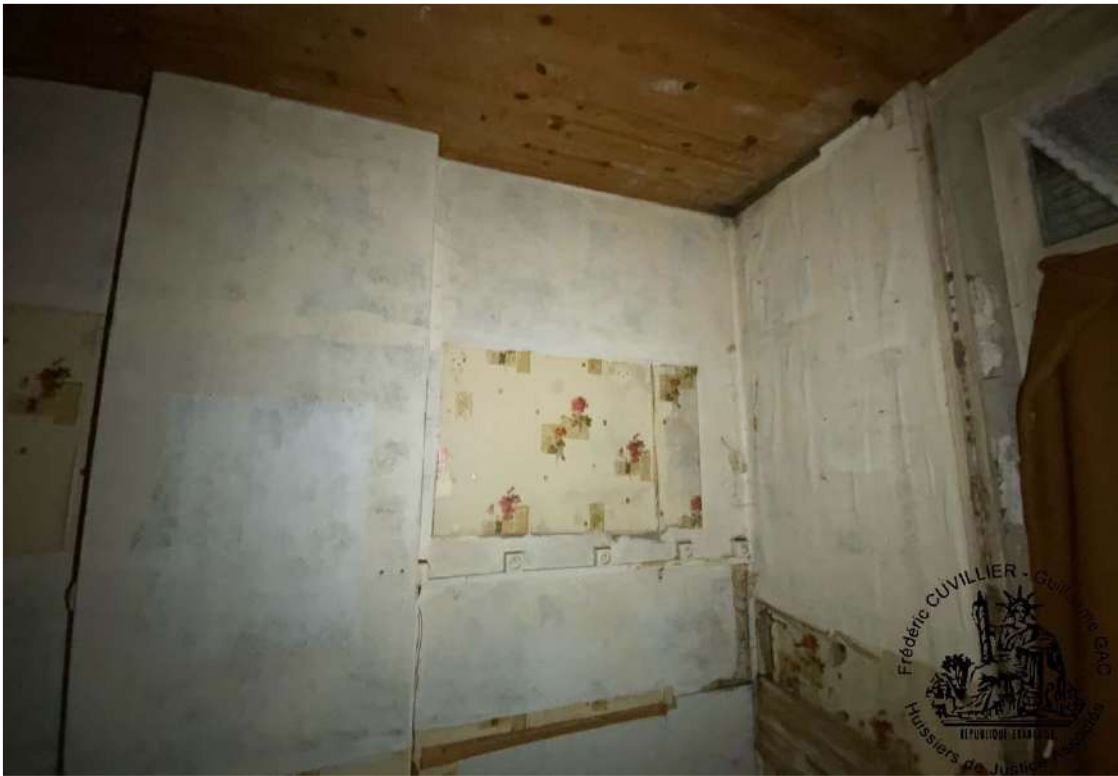
## CUISINE

De la salle à manger, j'accède par une ouverture libre à la pièce cuisine qui donne sur la rue. Sol sur carrelage. Les murs sont usagés. Plafond sur lambris bois. Côté rue, une fenêtre deux battants surmontée d'une imposte : l'ensemble est usagé. Les meubles de cuisine sont partiellement démontés. Un radiateur démonté.

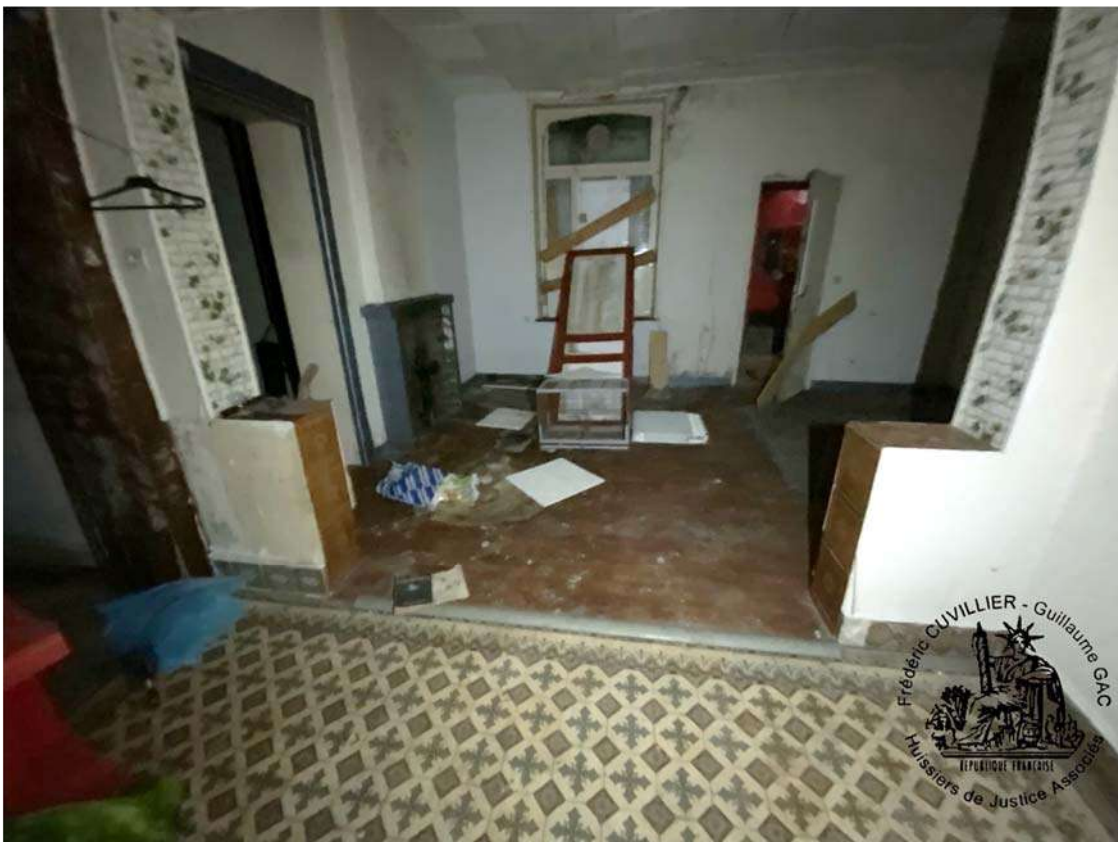
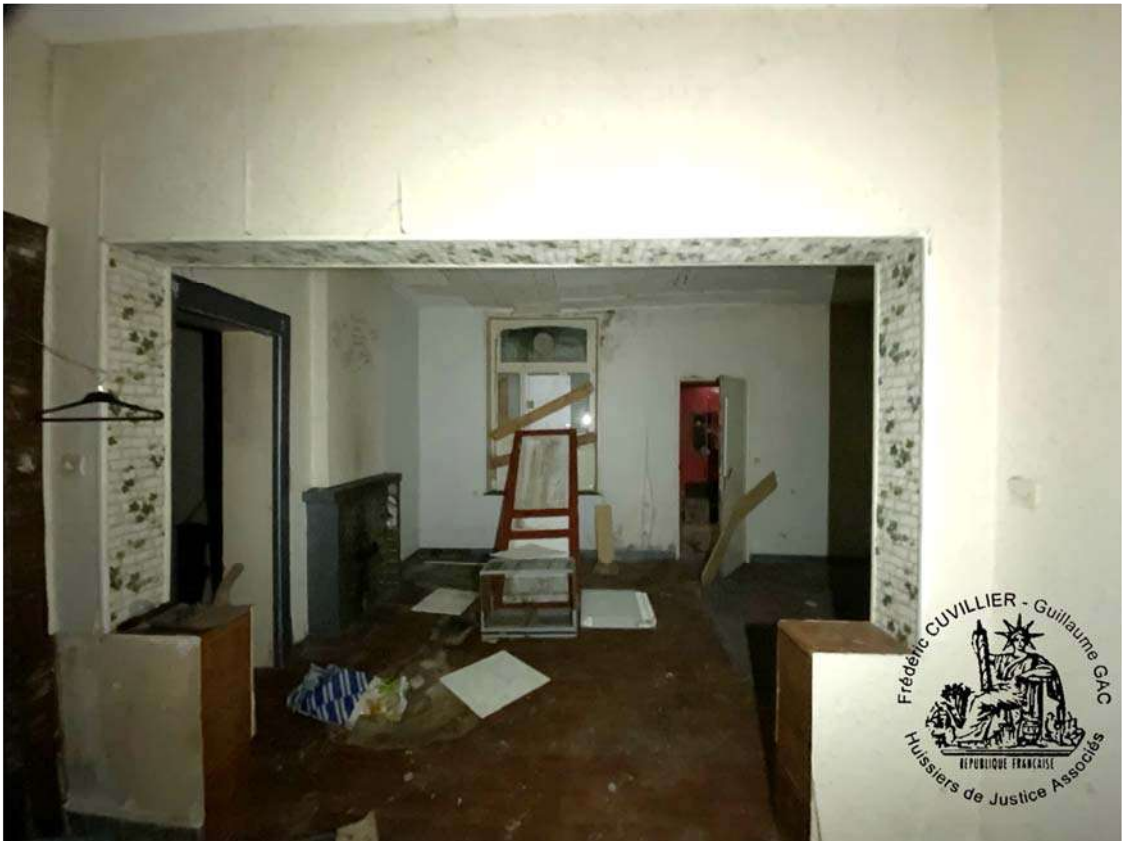
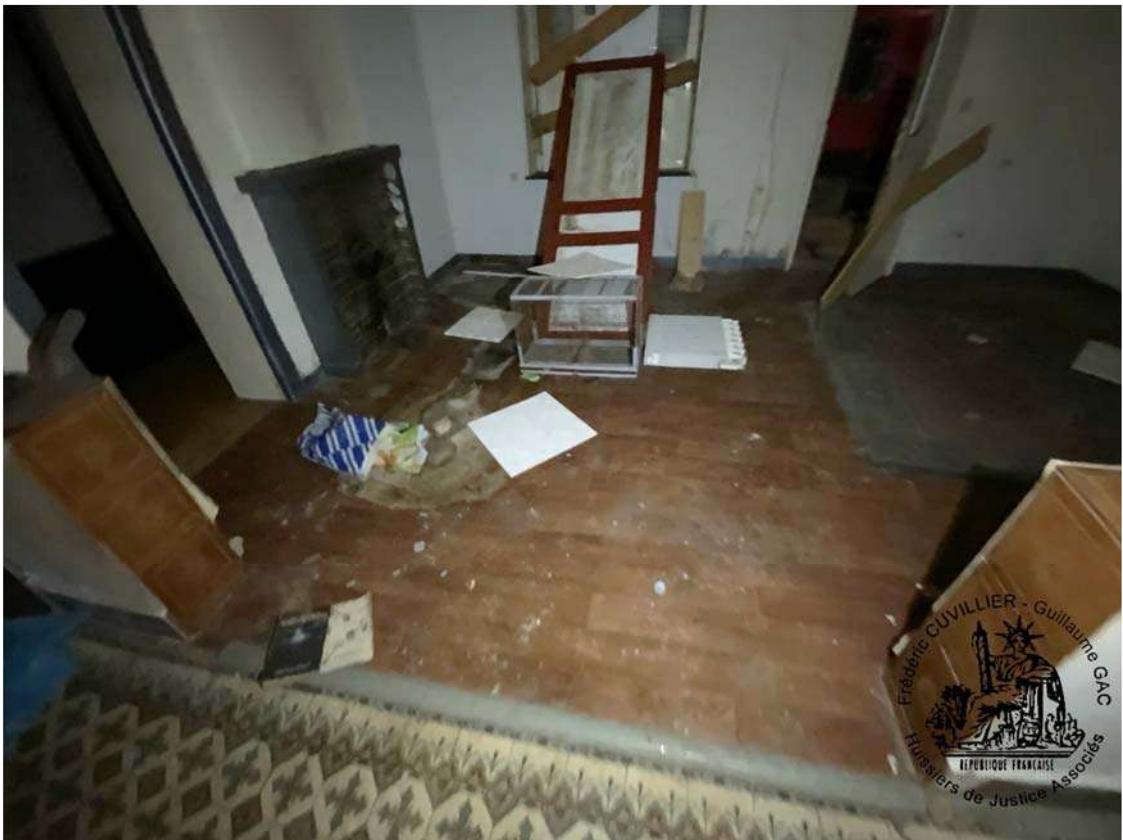
## SALON

De la salle à manger, par une ouverture libre, j'accède à la pièce salon. Présence d'un sol souple usagé. Plafond sur dalles de type polystyrène. Une fenêtre trois battants côté façade arrière surmontée d'une imposte. Présence de traces de type moisissures au niveau des murs
