## **PROCES VERBAL DE DESCRIPTION**

**LE VENDREDI DIX NEUF DÉCEMBRE DEUX MILLE  
VINGT CINQ de 08h20 à 10h35**

Certifie m'être transporté ce jour au 202 ter Avenue Jean Jaurès à (59600) MAUBEUGE à l'effet de procéder à la description exacte et détaillée de l'ensemble immobilier s'y trouvant et figurant à la matrice cadastrale de la Commune de MAUBEUGE sous la référence suivante : section AH N°72.

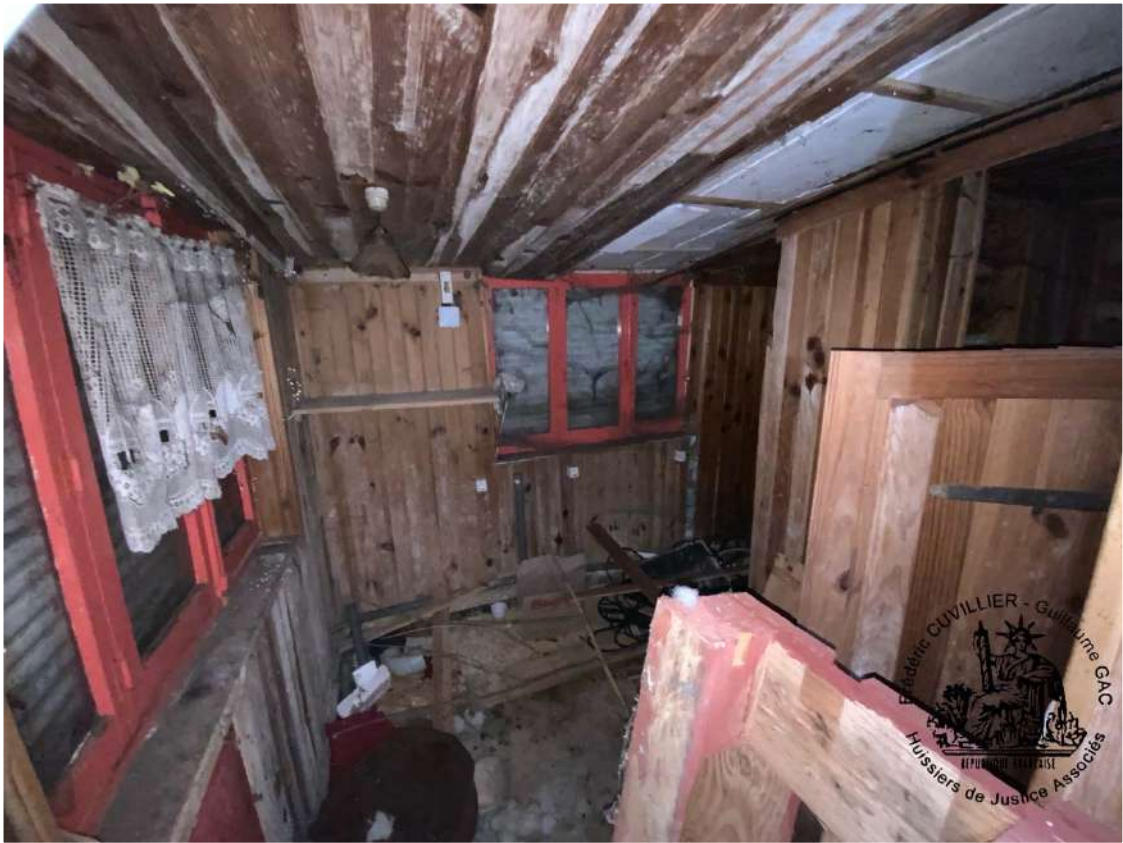
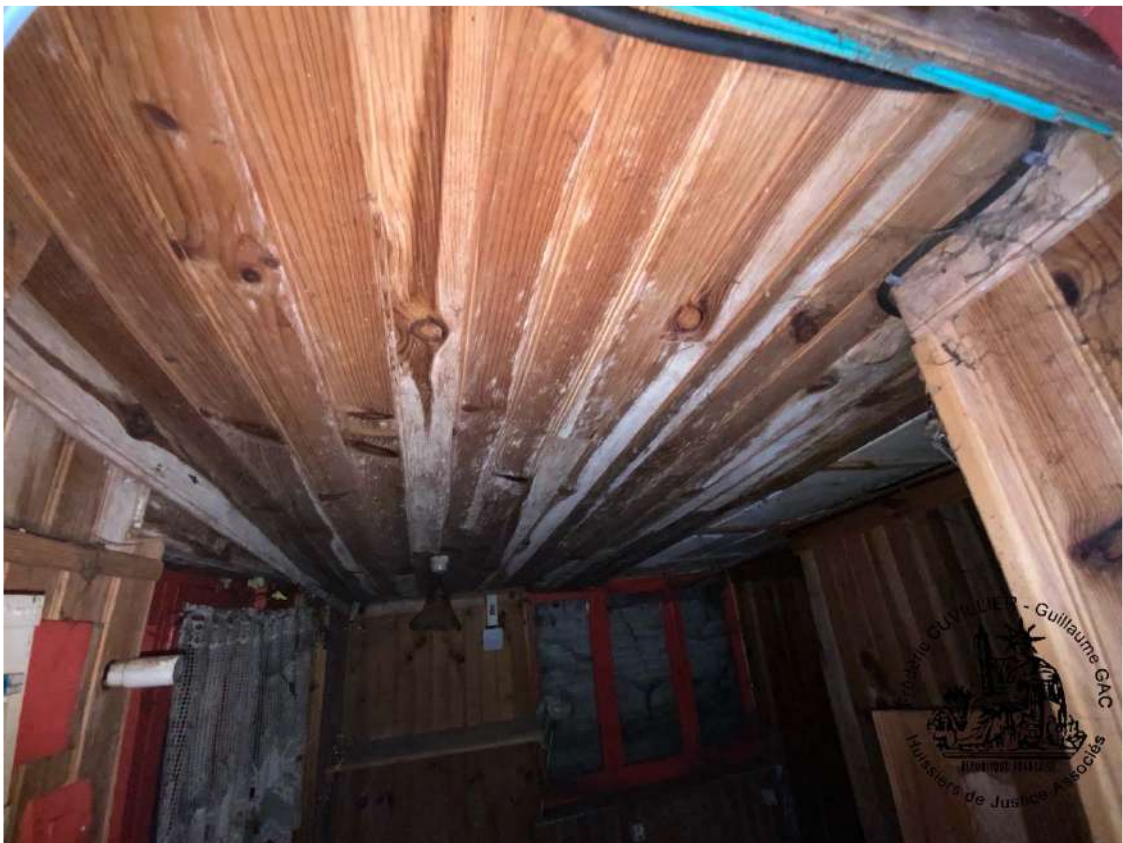
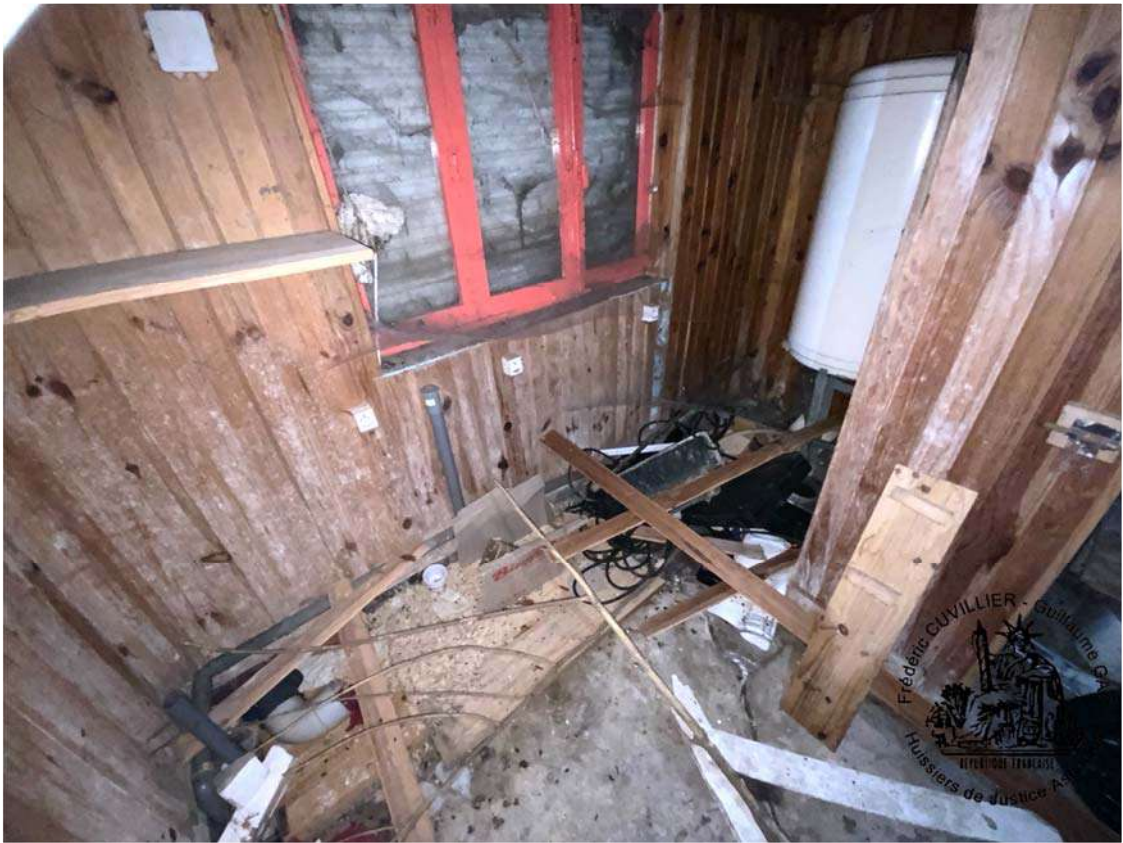
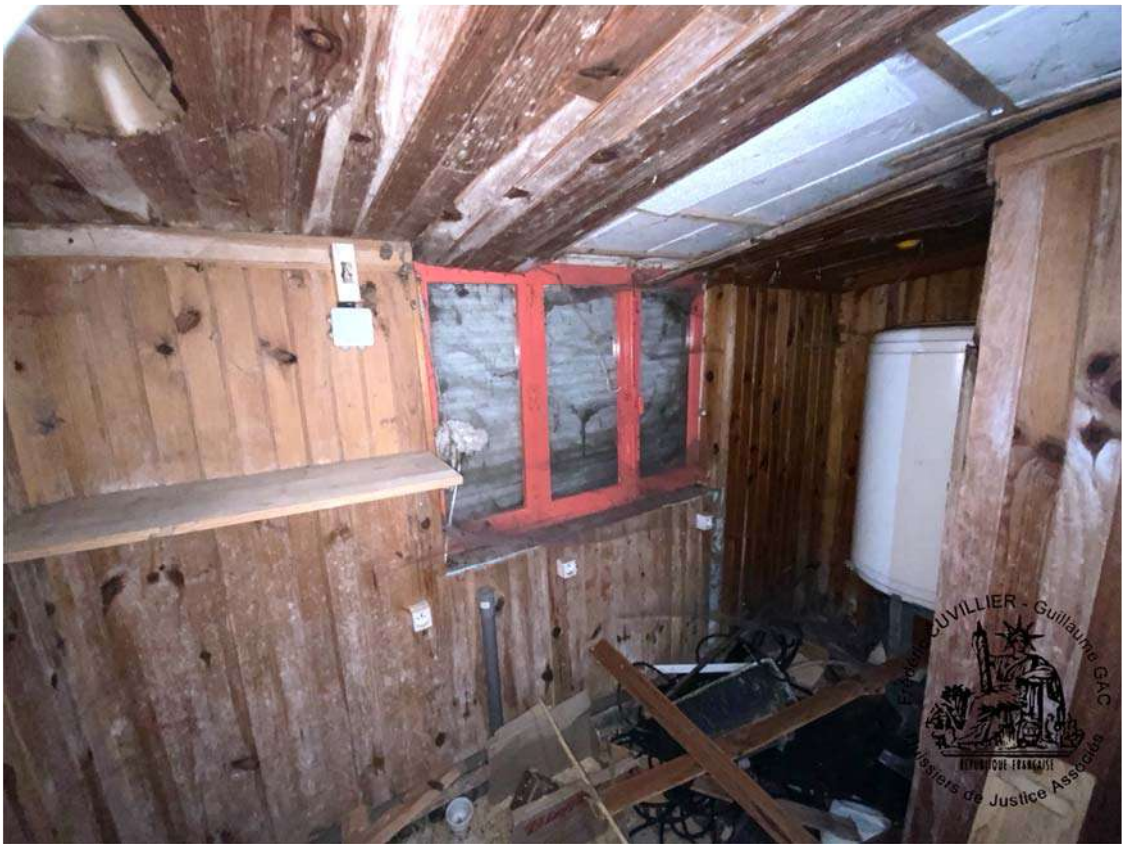
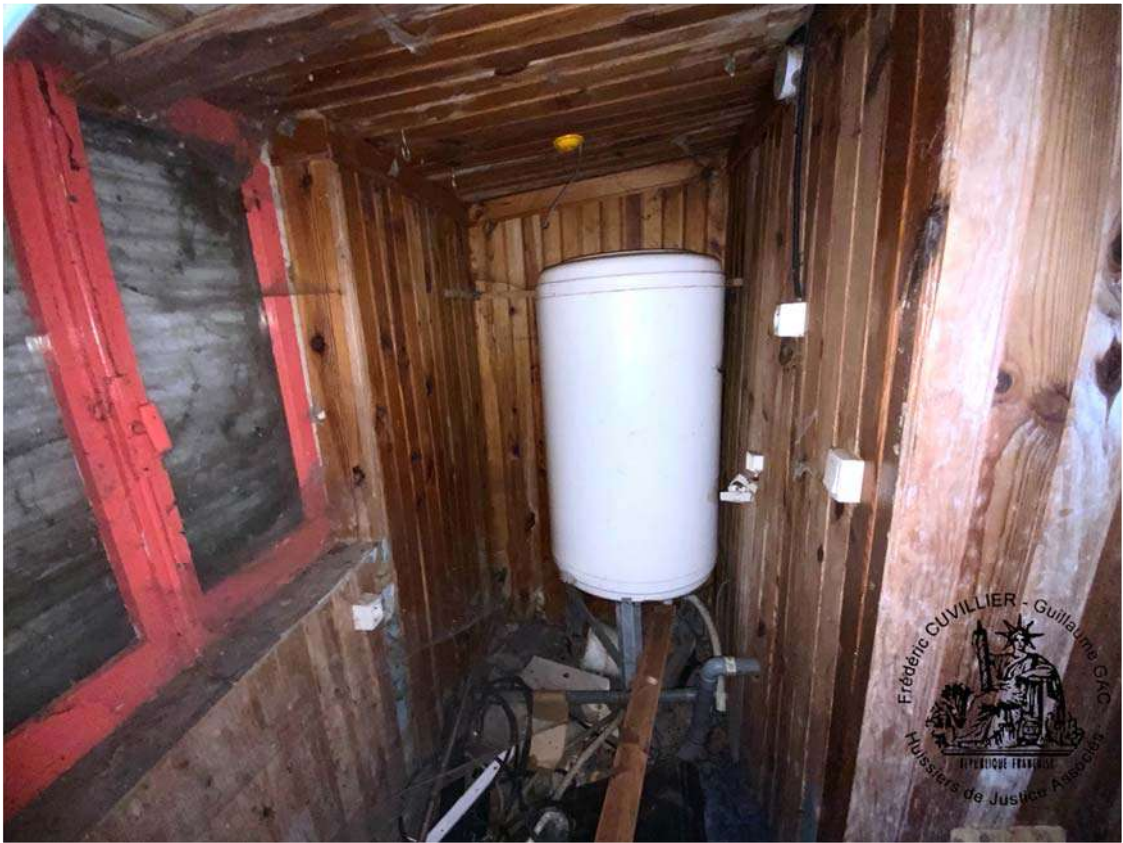
## DEGAGEMENT N°1

Depuis l'arrière-cuisine, j'accède à un dégagement. Présence de deux fenêtres trois battants. Présence d'un cumulus également. L'ensemble est vétuste.

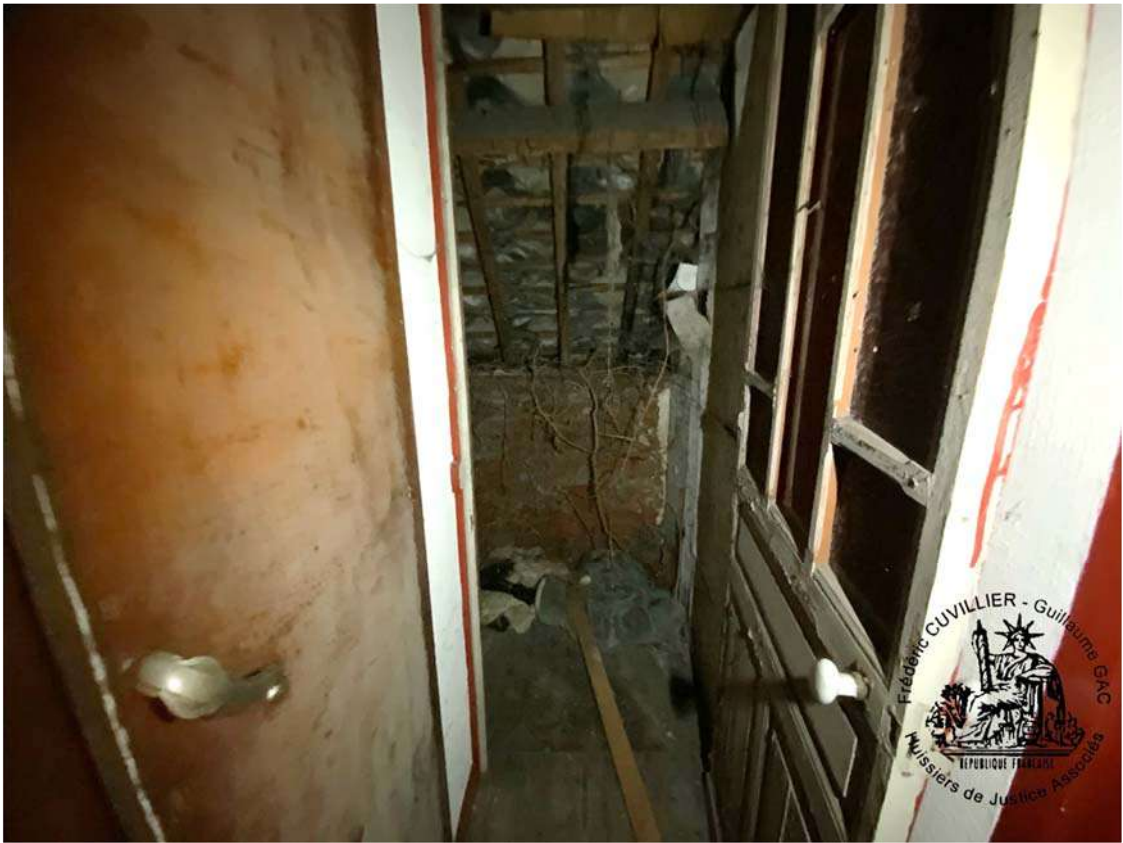
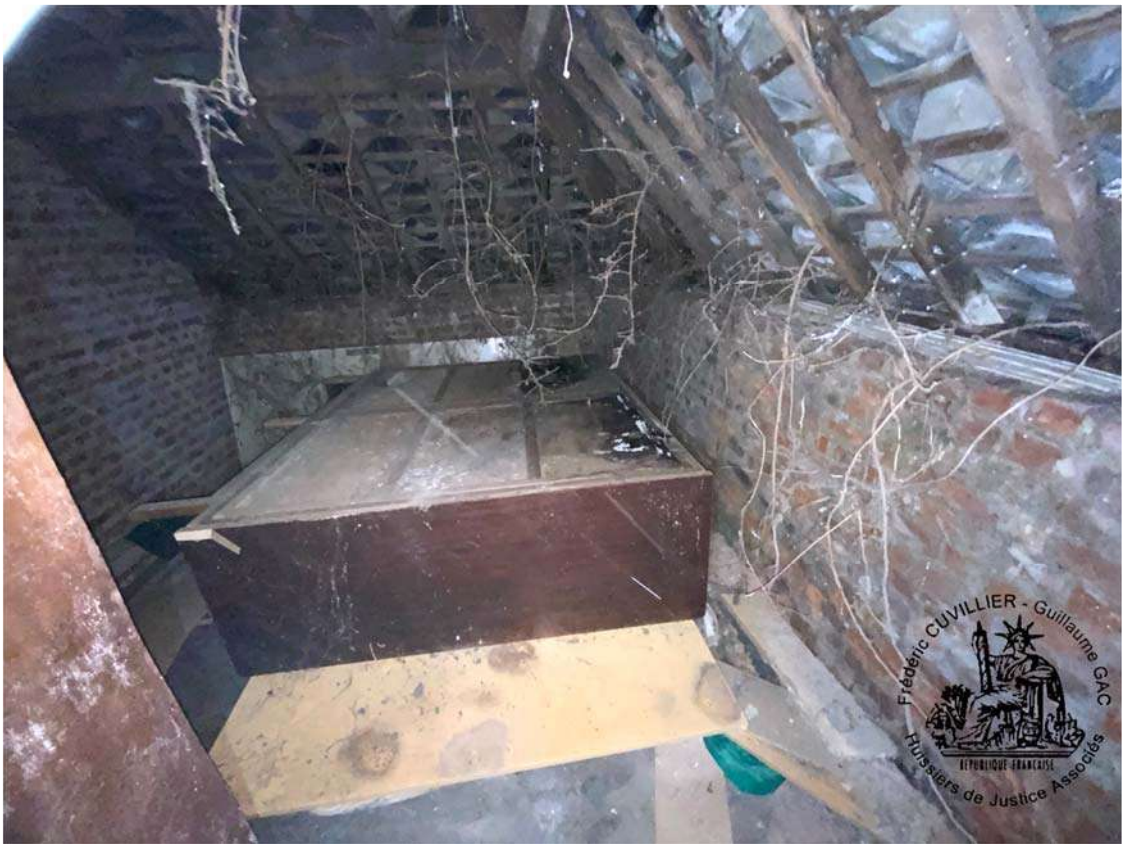
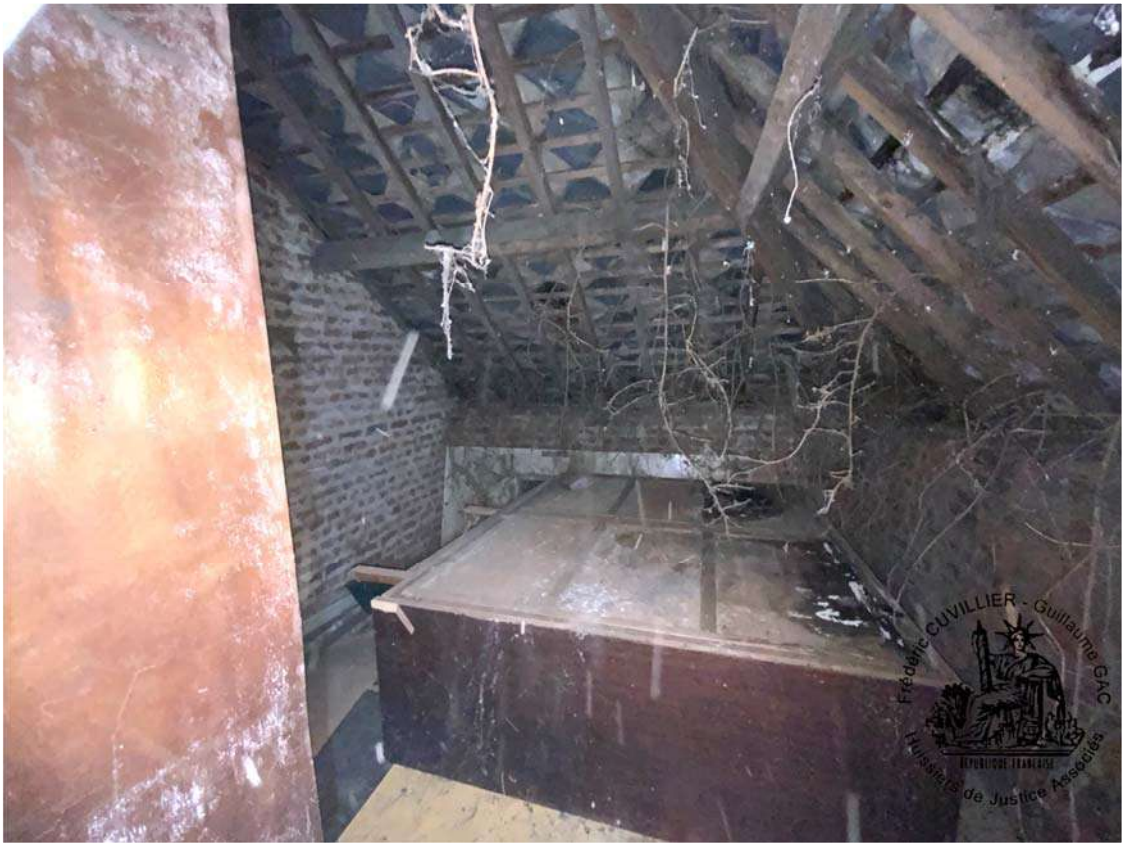
## GRENIER N°1

A l'extrémité du palier, par une porte avec oculus, j'accède à une pièce grenier qui donne sur la façade avant de l'immeuble. Murs en briques. La toiture est visible. La végétation a pénétré au niveau de cette pièce. Sol sur plancher en bois.

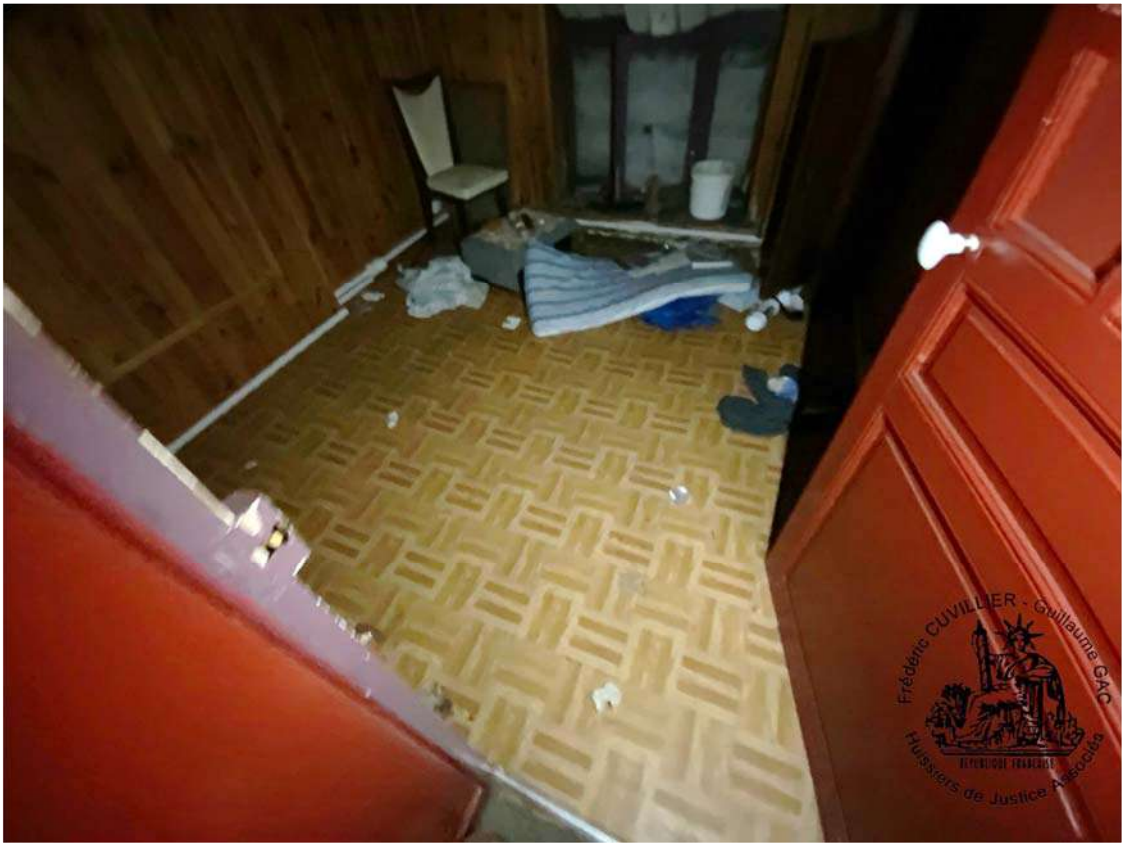
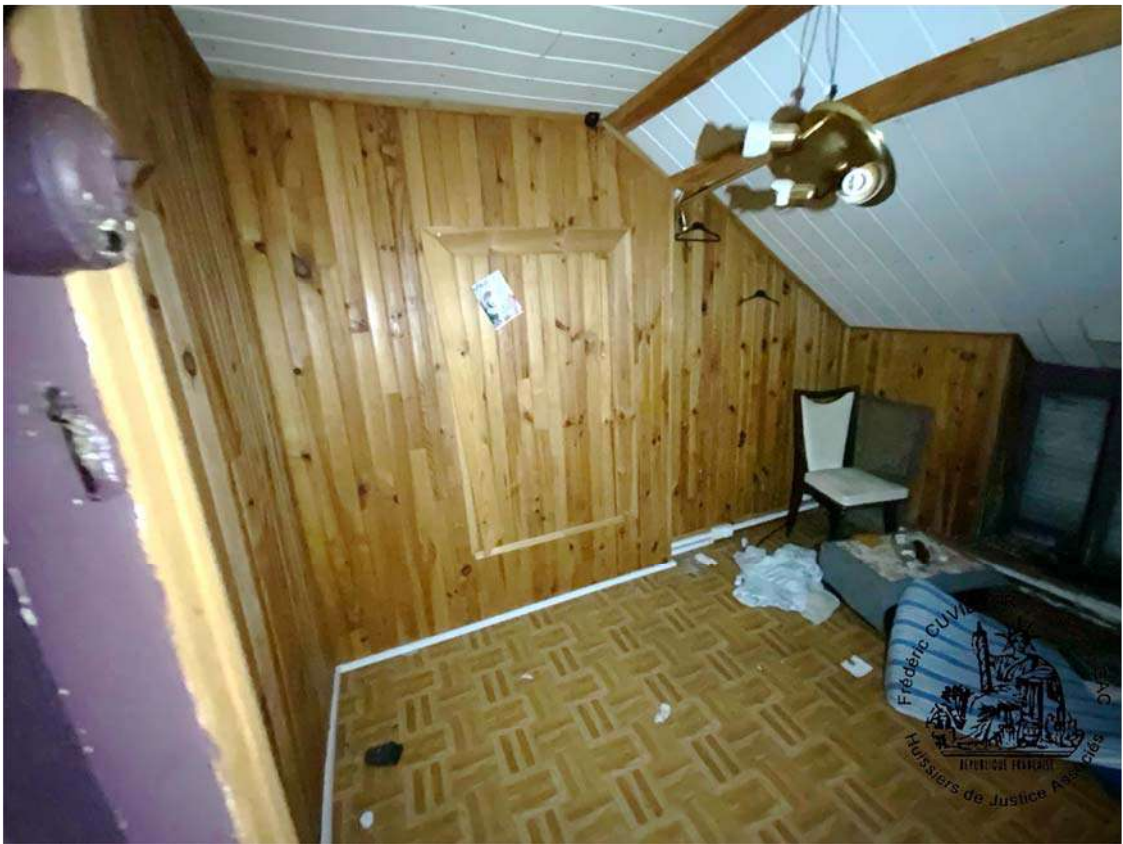
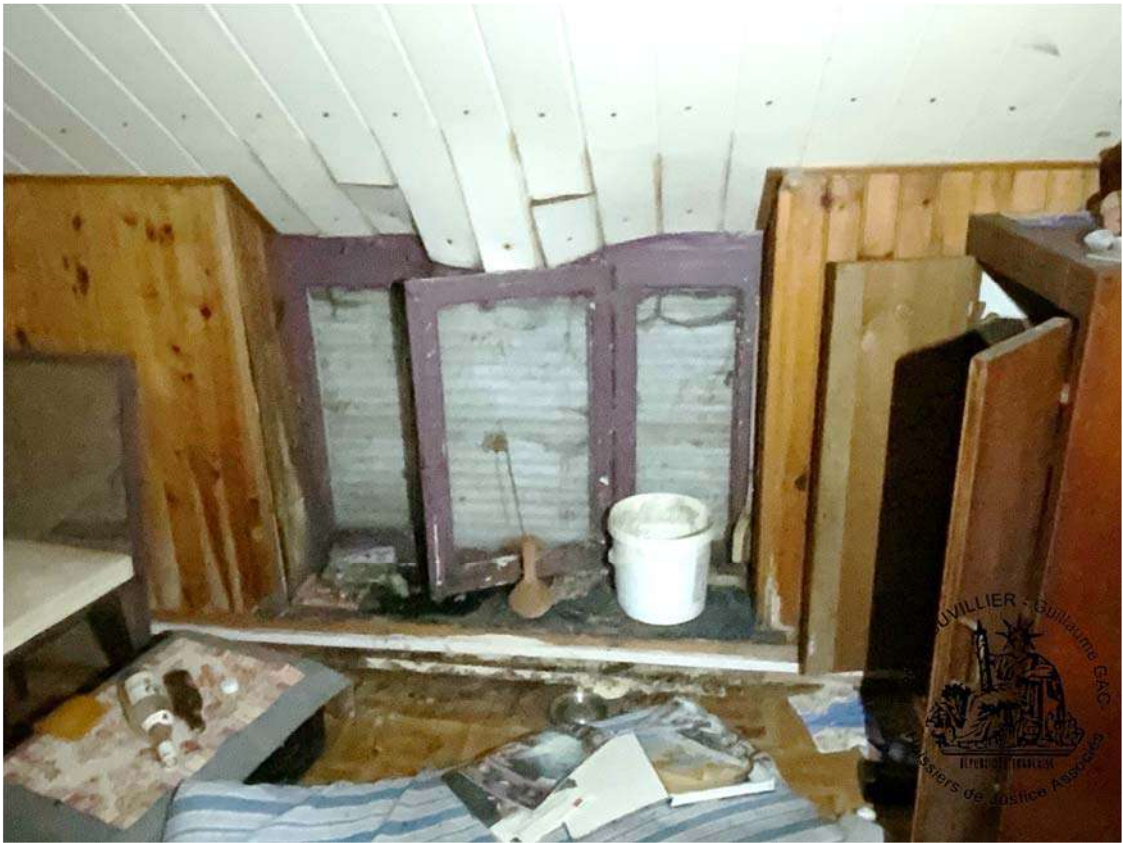
## CHAMBRE 2

Du palier, j'accède à la chambre n°2. Un sol souple. Murs sur lambris. Présence de lambris également au niveau de la soupenette et du plafond. Une fenêtre trois battants usagée.

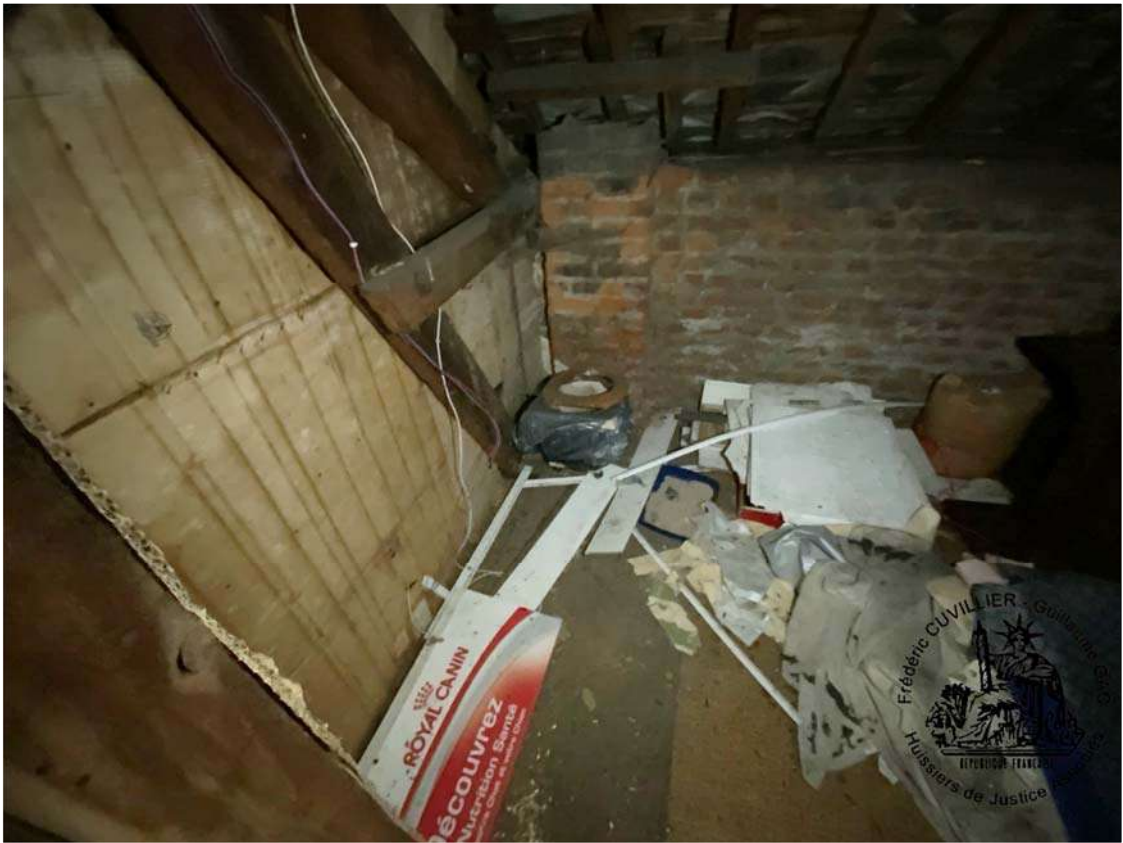
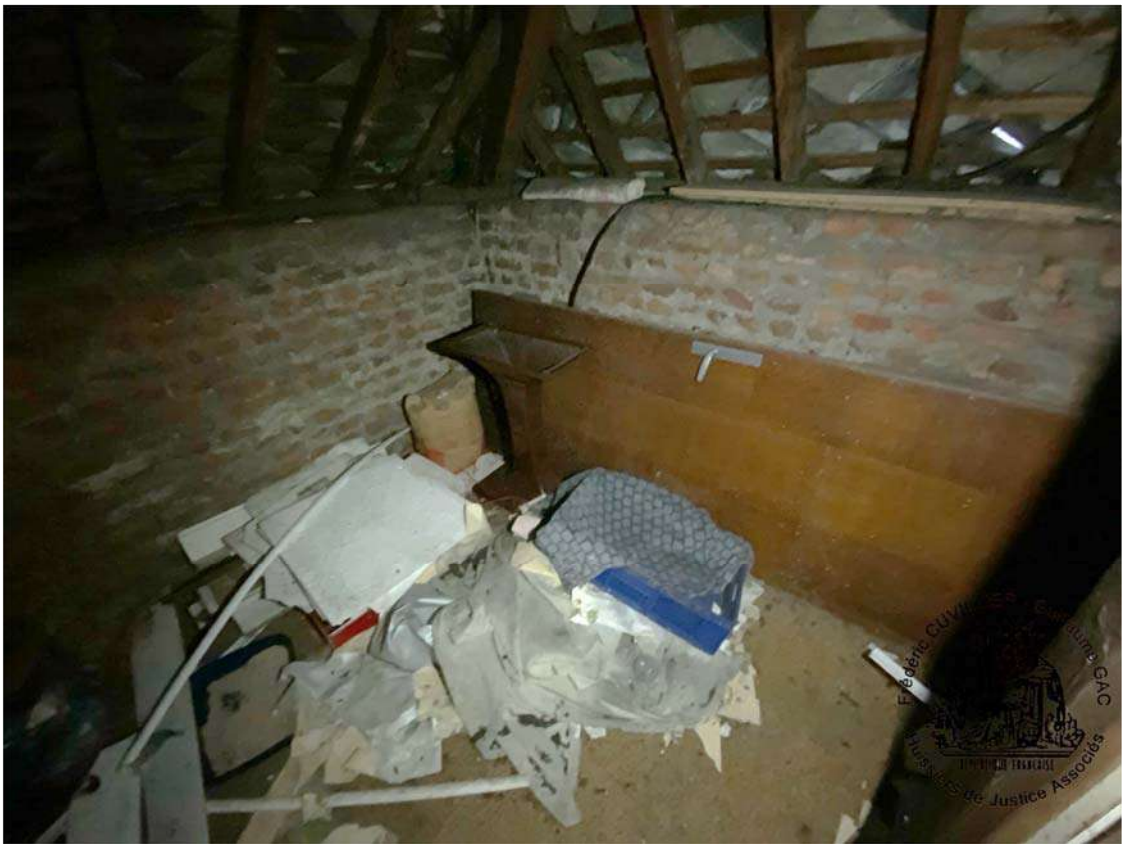
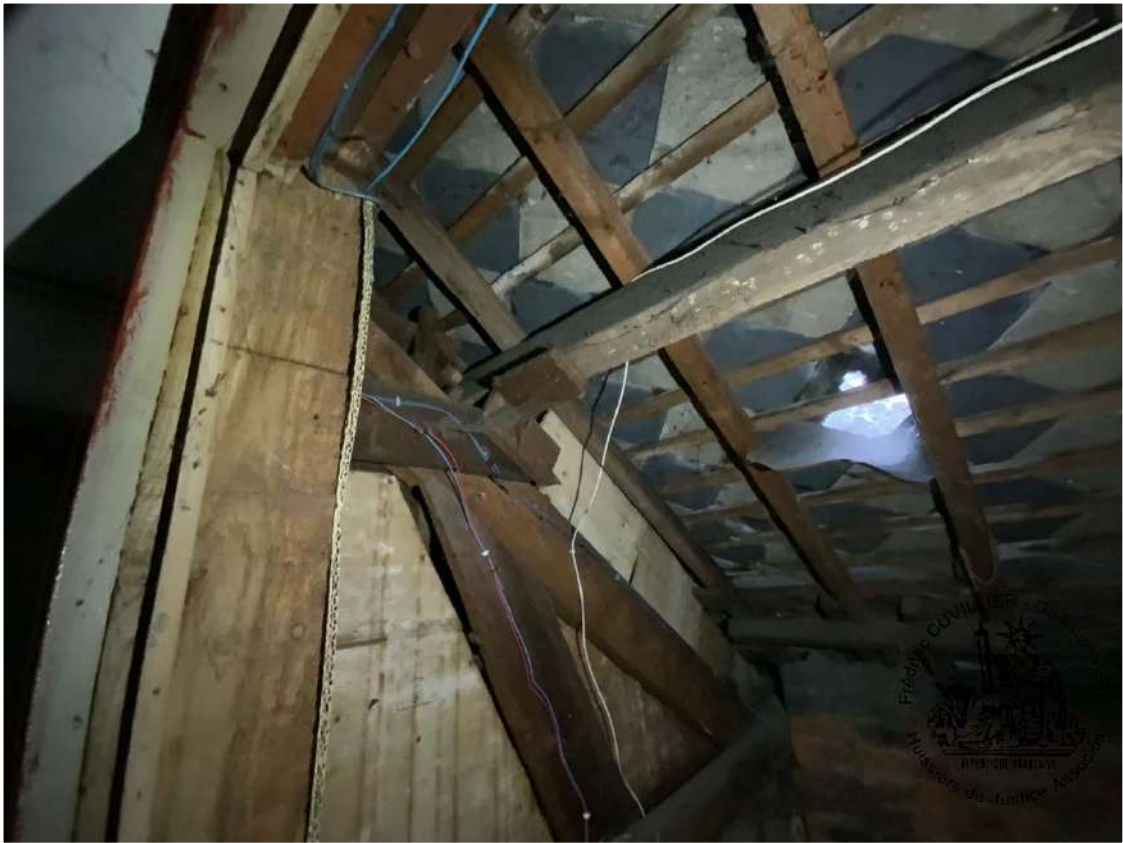
## **GRENIER 2**

Du palier, face à l'escalier, j'accède à une pièce grenier n°2 Murs en briques. La toiture est visible.

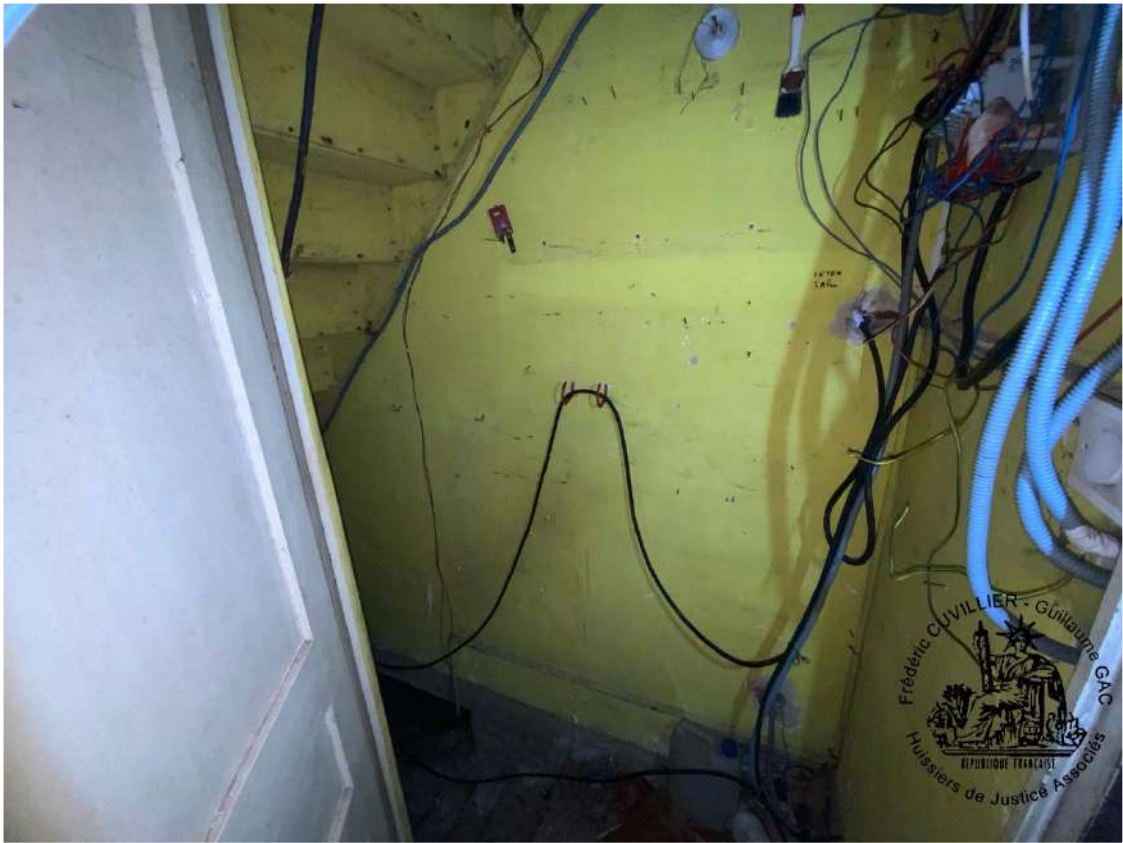
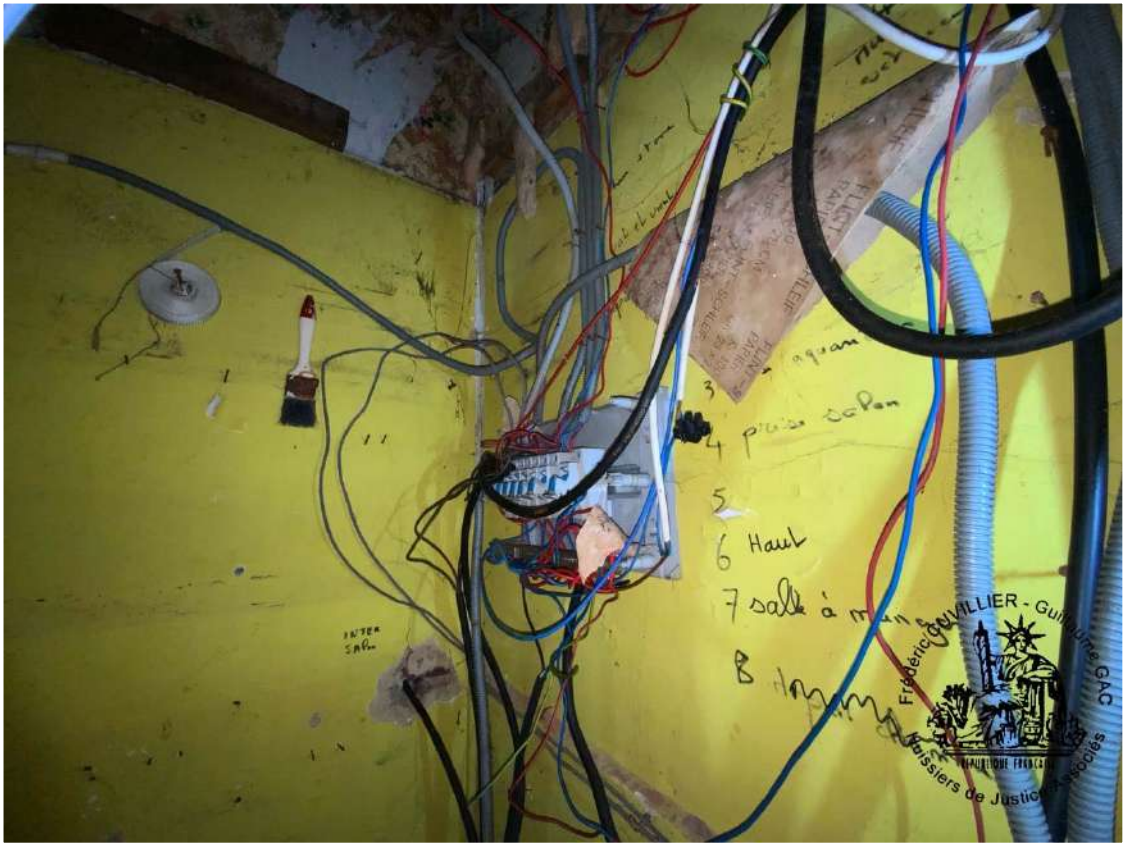
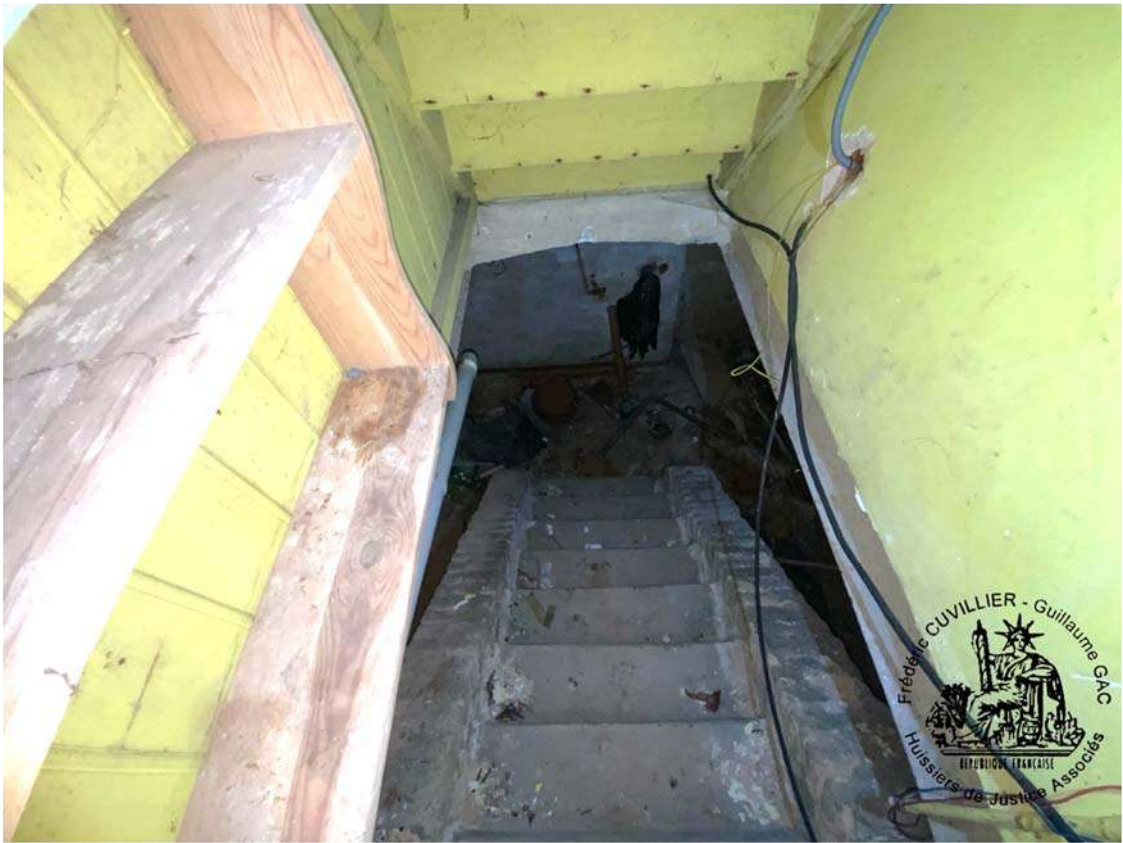
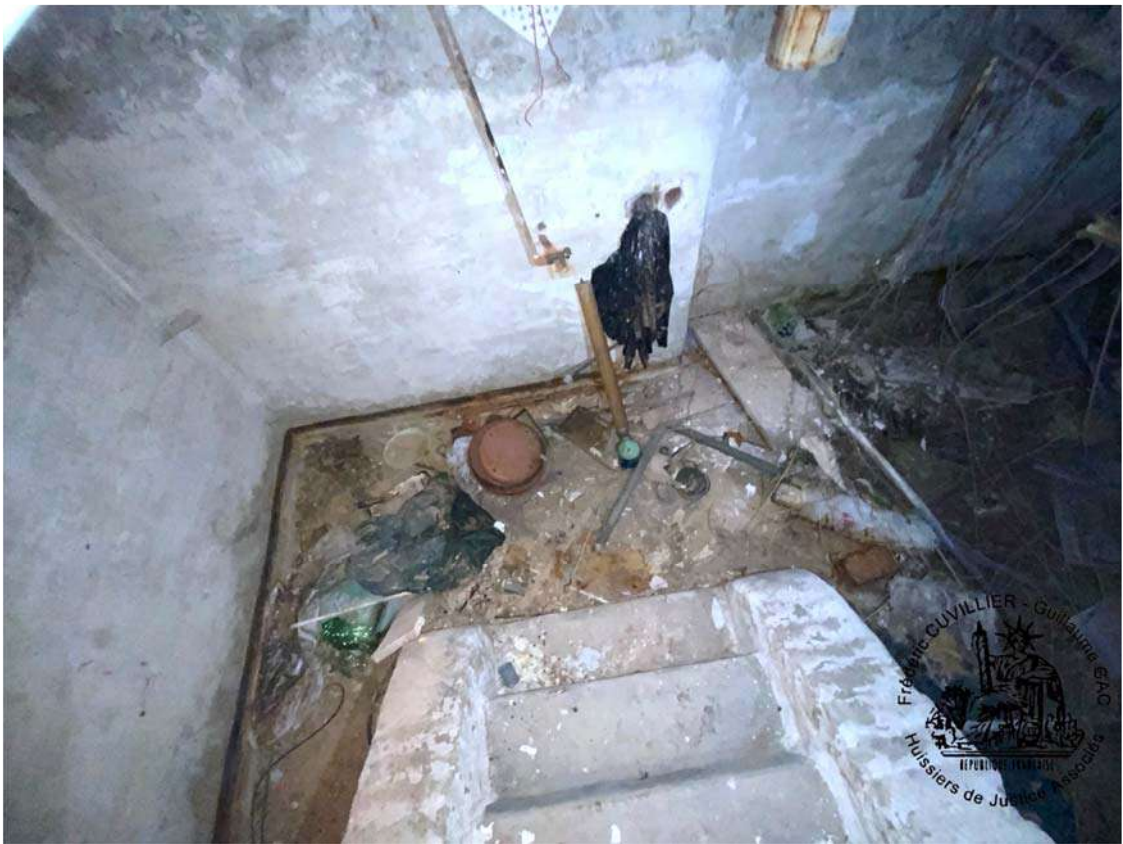
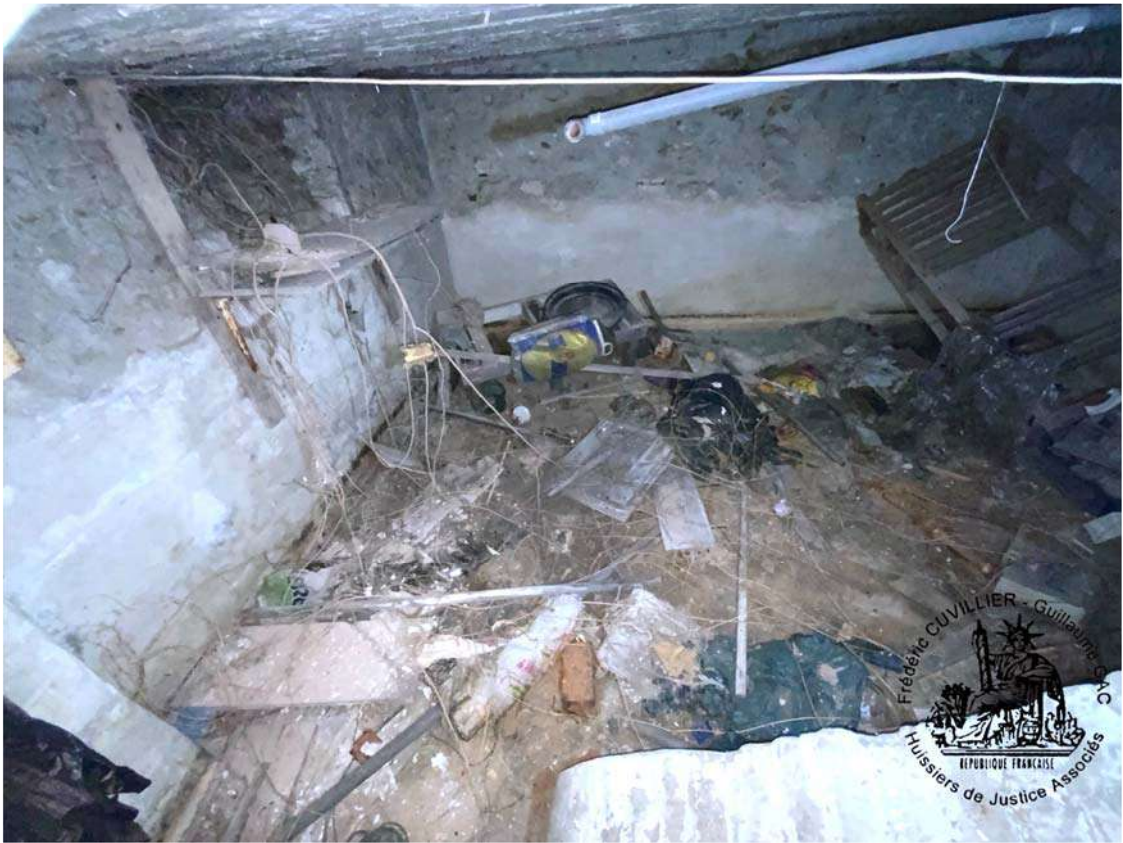
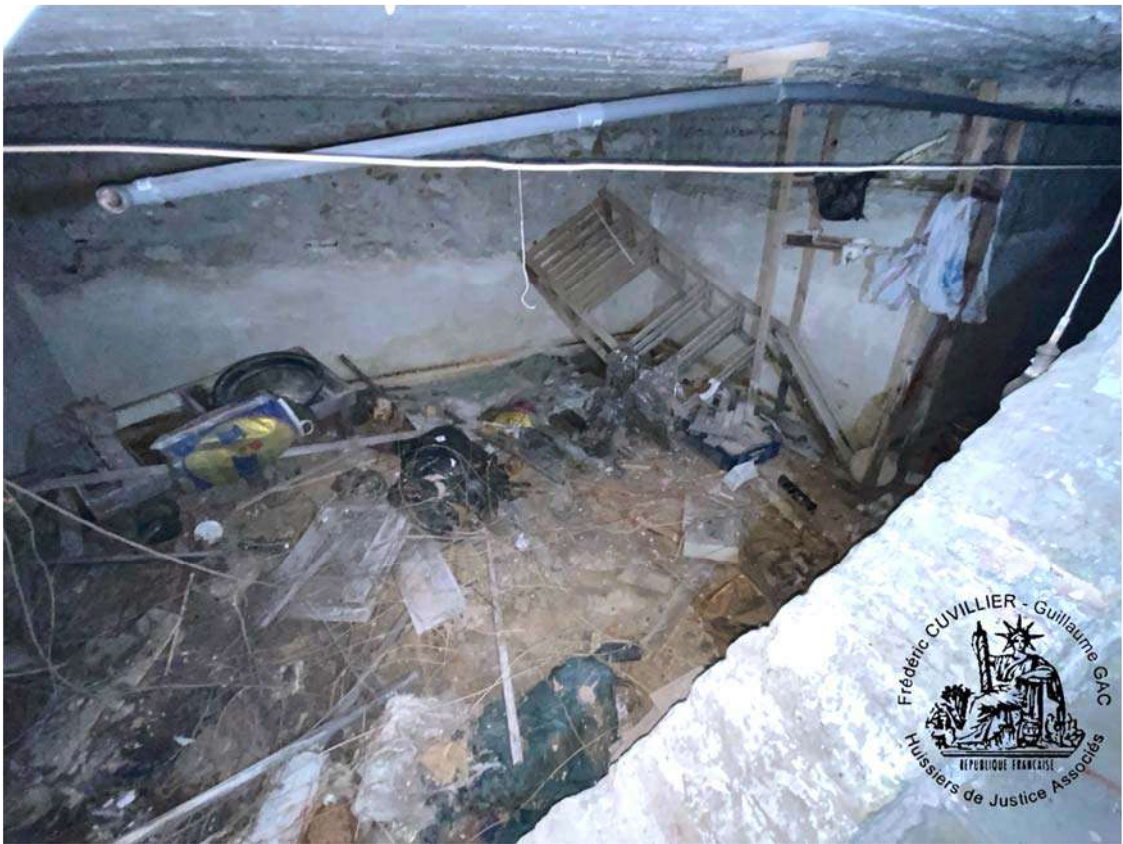
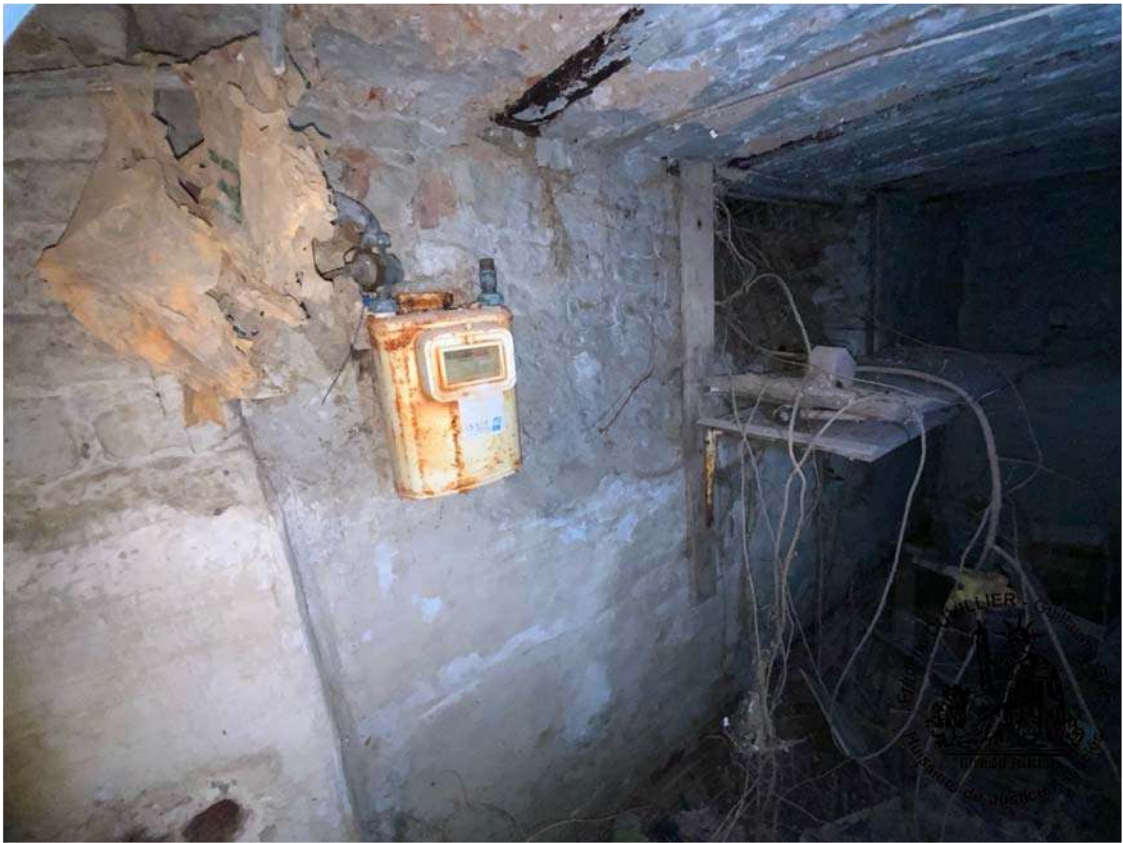
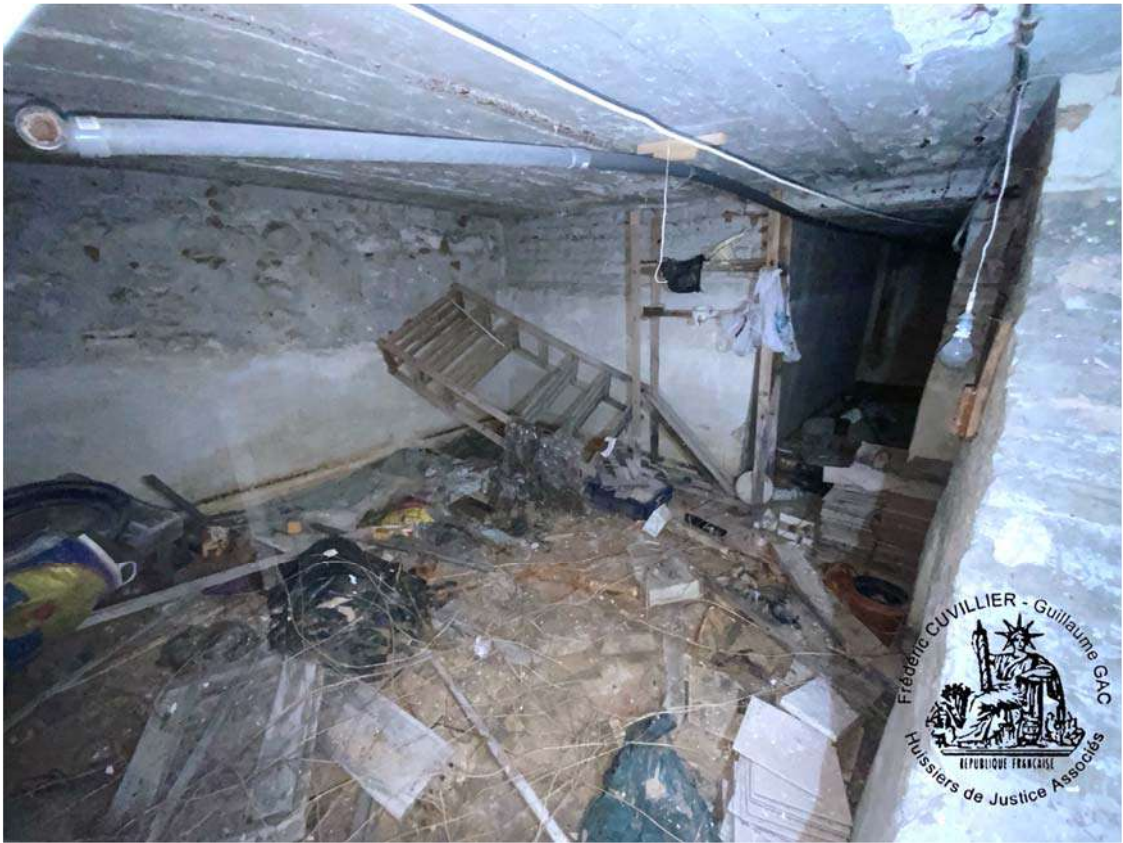
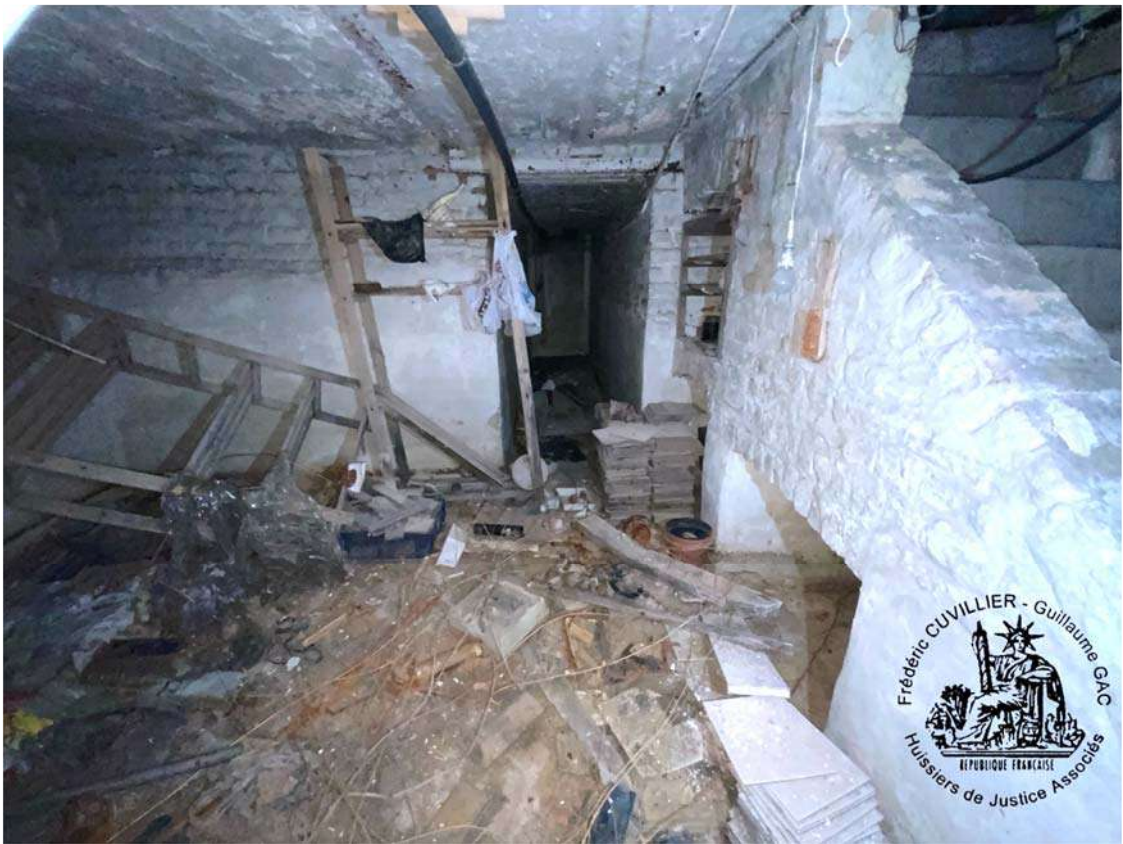
## **CAVE**

Du salon, j'accède à la cave. L'ensemble est vétuste.
