## **PROCÈS-VERBAL DE DESCRIPTION**

**Me suis transportée ce jour, à 14h00, à : 265 rue Anatole France 59690 VIEUX CONDE.**

Il s'agit d'une maison à usage d'habitation en semi mitoyenneté, située en retrait de rue.

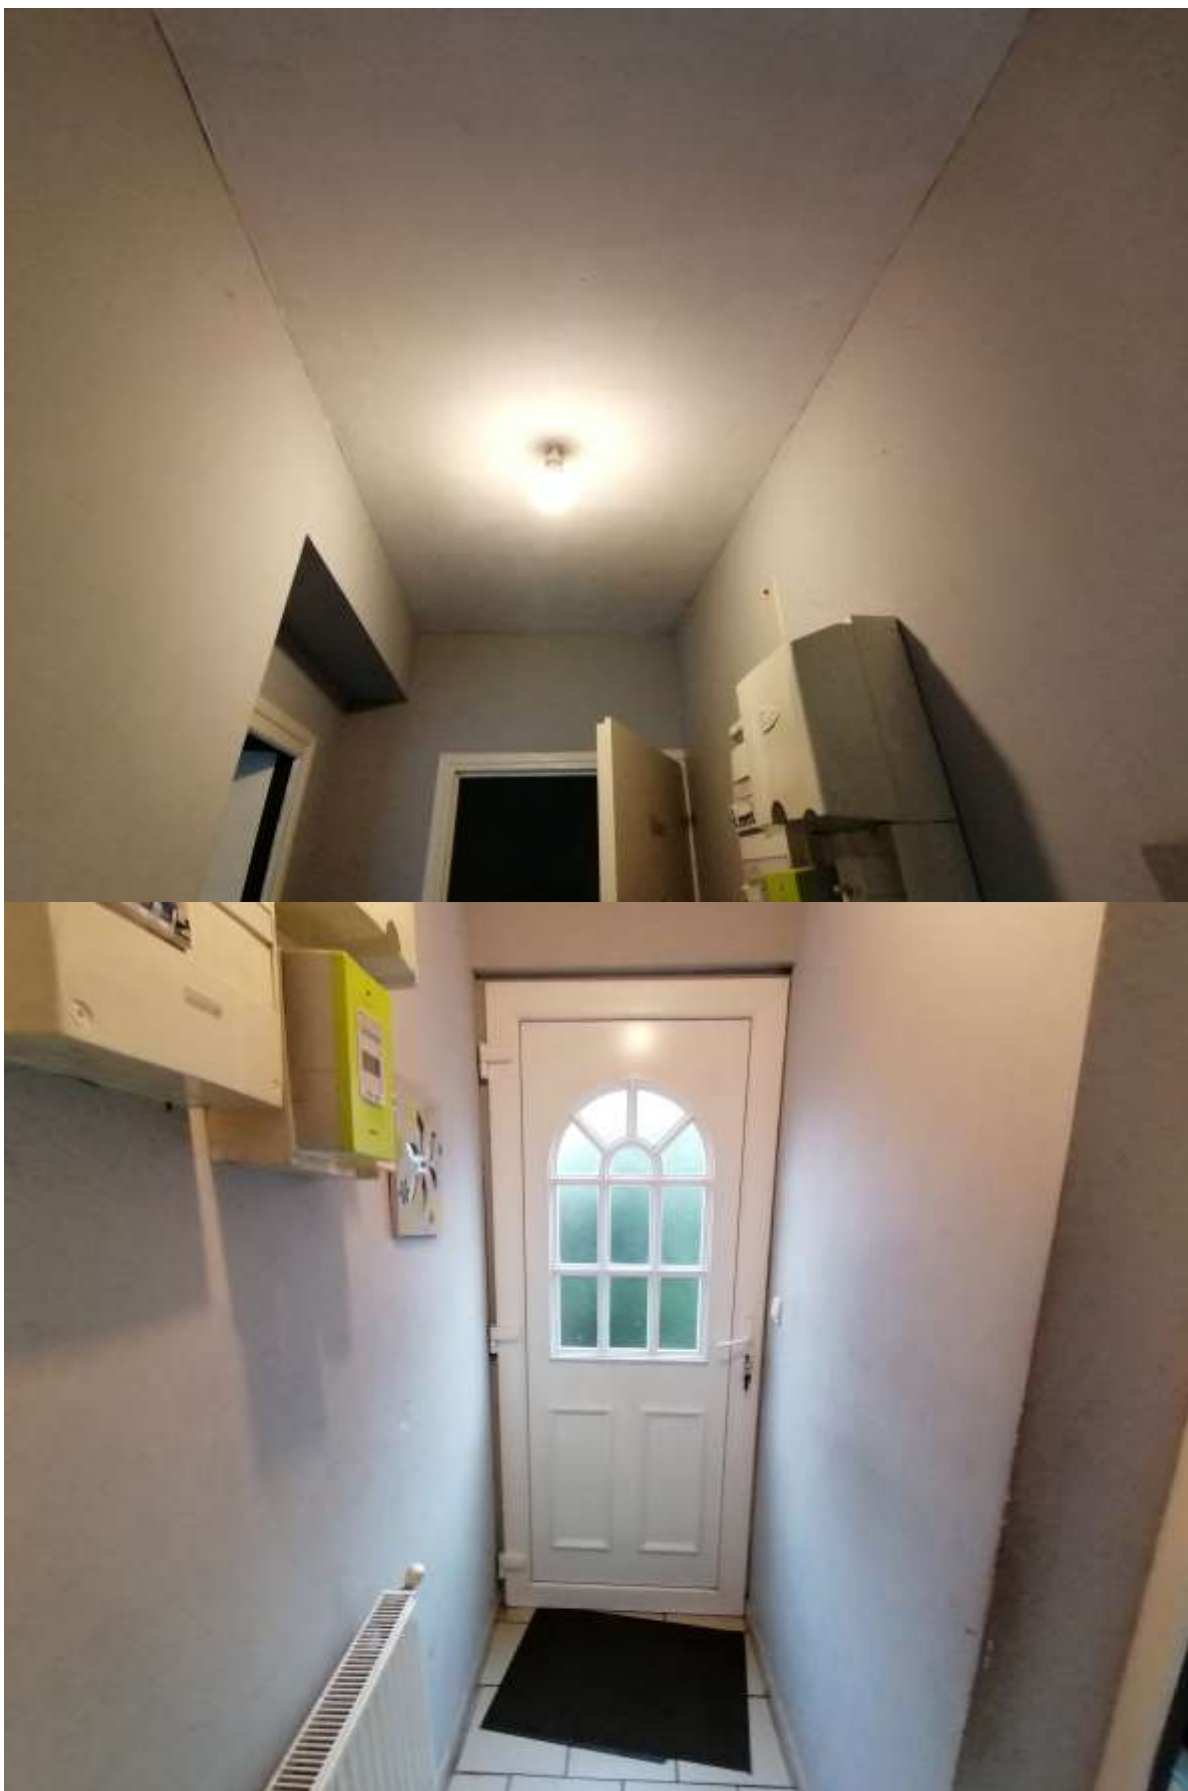
### **COULOIR DE CIRCULATION :**

Les murs sont enduits et peints dans les tons gris à l'état d'usage, ils sont tachés et comportent d'importantes traces de frottement.

On notera un défaut d'application de la peinture des murs de ce couloir.

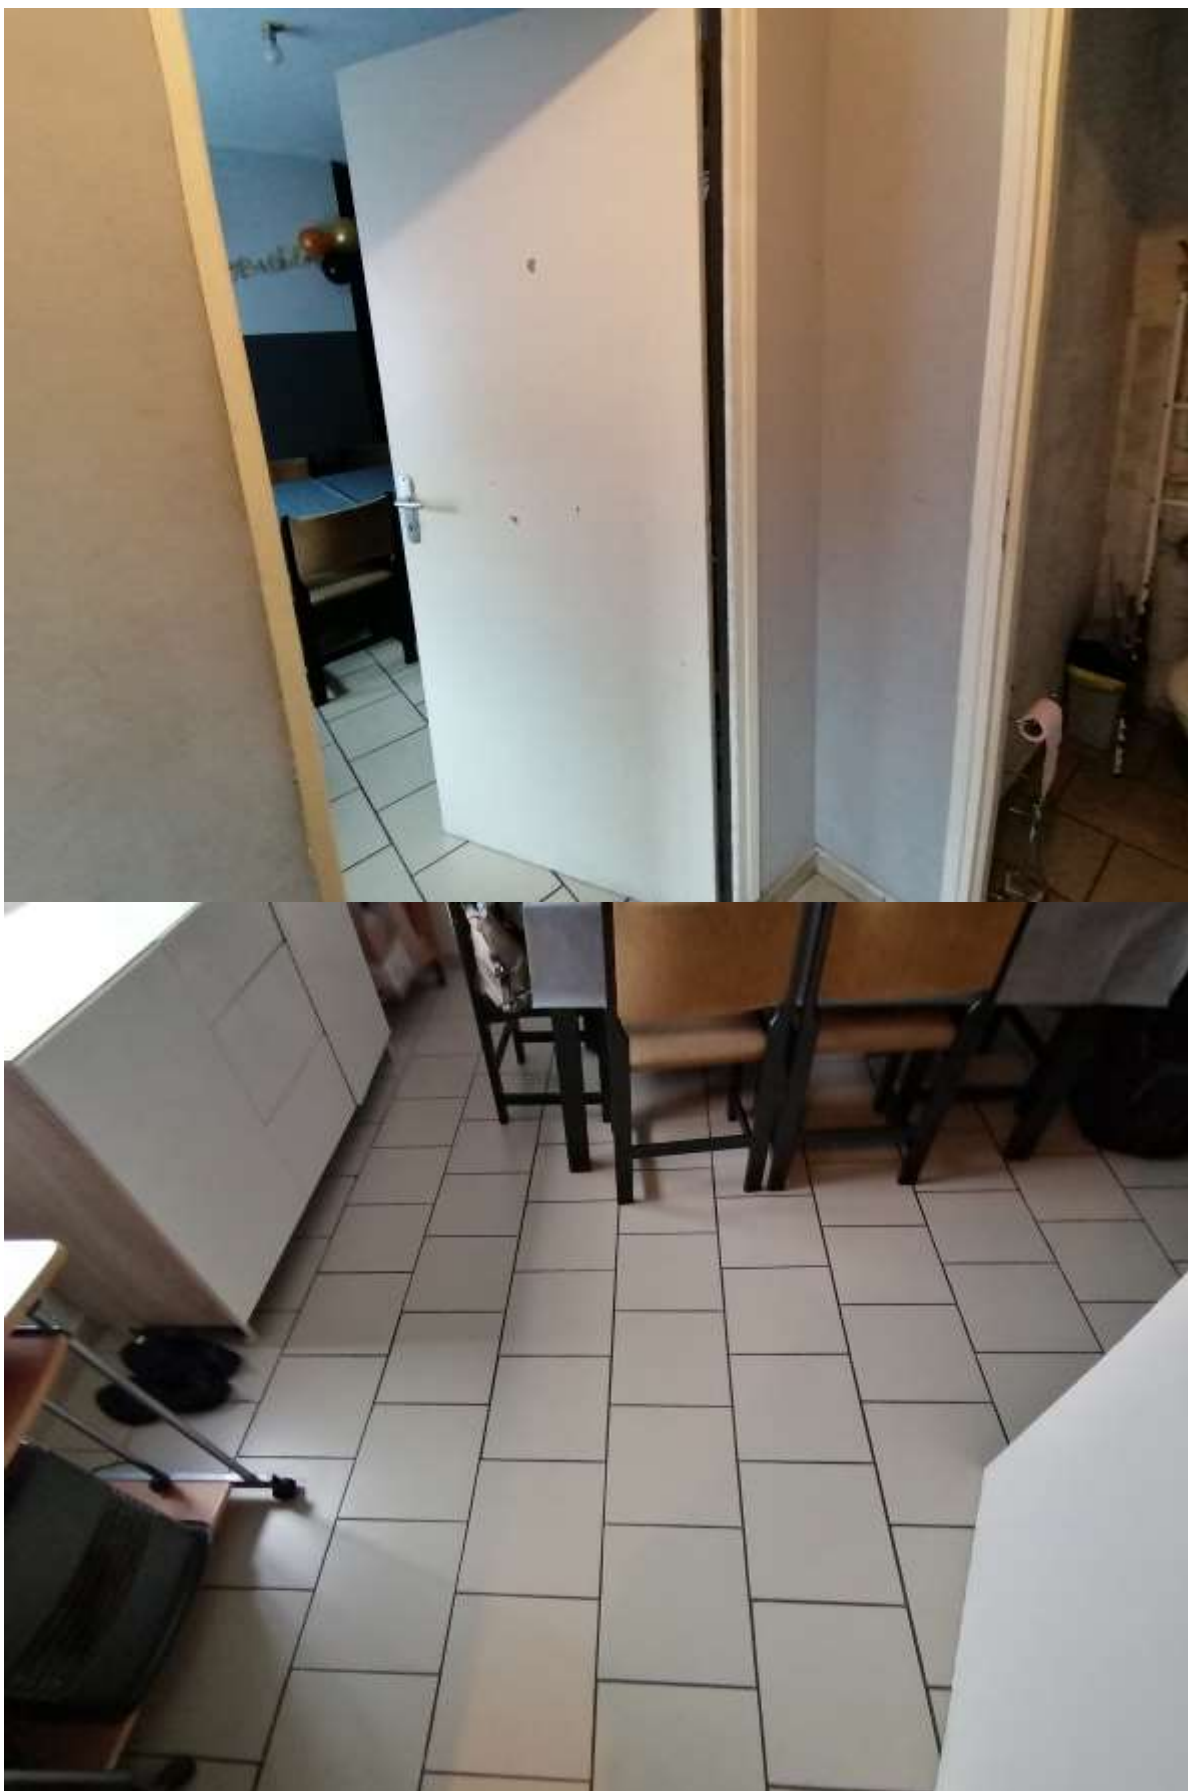
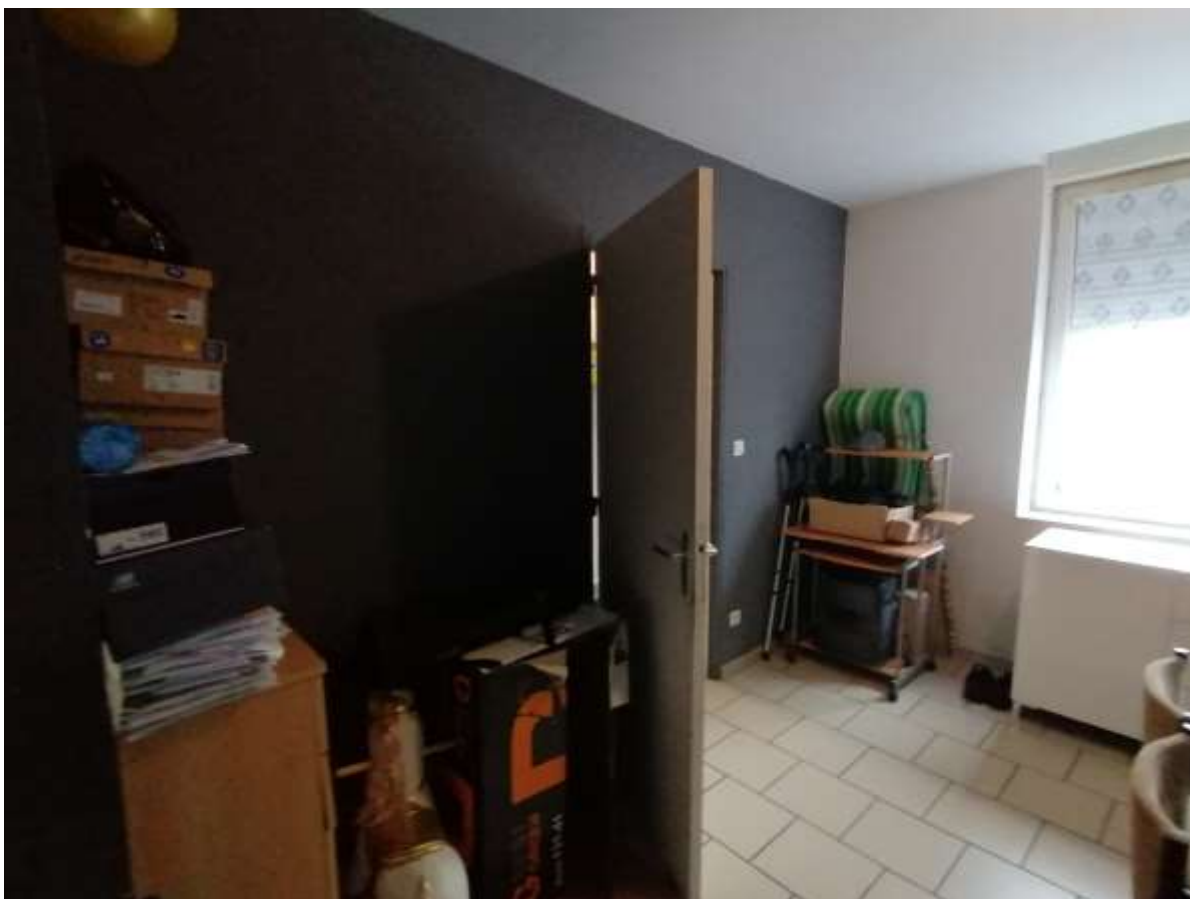
### **SEJOUR :**

Le séjour est ensuite accessible sur la gauche du palier d'entrée par le biais d'une vieille porte isoplane blanche usagée et impactée, poignée et plaque de propreté.

Le plafond est enduit et peint dans les tons blanc, il présente un défaut d'application de la peinture. Il y a un point lumineux au plafond avec cache, crochet et ampoule en état de fonctionnement.

On notera également la présence d'une reprise murale au niveau du mur arrière à proximité de l'arcade menant en enfilade à la pièce du salon.

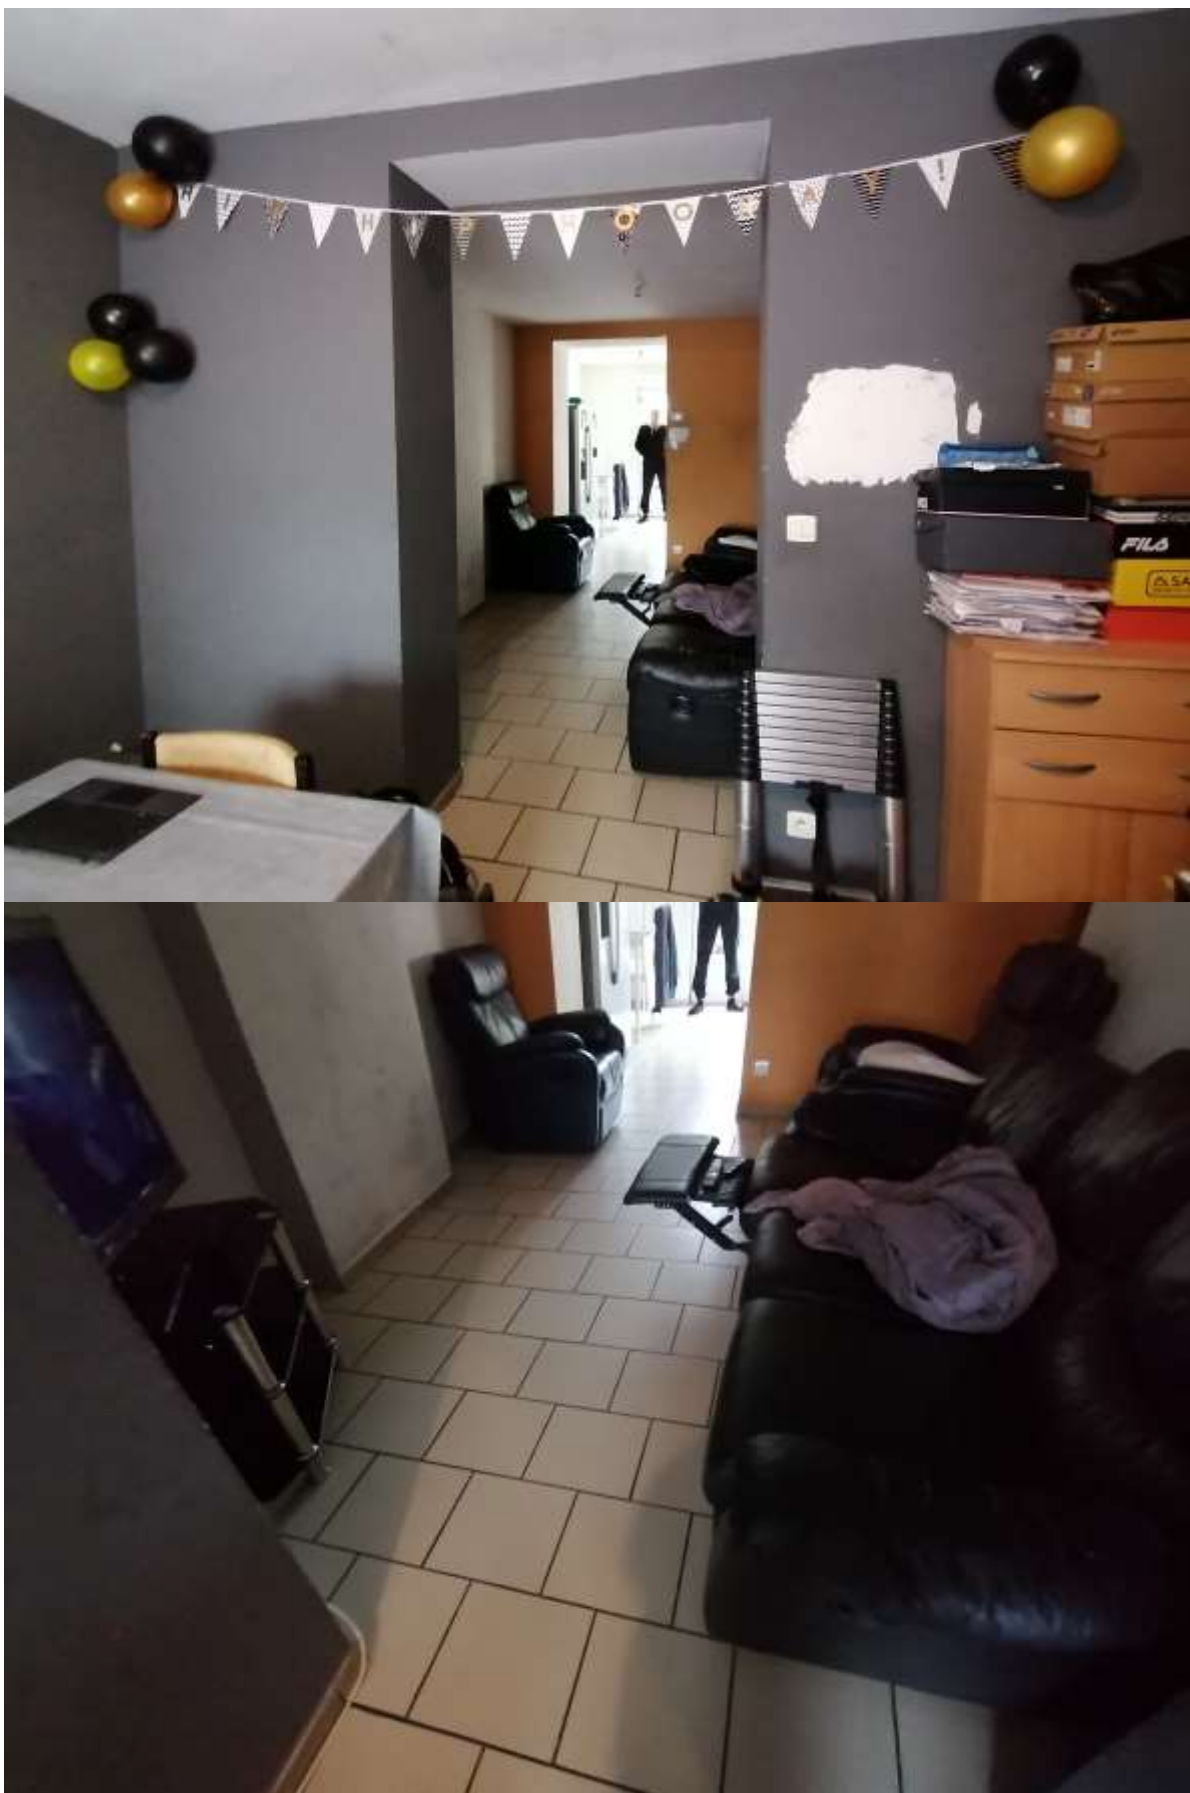
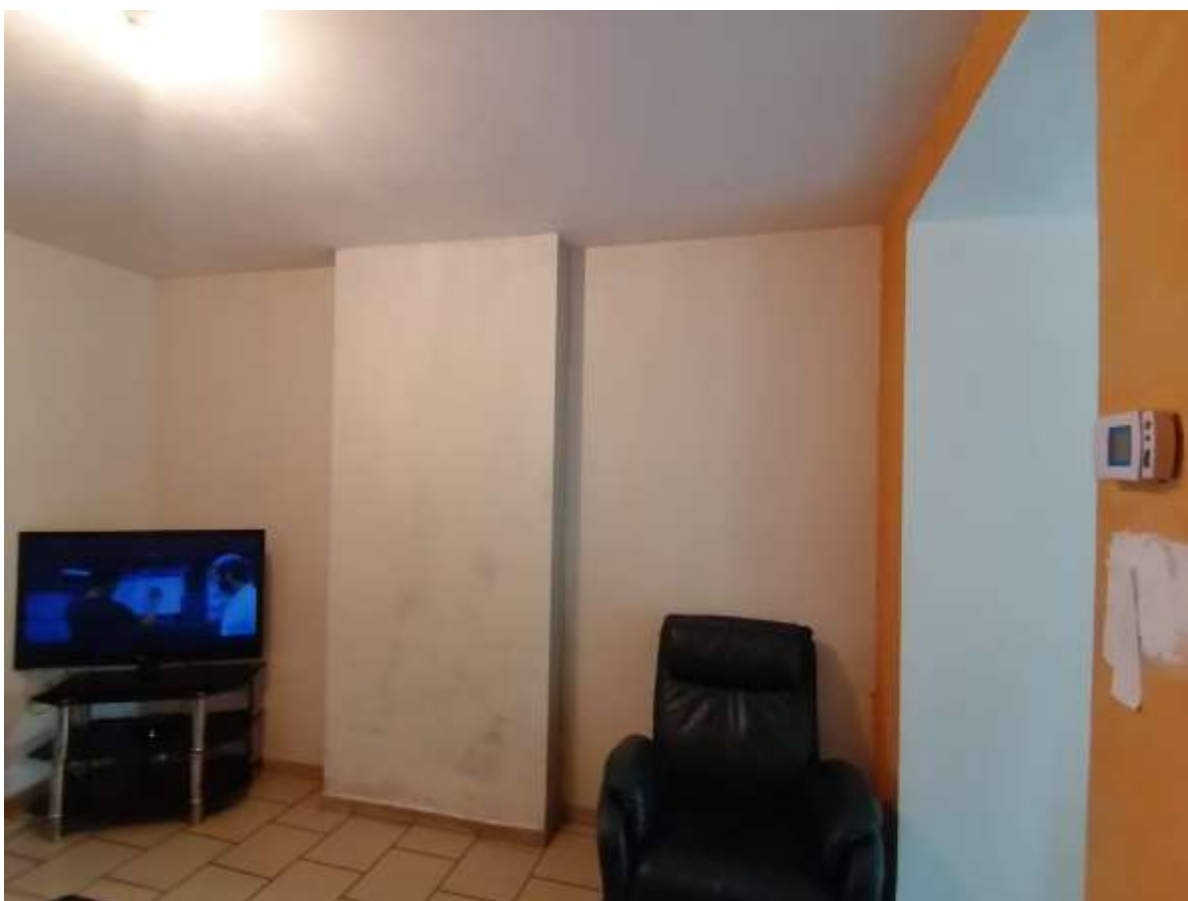
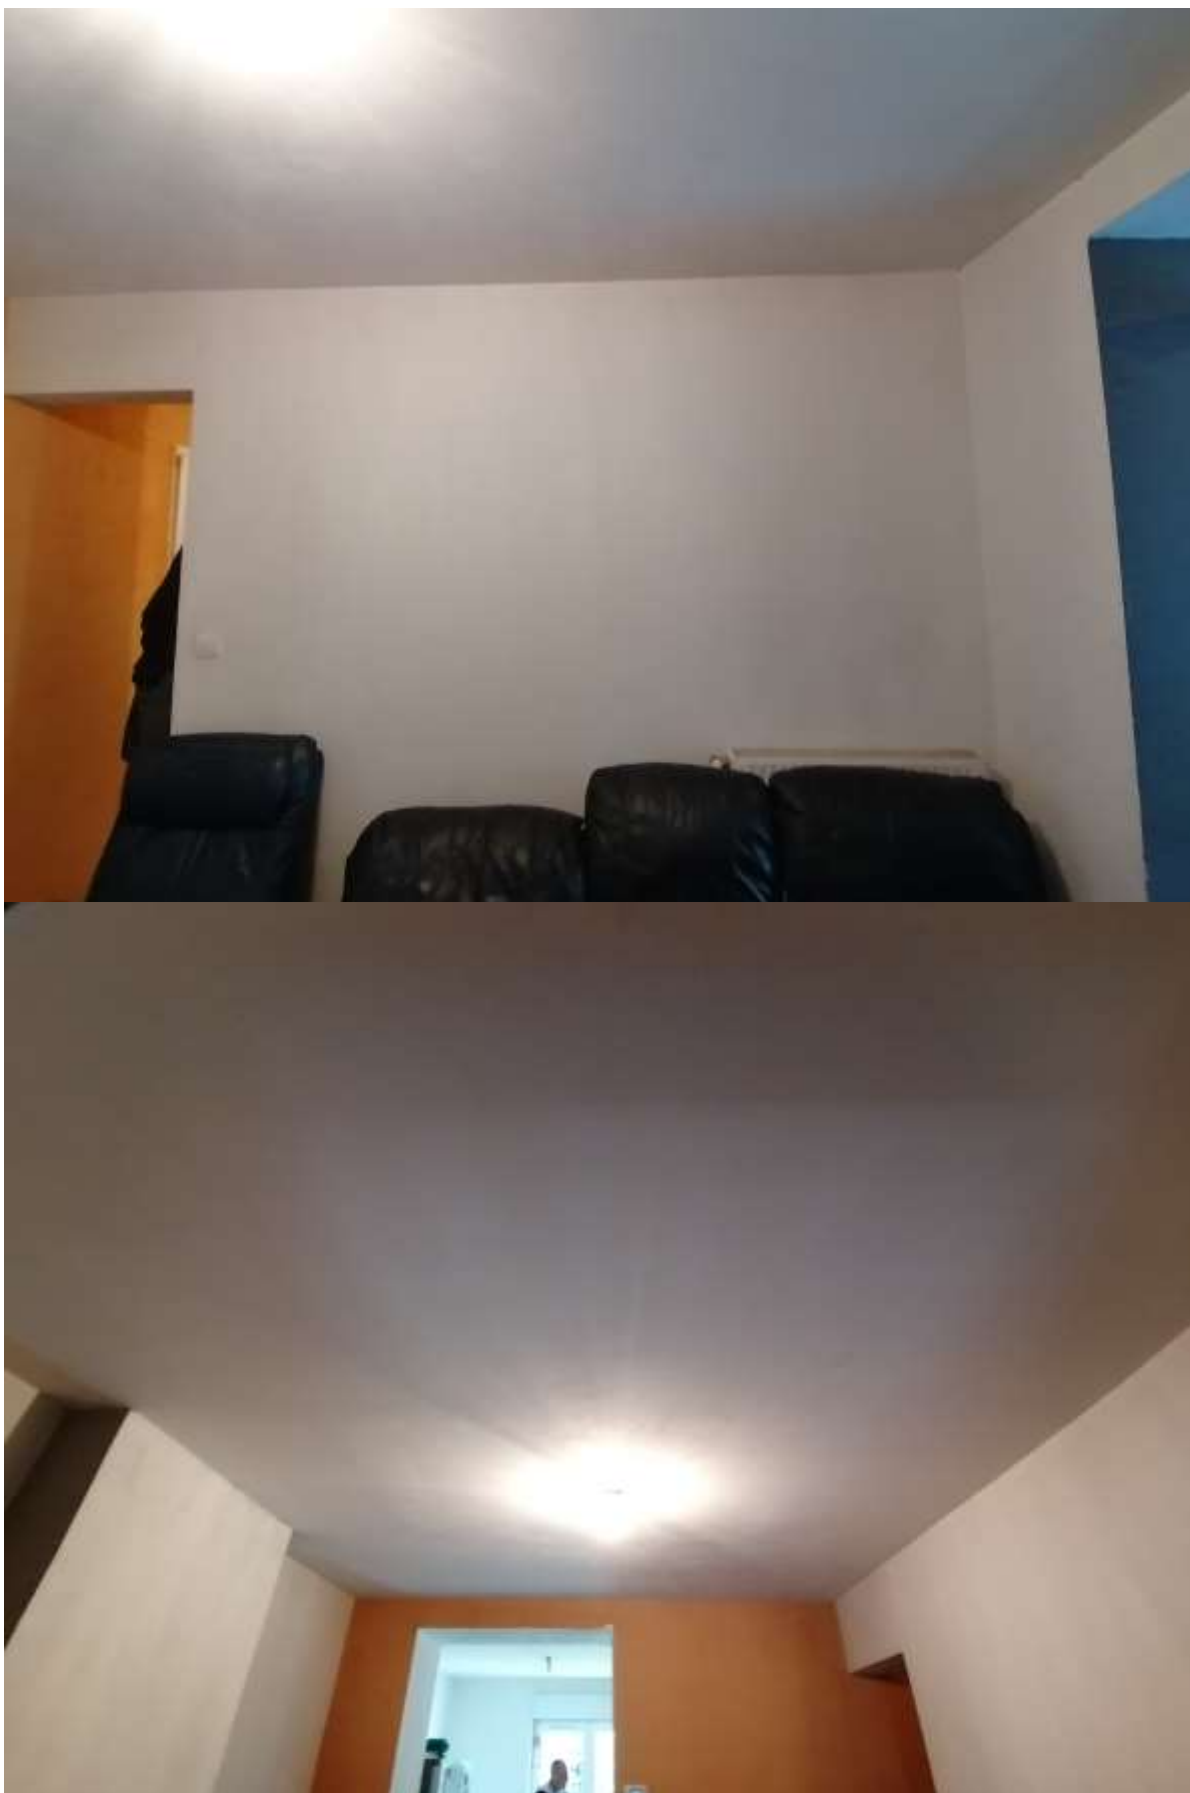
### **SALON :**

Les murs sont enduits et peints dans les tons blanc, ils présentent un défaut d'application de la peinture, plusieurs traces d'usage.

Présence également du boîtier thermostat sur le mur arrière en dessous duquel une reprise murale est visible.

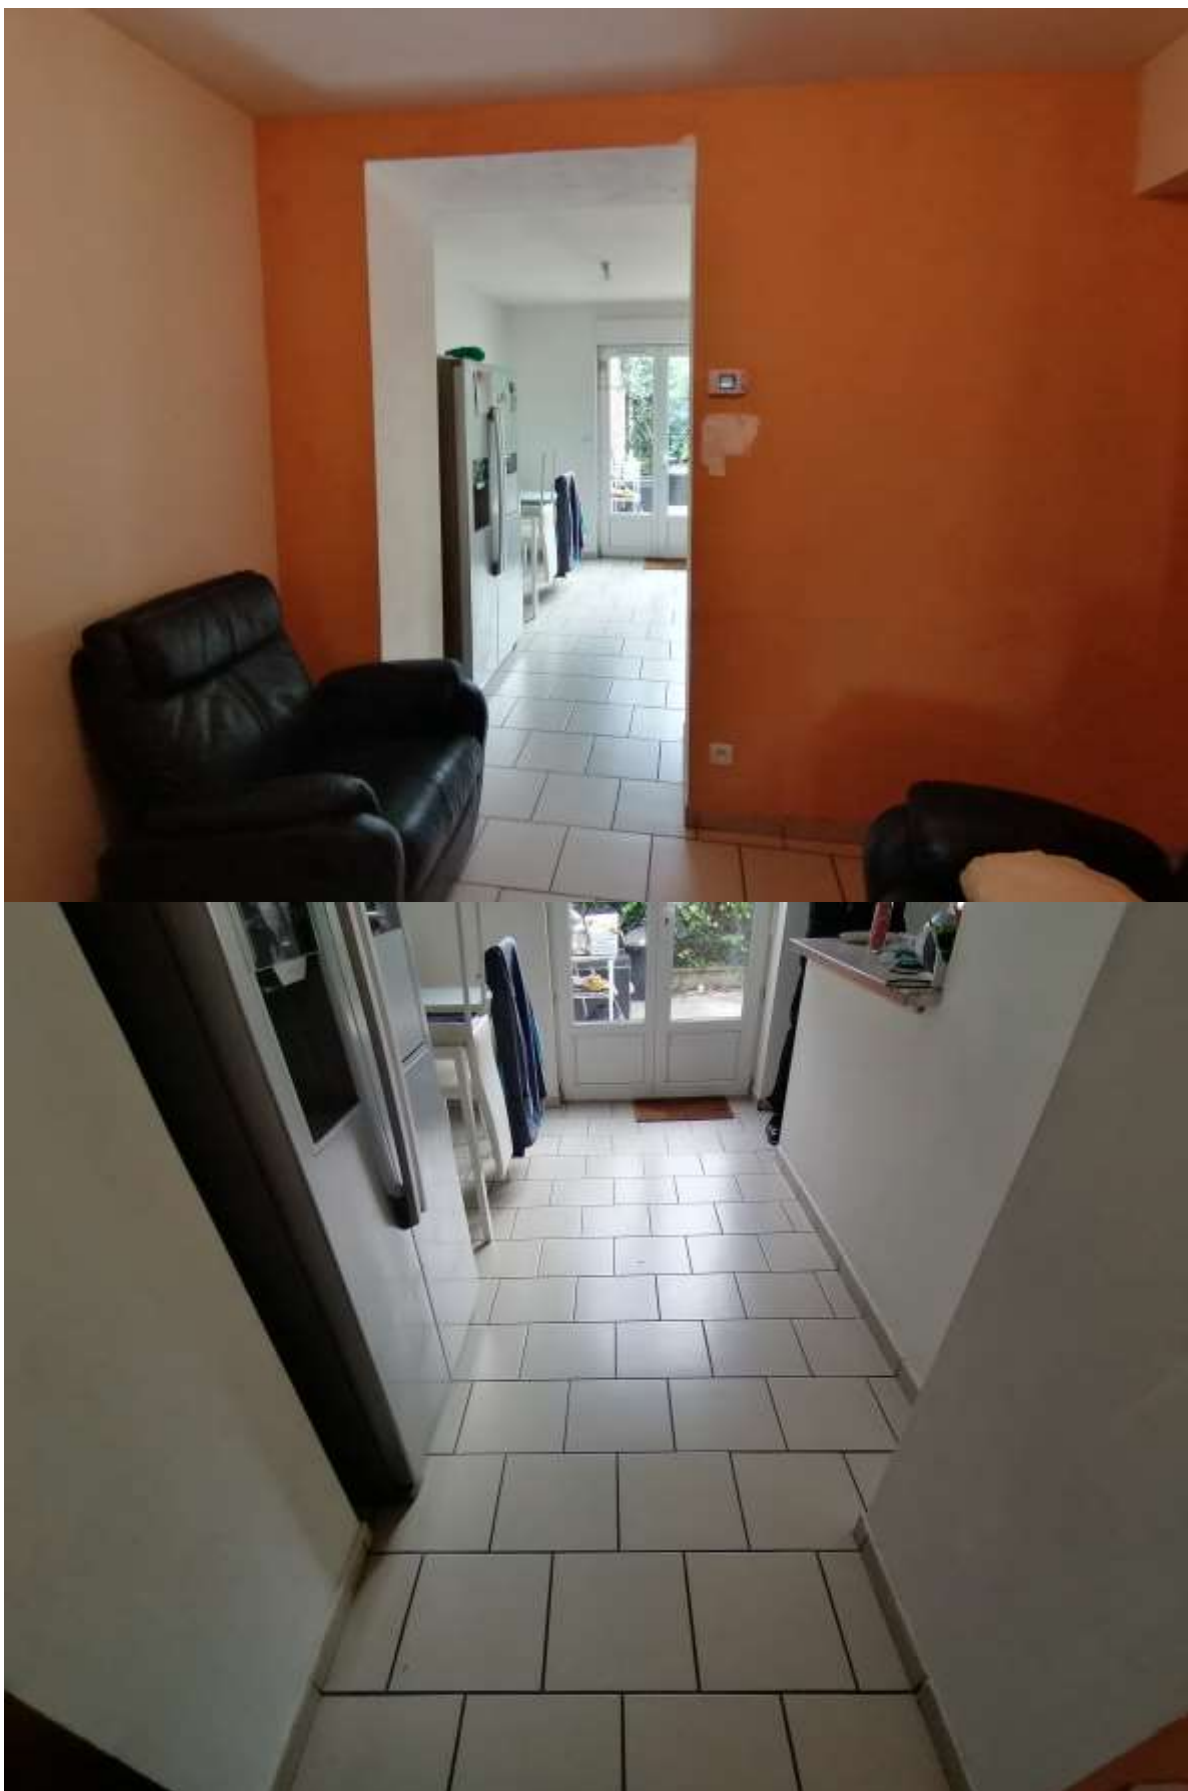
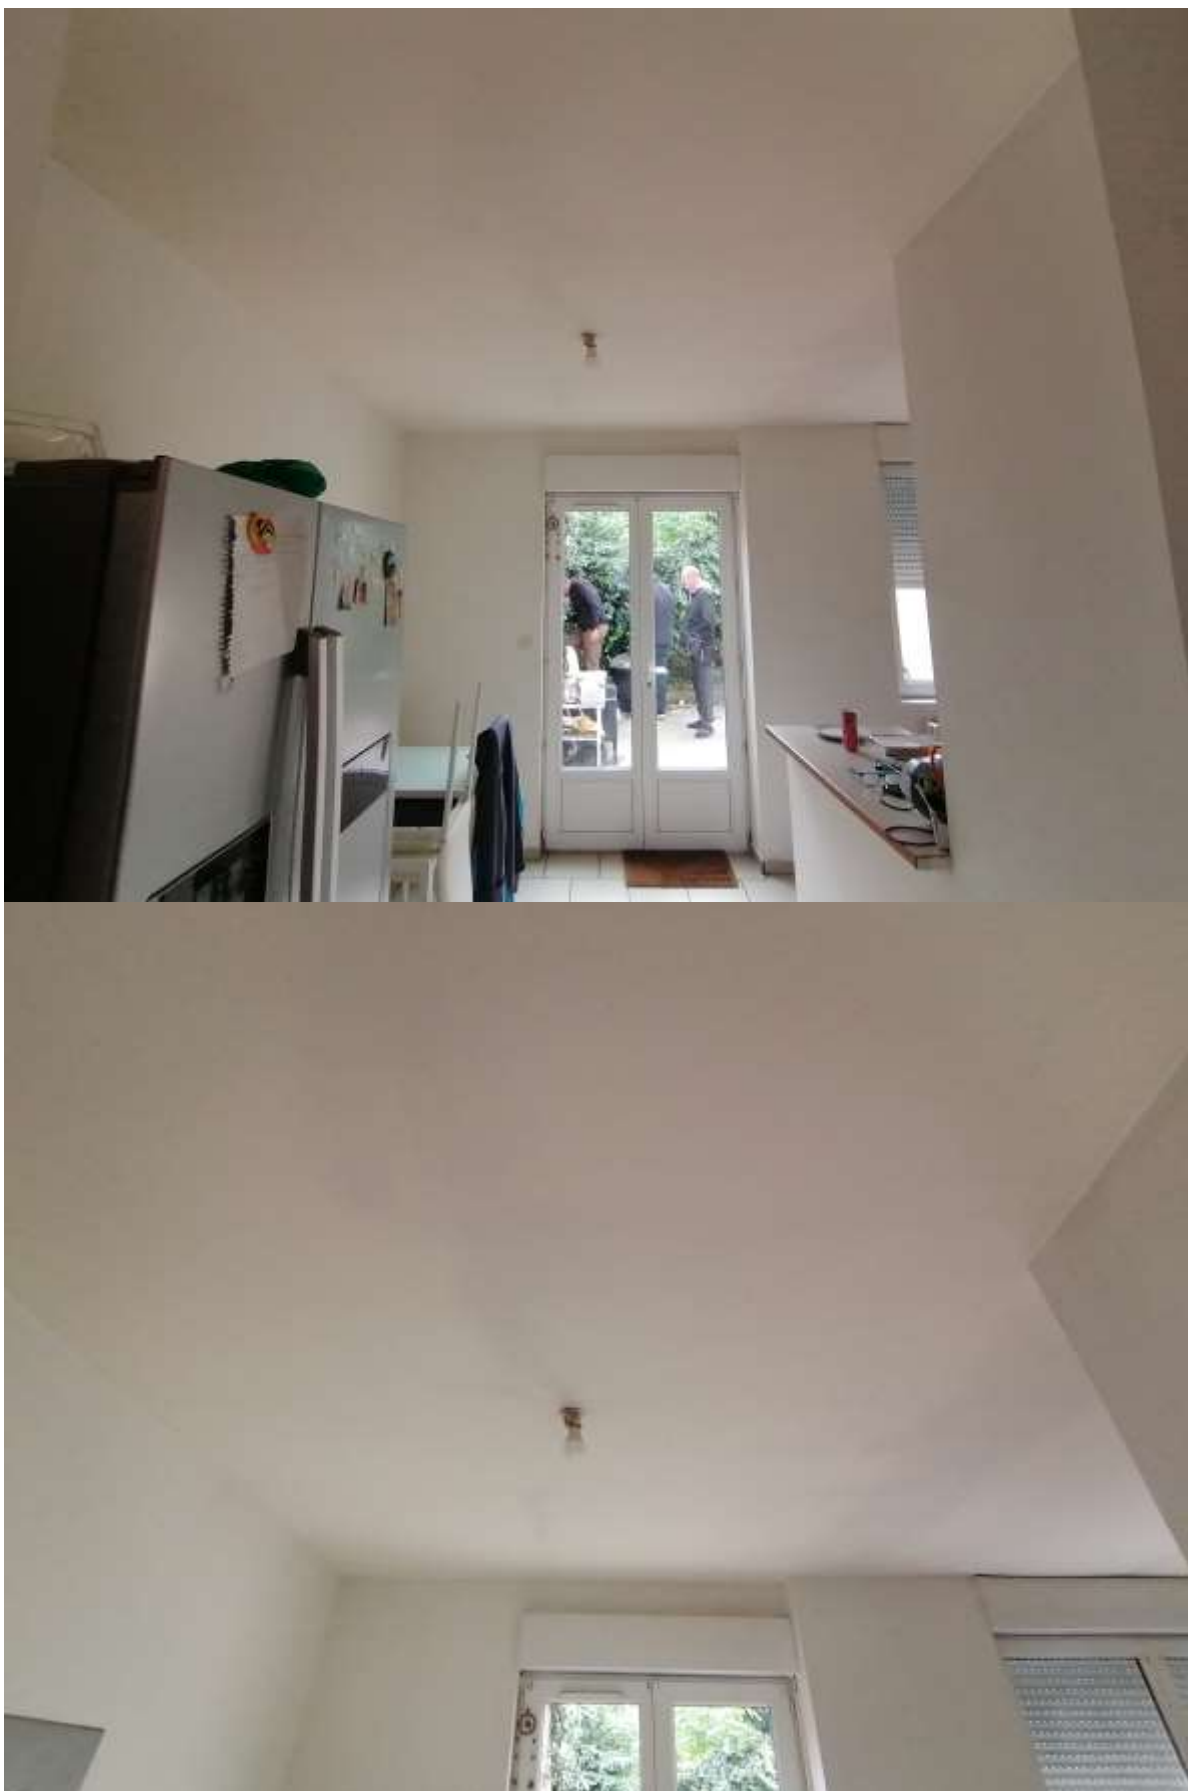
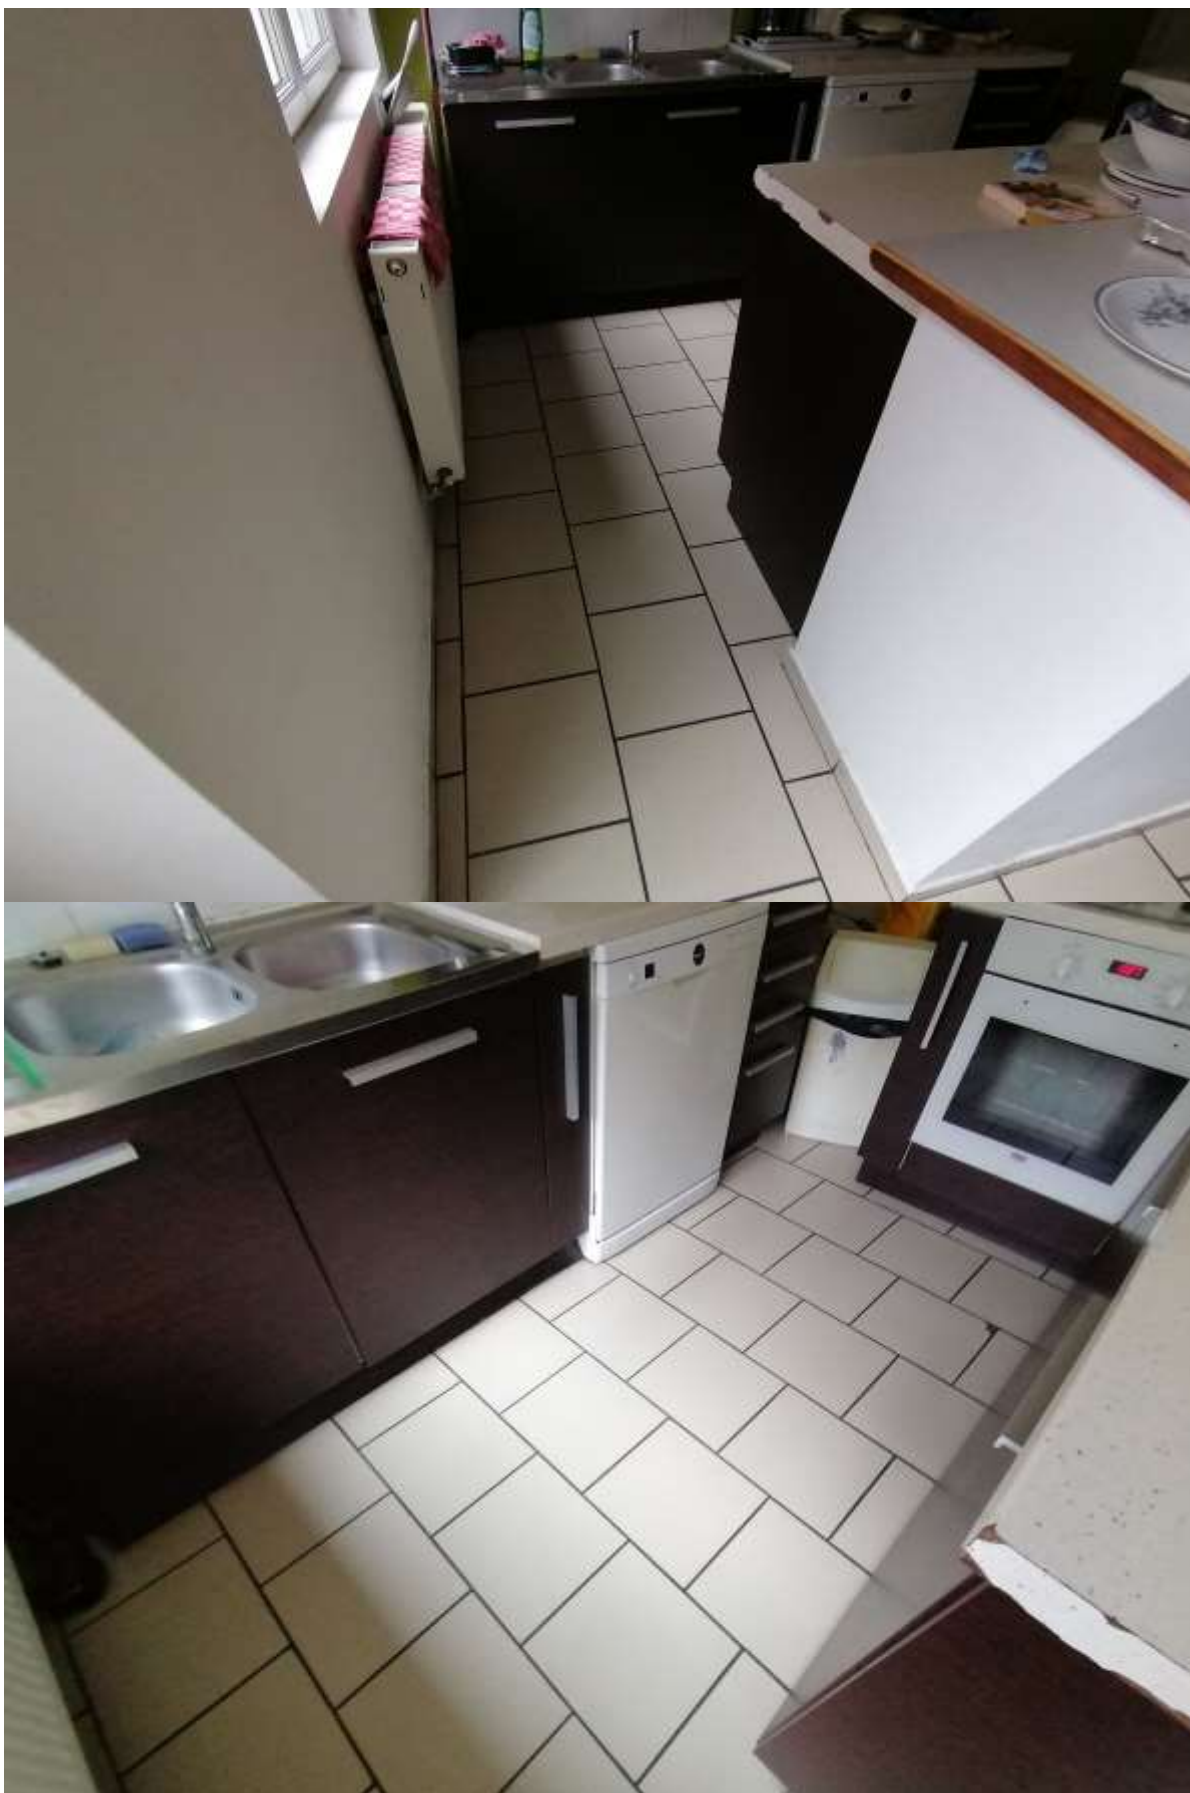
## **CUISINE :**

Le sol de la cuisine est carrelé dans la continuité, un carrelage dans les tons beige à l'état d'usage, plinthes assorties sur le pourtour. On notera des gros impacts visibles sur le carrelage.

Les murs et plafond sont enduits et peints dans les tons blanc, hormis le mur au fond à droite de la cuisine qui est peint dans les tons vert pomme, on notera un défaut d'application de la peinture notable sur l'ensemble des murs et du plafond. Deux points lumineux au sein de la cuisine avec caches, crochets et ampoules.

Sur la droite à l'arrière de l'îlot central de la pièce on trouvera du mobilier de cuisine sommaire établi en « U » au sein de la pièce, comportant essentiellement des éléments bas en façades mélaminé dans les tons wengé, le mobilier de cuisine est fortement usagé et sale.

Présence d'un plan de travail en mélaminé qui est abîmé et sur lequel repose une plaque de cuisson gaz à quatre foyers.

Présence d'un four encastré, d'une hotte aspirante puis contre le mur pignon droit on trouvera un évier deux bacs, égouttoir sur la gauche, une robinetterie qui est cassée.

On notera face à la plaque de cuisson qu'un gros éclat est présent sur le carrelage.

Présence d'une trappe de sûreté au plafond, une bouche d'aération qui est colmatée par un adhésif.
