## **PROCÈS-VERBAL DE DESCRIPTION**

**Me suis transportée ce jour, à 14h00, à : 265 rue Anatole France 59690 VIEUX CONDE.**

Il s'agit d'une maison à usage d'habitation en semi mitoyenneté, située en retrait de rue.

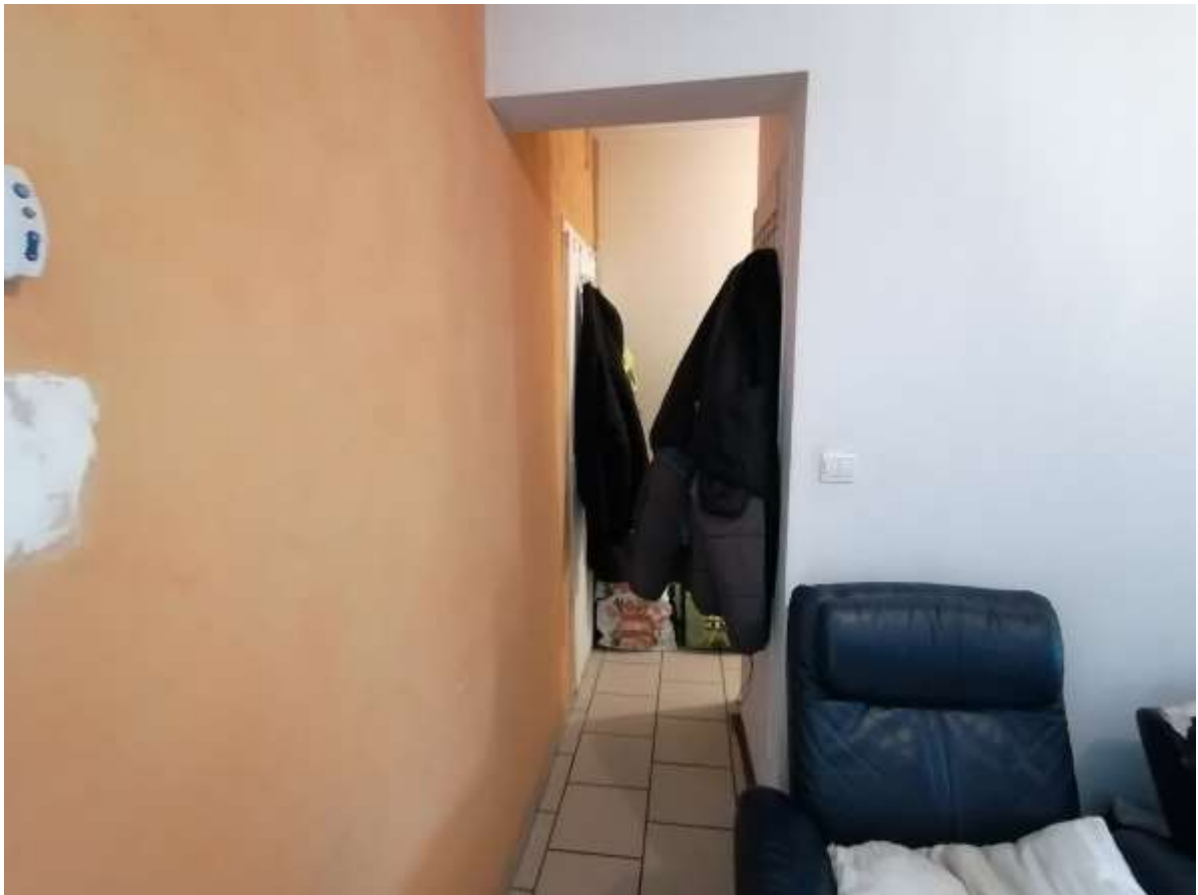
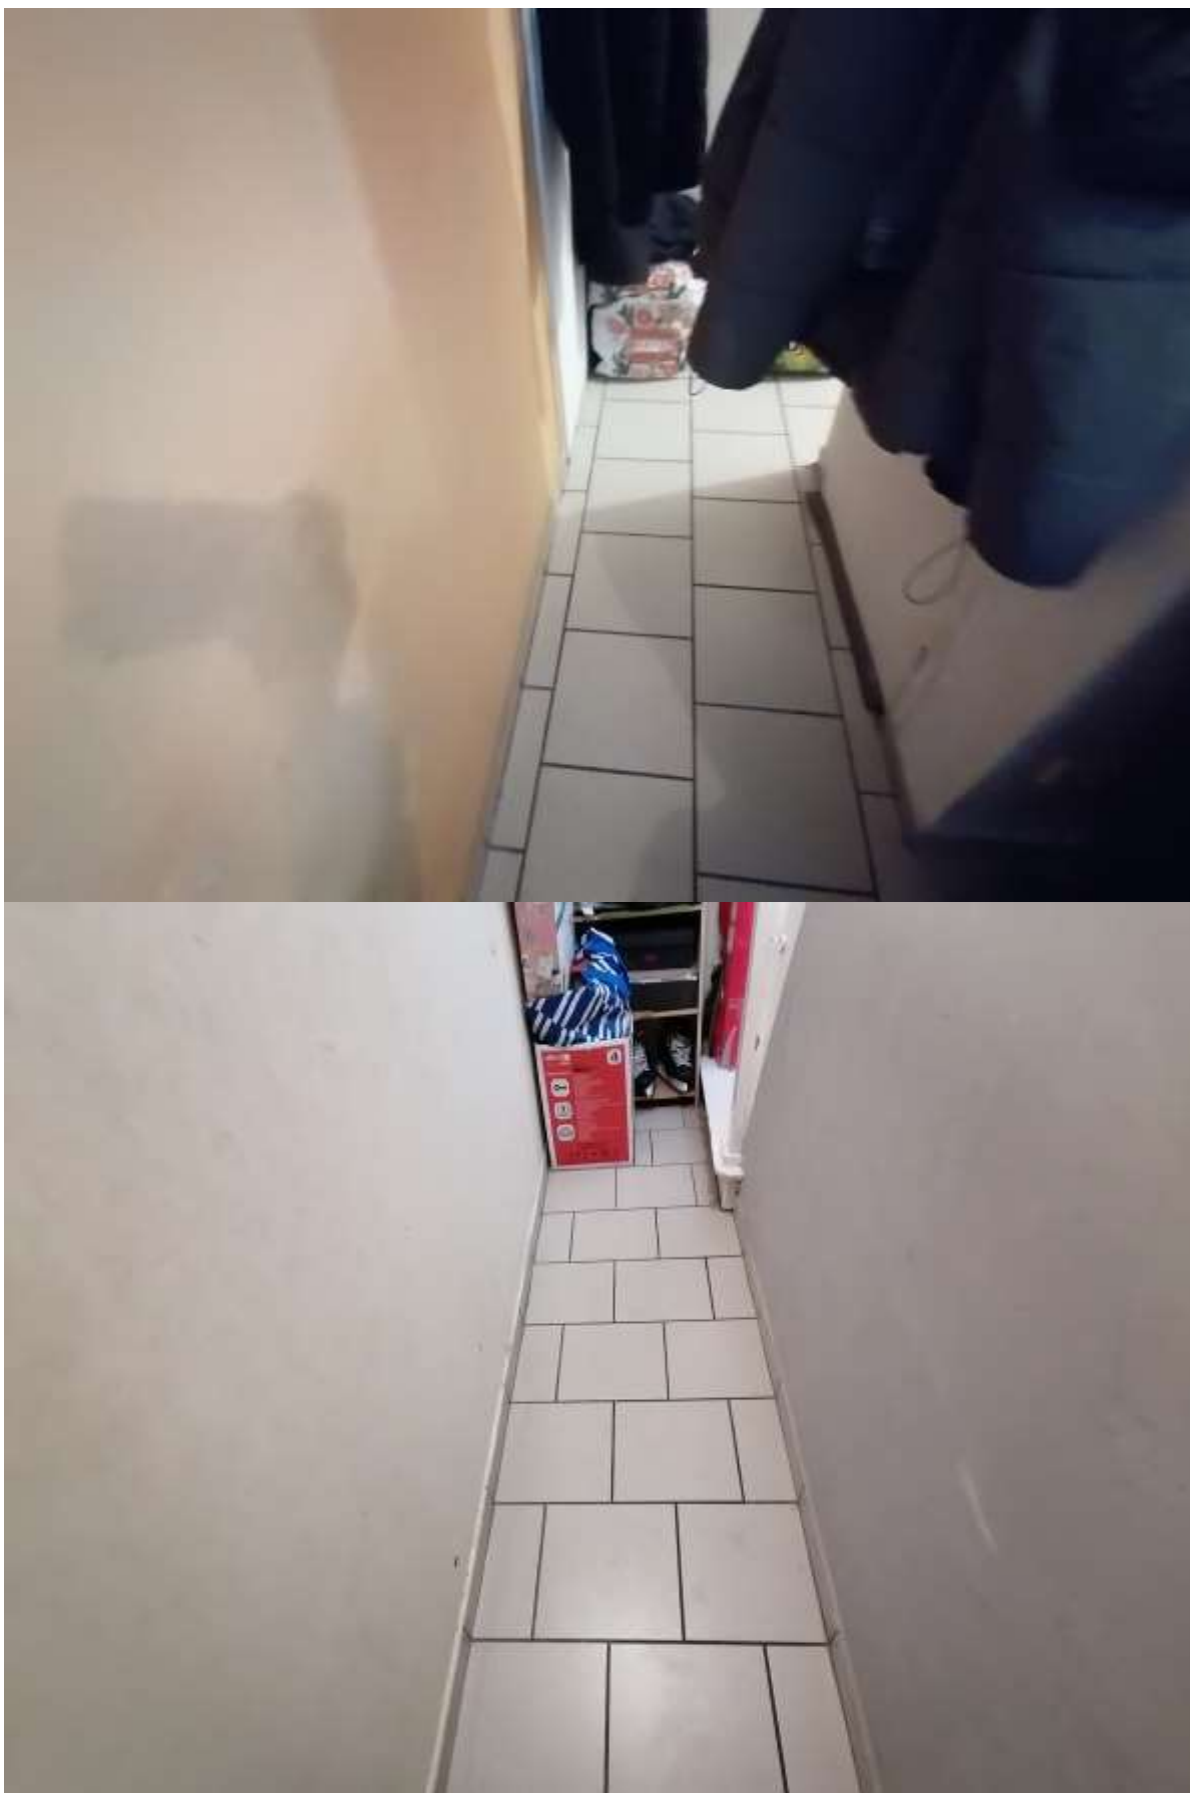
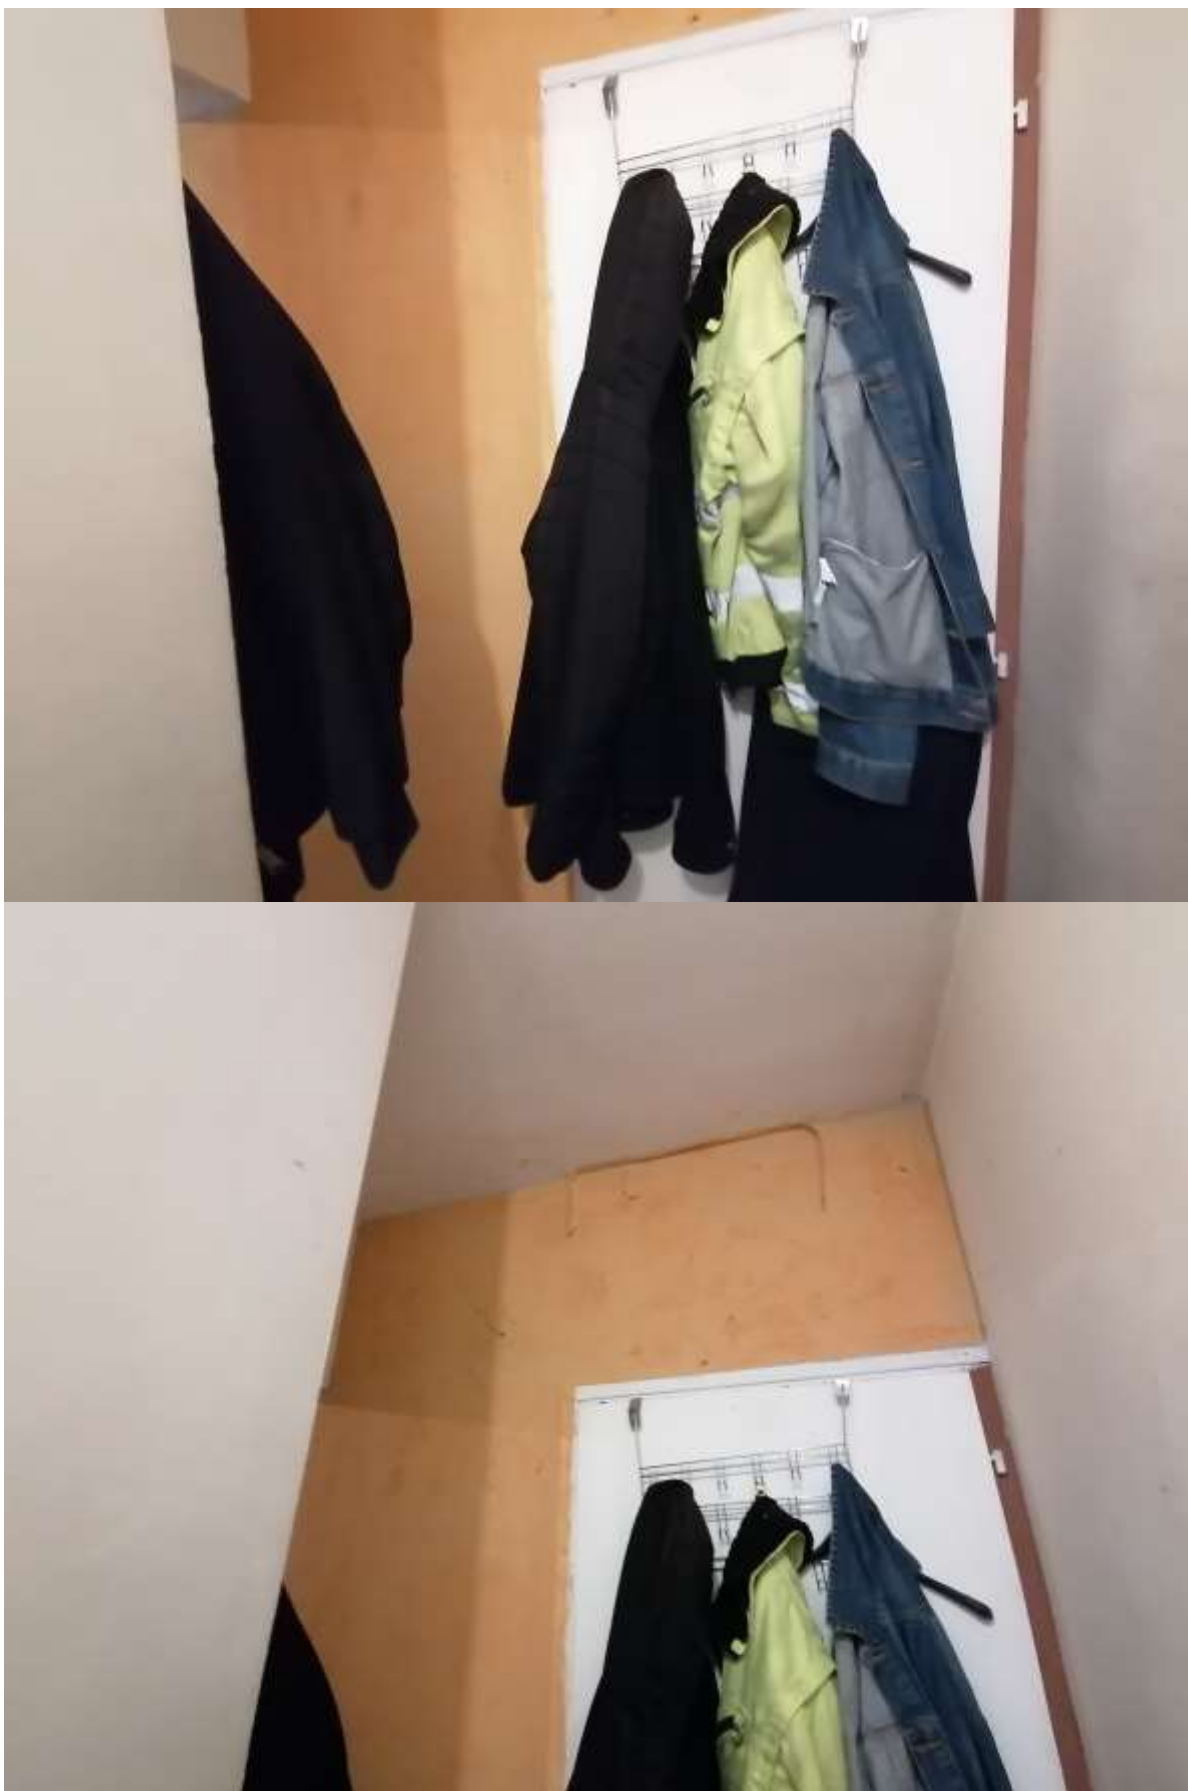
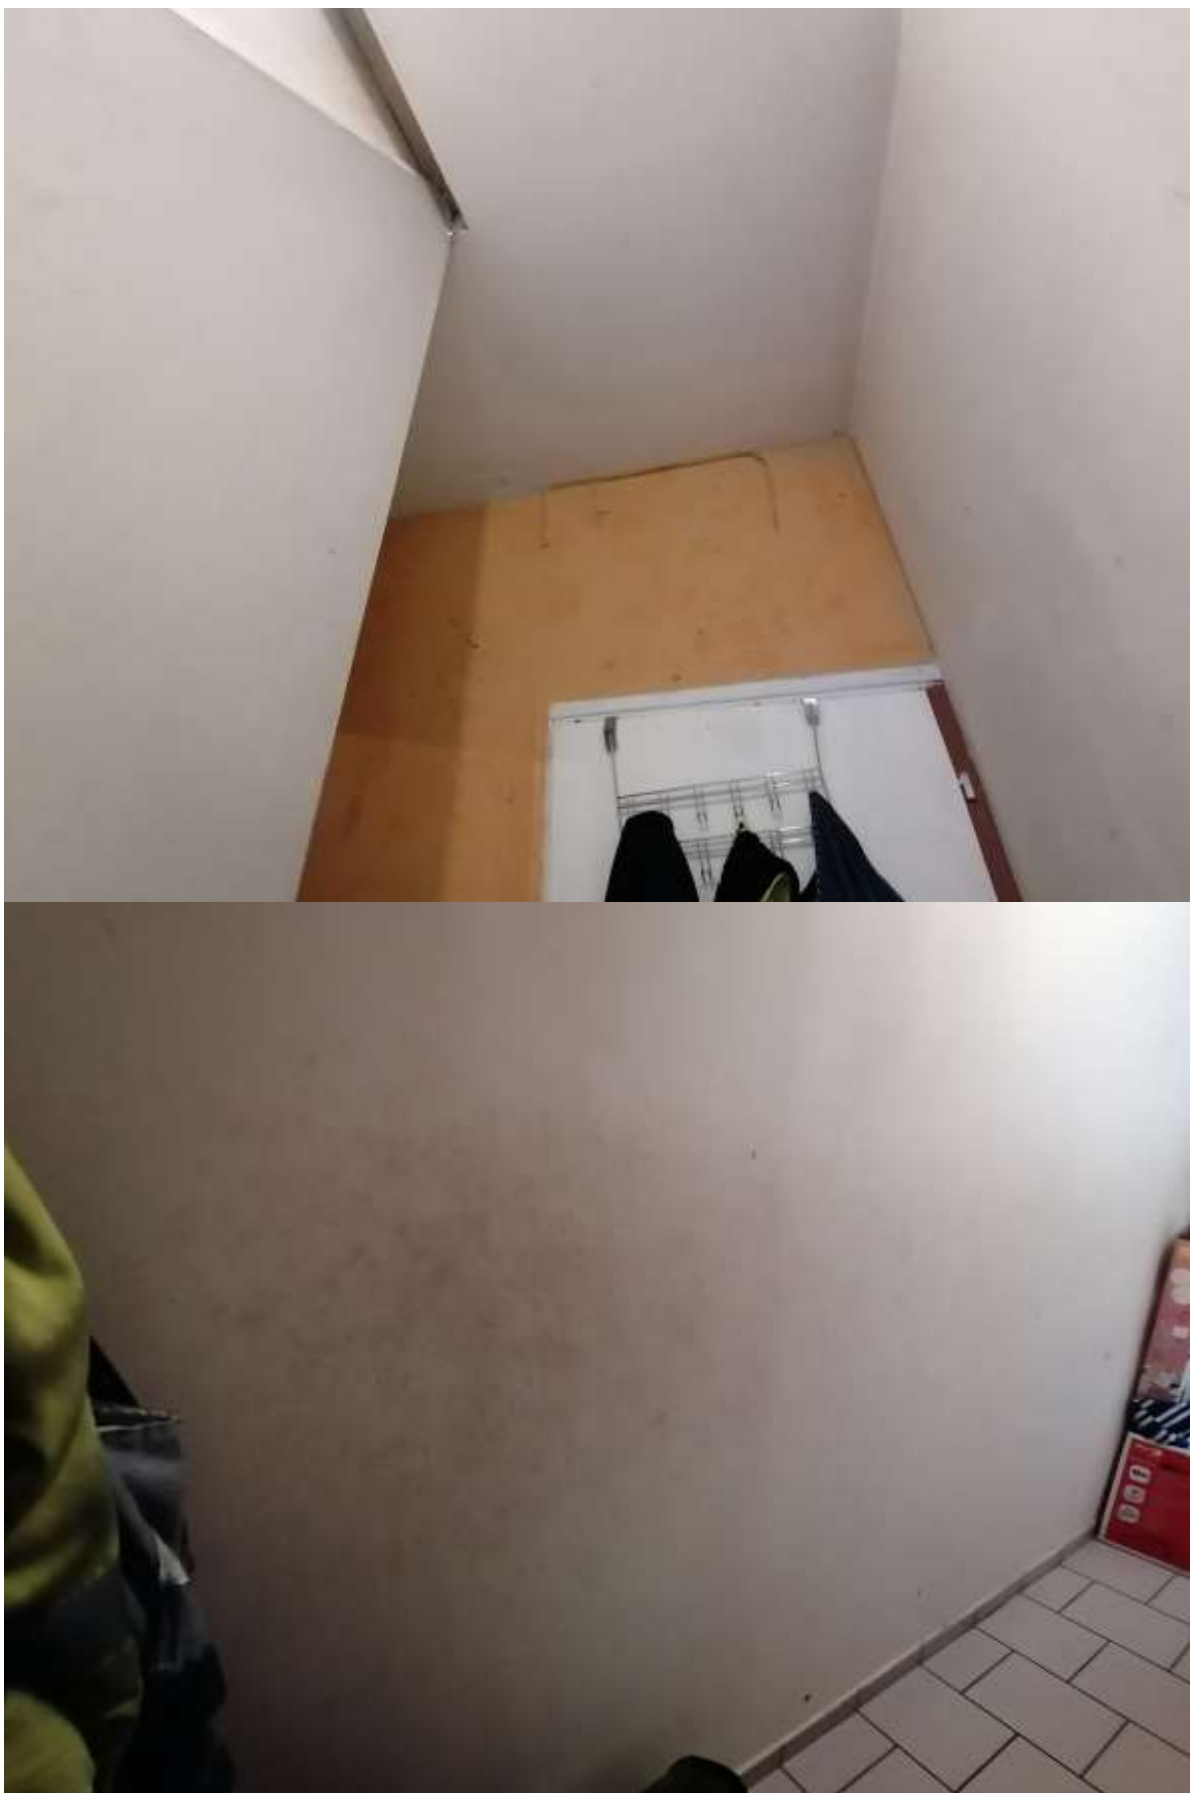
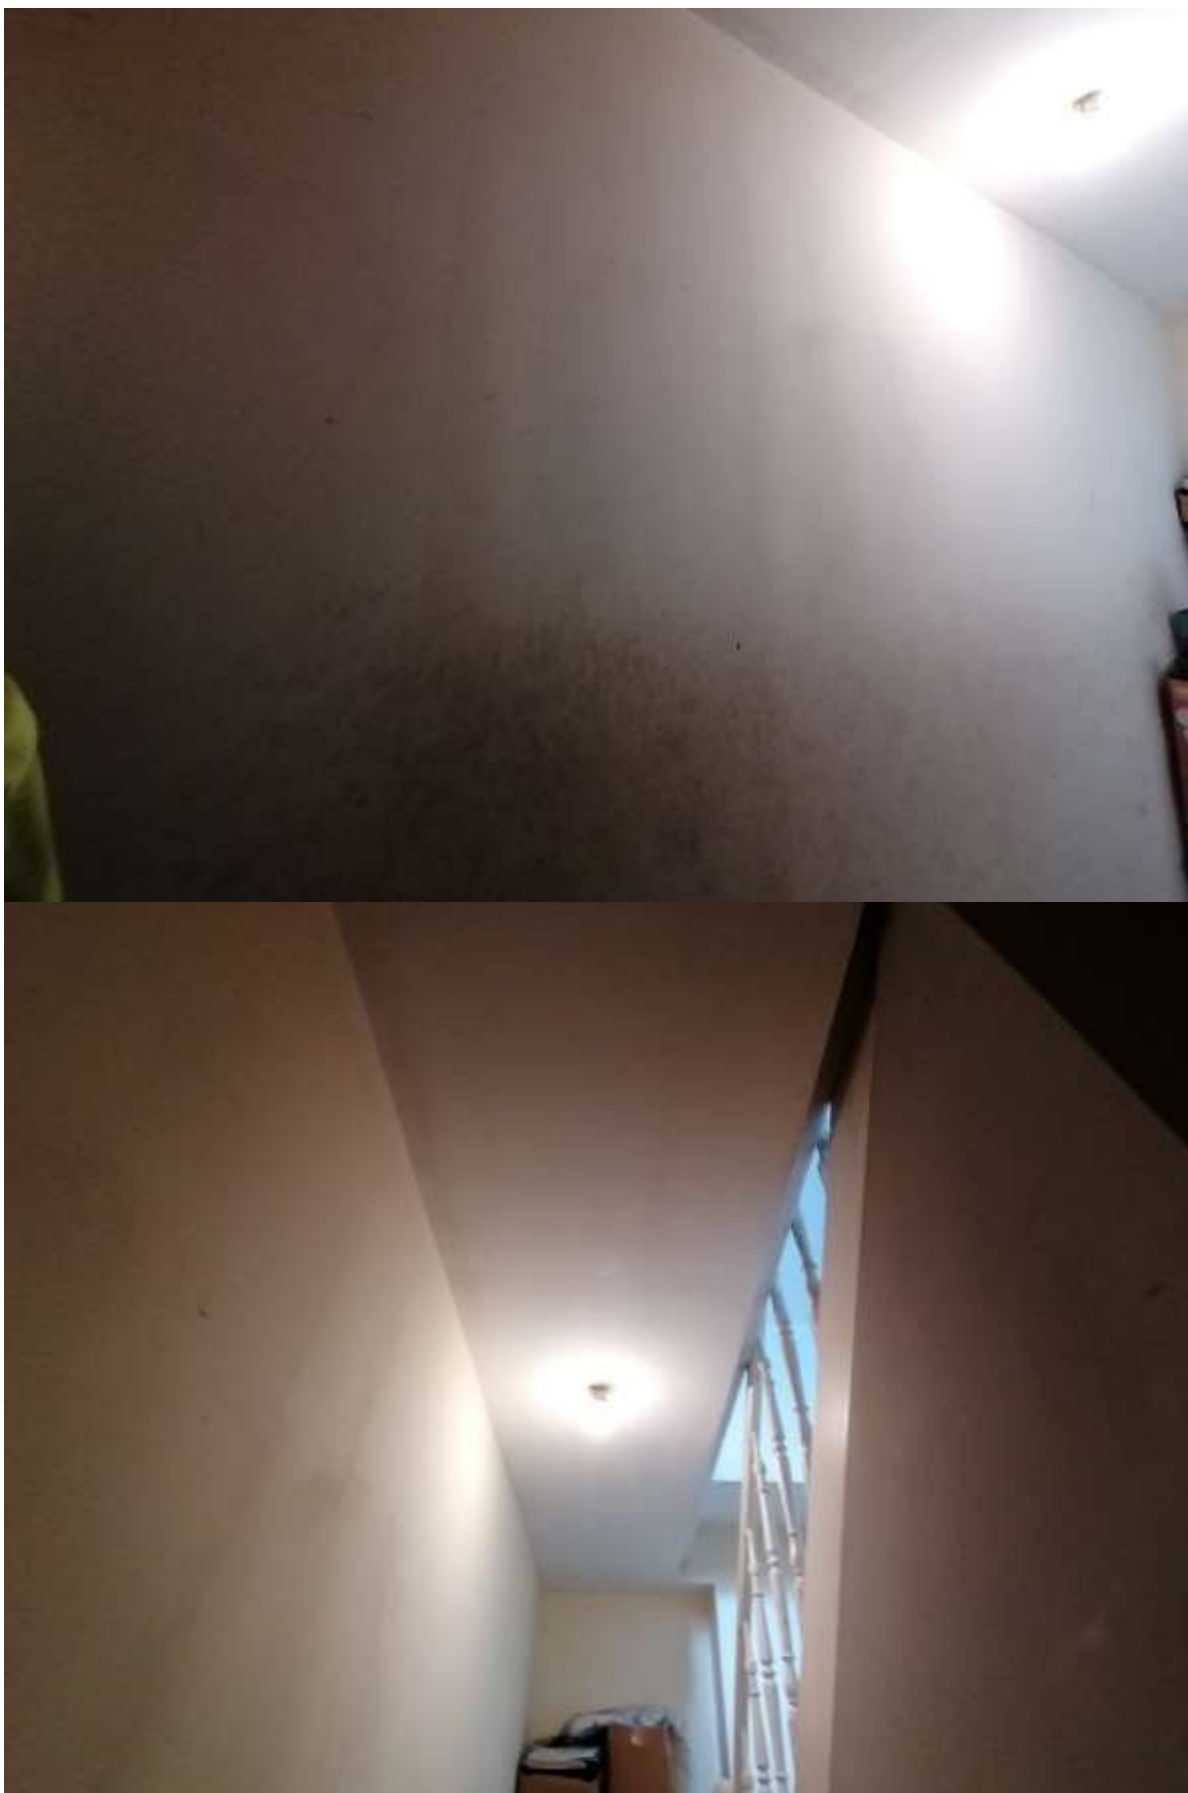
### **COULOIR DE CIRCULATION :**

Les murs sont enduits tantôt en orange tantôt en blanc, ils sont fortement tachés.

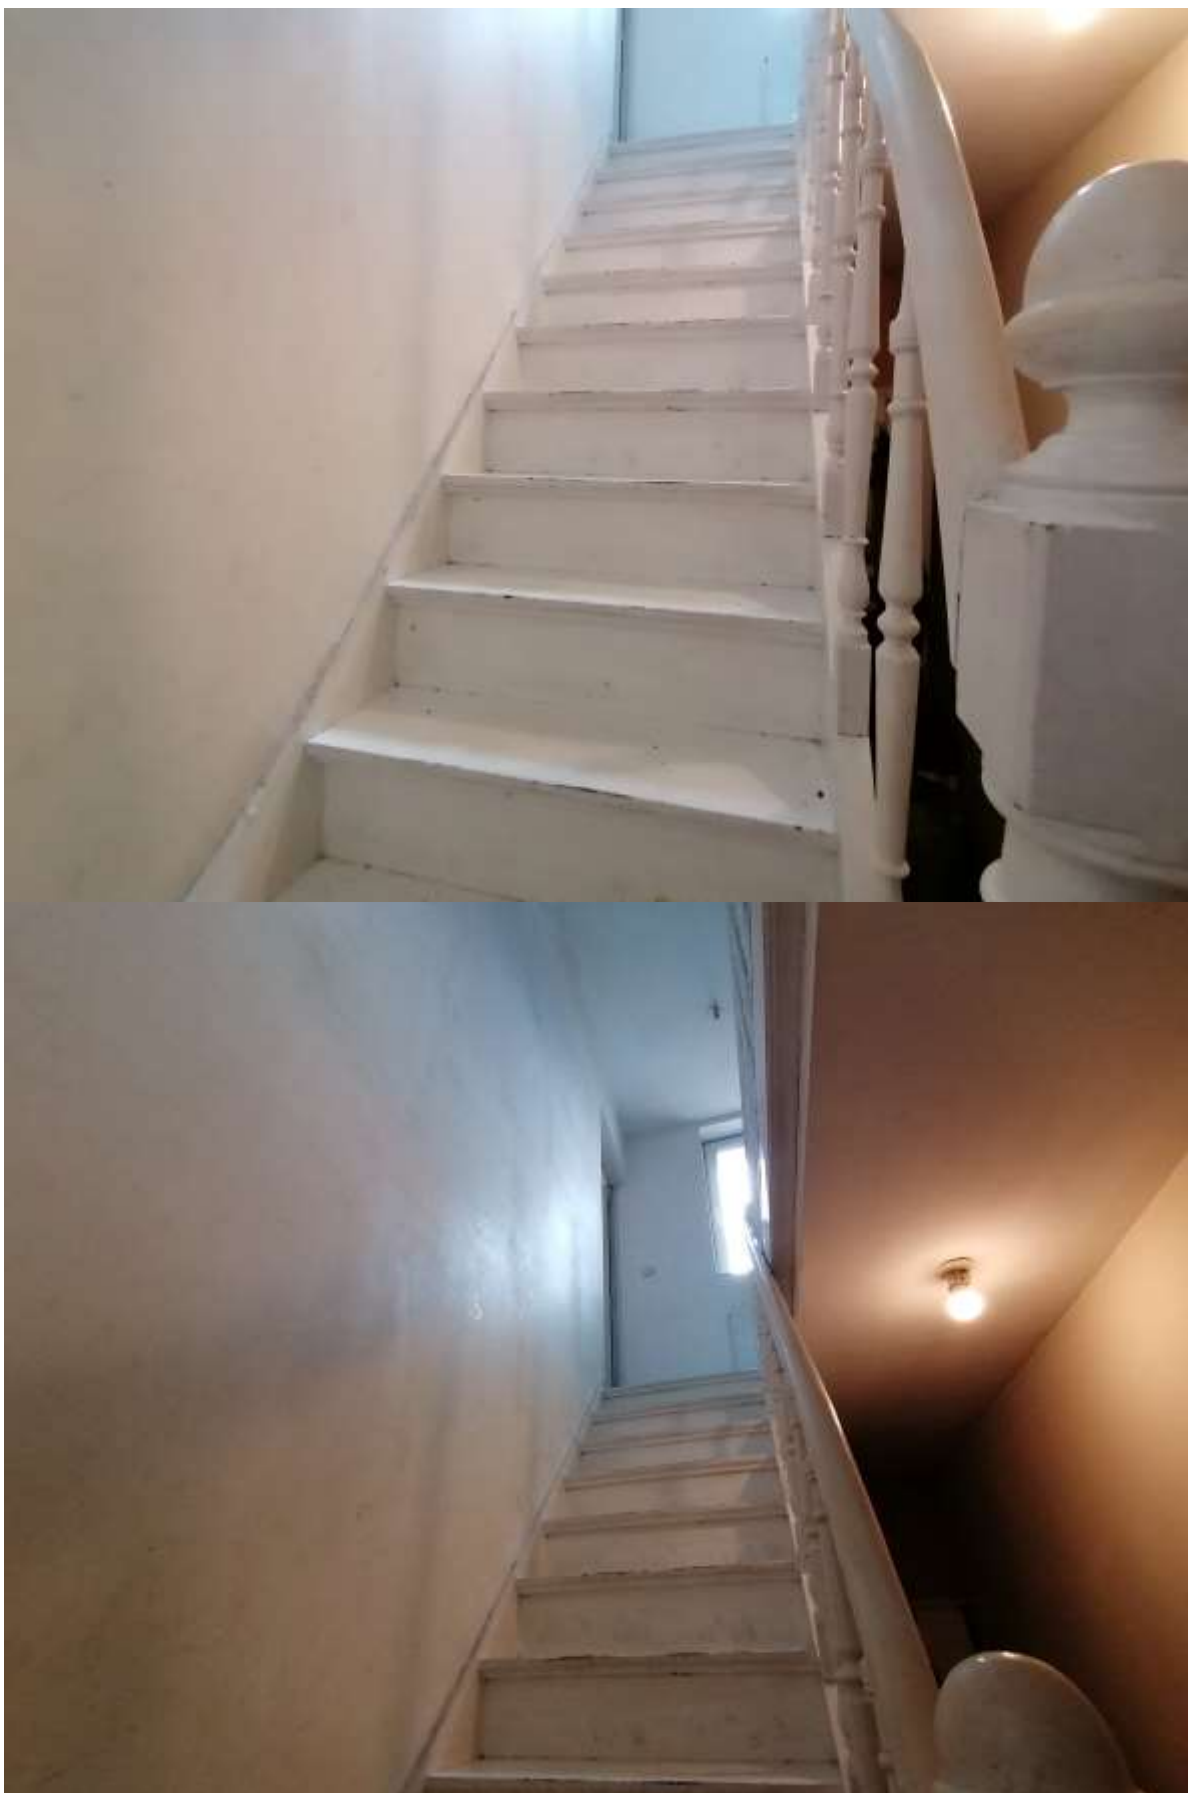
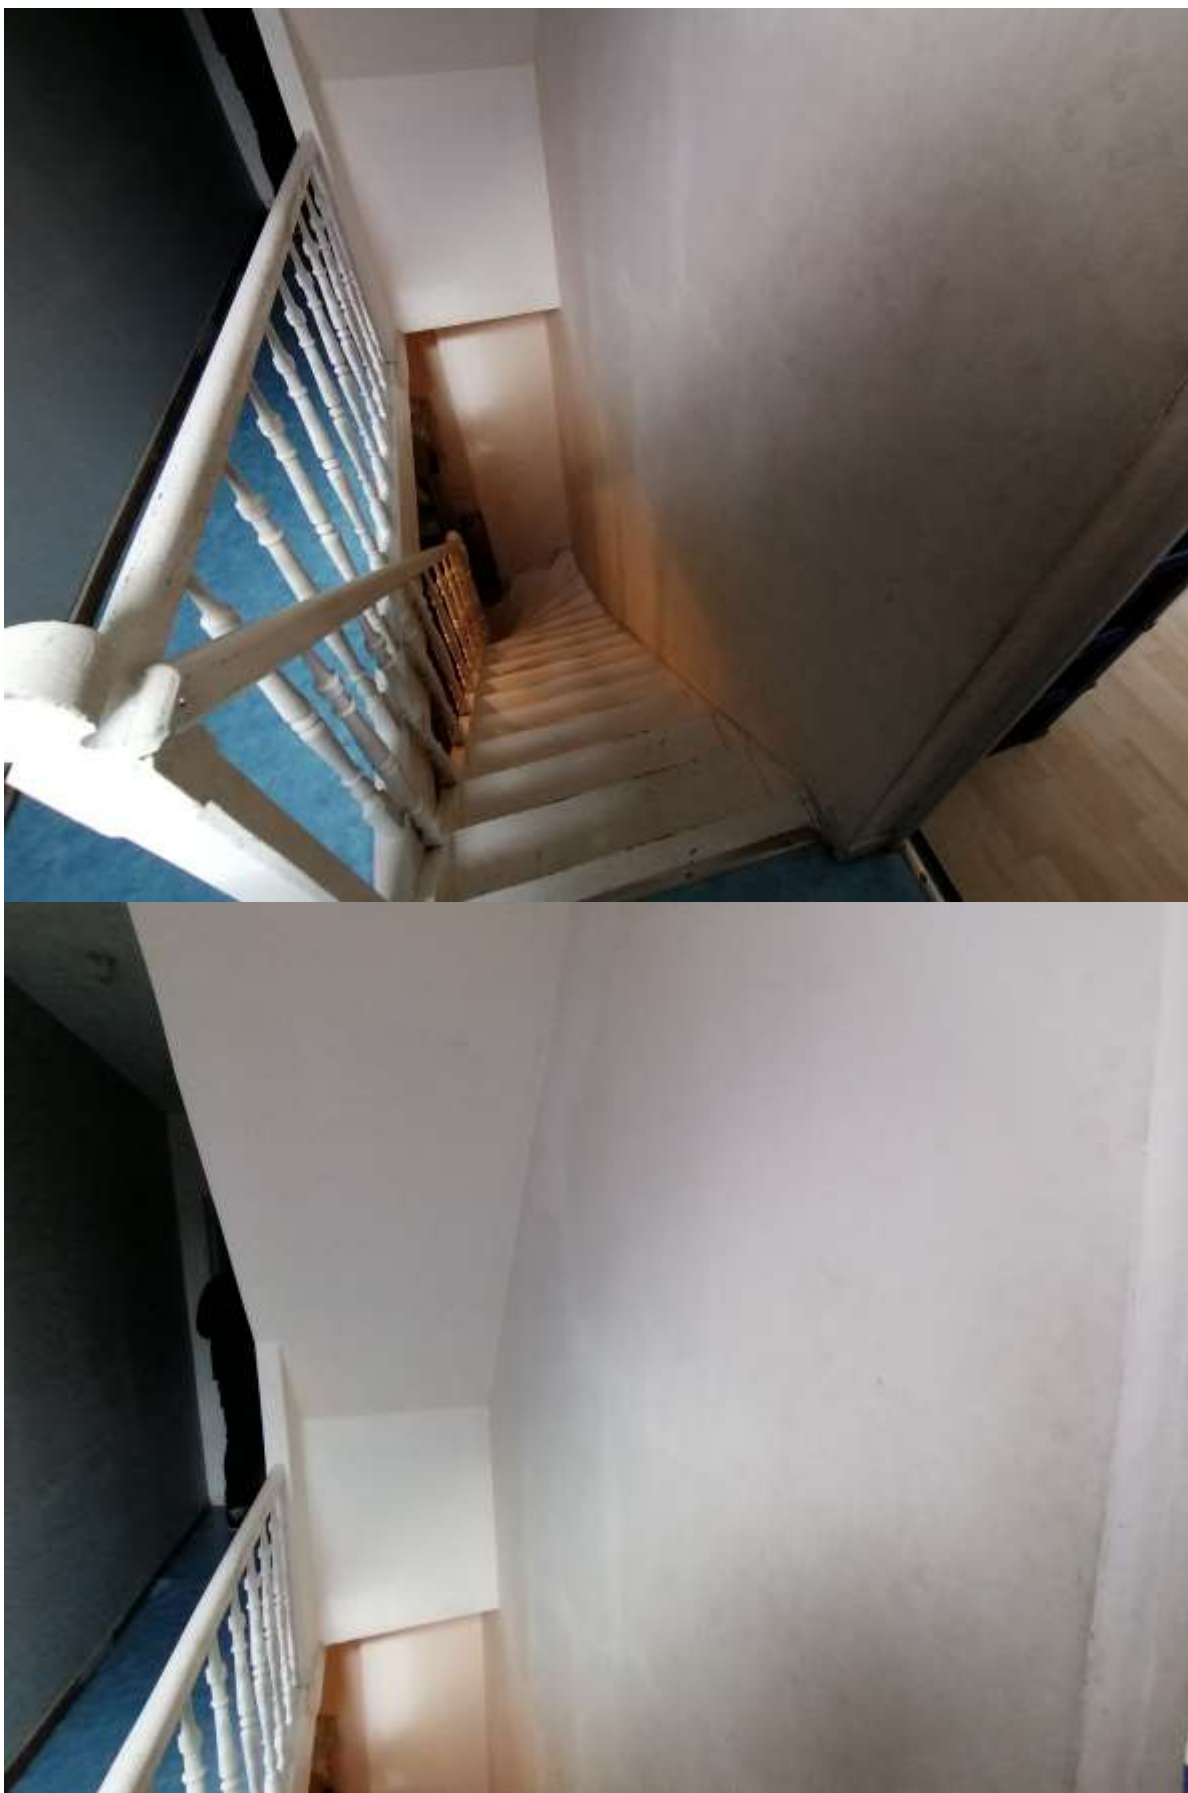
### **ETAGE :**

L'étage est accessible par le biais d'un escalier de bois usagé et ancien, peint dans les tons blanc, celui-ci est fortement sali du fait du passage de pas.

Les murs de la montée d'escalier sont enduits et peints dans les tons blanc à l'état d'usage, fortement tachés.

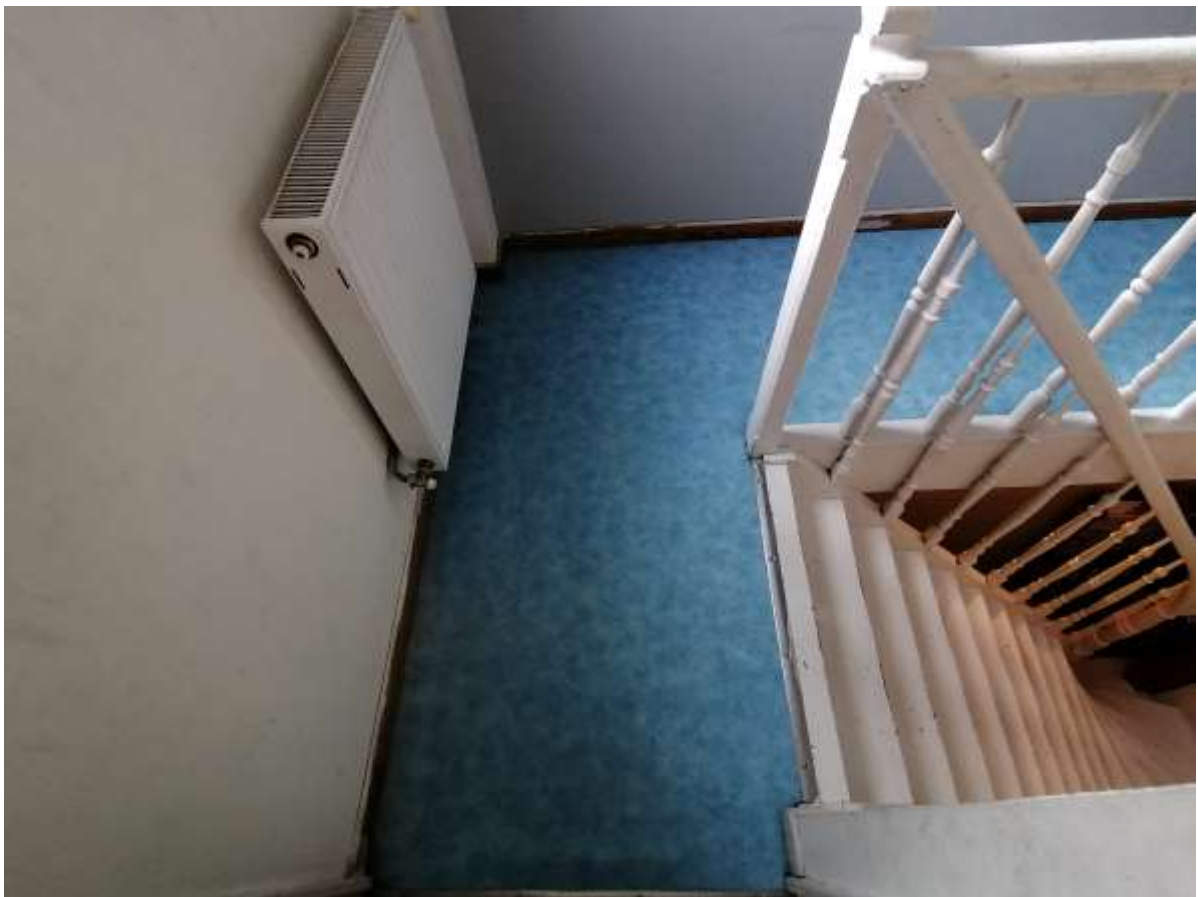
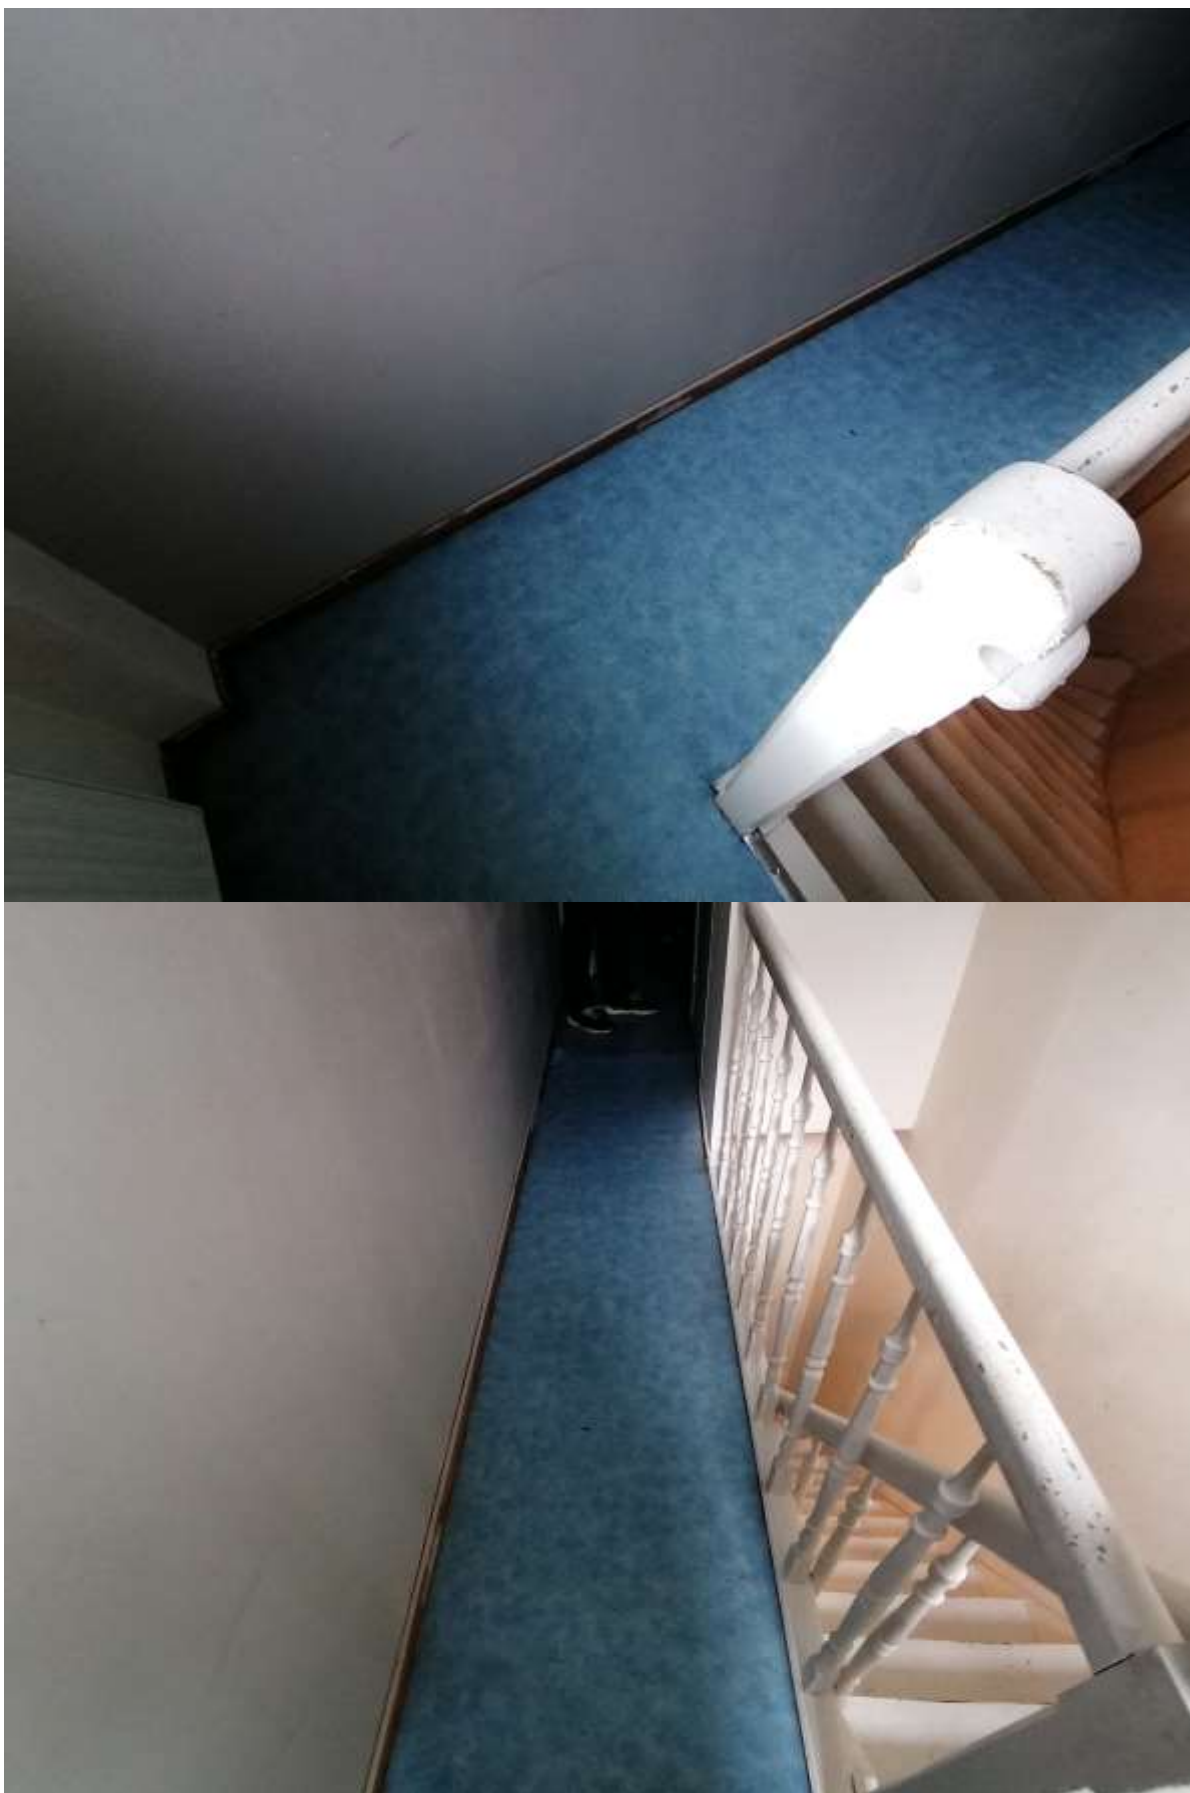
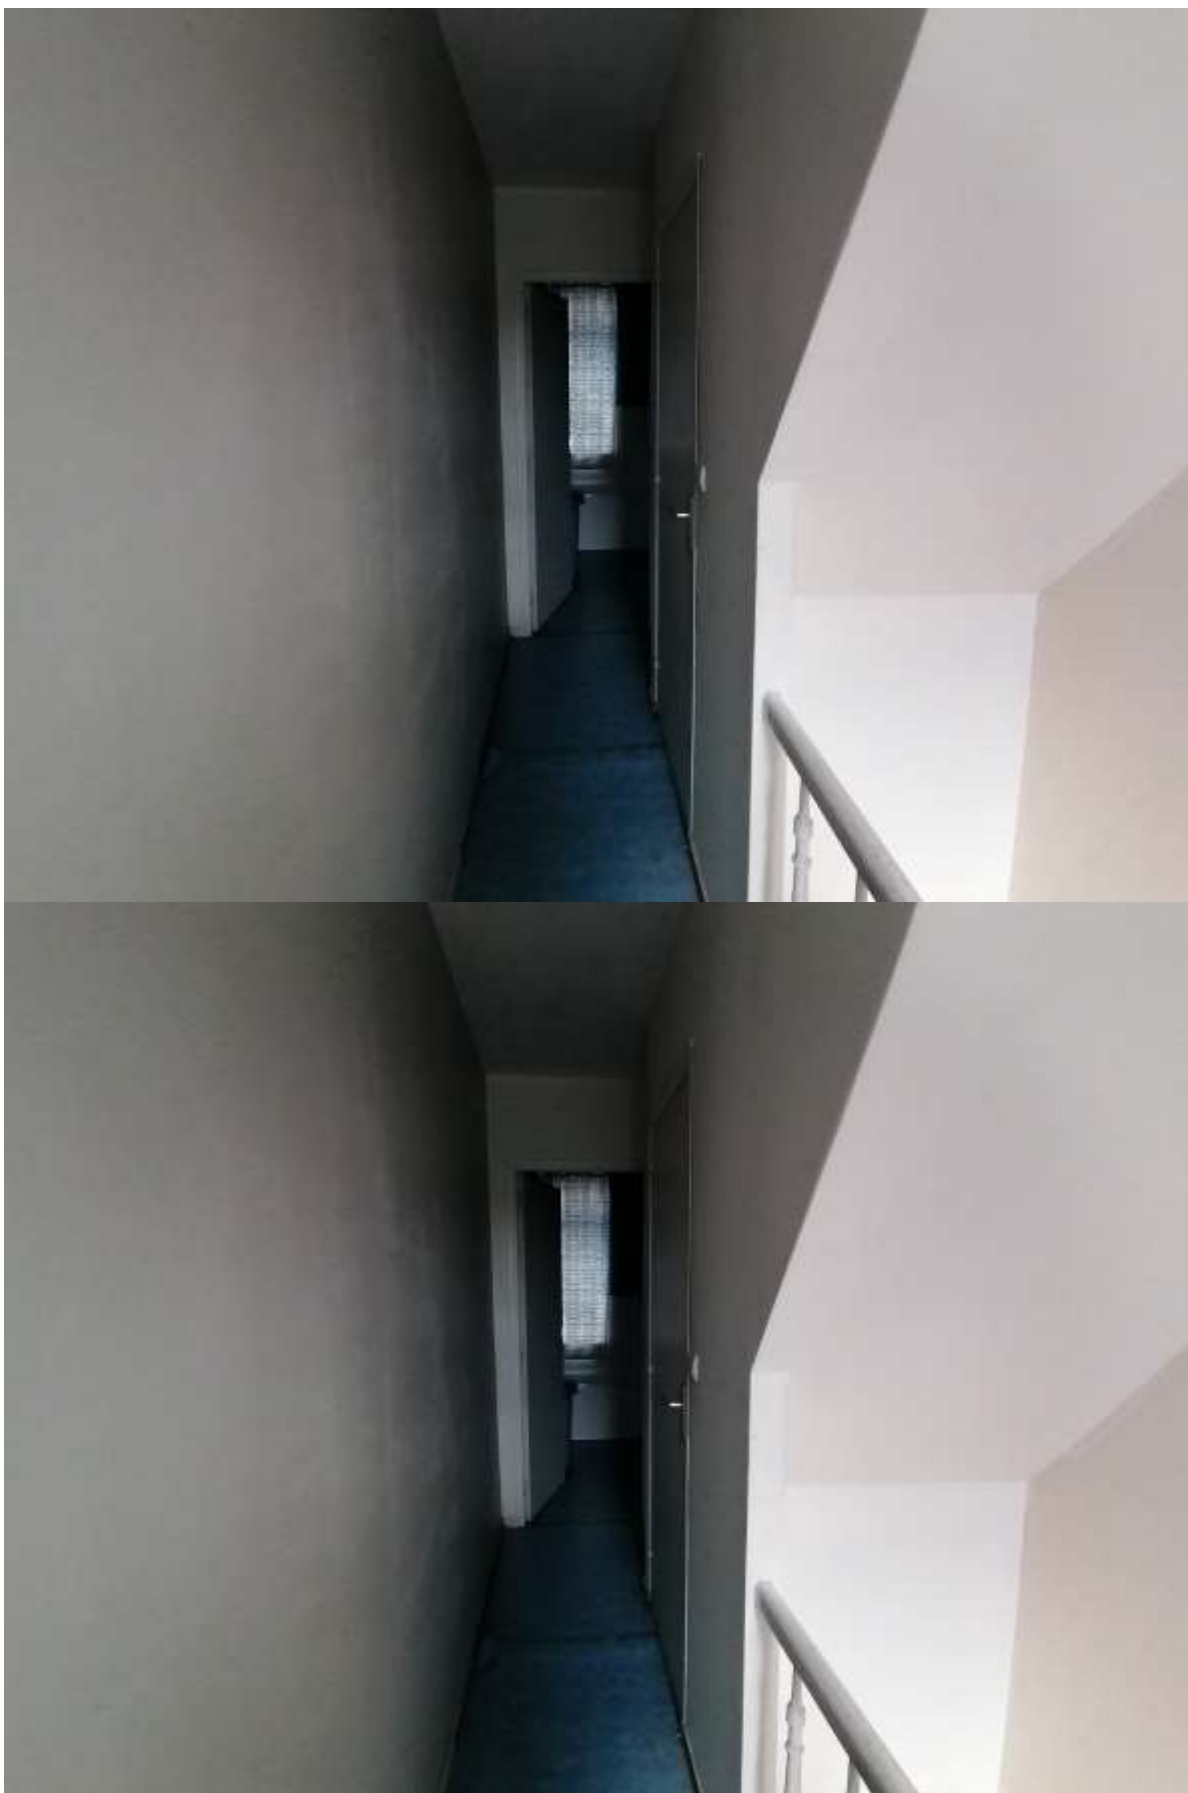
### **PALIER :**

Nous accédons à un palier côté pignon droit de l'habitation dont le sol est revêtu d'un vieux linoléum de couleur bleue usagé et ancien, taché, impacté et qui se décolle. Présence de vieilles plinthes sur le pourtour en bois.

Les murs et plafond sont enduits et peints dans les tons blanc à l'état d'usage, ils comprennent un défaut d'application de la peinture. De nombreuses toiles d'araignée sont visibles au plafond. Deux points lumineux avec caches, crochets mais toutefois sans ampoule.

On notera la présence d'importantes traces d'humidité sur le tableau intérieur de la menuiserie. Absence de volet.
