## **PROCÈS-VERBAL DE DESCRIPTION**

**Me suis transportée ce jour, à 14h00, à : 265 rue Anatole France 59690 VIEUX CONDE.**

Il s'agit d'une maison à usage d'habitation en semi mitoyenneté, située en retrait de rue.

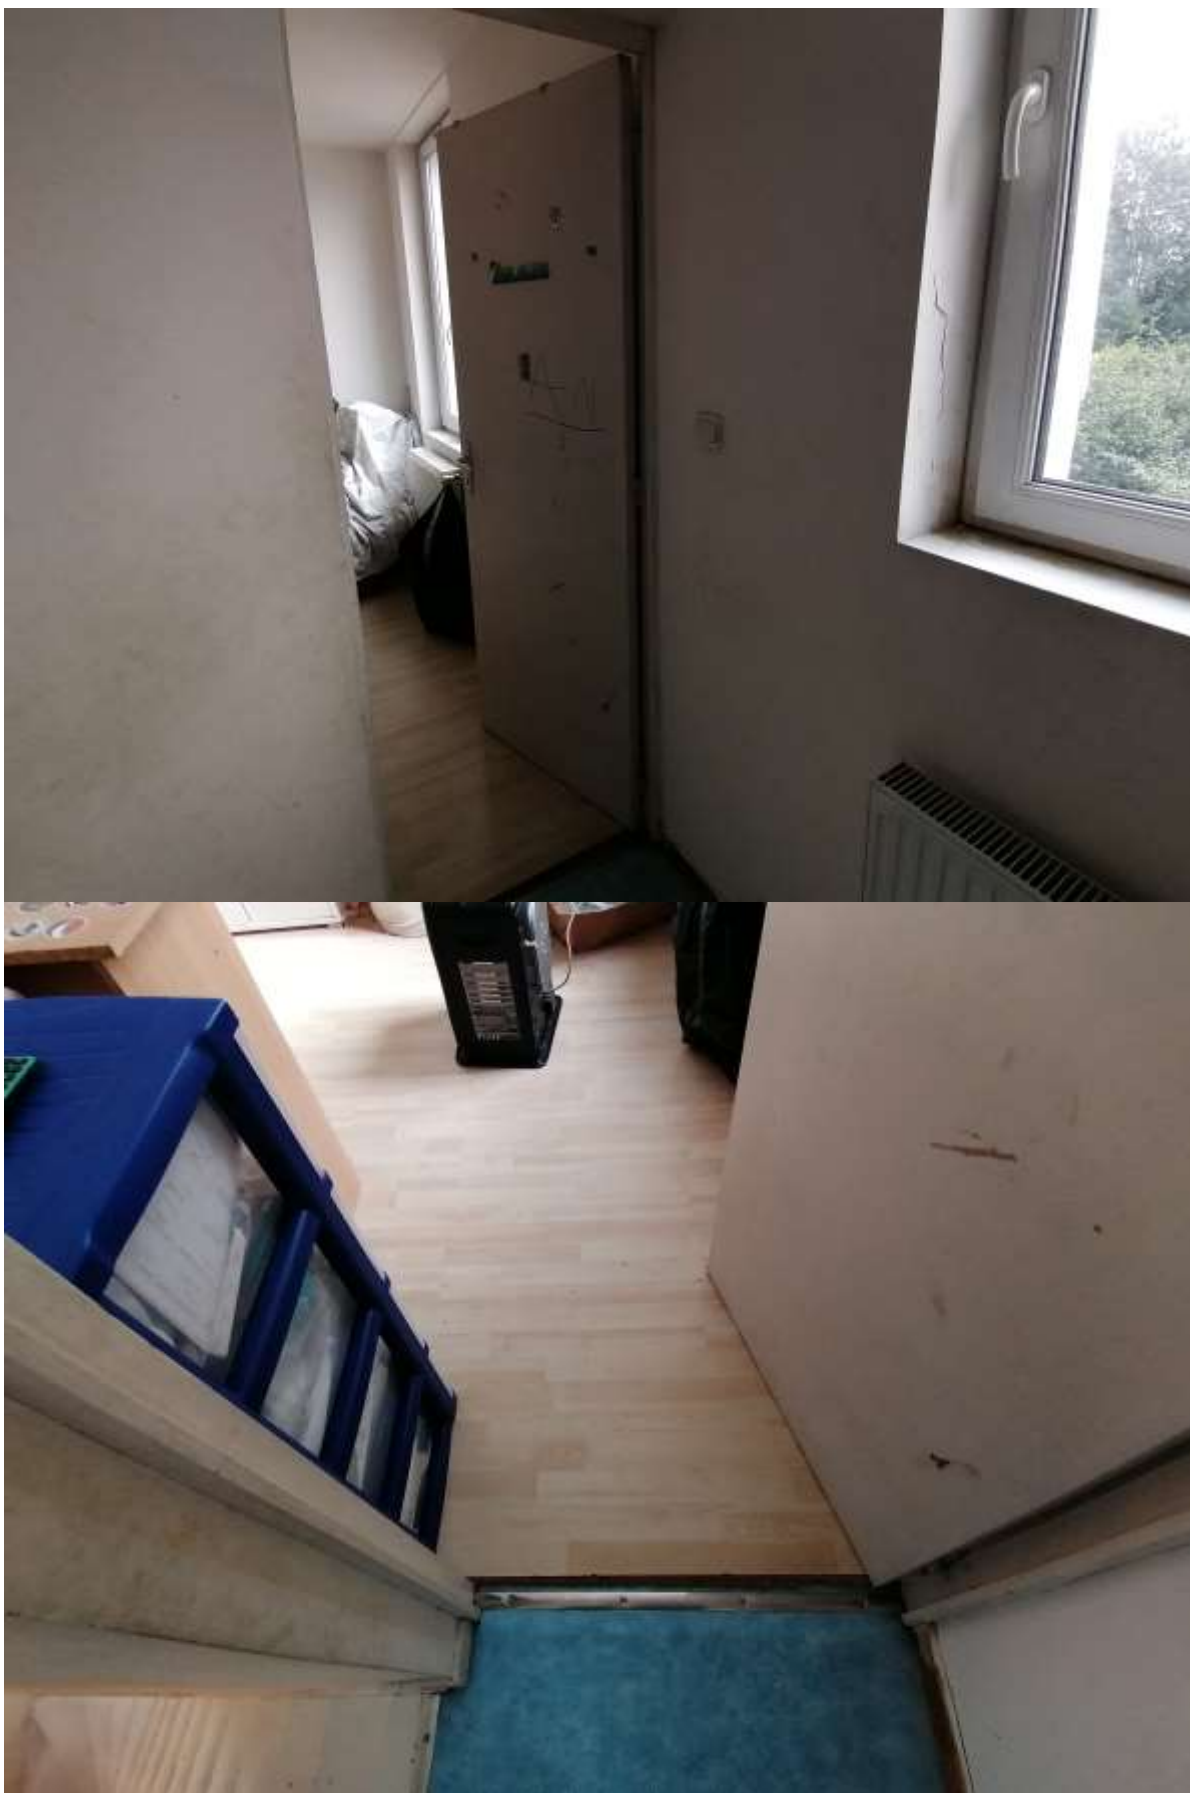
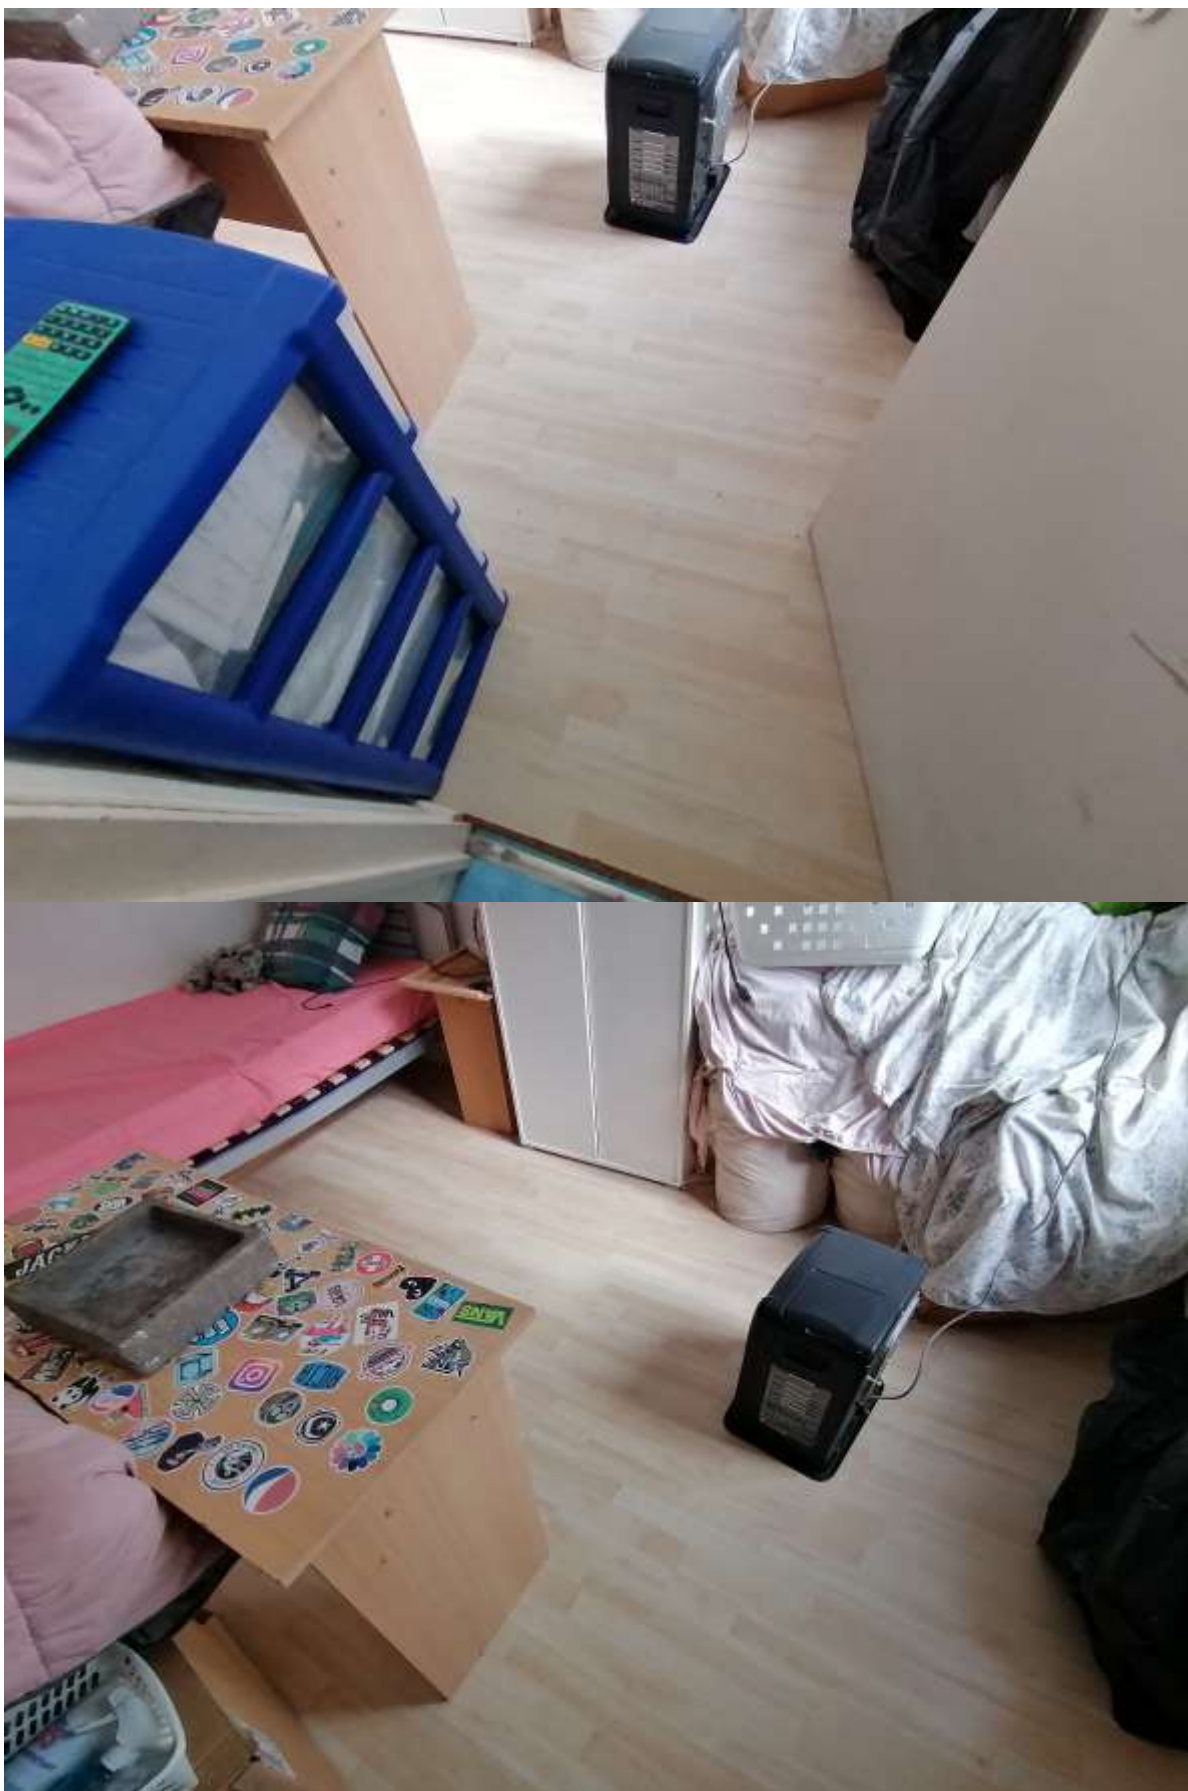
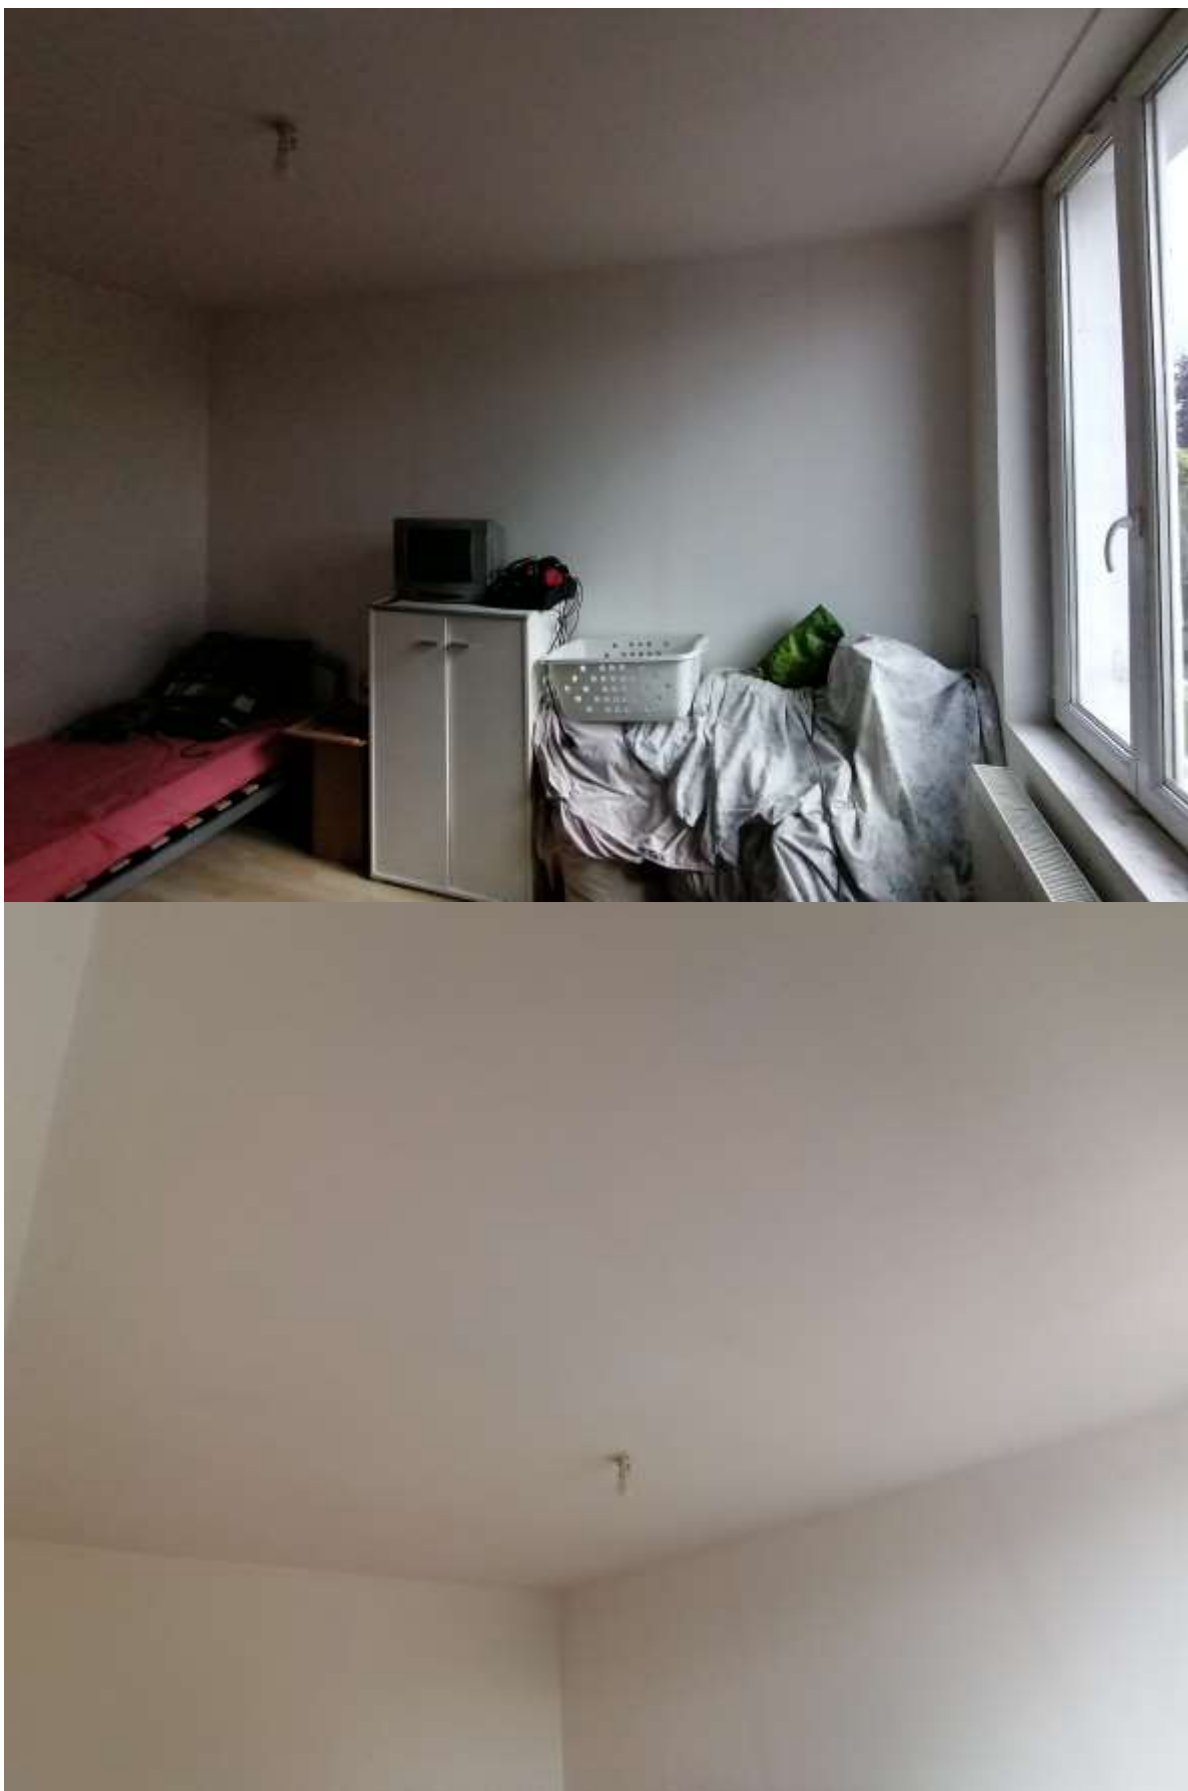
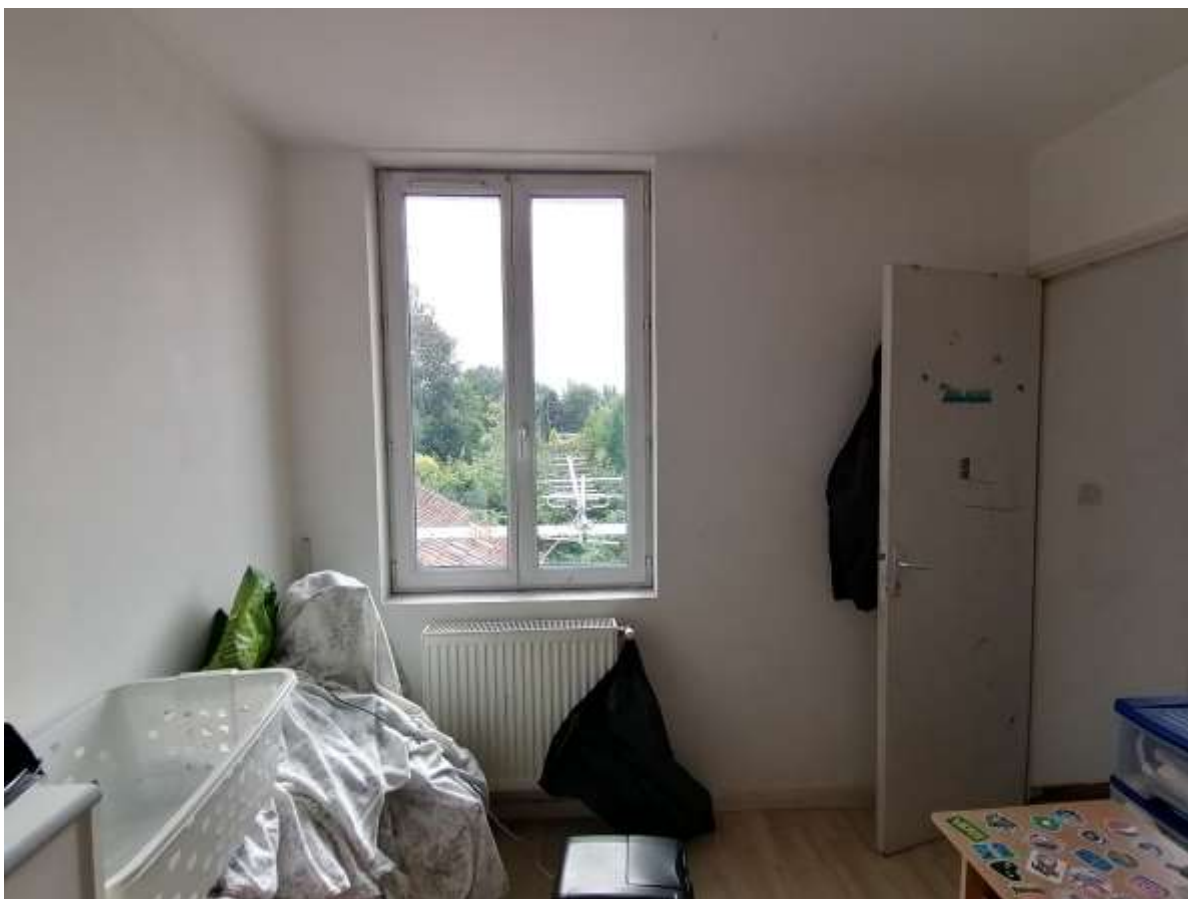
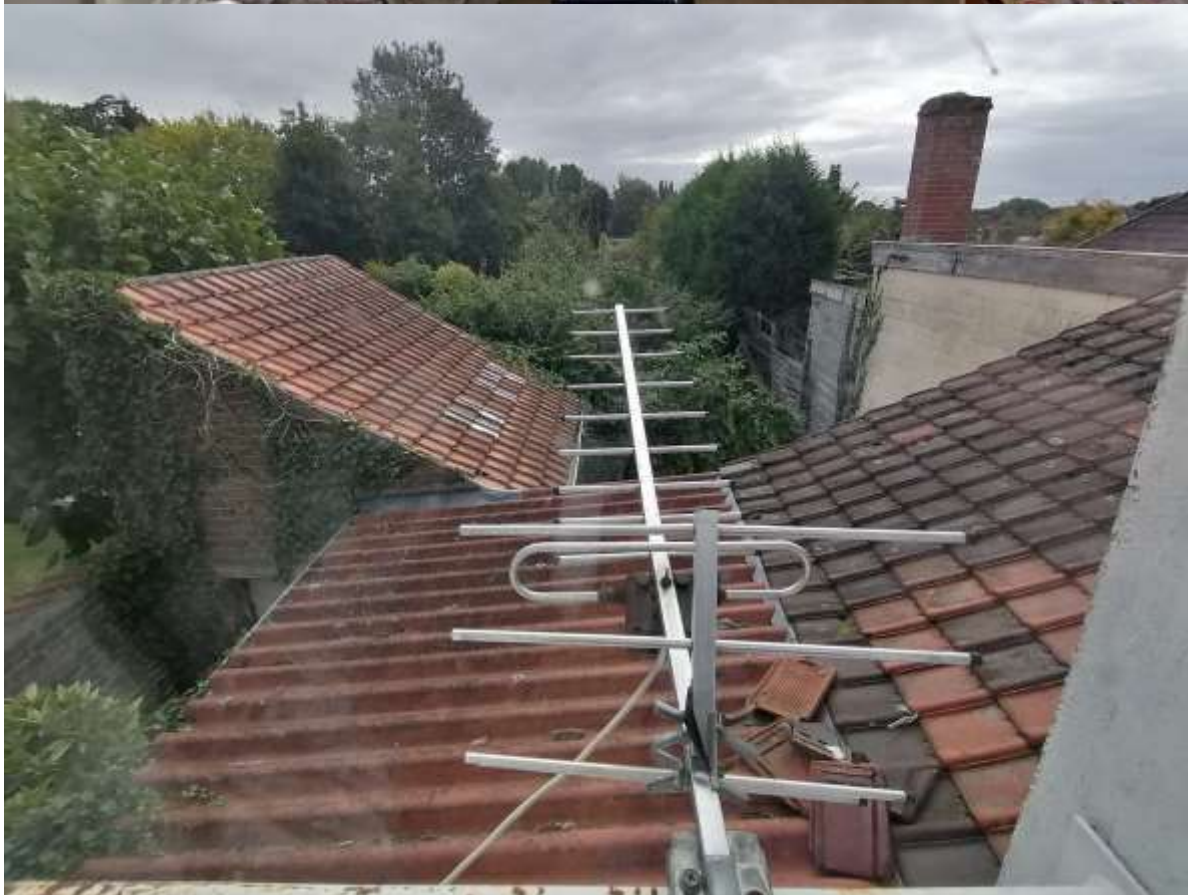
### **PREMIERE CHAMBRE :**

Les murs et plafond sont enduits et peints dans les tons blanc à l'état d'usage. Les murs sont fortement tachés notamment au niveau de la literie, quelques toiles d'araignée sont également visibles au plafond ainsi qu'au niveau de l'arête mur et plafond. Il y a un point lumineux au plafond.

Cette pièce prend jour par le biais d'une fenêtre double vantail, châssis PVC blanc vitrerie double vitrage sans volet extérieur. Présence d'un garde-corps métallique rouillé à l'extérieur sur lequel est maintenue la prise télé.

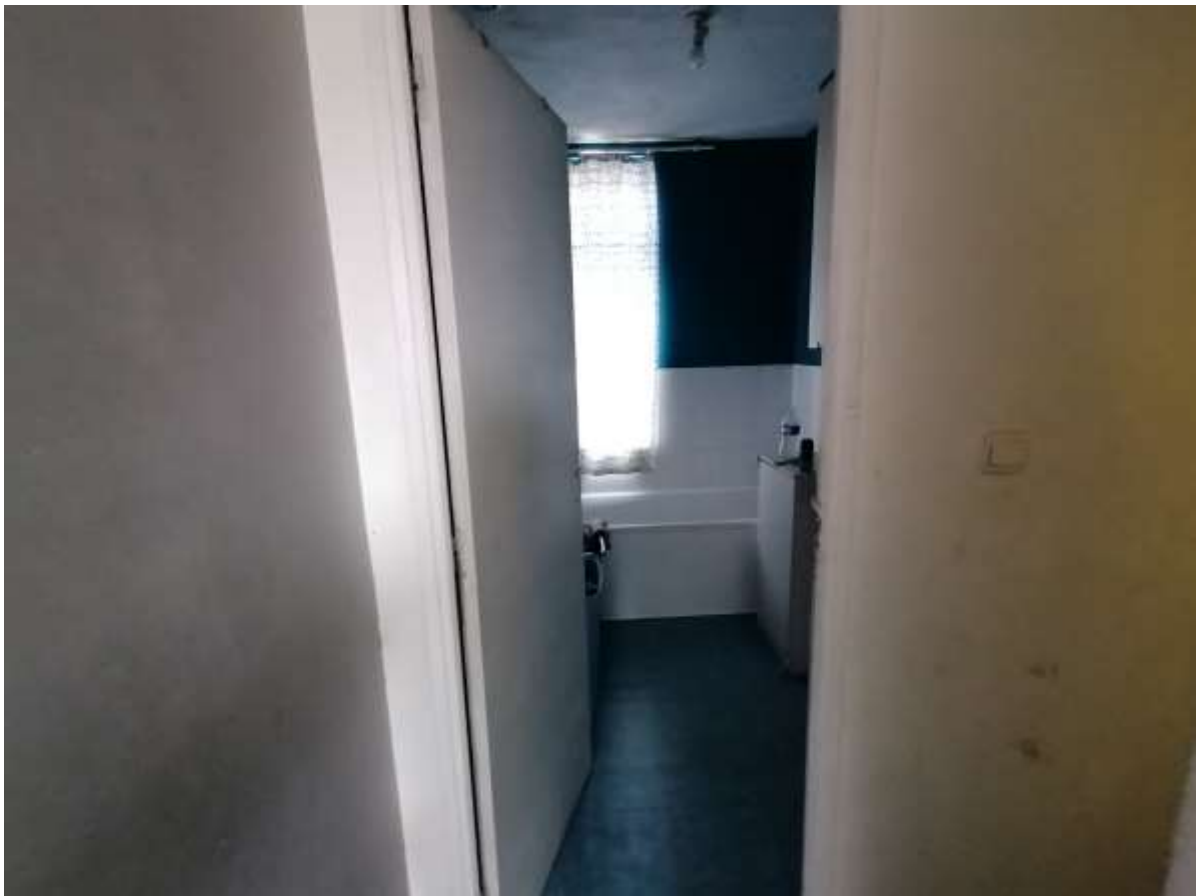
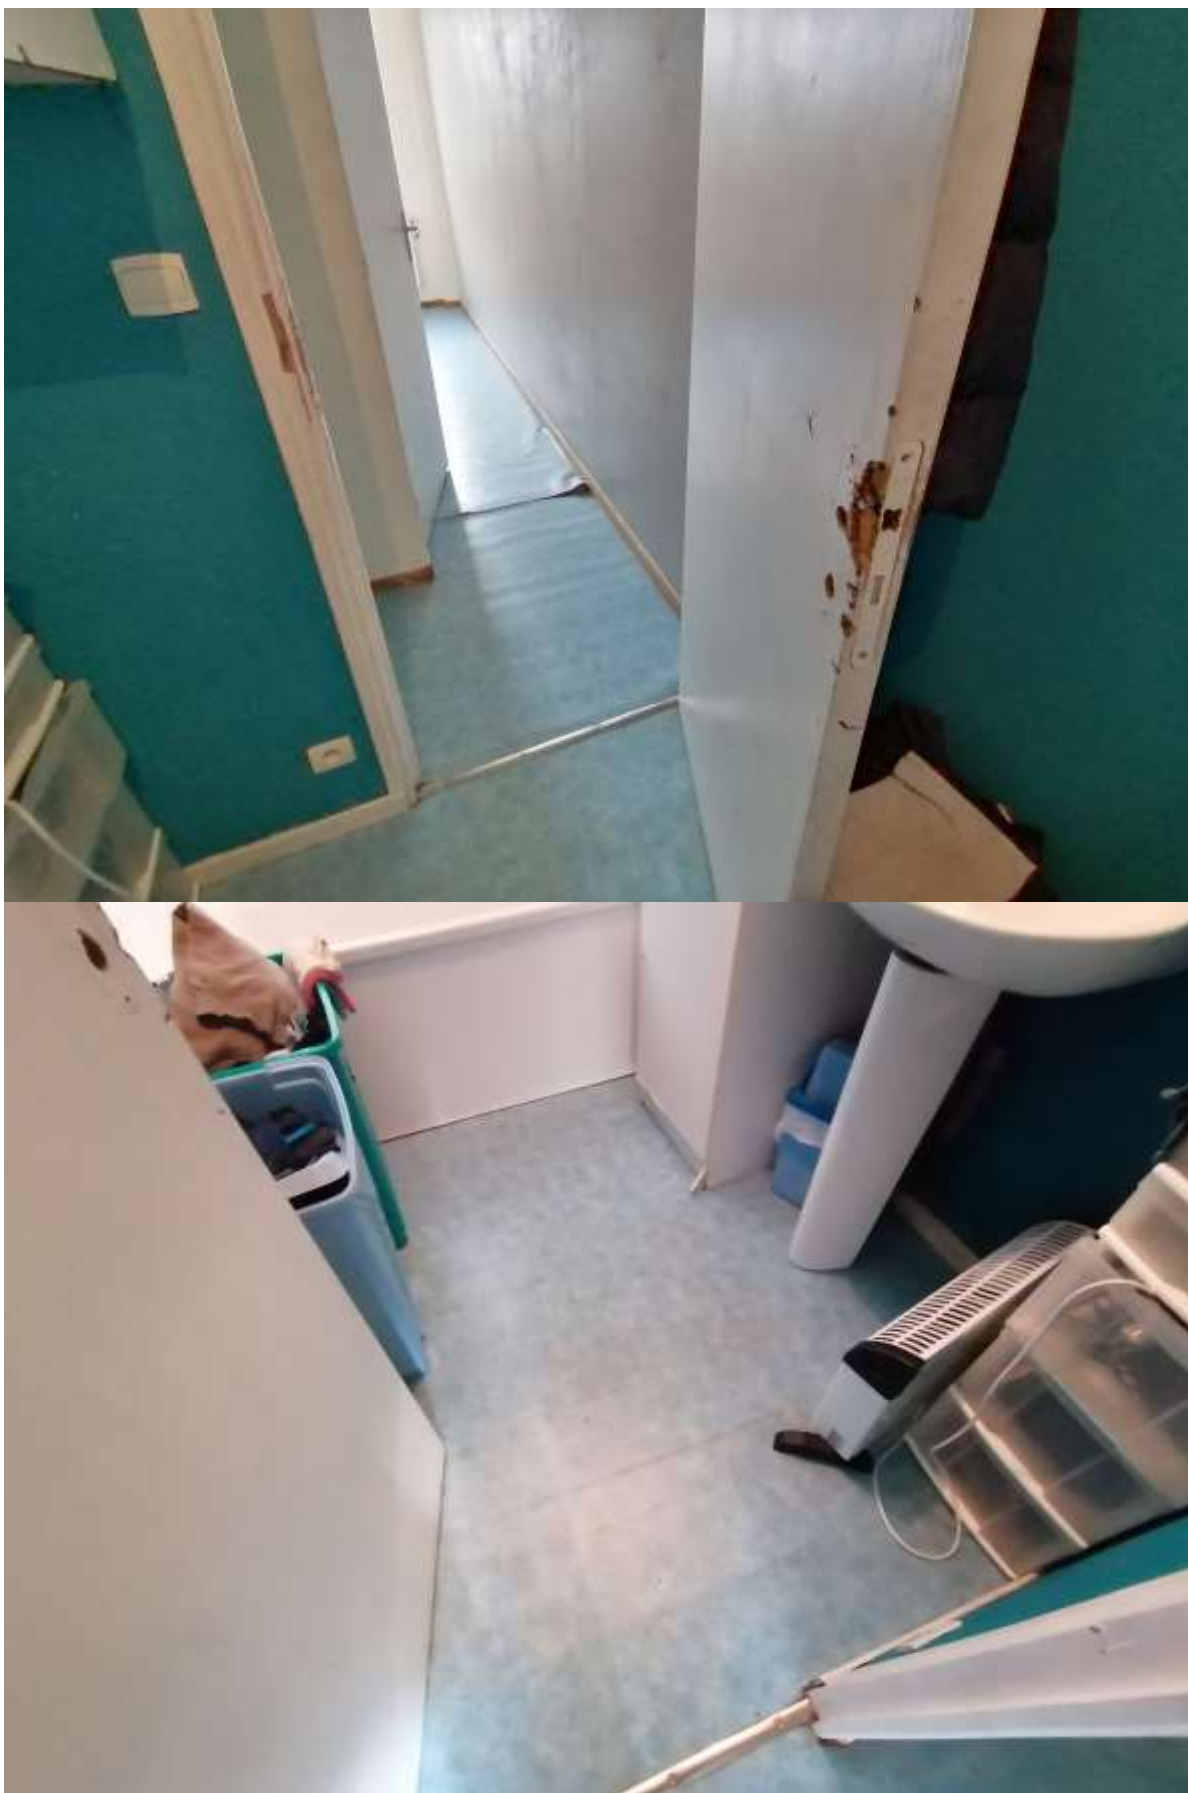
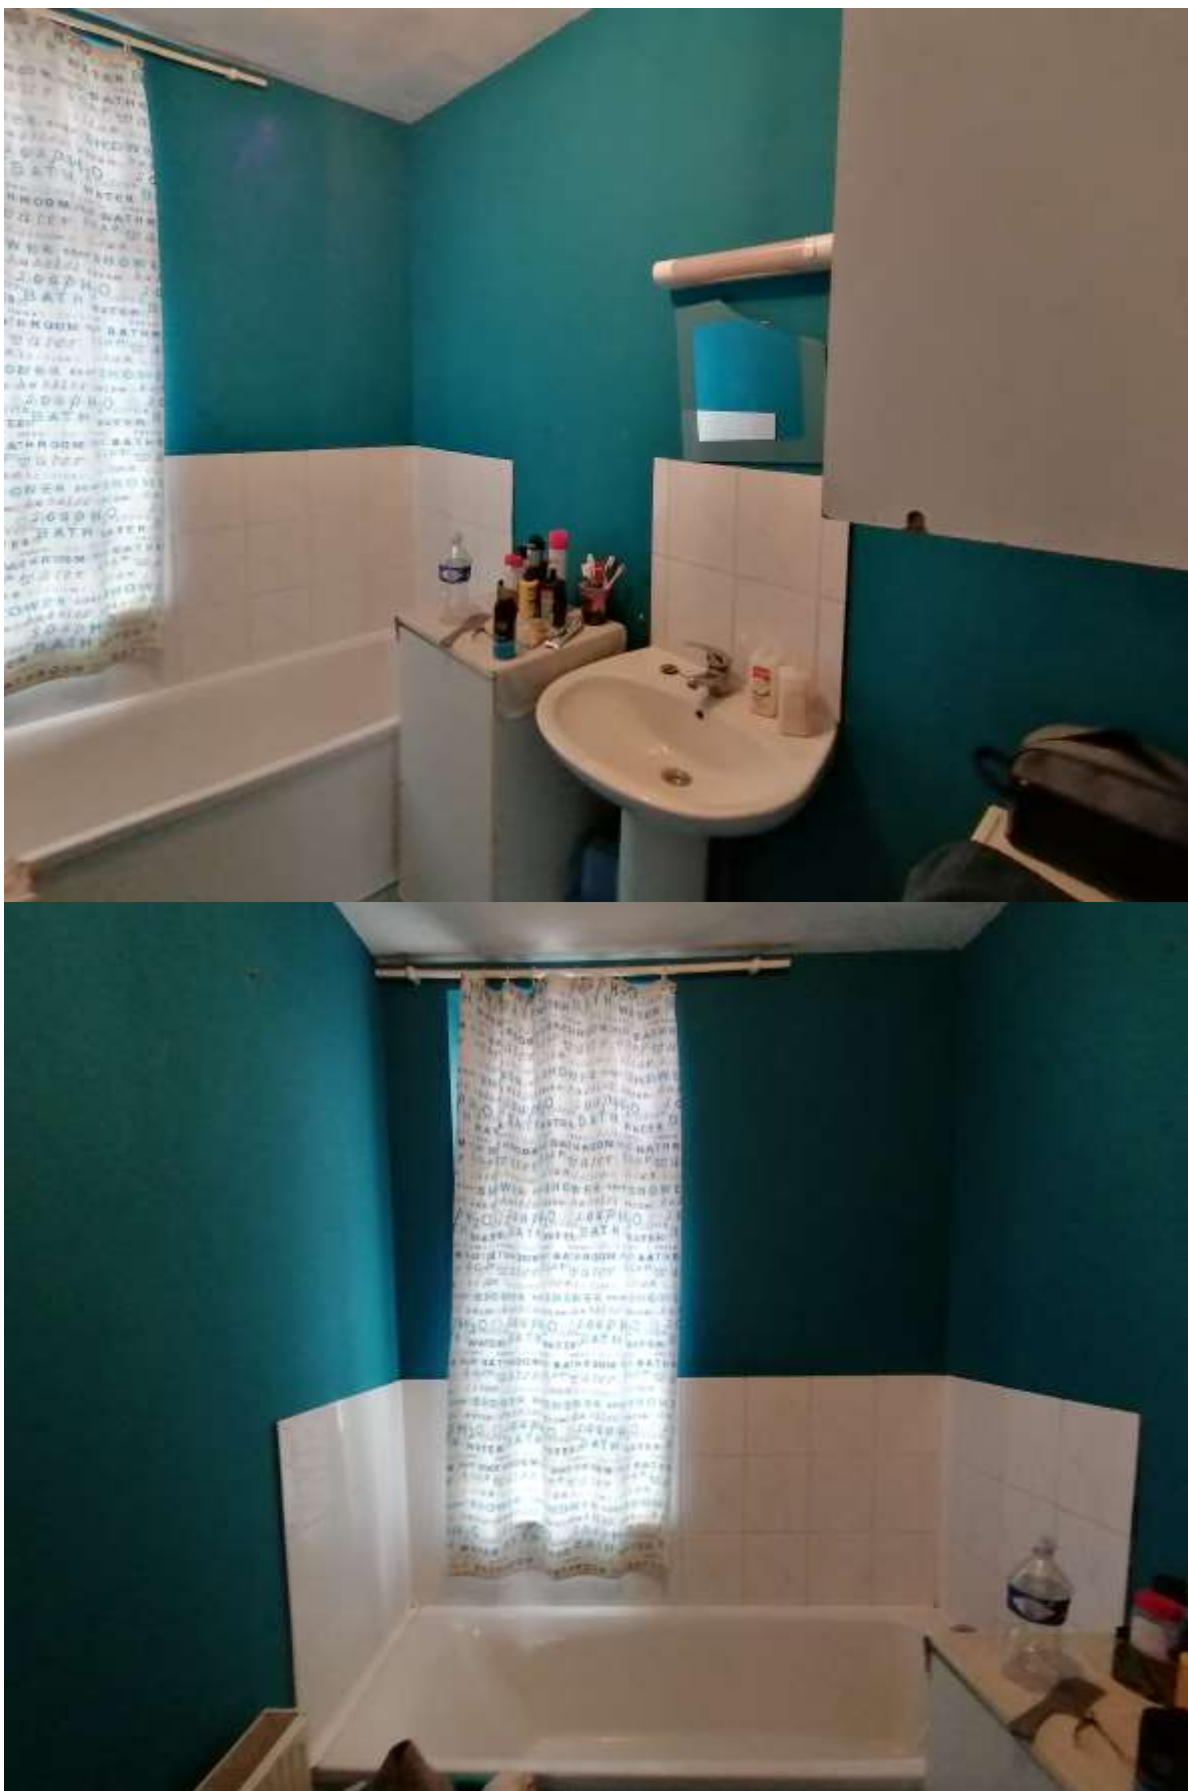
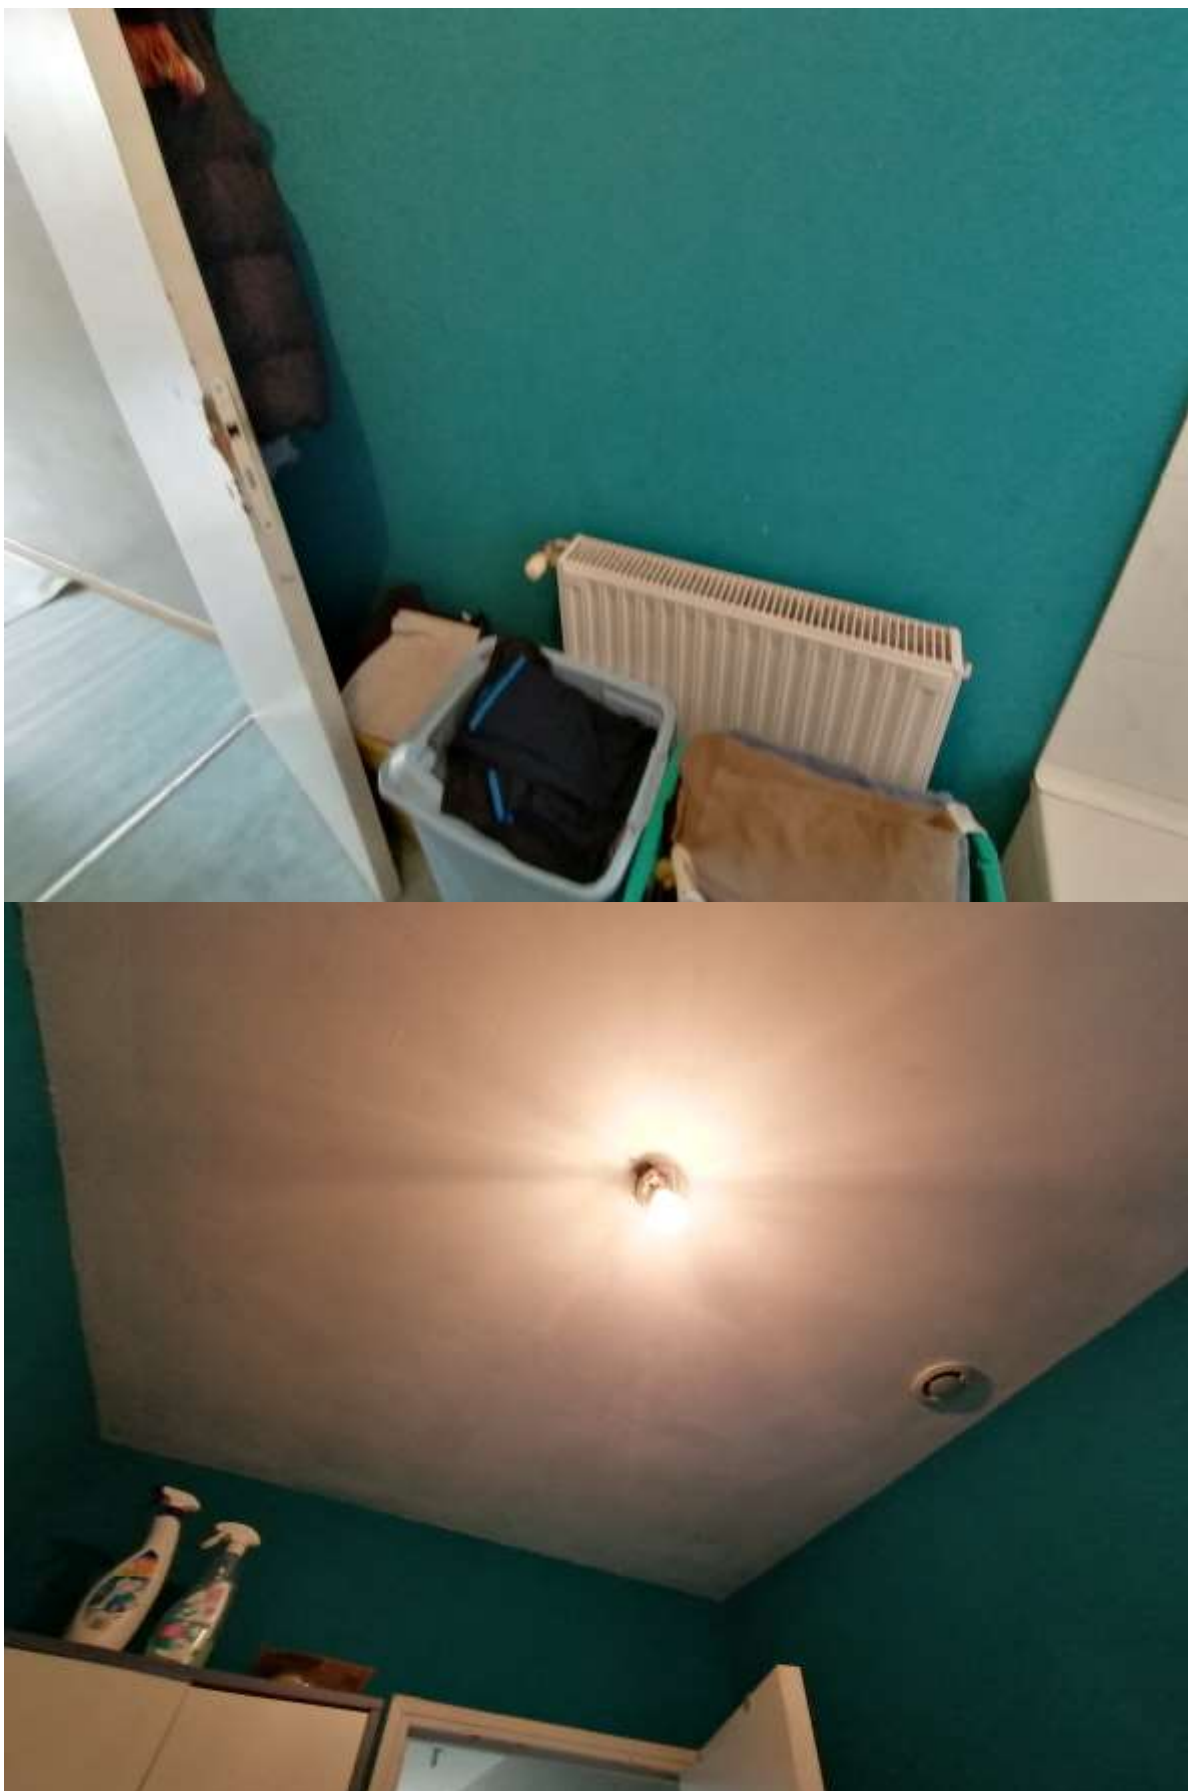
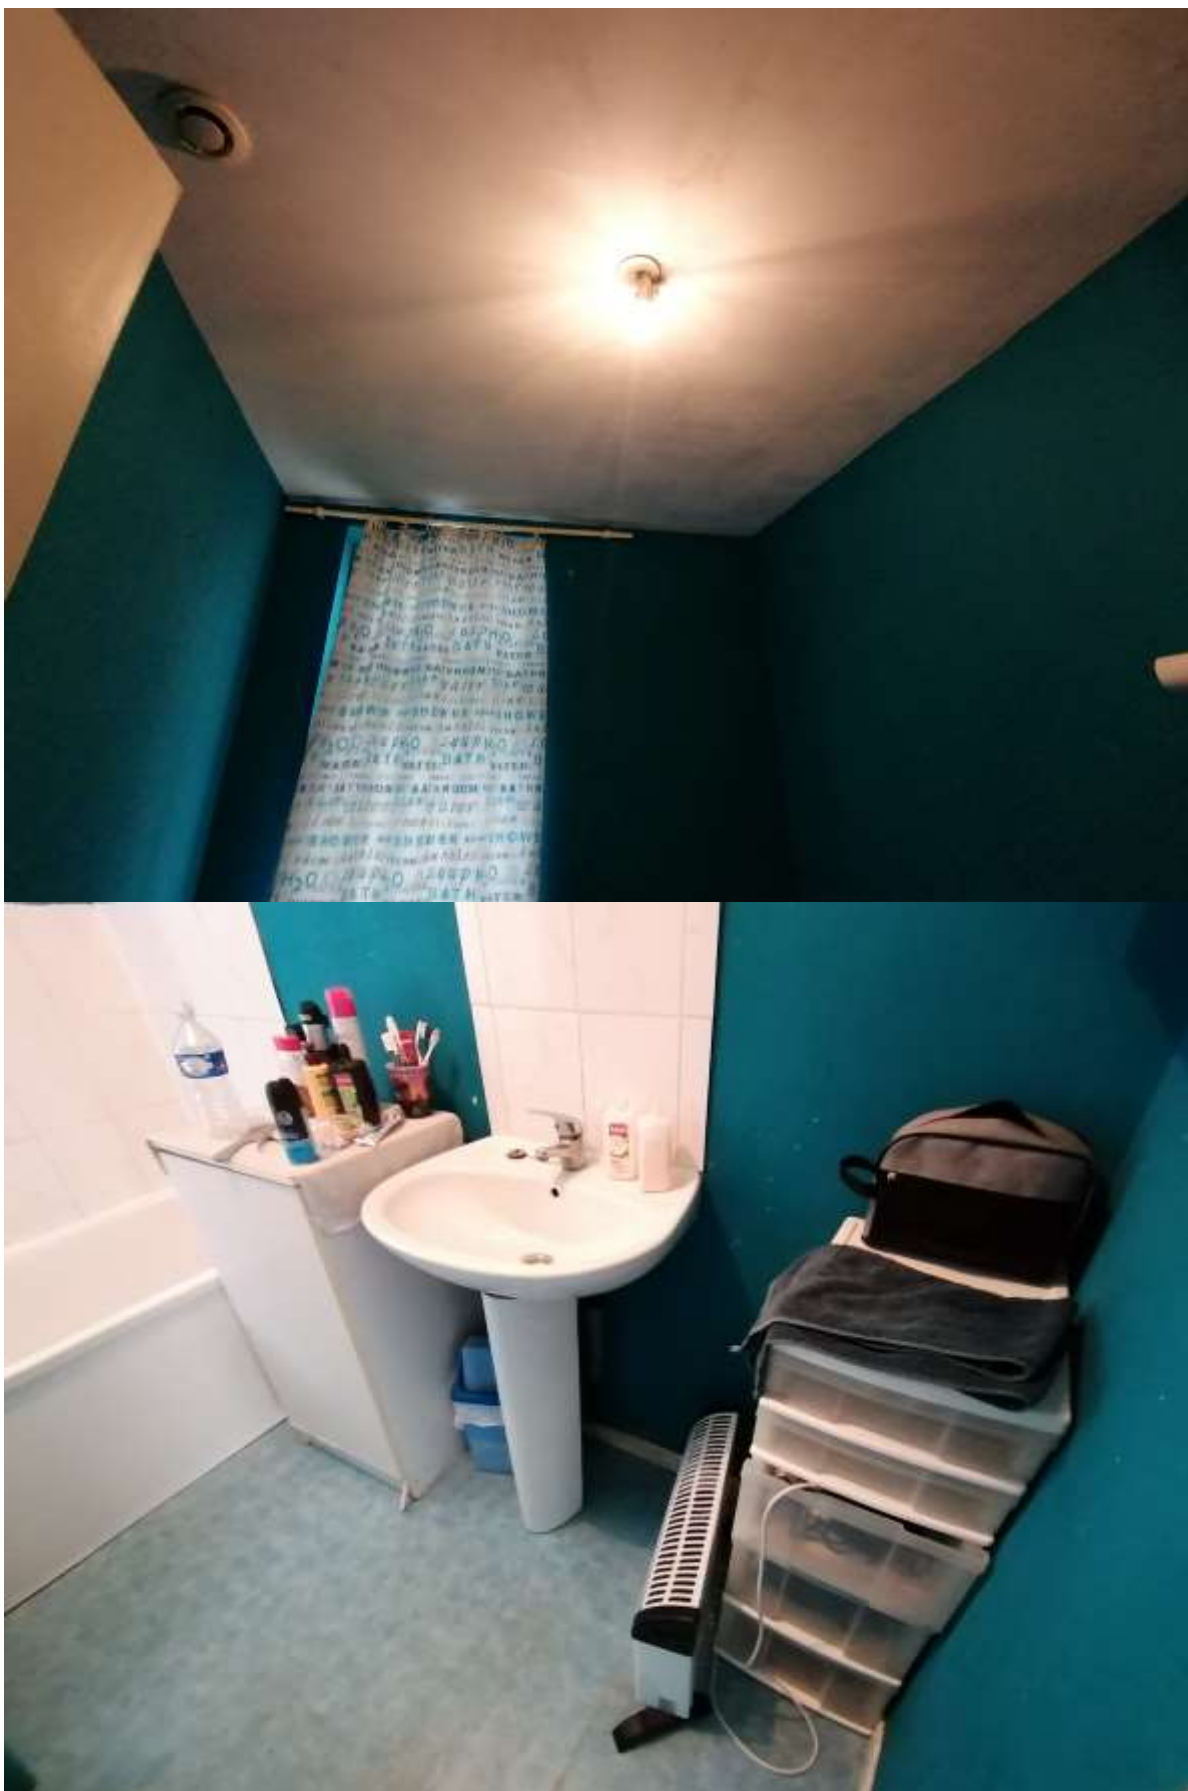
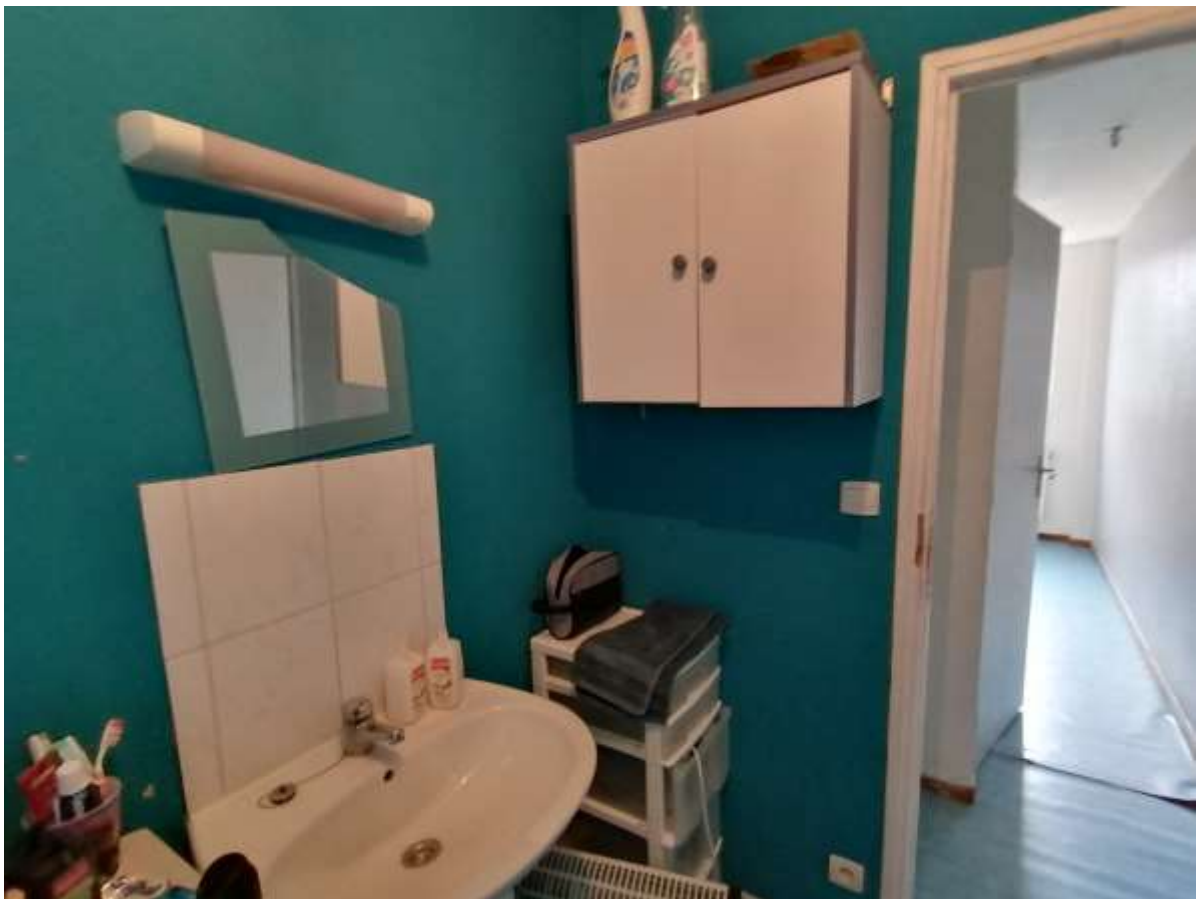
### **SALLE DE BAINS :**

La salle de bains est ensuite accessible en façade avant de l'habitation côté pignon droit de cette dernière, par le biais d'une vieille porte isoplane blanche qui est cassée, fracturée tant au niveau du bâti que de la poignée. Présence d'une barre de seuil.

Le sol de la salle de bains est revêtu du même linoléum bleu usagé et ancien que dans le couloir de circulation. On distingue sous ce linoléum tout comme au sein du couloir le vieux plancher bois. Présence de plinthes blanches sur le pourtour qui sont usagées.
