## **PROCÈS-VERBAL DE DESCRIPTION**

**Me suis transportée ce jour, à 14h00, à : 265 rue Anatole France 59690 VIEUX CONDE.**

Il s'agit d'une maison à usage d'habitation en semi mitoyenneté, située en retrait de rue.

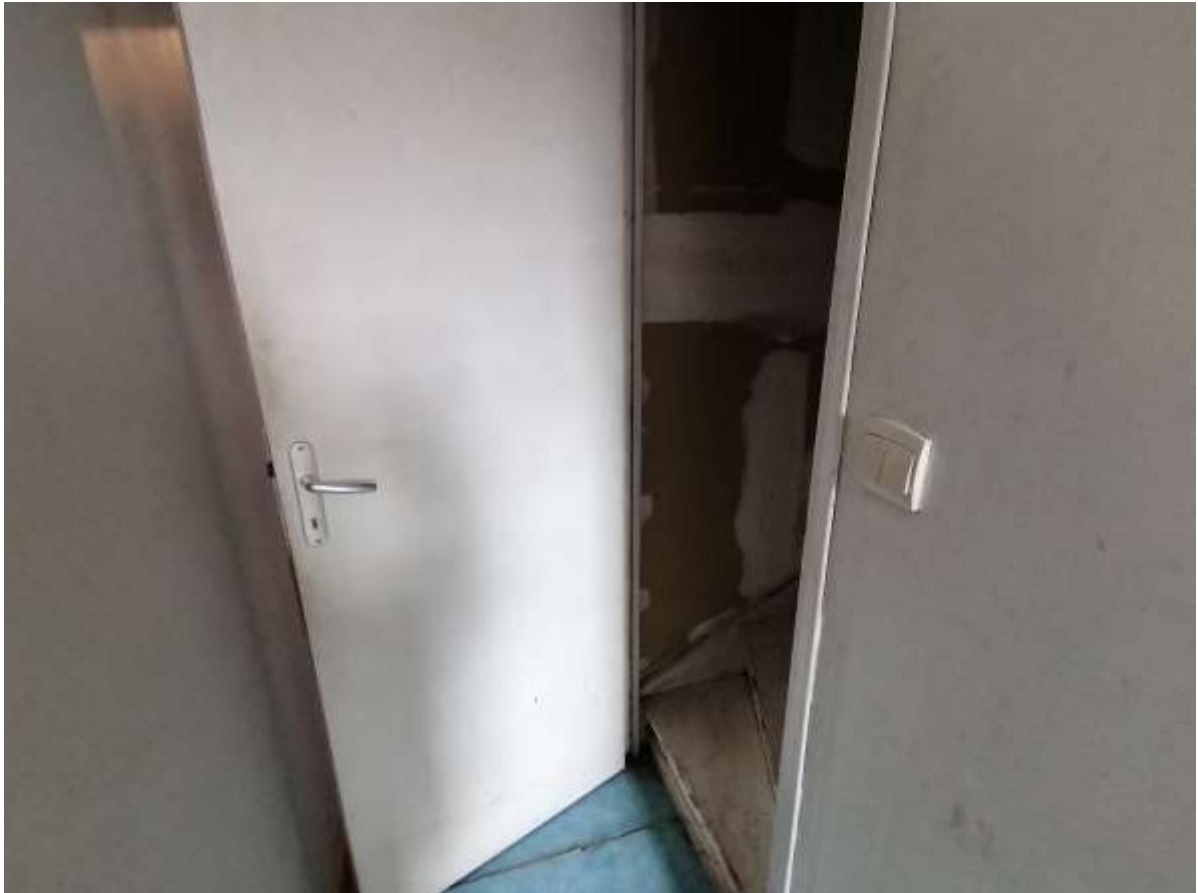
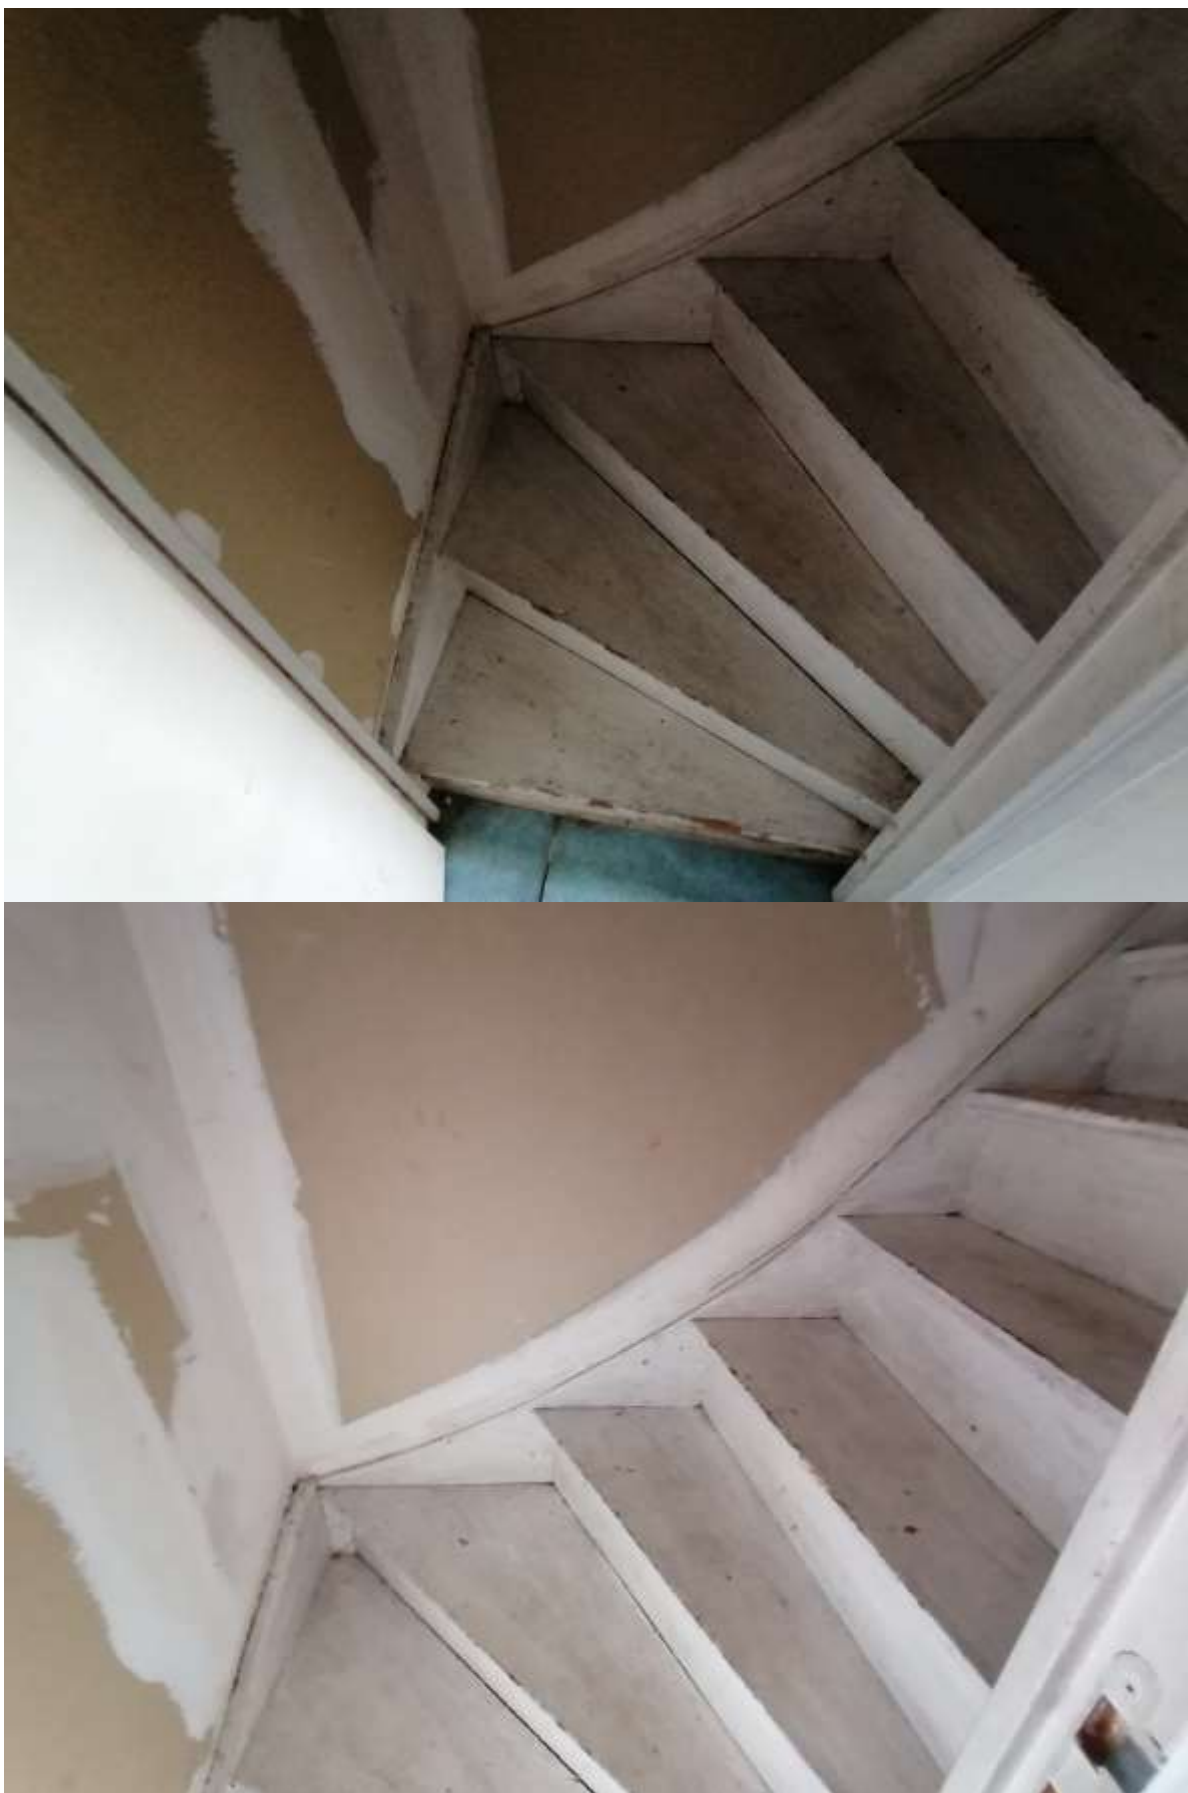
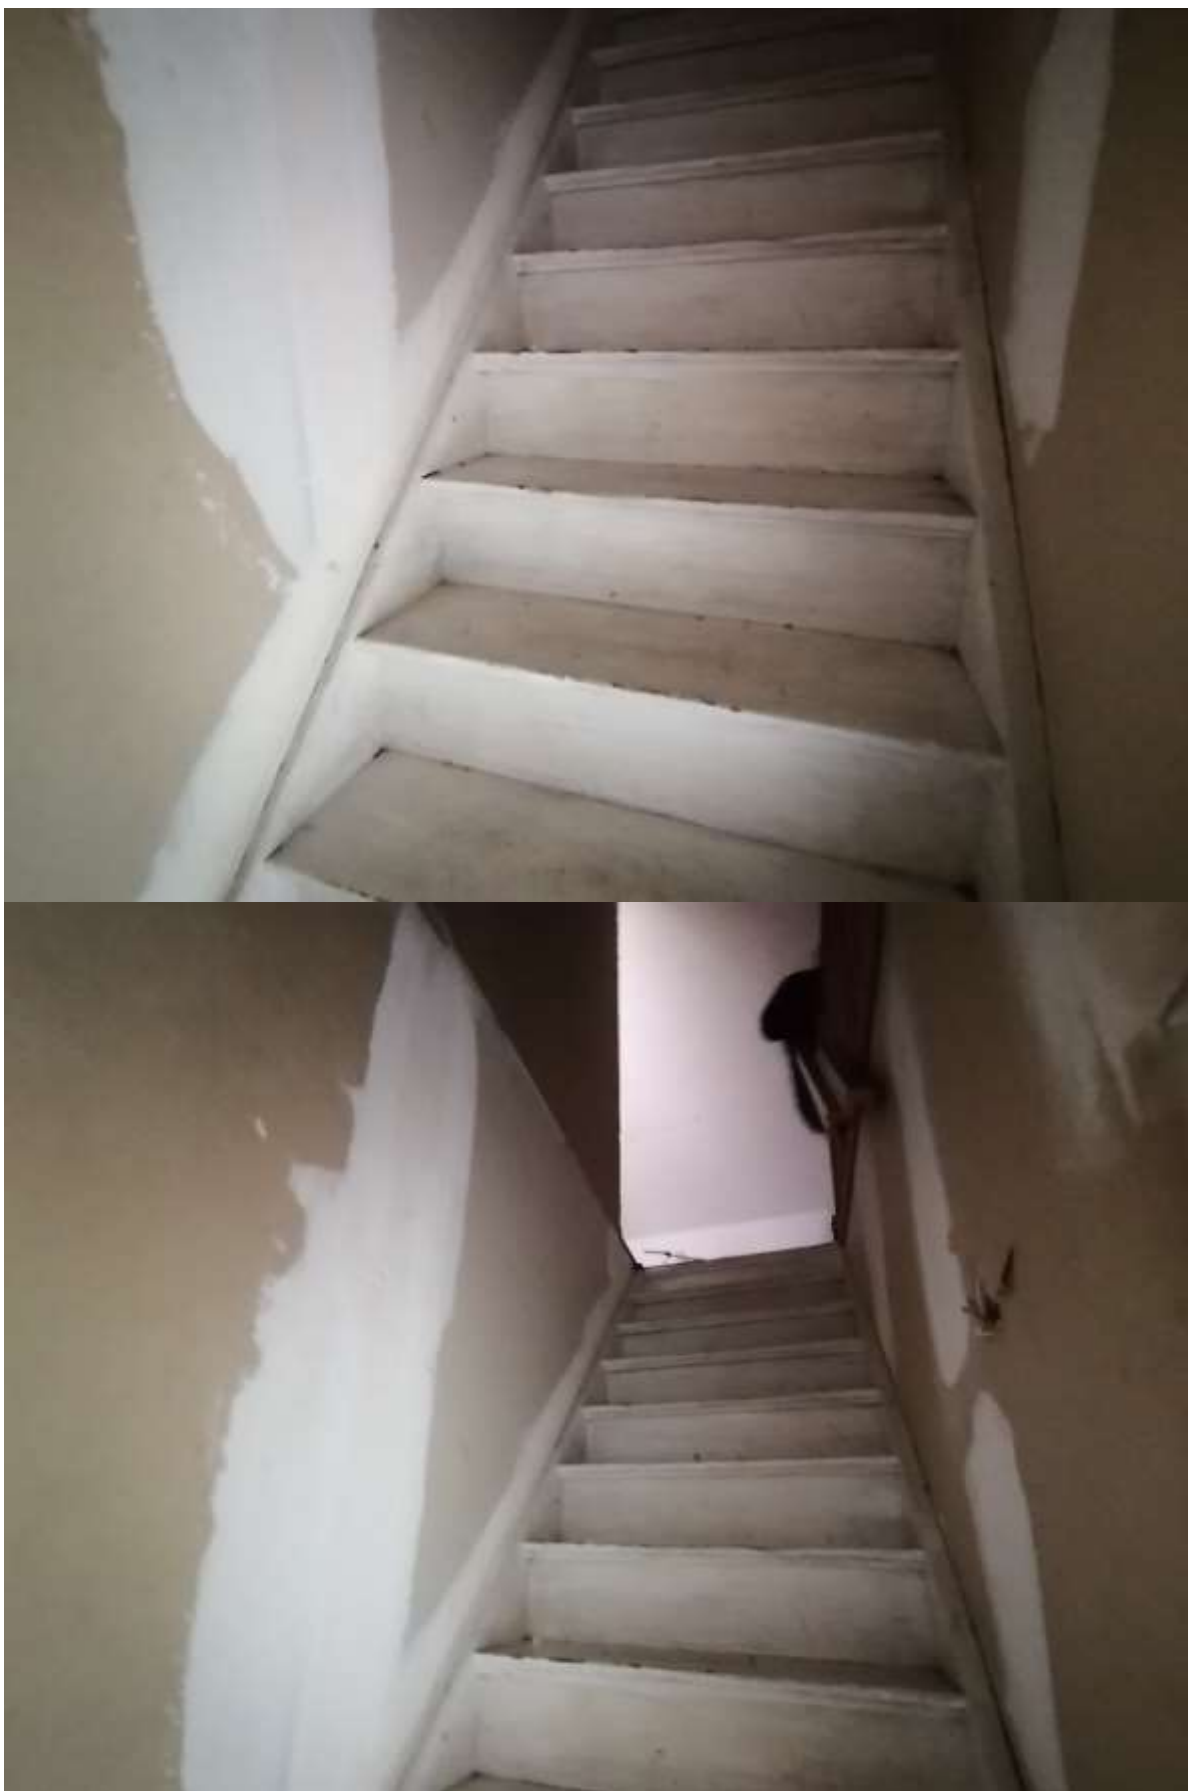
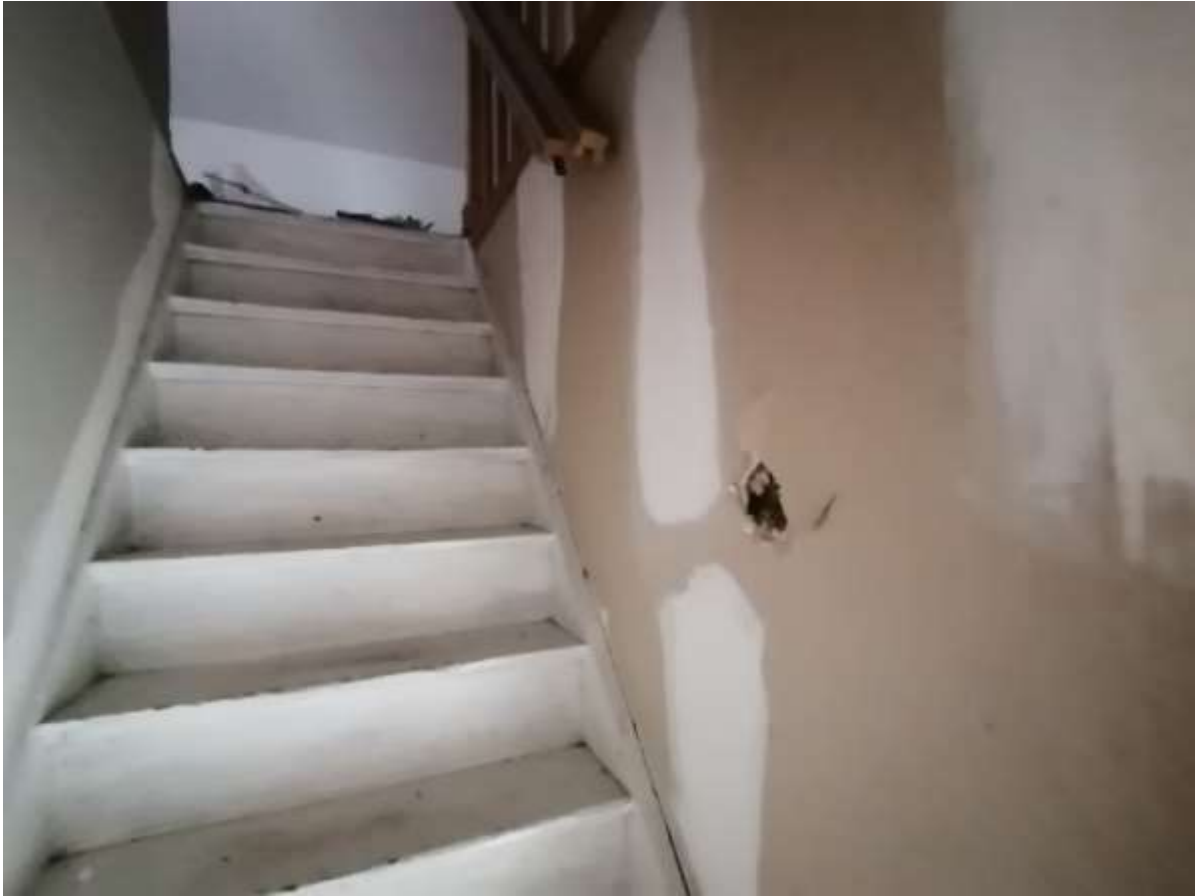
## **SECOND ETAGE :**

Ce second étage est accessible par le biais d'un escalier de bois peint dans les tons blanc, marches et contremarches, fortement sali.

La rambarde est défixée, tout comme la barre de seuil.

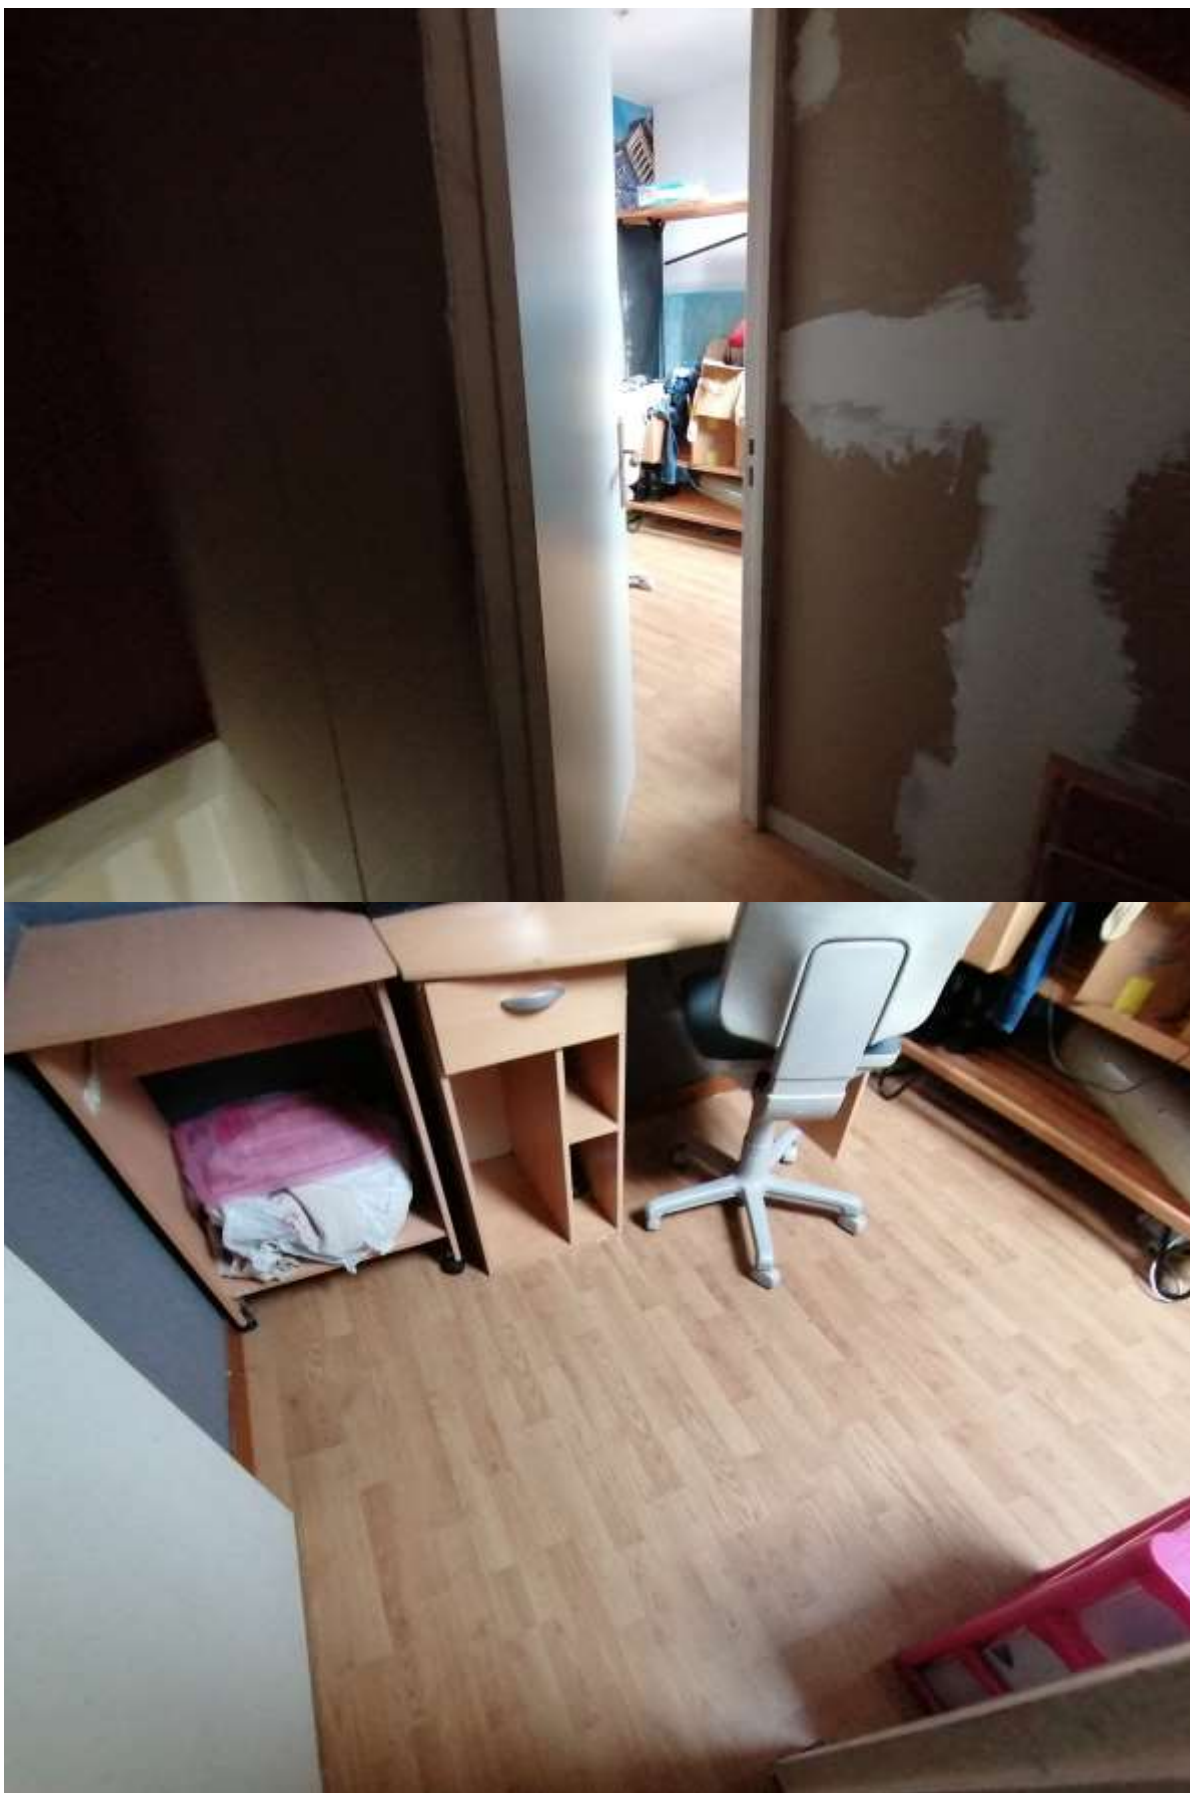
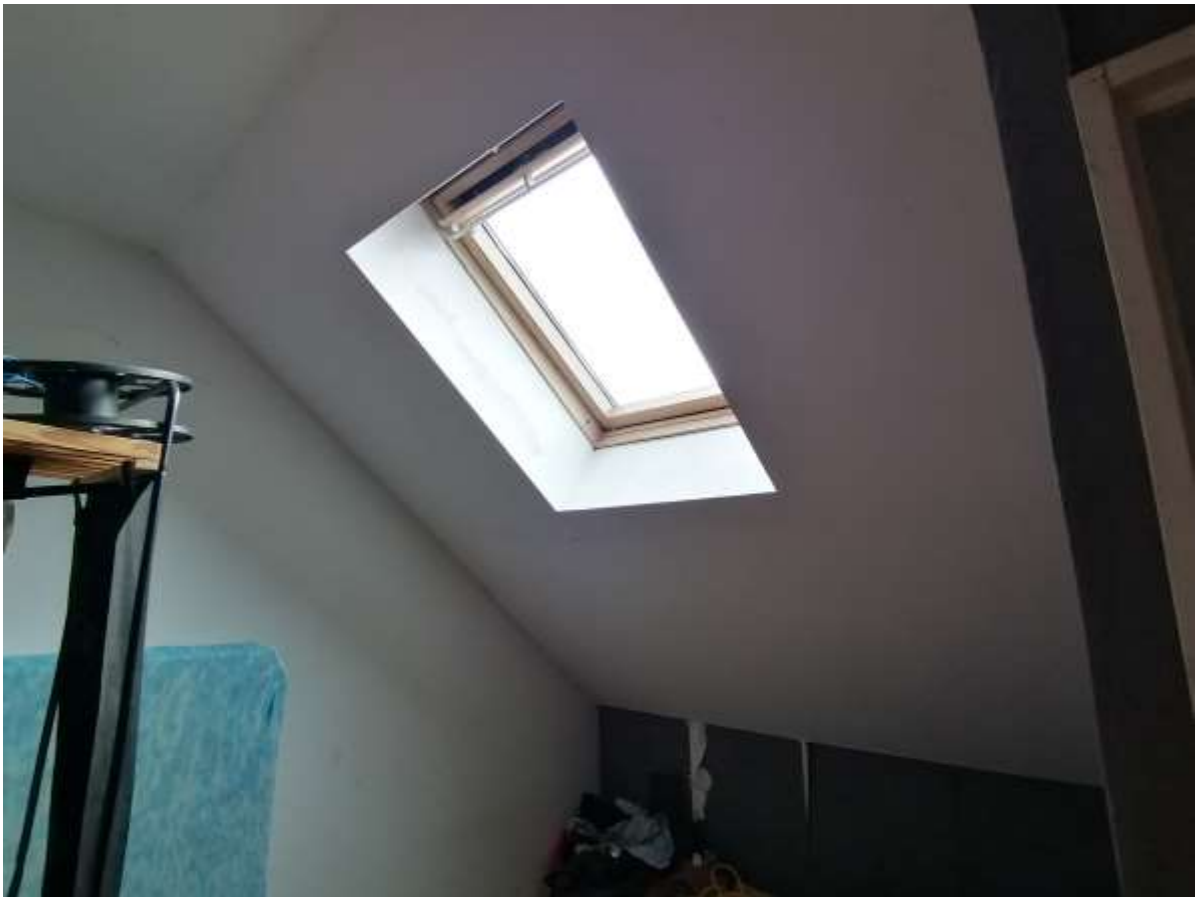
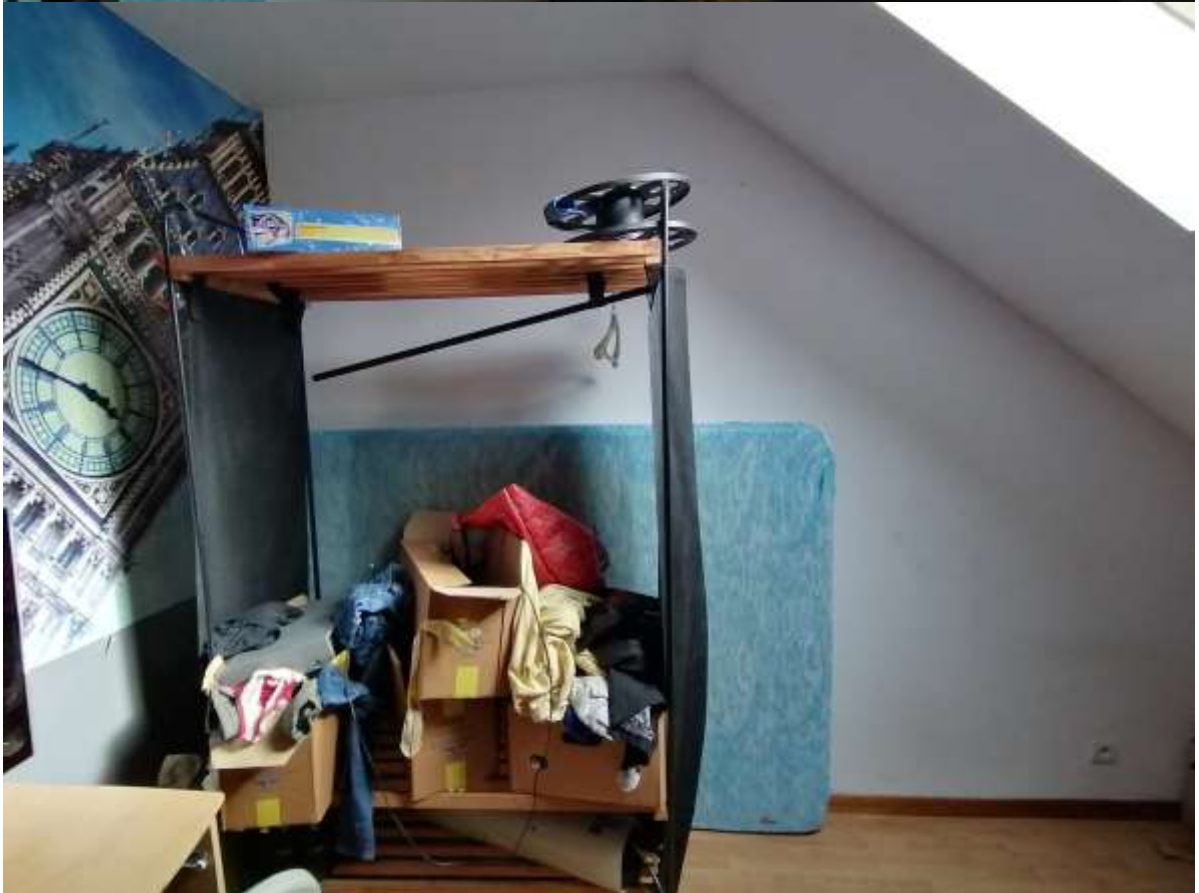
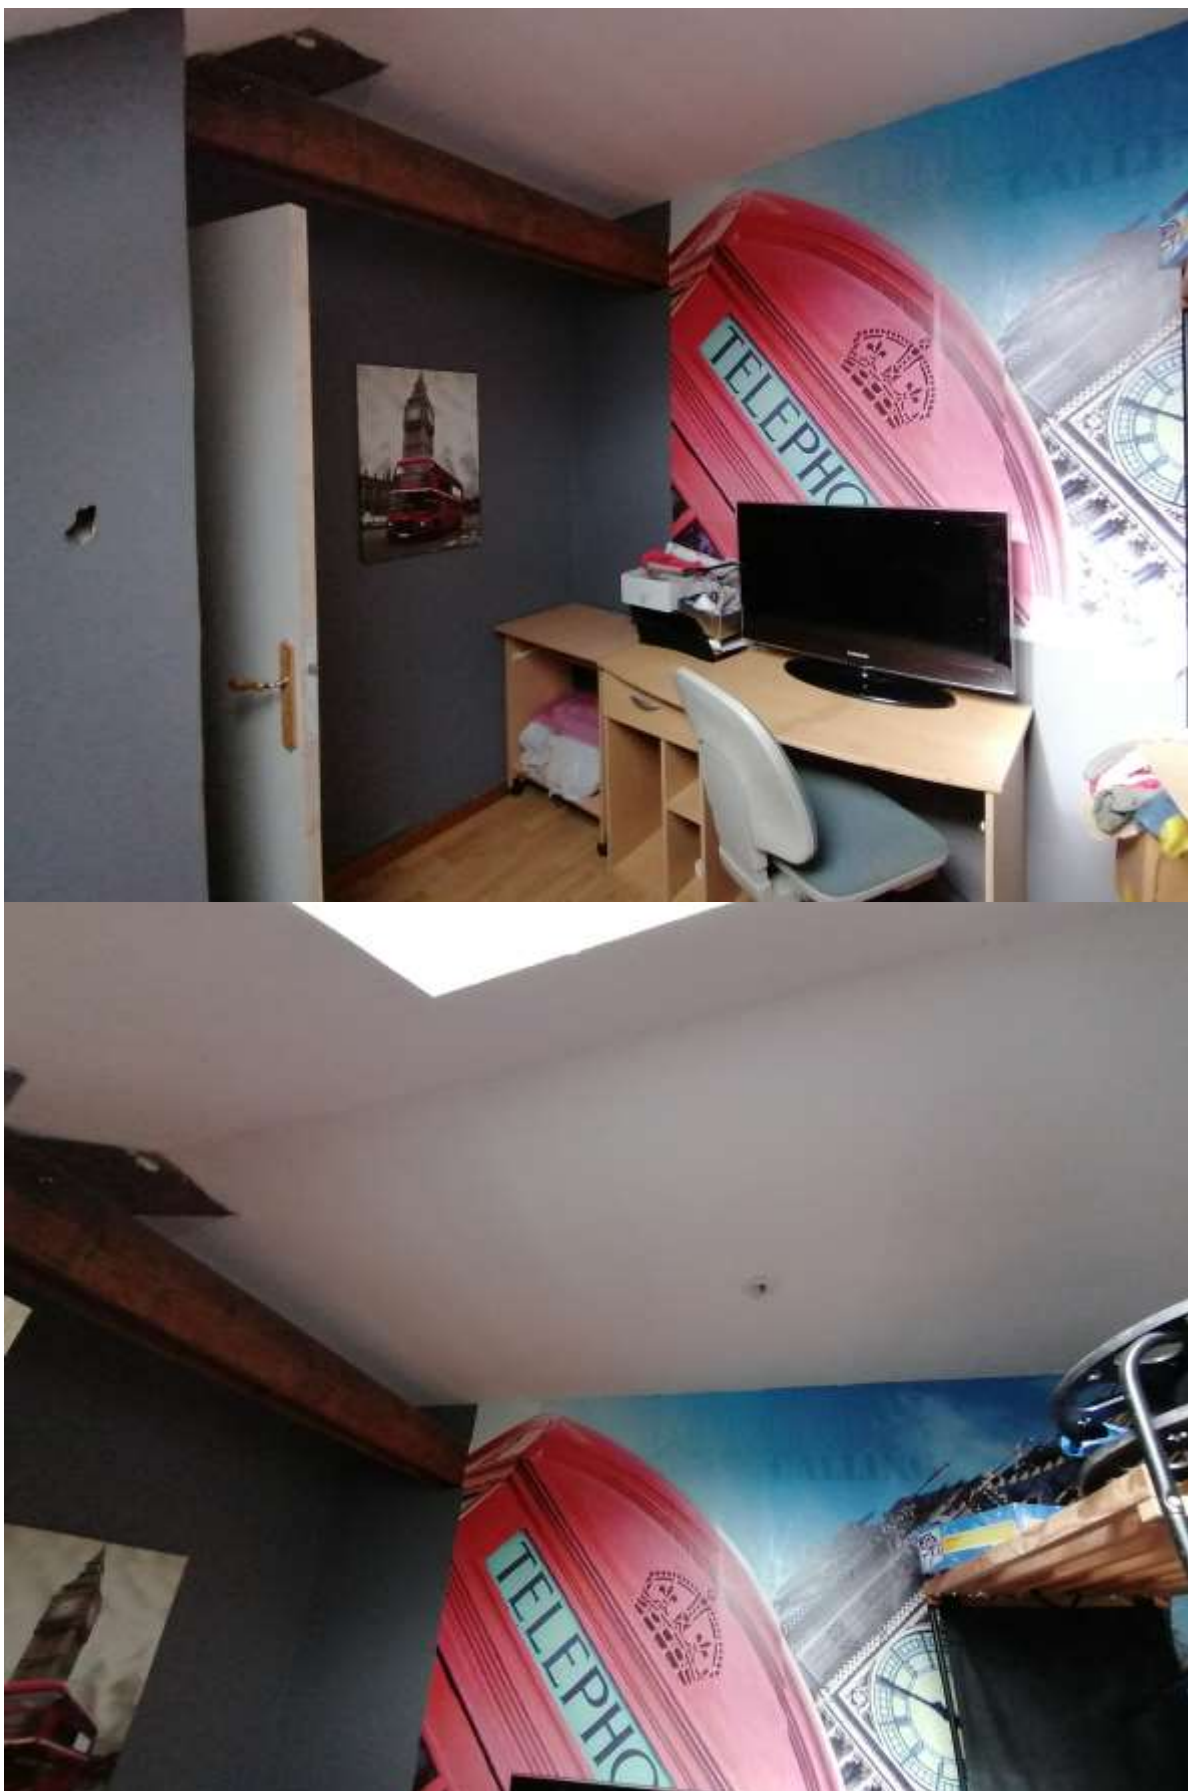
### **BUREAU :**

On notera que la tapisserie murale est mal collée, qu'elle est déchirée et décollée à de nombreux endroits. Présence également d'un trou mural à proximité de la porte.

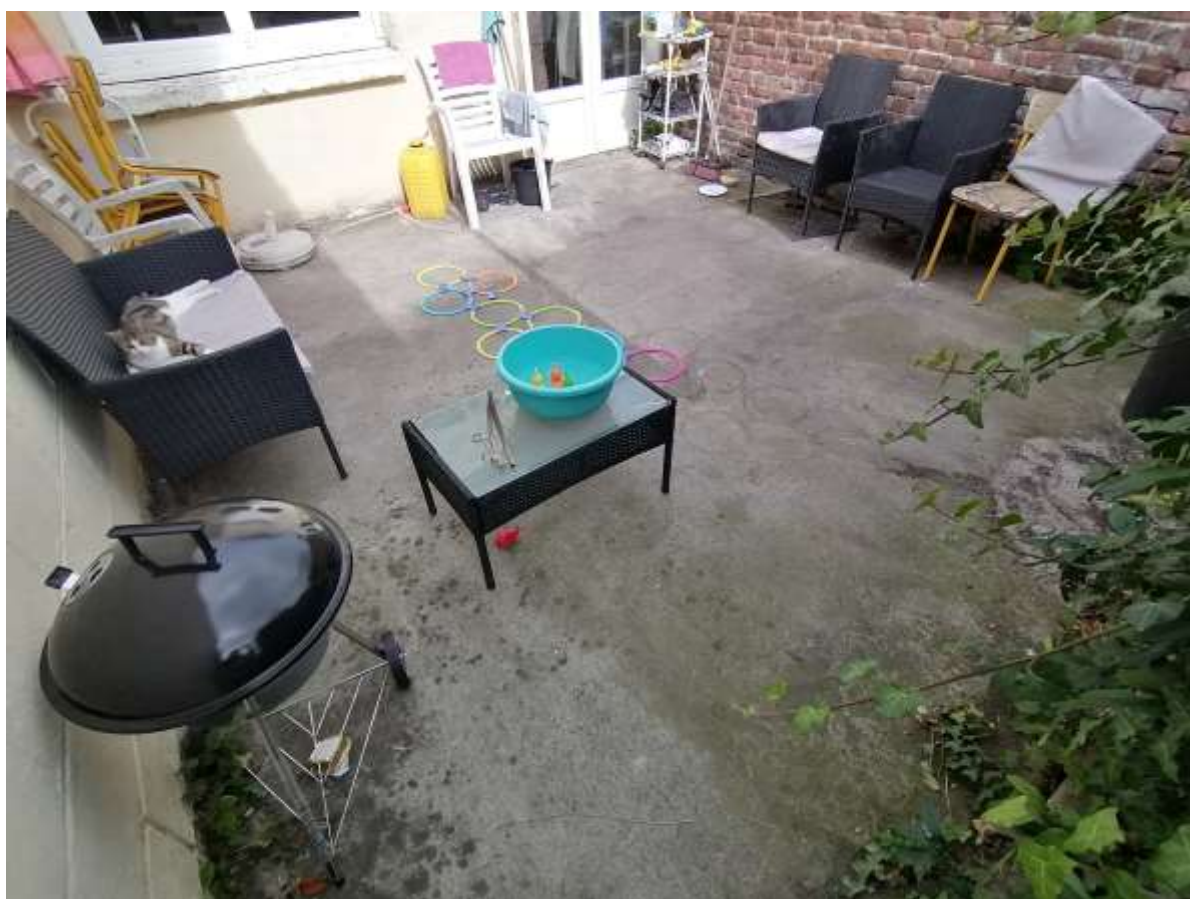
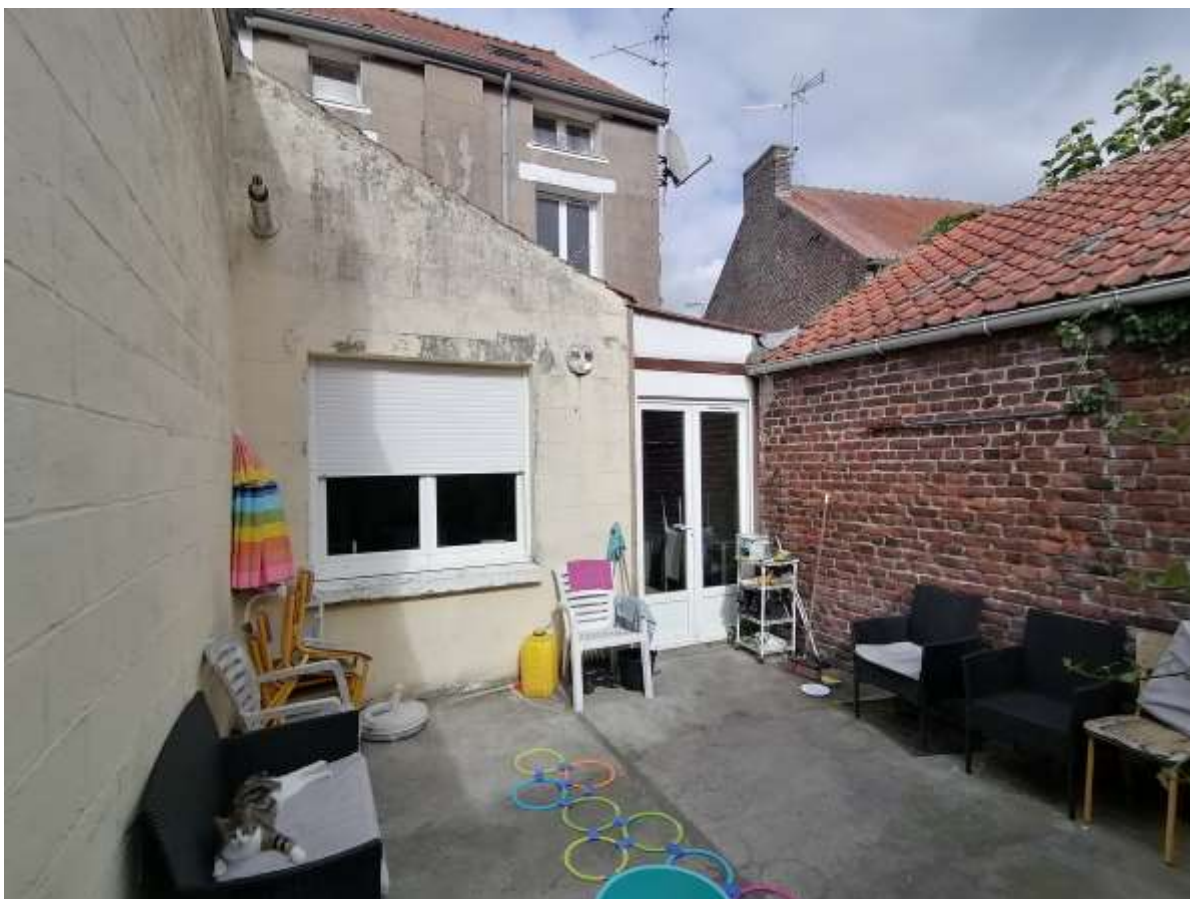
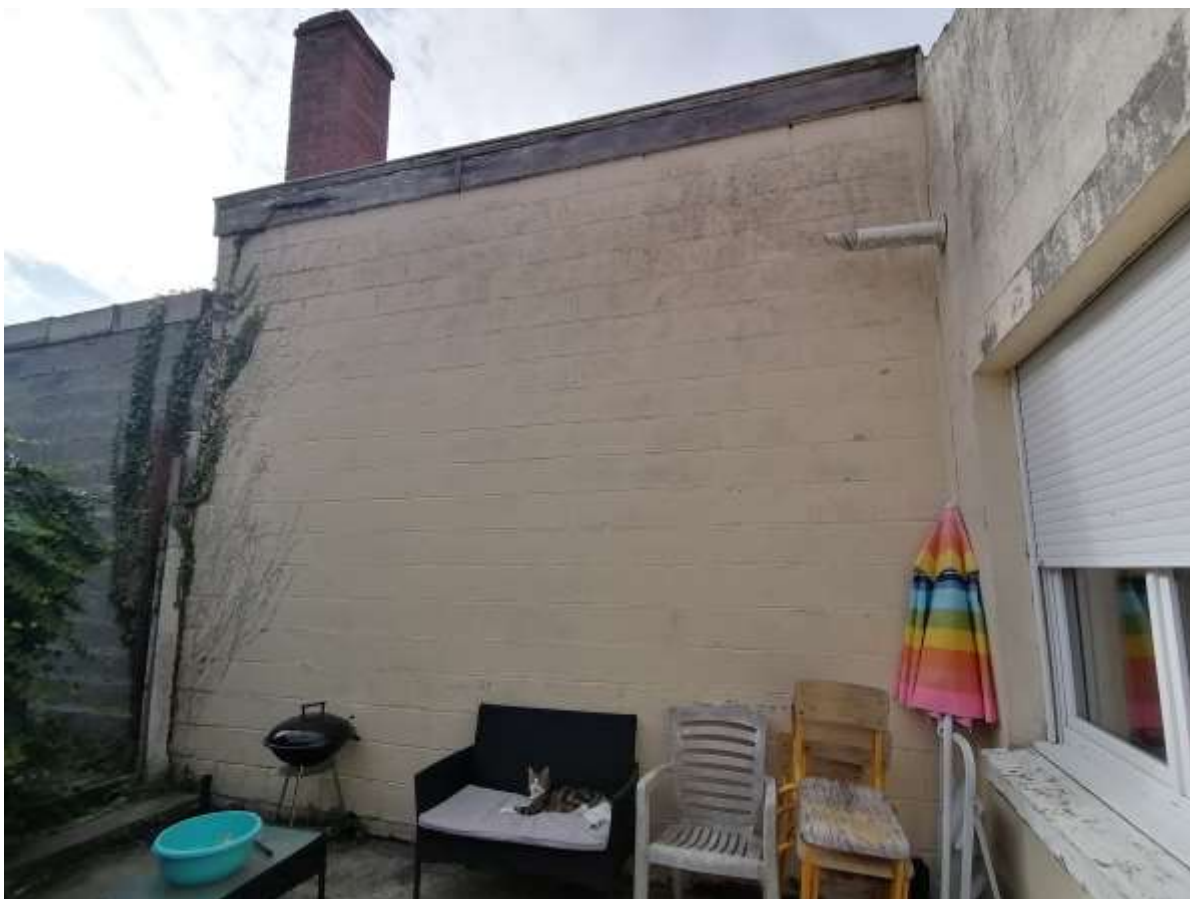
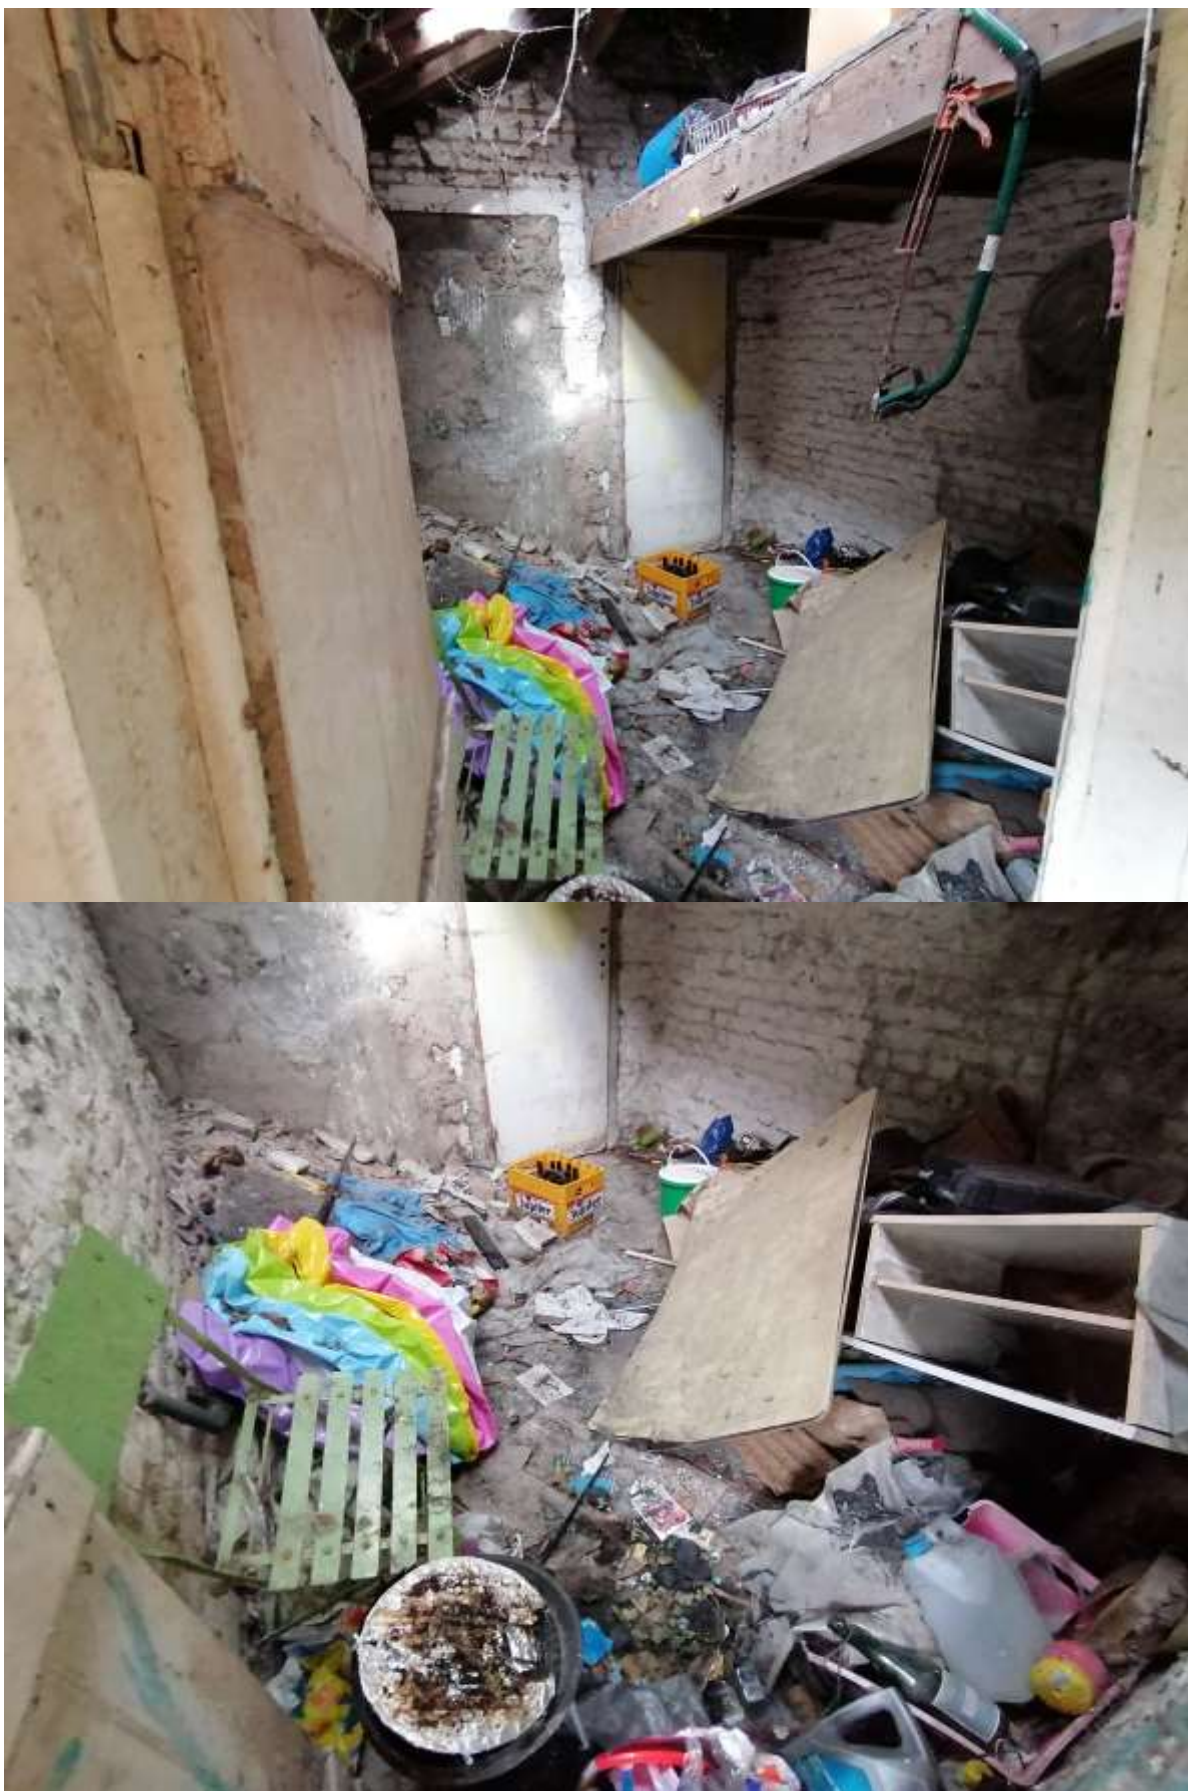
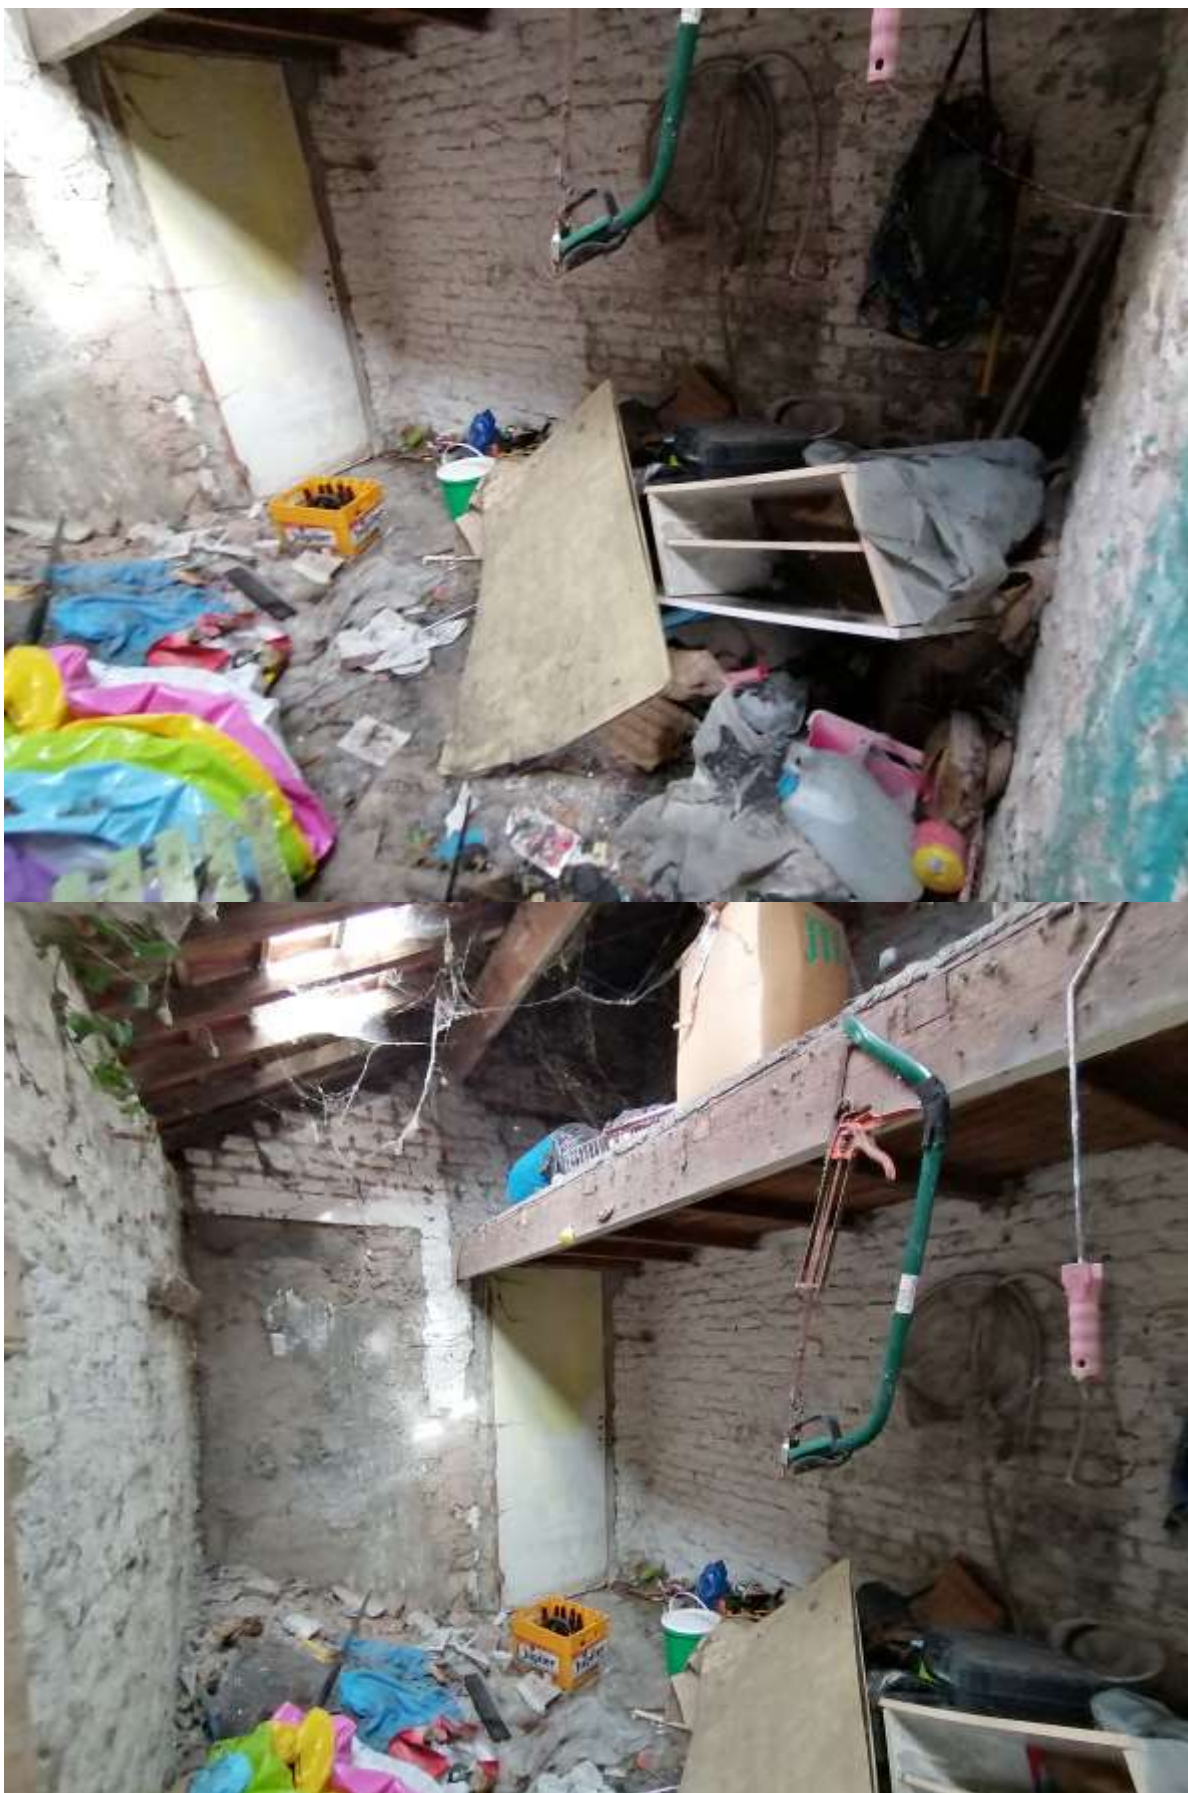
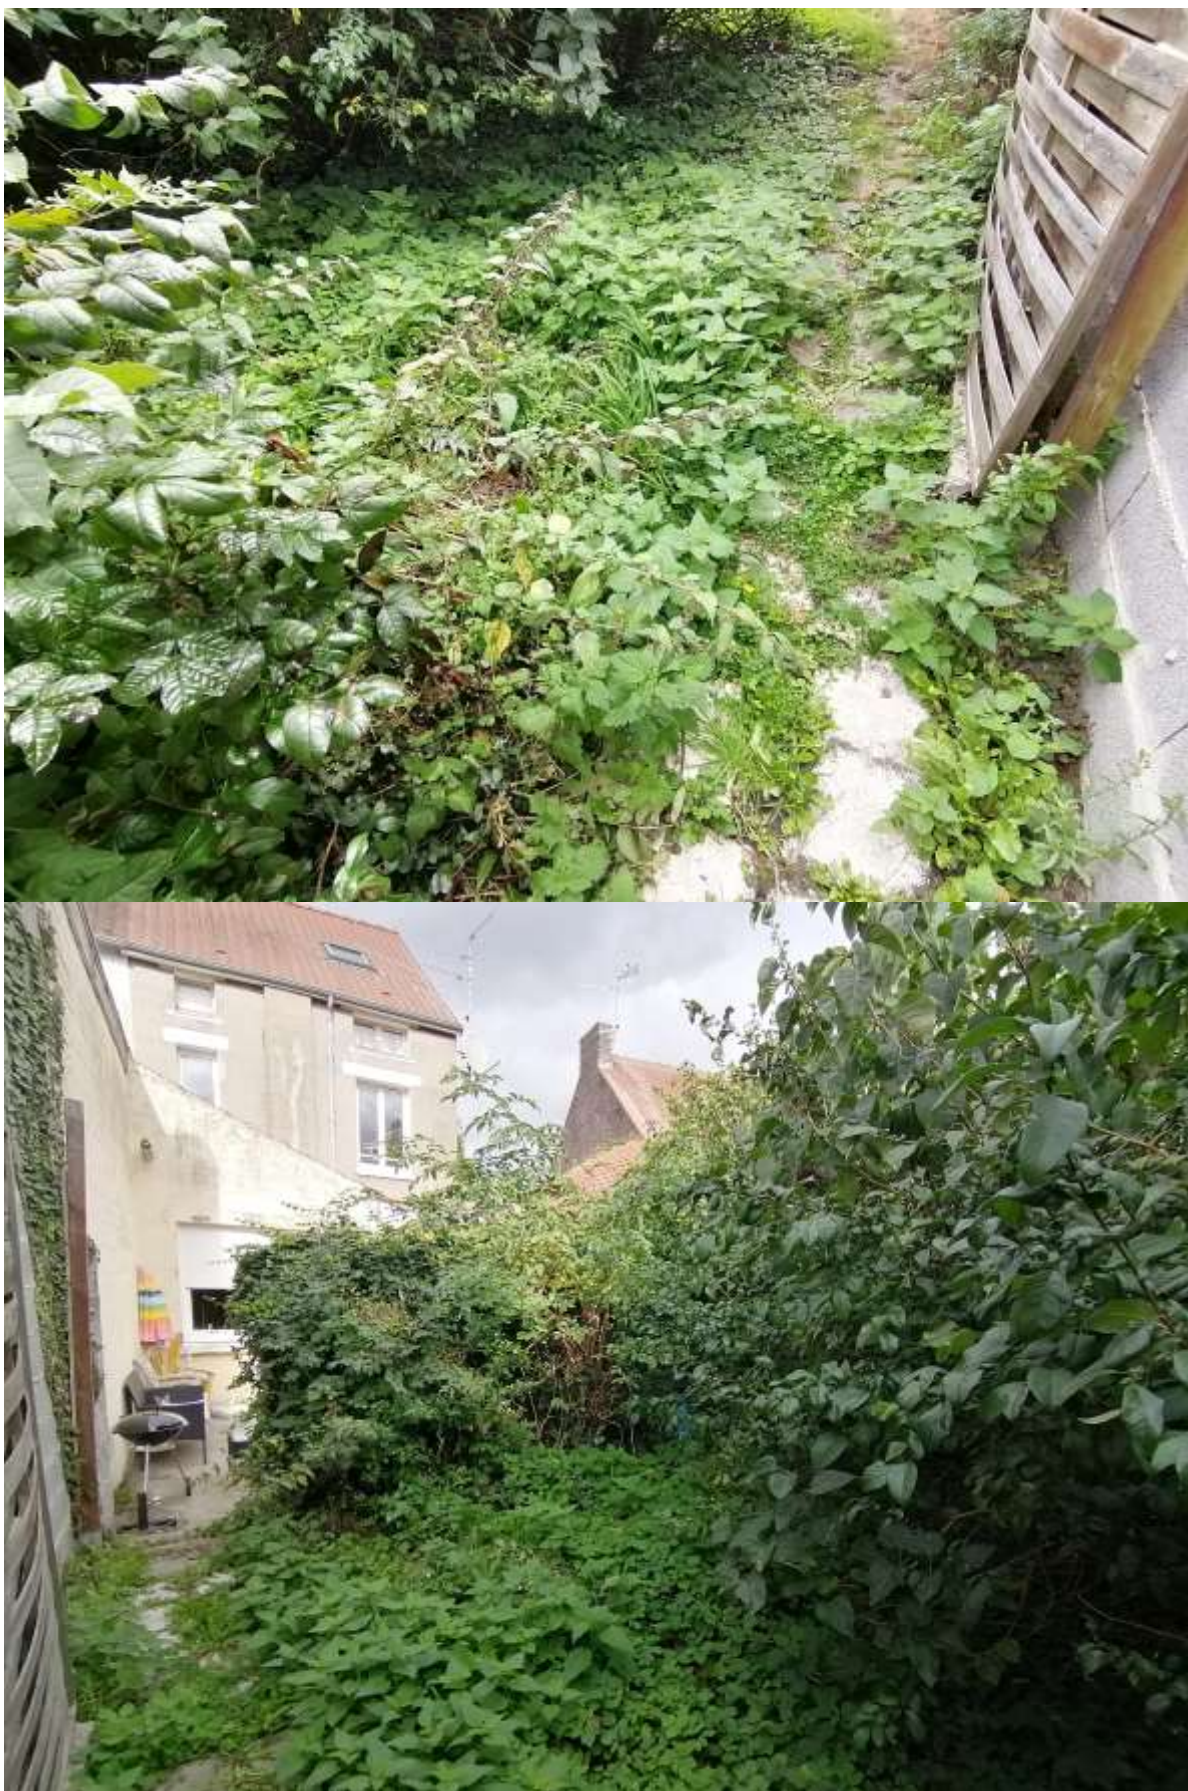
### **JARDIN ET PARCELLE ARRIERE DE L'HABITATION :**

L'abri de jardin situé sur la gauche de la cour jouxte l'habitation, il est élevé en brique à l'état d'usage, on notera la présence de nombreuses reprises au niveau des joints et nombreuses fissures sur cet abri. Il comporte une descente d'eaux pluviales mais non raccordée. Une toiture en tuiles qui est partiellement envahie de lierre.

On trouvera abandonnés au sein de la parcelle une vieille balançoire, un vieil abri de jardin en bois qui est totalement envahi de lierre et de végétation.
