## **PROCÈS-VERBAL DE DESCRIPTION**

**Me suis transportée ce jour, à 14h00, à : 265 rue Anatole France 59690 VIEUX CONDE.**

Il s'agit d'une maison à usage d'habitation en semi mitoyenneté, située en retrait de rue.

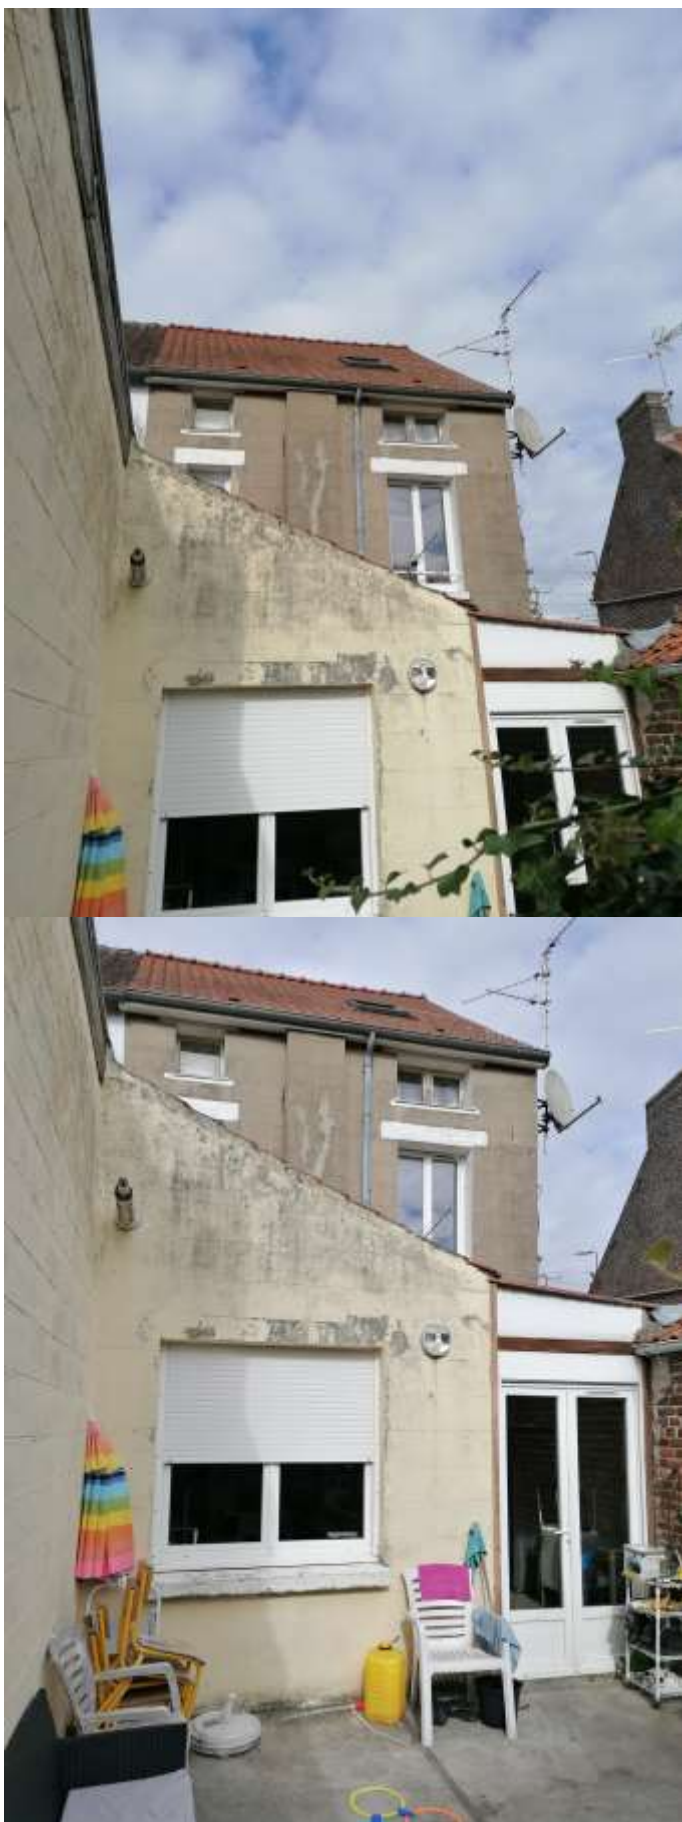
### **FACADE ARRIERE DE L'HABITATION :**

La façade arrière du bâtiment principal est élevée avec un cimentage béton qui est usagé, présentant des traces de reprise et de fissures en partie centrale.

La façade arrière de l'extension de ce bâtiment principal est quant à elle élevée en parpaings peints dans les tons jaune, la peinture est en mauvais état, plusieurs fissures sont visibles.
