### PROCES-VERBAL DE DESCRIPTION

**Maison d'habitation sise 90 rue pierre Sémard Evreux**

Référence étude : ACTAREC 128932 / P.V.D [REDACTED] (05.09.2025)

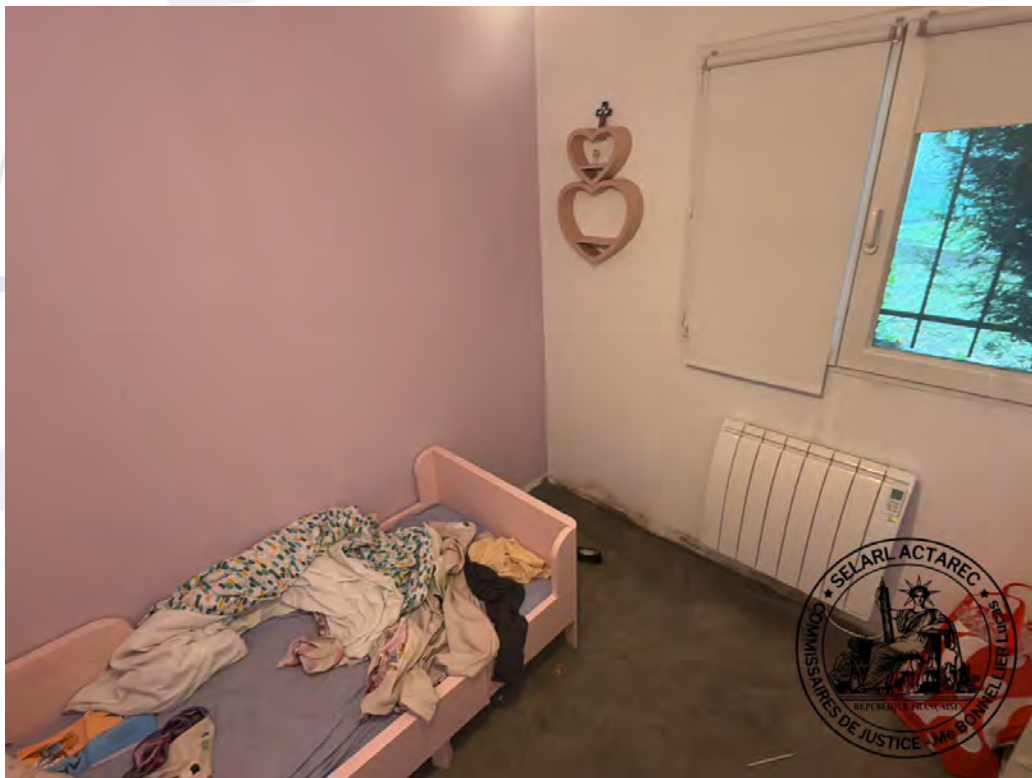
Le plafond est peint en blanc mais comporte une grande trace d'humidité.

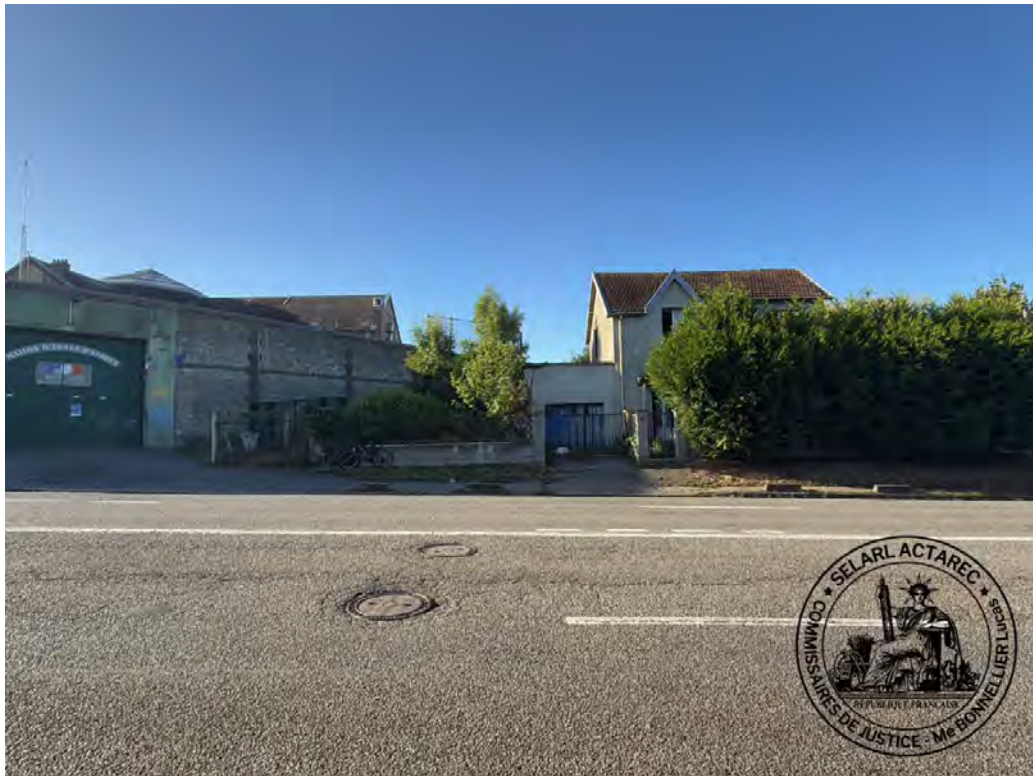
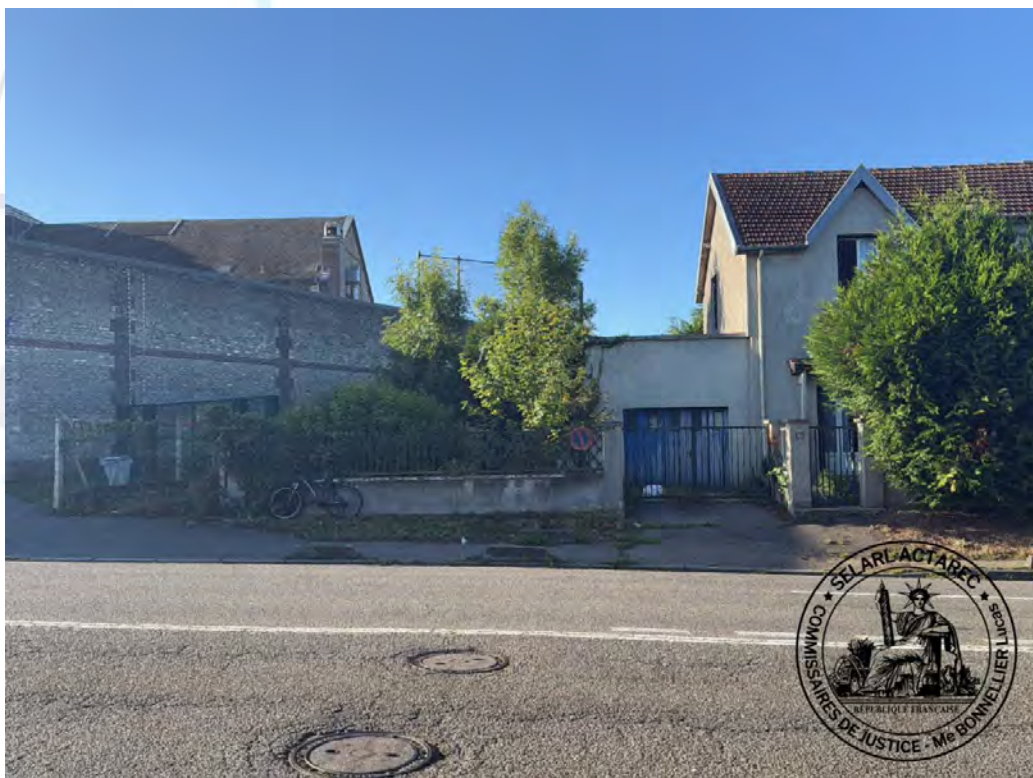
Le jardin est délimité par un mur bahut ancien, présentant des fissures et un crépi partiellement décollé.
