## **PROCES VERBAL DE DESCRIPTION**

**LE JEUDI ONZE DÉCEMBRE DEUX MILLE VINGT CINQ  
de 13h35 à 15h45**

Certifie m'être transporté ce jour au 23 Rue Jeanne Bouchet à (59124) ESCAUDAIN à l'effet de procéder à la description exacte et détaillée du bien immobilier s'y trouvant et figurant à la matrice cadastrale de la Commune de (59124) ESCAUDAIN sous la référence section AH N°74 ;

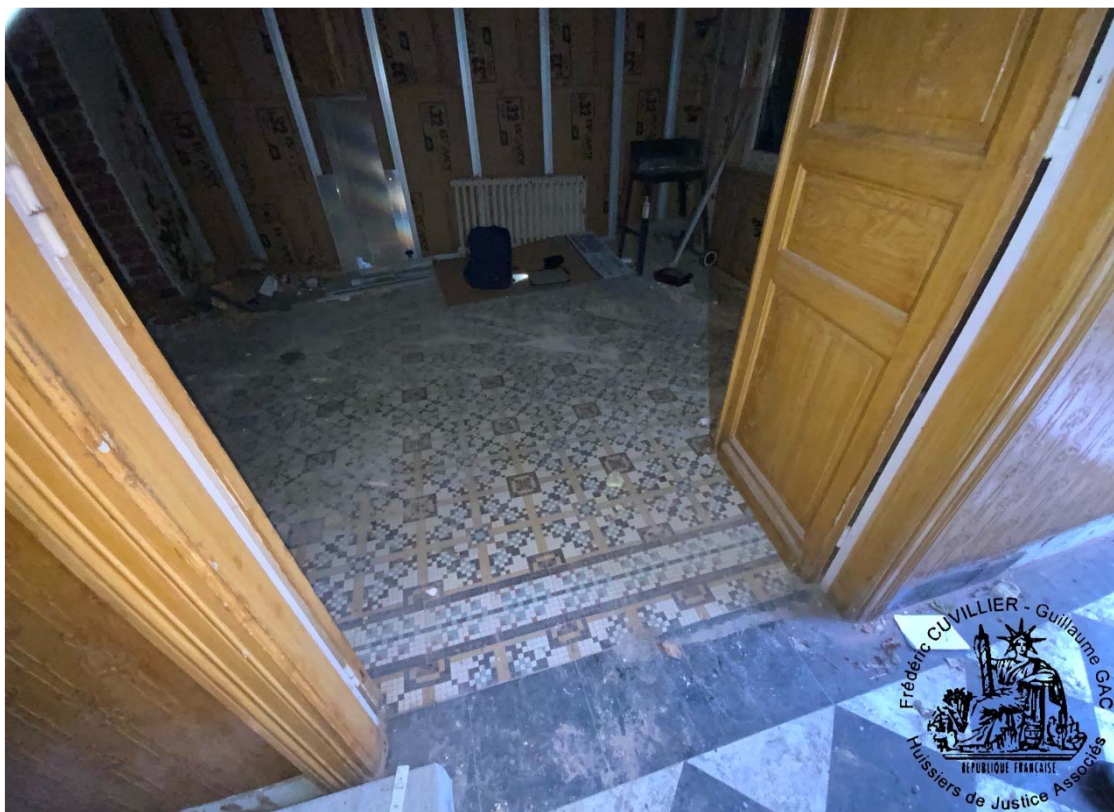
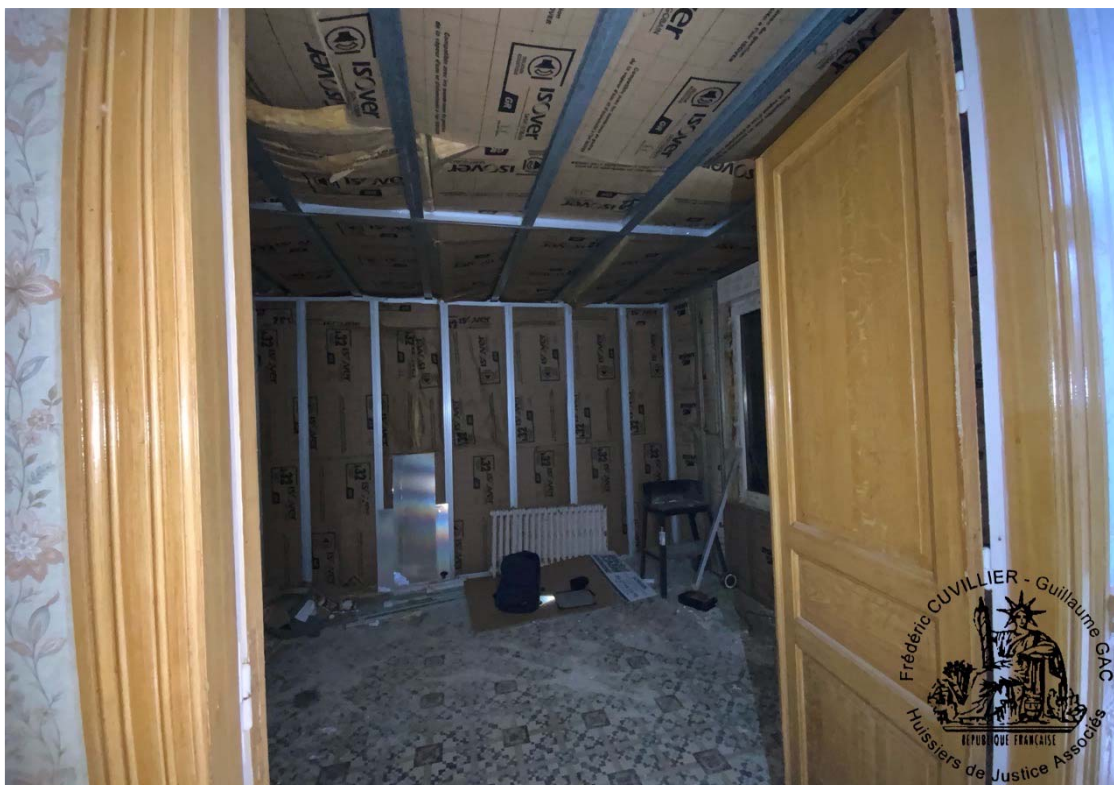
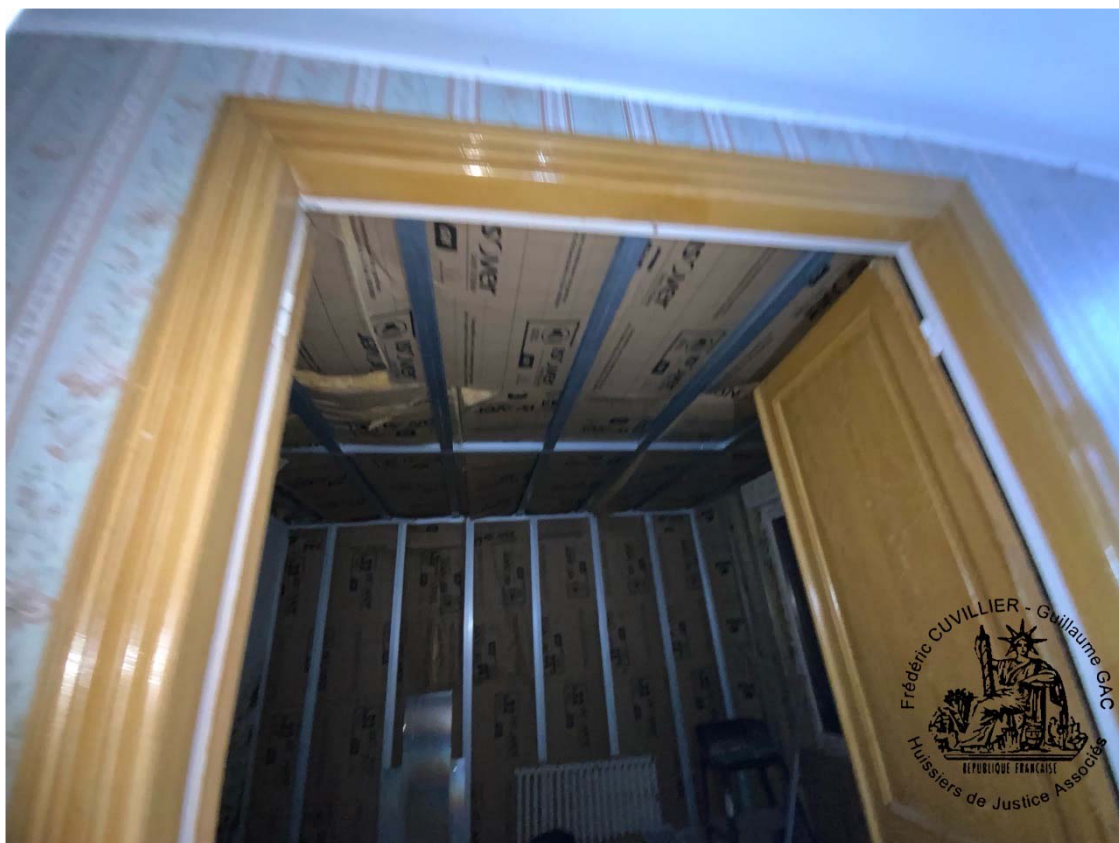
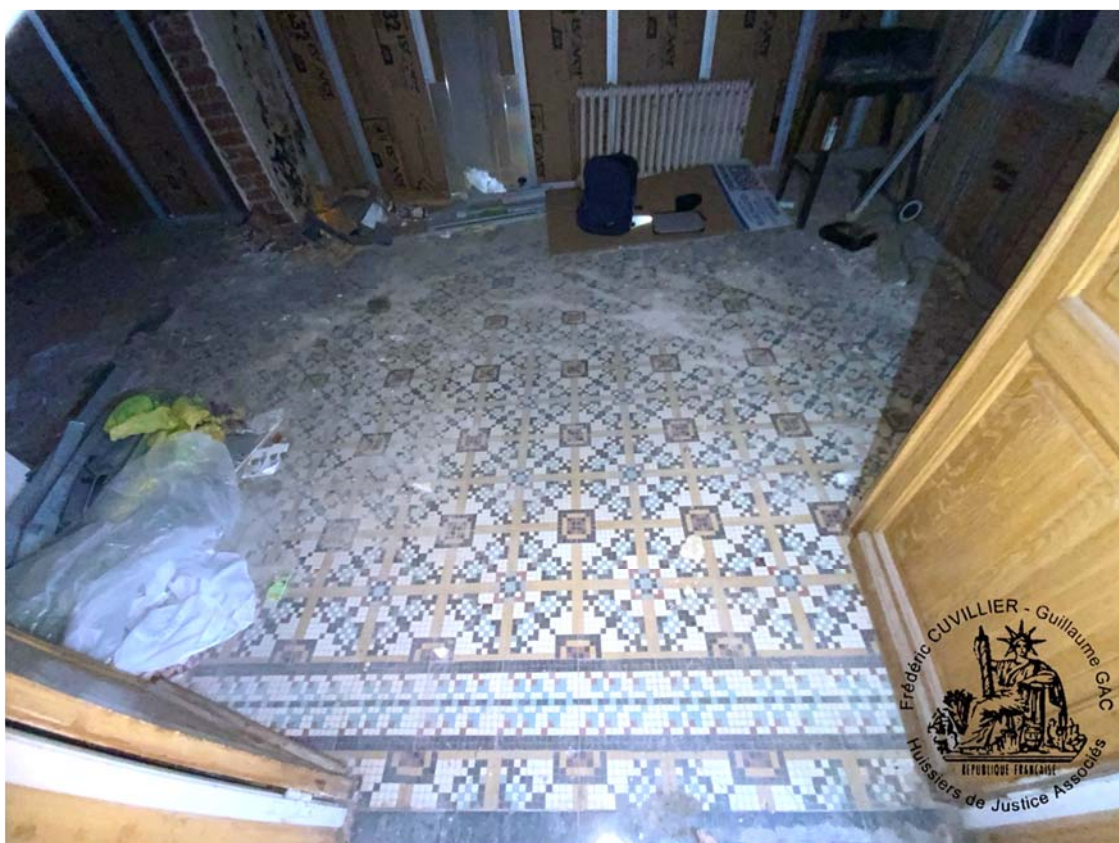
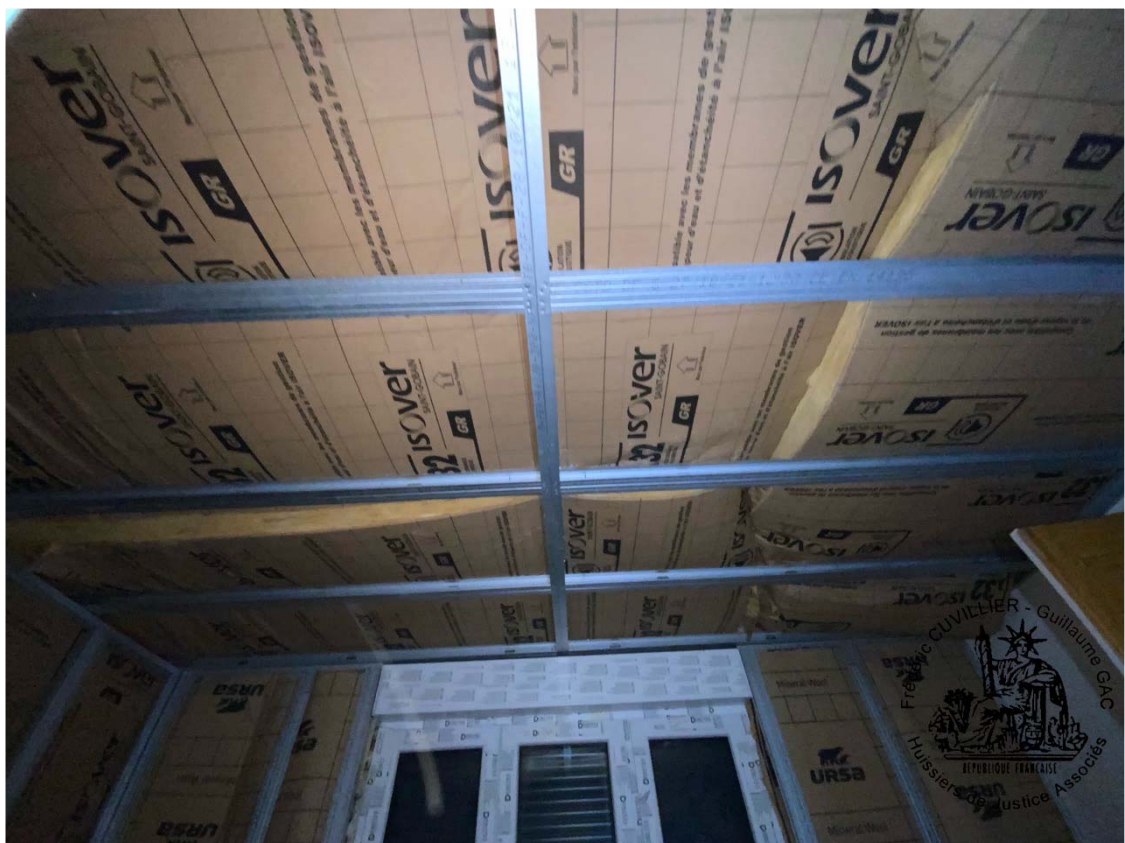
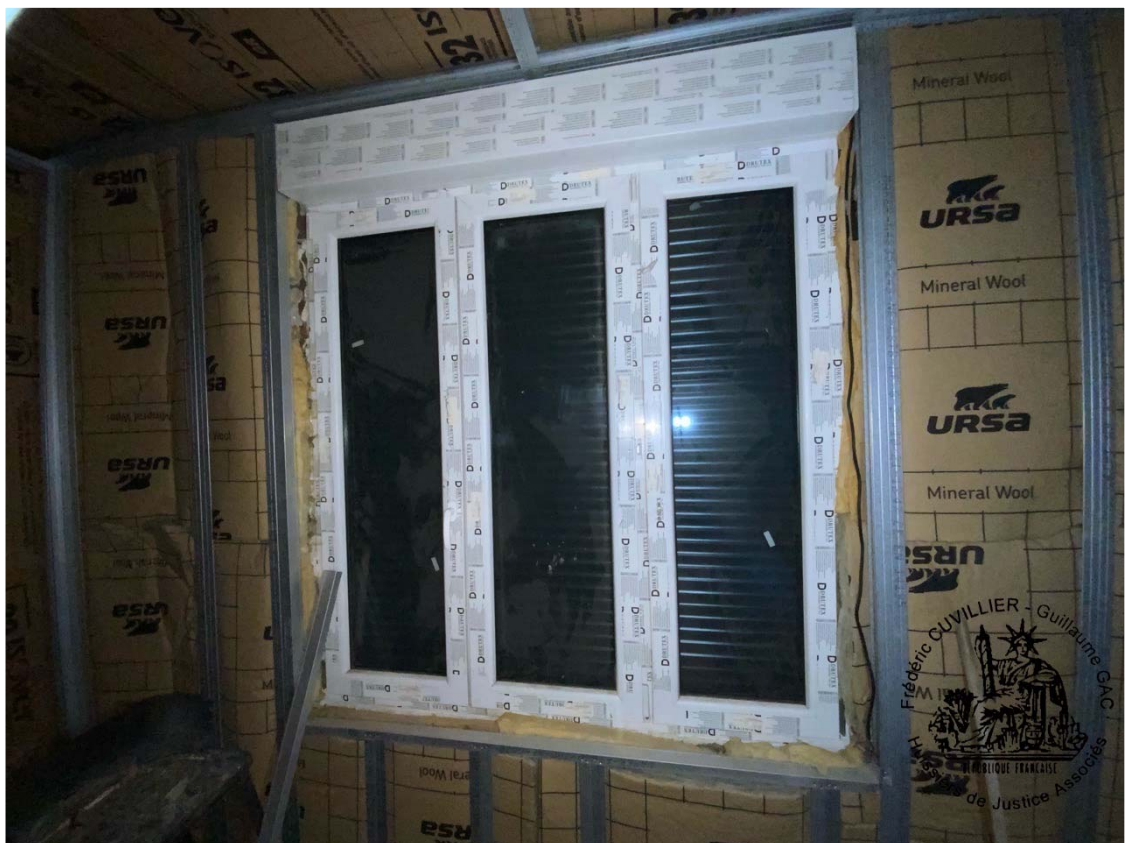
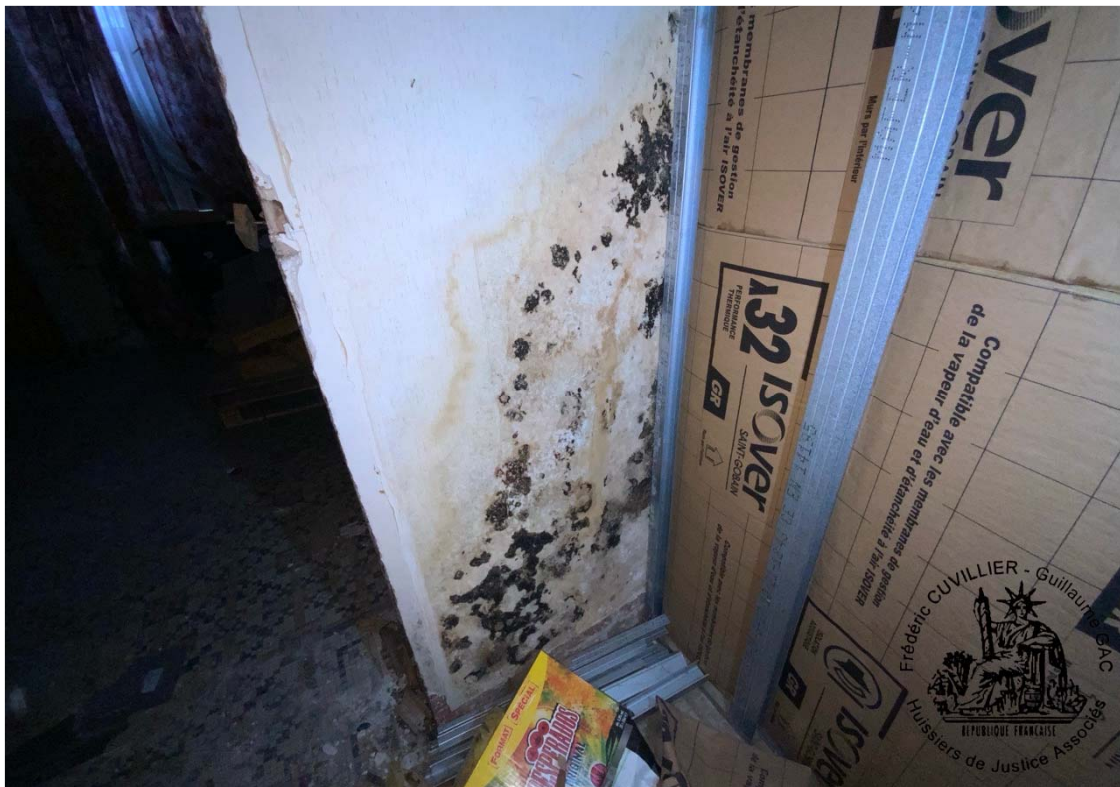
## SALON

De l'entrée, sur la droite, j'accède par une double porte en bois au salon qui donne sur la façade avant. Sol sur carrelage ancien. Des travaux d'isolation ont été engagés au niveau des murs et du plafond. Côté rue, une fenêtre trois battants d'aspect récent avec persienne PVC. Je relève des traces de type moisissures par endroits au niveau des murs.

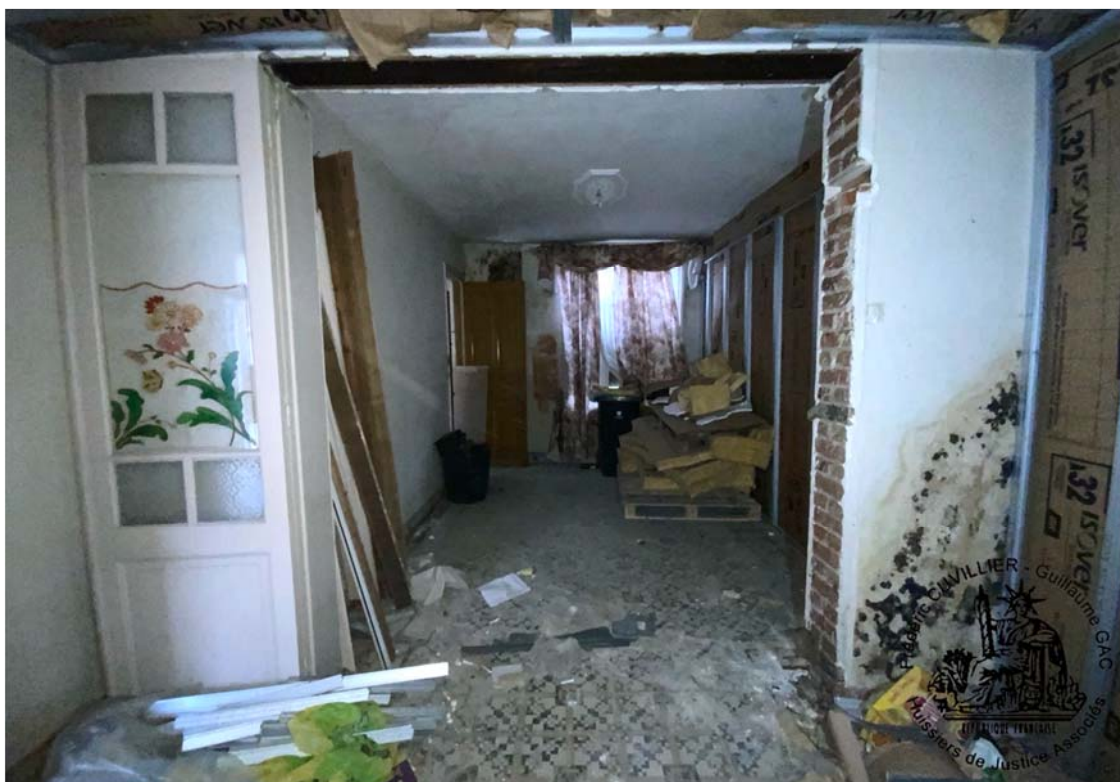
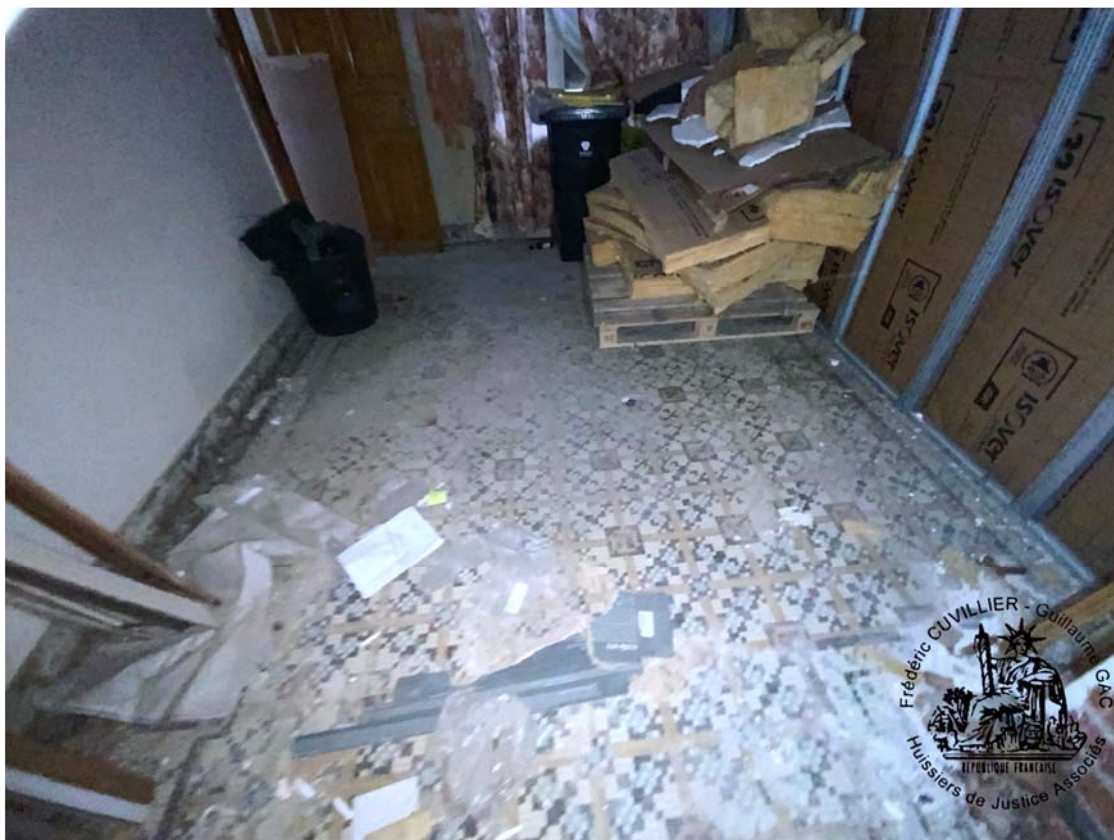
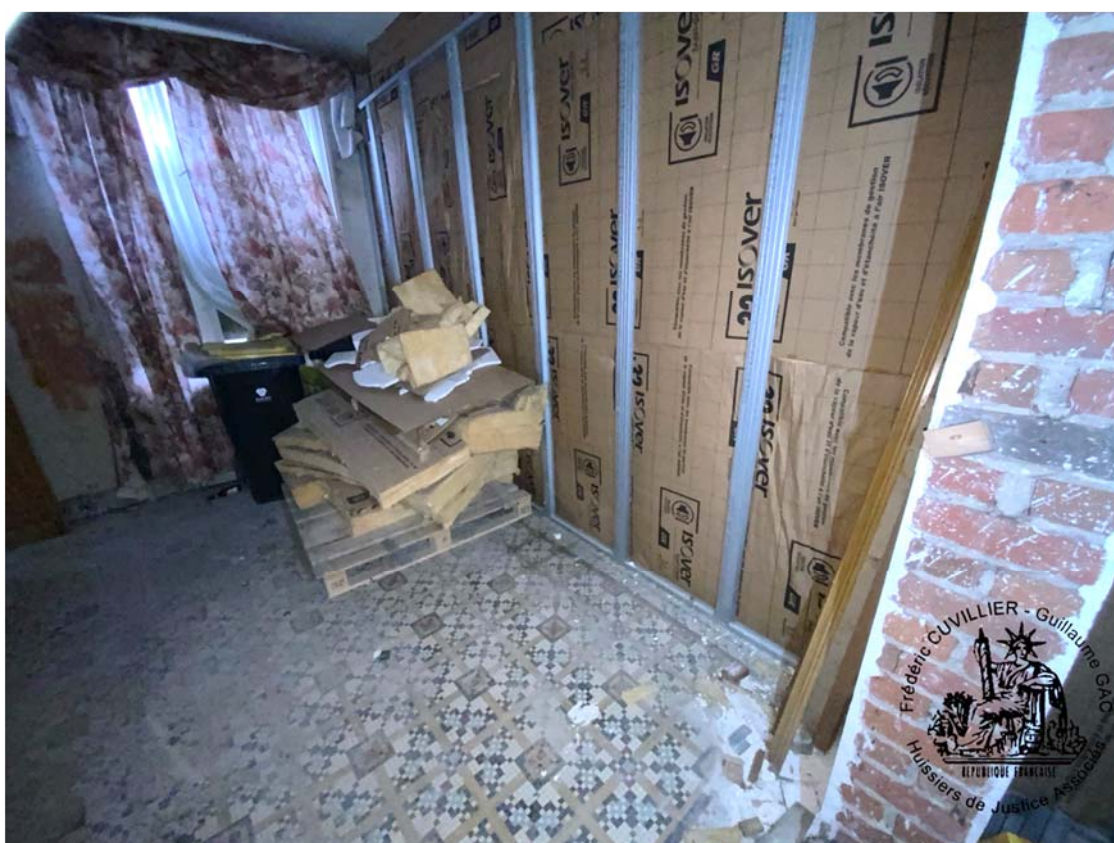
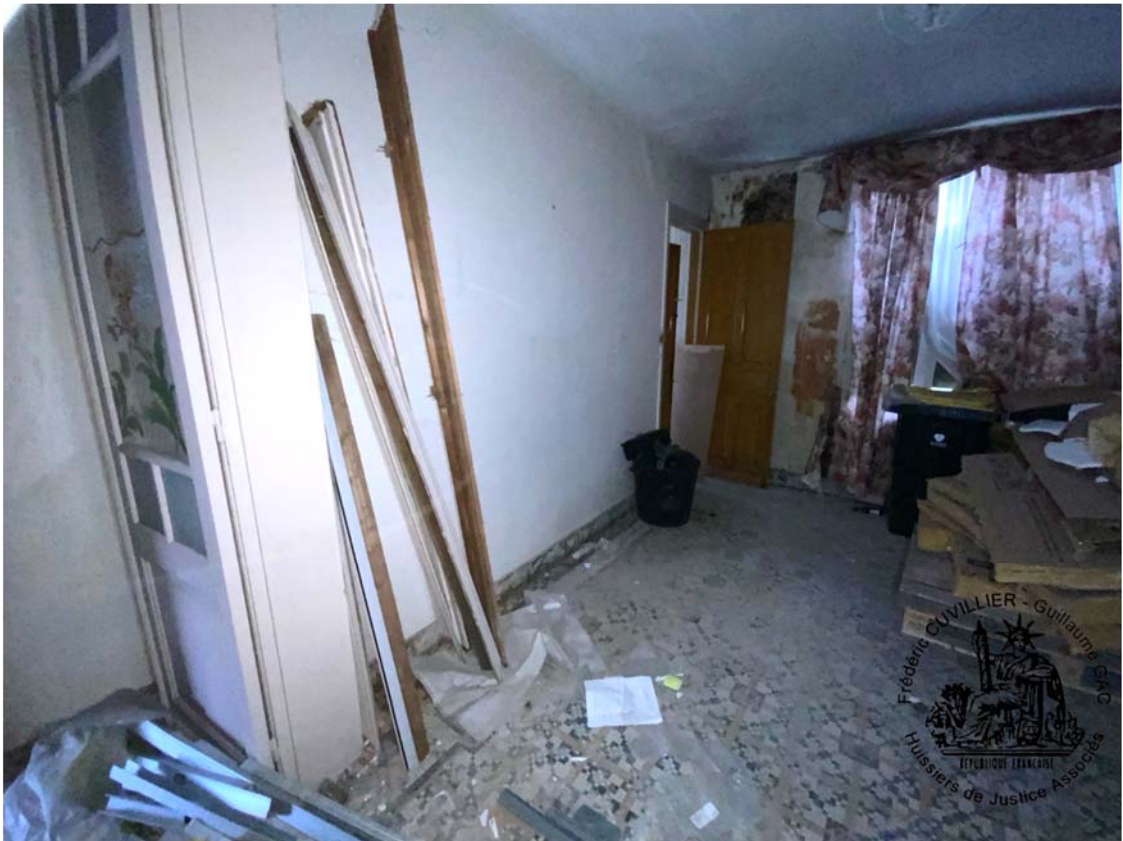
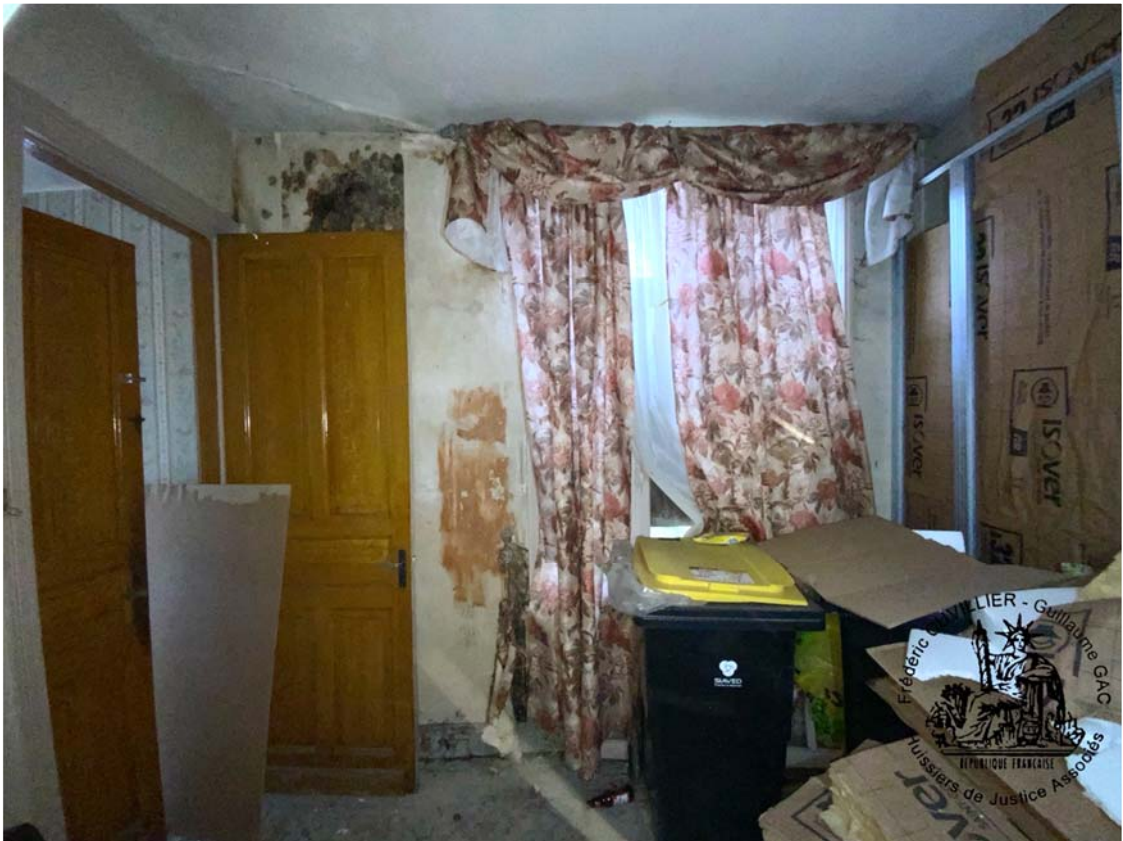
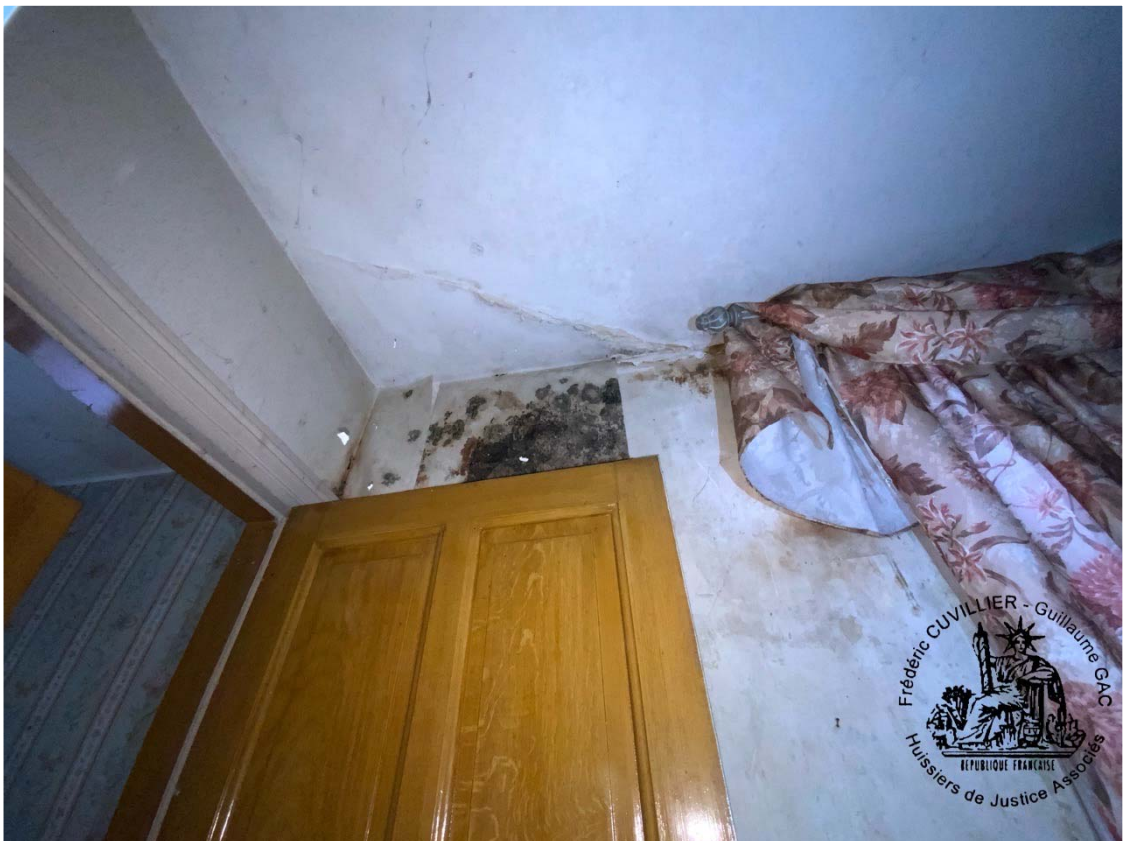
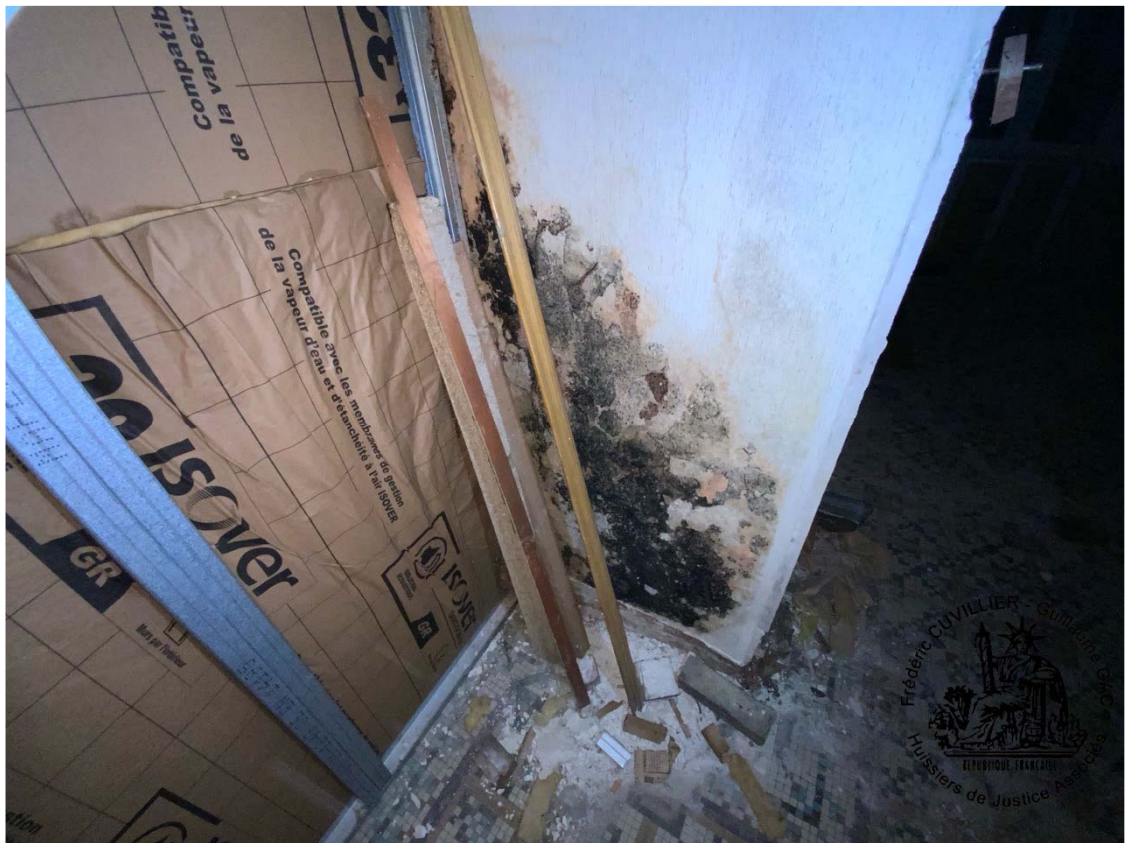
## SALLE À MANGER

Du salon, par une ouverture libre, j'accède à la pièce salle à manger qui donne sur la façade arrière. J'y accède également depuis l'extrémité droite du couloir d'entrée par une porte en bois. Sol sur carrelage ancien. Des travaux d'isolation ont été engagés au niveau d'une partie des murs. Présence de traces de type moisissures par endroits au niveau des murs. Une fenêtre trois battants côté façade arrière. La fenêtre est ancienne et est surmontée d'une imposte.

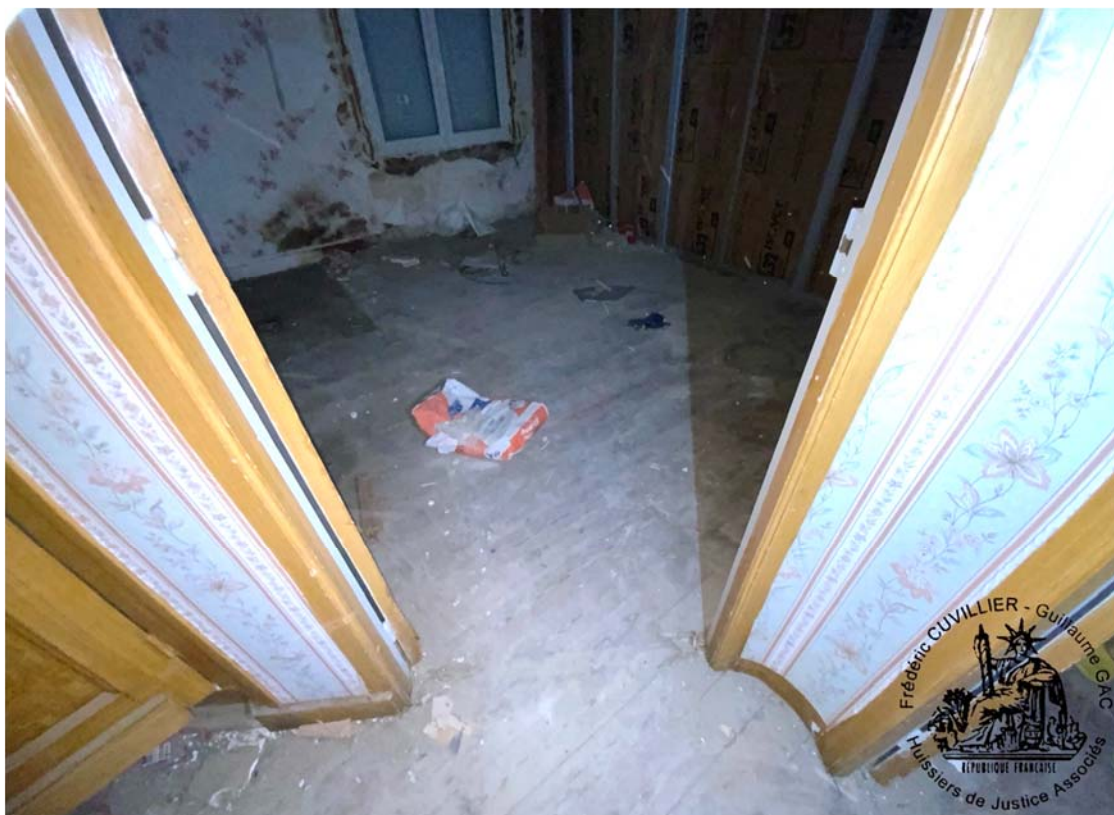
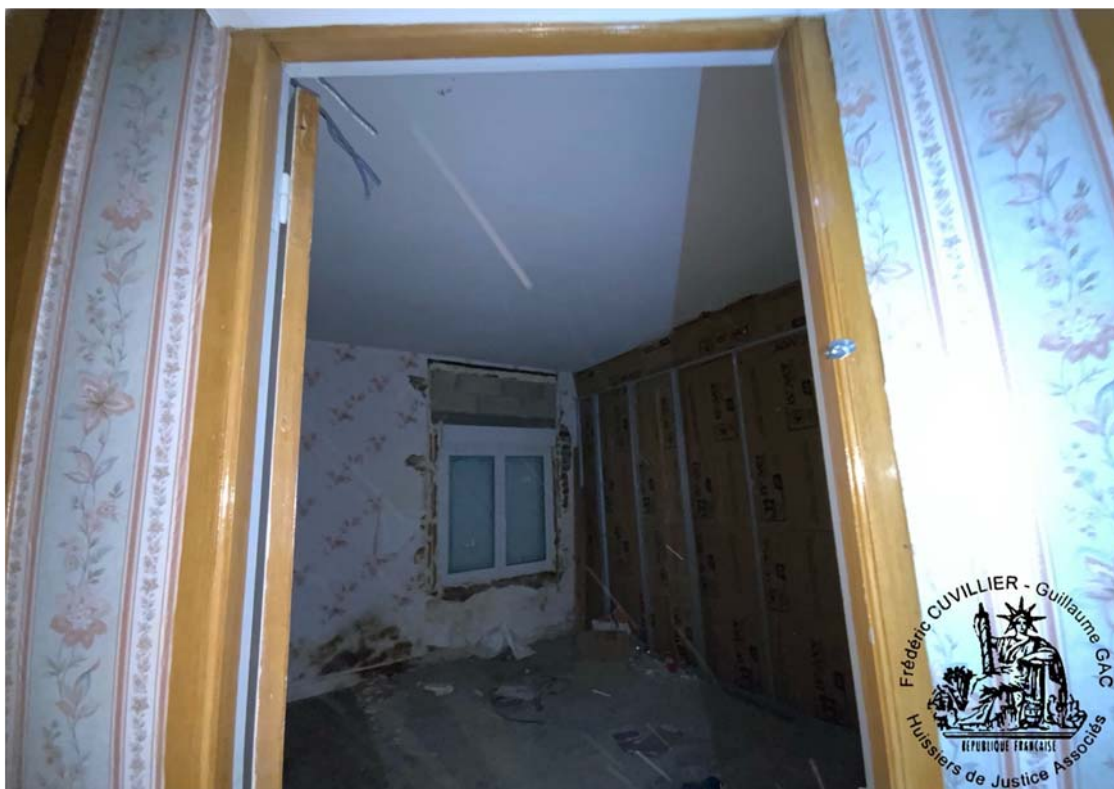
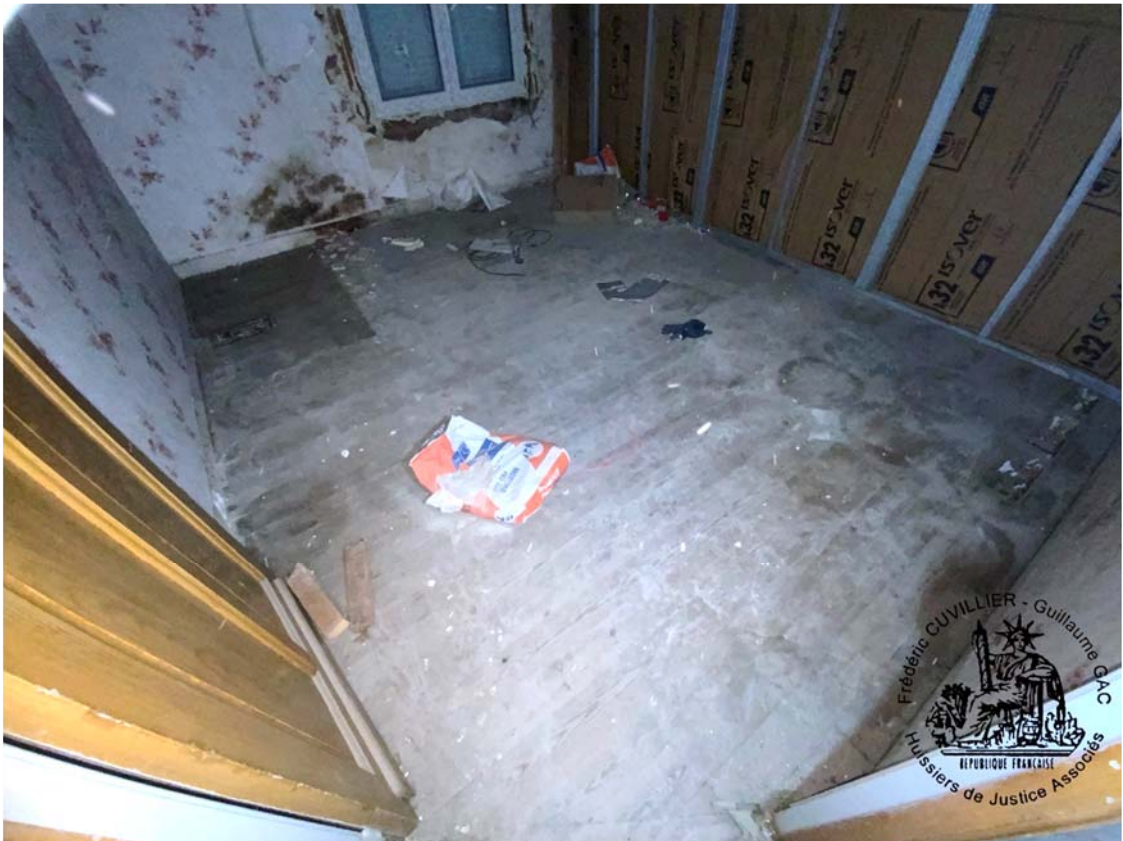
## CHAMBRE 1

Du palier du premier étage, par une porte en bois avec oculus, j'accède à la chambre numéro une qui donne sur la façade arrière. Sol sur plancher en bois ancien. Des travaux d'isolation ont été engagés. Une fenêtre deux battants d'aspect récent avec persienne PVC. Je relève des traces de type moisissures au niveau des murs à gauche de cette fenêtre.

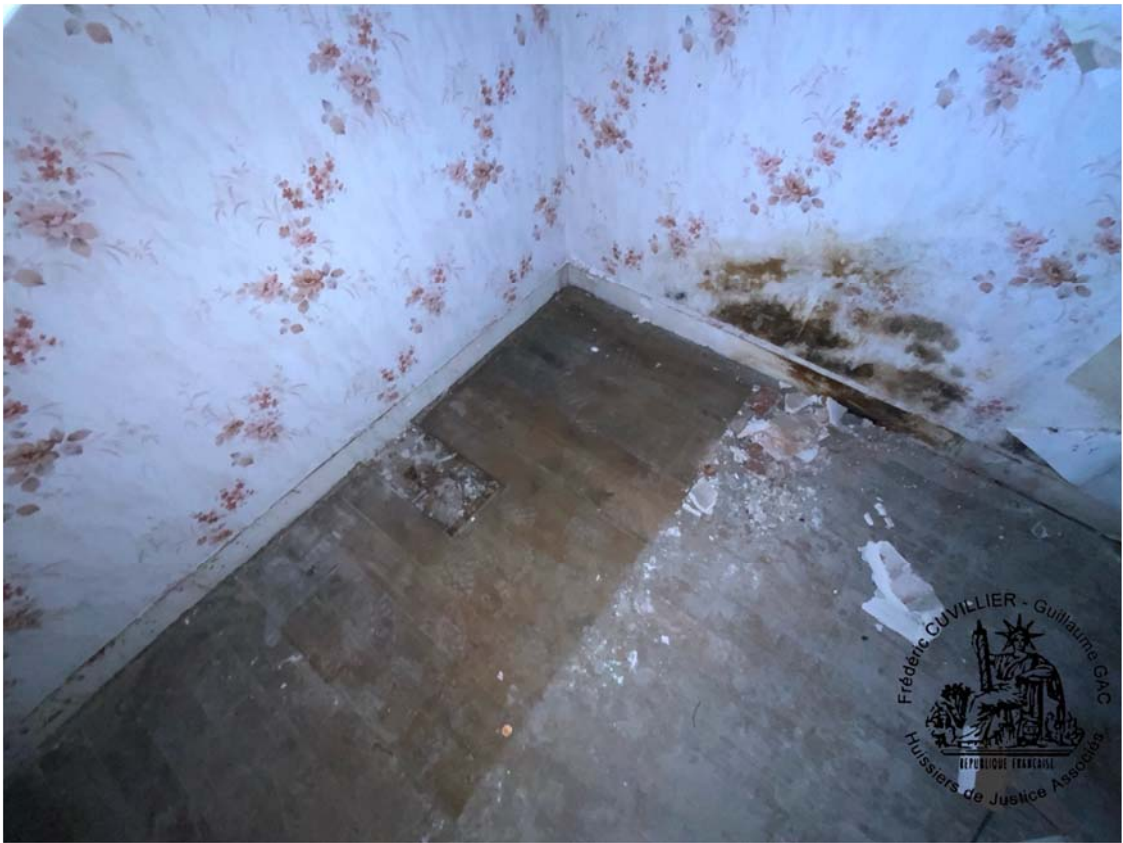
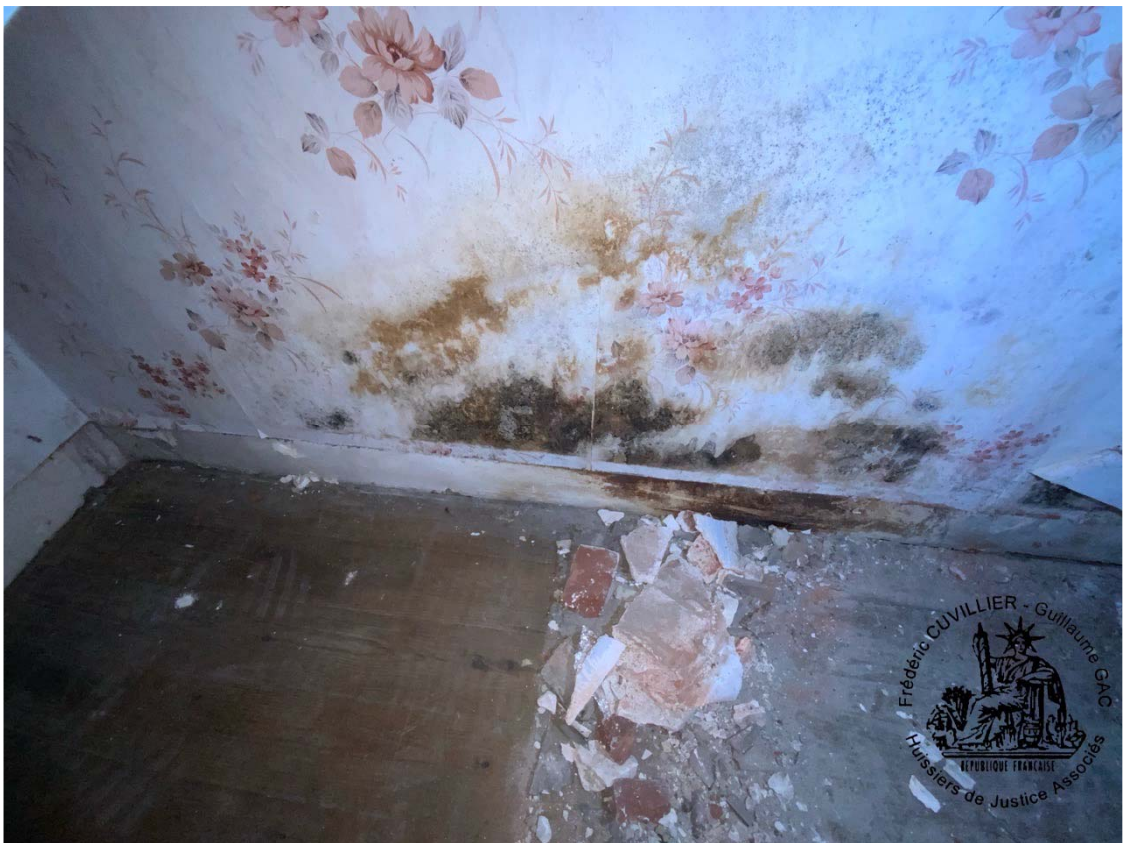
## CHAMBRE 2

Du palier du premier étage, par une porte en bois avec oculus, j'accède à la chambre numéro deux qui donne sur la façade avant. Sol sur plancher en bois ancien. Des travaux d'isolation ont été engagés. Une fenêtre deux battants surmontée d'une imposte côté rue. Le carreau de gauche est casé.

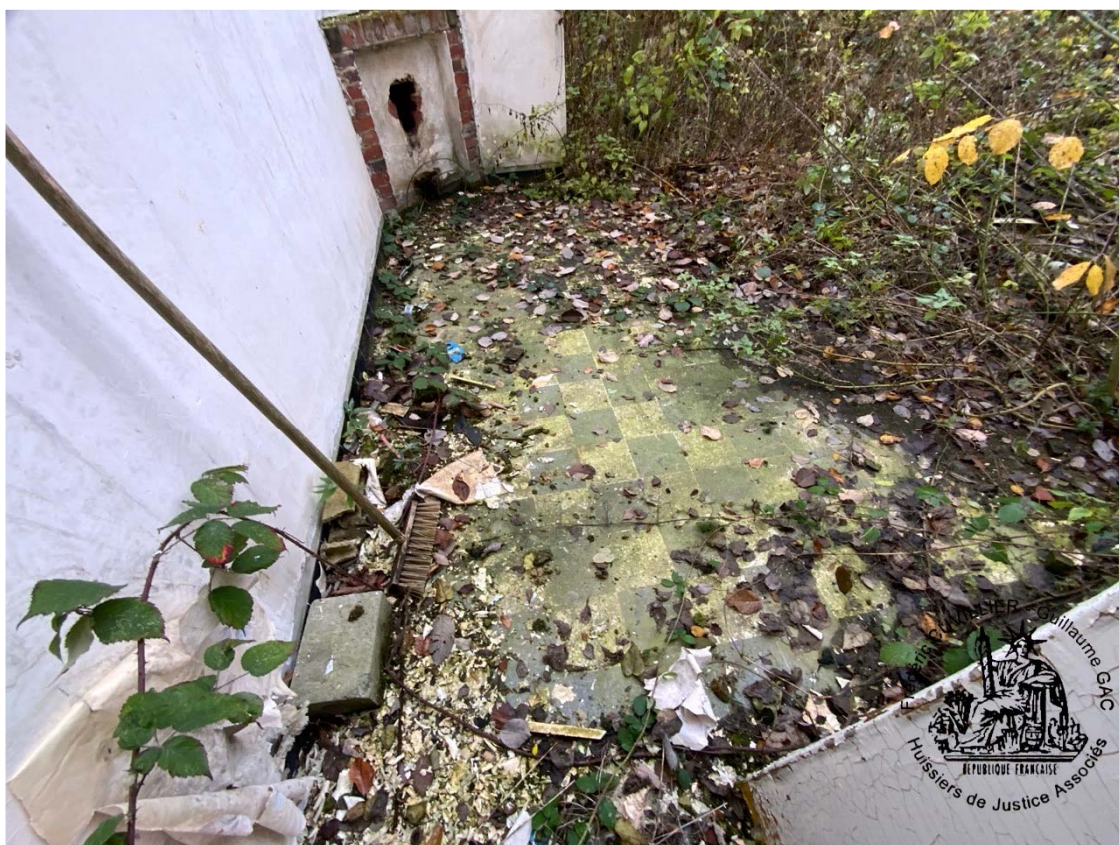
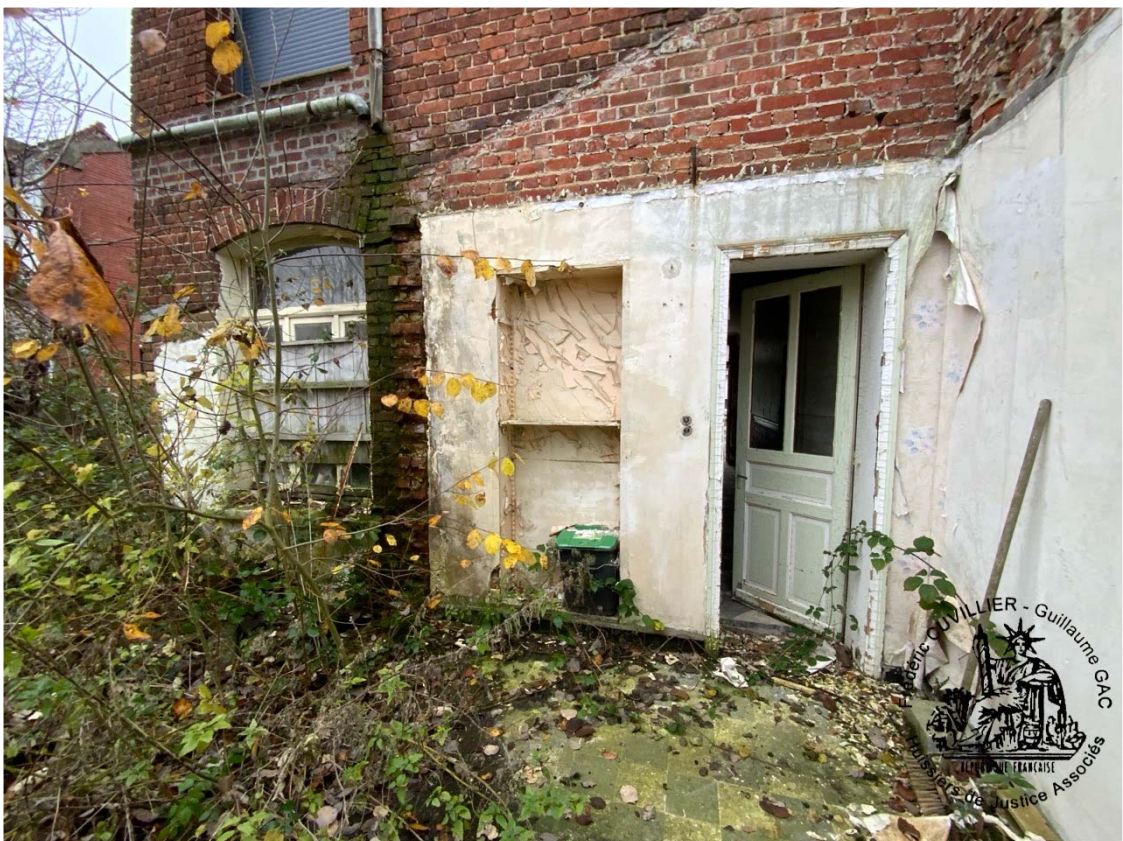
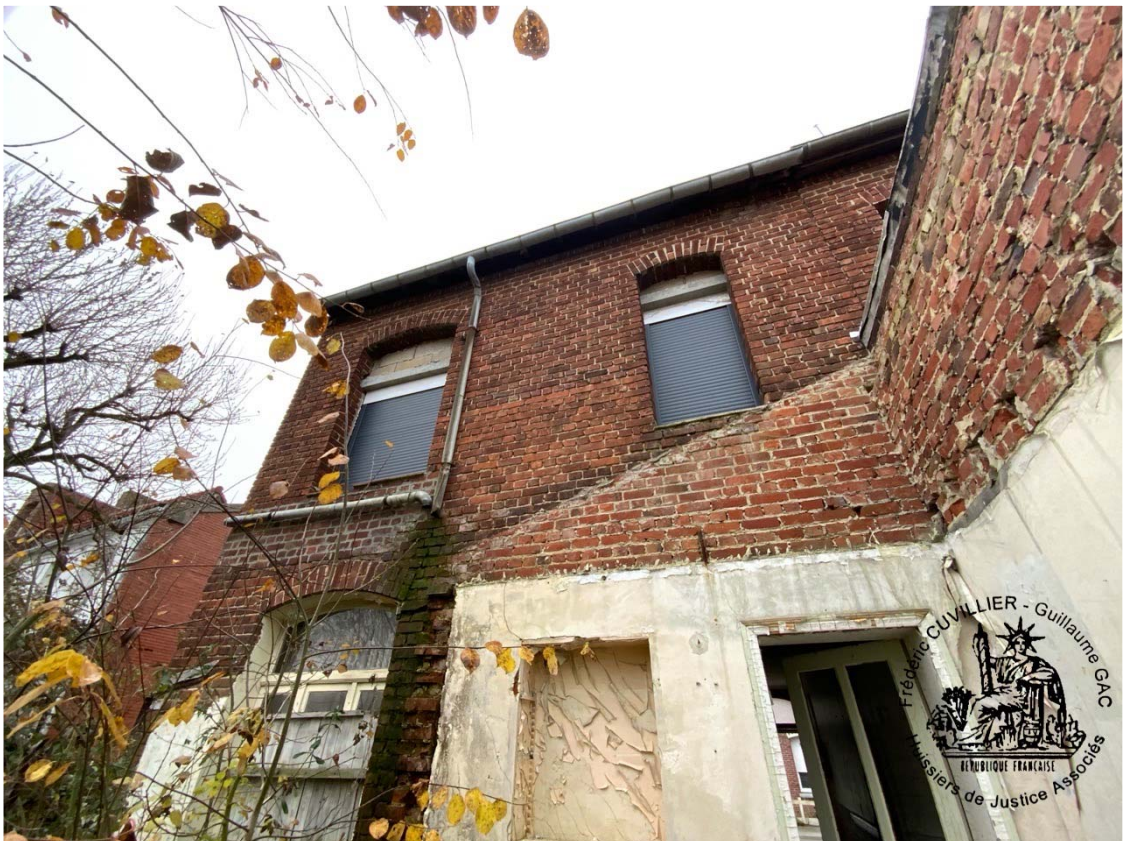
### Extérieur :

A l'extrémité du couloir d'entrée, j'accède à l'extérieur. La partie arrière de l'immeuble semble avoir été démolie. Le jardin est en friche et st tout à fait inaccessible.
