## **PROCES VERBAL DE DESCRIPTION**

**LE JEUDI ONZE DÉCEMBRE DEUX MILLE VINGT CINQ  
de 13h35 à 15h45**

Certifie m'être transporté ce jour au 23 Rue Jeanne Bouchet à (59124) ESCAUDAIN à l'effet de procéder à la description exacte et détaillée du bien immobilier s'y trouvant et figurant à la matrice cadastrale de la Commune de (59124) ESCAUDAIN sous la référence section AH N°74 ;

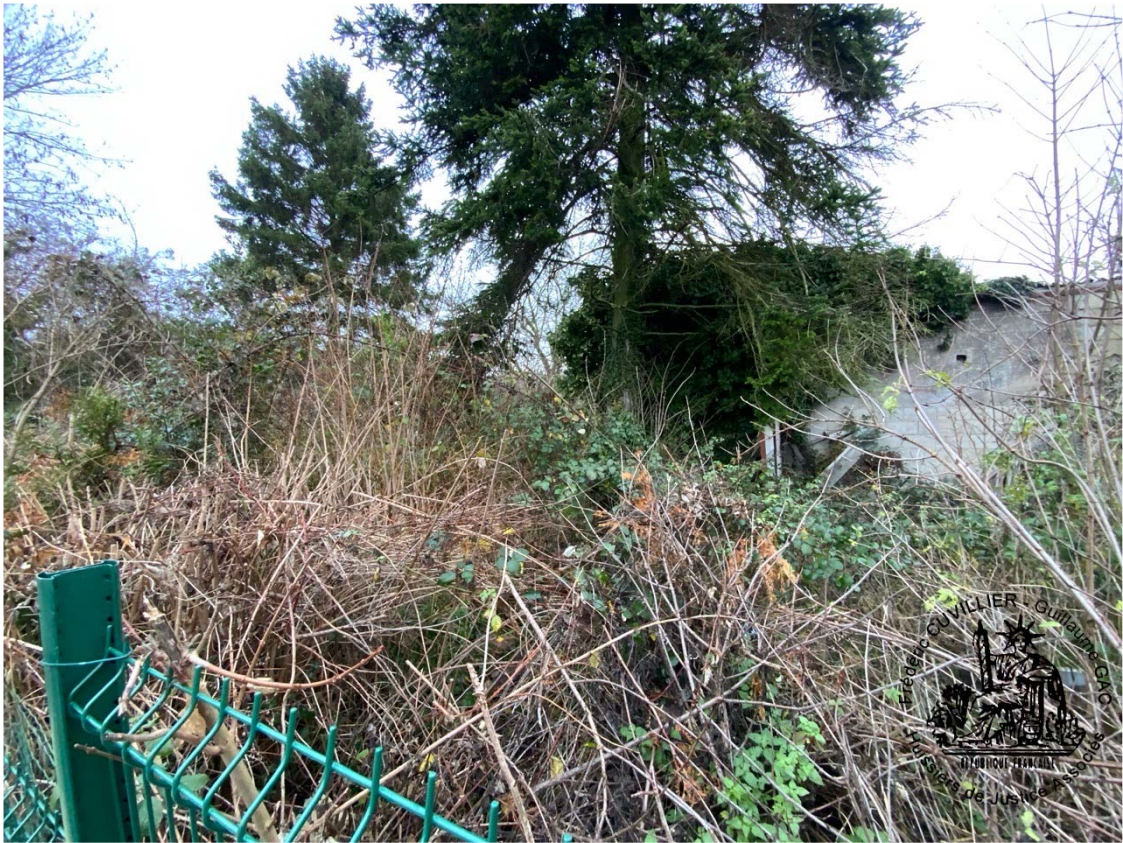
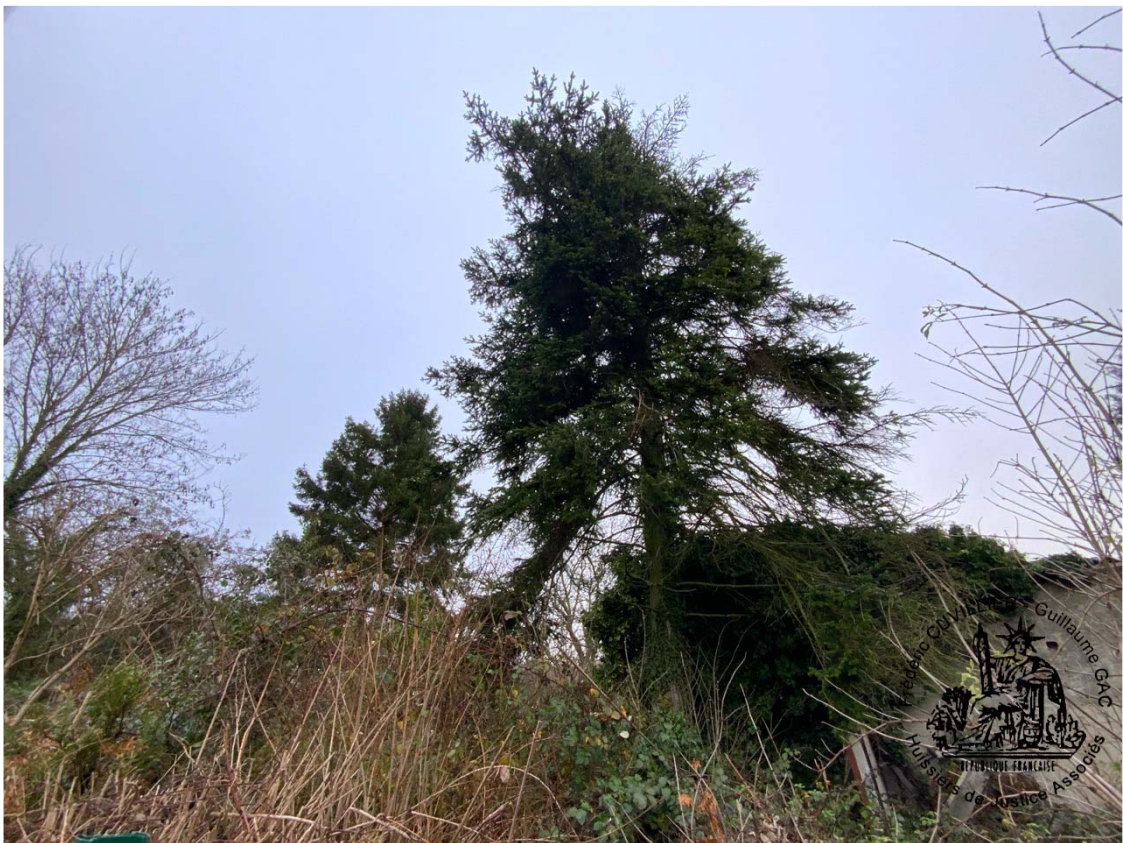
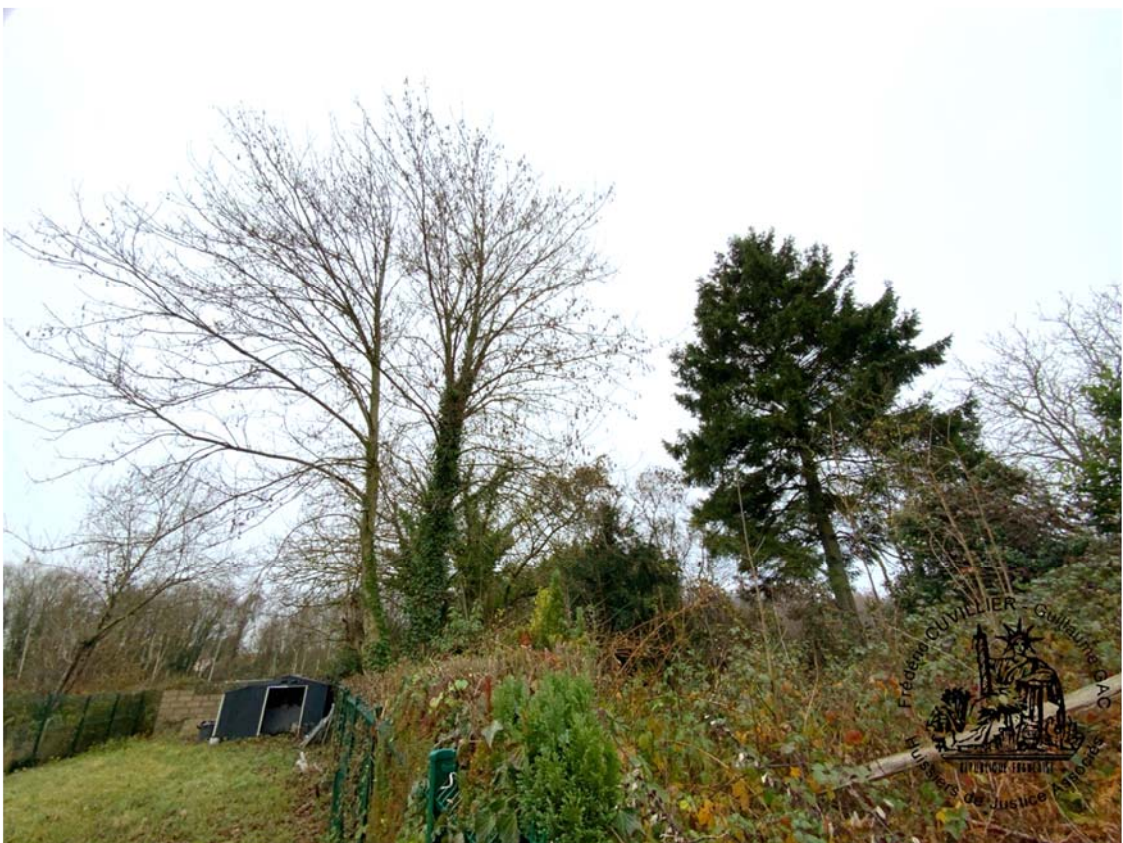
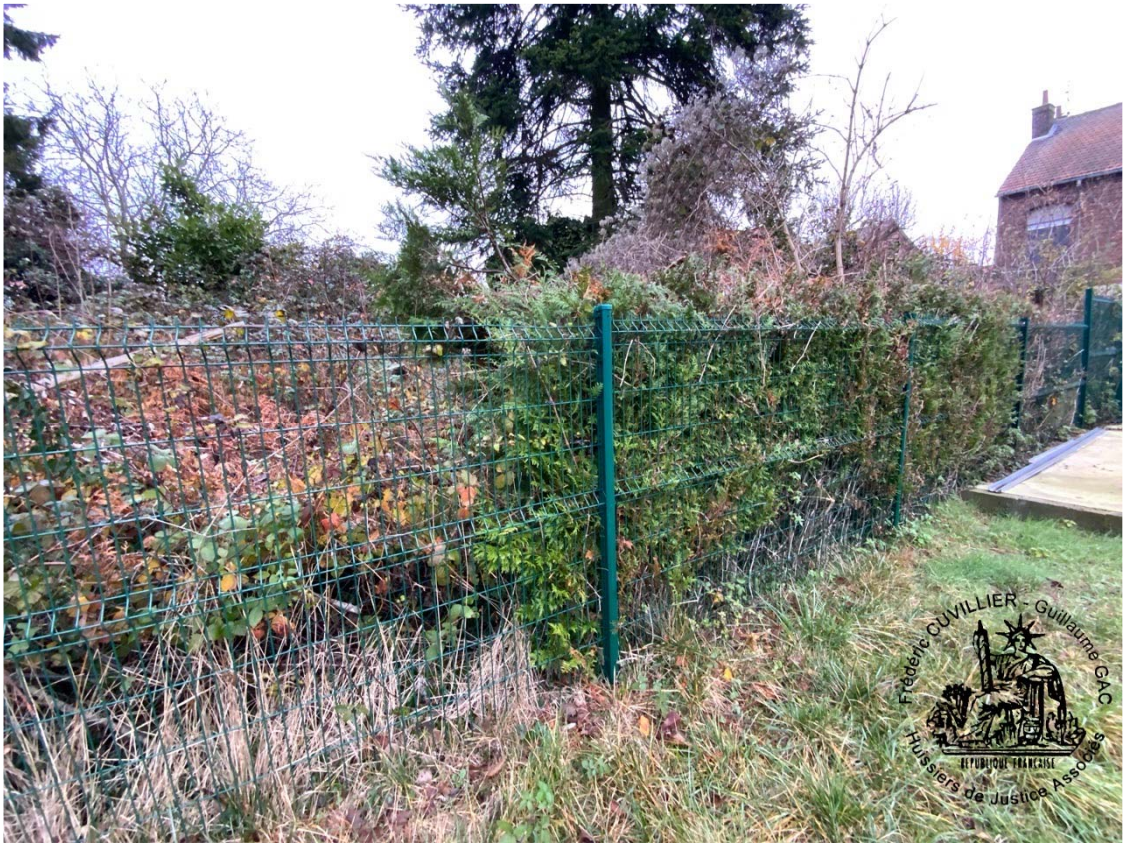
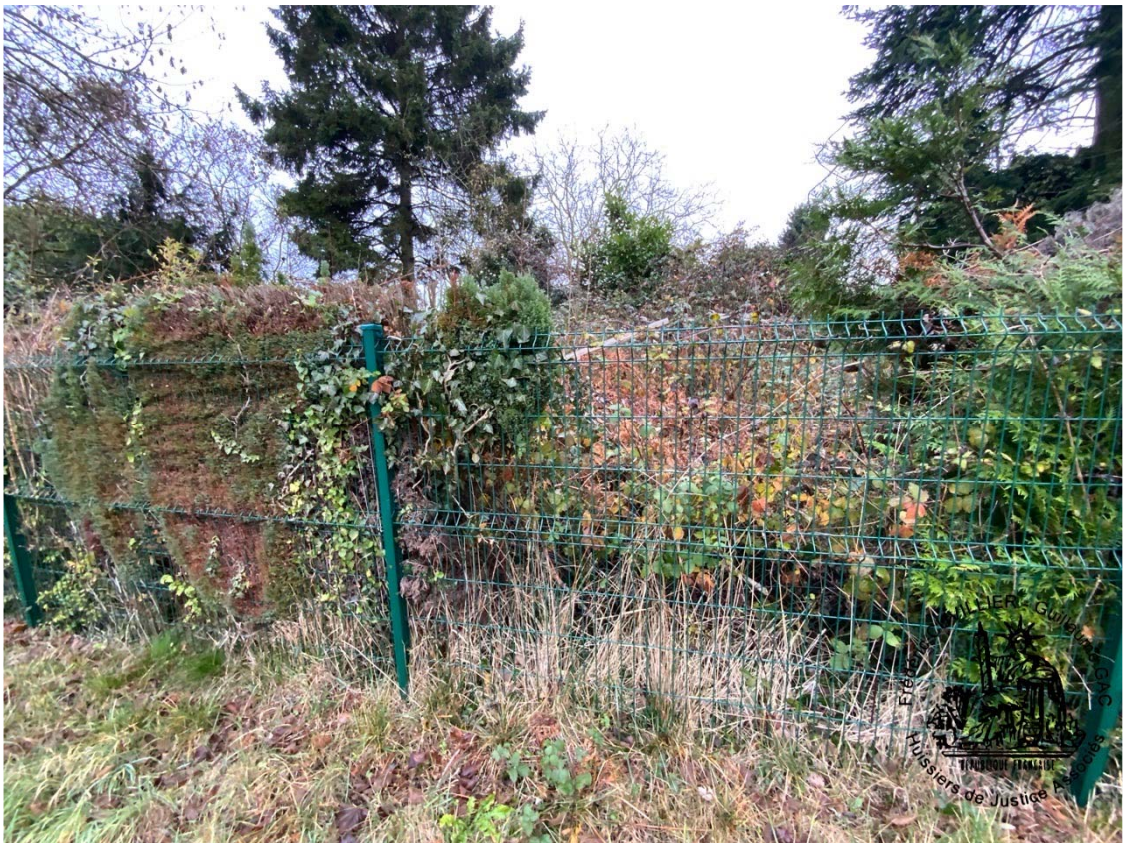
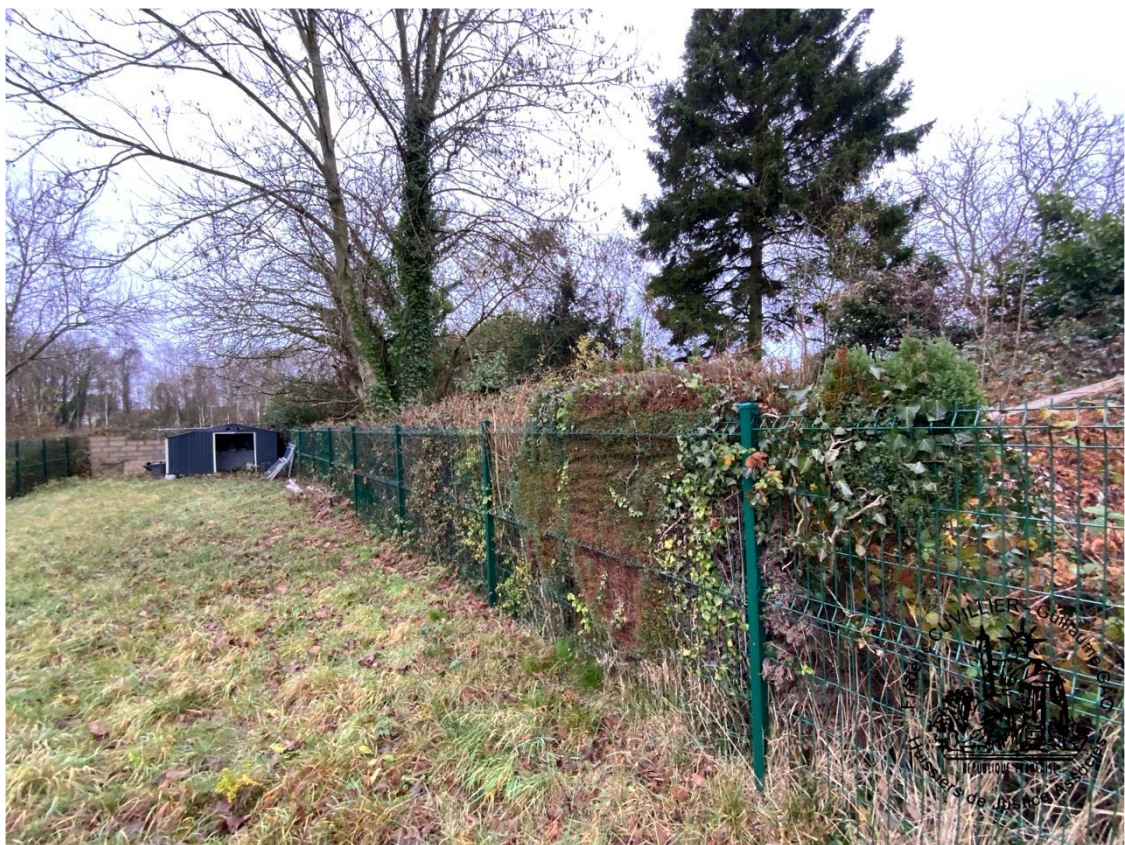
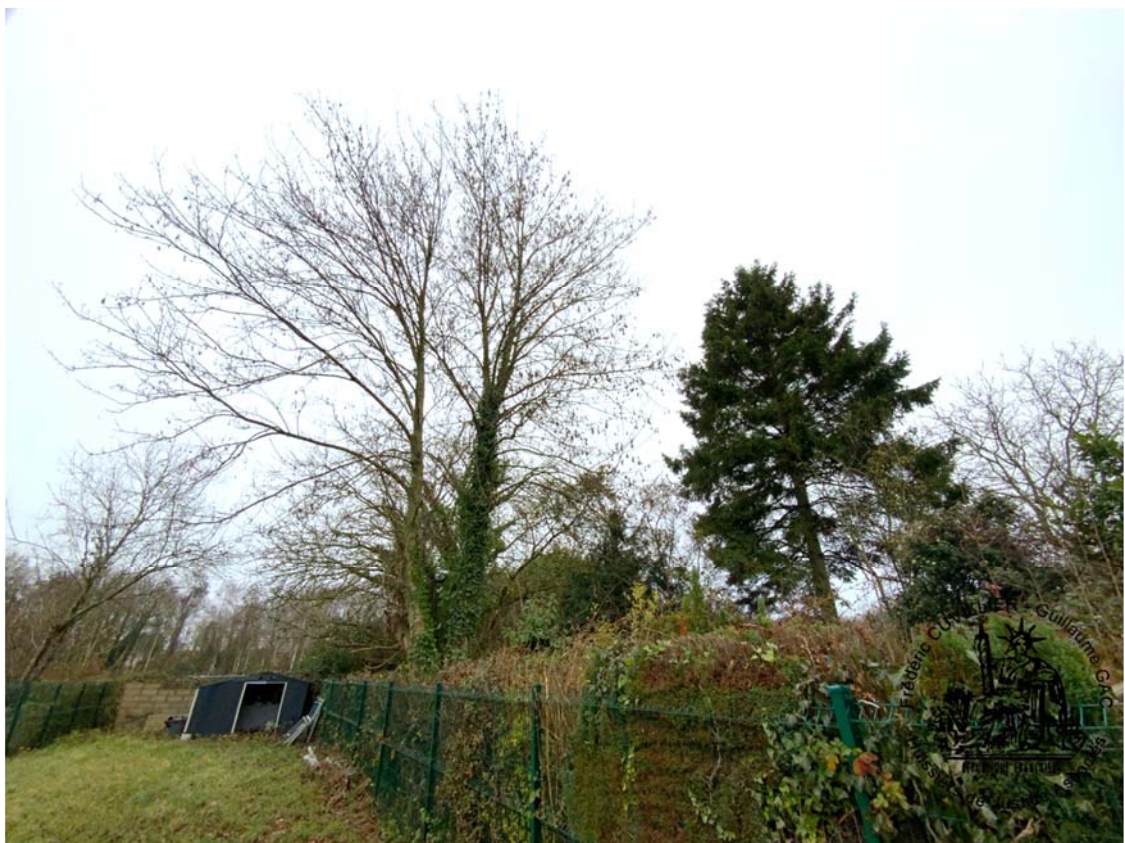
Depuis la propriété voisine (numéro 21) où la propriétaire Mme COUTELARD, ainsi déclarée m'a laissé l'accès, je réalise des clichés de la partie arrière en friche de la parcelle cadastrée section AH N°74.
