## PROCES VERBAL DE DESCRIPTION DE COMMISSAIRE DE JUSTICE

## **L'AN DEUX MILLE VINGT-SIX et le ONZE FEVRIER**

Laquelle en application de la loi me requiert à l'effet de procéder au procès-verbal de description tel qu'indiqué à l'article R322-2 du CPCE d'un immeuble situé **11, rue de Demicourt (62147) HERMIES**, consistant en un immeuble à usage d'habitation figurant au plan cadastral de ladite commune sous la relation suivante : section D, numéro 61, lieudit RUE DE DEMICOURT, contenance : 0ha06a88ca.

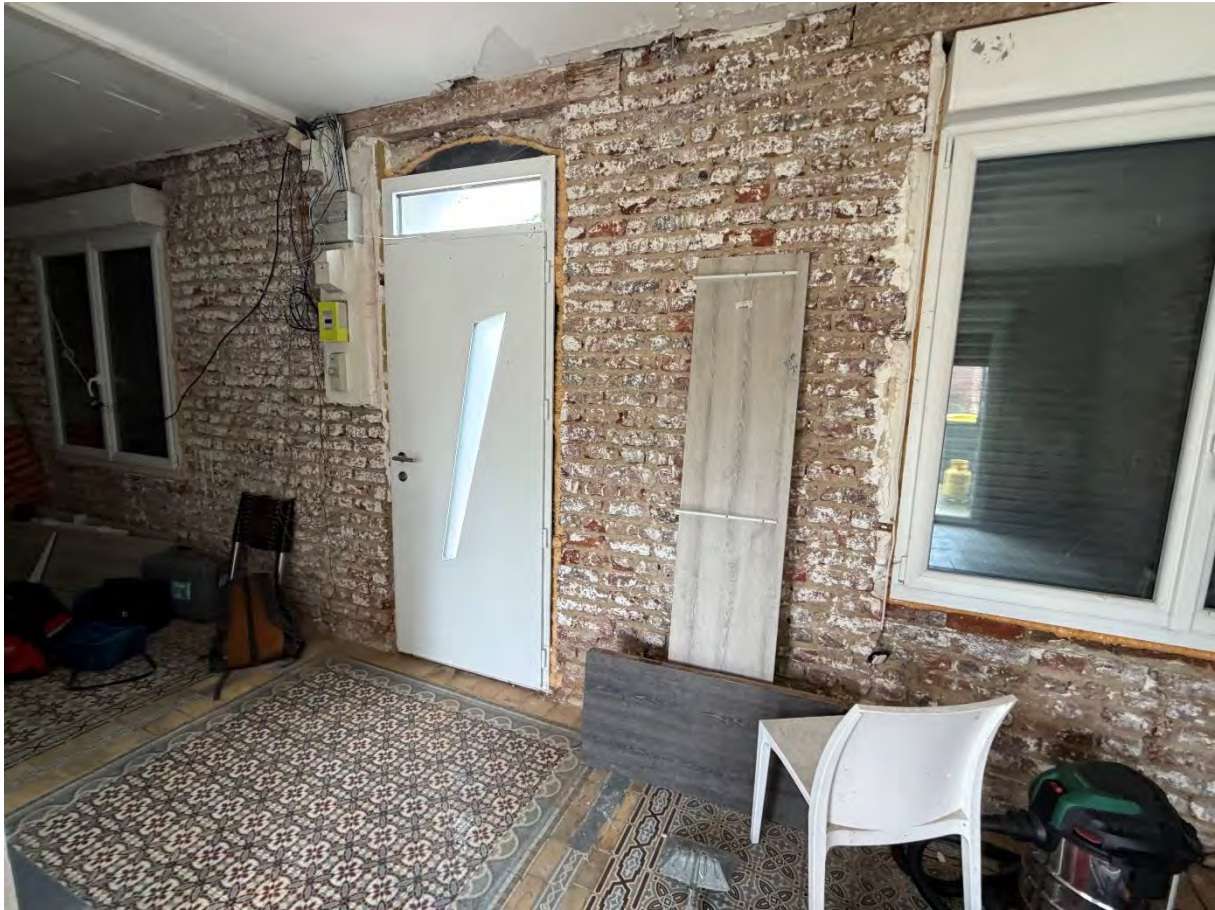
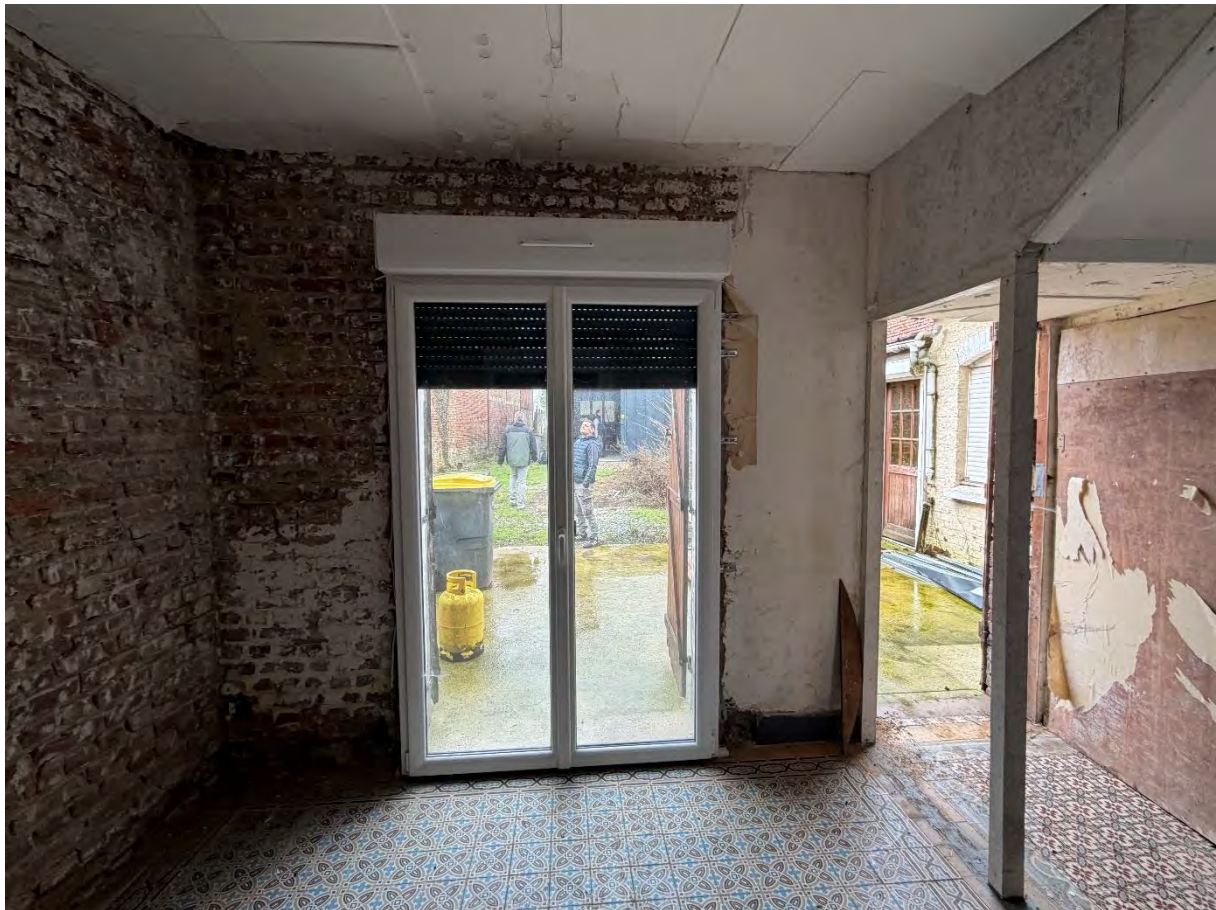
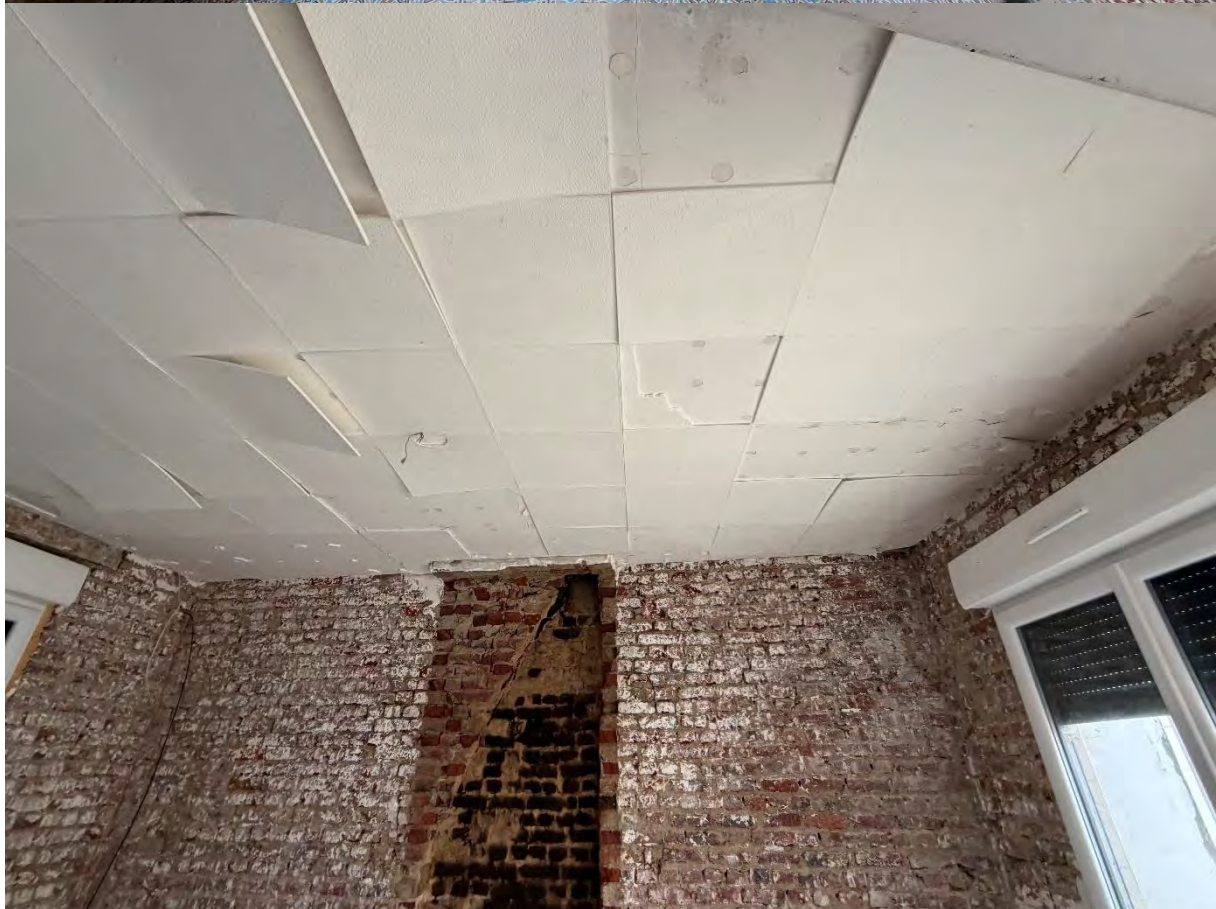
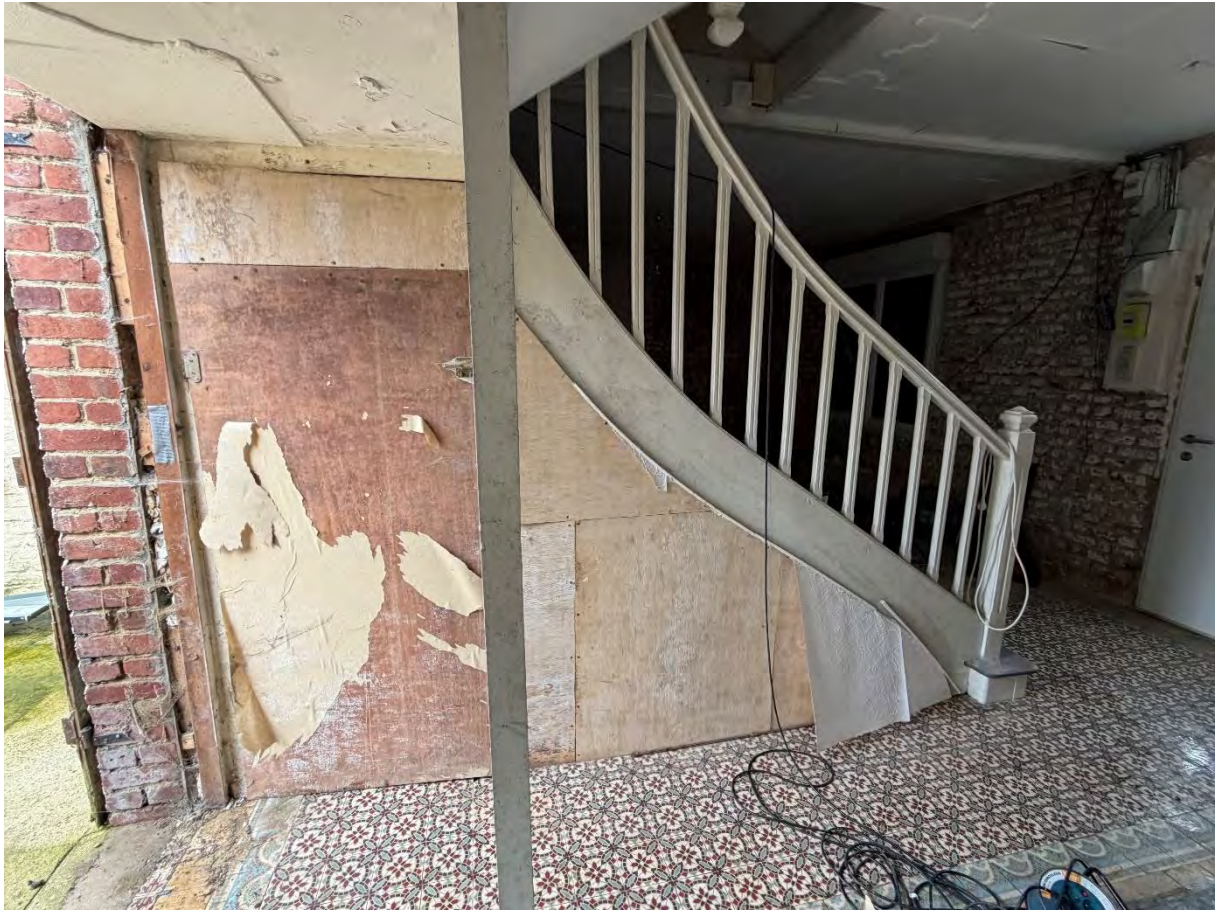
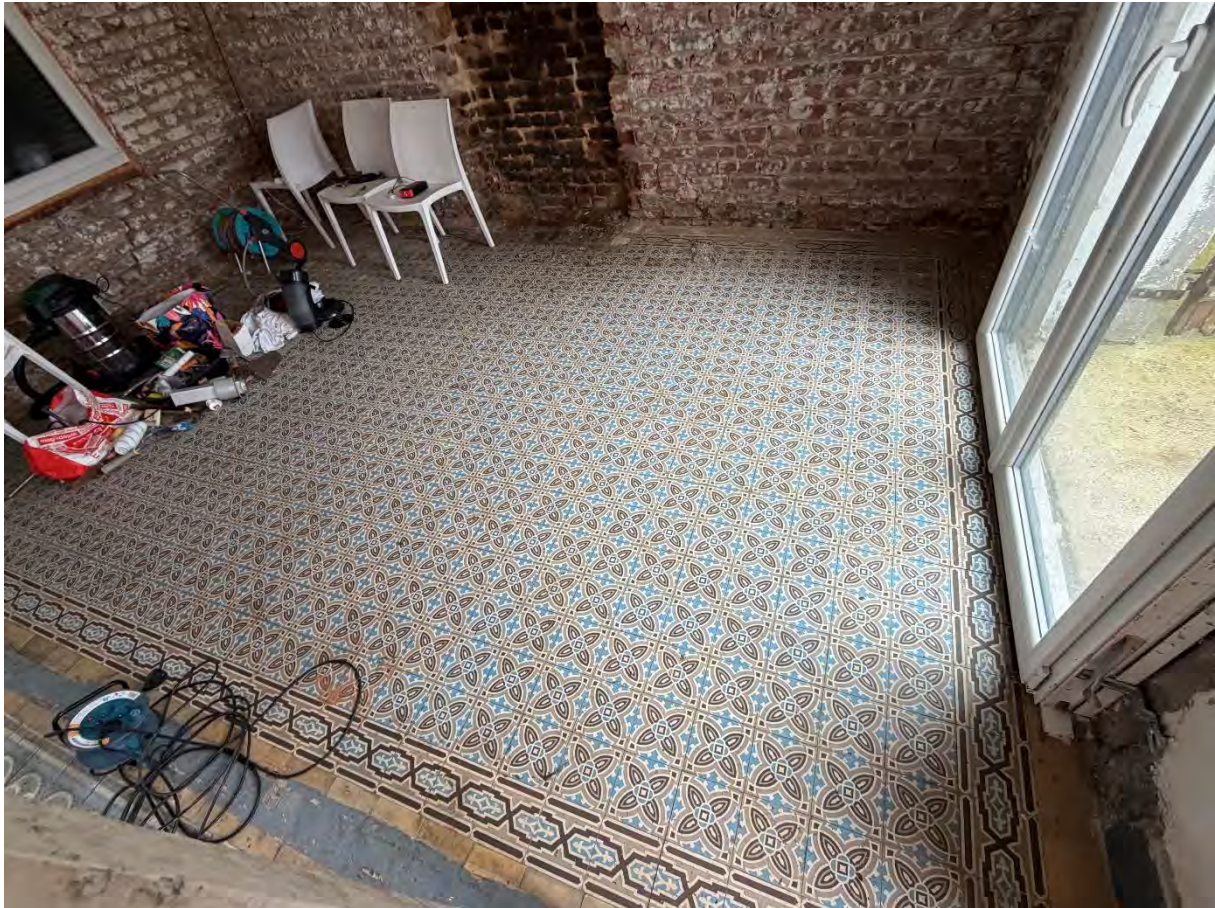
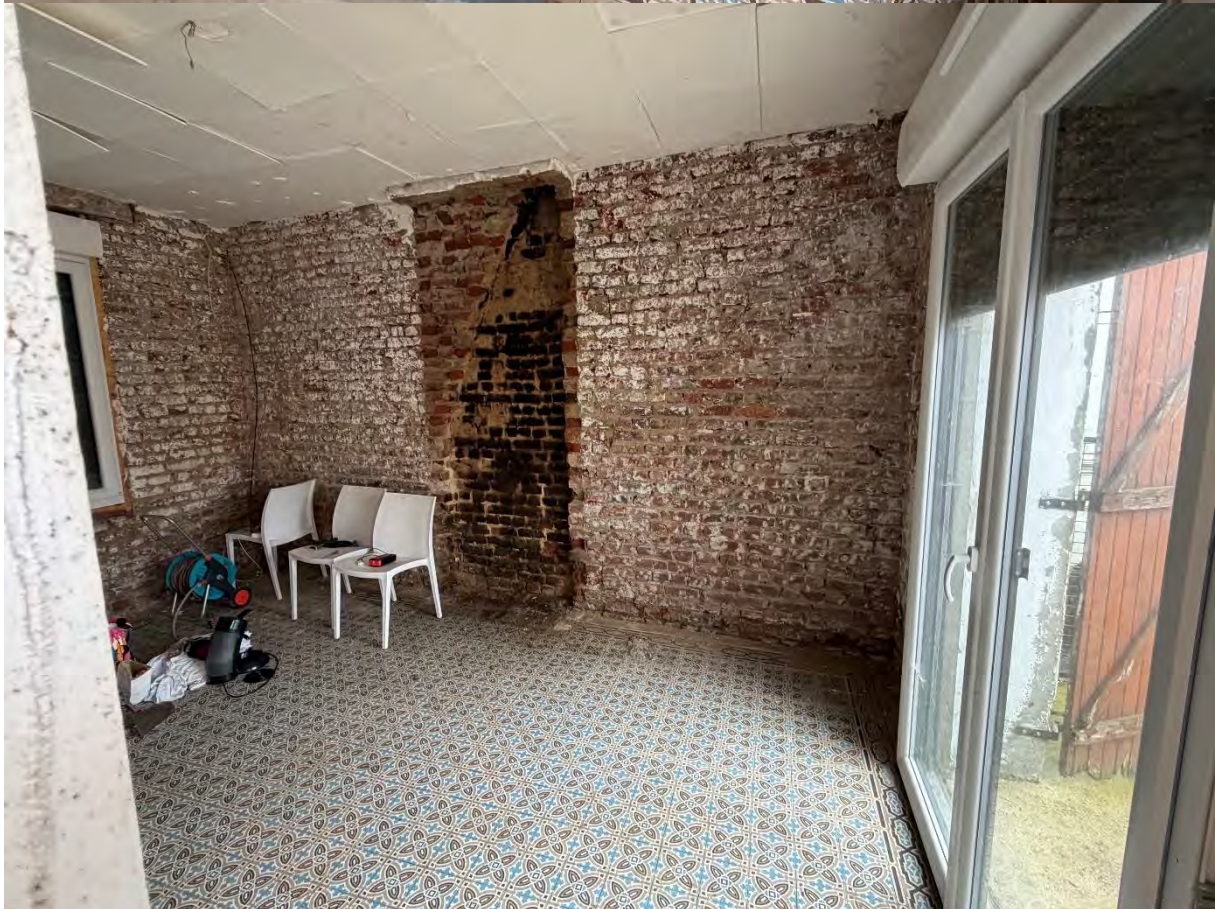
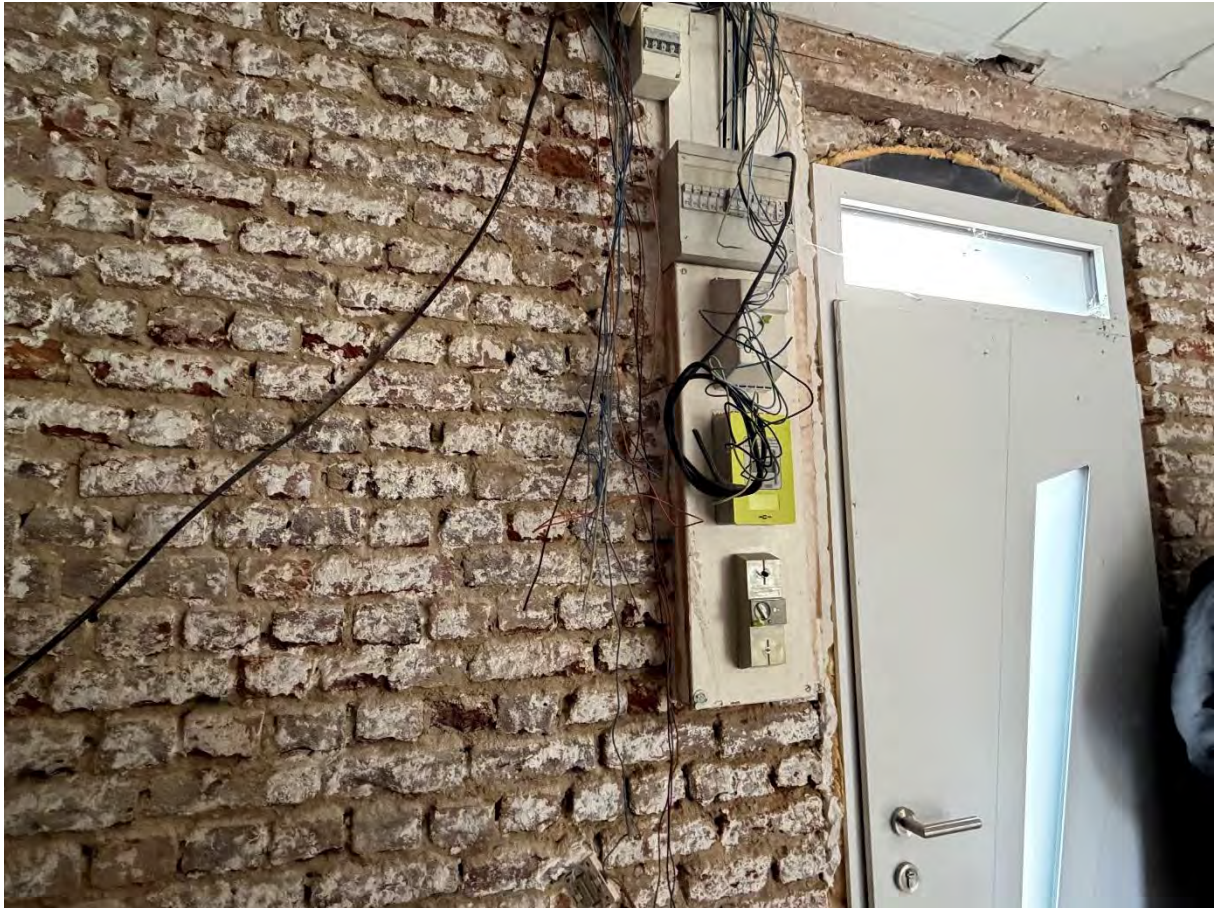
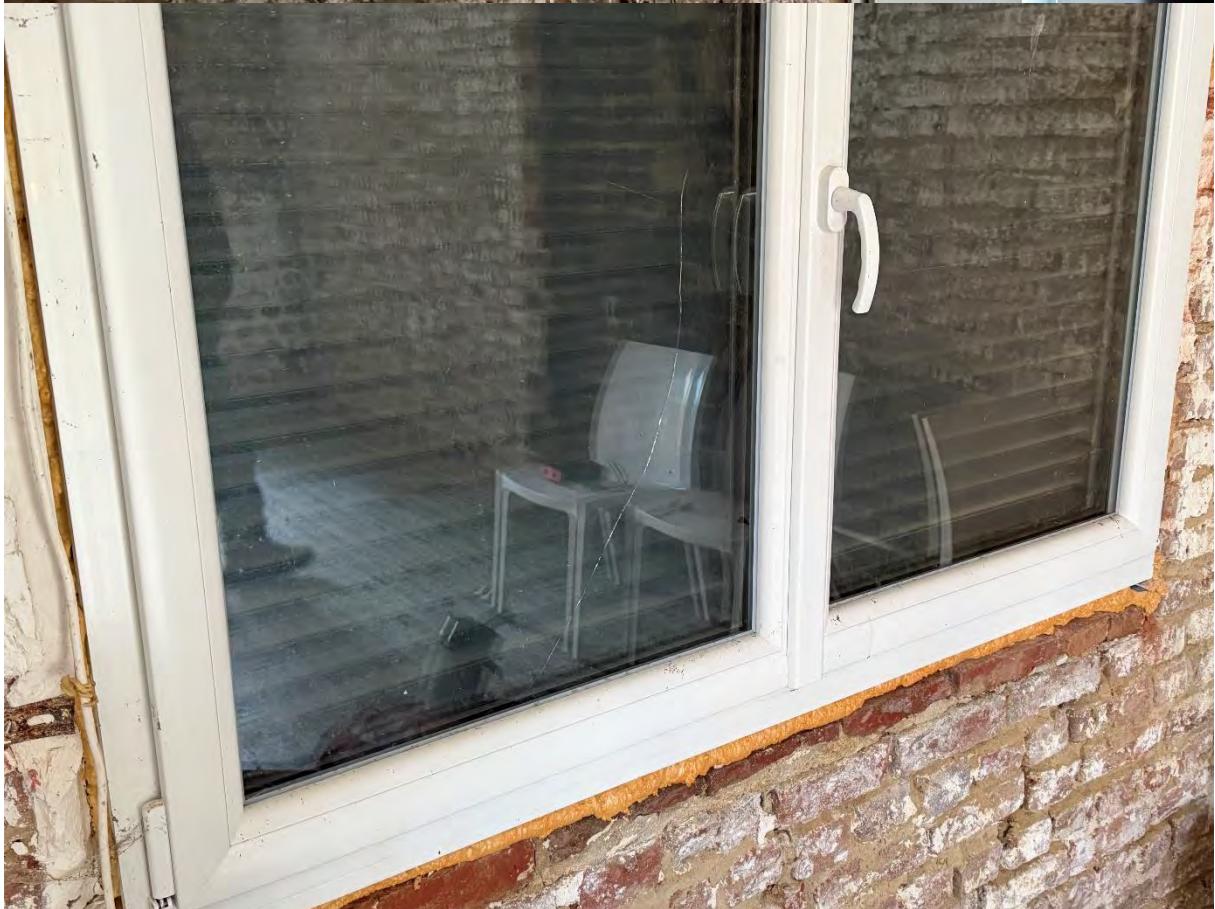
## **ENTREE ET PIECE PRINCIPALE (GAUCHE)**

Le **sol** est recouvert de carreaux de ciment, anciens.

Les **murs** sont en briques à l'état brut. Absence d'isolation.

Le **plafond** est recouvert de dalles en polystyrène usagées, anciennes.

Un châssis-fenêtre en PVC de teinte blanche côté intérieur et grise coté extérieur, double vitrage, deux ouvrants, récents. L'ouvrant gauche est fissuré.

Absence de porte de service à l'arrière de la maison. Présence uniquement d'un volant battant en bois.

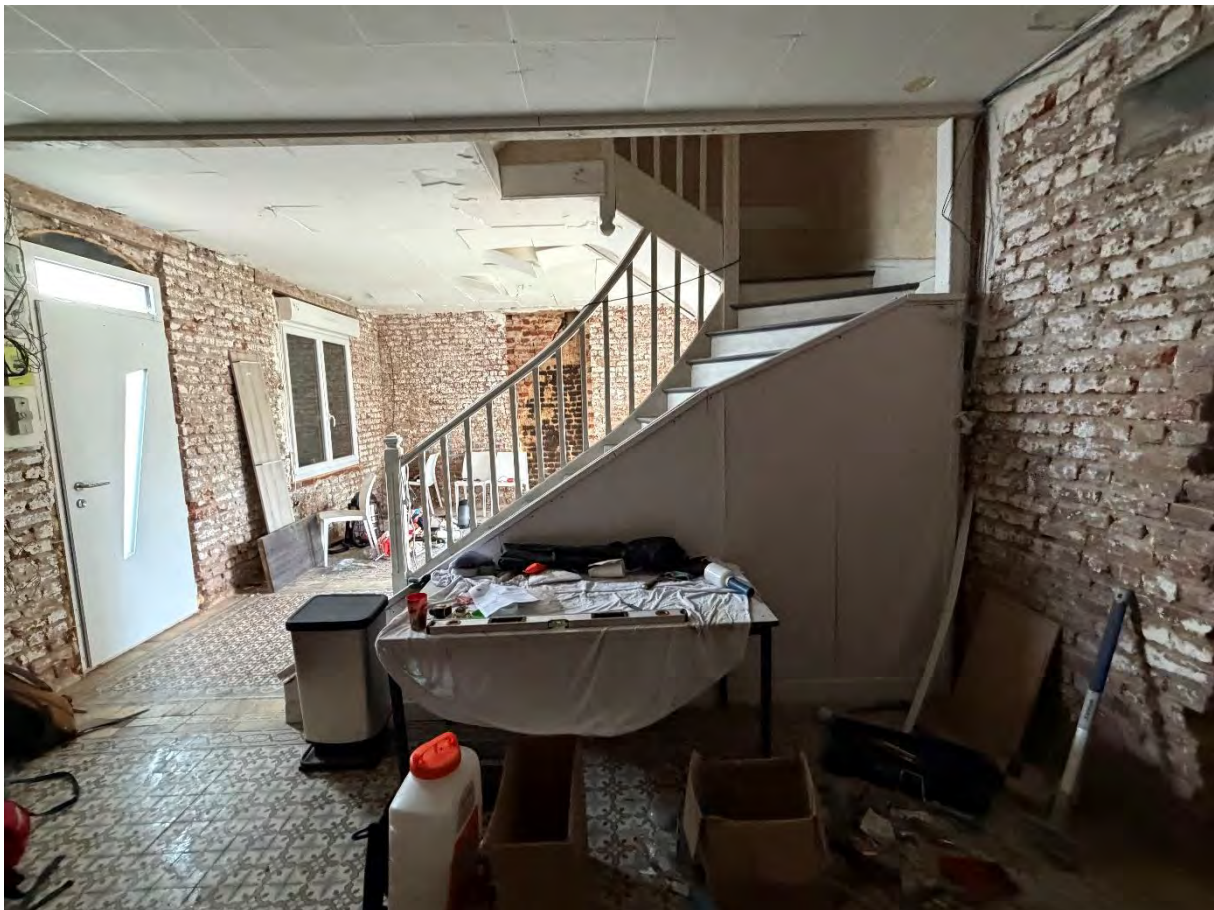
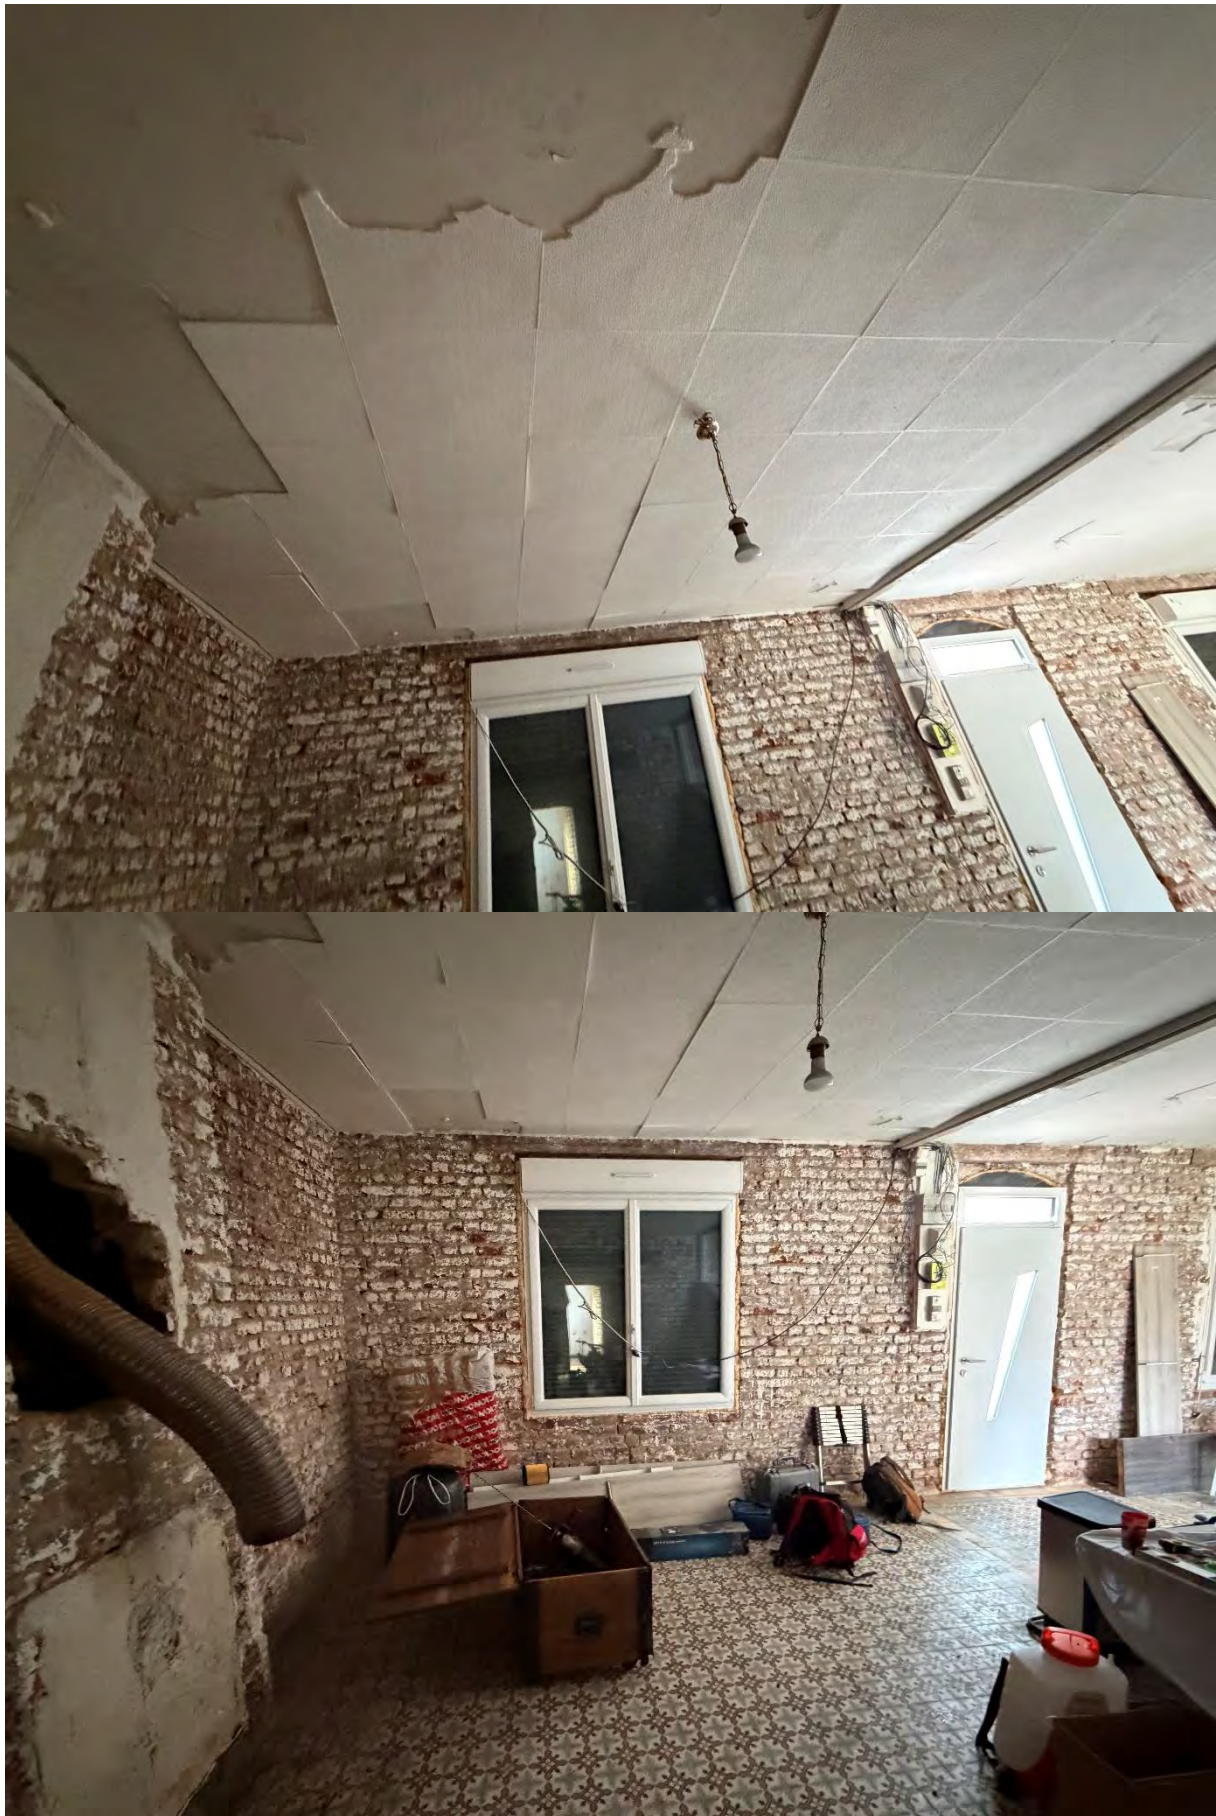
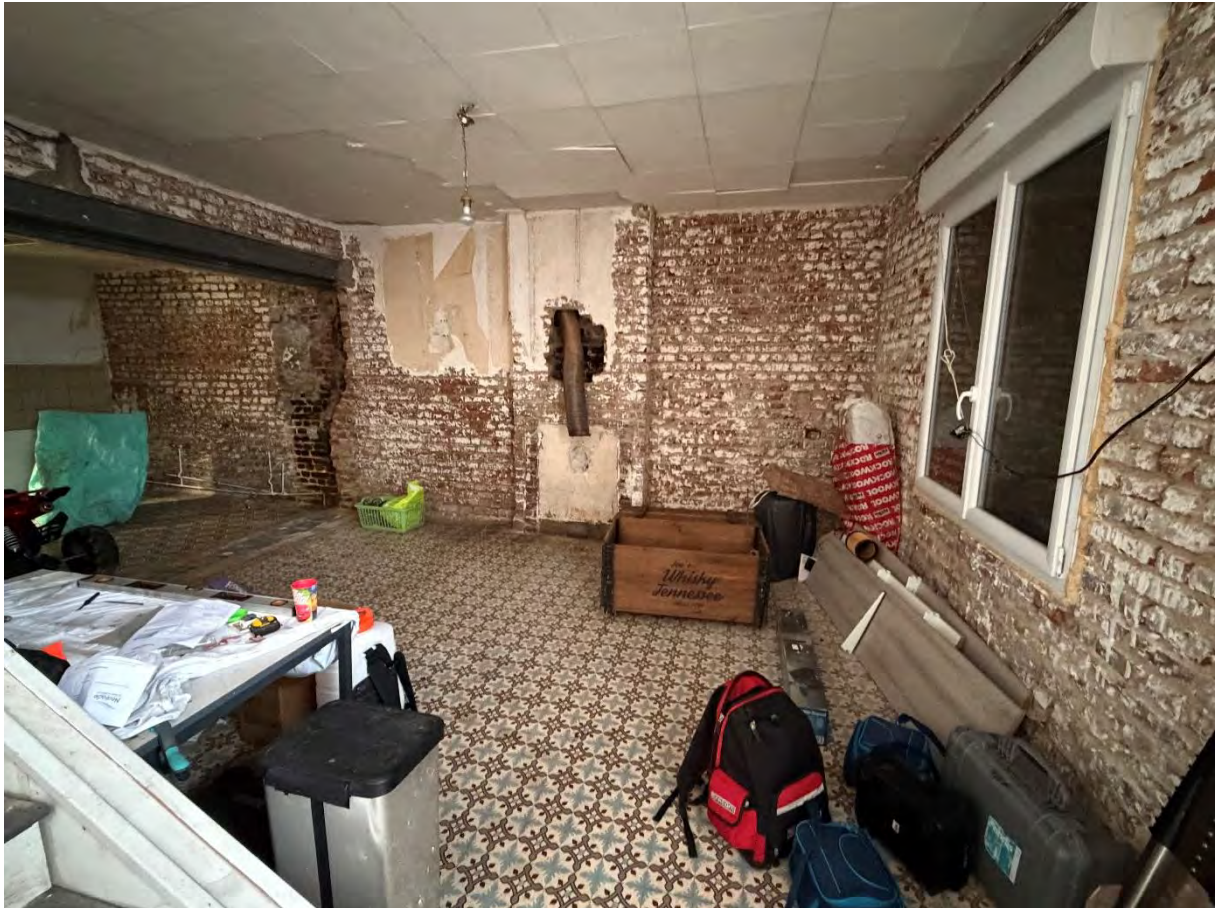
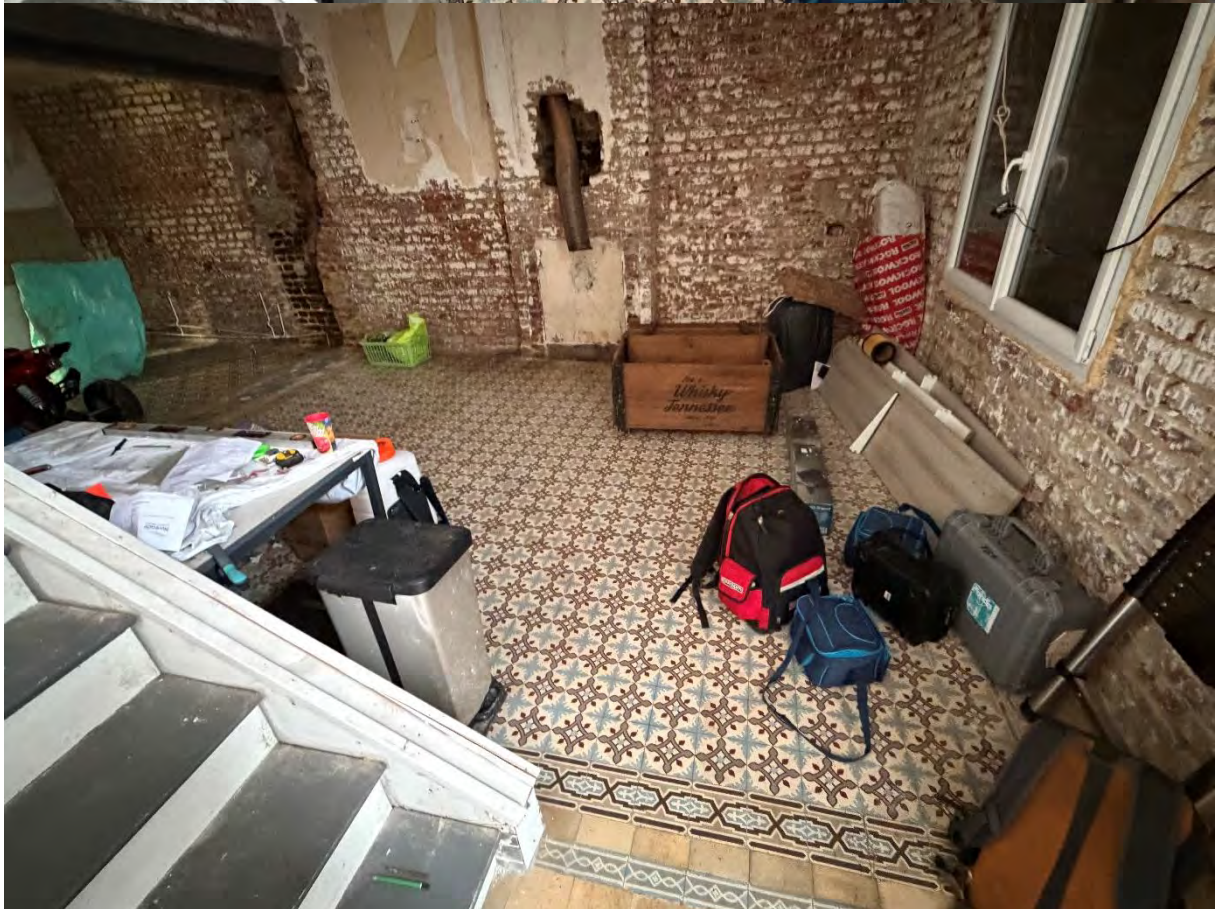
## **SEJOUR (PIECE DROITE)**

Le **sol** est recouvert de carreaux de ciment, anciens.

Les **murs** sont en briques à l'état brut. Absence d'isolation.

Le **plafond** est recouvert de dalles en polystyrène usagées, anciennes.

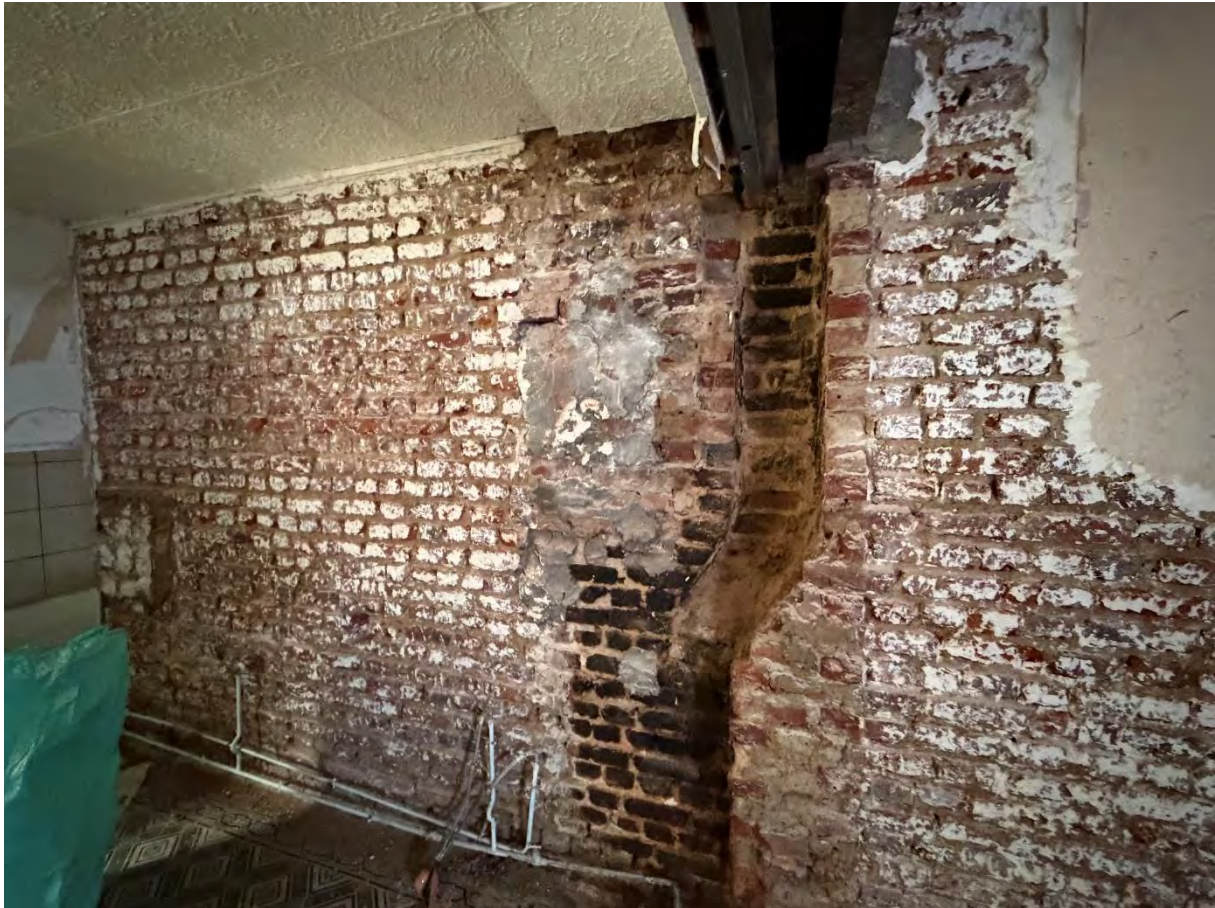
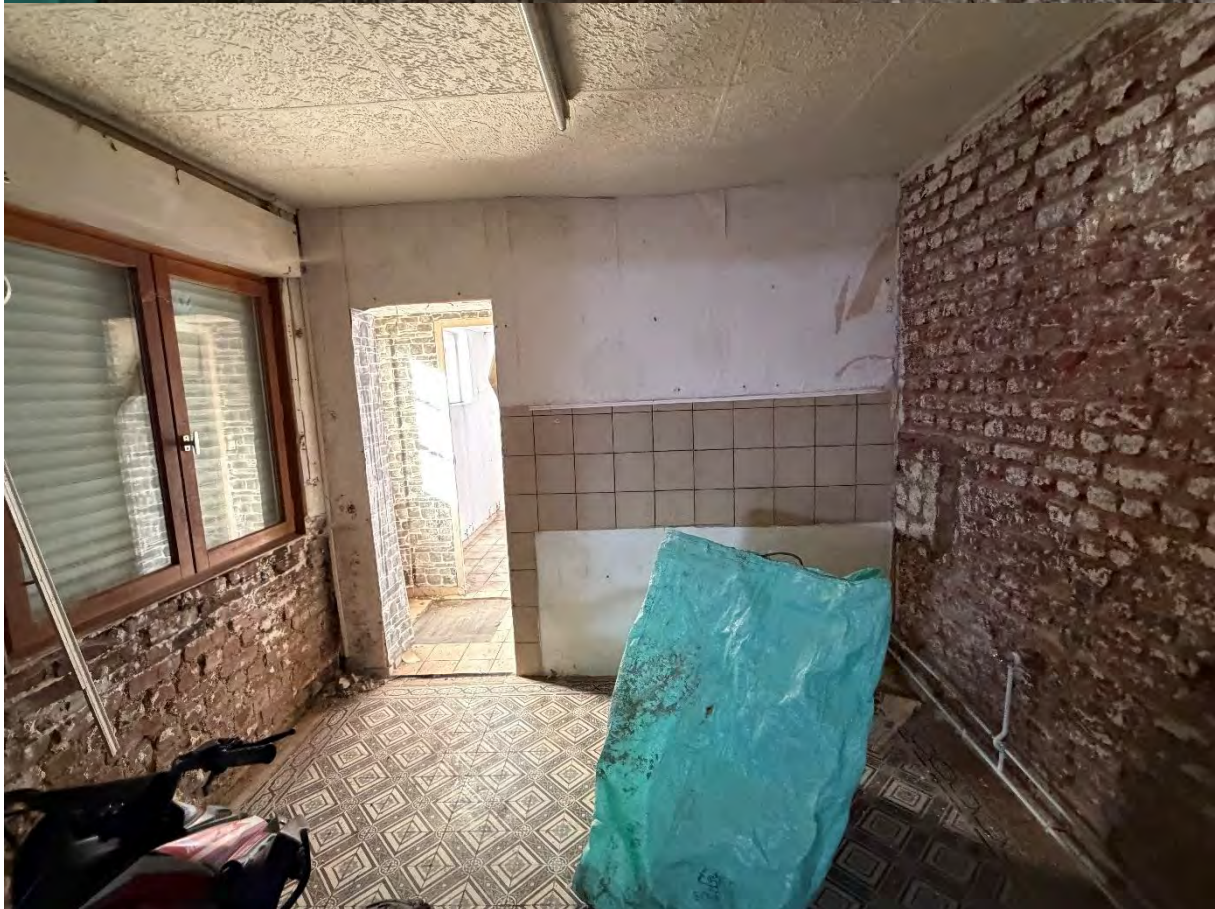
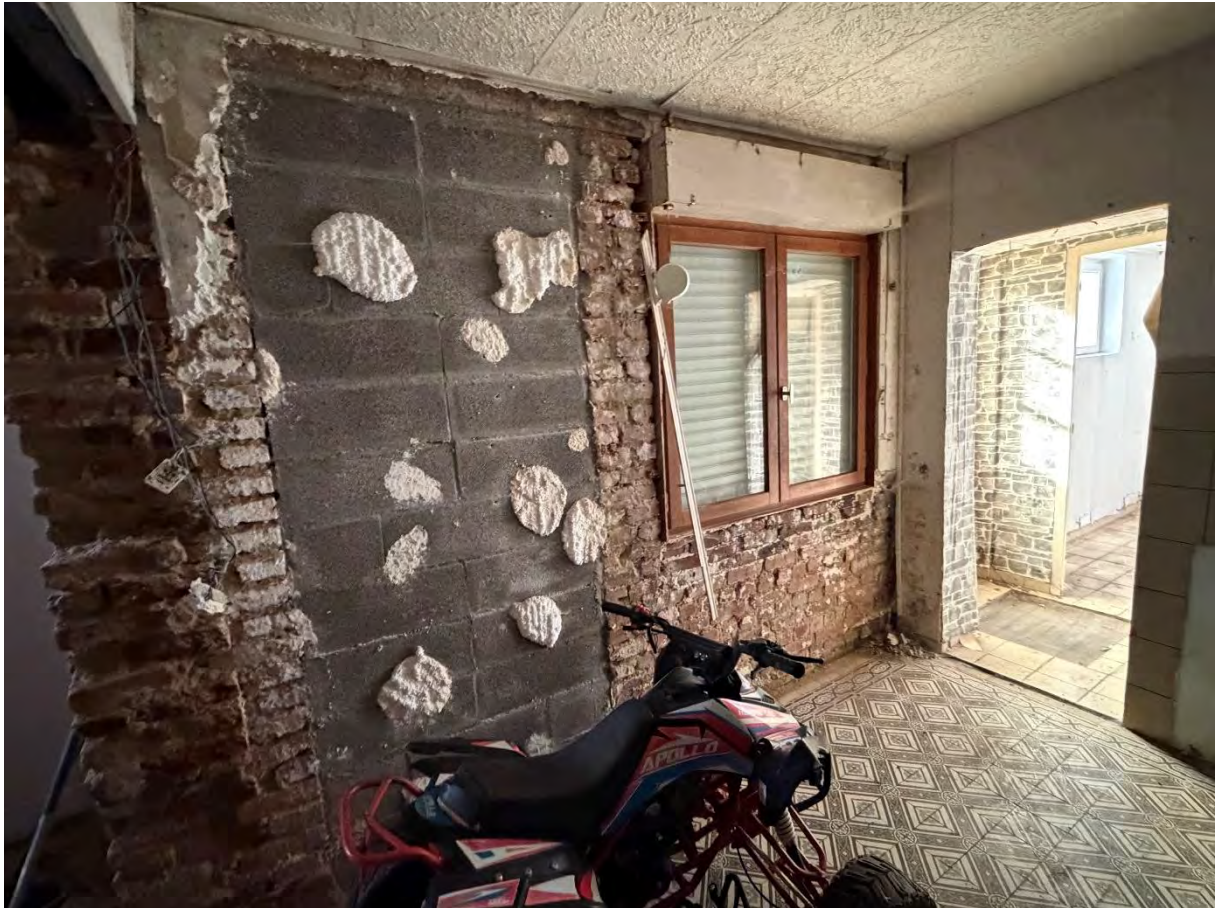
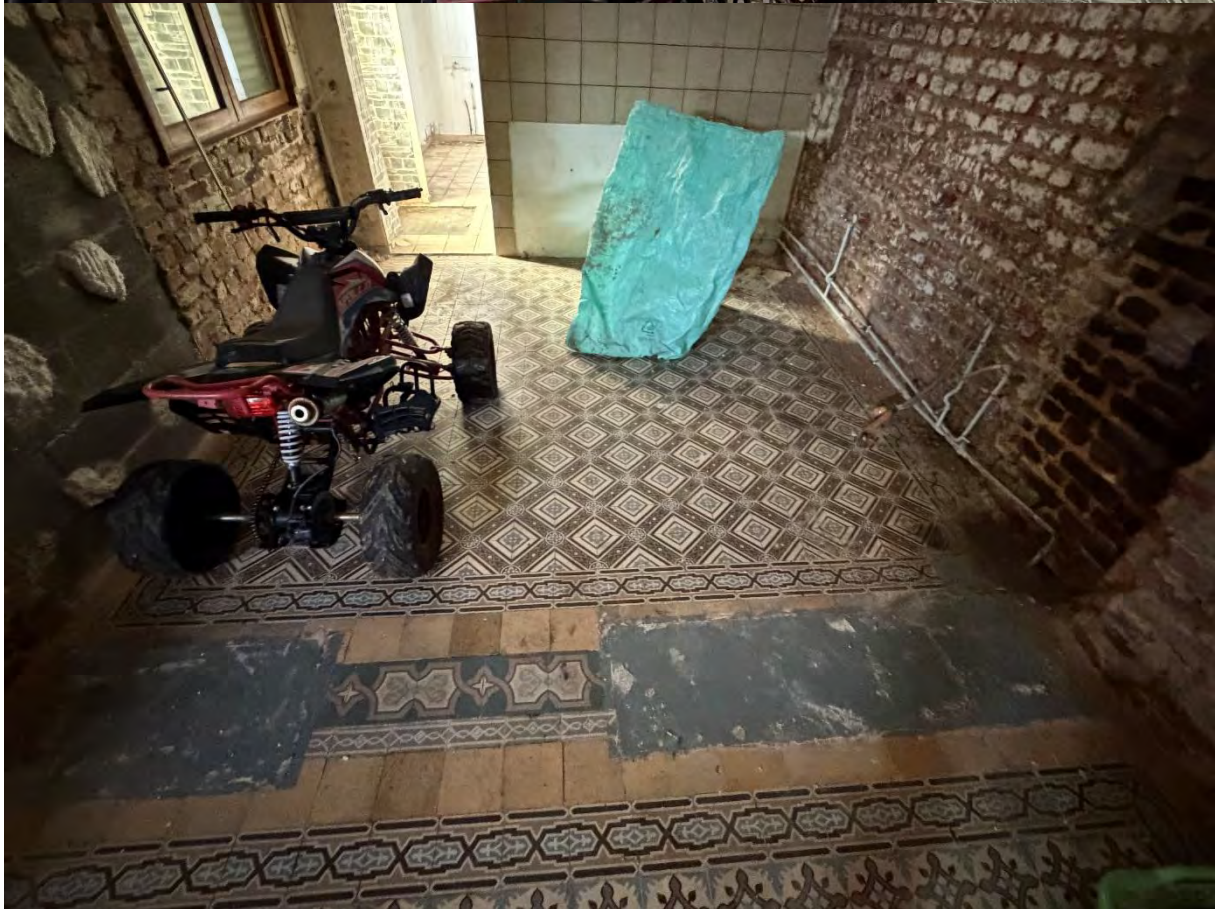
## **CUISINE**

Les **murs** sont en briques à l'état brut ainsi qu'une partie en parpaings à l'état brut. Absence d'isolation.

Le **plafond** est recouvert de dalles usagées, anciennes.

Un volet avec enrouleur et sangle cassé.
