## PROCES VERBAL DE DESCRIPTION DE COMMISSAIRE DE JUSTICE

## **L'AN DEUX MILLE VINGT-SIX et le ONZE FEVRIER**

Laquelle en application de la loi me requiert à l'effet de procéder au procès-verbal de description tel qu'indiqué à l'article R322-2 du CPCE d'un immeuble situé **11, rue de Demicourt (62147) HERMIES**, consistant en un immeuble à usage d'habitation figurant au plan cadastral de ladite commune sous la relation suivante : section D, numéro 61, lieudit RUE DE DEMICOURT, contenance : 0ha06a88ca.

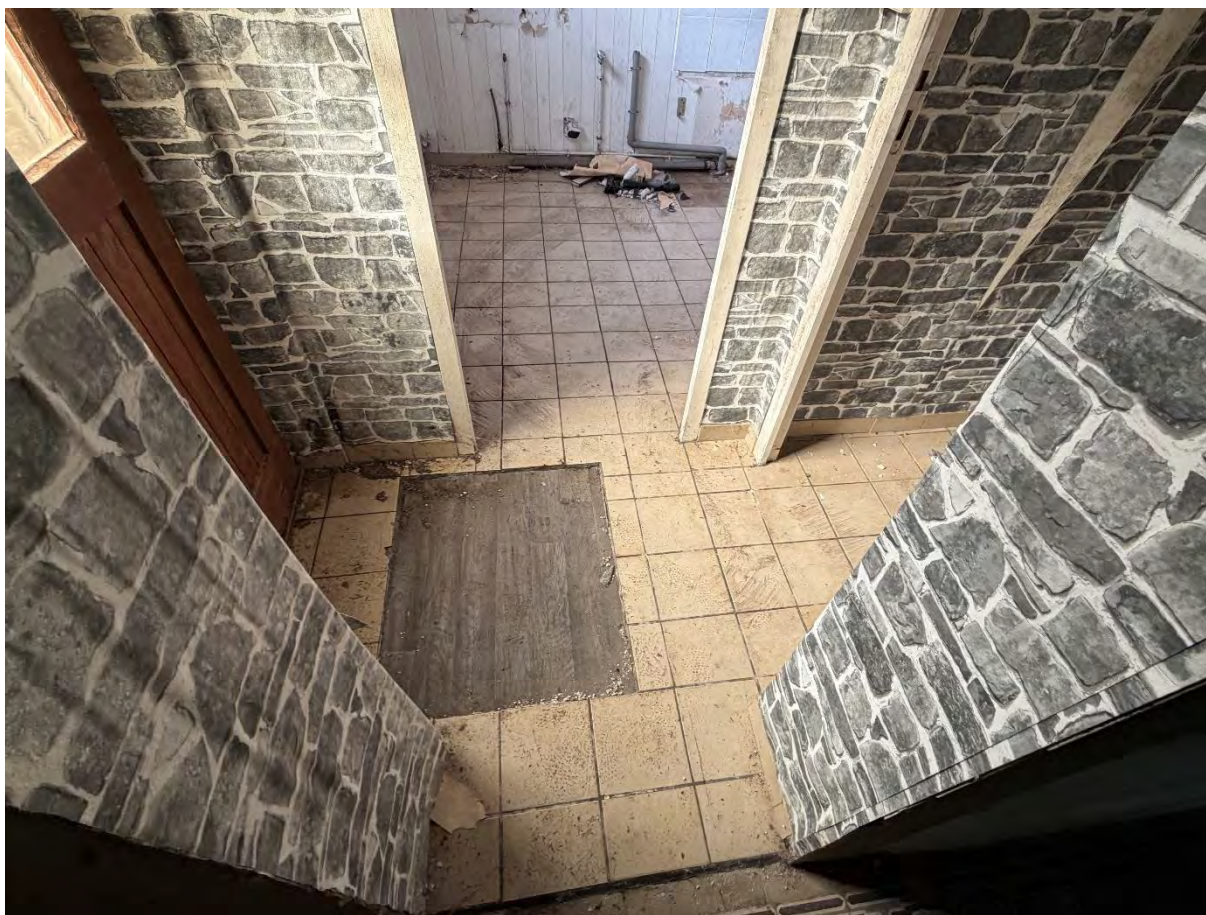
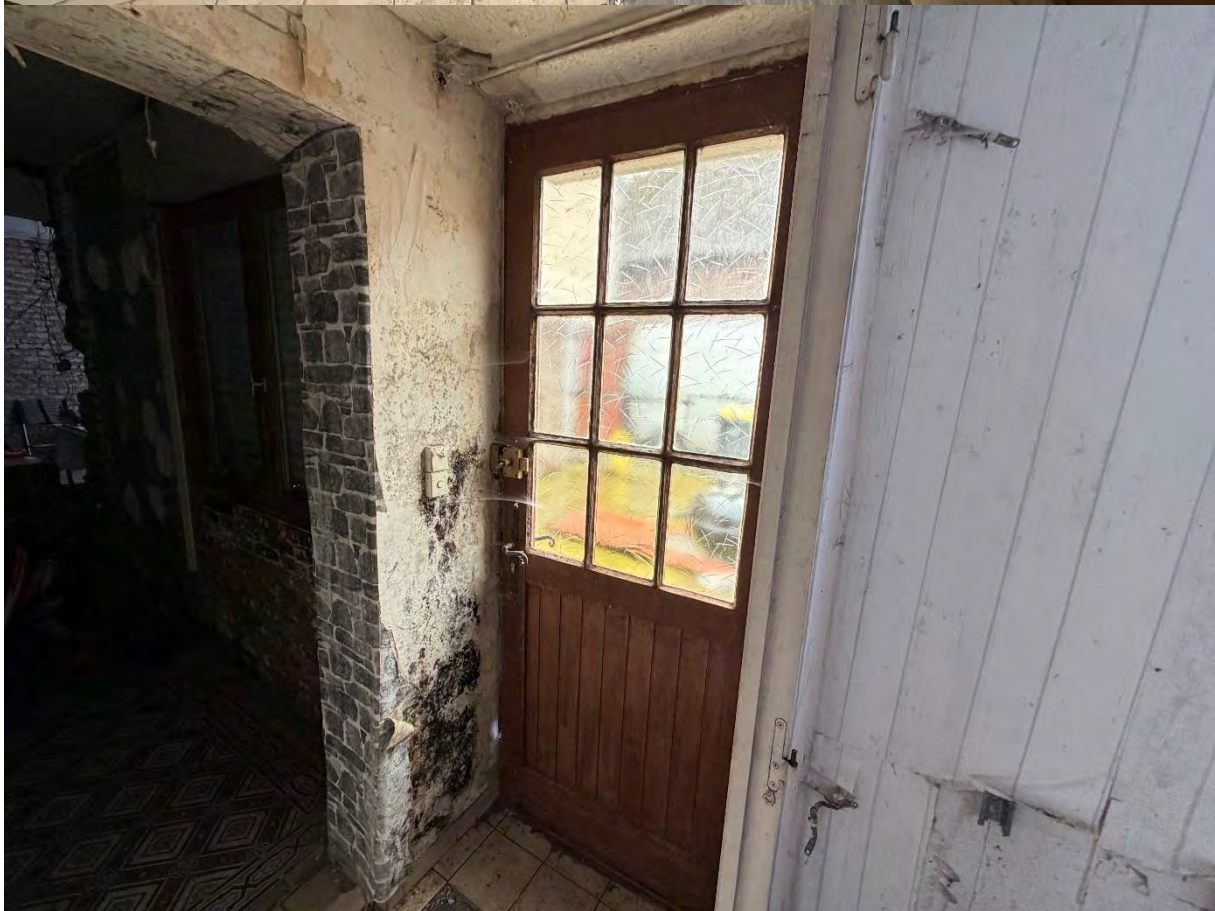
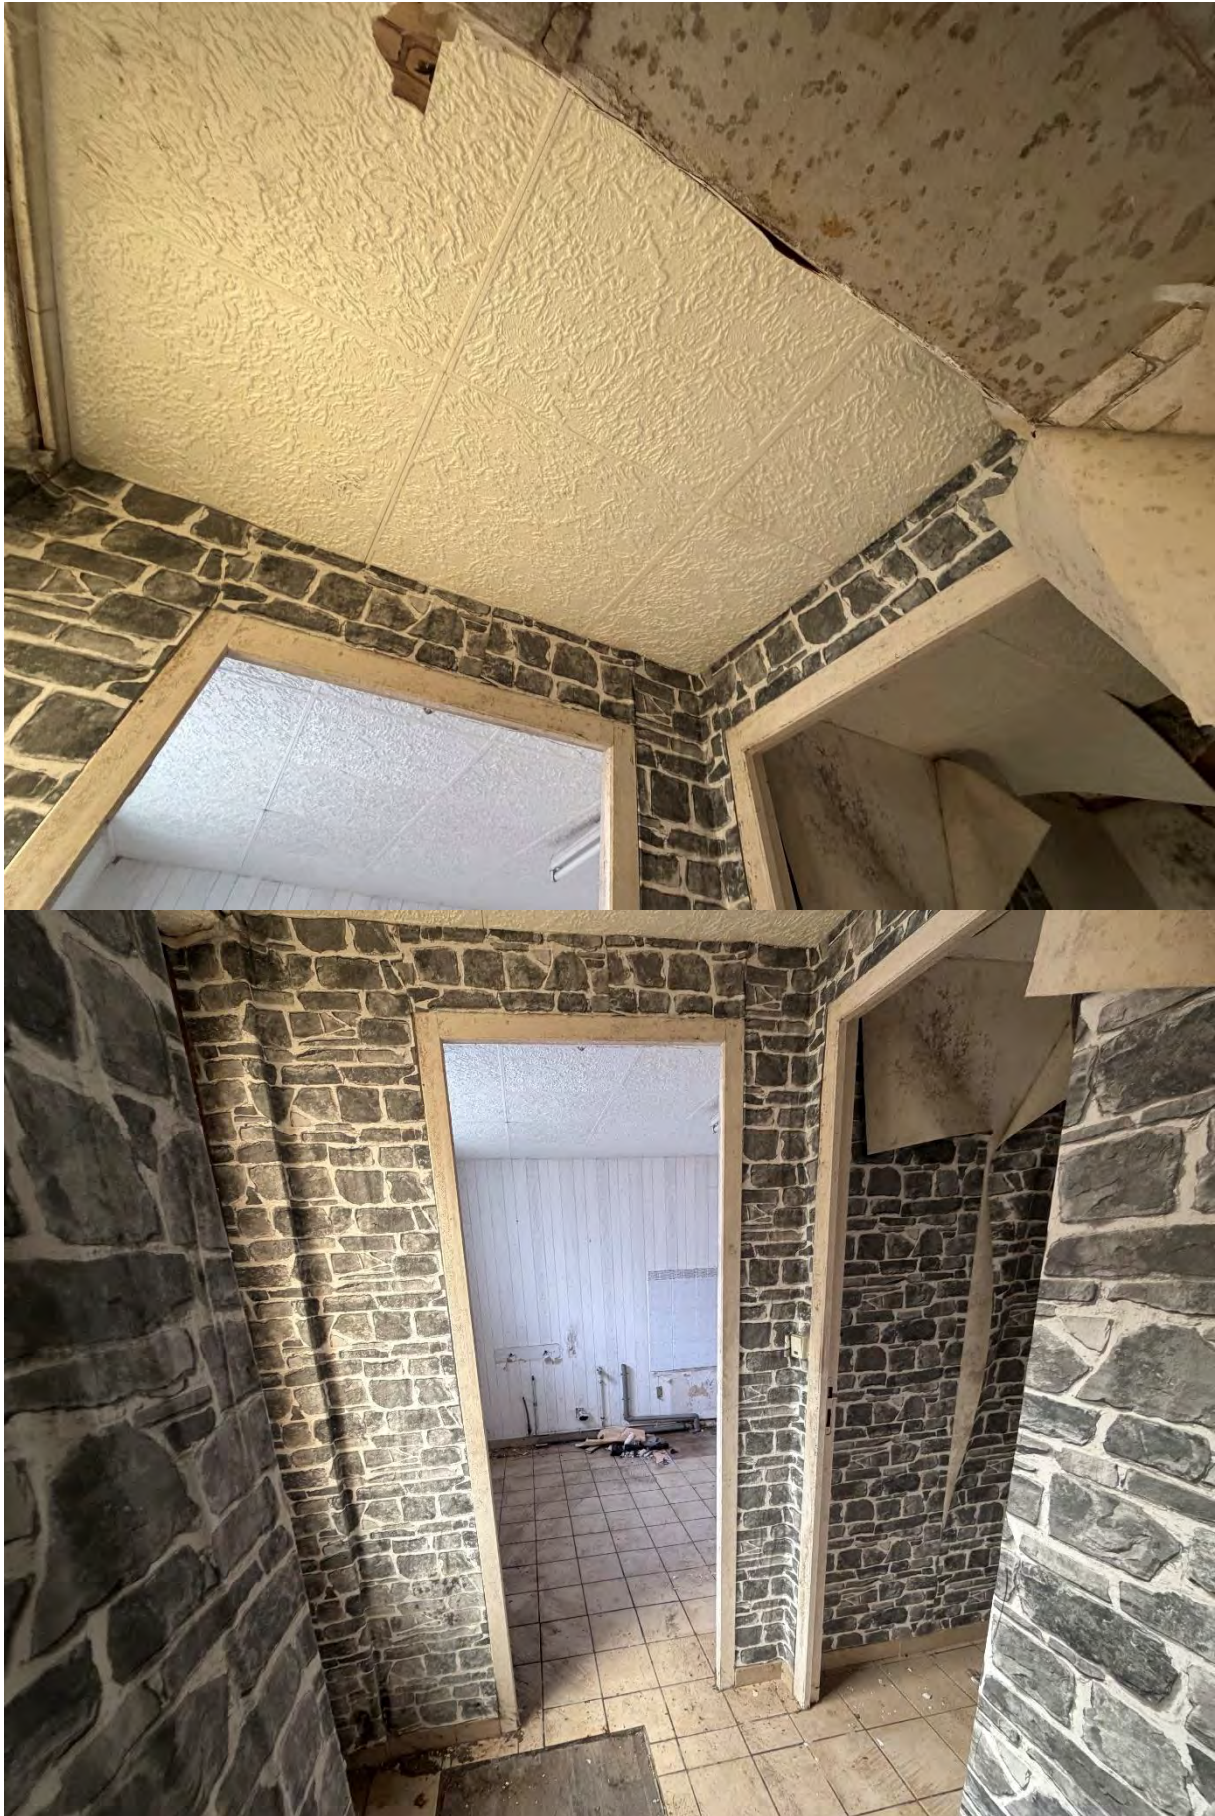
## **DEGAGEMENT**

Accès depuis l'extérieur par une porte en bois, ancienne, vitrage brouillé en mauvais état.  
Volet à tirer ancien, cassé.

Le sol est recouvert de carrelage ancien.  
Plinthes carrelées, anciennes, partiellement manquantes.  
Les murs sont tapissés, humides.  
Le plafond est constitué de dalles anciennes, branlantes.

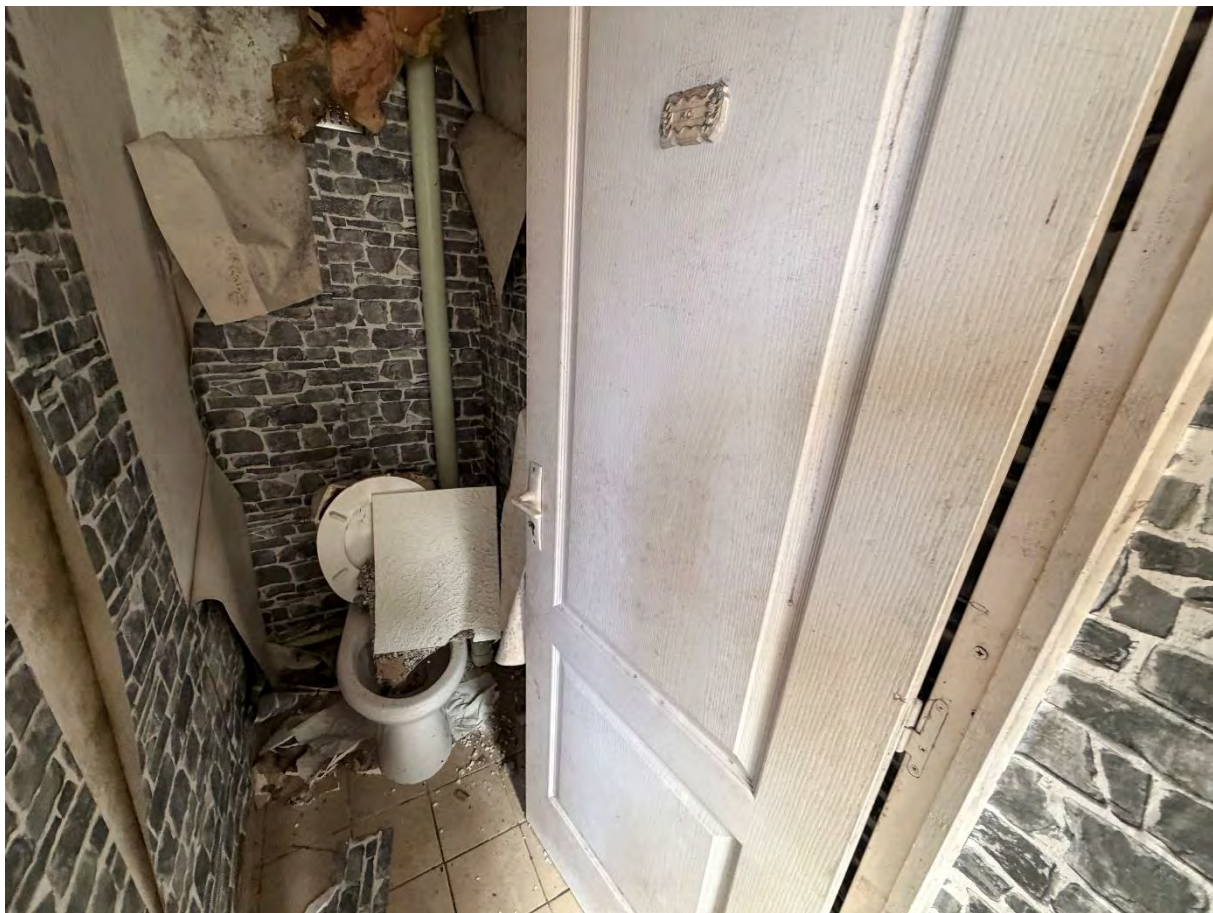
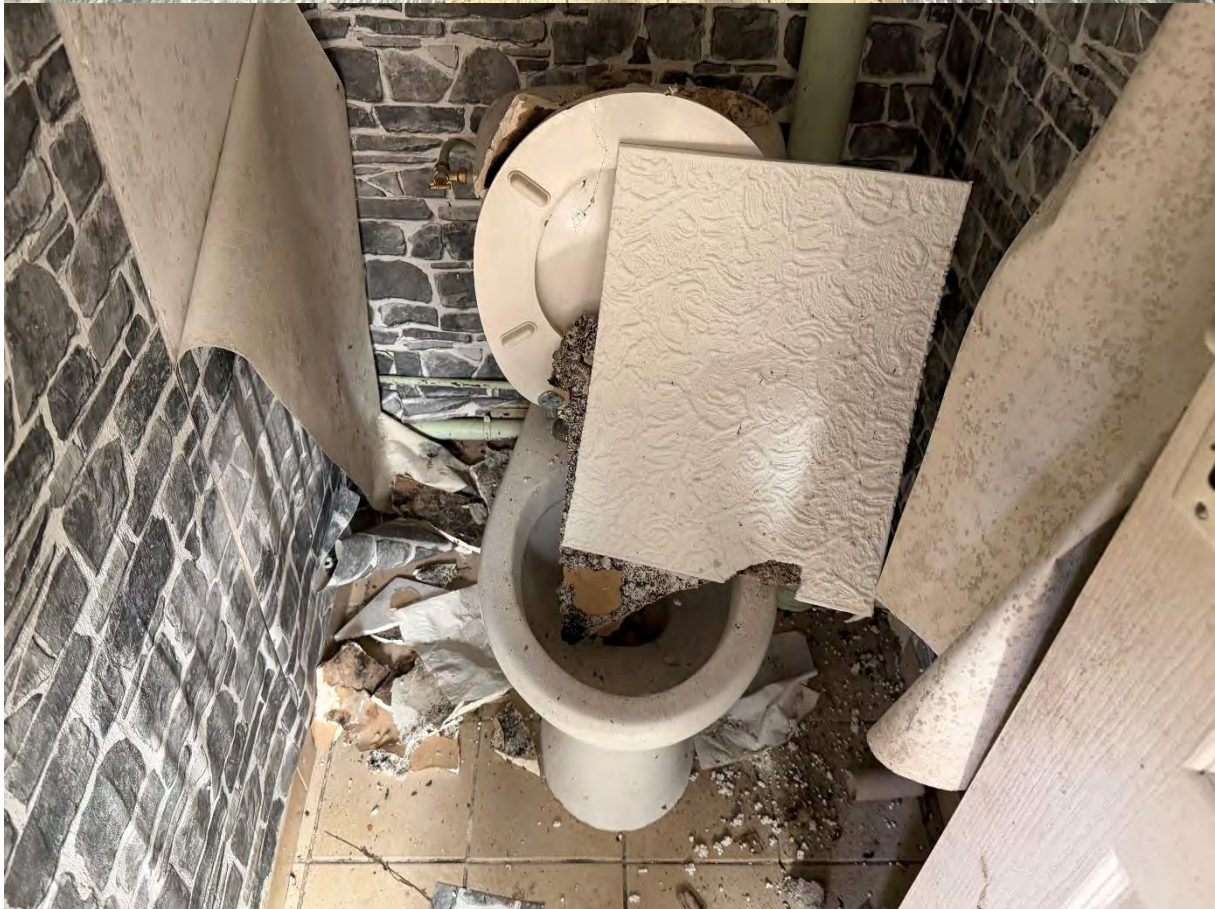
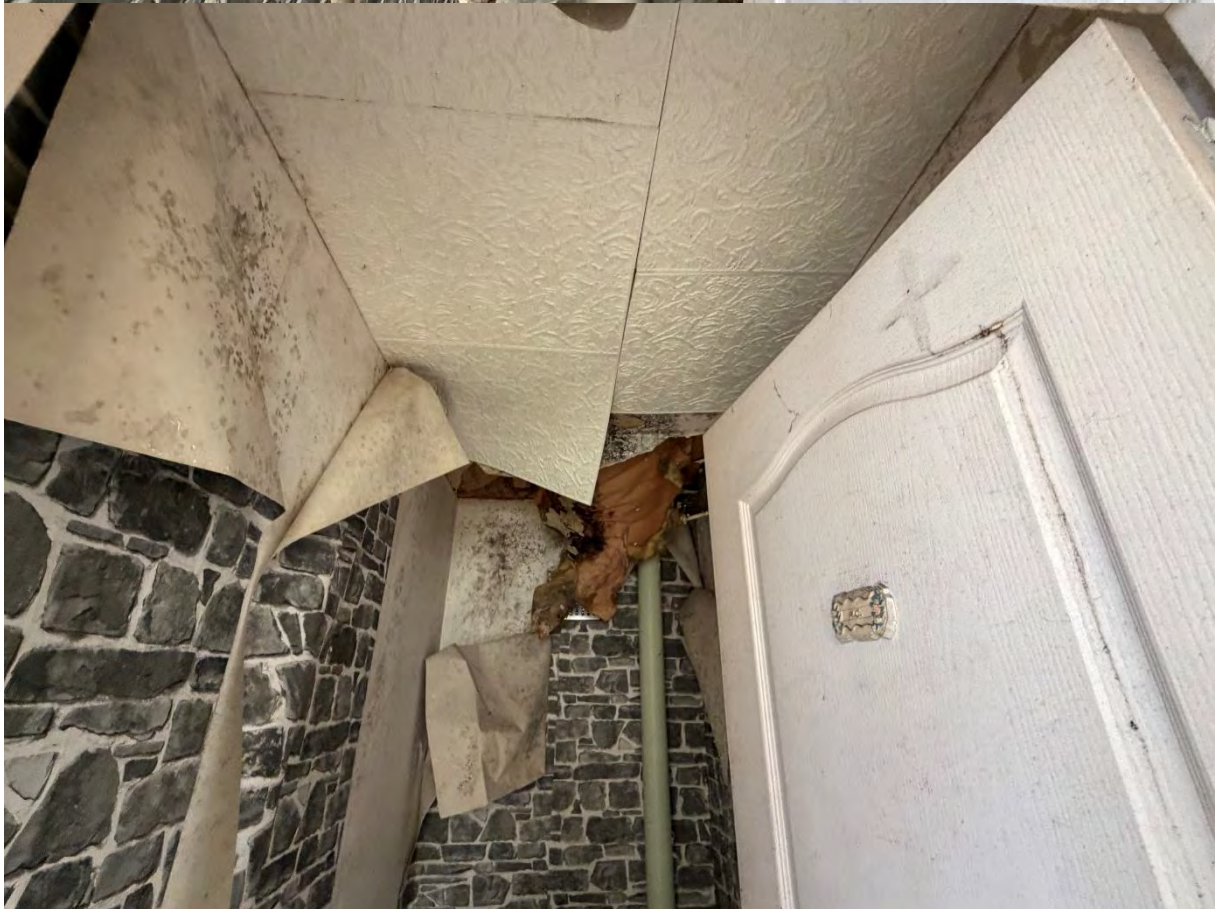
## WC

Une porte postformée ancienne, sale.

Le sol est recouvert de carrelage ancien. Plusieurs carrelages cassés.

Les murs sont tapissés, humides. Tapisserie décaillée, présence de moisissure.

Le plafond est constitué de dalles anciennes, branlantes.

Une cuvette WC hors d'usage.

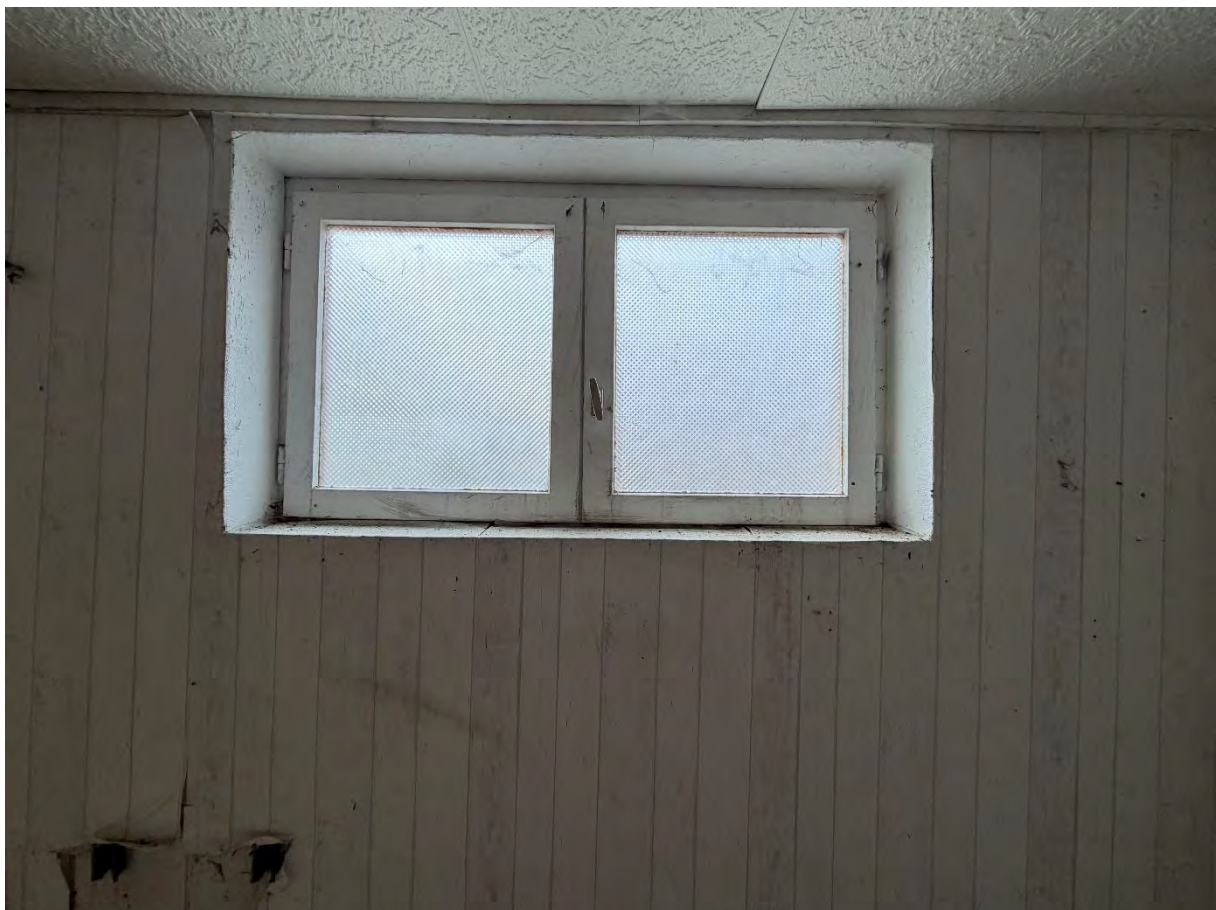
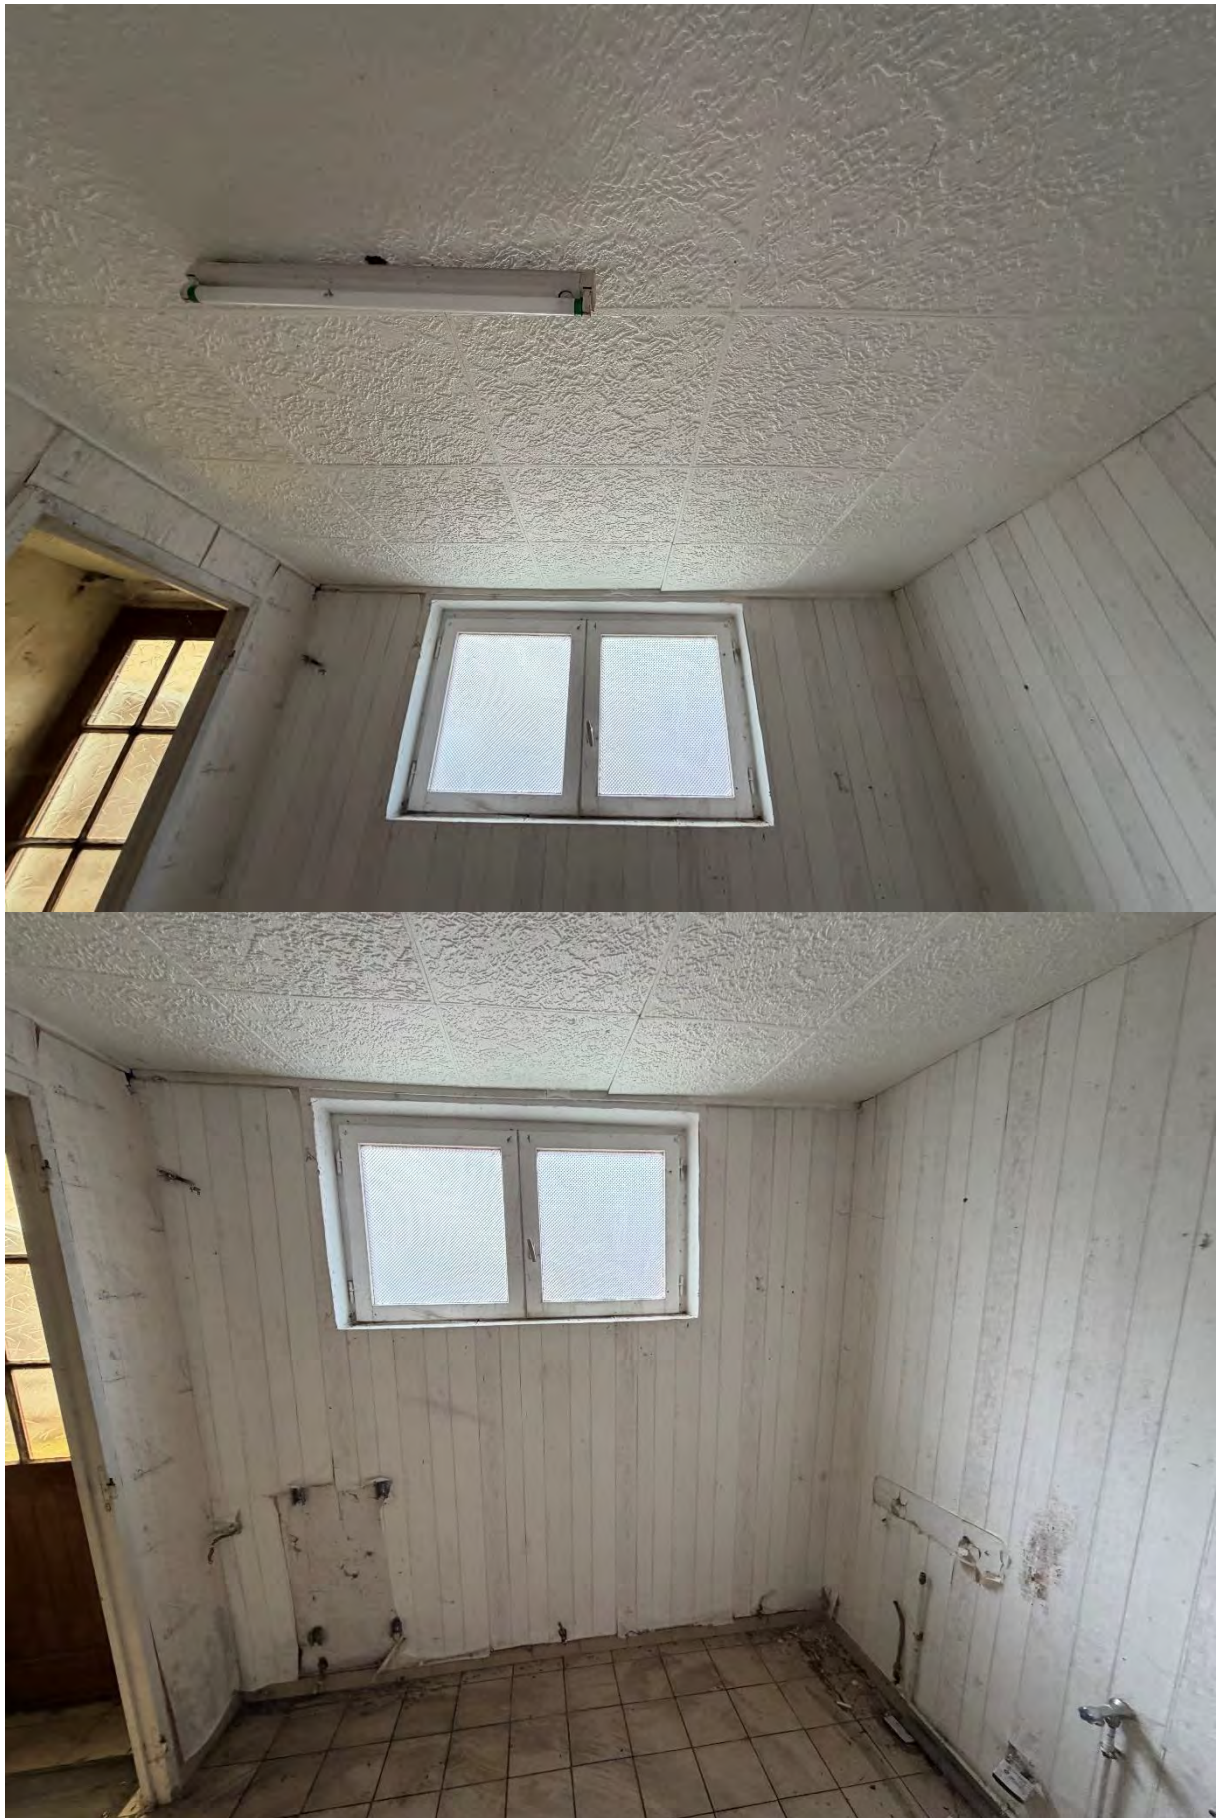
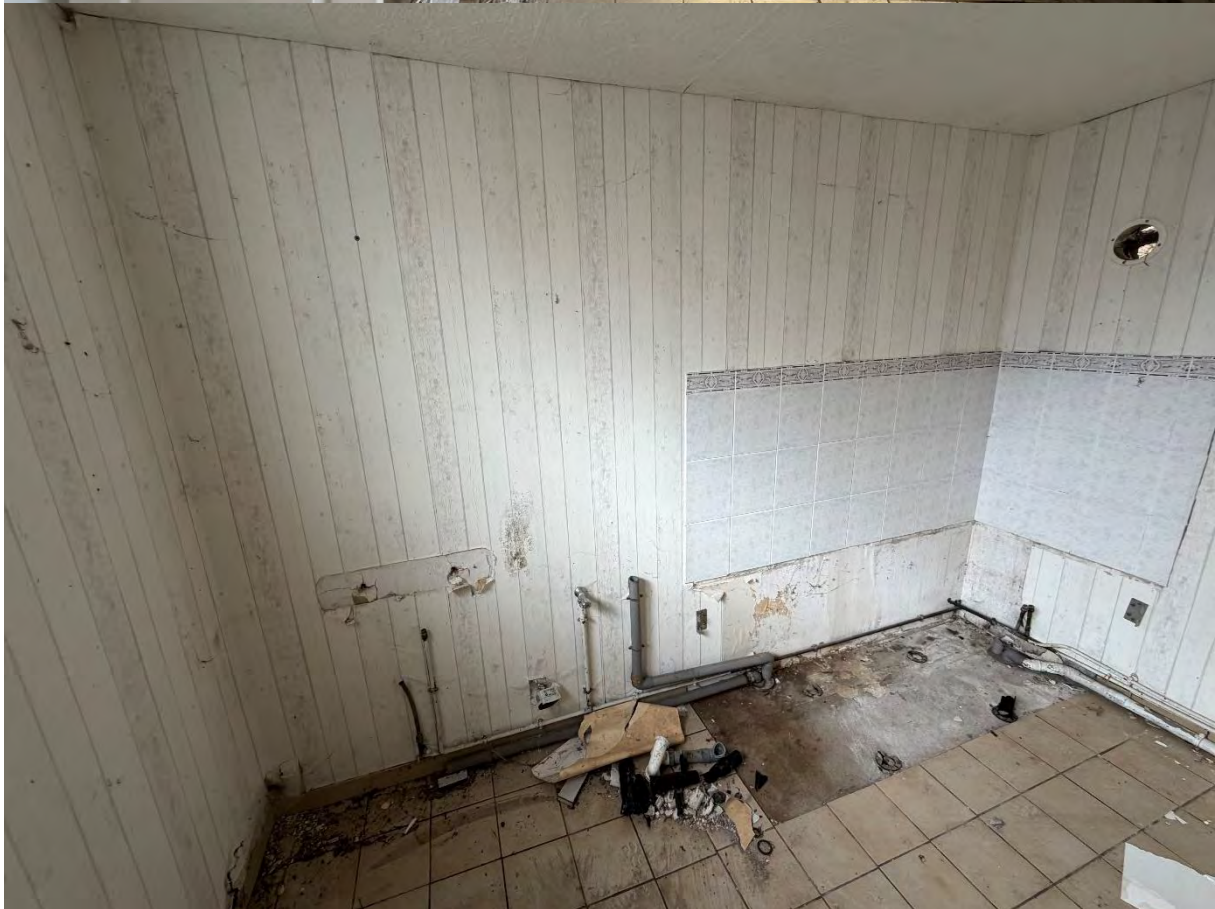
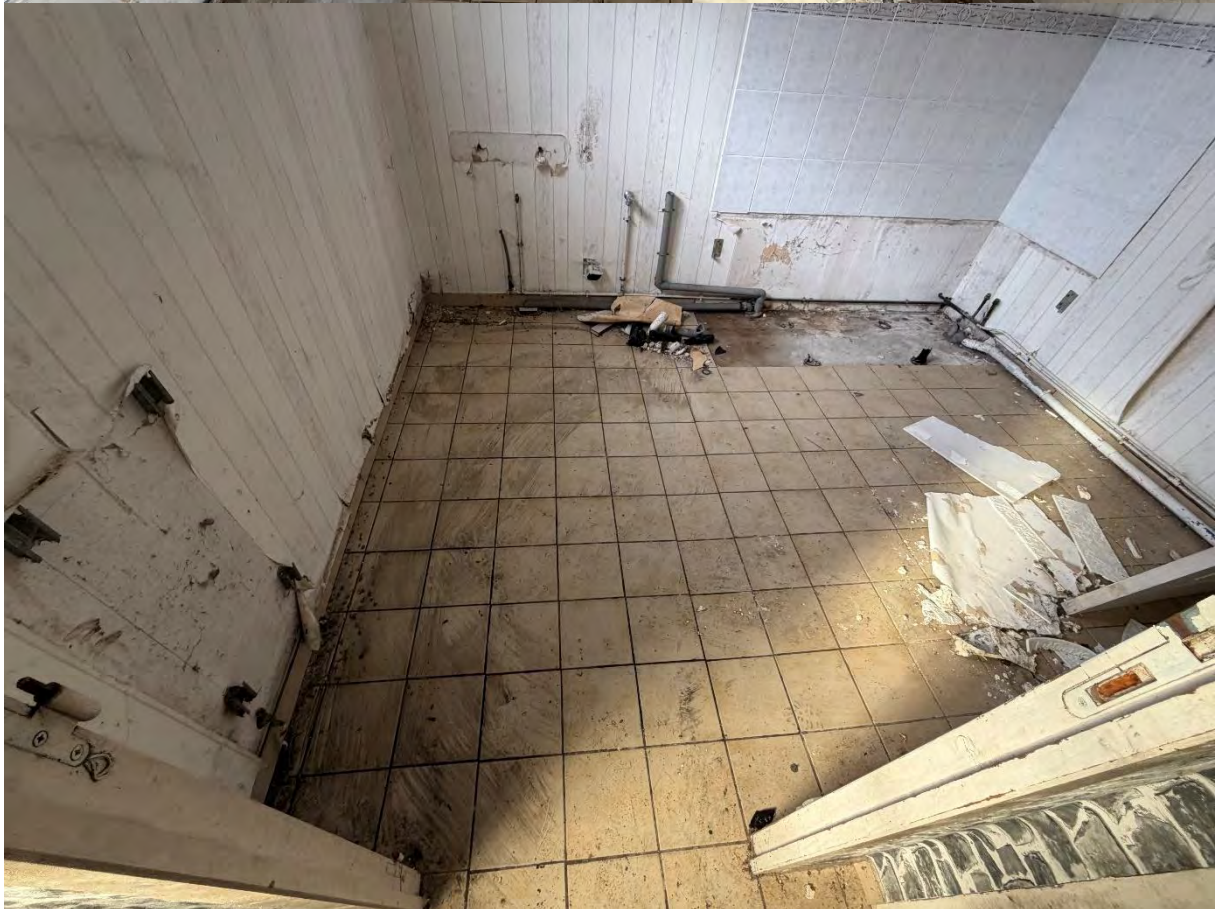
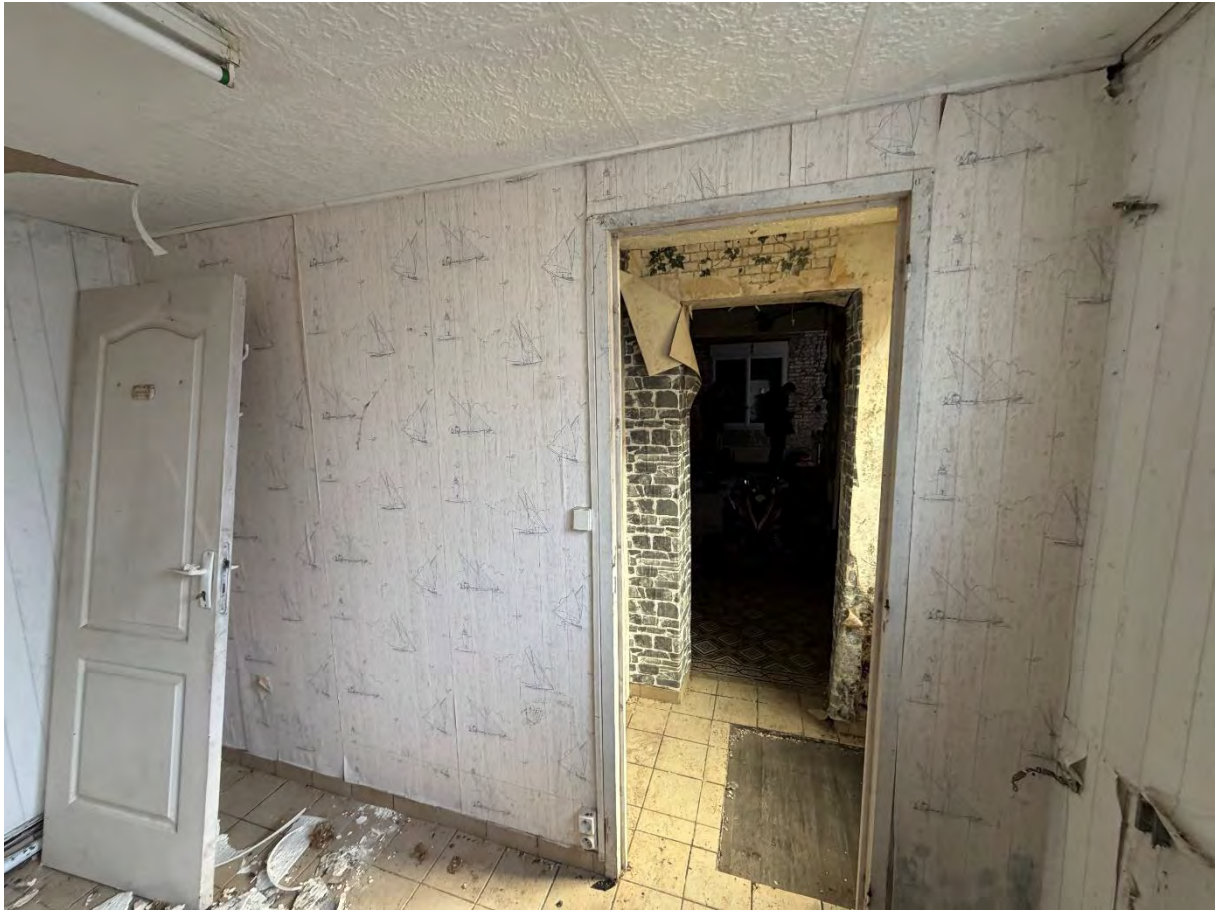
## **SALLE DE BAINS**

Une porte postformée ancienne, sale. La porte est démontée.

Le sol est recouvert de carrelage ancien. Plusieurs carrelages cassés.

Les murs sont tapissés, humides. Tapisserie décaillée, présence de moisissure. Une petite partie carrelée au niveau de l'ancienne baignoire.
