## PROCES VERBAL DE DESCRIPTION DE COMMISSAIRE DE JUSTICE

## **L'AN DEUX MILLE VINGT-SIX et le ONZE FEVRIER**

Laquelle en application de la loi me requiert à l'effet de procéder au procès-verbal de description tel qu'indiqué à l'article R322-2 du CPCE d'un immeuble situé **11, rue de Demicourt (62147) HERMIES**, consistant en un immeuble à usage d'habitation figurant au plan cadastral de ladite commune sous la relation suivante : section D, numéro 61, lieudit RUE DE DEMICOURT, contenance : 0ha06a88ca.

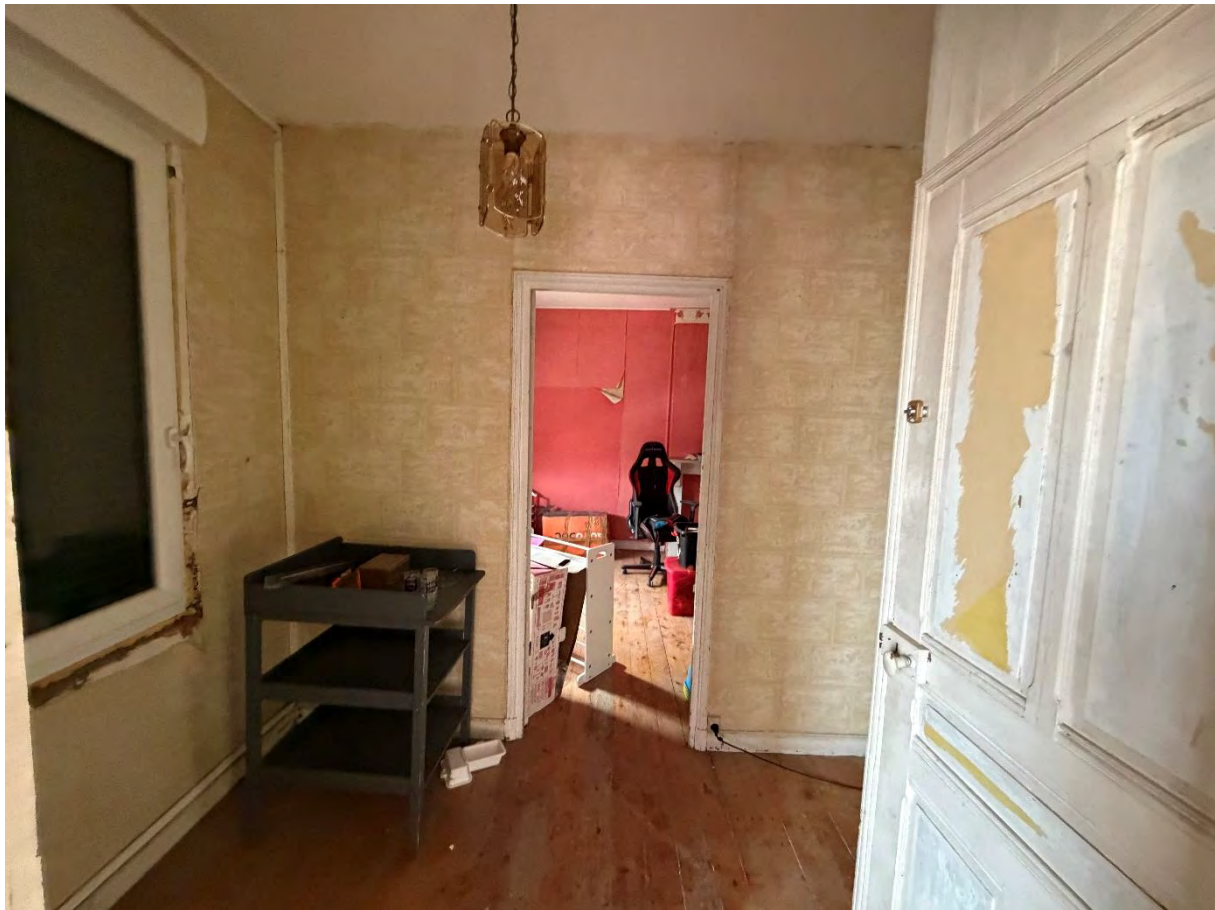
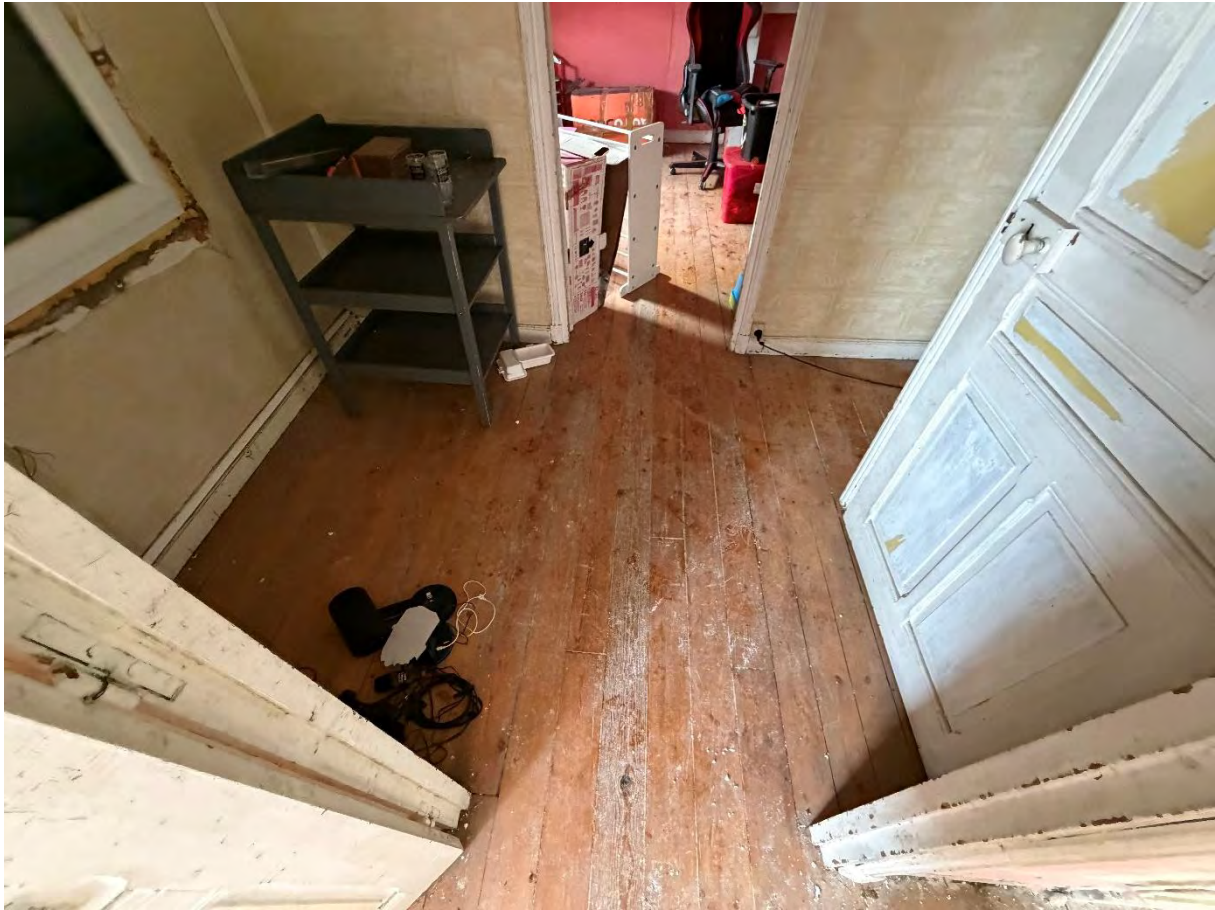
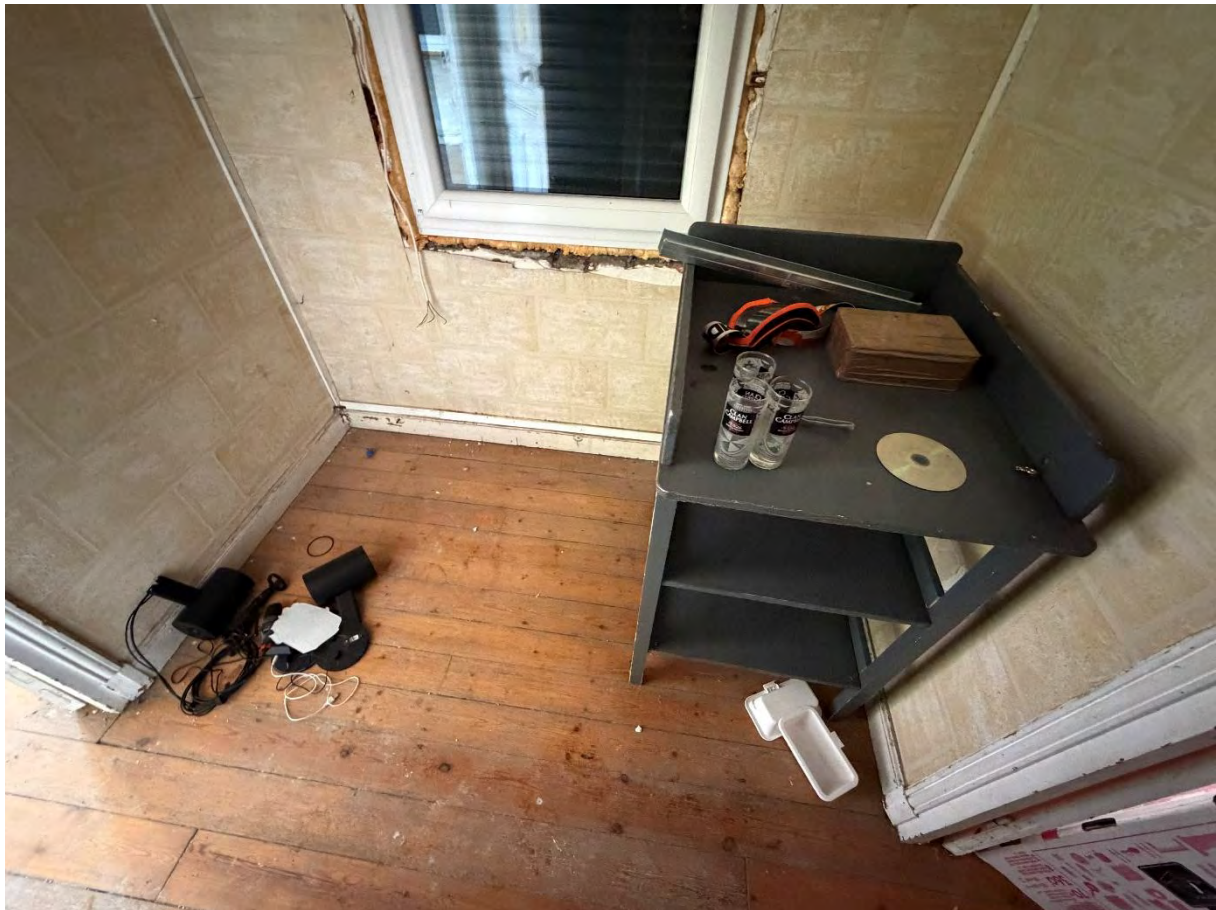
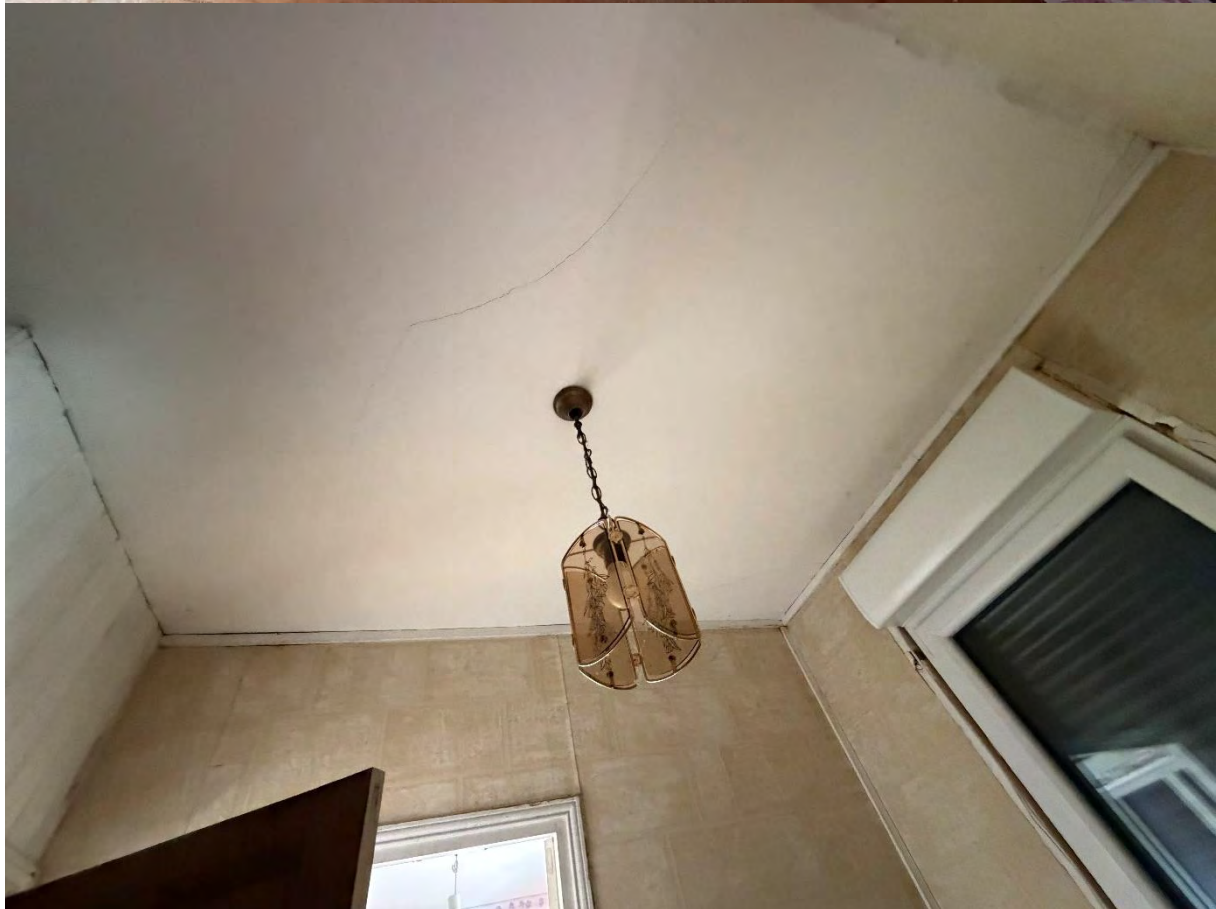
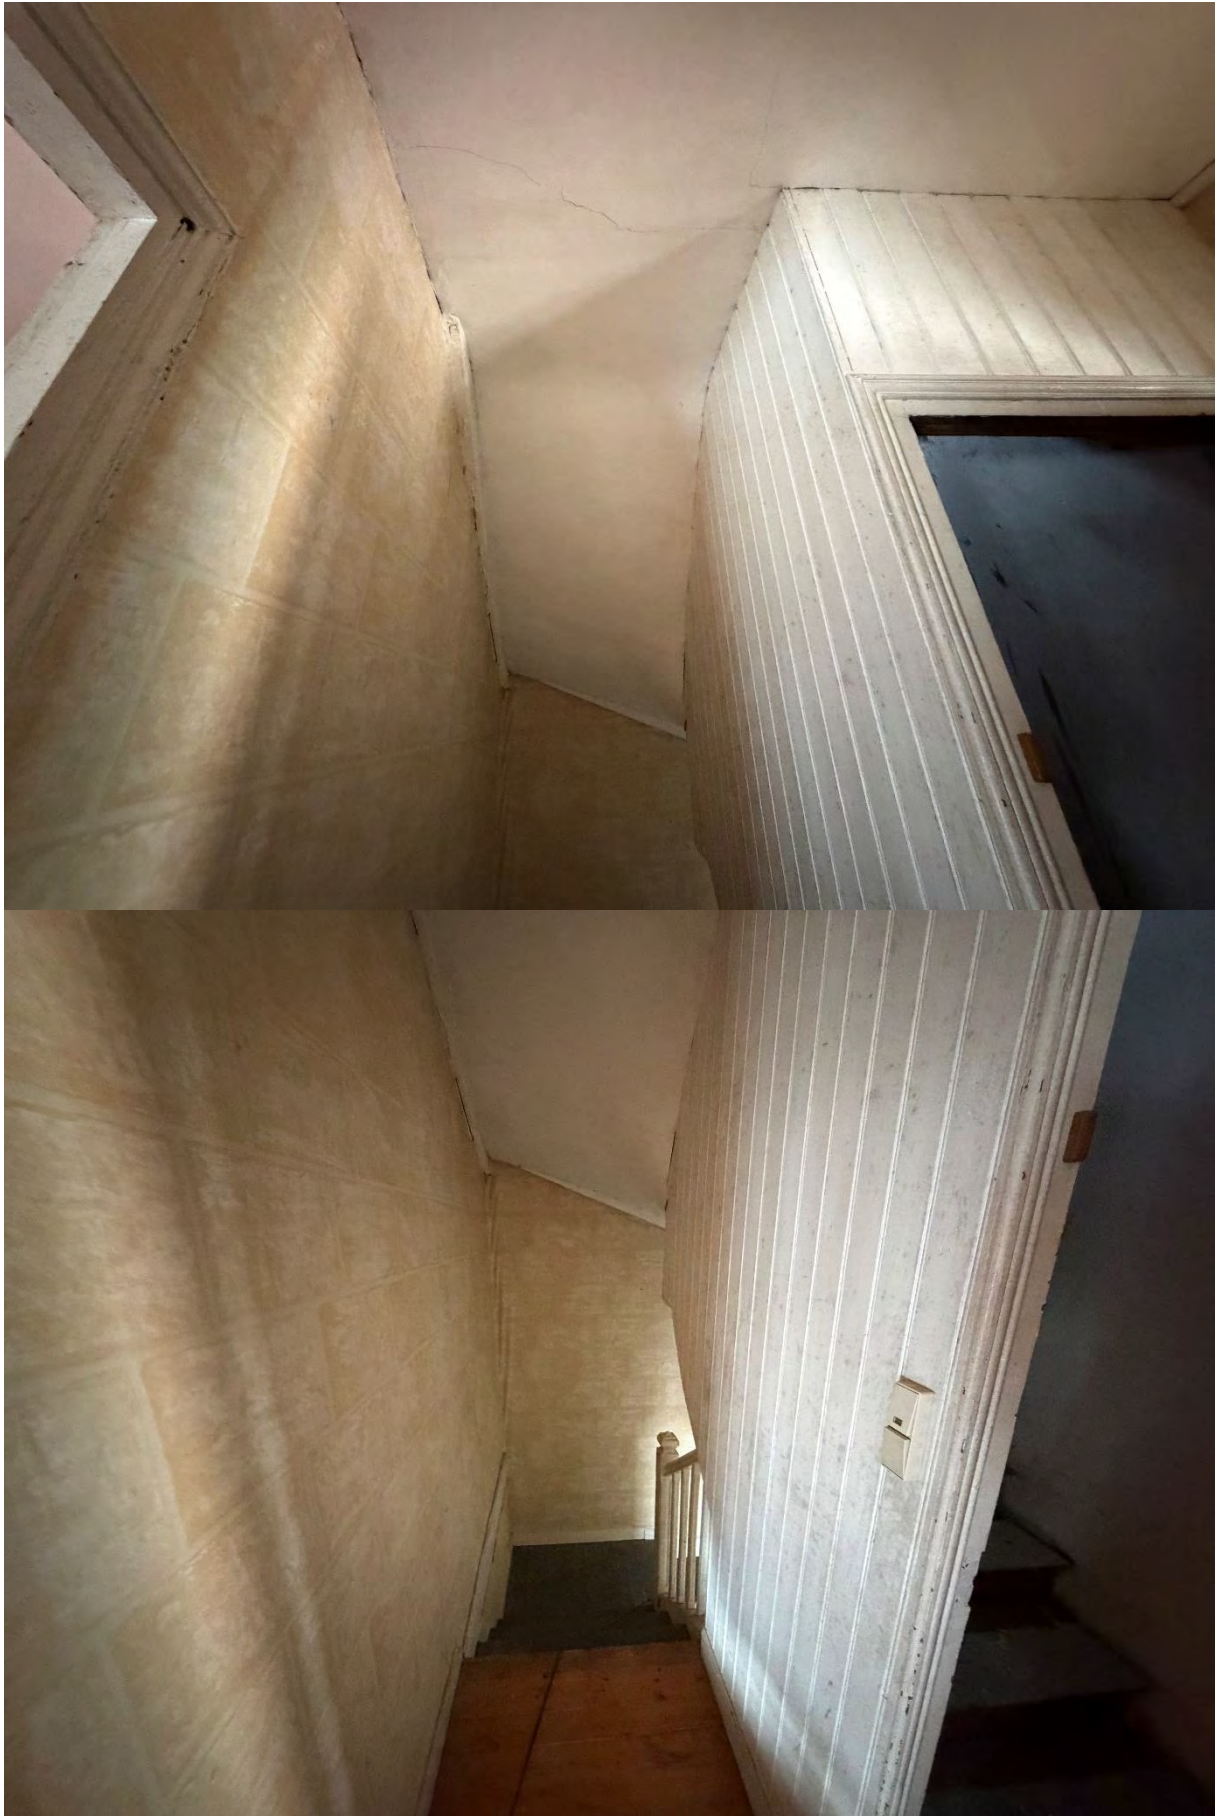
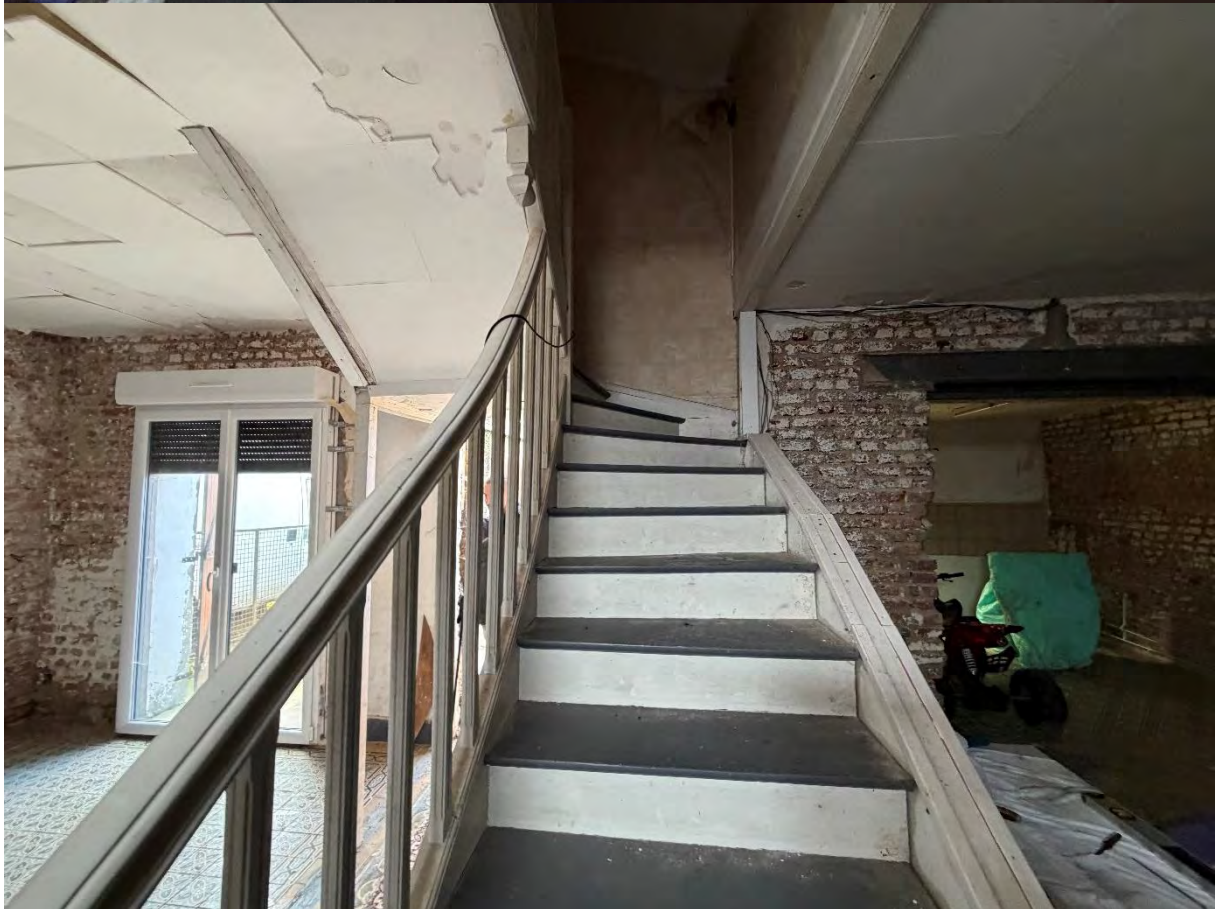
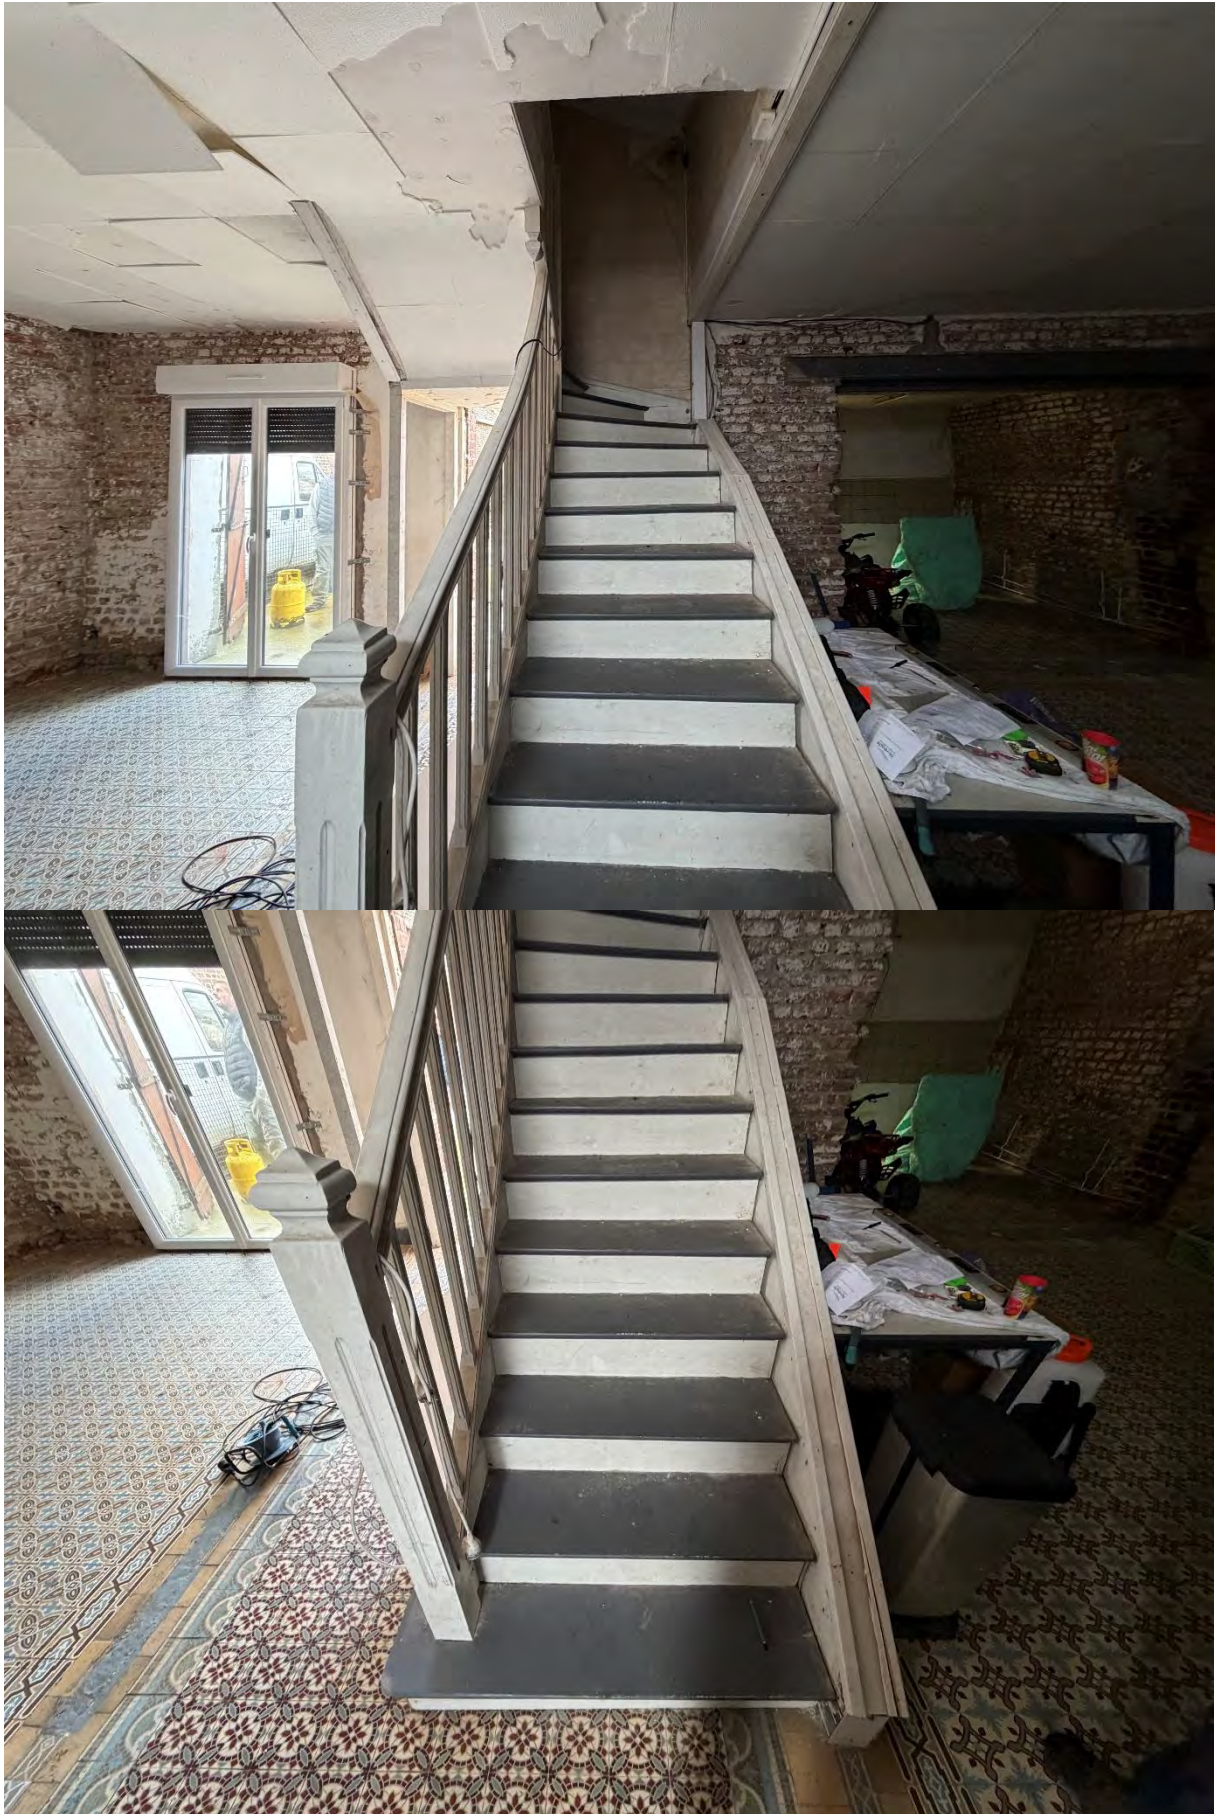
## **ACCES ETAGE ET PALIER**

Le sol est recouvert d'un plancher.  
Les plinthes sont en bois, peintes en blanc.  
Les murs sont tapissés, tapisserie ancienne. Un pan de la montée d'escaliers en lambris bois peints en blanc.  
Le plafond est peint en blanc. Une fissuration.

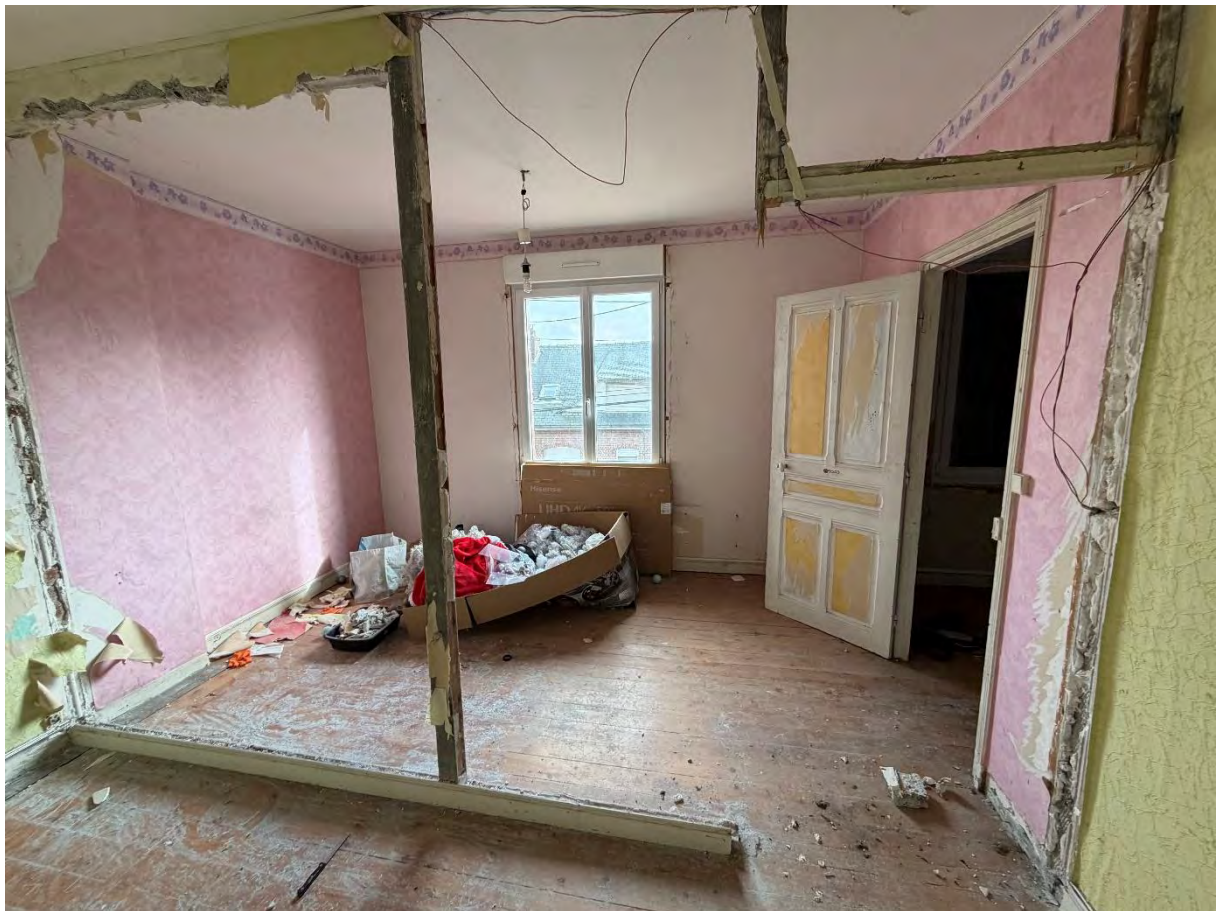
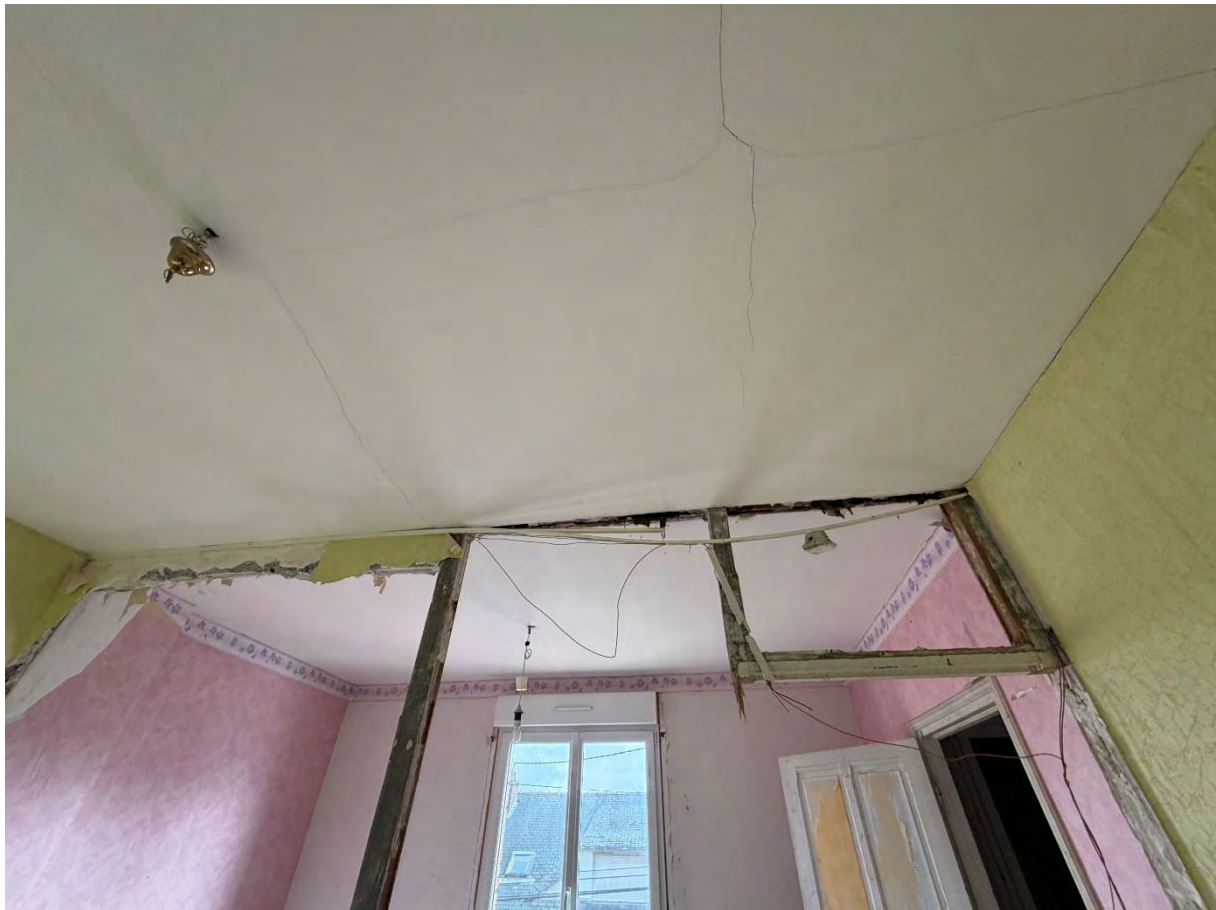
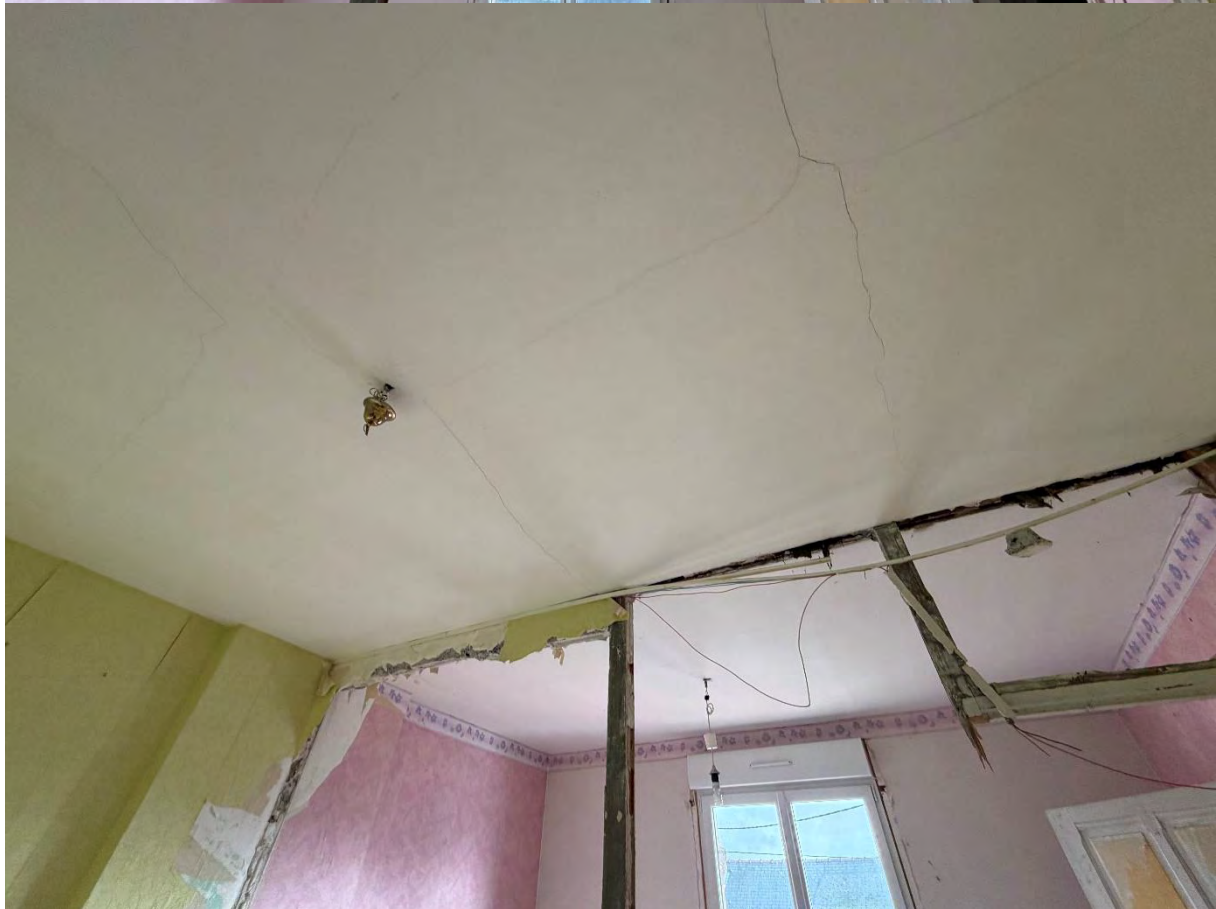
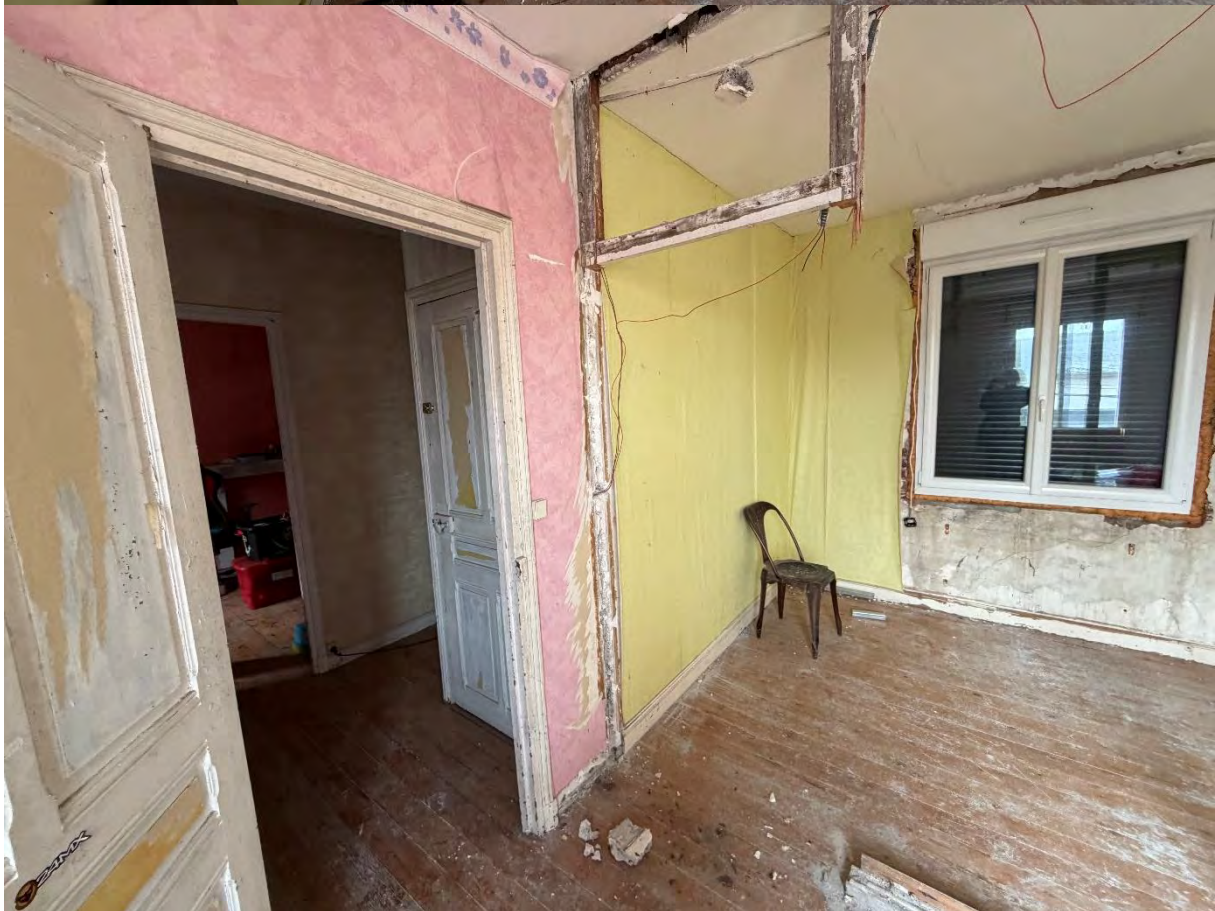
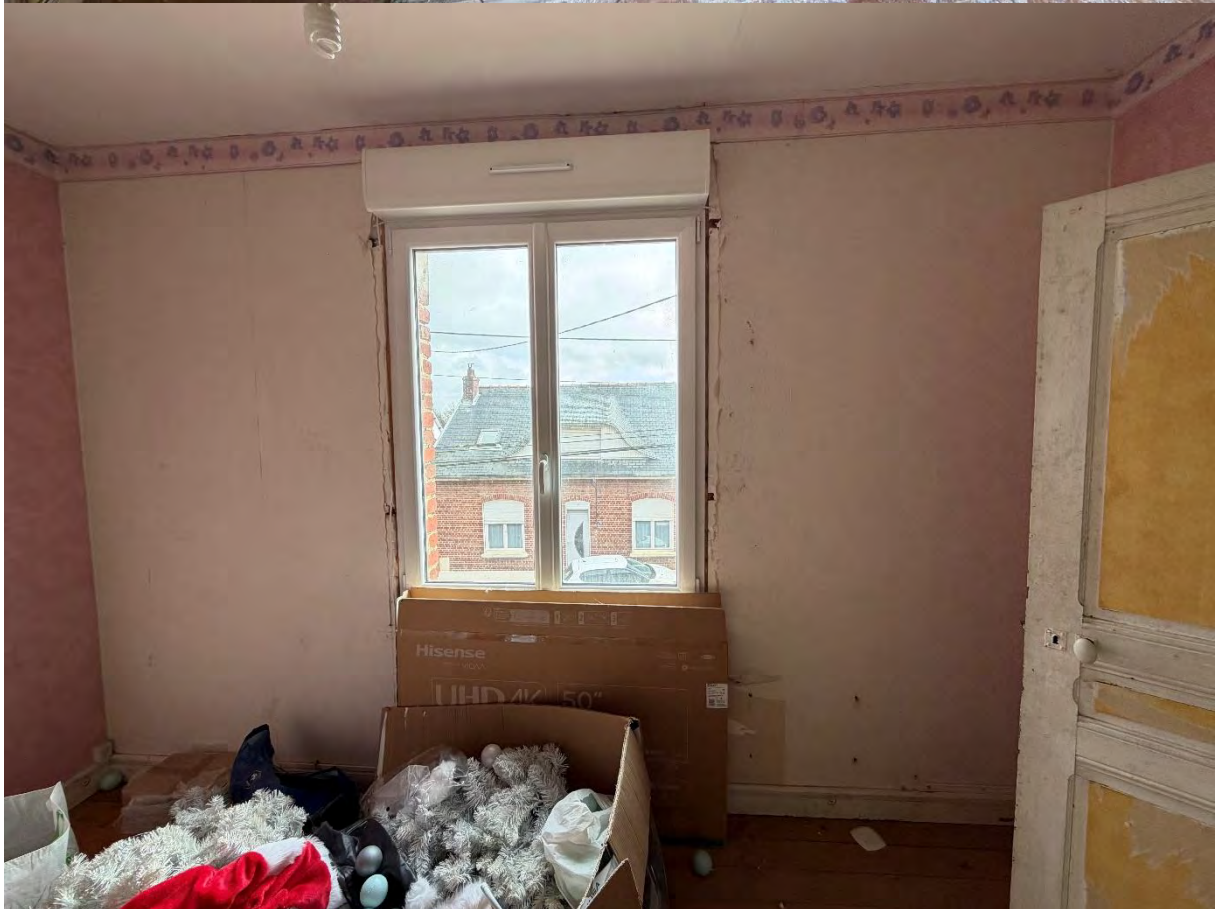
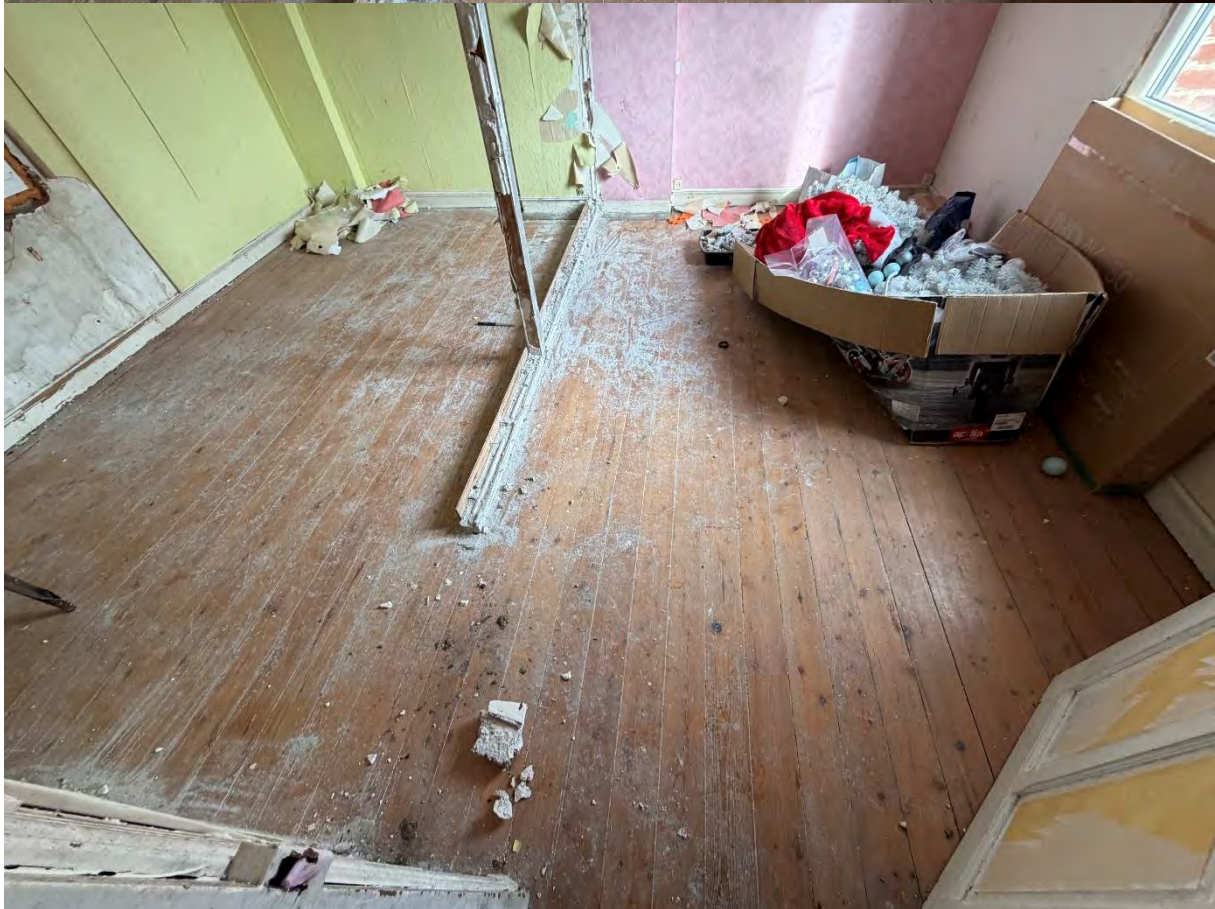
## **CHAMBRE N°1**

Une porte ancienne, moulurée, usagée.

Le plafond est peint en blanc. Plusieurs fissurations visibles.
