## PROCES VERBAL DE DESCRIPTION DE COMMISSAIRE DE JUSTICE

## **L'AN DEUX MILLE VINGT-SIX et le ONZE FEVRIER**

Laquelle en application de la loi me requiert à l'effet de procéder au procès-verbal de description tel qu'indiqué à l'article R322-2 du CPCE d'un immeuble situé **11, rue de Demicourt (62147) HERMIES**, consistant en un immeuble à usage d'habitation figurant au plan cadastral de ladite commune sous la relation suivante : section D, numéro 61, lieudit RUE DE DEMICOURT, contenance : 0ha06a88ca.

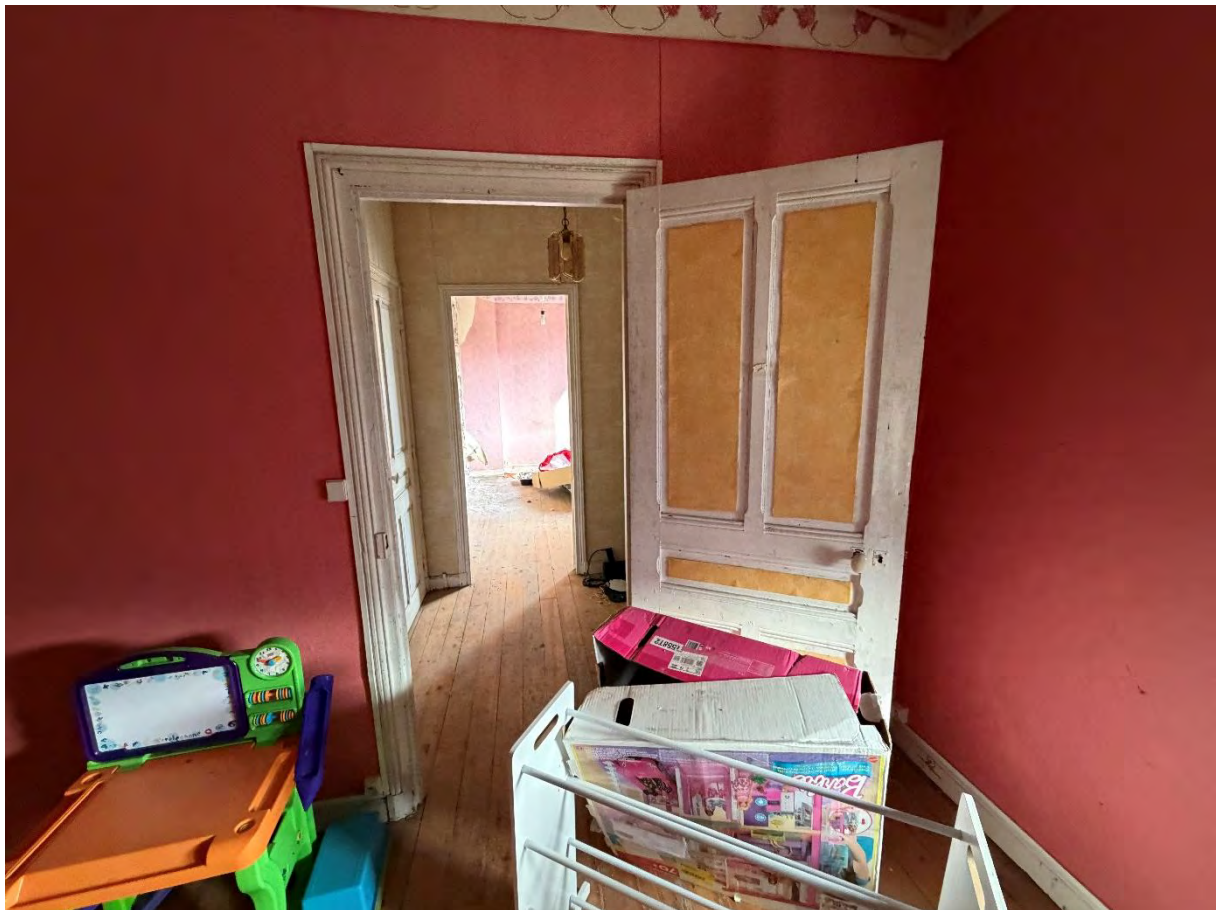
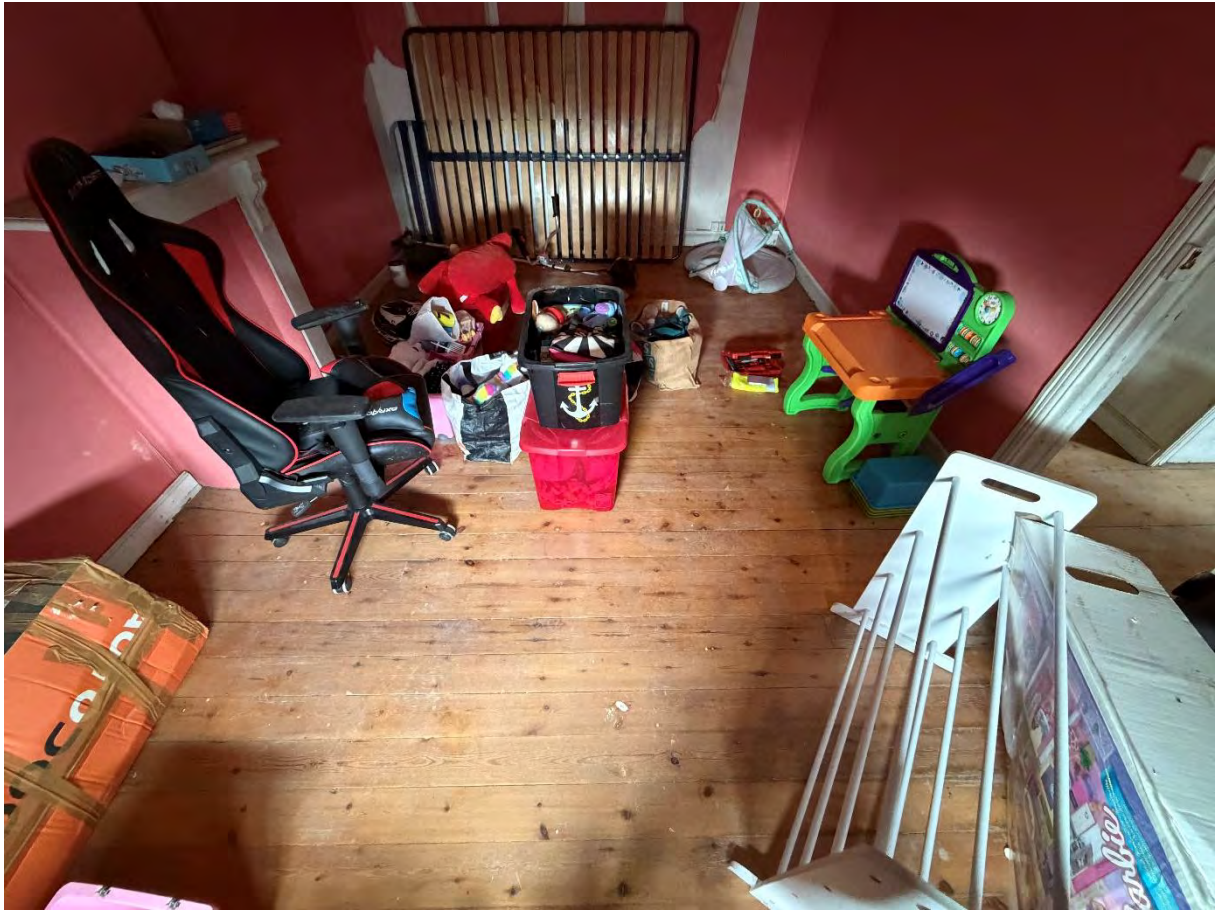
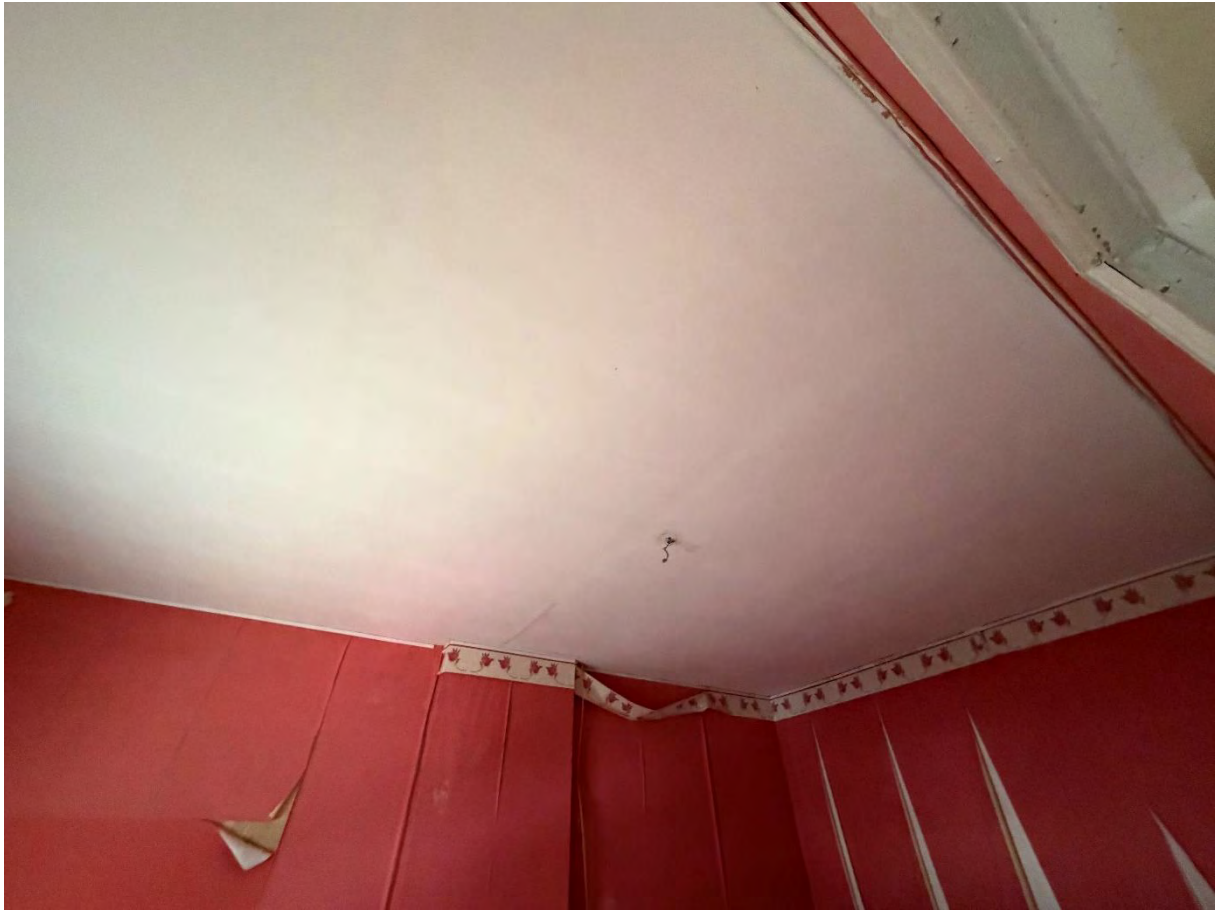
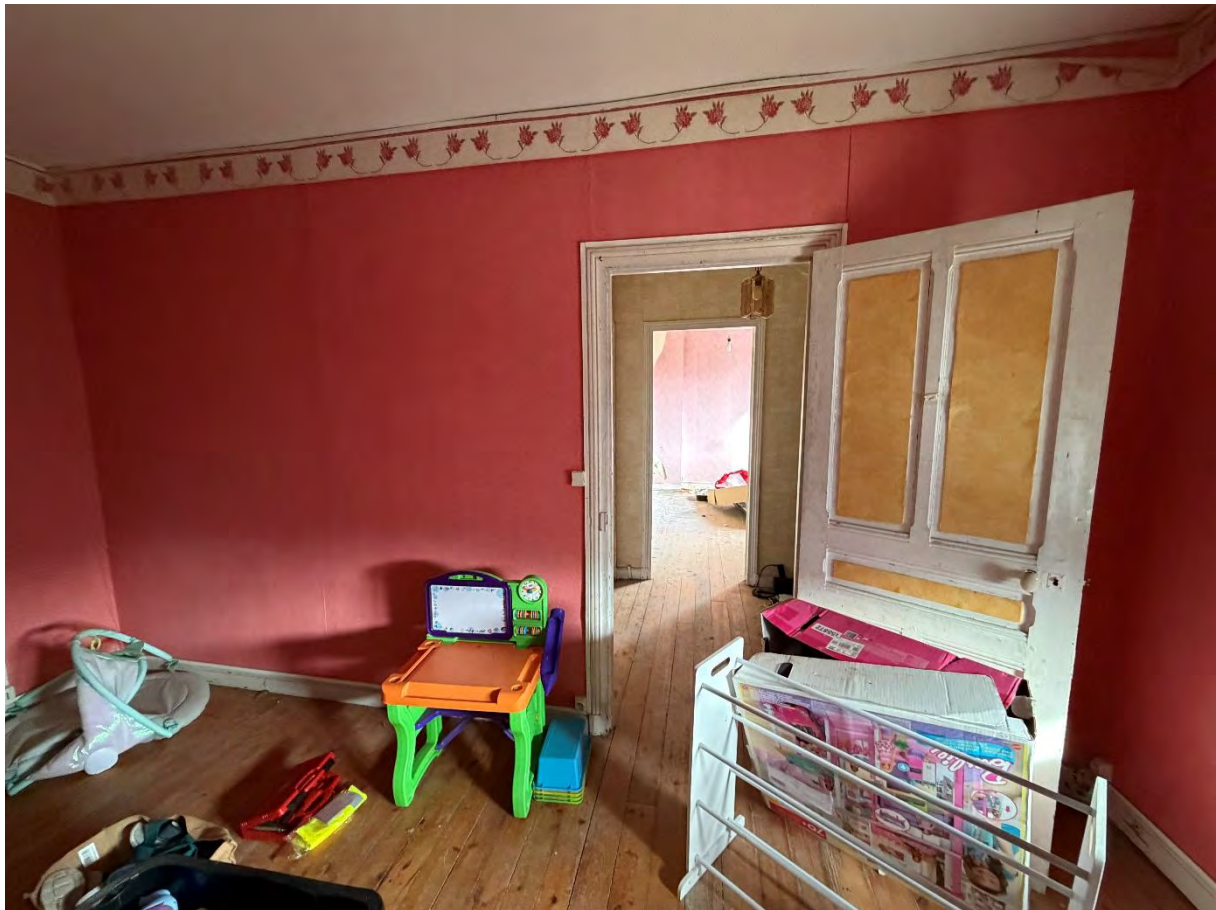
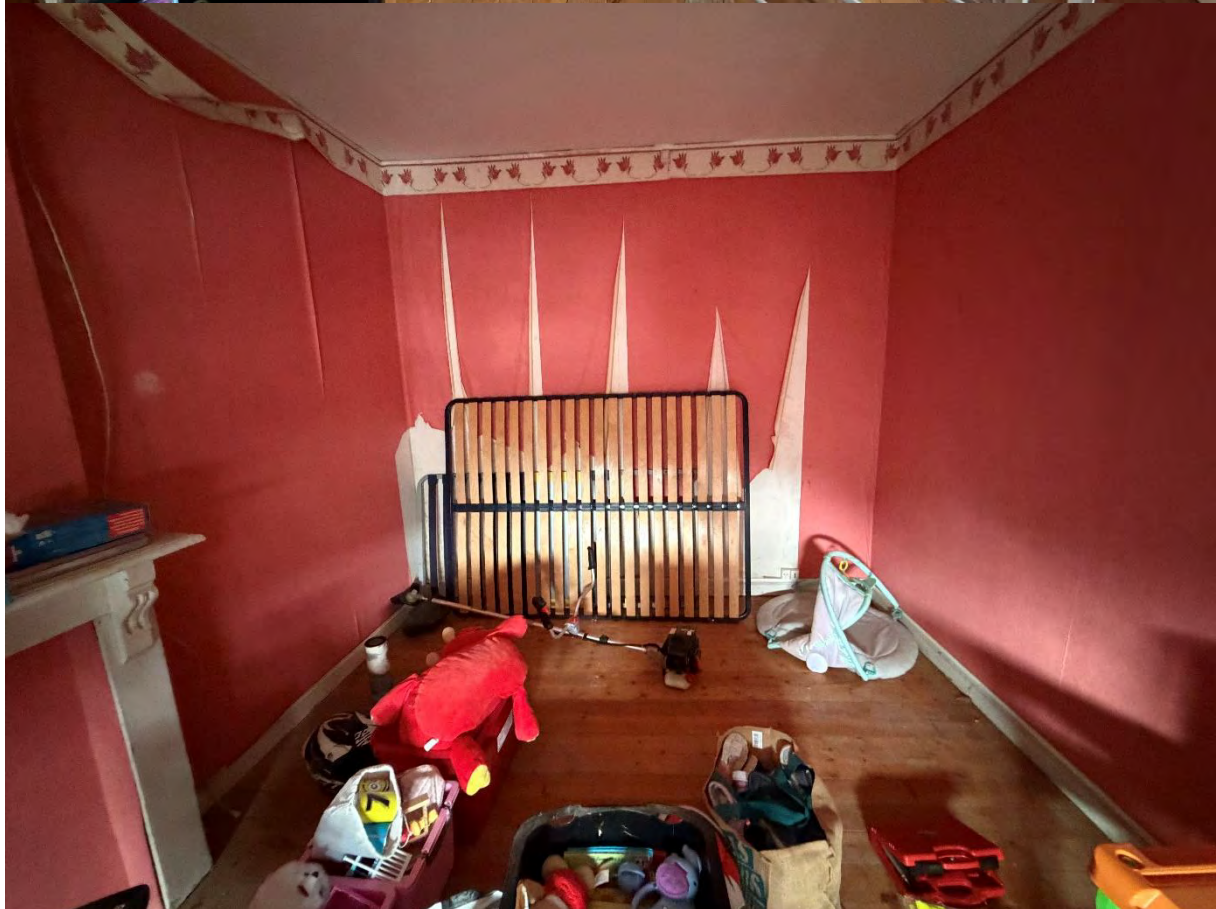
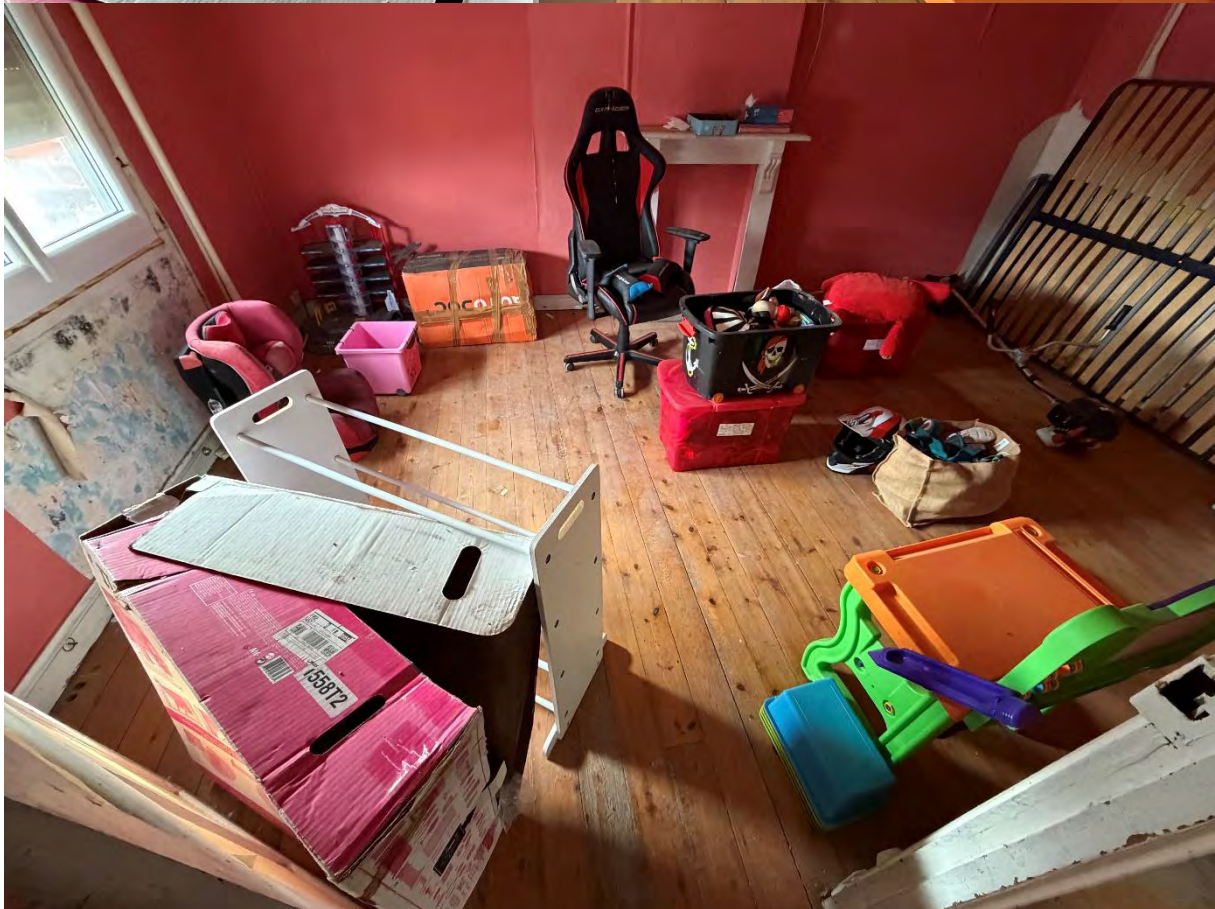
## **CHAMBRE N°2**

Une porte ancienne, moulurée, usagée.

Le plafond est peint en blanc. Plusieurs fissurations visibles.

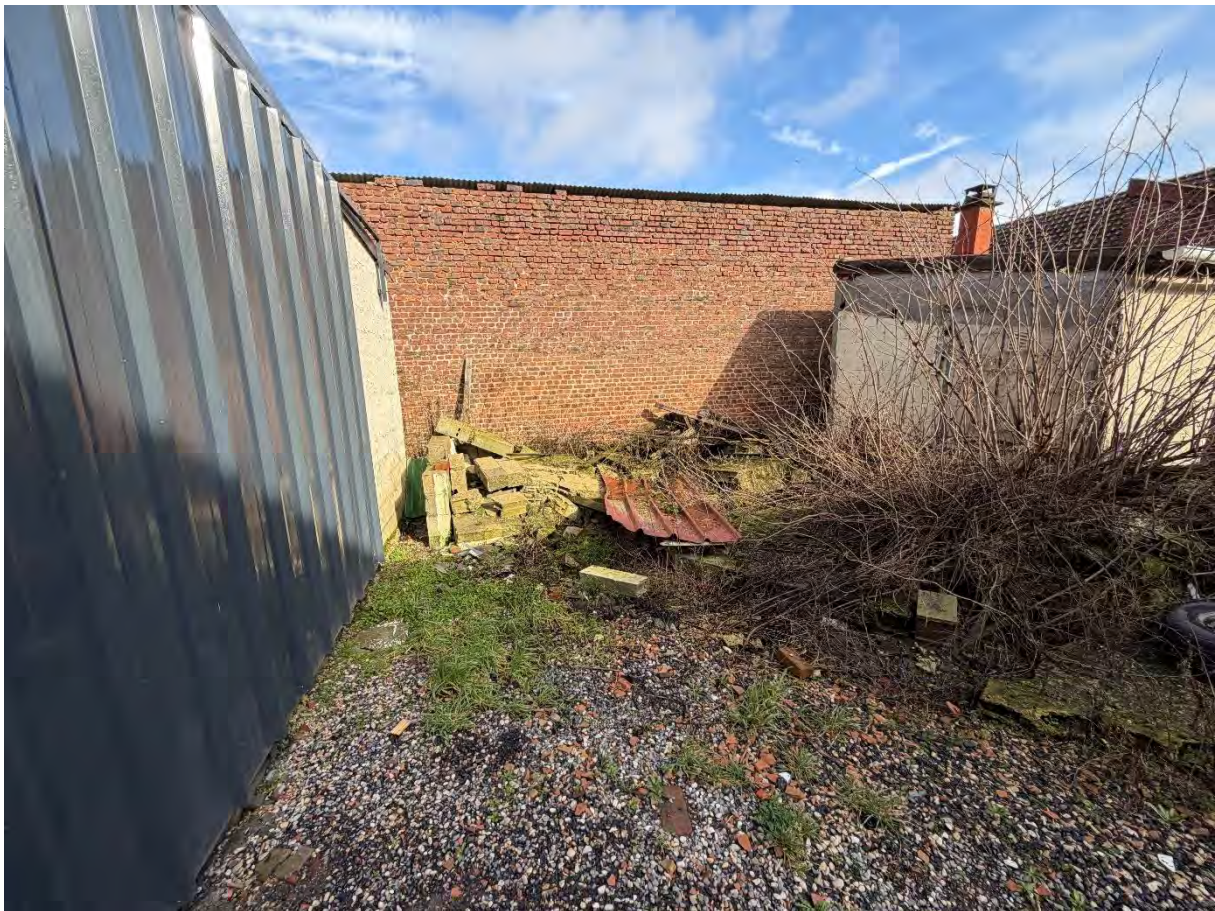
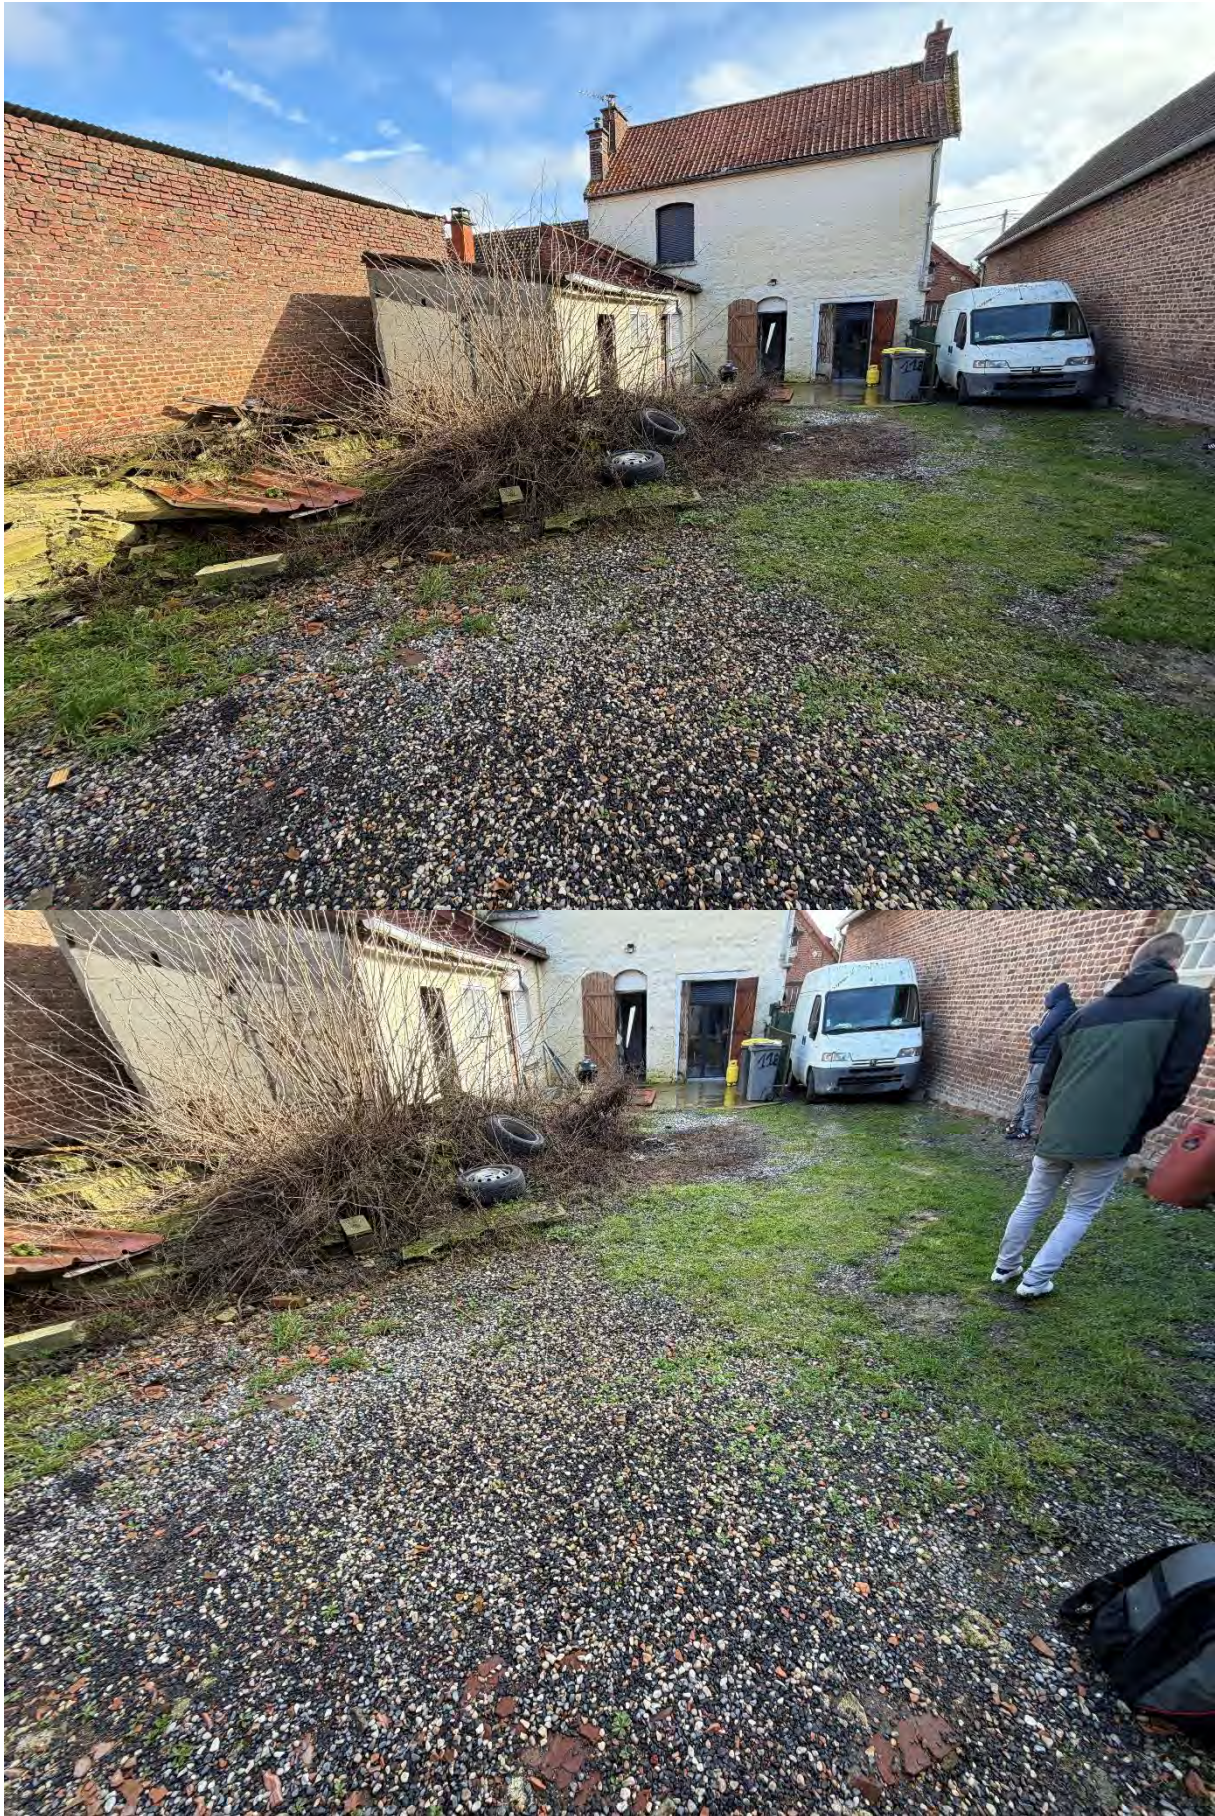
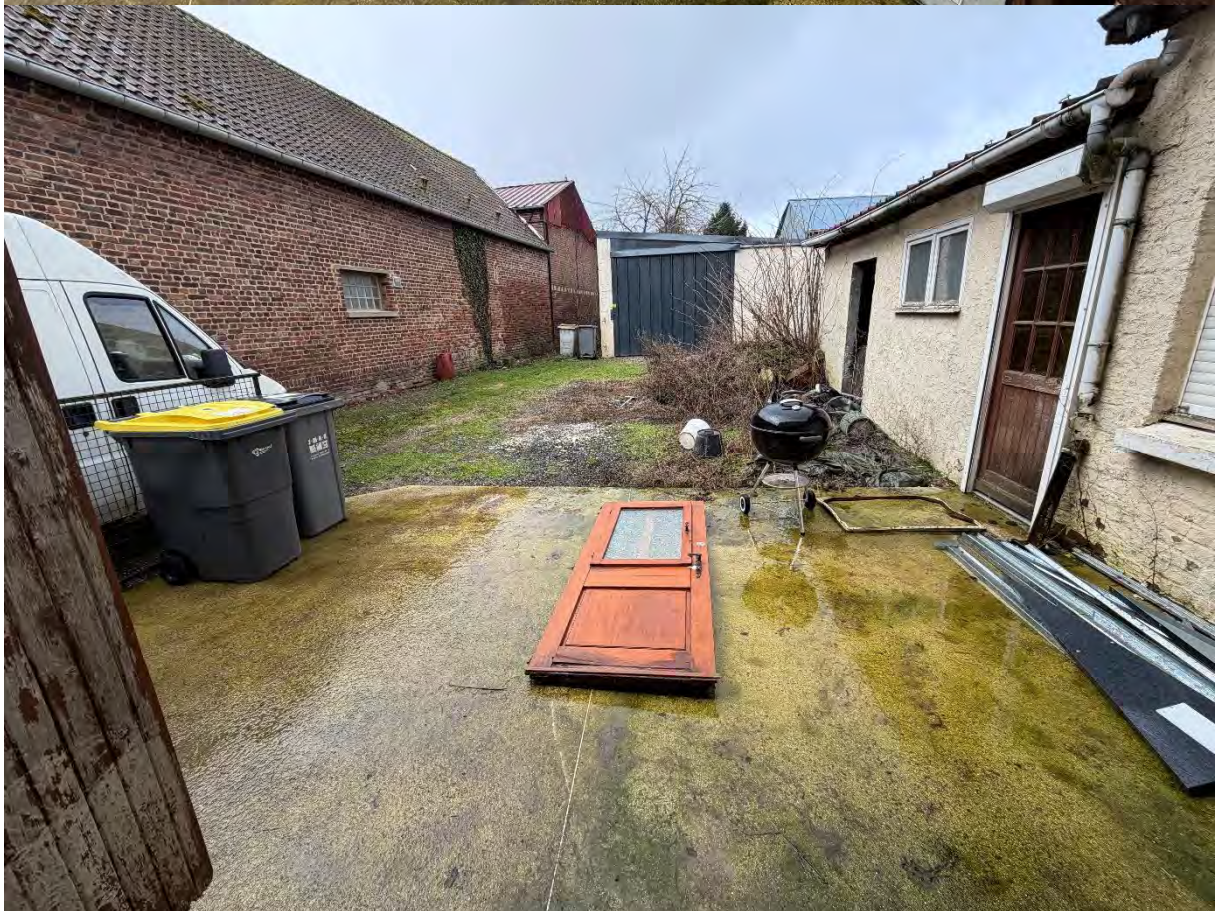
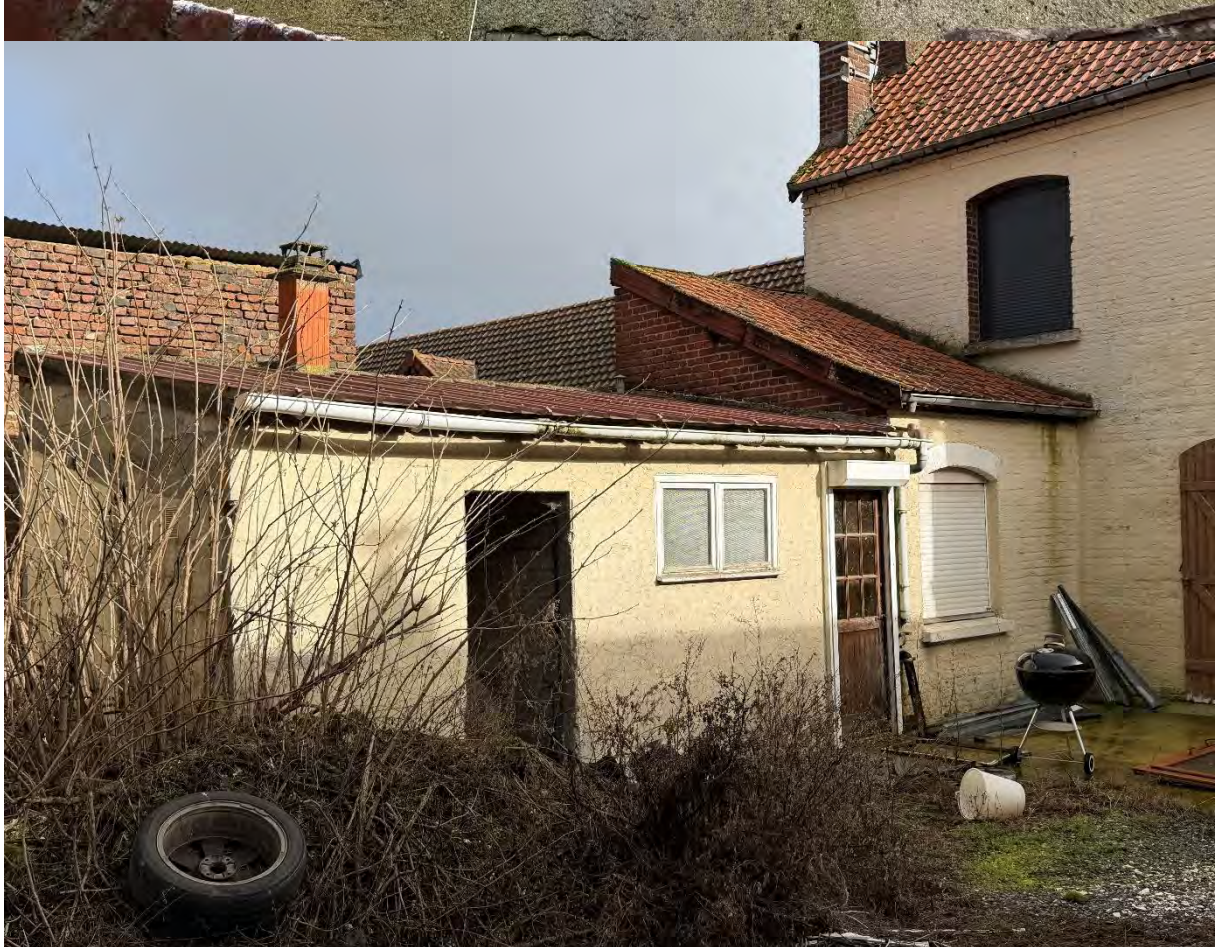
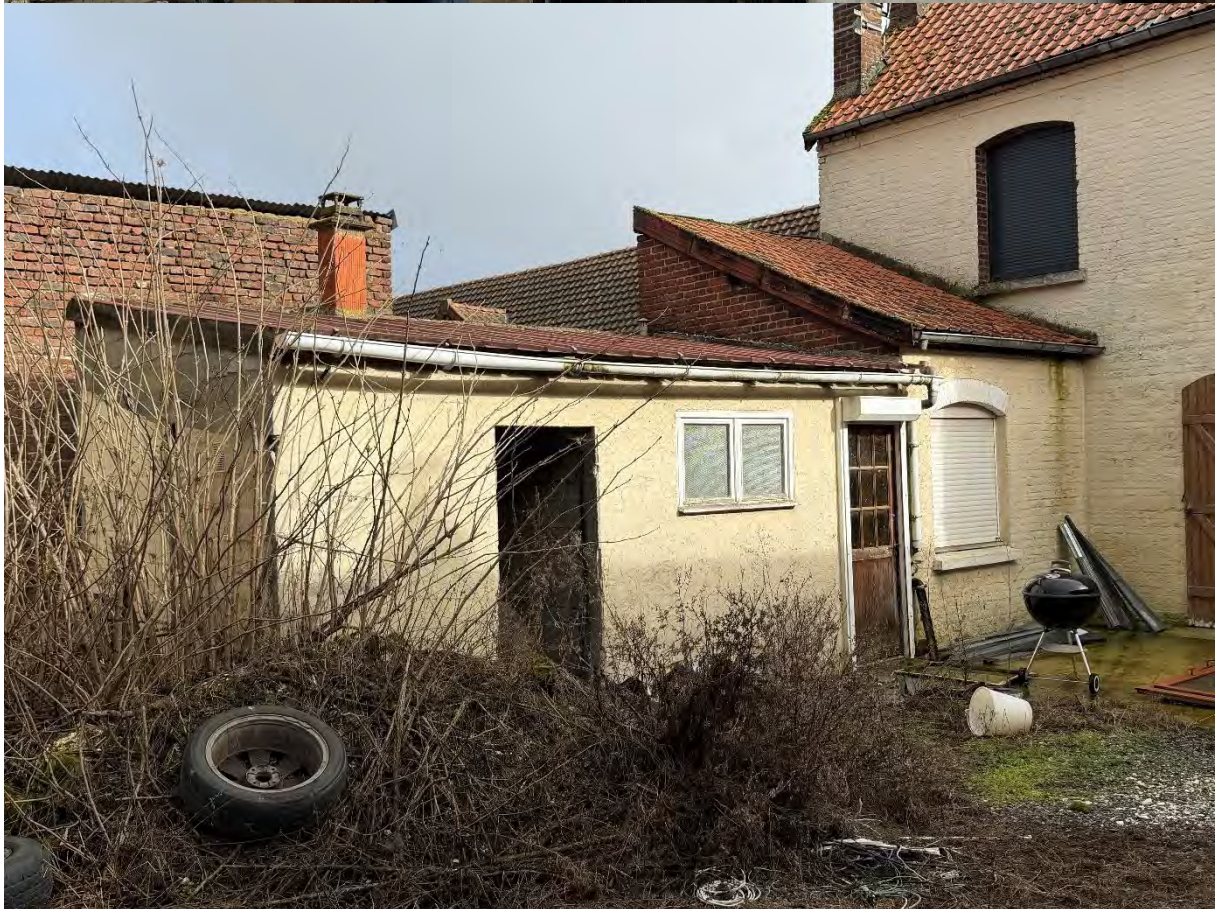
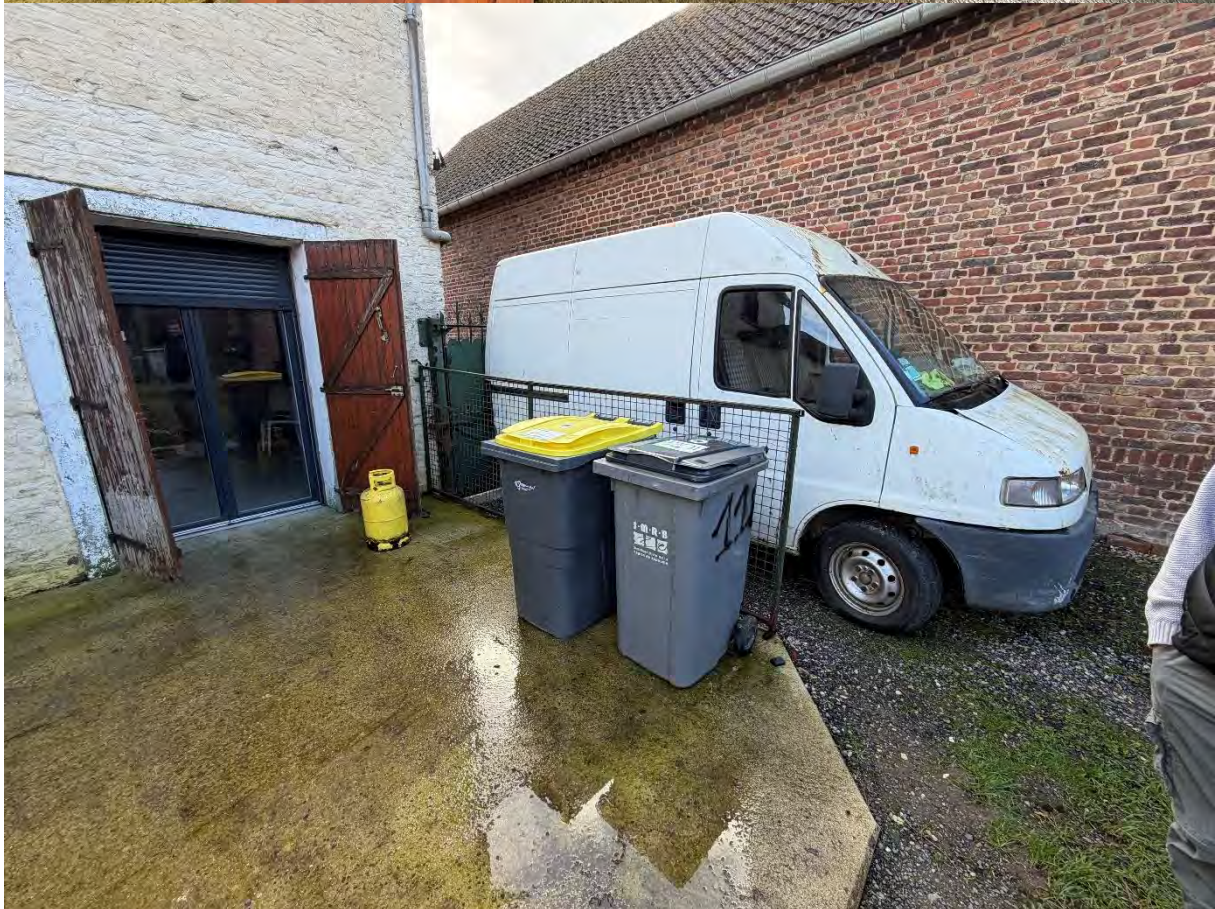
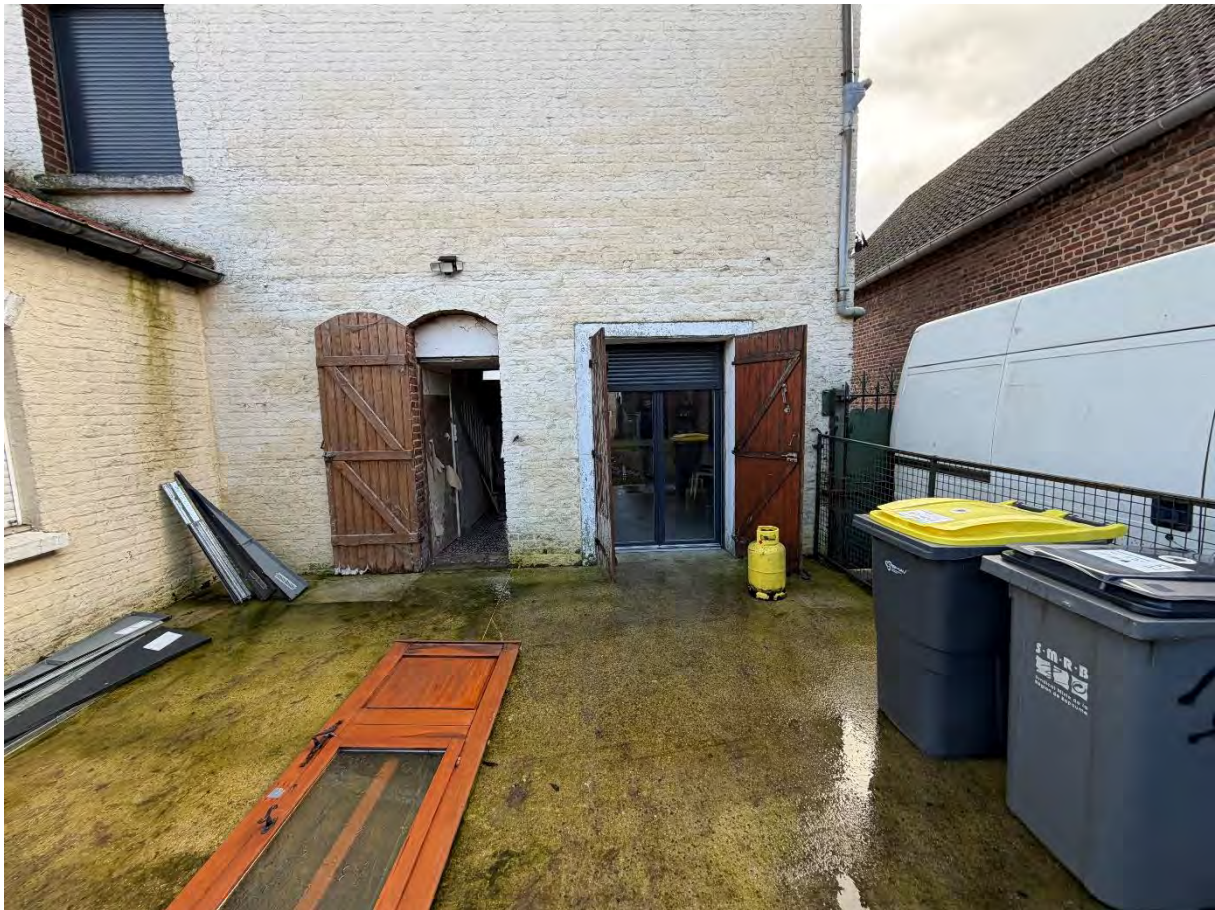
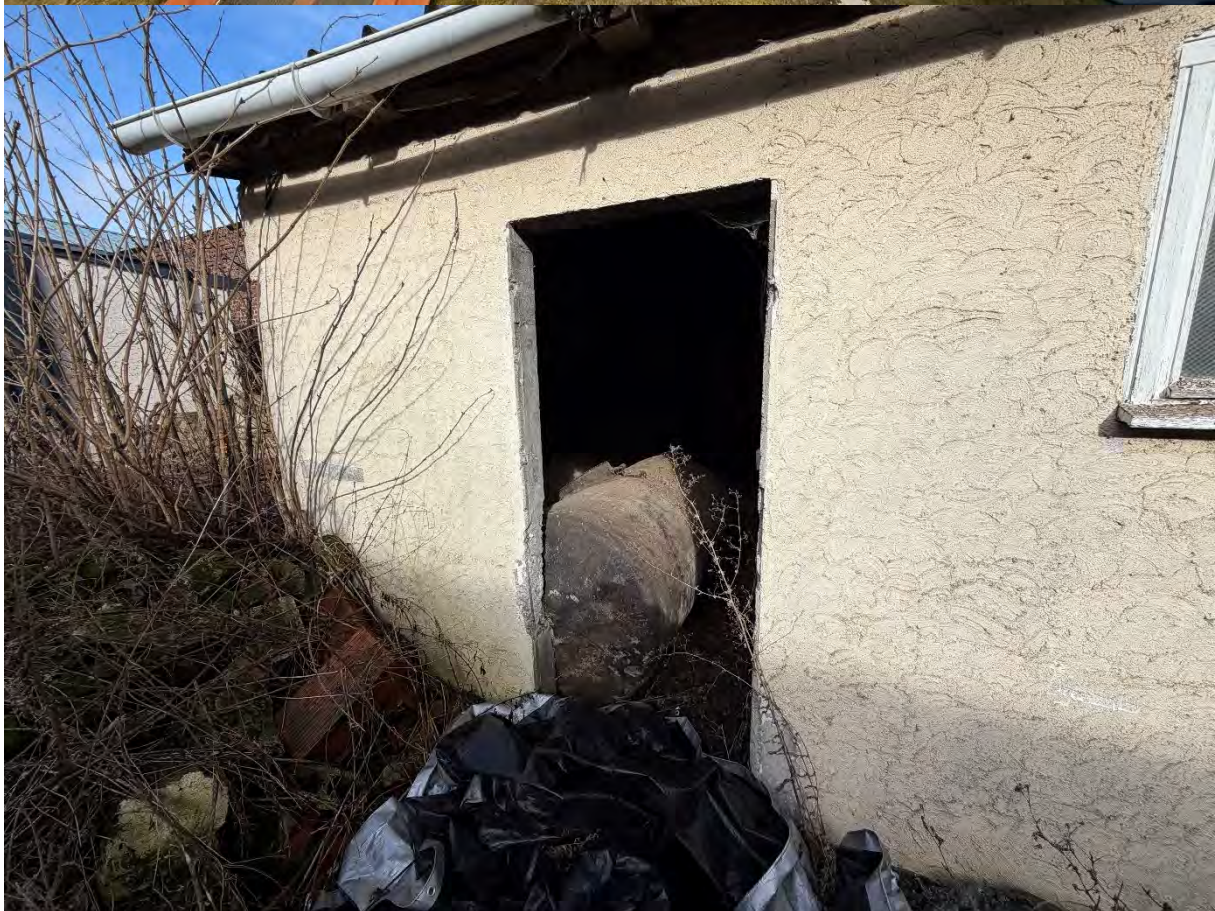
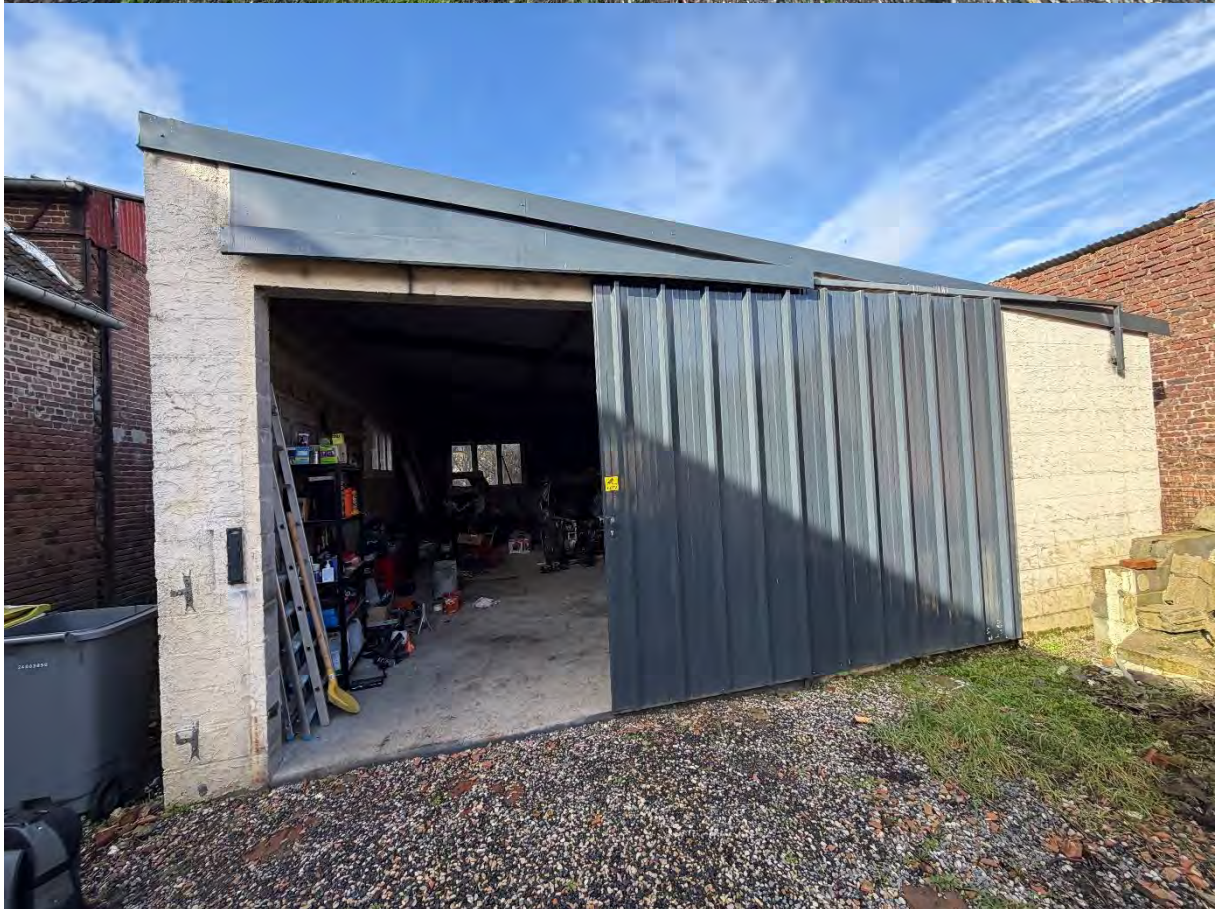
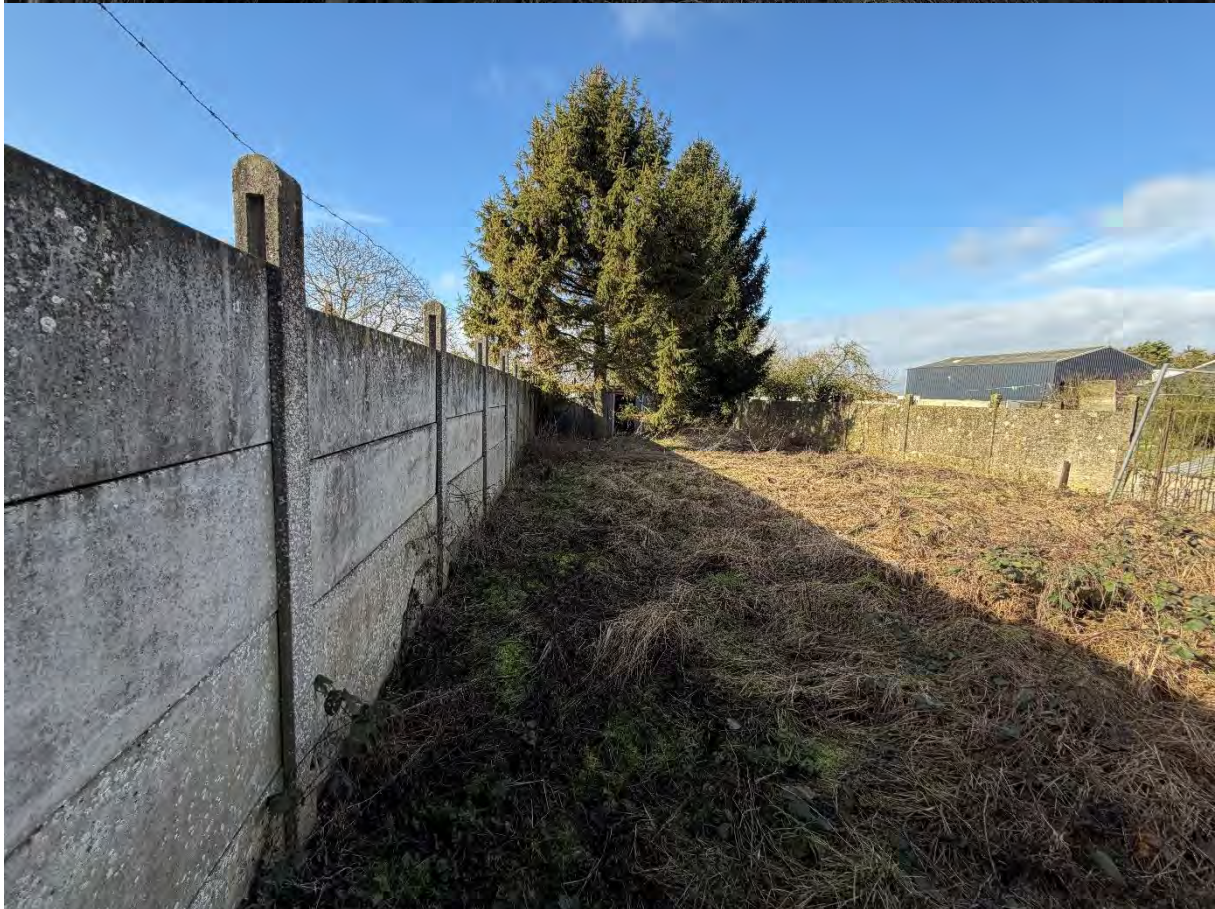
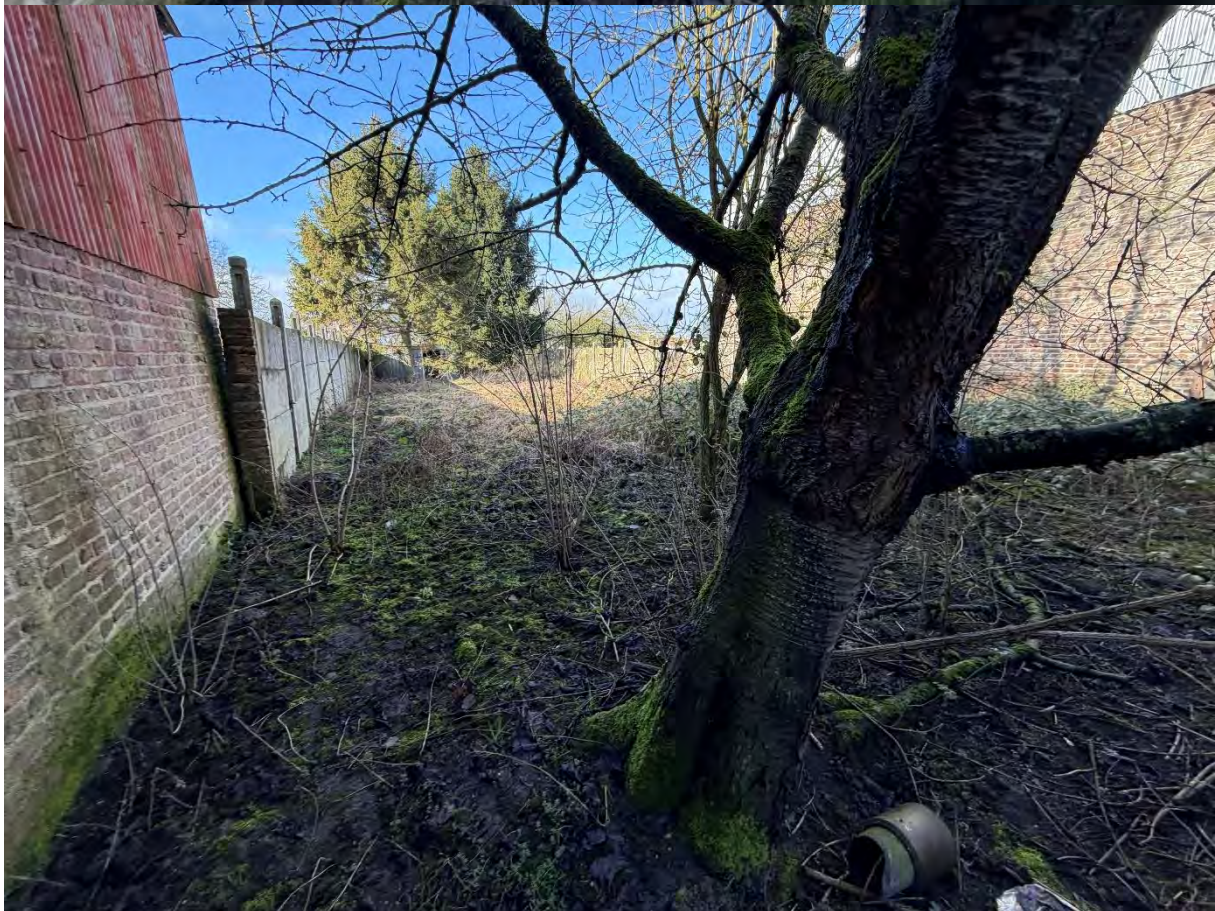
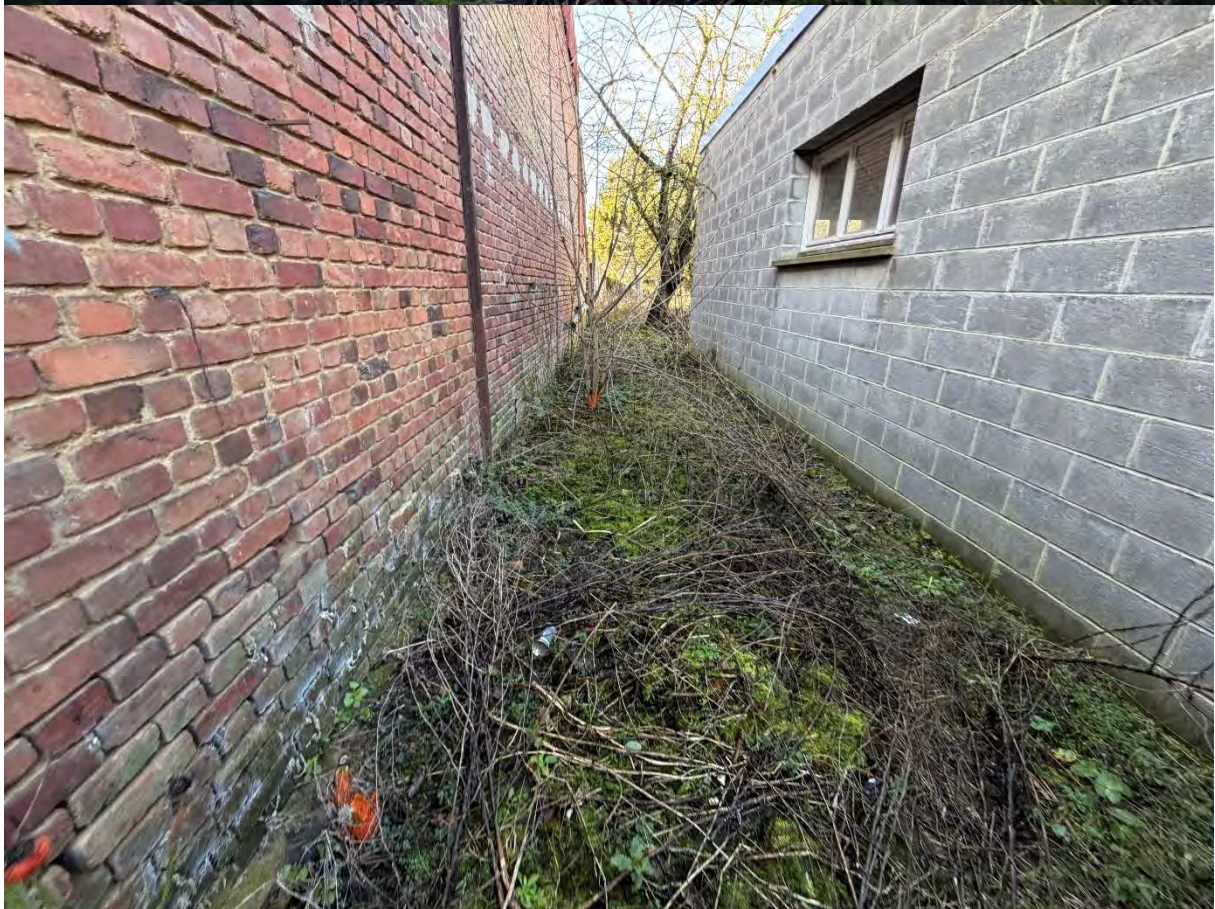
## **EXTERIEUR**

Une terrasse en béton, verdie.

Une petite dépendance, sans porte, dans laquelle se trouve une ancienne cuve à fioul.
