# Etat des Risques et Pollutions

Référence : 6169 6169 11.12.23  
Réalisé par Jacques DESBUISSON  
Pour le compte de AXIMO

Adresse du bien  
12 rue Camille Desmoulins  
59124 Escaudain

**Rapport de mission de repérage des matériaux et produits contenant de l'amiante pour l'établissement du constat établi à l'occasion de la vente d'un immeuble bâti**

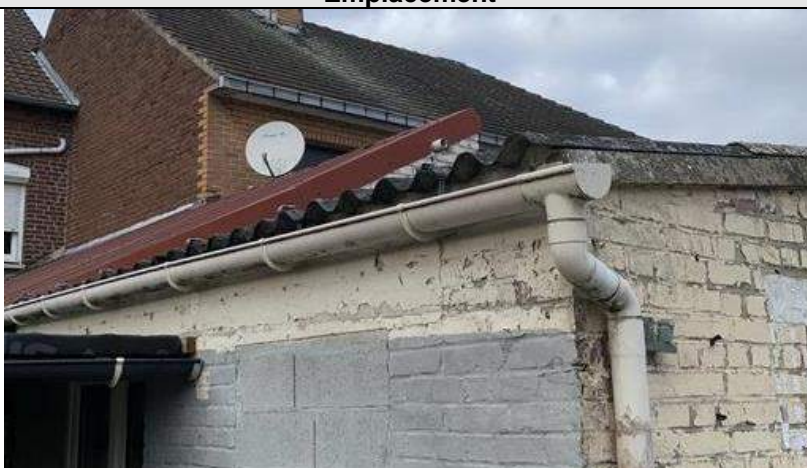
| N° Local | Local | Etage | Elément | Zone | Matériau / Produit | Liste | Critère(s) ayant permis de conclure | Etat de dégradation | Photo |
|---|---|---|---|---|---|---|---|---|---|
| 8 | Dégagement n°2 | RDC | Couverture | Ext | Fibre ciment (Plaques ondulées) | B | Jugement personnel | Matériaux non dégradé | |

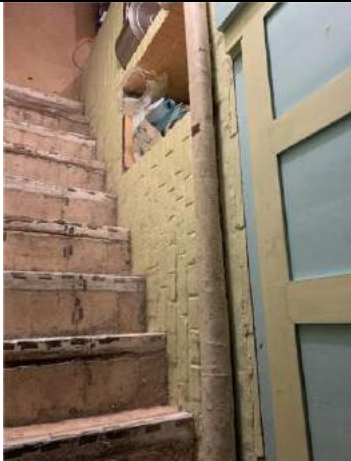
| PRELEVEMENT : P001 | | |
|---|---|---|
| Conduit de fluide - D | absence d'amiante | |

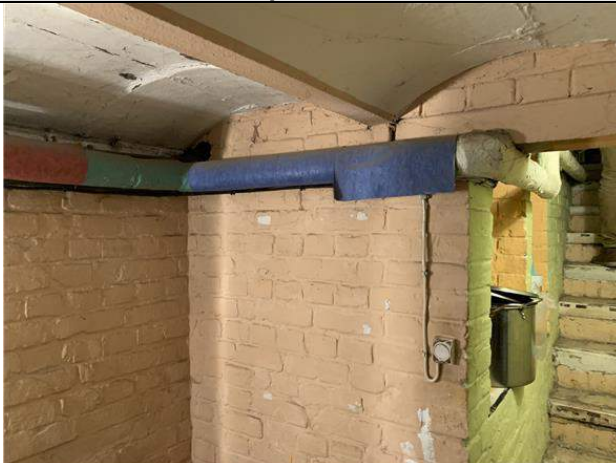
| PRELEVEMENT : P002 | | |
|--|---|---|
| Conduit de fluide - Plafond | absence d'amiante | |

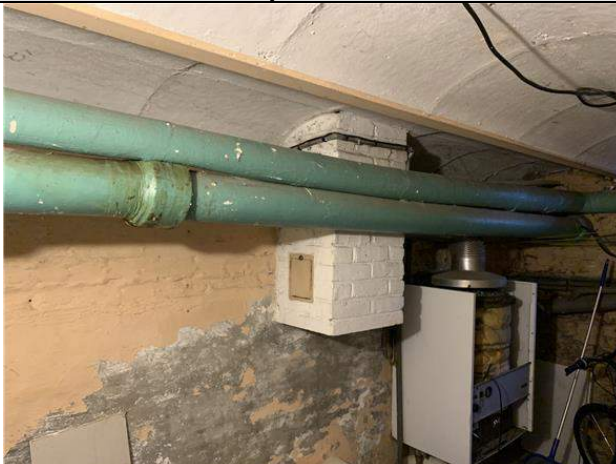
| PRELEVEMENT : P002 | | |

| PRELEVEMENT : P002 | | |
|--|---|---|
| Conduit de fluide n°2 - Plafond | absence d'amiante | |
