Etat des Risques et Pollutions

3 rue de Mormal
59550 Landrecies

Rapport de mission de repérage des matériaux et produits contenant de l'amiante pour l'établissement du constat établi à l'occasion de la vente d'un immeuble bâti

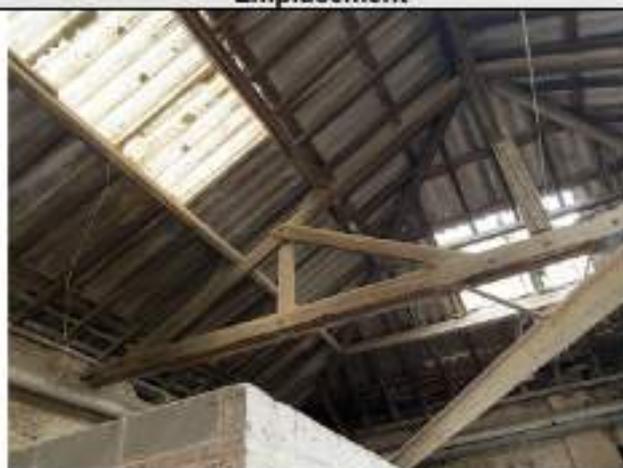
ELEMENT : Plafond		
Nom du client	Numéro de dossier	Pièce ou local
6359	6359 6359 10.10.24	RDC - DGT (A)
Matériau	Date de prélèvement	Nom de l'opérateur
Fibre ciment (Plaques ondulées)		DESBUISSON victor
Localisation		Résultat
Plafond - Plafond		Présence d'amiante
Résultat de la grille d'évaluation		
Evaluation périodique		
Emplacement

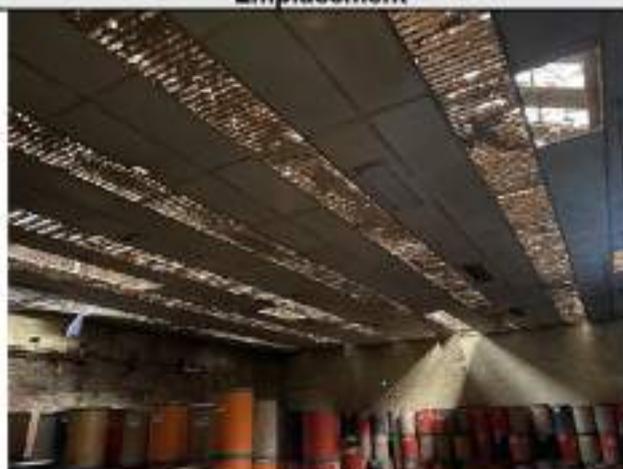
ELEMENT : Plafond		
Nom du client	Numéro de dossier	Pièce ou local
6359	6359 6359 10.10.24	RDC - L23 (A)
Matériau	Date de prélèvement	Nom de l'opérateur
Fibre ciment (Plaques planes)		DESBUISSON victor
Localisation		Résultat
Plafond - Plafond		Présence d'amiante
Résultat de la grille d'évaluation		
Evaluation périodique		
Emplacement

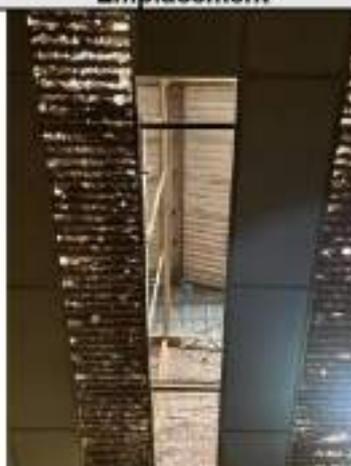
ELEMENT : Couverture		
Nom du client	Numéro de dossier	Pièce ou local
6359	6359 6359 10.10.24	RDC - L23 (A)
Matériau	Date de prélèvement	Nom de l'opérateur
Fibre ciment (Plaques ondulées)		DESBUISSON victor
Localisation		Résultat
Couverture - Plafond		Présence d'amiante
Résultat de la grille d'évaluation		
Evaluation périodique		
Emplacement

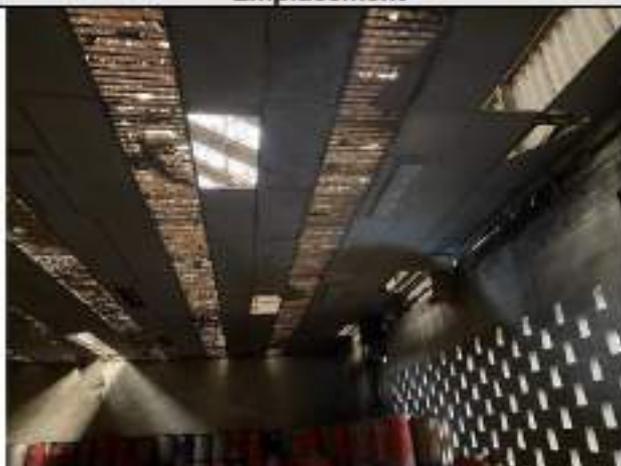
ELEMENT : Mur		
Nom du client	Numéro de dossier	Pièce ou local
6359	6359 6359 10.10.24	RDC - L23 (A)
Matériau	Date de prélèvement	Nom de l'opérateur
Fibre ciment (Plaques ondulées)		DESBUISSON victor
Localisation		Résultat
Mur - A Bardage		Présence d'amiante
Résultat de la grille d'évaluation		
Evaluation périodique		
Emplacement

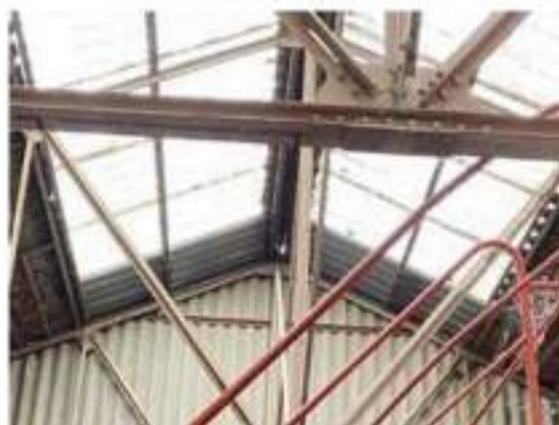
ELEMENT : Plafond		
Nom du client	Numéro de dossier	Pièce ou local
6359	6359 6359 10.10.24	RDC - L24 (A)
Matériau	Date de prélèvement	Nom de l'opérateur
Fibre ciment (Plaques ondulées)		DESBUISSON victor
Localisation		Résultat
Plafond - Plafond		Présence d'amiante
Résultat de la grille d'évaluation		
Evaluation périodique		
Emplacement

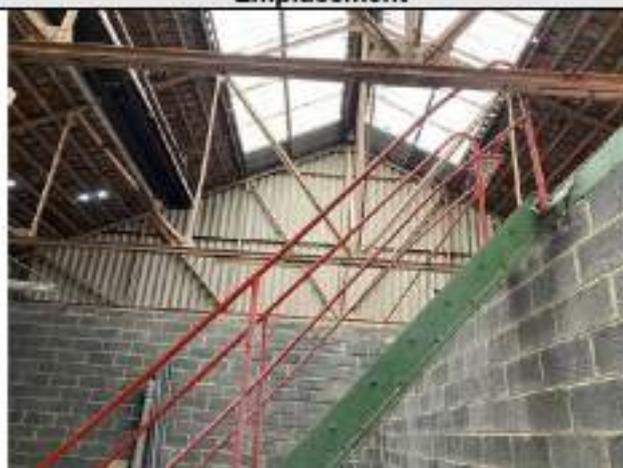
ELEMENT : Mur		
Nom du client	Numéro de dossier	Pièce ou local
6359	6359 6359 10.10.24	RDC - L24 (A)
Matériau	Date de prélèvement	Nom de l'opérateur
Fibre ciment (Plaques ondulées)		DESBUISSON victor
Localisation		Résultat
Mur - C Bardage		Présence d'amiante
Résultat de la grille d'évaluation		
Evaluation périodique		
Emplacement

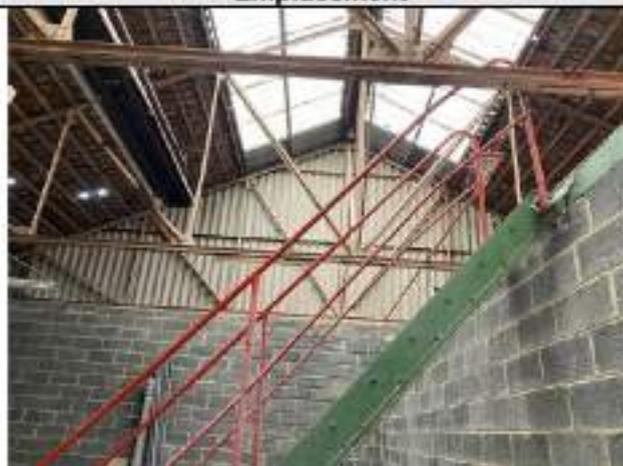
ELEMENT : Couverture		
Nom du client	Numéro de dossier	Pièce ou local
6359	6359 6359 10.10.24	RDC - L25 (A)
Matériau	Date de prélèvement	Nom de l'opérateur
Fibre ciment (Plaques ondulées)		DESBUISSON victor
Localisation		Résultat
Couverture - Plafond		Présence d'amiante
Résultat de la grille d'évaluation		
Evaluation périodique		
Emplacement

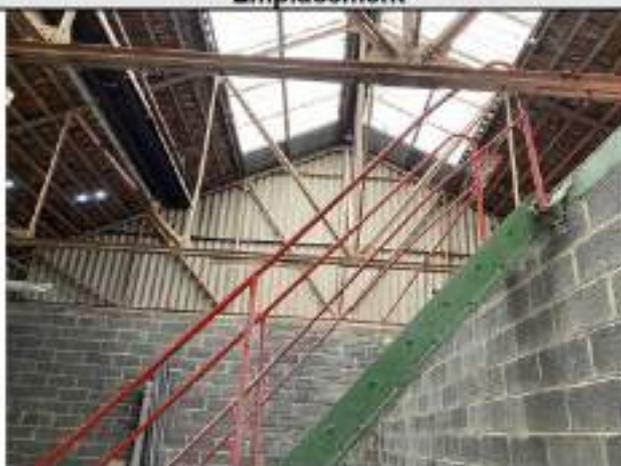
ELEMENT : Couverture		
Nom du client	Numéro de dossier	Pièce ou local
6359	6359 6359 10.10.24	RDC - L26 (A)
Matériau	Date de prélèvement	Nom de l'opérateur
Fibre ciment (Plaques ondulées)		DESBUISSON victor
Localisation		Résultat
Couverture - Plafond		Présence d'amiante
Résultat de la grille d'évaluation		
Evaluation périodique		
Emplacement

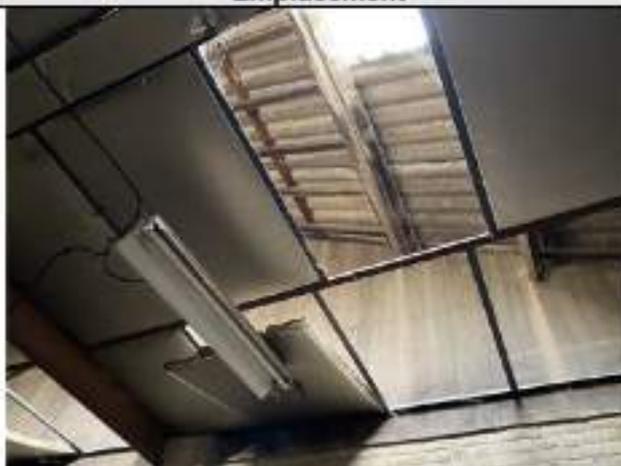
ELEMENT : Plafond		
Nom du client	Numéro de dossier	Pièce ou local
6359	6359 6359 10.10.24	RDC - L27 (A)
Matériau	Date de prélèvement	Nom de l'opérateur
Fibre ciment (Plaques ondulées)		DESBUISSON victor
Localisation		Résultat
Plafond - Plafond		Présence d'amiante
Résultat de la grille d'évaluation		
Evaluation périodique		
Emplacement

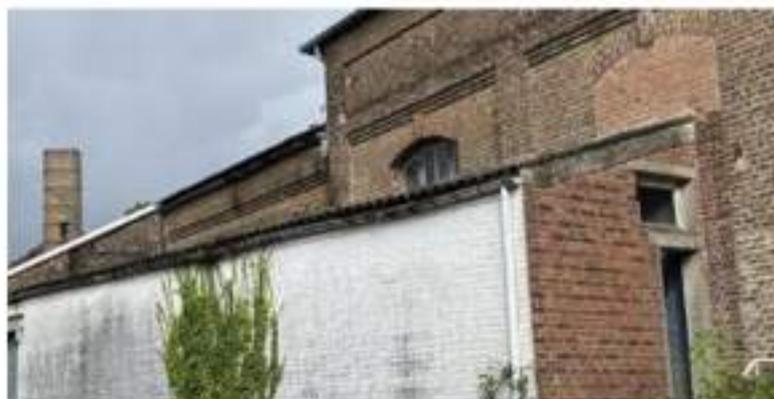
ELEMENT : Couverture		
Nom du client	Numéro de dossier	Pièce ou local
6359	6359 6359 10.10.24	RDC - SAN 3 (A)
Matériau	Date de prélèvement	Nom de l'opérateur
Fibre ciment (Plaques ondulées)		DESBUISSON victor
Localisation		Résultat
Couverture - Plafond		Présence d'amiante
Résultat de la grille d'évaluation		
Evaluation périodique		
Emplacement

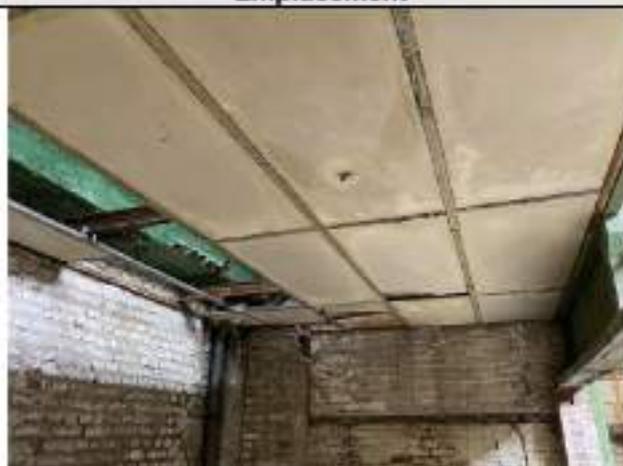
ELEMENT : Plafond		
Nom du client	Numéro de dossier	Pièce ou local
6359	6359 6359 10.10.24	RDC - L21 (A)
Matériau	Date de prélèvement	Nom de l'opérateur
Fibre ciment (Plaques planes)		DESBUISSON victor
Localisation		Résultat
Plafond - Plafond		Présence d'amiante
Résultat de la grille d'évaluation		
Evaluation périodique		
Emplacement

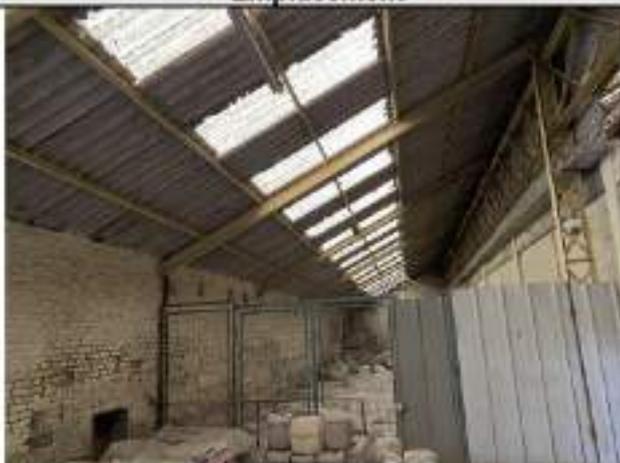
ELEMENT : Plafond		
Nom du client	Numéro de dossier	Pièce ou local
6359	6359 6359 10.10.24	RDC - L28 (A)
Matériau	Date de prélèvement	Nom de l'opérateur
Fibre ciment (Plaques ondulées)		DESBUISSON victor
Localisation		Résultat
Plafond - Plafond		Présence d'amiante
Résultat de la grille d'évaluation		
Evaluation périodique		
Emplacement

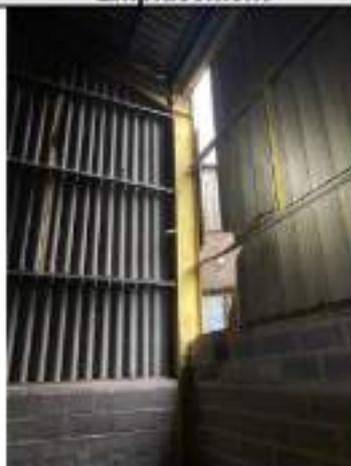
ELEMENT : Mur		
Nom du client	Numéro de dossier	Pièce ou local
6359	6359 6359 10.10.24	RDC - L1 (B.B)
Matériau	Date de prélèvement	Nom de l'opérateur
Fibre ciment (Plaques ondulées)		DESBUISSON victor
Localisation		Résultat
Mur - C		Présence d'amiante
Résultat de la grille d'évaluation		
Action Corrective de 1er niveau		
Emplacement

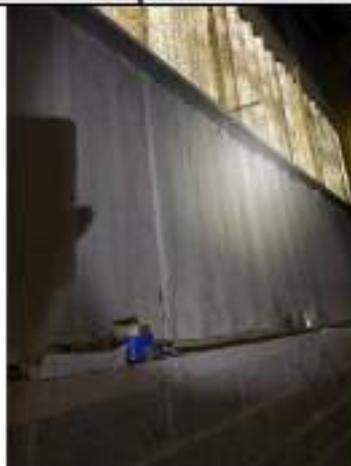
ELEMENT : Mur		
Nom du client	Numéro de dossier	Pièce ou local
6359	6359 6359 10.10.24	RDC - L1 (B.B)
Matériau	Date de prélèvement	Nom de l'opérateur
Fibre ciment (Plaques ondulées)		DESBUISSON victor
Localisation		Résultat
Mur - D		Présence d'amiante
Résultat de la grille d'évaluation		
Evaluation périodique		
Emplacement

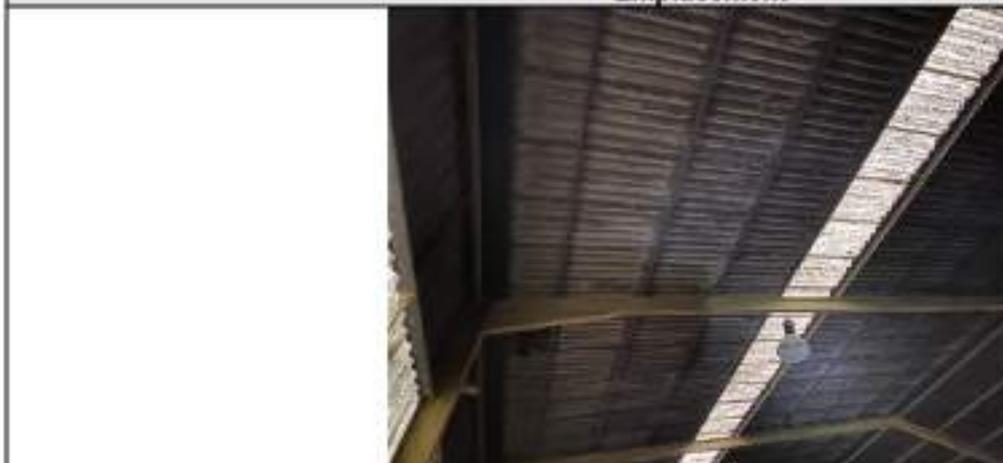
ELEMENT : Plafond		
Nom du client	Numéro de dossier	Pièce ou local
6359	6359 6359 10.10.24	RDC - L1 (B.B)
Matériau	Date de prélèvement	Nom de l'opérateur
Fibre ciment (Plaques ondulées)		DESBUISSON victor
Localisation		Résultat
Plafond - Plafond		Présence d'amiante
Résultat de la grille d'évaluation		
Evaluation périodique		
Emplacement

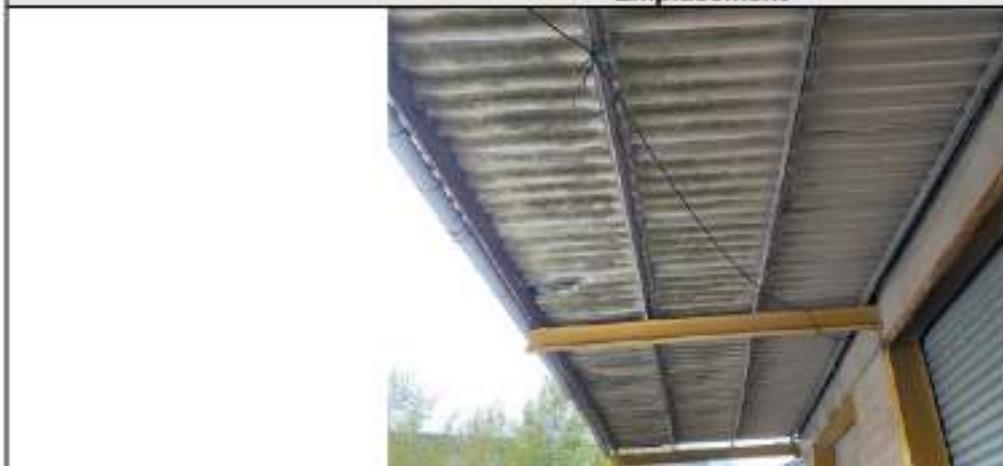
ELEMENT : Plafond		
Nom du client	Numéro de dossier	Pièce ou local
6359	6359 6359 10.10.24	RDC - Auvent (B.B)
Matériau	Date de prélèvement	Nom de l'opérateur
Fibre ciment (Plaques ondulées) - Briques		DESBUISSON victor
Localisation		Résultat
Plafond - Plafond		Présence d'amiante
Résultat de la grille d'évaluation		
Evaluation périodique		
Emplacement

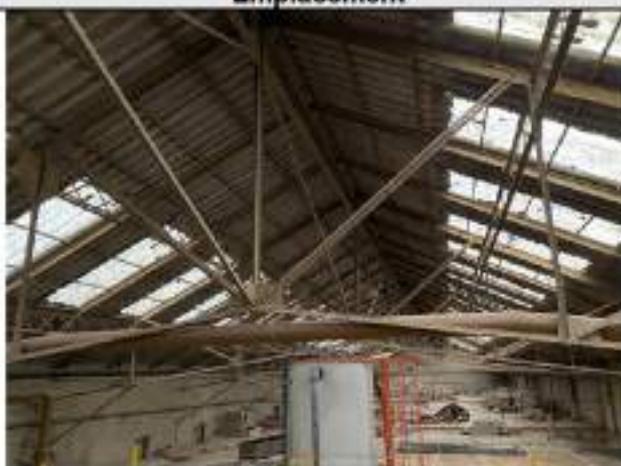
ELEMENT : Plafond		
Nom du client	Numéro de dossier	Pièce ou local
6359	6359 6359 10.10.24	1er - N+1 Silo (A)
Matériau	Date de prélèvement	Nom de l'opérateur
Fibre ciment (Plaques ondulées)		DESBUISSON victor
Localisation		Résultat
Plafond - Plafond		Présence d'amiante
Résultat de la grille d'évaluation		
Evaluation périodique		
Emplacement

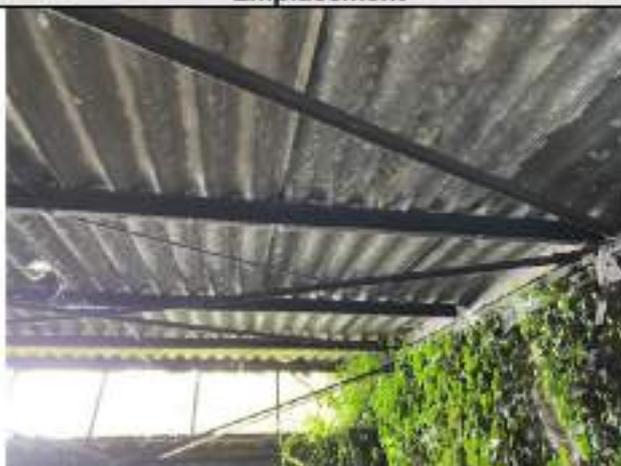
ELEMENT : Plafond		
Nom du client	Numéro de dossier	Pièce ou local
6359	6359 6359 10.10.24	1er - L3 (B.C)
Matériau	Date de prélèvement	Nom de l'opérateur
Fibre ciment (Plaques ondulées)		DESBUISSON victor
Localisation		Résultat
Plafond - Plafond		Présence d'amiante
Résultat de la grille d'évaluation		
Evaluation périodique		
Emplacement

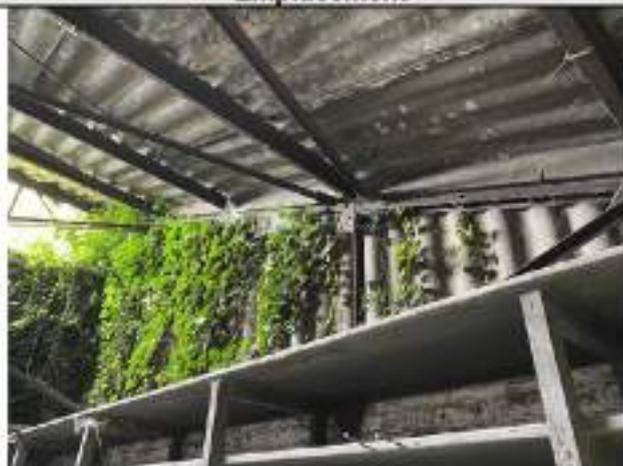
ELEMENT : Mur		
Nom du client	Numéro de dossier	Pièce ou local
6359	6359 6359 10.10.24	1er - L3 (B.C)
Matériau	Date de prélèvement	Nom de l'opérateur
Fibre ciment (Plaques ondulées)		DESBUISSON victor
Localisation		Résultat
Mur - D Bardage		Présence d'amiante
Résultat de la grille d'évaluation		
Evaluation périodique		
Emplacement

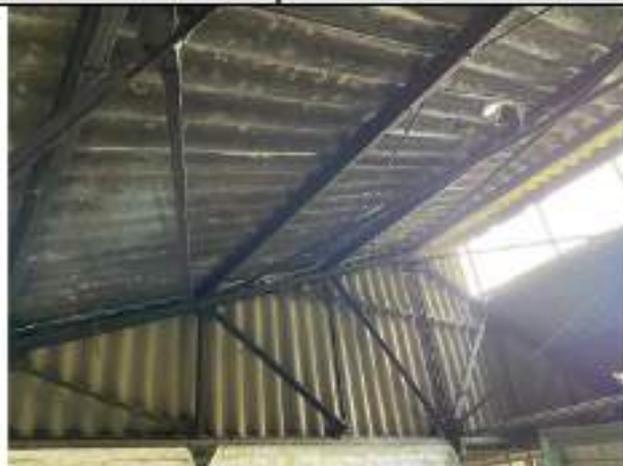
ELEMENT : Mur		
Nom du client	Numéro de dossier	Pièce ou local
6359	6359 6359 10.10.24	1er - L3 (B.C)
Matériau	Date de prélèvement	Nom de l'opérateur
Fibre ciment (Plaques ondulées)		DESBUISSON victor
Localisation		Résultat
Mur - B Bardage		Présence d'amiante
Résultat de la grille d'évaluation		
Evaluation périodique		
Emplacement

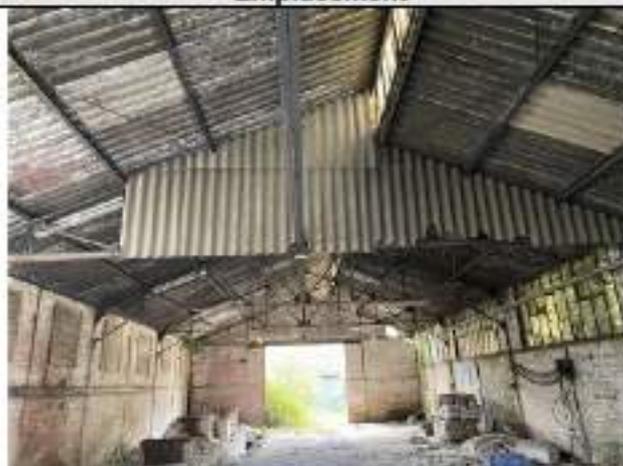
ELEMENT : Plafond		
Nom du client	Numéro de dossier	Pièce ou local
6359	6359 6359 10.10.24	RDC - L1 (B.D)
Matériau	Date de prélèvement	Nom de l'opérateur
Fibre ciment (Plaques ondulées)		DESBUISSON victor
Localisation	Résultat	
Plafond - Plafond	Présence d'amiante	
Résultat de la grille d'évaluation		
Evaluation périodique		
Emplacement

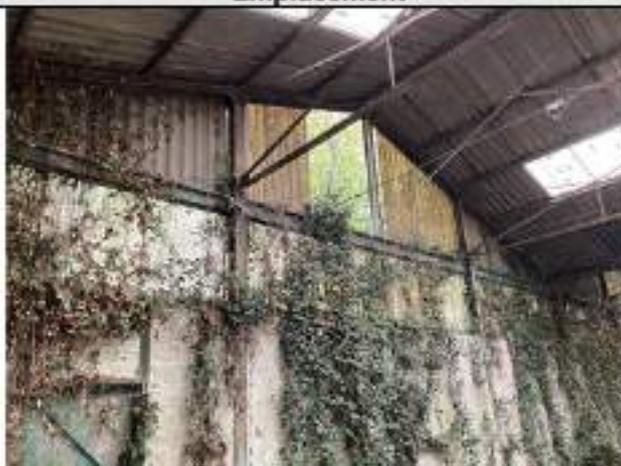
ELEMENT : Mur		
Nom du client	Numéro de dossier	Pièce ou local
6359	6359 6359 10.10.24	RDC - L19 (A)
Matériau	Date de prélèvement	Nom de l'opérateur
Fibre ciment (Plaques ondulées)		DESBUISSON victor
Localisation	Résultat	
Mur - B Bardage	Présence d'amiante	
Résultat de la grille d'évaluation		
Evaluation périodique		
Emplacement

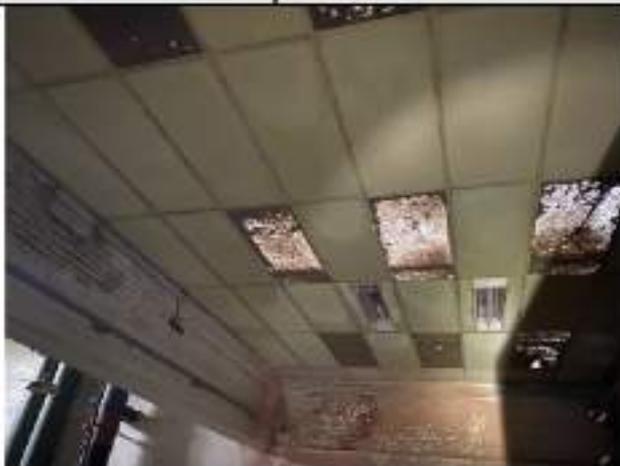
ELEMENT : Plafond		
Nom du client	Numéro de dossier	Pièce ou local
6359	6359 6359 10.10.24	RDC - Chaufferie (A)
Matériau	Date de prélèvement	Nom de l'opérateur
Fibre ciment (Plaques planes)		DESBUISSON victor
Localisation		Résultat
Plafond - Plafond		Présence d'amiante
Résultat de la grille d'évaluation		
Evaluation périodique		
Emplacement

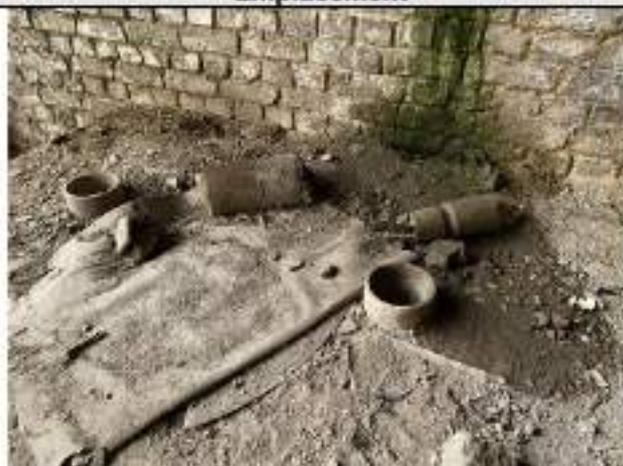
ELEMENT : Conduit de ventilation		
Nom du client	Numéro de dossier	Pièce ou local
6359	6359 6359 10.10.24	RDC - Douches
Matériau	Date de prélèvement	Nom de l'opérateur
Fibre ciment -		DESBUISSON victor
Localisation		Résultat
Conduit de ventilation - Plafond		Présence d'amiante
Résultat de la grille d'évaluation		
Evaluation périodique		
Emplacement

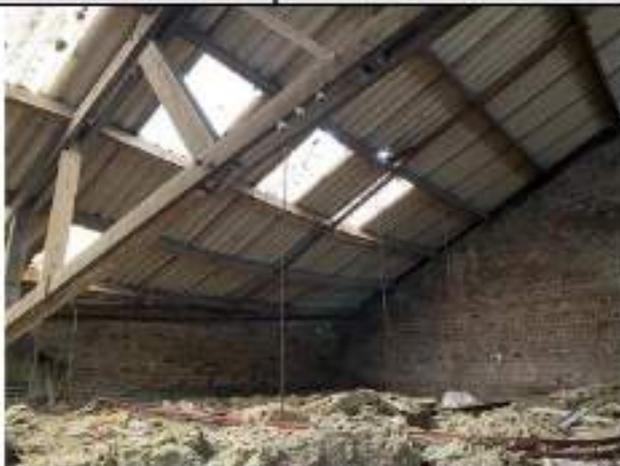
ELEMENT : Couverture		
Nom du client	Numéro de dossier	Pièce ou local
6359	6359 6359 10.10.24	RDC - L10 (A)
Matériau	Date de prélèvement	Nom de l'opérateur
Fibre ciment (Plaques ondulées)		DESBUISSON victor
Localisation		Résultat
Couverture - Plafond		Présence d'amiante
Résultat de la grille d'évaluation		
Evaluation périodique		
Emplacement

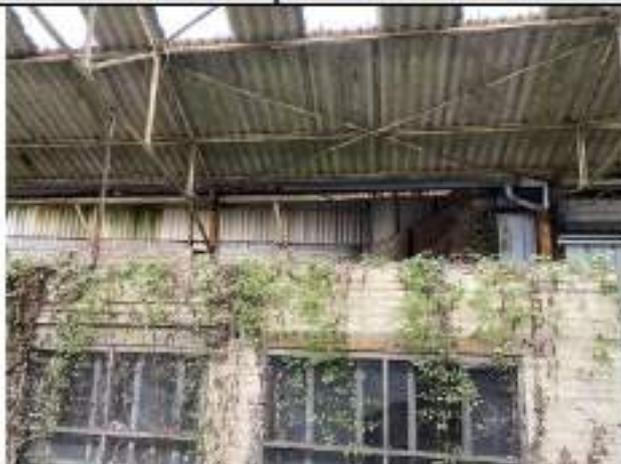
ELEMENT : Mur		
Nom du client	Numéro de dossier	Pièce ou local
6359	6359 6359 10.10.24	RDC - L14 (A)
Matériau	Date de prélèvement	Nom de l'opérateur
Fibre ciment (Plaques ondulées)		DESBUISSON victor
Localisation		Résultat
Mur - C Bardage		Présence d'amiante
Résultat de la grille d'évaluation		
Evaluation périodique		
Emplacement

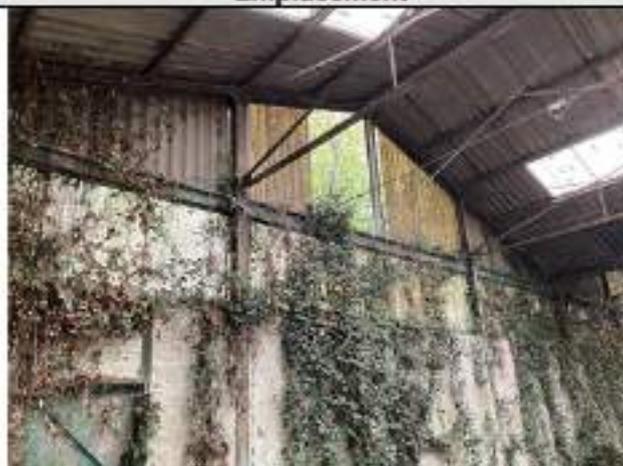
ELEMENT : Mur		
Nom du client	Numéro de dossier	Pièce ou local
6359	6359 6359 10.10.24	RDC - L18 (A)
Matériau	Date de prélèvement	Nom de l'opérateur
Fibre ciment (Plaques ondulées)		DESBUISSON victor
Localisation		Résultat
Mur - C Bardage		Présence d'amiante
Résultat de la grille d'évaluation		
Evaluation périodique		
Emplacement

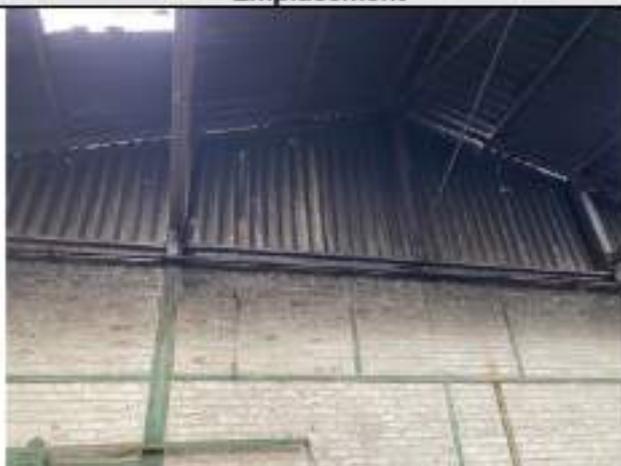
ELEMENT : Mur		
Nom du client	Numéro de dossier	Pièce ou local
6359	6359 6359 10.10.24	RDC - L18 (A)
Matériau	Date de prélèvement	Nom de l'opérateur
Fibre ciment (Plaques ondulées)		DESBUISSON victor
Localisation		Résultat
Mur - A Bardage		Présence d'amiante
Résultat de la grille d'évaluation		
Evaluation périodique		
Emplacement

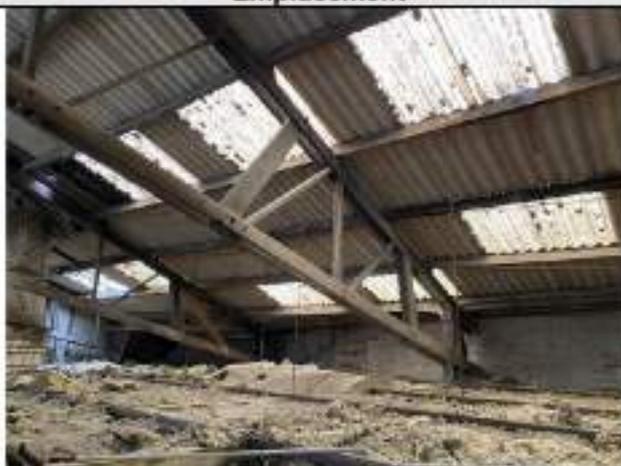
ELEMENT : Couverture		
Nom du client	Numéro de dossier	Pièce ou local
6359	6359 6359 10.10.24	RDC - L12 (A)
Matériau	Date de prélèvement	Nom de l'opérateur
Fibre ciment (Plaques ondulées)		DESBUISSON victor
Localisation		Résultat
Couverture - Plafond		Présence d'amiante
Résultat de la grille d'évaluation		
Evaluation périodique		
Emplacement

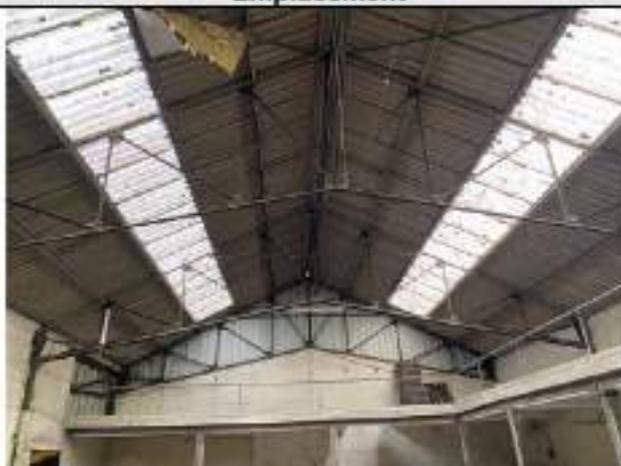
ELEMENT : Plafond		
Nom du client	Numéro de dossier	Pièce ou local
6359	6359 6359 10.10.24	RDC - L15 (A)
Matériau	Date de prélèvement	Nom de l'opérateur
Fibre ciment (Plaques ondulées)		DESBUISSON victor
Localisation		Résultat
Plafond - Plafond		Présence d'amiante
Résultat de la grille d'évaluation		
Evaluation périodique		
Emplacement

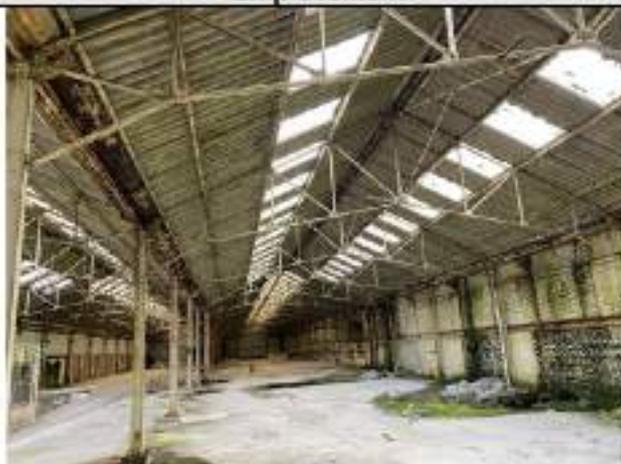
ELEMENT : Plafond		
Nom du client	Numéro de dossier	Pièce ou local
6359	6359 6359 10.10.24	RDC - L14 (A)
Matériau	Date de prélèvement	Nom de l'opérateur
Fibre ciment (Plaques ondulées) - Lambris Bois		DESBUISSON victor
Localisation		Résultat
Plafond - Plafond		Présence d'amiante
Résultat de la grille d'évaluation		
Evaluation périodique		
Emplacement

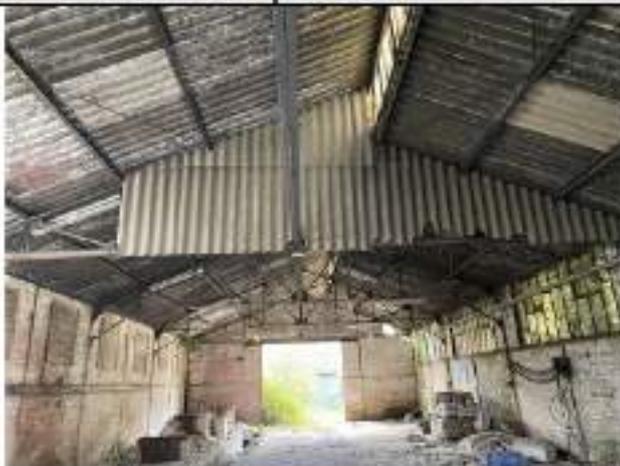
ELEMENT : Plafond		
Nom du client	Numéro de dossier	Pièce ou local
6359	6359 6359 10.10.24	RDC - L1 (B.D)
Matériau	Date de prélèvement	Nom de l'opérateur
Fibre ciment (Plaques ondulées)		DESBUISSON victor
Localisation		Résultat
Plafond - B Bardage		Présence d'amiante
Résultat de la grille d'évaluation		
Evaluation périodique		
Emplacement
