# Etat des Risques et Pollutions

Adresse du bien  
6 rue de Walincourt  
59127 Malincourt

## Rapport de mission de repérage des matériaux et produits contenant de l'amiante pour l'établissement du constat établi à l'occasion de la vente d'un immeuble bâti

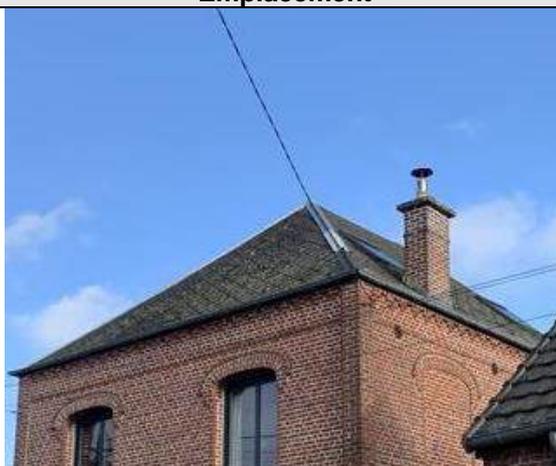
### ELEMENT : Couverture

17	Dressing	2ème	Couverture	Toit	Fibre ciment (Ardoises)	B	Jugement personnel	Matériaux non dégradé

<b>Nom du client</b>	<b>Numéro de dossier</b>	<b>Pièce ou local</b>
6170	6170 6170 12.12.23	2ème - Dressing
<b>Matériau</b>	<b>Date de prélèvement</b>	<b>Nom de l'opérateur</b>
Fibre ciment (Ardoises)		DESBUISSON victor
<b>Localisation</b>		<b>Résultat</b>
Couverture - Toit		Présence d'amiante
<b>Résultat de la grille d'évaluation</b>		
Evaluation périodique		
<b>Emplacement</b>

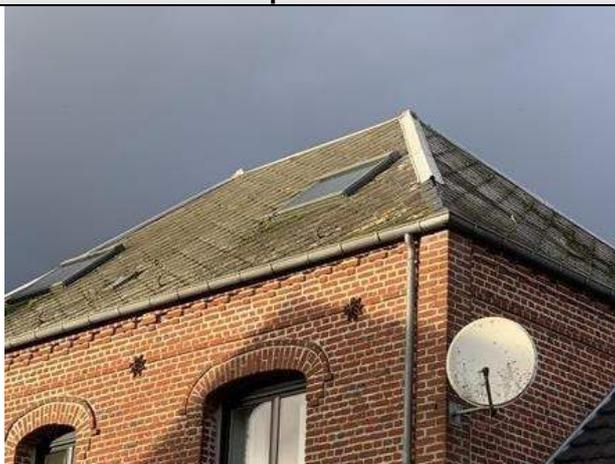
### ELEMENT : Couverture

N° Local	Local	Etage	Elément	Zone	Matériau / Produit	Liste	Critère(s) ayant permis de conclure	Etat de dégradation	Photo
16	Chambre n°4	2ème	Couverture	Toit	Fibre ciment (Ardoises)	B	Jugement personnel	Matériaux non dégradé

<b>Nom du client</b>	<b>Numéro de dossier</b>	<b>Pièce ou local</b>
6170	6170 6170 12.12.23	2ème - Chambre n°4
<b>Matériau</b>	<b>Date de prélèvement</b>	<b>Nom de l'opérateur</b>
Fibre ciment (Ardoises)		DESBUISSON victor
<b>Localisation</b>		<b>Résultat</b>
Couverture - Toit		Présence d'amiante
<b>Résultat de la grille d'évaluation</b>		
Evaluation périodique		
<b>Emplacement</b>

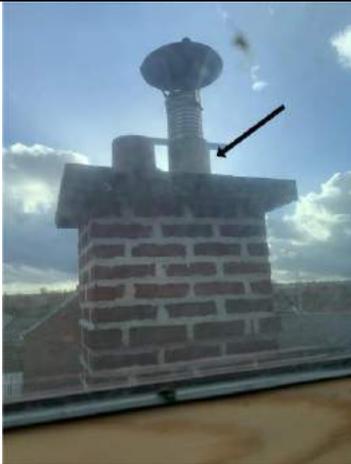
Conduit de cheminée	Toit	Fibre ciment	B	Jugement personnel	Matériaux non dégradé

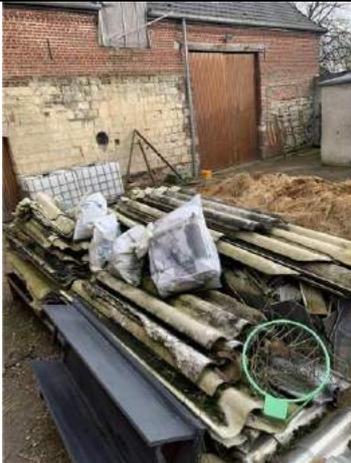
<b>ELEMENT : En vrac n°1</b>		
Nom du client	Numéro de dossier	Pièce ou local
6170	6170 6170 12.12.23	RDC - Cour
Matériau	Date de prélèvement	Nom de l'opérateur
Fibre ciment (Plaques ondulées)		DESBUISSON victor
Localisation		Résultat
En vrac n°1 - Sol		Présence d'amiante
Emplacement

N° Local	Local	Etage	Elément	Zone	Matériau / Produit	Critère(s) ayant permis de conclure	Etat de dégradation
32	Cour	RDC	En vrac n°1	Sol	Fibre ciment (Plaques ondulées)	Jugement personnel	Matériaux dégradé
			En vrac n°2	Sol	Fibre ciment (Ardoises)	Jugement personnel	Matériaux dégradé

N° Local	Local / partie d'immeuble	Etage	Elément	Zone	Matériau / Produit	Critère(s) ayant permis de conclure	Présence	Etat de dégradation	Préconisation
32	Cour	RDC	En vrac n°1	Sol	Fibre ciment (Plaques ondulées)	Jugement personnel	A	MD	AC2
			En vrac n°2	Sol	Fibre ciment (Ardoises)	Jugement personnel	A	MD	AC2

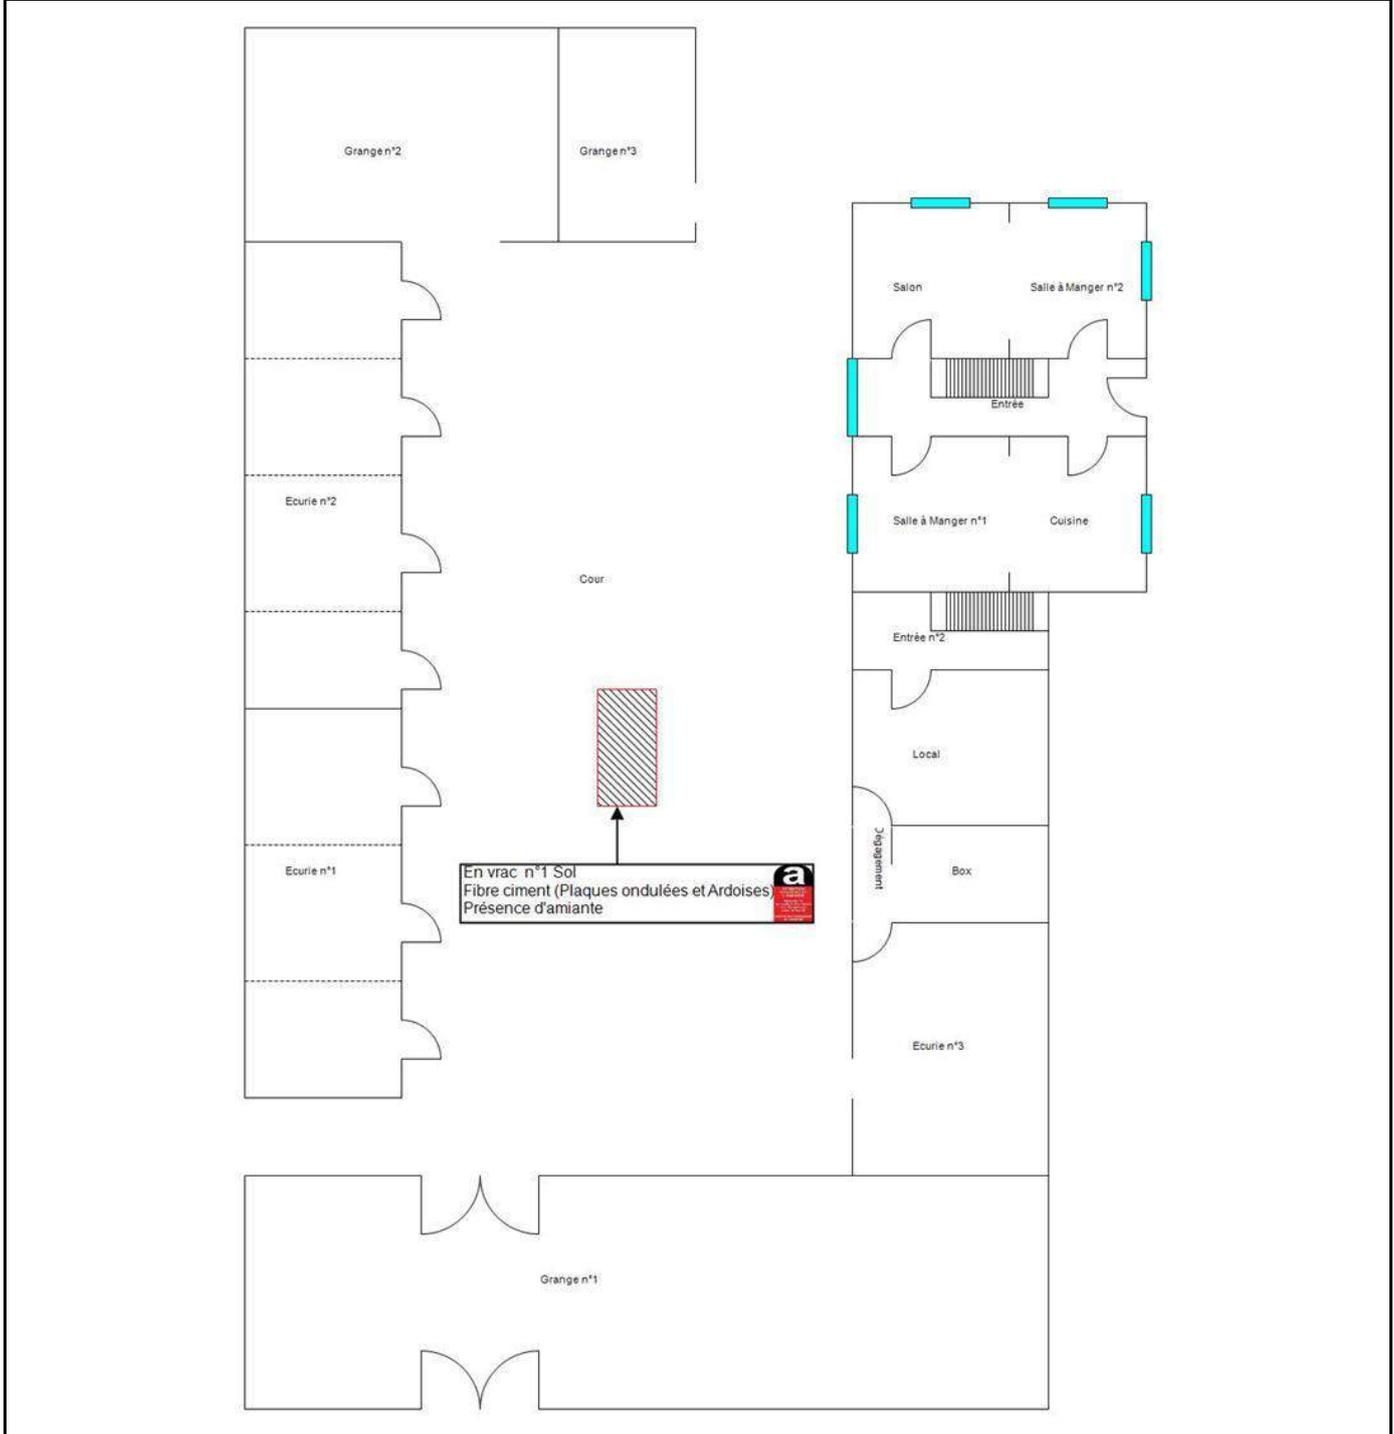
PLANCHE DE REPERAGE USUEL				Adresse de l'immeuble :	
N° dossier :	6170 6170 12.12.23			6 rue de Walincourt 59127 MALINCOURT	
N° planche :	1/2	Version :	0	Type :	Croquis
Origine du plan :	Cabinet de diagnostics			Bâtiment – Niveau :	Croquis RDC

Amiante

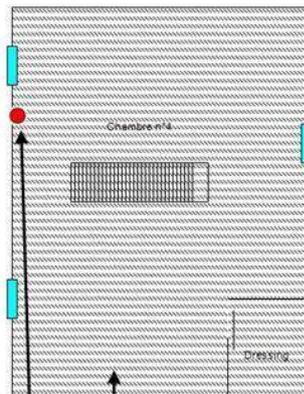
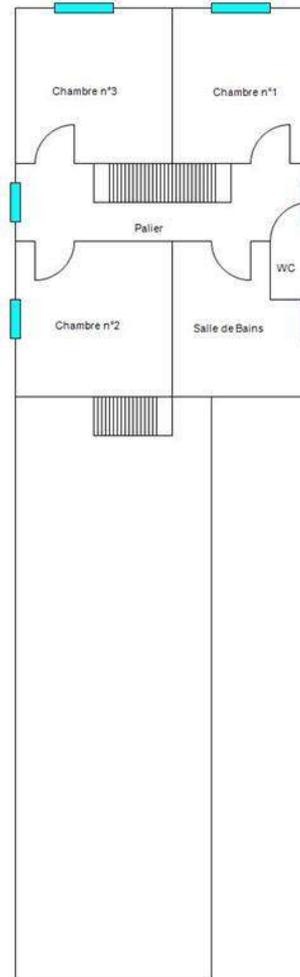
PLANCHE DE REPERAGE USUEL				Adresse de l'immeuble :	
N° dossier :	6170 6170 12.12.23			6 rue de Walincourt 59127 MALINCOURT	
N° planche :	2/2	Version :	0	Type :	Croquis
Origine du plan :	Cabinet de diagnostics			Bâtiment – Niveau :	Croquis N+1/N+2

Couverture Toit Fibre ciment (Ardoises) Présence d'amiante	<p><b>ATTENTION</b> DANGER DE L'AMIANTE</p> <p>Respecter les prescriptions pour la santé</p> <p>Eviter les activités de maintenance</p>
Conduit de cheminée Toit Fibre ciment Présence d'amiante
