Dossier Technique Immobilier

Numéro de dossier : 2023-17190
Date du repérage : 31/05/2023

Adresse : **1267 route de la Vallée**

Commune : **76720 HEUGLEVILLE SUR SCIE**

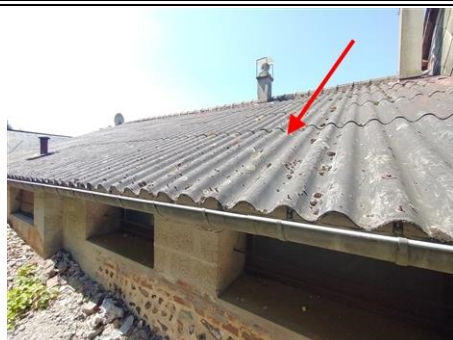
Photo n° PhA001
Localisation : Rez de chaussée - Garage 1; Combles - Combles 3
Ouvrage : 4. Eléments extérieurs - Toitures
Partie d'ouvrage : Plaques (fibres-ciment)
Description : Plaques (fibres-ciment)

Localisation	Identifiant + Description	Conclusion (justification)	Etat de conservation** et préconisations*	Photo
Rez de chaussée - Garage 1; Combles - Combles 3	Identifiant: M001 Description: Plaques (fibres-ciment) Composant de la construction: 4. Eléments extérieurs - Toitures Partie à sonder: Plaques (fibres-ciment) Liste selon annexe.13-9 du CSP: B	Présence d'amiante (Sur jugement de l'opérateur)	Matériau non dégradé Résultat EP** Préconisation : Il est recommandé de réaliser une évaluation périodique.

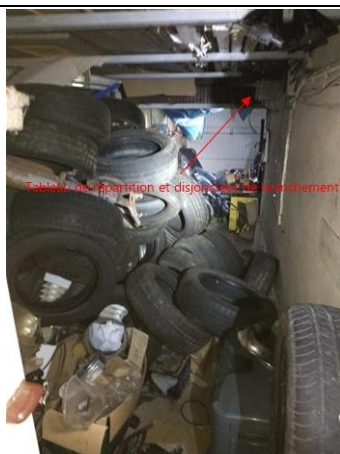
Photo PhEle001

Libellé de l'anomalie : B1.3 b Le dispositif assurant la coupure d'urgence n'est pas situé à l'intérieur du logement ou dans un emplacement accessible directement depuis le logement.

Remarques : L'AGCP (Appareil Général de Commande et de Protection) n'est pas placé à l'intérieur de la partie privative du logement. L'encombrement des locaux ne permet pas d'accéder aux installations électriques ; Faire intervenir un électricien qualifié afin d'installer un AGCP à l'intérieur de la partie privative du logement (Rez de chaussée - Garage 1)

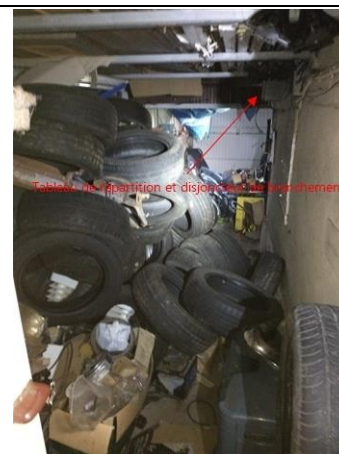
Photo PhEle002

Libellé du point de contrôle non visible : B2.3.1 a II n'existe aucun dispositif différentiel.

Remarques : Contrôle impossible encombrement trop important (Rez de chaussée - Garage 2)

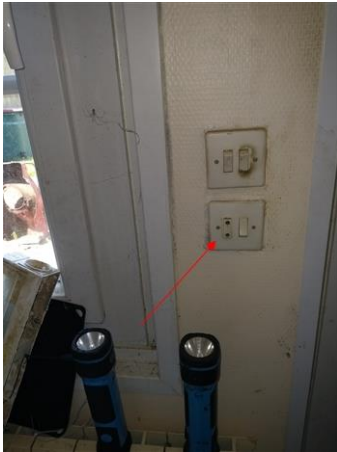
Photo PhEle003

Libellé de l'anomalie : B3.3.6 a1 Au moins un socle de prise de courant ne comporte pas de broche de terre.

Remarques : Au moins un socle de prise de courant n'est pas équipé de contact de terre (Rez de chaussée - Cuisine)

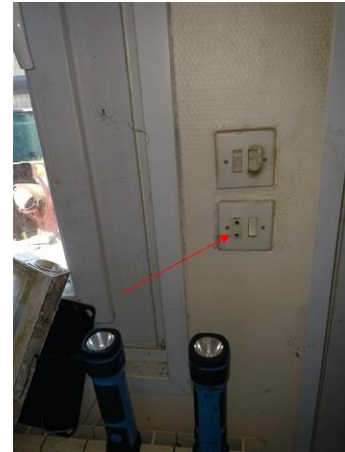
Photo PhEle004

Libellé de l'information complémentaire : B11 b2 Au moins un socle de prise de courant n'est pas de type à obturateur

Remarques : Présence de socles de prises non équipés d'obturateur ; Faire intervenir un électricien qualifié afin de remplacer les socles de prises non équipés d'obturateur par des socles de prises à obturateur (Rez de chaussée - Cuisine)

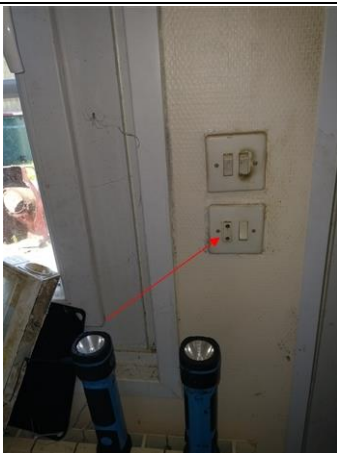
Photo PhEle005

Libellé de l'information complémentaire : B11 c2 Au moins un socle de prise de courant ne possède pas un puits de 15 mm.
