## Dossier TECHNIQUE IMMOBILIER

| Référence du dossier | 22/IMO/006 |

Nom : **M. RENAUT Robert**  
Adresse : **8 place du Général de Gaulle**  
Ville : **54450 BLÂMONT**

Type de bien : Maison Individuelle  
Année de construction : Avant 1948  
Surface habitable : **190 m<sup>2</sup>**

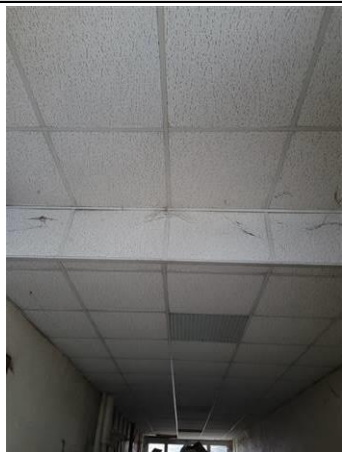
| Localisation | Identifiant + Description | Photo |
|---|--|---|
| Rez de chaussée - Garage | Identifiant: M001-M001-P001<br>Description: Faux plafonds<br>Liste selon annexe.13-9 du CSP: A | |

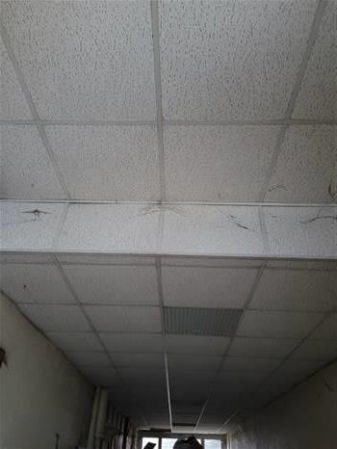
| | <p>Photo n° PhA001<br/> Localisation : Rez de chaussée - Garage<br/> Ouvrage : Flocages, Calorifugeages, Faux plafonds<br/> Partie d'ouvrage : Faux plafonds<br/> Description : Faux plafonds<br/> Localisation sur croquis : M001</p> |

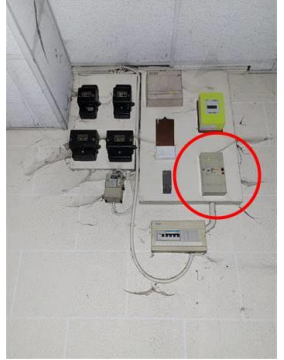
| N° Article (1) | Libellé des anomalies | N° Article (2) | Libellé des mesures compensatoires (3) correctement mises en œuvre | Photos |
|---|---|---|--|---|
| B1.3 g | Le dispositif assurant la coupure d'urgence est placé à plus de 1,80 m du sol fini et n'est pas accessible au moyen de marches ou d'une estrade. | | | |

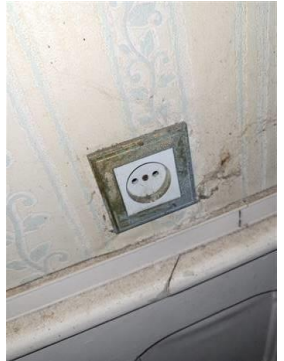
| N° Article (1) | Libellé des anomalies | N° Article (2) | Libellé des mesures compensatoires (3) correctement mises en œuvre | Photos |
|---|---|---|--|---|
| B3.3.6 a1 | Au moins un socle de prise de courant ne comporte pas de broche de terre. | | | |

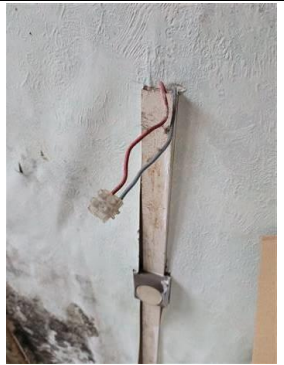
| N° Article (1) | Libellé des anomalies | N° Article (2) | Libellé des mesures compensatoires (3) correctement mises en œuvre | Photos |
|---|---|---|--|---|
| B7.3 d | L'installation électrique comporte au moins une connexion avec une partie active nue sous tension accessible. | | | |

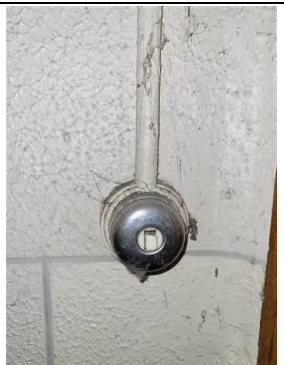
| N° Article (1) | Libellé des anomalies | N° Article (2) | Libellé des mesures compensatoires (3) correctement mises en œuvre | Photos |
|---|---|---|--|---|
| B8.3 a | L'installation comporte au moins un matériel électrique vétuste. | | | |

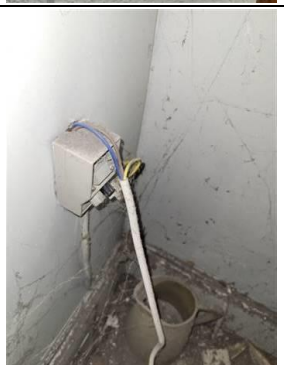
| N° Article (1) | Libellé des anomalies | N° Article (2) | Libellé des mesures compensatoires (3) correctement mises en œuvre | Photos |
|---|---|---|--|---|
| B8.3 e | Au moins un conducteur isolé n'est pas placé sur toute sa longueur dans un conduit, une goulotte ou une plinthe ou une huisserie, en matière isolante ou métallique, jusqu'à sa pénétration dans le matériel électrique qu'il alimente.<br><b>Remarques :</b> Présence de conducteurs électriques non protégés mécaniquement ;<br><b>Faire intervenir un électricien qualifié afin d'installer des protections mécanique sur les conducteurs non protégés</b> | | | |

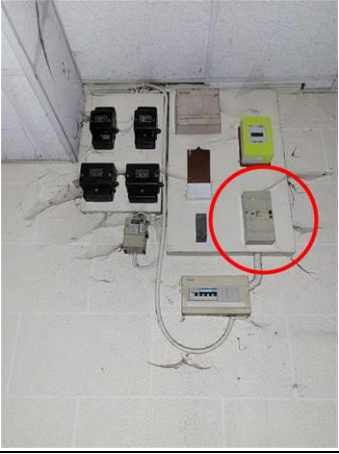
| | <p>Photo PhEle001<br/>Libellé de l'anomalie : B1.3 g Le dispositif assurant la coupure d'urgence est placé à plus de 1,80 m du sol fini et n'est pas accessible au moyen de marches ou d'une estrade.</p> |

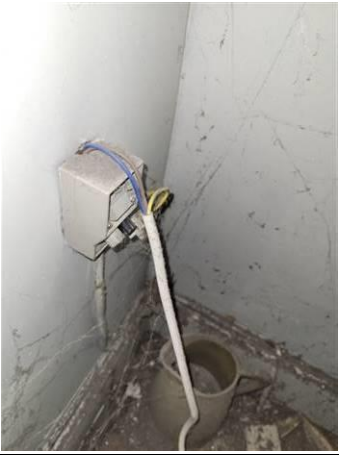
| | <p>Photo PhEle002<br/>Libellé de l'anomalie : B8.3 e Au moins un conducteur isolé n'est pas placé sur toute sa longueur dans un conduit, une goulotte ou une plinthe ou une huisserie, en matière isolante ou métallique, jusqu'à sa pénétration dans le matériel électrique qu'il alimente.<br/>Remarques : Présence de conducteurs électriques non protégés mécaniquement ; Faire intervenir un électricien qualifié afin d'installer des protections mécanique sur les conducteurs non protégés</p> |

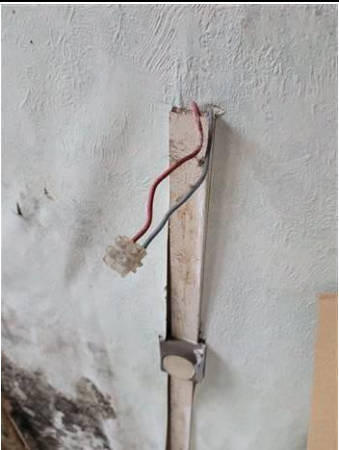
| | <p>Photo PhEle003<br/>Libellé de l'anomalie : B7.3 d L'installation électrique comporte au moins une connexion avec une partie active nue sous tension accessible.</p> |

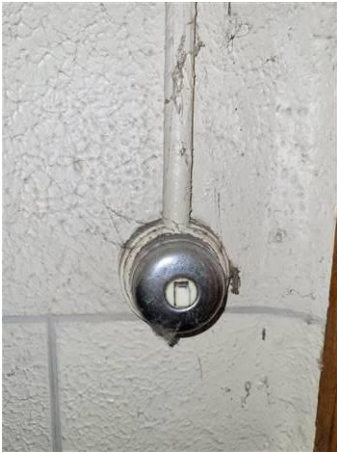
Photo PhEle004  
Libellé de l'anomalie : B8.3 a L'installation comporte au moins un matériel électrique vétuste.

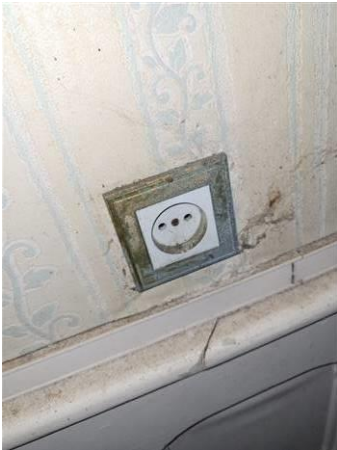
Photo PhEle005  
Libellé de l'anomalie : B3.3.6 a1 Au moins un socle de prise de courant ne comporte pas de broche de terre.

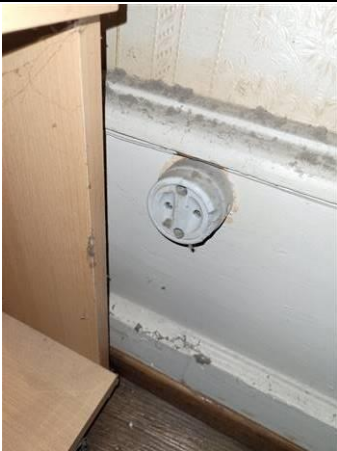
Photo PhEle006  
Libellé de l'information complémentaire : B11 b2 Au moins un socle de prise de courant n'est pas de type à obturateur

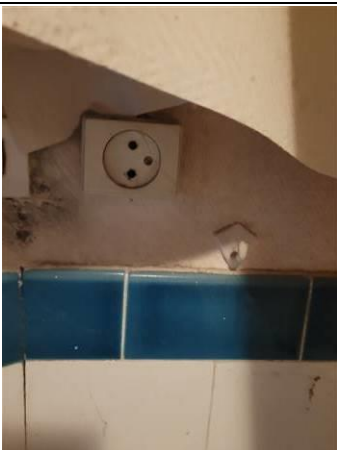
Photo PhEle007  
Libellé de l'information complémentaire : B11 c2 Au moins un socle de prise de courant ne possède pas un puits de 15 mm.
