Résumé de l'expertise n° 23/316

Adresse : **38, Place Nouvelle Aventure**

Etat de l'Installation Intérieure d'Electricité

Rapport de mission de repérage des matériaux et produits contenant de l'amiante pour l'établissement du constat établi à l'occasion de la vente d'un immeuble bâti (Listes A et B de l'annexe 13-9 du Code de la Santé publique)

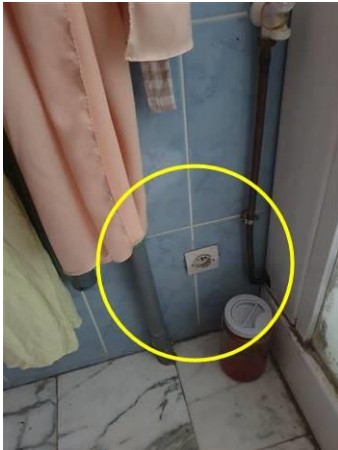
Photo PhEle001

Libellé de l'anomalie : B6.3.1 a Local contenant une baignoire ou une douche : l'installation électrique ne répond pas aux prescriptions particulières appliquées à ce local (adéquation entre l'emplacement où est installé le matériel électrique et les caractéristiques de ce dernier – respect des règles de protection contre les chocs électriques liées aux zones).
Remarques : Installation électrique ne répondant pas aux prescriptions particulières appliquées aux locaux contenant une baignoire ou une douche (prise de courant) ; Faire intervenir un électricien qualifié afin de modifier l'installation pour la rendre adaptée aux locaux contenant une douche ou une baignoire (2ème étage - Salle d'eau immeuble rue)

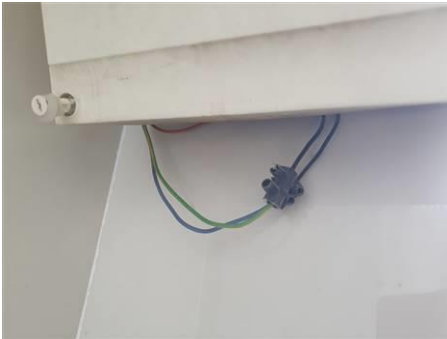
Photo PhEle002

Libellé de l'anomalie : B7.3 d L'installation électrique comporte au moins une connexion avec une partie active nue sous tension accessible.
Remarques : Présence de connexion de matériel électrique présentant des parties actives nues sous tension ; Faire intervenir un électricien qualifié afin de remplacer les matériels présentant des parties actives nues sous tension

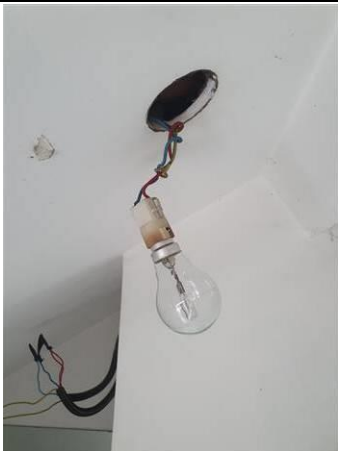
Photo PhEle003

Libellé de l'anomalie : B8.3 b L'installation comporte au moins un matériel électrique inadapté à l'usage.
Remarques : Présence de matériel électrique inadapté à l'usage (douille de chantier) ; Faire intervenir un électricien qualifié afin de remplacer les matériels inadaptés par du matériel autorisé

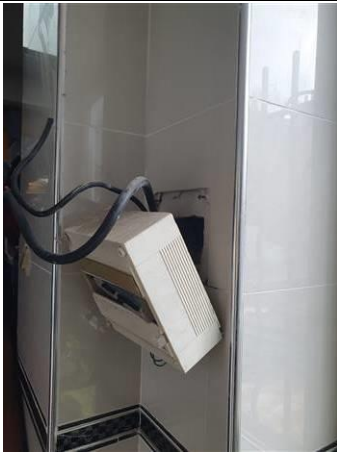
Photo PhEle004

Libellé de l'anomalie : B7.3 a L'Enveloppe d'au moins un matériel est manquante ou détériorée.

Remarques : Présence de matériel électrique en place dont l'enveloppe présente des détériorations ; Faire intervenir un électricien qualifié afin de remplacer les matériels présentant des détériorations

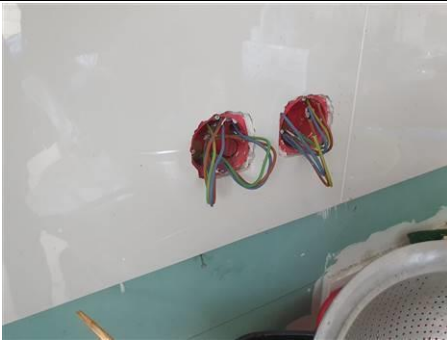
Photo PhEle005

Libellé de l'anomalie : B8.3 e Au moins un conducteur isolé n'est pas placé sur toute sa longueur dans un conduit, une goulotte ou une plinthe ou une huisserie, en matière isolante ou métallique, jusqu'à sa pénétration dans le matériel électrique qu'il alimente.

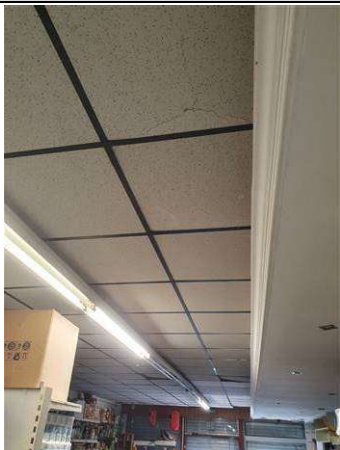
Localisation	Identifiant + Description	Photo
Rez de chaussée - Local commercial	<p>Identifiant: M001-P001 Description: Faux plafonds Liste selon annexe.13-9 du CSP: A</p>

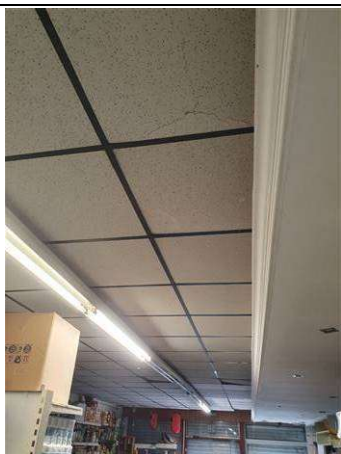
Photo n° PhA001
Localisation : Rez de chaussée - Local commercial
Ouvrage : 1. Flocages, Calorifugeages, Faux plafonds
Partie d'ouvrage : Faux plafonds
Description : Faux plafonds

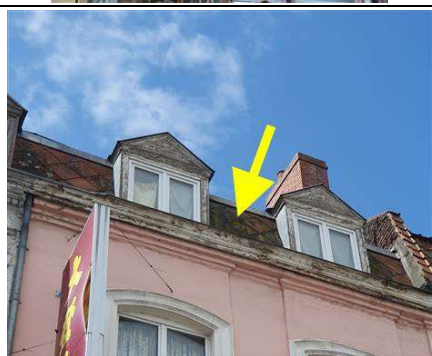
Localisation	Identifiant + Description	Conclusion (justification)	Etat de conservation** et préconisations*	Photo
Parties extérieures	Identifiant: M002 Description: Ardoise en fibre ciment	Présence d'amiante (sur jugement de l'opérateur)	Matériau non dégradé Résultat EP** Préconisation : Il est recommandé de réaliser une évaluation périodique.

Photo n° PhA002
Localisation : Parties extérieures
Ouvrage : Toiture
Partie d'ouvrage : Brisi
Description : Ardoise en fibre ciment
