# Résumé de l'expertise n° 23/866

Adresse : ..... **138, rue de Lille**  
**Rez-de-chaussée**  
Commune : ..... **59200 TOURCOING**  
**Section cadastrale EH n° 168,**  
Désignation et situation du ou des lot(s) de copropriété :  
**Etage RDC,**

# Rapport de mission de repérage des matériaux et produits contenant de l'amiante pour l'établissement du constat établi à l'occasion de la vente d'un immeuble bâti (Listes A et B de l'annexe 13-9 du Code de la Santé publique)

Numéro de dossier : 23/866  
Date du repérage : 17/11/2023

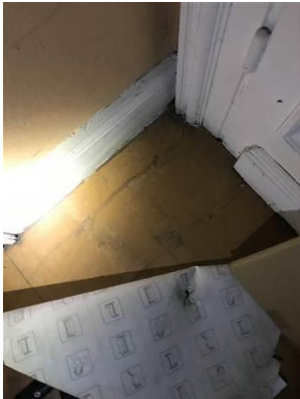
| Localisation | Identifiant + Description | Conclusion (justification) | Etat de conservation** et préconisations* | Photo |
|---|---|---|---|---|
| Rez de chaussée - Pièce 2 | Identifiant: M002-P002<br>Description: Dalles de sol<br><u>Liste selon annexe.13-9 du CSP: B</u> | Présence d'amiante<br>(Après analyse en laboratoire) | Matériau dégradé<br>(étendue ponctuelle)<br><br><b>Résultat</b> EP**<br><br><b>Préconisation :</b> Il est recommandé de réaliser une évaluation périodique. | |

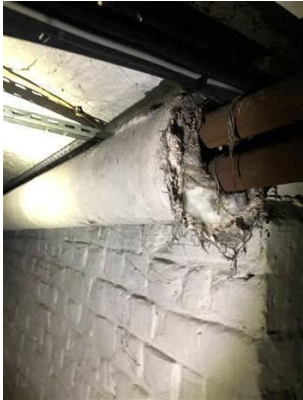
| Localisation | Identifiant + Description | Conclusion (justification) | Etat de conservation** et préconisations* | Photo |
|---|---|---|---|---|
| Sous-Sol - Cave | <u>Identifiant:</u> M003-P003<br><u>Description:</u> Calorifugeages<br><u>Liste selon annexe.13-9 du CSP:</u> A | Présence d'amiante (Après analyse en laboratoire) | Calorifugeage avec dégradation(s) locale(s)<br><br>Souligne_Score 2**<br><br>Il faut faire réaliser une surveillance du niveau d'empoussièrement. | |

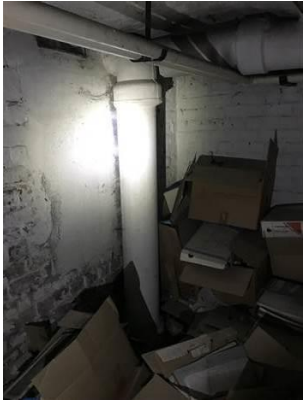
| Localisation | Identifiant + Description | Conclusion (justification) | Etat de conservation** et préconisations* | Photo |
|---|---|---|---|---|
| | <u>Identifiant:</u> M004<br><u>Description:</u> Conduits<br><u>Liste selon annexe.13-9 du CSP:</u> B | Présence d'amiante (sur jugement de l'opérateur) | Matériau non dégradé<br><br><u>Résultat</u> EP**<br><br><u>Préconisation :</u> Il est recommandé de réaliser une évaluation périodique. | |

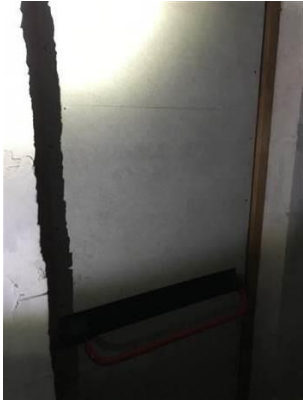
| Localisation | Identifiant + Description | Conclusion (justification) | Etat de conservation** et préconisations* | Photo |
|---|---|---|---|---|
| | <u>Identifiant:</u> M005<br><u>Description:</u> Revêtements durs (plaques de menuiseries) sur porte local chaudière<br><u>Liste selon annexe.13-9 du CSP:</u> B | Présence d'amiante (sur jugement de l'opérateur) | Matériau non dégradé<br><br><u>Résultat</u> EP**<br><br><u>Préconisation :</u> Il est recommandé de réaliser une évaluation périodique. | |

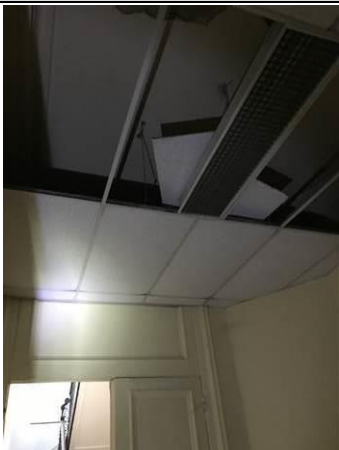
| Localisation | Identifiant + Description | Photo |
|---|---|---|
| Rez de chaussée - Pièce 1;<br>Rez de chaussée - Pièce 2;<br>Rez de chaussée - Pièce 3 | Identifiant: M001-P001<br>Description: Faux plafonds<br><a href="#">Liste selon annexe.13-9 du CSP: A</a> | |

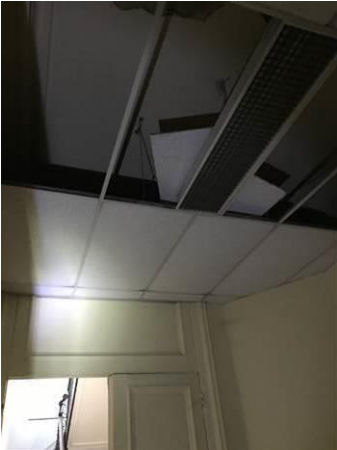
| | <p>Photo n° PhA001<br/>Localisation : Rez de chaussée - Pièce 1; Rez de chaussée - Pièce 2; Rez de chaussée - Pièce 3<br/>Ouvrage : 1. Flocages, Calorifugeages, Faux plafonds<br/>Partie d'ouvrage : Faux plafonds<br/>Description : Faux plafonds<br/>Localisation sur croquis : M001</p> |

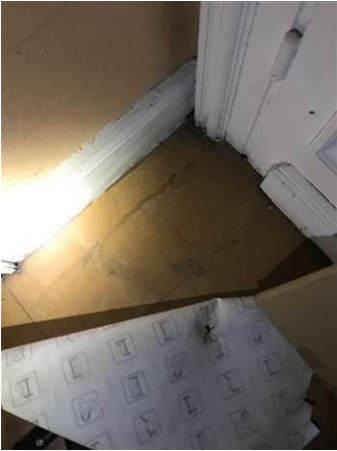
| | <p>Photo n° PhA002<br/>Localisation : Rez de chaussée - Pièce 2<br/>Ouvrage : 2. Planchers et plafonds - Planchers<br/>Partie d'ouvrage : Dalles de sol<br/>Description : Dalles de sol<br/>Localisation sur croquis : M002</p> |

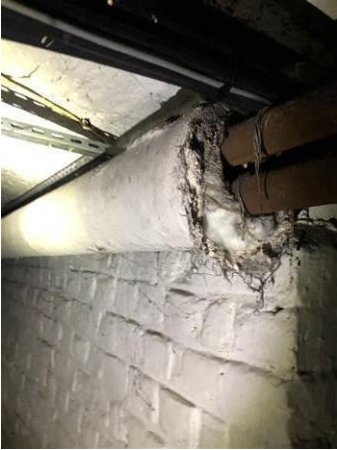
| | <p>Photo n° PhA003<br/>Localisation : Sous-Sol - Cave<br/>Ouvrage : 1. Flocages, Calorifugeages, Faux plafonds<br/>Partie d'ouvrage : Calorifugeages<br/>Description : Calorifugeages<br/>Localisation sur croquis : M003</p> |

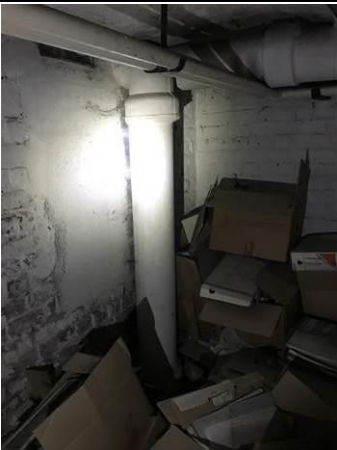
| | <p>Photo n° PhA004<br/> Localisation : Sous-Sol - Cave<br/> Ouvrage : 3. Conduits, canalisations et équipements intérieurs - Conduits de fluides (air, eau, autres fluides)<br/> Partie d'ouvrage : Conduits<br/> Description : Conduits<br/> Localisation sur croquis : M004</p> |

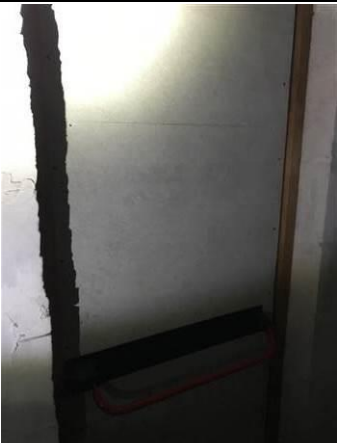
| | <p>Photo n° PhA005<br/> Localisation : Sous-Sol - Cave<br/> Ouvrage : 1. Parois verticales intérieures - Murs, Cloisons "en dur" et Poteaux (périphériques et intérieurs)<br/> Partie d'ouvrage : Revêtements durs (plaques de menuiseries)<br/> Description : Revêtements durs (plaques de menuiseries) sur porte local chaudière<br/> Localisation sur croquis : M005</p> |
